PROCES-VERBAL DE DESCRIPTION

Me suis rendu ce jour, **vendredi 14 juin 2024**, au PRE-SAINT-GERVAIS (93310) 18, Rue du 14 Juillet

Description des lots saisis (lots 43 et 65)

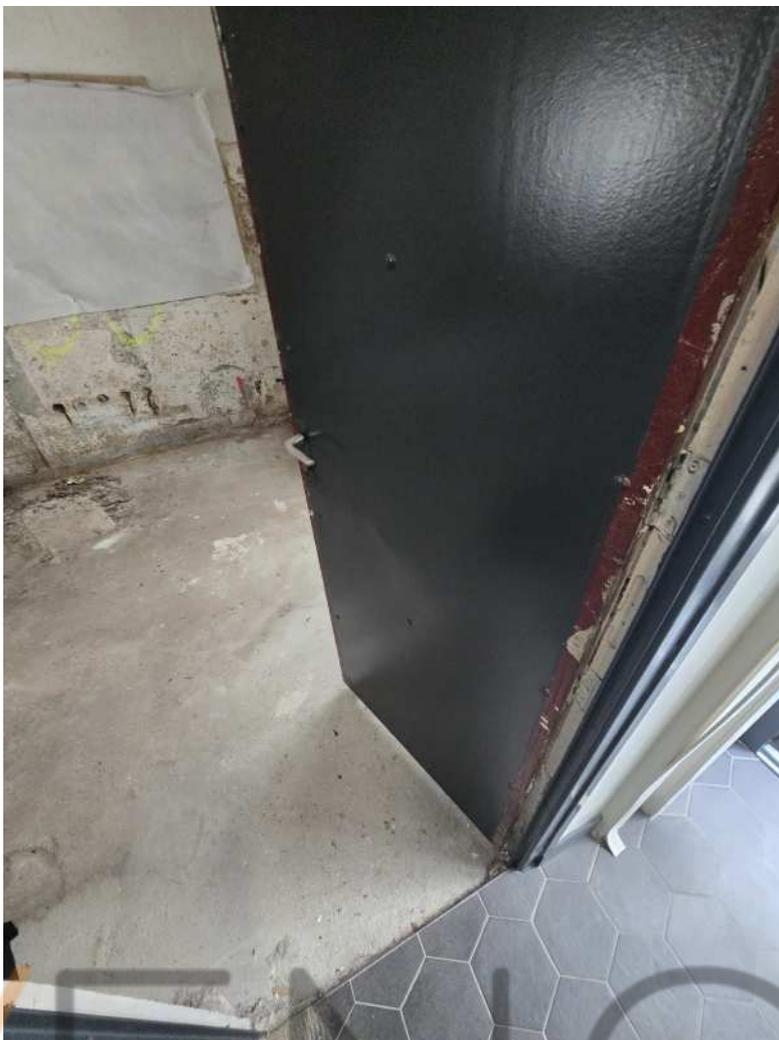
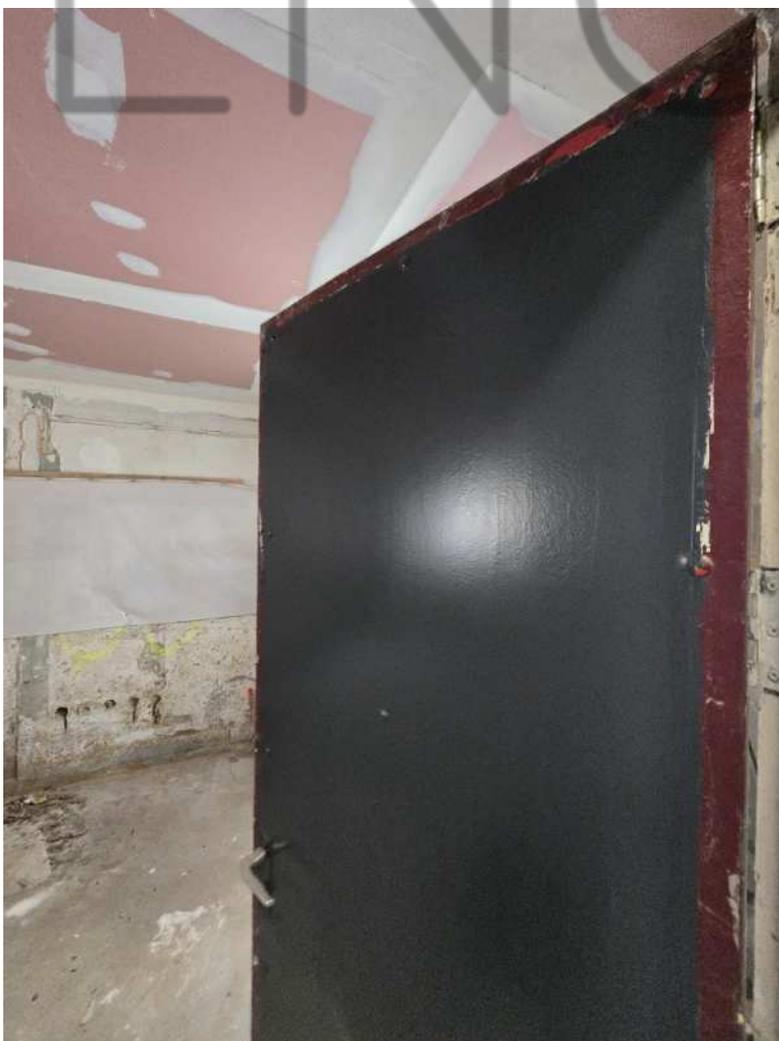
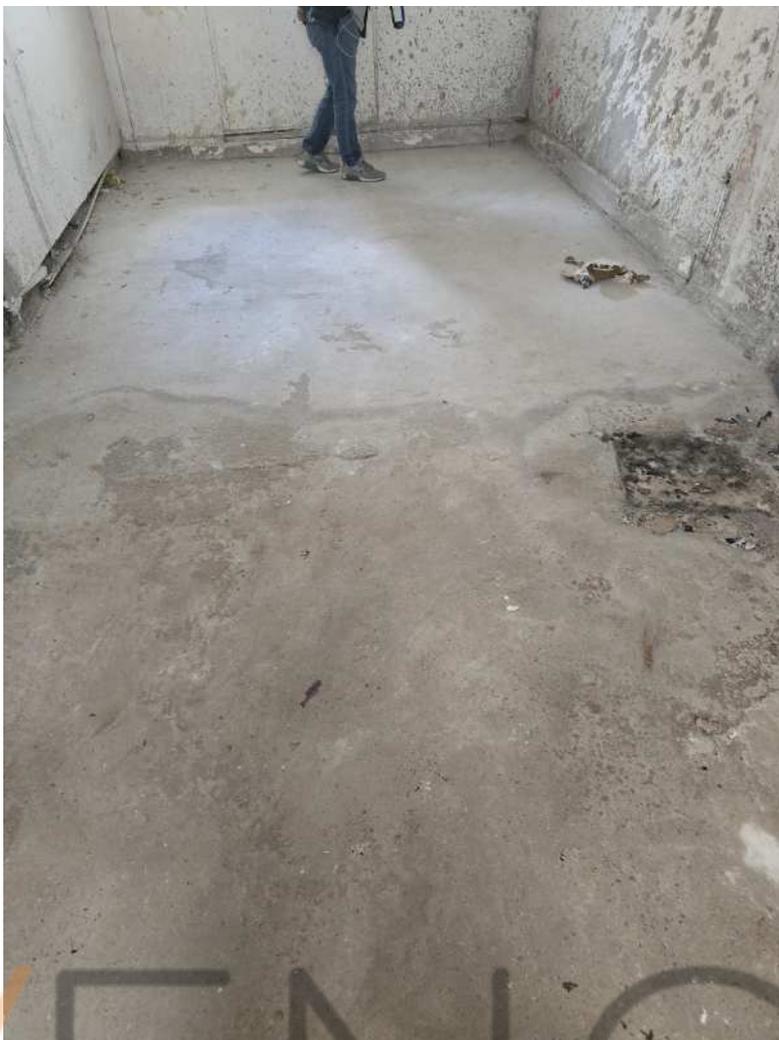
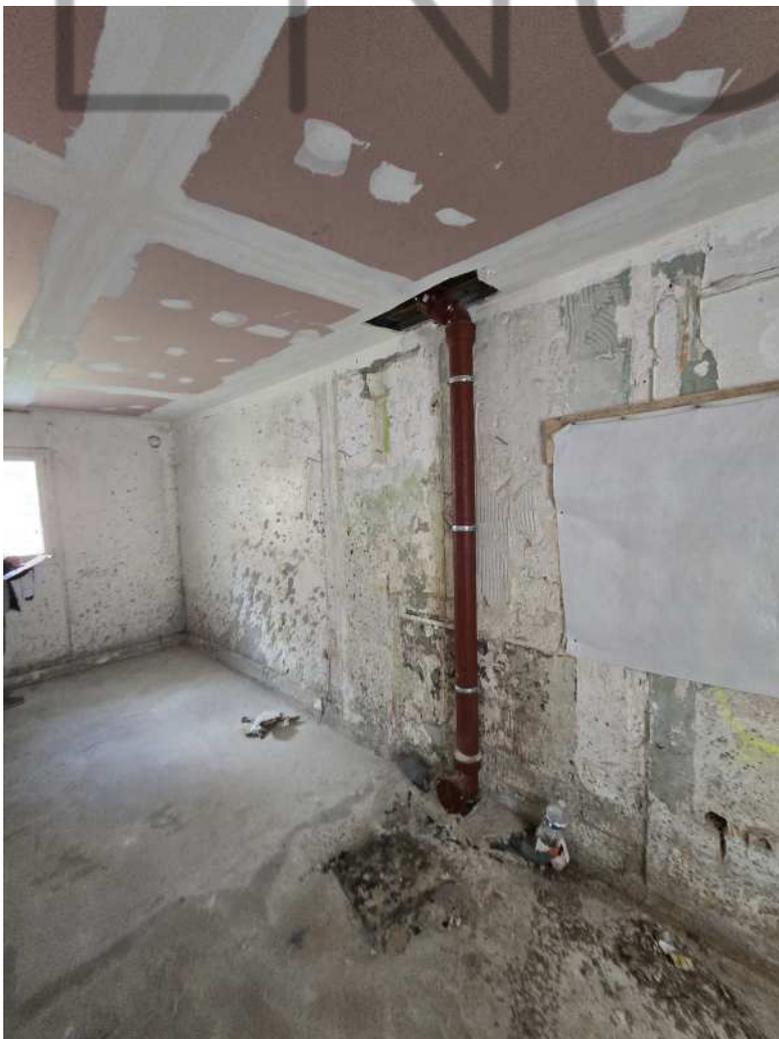
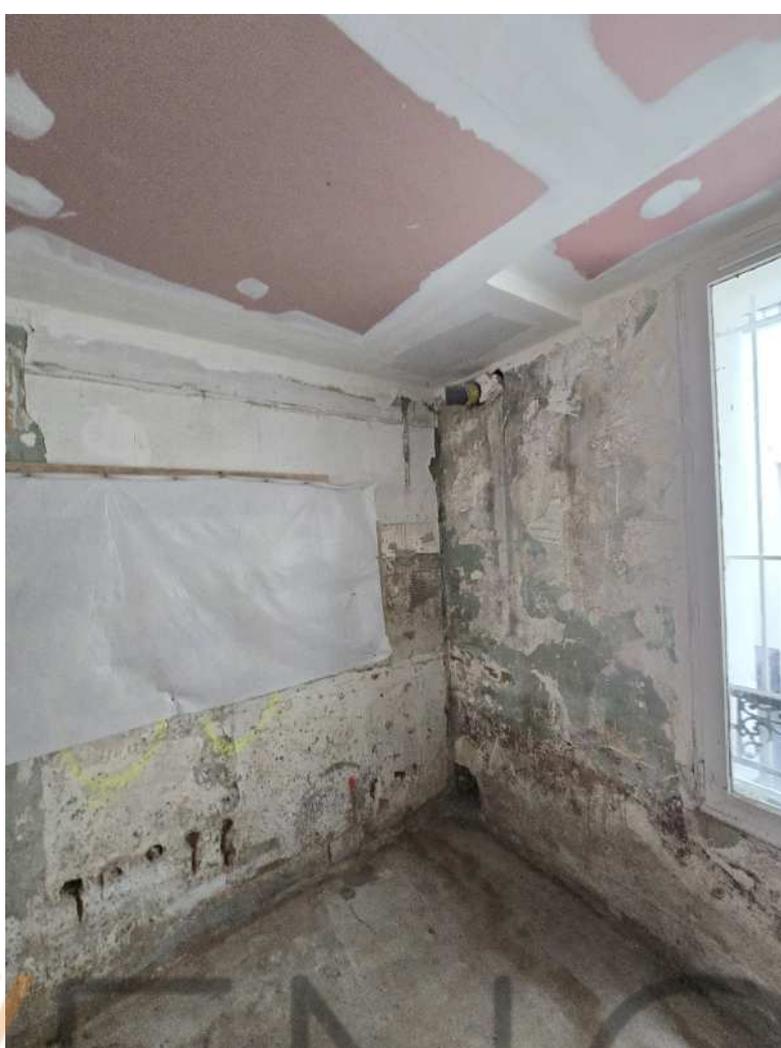
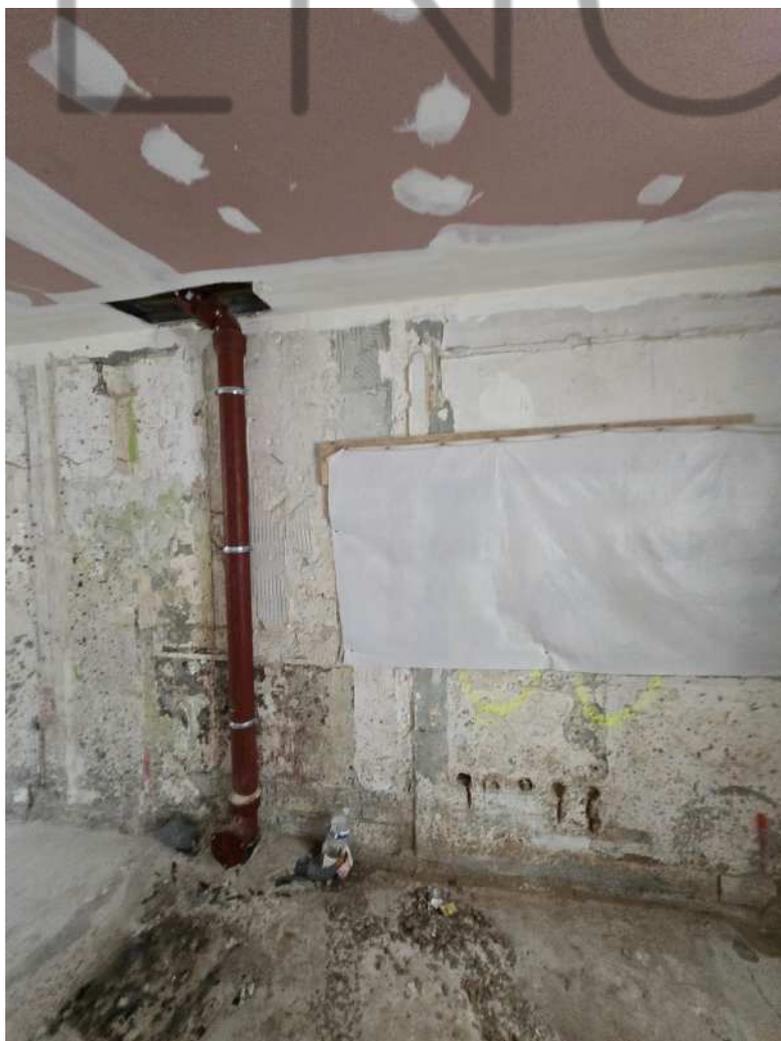
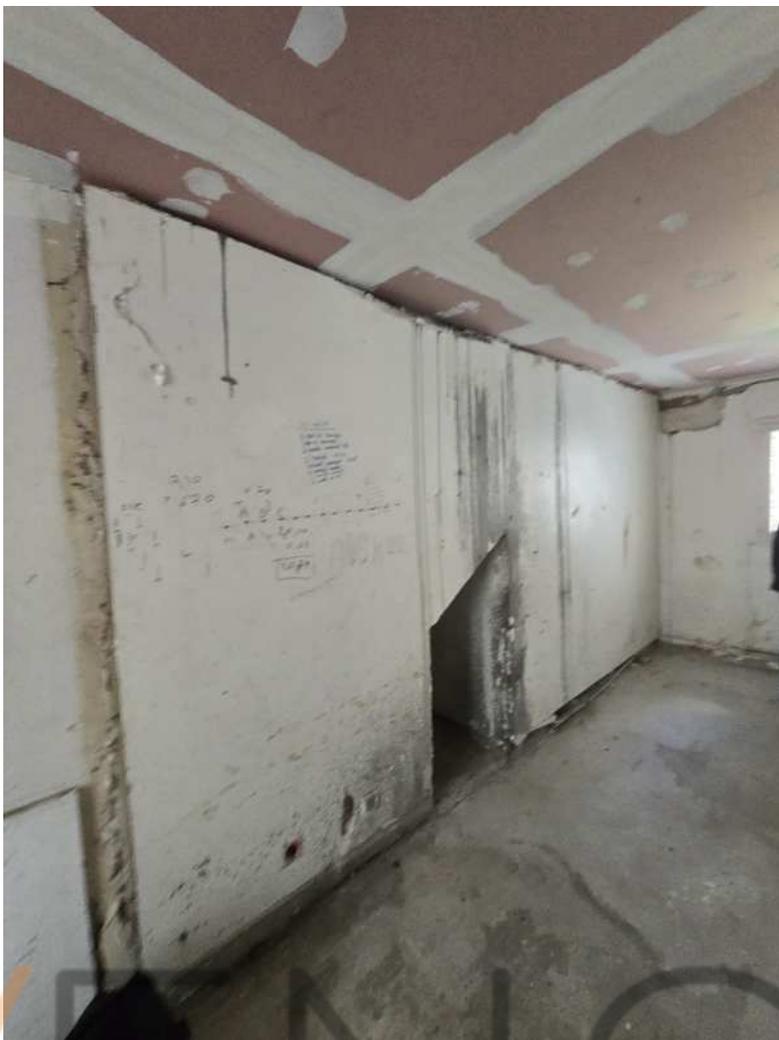
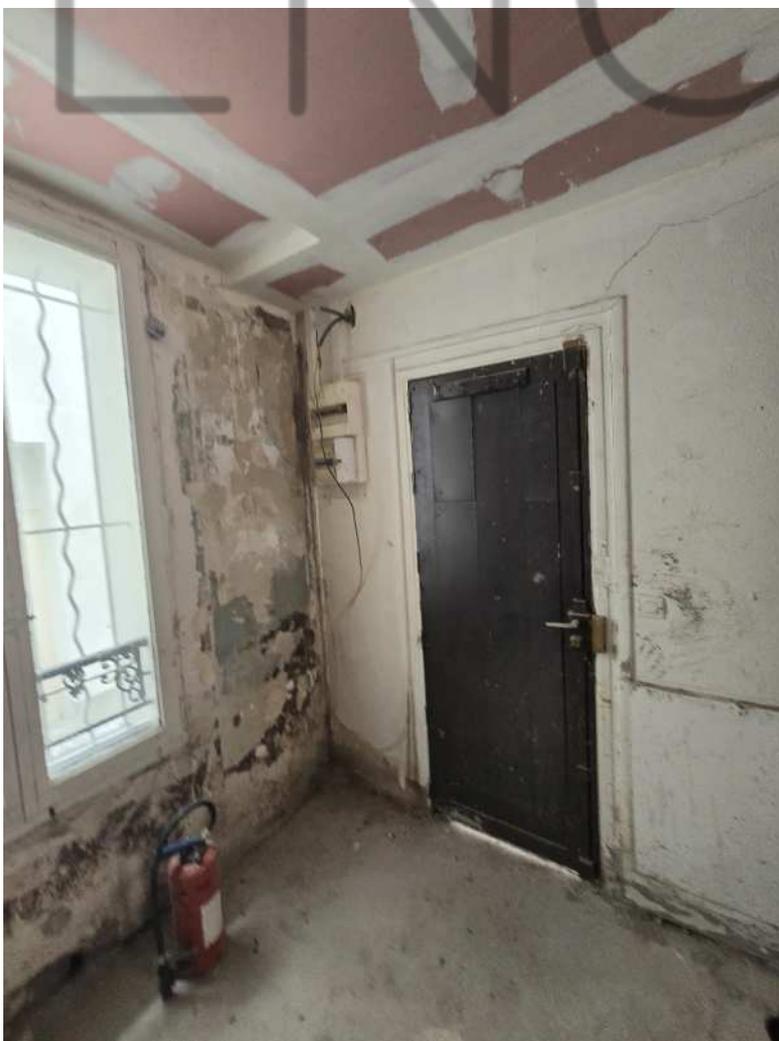
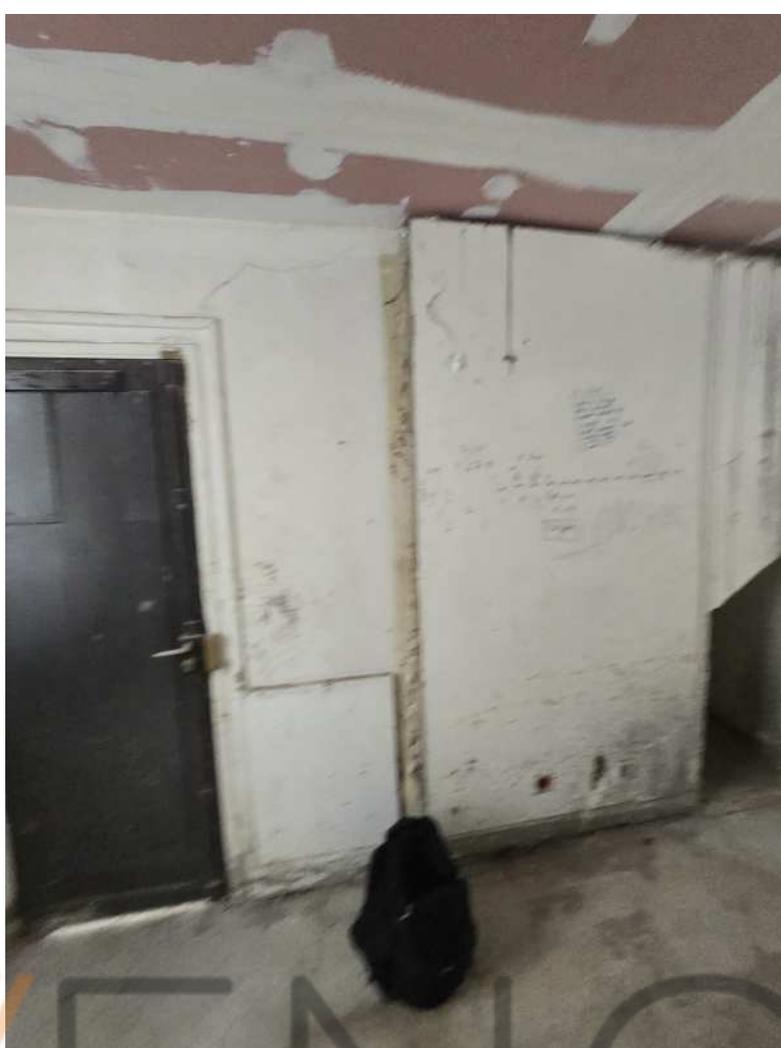
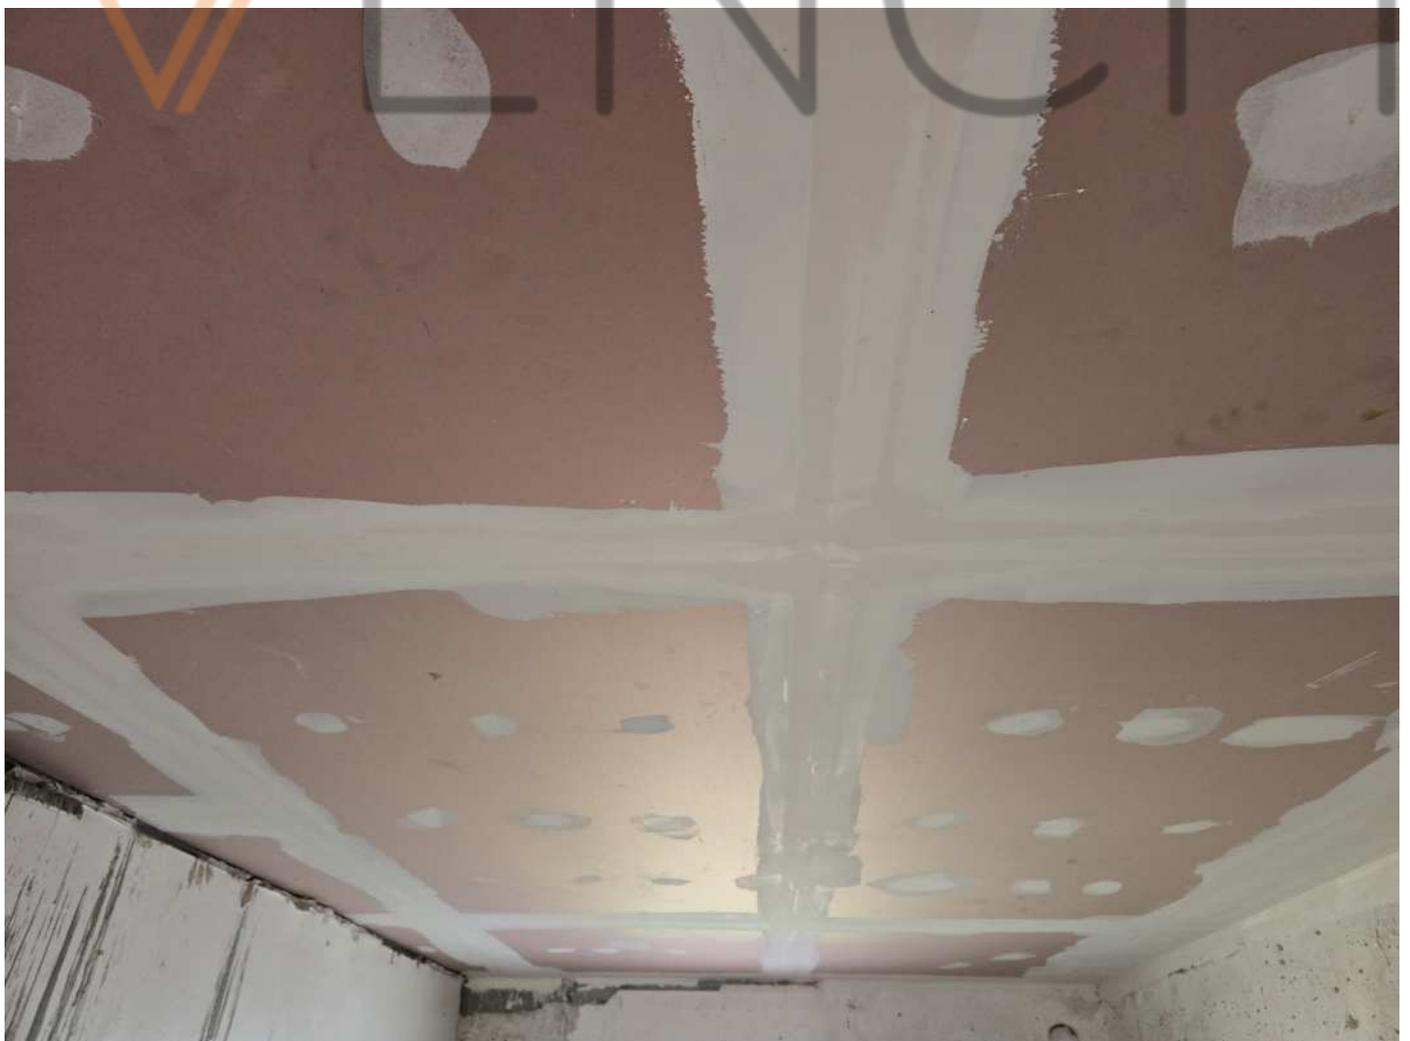
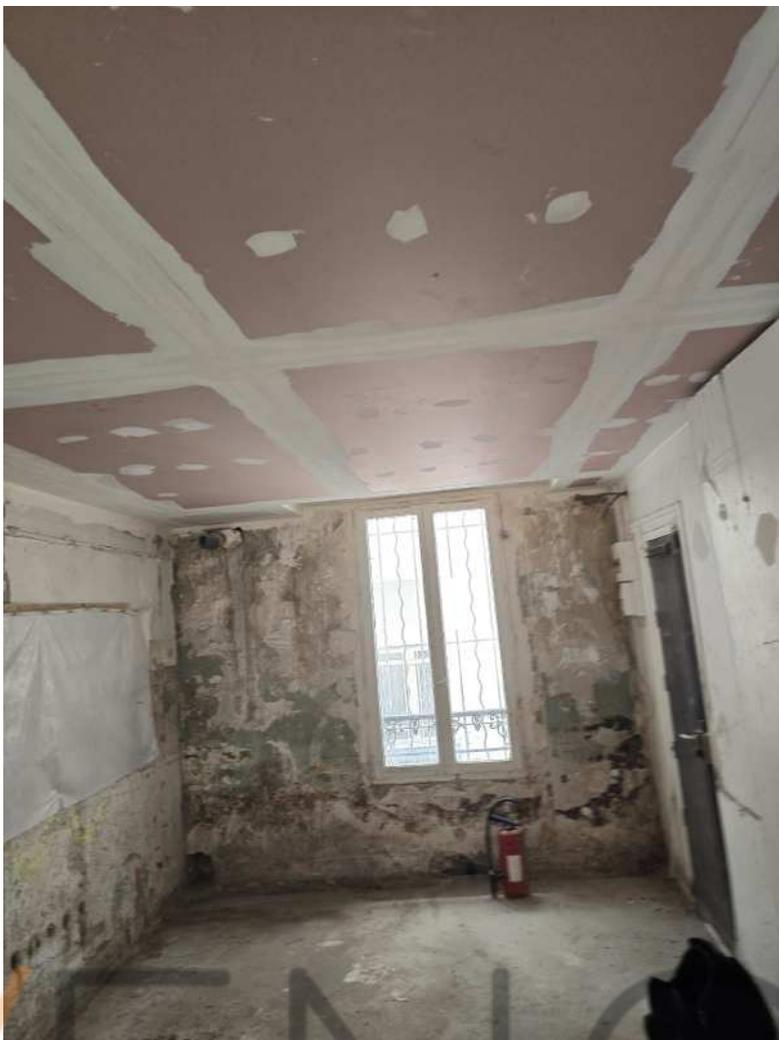
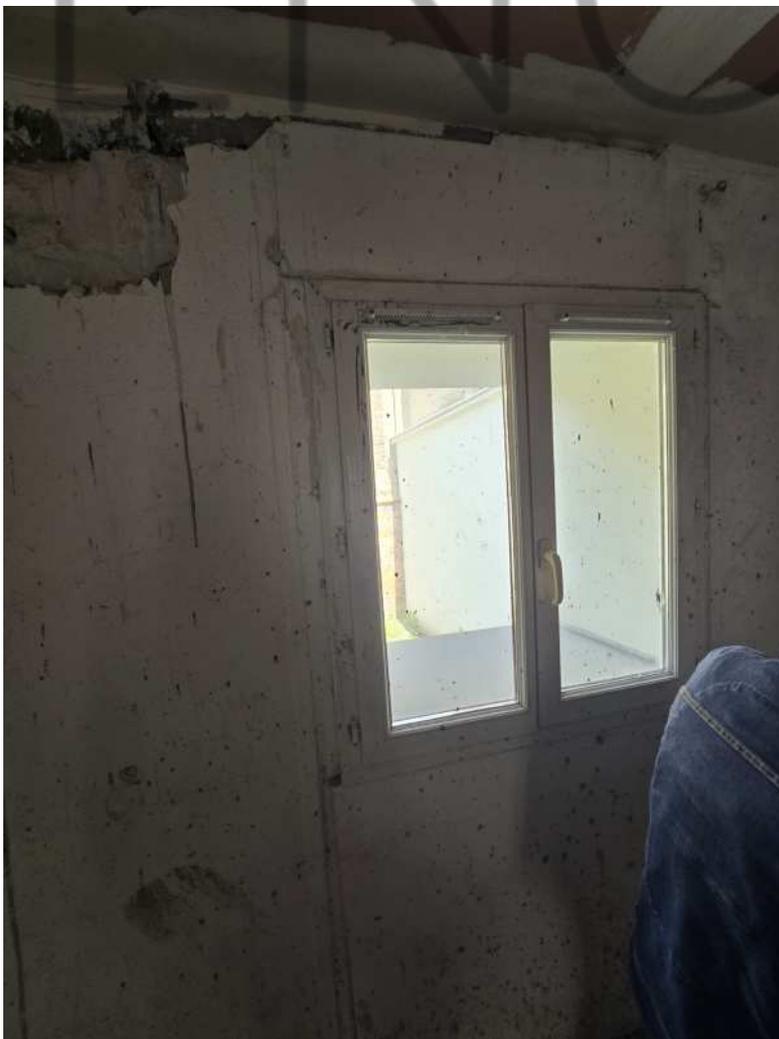
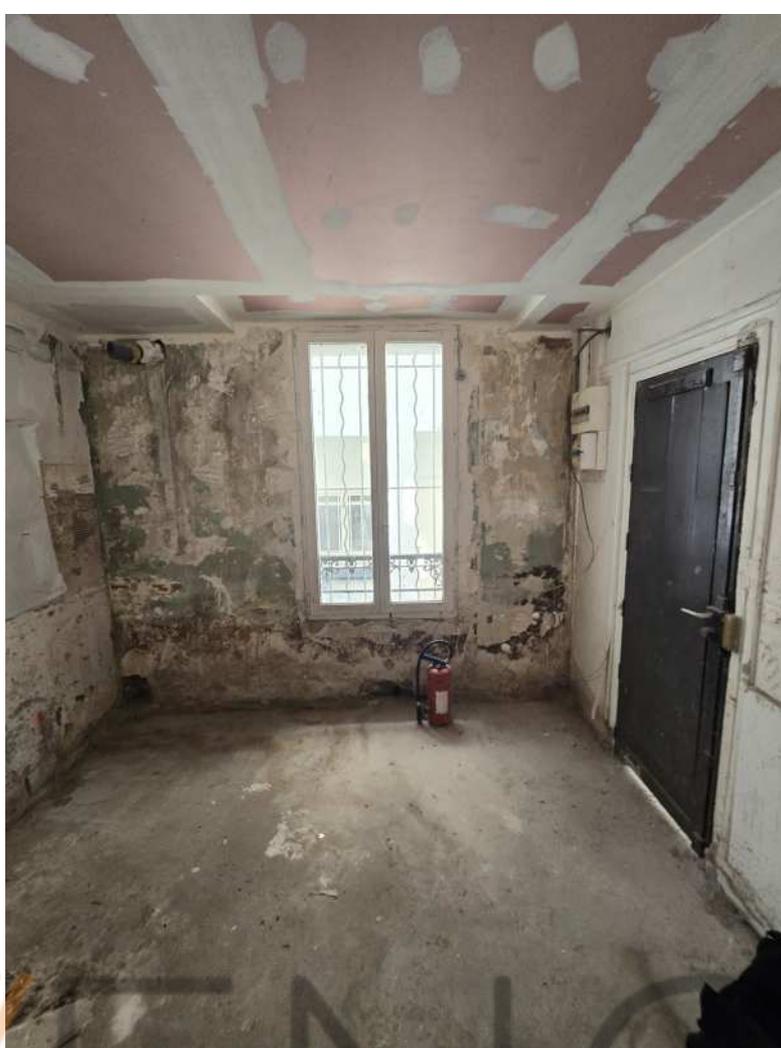
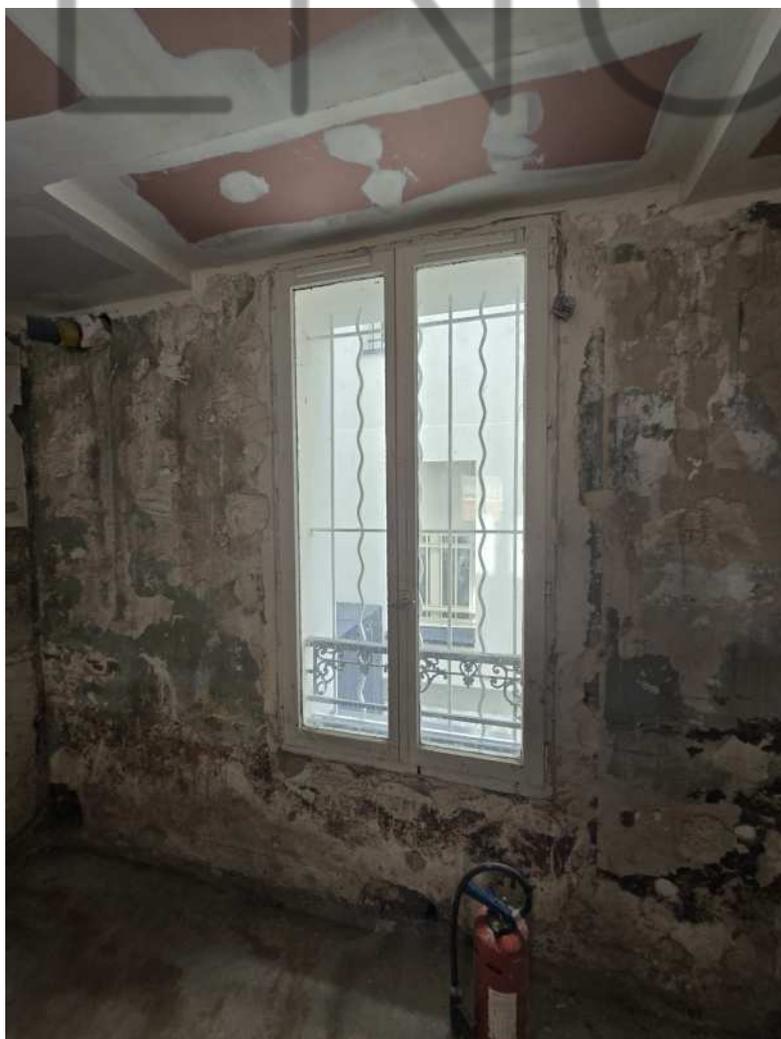
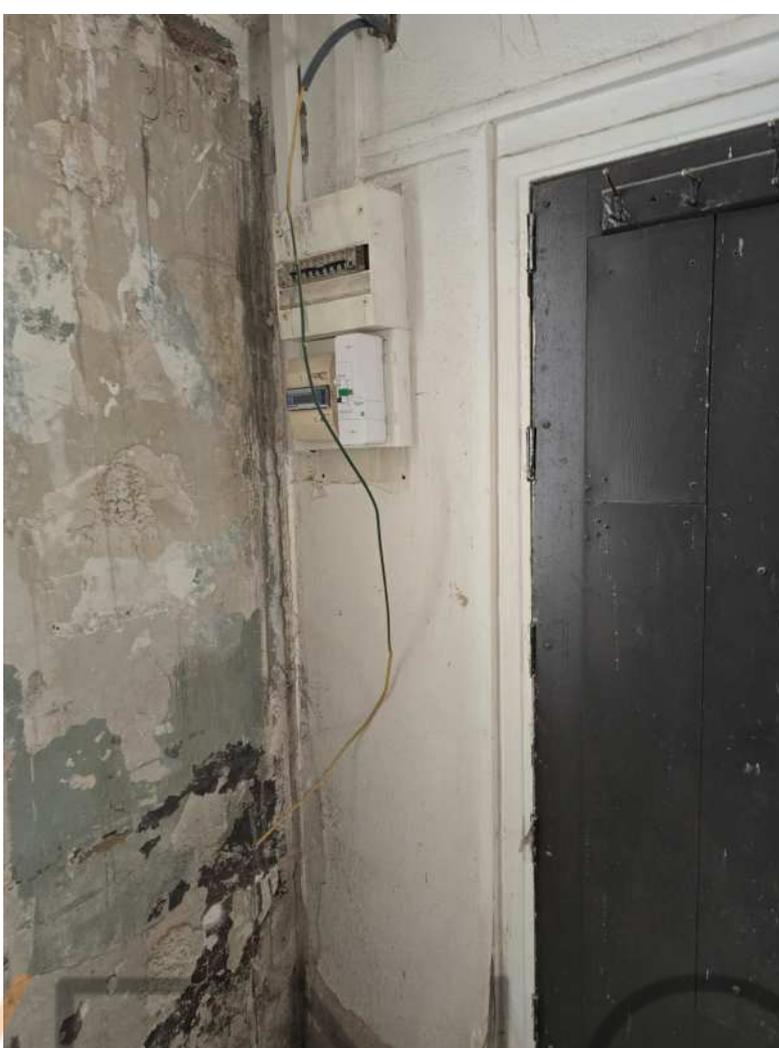
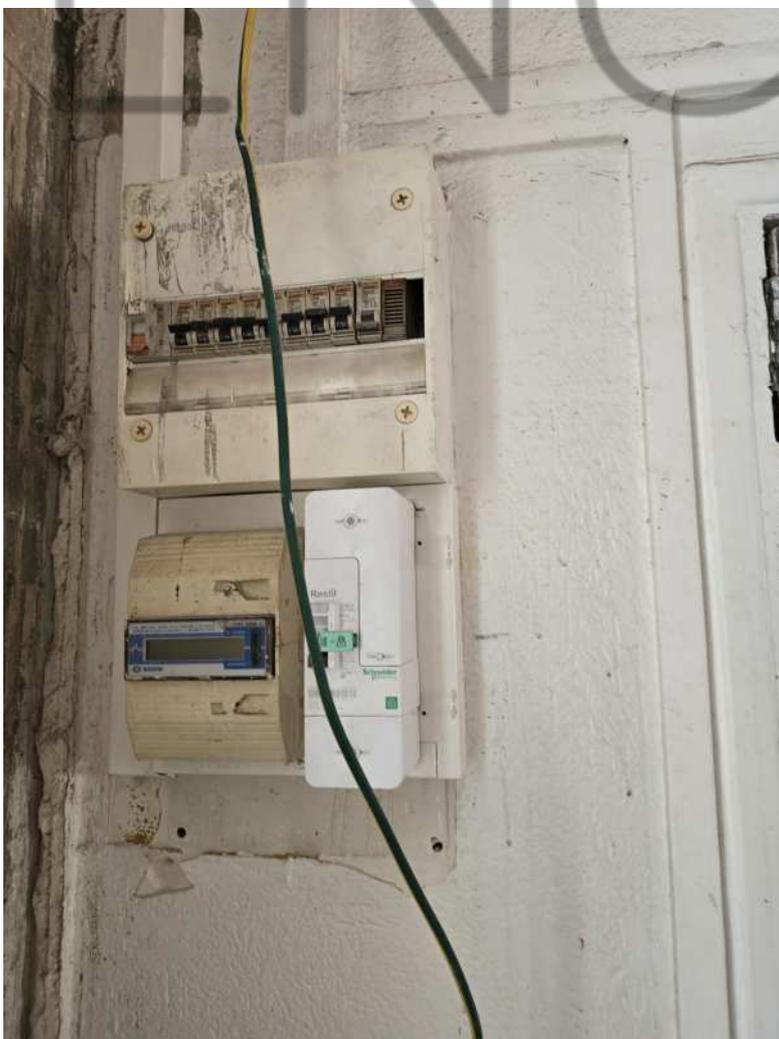
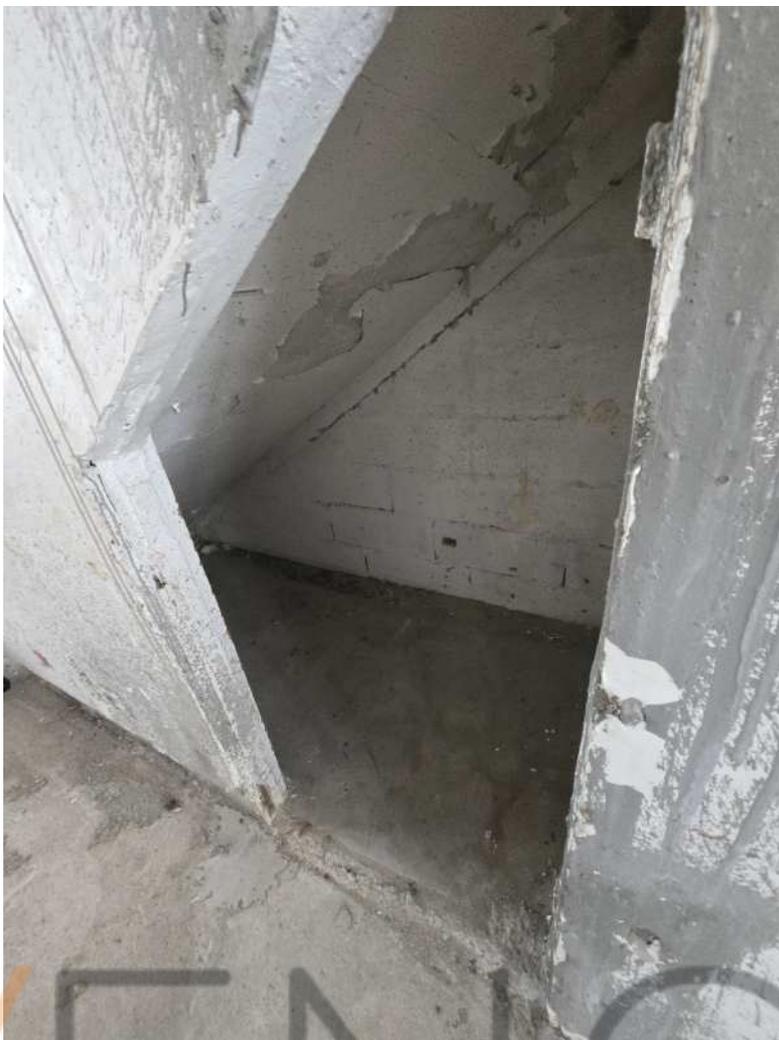
Après ouverture, j'ai constaté que l'appartement était libre de toute occupation et à l'état brut.

Le sol est composé d'une dalle béton brute, les revêtements ayant manifestement été déposés.

Les murs sont également à l'état brut et dépourvus de tout habillage.

Cet espace est abrité par un faux-plafond non finalisé, sans enduit.

Cette pièce unique est traversante. Elle prend jour au moyen d'une première fenêtre en PVC à double battant, à ouverture « à la française » équipée de vitrages doubles, clairs et transparents insérée au sein de la façade arrière de l'immeuble.

Côté façade avant, il existe une seconde fenêtre en bois à ouverture « à la française » équipée de vitrages simples, clairs et transparents donnant vue sur la cour commune de l'immeuble.

A droite de la porte palière, se trouve un compteur électrique, un disjoncteur différentiel et un tableau de fusibles.

Au-dessous de la volée d'escalier, au sein du mur situé à gauche de la pièce, se trouve un renforcement ouvert correspondant manifestement à un ancien placard.

L'appartement est dépourvu de système de chauffage ou de production d'eau chaude sanitaire.

(Photographies n° 1 à 17)

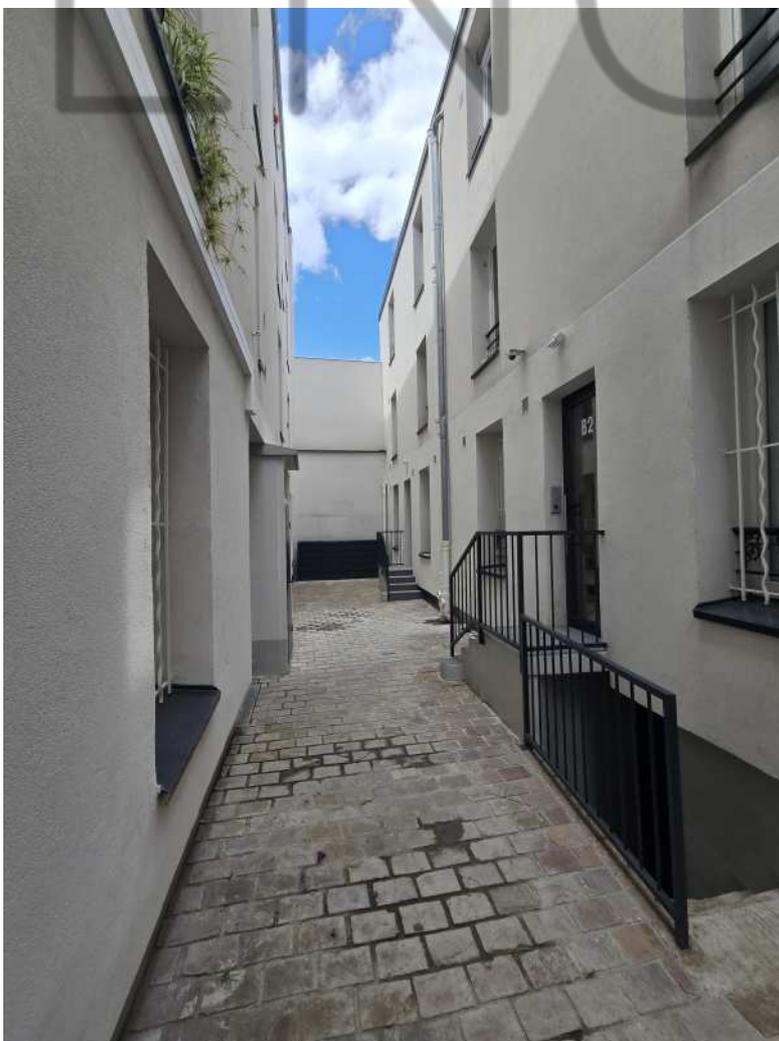
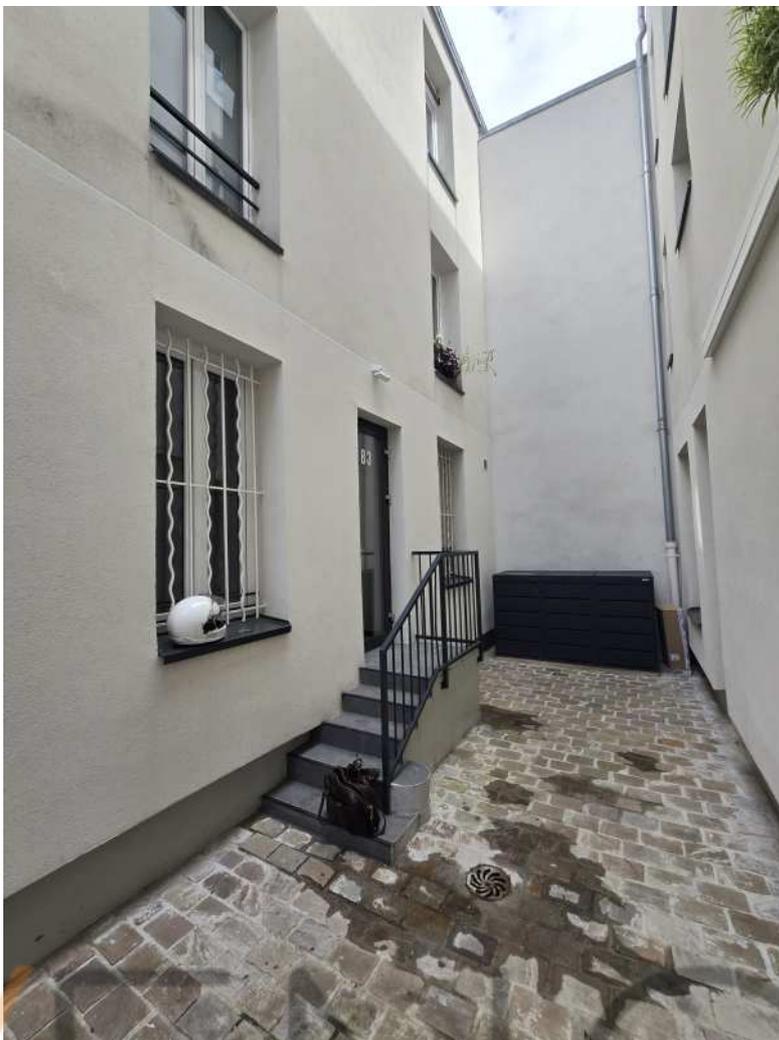
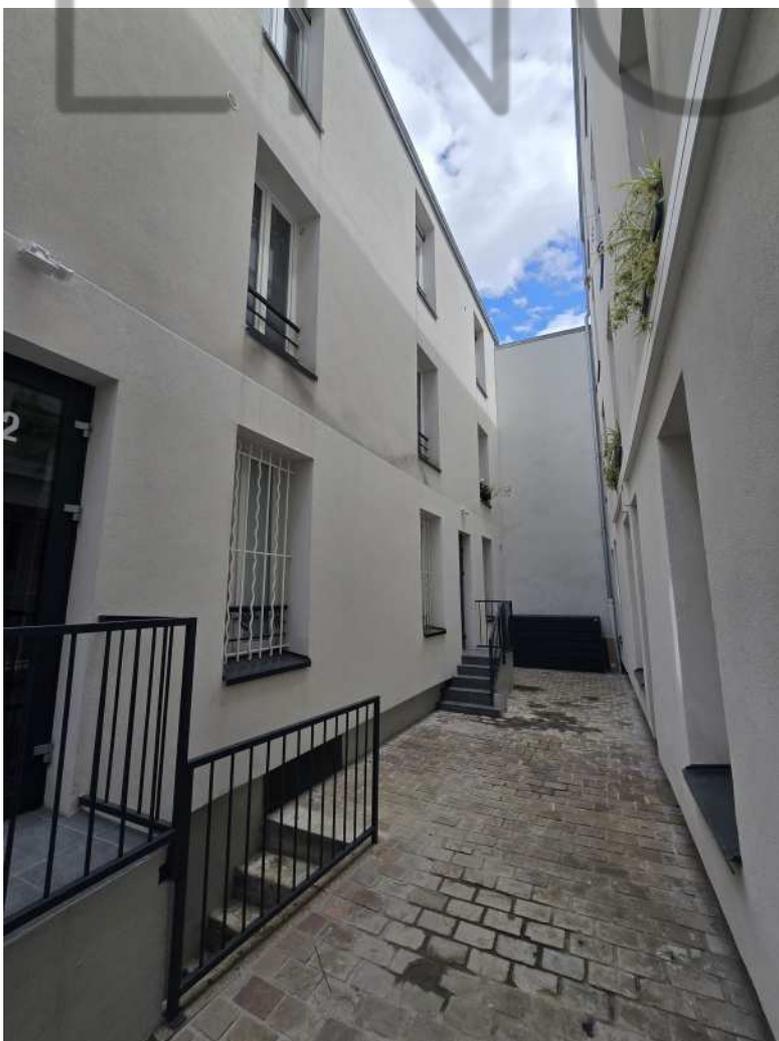
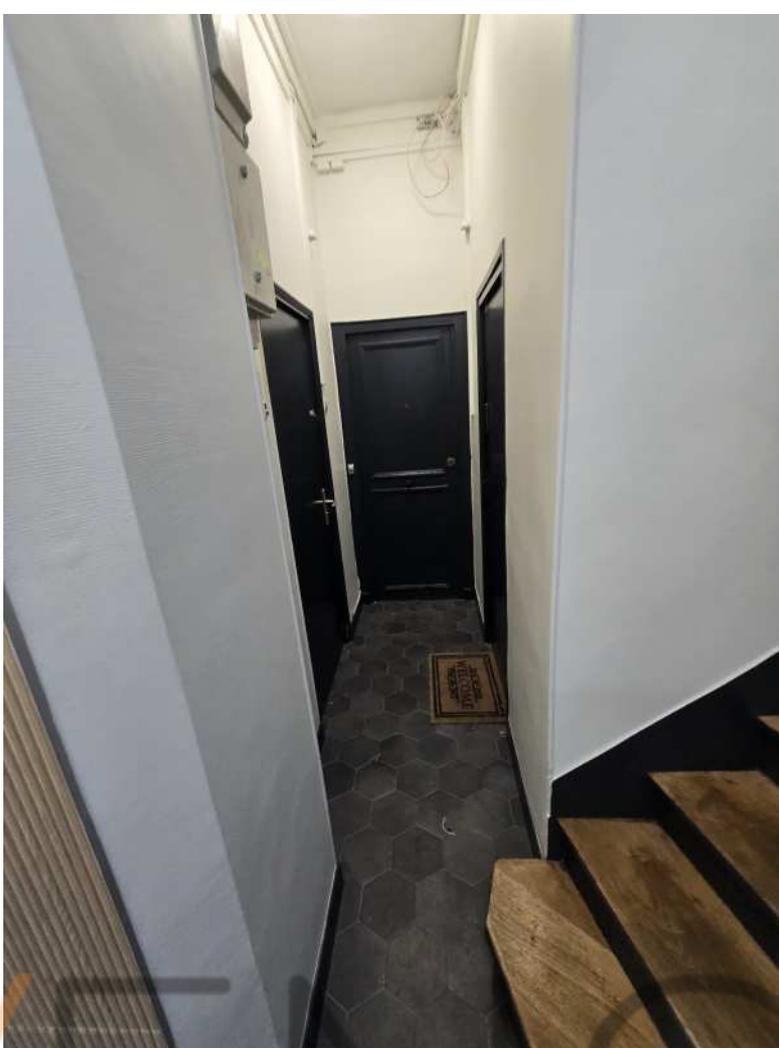
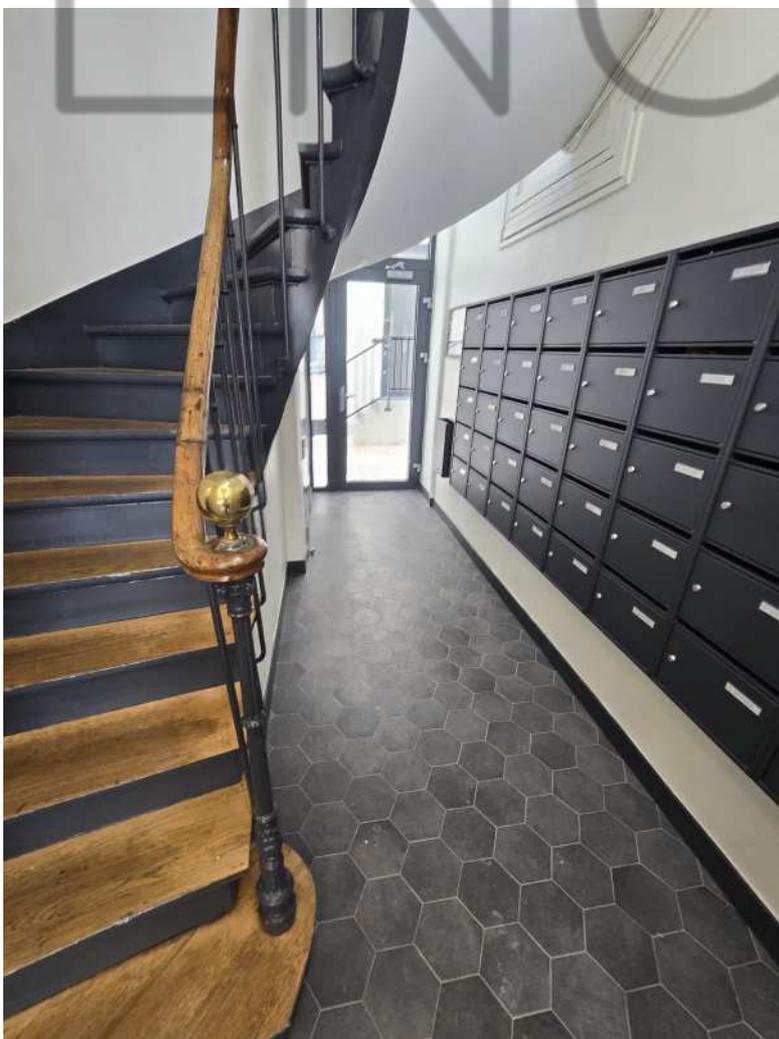
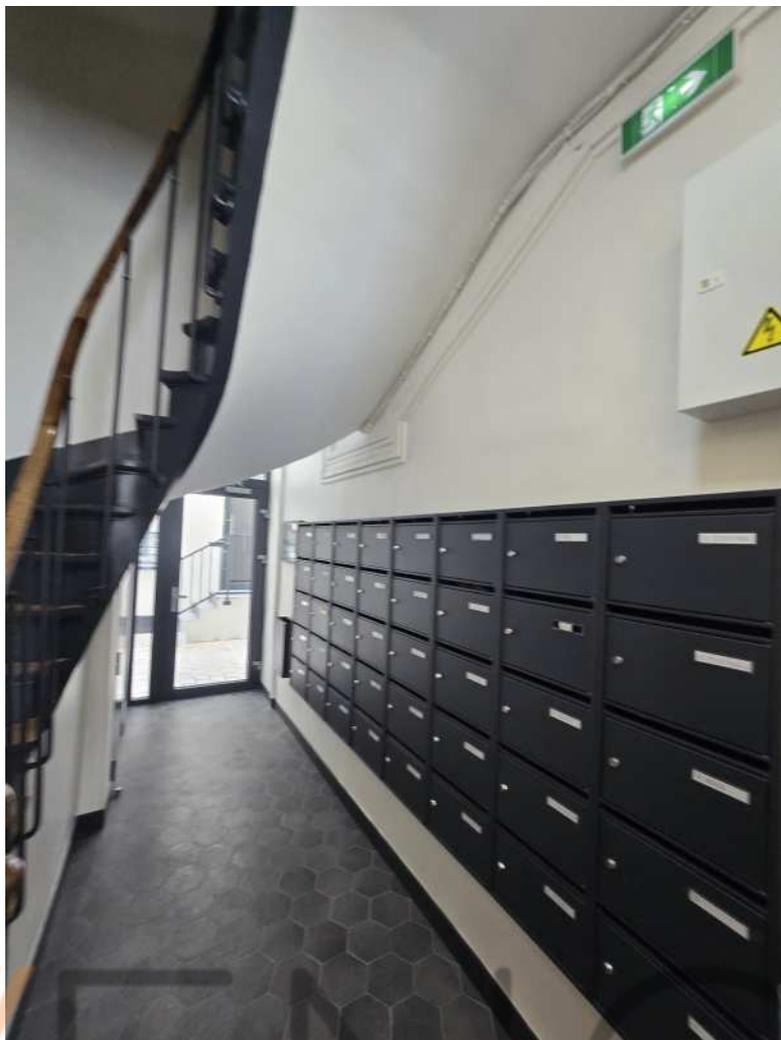
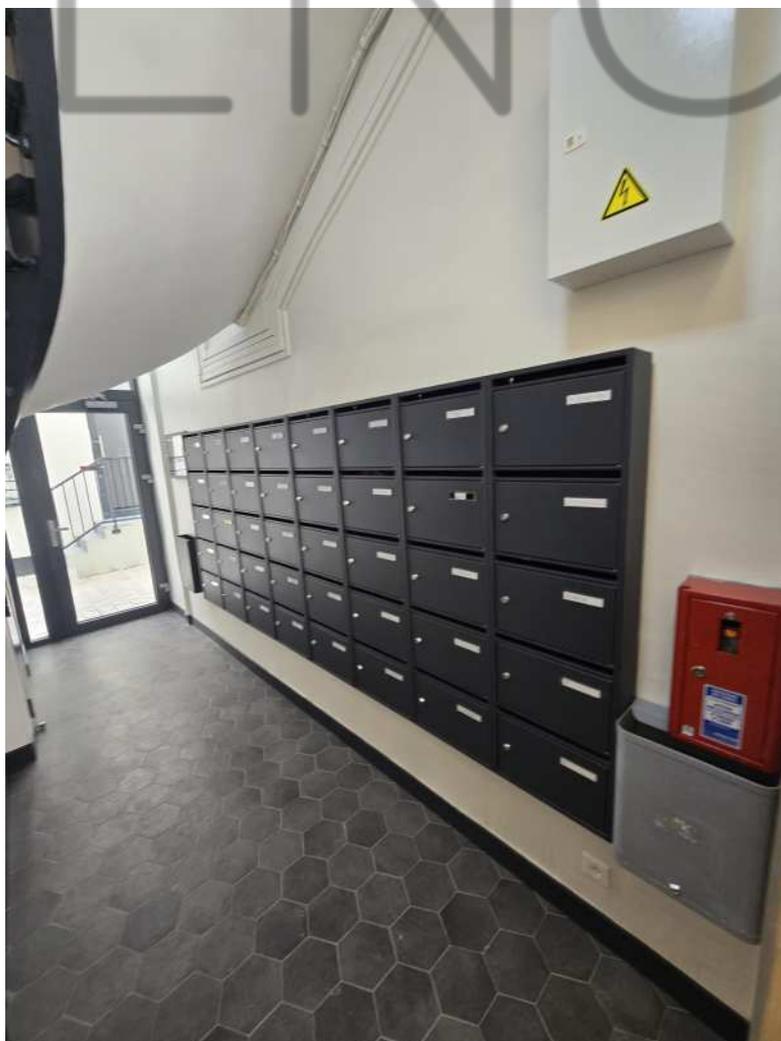
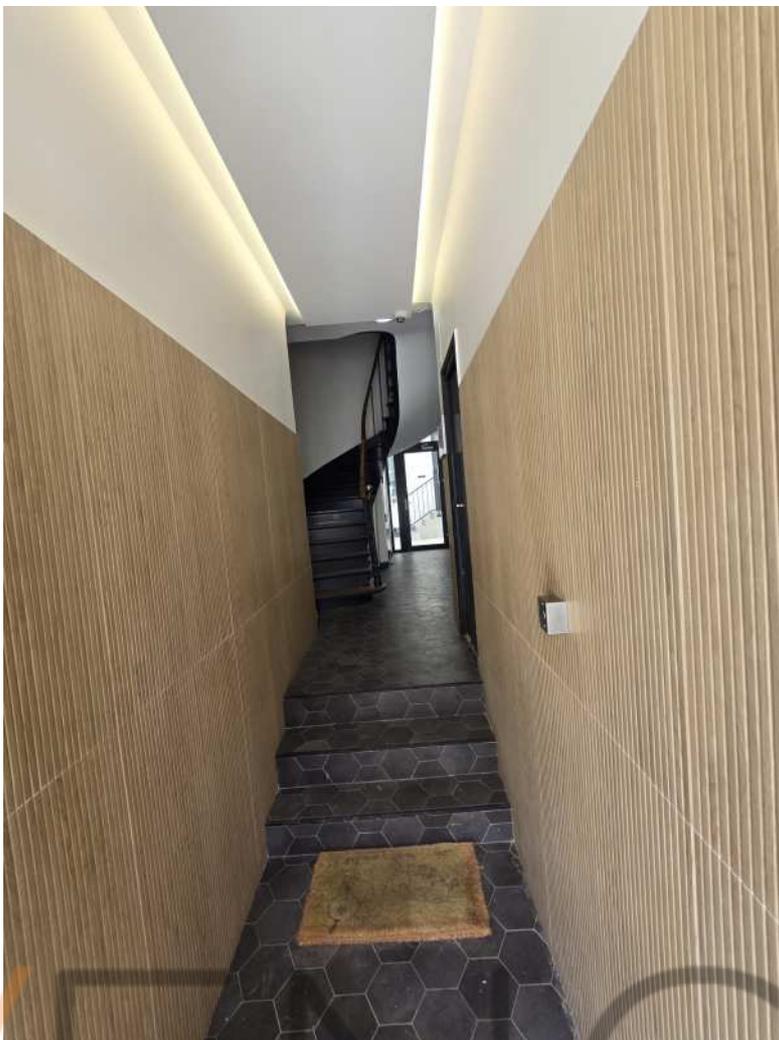
Ces parties communes sont en très bon état. Le sol est revêtu d'un carrelage aspect tomette en très bon état. Les murs sont habillés de bardages en bois en très bon état également.

Il existe une batterie de boîte aux lettres métallique en très bon état et d'aspect récent.

L'accès à l'immeuble depuis la rue s'effectue au moyen d'une porte équipée d'une gâche magnétique commandée par un système VIGIK.

A l'arrière des parties communes de l'immeuble sur rue, une porte mène à une courette pavée qui dessert trois cages d'escalier, respectivement dénommées B1, B2 et B3. Cette dernière est située à l'extrémité droite de la courette.

L'accès aux parties communes de l'escalier B3 est protégé par une porte pourvue d'une gâche magnétique commandée par un système VIGIK.
