PROCES-VERBAL DE CONSTAT

PROCES VERBAL DE DESCRIPTION

!Observation étant ici faite que les lots numéros 15,16 et 17 ont été réunis pour ne former qu'une seule unité d'occupation dont la désignation est la suivante : un appartement au deuxième étage, porte D, composé de : entrée, salle d'attente, cabinet dentaire, une pièce, une salle de stérilisation, un laboratoire, deux w.C., accès au monte-charge.

à PARIS (75002), 8, rue de la Paix

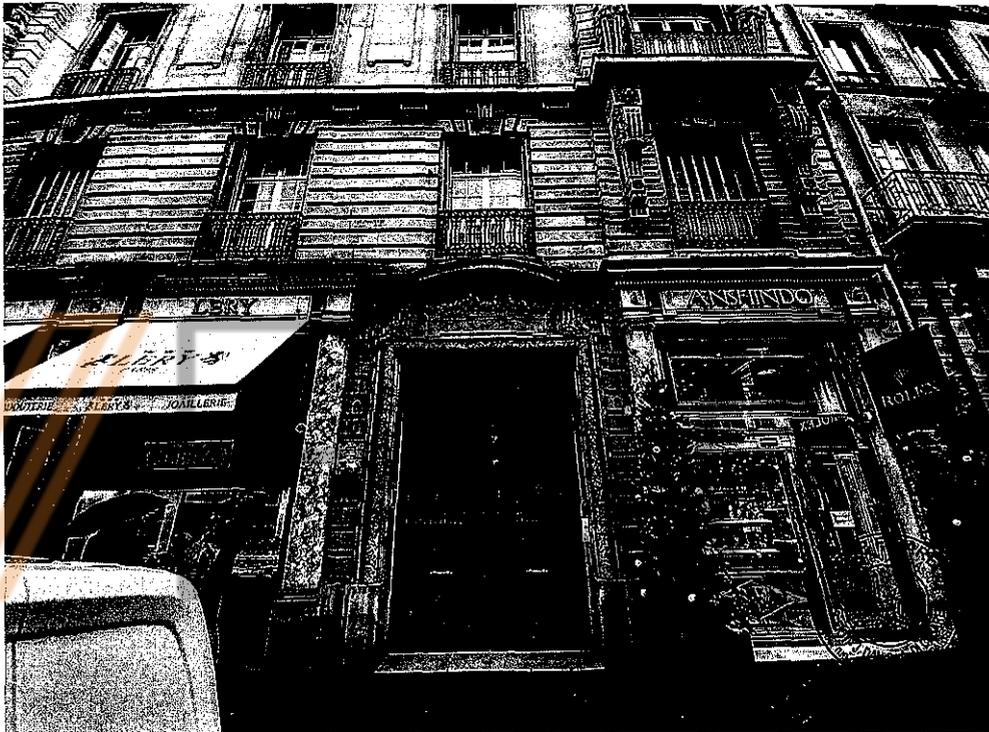
Photographie n°1.

Le bien est situé sur la commune de PARIS (75002) au 8, rue de la Paix, au sein d'un immeuble ancien en pierres de taille.

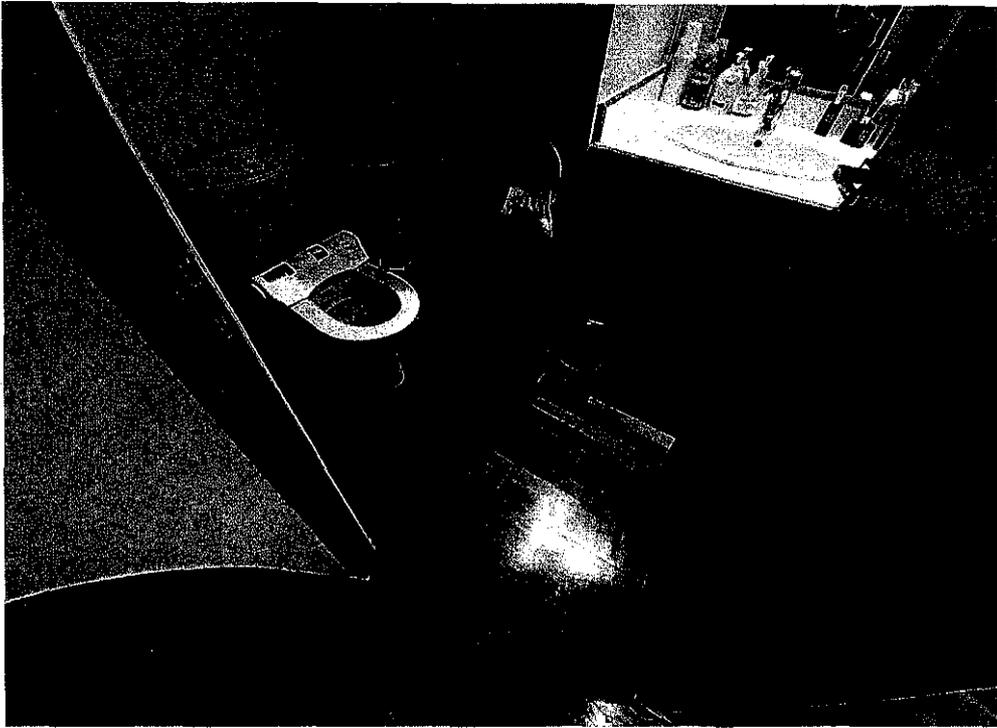
Photographie n°58.

Les murs et le plafond sont revêtus d'une peinture de couleur beige et blanche. Quelques écaillures sont à relever sur le mur de droite.

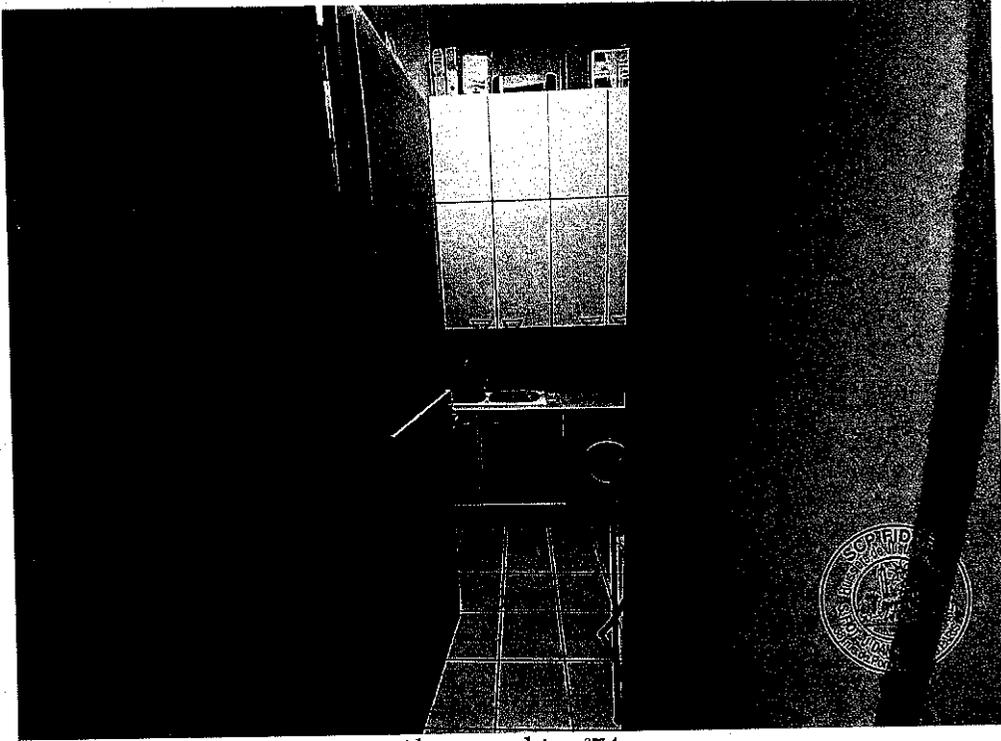
Photographie n°74.

Les murs, en partie carrelés en partie face, sont revêtus d'une peinture de couleur beige tout comme le plafond. Présence de craquelures et de fissures éparses sur le mur de droite et au niveau du plafond, au droit de la plaque lumineuse.
