PROCÈS-VERBAL DESCRIPTIF

L'AN DEUX MILLE VINGT-QUATRE ET LE QUINZE NOVEMBRE

**SYNDICAT DES COPROPRIETAIRES DE L'IMMEUBLE SIS 20,
RUE SAINT-CHARLES À PARIS (75015),**

Dans un immeuble sis 20, rue Saint-Charles à PARIS (75015)
Cadastré DK 10
Pour une contenance de 1 are et 14 centiares

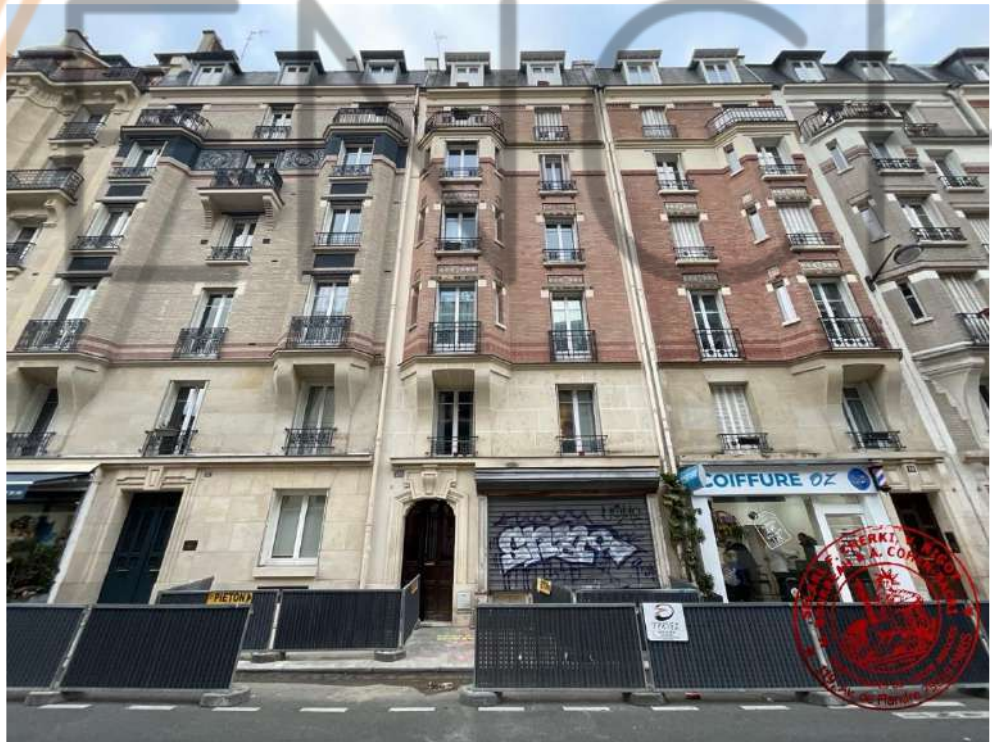
Photographie n°1.

Du rez-de-chaussée au premier étage, la pierre de façade beige est en bon état d'usage. Je relève toutefois la présence, au-dessus du bandeau de devanture du commerce situé à droite, d'une tache de couleur verte et noire en partie gauche.

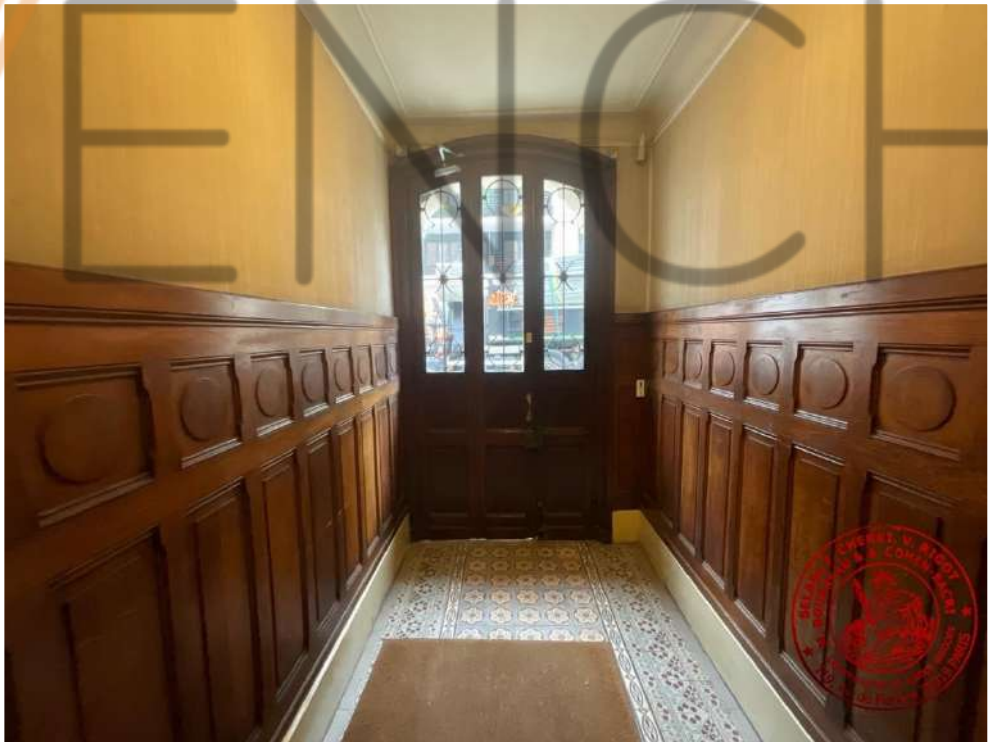
Photographie n°8.

Le plafond est revêtu d'une peinture de couleur blanche à l'état d'usage. Des craquèlements et fissures sont visibles sur l'ensemble de la surface. Présence d'un plafonnier, fonctionnel.

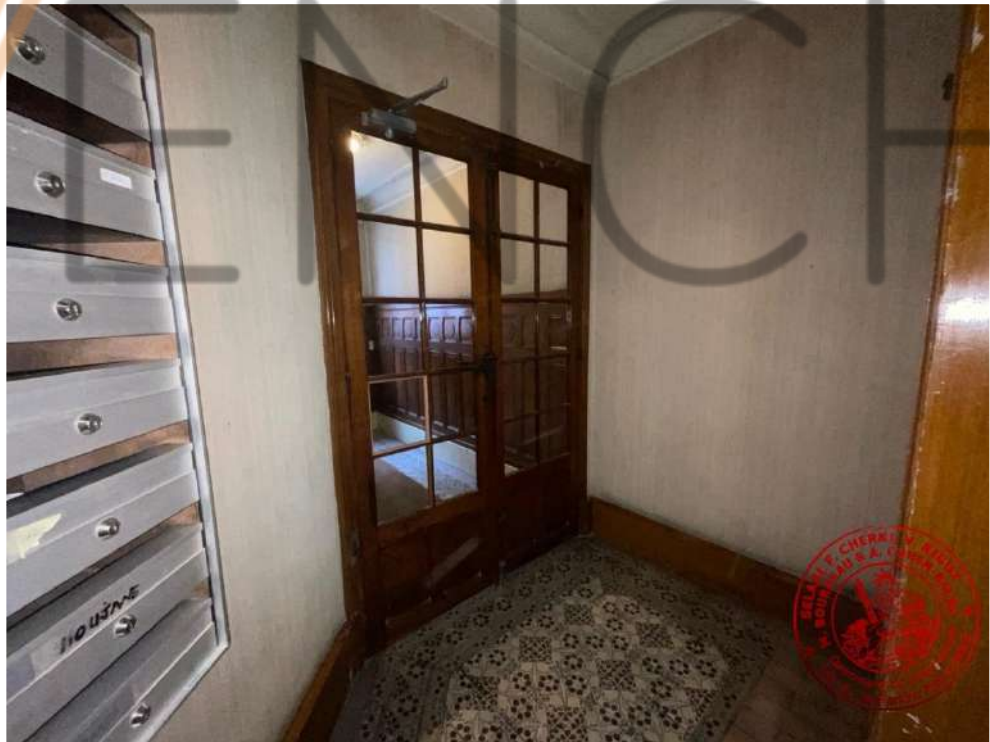
Photographie n°14.

L'accès s'effectue depuis le hall d'entrée par une porte en bois, double battant, équipée de vitrages intacts. Le bois est abîmé, délavé et noirci par endroits. Des traces de rayure sont visibles sur l'ensemble de la surface.

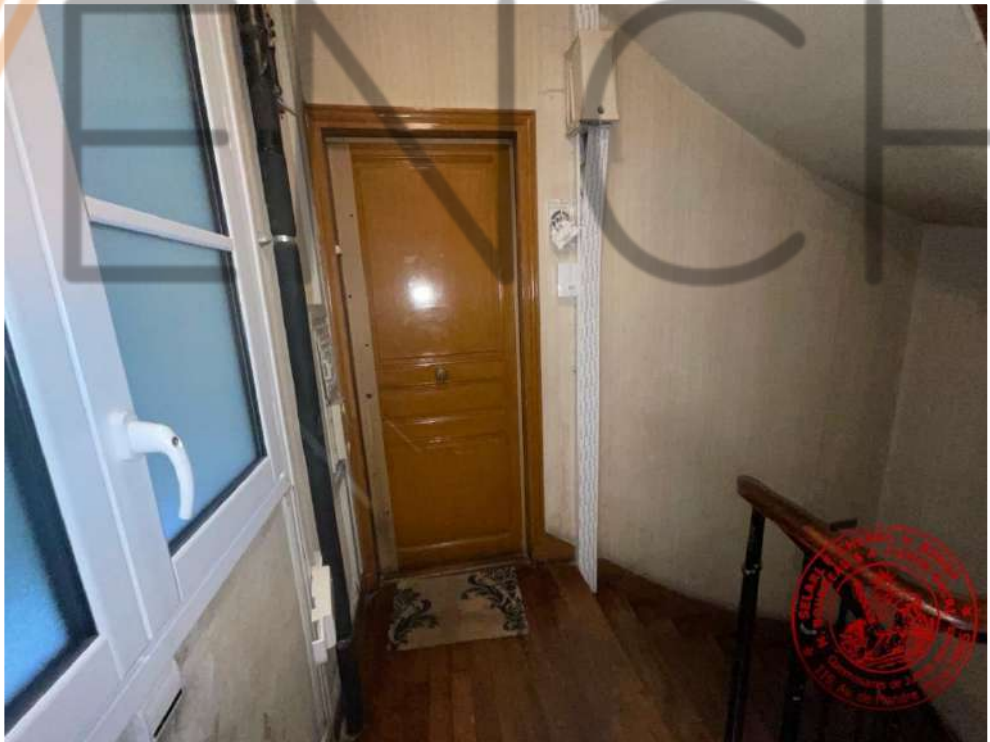
Photographie n°47.

Le sol est revêtu d'un parquet à lames droites, à l'état d'usage avancé. Des interstices sont visibles entre les lames de parquet. Le bois est délavé et noirci par endroits. Je relève la présence de rayures et des traces de frottement sur l'ensemble de la surface.

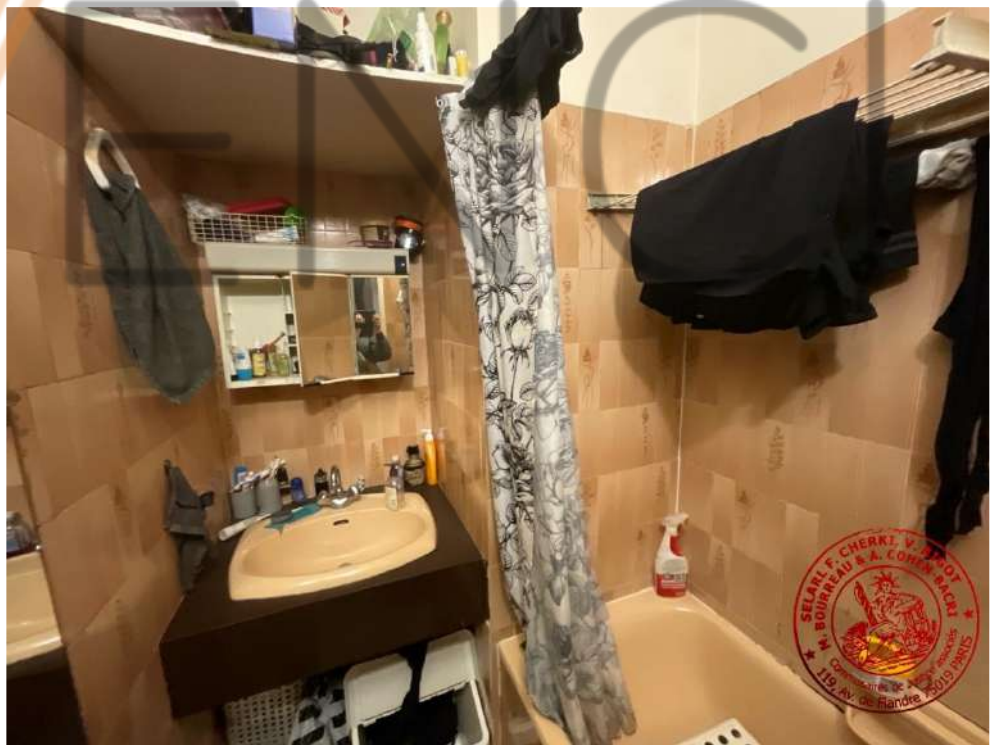
Photographie n°101.

En partie haute, les murs sont revêtus d'une peinture de couleur blanc cassé, en mauvais état. Des traces noirâtres semblables à de la moisissure sont visibles en partie gauche.

Le plafond est revêtu d'une peinture de couleur blanc cassé, à l'état d'usage. Je relève la présence de taches noirâtres semblables à des taches de moisissure.

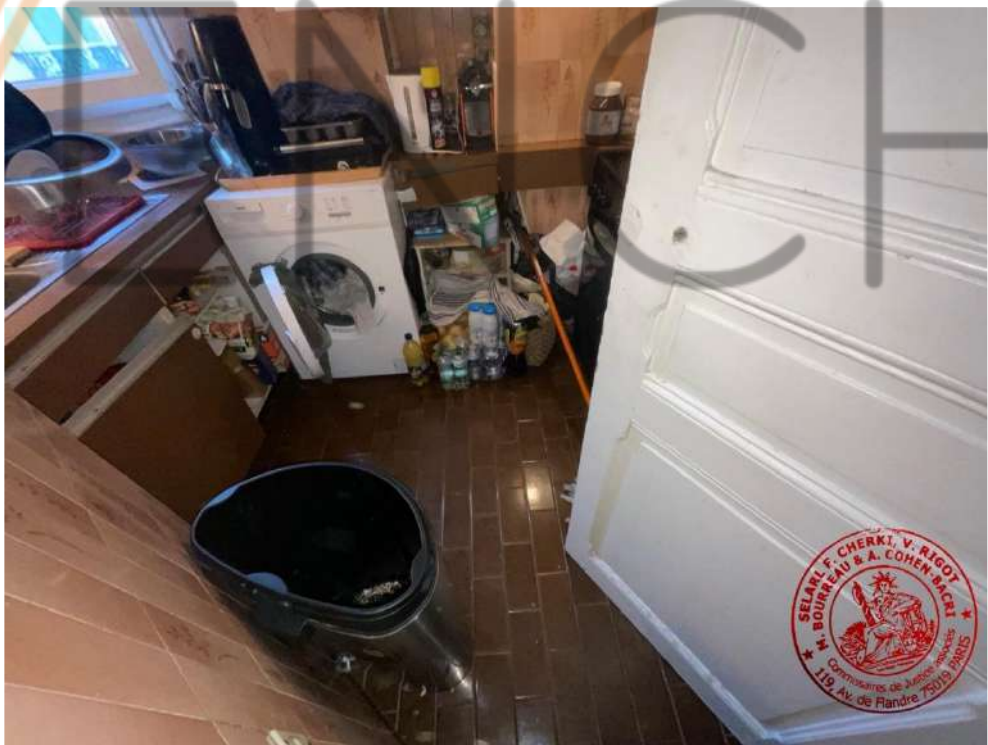
Photographie n°115.

En partie haute, les murs sont revêtus d'une toile de verre, en mauvais état. De nombreuses traces de coulure sont visibles.

Le plafond est revêtu d'une toile de verre, hors d'usage.

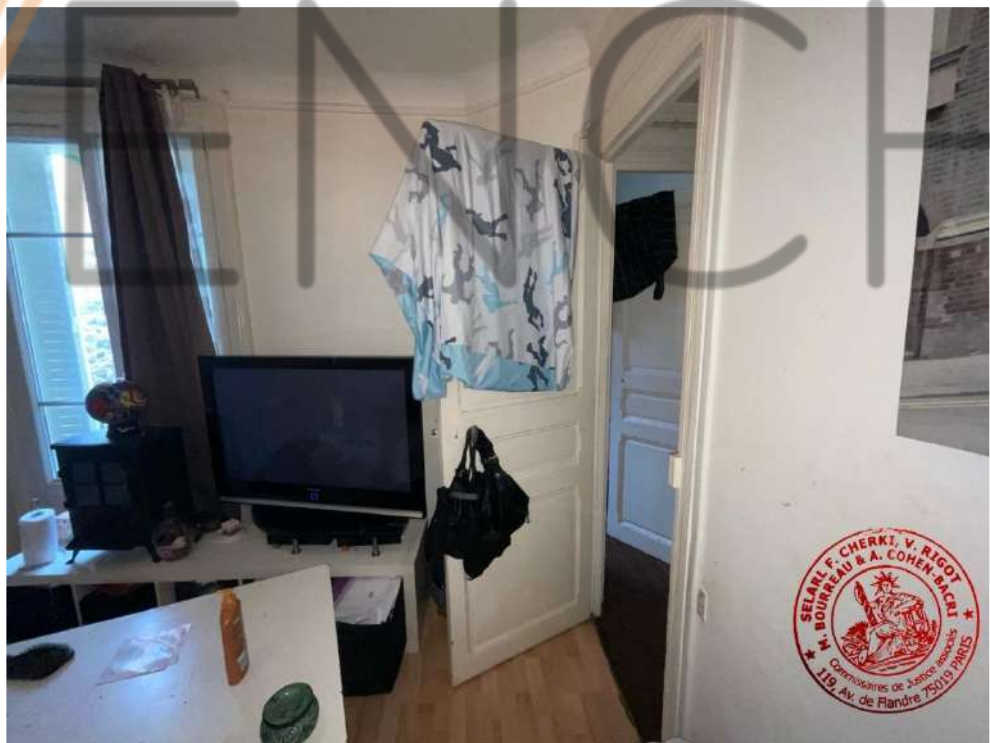
Photographie n°128.

Le sol est revêtu d'un faux parquet, en mauvais état. La surface n'est pas plane. Des gondolements sont visibles, notamment au niveau de l'accès à la pièce depuis l'entrée.

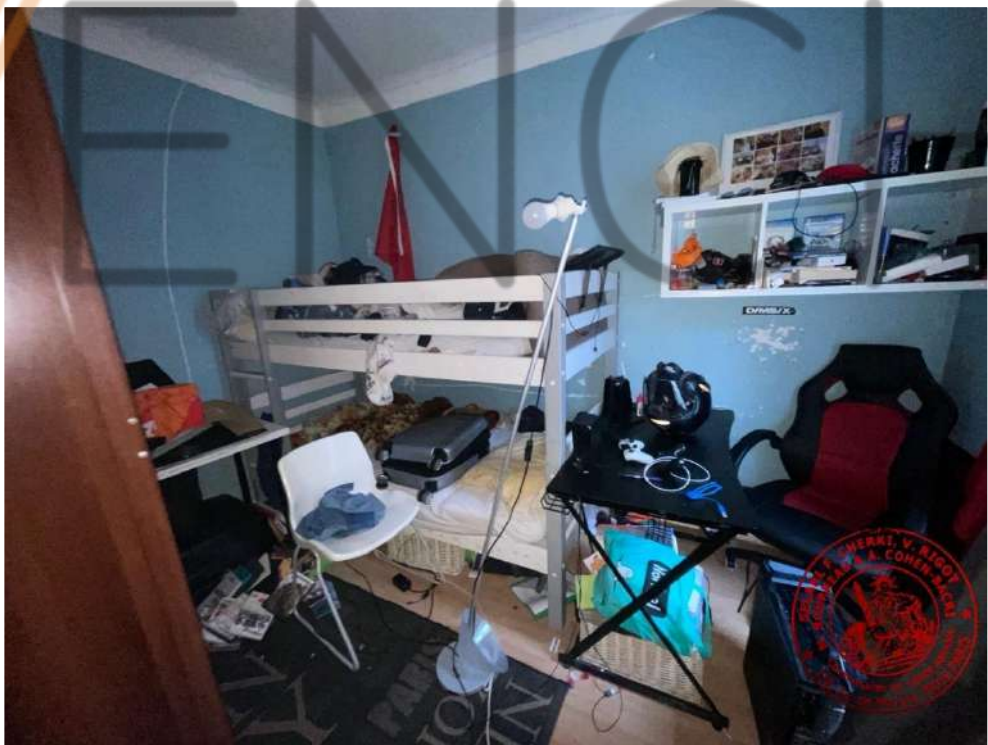
Photographie n°144.

Les murs sont revêtus d'une peinture de couleur bleu ciel, hors d'usage. A droite de la fenêtre, je relève la présence de taches noirâtres semblables à de la moisissure.
