## **PROCES-VERBAL DE DESCRIPTION**

**L'AN DEUX MILLE VINGT QUATRE  
ET LE HUIT JUILLET**

Certifie m'être transporté ce jour HUIT JUILLET DEUX MILLE VINGT QUATRE à 10 heures 30 sis 4 rue de Bigorre 93600 AULNAY SOUS BOIS cadastré section P numéro 330

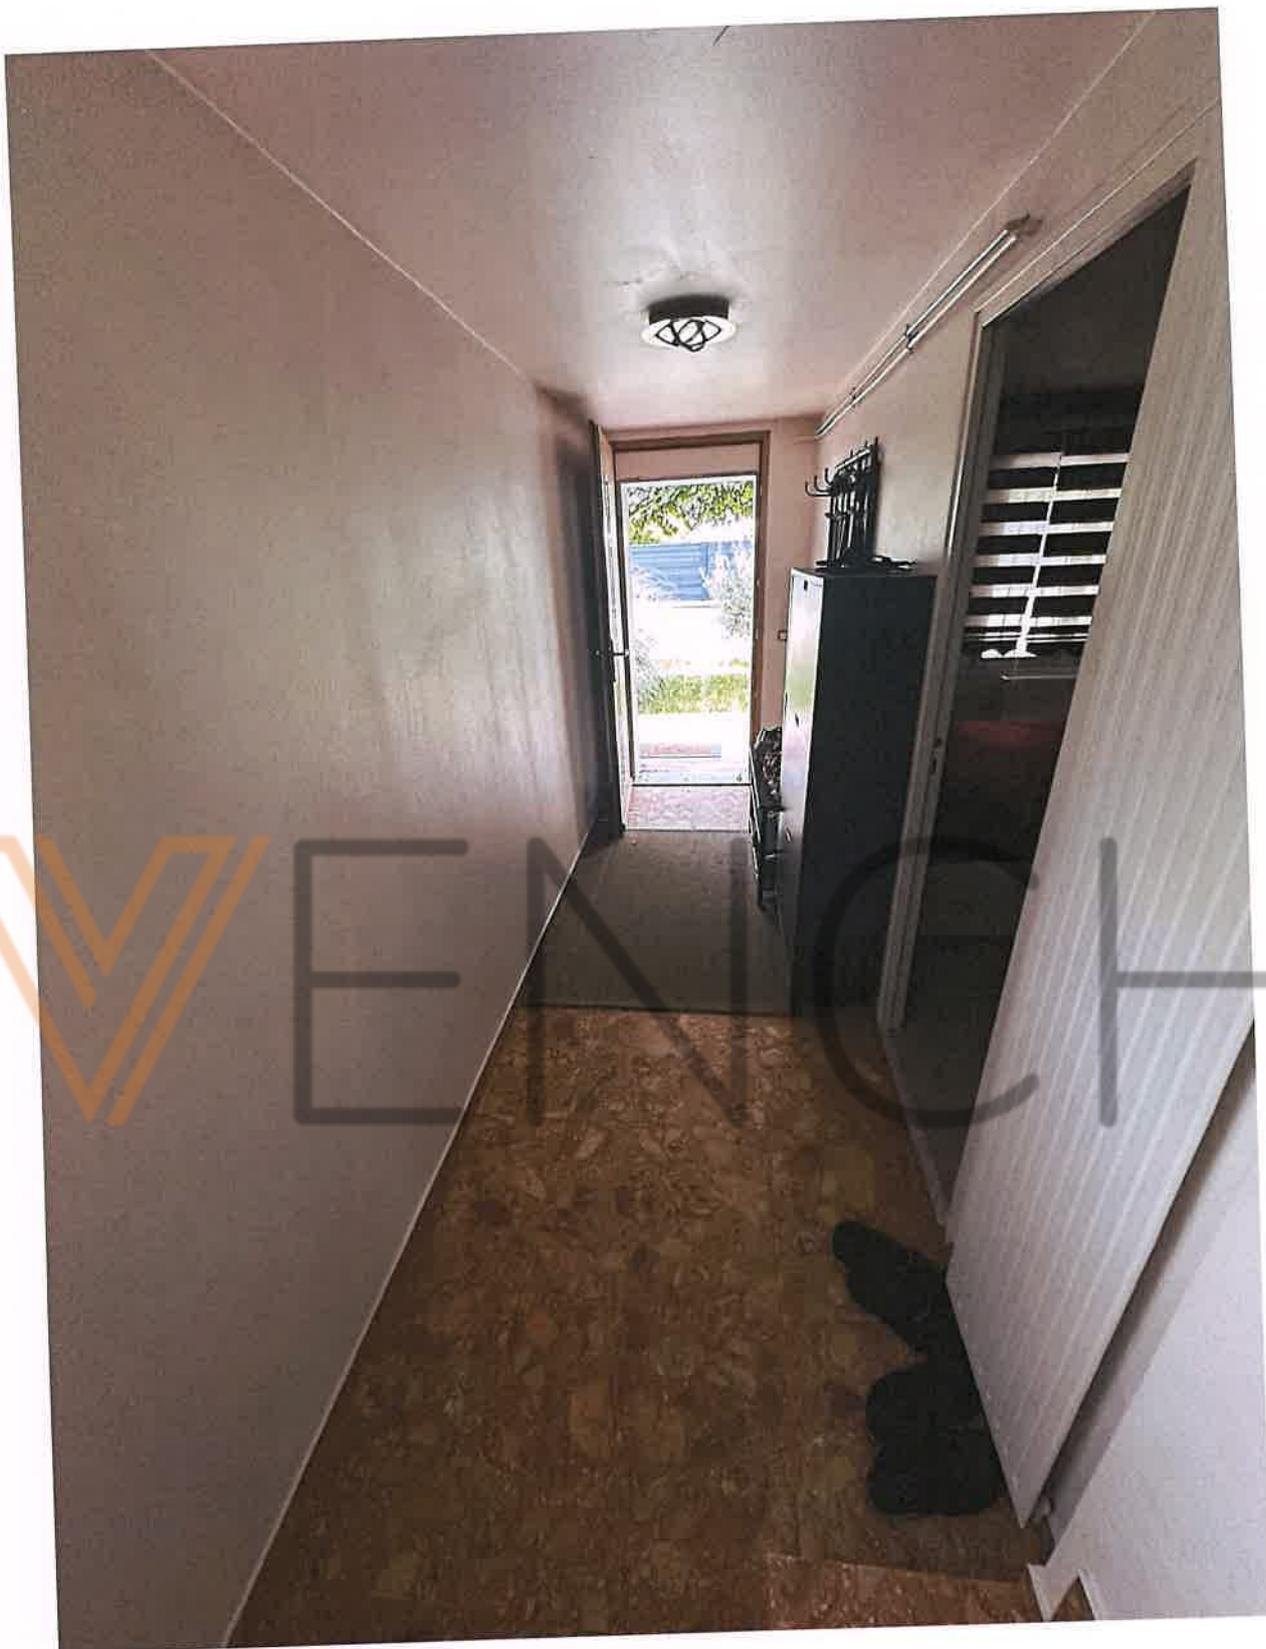
**COULOIR :**

Sol : le sol est recouvert de carrelage en état d'usage.

Murs : les murs sont recouverts de toile de verre peinte en état d'usage.

Plafond : le plafond est recouvert de peinture en état d'usage.

Généralités et équipements : présence d'un radiateur.

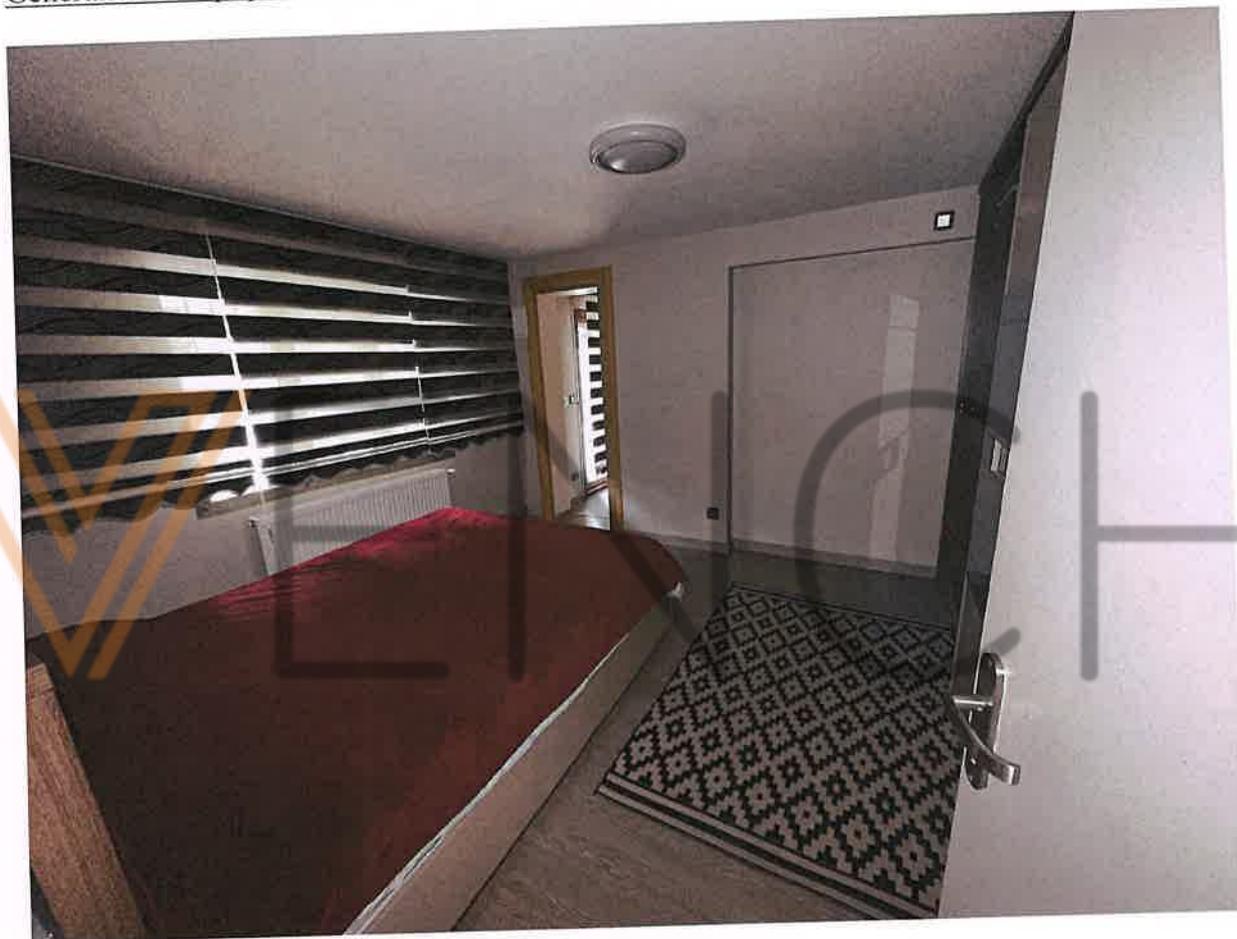
**CHAMBRE :**

L'accès se réalise par une porte en bois en état d'usage depuis le couloir et par une porte à galandage depuis le salon TV.

Sol : le sol est recouvert de parquet en état d'usage.

Murs : les murs sont recouverts de peinture en état d'usage.

Plafond : le plafond est recouvert de peinture en état d'usage.

Fenêtre : présence d'une fenêtre en aluminium ouvrante double vitrage en état d'usage entourée de deux fenêtres fixes double vitrage en aluminium et volets roulants électriques en PVC et grille de sécurité métallique en état d'usage.

Généralités et équipements : présence d'un radiateur.

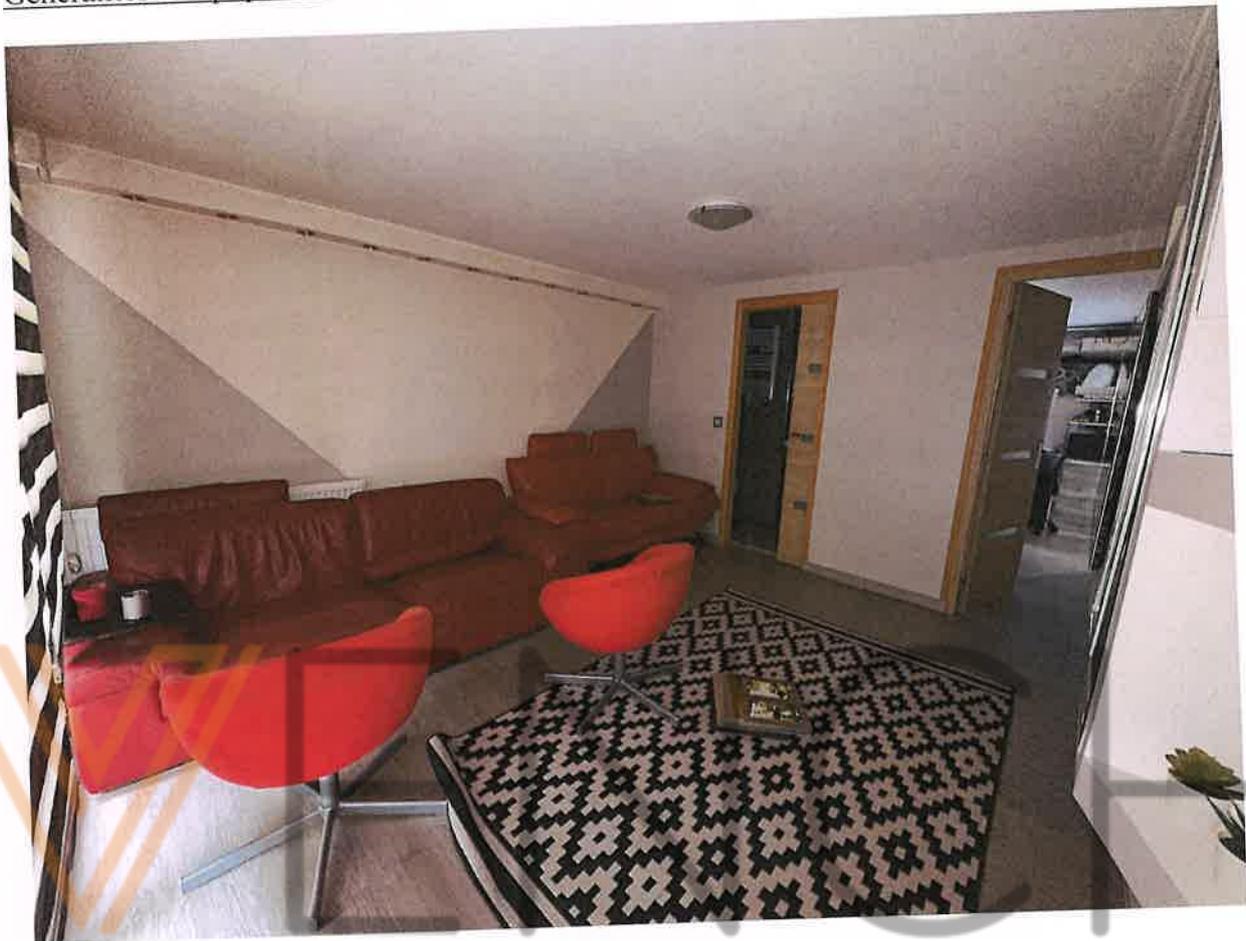
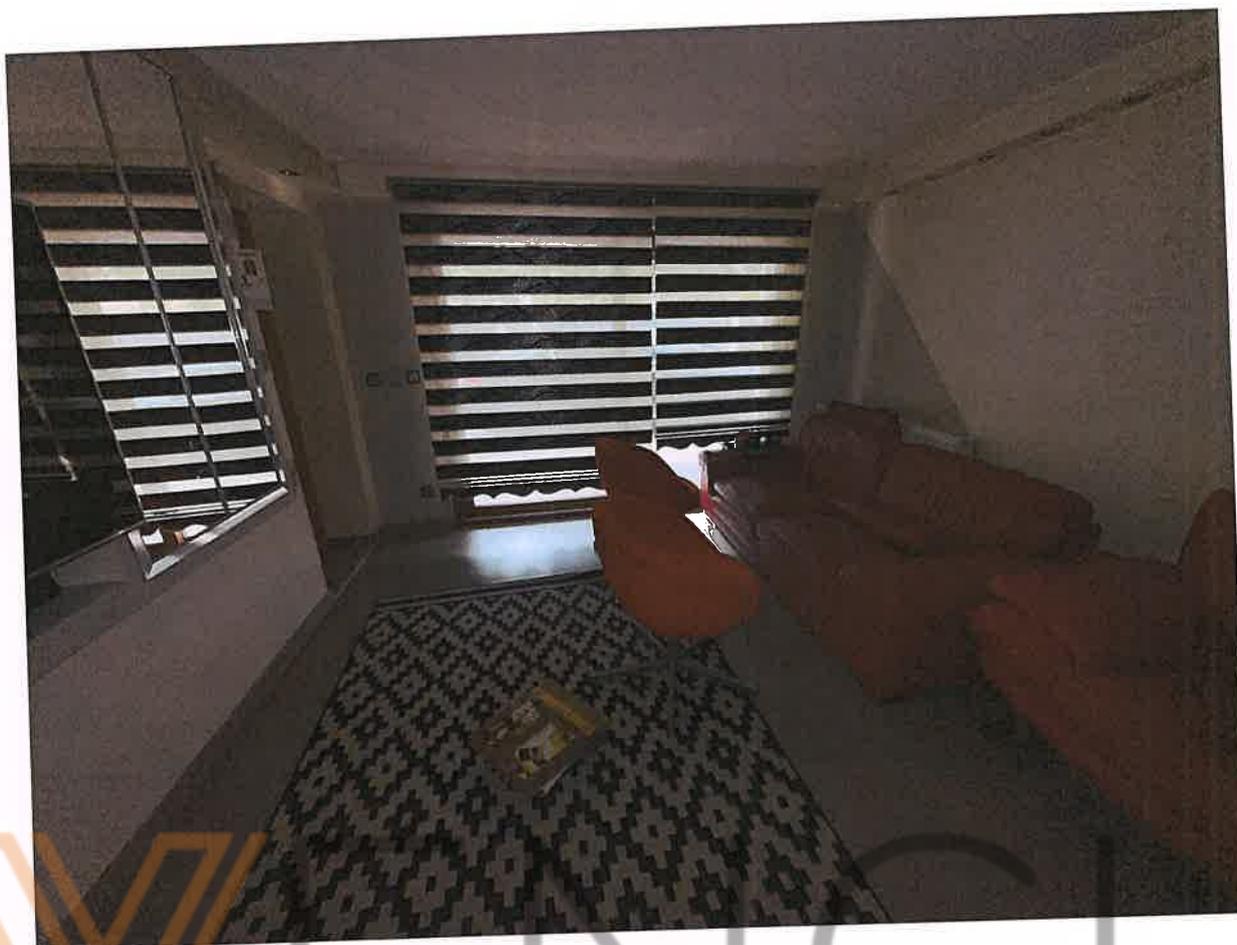
### SALON TV :

L'accès se réalise depuis la chambre par une porte en bois à galadange depuis la chambre et par une porte isoplane en bois depuis le bureau sur l'arrière en état d'usage.

Murs : les murs sont recouverts de peinture en état d'usage.

Plafond : le plafond est recouvert de peinture en état d'usage.

Fenêtre : présence d'une baie vitrée fenêtre en aluminium ouvrante double vitrage en état d'usage entourée de deux fenêtres fixes double vitrage en

aluminium et volets roulants électriques en PVC et grille de sécurité métallique en état d'usage.

Généralités et équipements : présence d'un radiateur.

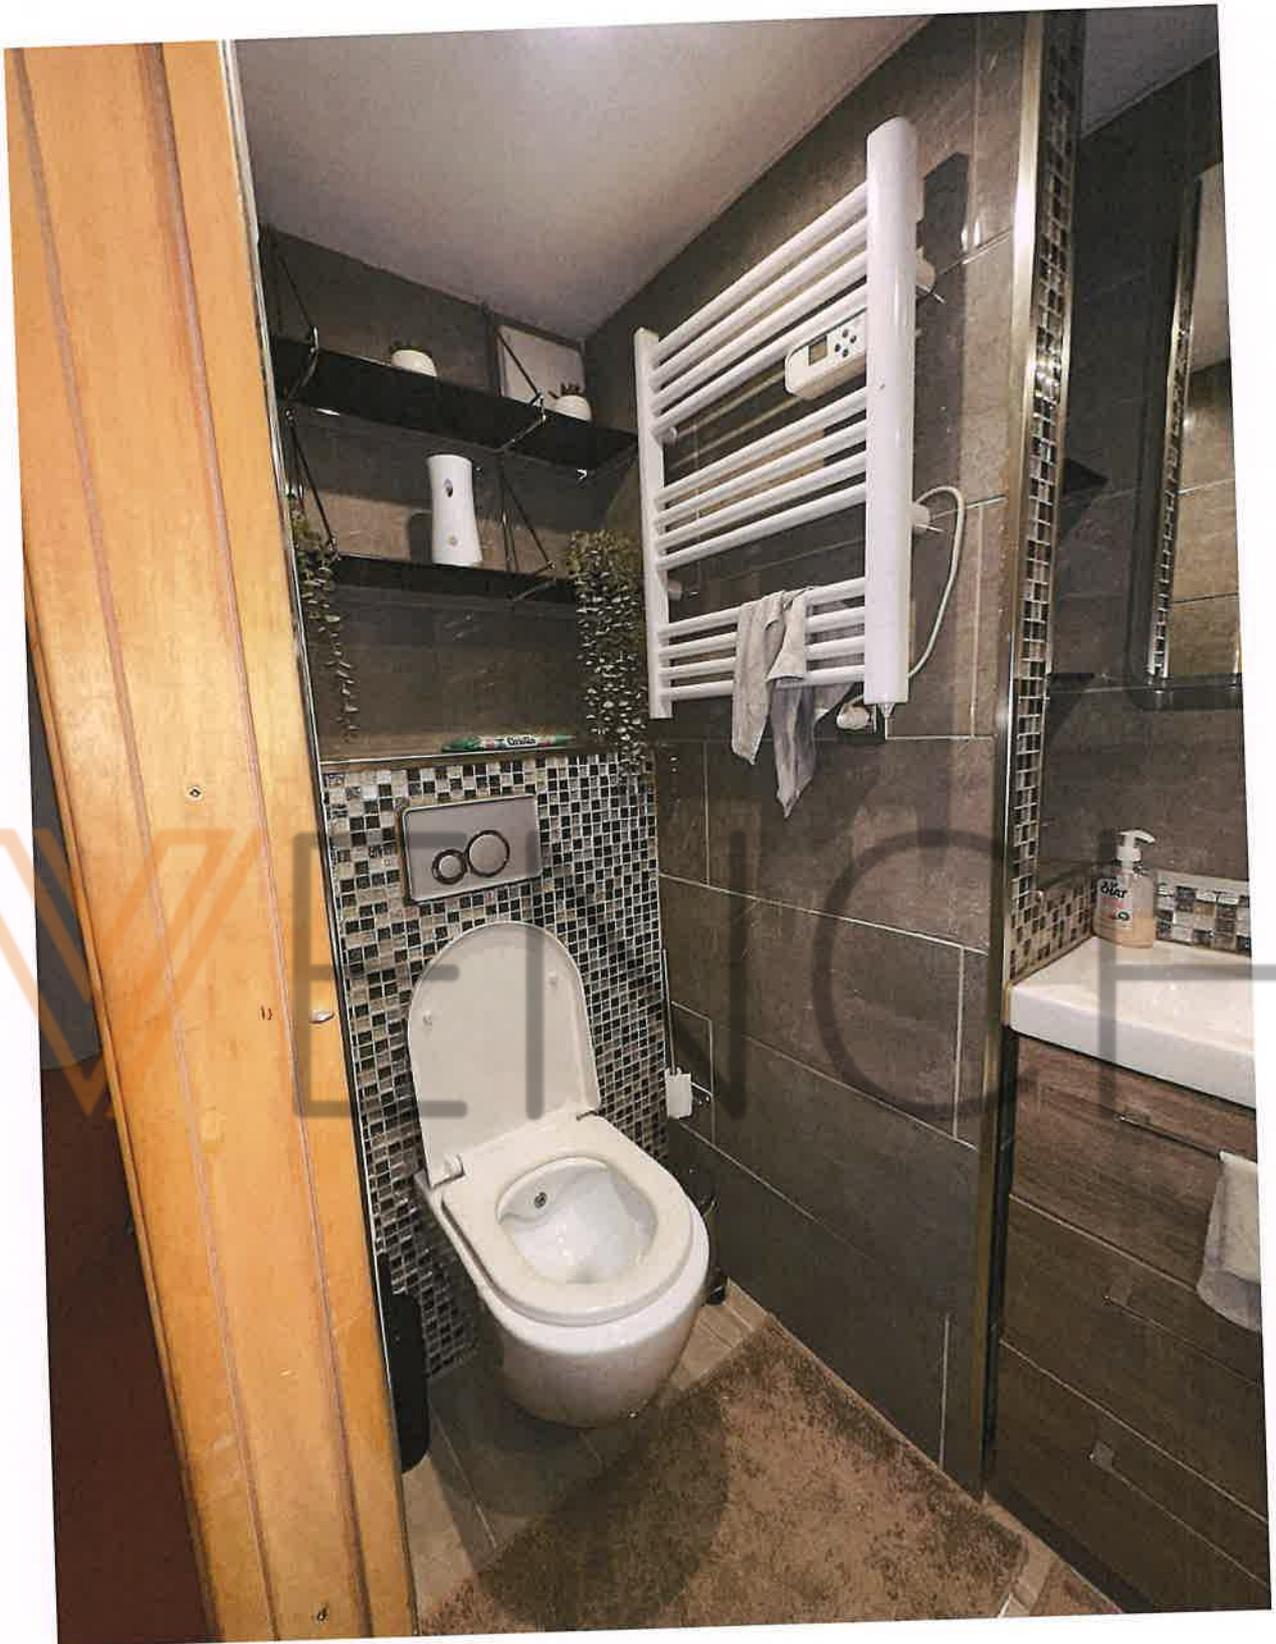
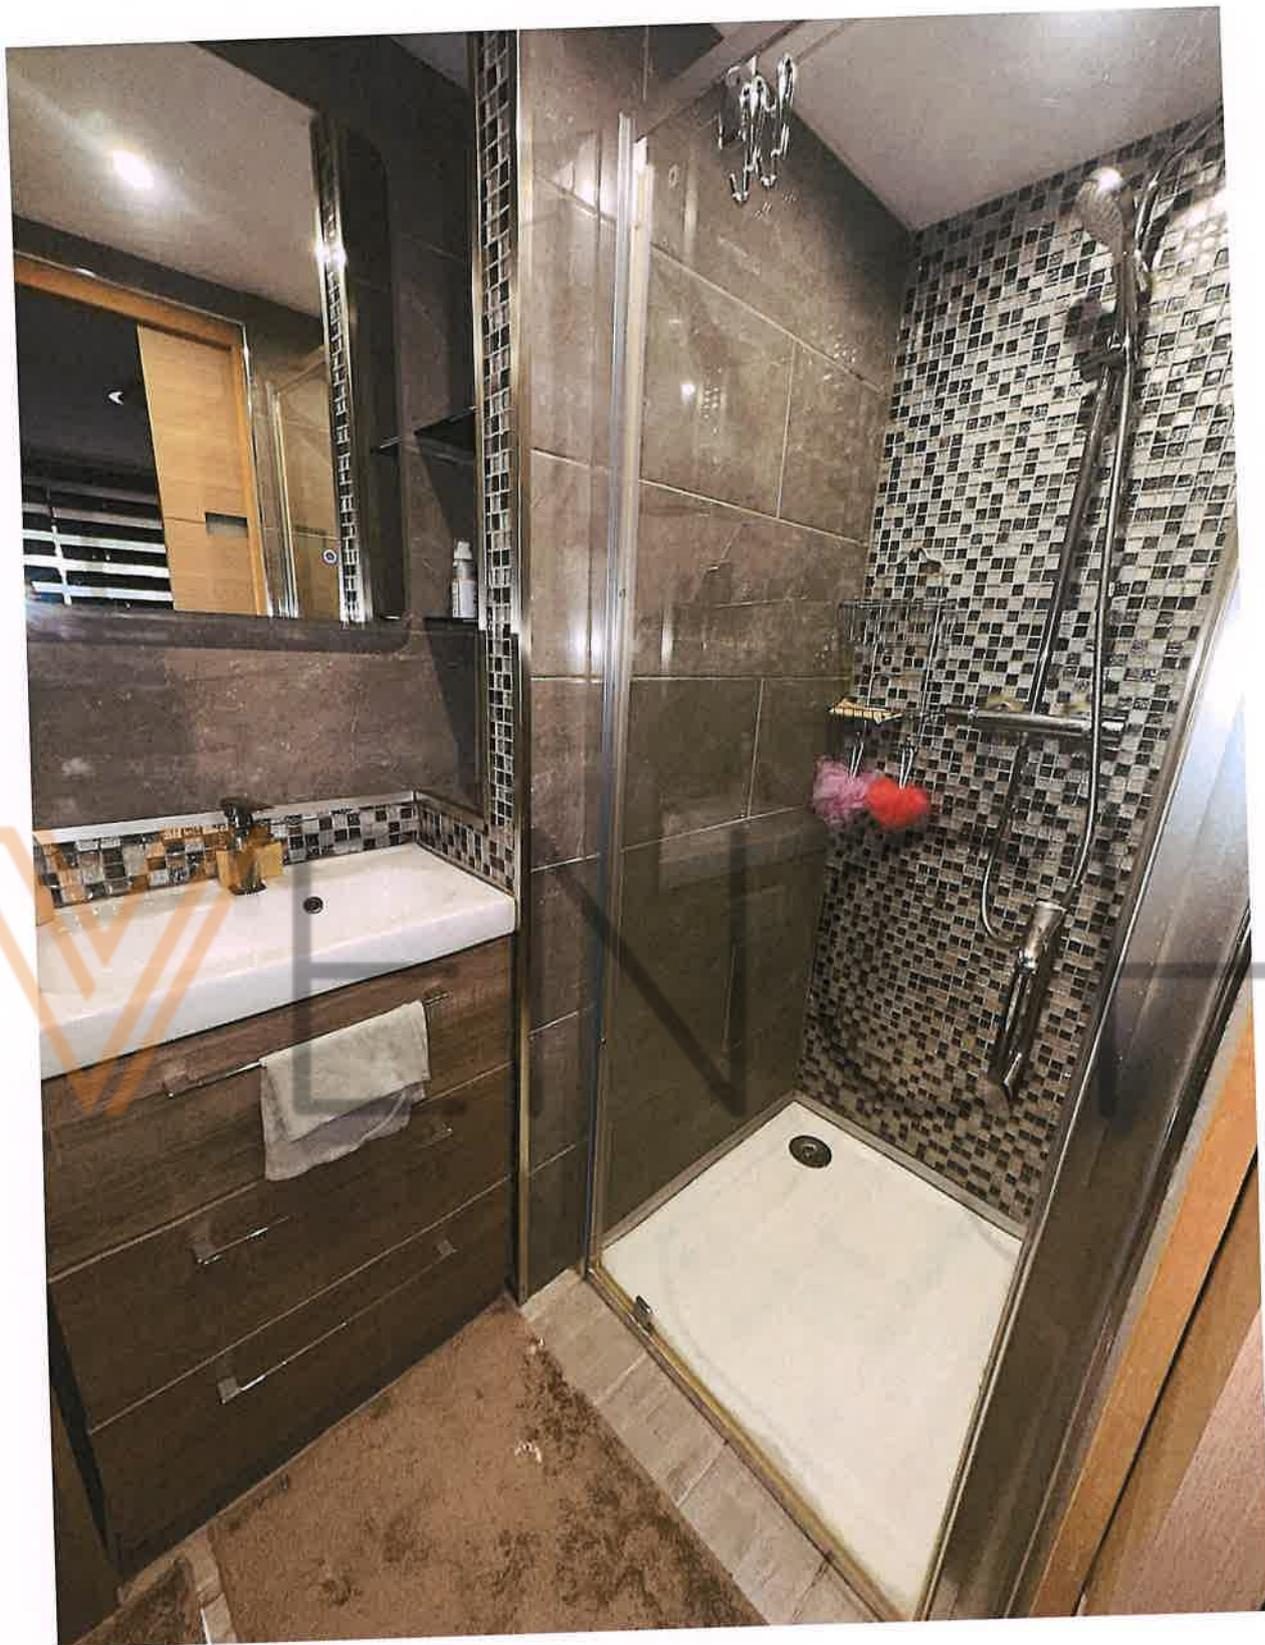
### SALLE D'EAU :

L'accès se réalise par une porte en bois à galandage en état d'usage.  
La pièce est aveugle.

Sol : le sol est recouvert de carrelage en état d'usage.

Murs : les murs sont recouverts de carrelage et de carrelage petite mosaïque en état d'usage sur la hauteur des murs.

Plafond : le plafond est recouvert de peinture en état d'usage.

Généralités et équipements : présence d'un meuble de salle de bains 3 tiroirs surmonté d'un lavabo avec miroir posé contre le mur, l'ensemble en état d'usage.

Présence d'une douche carrelée avec porte battante en état d'usage.

Présence d'un w.c suspendu cuvette à l'anglaise en état d'usage.

Présence d'un radiateur sèche serviette.

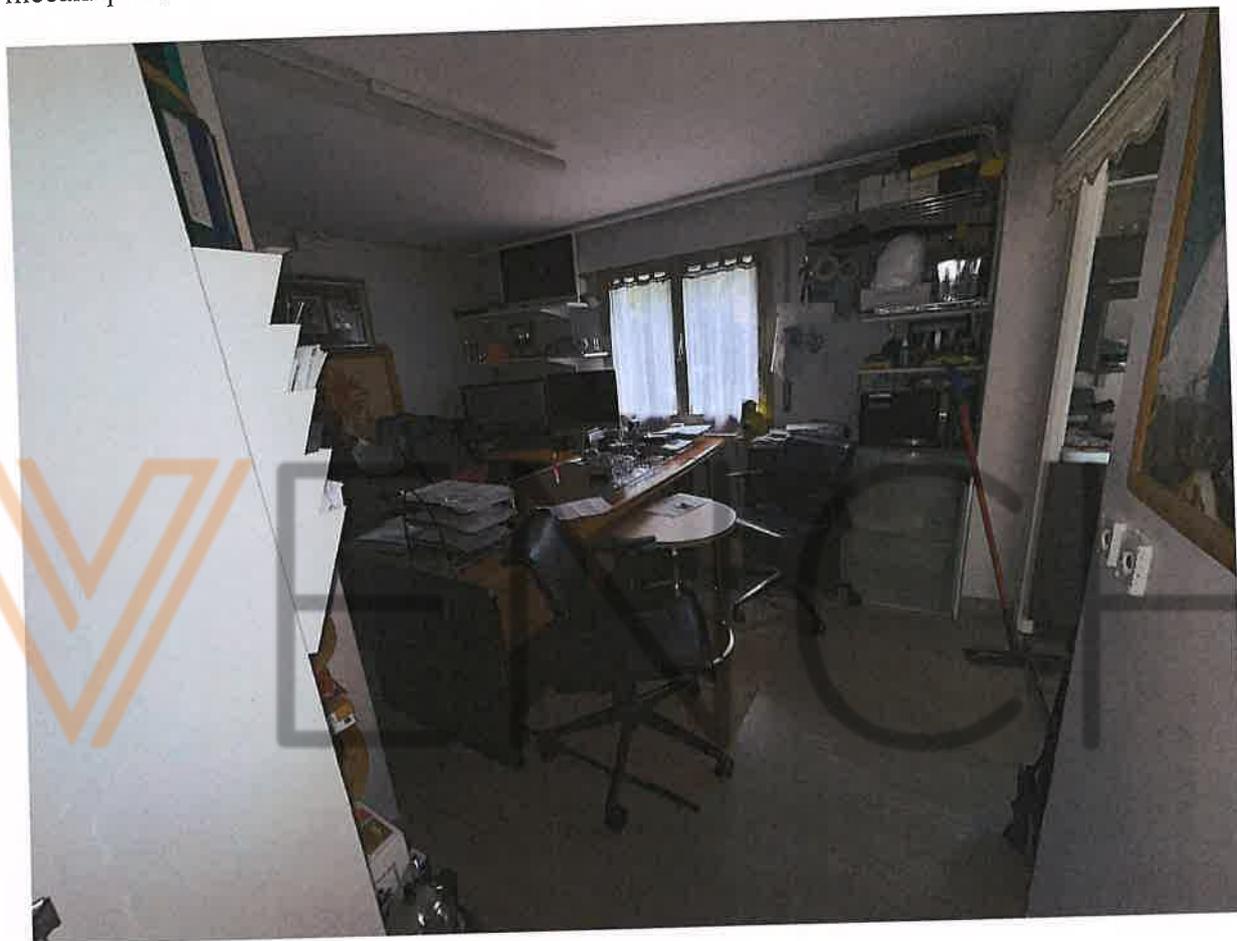
**BUREAU :**

L'accès se réalise par une porte isoplane en bois depuis le salon TV ou directement via la cuisine.

Sol : le sol est recouvert de parquet en état d'usage.

Murs : les murs sont recouverts de peinture en état d'usage.

Plafond : le plafond est recouvert de peinture en état d'usage.

Fenêtre : présence d'une fenêtre double vantaux ouvrante en aluminium double vitrage en état d'usage avec grille de sécurité métallique et volets roulants mécaniques.

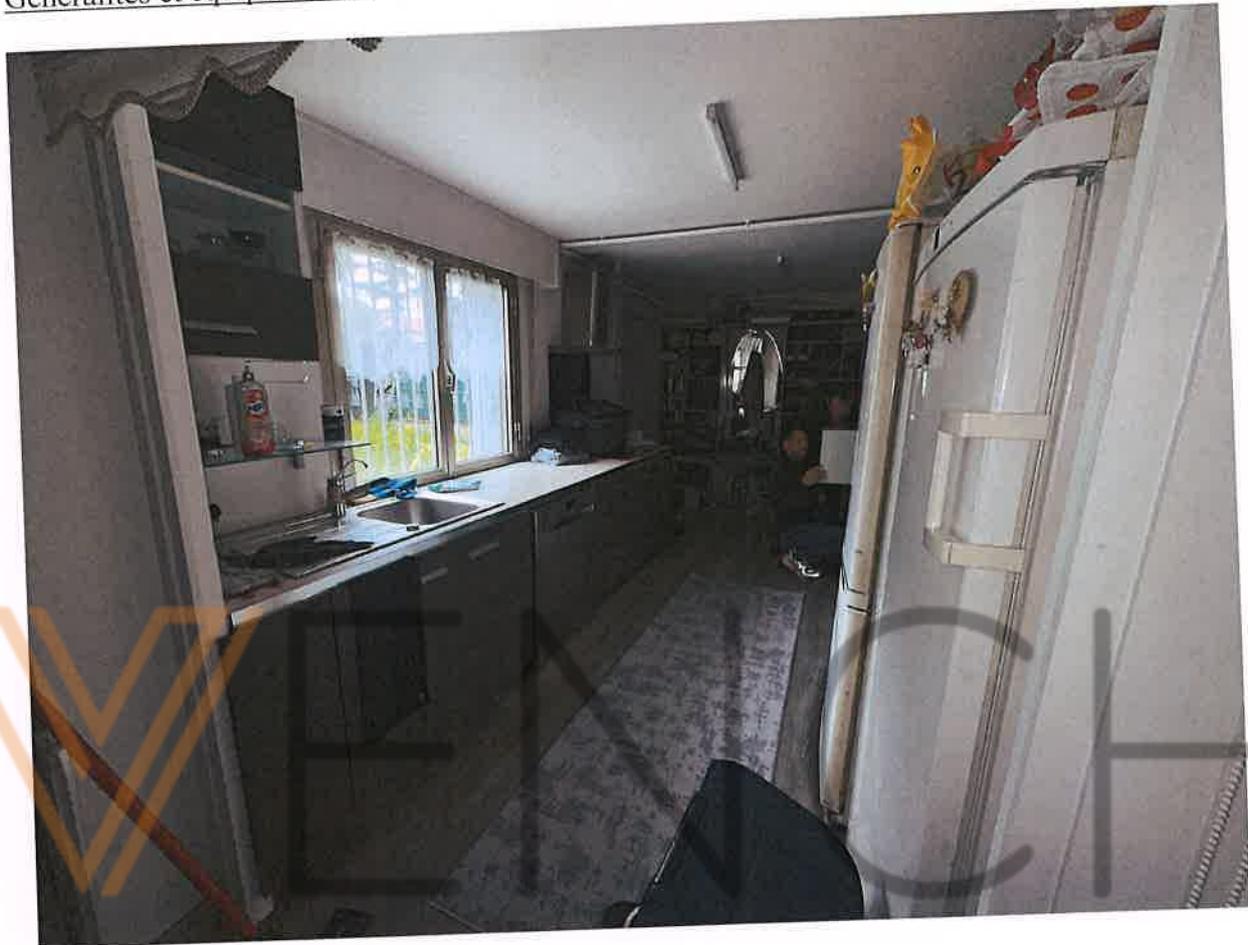
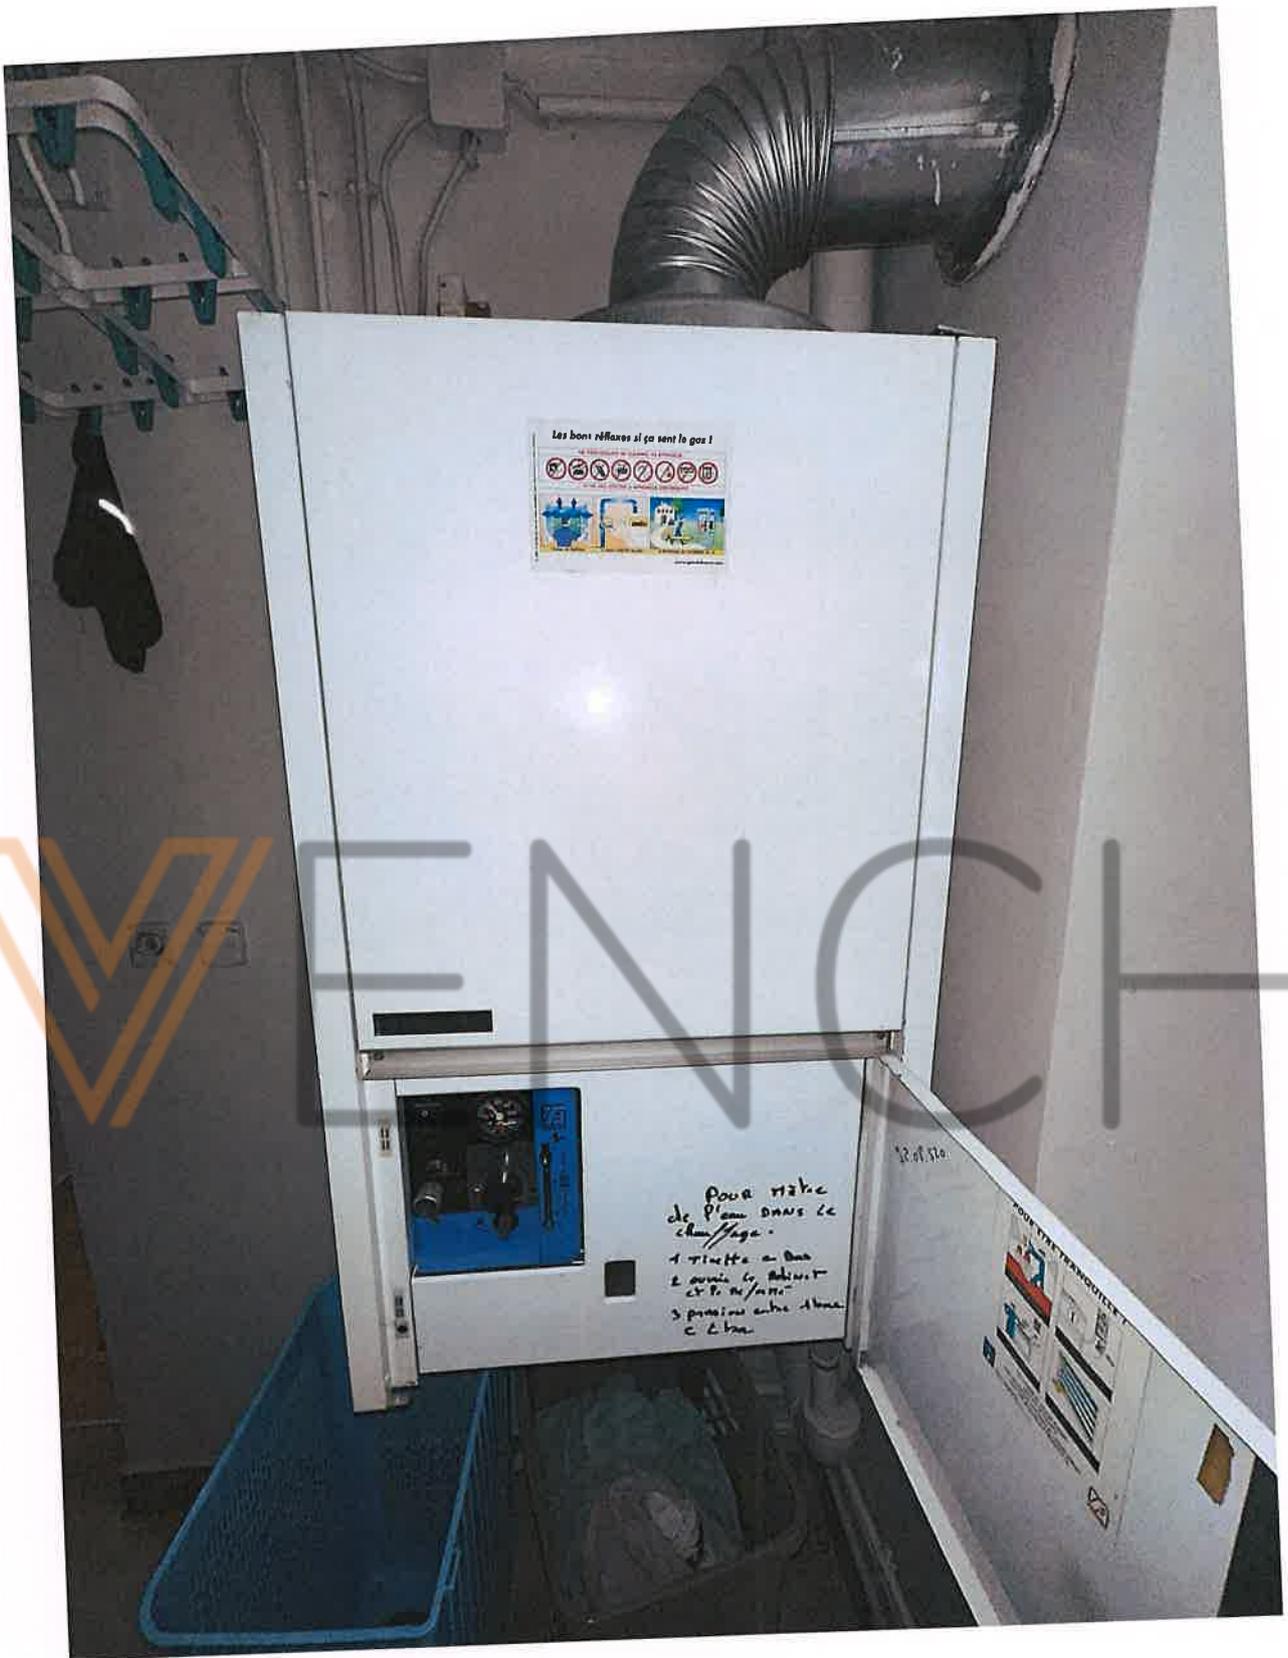
### CUISINE :

L'accès est direct depuis le bureau ou se réalise par une porte isoplane en bois depuis le couloir en état d'usage ou depuis une porte donnant sur la façade extérieur arrière.

La cuisine est équipée de meubles bas et hauts en bois en état d'usage avec évier en inox simple bac , hotte aspirante et électroménager encastré.

Sol : le sol est recouvert de parquet en état d'usage.

Murs : les murs sont recouverts de peinture en état d'usage.

Plafond : le plafond est recouvert de peinture en état d'usage.

Fenêtre : présence d'une fenêtre double vantaux ouvrante en aluminium double vitrage en état d'usage avec grille de sécurité métallique et volets roulants mécaniques.

Généralités et équipements : présence d'une chaudière.

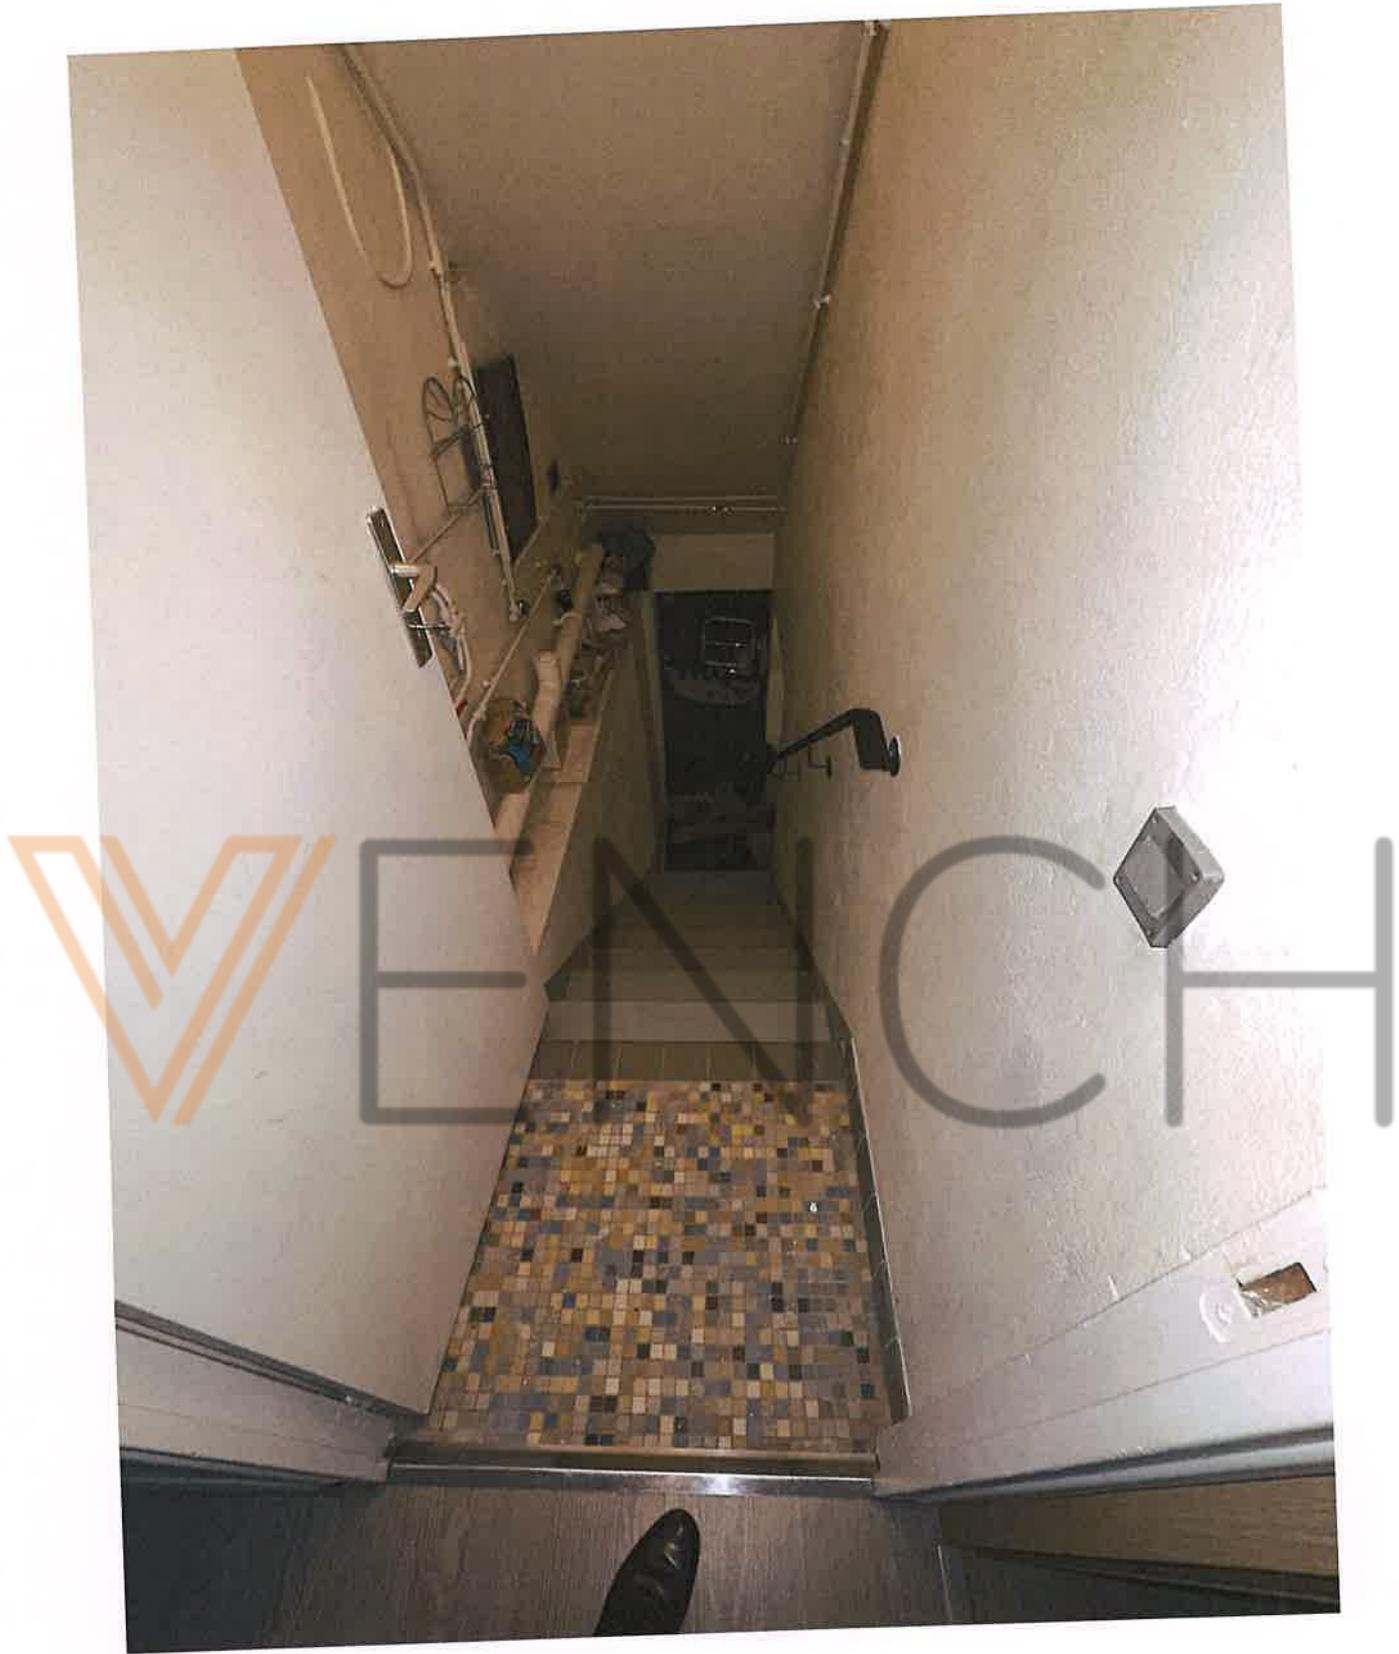
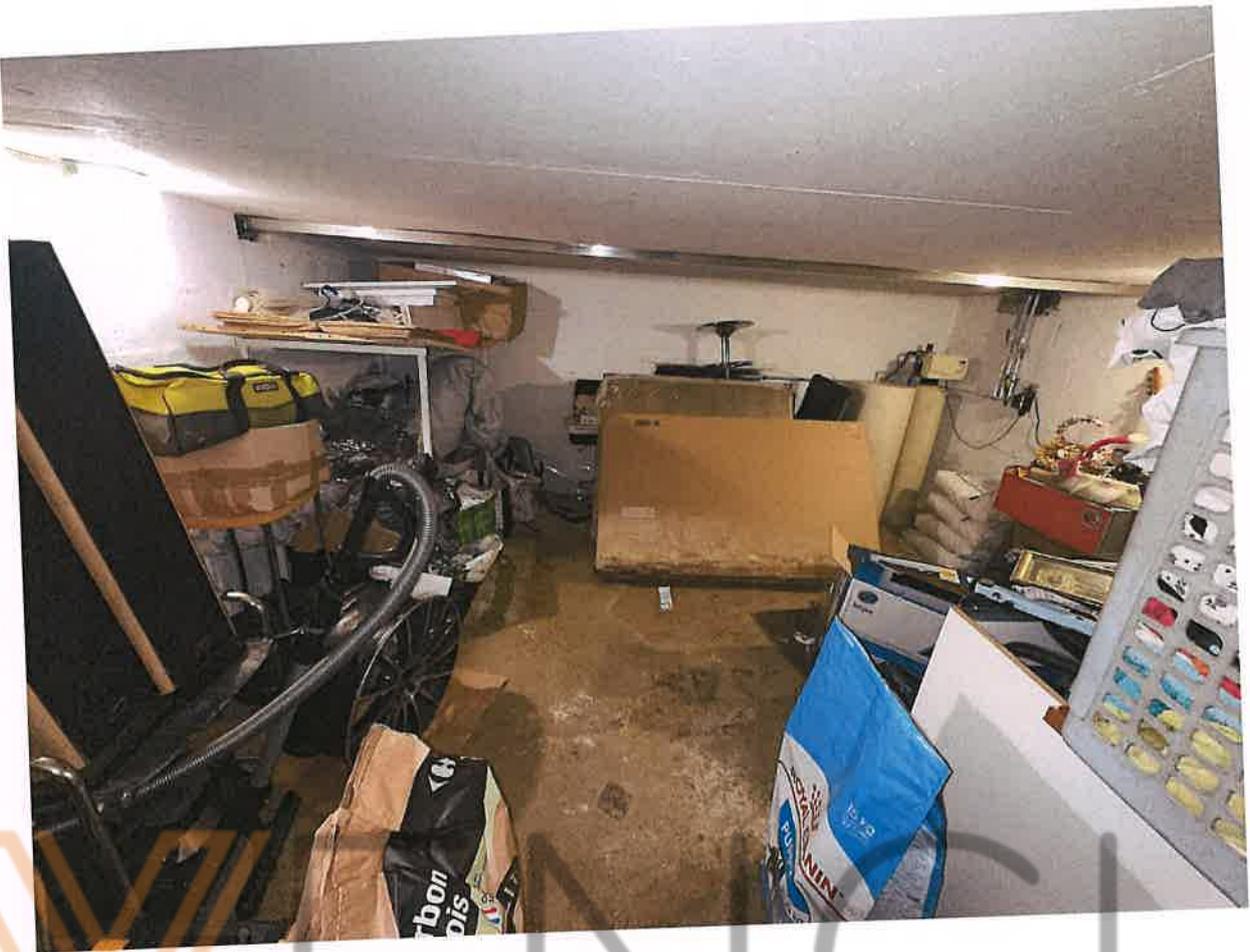
### SOUS-SOL :

L'accès se réalise par une porte isoplane en bois en état d'usage et via un escalier droit maçonné en état d'usage.  
Le sous-sol est partiel de petite dimension.

Sol : Le sol est en terre battue.

Murs : les murs sont constitués de parpaings peint.

Plafond : le plafond est constitué des hourdies du rez-de-chaussée.

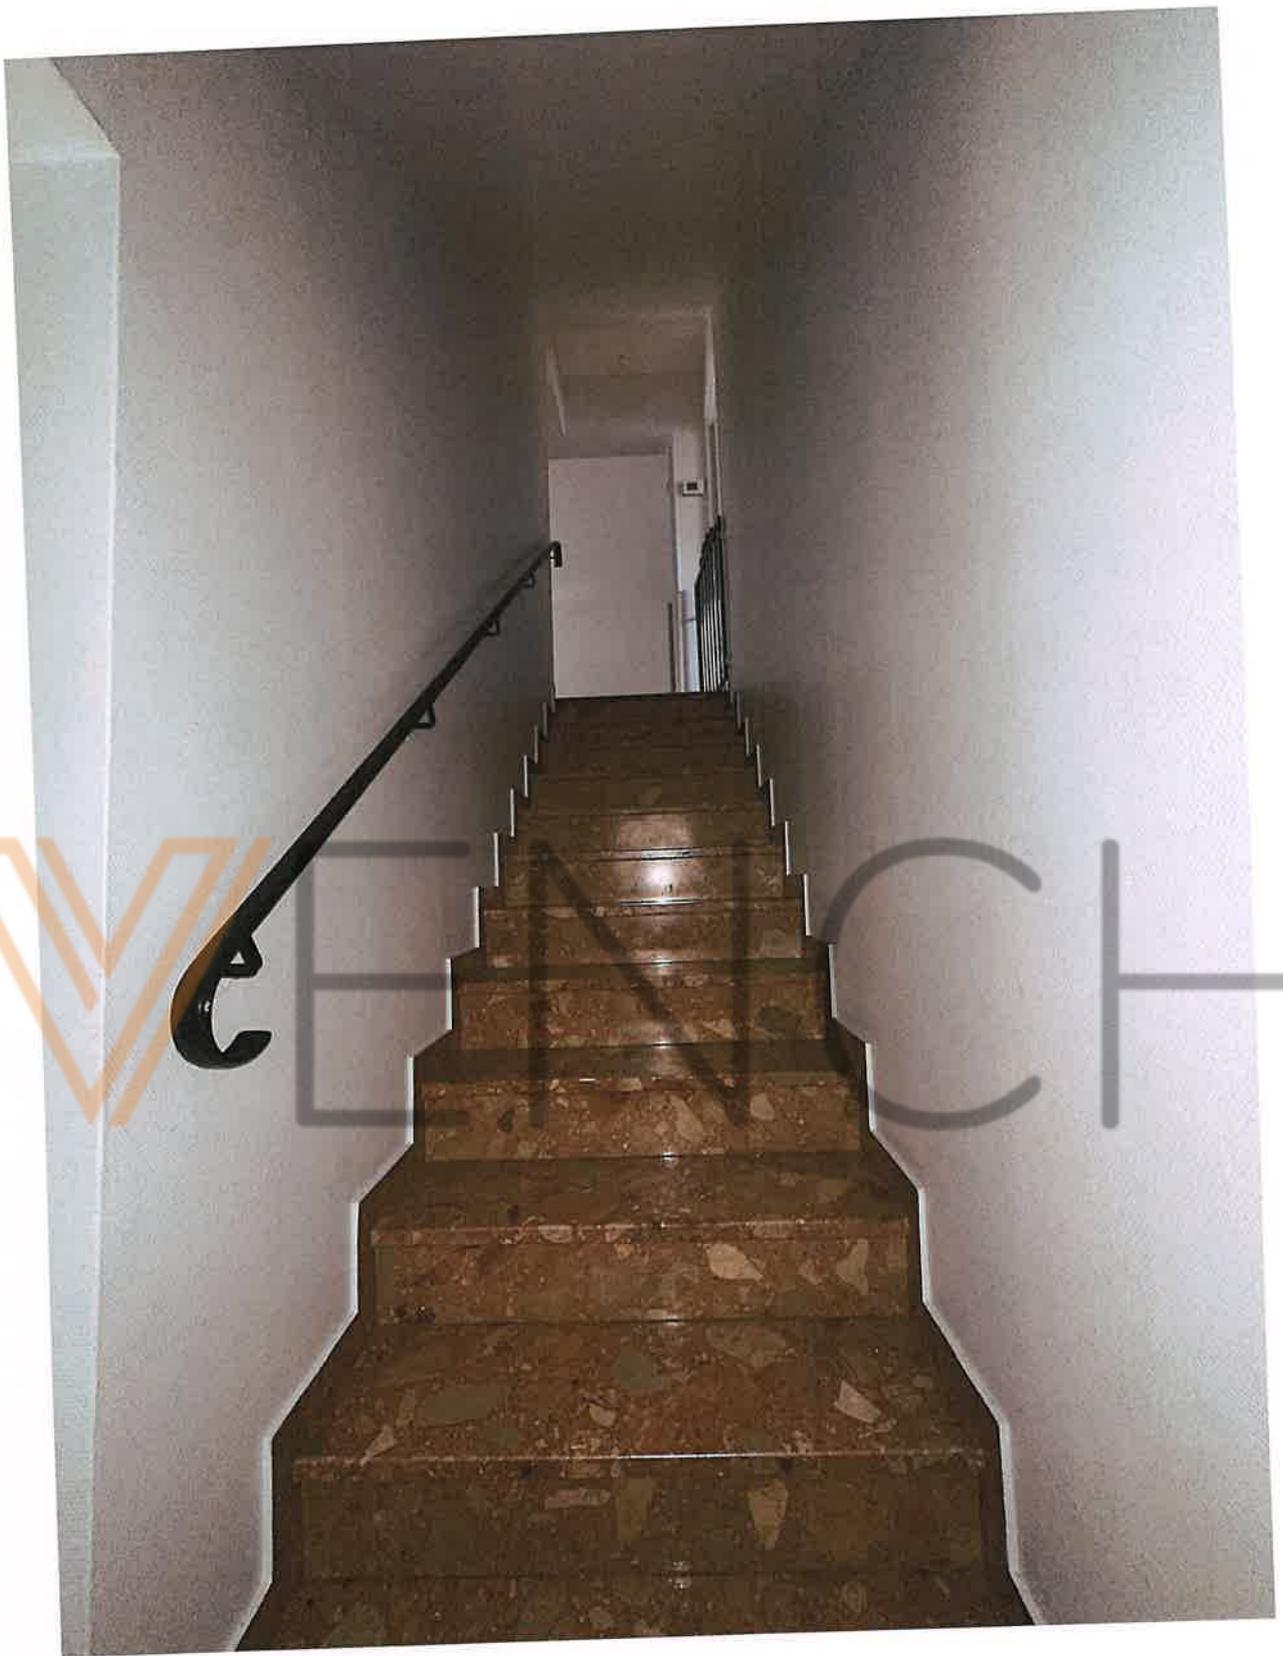
**ETAGE :**

L'accès se réalise par un escalier droit maçonné et recouvert de carrelage en état d'usage.

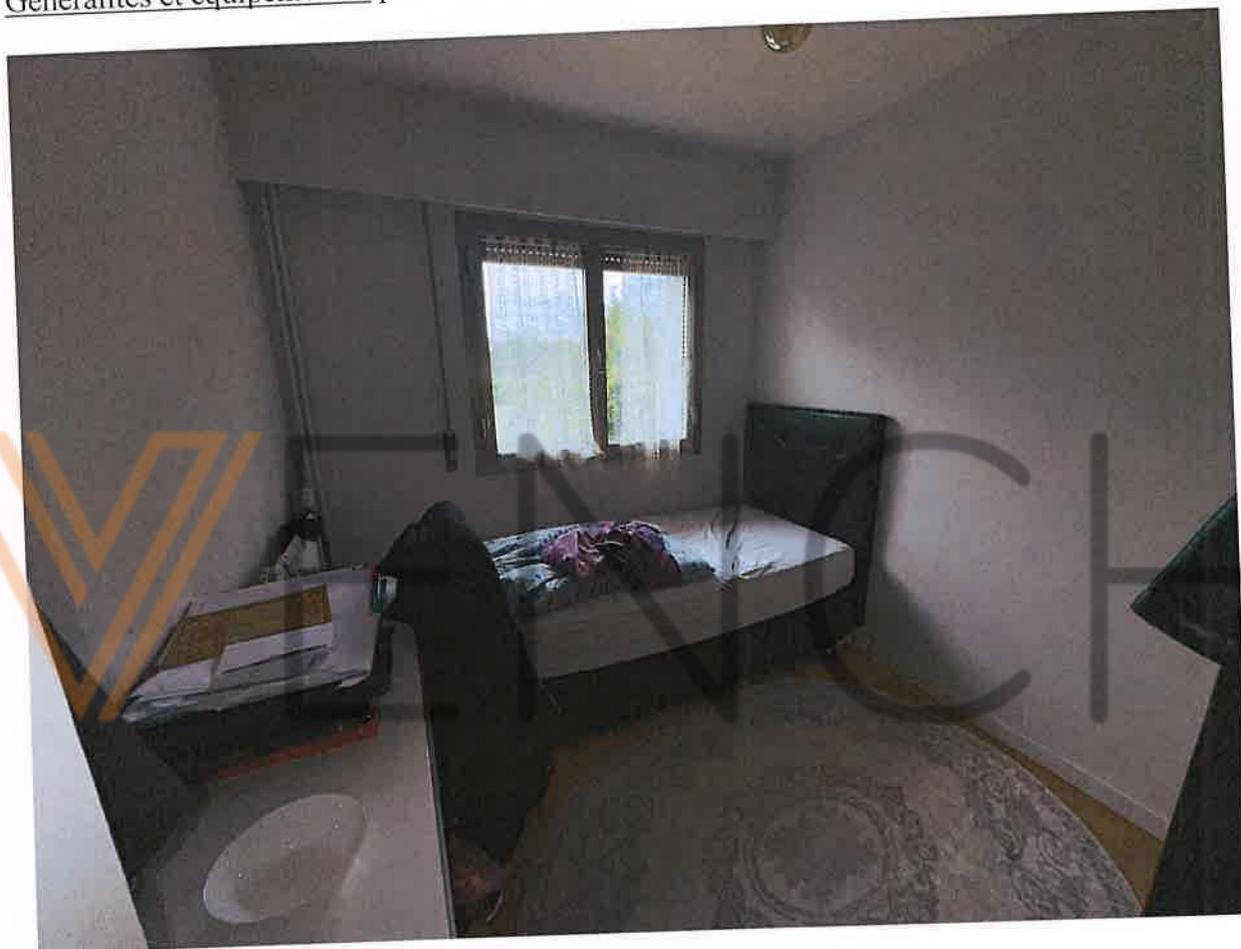
**CHAMBRE SUR ARRIERE :**

L'accès se réalise par une porte isoplane en bois en état d'usage.

Sol : le sol est recouvert de parquet en état d'usage.

Murs : les murs sont recouverts de peinture en état d'usage.

Plafond : le plafond est recouvert de peinture en état d'usage.

Fenêtre : présence d'une fenêtre double vantaux ouvrante en aluminium double vitrage en état d'usage avec grille de sécurité métallique et volets roulants mécaniques.

Généralités et équipements : présence d'un radiateur.
