## **PROCES-VERBAL DE DESCRIPTION**

**L'AN DEUX MILLE VINGT QUATRE  
ET LE HUIT JUILLET**

Certifie m'être transporté ce jour HUIT JUILLET DEUX MILLE VINGT QUATRE à 10 heures 30 sis 4 rue de Bigorre 93600 AULNAY SOUS BOIS cadastré section P numéro 330

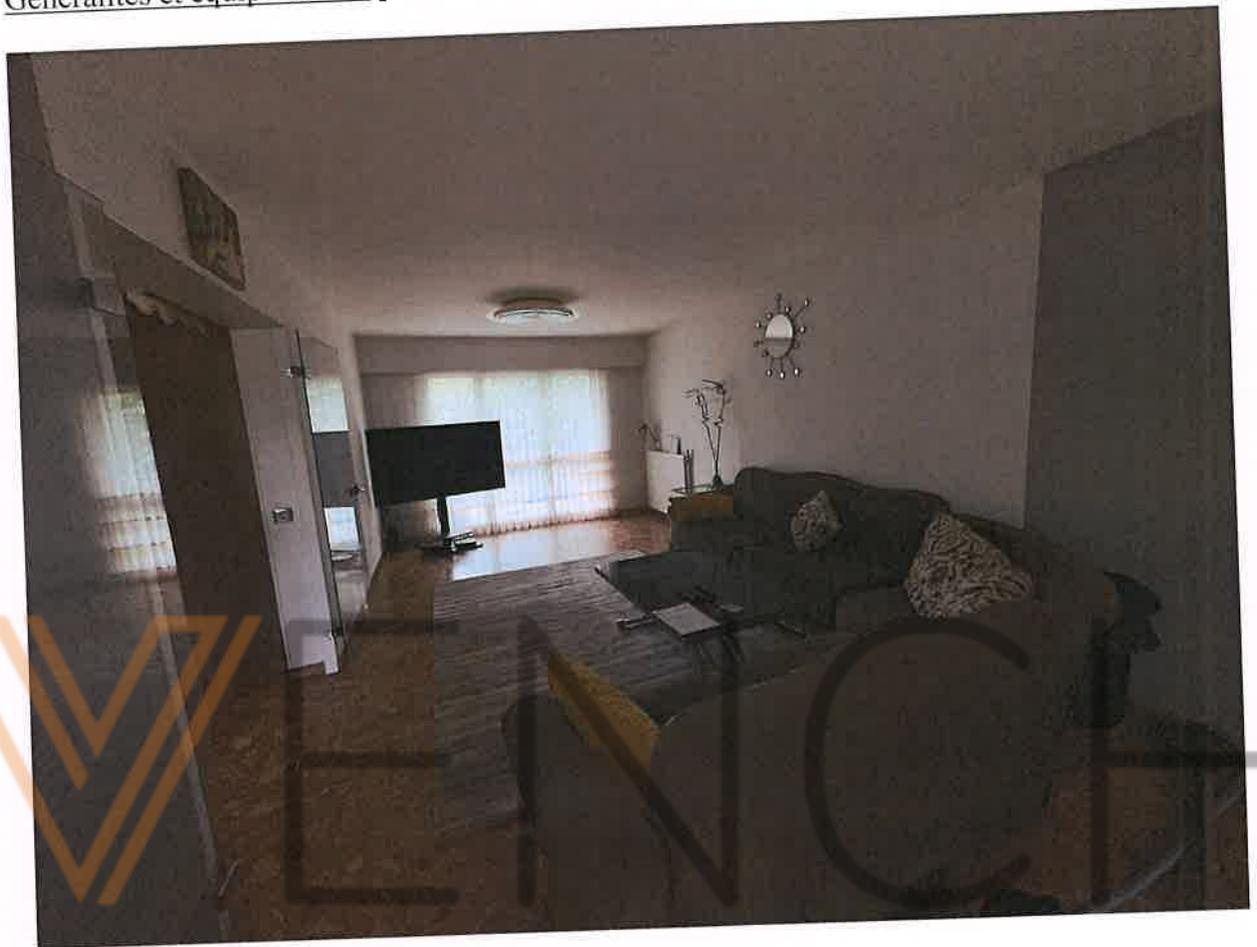
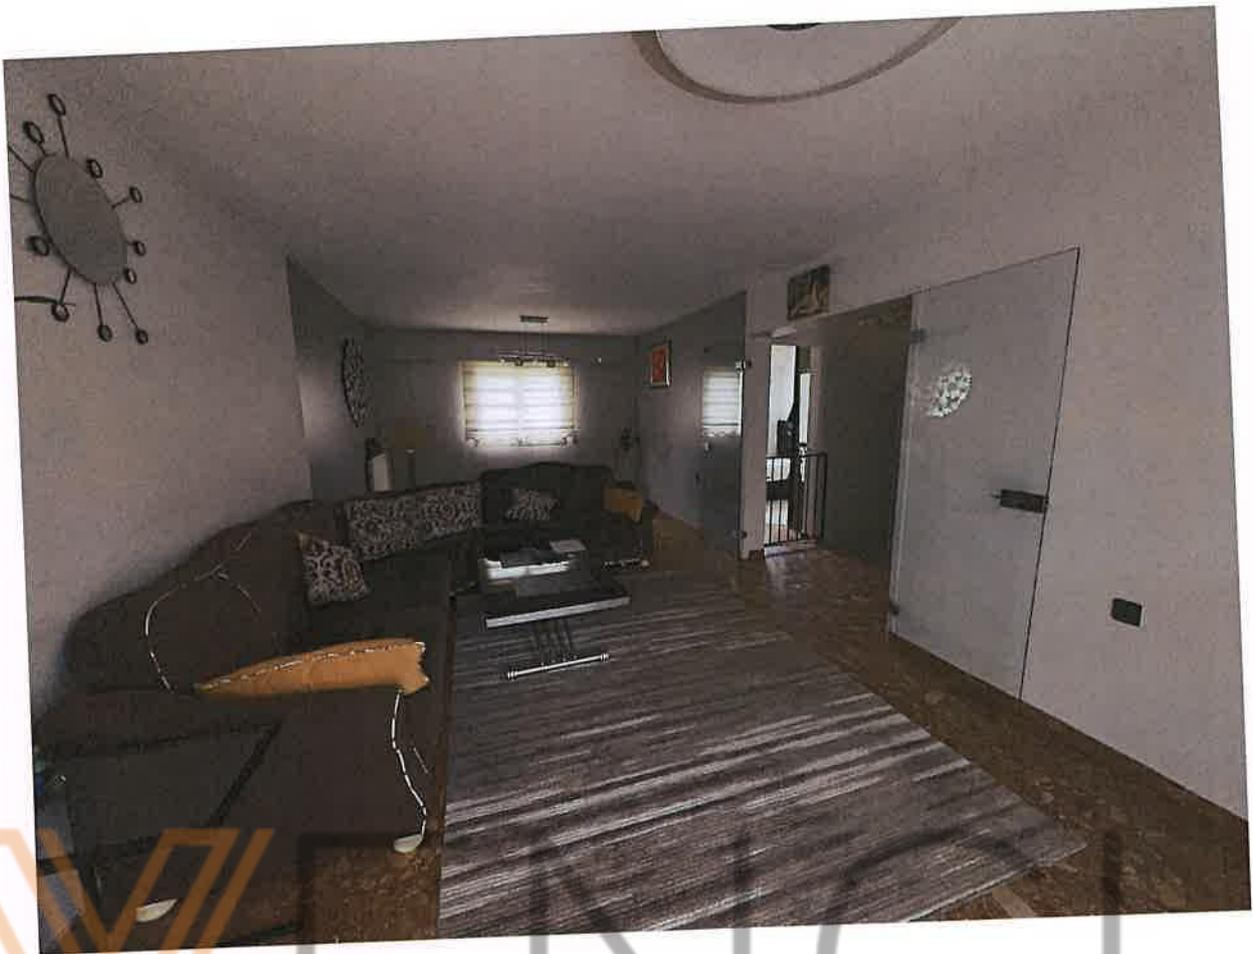
### SALON :

L'accès se réalise par une porte double vantaux vitrée en état d'usage.  
Le salon est traversant.

Sol : le sol est recouvert de carrelage en état d'usage.

Murs : les murs sont recouverts de peinture en état d'usage.

Plafond : le plafond est recouvert de peinture en état d'usage.

Fenêtre : sur arrière : présence d'une fenêtre double vantaux ouvrante en aluminium double vitrage en état d'usage et volets roulants mécaniques.

Sur avant : présence d'une porte-fenêtre ouvrante en aluminium double vitrage en état d'usage avec volets roulants mécaniques en état d'usage donnant accès au balcon.

Généralités et équipements : présence de deux radiateurs.

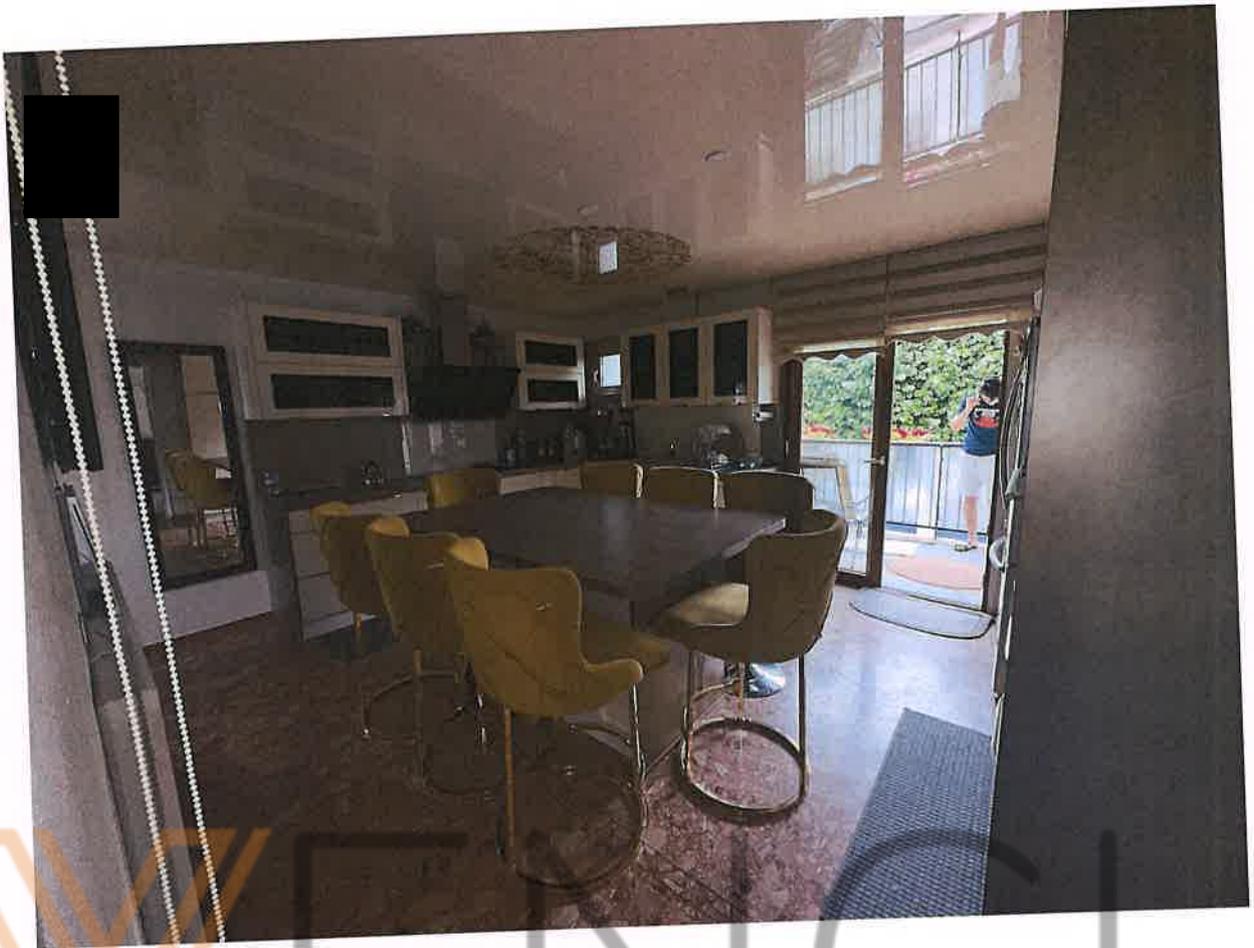
### CUISINE :

La cuisine est ouverte depuis le palier.  
Elle est équipée de meubles bas et hauts en état d'usage avec évier double bacs,  
hotte aspirante et électroménager encastré en état d'usage.  
Une table îlot central est présente en état d'usage.

Sol : le sol est recouvert de carrelage en état d'usage.

Murs : les murs sont recouverts de peinture en état d'usage.

Plafond : le plafond est recouvert de peinture en état d'usage.

Fenêtre : présence d'une baie vitrée double coulissante en bois double vitrage  
en état d'usage avec volets roulants électriques en état d'usage donnant accès  
au balcon.

Généralités et équipements : présence d'un radiateur.

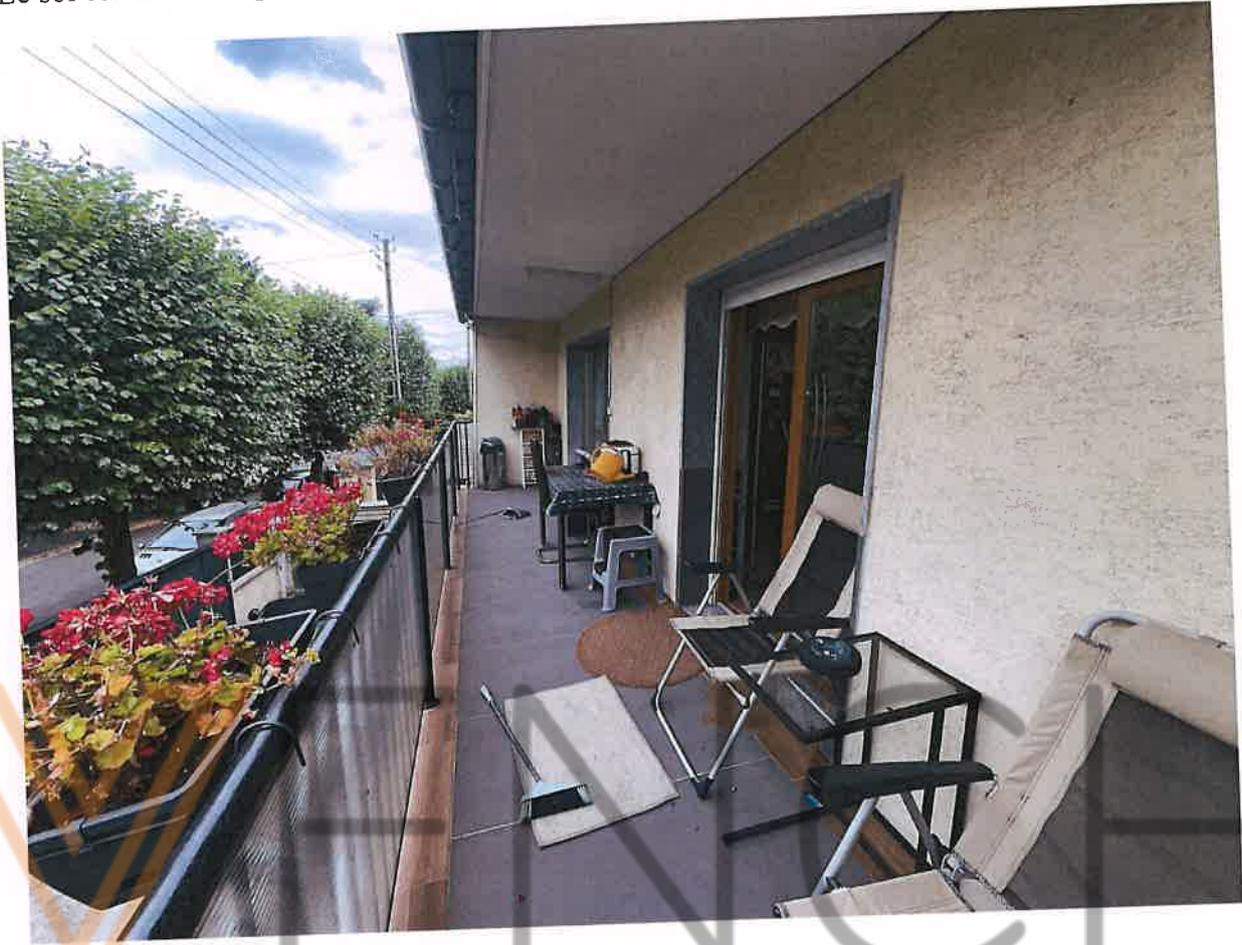
## **BALCON :**

Le sol est carrelé et présence d'un garde-corps métallique ajouré.

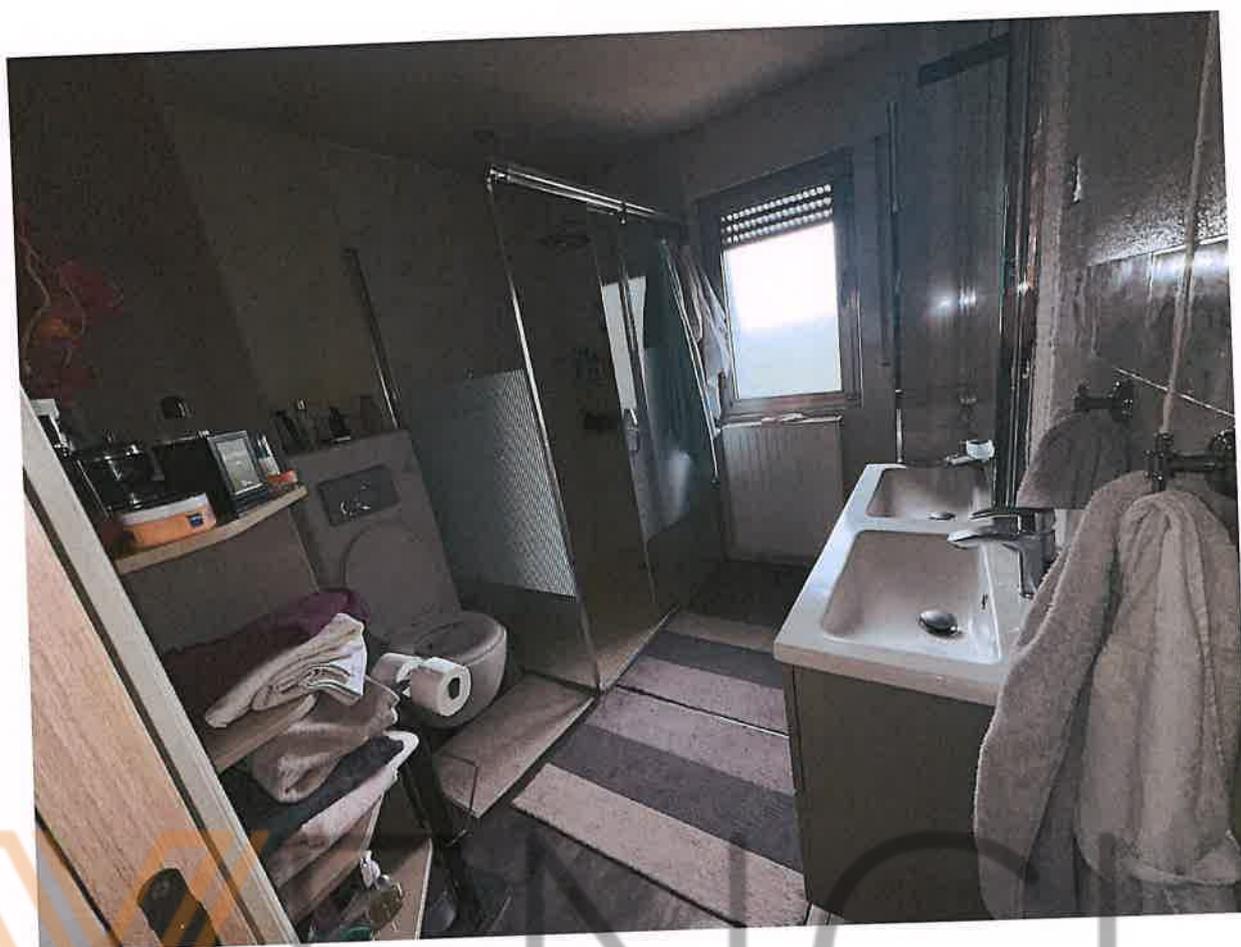
## **SALLE DE BAINS :**

L'accès se réalise par une porte en bois à galandage en état d'usage.

Sol : le sol est recouvert de carrelage en état d'usage.

Murs : les murs sont recouverts de carrelage en état d'usage sur toute la hauteur des murs.

Plafond : le plafond est recouvert de peinture en état d'usage.

Fenêtre : présence d'une fenêtre simple vantail ouvrante en aluminium double vitrage en état d'usage avec volets roulants mécaniques en état d'usage.

Généralités et équipements : présence d'un meuble de salle de bains surmonté de deux lavabos avec miroir l'ensemble en état d'usage.

Présence d'une douche à l'italienne avec parois vitrées en état d'usage.

Présence d'un w.c suspendu cuvette à l'anglaise en état d'usage.

Présence d'un radiateur.

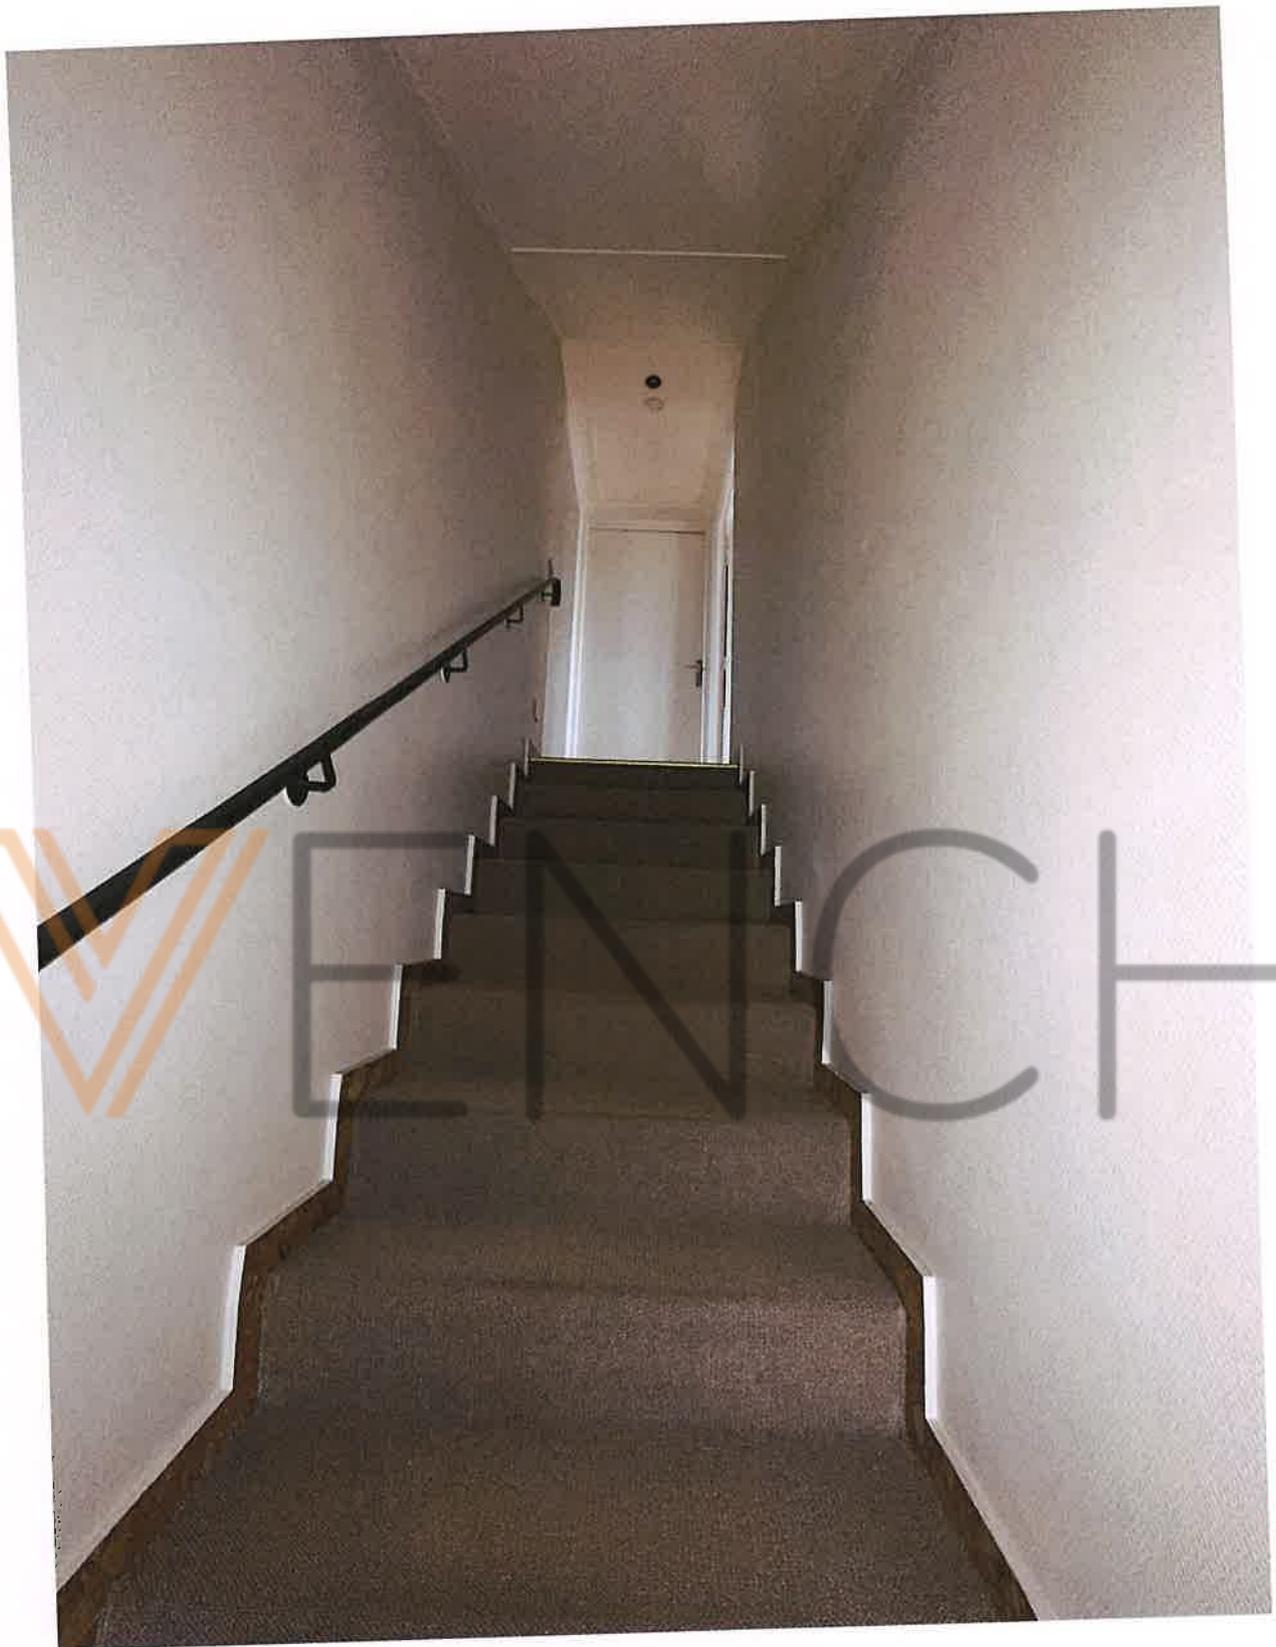
**DEUXIEME ETAGE COMBLES AMENAGES :**

L'accès se réalise par un escalier maçonné droit en état d'usage recouvert de moquette en état d'usage.

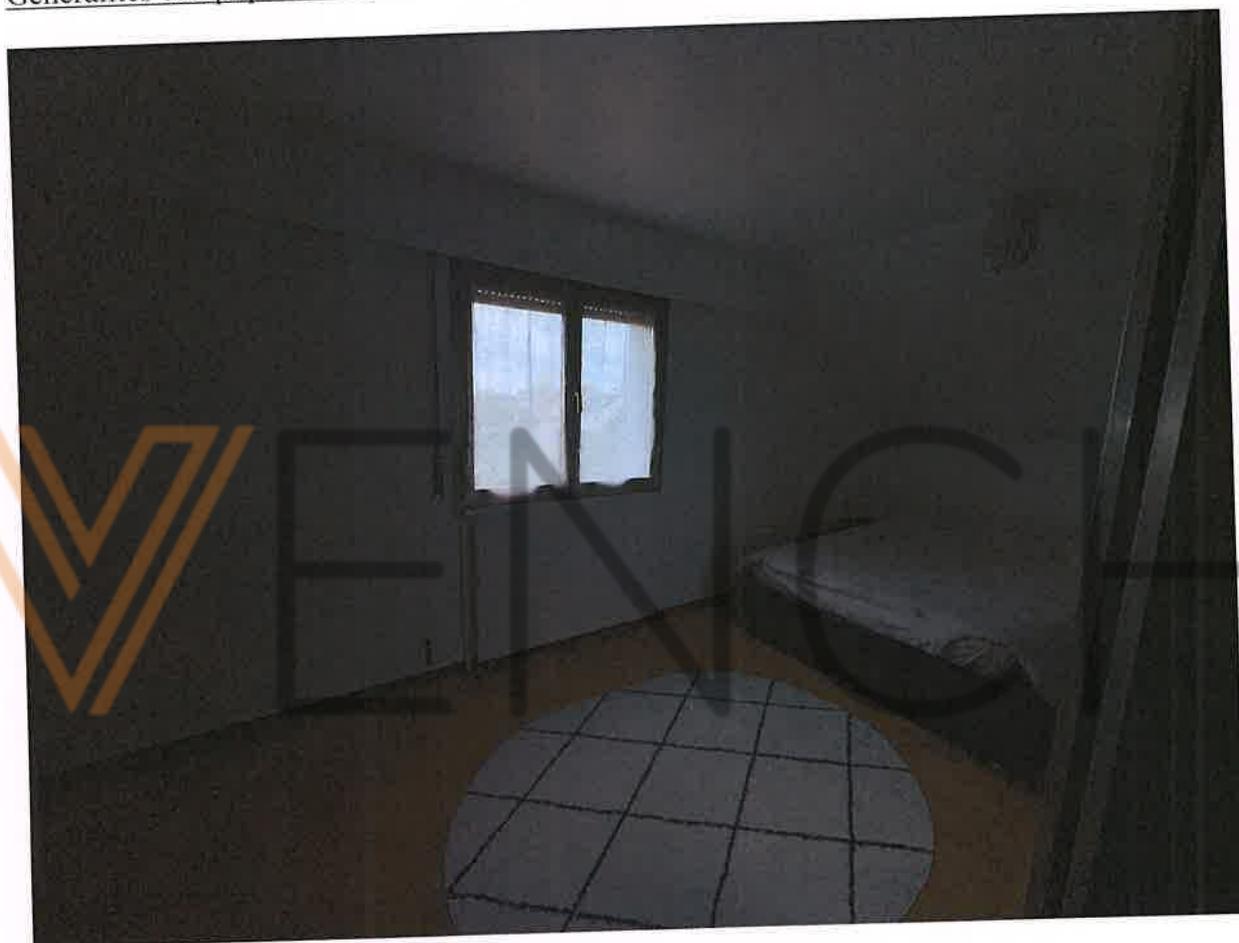
**CHAMBRE ARRIERE :**

L'accès se réalise par une porte isoplane en bois en état d'usage.  
La pièce est mansardée

Sol : le sol est recouvert de parquet en état d'usage.

Murs : les murs sont recouverts de peinture en état d'usage.

Plafond : le plafond est recouvert de peinture en état d'usage.

Fenêtre : présence d'une fenêtre double vantaux ouvrante en aluminium double vitrage en état d'usage et volets roulants mécaniques.

Généralités et équipements : présence d'un radiateur.

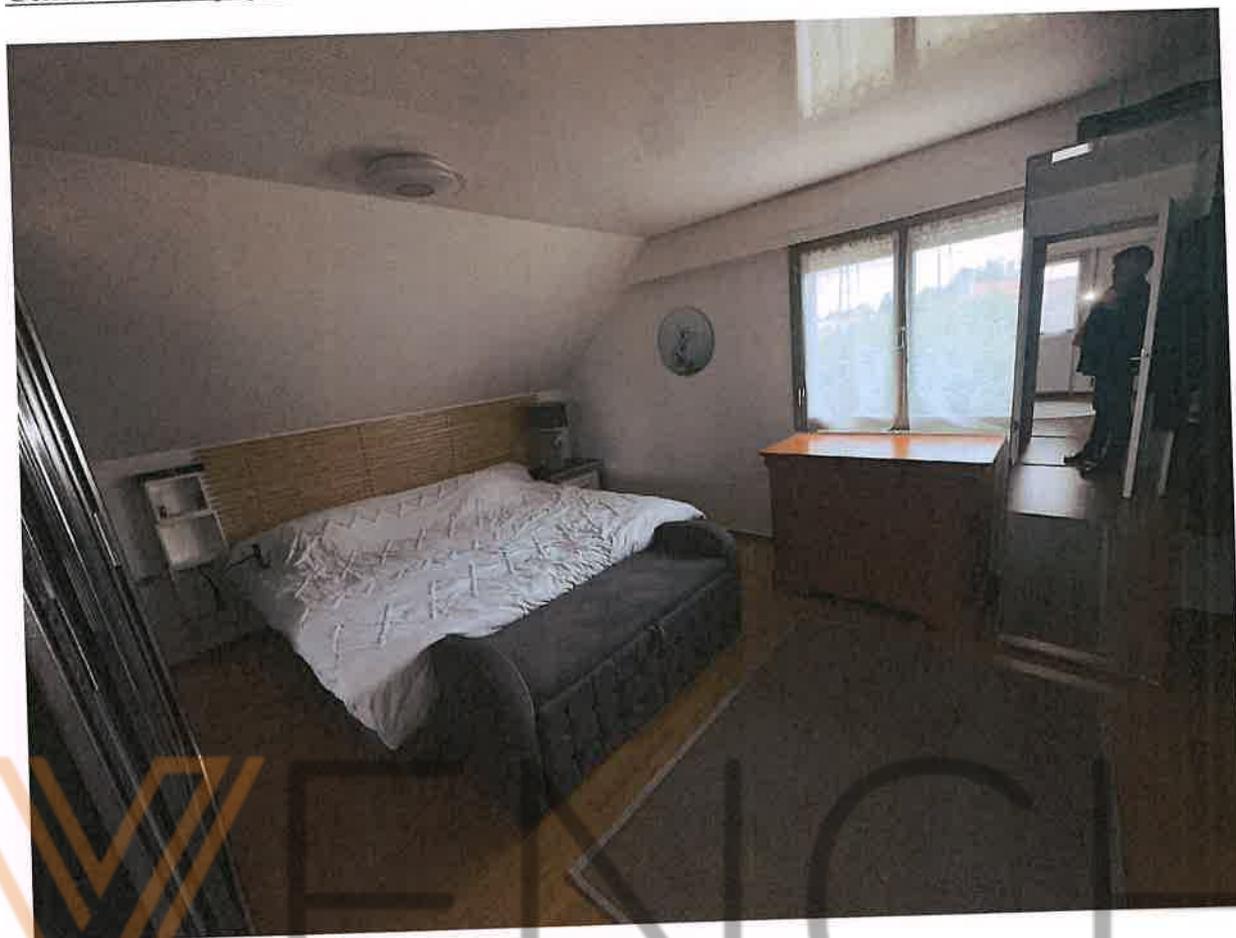
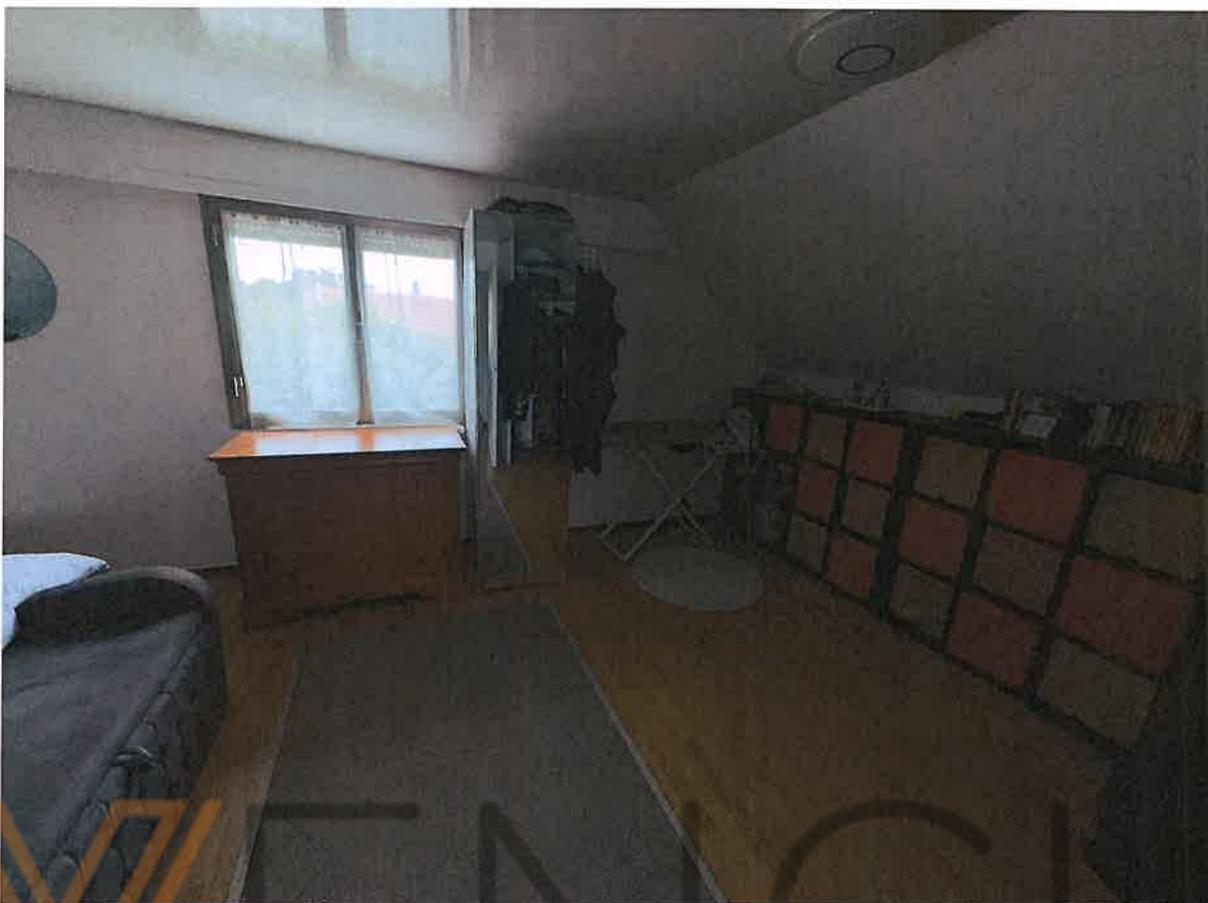
### **CHAMBRE AVANT :**

L'accès se réalise par une porte isoplane en bois en état d'usage.  
La pièce est mansardée

Sol : le sol est recouvert de parquet en état d'usage.

Murs : les murs sont recouverts de peinture en état d'usage.

Plafond : le plafond est recouvert de peinture en état d'usage.

Fenêtre : présence d'une fenêtre double vantaux ouvrante en aluminium double vitrage en état d'usage et volets roulants mécaniques.

Généralités et équipements : présence d'un radiateur.
