PROCES-VERBAL DE DESCRIPTION

**L'AN DEUX MILLE VINGT QUATRE
ET LE VINGT TROIS JUILLET**

Certifié m'être transporté ce jour à 14 heures 20 sis 10 rue rober VIGNES
93240 STAINS cadastré section J n°29

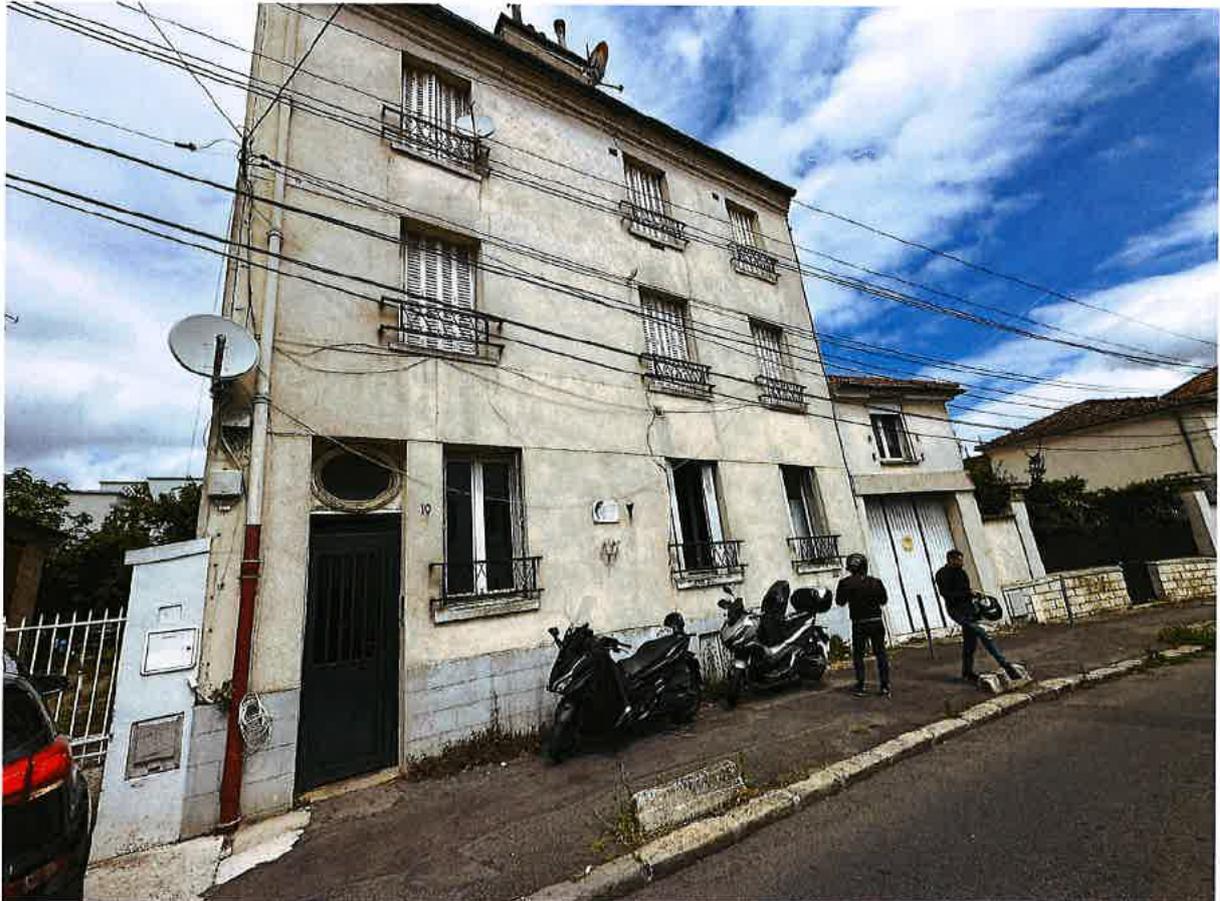
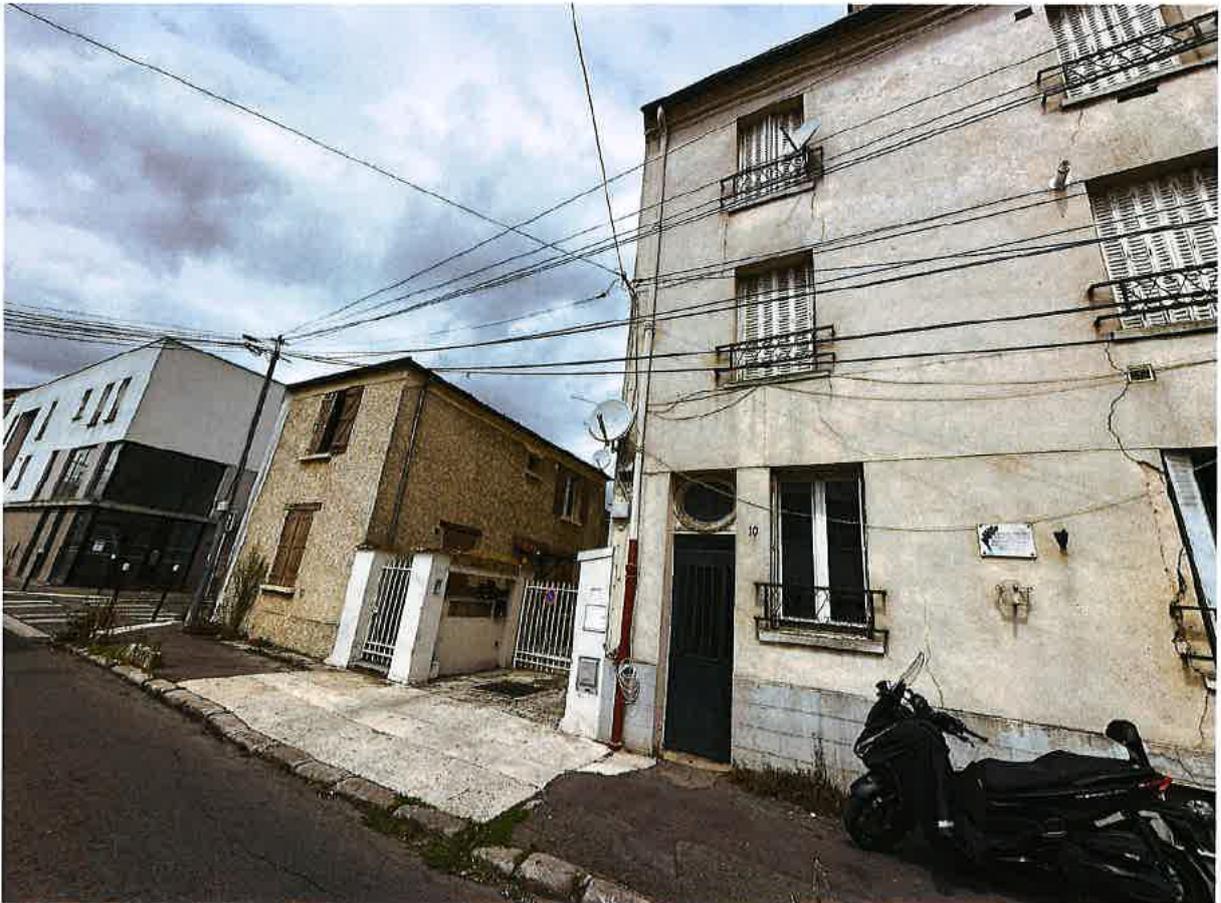
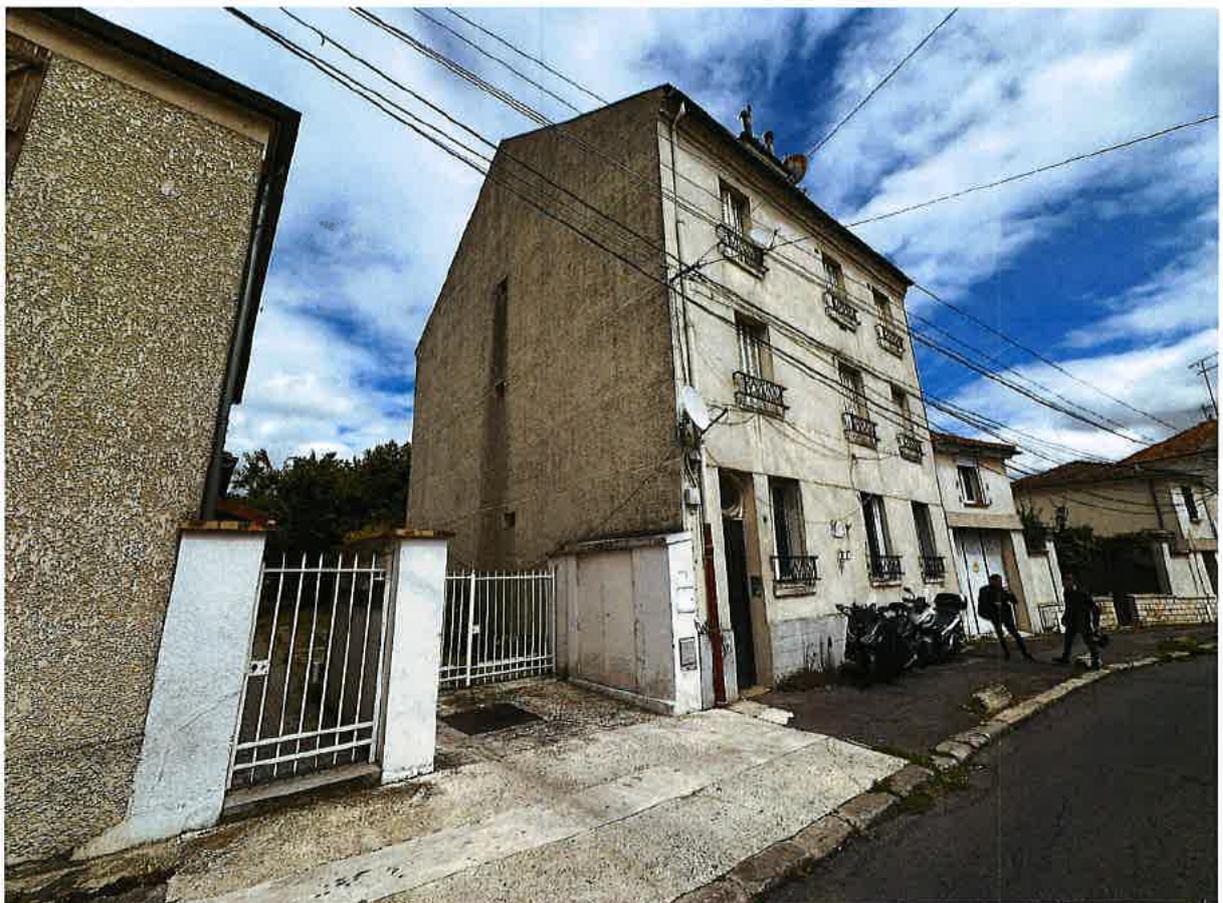
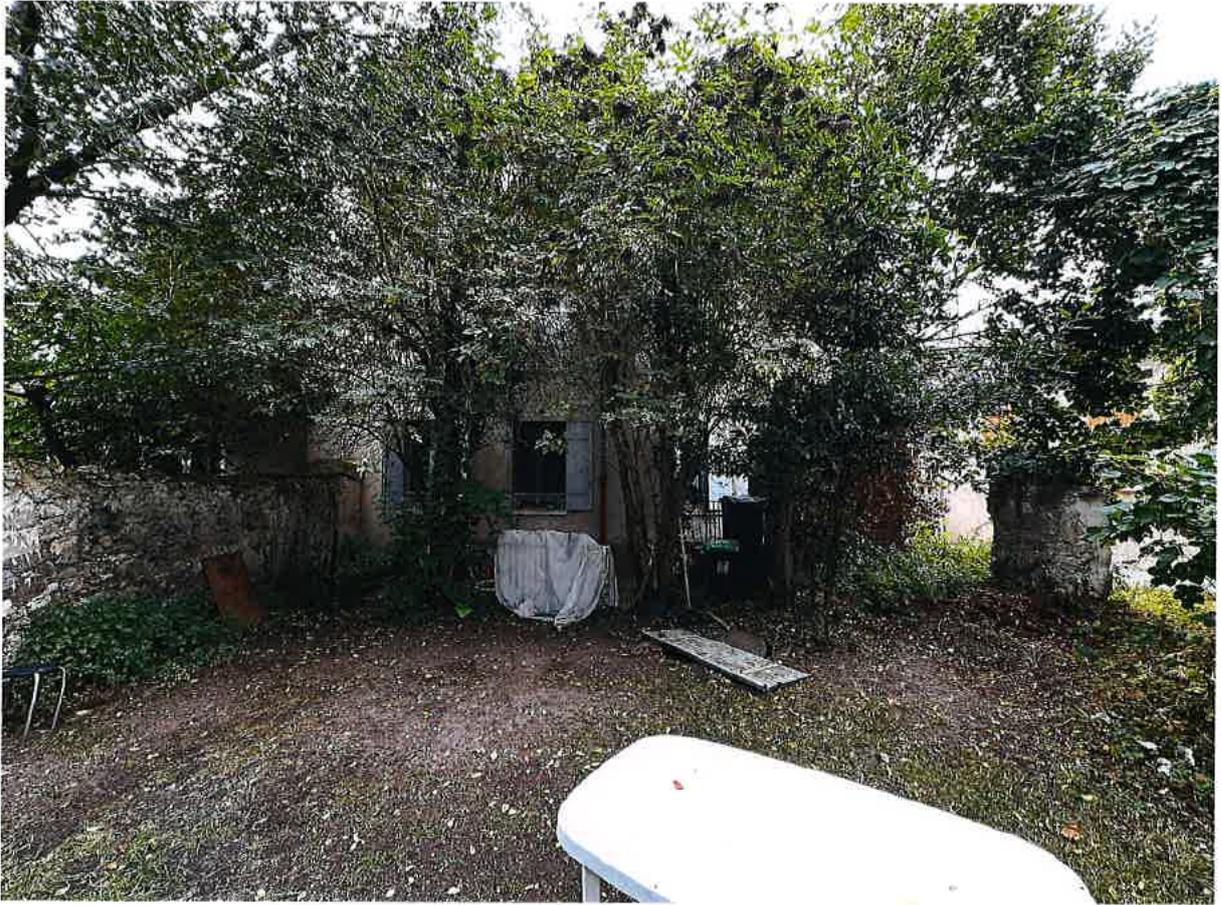
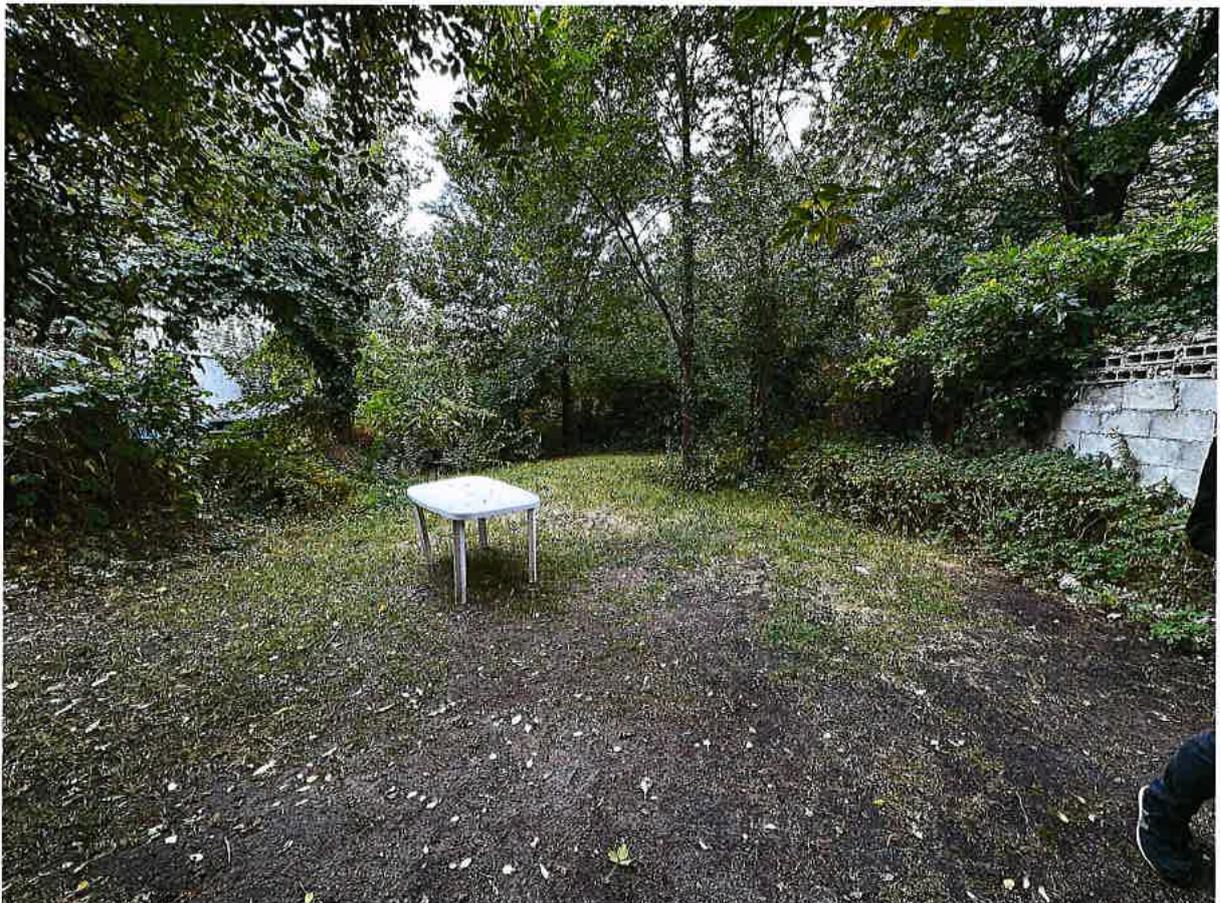
L'immeuble est entretenu et propre et présent un dégât des eaux en rez-de-chaussée avec plafond éventré.

Le gros-œuvre est édifié de maçonnerie et pierres sous enduit vieillissant avec fissures. La toiture deux pans est réalisée d'une couverture en tuiles mécaniques sur une charpente en bois.

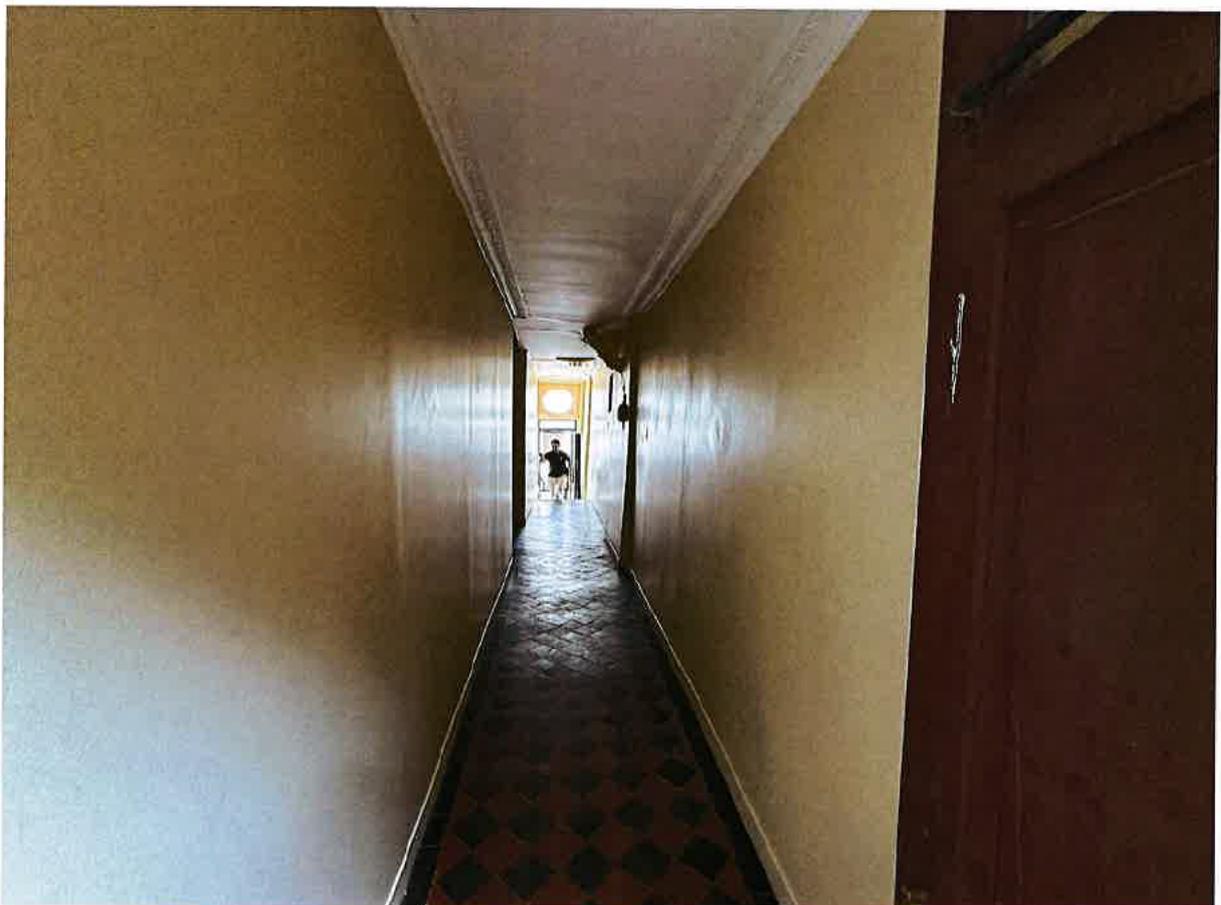
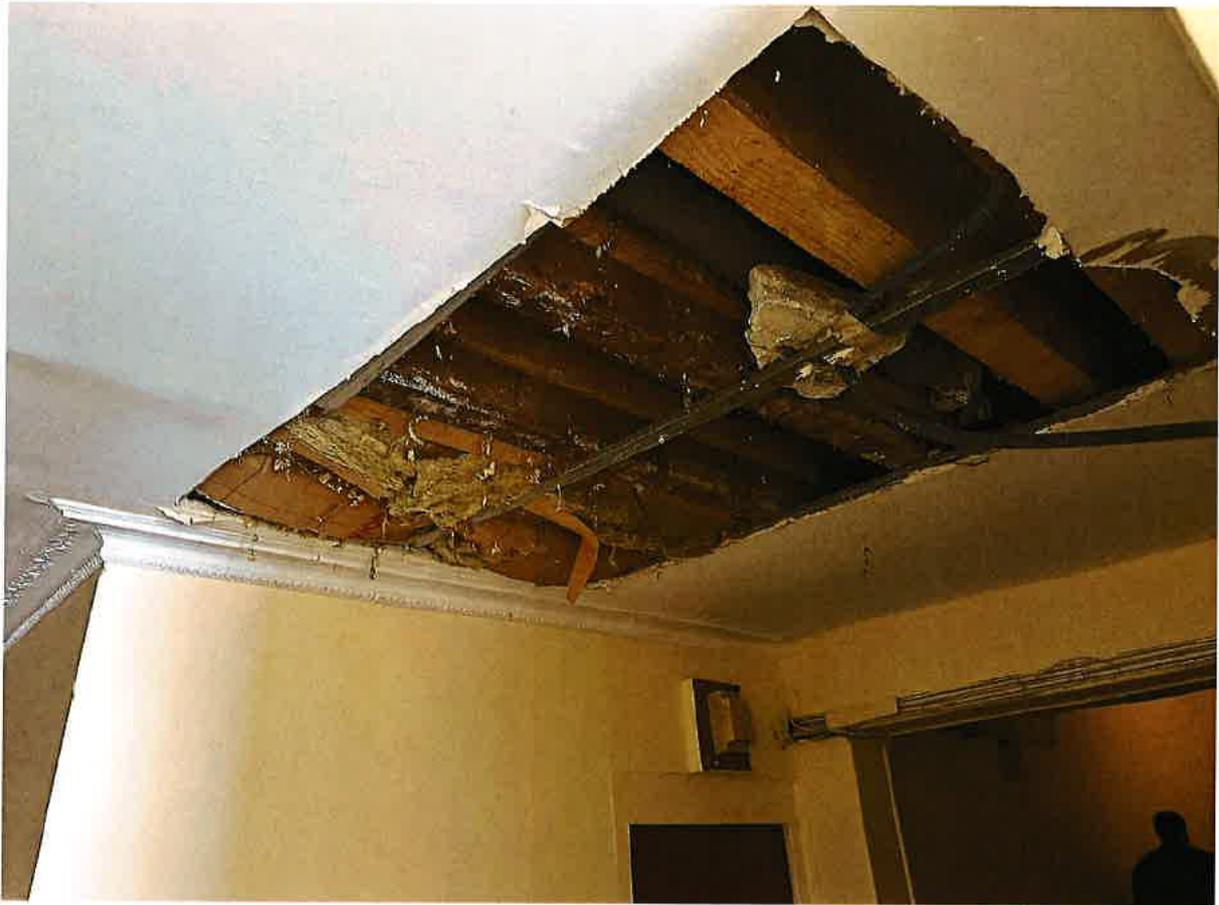
Rez-de-chaussée :

Plafond : le faux plafond est recouvert de peinture en état d'usage avec au niveau de l'accès aux escaliers un dégât des eaux et plafond éventré.

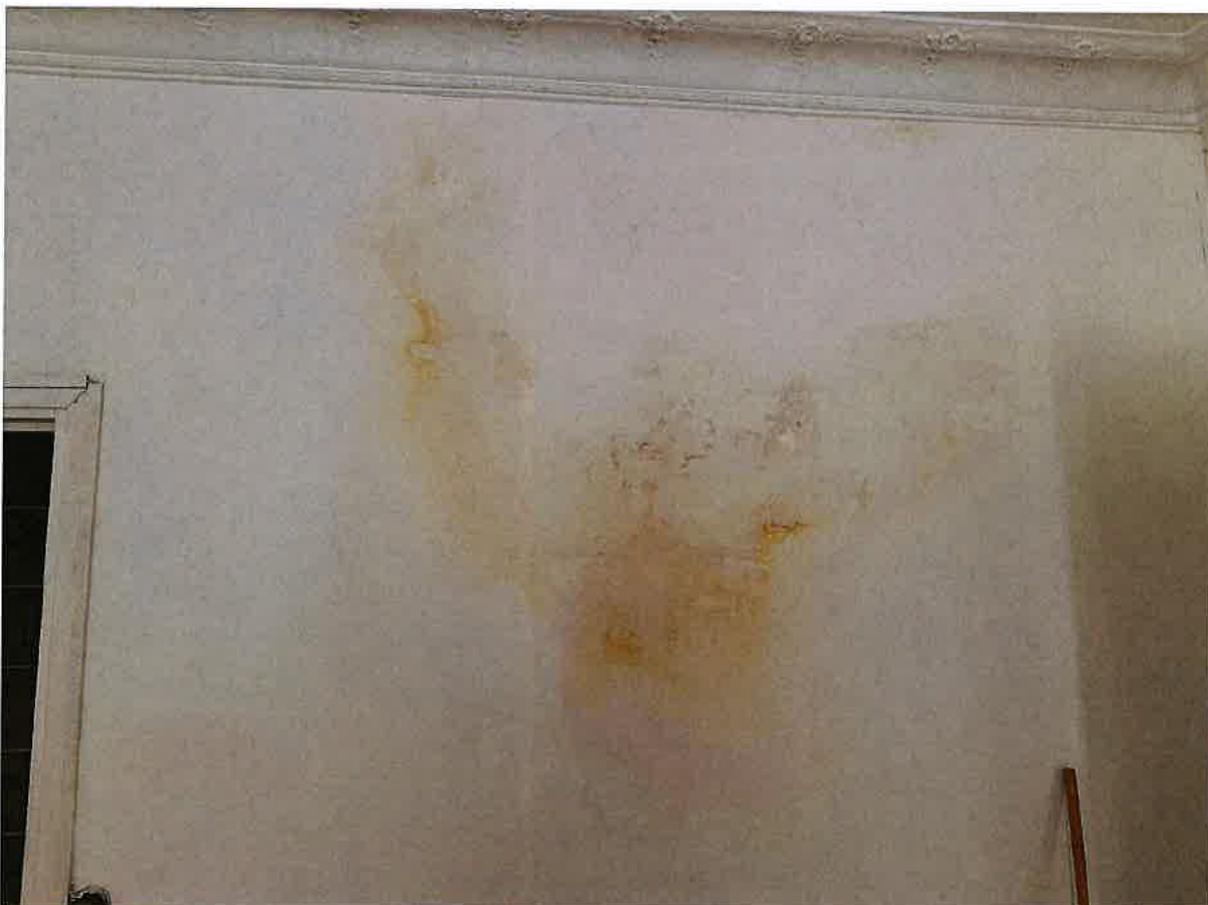
CHAMBRE :

Murs : les murs sont recouverts de peinture en état d'usage avec traces d'un dégât des eaux sur le mur de droite en entrant jouxtant la salle d'eau.
