PROCES VERBAL DE DESCRIPTION

Suite à la signification du Commandement Immobilier, en date du 31 janvier 2024, et en application des articles 15-10, 35 et 36 du décret du 27 juillet 2006, la requérante entend faire dresser ce jour un descriptif du bien immobilier sis 8 avenue Boileau — 94500 CHAMPIGNY SUR MARNE

DESCRIPTIF DE L'IMMEUBLE :

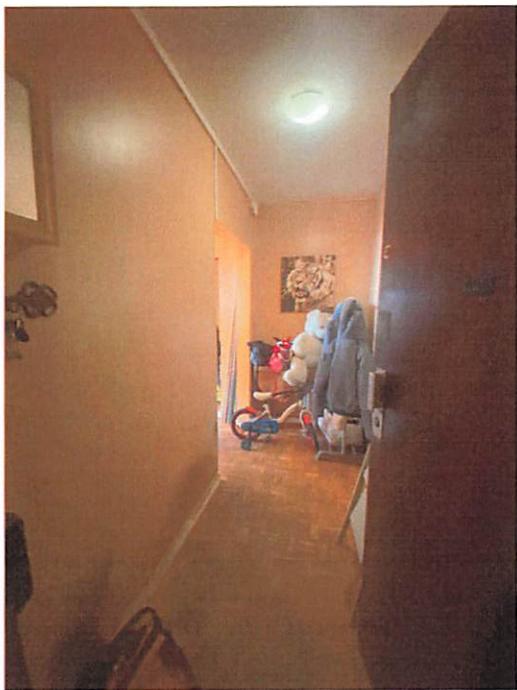
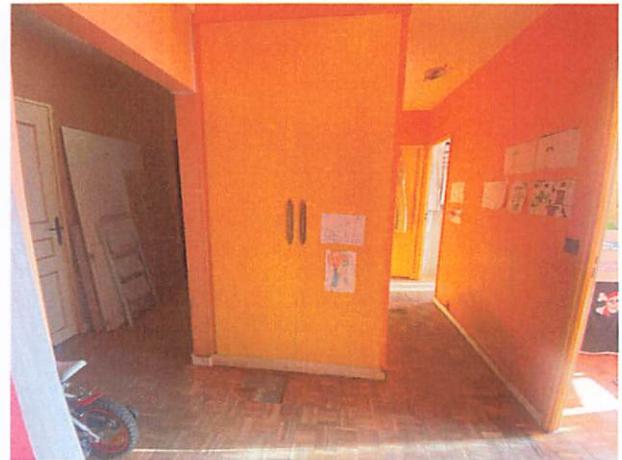
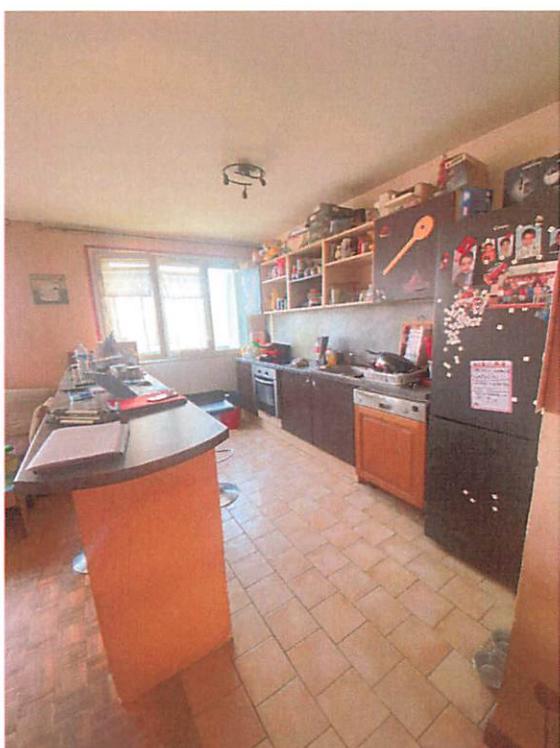
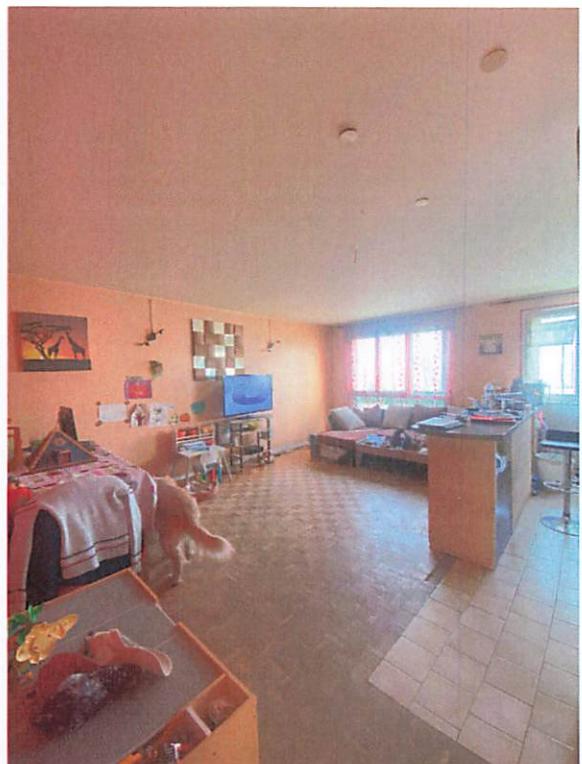
Le sol est recouvert d'un parquet, en mauvais état,
Les murs sont recouverts de peinture, vétuste.
Le plafond est recouvert de peinture, en état d'usage

Le sol est recouvert d'un parquet vétuste,
Les murs sont recouverts de peinture, en état d'usage,
Le plafond est recouvert de peinture vétuste

Le sol est recouvert de carrelage, en bon état d'usage,
Les murs sont recouverts de peinture, vétuste.
Le plafond est recouvert de peinture vétuste

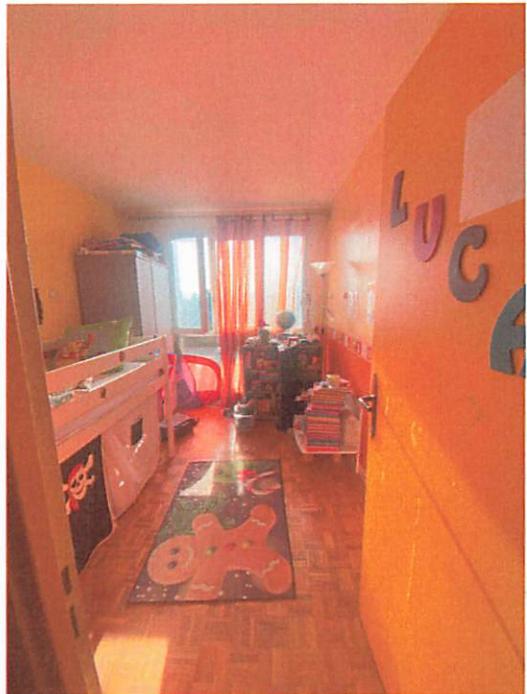
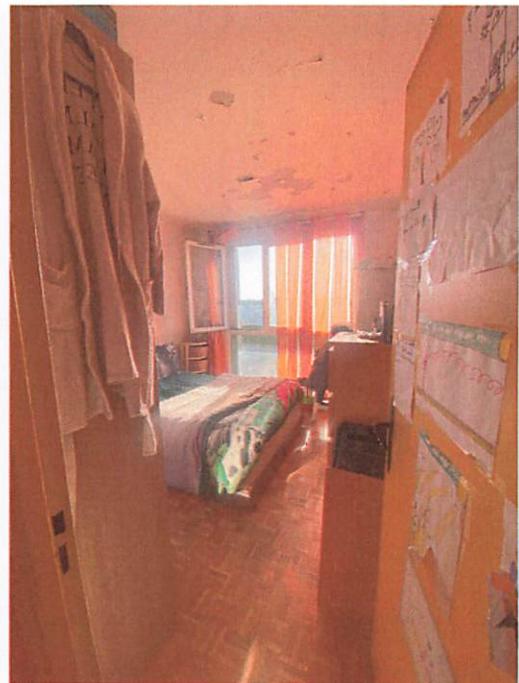
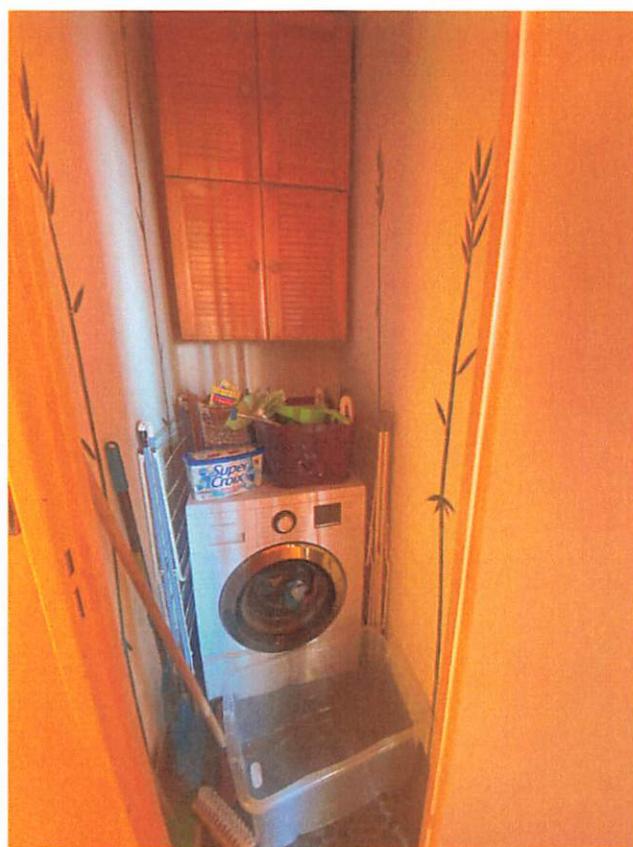
Le sol est recouvert d'un parquet en état d'usage,
Les murs est recouvert de peinture en état d'usage.
Le plafond est recouvert de peinture en état d'usage.

Le sol est recouvert d'un parquet en état d'usage,
Les murs est recouvert de peinture en état d'usage.
Le plafond est recouvert de peinture en hors d'usage.

Le sol est recouvert d'un carrelage en état d'usage,
Les murs est recouvert de peinture en état d'usage.
Le plafond est recouvert de peinture en état d'usage.

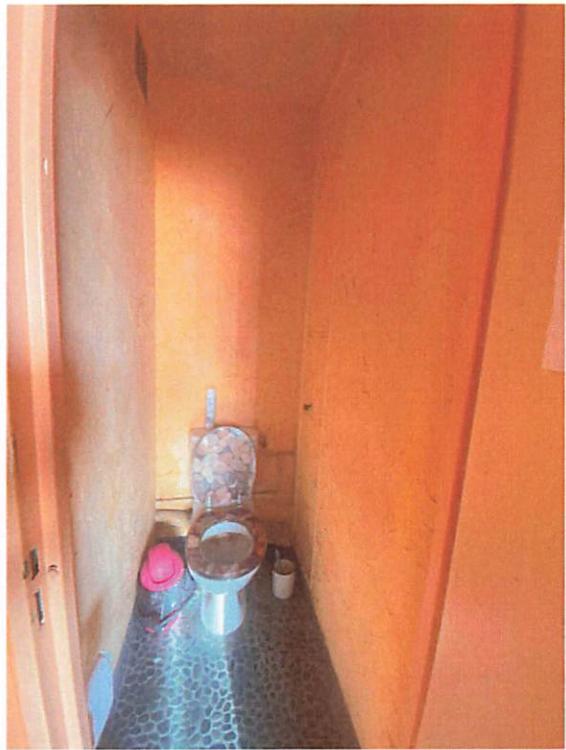
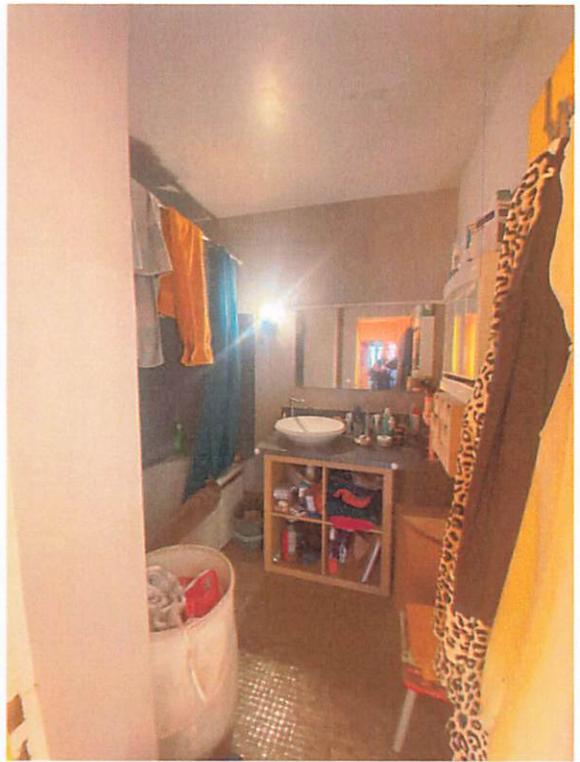
Le sol est recouvert d'un carrelage en état d'usage,
Les murs est recouvert de peinture en état d'usage.
Le plafond est recouvert de peinture en état d'usage.

Le sol est recouvert d'un carrelage en état d'usage,
Les murs est recouvert de peinture vétuste.
Le plafond est recouvert de peinture en mauvais état.
