**PROCES-VERBAL DE DESCRIPTION**  
**DE BIENS A SAISIR**  
**AVEC RELEVÉ DE SURFACES**

L'AN DEUX MILLE DIX-HUIT

ET LE TREIZE JUIN

**me suis à rendu ce jour TREIZE JUIN DEUX MILLE DIX-HUIT, 16, avenue Alsace Lorraine à NOISY-LE-SEC, en présence de Monsieur Alexandre DAUREL, de [REDACTED] pù étant dans les lieux saisis :**

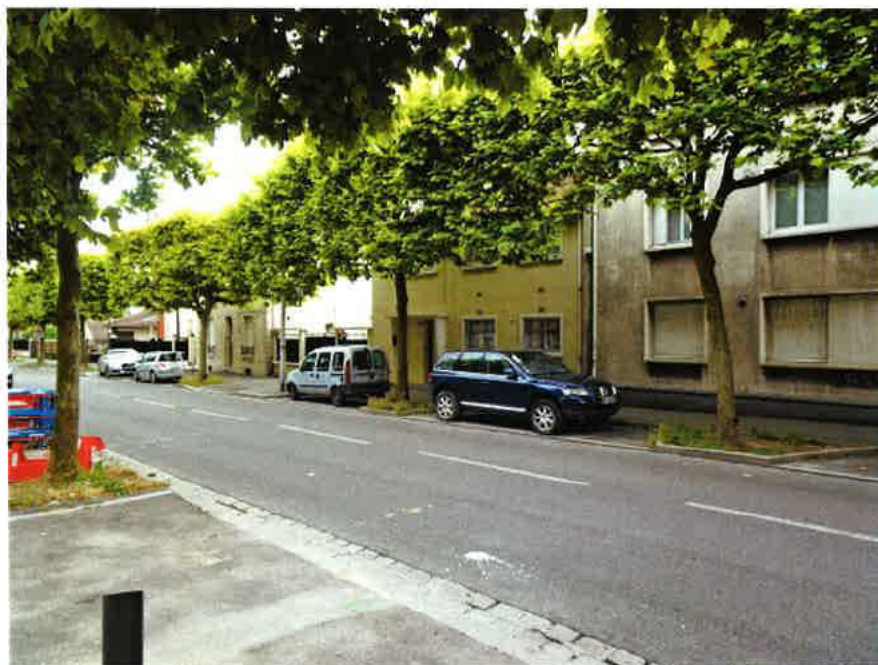
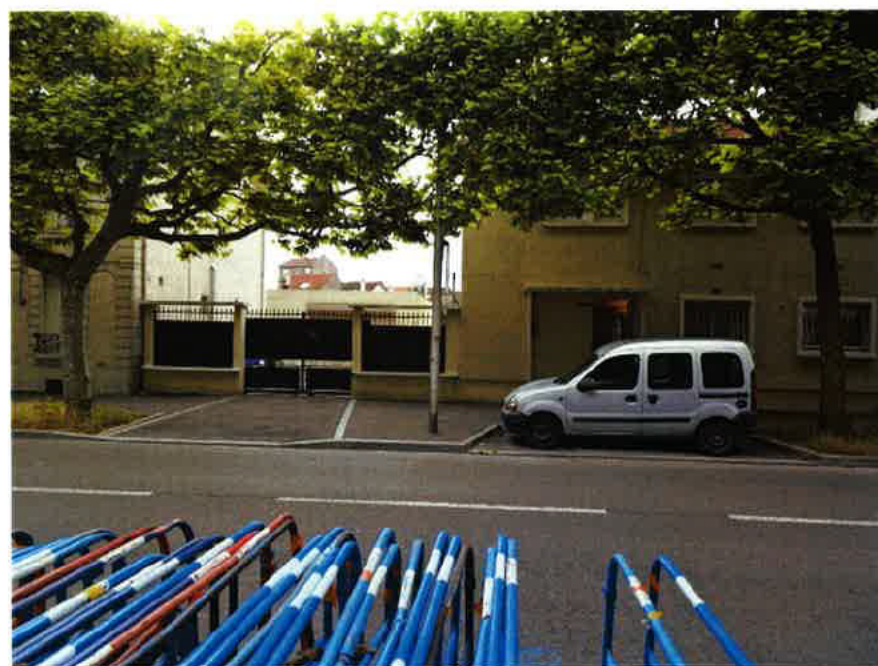
Il s'agit d'une maison de ville élevée sur sous-sol comprenant :

La construction remonte à l'année 1950, sur une parcelle de 270 m<sup>2</sup>.

L'ensemble du bien immobilier est en bon état d'entretien.

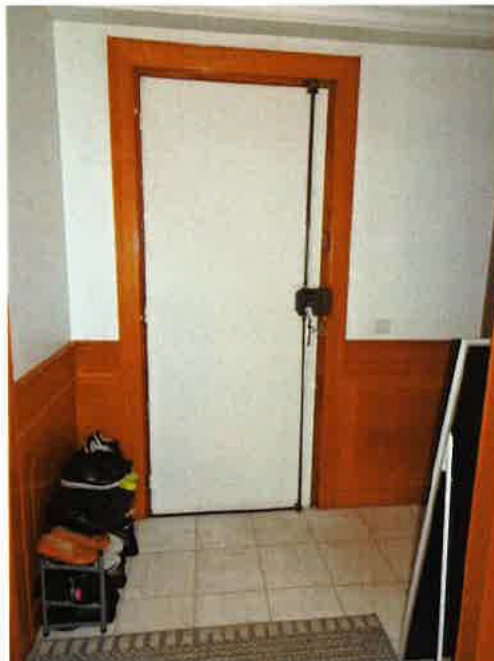
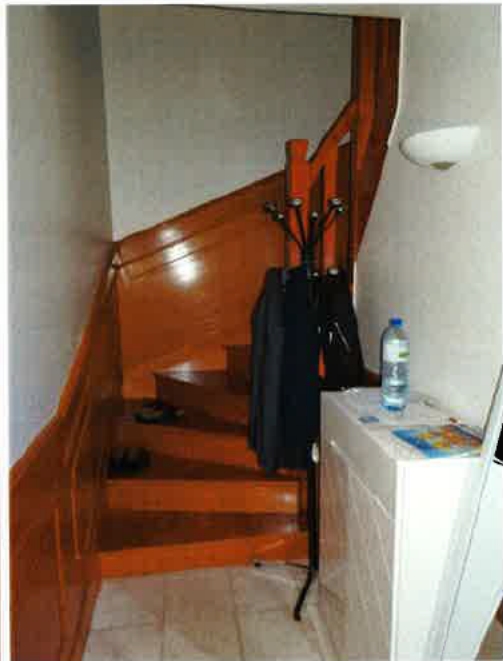
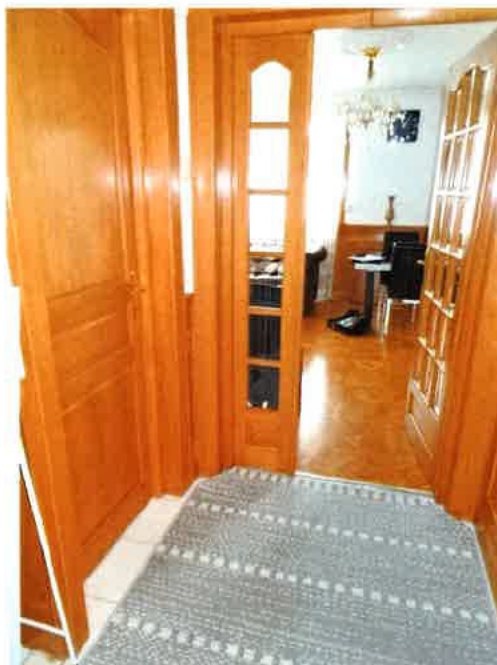
### ENTREE

Le plafond, les murs, les corniches sont peints.

L'ensemble est en bon état.

Le sol est carrelé, carrelage moderne et en bon état.

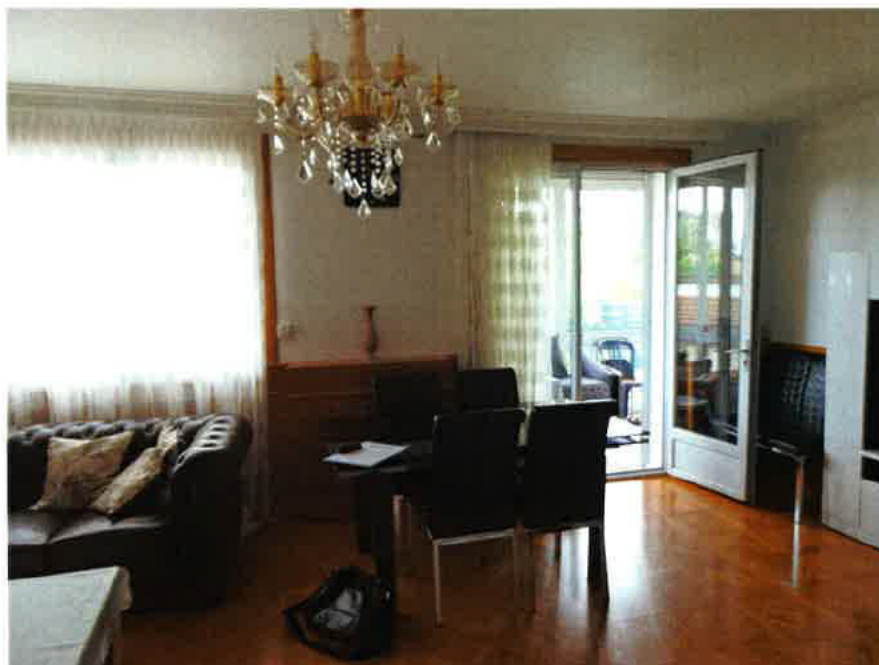
### PIECE PRINCIPALE

La pièce est éclairée par une fenêtre à trois vantaux, châssis PVC, rénoverée, double vitrage, donnant sur la partie arrière de l'immeuble ainsi que par une porte-fenêtre à deux vantaux, châssis PVC, double vitrage, donnant sur une véranda.

Le sol est recouvert d'un parquet verni, à motif, également en bon état.

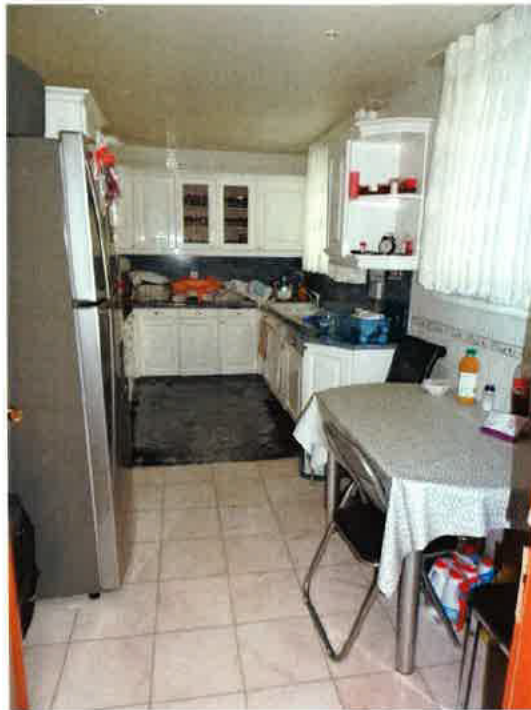
### CUISINE

La cuisine est éclairée par deux fenêtres à deux vantaux, châssis PVC, rénovées, double vitrage donnant côté rue.

Le faux-plafond est peint et comprend des luminaires incorporés.  
Les murs sont habillés de carreaux de faïence décoratifs et à motif de bas en haut,  
Le sol est entièrement carrelé, un carrelage marbré.

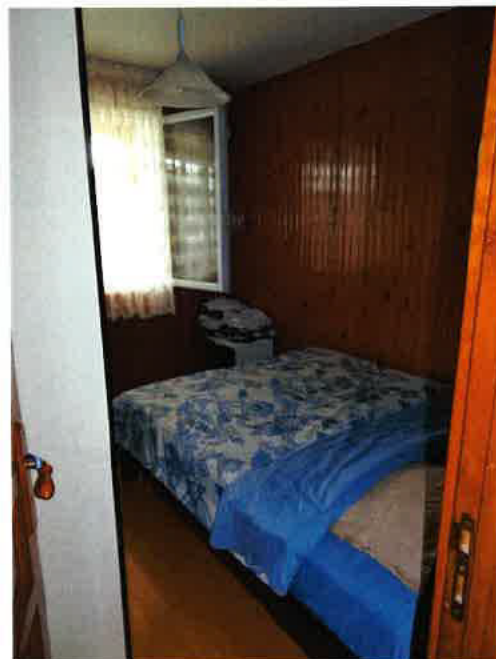
### PREMIERE CHAMBRE

De retour sur la pièce principale, j'accède en contigu à une première chambre éclairée par une fenêtre à deux vantaux, châssis PVC, double vitrage, donnant sur la véranda et fermée par un volet roulant à commande électrique.

Le sol est doublé d'un revêtement parquet en stratifié.

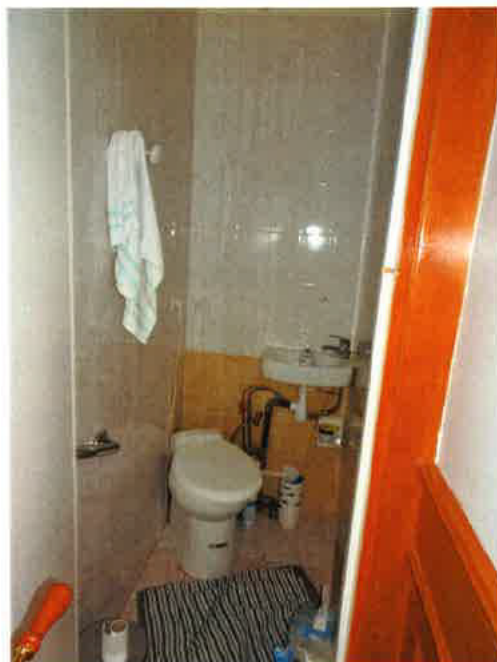
## TOILETTES

Les murs sont habillés de carreaux de faïence de bas en haut

Les toilettes sont équipées d'une cuvette à l'anglaise avec chasse d'eau et un lave-mains alimenté en eau chaude et eau froide par robinet mélangeur.

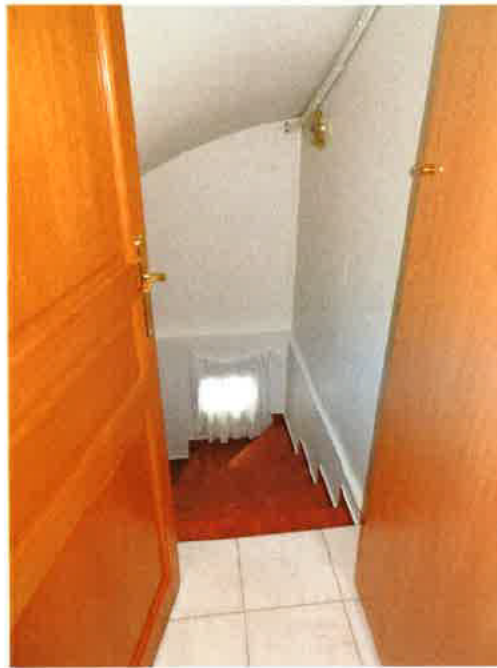
## SOUS-SOL

Les marches et contremarches sont habillées de carrelage.

La cage d'escalier est entièrement peinte et à demi-palier une fenêtre donne sur le côté latéral.

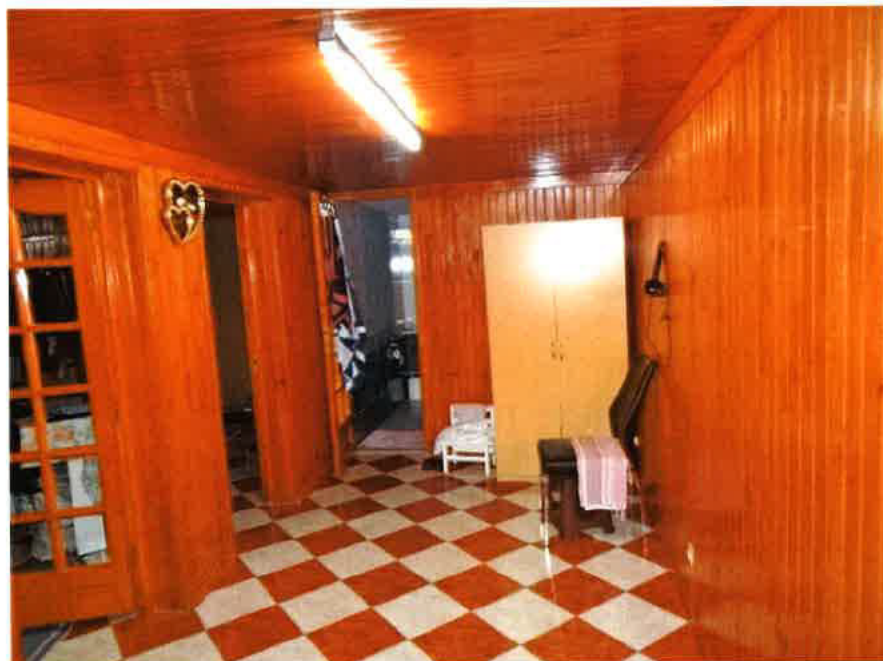
### LARGE DEGAGEMENT

Le plafond, les murs et les menuiseries sont recouverts de lambris vernis ou peints.

Le sol est entièrement carrelé, un carrelage à motif également en bon état.

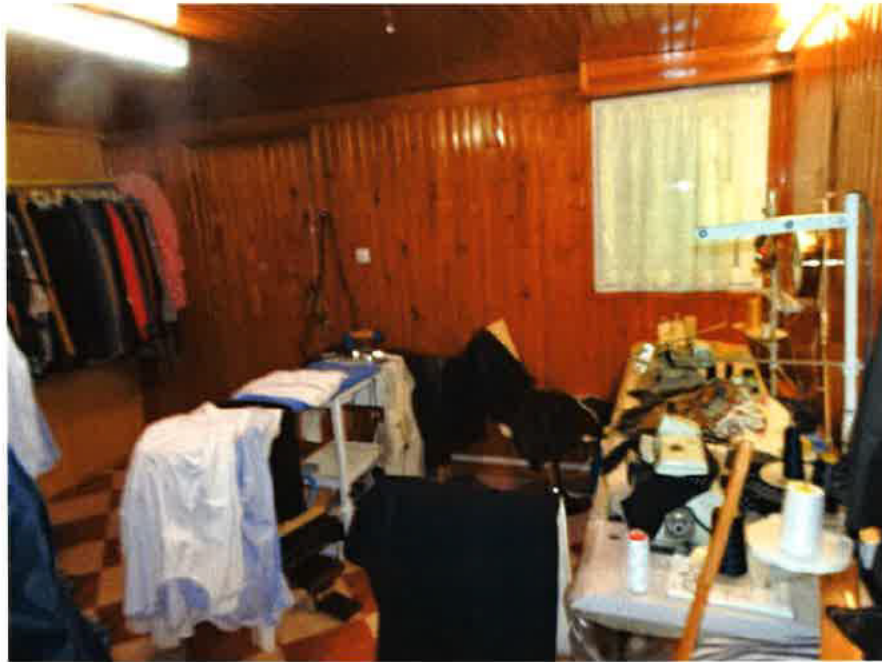
### PREMIERE PIECE

Le plafond, les murs et les menuiseries sont en lambris vernis.  
Le sol est carrelé, identique au dégagement précédemment décrit.

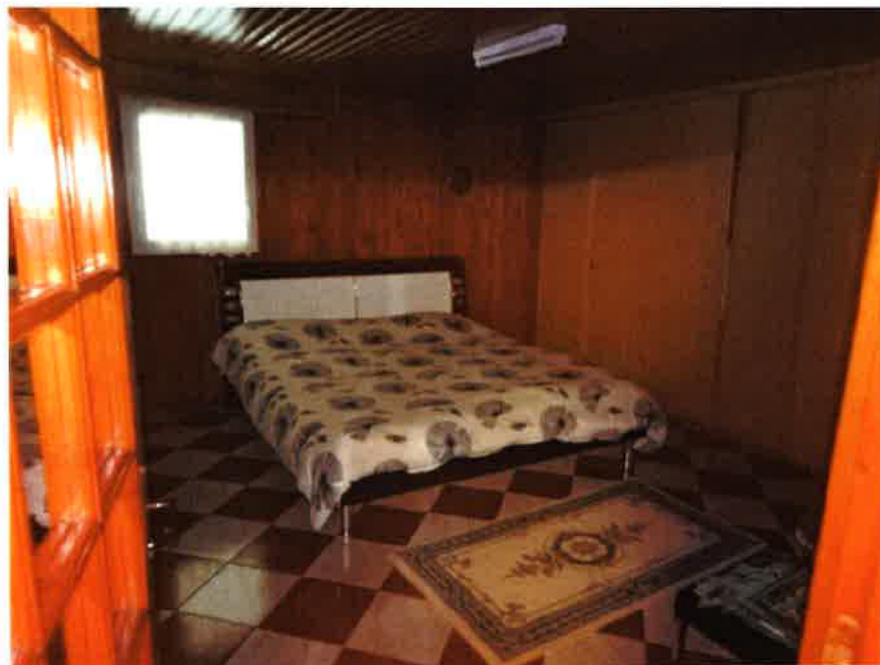
### PIECE SUIVANTE, Une CHAMBRE

Le plafond, les murs et les menuiseries sont en lambris vernis.  
Le sol est carrelé, identique au dégagement précédemment décrit.

Des placards sont aménagés et le chauffage est assuré par un radiateur chauffage central.

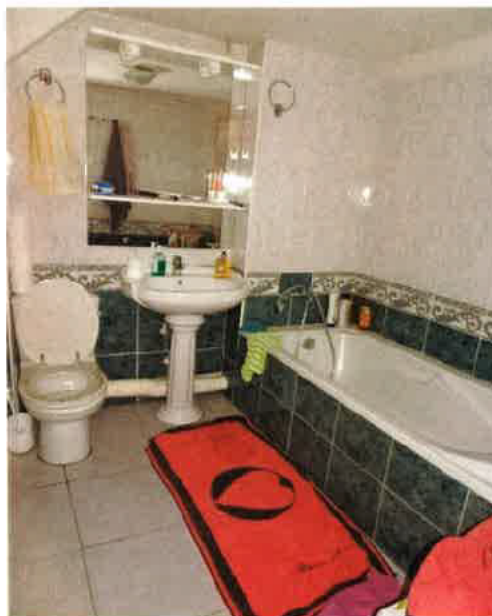
### SALLE DE BAINS

Les murs sont habillés de carreaux de faïence de bas en haut

- d'une baignoire encastrée, alimentée en eau chaude et eau froide par robinet mélangeur ;
- d'un lavabo sur pied alimenté par robinet mélangeur eau chaude et eau froide ;
- d'une cuvette à l'anglaise avec chasse d'eau dorsale.

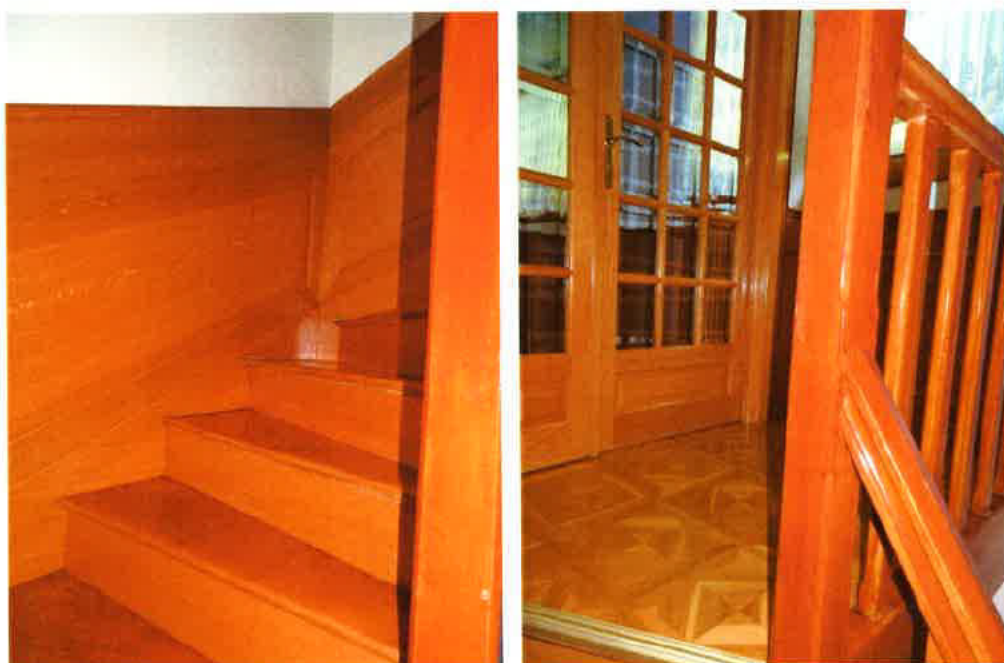
### 1<sup>ER</sup> ETAGE

Depuis l'entrée principale, j'accède au 1<sup>er</sup> étage par un escalier, dont les marches et contremarches sont en bois, et ouvre sur un petit palier, éclairé par une fenêtre donnant sur rue.

Dans la cage d'escalier, les murs, les corniches et le motif central sont peints.

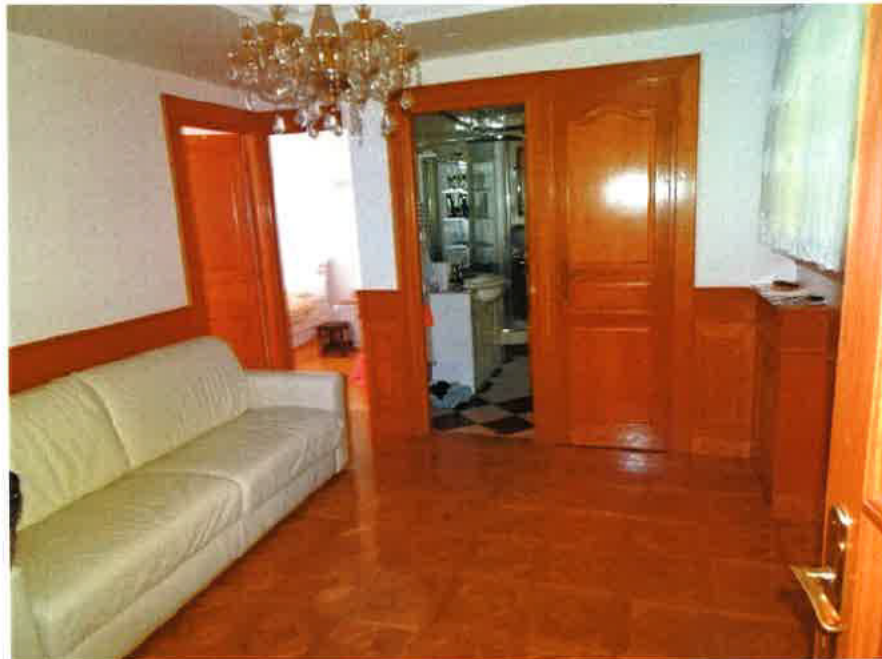
### PREMIERE PIECE

Le palier dessert une première pièce formant un salon éclairé par une fenêtre à un vantail et une fenêtre à deux vantaux, châssis PVC, double vitrage, rénoverée donnant sur rue.

Le plafond est partiellement décaissé avec corniches et luminaires incorporés.

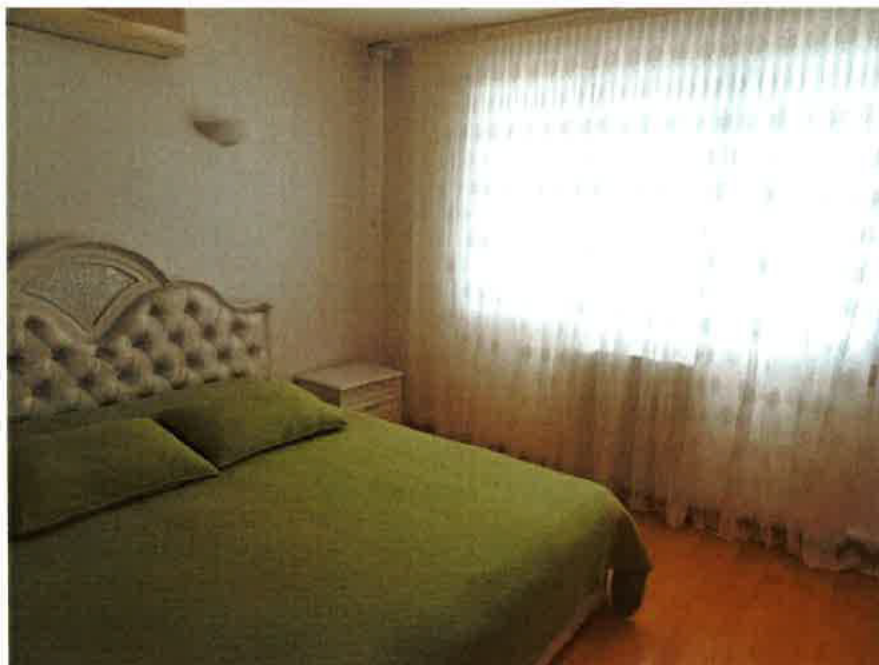
### PREMIERE CHAMBRE

Une première chambre est éclairée par une fenêtre à trois vantaux, châssis PVC, double vitrage donnant sur la partie arrière.

Le plafond, les murs sont peints, les menuiseries sont vernies.  
Le sol est recouvert d'un parquet stratifié verni.

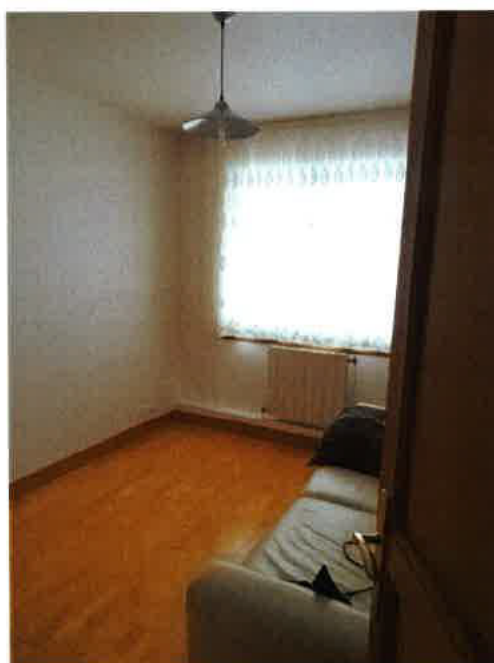
### PIECE SUIVANTE, UNE SECONDE CHAMBRE

La seconde chambre est aménagée en salon,  
Elle est éclairée par une fenêtre à deux vantaux, châssis PVC, double vitrage, rénoverée, donnant sur la partie arrière.

Le plafond, les murs sont peints, la peinture blanche est en bon état.  
Les menuiseries sont vernies et également en bon état.  
Le sol est recouvert d'un parquet stratifié verni.

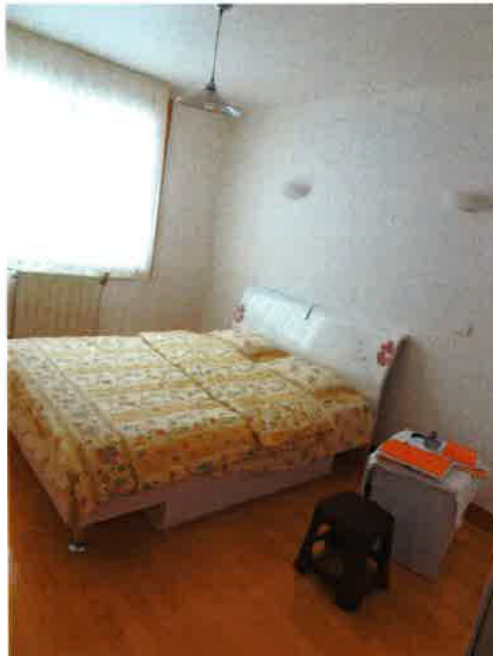
### CHAMBRE N° 3

La troisième chambre est éclairée par une fenêtre à deux vantaux, châssis PVC, double vitrage, rénoverée, donnant sur la partie arrière.

Le plafond, les murs sont peints, la peinture blanche est en bon état.

Les menuiseries sont vernies et également en bon état.

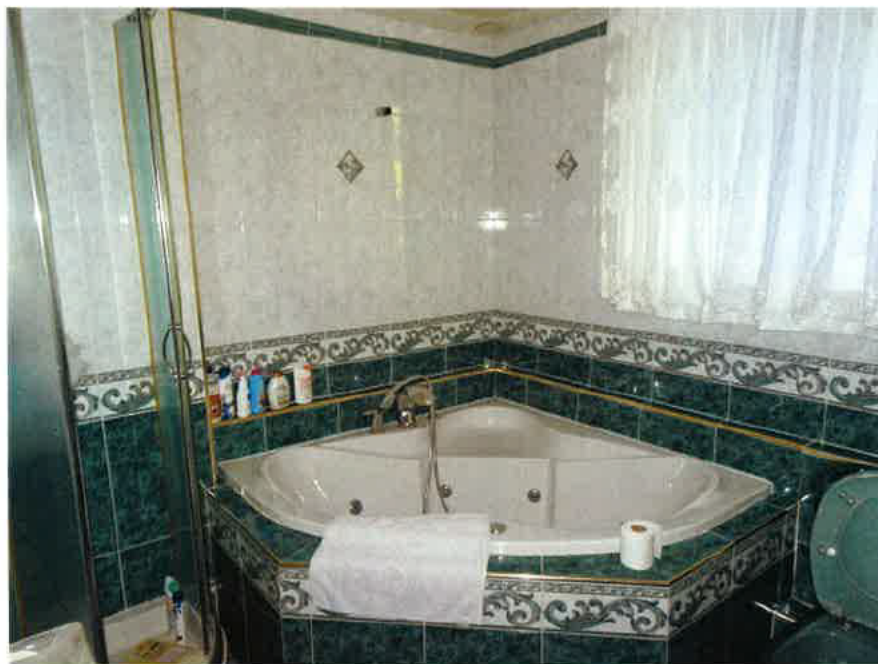
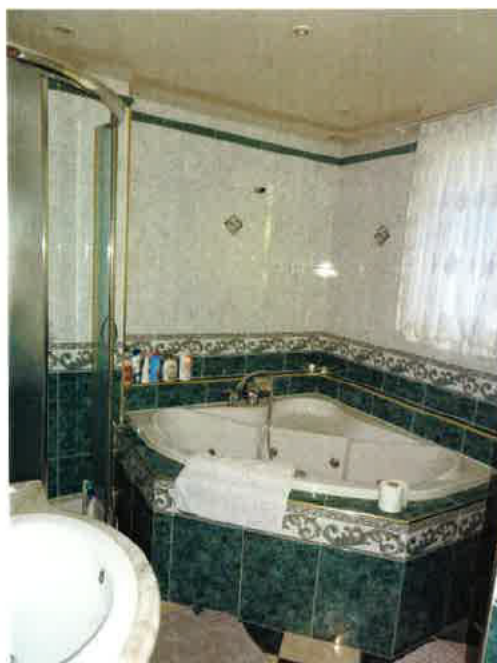
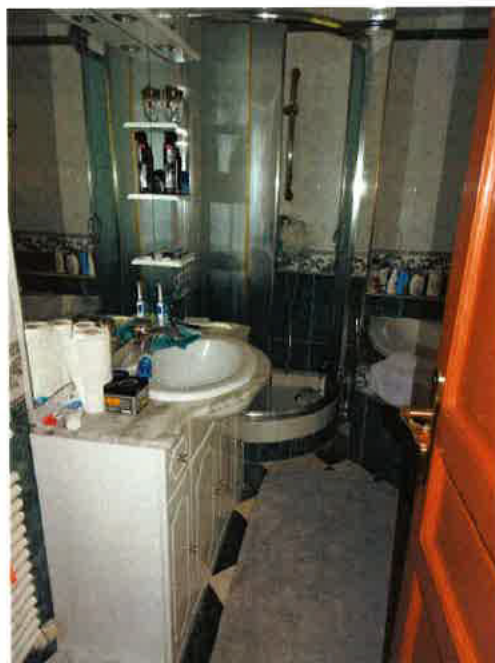
### SALLE DE BAINS

Le sous-plafond est peint d'une peinture laquée en bon état avec luminaire incorporé.

- une baignoire multi-jet en angle, blanc, alimentée en eau chaude et eau froide par robinet mélangeur avec pomme de douche et flexible et douchette,
- une douche semi-arrondie en angle, et fermée par un pare-douche, alimentée en eau chaude et eau froide par robinet mélangeur avec flexible, douchette,
- un lavabo sur meuble, plateau marbre surmonté d'un miroir avec éclairage indirect.
- une cuvette à l'anglaise avec chasse d'eau dorsale.

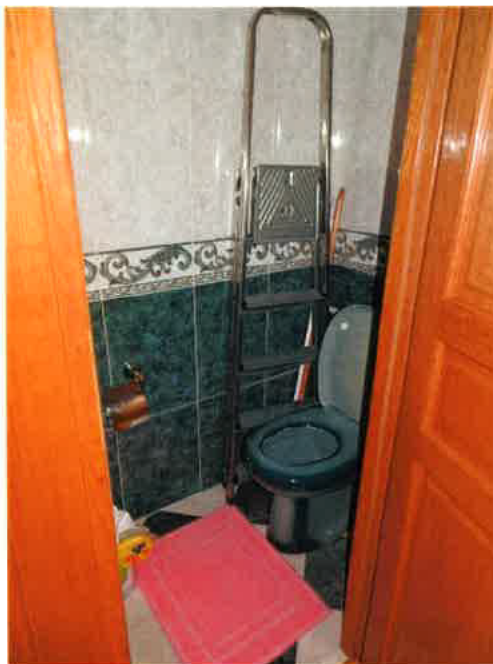
### TOILETTES

Les murs sont habillés de carreaux de faïence décoratifs de bas en haut

La pièce est aménagée d'une cuvette à l'anglaise avec chasse d'eau dorsale en faïence de couleur.

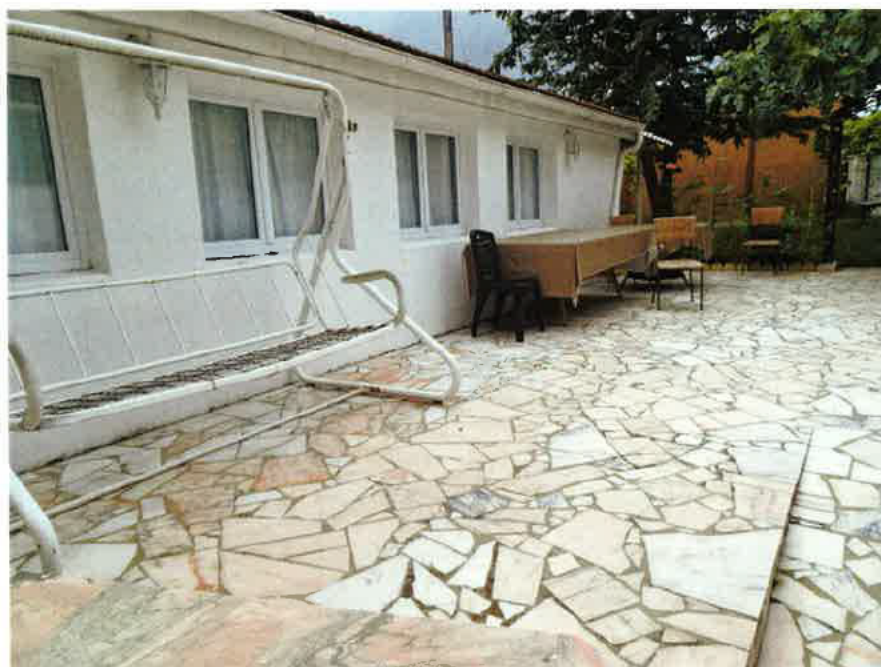
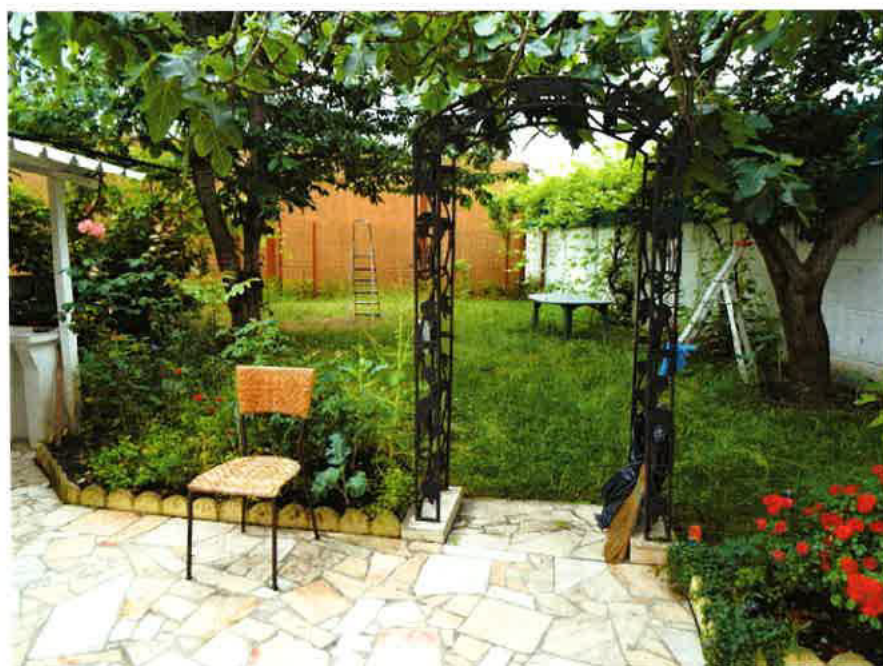
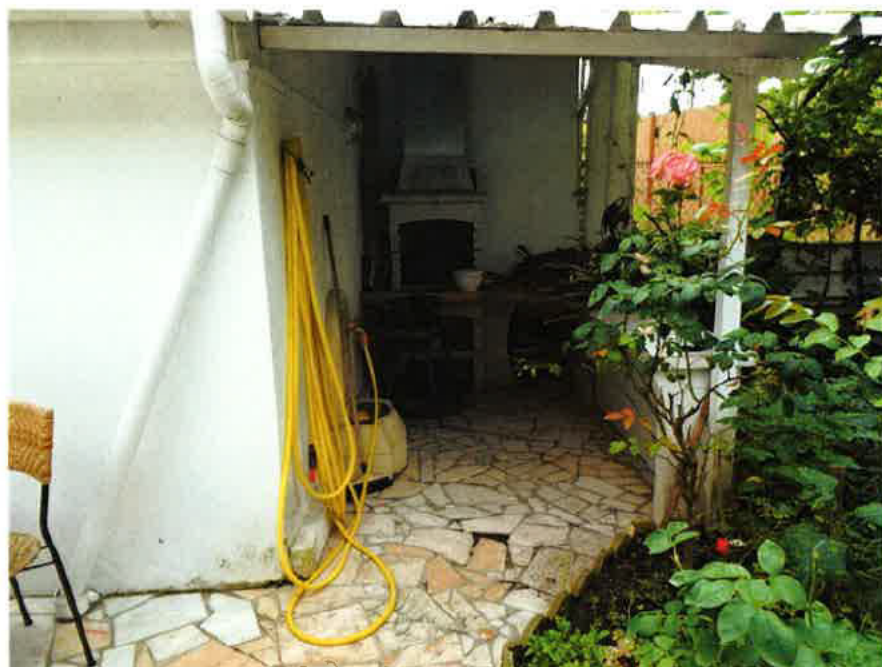
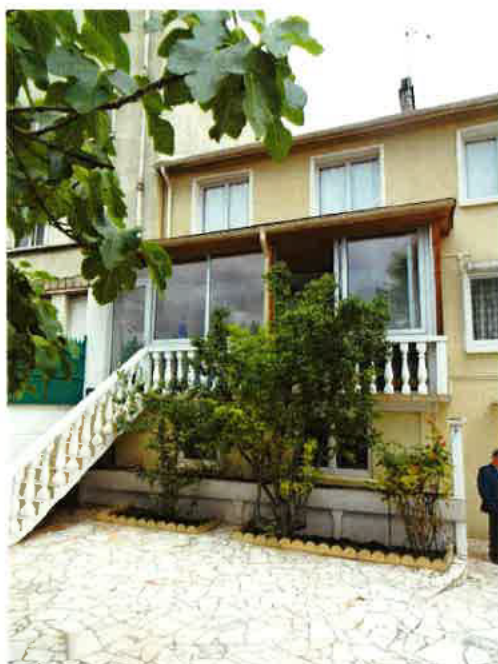
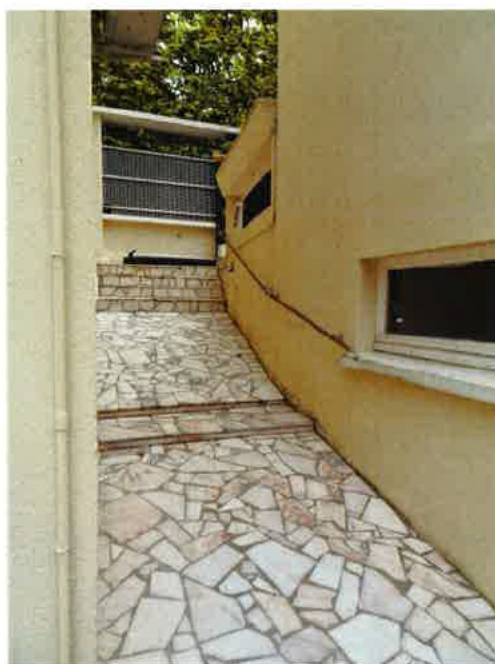
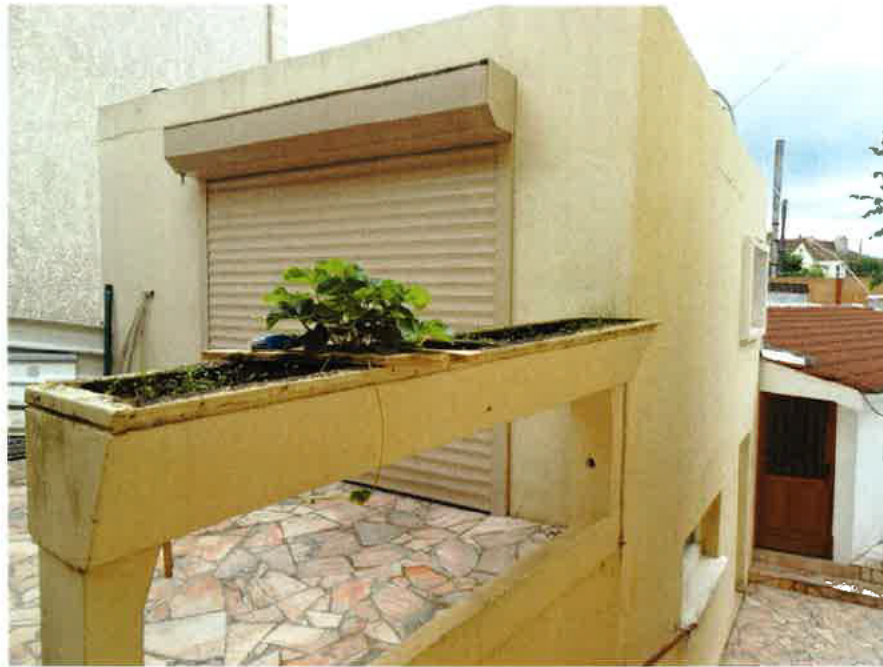
### PARTIE EXTERIEURE

Une cour entièrement carrelée de carreaux marbrés.

Depuis cette cour, il existe également un passage permettant de relier le jardin à l'extérieur ainsi qu'un garage comprenant une partie sous-sol, divisé en deux parties, située au niveau de la cour et du jardin.

Appuyé à ce garage, il existe un petit appentis de plain-pied couvert de tuiles mécaniques.
