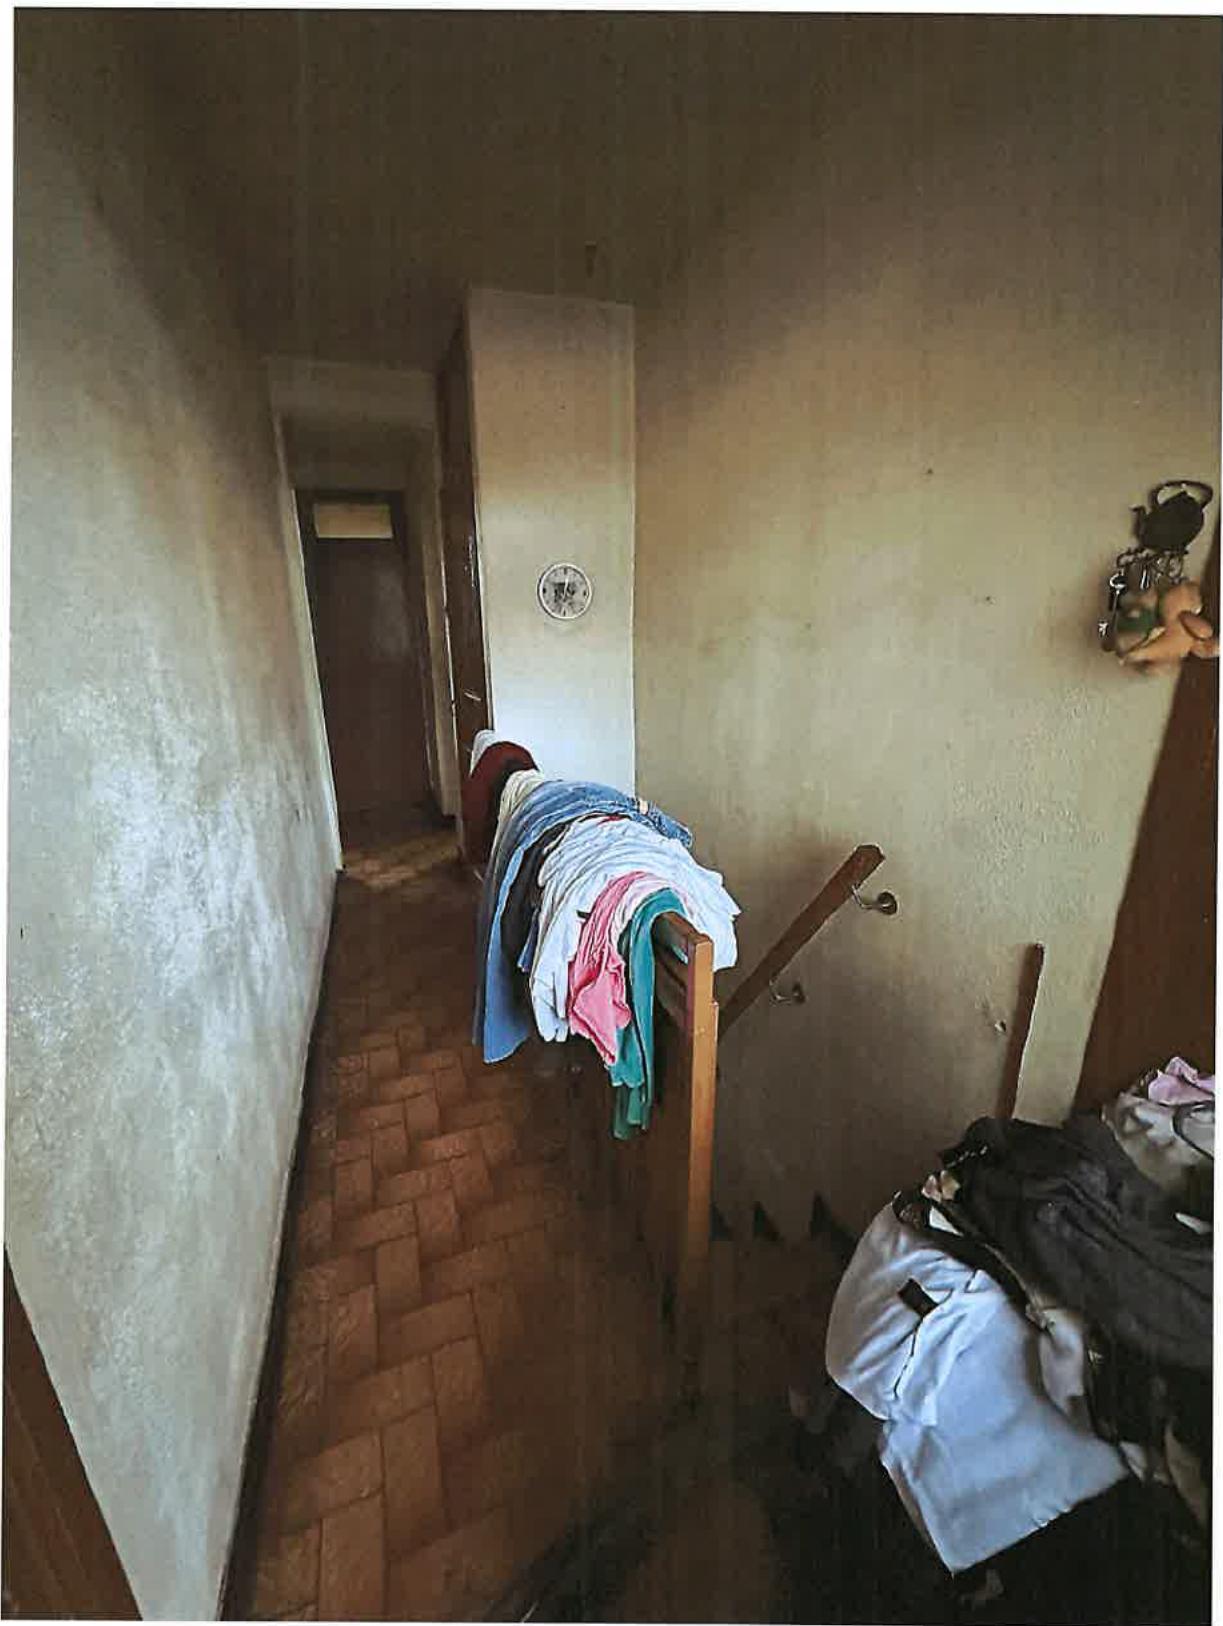
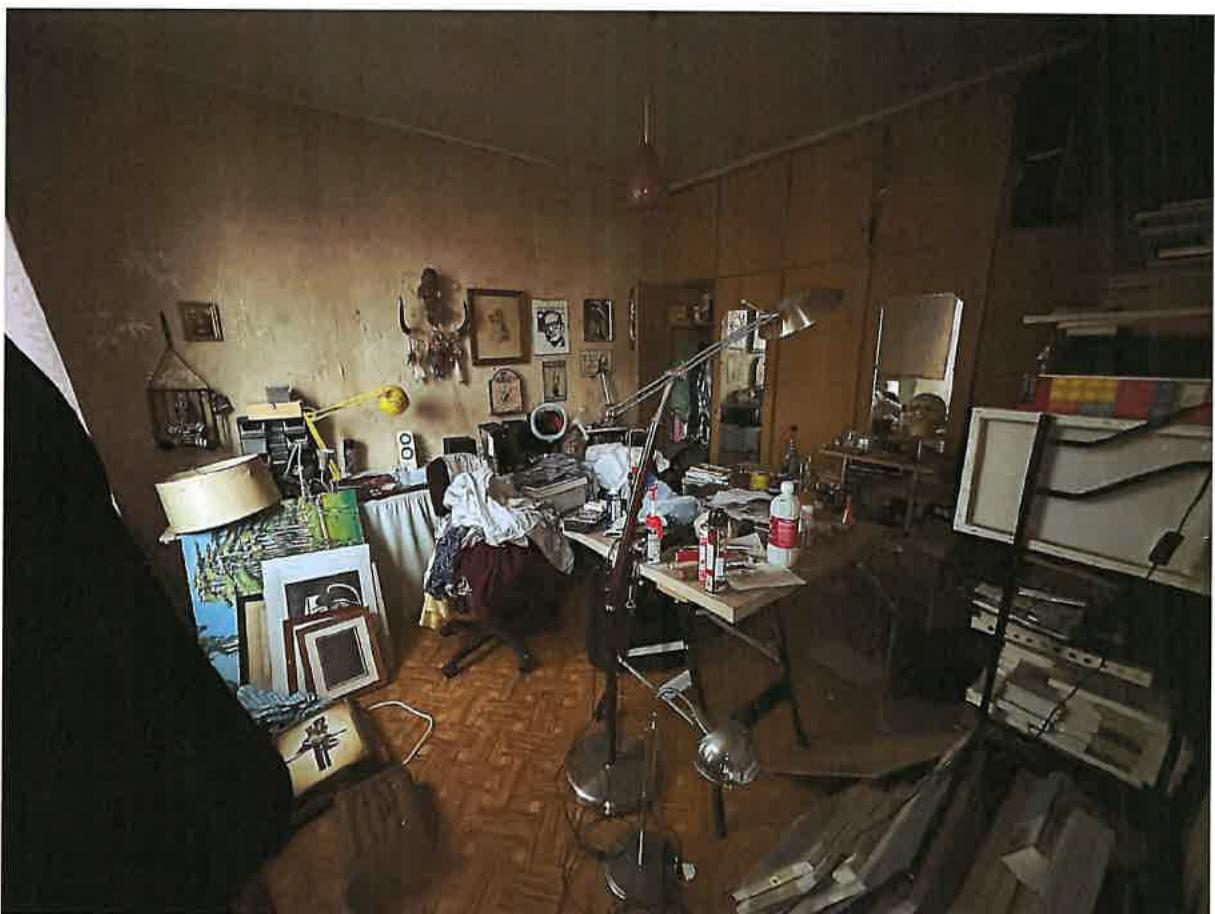
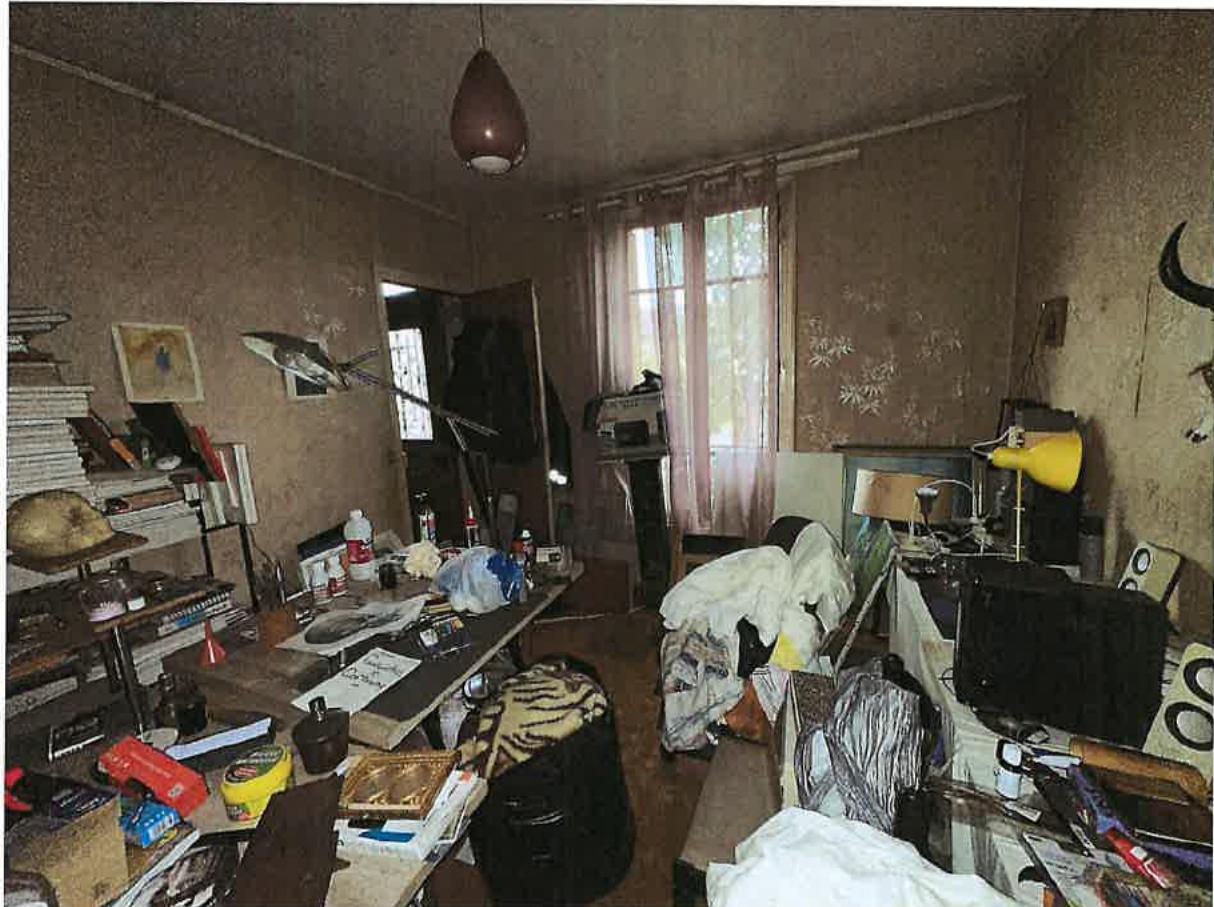
PIECE SUR RUE COTE GAUCHE :

L'accès se réalise par une porte en bois en état d'usage.

Sol : le sol est recouvert de linoléum en état d'usage.

Murs : les murs sont recouverts de papier peint vétuste.

Présence d'un placard 5 portes en bois basses et hautes occupant un pan de mur

Plafond : le plafond est recouvert de dalles de polystyrène en état d'usage.

Fenêtre : présence d'une fenêtre double vantaux en bois ouvrante double vitrage en état d'usage avec persiennes métallique en état d'usage et garde-corps métallique en état d'usage.

Généralités et équipements : présence d'un radiateur.

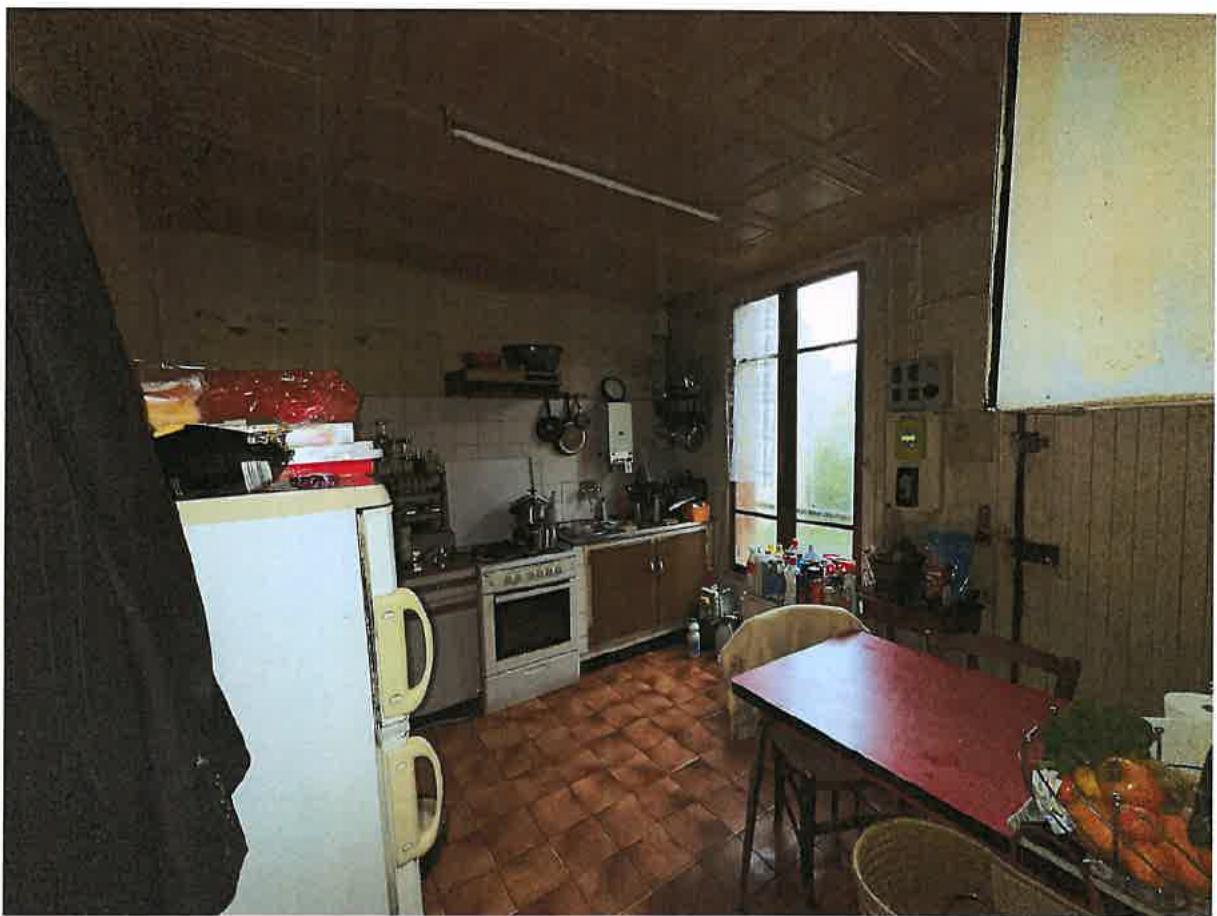
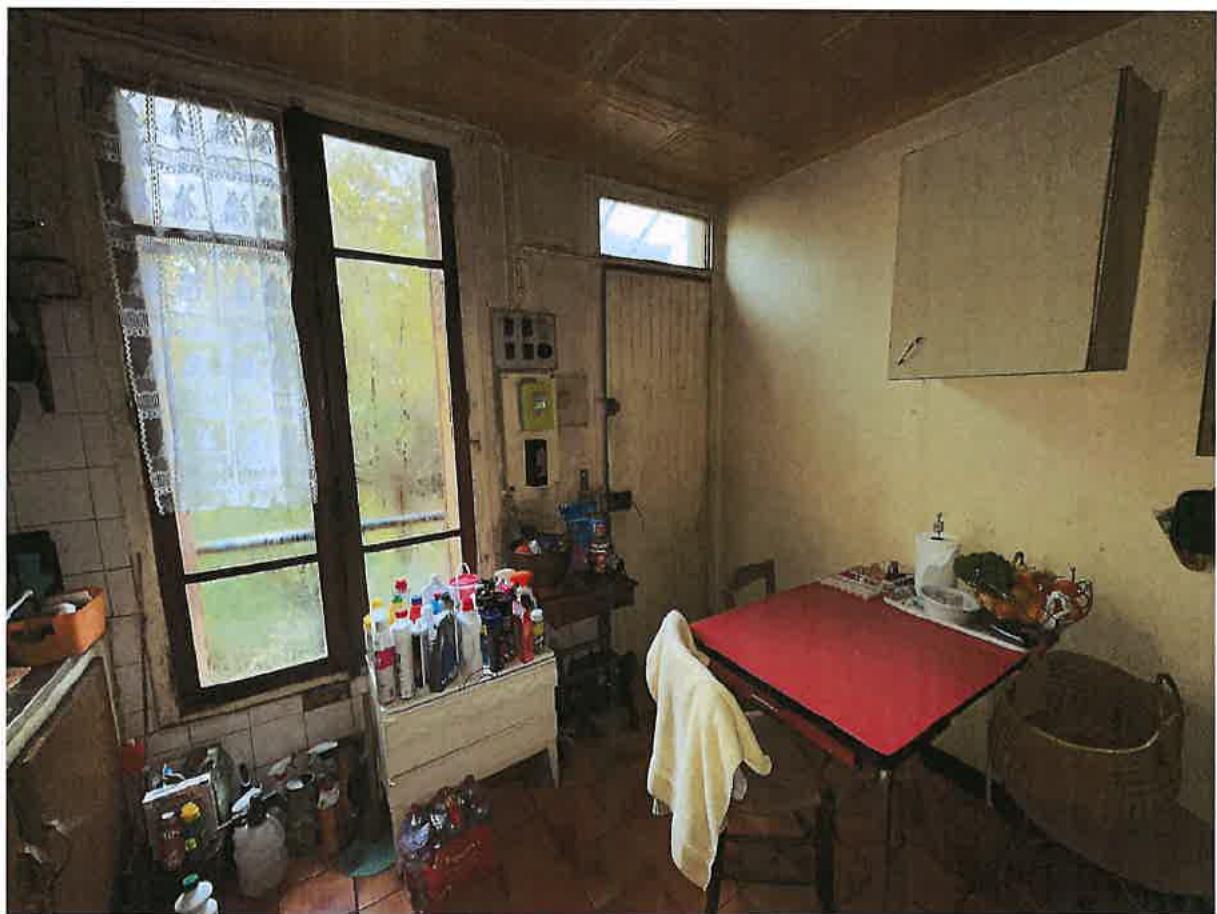
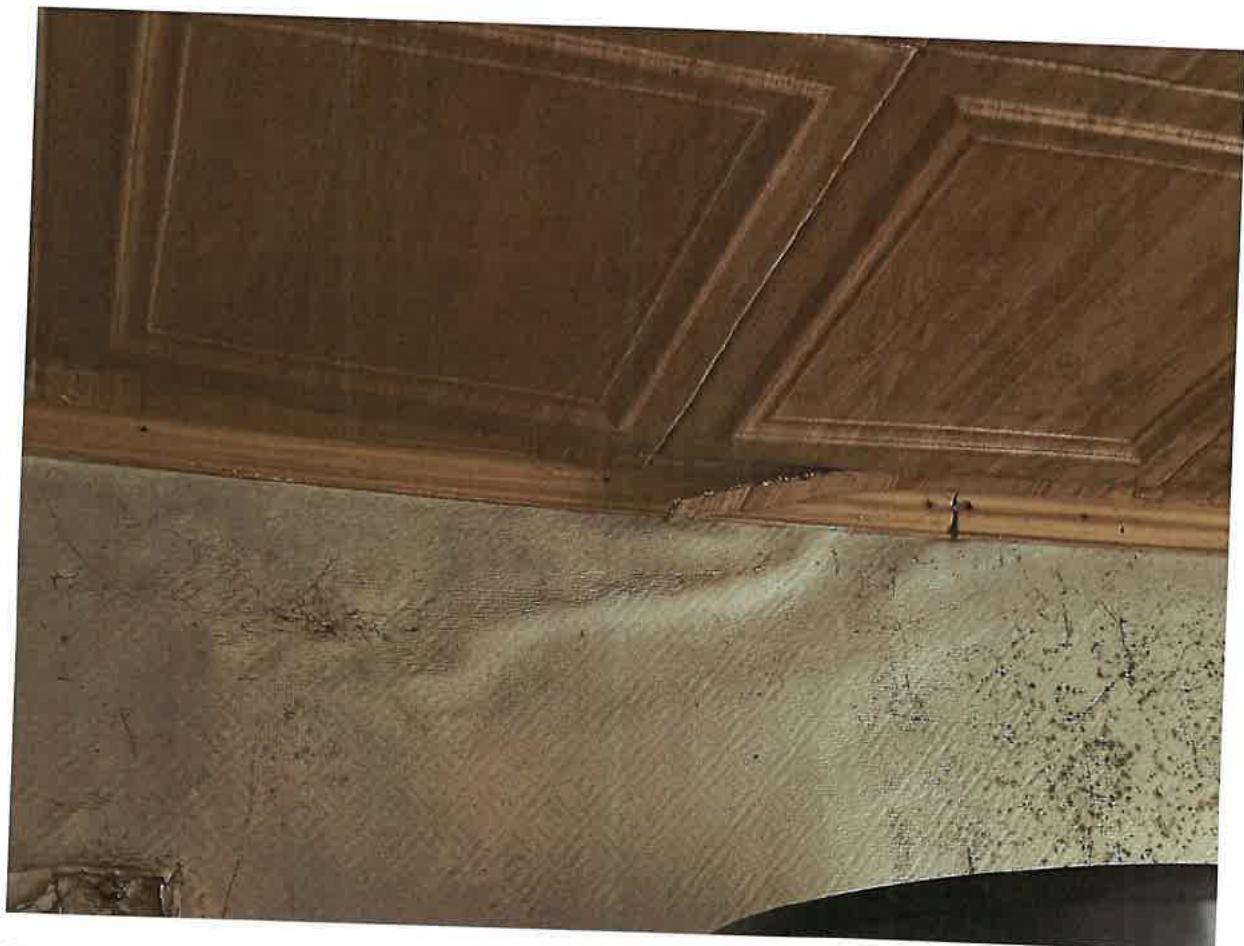
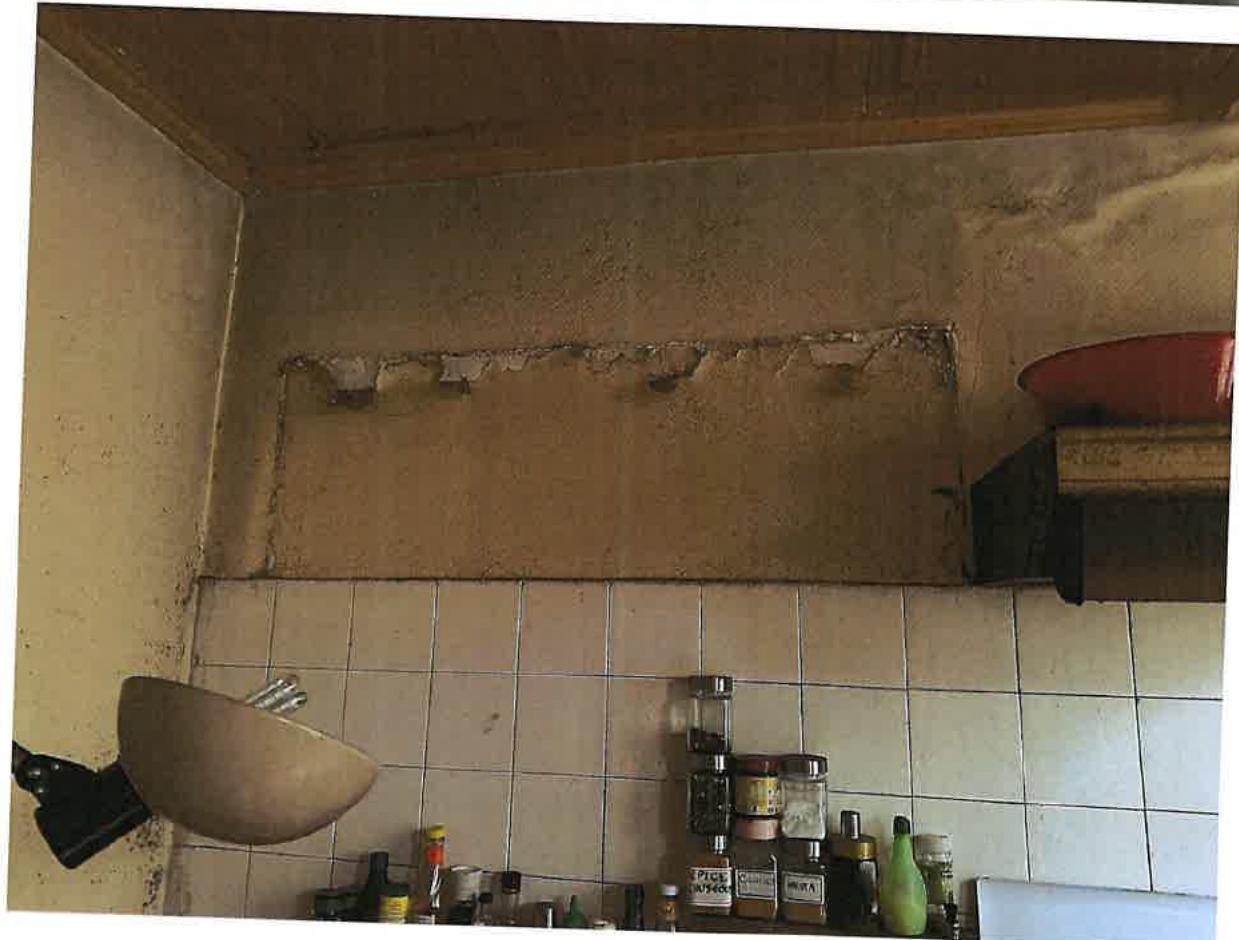
CUISINE EN PARTIE ARRIERE FACE GAUCHE :

L'accès se réalise par une porte en bois en état d'usage et depuis le jardin arrière par une porte en bois vétuste en état d'usage.

La cuisine est très peu équipée et le mobilier est hors d'usage à changer avec évier double en inox.

Sol : le sol est recouvert de carrelage présentant des fissures en de nombreux endroits.

Murs : les murs sont recouverts de toile de verre peinte en mauvais état et sale avec moisissure. La crédence est recouverte de carrelage vétuste.

Plafond : le plafond est recouvert de dalles de polystyrène en état d'usage. Le plafond présente un affaissement côté mur face de l'entrée en son centre.

Fenêtre : présence d'une fenêtre double vantaux en bois ouvrante double vitrage en état d'usage avec persiennes métallique en état d'usage et garde-corps métallique en état d'usage.

Généralités et équipements : présence d'un radiateur et d'un chauffe-eau non raccordé hors d'usage de marque ELM LEBLANC.
