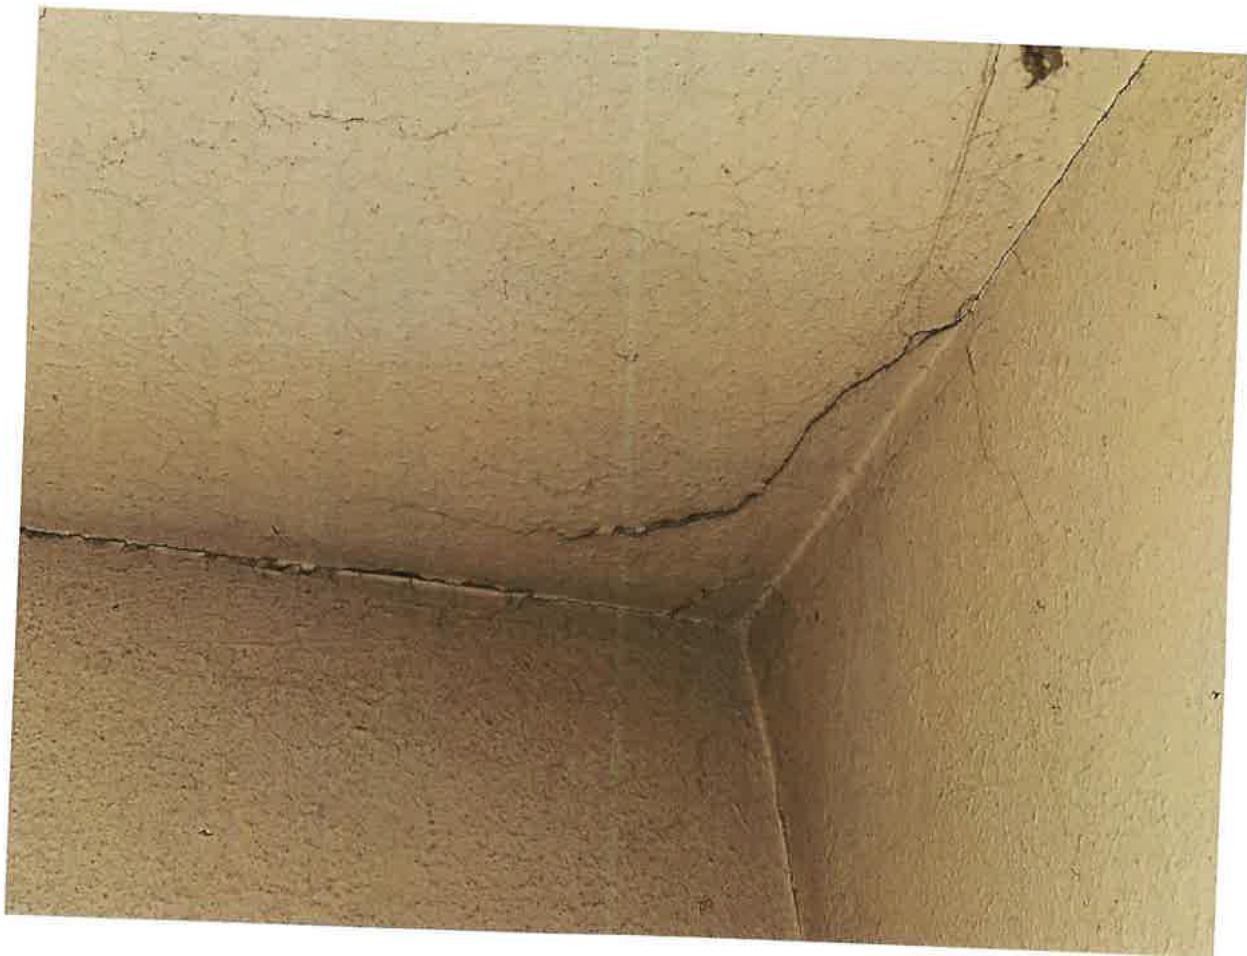
SALON EN PARTIE ARRIERE FACE DROITE :

L'accès se réalise par une porte en bois en état d'usage.

Sol : le sol est recouvert de linoléum vétuste.

Murs : les murs sont recouverts de papier peint vétuste.

Plafond : le plafond est recouvert de dalles de polystyrène en état d'usage.

Fenêtre : présence d'une fenêtre double vantaux en bois ouvrante double vitrage en état d'usage avec persiennes métallique en état d'usage et garde-corps métallique en état d'usage.

Généralités et équipements : présence d'un radiateur.

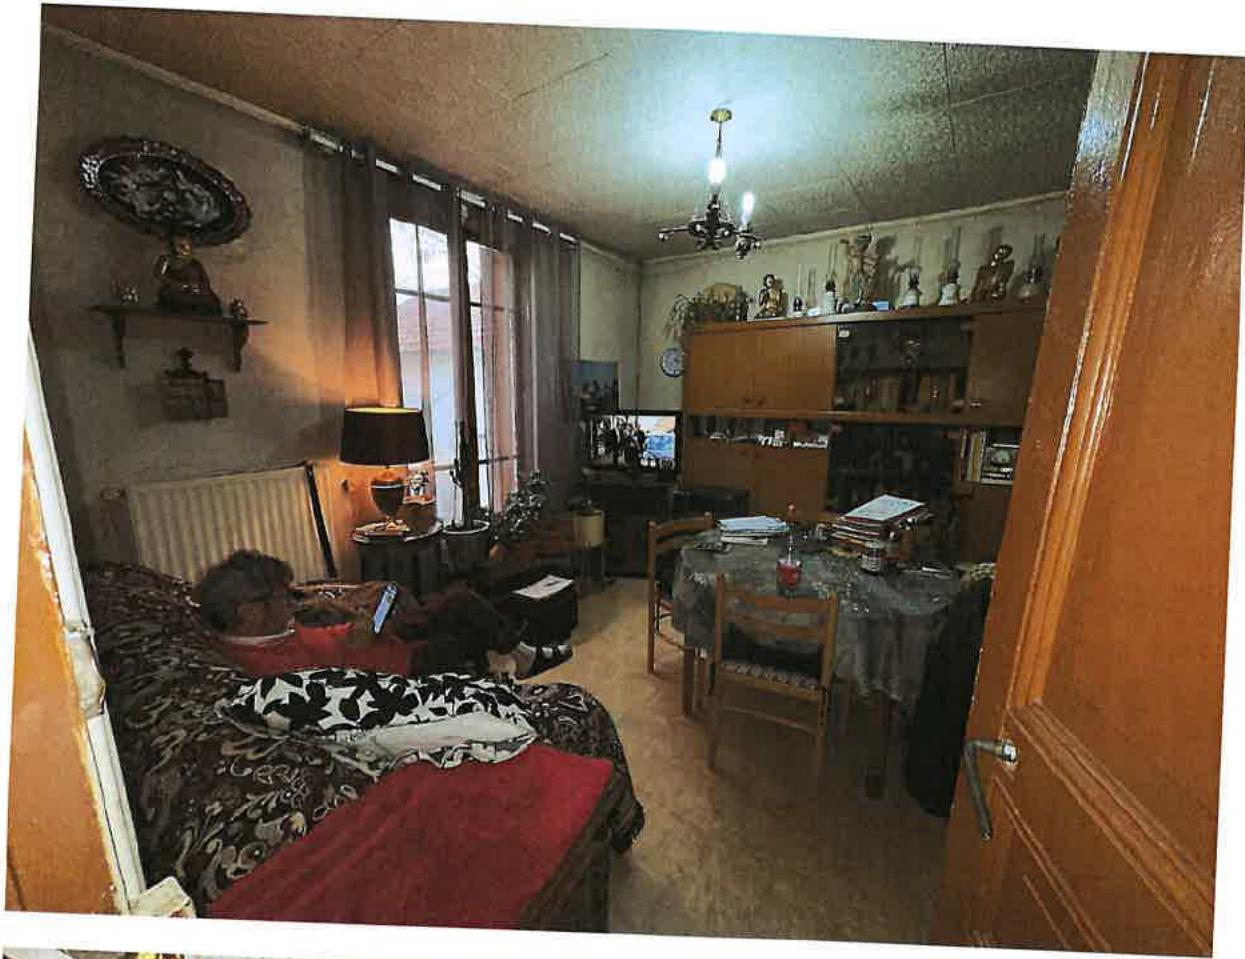
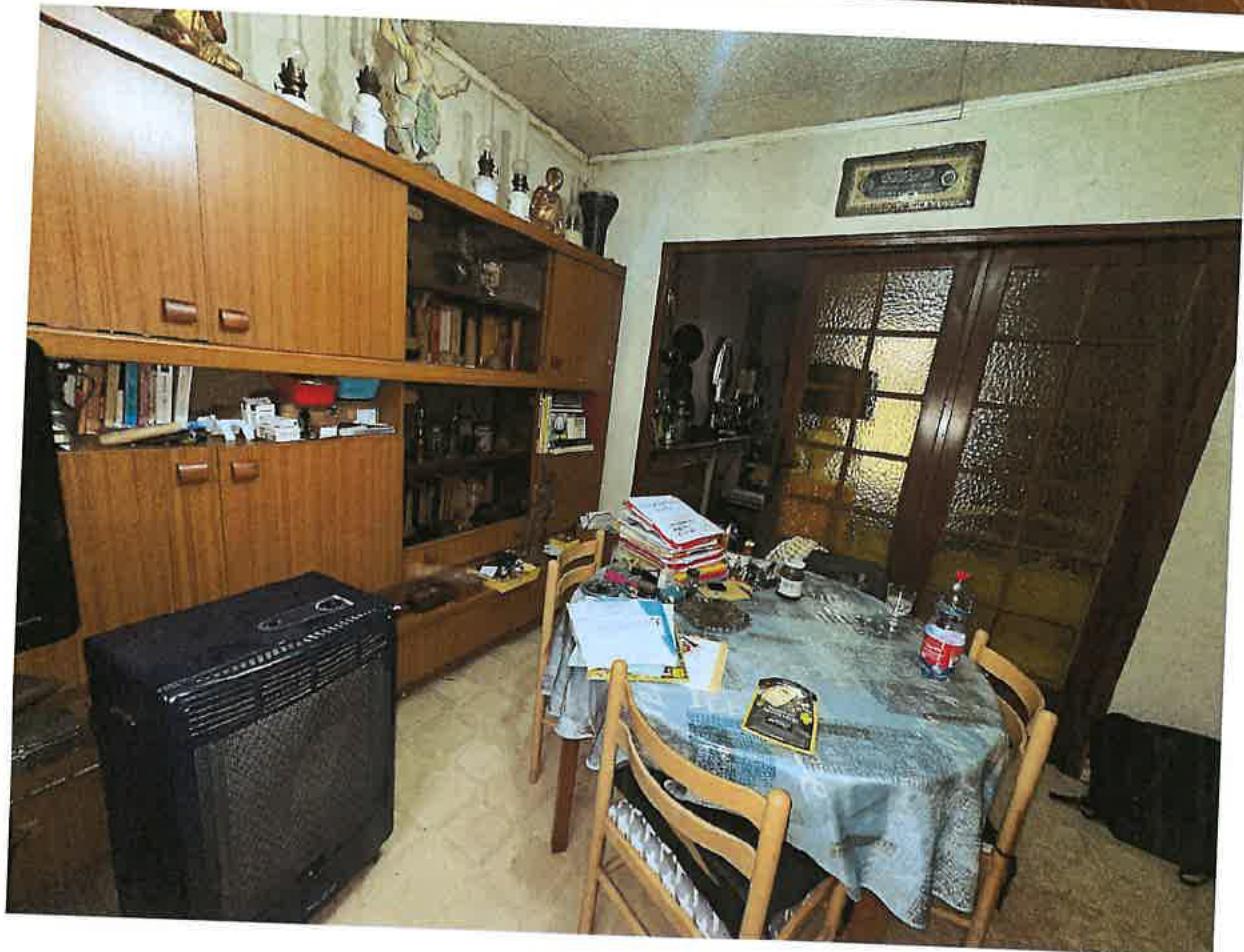
PIECE DROITE SUR RUE :

L'accès se réalise par une porte en bois depuis le couloir et par une porte en bois double vantaux partie centrale vitrée depuis le salon arrière.

Sol : le sol est recouvert de linoléum vétuste.

Murs : les murs sont recouverts de papier peint vétuste.

Plafond : le plafond est recouvert de dalles de polystyrène en état d'usage.

Fenêtre : présence d'une fenêtre double vantaux en bois ouvrante double vitrage en état d'usage avec persiennes métallique en état d'usage et garde-corps métallique en état d'usage.

Généralités et équipements : présence d'un radiateur.

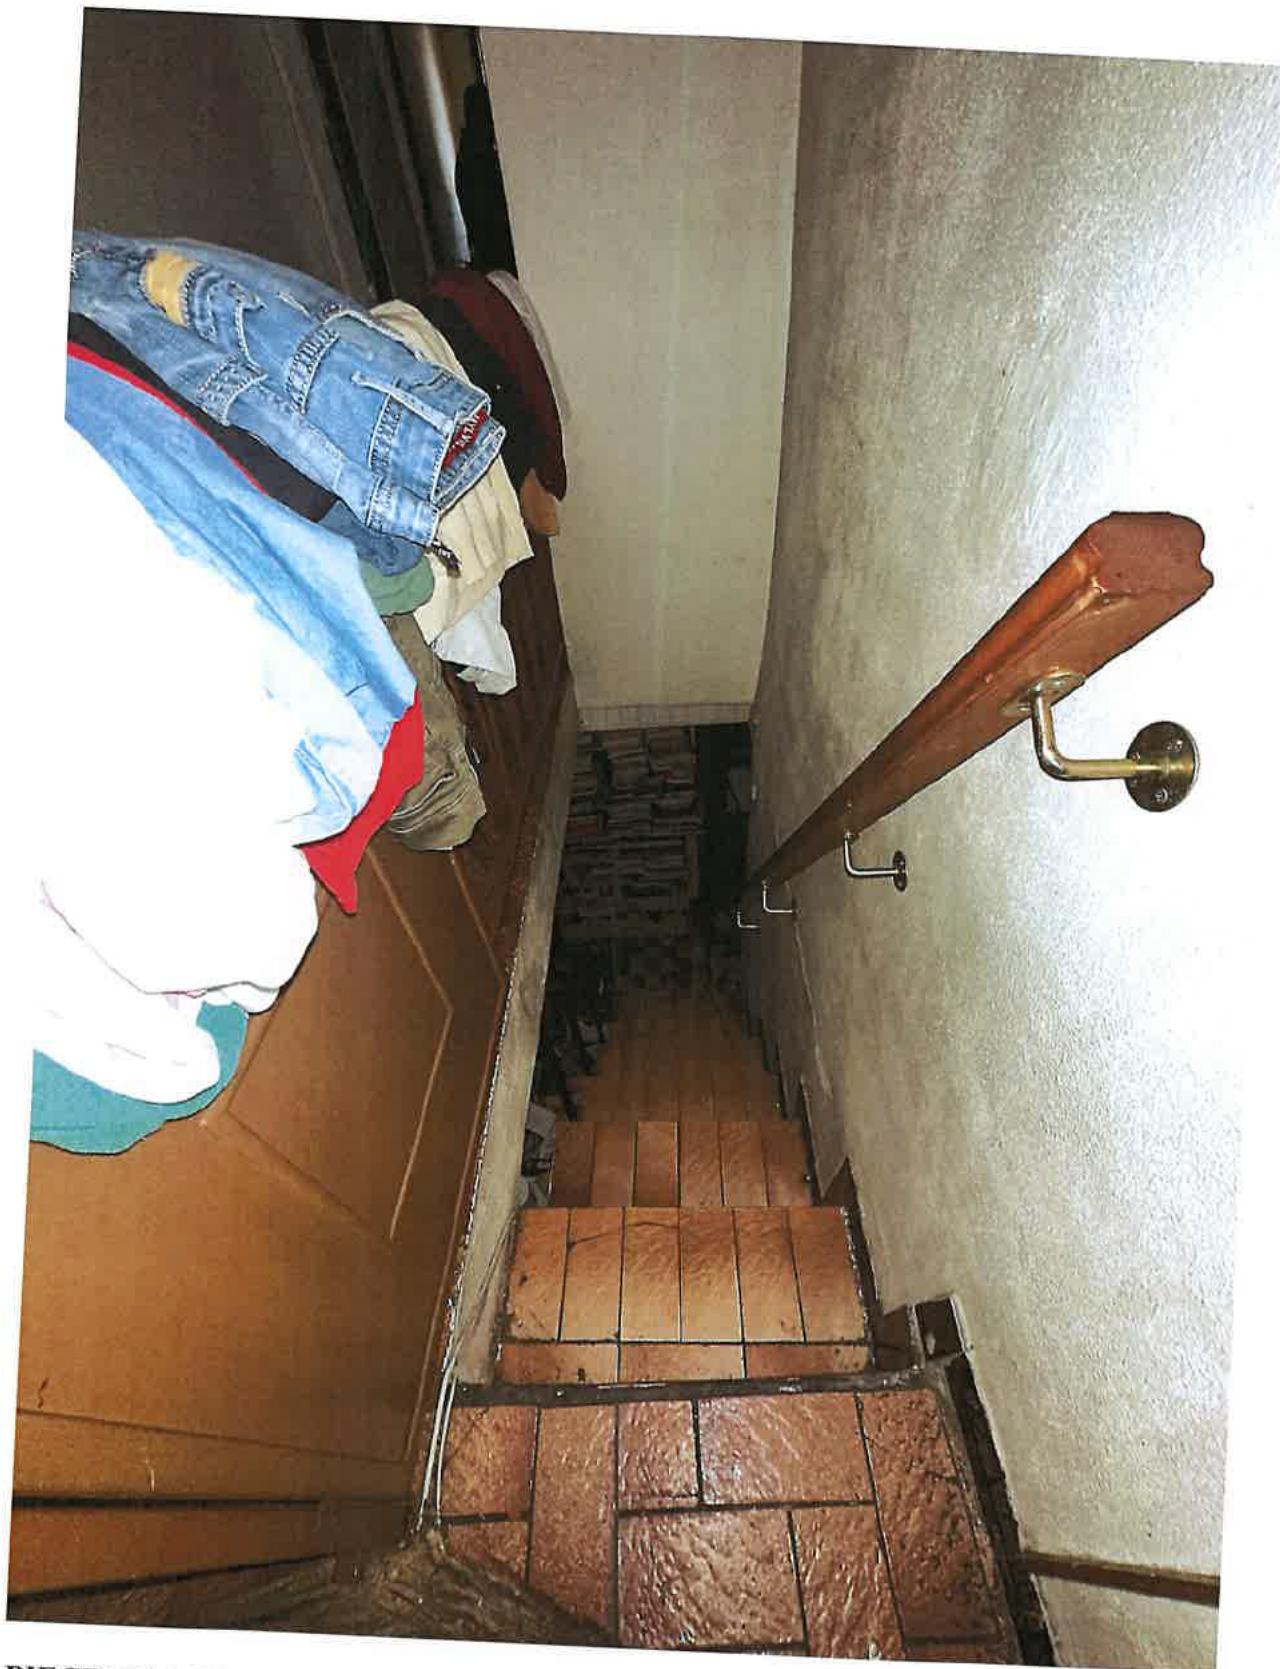
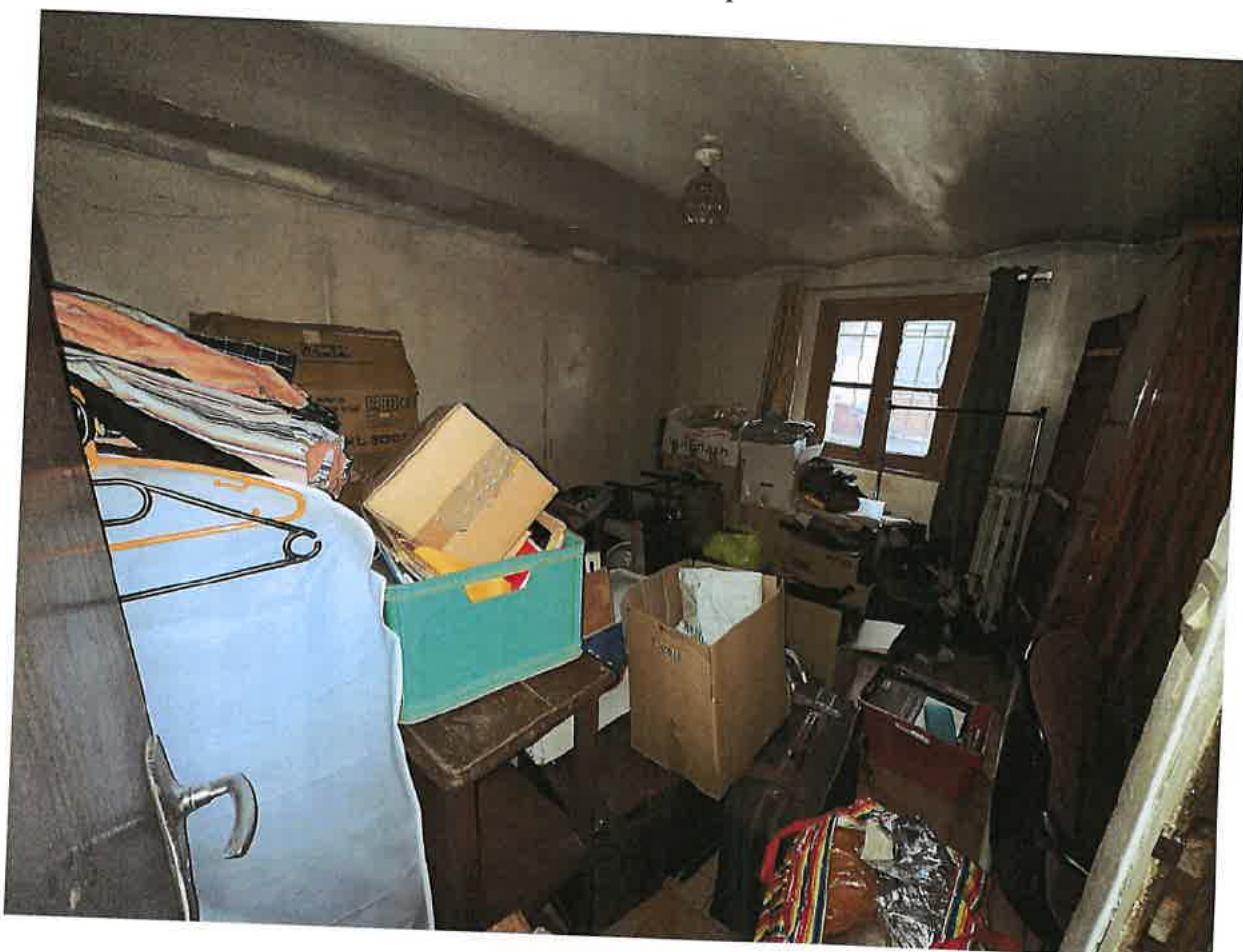
PIECE EN ACCES DIRECT AVEC L'ESCALIER SUR RUE :

Sol : le sol est recouvert de carrelage vétuste.

Murs : les murs sont recouverts de peinture vétuste.

Plafond : le plafond est recouvert de peinture vétuste.

Fenêtre : présence d'une fenêtre double vantaux en bois ouvrante double vitrage en état d'usage avec grille de sécurité métallique.

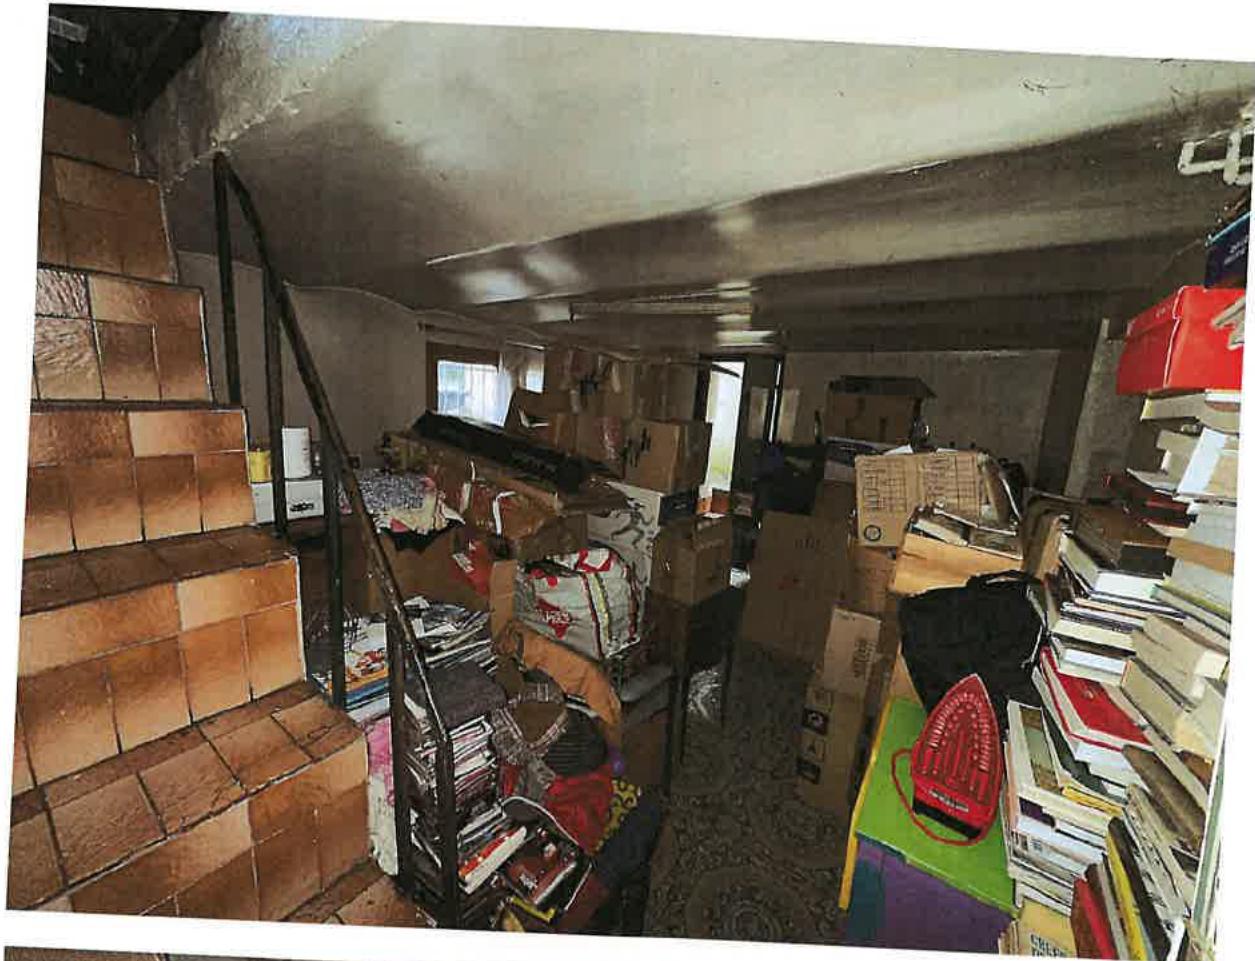
PIECE A DROITE SUR RUE :

L'accès se réalise par une porte en bois en état d'usage.
Sol : le sol est recouvert de carrelage vétuste.

Murs : les murs sont recouverts de peinture vétuste.

Plafond : le plafond est recouvert de peinture vétuste.

Fenêtre : présence d'une fenêtre double vantaux en bois ouvrante double vitrage en état d'usage avec grille de sécurité métallique.

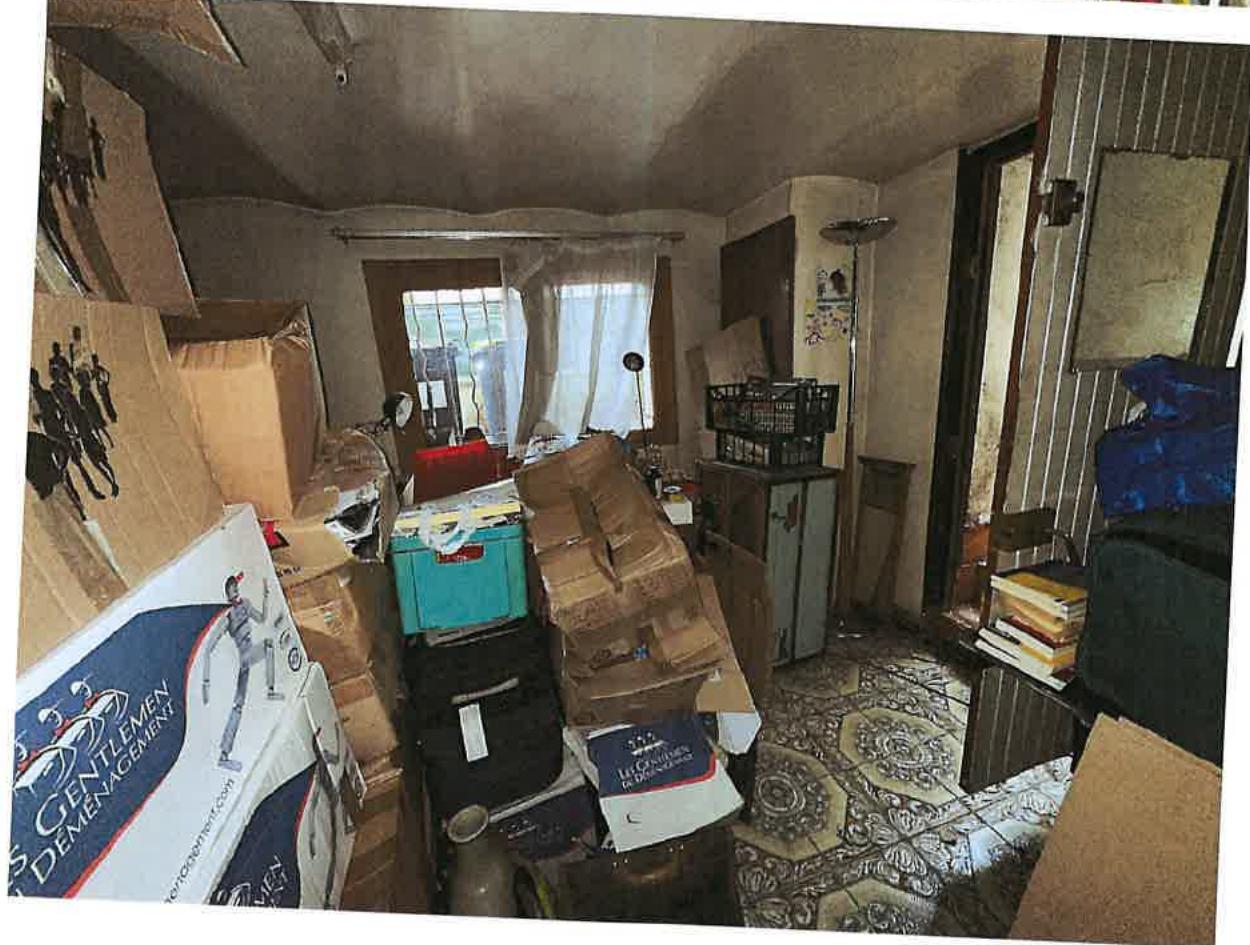
PIECE FACE DROITE SUR ARRIERE :

Sol : le sol est recouvert de carrelage vétuste.

Murs : les murs sont recouverts de peinture vétuste.

Plafond : le plafond est recouvert de peinture vétuste.

Fenêtre : présence d'une fenêtre double vantaux en bois ouvrante double vitrage en état d'usage avec grille de sécurité métallique.

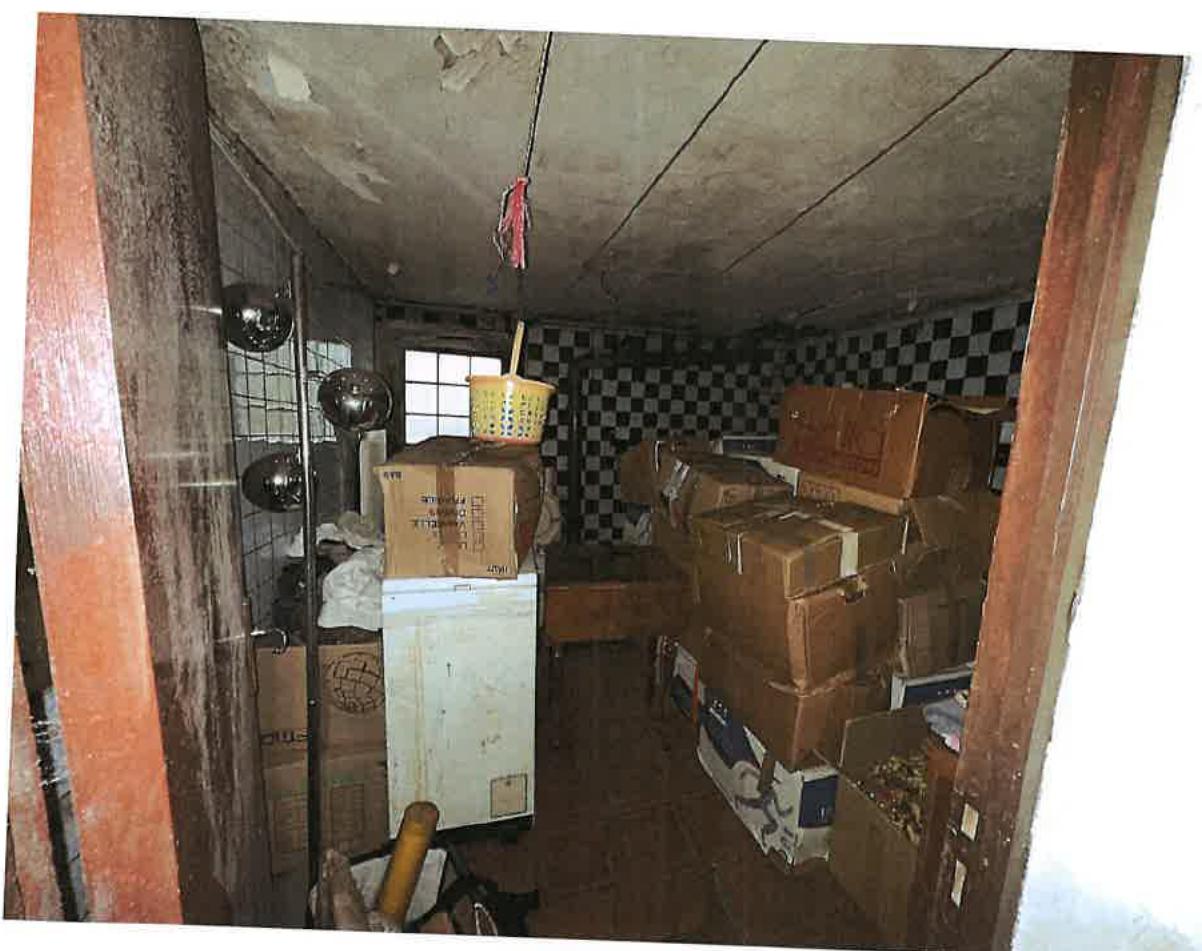
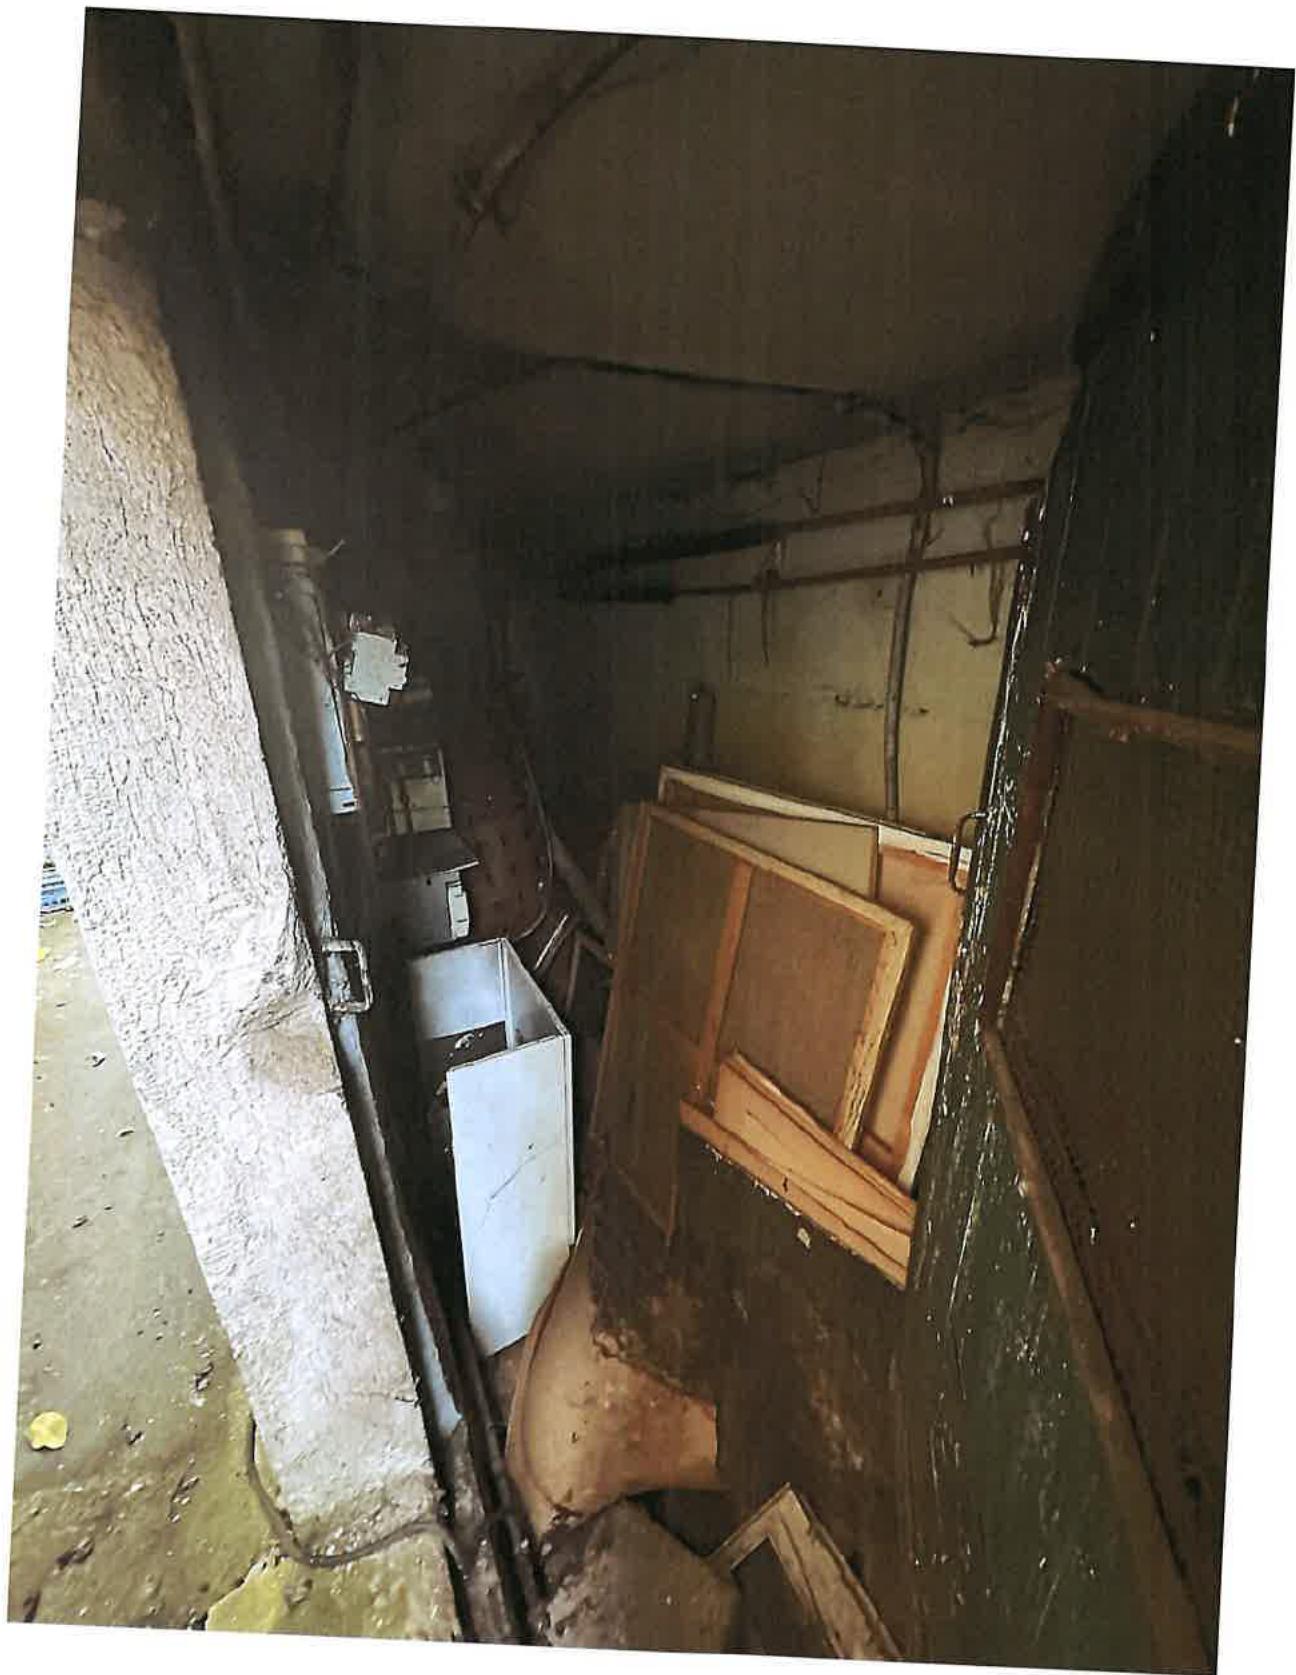
RANGEMENT SUR EXTERIEUR PIGNON PAVILLON :

L'accès se réalise par une porte métallique.

Cette pièce non reliée au pavillon abrite la chaudière H.S.
