## **PROCES-VERBAL DE DESCRIPTION**

**L'AN DEUX MILLE VINGT QUATRE  
ET LE VINGT TROIS JUILLET**

Certifie m'être transporté ce jour à 13 heures 00 sis 11 Mail Jeanne Fontaine  
étage 1 logement 3101 93150 LE BLANC MESNIL cadastré section AB n°345

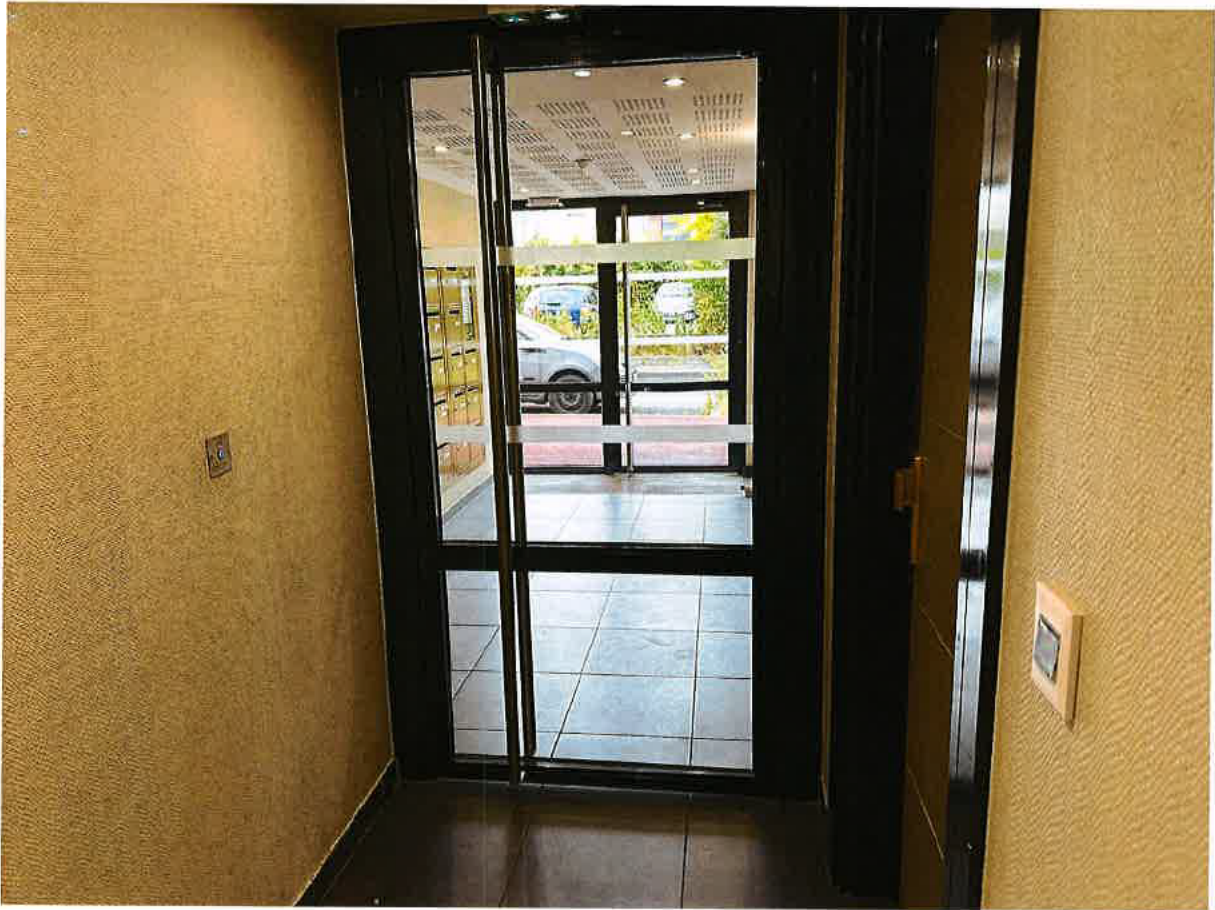
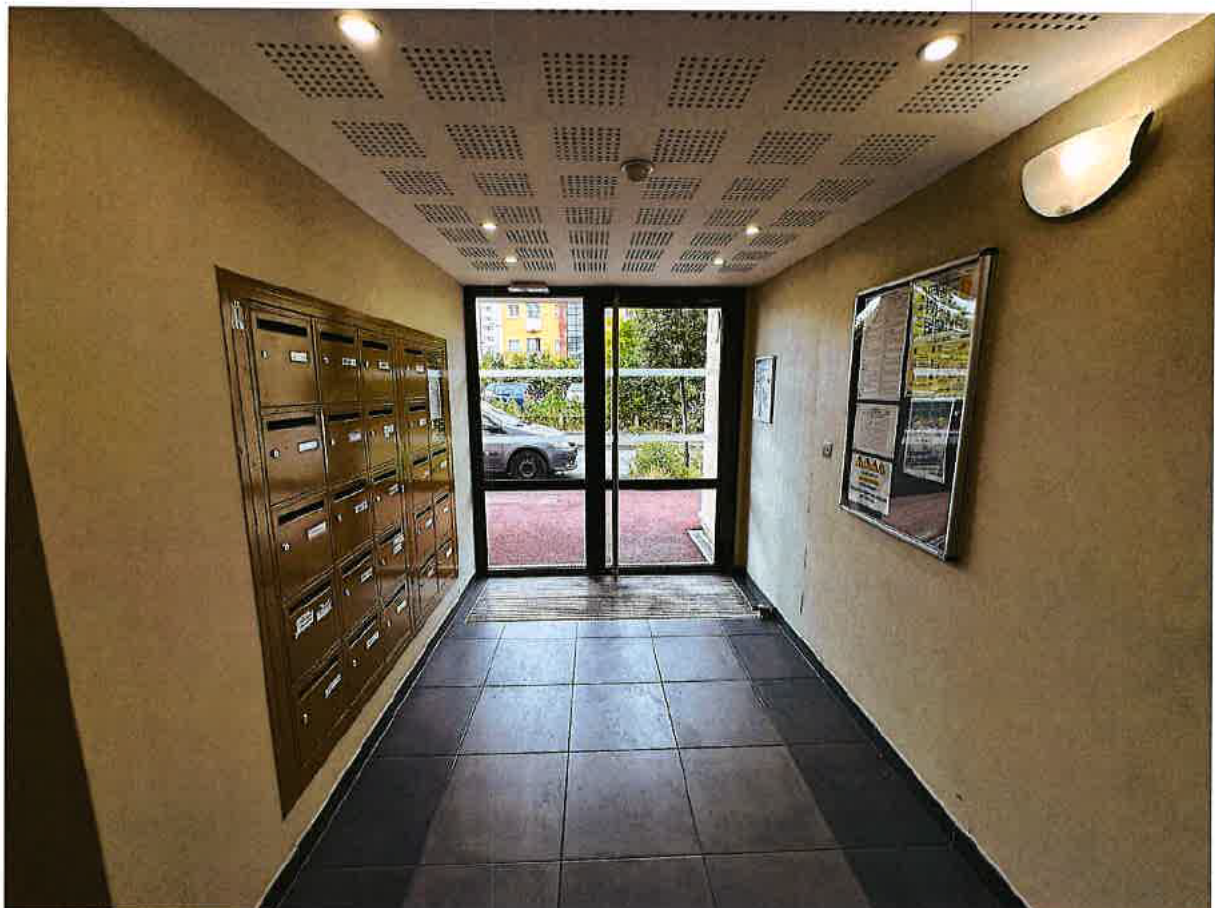
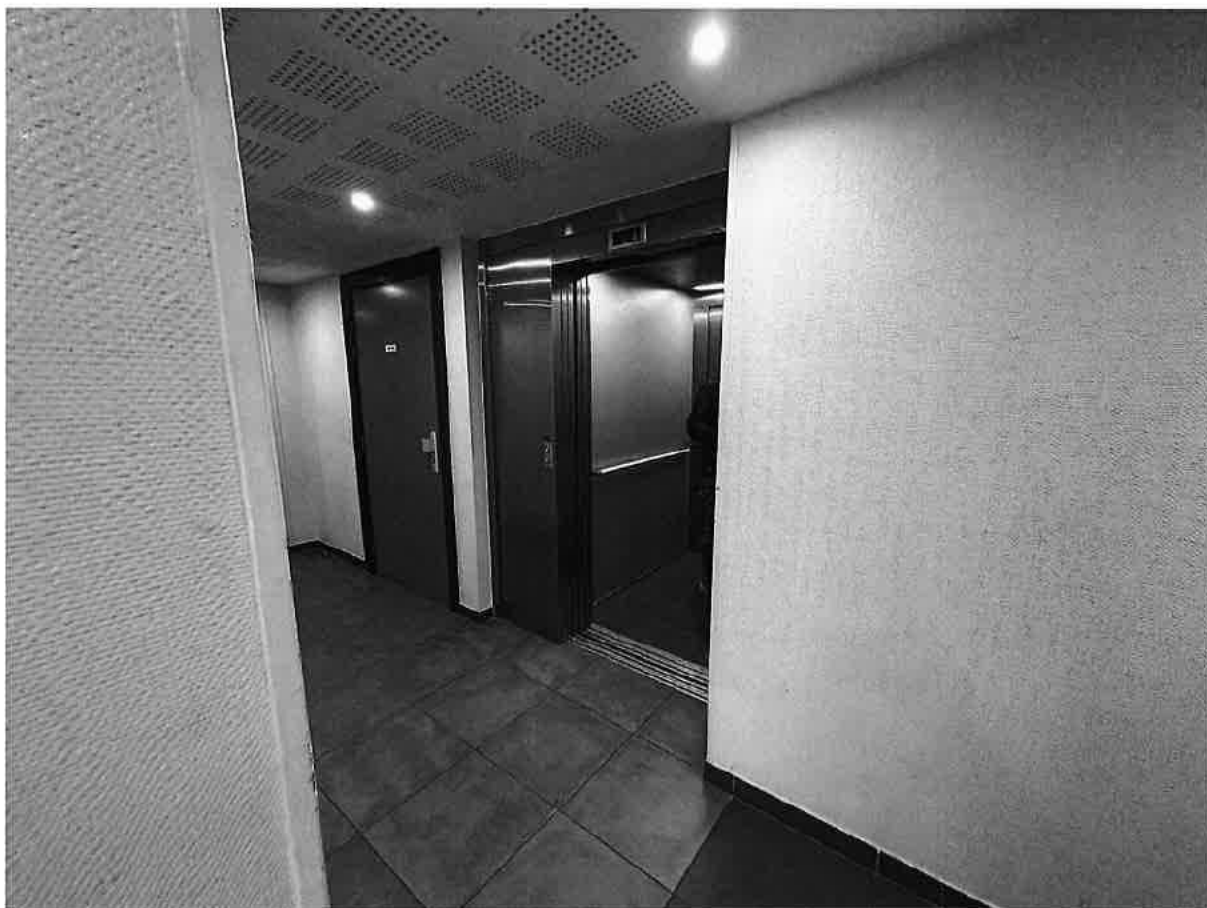
#### **Rez-de-chaussée :**

Sol : le sol est recouvert de carrelage en état d'usage.

Murs : les murs sont recouverts de toile de verre peinte en état d'usage.

Plafond : le faux plafond avec spots intégrés est recouvert de peinture en état d'usage.

Généralités et équipements : présence d'une batterie de boîte aux lettres.

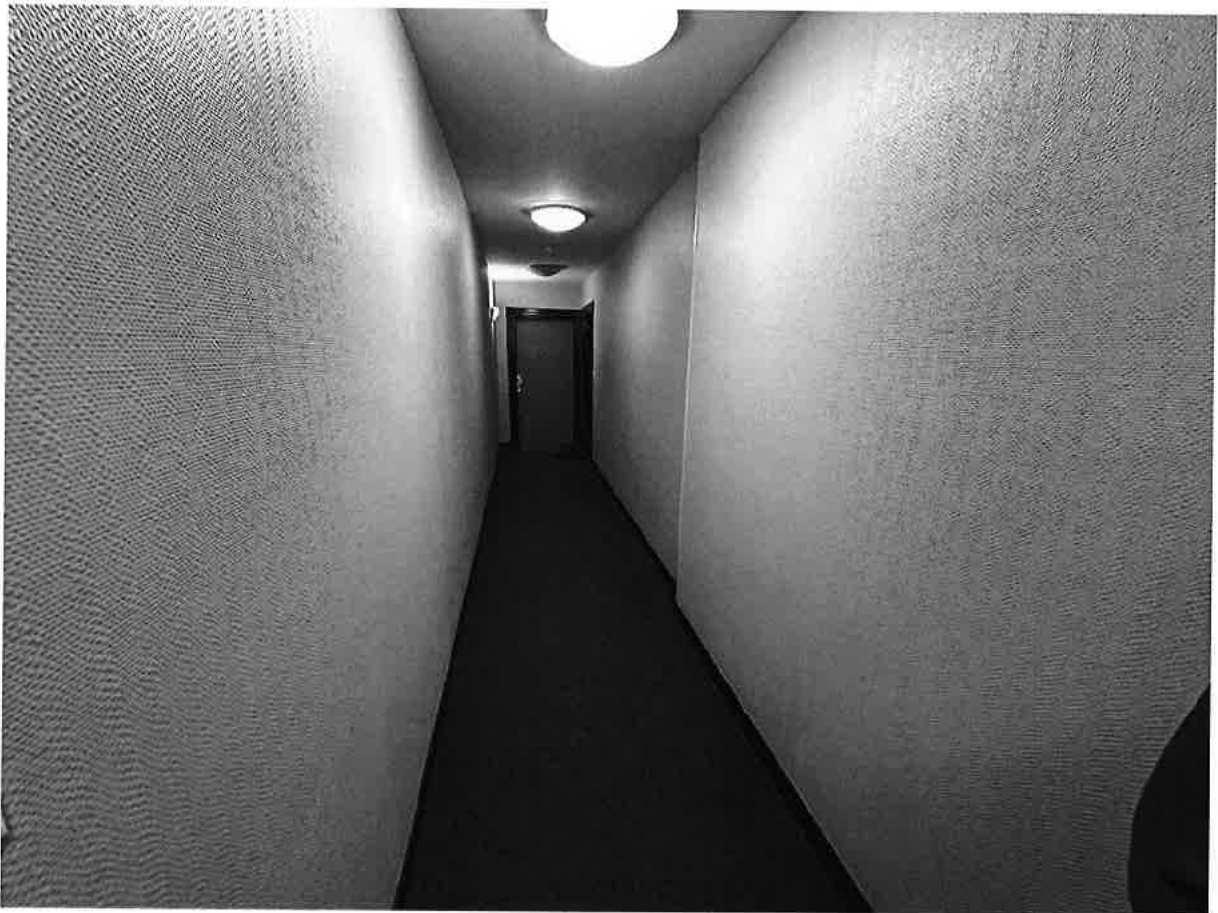
**Etage :**

Sol : le sol est recouvert de moquette en état d'usage.

Murs : les murs sont recouverts de toiles de verre peinte en état d'usage.

Plafond : le plafond est recouvert de peinture en état d'usage.

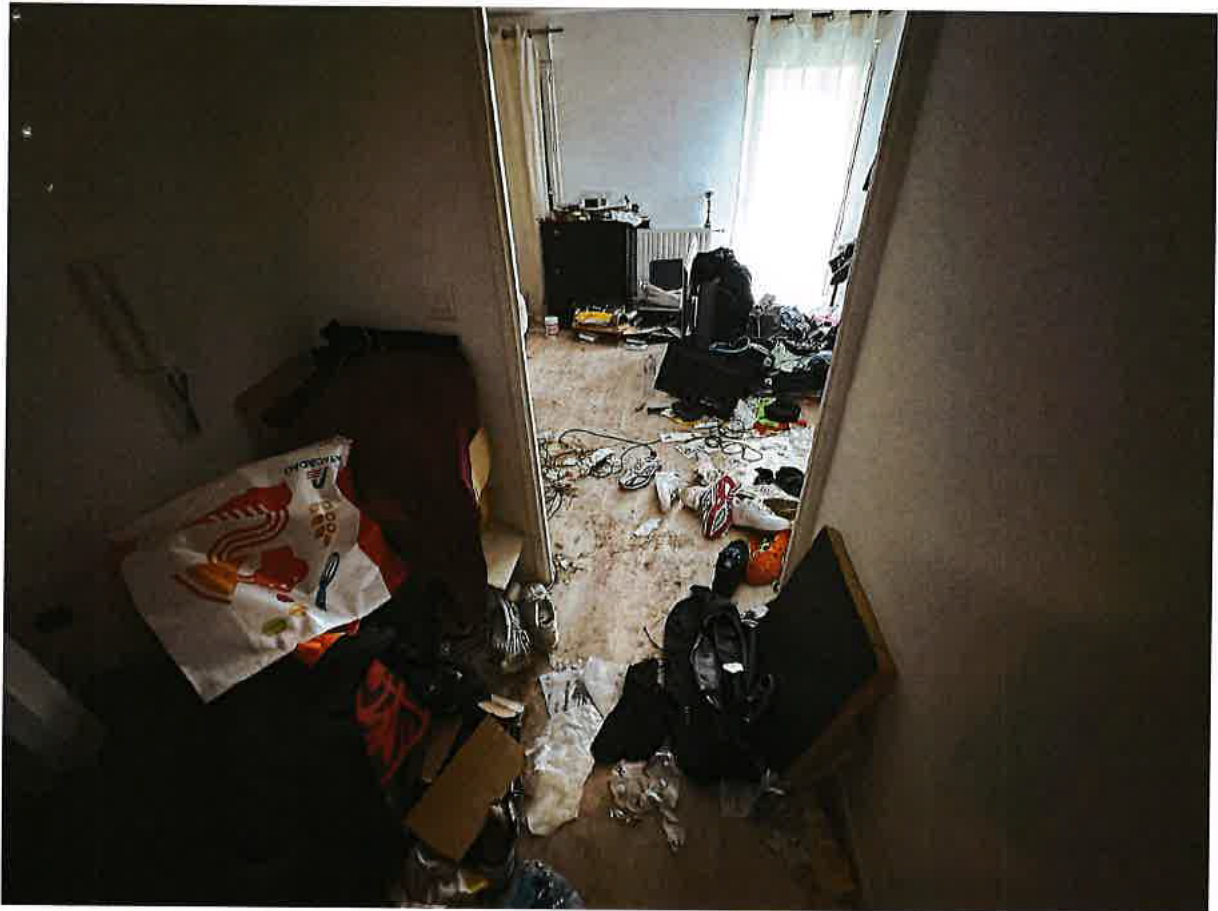
**ENTREE ET HALL :**

L'entrée se réalise par une porte en bois serrure renforcée en état d'usage.

Sol : le sol est recouvert de linoléum très sale.

Murs : les murs sont recouverts de peinture très sale.

Plafond : le plafond est recouvert de peinture sale.

Généralités et équipements : présence d'un interphone

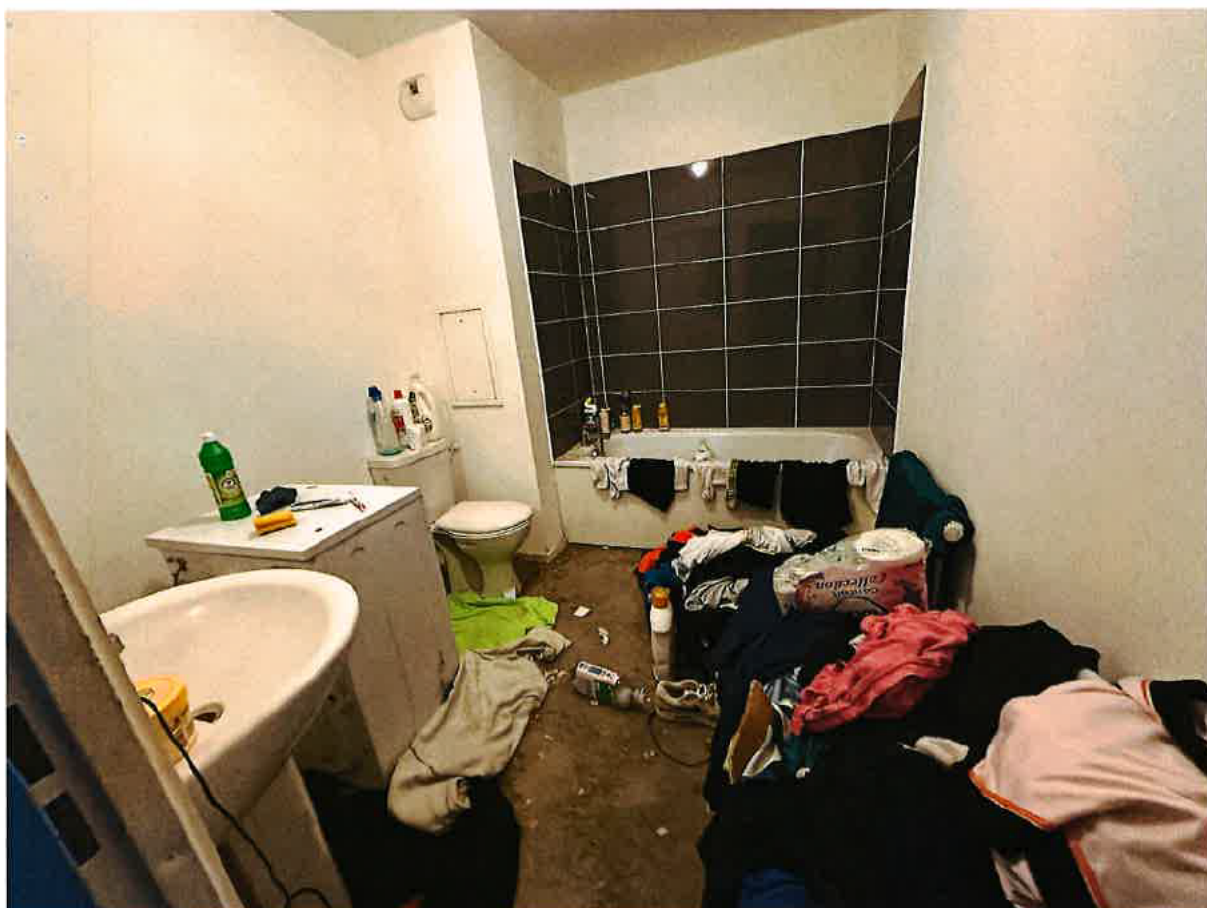
### **SALLE DE BAINS :**

L'accès se réalise par une porte isoplane sale.

Sol : le sol est recouvert de linoléum sale.

Murs : les murs sont recouverts de peinture sale et de carrelage aux droits de la baignoire en état d'usage

Plafond : le plafond est recouvert de peinture en état d'usage.

Généralités et équipements: présence d'une baignoire sale mais en état d'usage, d'un lavabo sale et d'un w.c cuvette à l'anglaise en état d'usage.  
Présence d'un radiateur électrique.

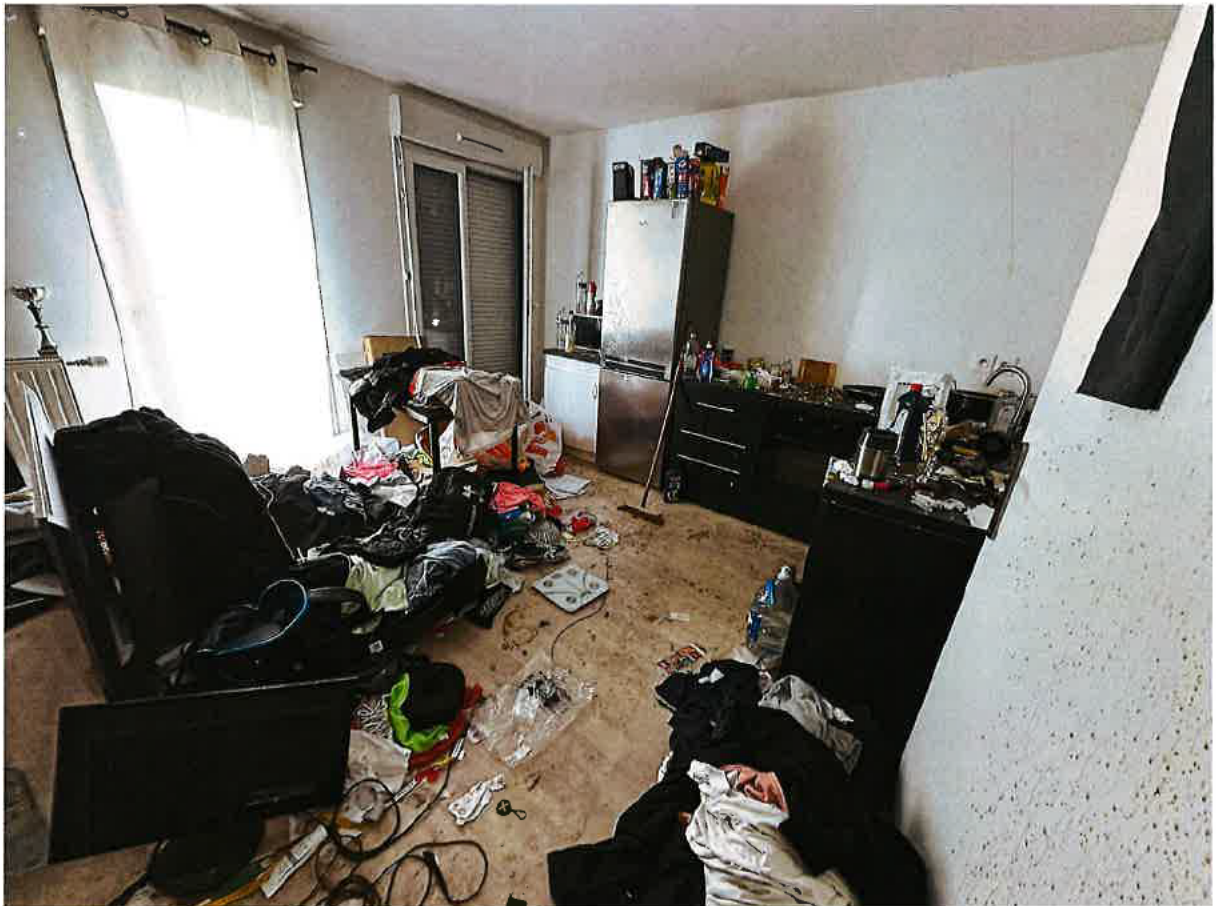
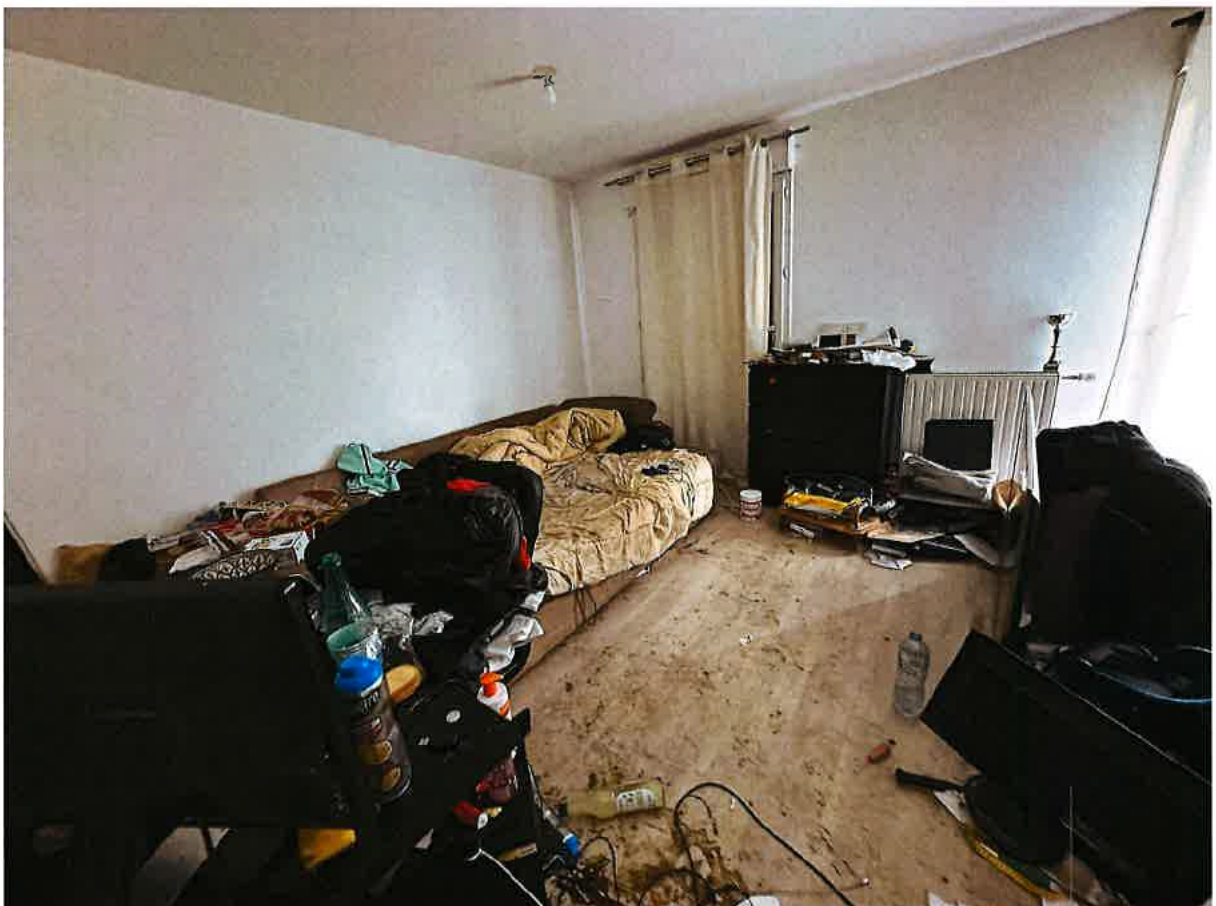
### **PIECE PRINCIPALE AVEC CUISINE OUVERTE :**

L'accès se réalise par une porte isoplane sale.

Sol : le sol est recouvert de linoléum très sale.

Murs : les murs sont recouverts de peinture sale.

Plafond : le plafond est recouvert de peinture sale.

Fenêtre : présence d'une fenêtre ouvrante en PVC simple vantail double vitrage avec en continuité en partie basse une baie fixe en PVC double vitrage et en partie gauche une baie fixe en PVC double vitrage l'ensemble en état d'usage avec volets roulants mécaniques en état d'usage.

Présence d'une porte-fenêtre simple vantail double vitrage ouvrante avec volets roulants en PVC en état d'usage.

Côté cuisine : présence d'une porte-fenêtre double vantaux ouvrant double vitrage en état d'usage avec volets roulants mécanique en état d'usage.

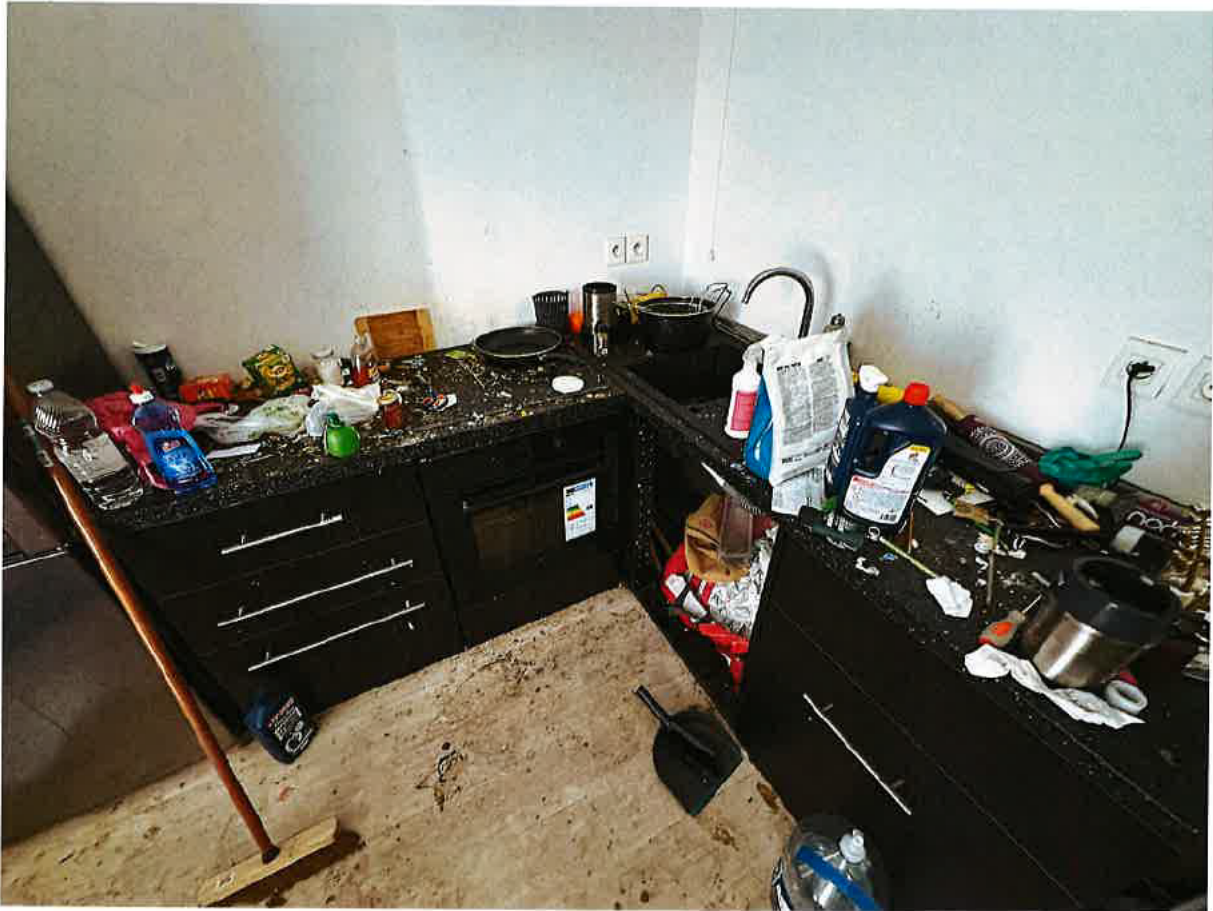
### Coin cuisine :

La cuisine est modestement équipée de meubles bas en mauvais état et sale avec four et évier simple bac avec plan de travail en L.

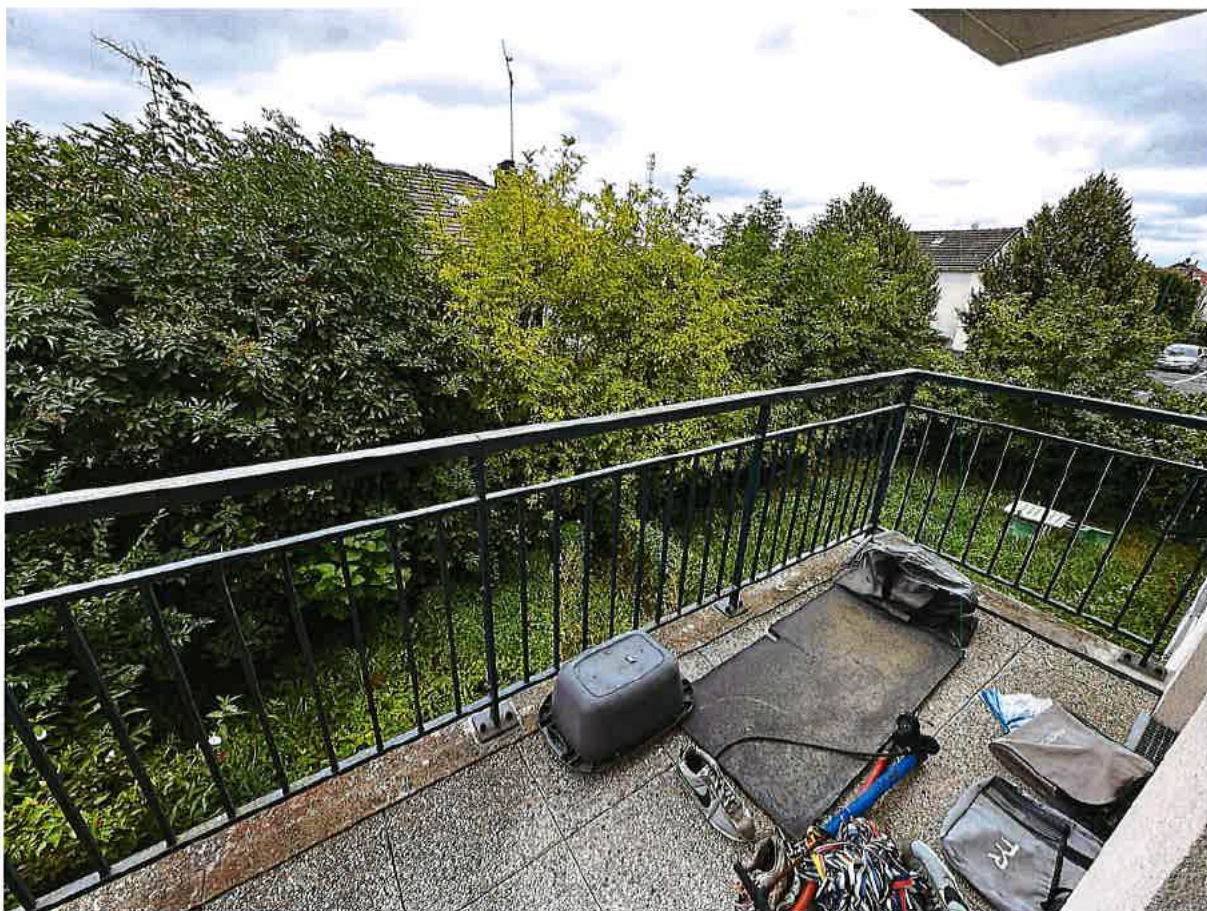
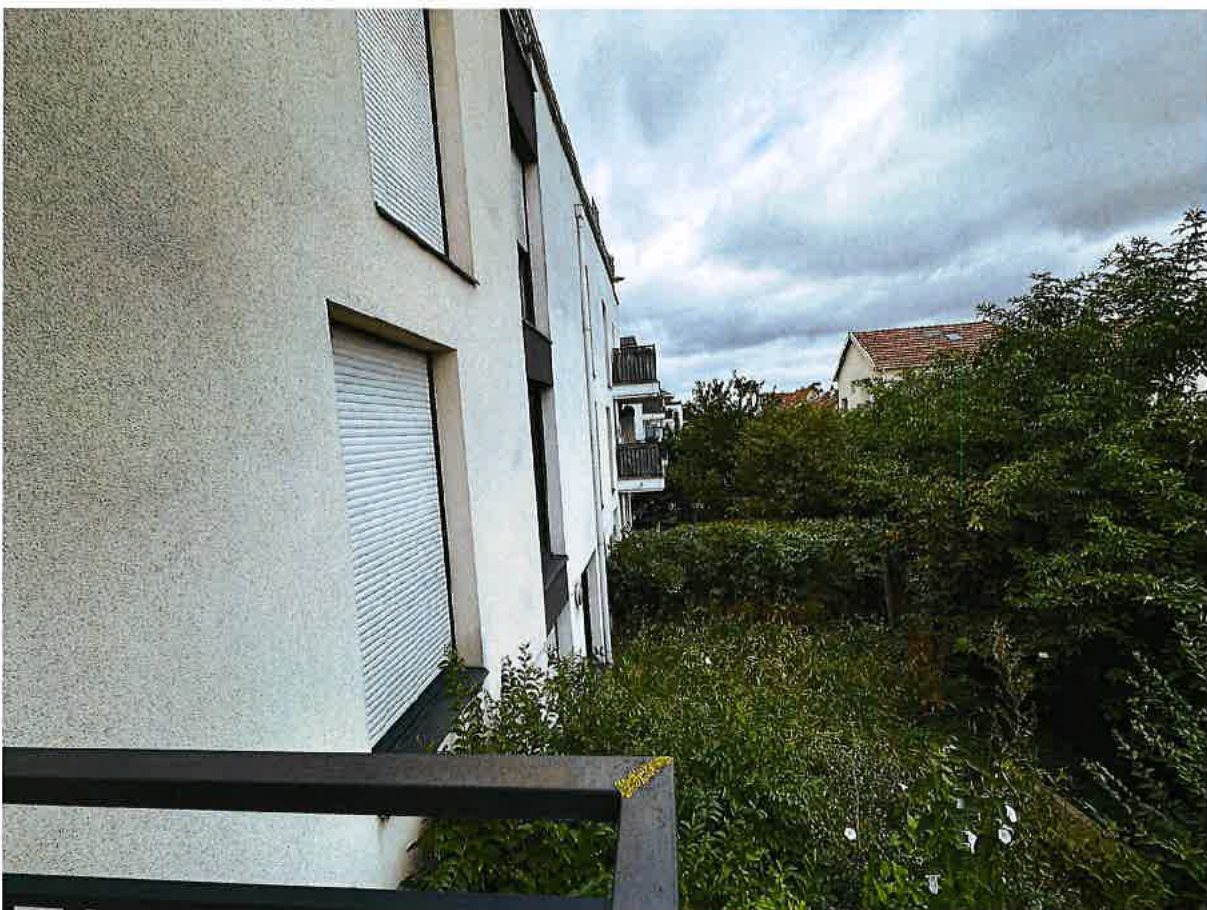
### BALCON :

Le balcon est accessible depuis la porte-fenêtre côté cuisine et la porte fenêtre simple vantail côté salon.

Le sol du balcon est recouvert de dalles gravillonnées en état d'usage avec garde-corps métallique ajouré en état d'usage.

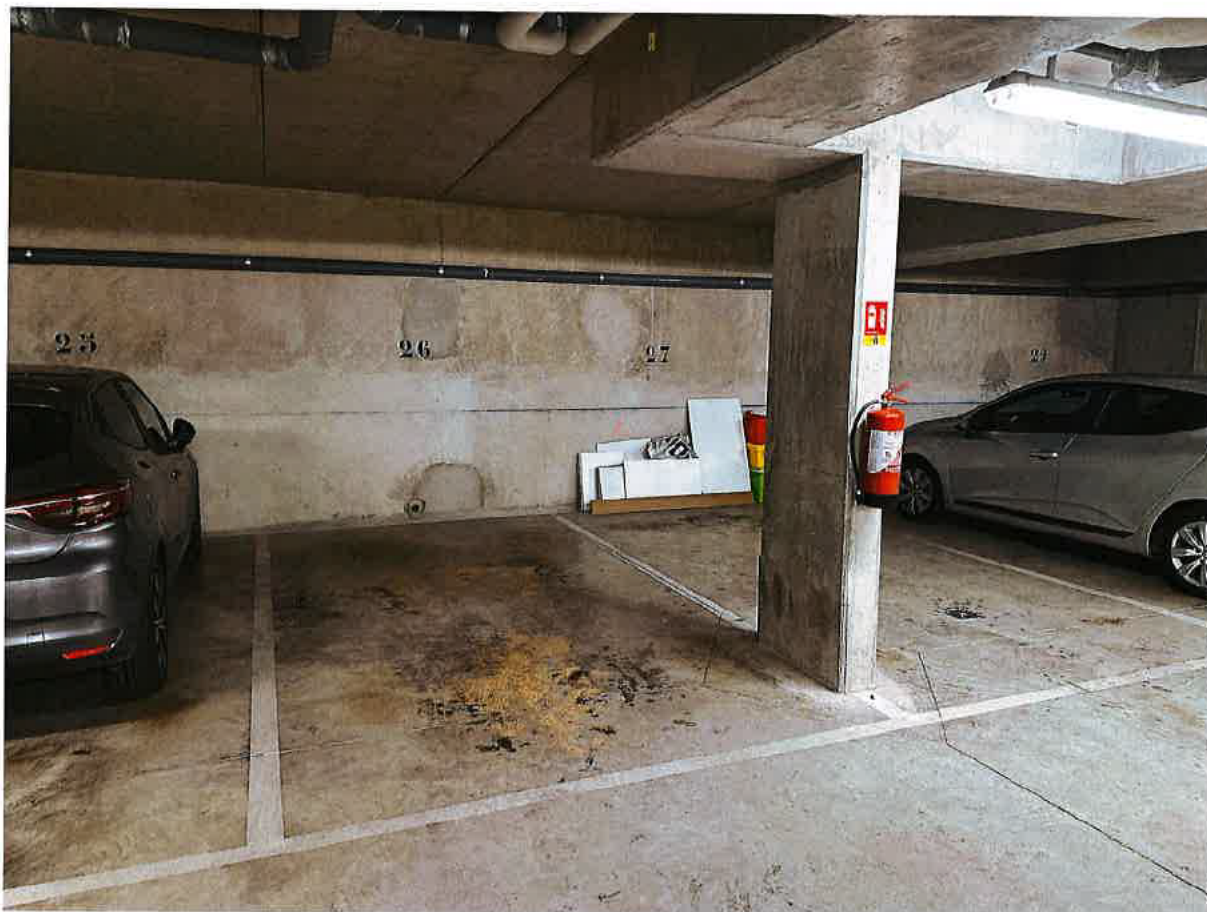
### SOUS-SOL PARKING :

Le parking dispose d'un seul niveau et est accessible depuis l'immeuble.  
La place de parking n'est pas boxée et il s'agit de la place numérotée 26.
