PROCES VERBAL DE DESCRIPTION

DOSSIER n° 12314688

Ce jour vingt septembre 2023, je suis transporté au 1 ter rue Norvins 75018 PARIS, où étant, à 14 heures 00, j'ai constaté ce qui suit :

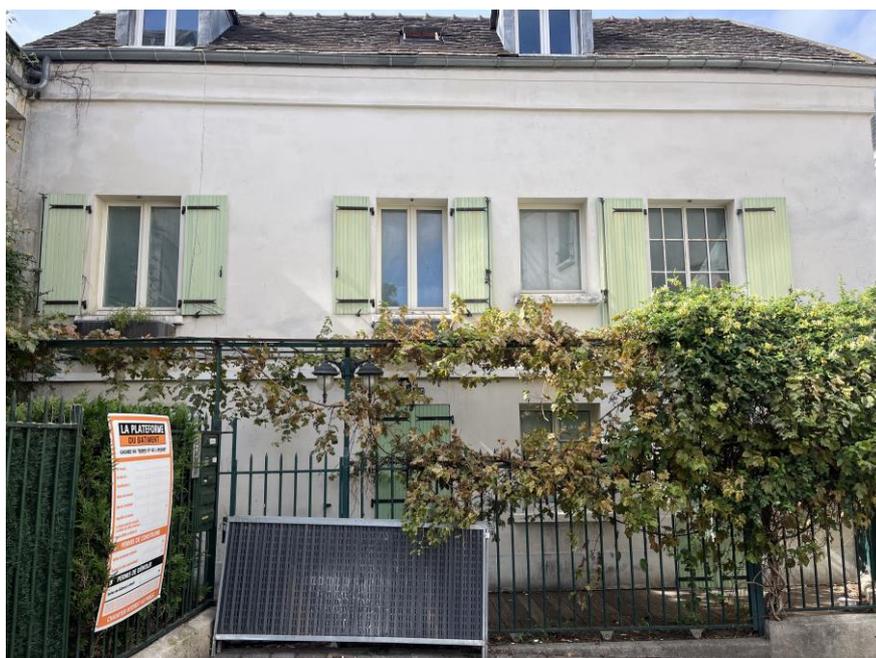
Au 1 ter se trouve un bâtiment de deux étages élevés au-dessus d'un rez-de-chaussée.

La façade est enduite, blanche en bon état.

La couverture en ardoises est ancienne.

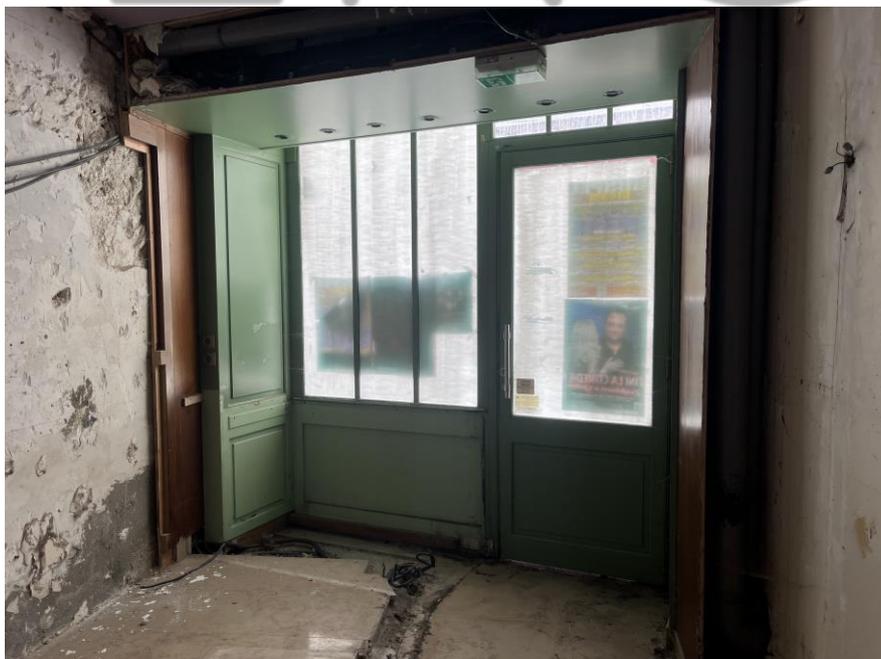
Première pièce

Il s'agit d'une pièce d'un seul tenant.

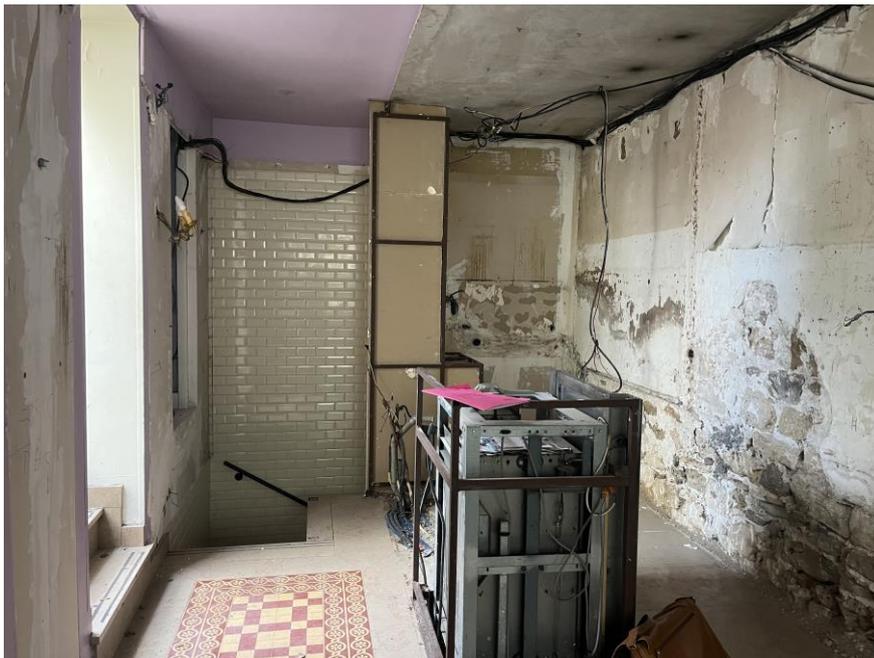
Le sol est constitué d'un dallage, avec un petit décaissement du sol, le sol étant rehaussé sur la droite.

Des spectres d'éléments déposés type comptoir et banque réfrigérée sont visibles au sol.

Les murs ont été mis à nu, s'agissant des doublages notamment sur la droite et pour partie du plafond, ainsi que sur la gauche.

Divers câblages pendent et sont en attente.

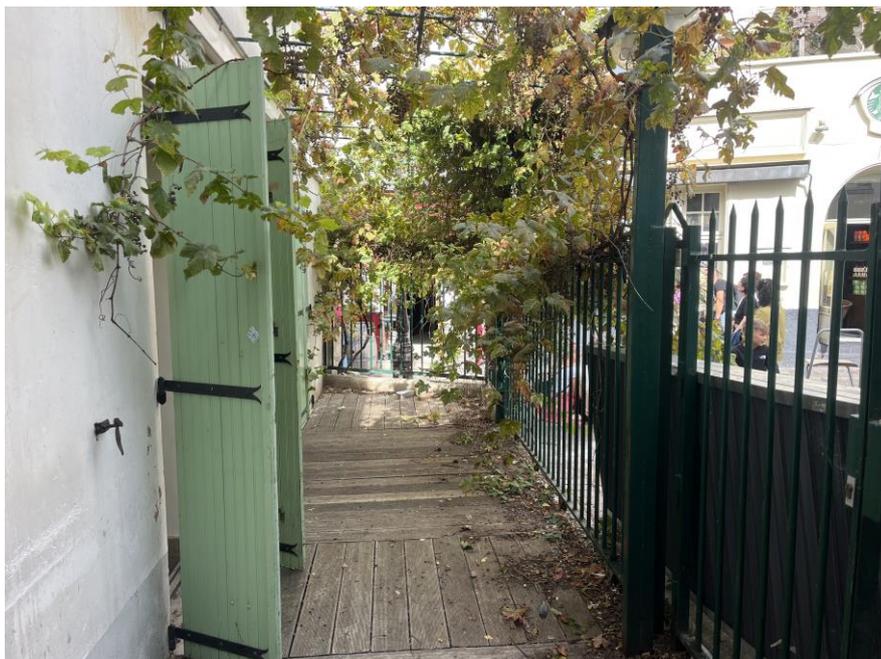
Un petit emmarchement sur la gauche de trois marches donne accès à la terrasse orientée vers la place du Tertre, avec volet extérieur muni de trois barres de renfort intérieures.

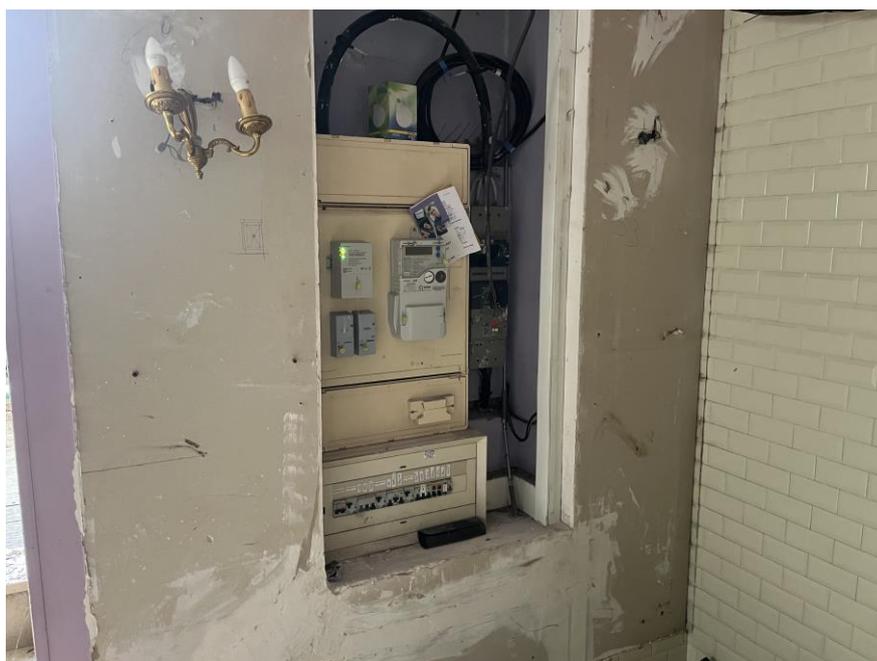
Sur la gauche de l'escalier, dans un renforcement, se trouvent un compteur électrique, un tableau de fusibles, divers appareillages électriques.

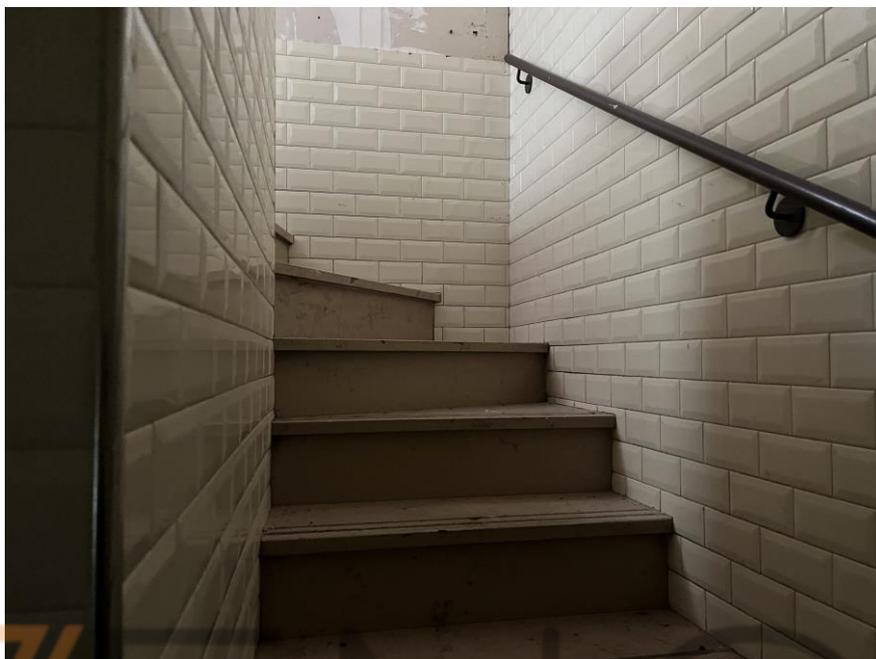
Escalier descendant

L'embranchement est en pierres claires avec astragales antidérapantes.

Les murs sont entièrement carrelés avec des spectres d'éléments déposés, des fils électriques à nu visibles par endroits.

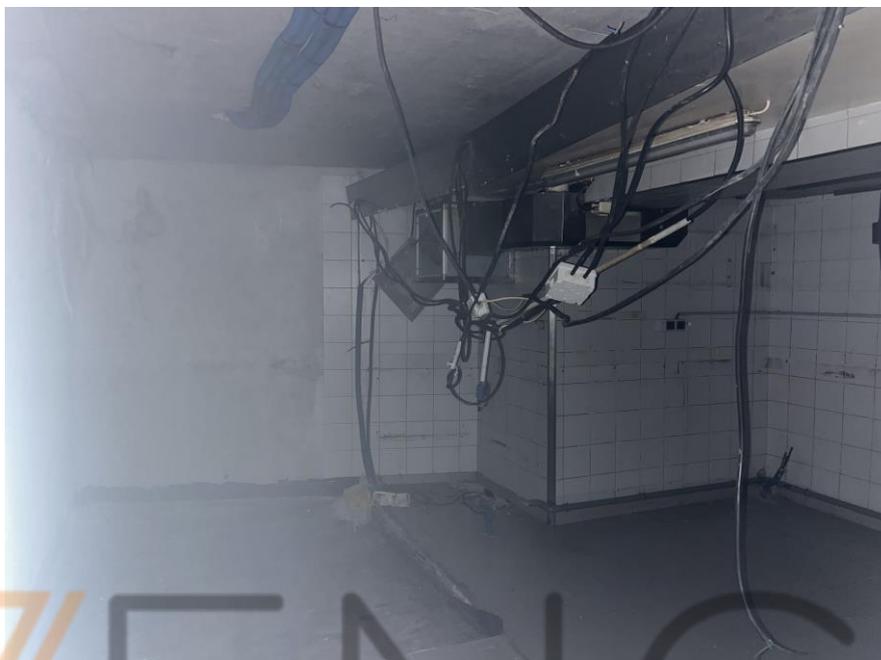
Ancien laboratoire

Le sol est carrelé pour partie.

Les murs sont partiellement carrelés et à nu en certains endroits.

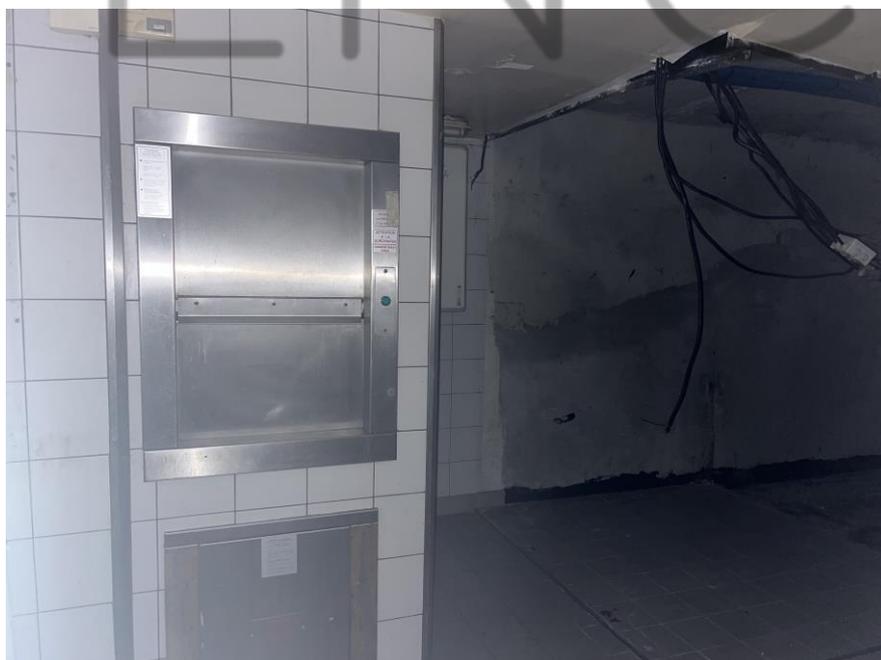
De nombreux câbles pendent avec boîtiers de dérivation.

Divers conduits sont également visibles, ainsi qu'un monte-charge.

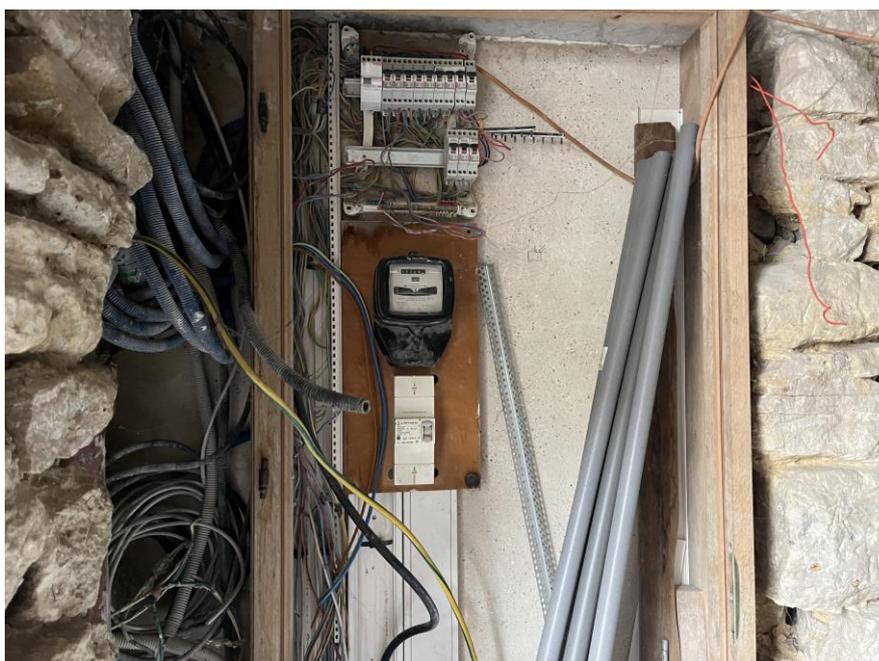
Sas d'entrée

Présence d'un compteur électrique sur la gauche, d'un disjoncteur différentiel 500 milliampères, d'un tableau de fusibles dont le cache a été déposé.

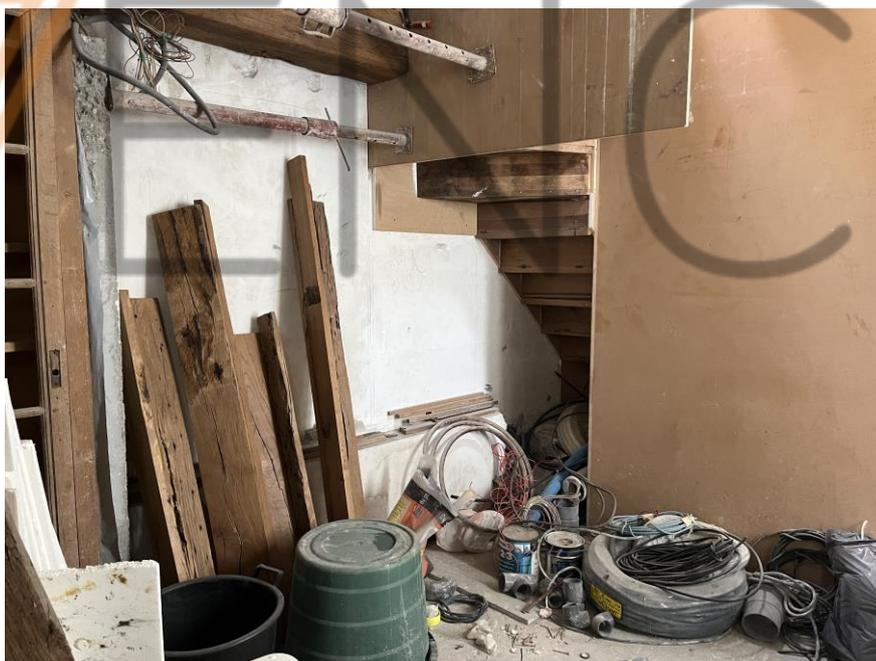
Premier espace - future cuisine

Des matériaux de chantier sont entreposés dans l'espace notant des planches, des outils, des câbles, des pots de peinture, des seaux.

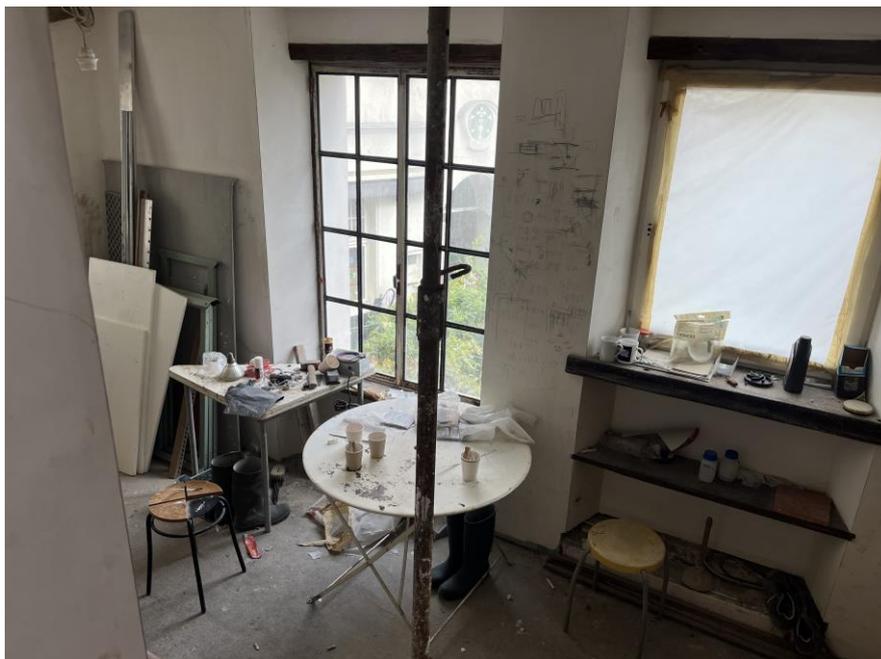
Deuxième pièce

Le sol est brut de béton, à l'instar de l'espace précédent et de l'entrée.

Les murs sont bruts pour certains, doublés pour d'autres et en attente de peinture.

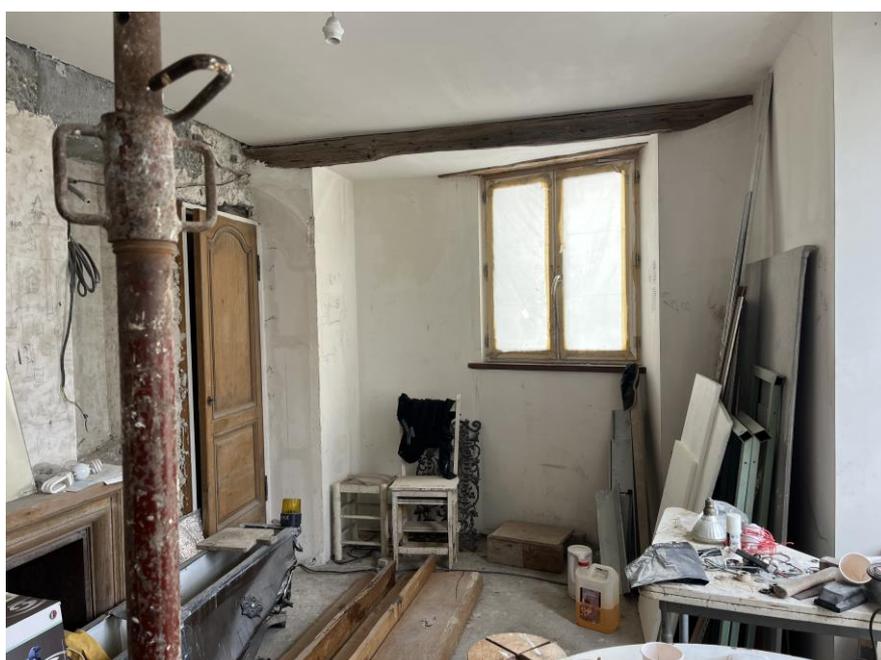
Je relève que l'escalier n'est pas achevé, des doublages ont été posés au sein des murs.

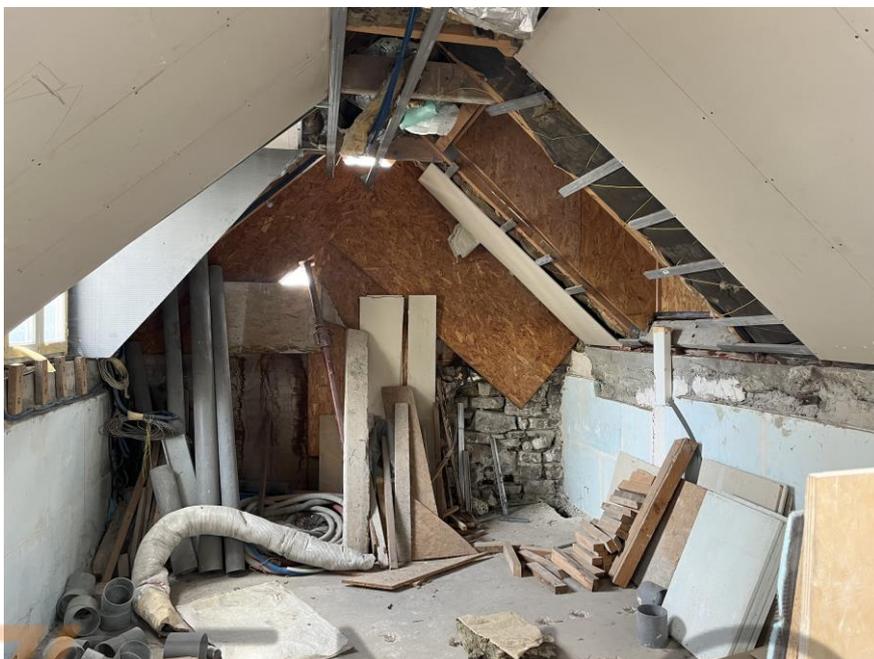
4. DEUXIEME ET DERNIER ETAGE

J'accède à un espace tout en longueur d'un seul et même tenant, sous combles, relevant que des travaux de doublage ont été partiellement effectués.

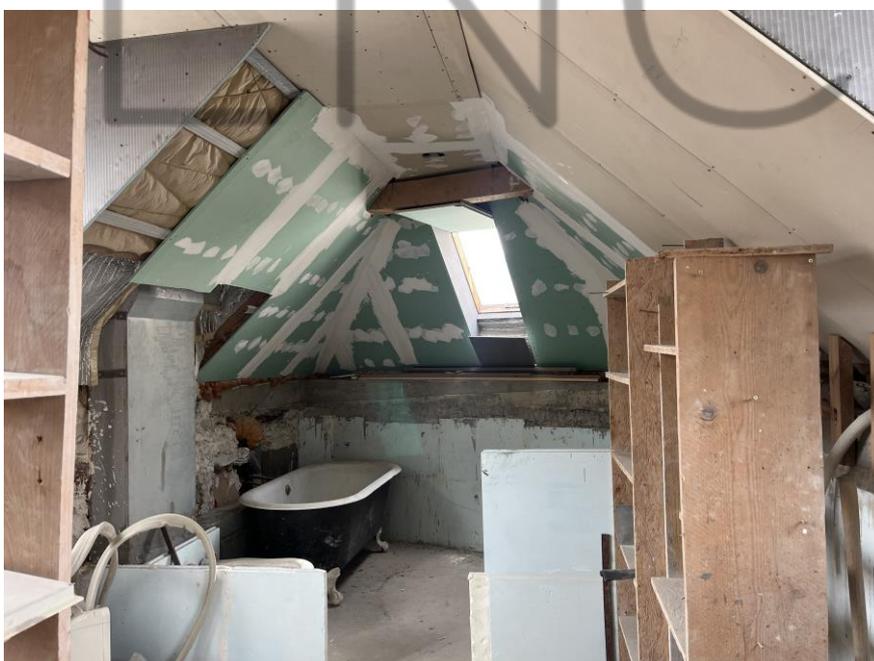
Je relève des plaques hydrofuges tout au fond, côté rue Norvins, une baignoire et un bidet sont visibles à cet endroit.

Le fond du local, à l'opposé de la future partie salle de bains, n'est ni hors d'air, ni hors d'eau. Des éléments d'isolant sont à nu et deux jours sont notamment visibles.

L'ensemble est à l'état de chantier, inoccupé et inhabitable en l'état.

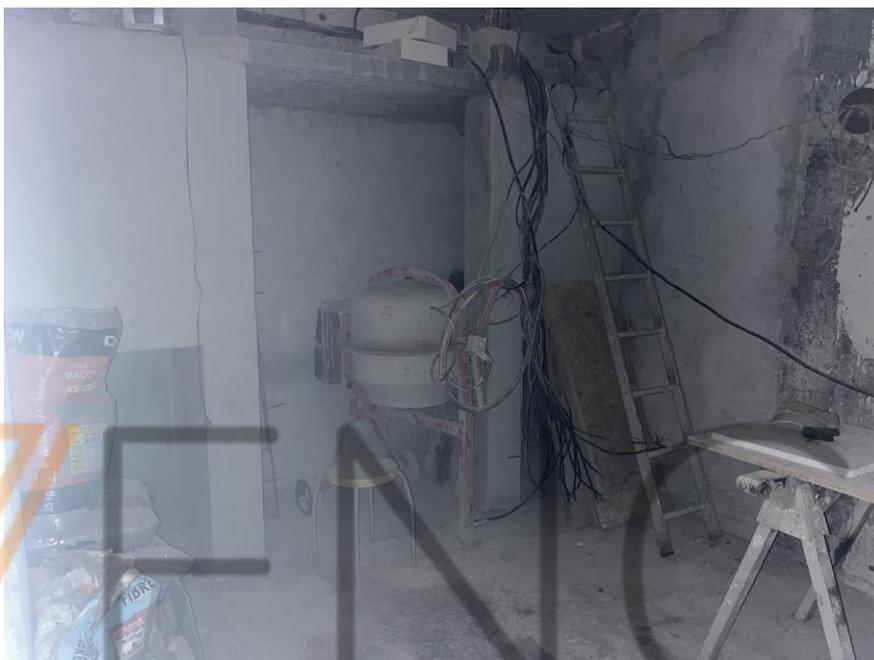
5. PREMIER NIVEAU DE SOUS-SOL

Les murs sont bruts de béton.

Les espaces sont à l'état de chantier avec notamment une bétonneuse, un établi et je relève la présence d'un bassin brut de béton.

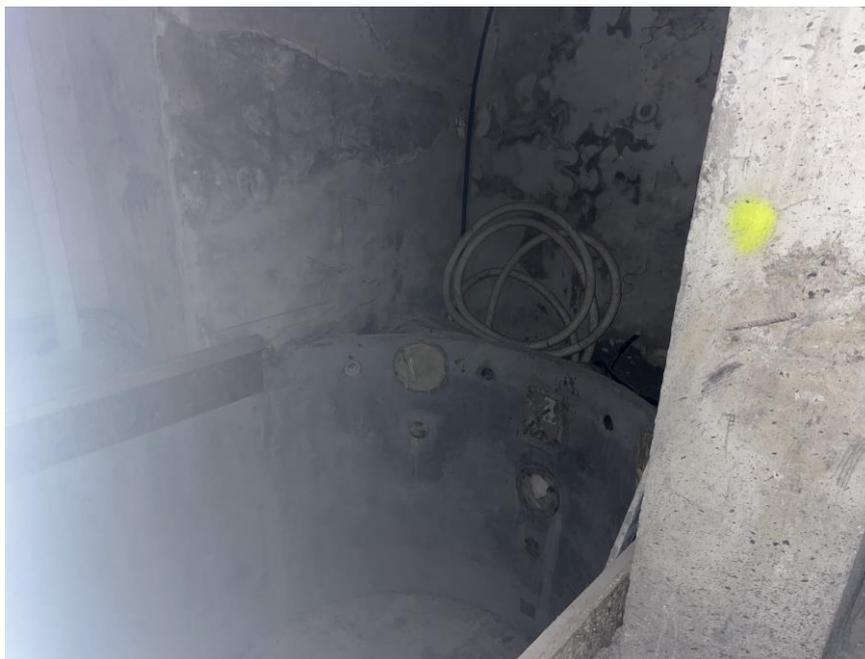
Monsieur [REDACTED] me déclare que : « *Il s'agit d'un futur bassin de nage à contre-courant* ».

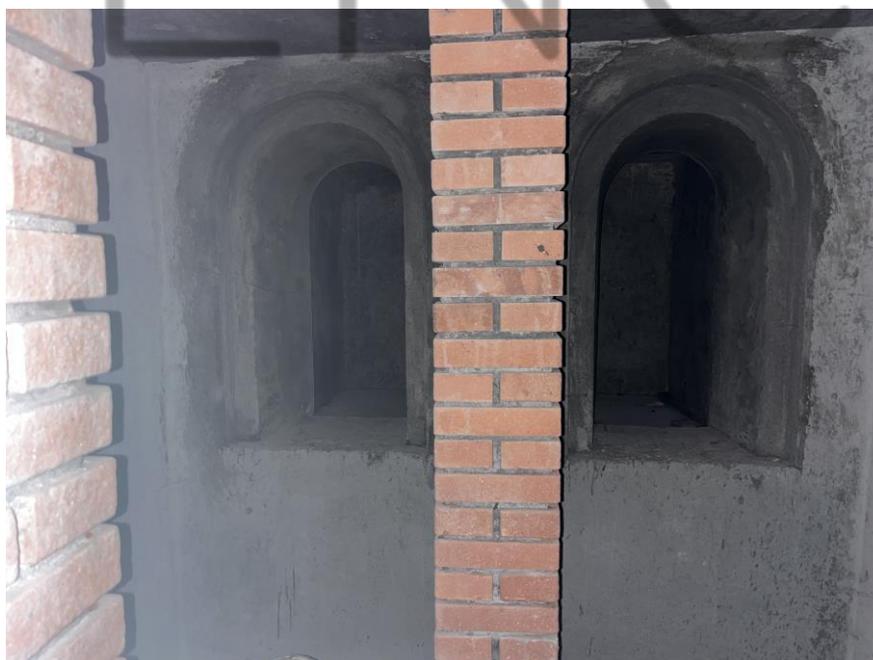
6. DEUXIEME SOUS-SOL

Il comprend divers circulations, espaces cloisonnés, notamment deux vestiaires sur la gauche, un espace déclaré par Monsieur [REDACTED] comme étant une « future salle de repos ».

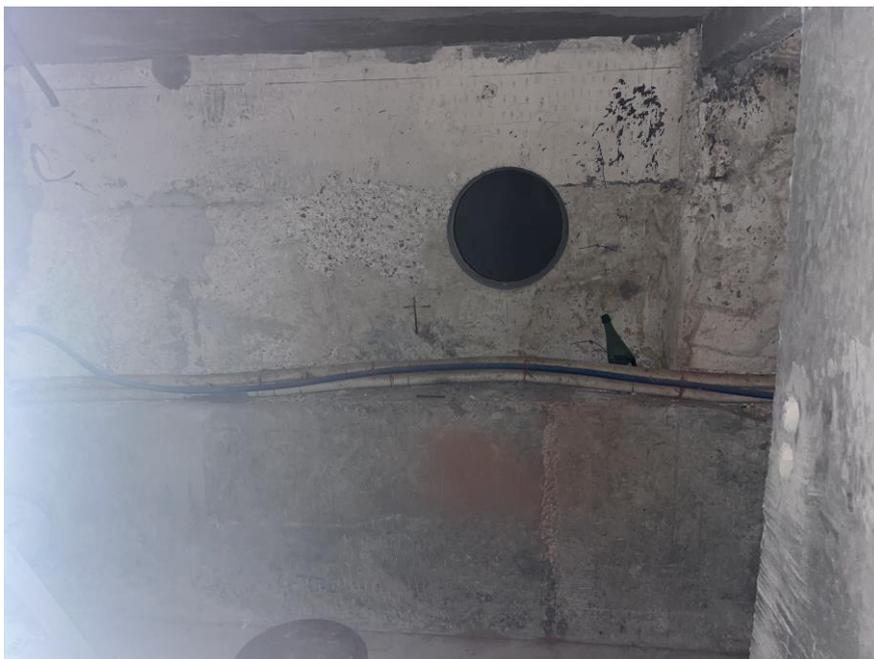
Puis sur la droite se trouve un espace futur « espace douche sensoriel ».
