**Acte n° 246716**

## PROCÈS-VERBAL DE CONSTAT

Que dans le cadre d'une procédure de vente immobilière il est de son intérêt de faire procéder à une description et aux diagnostics de l'appartement sis 5 rue des Ajoux au 2ème étage porte fac ascenseur à Courbevoie (92400) appartenant à Mr [REDACTED] Louis d [REDACTED]  
[REDACTED]

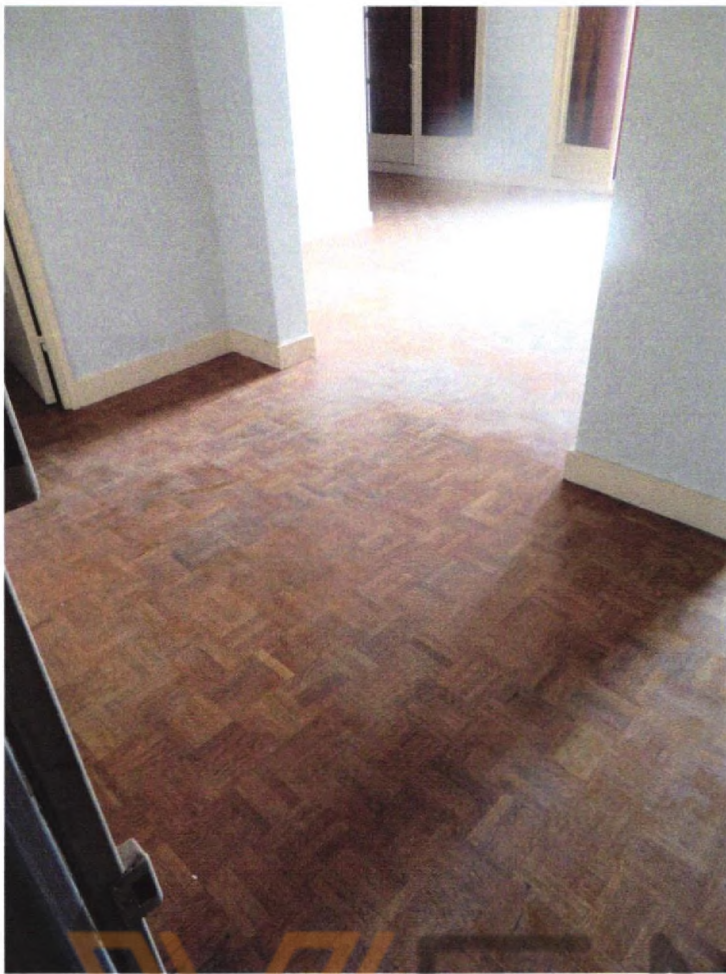
Le parquet mosaïque est en bon état mais usé et taché.

La peinture murale est en bon état sauf sur le mur séparatif avec les toilettes où elle est endommagée en partie basse.

La peinture du plafond est en très bon état.

Une série de 4 placards.

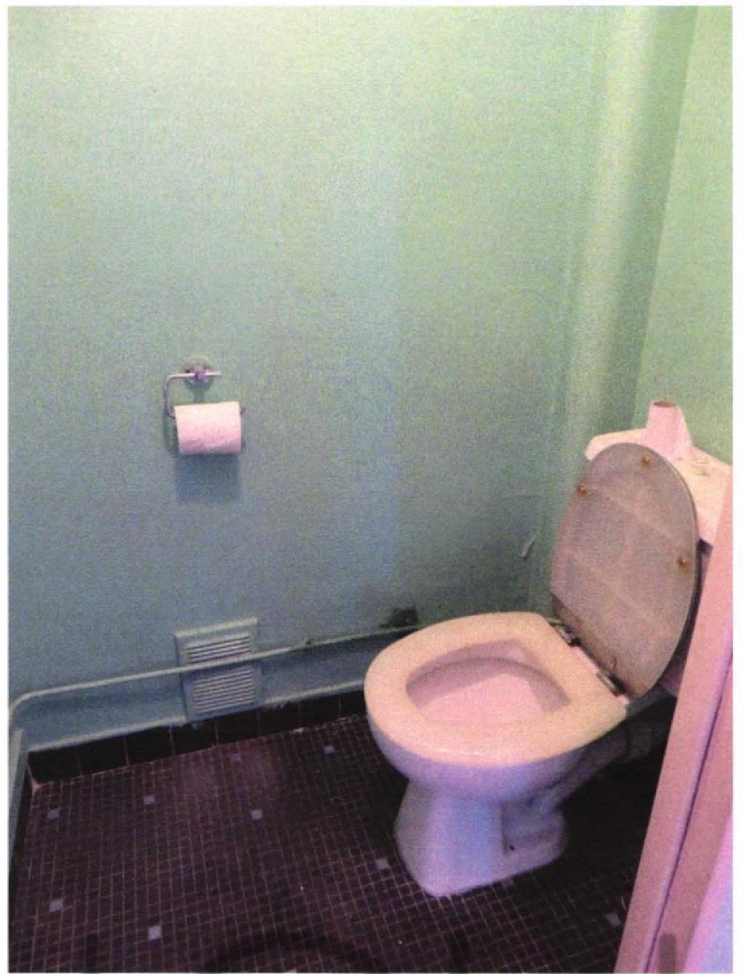
2

Le carrelage au sol est ancien mais en bon état.

La peinture murale et en plafond est en bon état.

Un sanitaire à l'anglaise avec chasse dorsale.

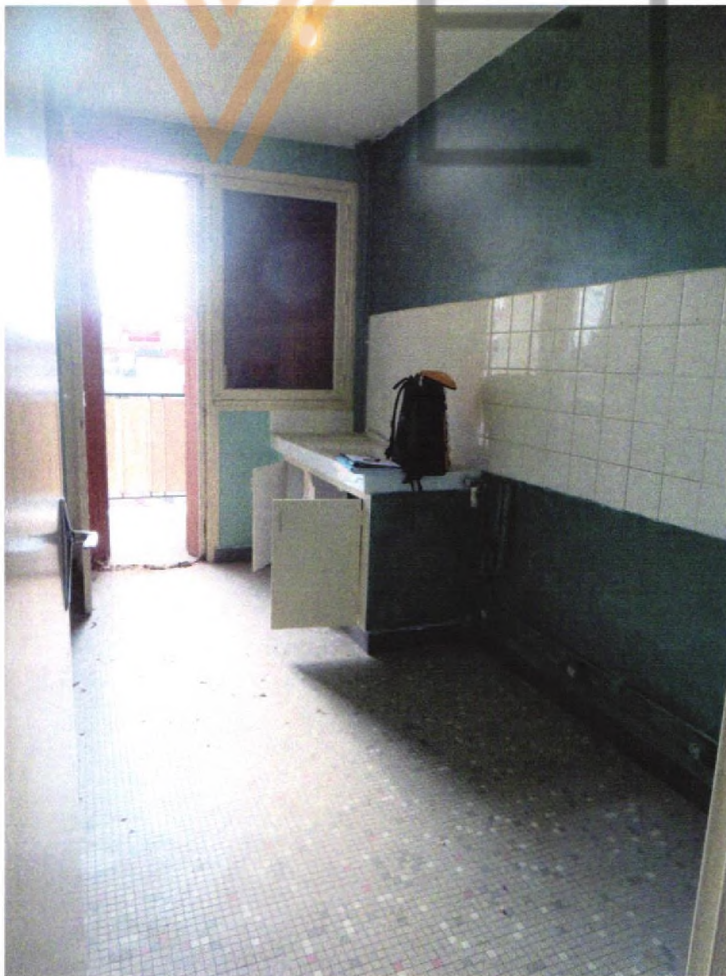
3

Le carrelage au sol est ancien mais en bon état.

La peinture murale est défraîchie.

La peinture en plafond est fissurée et s'écaille.

Une porte-fenêtre et une fenêtre en bois simple vitrage donnant sur un balcon filant ( vue sur le Seine)

Des persiennes en bois anciennes

Un bloc évier 2 bacs et un égouttoir en émail ancien sur un placard 2 portes ancien

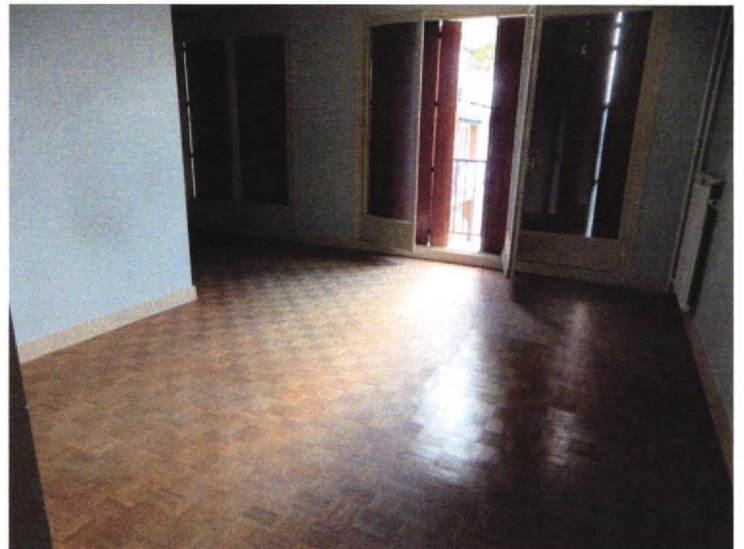
4

Le parquet mosaïque est taché et rayé.

Les peintures murales et en plafond sont en bon état.

Deux portes-fenêtres en bois simple vitrage donnant sur le balcon filant.

Deux radiateurs .

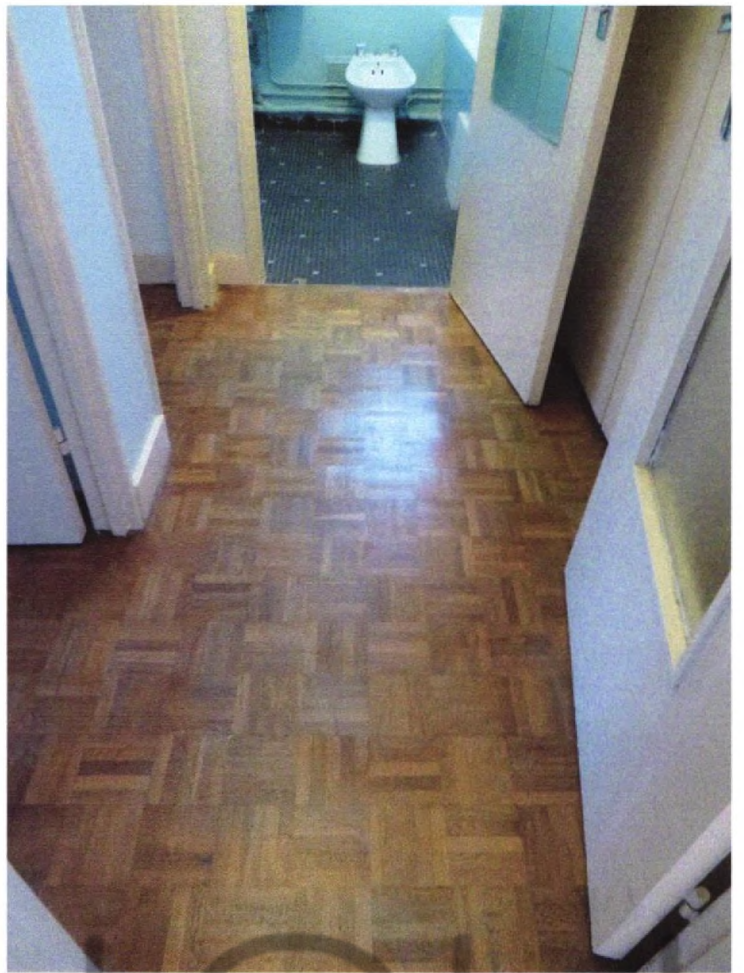
6

Le parquet mosaïque est en bon état mais taché.

La peinture murale et en plafond est en bon état.

Quatre placards.

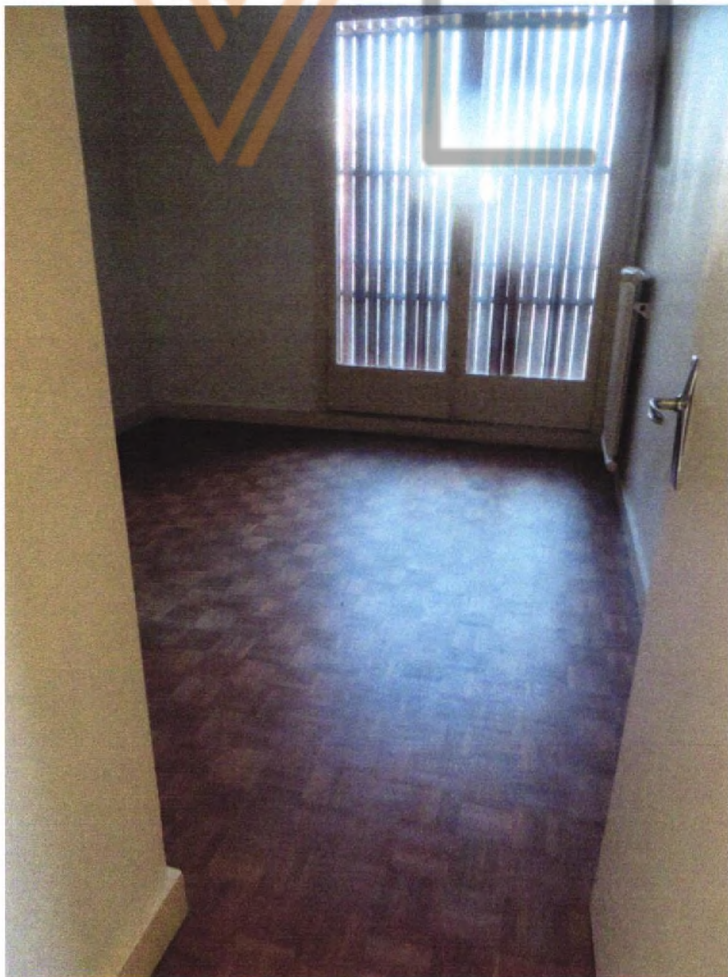
7

Elles sont dans un état identique.

Le parquet mosaïque est en bon état mais taché.

La peinture murale est défraîchie.

La peinture du plafond est en bon état.

Une porte-fenêtre en bois simple vitrage équipée de persiennes en bois anciennes.

Un radiateur.

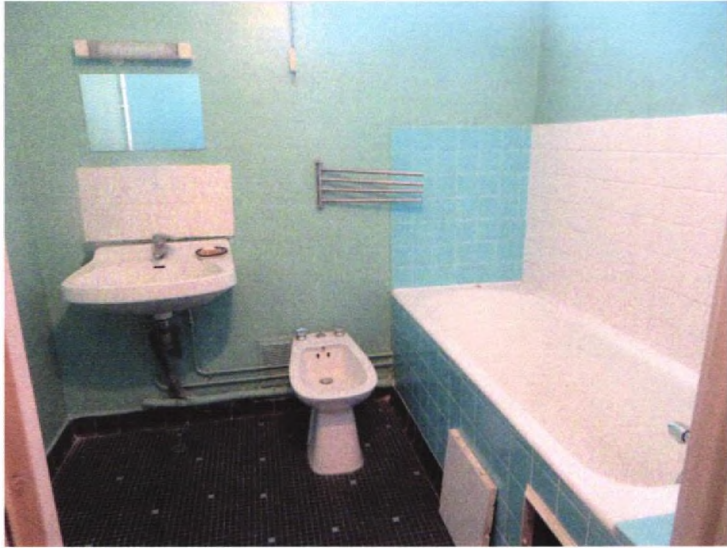
3

Le carrelage au sol est ancien mais en bon état.

La peinture murale et en plafond est en bon état.

Une baignoire ancienne

Un bidet

Un lavabo ancien

Un radiateur

Une imposte
