PROCES-VERBAL DE DESCRIPTION AVEC RELEVÉ DE SURFACES

**L'AN DEUX MILLE VINGT-QUATRE
ET LE VINGT-TROIS SEPTEMBRE**

Certifie m'être transporté ce jour à 11 heures 30, sis 6 rue Génin 93200 SAINT DENIS cadastré section BJ numéro 57 au 1^{er} étage première porte à droite lot 3, accompagné d'un diagnostiqueur expert de la société RESAM DIAGNOSTIQUES sis 95 Avenue du Président Wilson à MONTREUIL (Seine Saint Denis), et ce après avoir averti la [REDACTED] de ma visite ce jour par LRAR et lettre simple en date du 19.09.2024

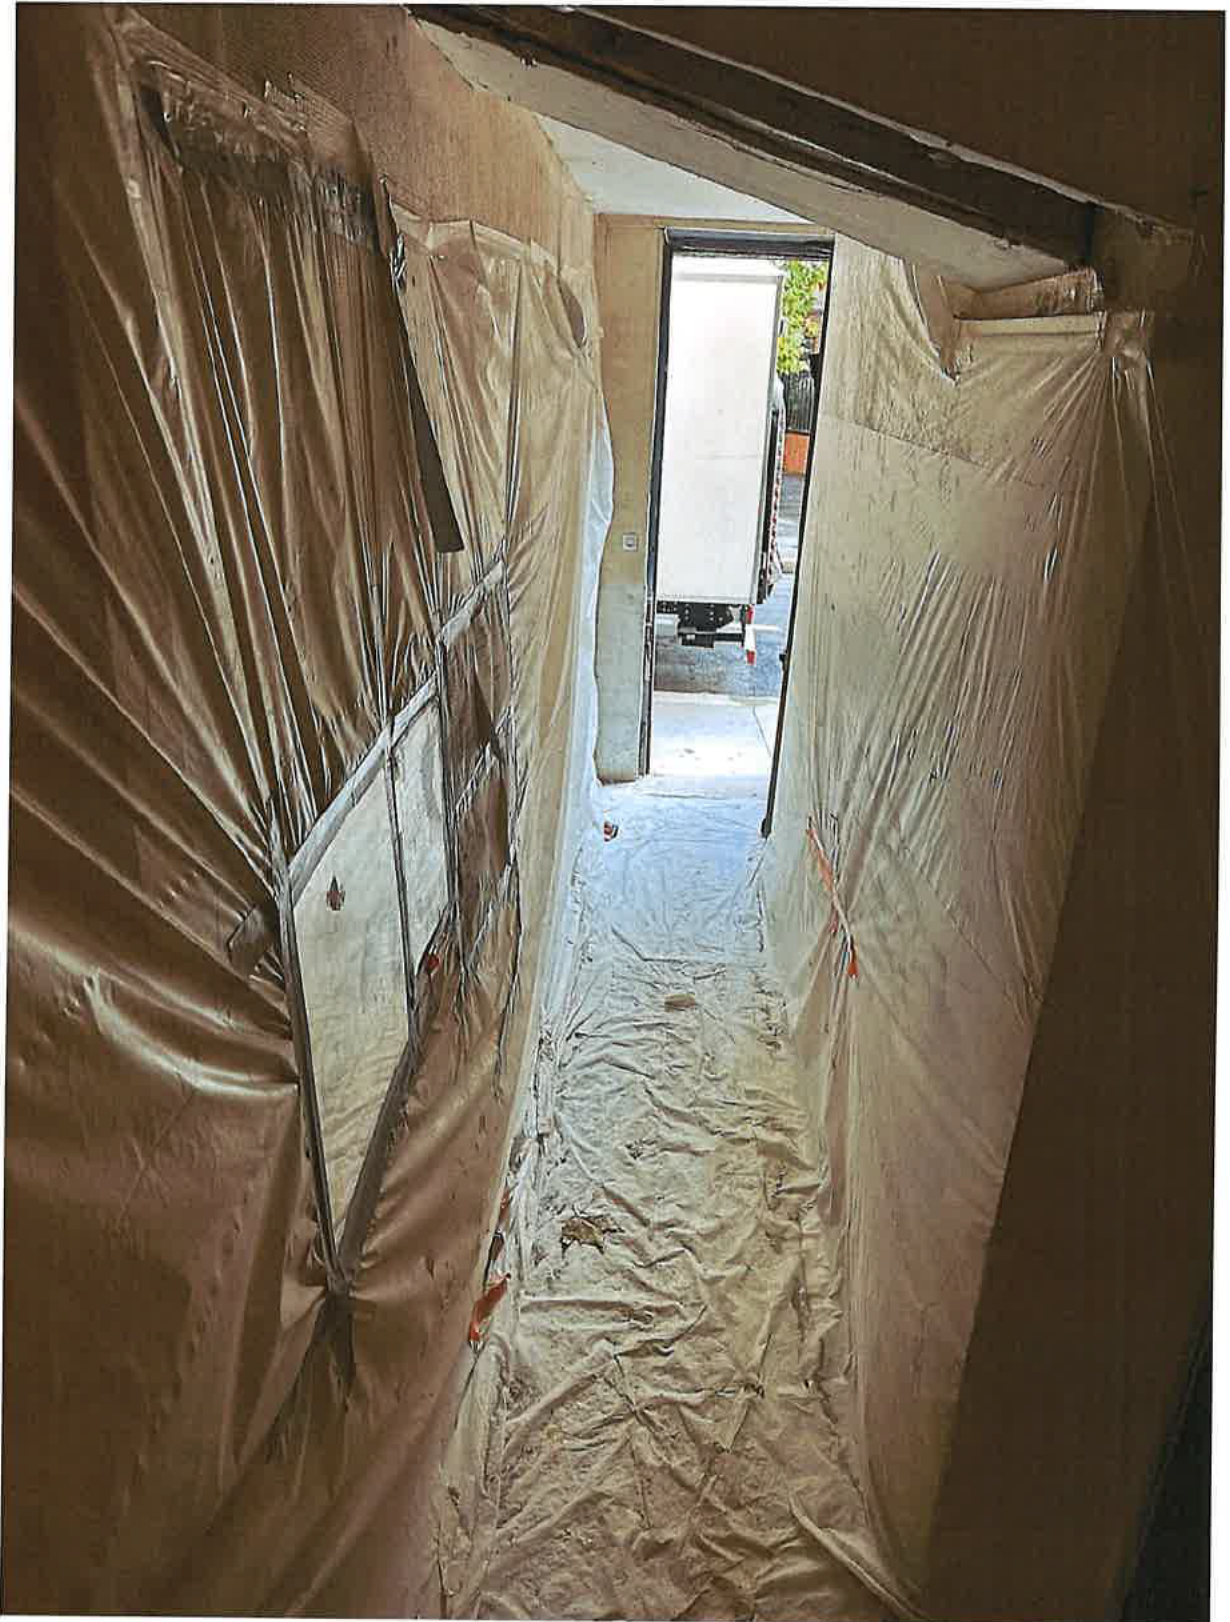
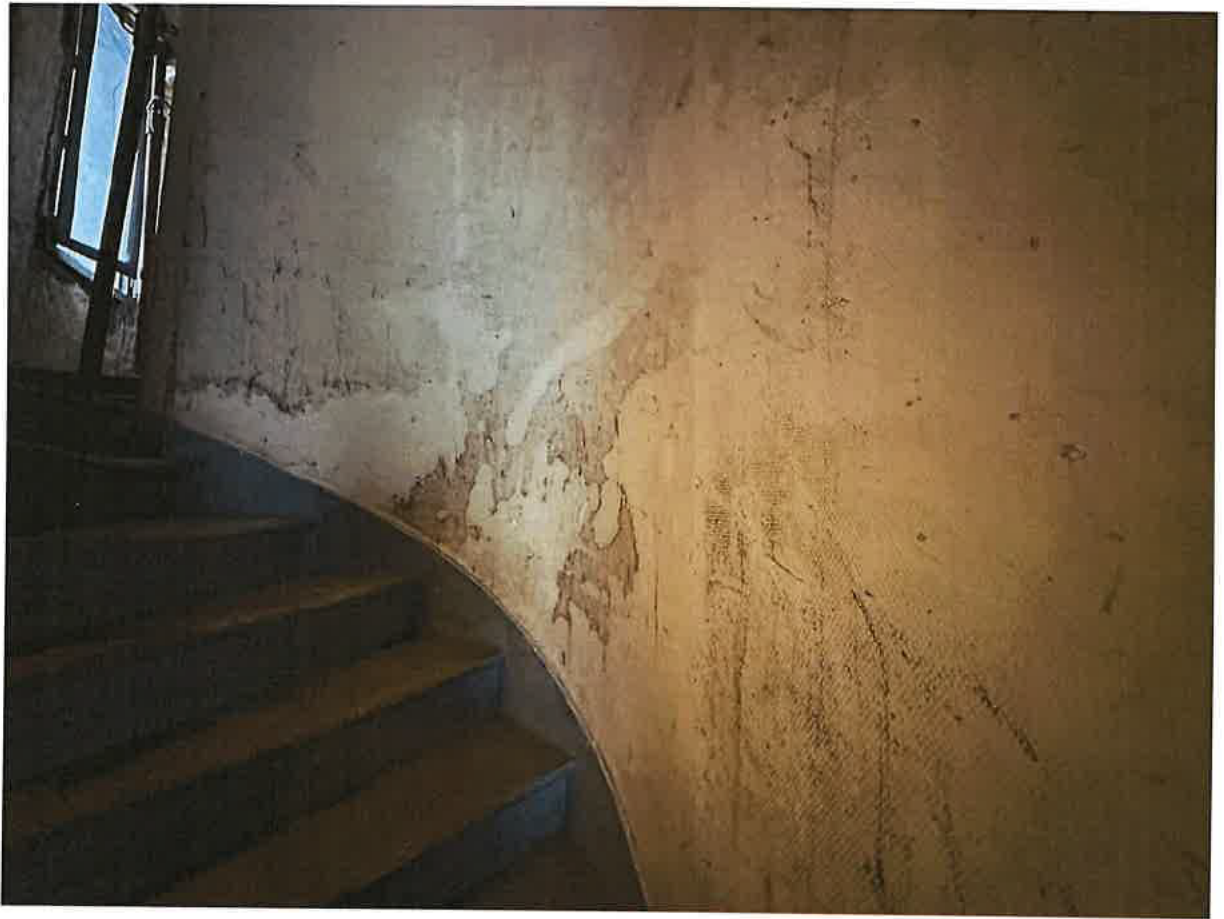
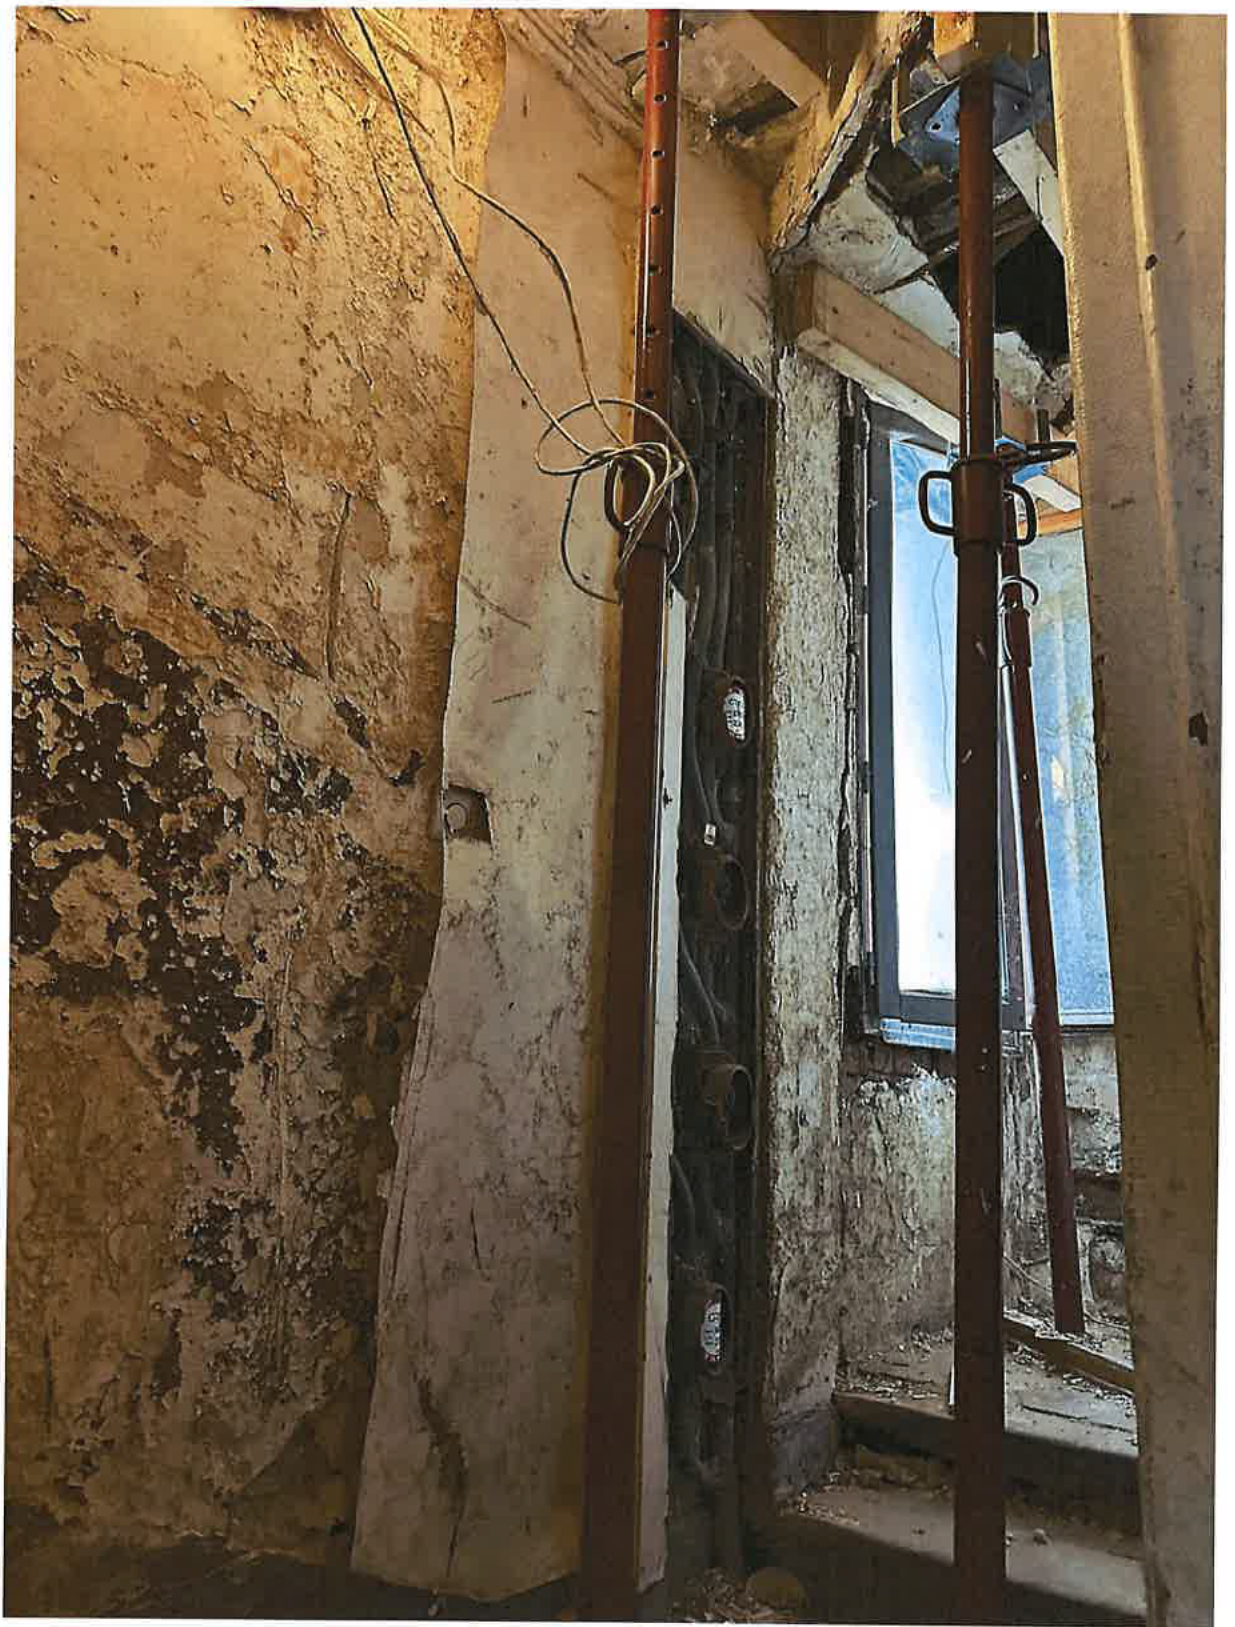
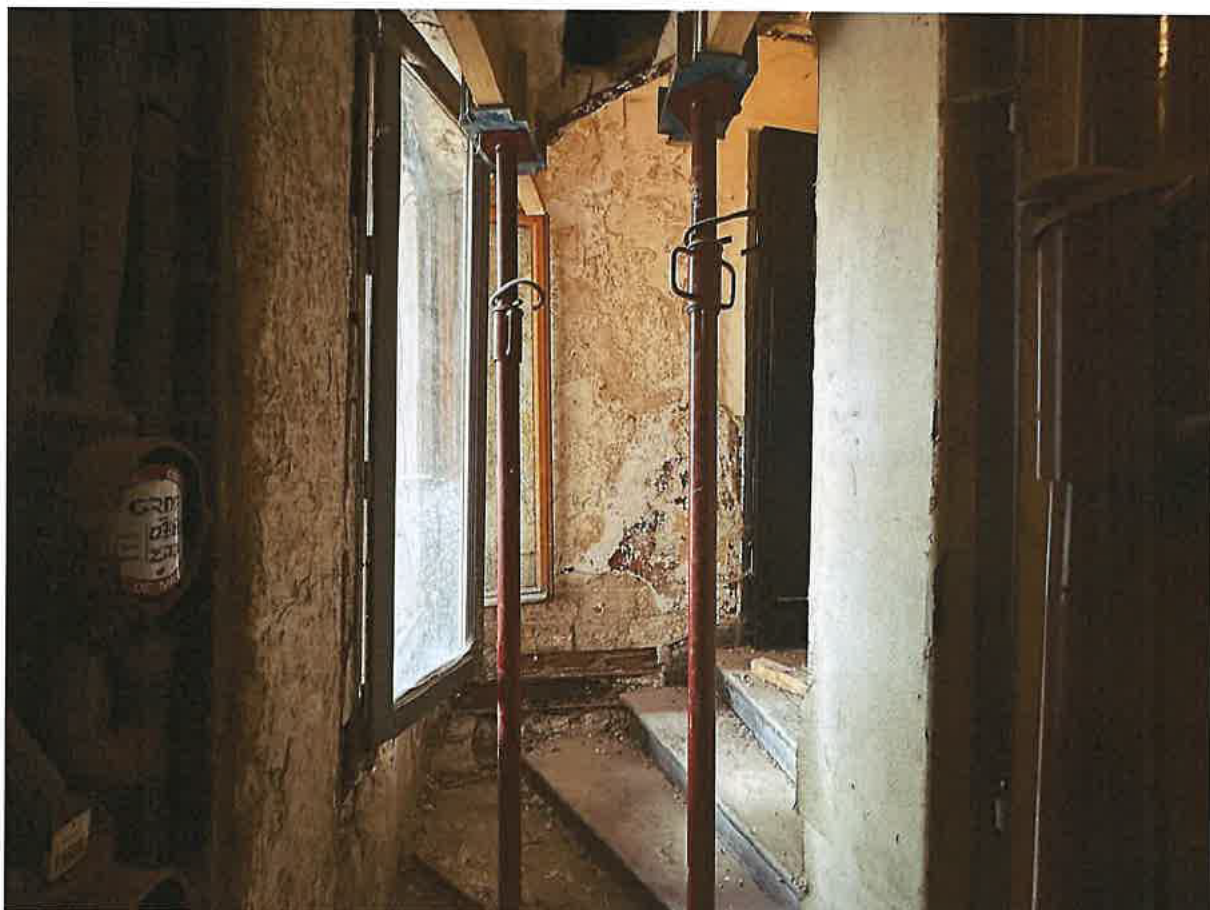
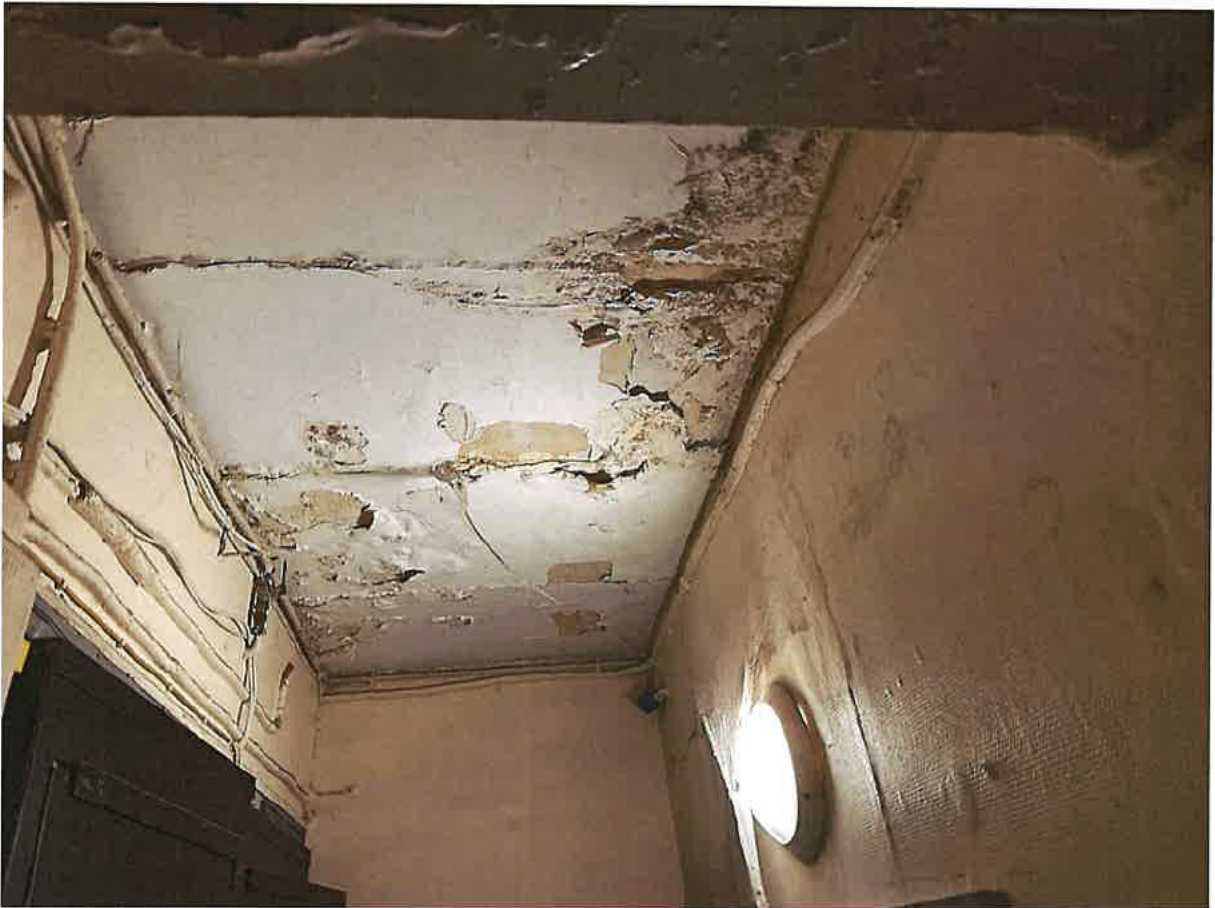
PARTIES COMMUNES :

Les parties communes sont en réfection et des étais soutiennent les plafonds.
Les étages sont accessibles par un escalier en bois également en mauvais état.

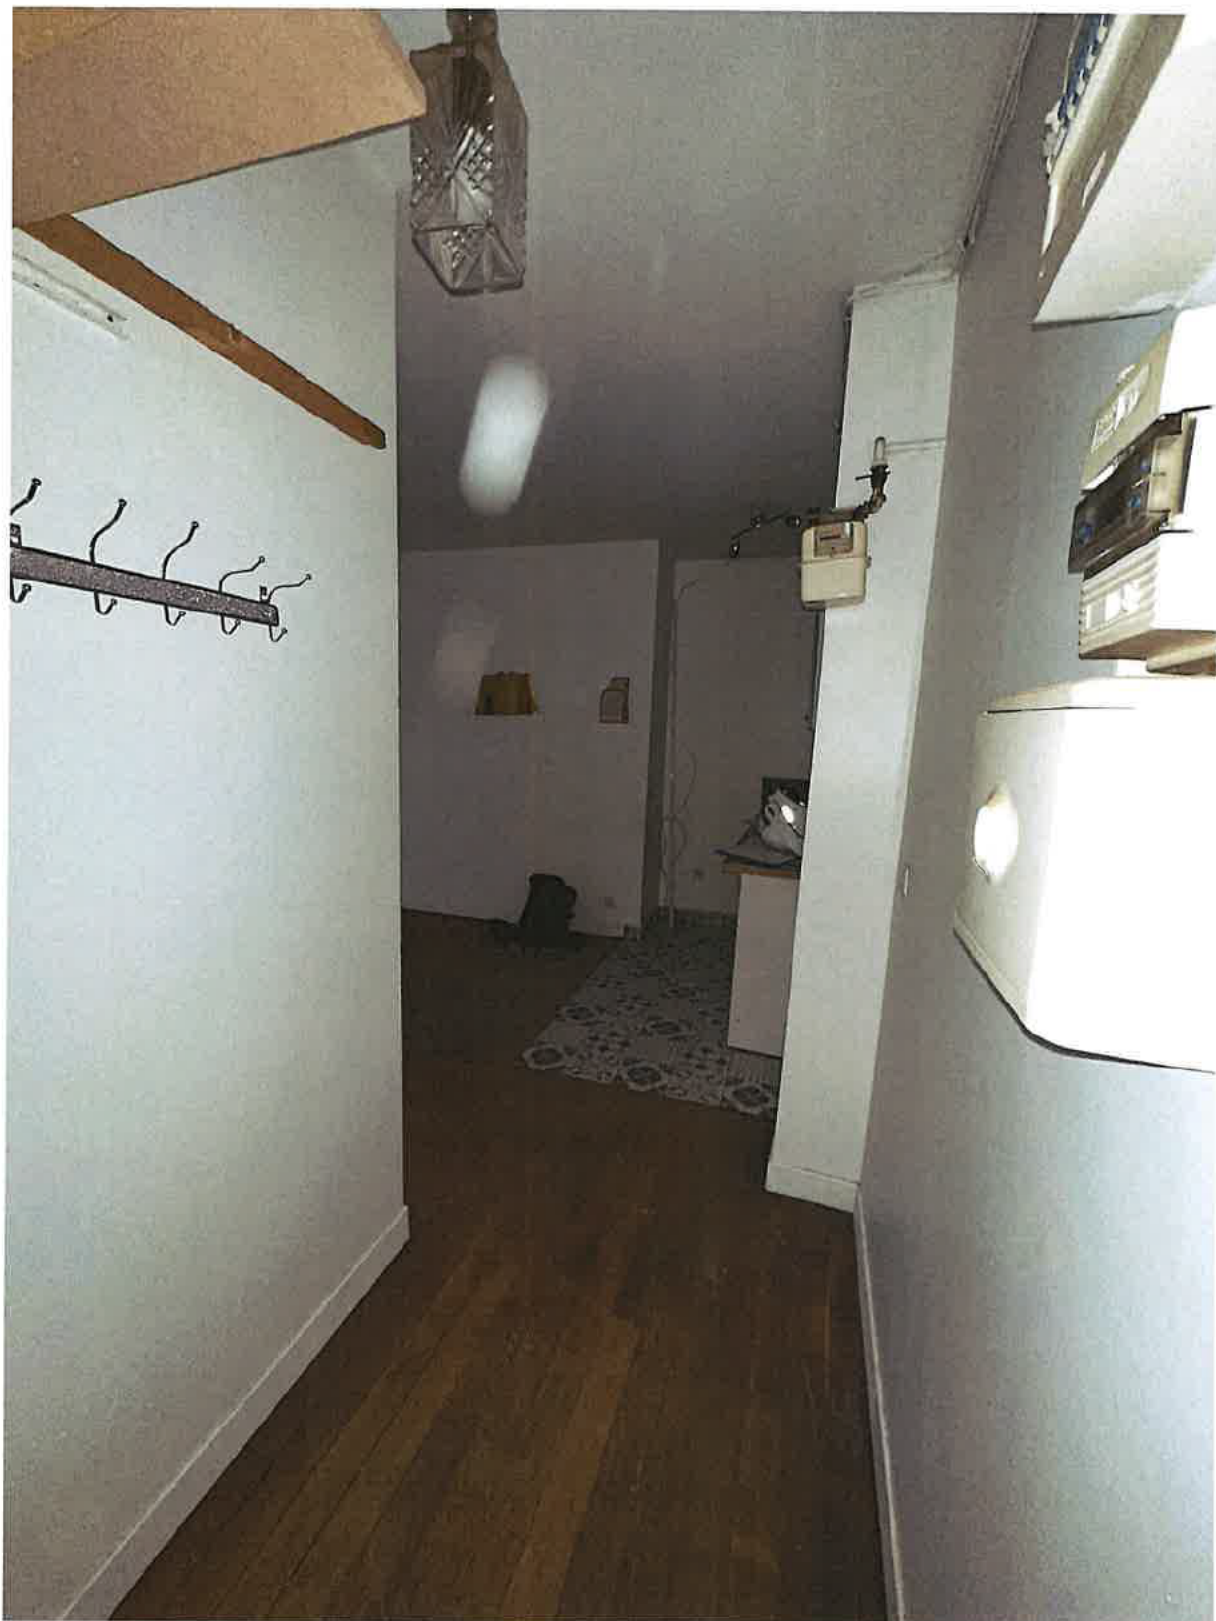
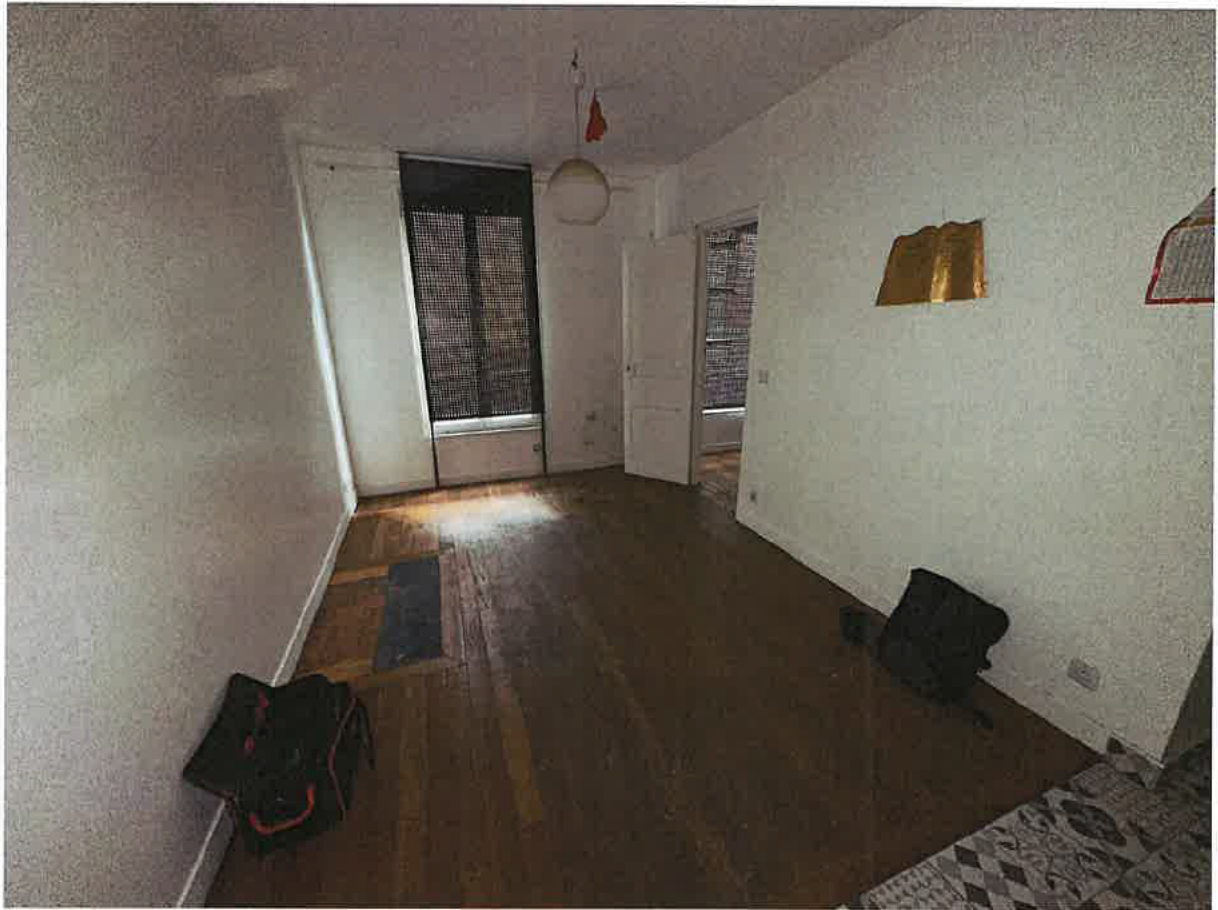
ENTREE SUR SALON ET COIN CUISINE :

L'entrée se réalise par une porte en bois à l'origine mais remplacée à l'occasion de ma mission par une porte anti-intrusion métallique.

Sol : le sol est recouvert de parquet en état d'usage.

Murs : les murs sont recouverts de peinture en état d'usage.

Plafond : le plafond est recouvert en état d'usage.

Fenêtre : présence d'une fenêtre double vantaux ouvrante en bois simple vitrage en état d'usage avec garde-corps métallique en état d'usage. Absence de volet.

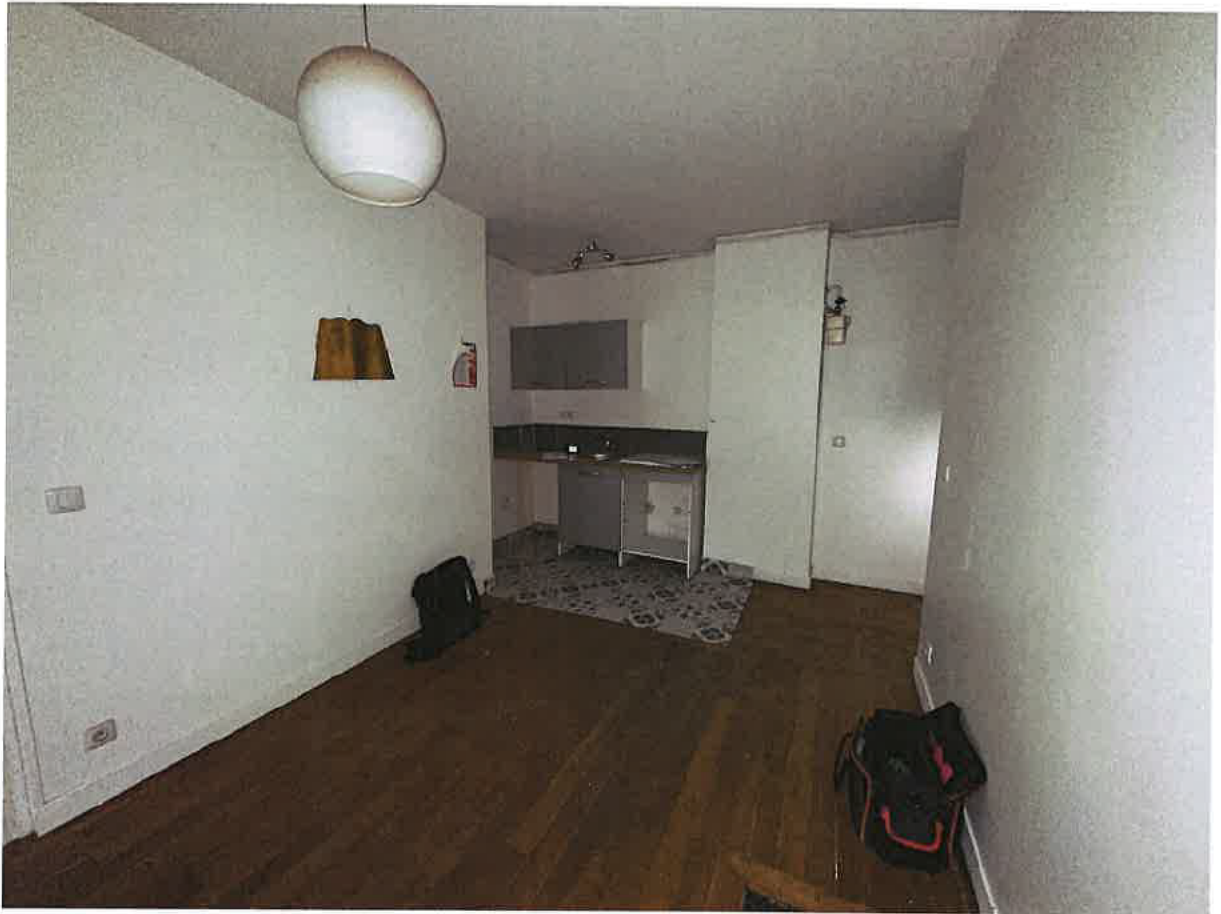
COIN CUISINE :

Le coin cuisine occupe une partie de mur droite avec un meuble bas une porte en bois et emplacement four surmonté d'un plan de travail en bois avec évier un bac rond en inox et un meuble haut en bois deux portes l'ensemble en état d'usage.

Sol : le sol est recouvert de carrelage en état d'usage.

Murs : les murs sont recouverts de peinture en état d'usage avec crédence en carrelage en état d'usage.

Plafond : le plafond est recouvert de peinture en état d'usage.

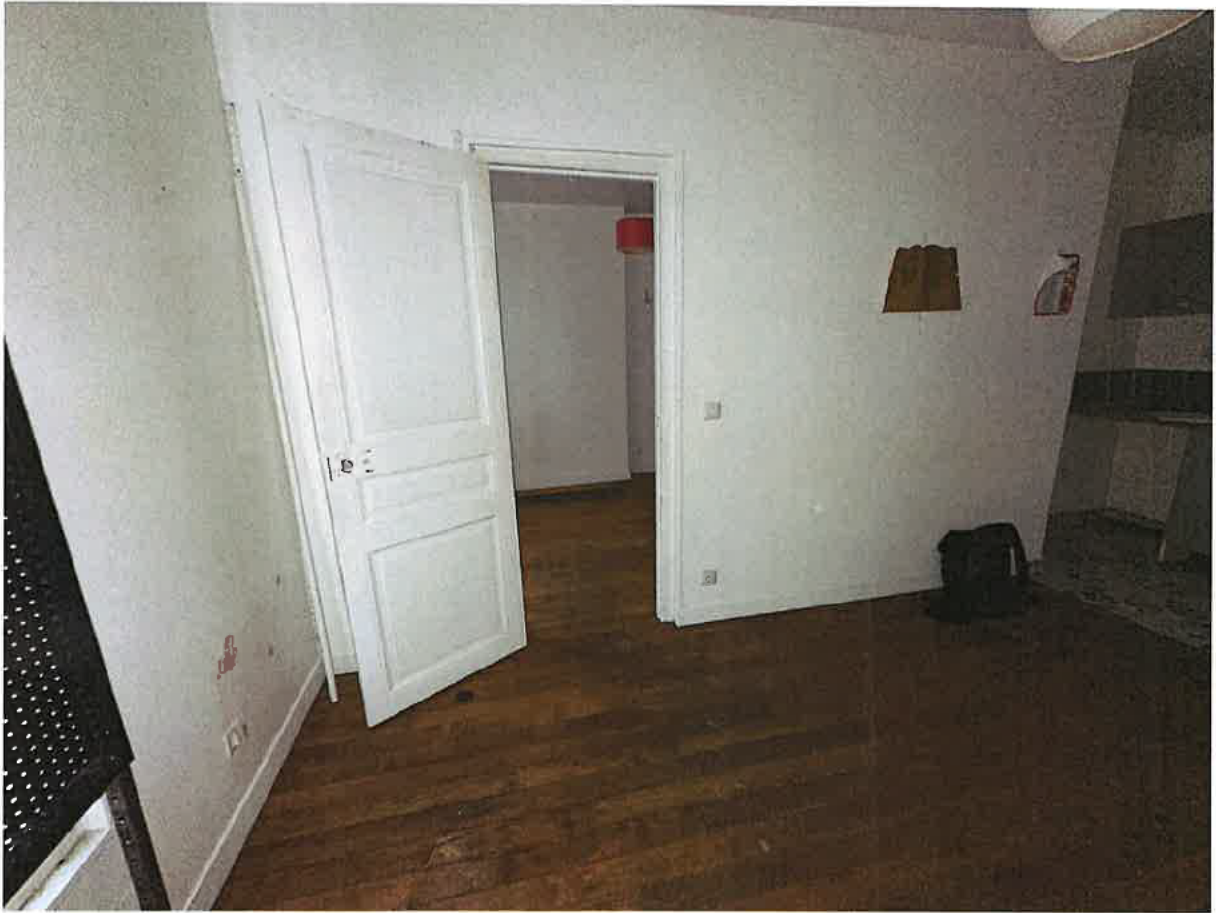
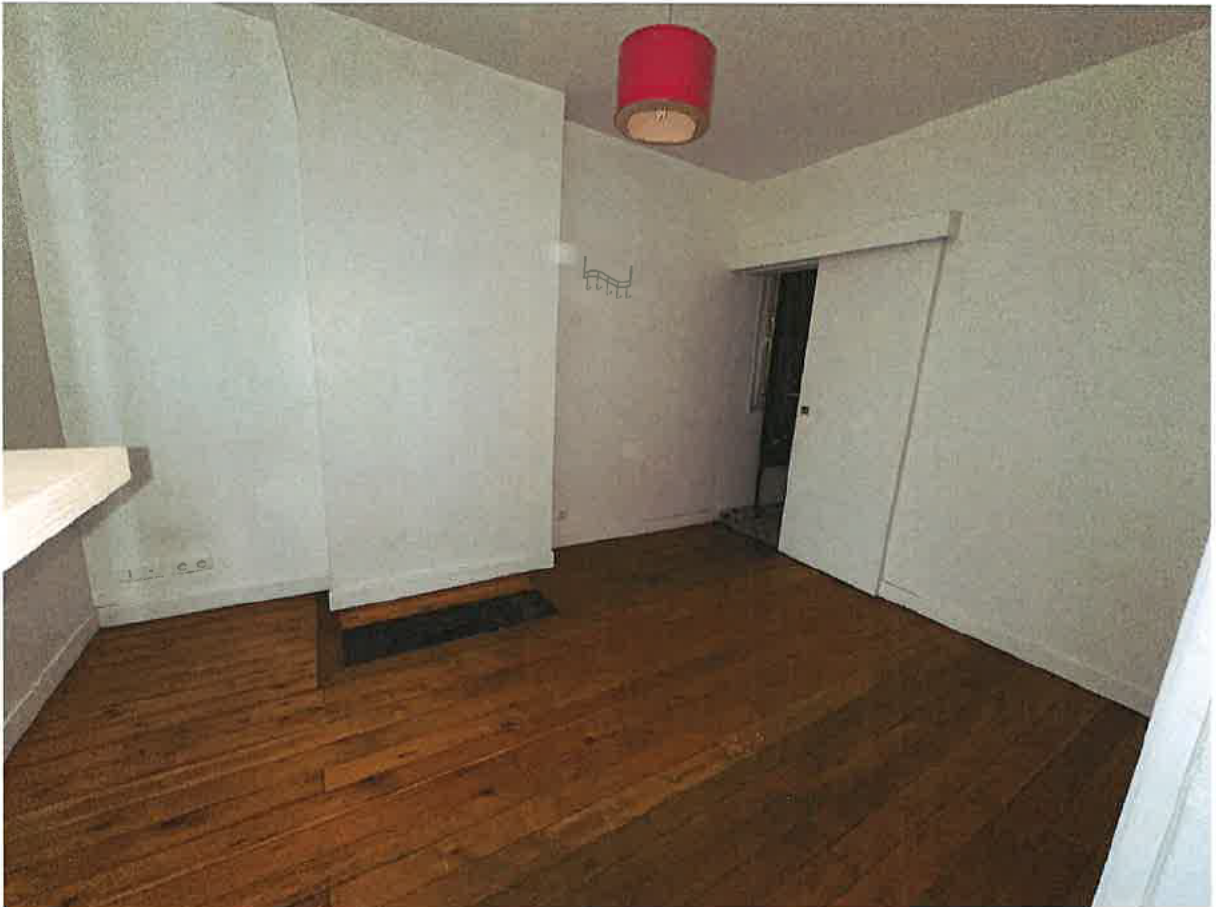
CHAMBRE :

L'accès se réalise par une porte en bois en état d'usage.

Sol : le sol est recouvert de parquet en état d'usage.

Murs : les murs sont recouverts de peinture en état d'usage.

Plafond : le plafond est recouvert en état d'usage.

Fenêtre : présence d'une fenêtre double vantaux ouvrante en bois simple vitrage en état d'usage avec garde-corps métallique en état d'usage. Absence de volet.

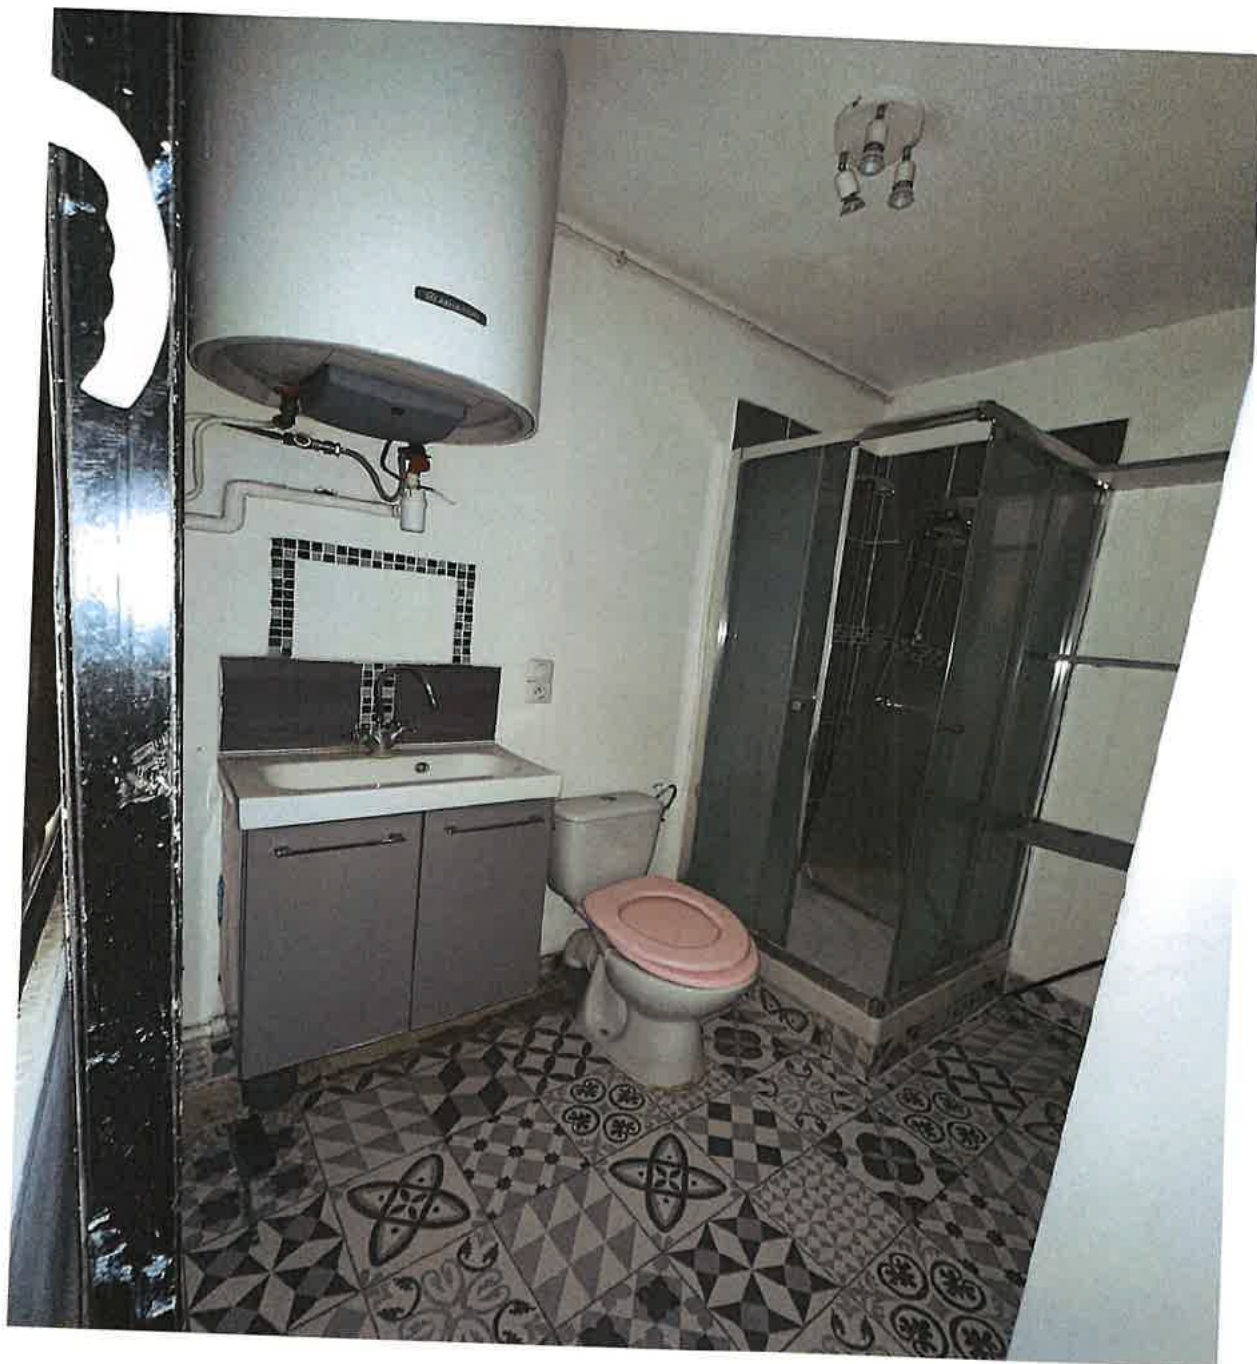
SALLE D'EAU :

L'accès se réalise depuis la chambre par une porte coulissante en bois en état d'usage.

Sol : le sol est recouvert de carrelage en état d'usage.

Murs : les murs sont recouverts de peinture en état d'usage et de carrelage aux droits de la douche.

Plafond : le plafond est recouvert de peinture en état d'usage.

Fenêtre : présence d'une fenêtre de petite dimension simple vantail ouvrante en PVC double vitrage avec une partie fixe en continuité en PVC double vitrage.

Généralités et équipements : présence d'une cabine de douche en état d'usage, d'un w.c cuvette à l'anglaise en état d'usage, d'un meuble de salle de bains deux portes surmonté d'un lavabo une vasque en état d'usage.

Présence d'un chauffe-eau suspendu de marque ARISTON.
