PROCES-VERBAL DE DESCRIPTION AVEC RELEVÉ DE SURFACES

**L'AN DEUX MILLE VINGT-QUATRE
ET LE VINGT-TROIS SEPTEMBRE**

Là étant sur place, 6 rue Génin 93200 SAINT DENIS cadastré section BJ numéro 57 au 1er étage première porte à droite.

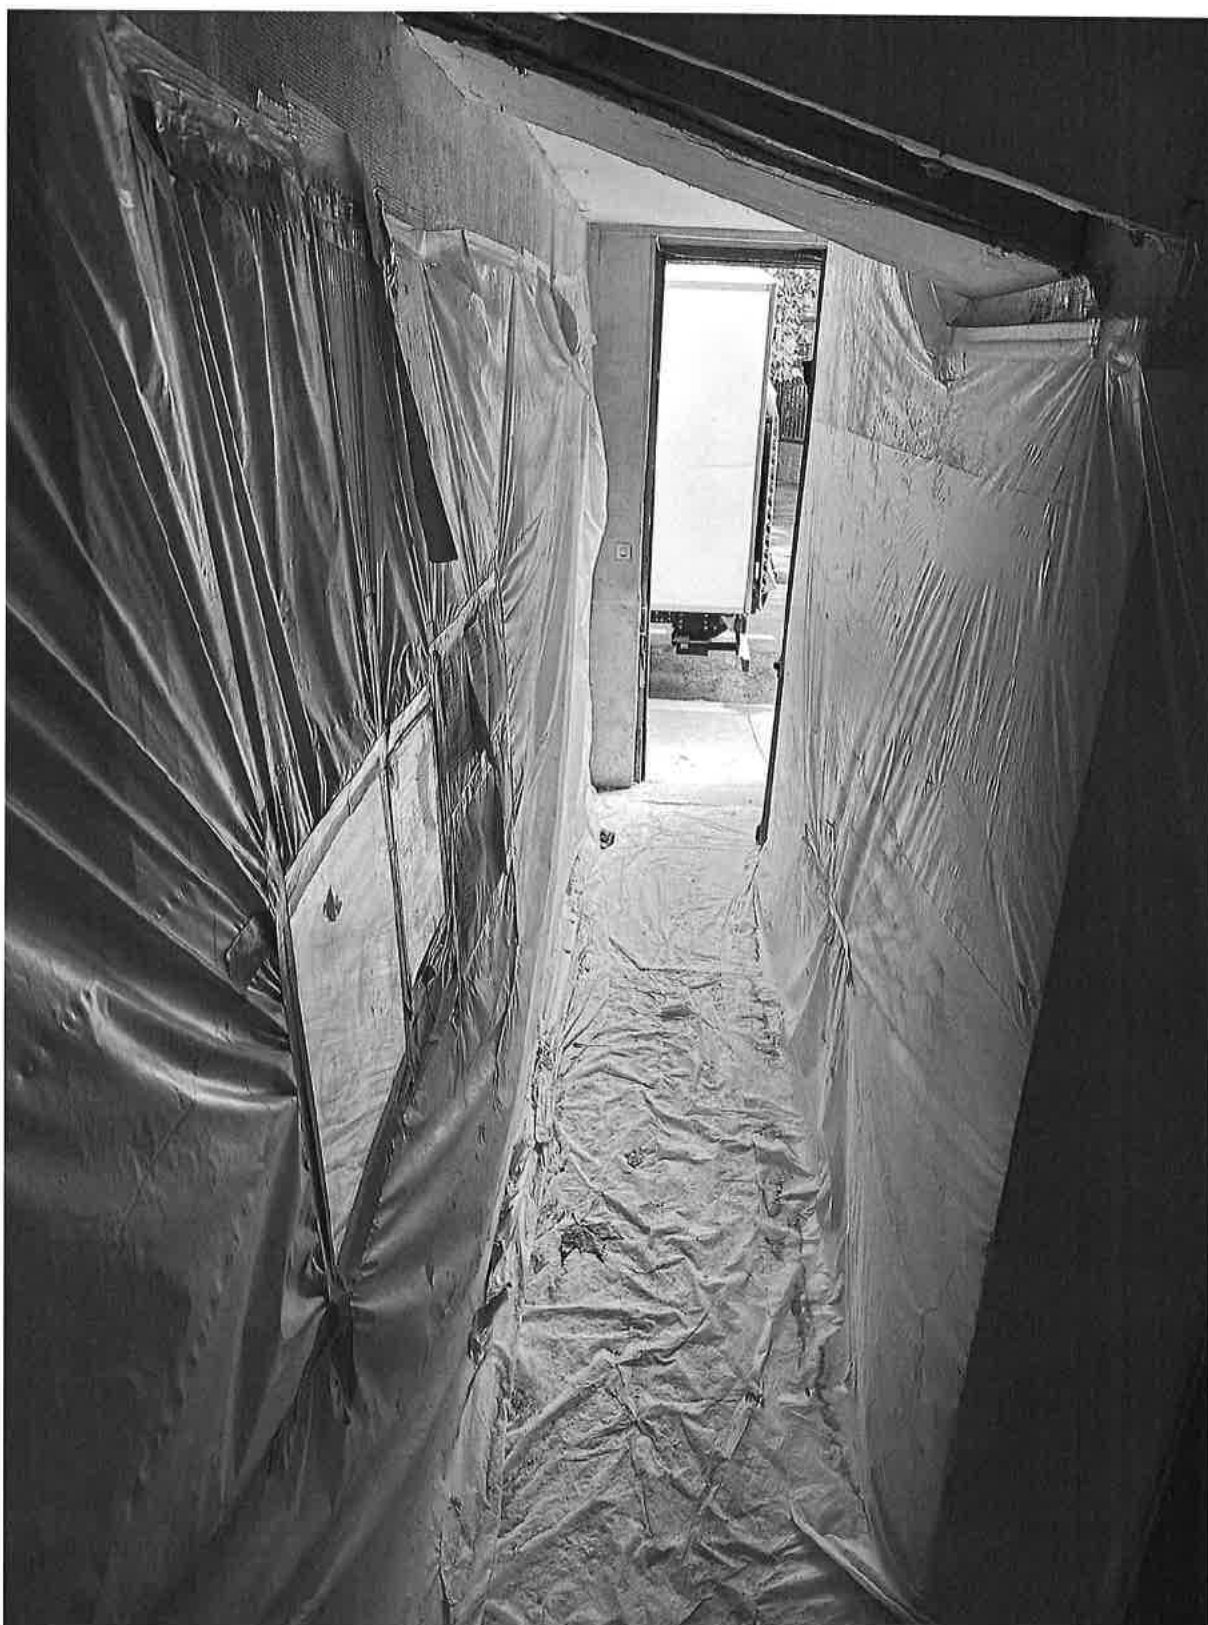
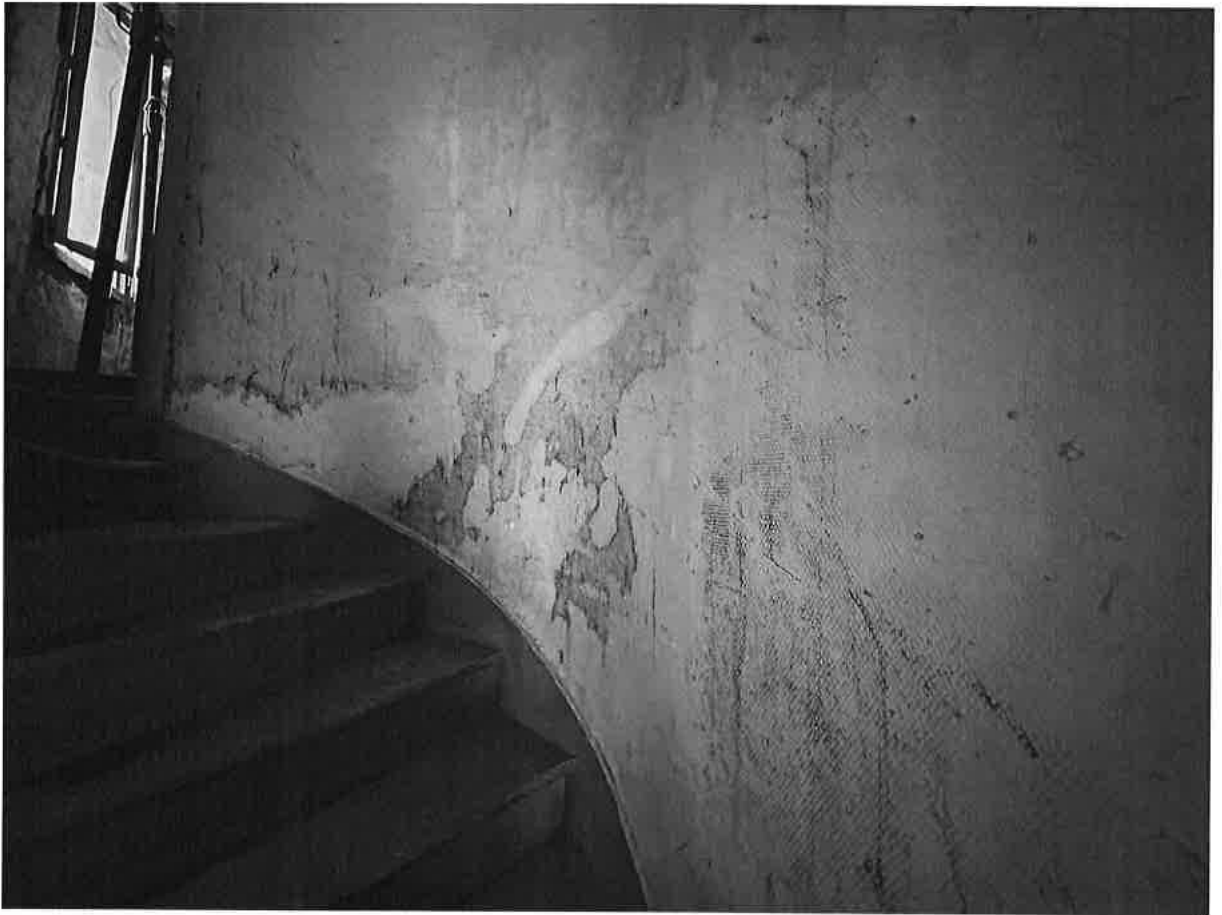
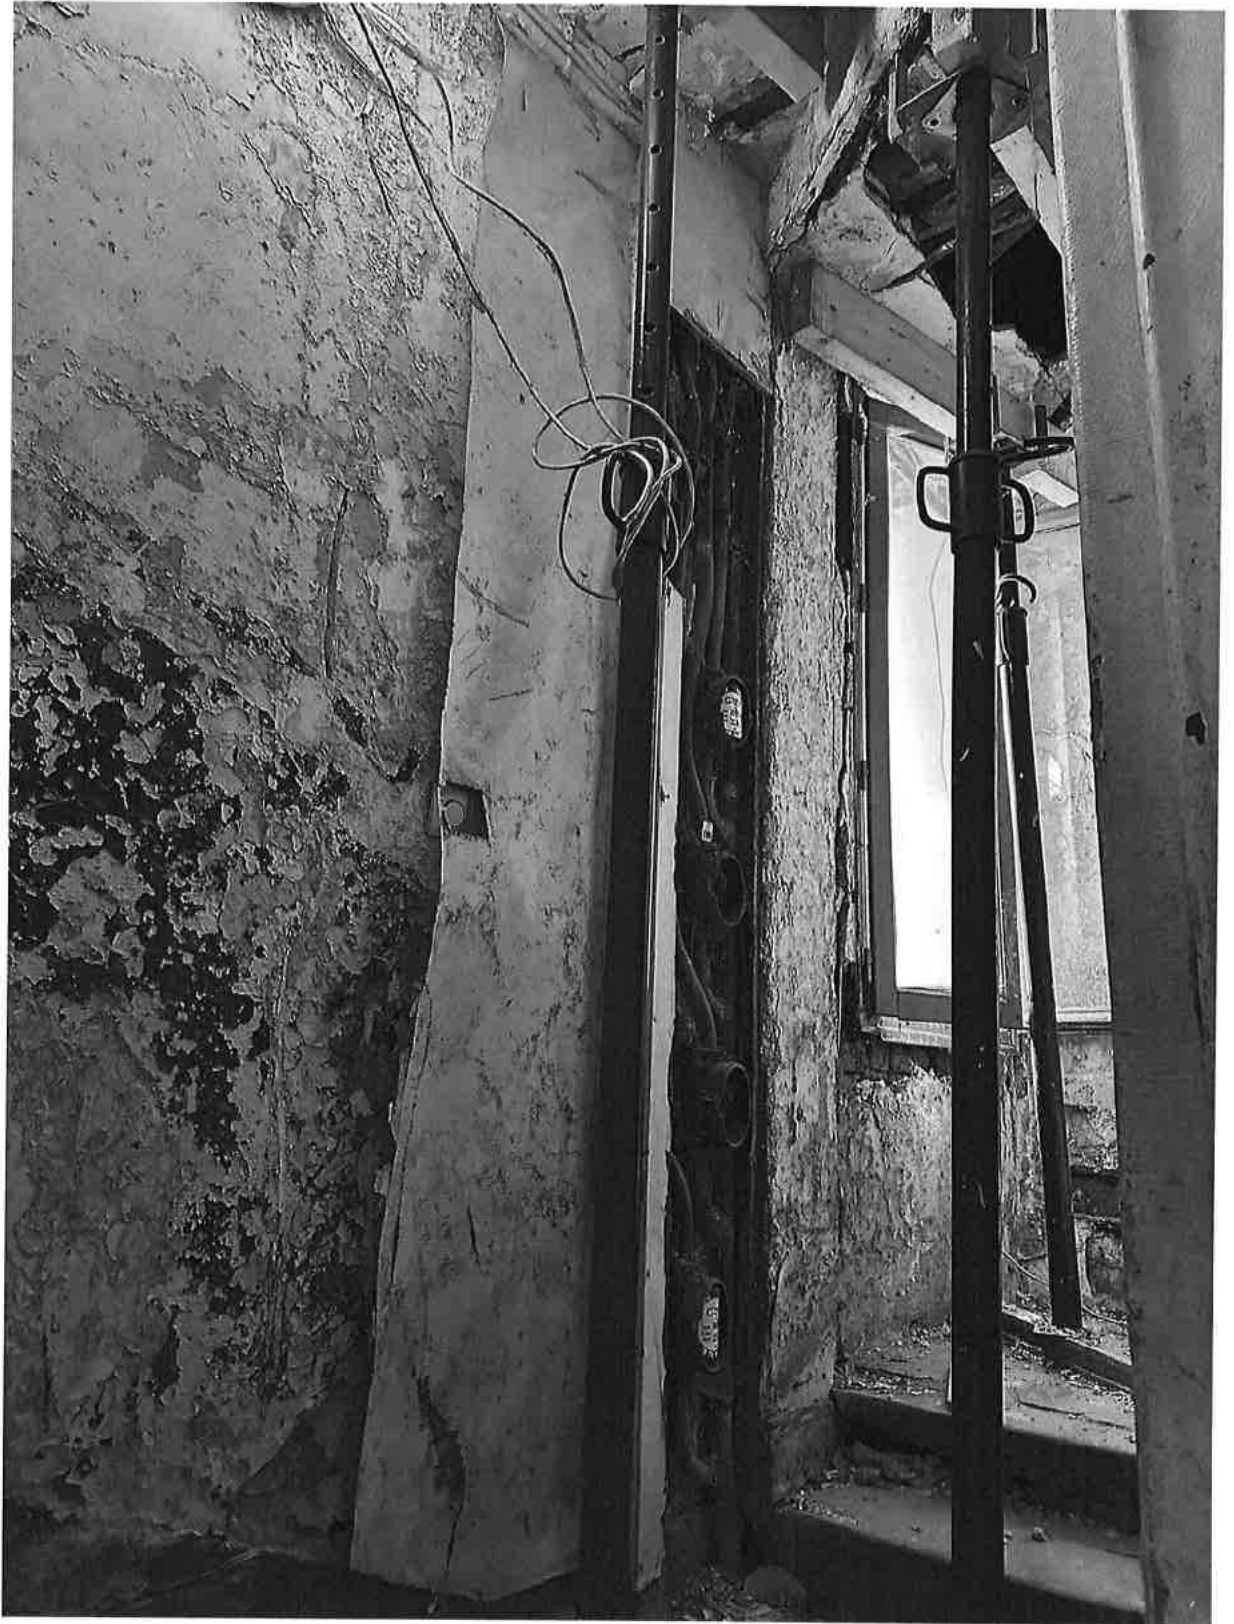
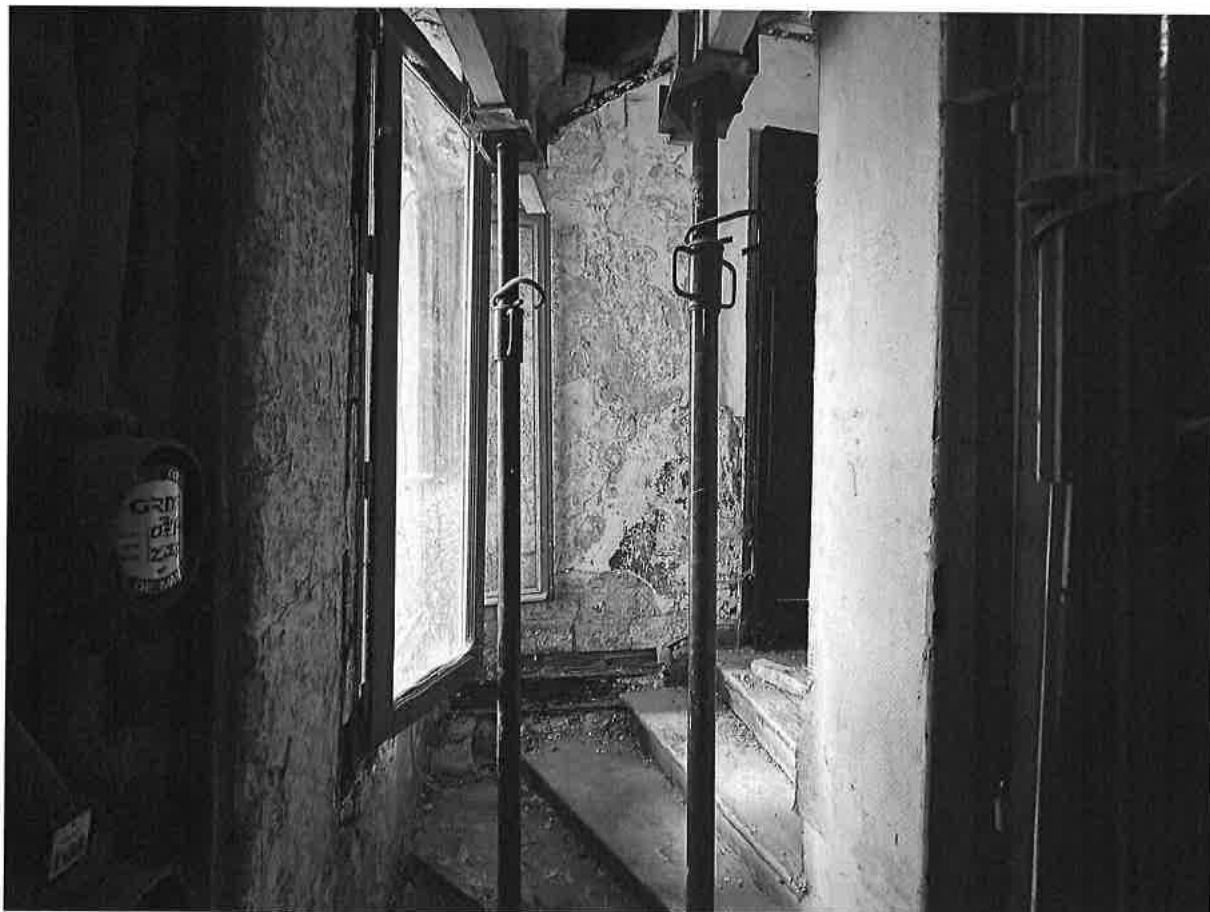
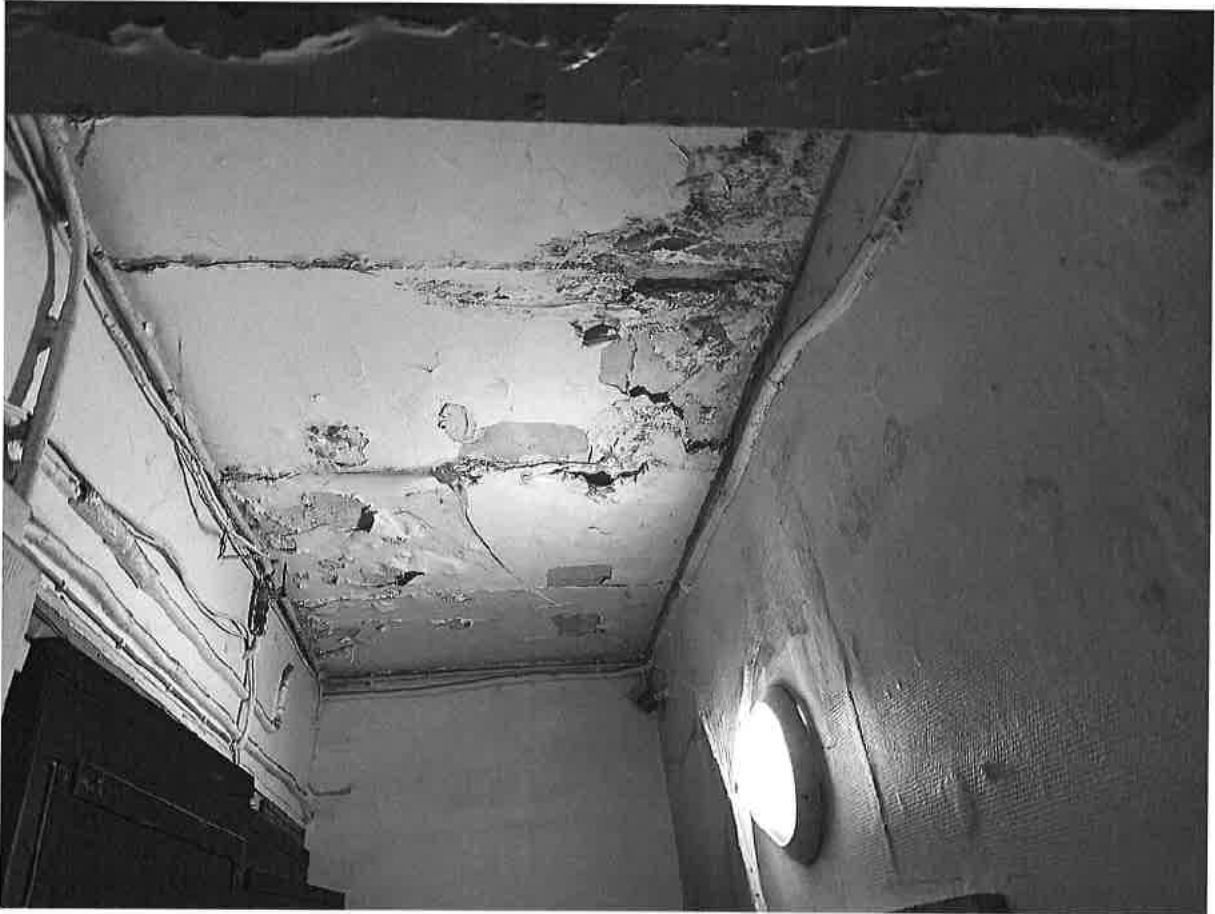
PARTIES COMMUNES :

Les parties communes sont en réfection et des étais soutiennent les plafonds.
Les étages sont accessibles par un escalier en bois également en mauvais état.

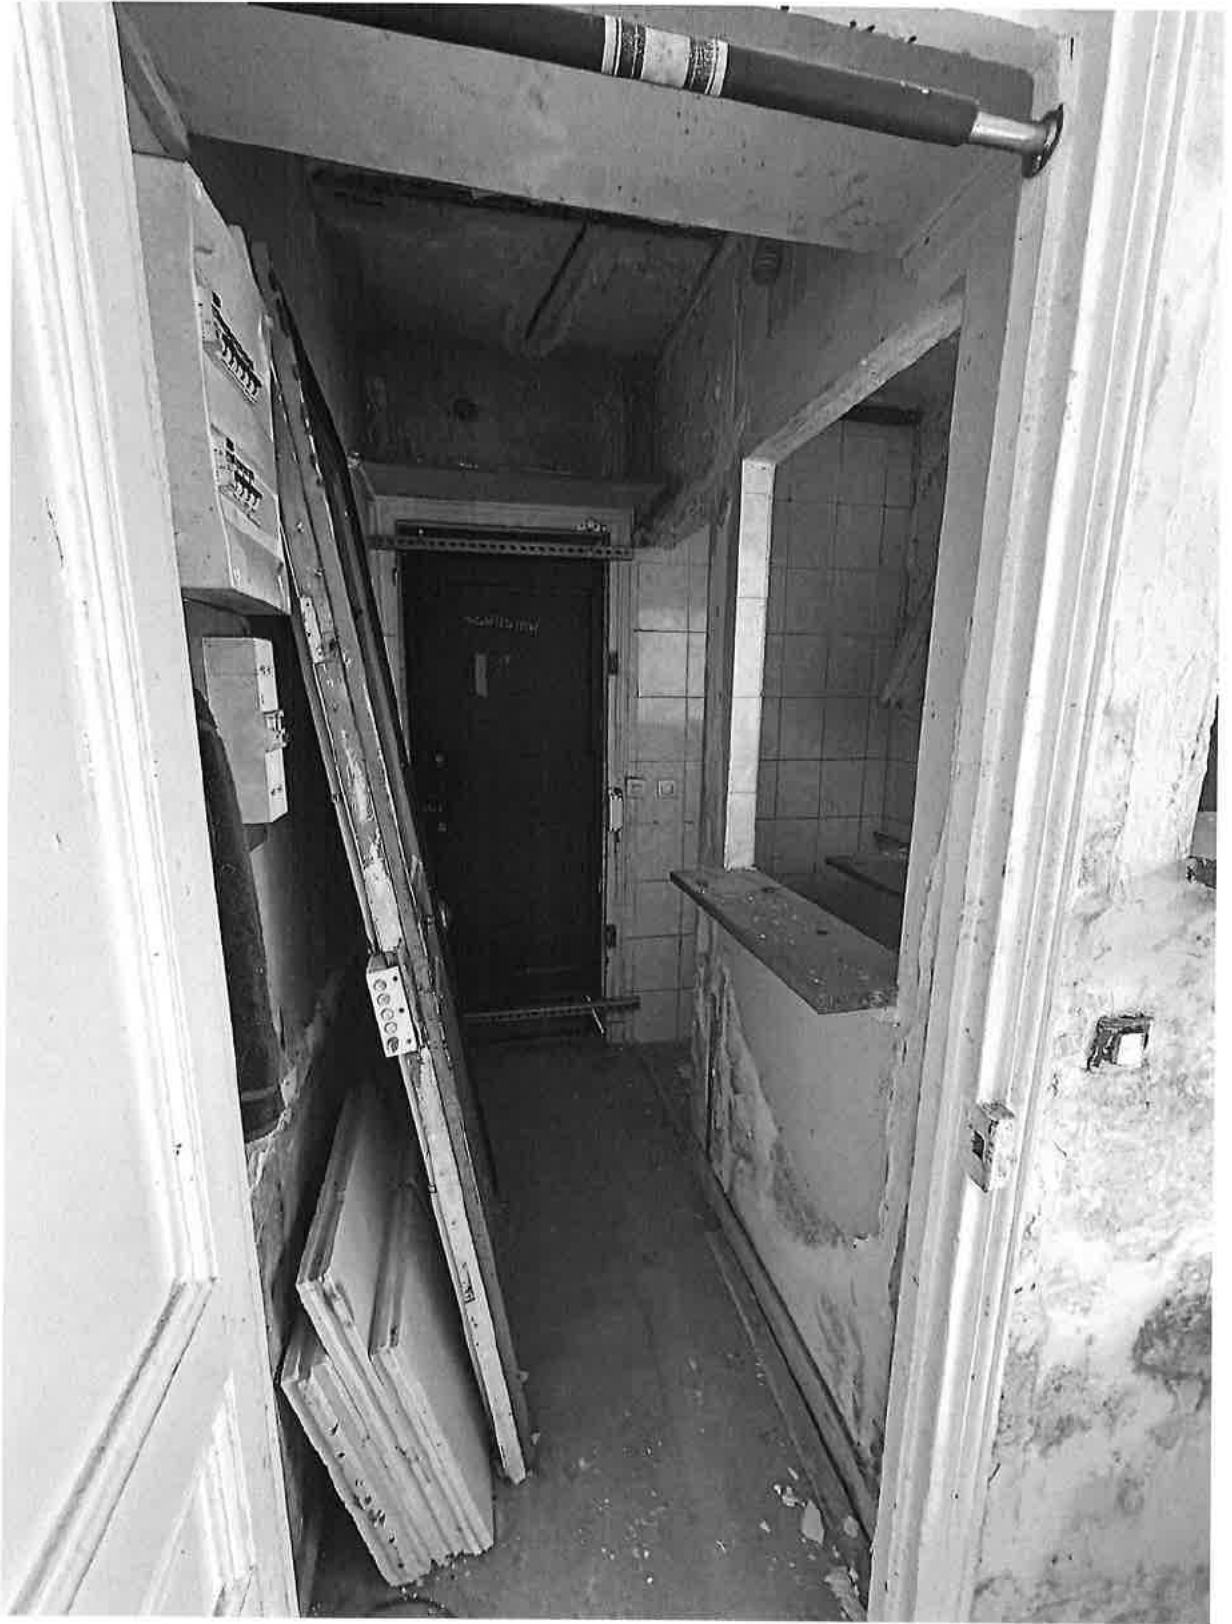
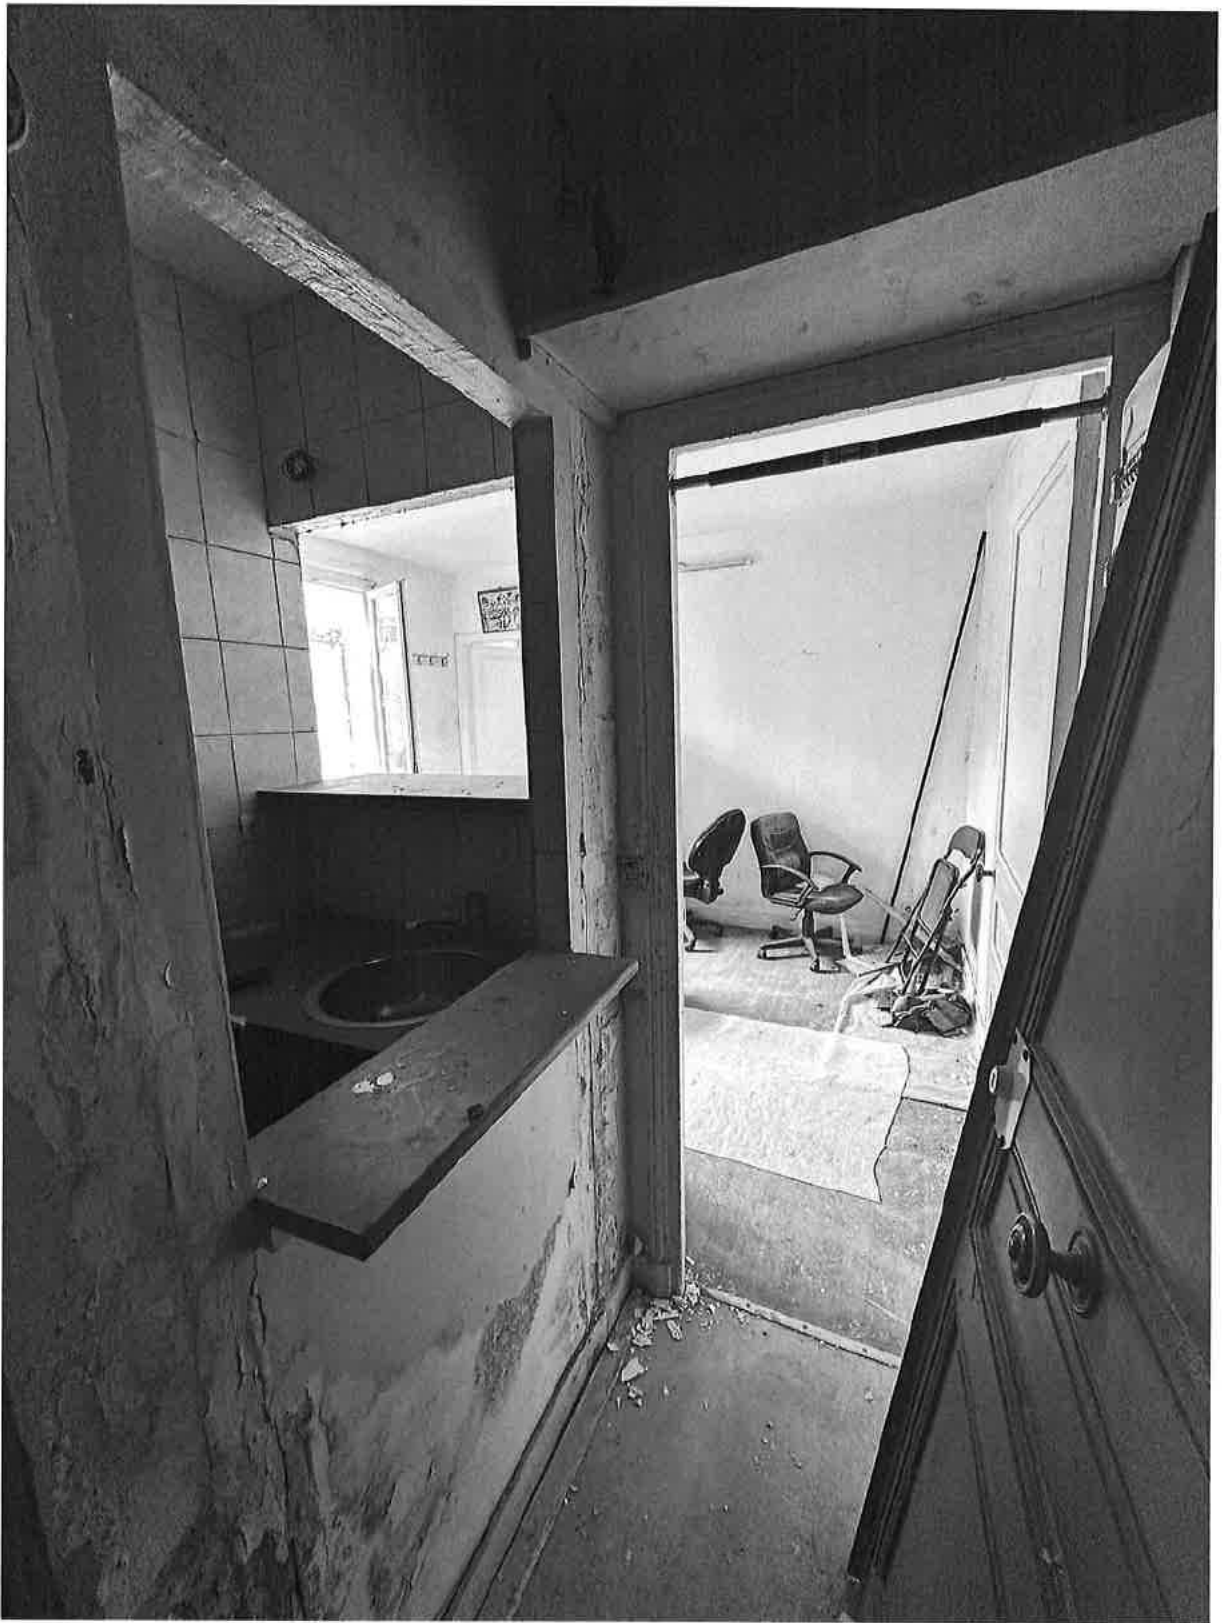
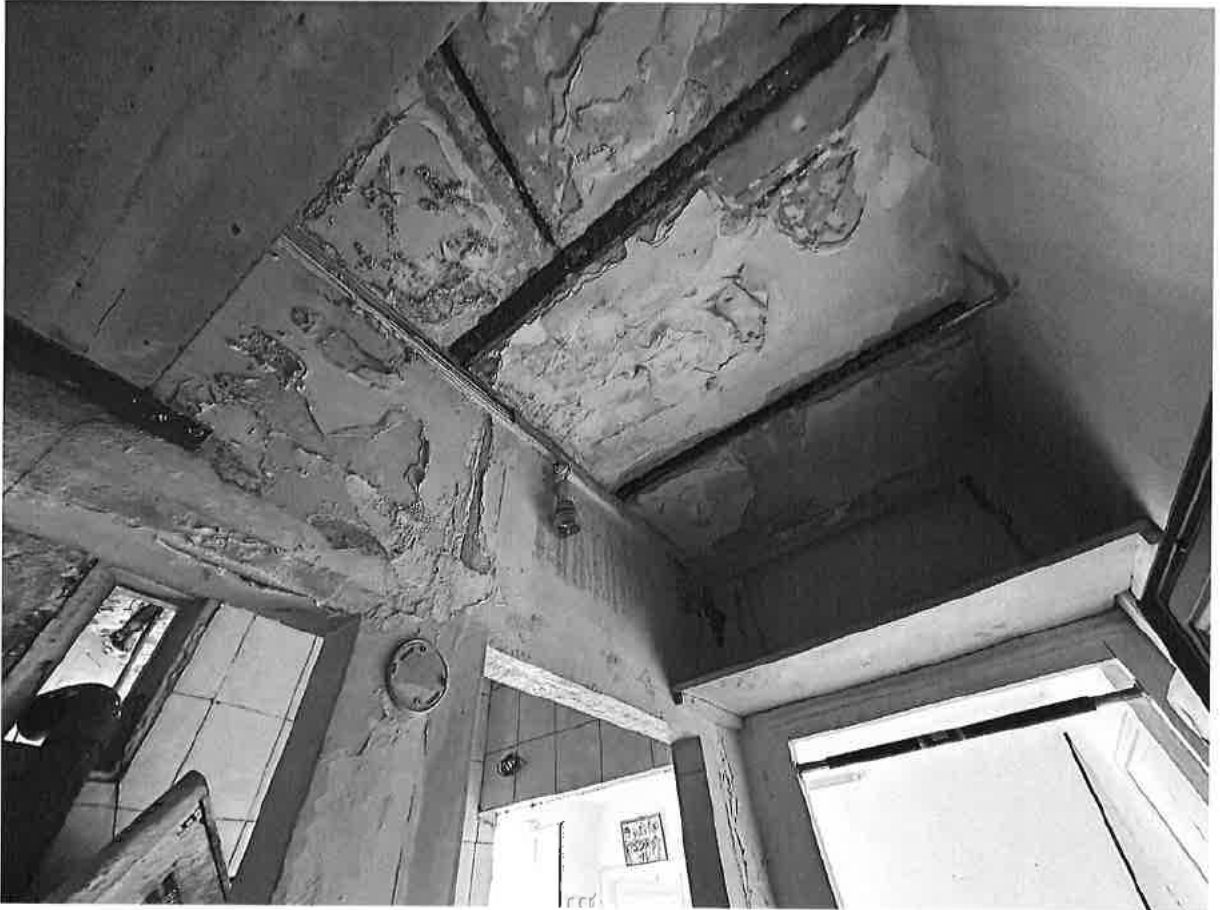
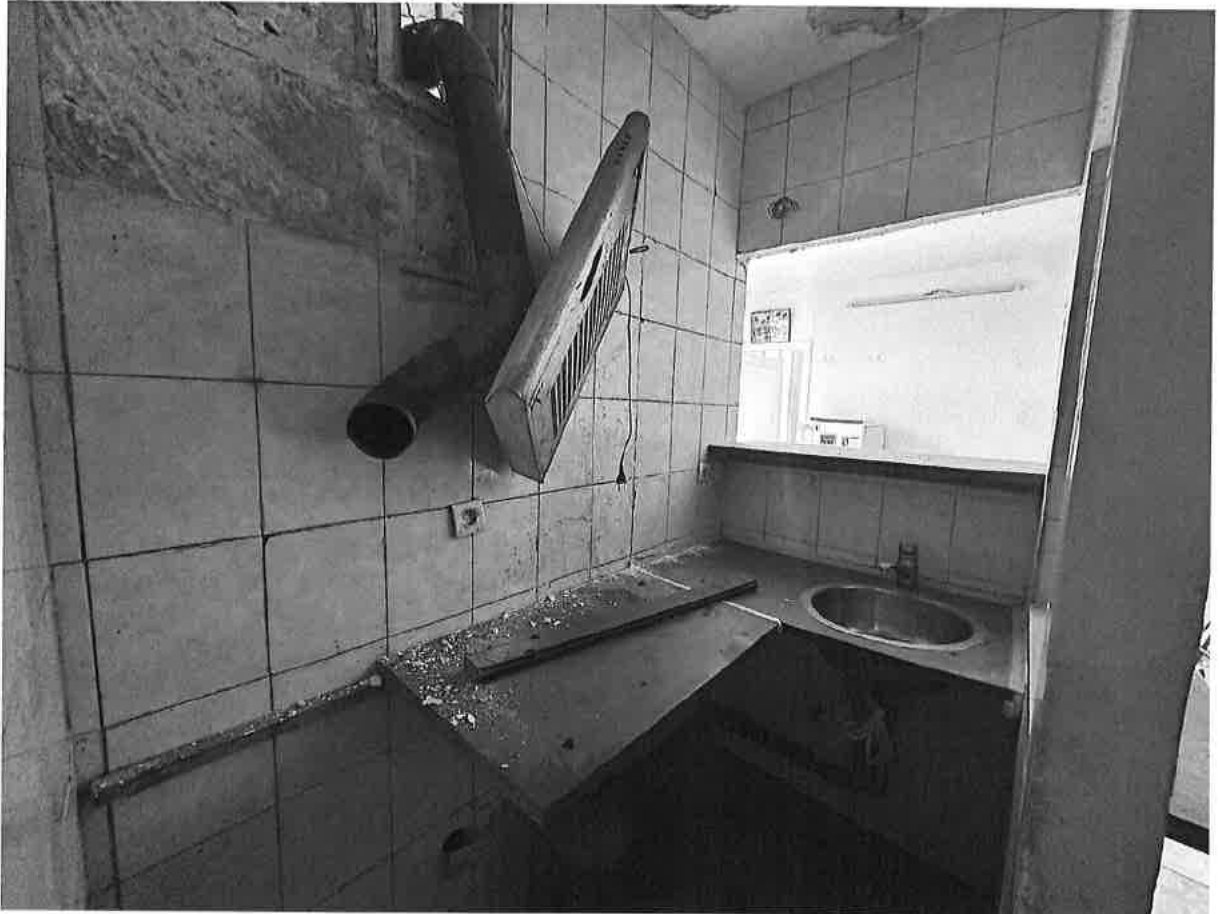
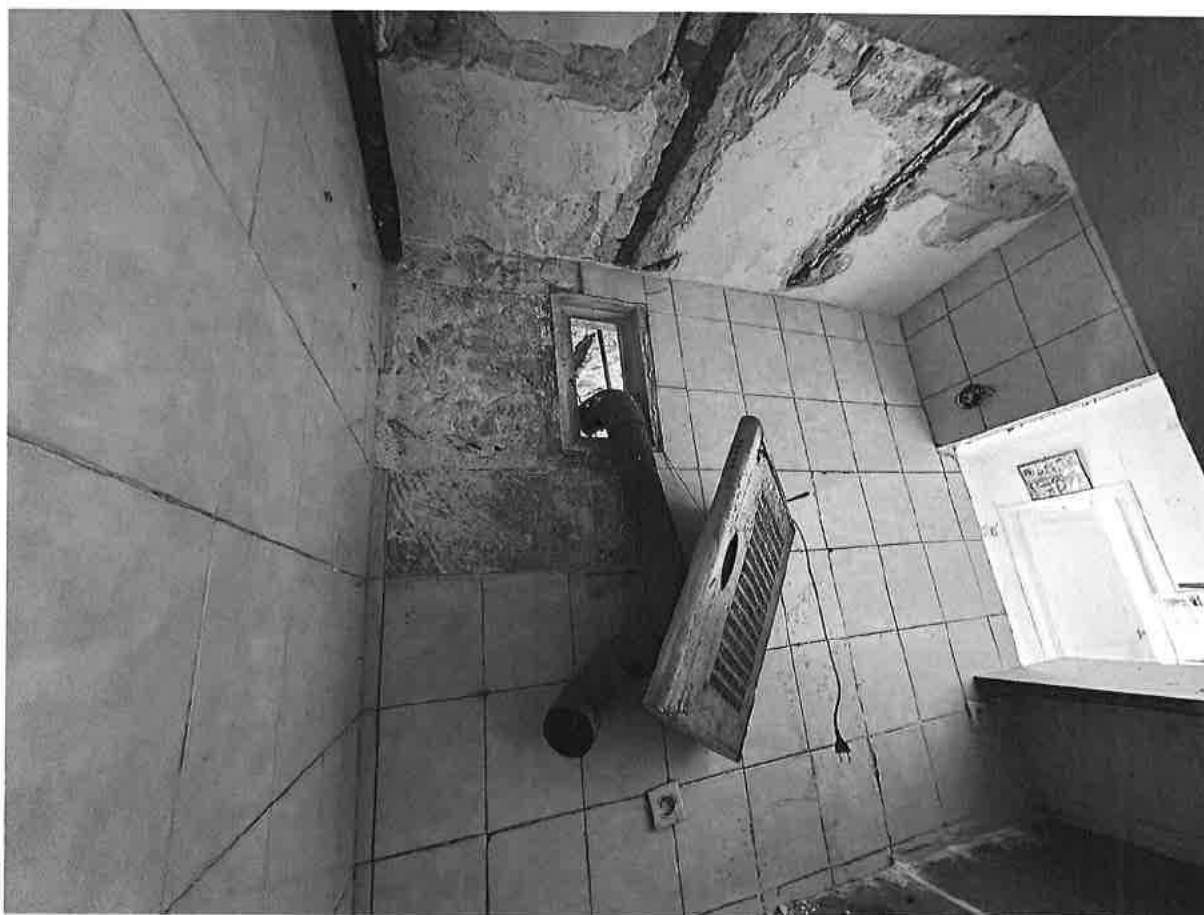
ENTREE SUR COIN CUISINE :

Sol : le sol est recouvert de linoléum hors d'usage.

Murs : les murs sont recouverts de peinture hors d'usage et de carrelage hors d'usage. Existence d'une ouverture de type passe plat donnant sur le salon.

Plafond : le plafond brut à nu est hors d'usage.

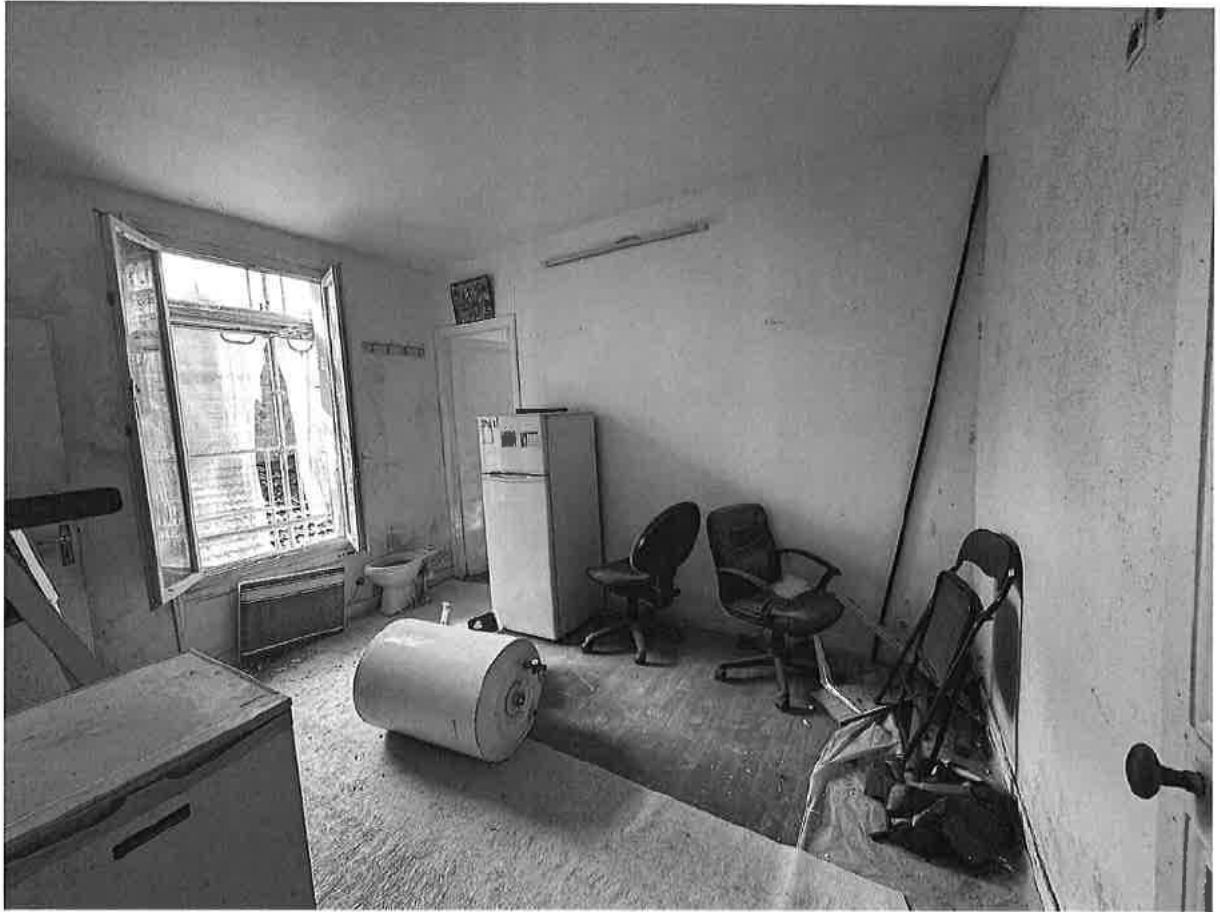
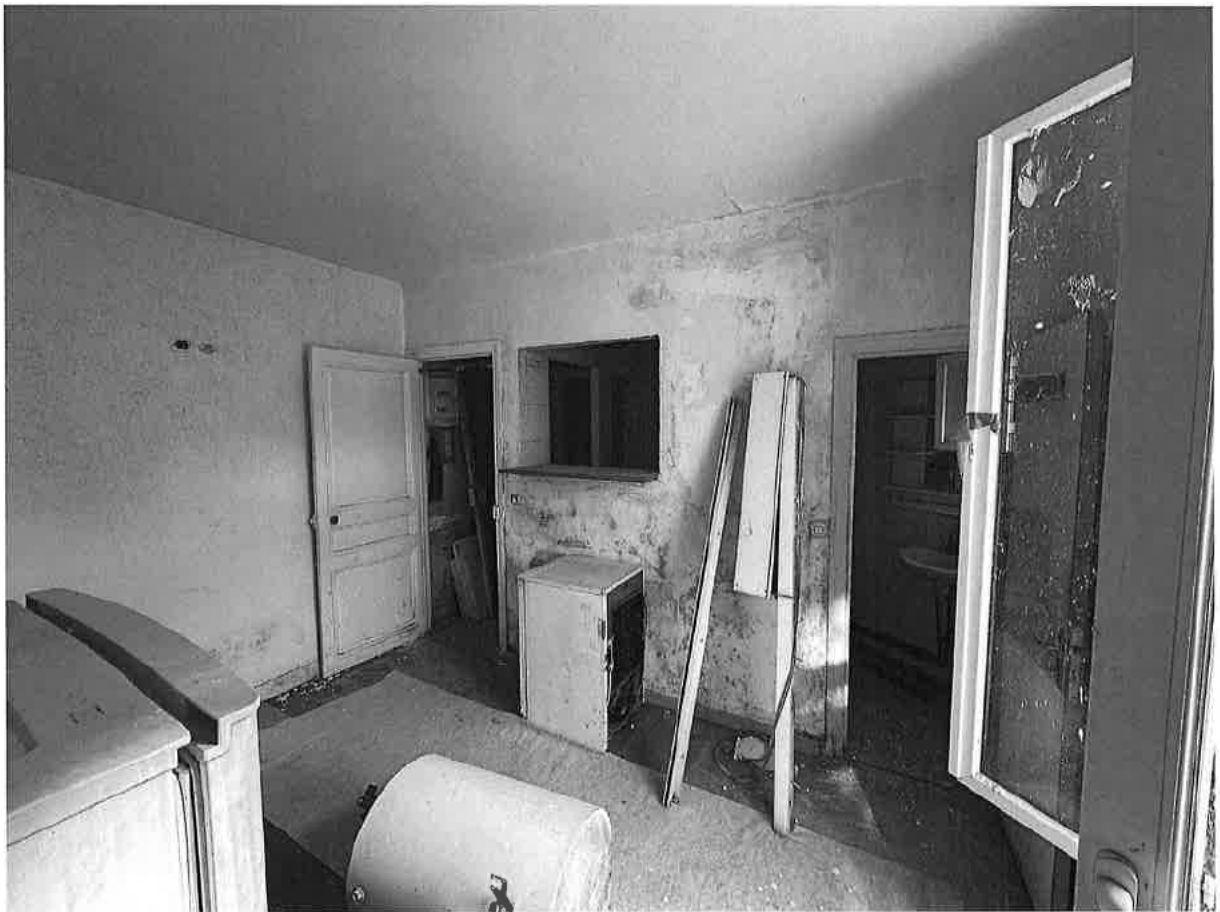
SALON :

Sol : le sol est recouvert de linoléum sale.

Murs : les murs sont recouverts de toile de verre peinte en mauvais état avec nombreuses traces de moisissures.

Plafond : le plafond est recouvert de peinture en mauvais état.

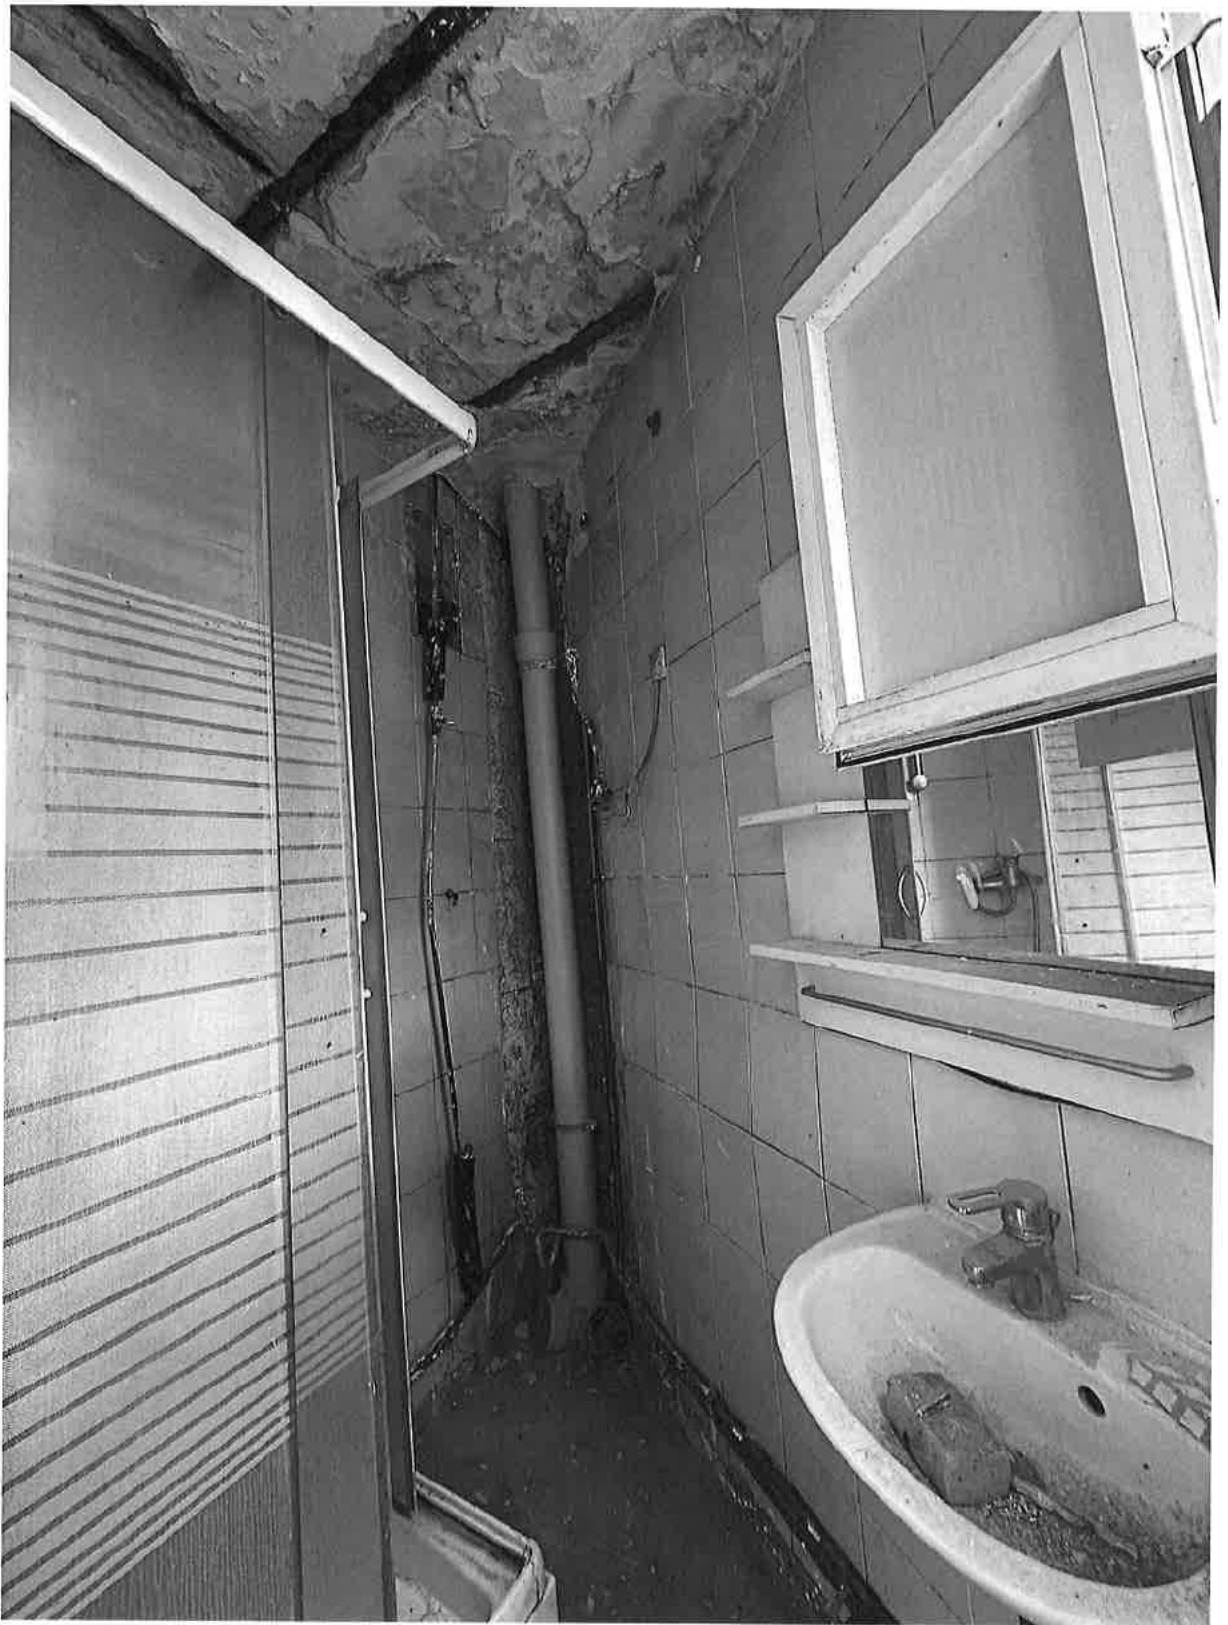
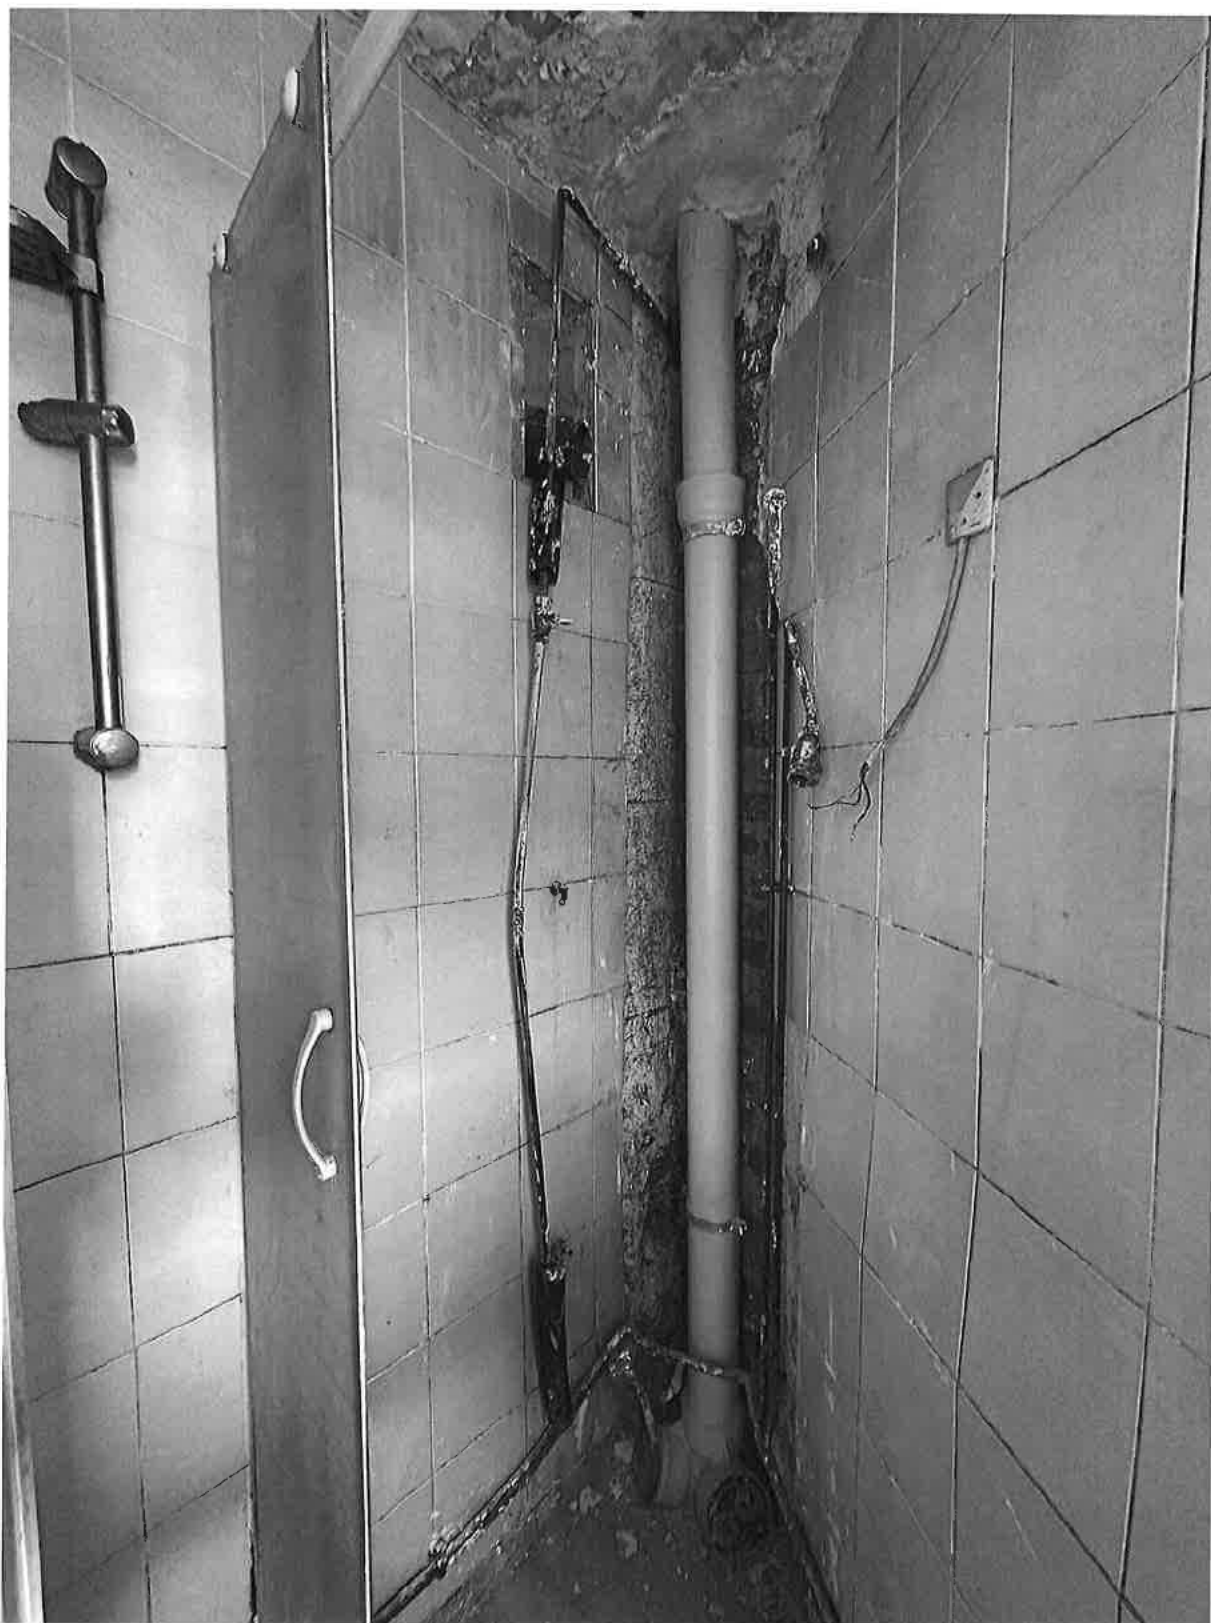
SALLE D'EAU :

Sol : le sol est recouvert de carrelage en mauvais état.

Murs : les murs sont recouverts de carrelage sur toute la hauteur en mauvais état avec mur droite bombé.

Plafond : le plafond brut à nu est hors d'usage.

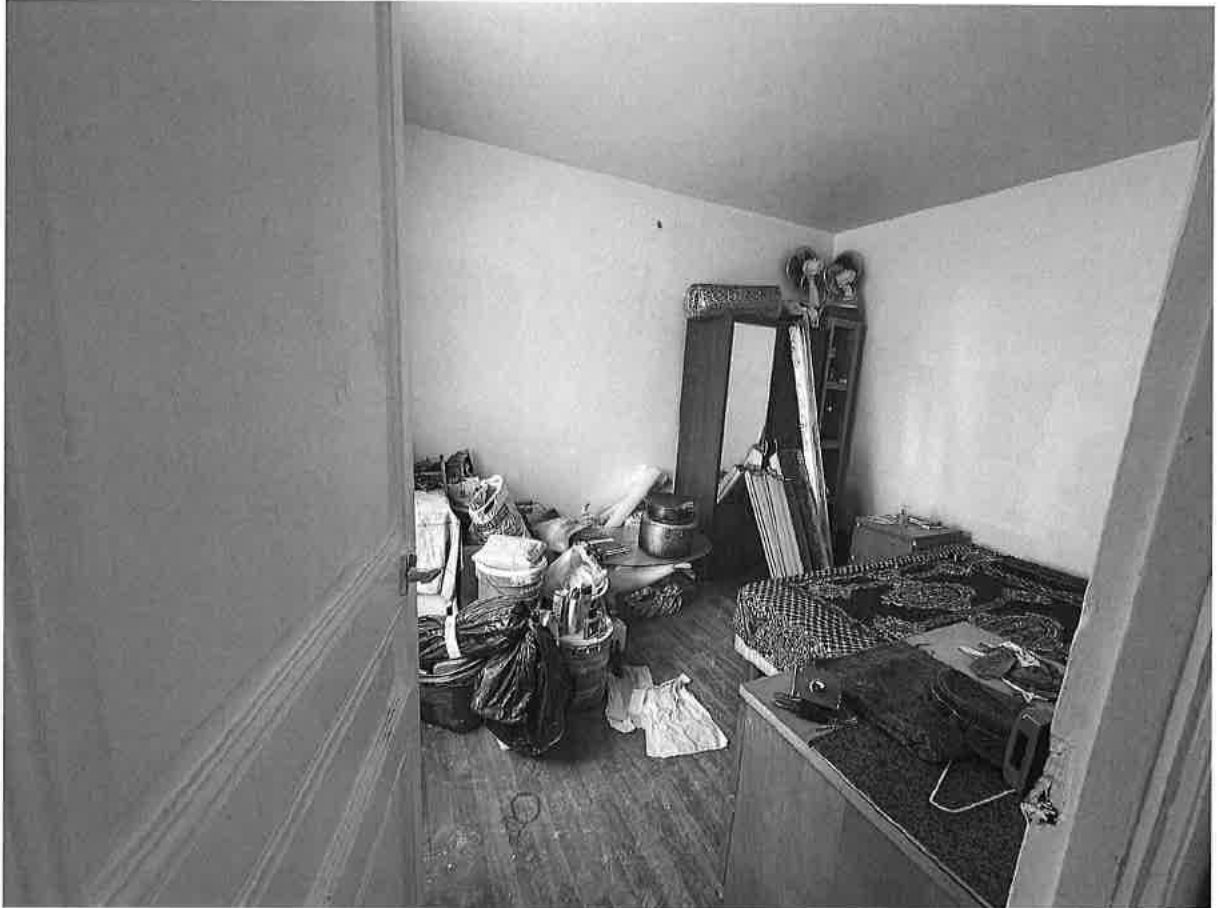
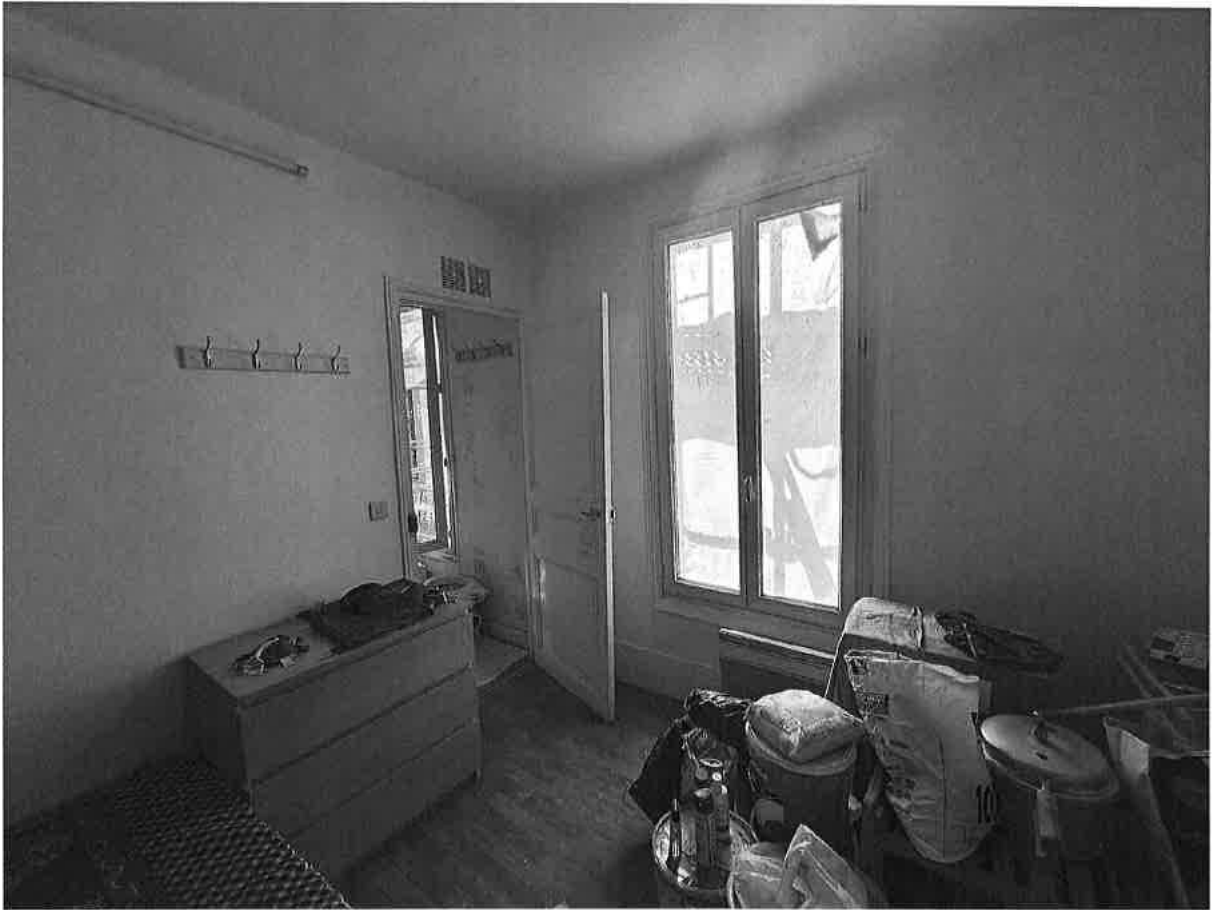
CHAMBRE :

Sol : le sol est recouvert de linoléum sale.

Murs : les murs sont recouverts de toile de verre peinte en mauvais état avec nombreuses traces de moisissures.

Plafond : le plafond est recouvert de peinture en mauvais état.
