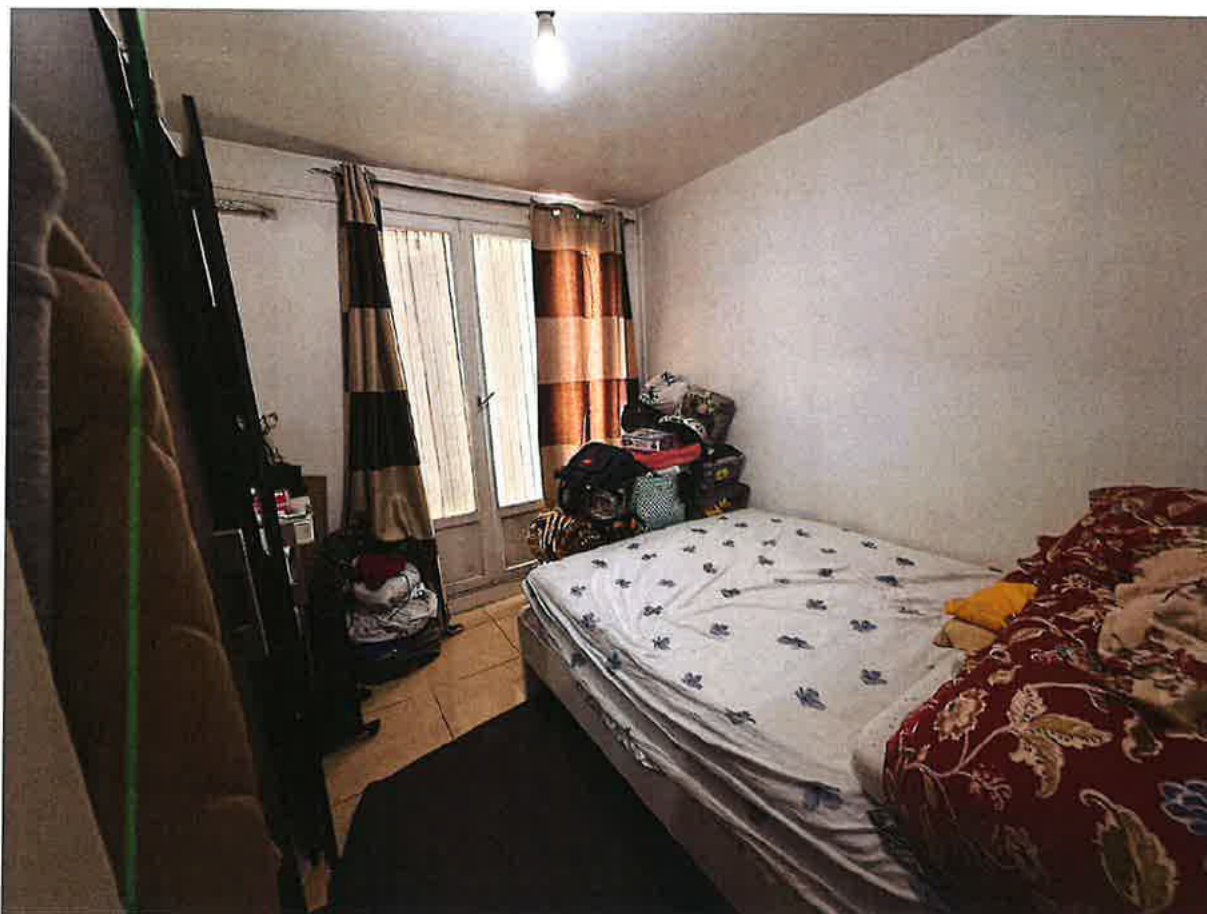
### **CHAMBRE :**

Fenêtre : présence d'une porte-fenêtre double vantaux ouvrante en bois simple vitrage avec en continuité une fenêtre fixe l'ensemble en mauvais état d'usage avec deux volets coulissants en PVC.

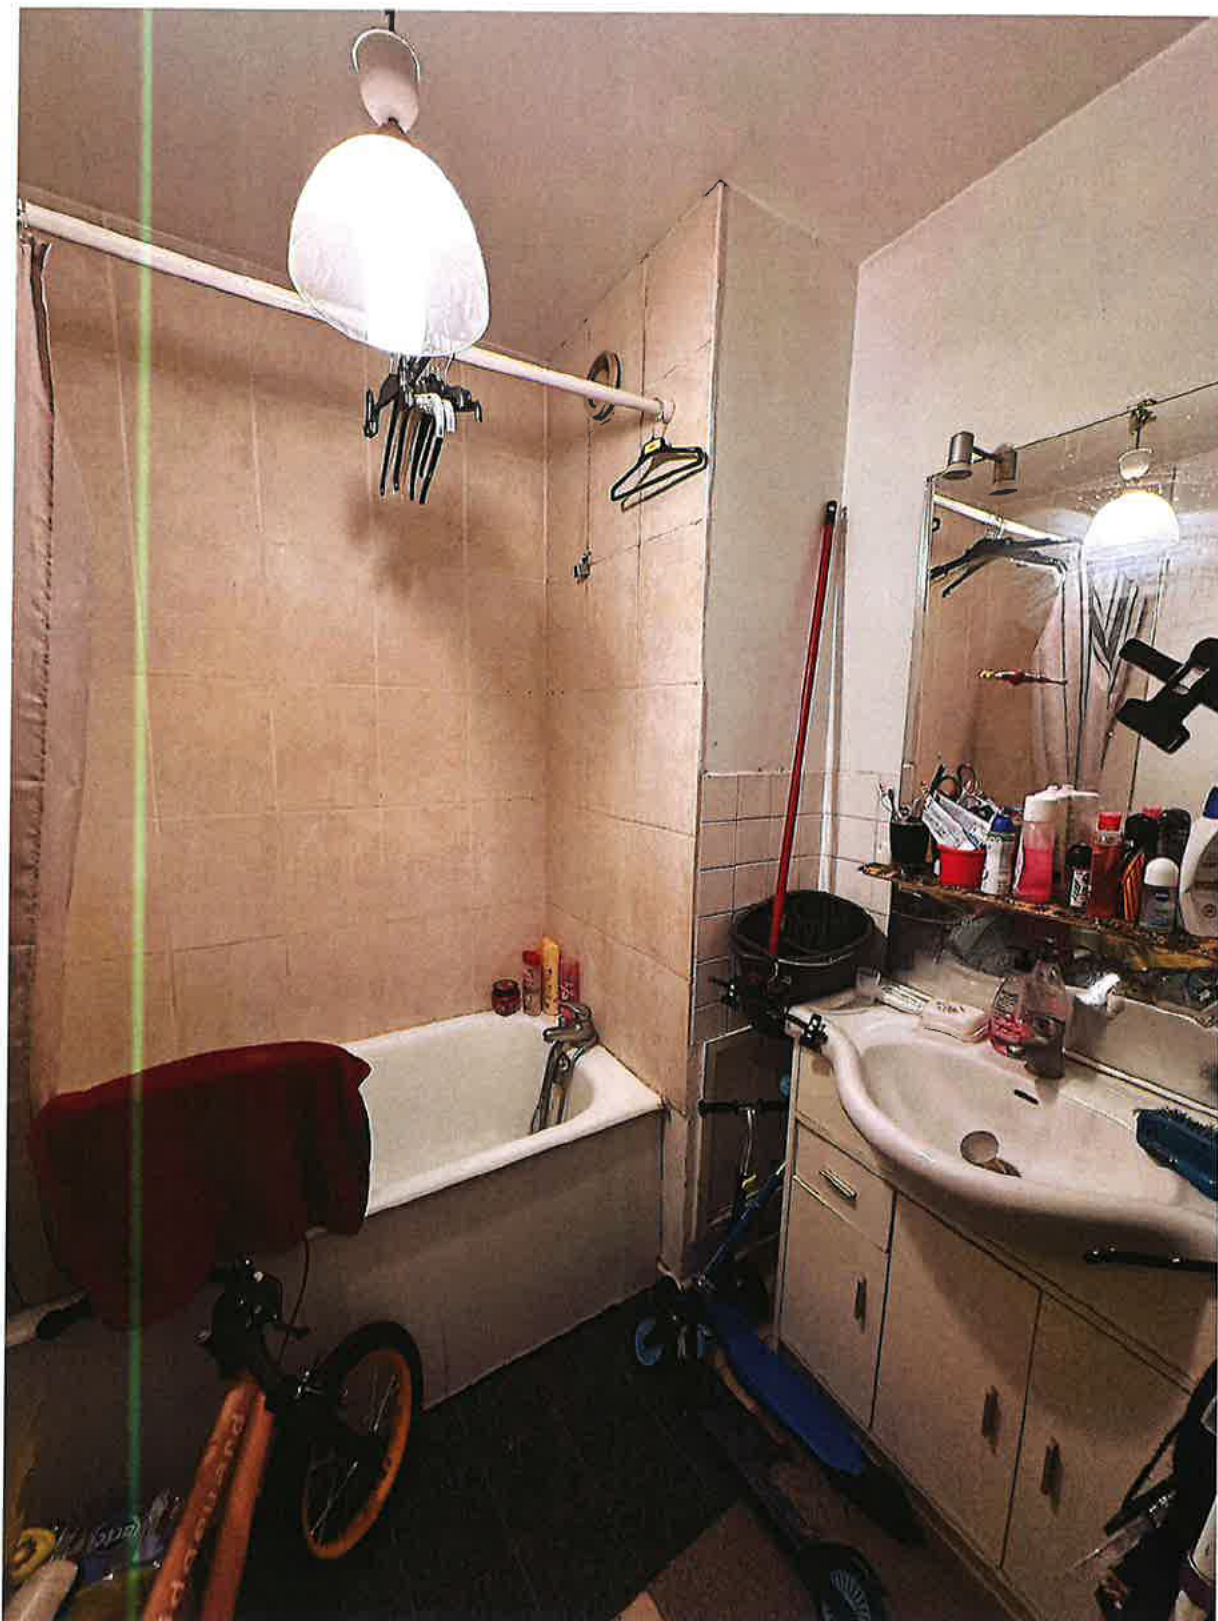
### **SALLE DE BAINS :**

Plafond : le plafond est recouvert de peinture en mauvais état écaillée en de multiples endroits.
