Pendant que j'effectuais le présent procès-verbal de description, le Cabinet Paillard établissait l'ensemble des certificats concernant l'ensemble des locaux.

Le présent procès-verbal comporte 141 feuilles hors annexes.

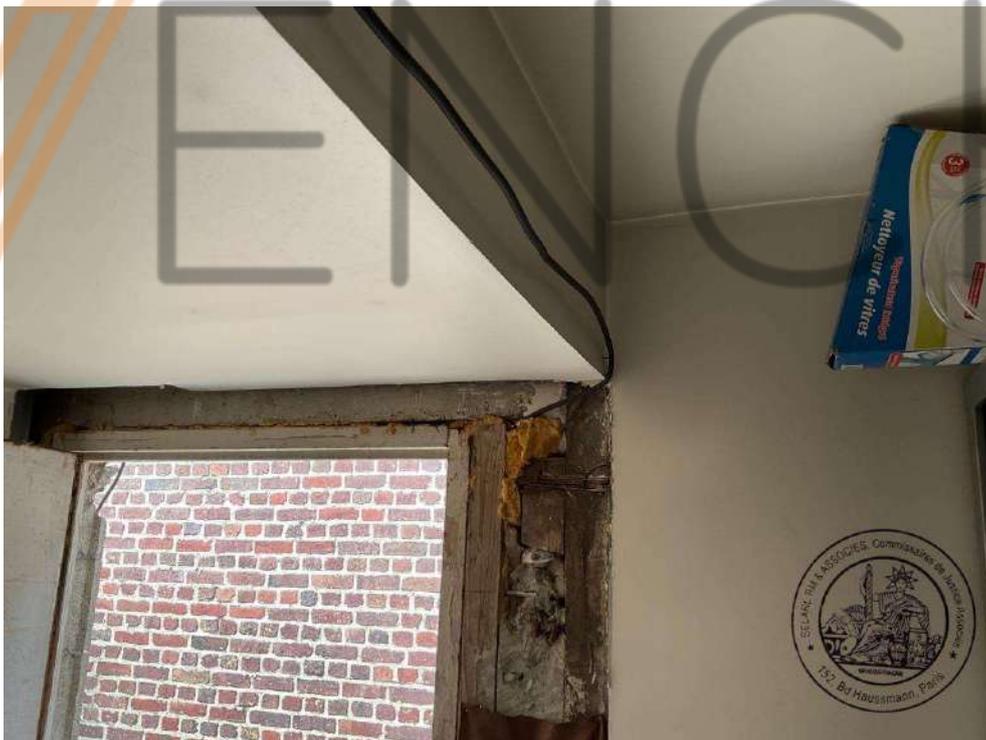
Bati de la porte d'entrée non finalisé

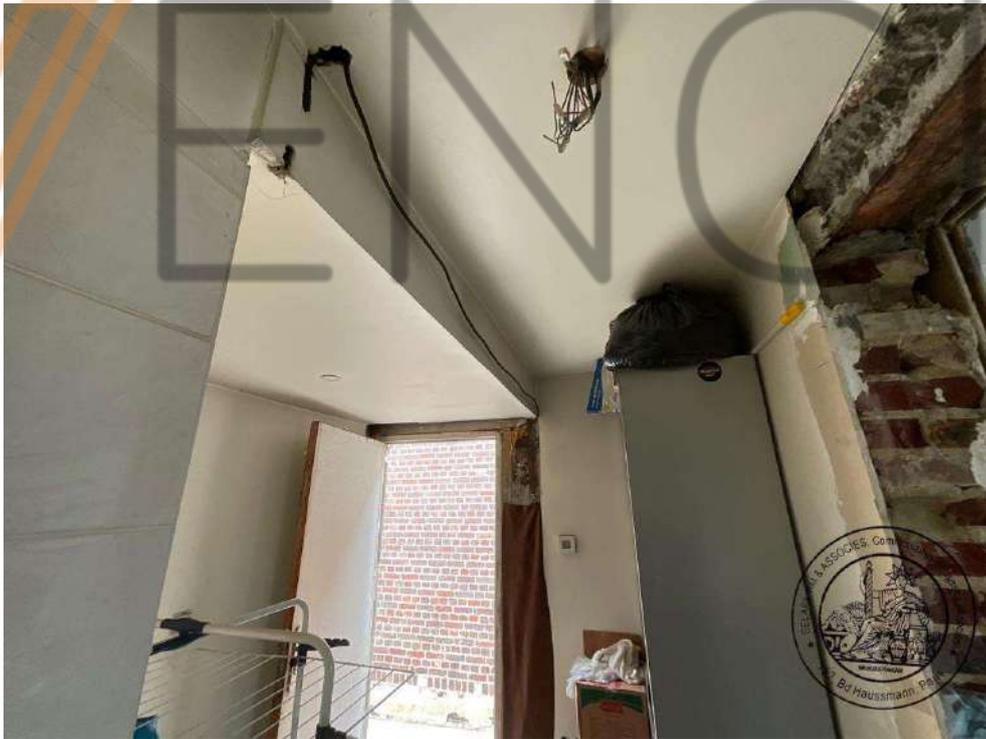
Cable pendant au niveau du faux plafond

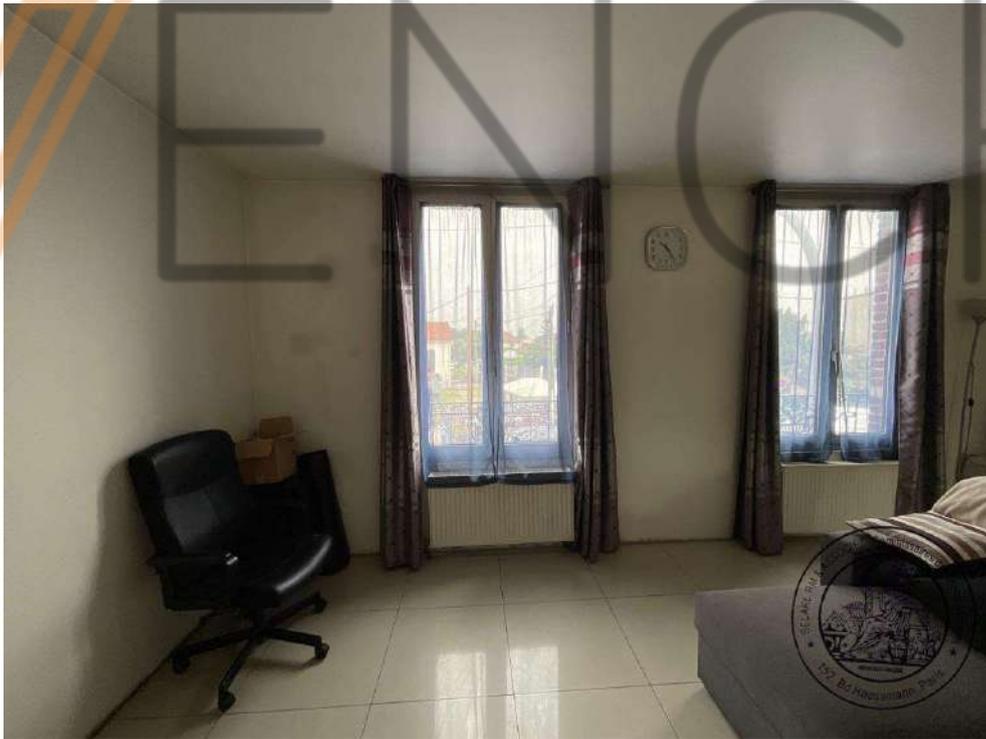
Joint abimée au niveau de la fenêtre de gauche

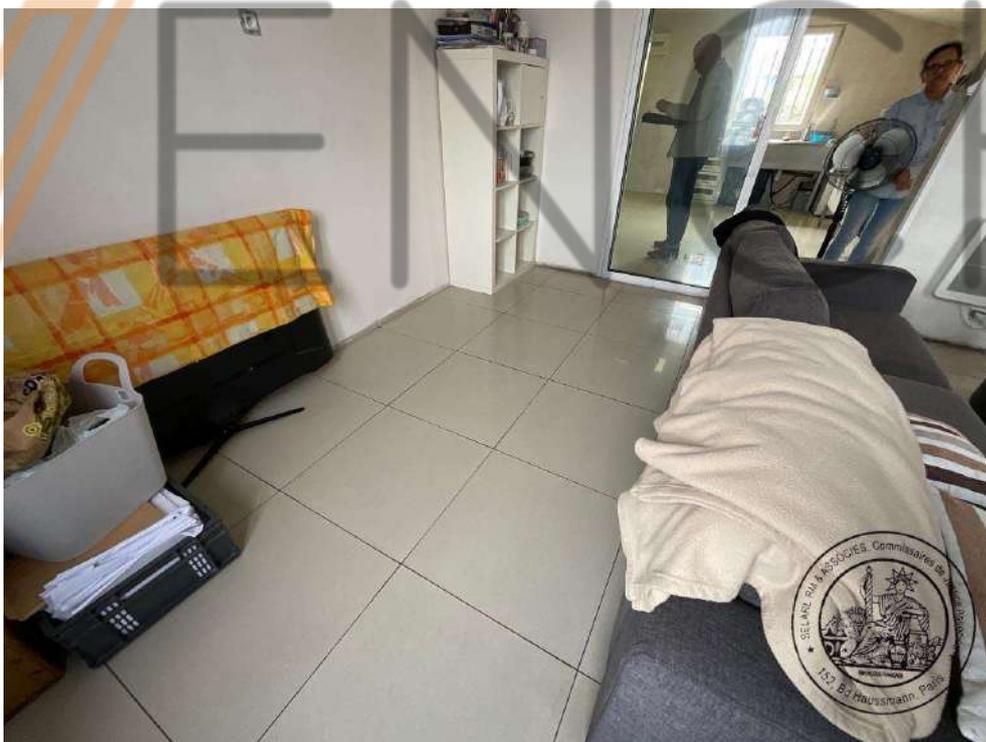
Absence de carrelage au niveau du bâti

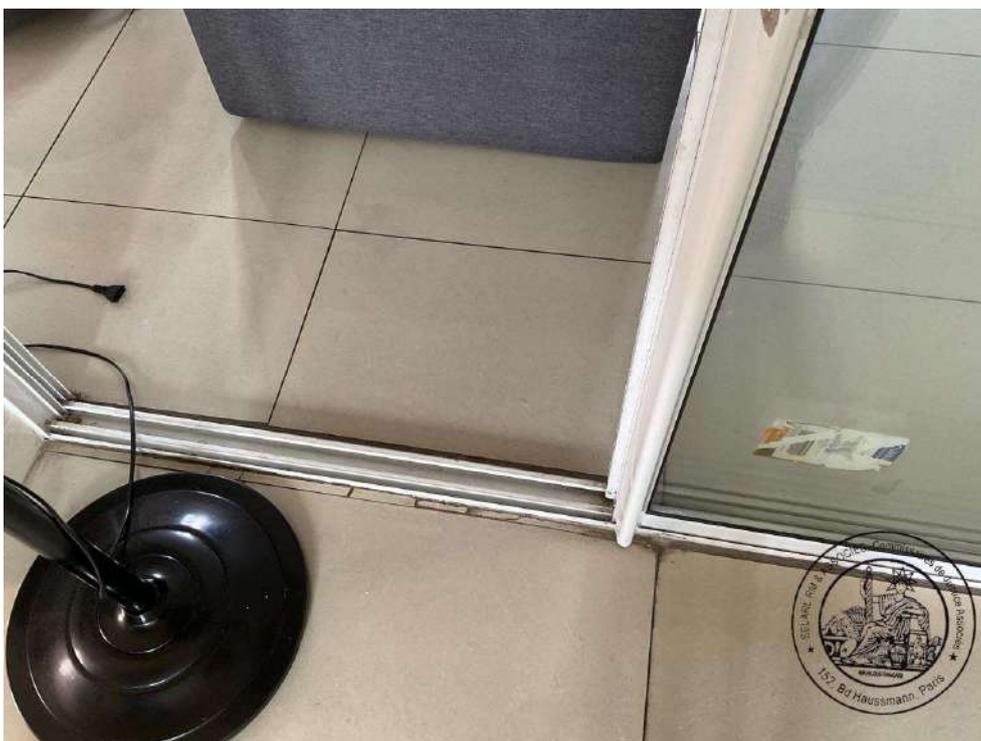
Légère fissuration au niveau du bâti de fenêtre

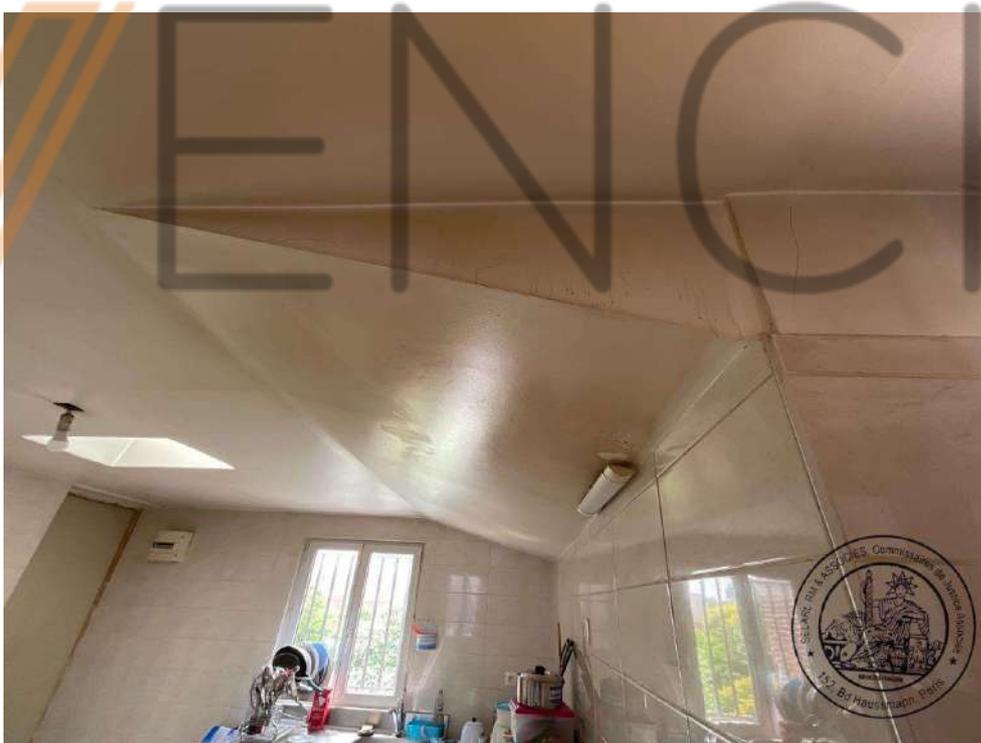
Le carrelage au sol est également en bon état d'usage. La peinture au plafond est usagée. Je relève la présence d'une bouteille de gaz dans la cuisine.

Peinture au plafond est usagée

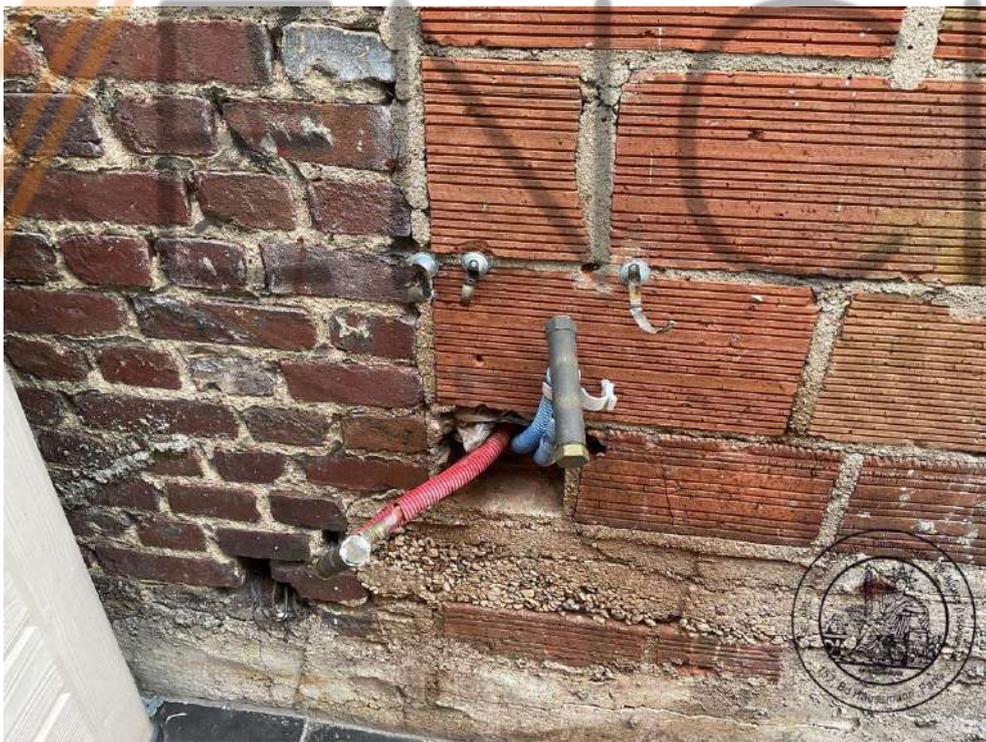
Sortir de tuyau au niveau du ravalement

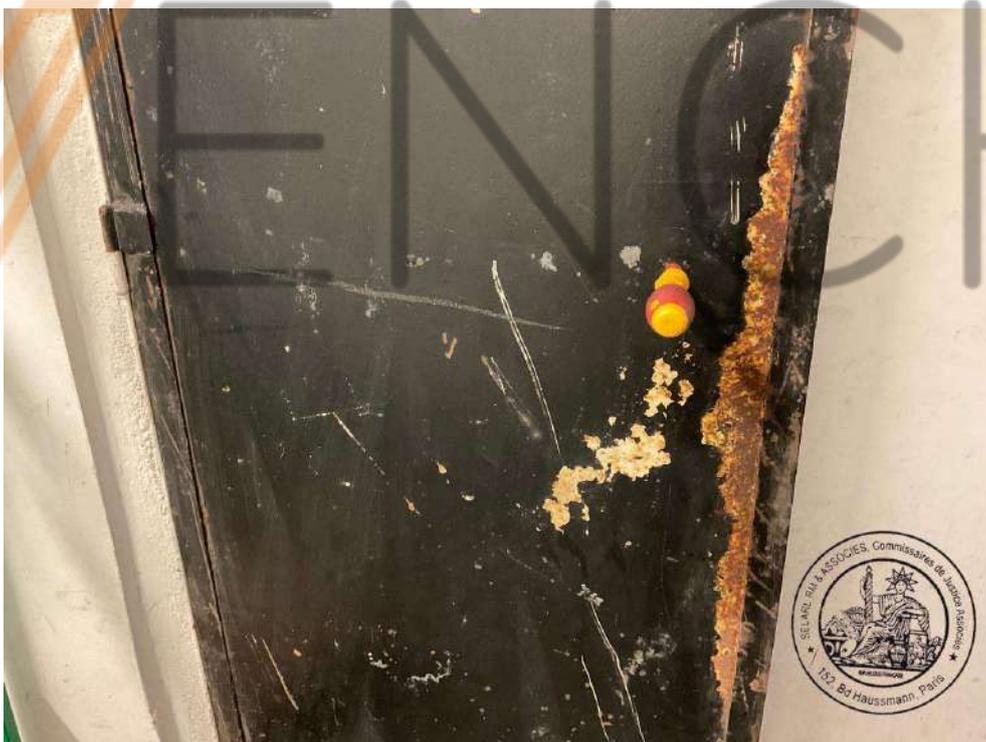
Les vitrines de la boutique sont anciennes. La porte donnant sur le couloir est largement usagée, je relève de nombreuses marques et traces d'oxydation. Je n'ai pu procéder à l'ouverture de la porte donnant sur rue également.

Porte donnant accès à la boutique situé dans le couloir
