PROCES-VERBAL DE DESCRIPTION

PROCES VERBAL DE CONSTAT

Me suis transporté ce jour sur la commune de 91350 GRIGNY 4, avenue des Sablons à l'effet de dresser le Procès-Verbal descriptif du dit bien immobilier ci-après désigné et appartenant à :

Dans le bâtiment D2, Escalier numéro 4, au septième étage, en face à droite en sortant de l'ascenseur, un appartement de 3 pièces principales comprenant : entrée, loggia, cuisine, office, dégagement, salle de bain, WC,

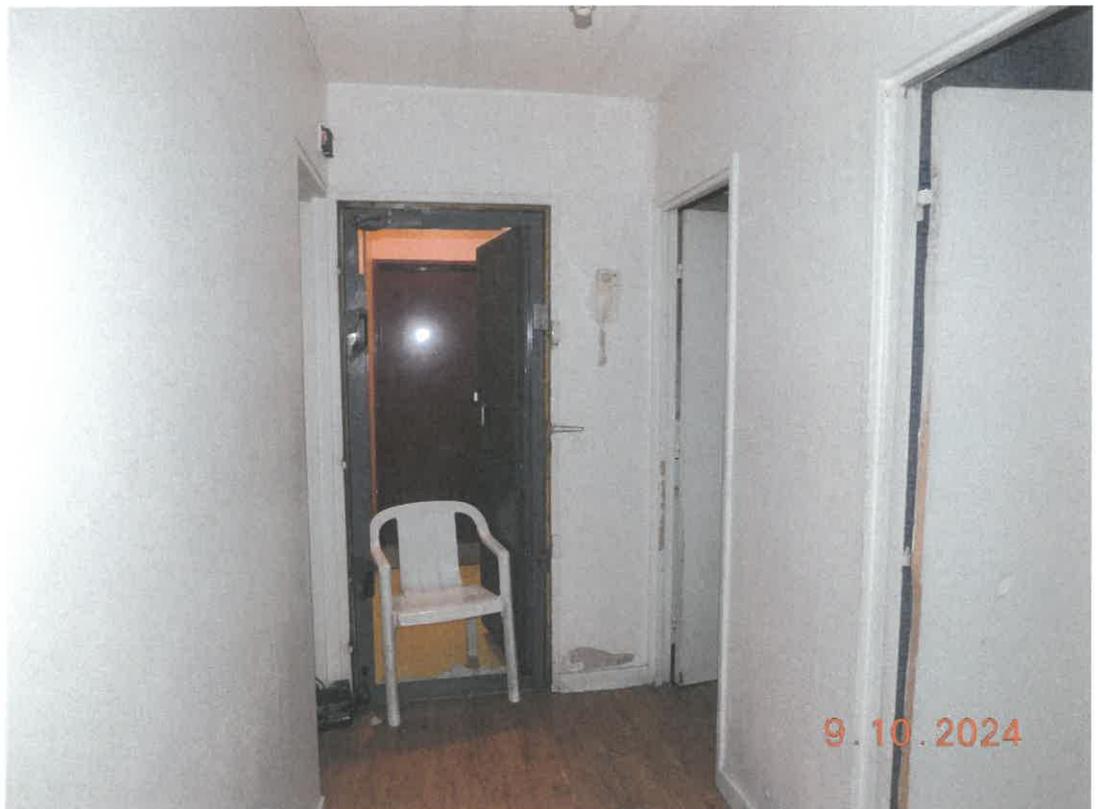
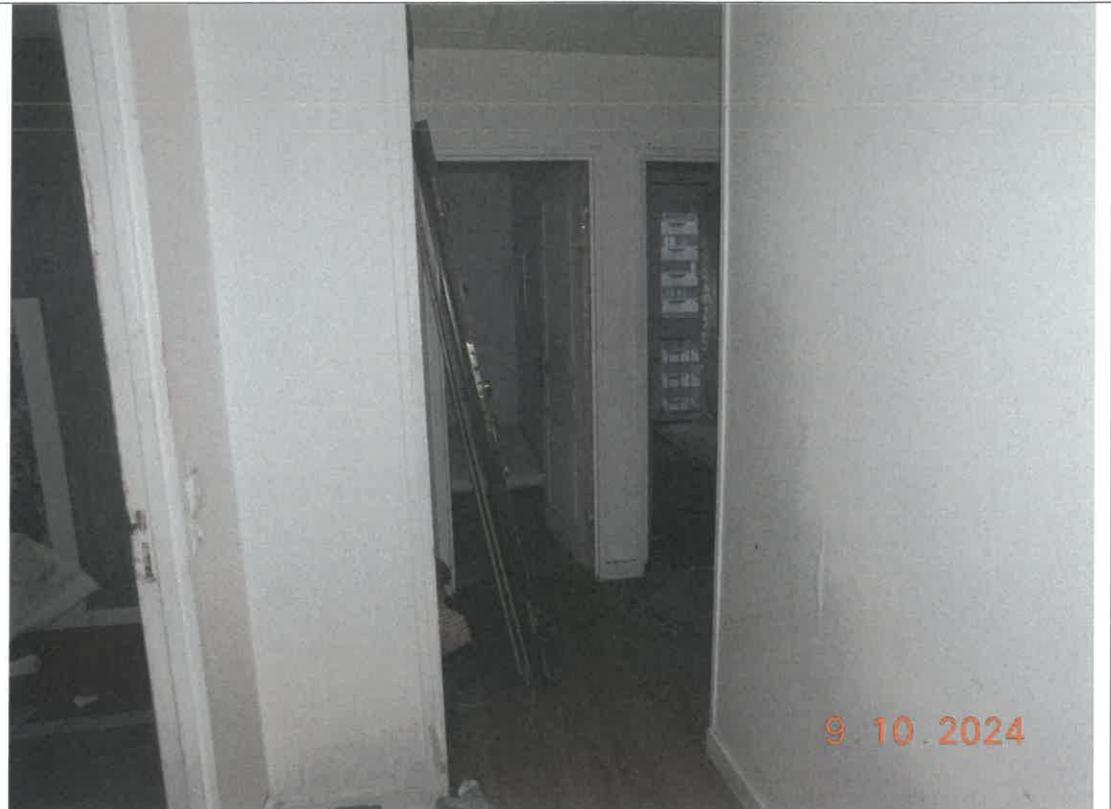
Hall - Couloir :

Sol : revêtement PVC hors d'état et plinthes en bois dégradées.

Parois murales : tapissées décollées, déchirées.

Une porte palière, état mauvais.

Un ensemble de prises électriques, interrupteurs, en état mauvais.

Un placard mural fermant par 2 portes en bois arrachées.

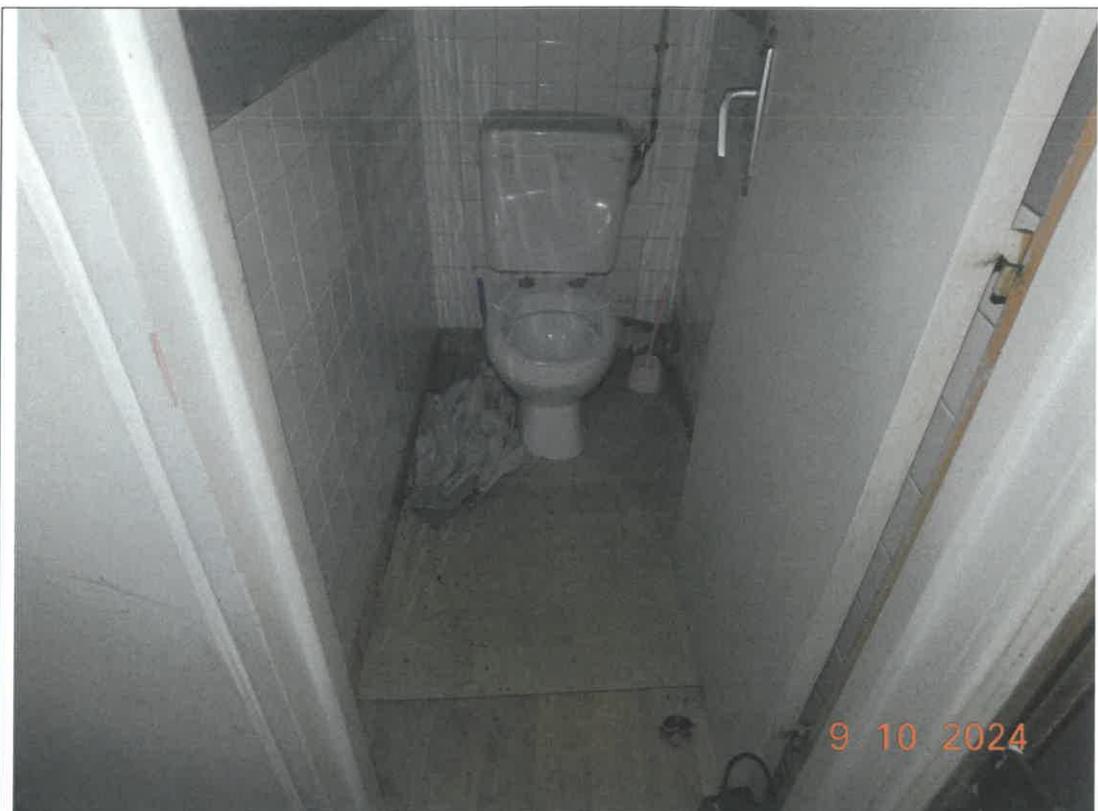
Cabinet d'aisance (à droite) :

Sol : linoléum hors d'état et plinthes en bois défraîchies.

Parois murales : carrelées ou plâtre peint, hors d'état.

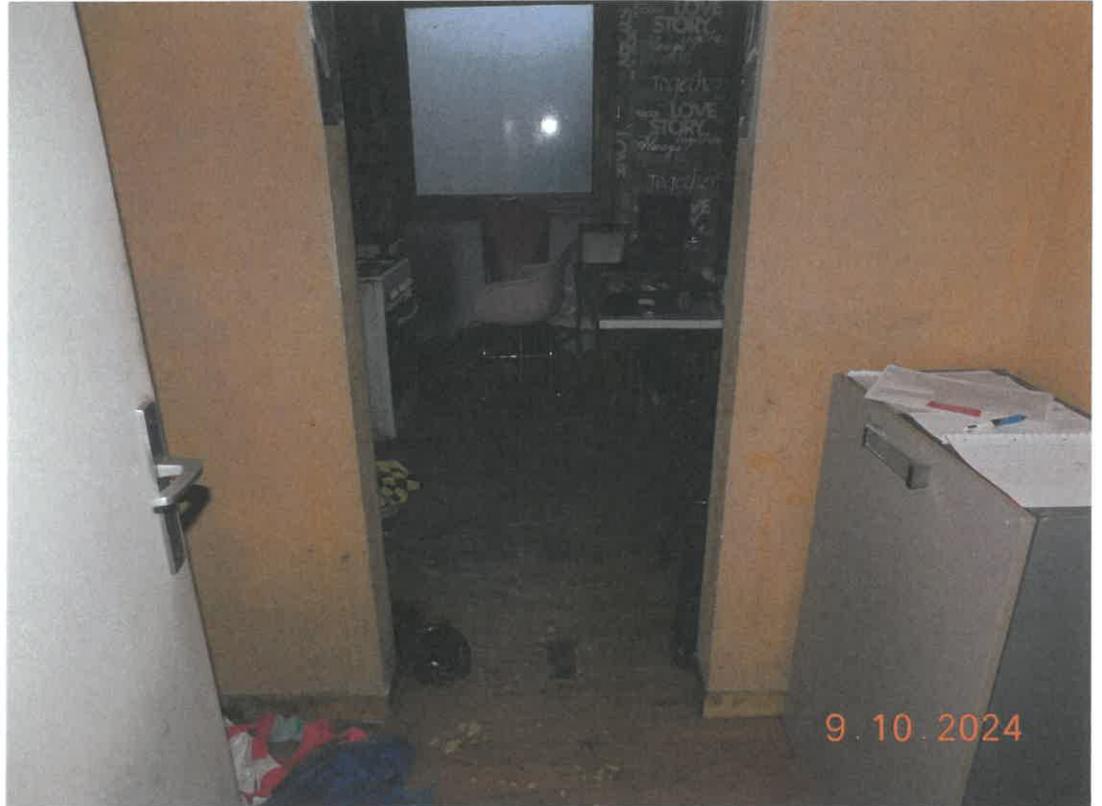
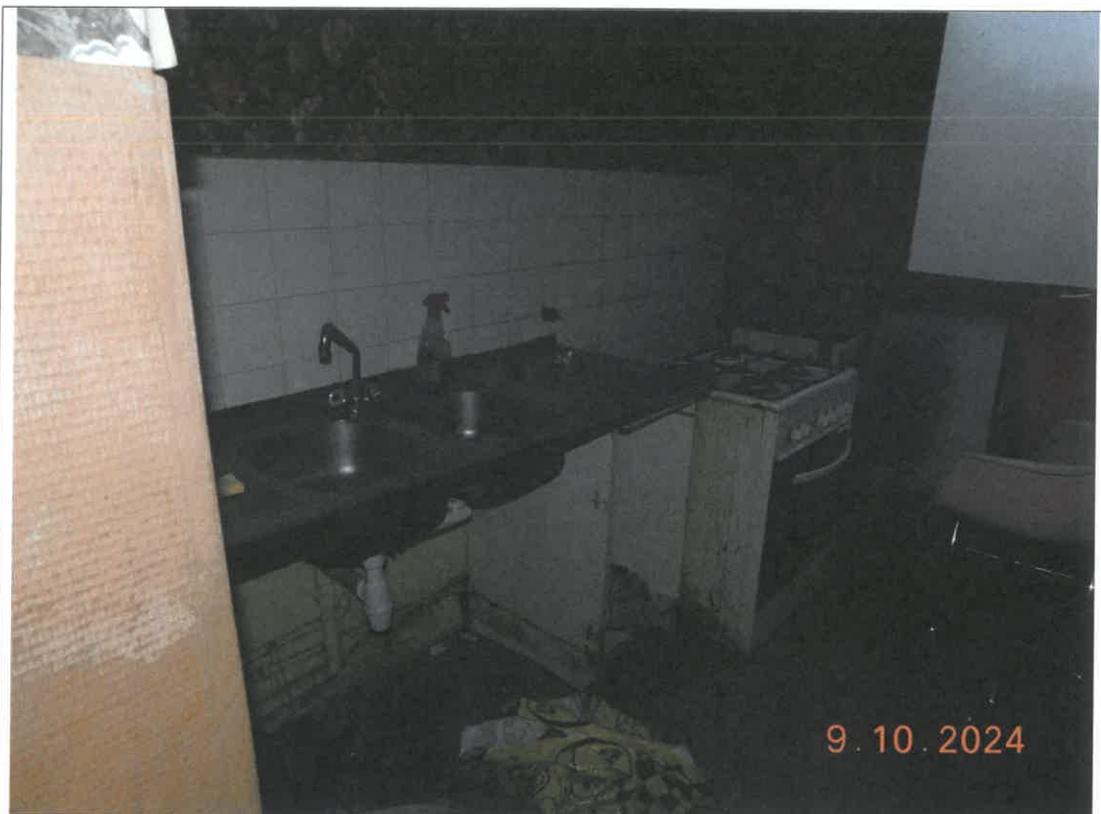
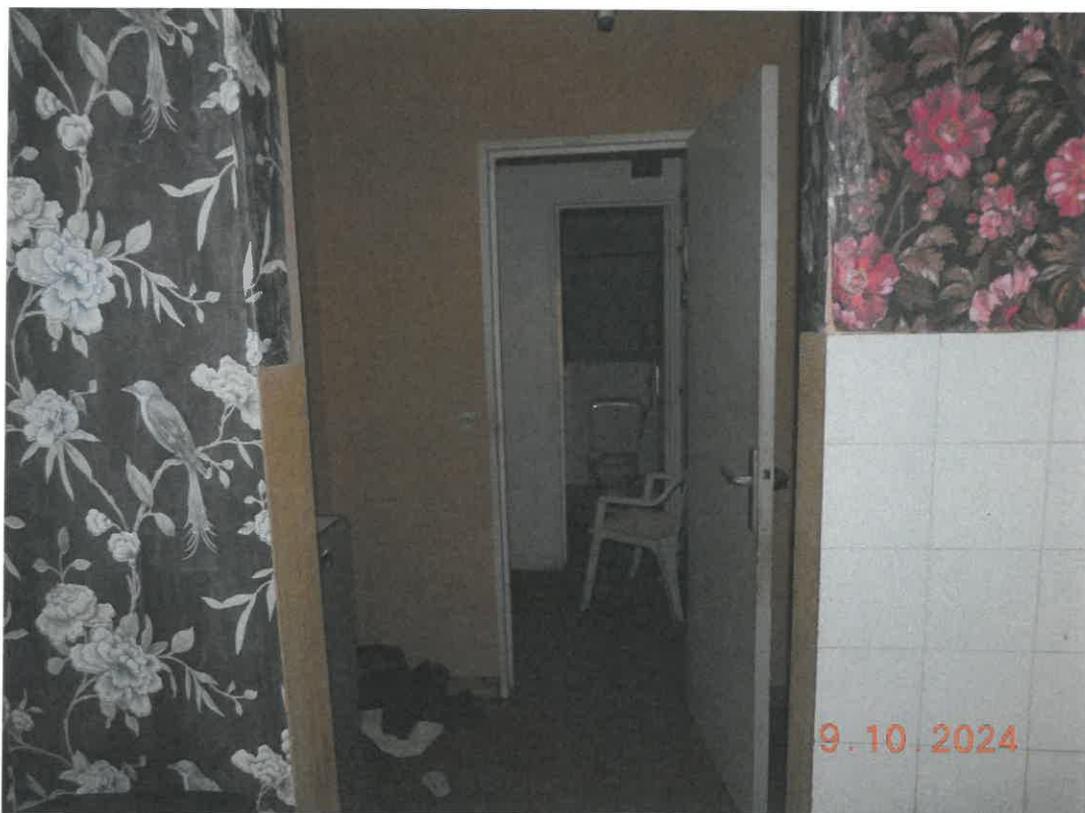
Cuisine :

Sol : lames PVC hors d'état et plinthes en bois défraîchies.

Parois murales : toile peinte ou tapissées, hors d'état.

Plafond : maculé de traces jaunâtres et d'humidité.

Une fenêtre encadrement bois, intérieur vitré, simple vitrage, en état dégradé.

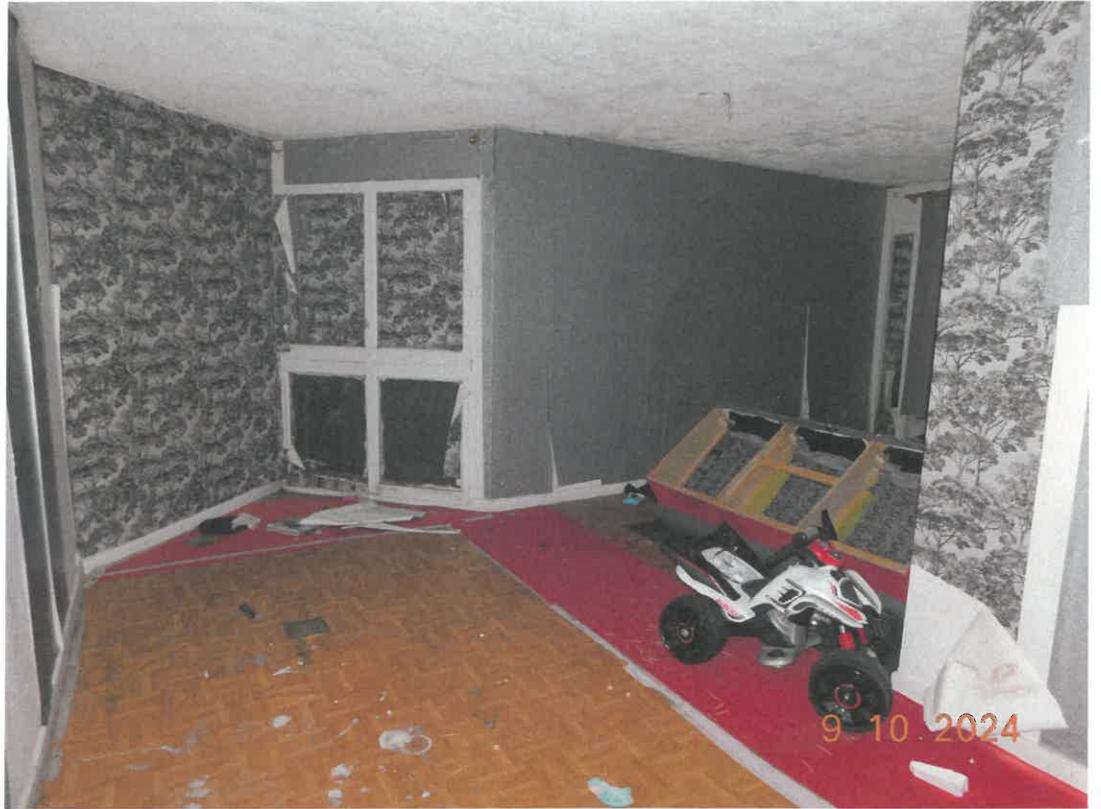
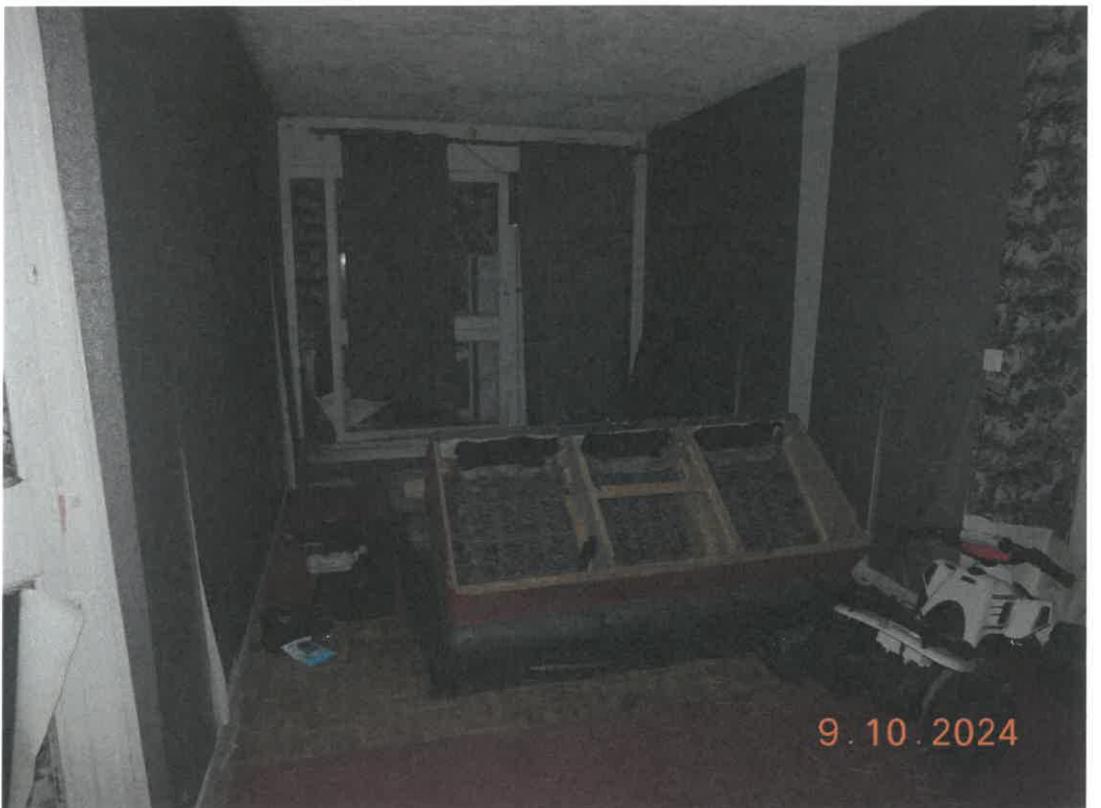
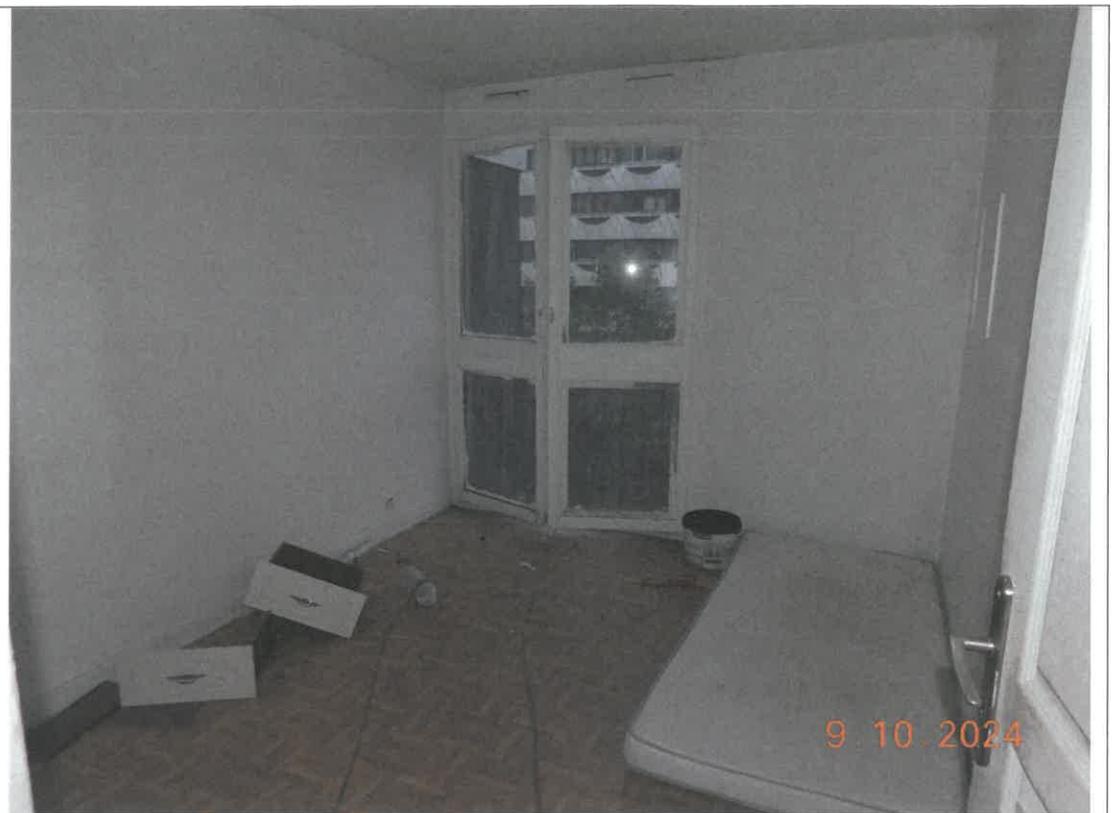
Double séjour (à gauche) :

Sol : dalles linoléum et moquette, hors d'état + plinthes en bois défraîchies.

Parois murales : tapissées, déchirées sur la quasi-totalité.

Un ensemble de prises électriques, interrupteurs en état mauvais.

2 portes fenêtres, une à gauche, en bois, simple vitrage protégée par un micro balcon et l'autre à droite donnant sur un balcon, encadrement bois, intérieur vitré, en état mauvais.

Le balcon est encombré par des immondices.

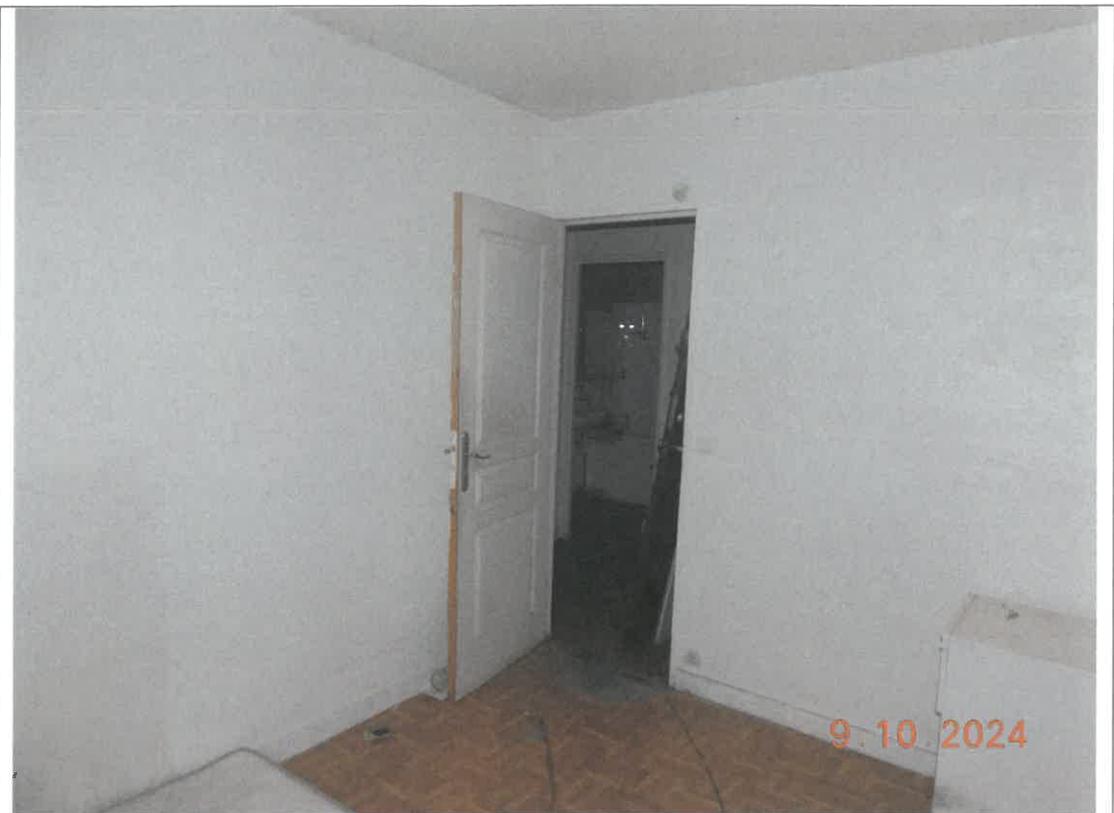
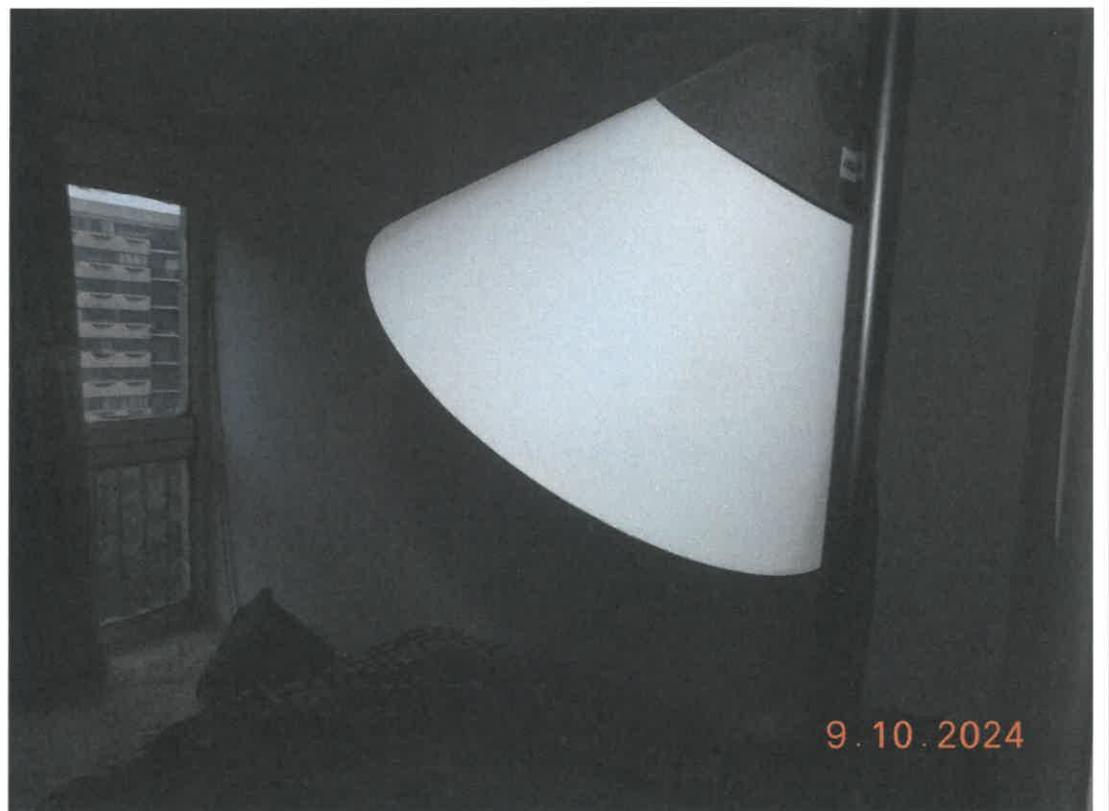
Chambre (face à la porte palière) :

Sol : linoléum, état mauvais et plinthes en bois.

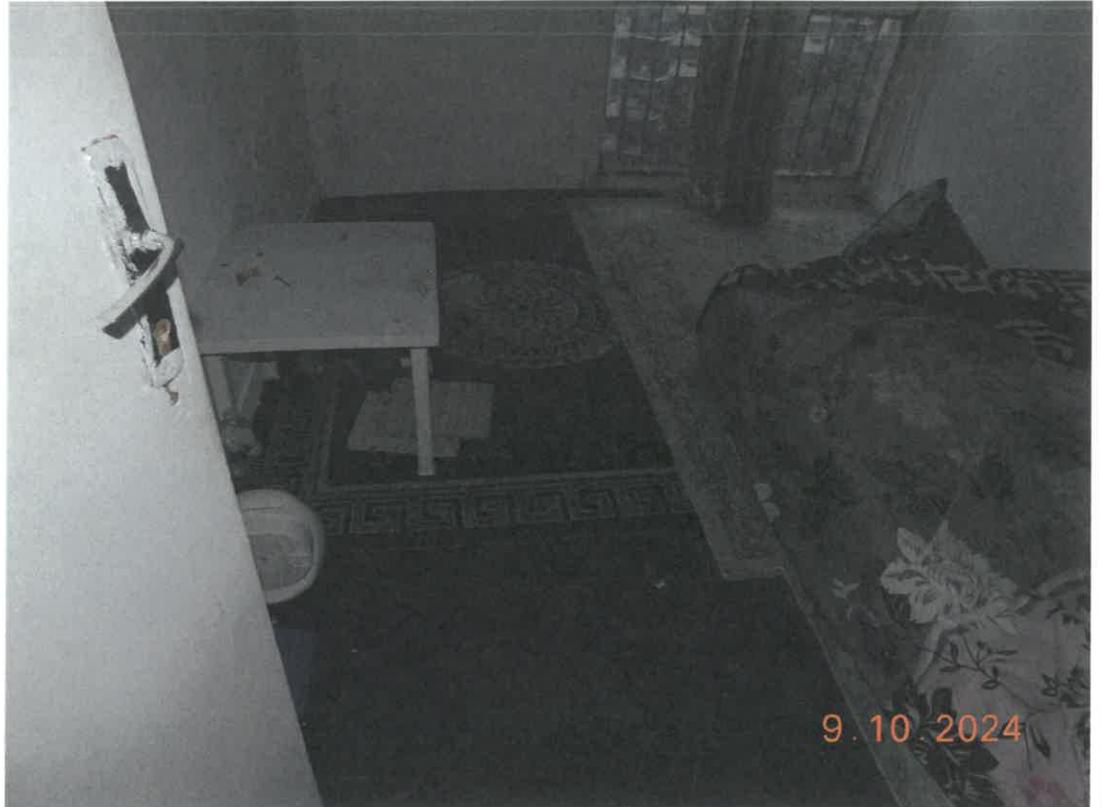
Chambre (fond droite) :

Sol : moquette, état mauvais et plinthes en bois.

Parois murales : tapissées, décollées et présentant des traces d'humidité.

Plafond : plâtre peint, état mauvais.

Une porte fenêtre à gauche encadrement bois, intérieur vitré, simple vitrage dégradée donnant sur un micro balcon.
