## PROCES VERBAL DE DESCRIPTION

Domaine GTP, 25 rue de la Boudronnée à DIJON (21000), sur une maison sise 126, rue du Pont à CHARMOY (89700).

Me suis rendu ce jour, à CHARMOY (89400), au 126 rue du Pont, où j'ai procédé aux constatations suivantes :

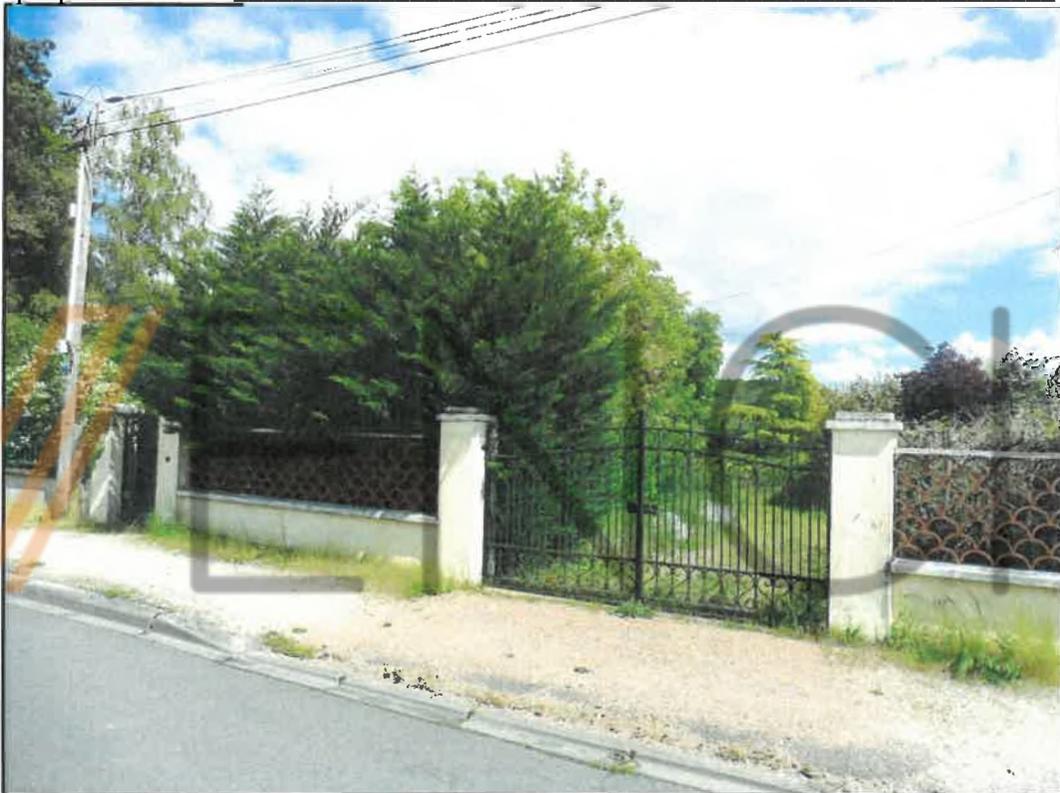
**Le long de la route**, la propriété est fermée par un muret réhaussé de tuiles arrondies avec un chapeau pilier en bois.

**Un portail** double vantaux en fer forgé, peinture écaillée, présent, ainsi qu'un portique piétons assorti.

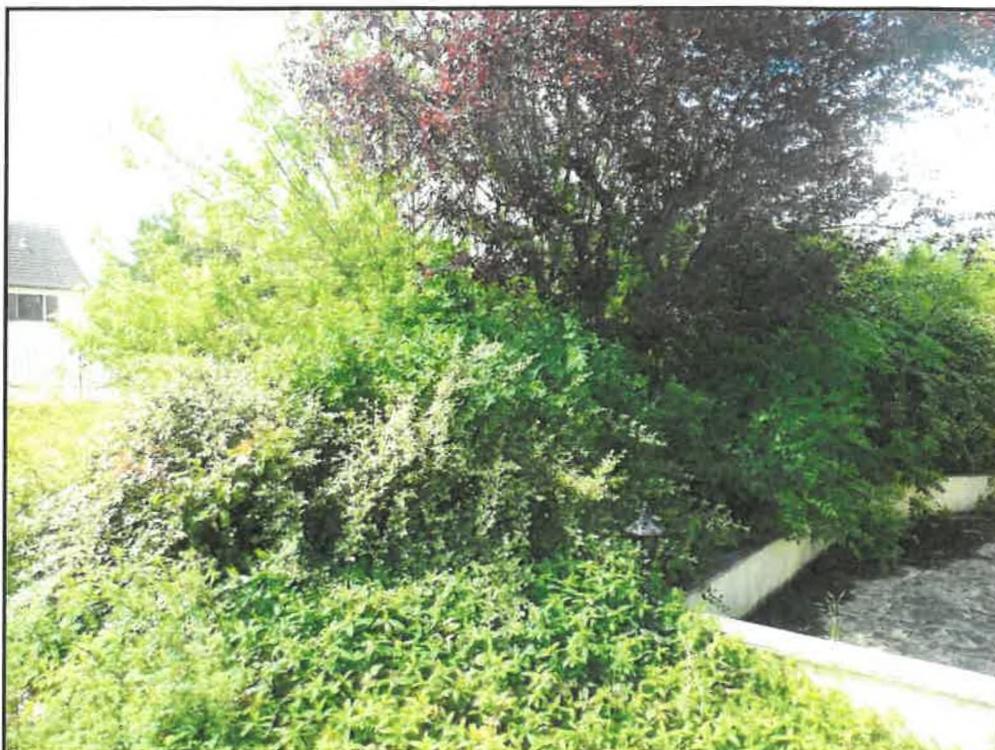
**La végétation** n'est pas entretenue.

**L'accès à la propriété** se réalise sur une allée en petits cailloux recouverts de mauvaises herbes.

Côté route se trouve **une terrasse** en pierres avec un muret et des lampes non fonctionnelles.

**Des murs** enserrant la propriété de chaque côté.

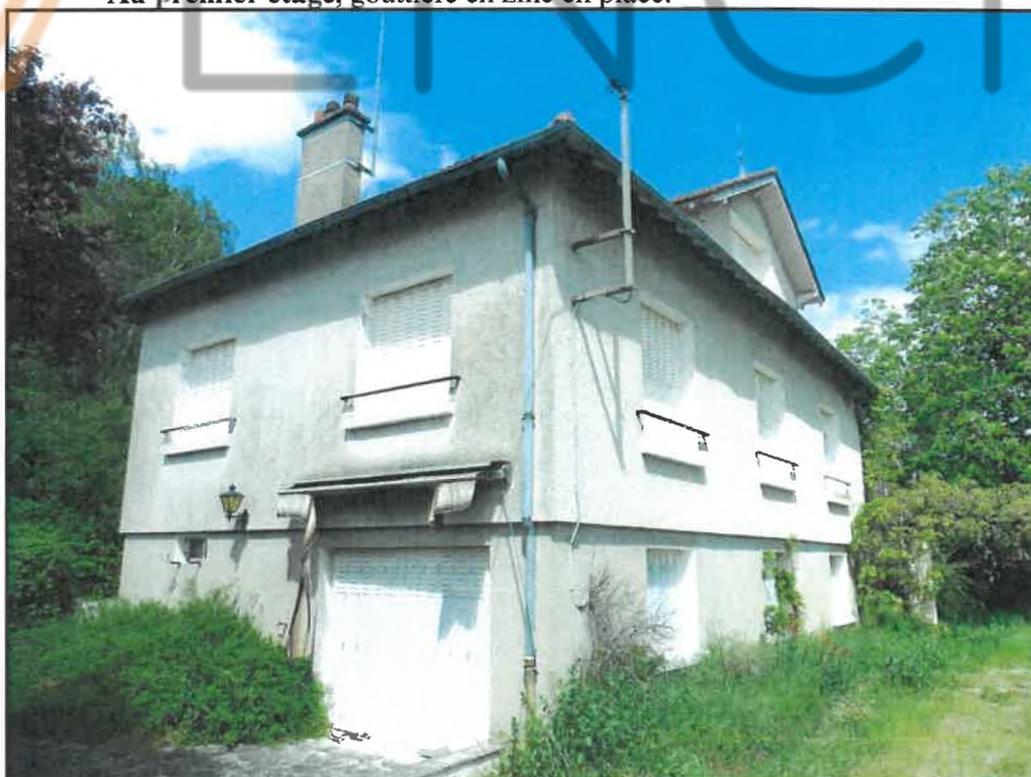
**La maison** est sur trois étages avec toiture quatre pans, tuiles de Bourgogne et un grand chien assis.

**Toutes les fenêtres et portes** sont équipées de volets métalliques, avec garde-corps.

**Au premier étage**, gouttière en zinc en place.

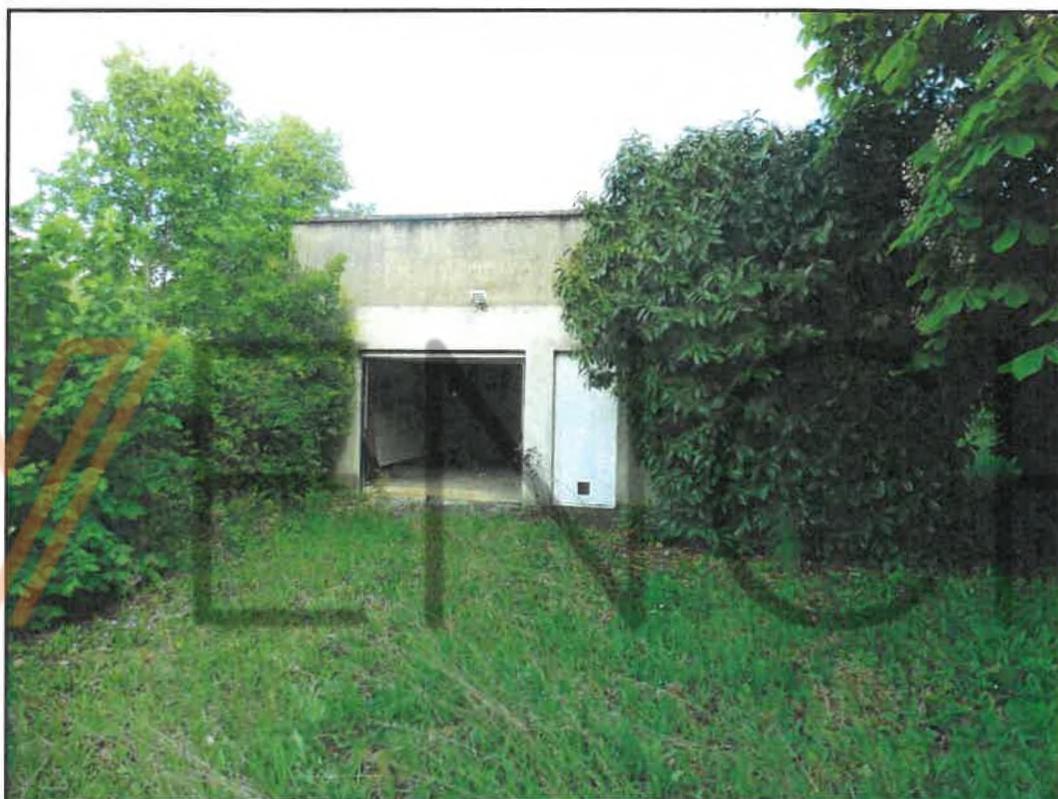
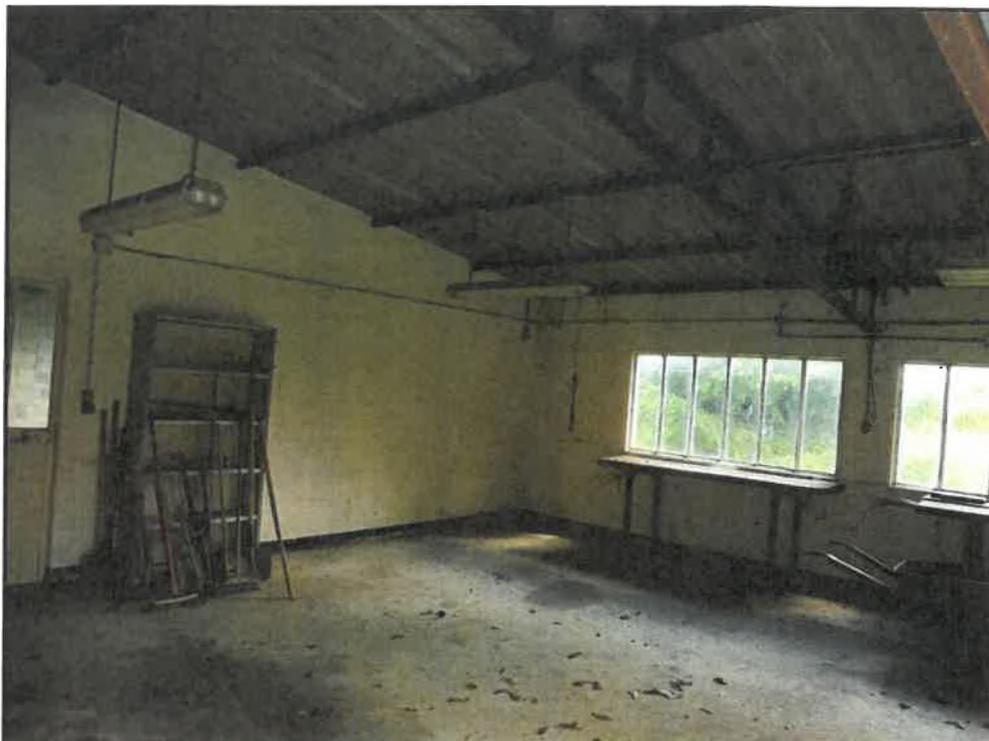
**Garage :**

**Sol :** dalle ciment.

**Murs :** à l'état brut.

**Toiture :** un pan en fibrociment avec des rampes d'éclairage présentes.

**L'installation électrique** est présente.

**Une porte basculante** et **une porte de service** avec chatière.

**Deux ensembles vitrés**, simple vitrage, châssis fixe.

**Une gouttière** en plastique est présente, non raccordée, qui n'est pas d'aplomb.

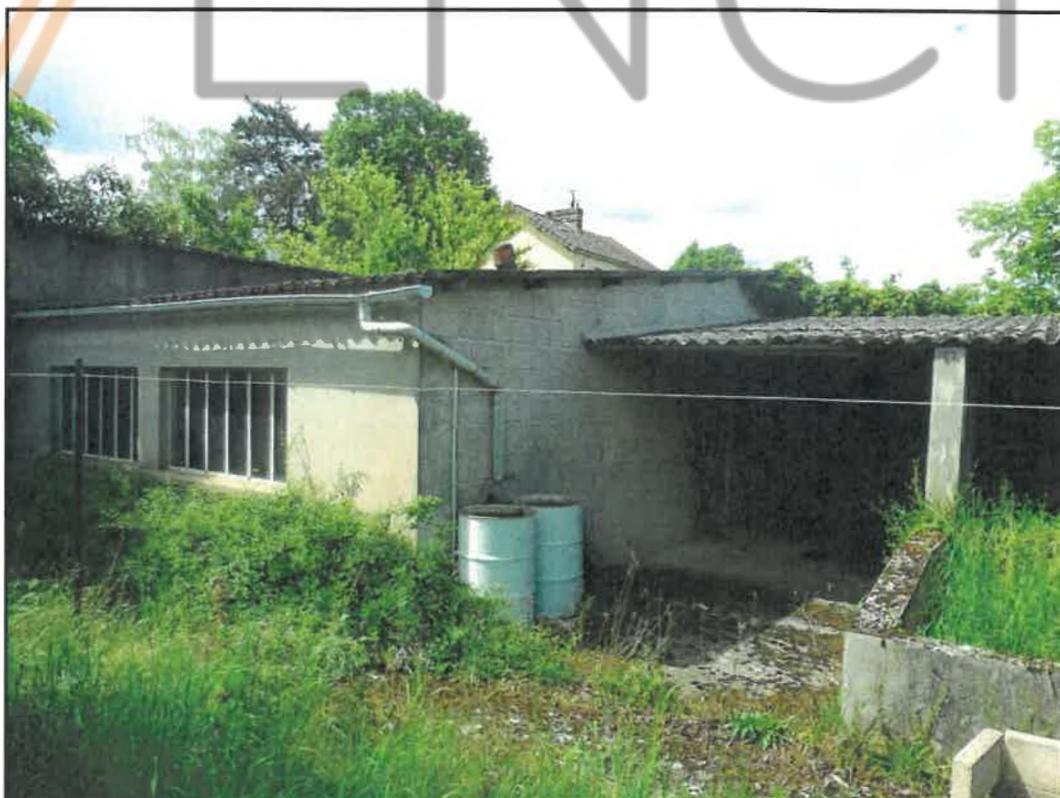
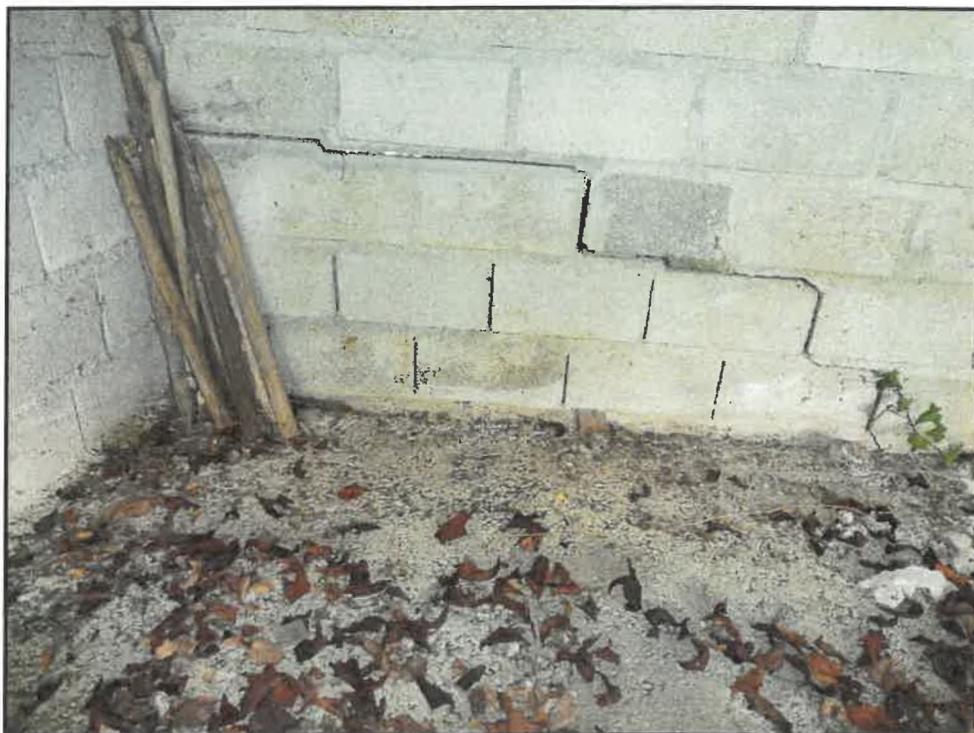
Dans le prolongement du garage se trouve un bâtiment :

**Toiture** : tôles fibrociment.

Une importante fissuration le long de la propriété voisine est remarquable.

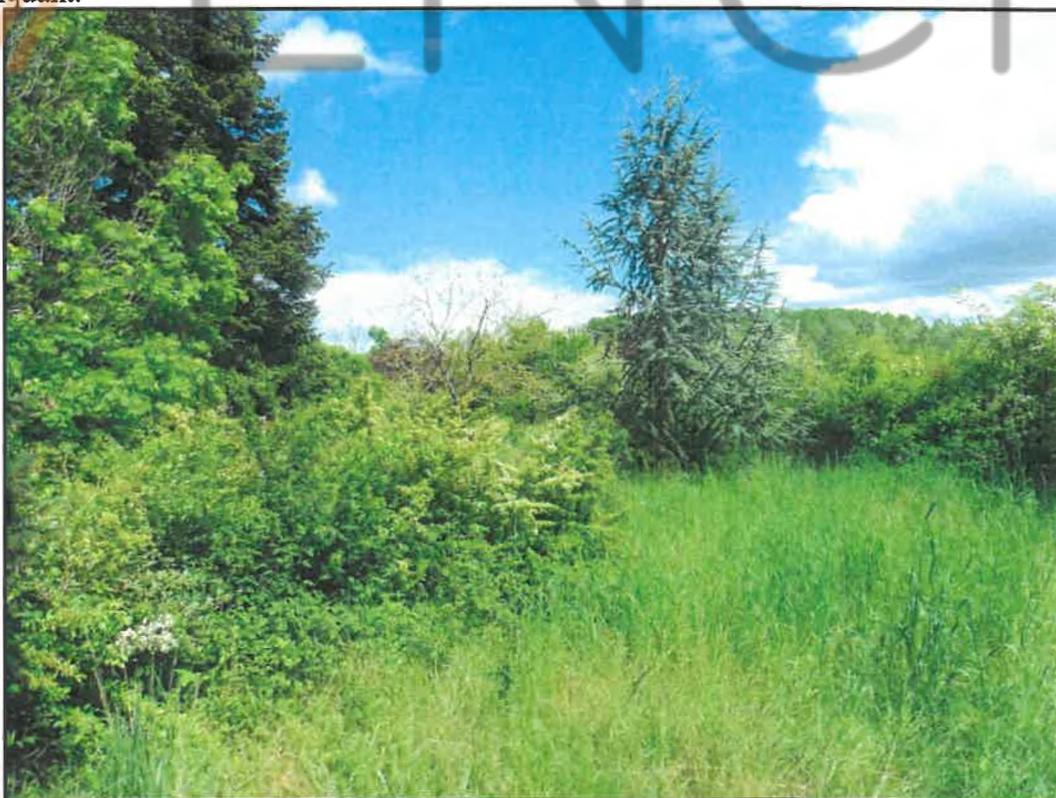
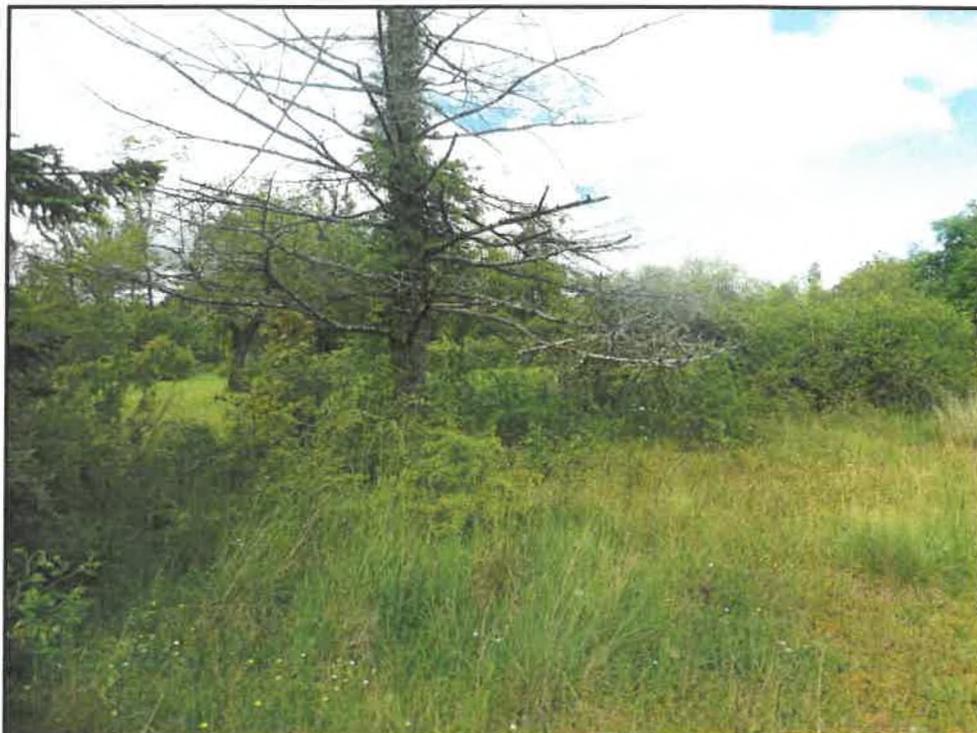
**Au bout du jardin** se trouve un bâtiment en tôles ondulées métalliques.  
**Dans la troisième partie du jardin**, je note que les clôtures sont constituées de grillage.

**La végétation** est toujours luxuriante. **Les arbres** non entretenus.  
**Tout au fond de la parcelle**, le grillage le long de la propriété numéro 128 est manquant.

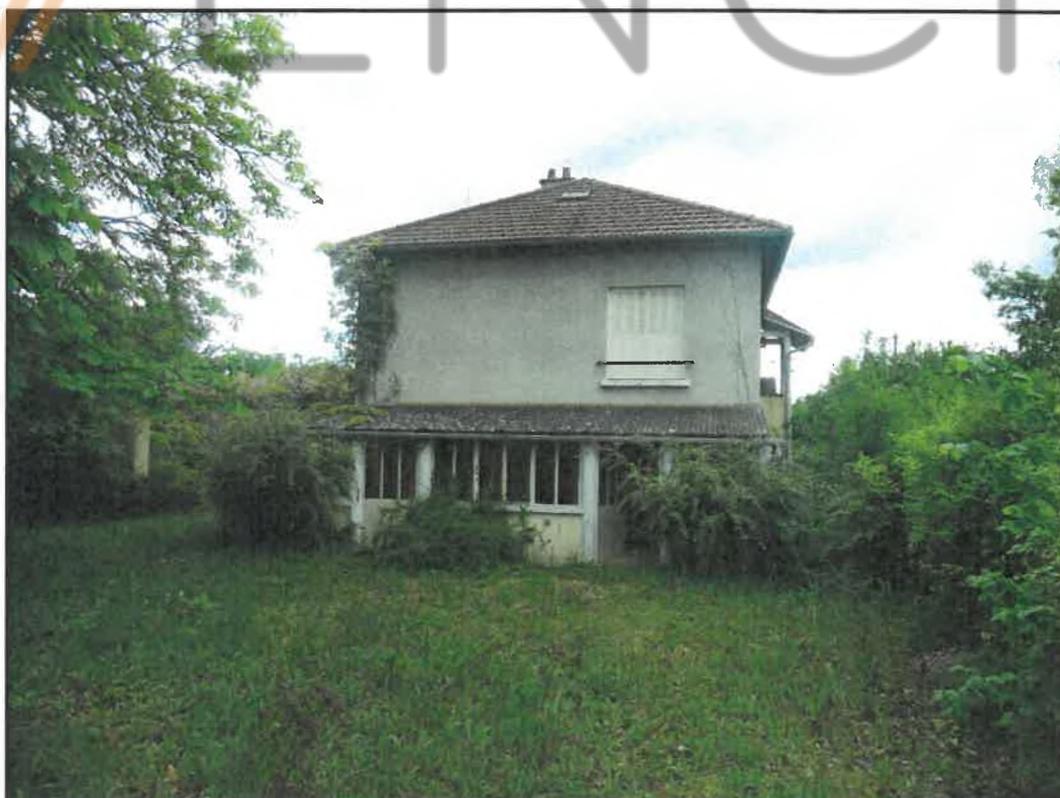
**Arrière de la maison :**

**Côté garage**, dans le prolongement de la maison se trouve un local verrière avec toiture en tôles ondulées plastiques, avec vitres simple vitrage et deux portes.

**Sous l'escalier principal de la porte d'entrée**, je constate la présence de deux bombonnes de gaz, type propane.

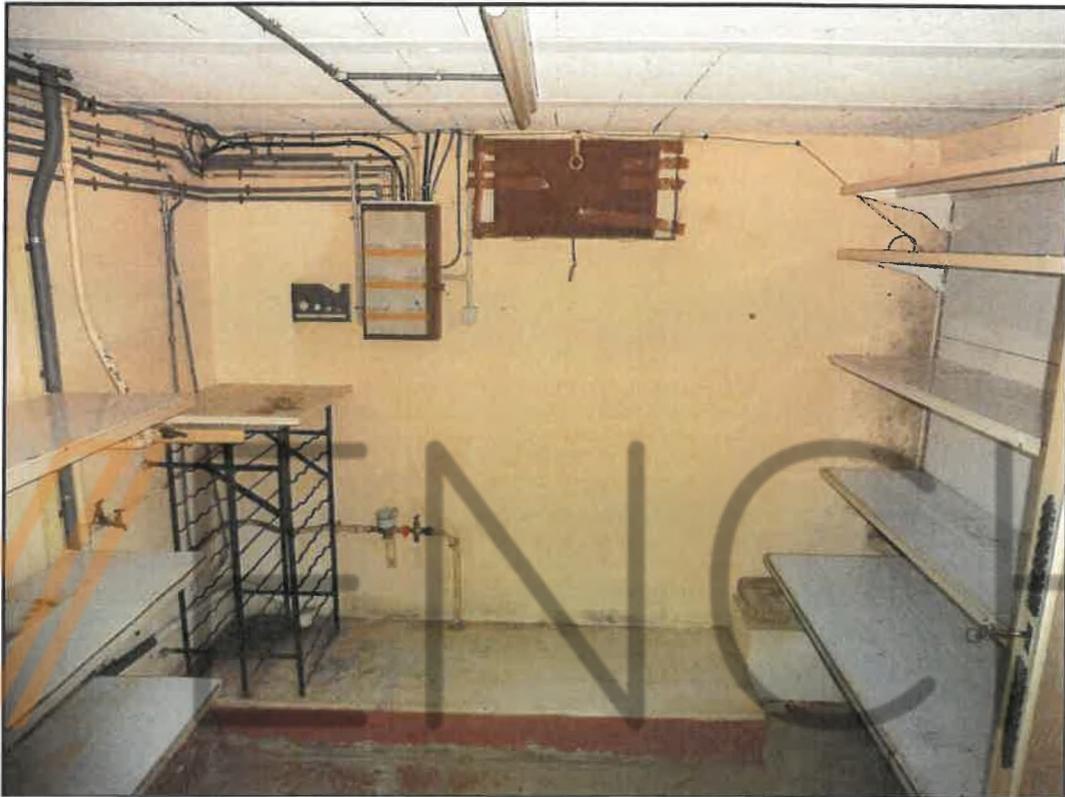
### Cave :

**Plafond** : poutrelles et ourdis. Une rampe néon en place.

**Un tableau électrique** ancien est présent.

**Une fenêtre basculante.** Mécanisme ancien. La vitre est manquante, remplacée par un morceau de planche.

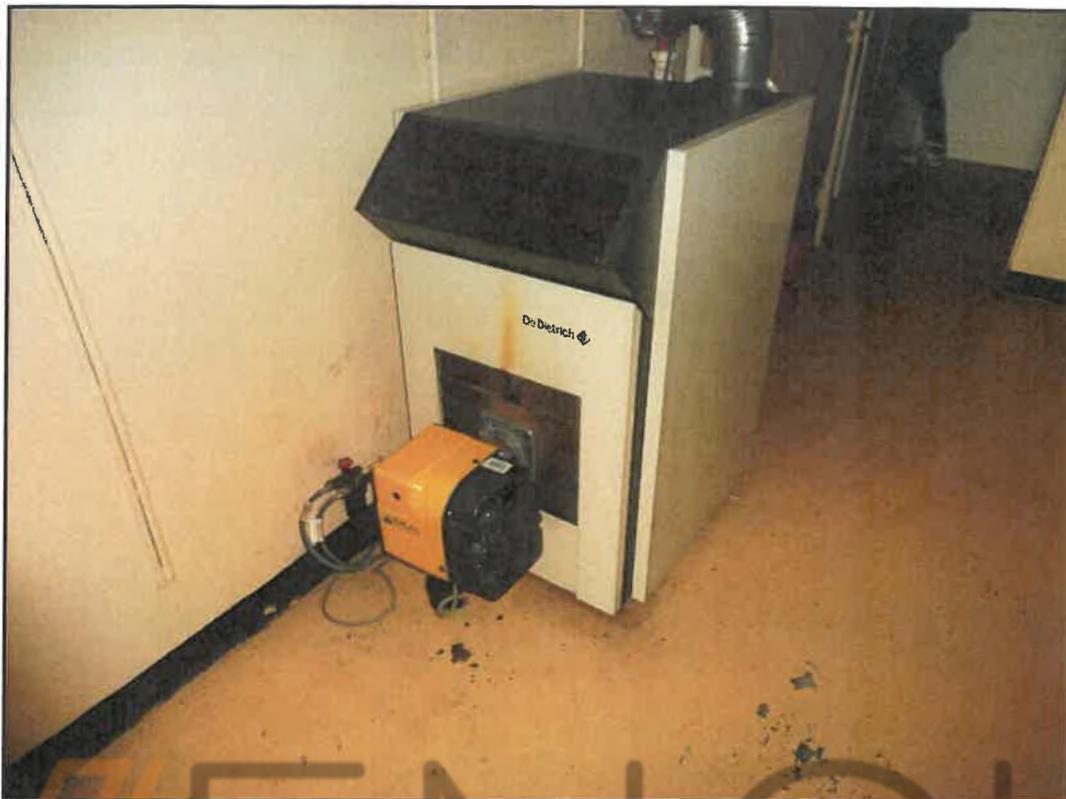
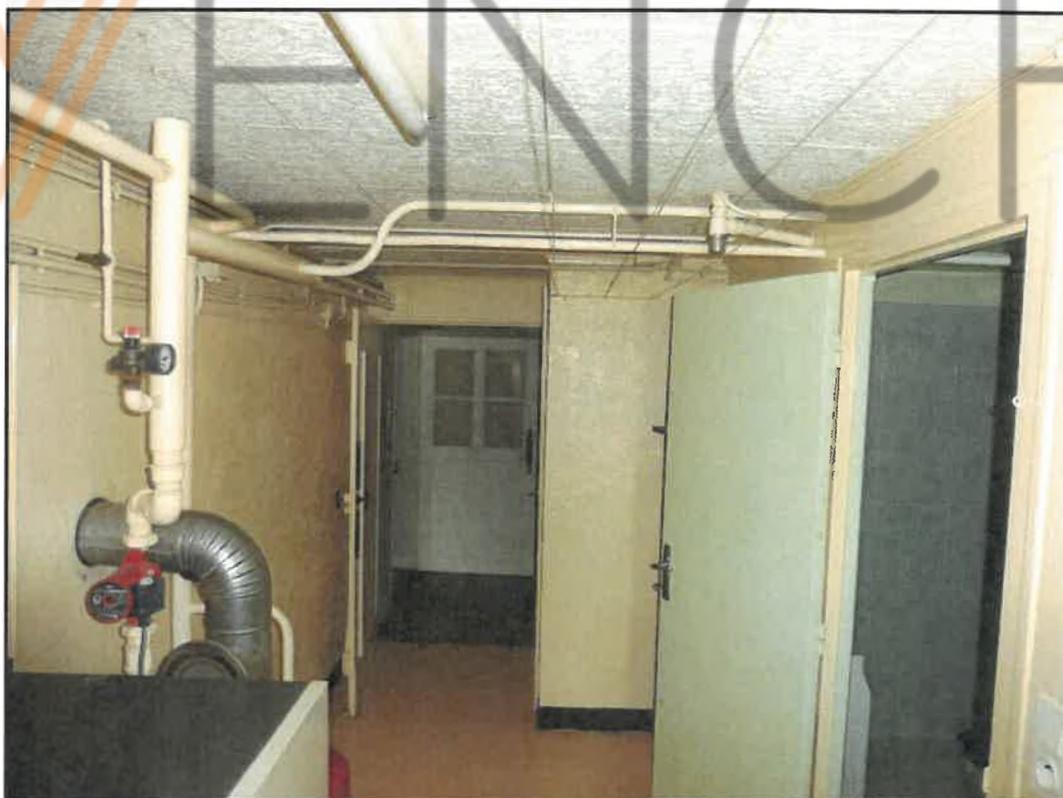
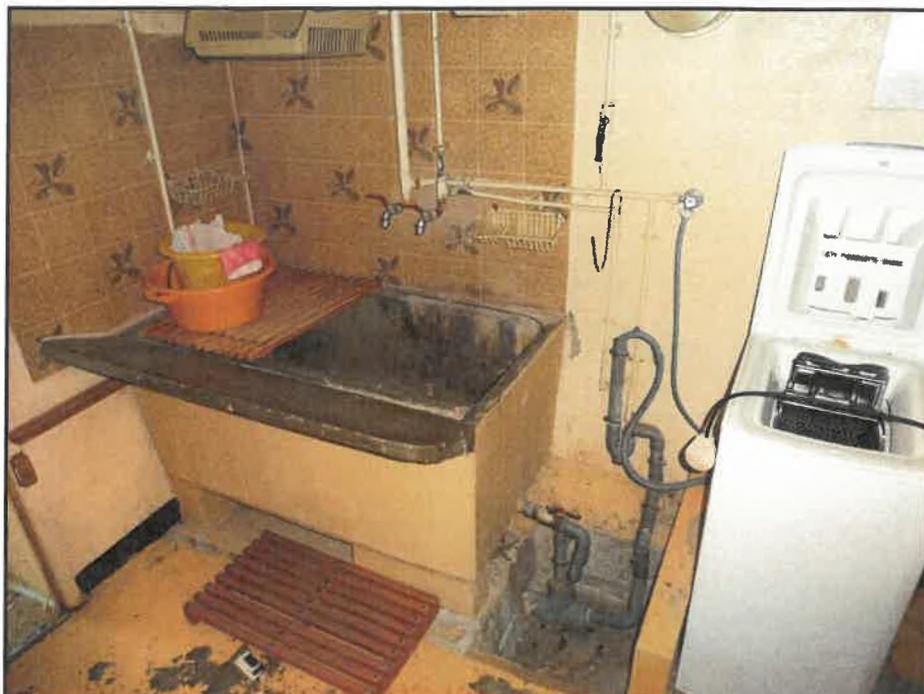
### **Buanderie :**

**Sol** : dalle ciment peinte, avec peinture qui s'écaille.

**Un chauffe-eau électrique** suspendu.

**Une chaudière** de marque DE DIETRICH à gaz.
