PROCÈS-VERBAL DESCRIPTIF

**L'AN DEUX MILLE VINGT-CINQ ET LE CINQ MARS
DE 14 HEURE 00 A 16 HEURE**

Syndicat des Copropriétaires de l'immeuble sis 154, Rue Pelleport à 75020 Paris

Dans un immeuble sis à Paris 20^{ème}, 154 Rue Pelleport

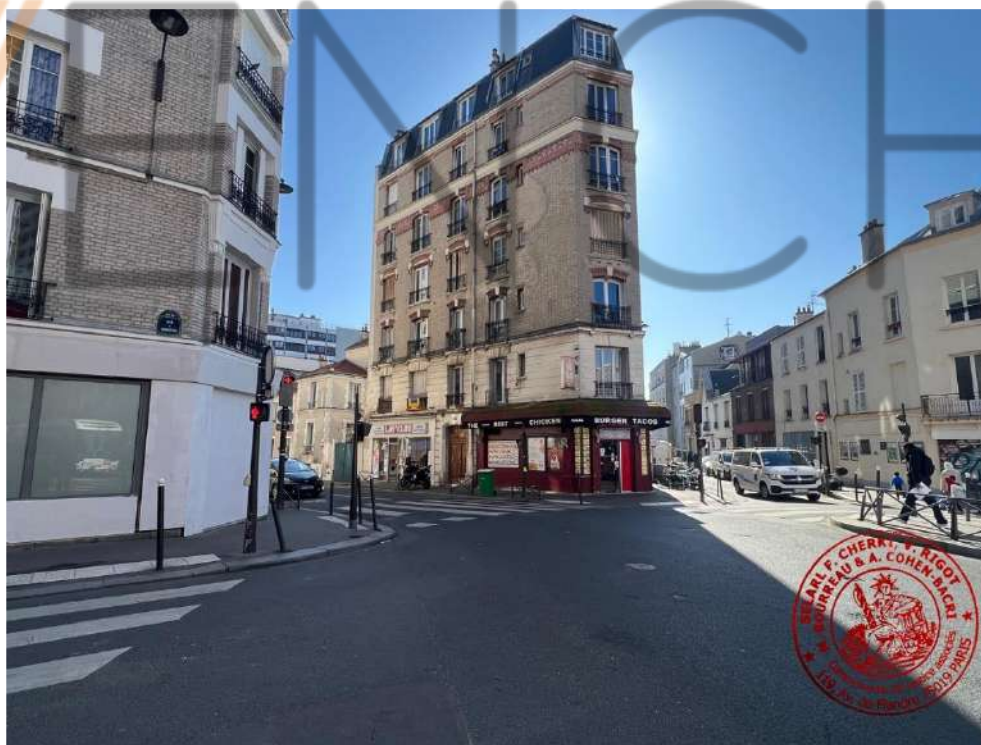
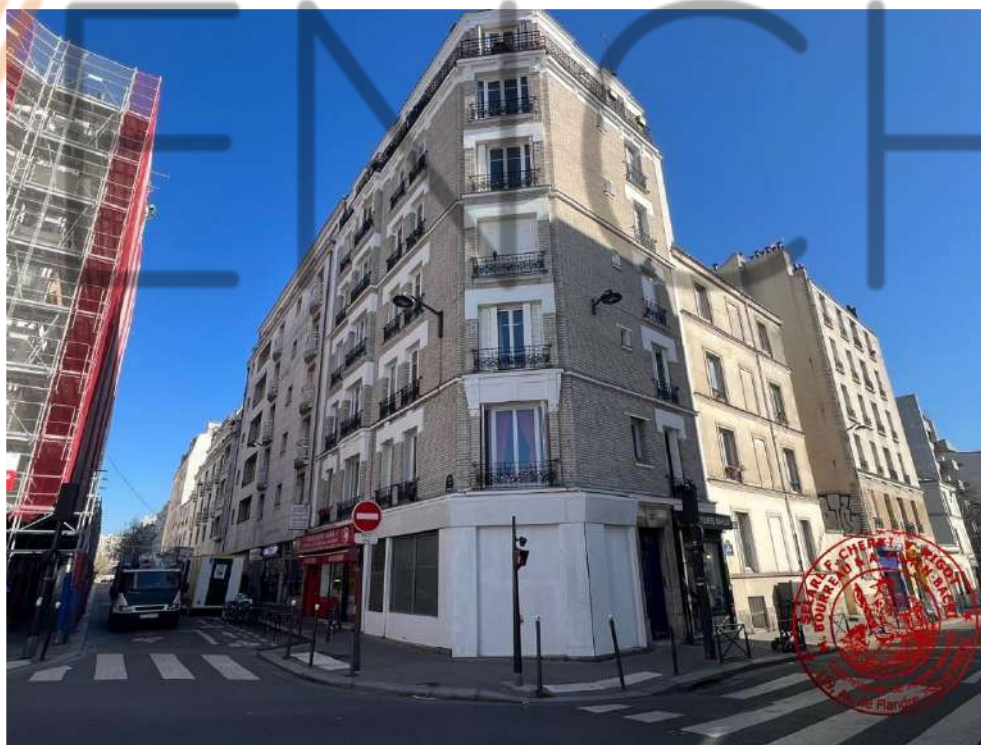
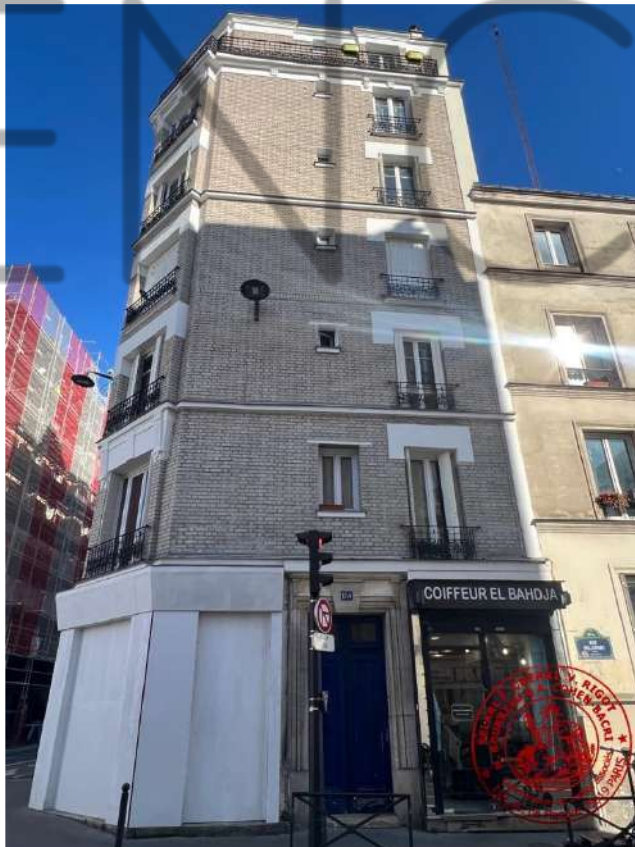
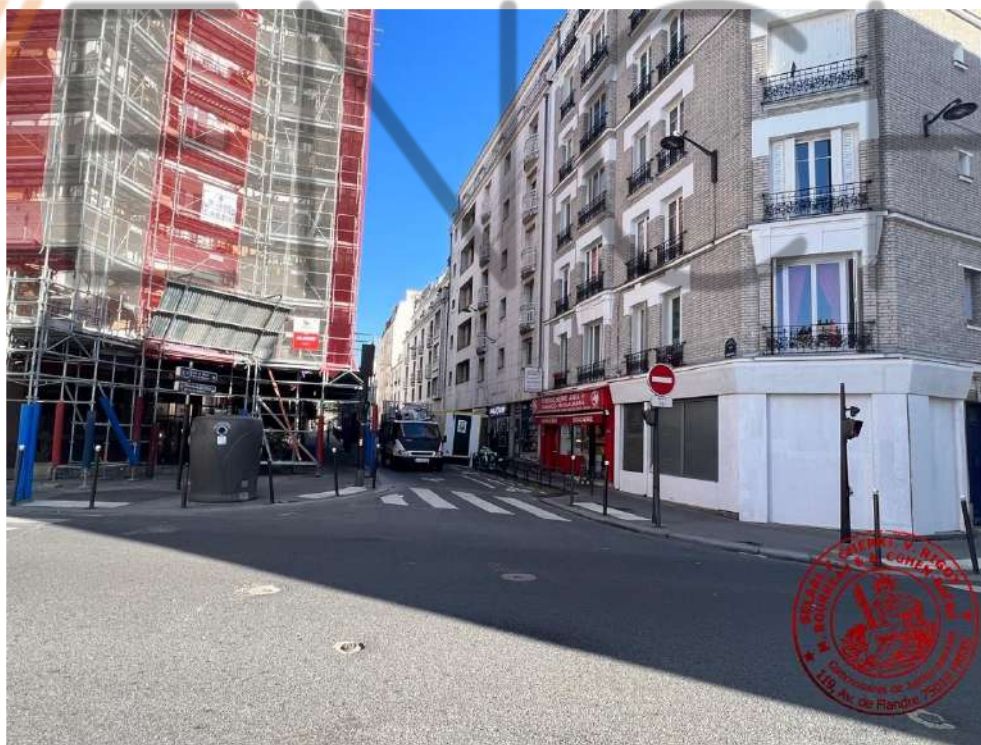
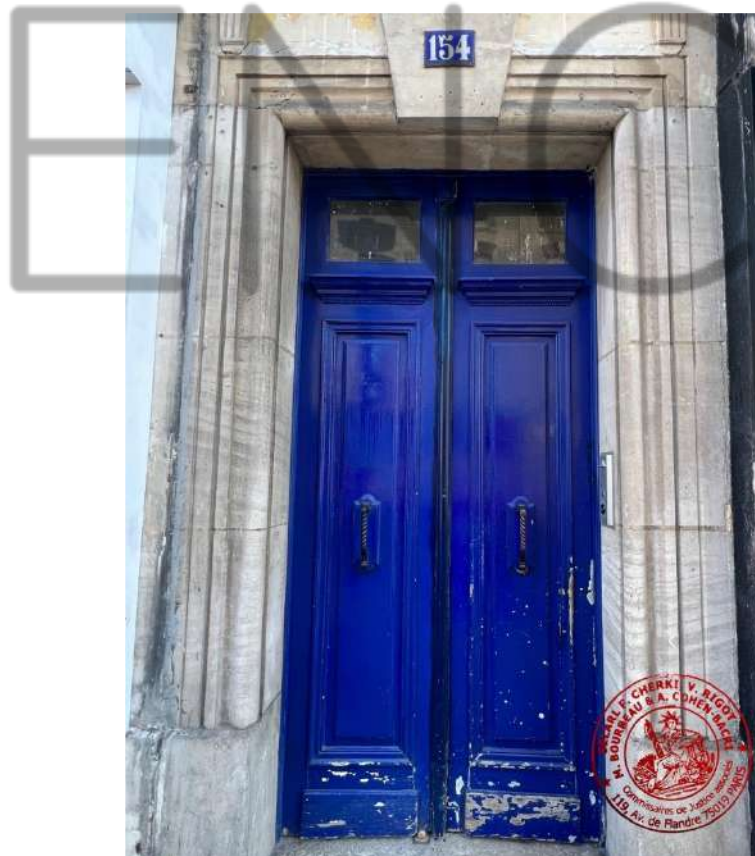
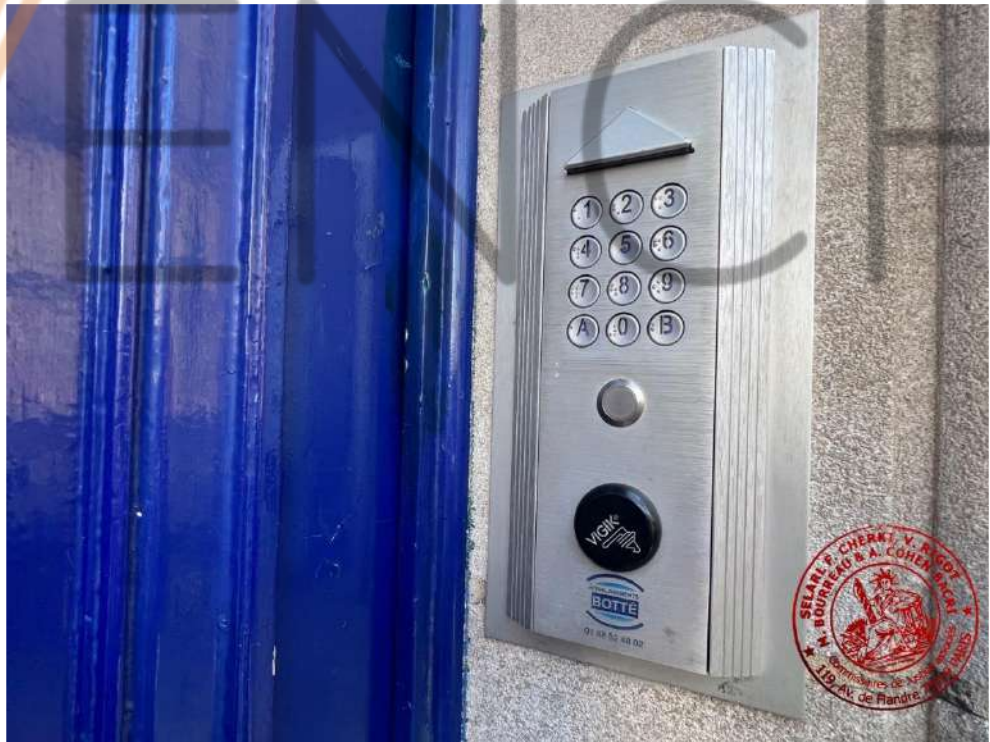
La façade extérieure en briques de l'immeuble est en bon état général.

En pied d'immeuble, je note la présence de trois locaux commerciaux, exploités.

L'immeuble comporte 6 étages.

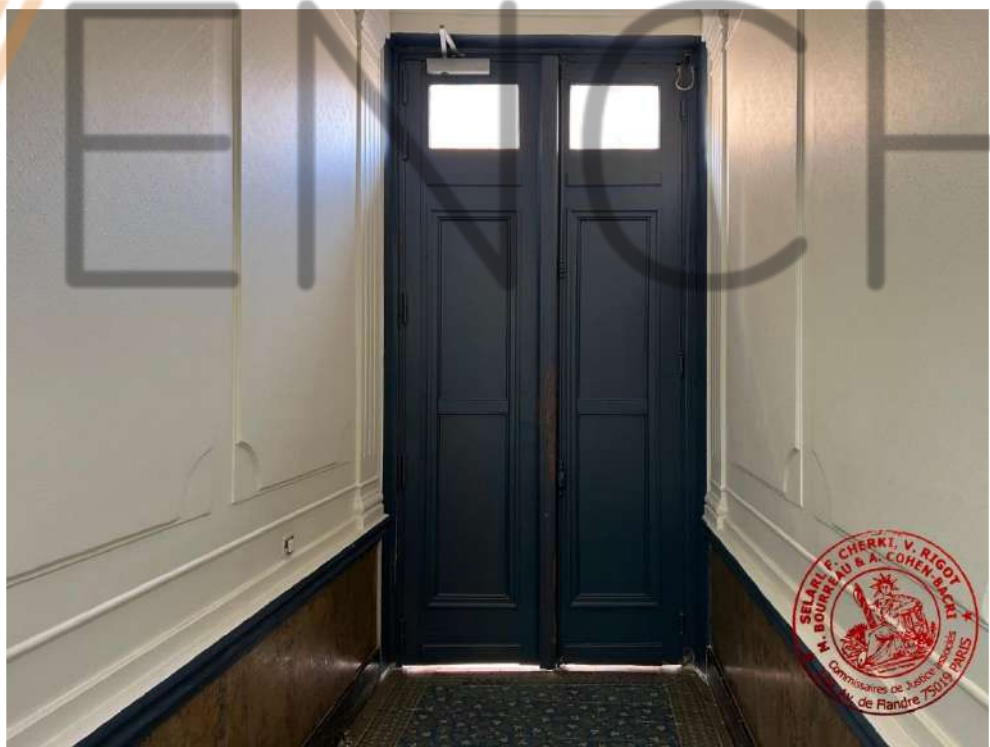
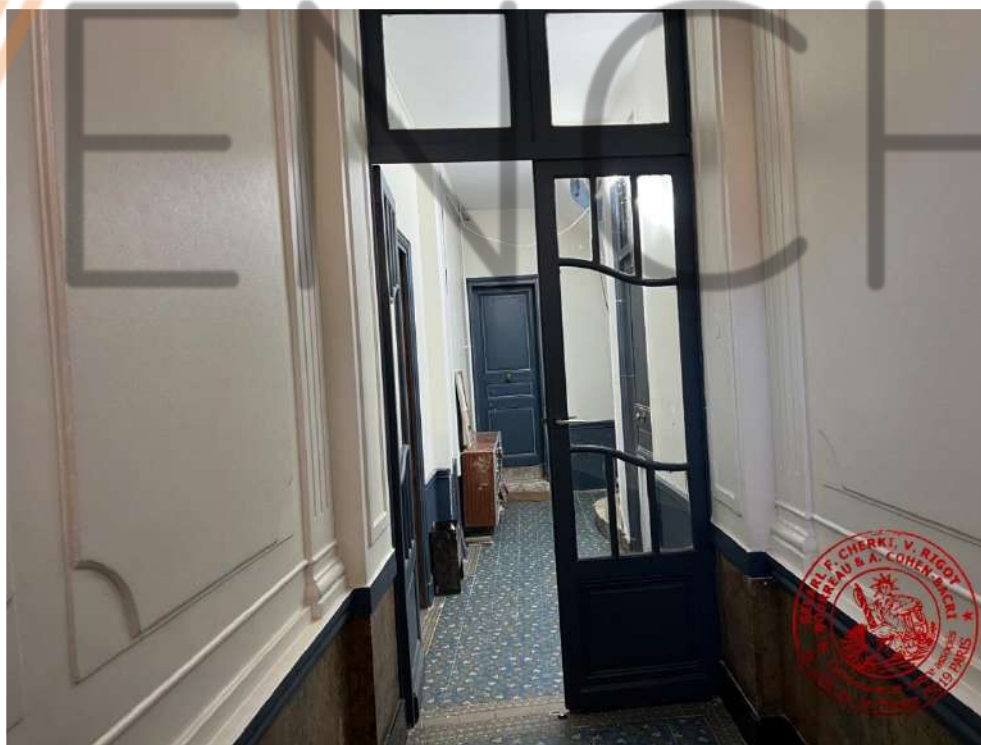
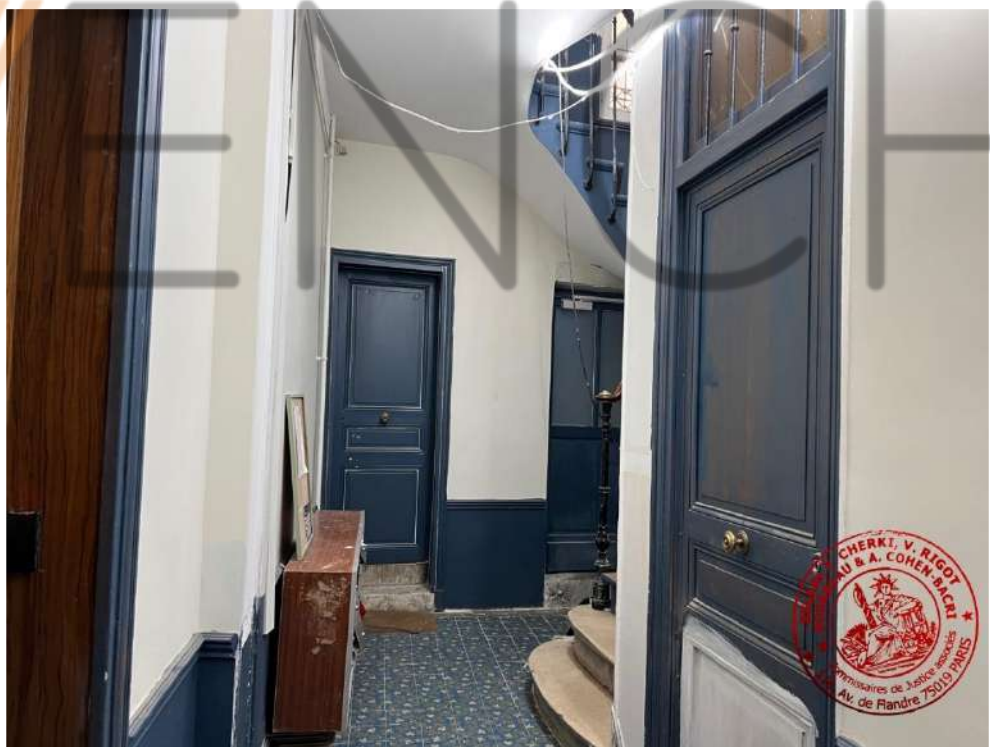
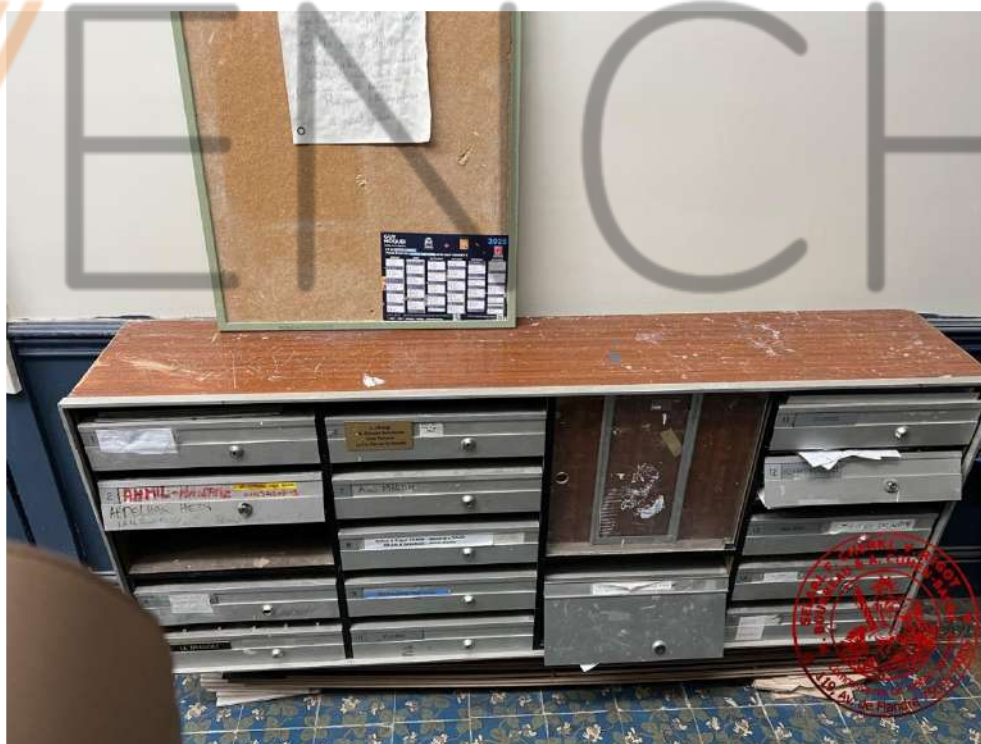
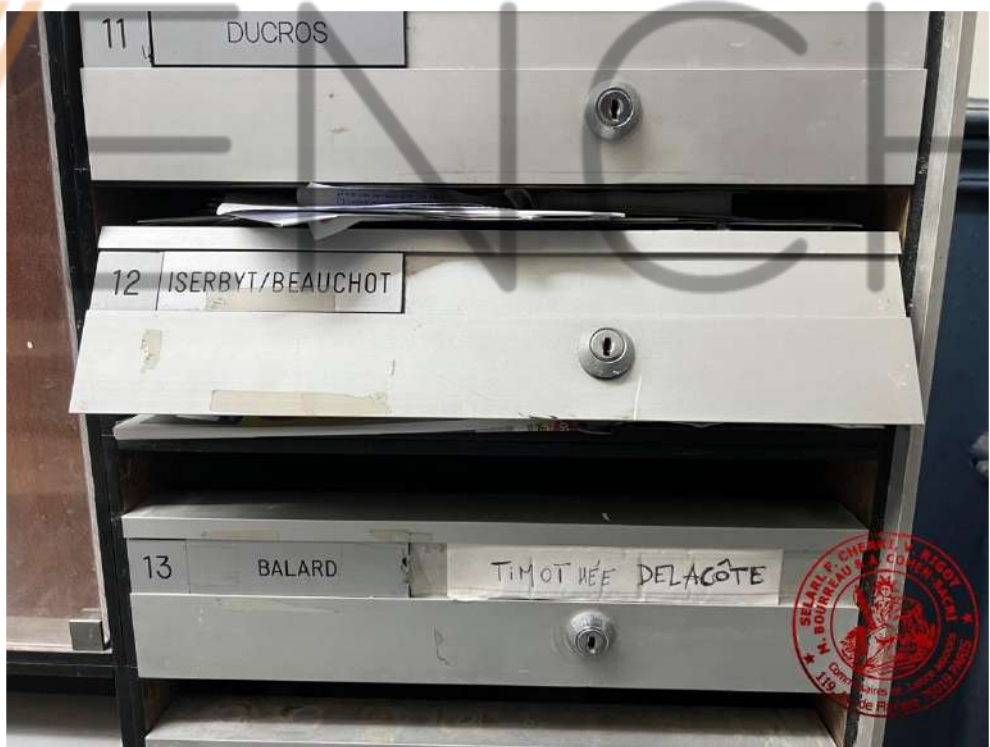
L'accès s'effectue par une porte à deux vantaux, en bois, ancienne, recouverte d'une peinture bleue à l'état d'usage. En partie basse, le bois s'effrite et s'écaille.

Les revêtements sont en cours de réfection du rez-de-chaussée jusqu'au 6^{ème} étage.

Dans le hall de l'immeuble, les carreaux de ciment au sol, anciens, sont en bon état général.

La batterie de boîte aux lettres est simplement posée au sol.

Le carrelage au sol est usé, ancien et comporte des traces de salissures et de noircissures à différents endroits.

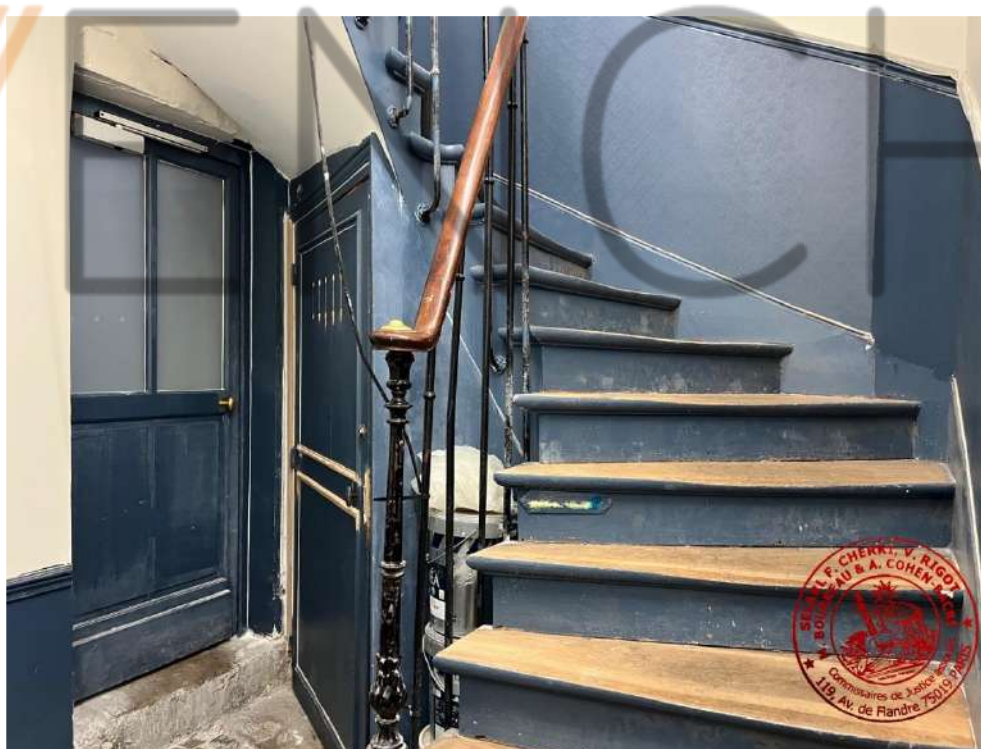
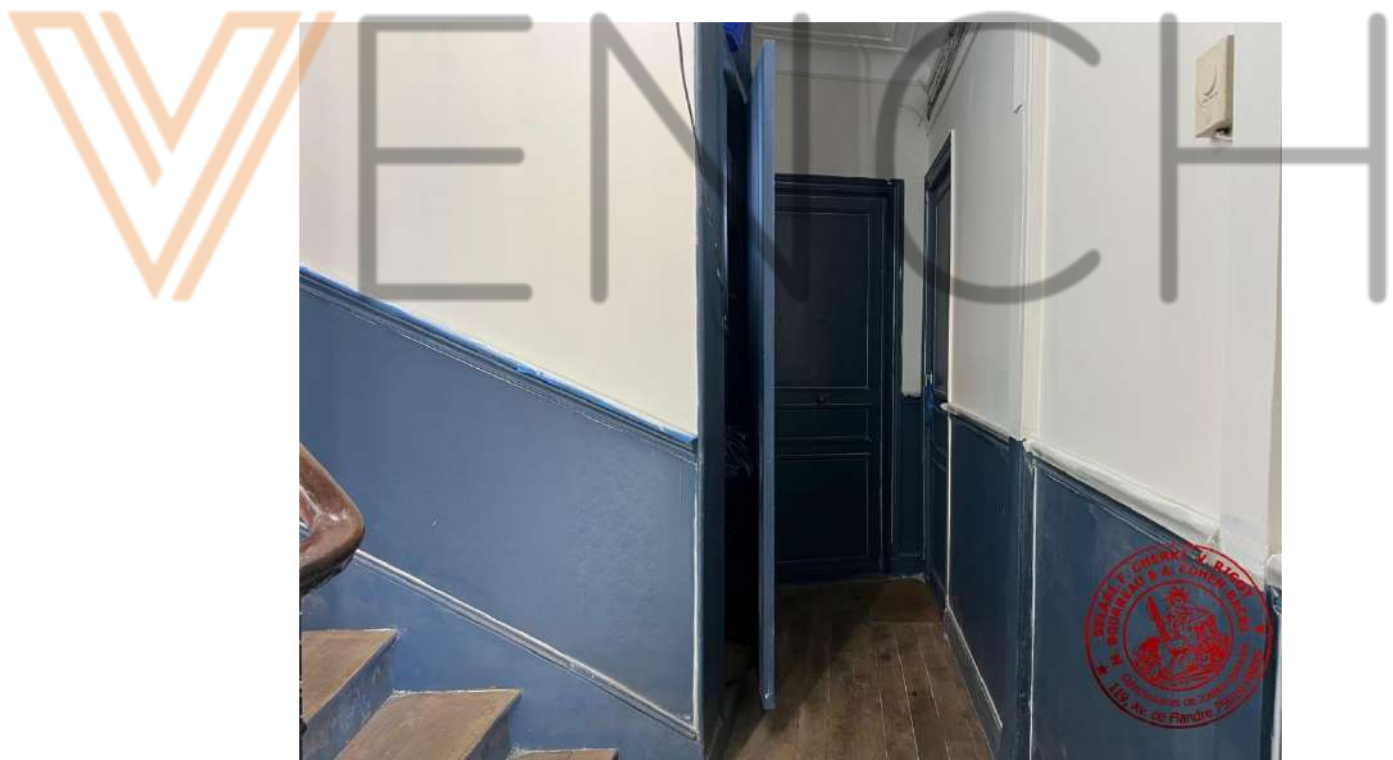
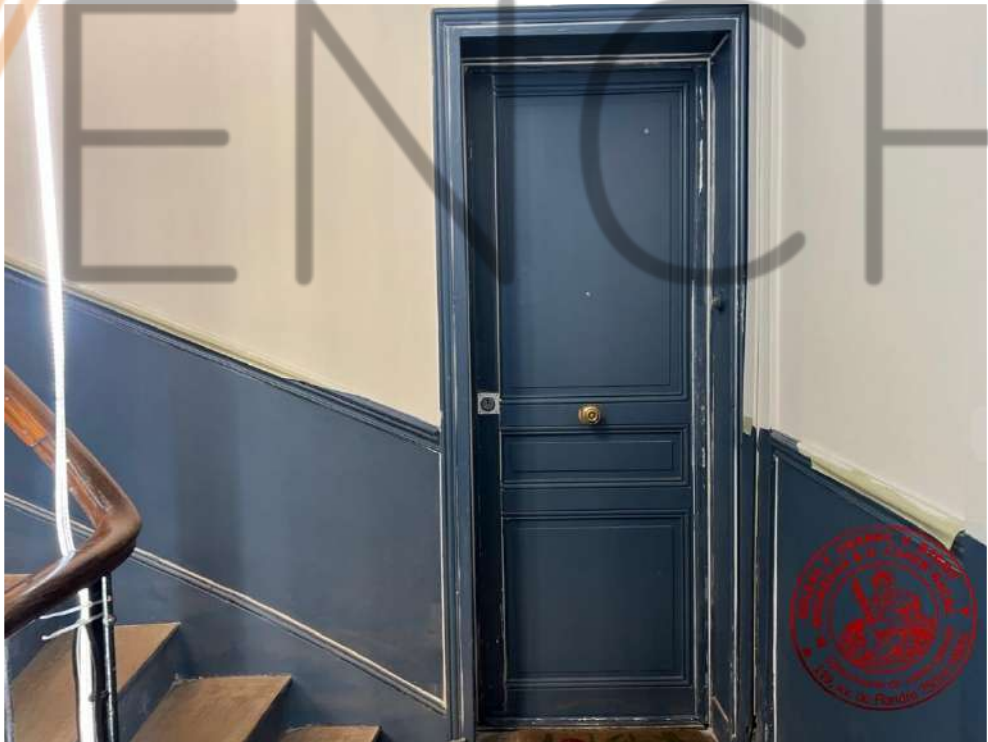
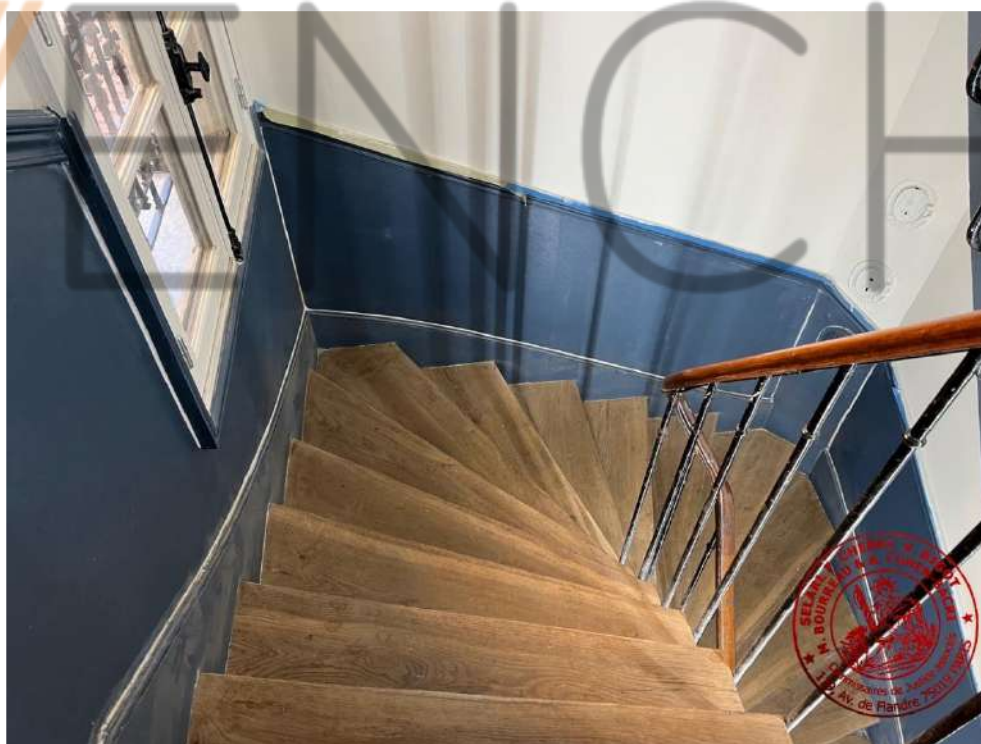
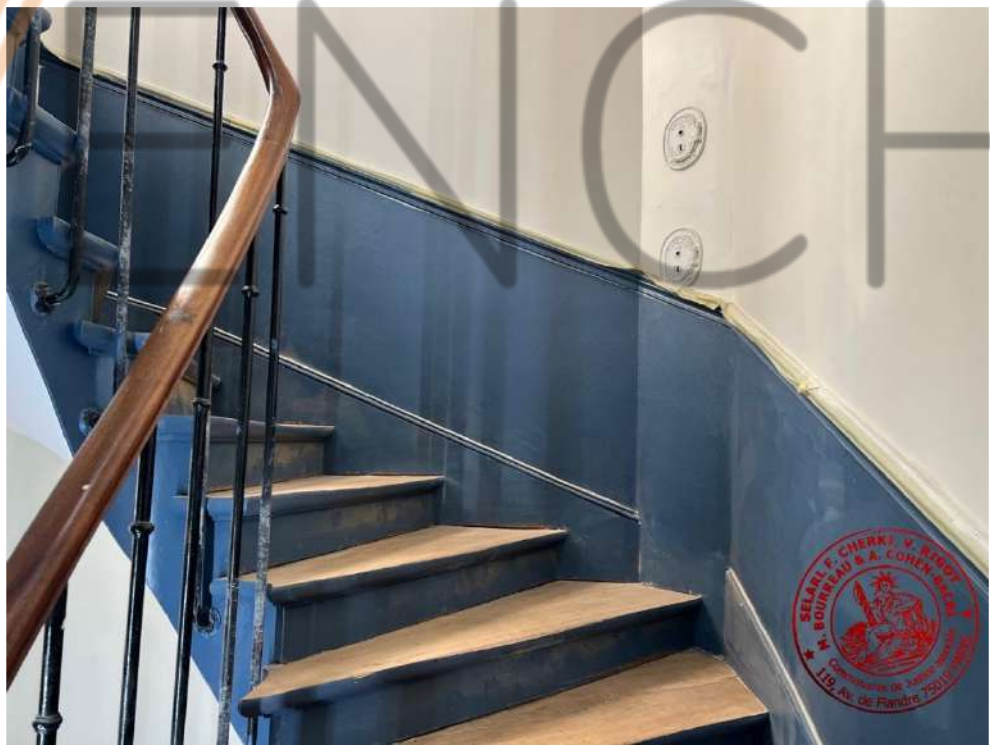
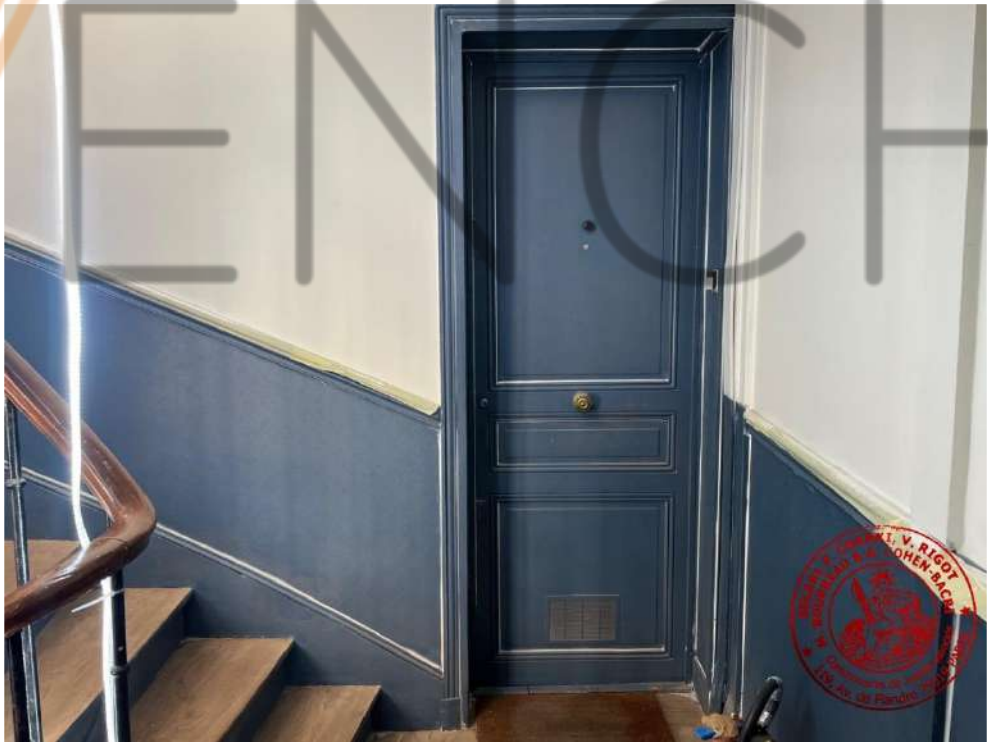
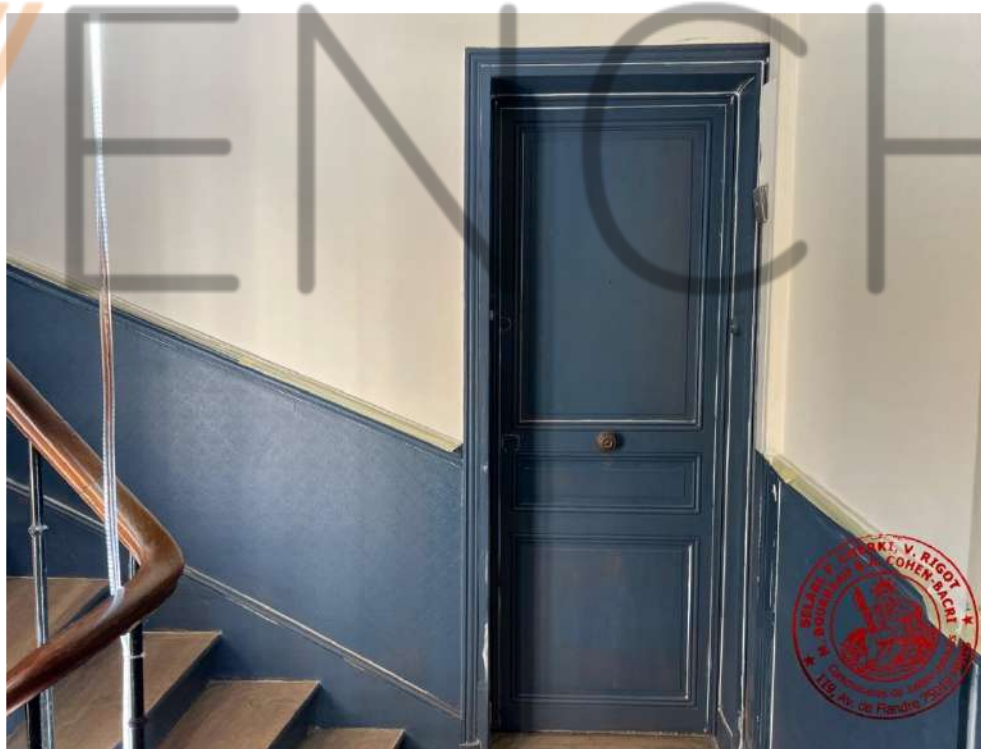
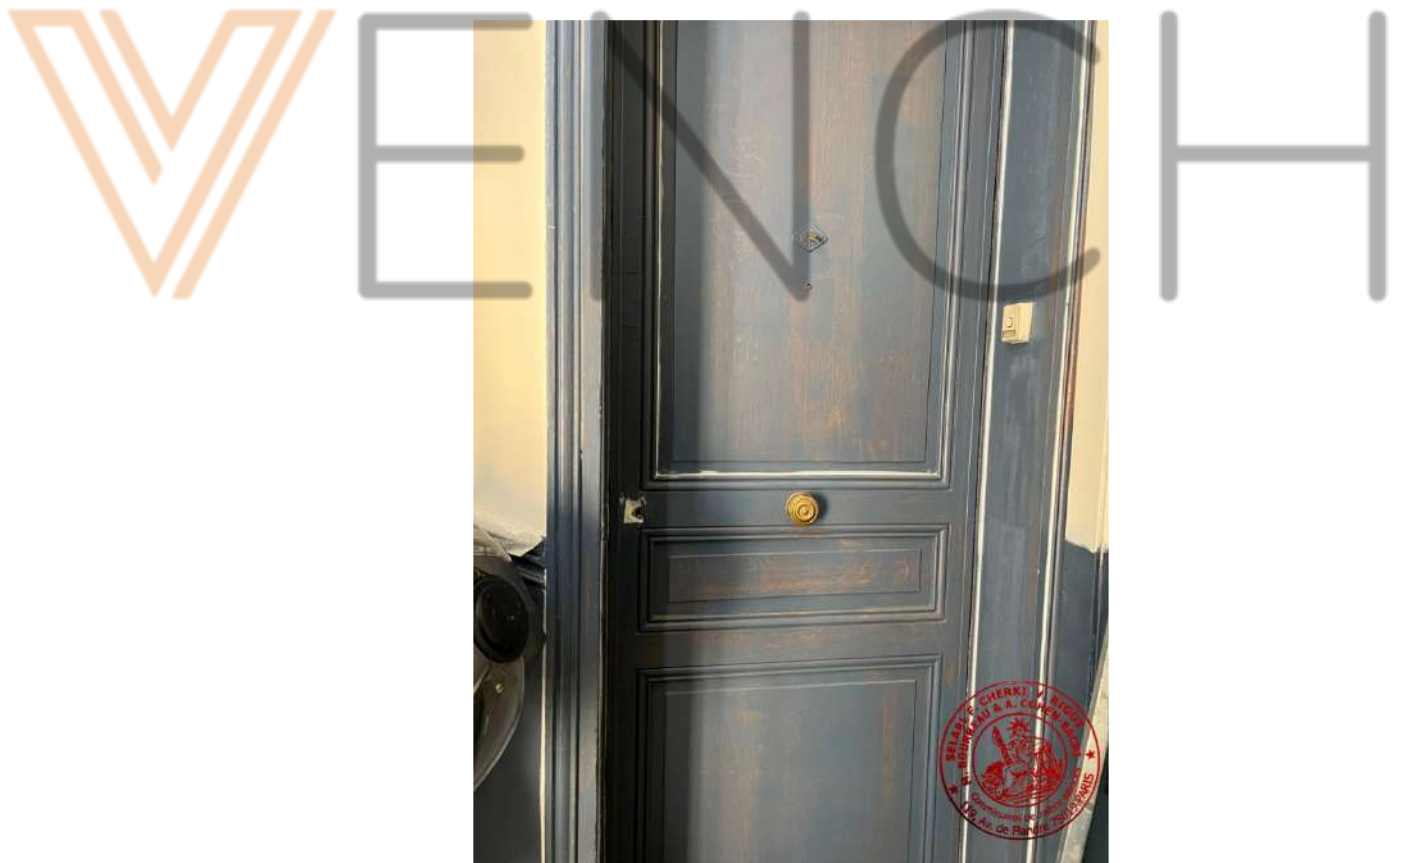
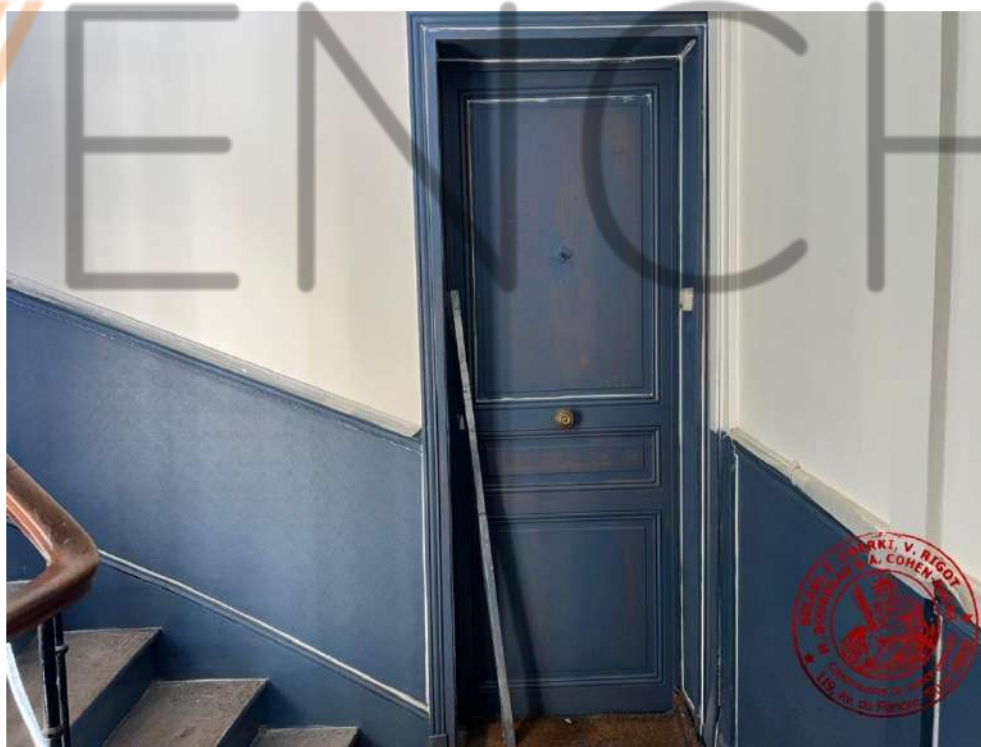
Les plafonds et la sous-face de la cage d'escalier sont recouverts de peinture blanche, en cours de réfection.

Les marches en bois de l'escalier ont été poncées.

Le garde-corps est composé de barreaudages en fer recouverts d'une peinture noire et d'une main-courante en bois vernis.

Les encadrements de porte palière et les portes palières sont recouverts d'une peinture bleue, en cours de réfection.

Sur les paliers, le parquet au sol, ancien, est en cours de réfection.
