PROCÈS-VERBAL DESCRIPTIF

**L'AN DEUX MILLE VINGT-CINQ ET LE CINQ MARS
DE 14 HEURE 00 A 16 HEURE**

Syndicat des Copropriétaires de l'immeuble sis 154, Rue Pelleport à 75020 Paris

Dans un immeuble sis à Paris 20^{ème}, 154 Rue Pelleport

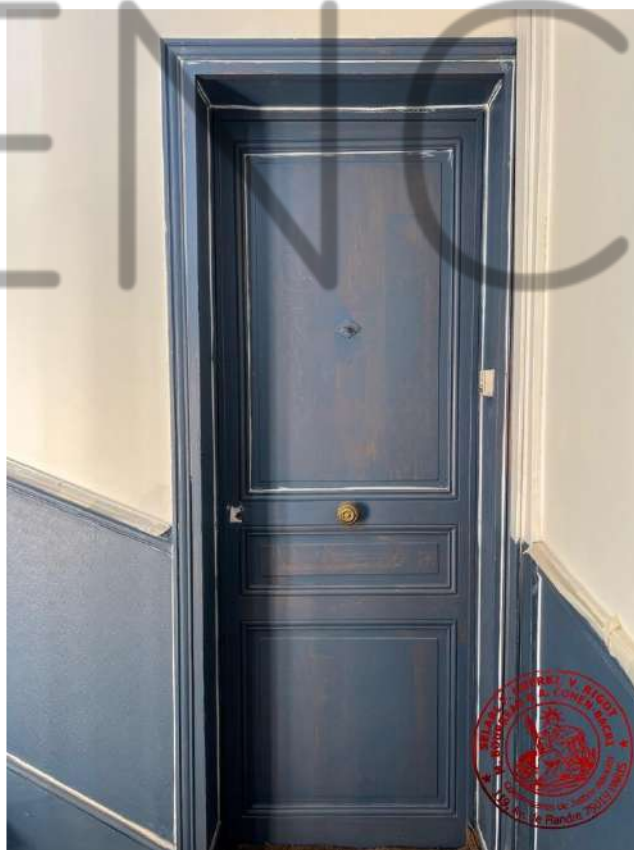
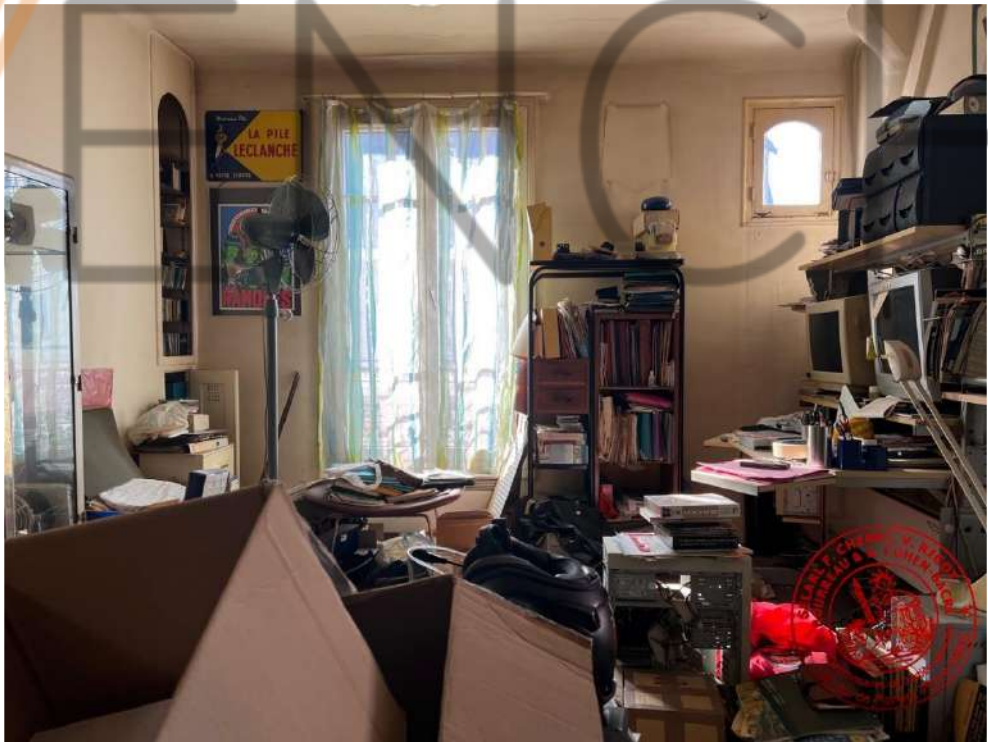
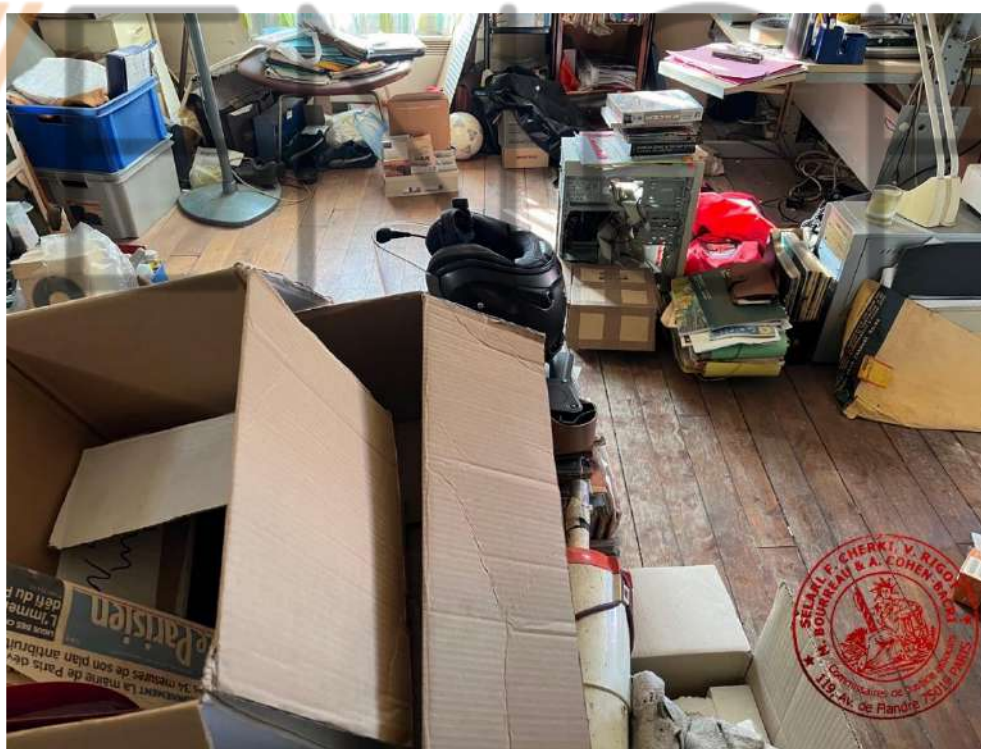
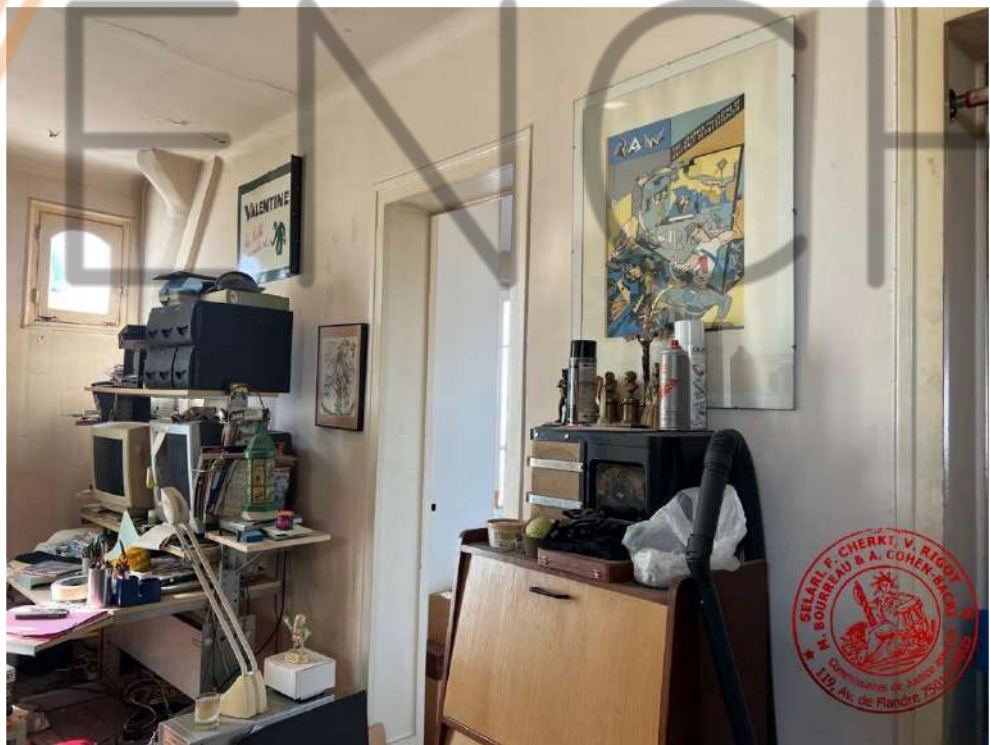
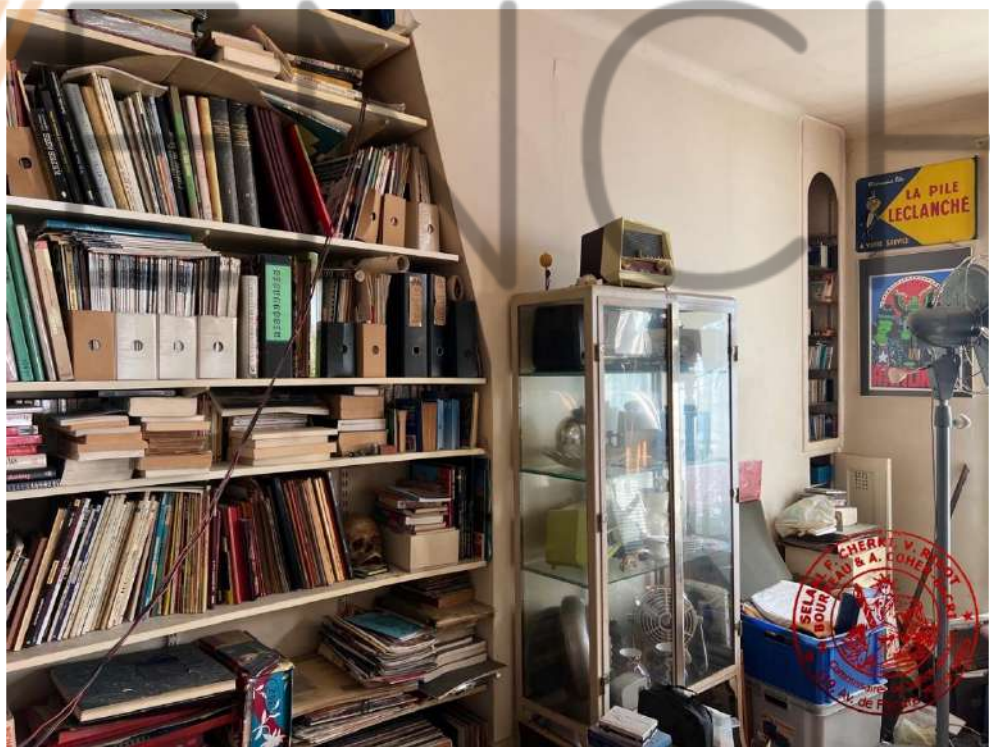
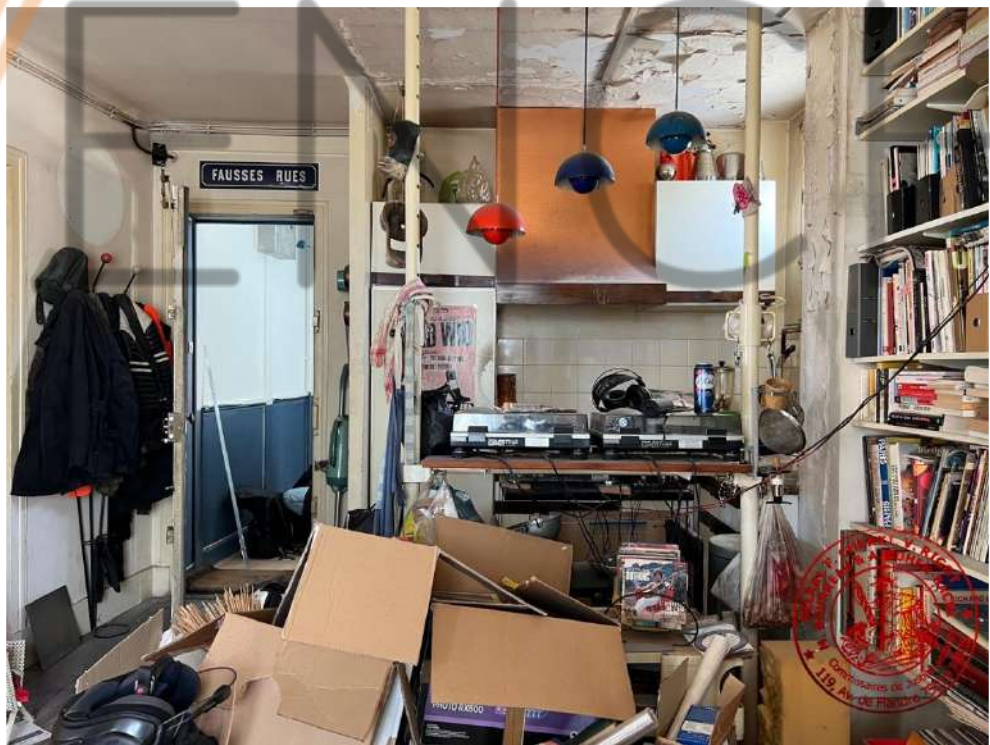
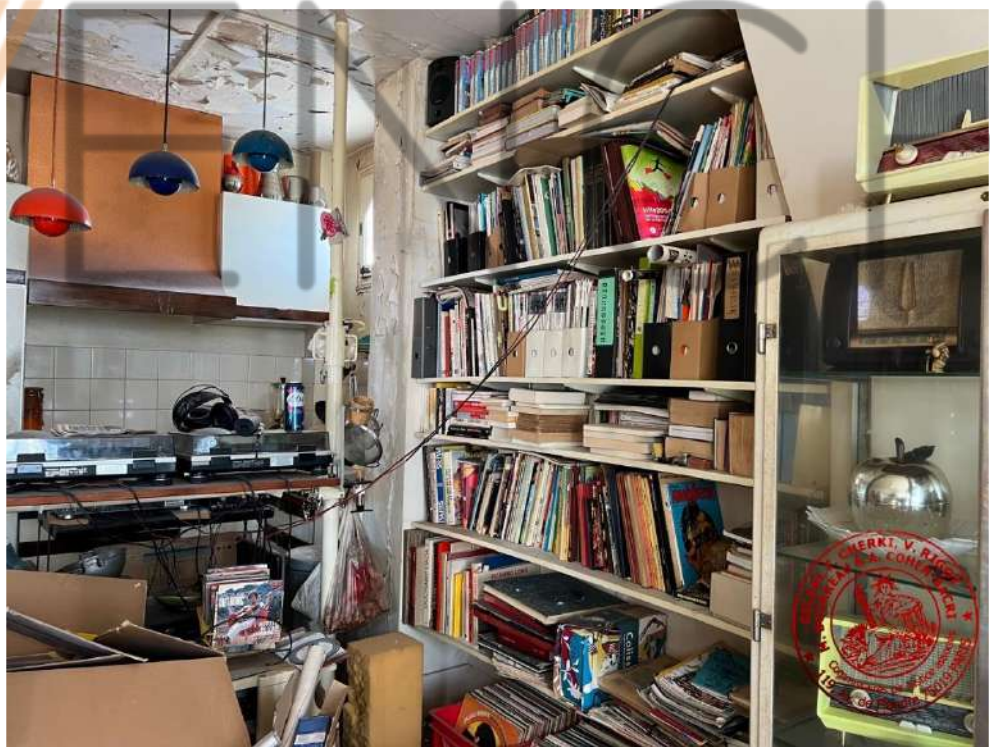
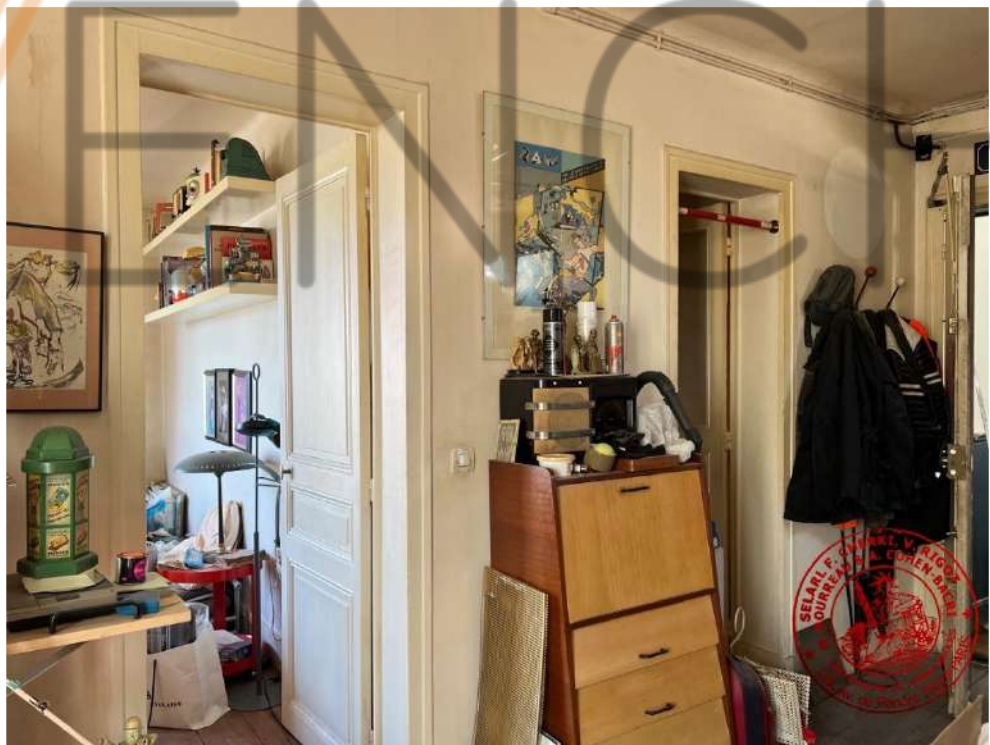
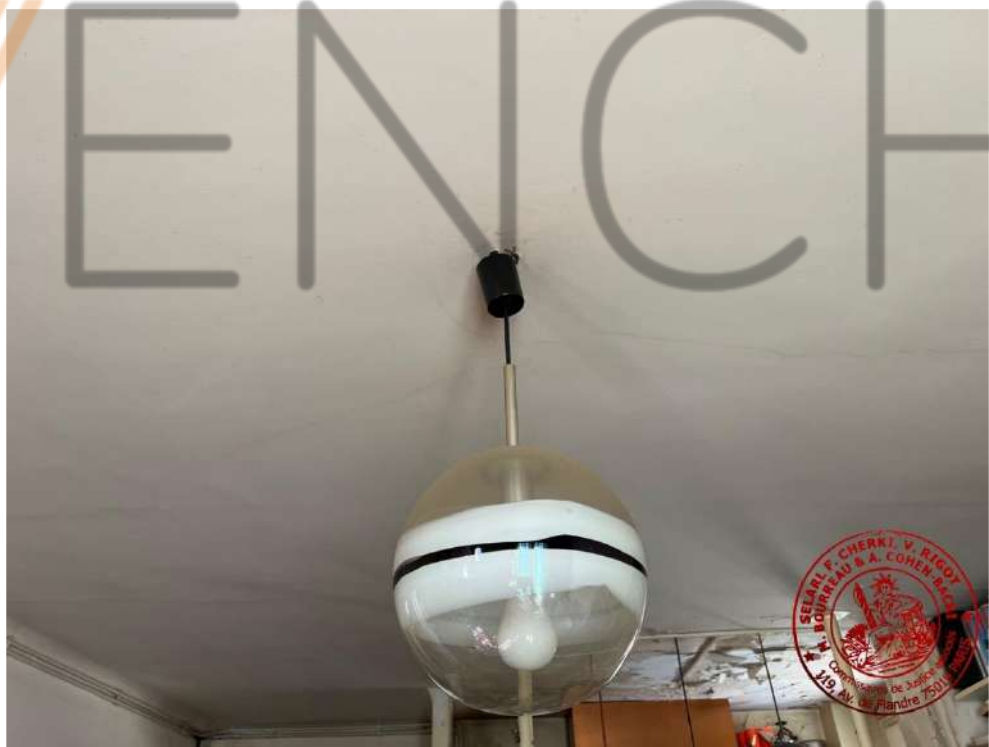
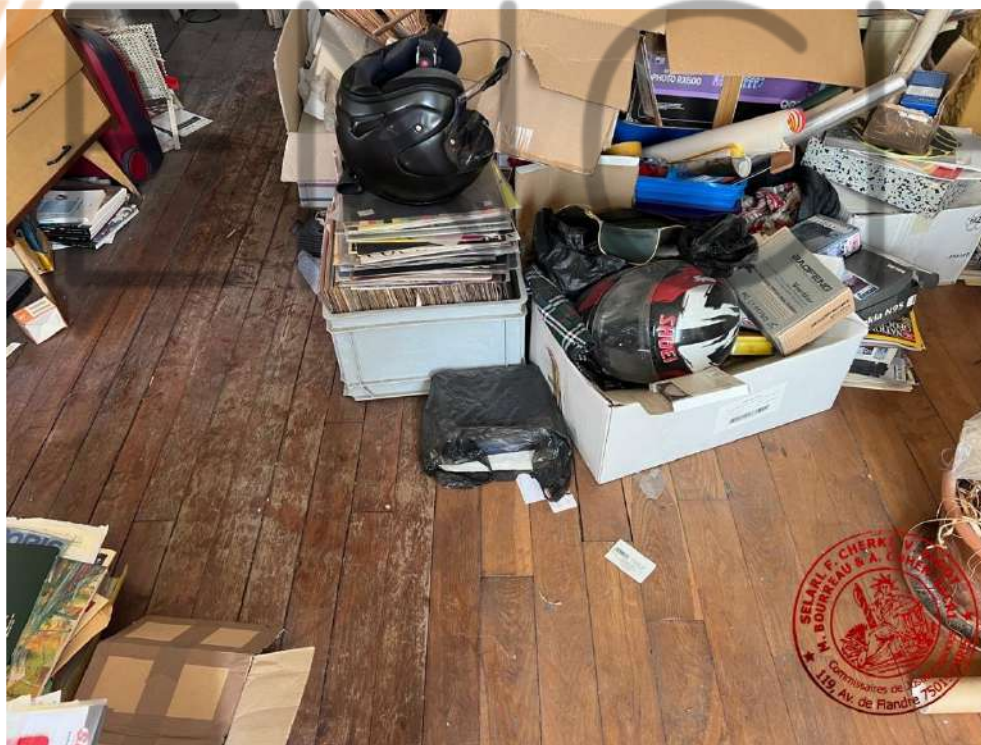
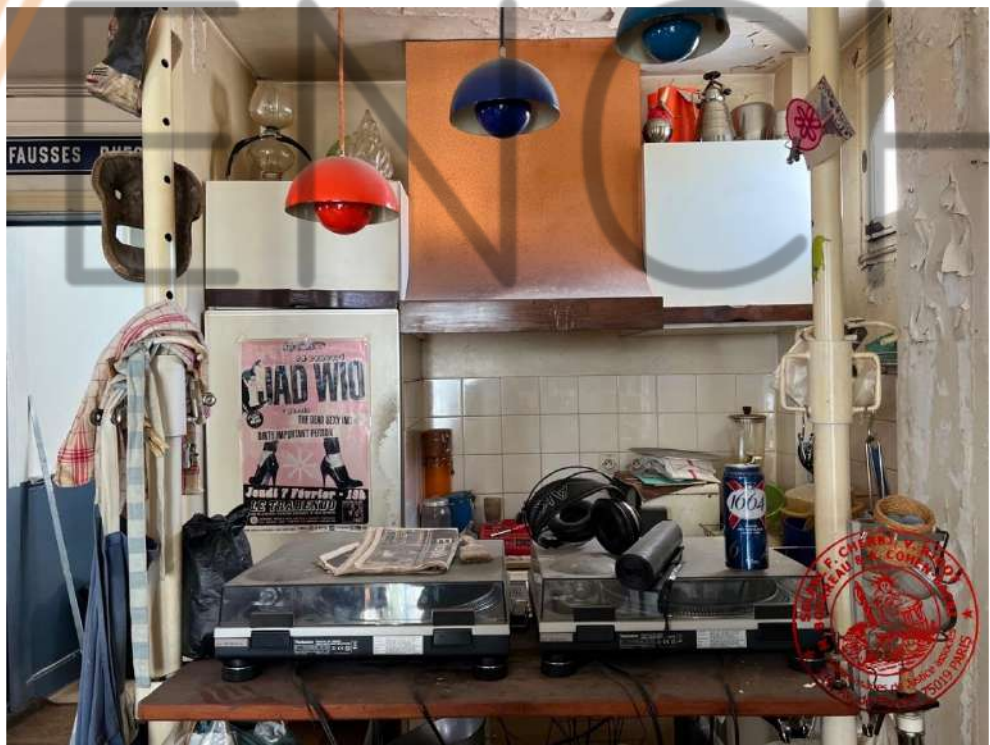
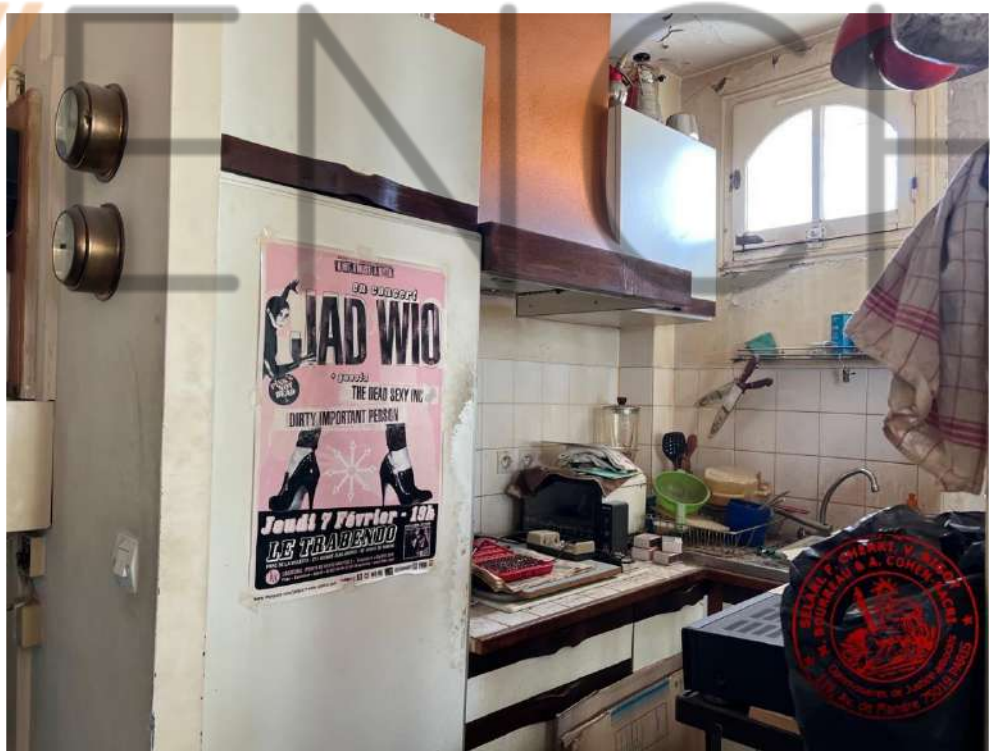
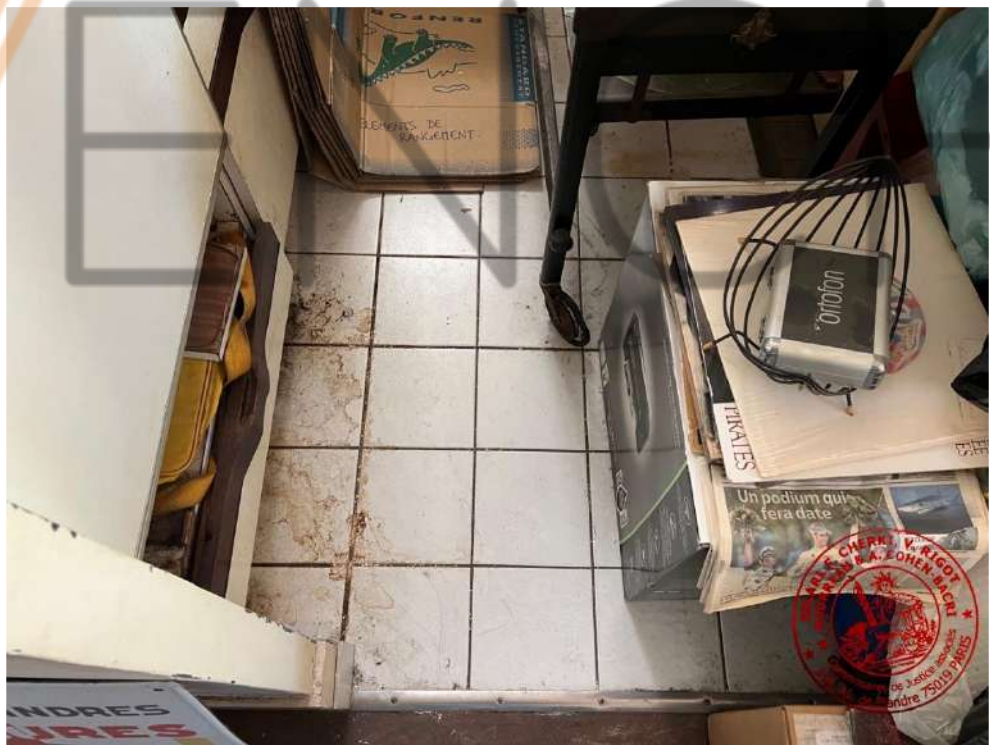
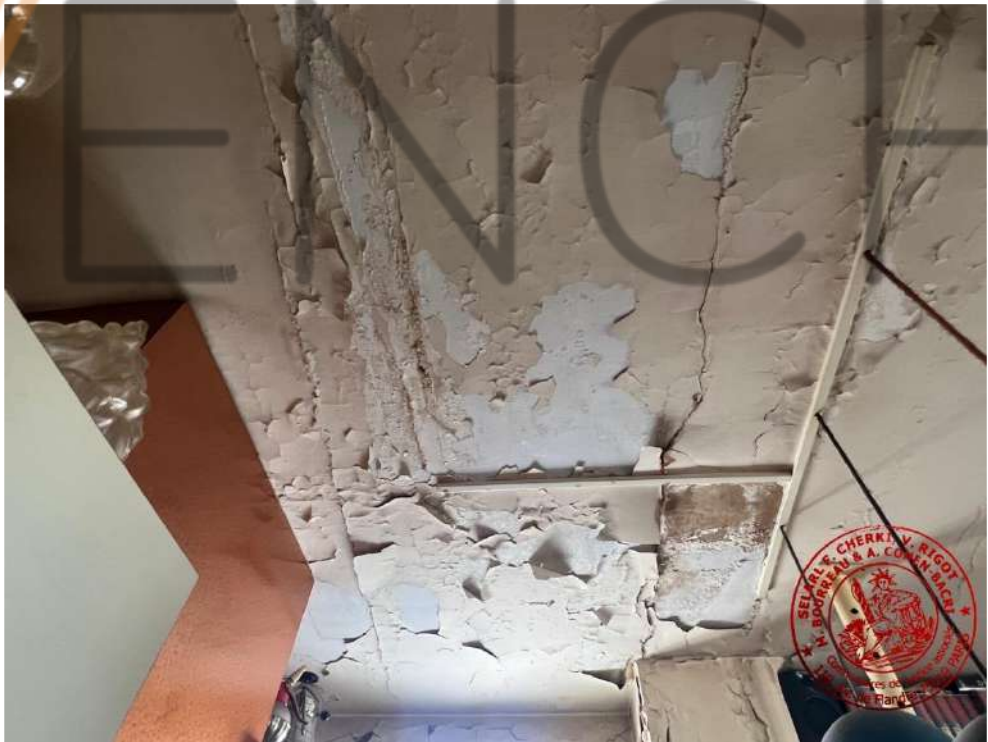
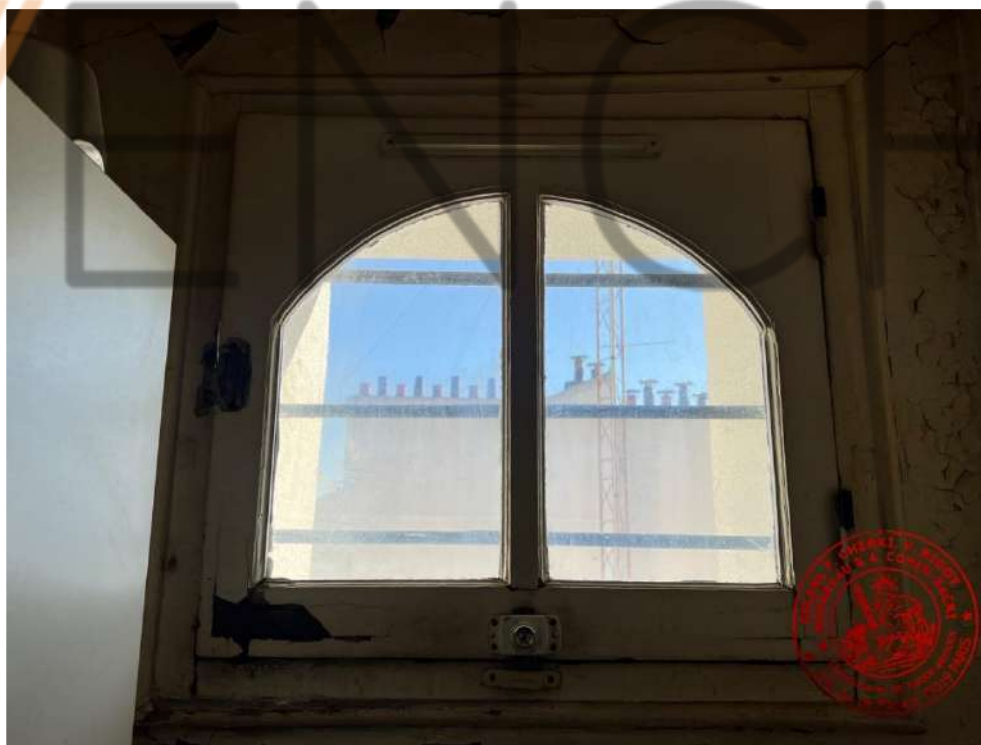
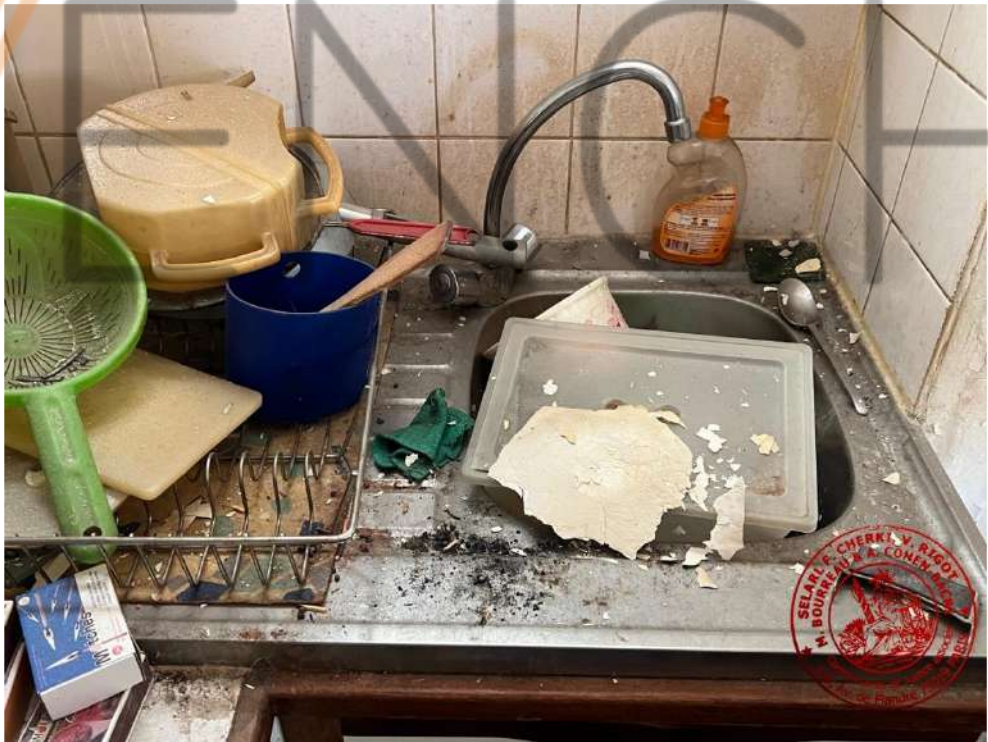
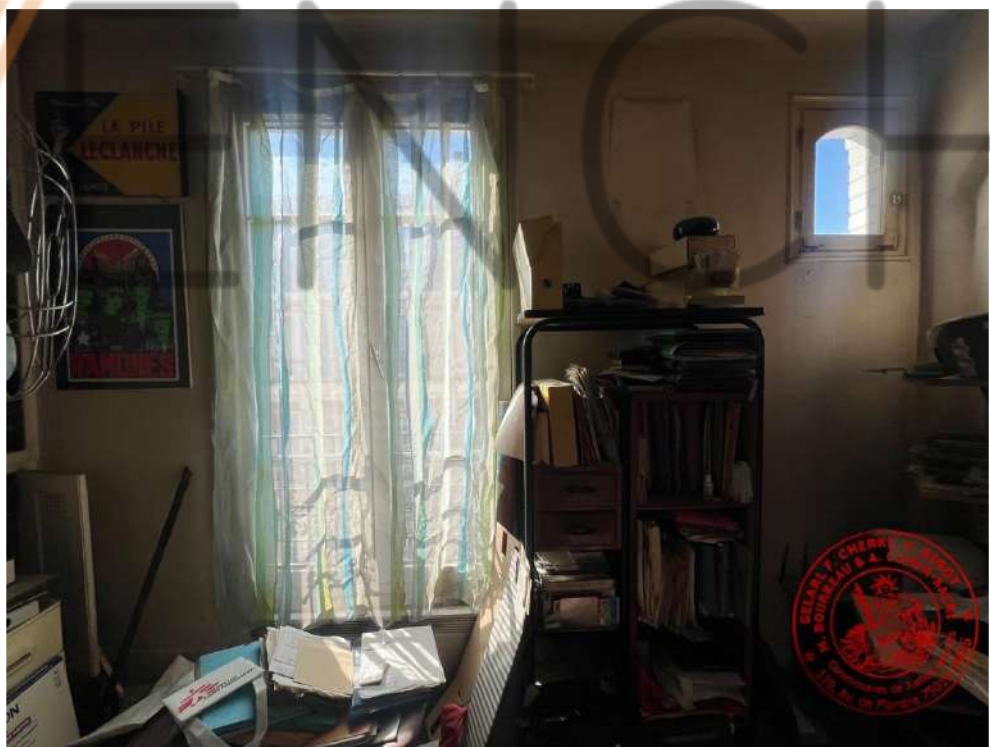
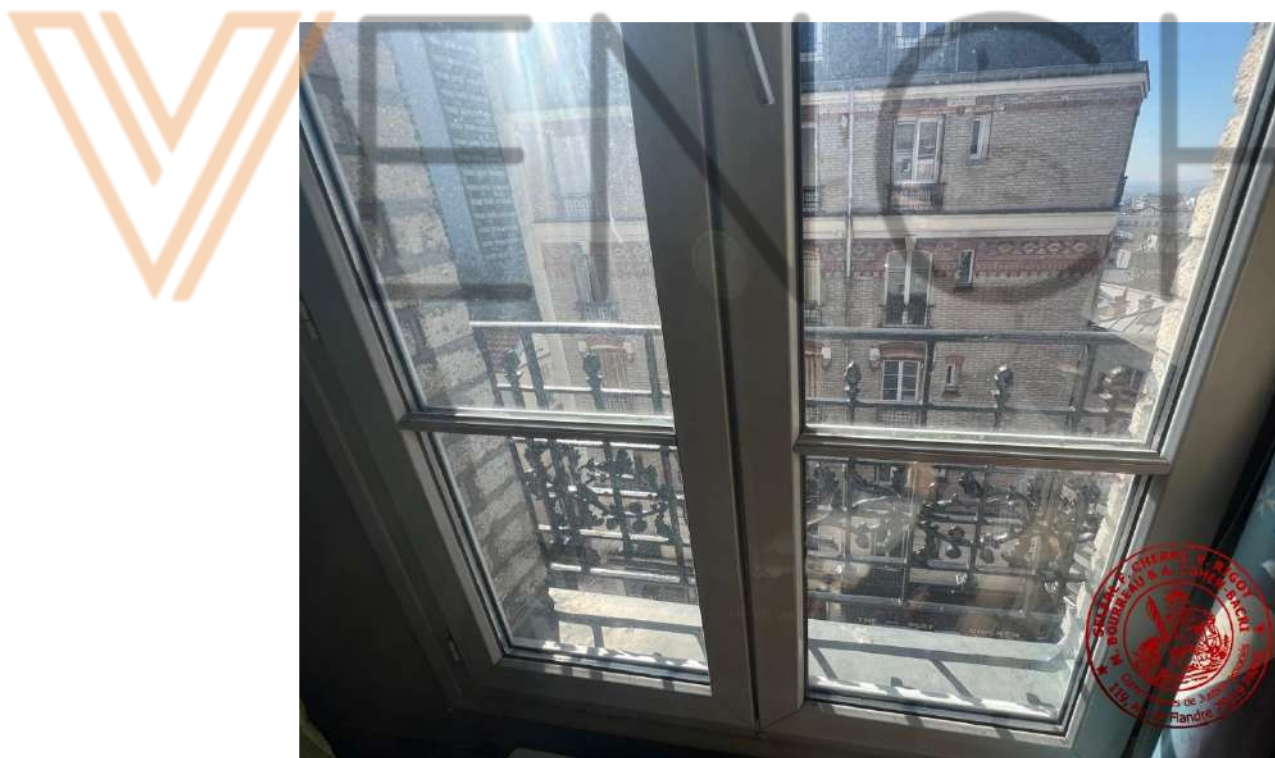
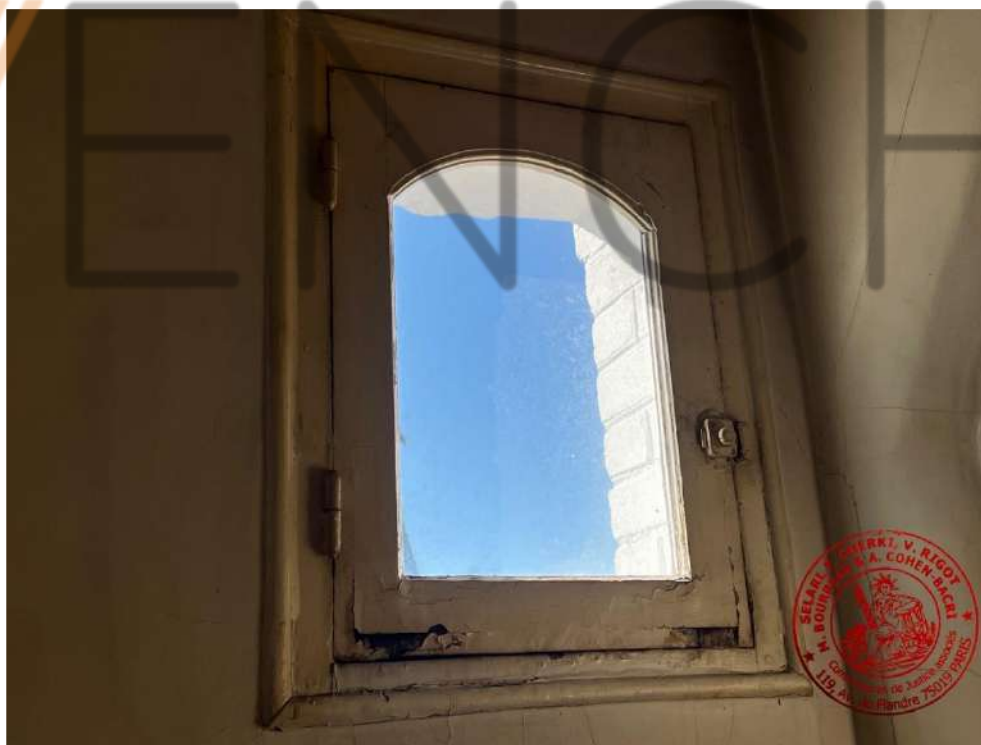
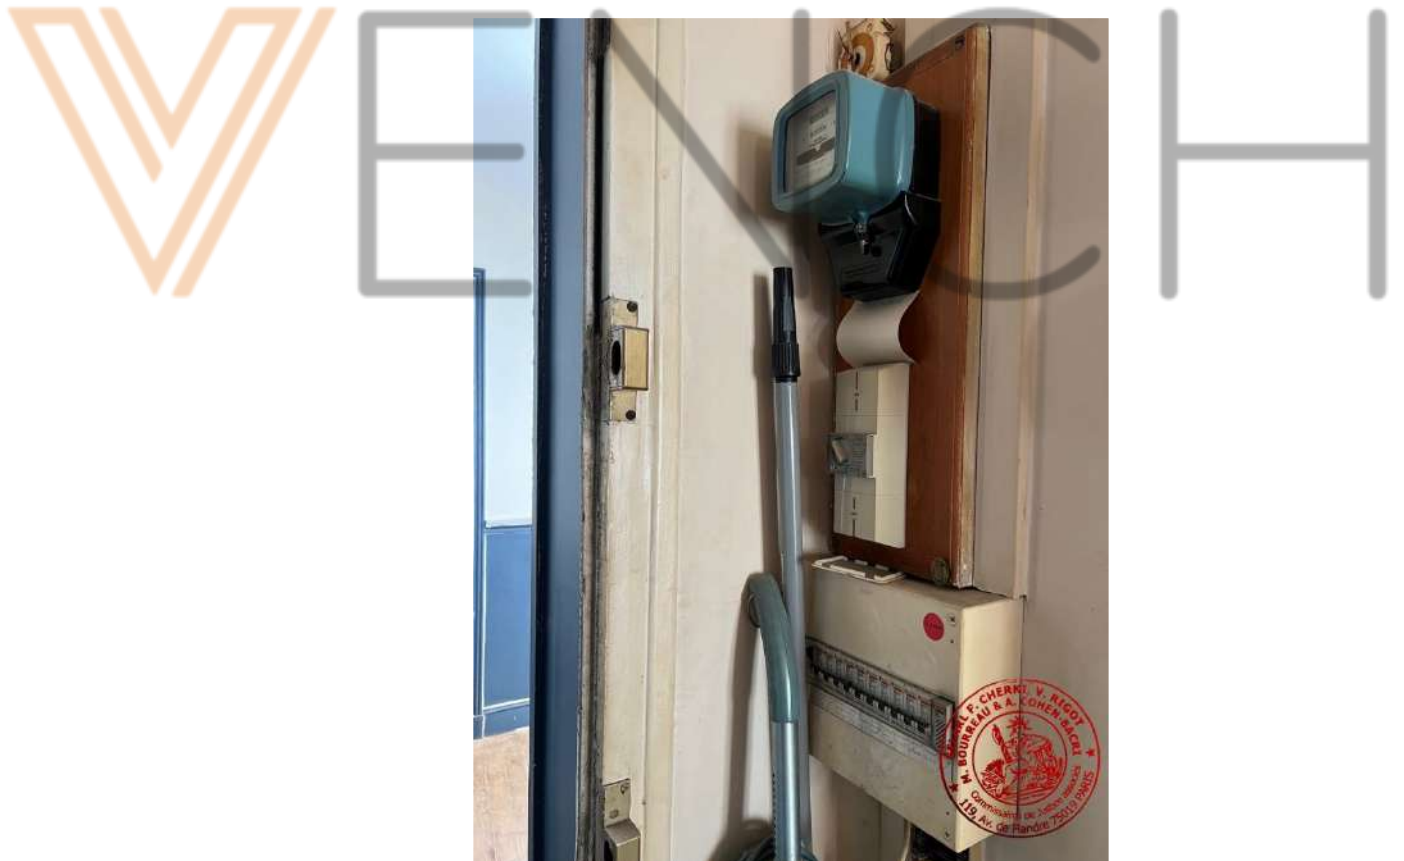
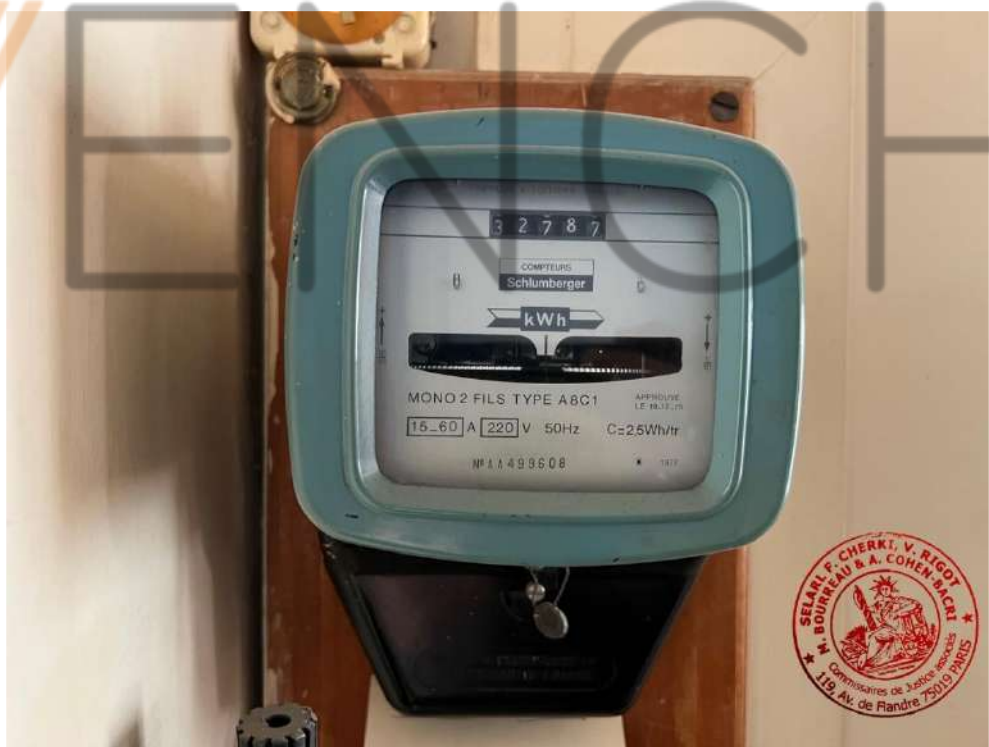
La sonnette extérieure ne fonctionne pas.

Le robinet d'eau de l'appartement est coupé sur le palier des parties communes.

L'électricité ne fonctionne pas bien que le disjoncteur soit en position allumé.

La peinture du plafond est à l'état d'usage avancé.

L'ensemble ne présente pas une teinte uniforme, des tâches, salissures et poussières sont visibles.

Côté cuisine la peinture est délitée, écaillée et effritée sur une très large surface.

Les peintures murales sont à l'état d'usage avancé.

Le parquet au sol, à lames droites, anciens, est à l'état d'usage. Je note de nombreuses traces d'usure et tâches.

Un plan de travail carrelé, à l'état d'usage, sale et poussiéreux.

Un évier, à l'état d'usage, sale et poussiéreux.
