PROCÈS-VERBAL DESCRIPTIF

**L'AN DEUX MILLE VINGT-CINQ ET LE CINQ MARS
DE 14 HEURE 00 A 16 HEURE**

Syndicat des Copropriétaires de l'immeuble sis 154, Rue Pelleport à 75020 Paris

Dans un immeuble sis à Paris 20^{ème}, 154 Rue Pelleport

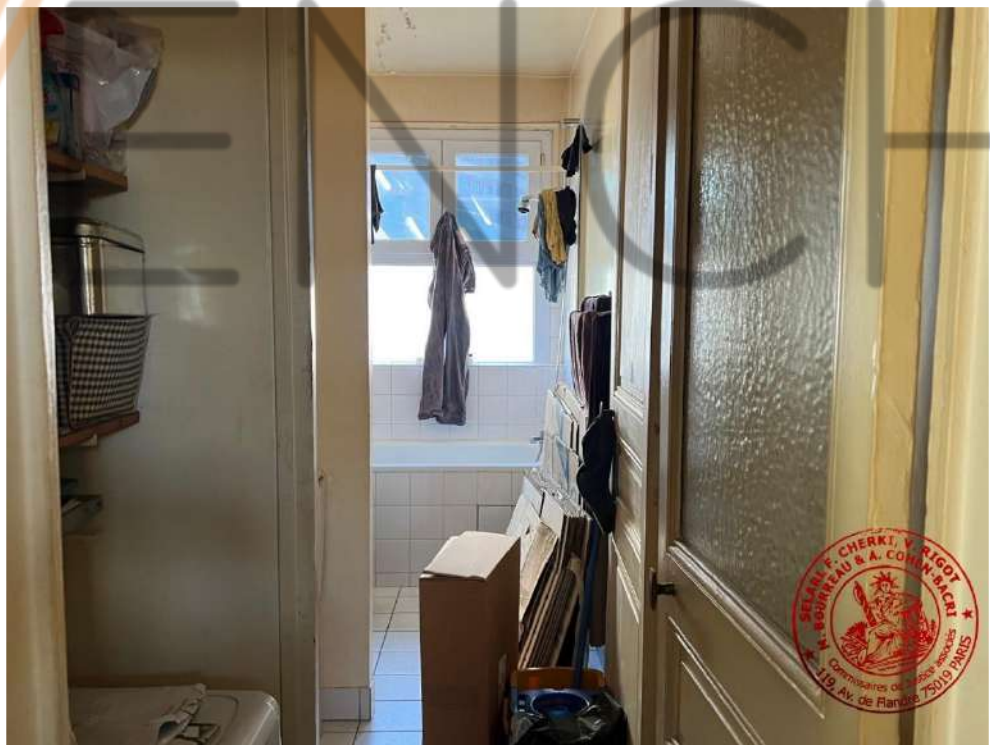
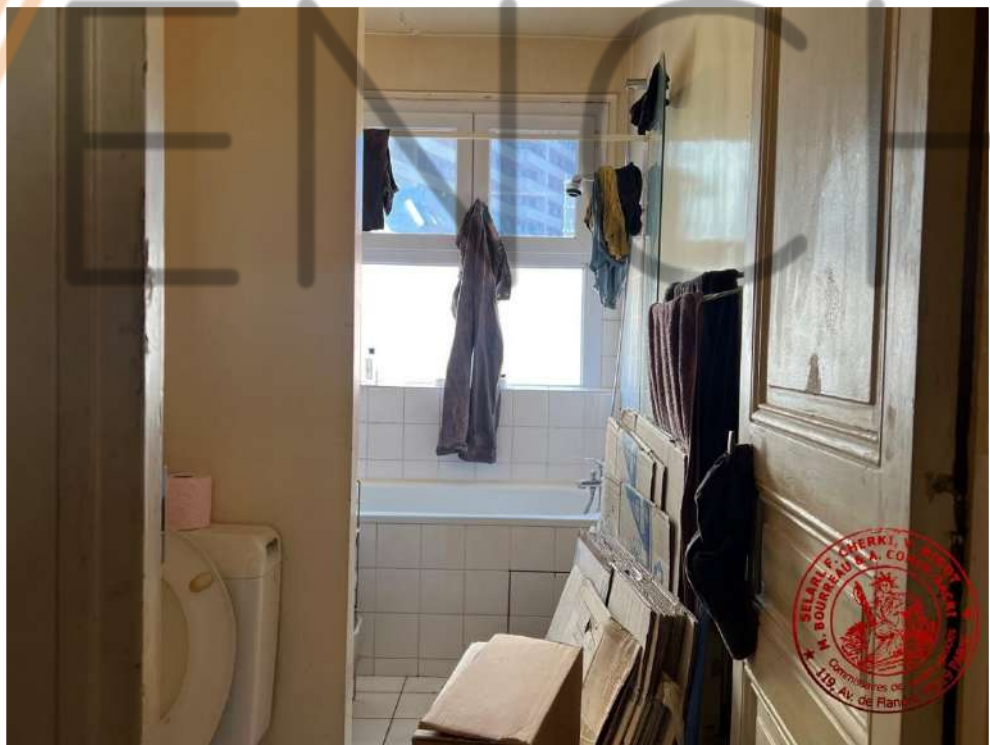
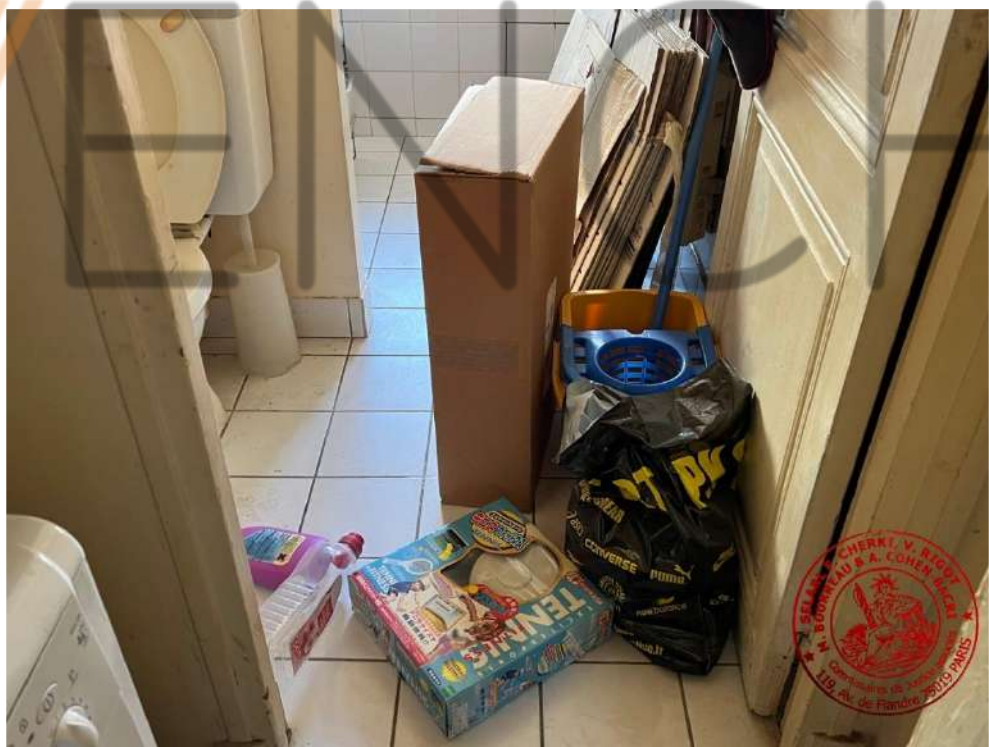
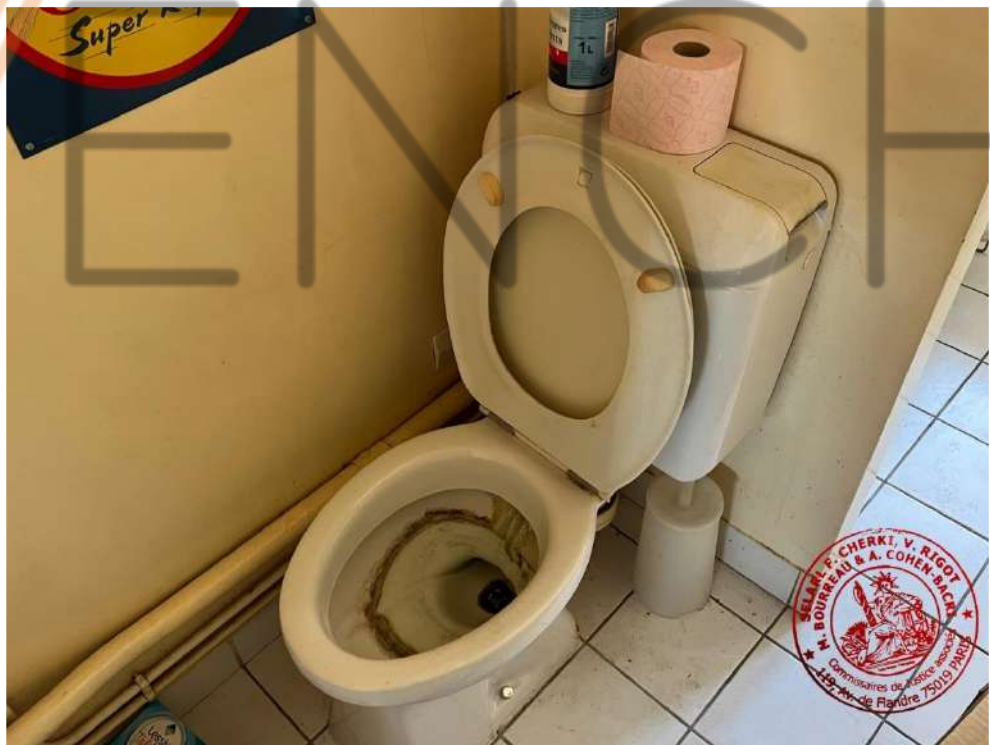
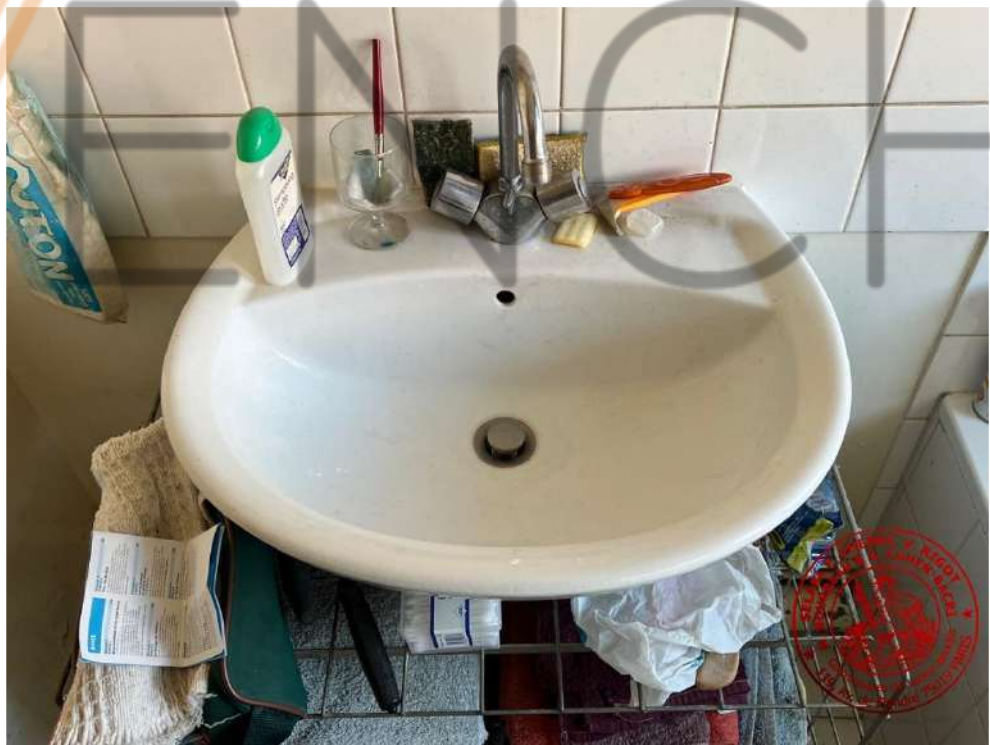
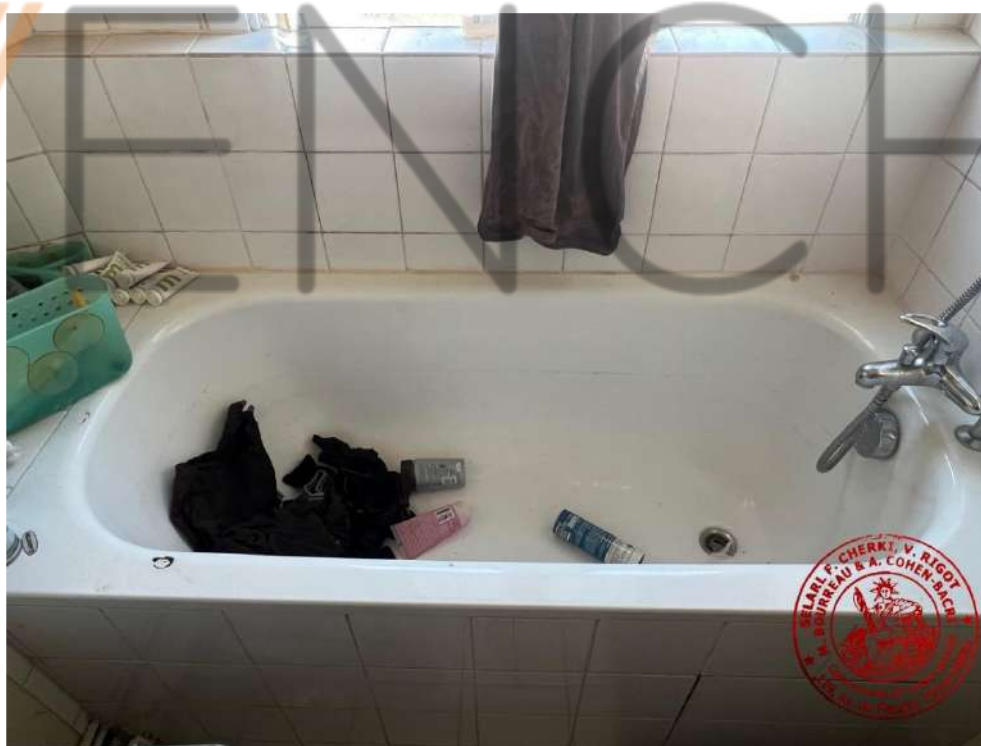
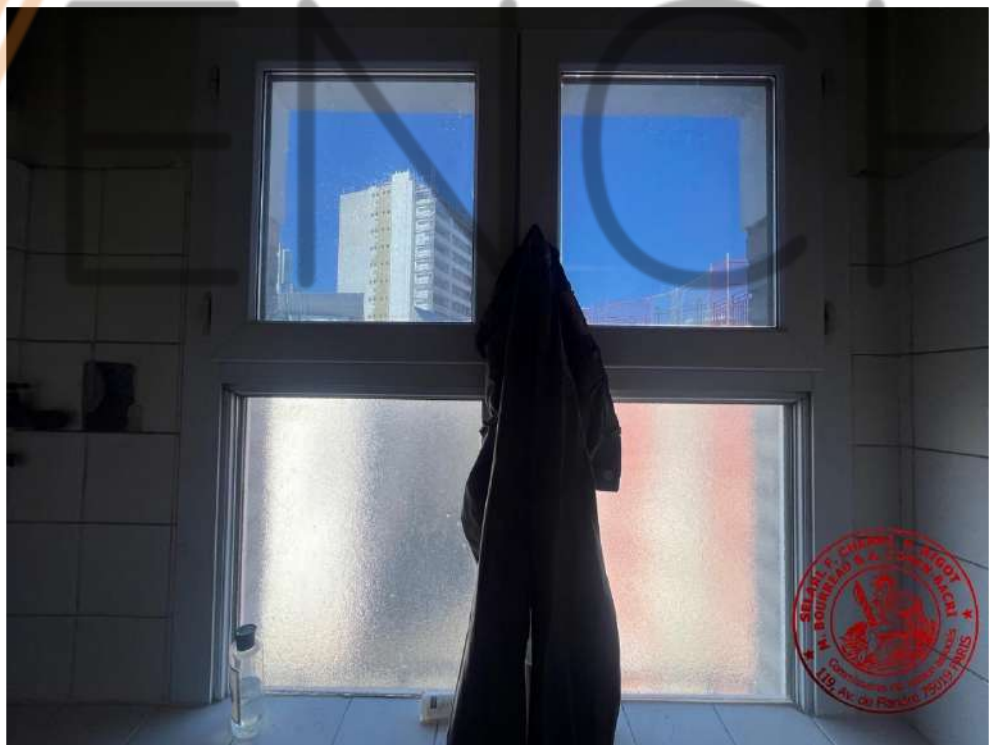
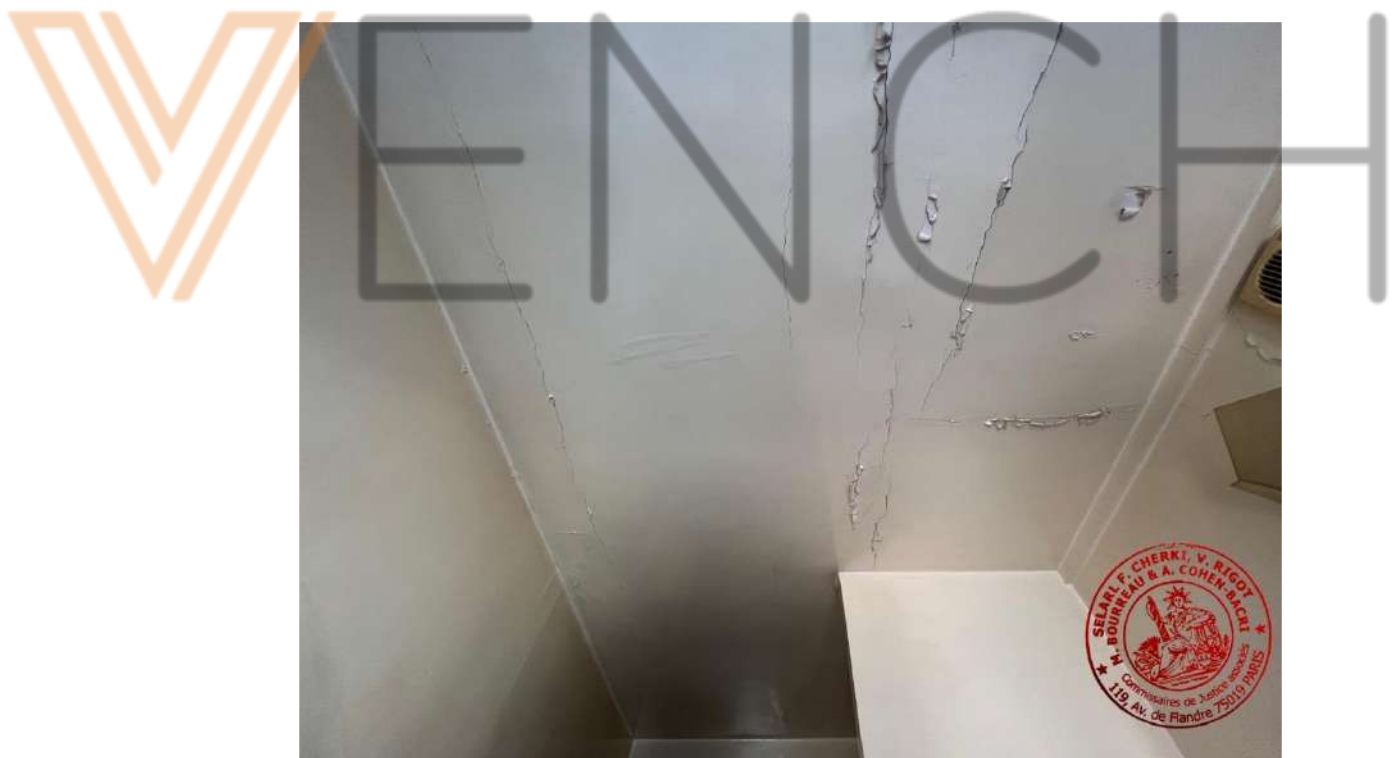
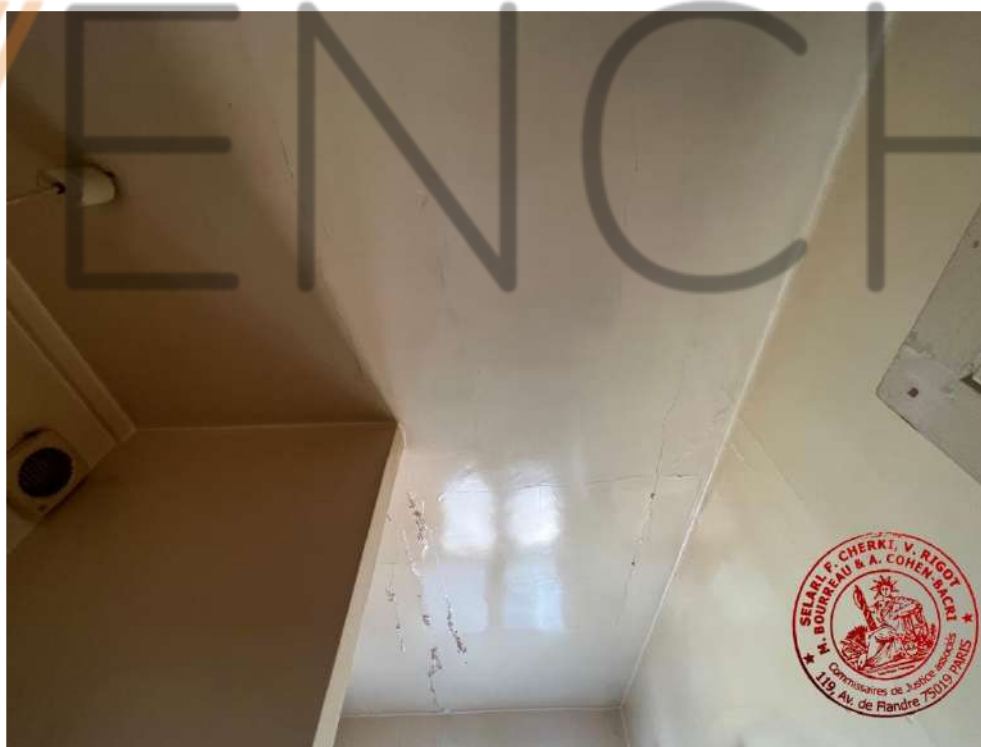
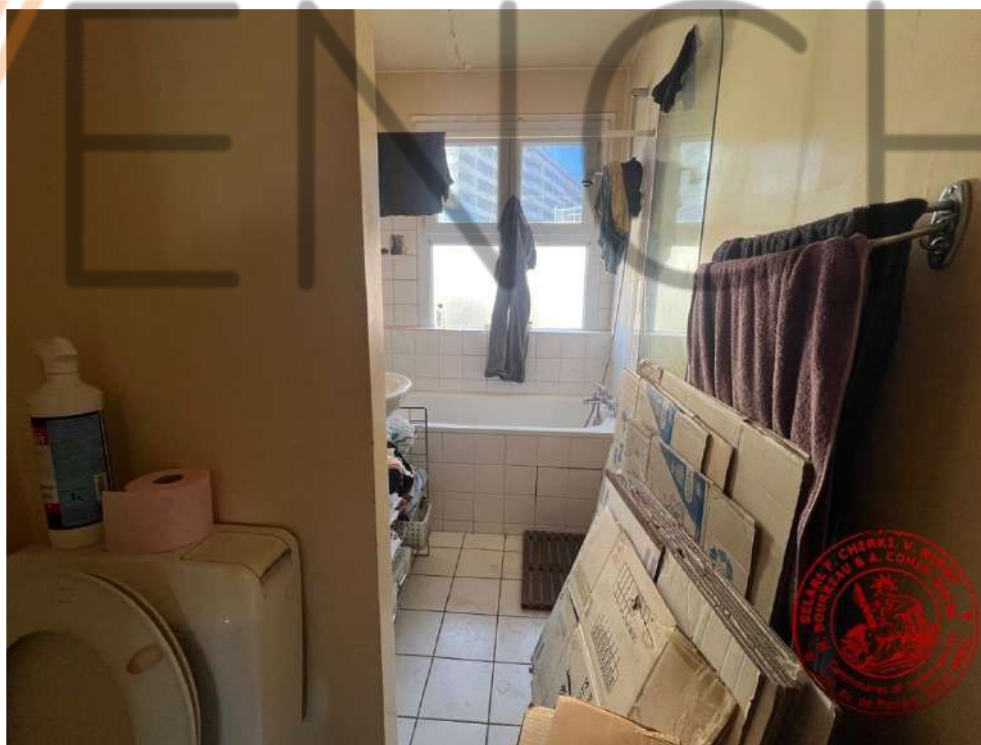
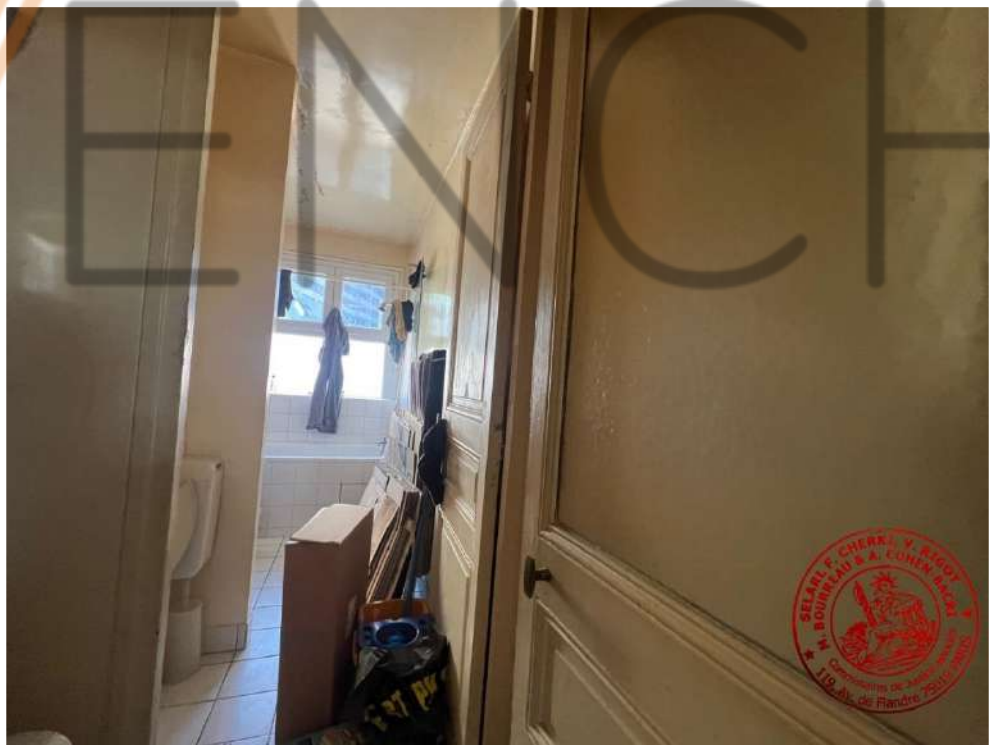
La peinture du plafond est à l'état d'usage avancé. Je note plusieurs fissures et des écailllements de peinture.

La peinture des murs est à l'état d'usage avancé, sale et poussiéreuse.

Le carrelage au sol, blanc, est à l'état d'usage, sale et poussiéreux.

Un lavabo, à l'état d'usage, sale et poussiéreux.

Une baignoire, à l'état d'usage, sale et poussiéreuse, avec robinet mitigeur, flexible et douchette.

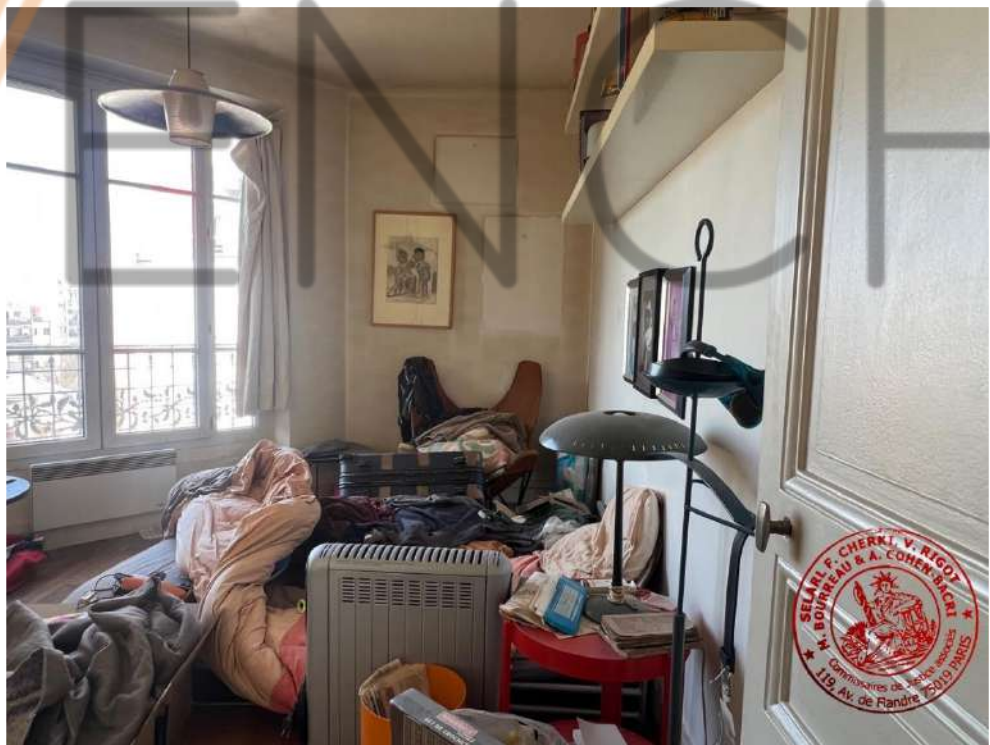
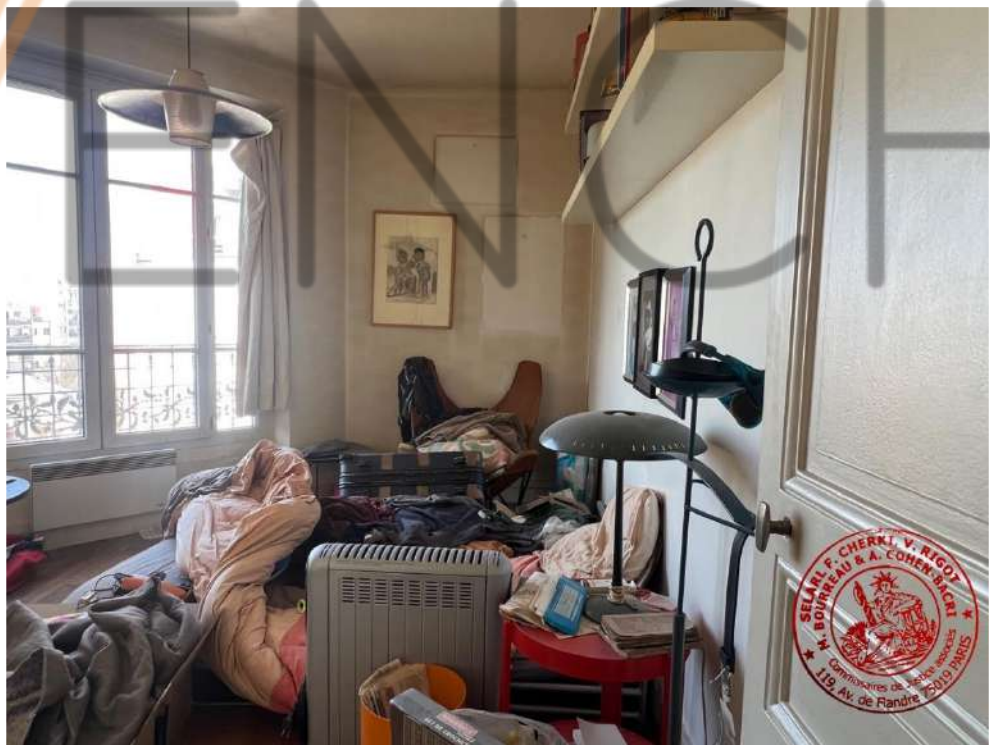
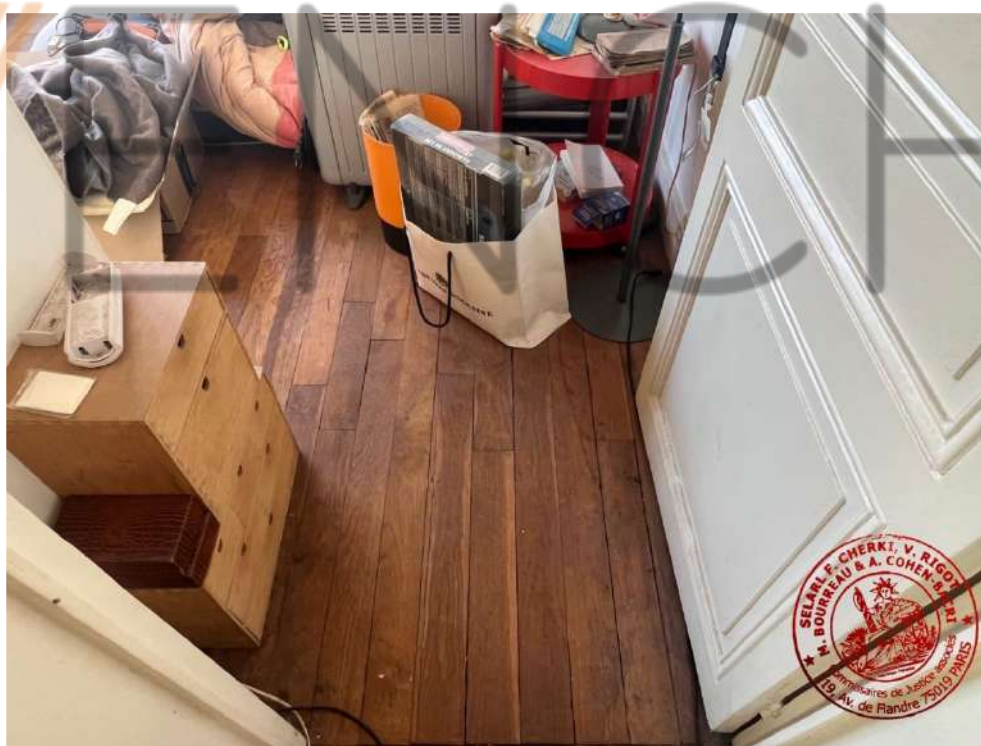
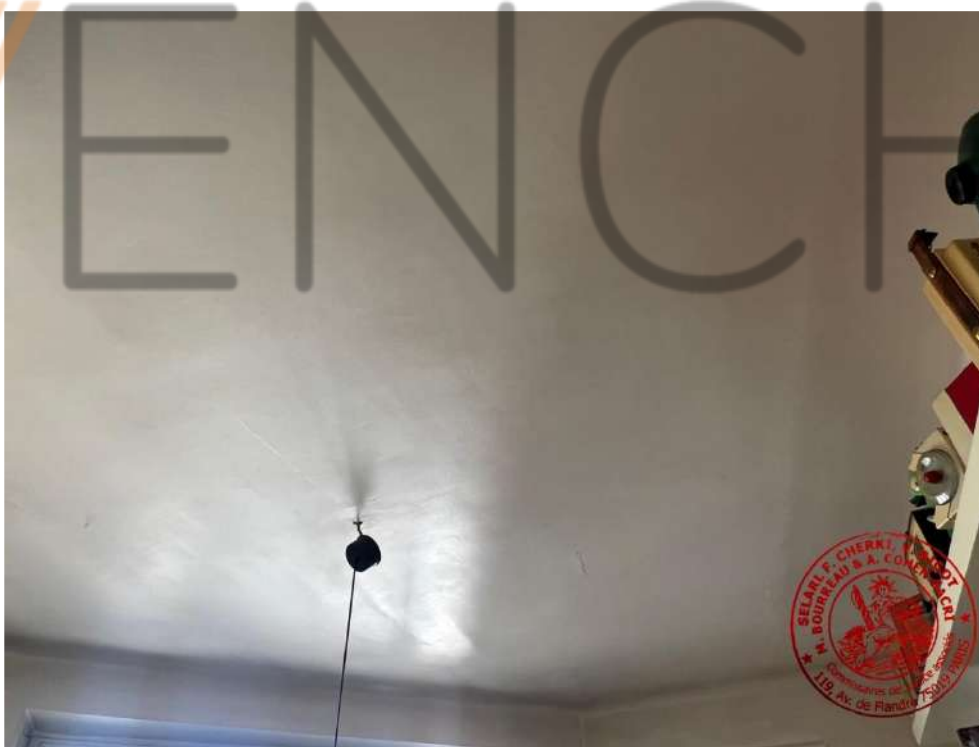
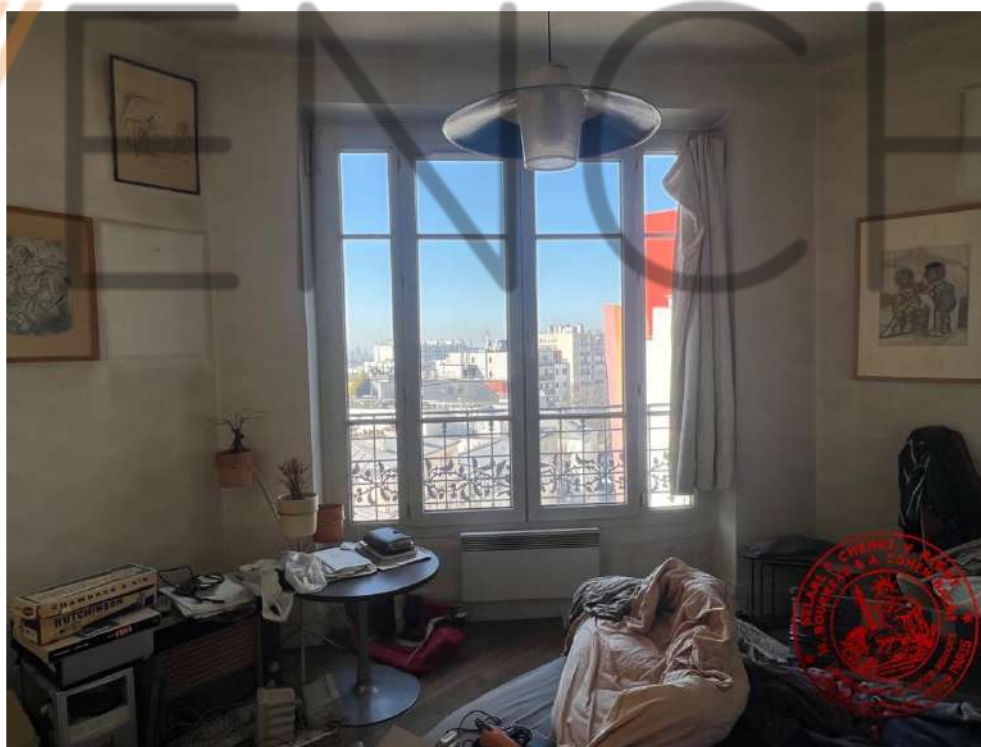
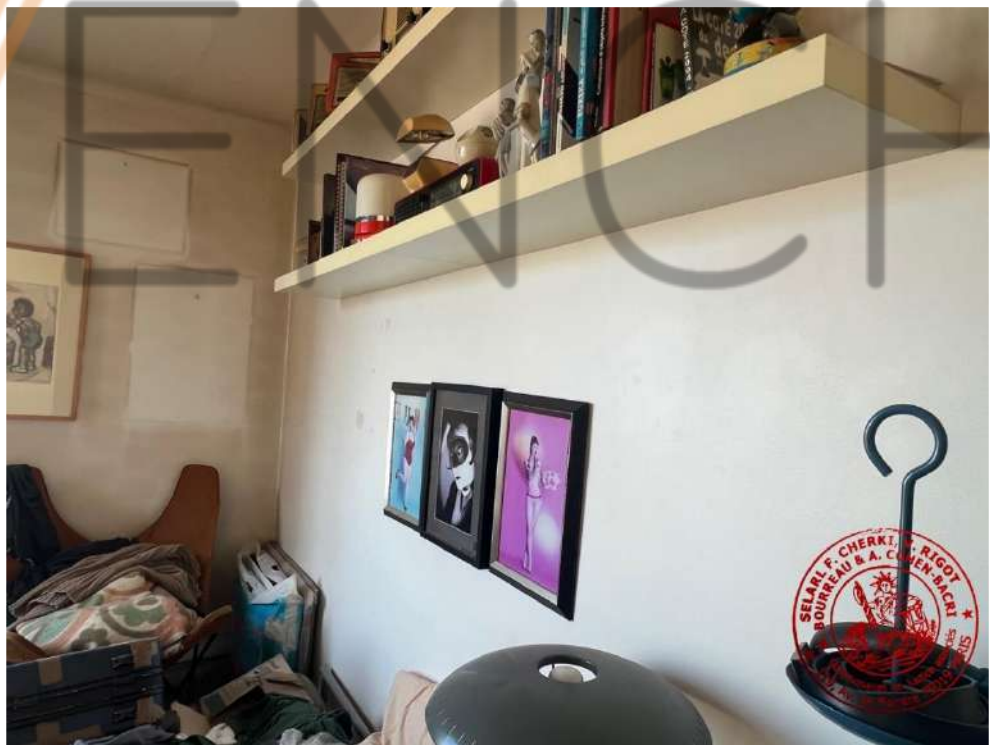
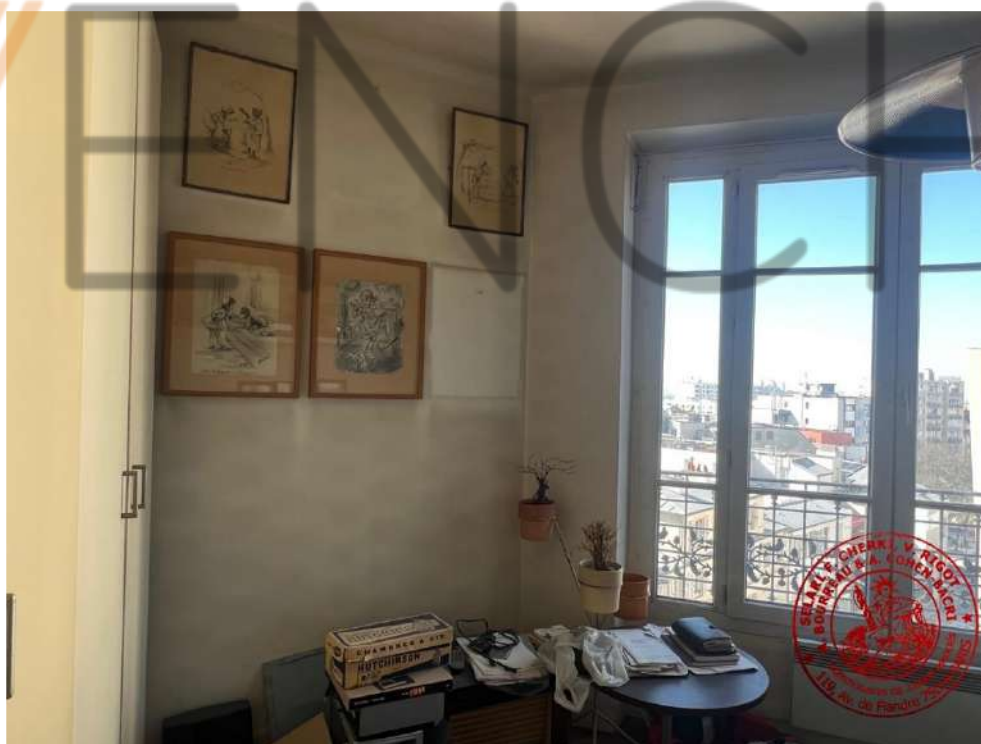
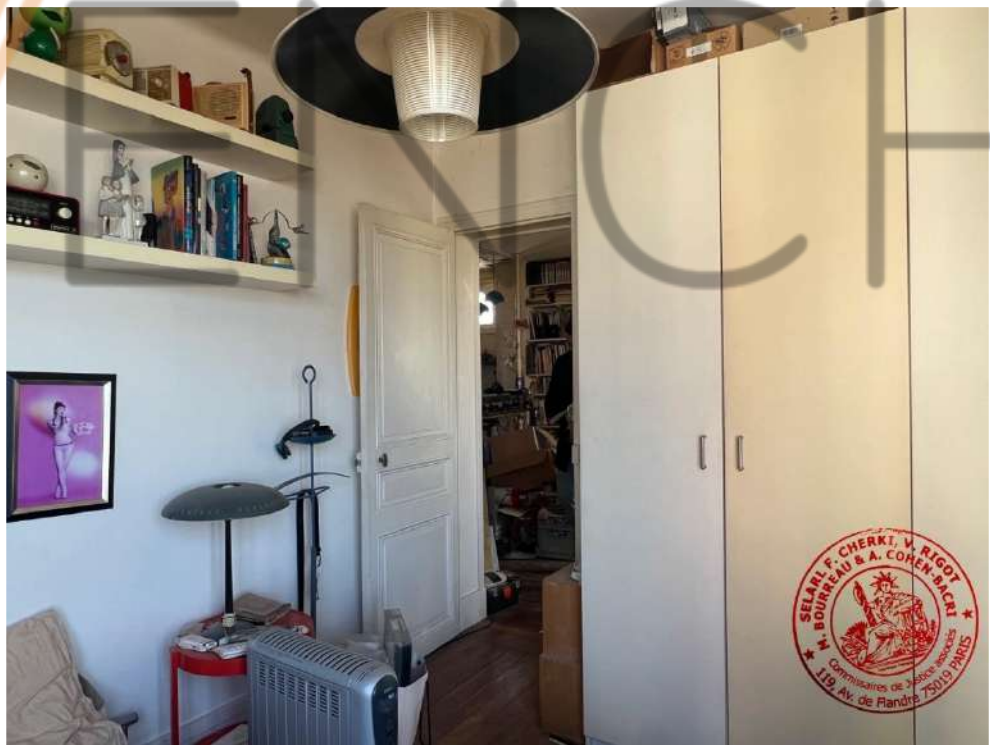
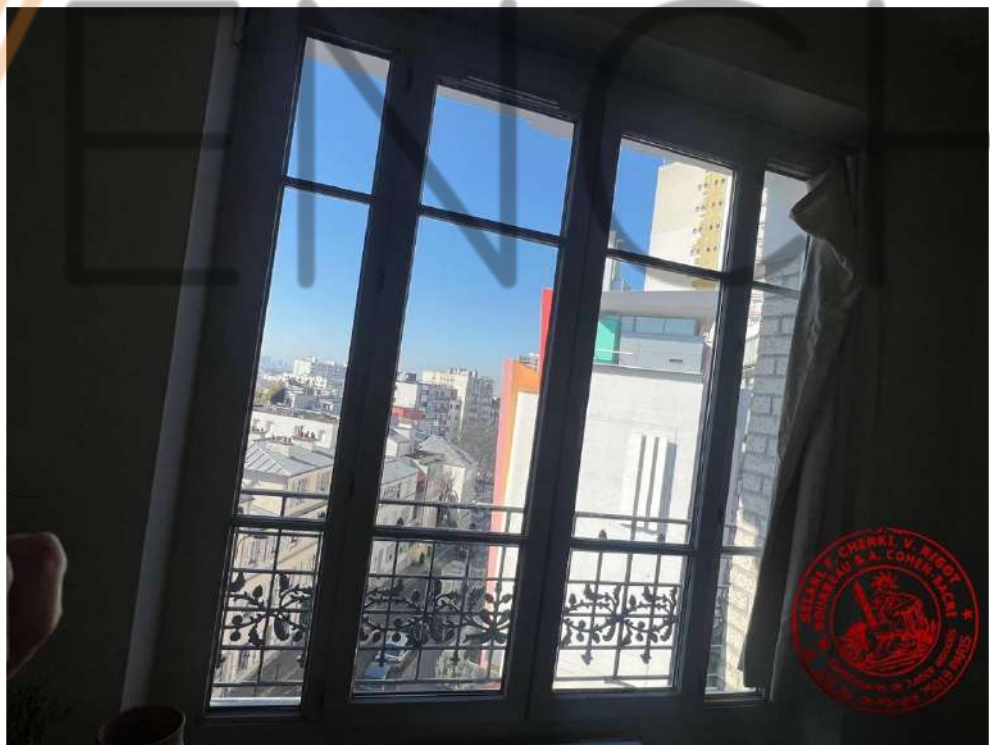
La peinture du plafond et des murs est à l'état d'usage avancé. L'ensemble est ancien, sale et poussiéreux.

Je note des écailllements de peinture en allège de la fenêtre.

Le parquet au sol, à lames droite, ancien, est à l'état d'usage. L'ensemble est sale et poussiéreux.
