PROCES-VERBAL DE DESCRIPTION DE BIENS A SAISIR

**L'AN DEUX MILLE VINGT QUATRE
ET LE VINGT MARS**

Certifie m'être transporté ce jour VINGT MARS DEUX MILLE VINGT QUATRE à 12 heures 10 sis 80 rue du 11 Novembre 93700 DRANCY cadastré section B n°0191.

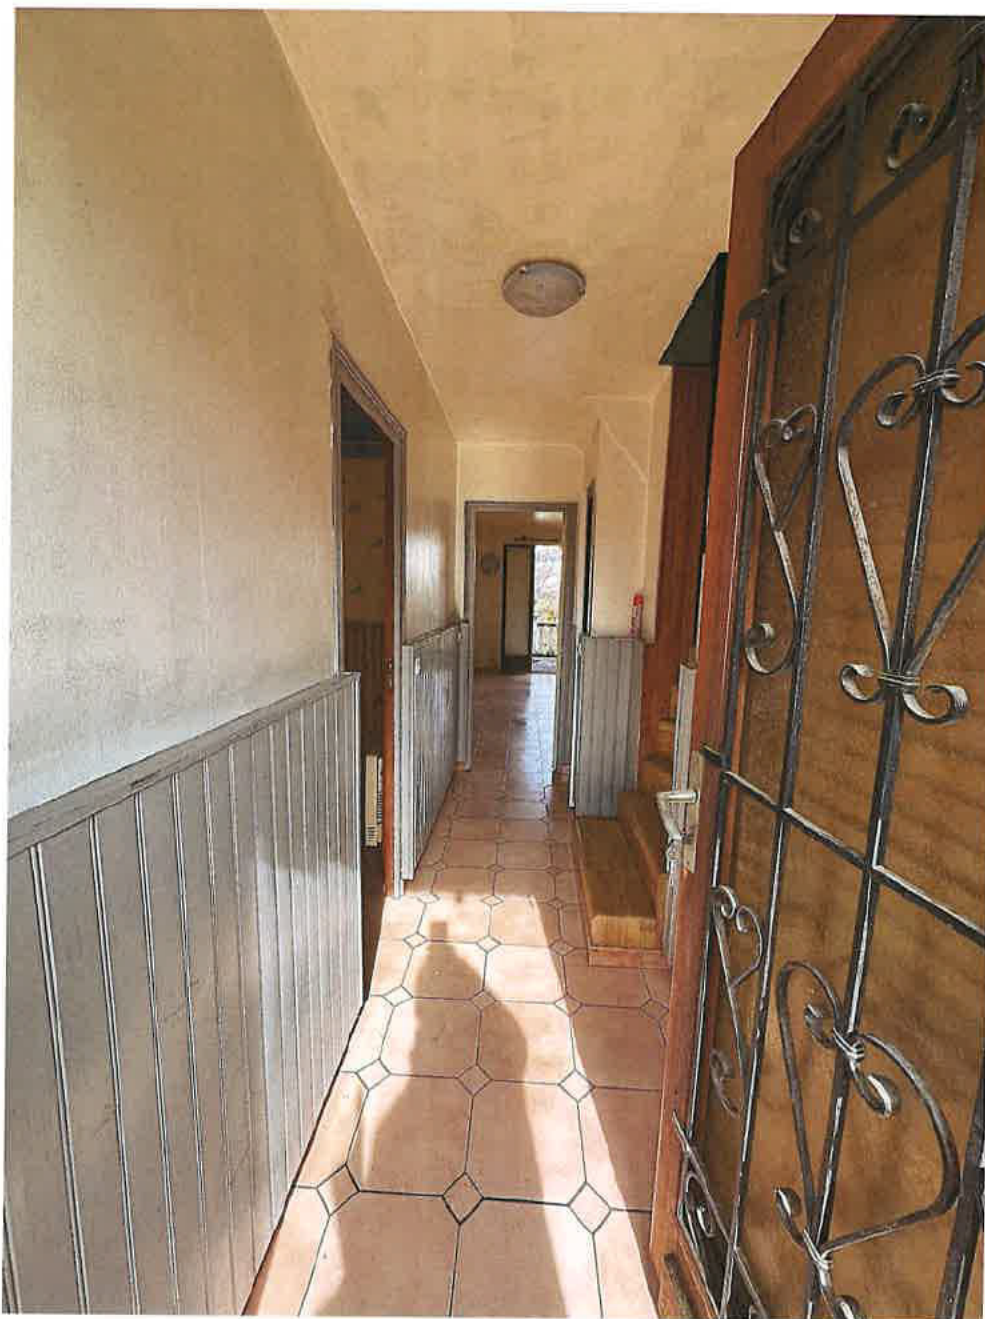
ENTREE ET COULOIR :

Murs : les murs sont recouverts de lambris en mauvais état cassé en certains endroits avec papier peint.

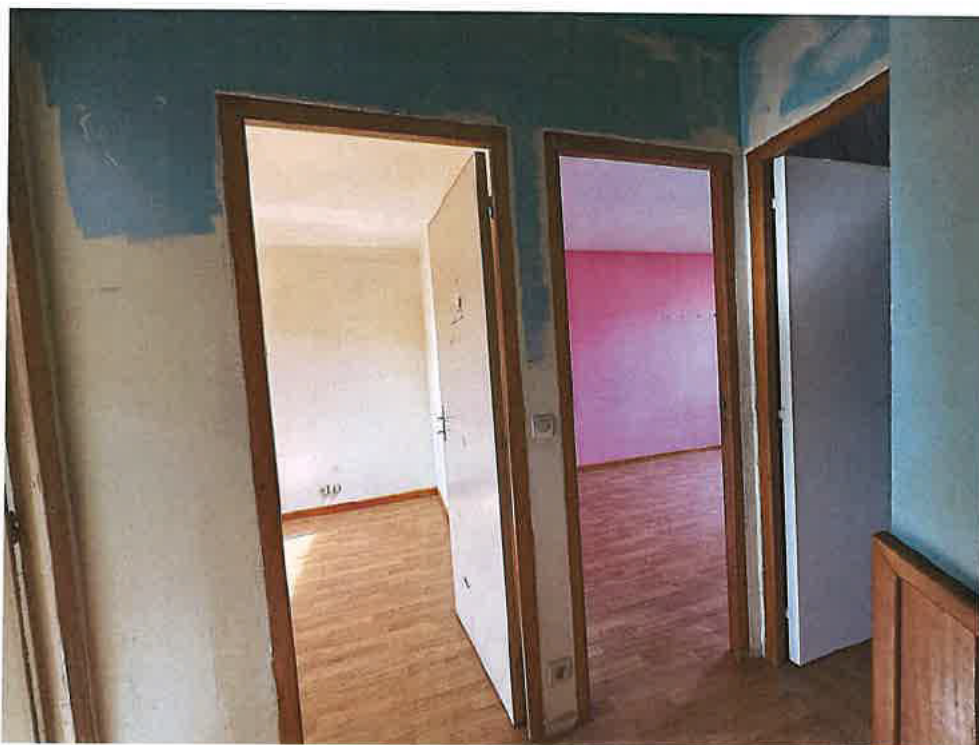
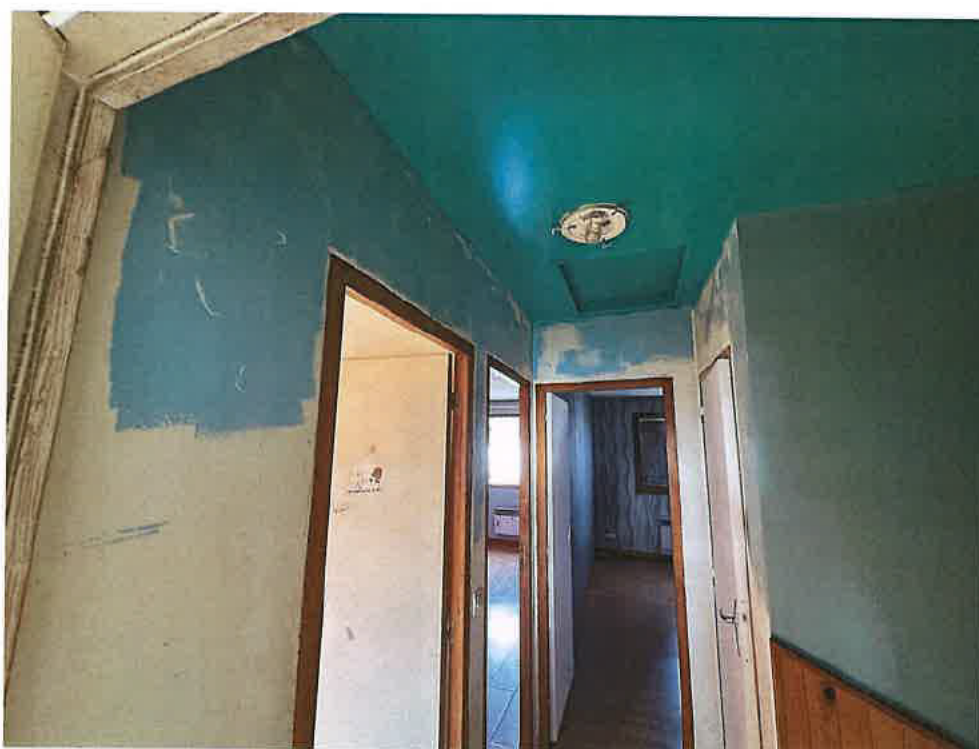
PALIER :

Murs : les murs sont recouverts de peinture en mauvais état.

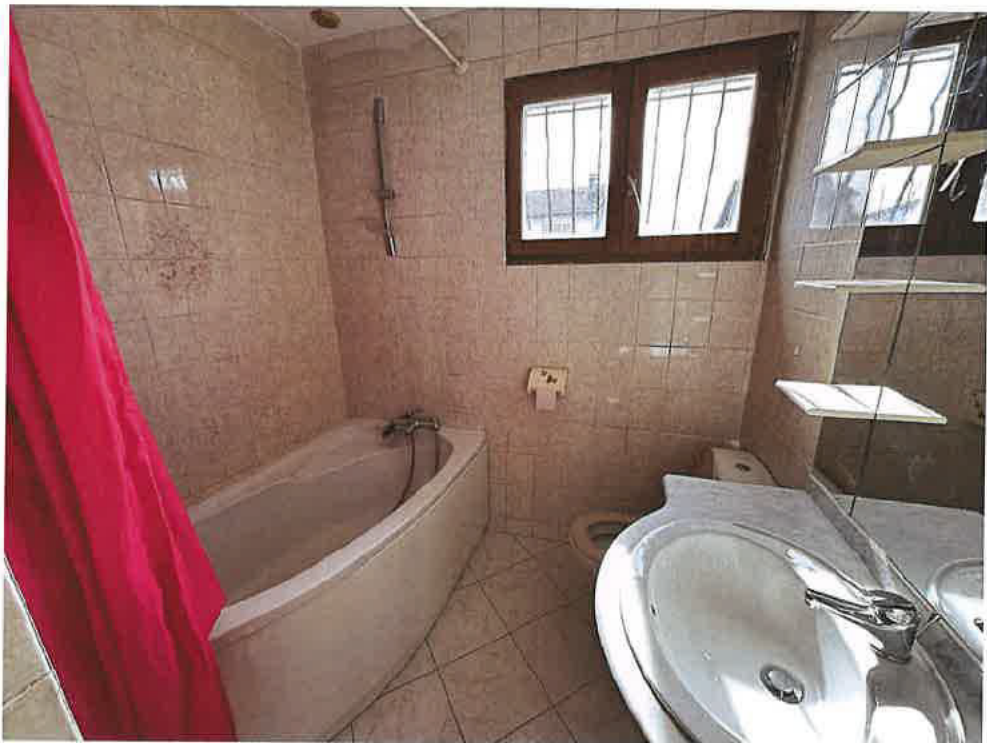
SALLE DE BAINS :

L'accès se réalise par une porte en bois en mauvais état.

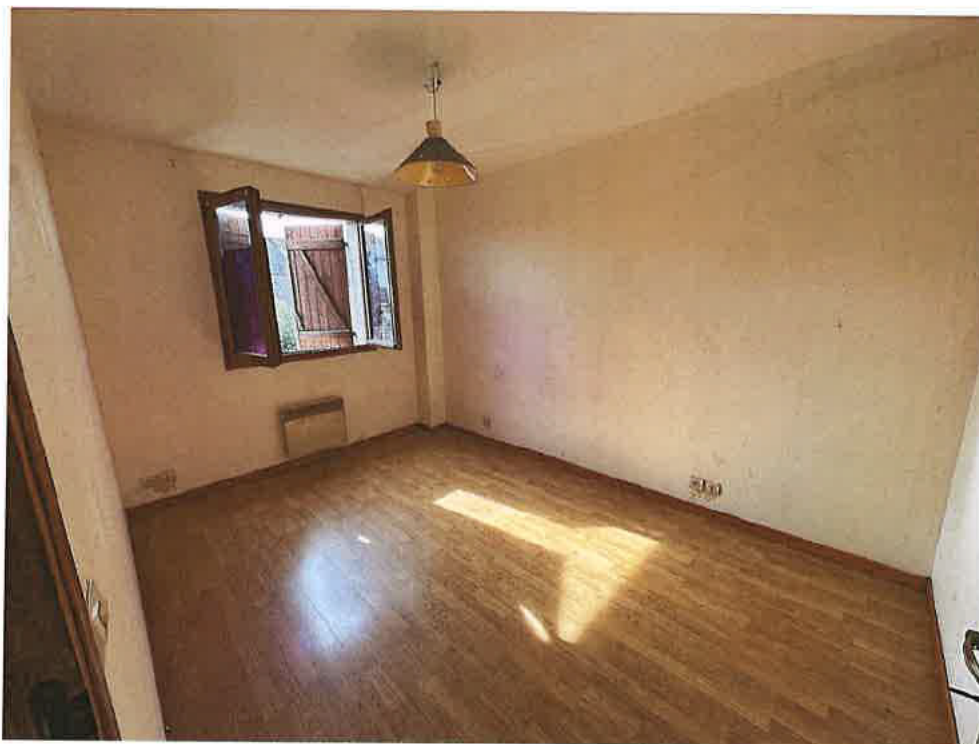
CHAMBRE SUR RUE :

L'accès se réalise par une porte en bois en mauvais état.

Murs : les murs sont recouverts de peinture en mauvais état.

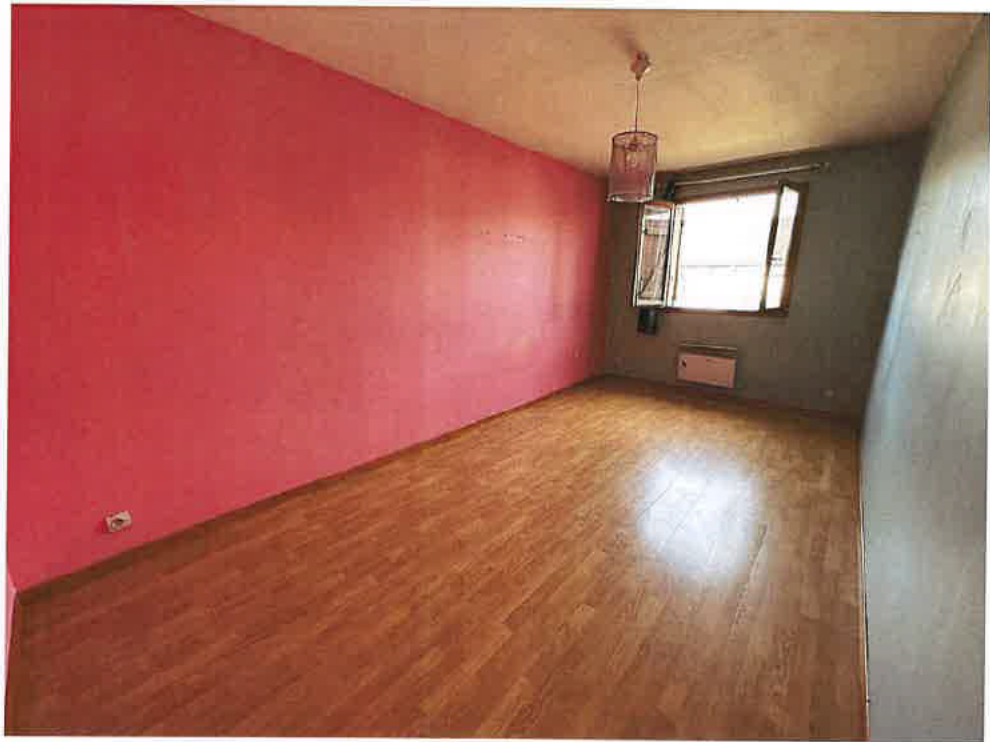
CHAMBRE 2 SUR ARRIERE :

L'accès se réalise par une porte en bois en mauvais état.

Murs : les murs sont recouverts de peinture en mauvais état.

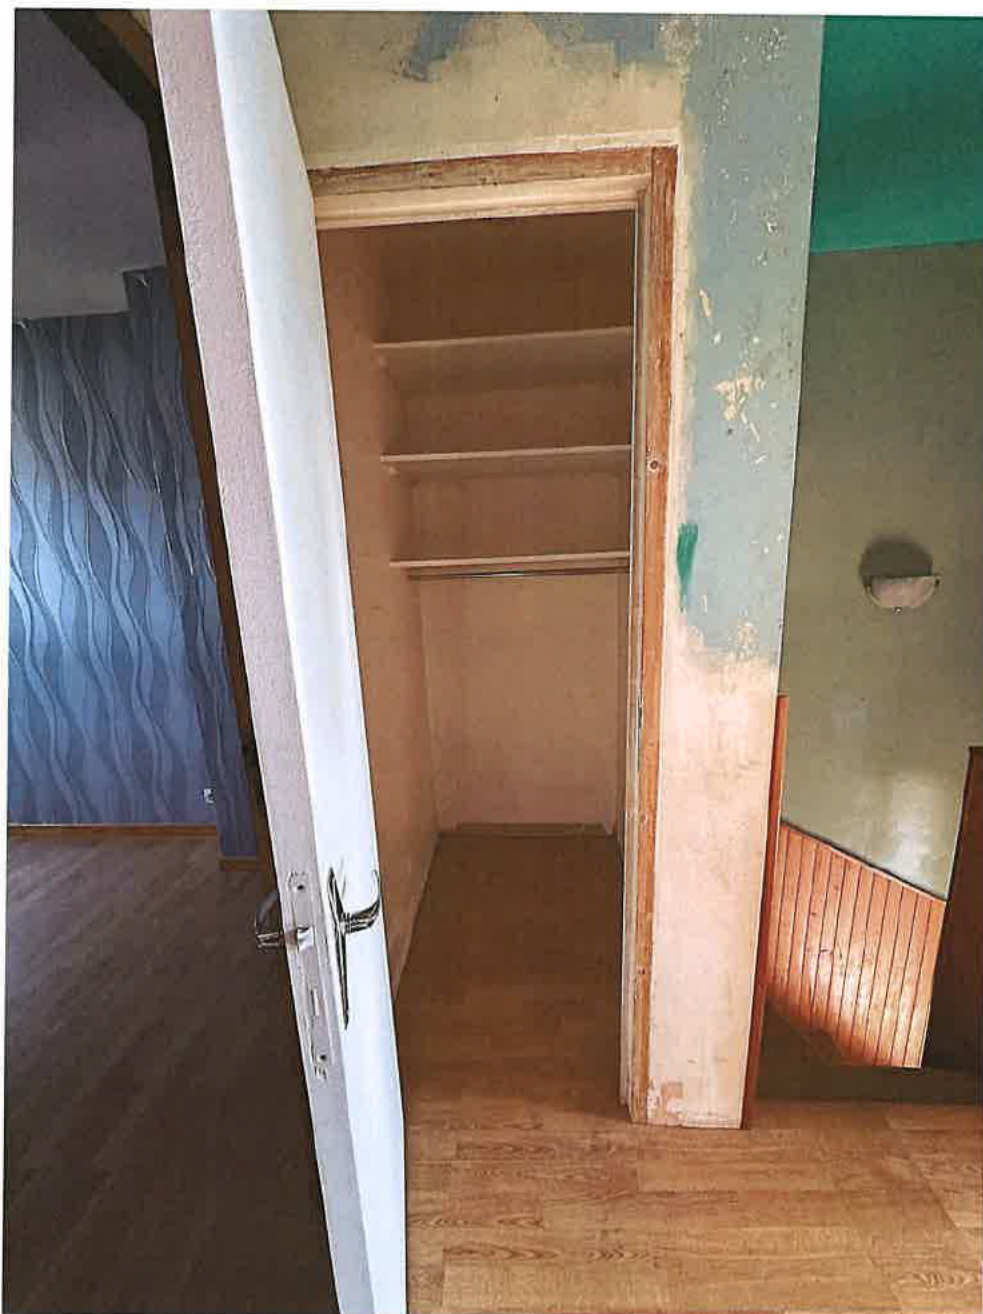
PENDERIE :

L'accès se réalise par une porte en bois en mauvais état.

Murs : les murs sont recouverts de peinture en mauvais état.

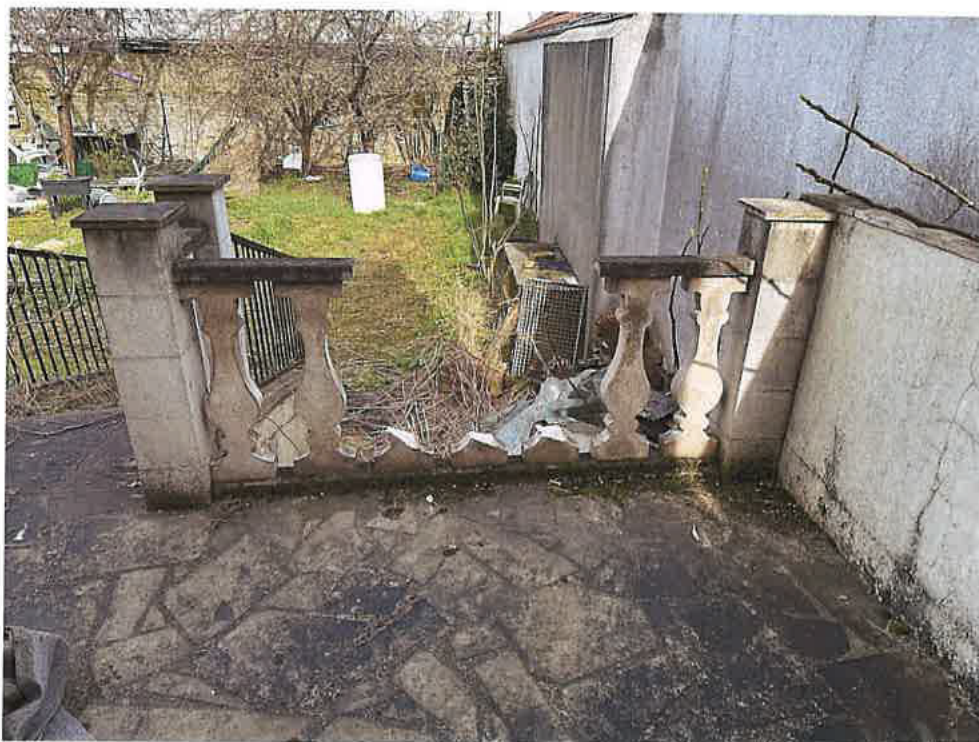
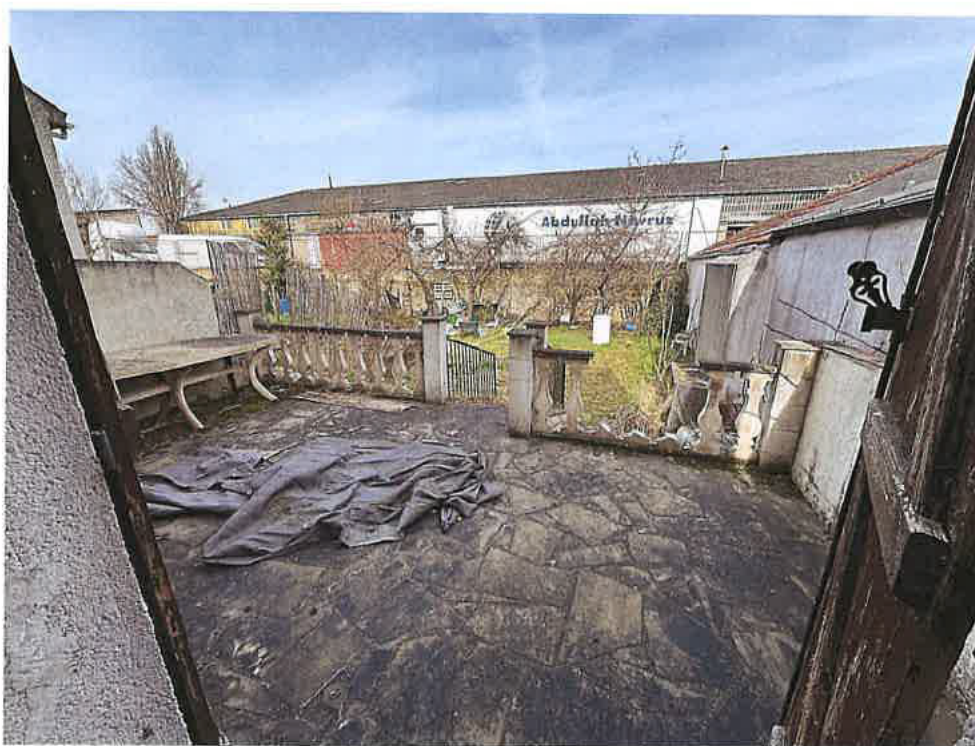
JARDIN ARRIERE ET TERRASSE

La terrasse arrière en pierre dispose de balustrade en mauvais état cassées en partie droite de la sortie des portes-fenêtres.
