# **PROCÈS-VERBAL DE CONSTAT**

**SYNDICAT DES COPROPRIETAIRES DE L'IMMEUBLE SIS 11-  
15, RUE ERARD À PARIS (75012),**

**PARIS (75012)**  
**15, RUE ERARD**

## **DEUXIEME ETAGE – APPARTEMENT PORTE N°6 (LOT N°168)**

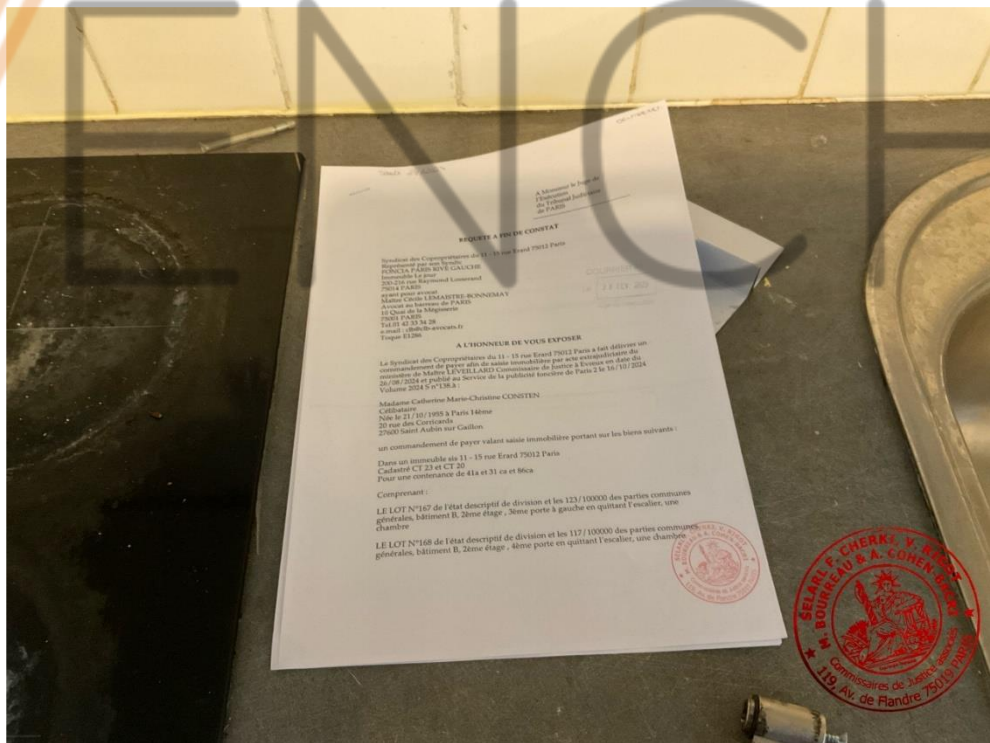
Photographie n°2.

Absence d'électricité dans l'appartement.

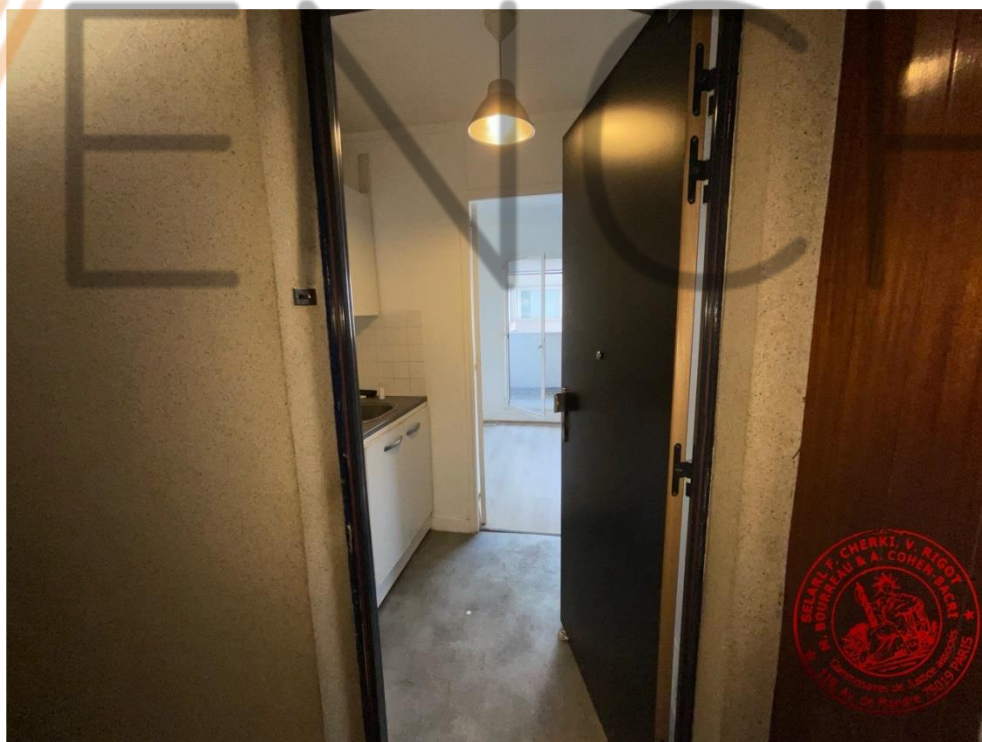
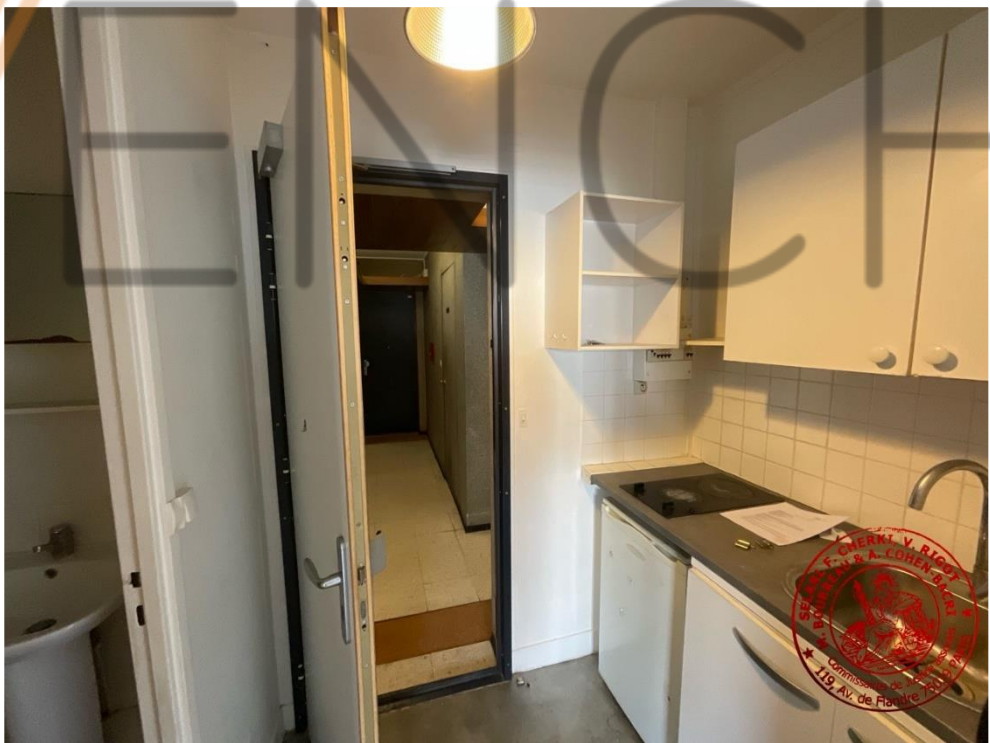
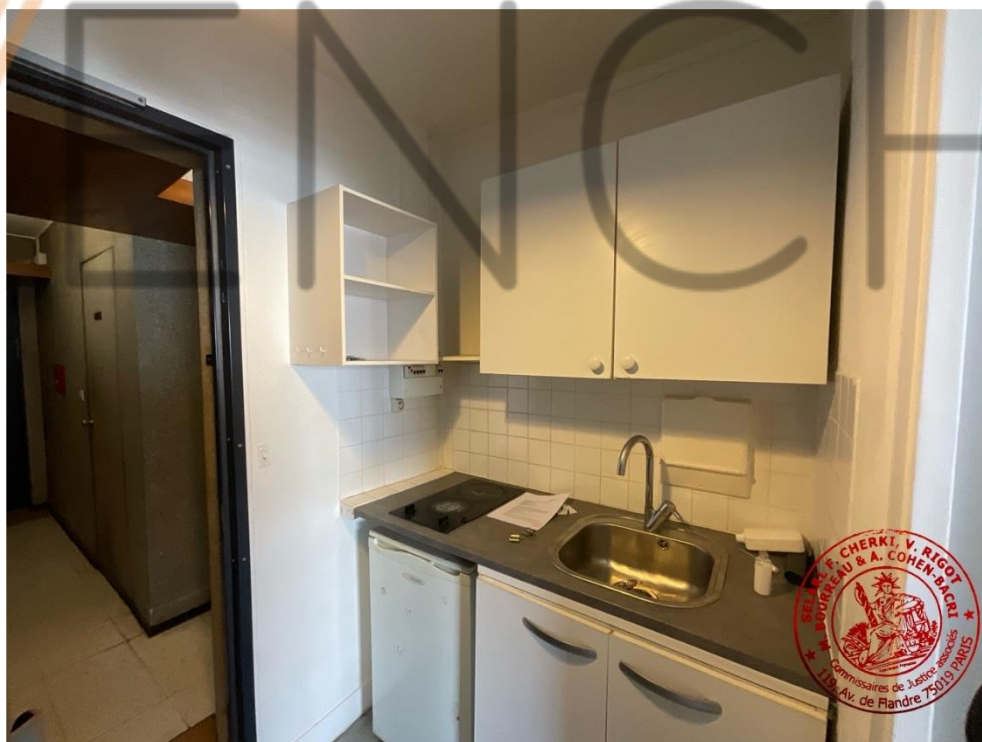
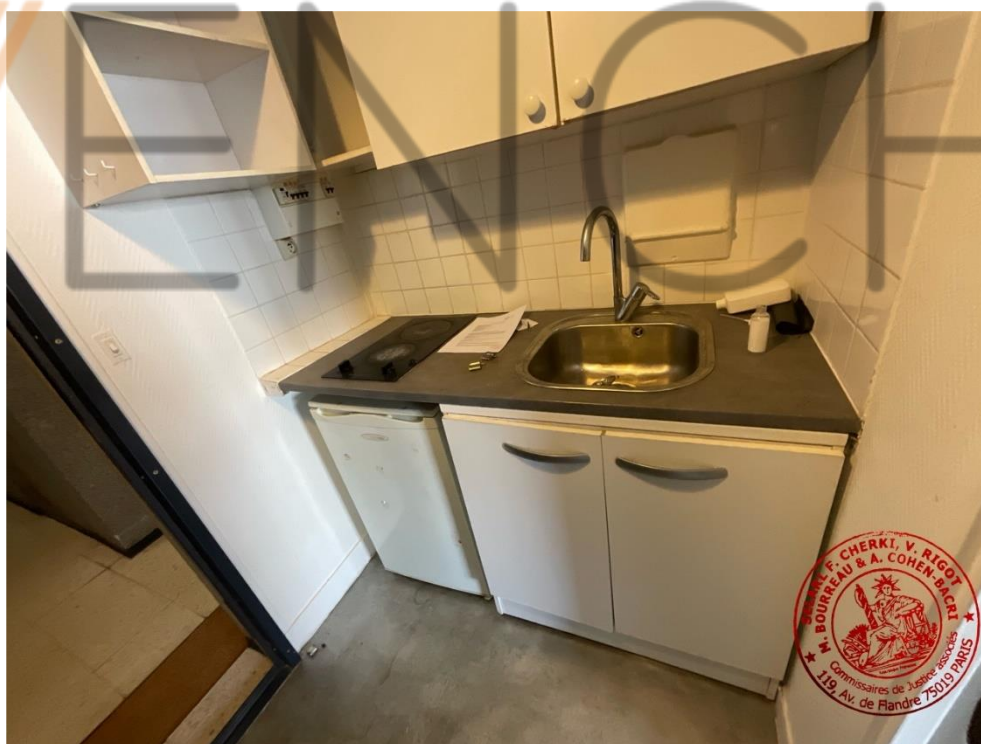
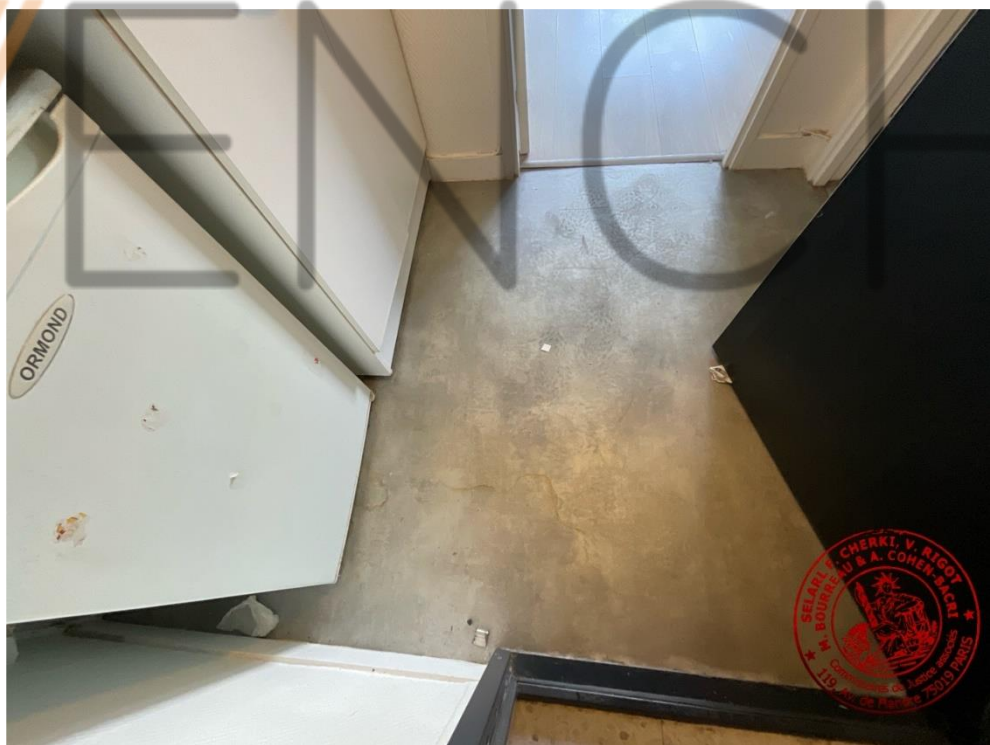
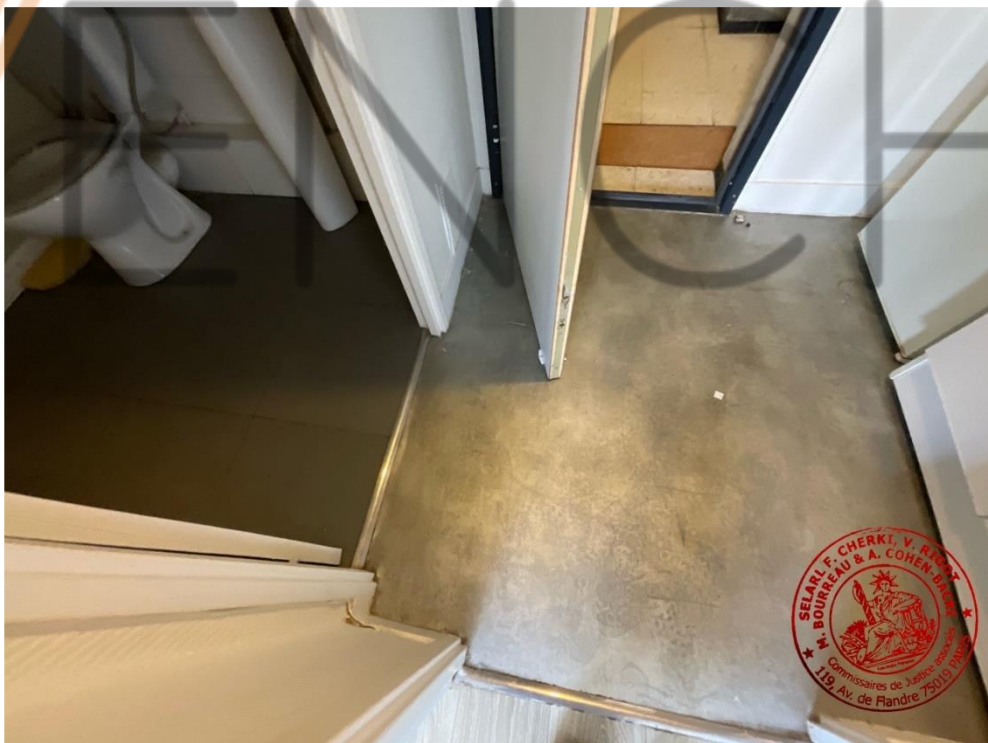
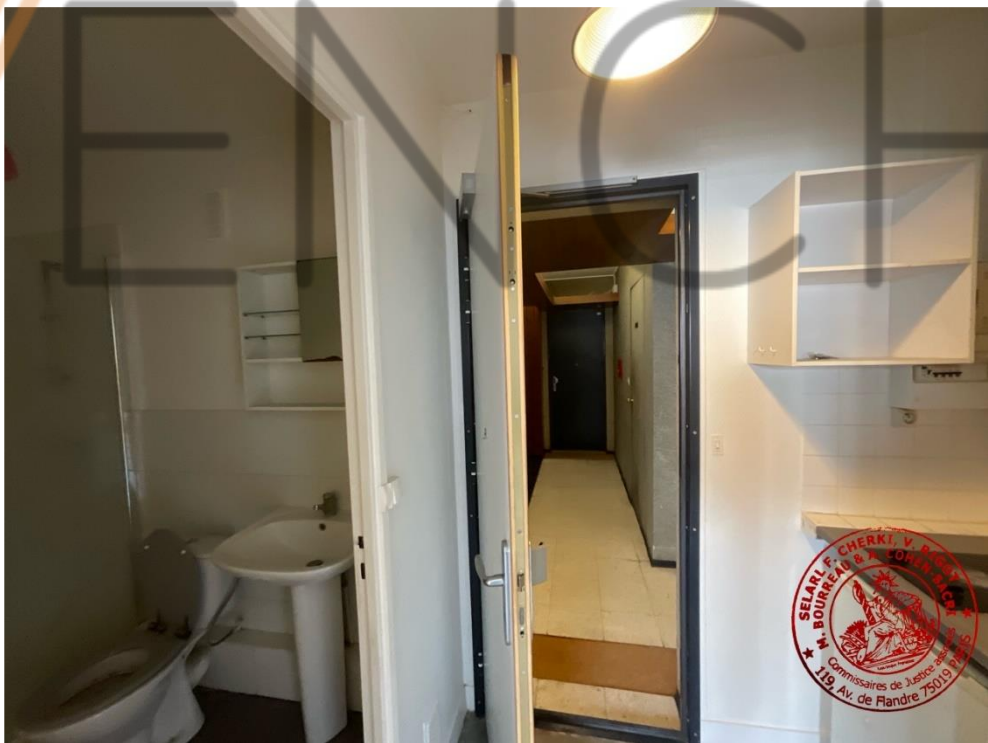
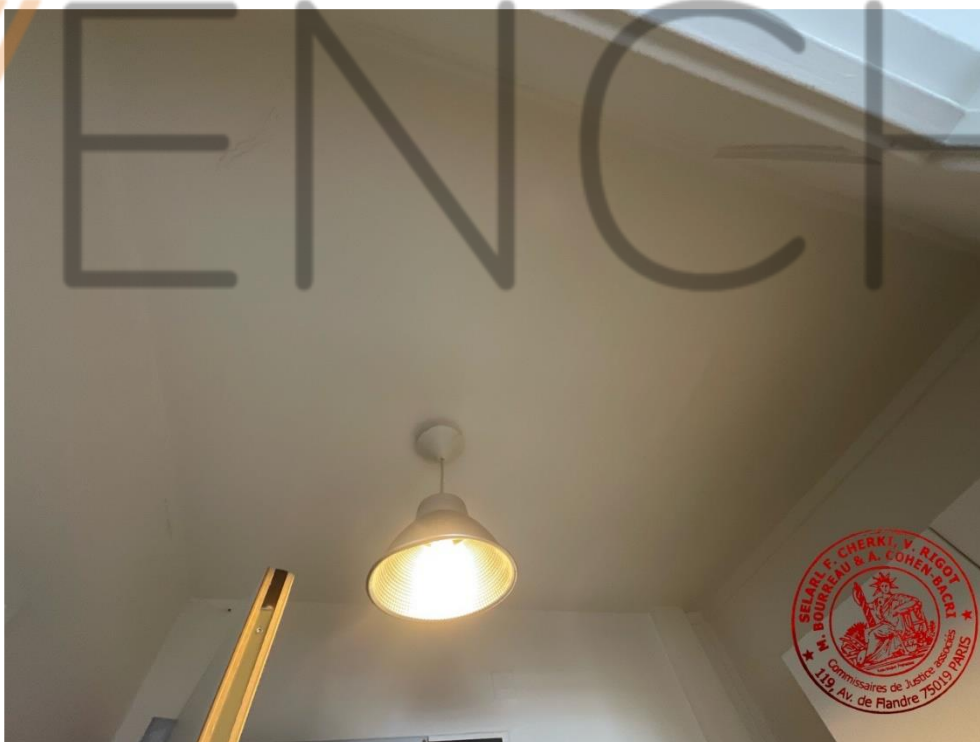
Le sol est revêtu d'un linoléum gris, à l'état d'usage avancé. Je relève la présence de traces de salissure et d'auréoles, notamment à gauche en entrant.

Les murs sont revêtus d'une fibre de verre blanche, à l'état d'usage. Je relève la présence de quelques taches éparses.

- Une crédence carrelée blanche, à l'état d'usage avancée. Les joints sont encrassés, particulièrement en partie gauche, au-dessus de la plaque de cuisson
- Un meuble haut, portes en mélaminé qui s'ouvrent et se ferment correctement avec présence d'épaufrures en partie basse.
- Un rangement type casier ouvert.

- Un plan de travail gris, à l'état d'usage. Je relève la présence de nombreuses traces de rayure et de frottement ainsi que des taches éparses.
  - Une plaque de cuisson, de marque FRIONOR, hors d'usage.
  - Un bac en inox, équipé d'un robinet mitigeur, fonctionnel.
  - Un meuble bas, deux portes en mélaminé de couleur blanche, avec poignées de tirage. Le meuble est en mauvais état. L'habillage en partie haute des battants se détache par endroits et notamment en partie gauche du battant droit, les battants sont légèrement disjoints.
  - Un réfrigérateur, de marque ORMOND, sous réserve de fonctionnement.

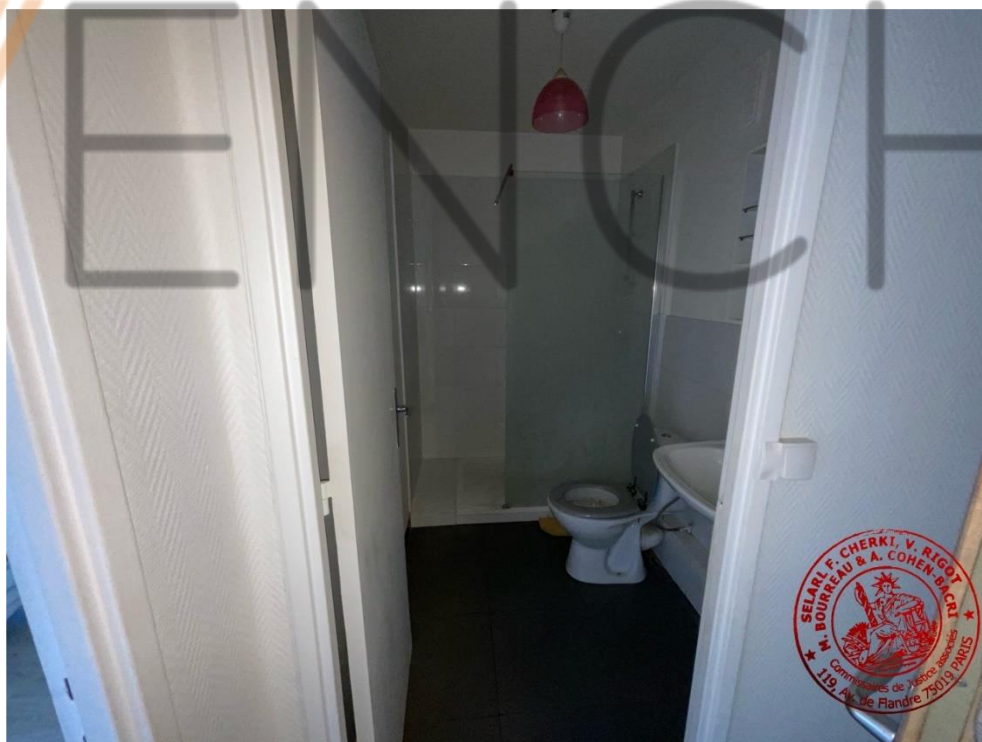
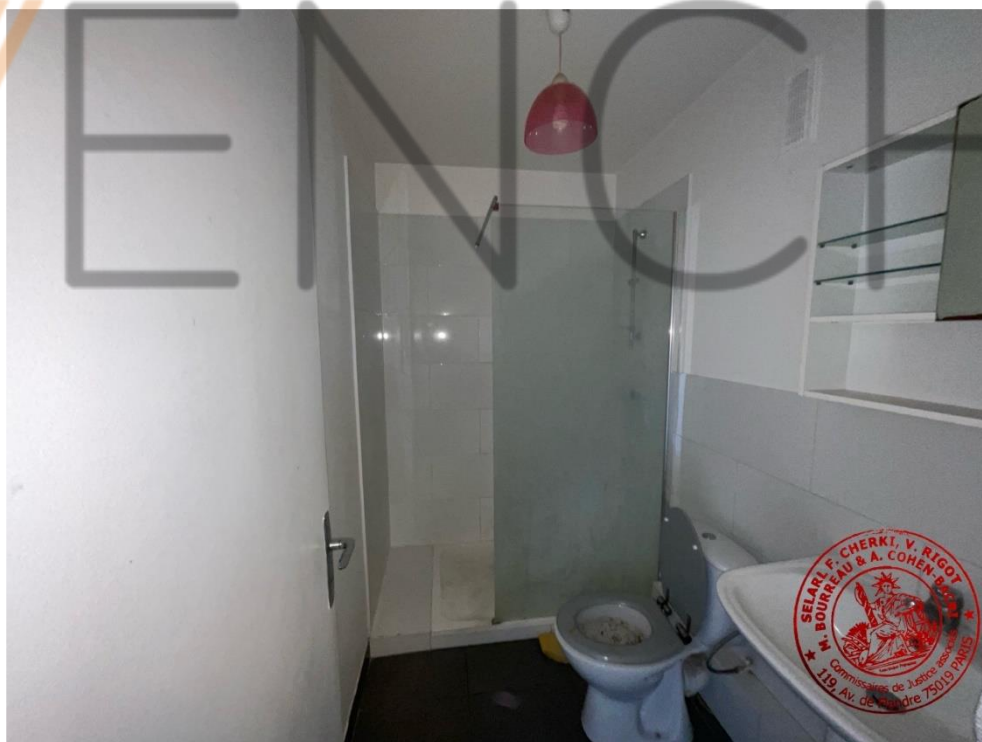
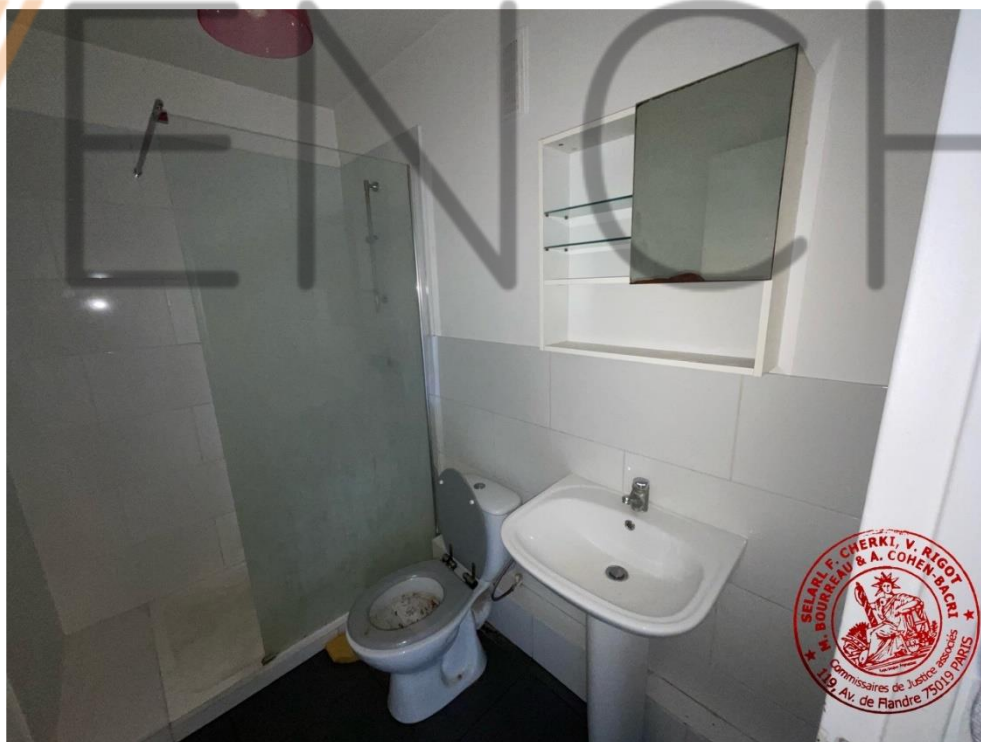
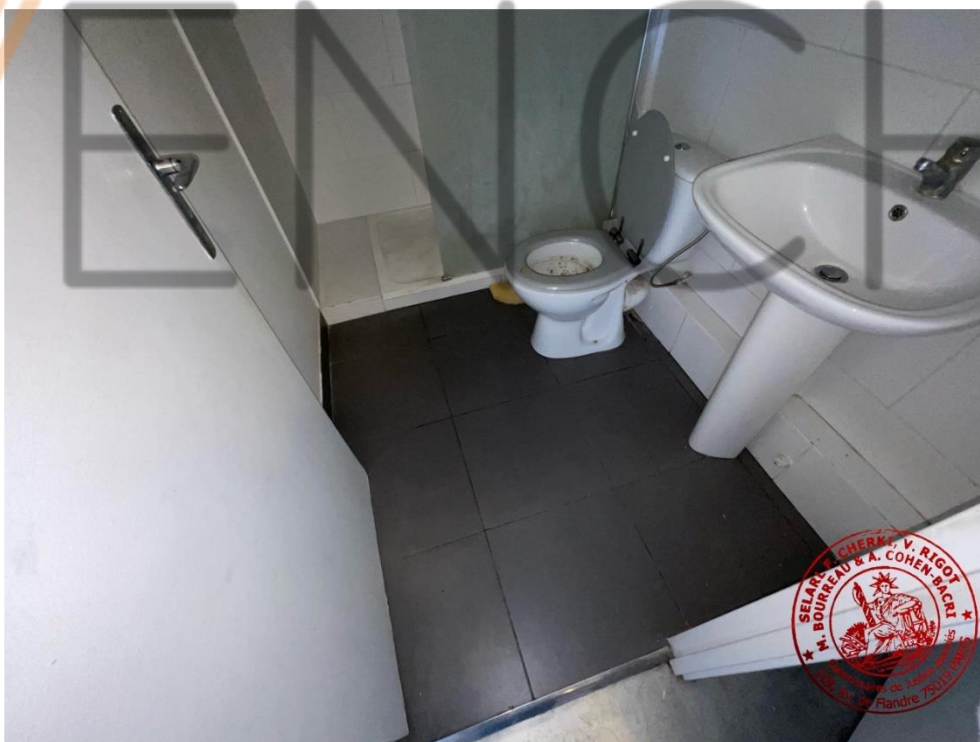
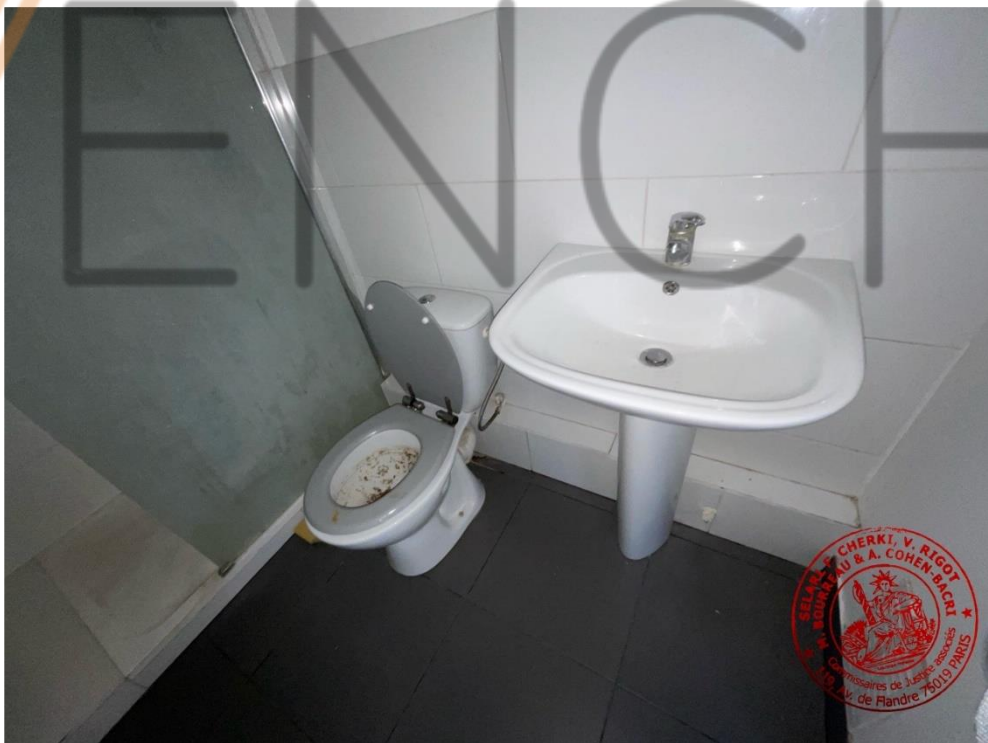
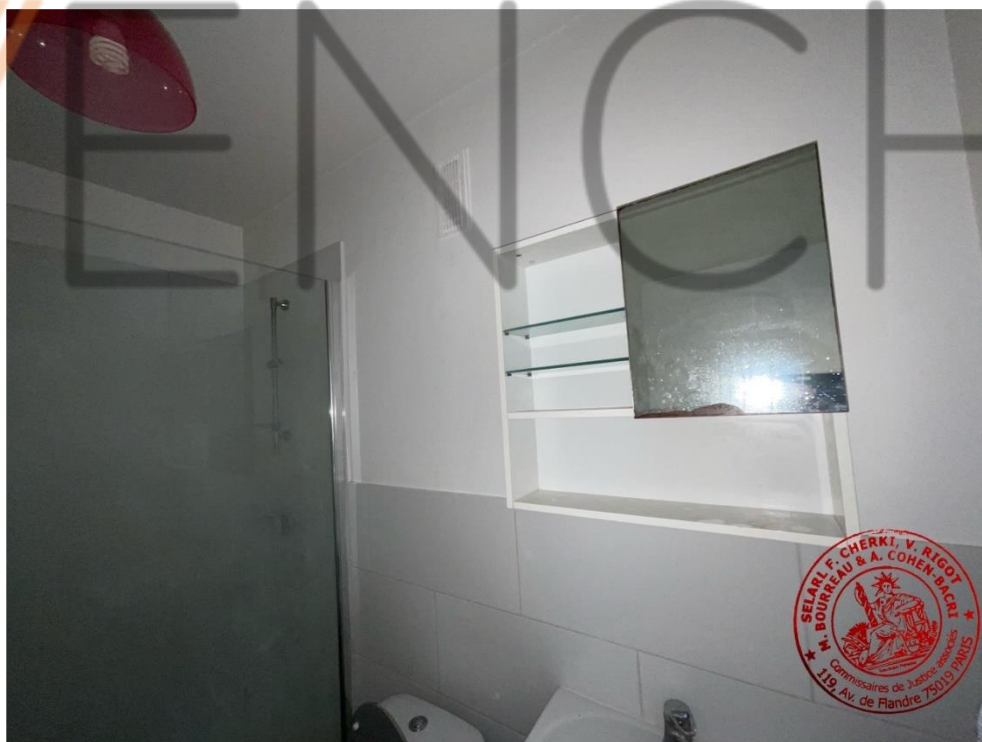
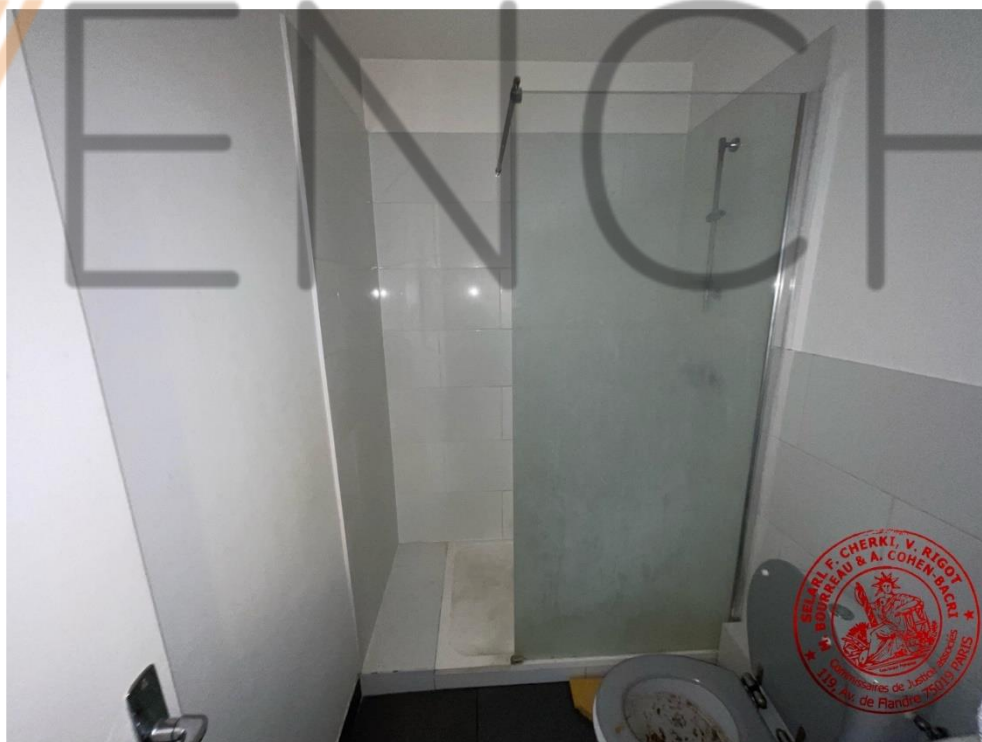
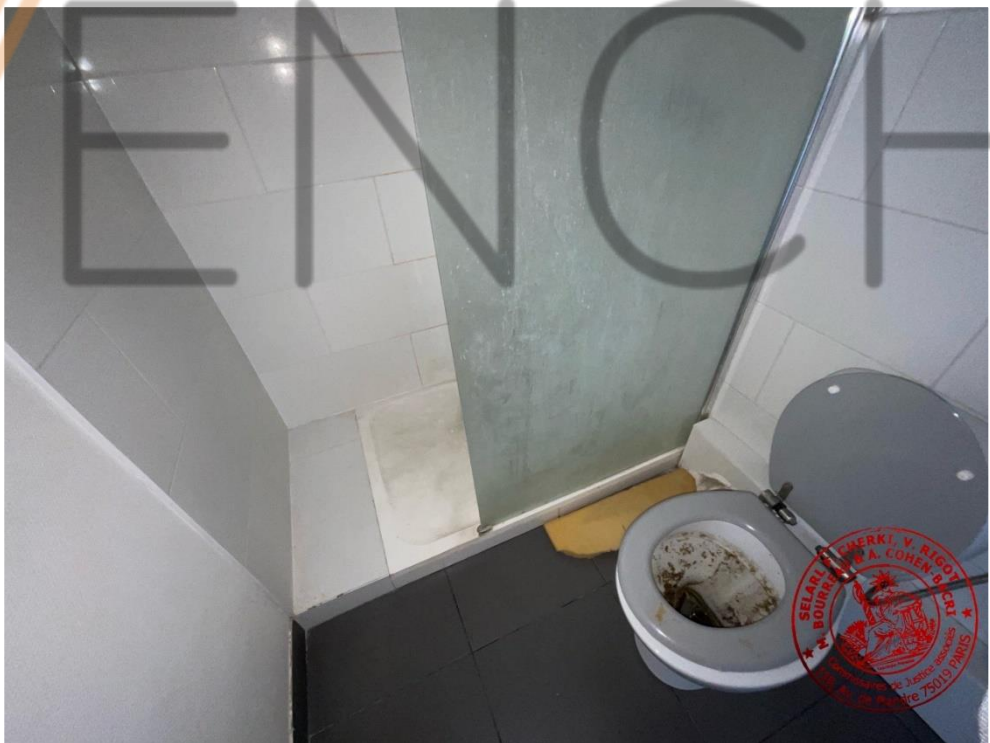
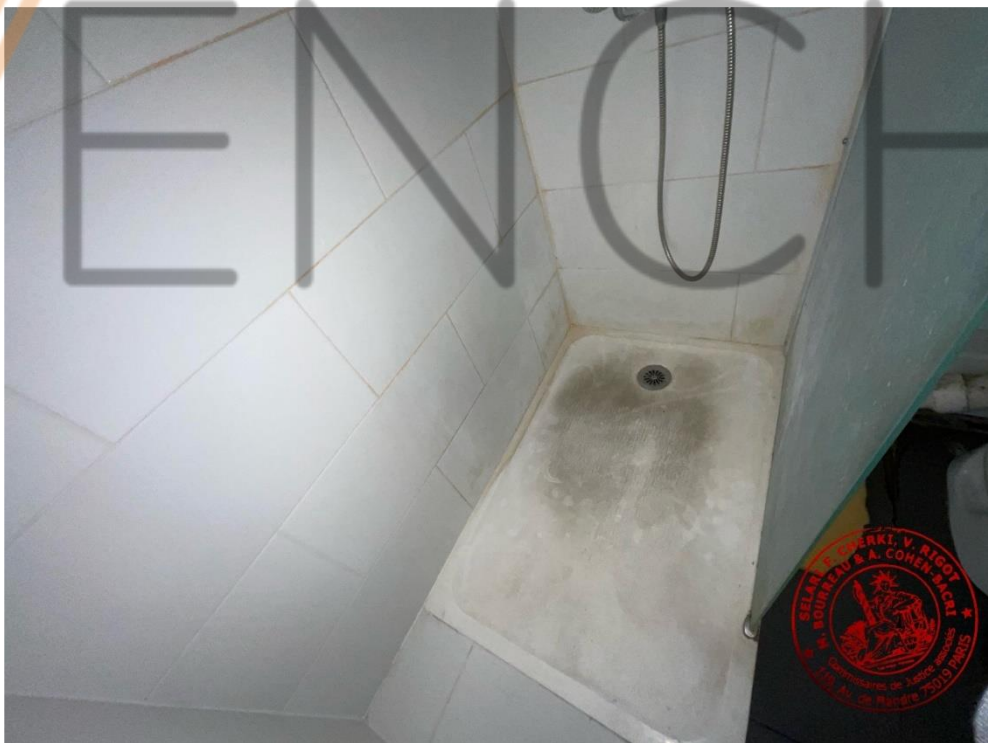
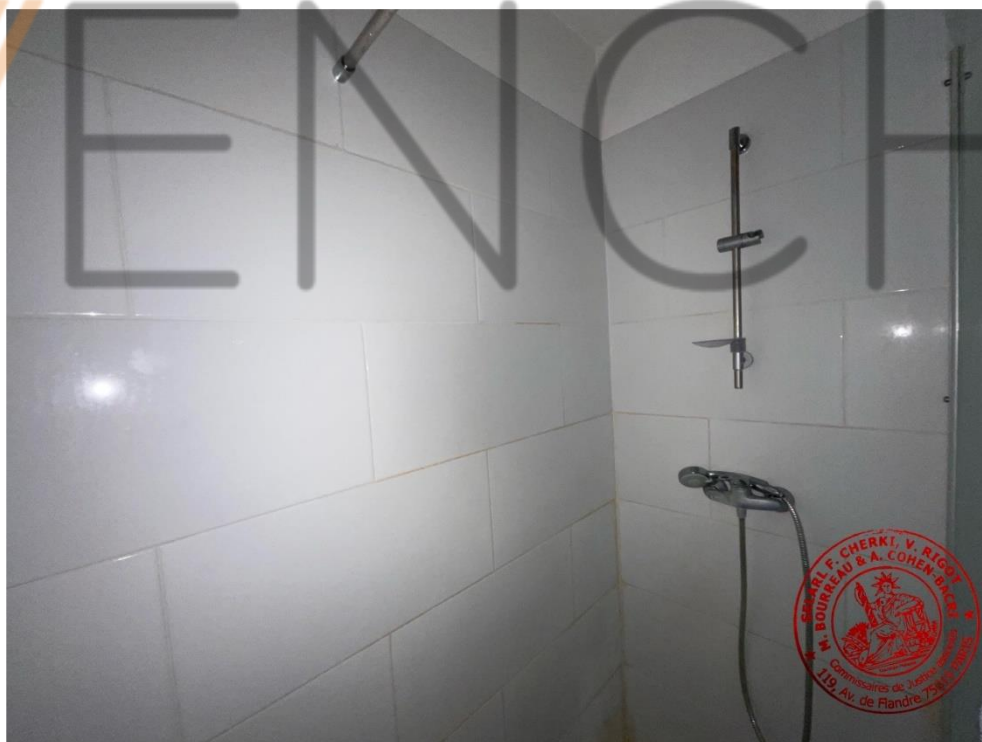
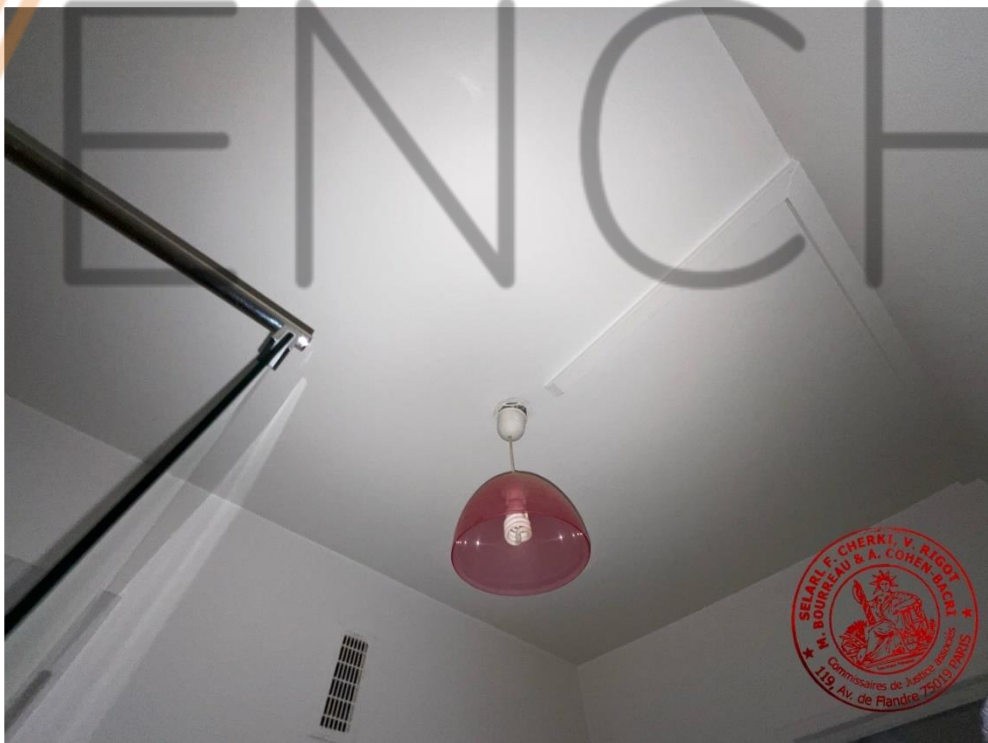
- Une cabine de douche avec parois vitrées. Le receveur est en mauvais état, je relève la présence de nombreuses traces de salissure noires.
- Une tringle à rideaux, en inox.
- Une barre de douche.
- Un flexible de douche.
- Un pommeau de douche.
- Un robinet mitigeur.

- Un WC, avec lunette et abattant, l'intérieur est fortement encrassé.
  - Un lavabo en céramique sur colonne, équipé d'un robinet mitigeur, fonctionnel.
  - Un meuble haut, en mauvais état.

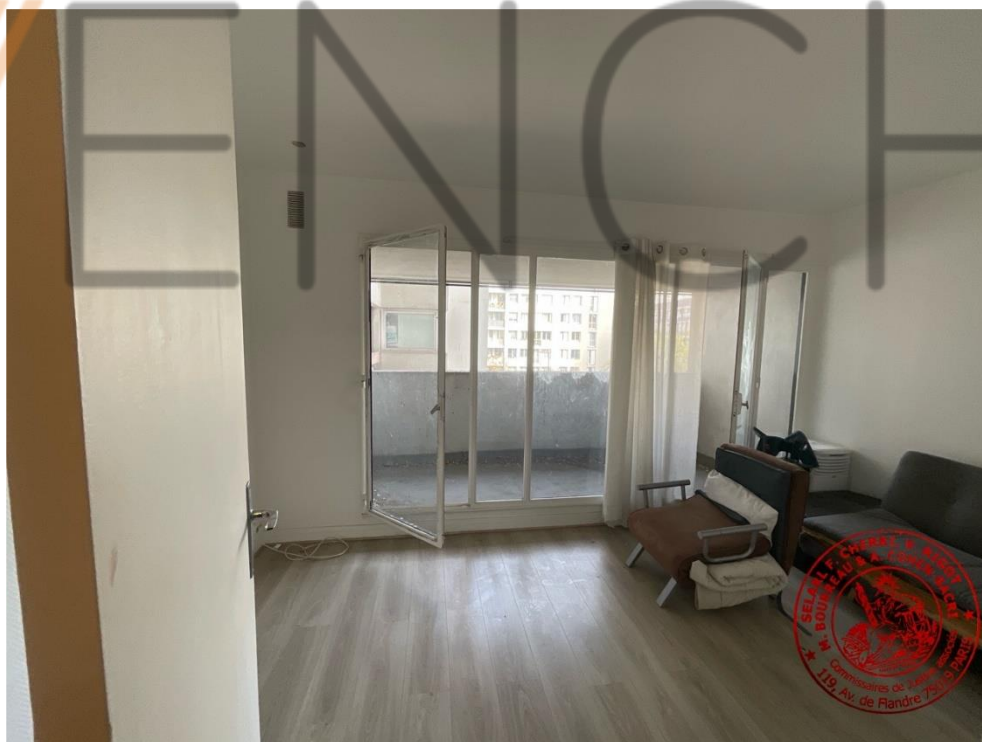
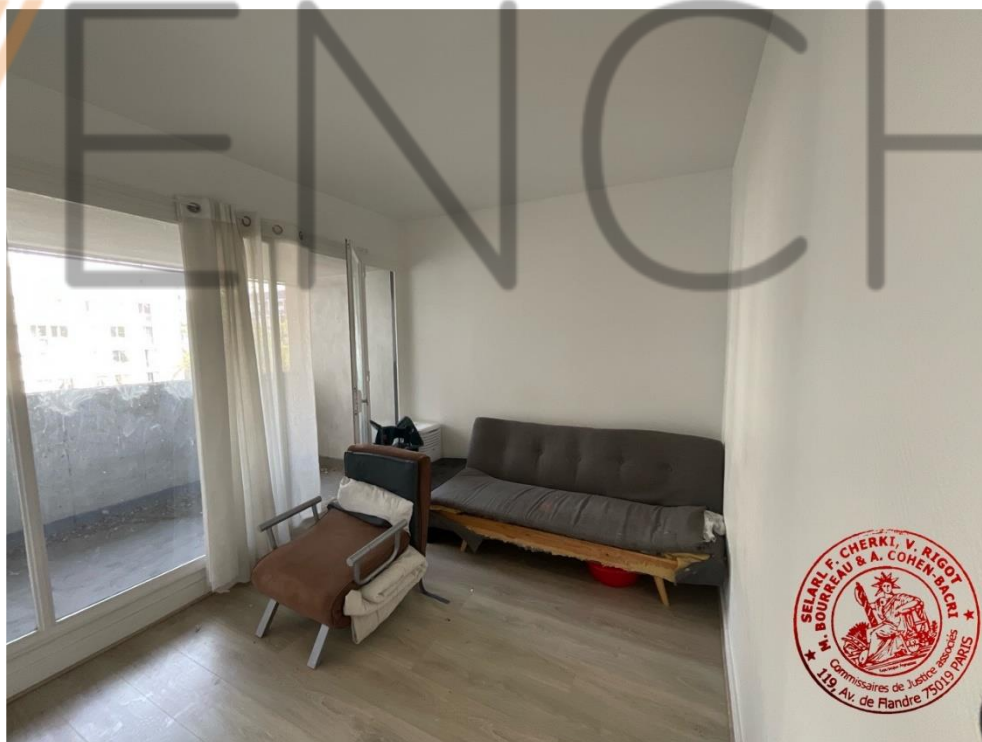
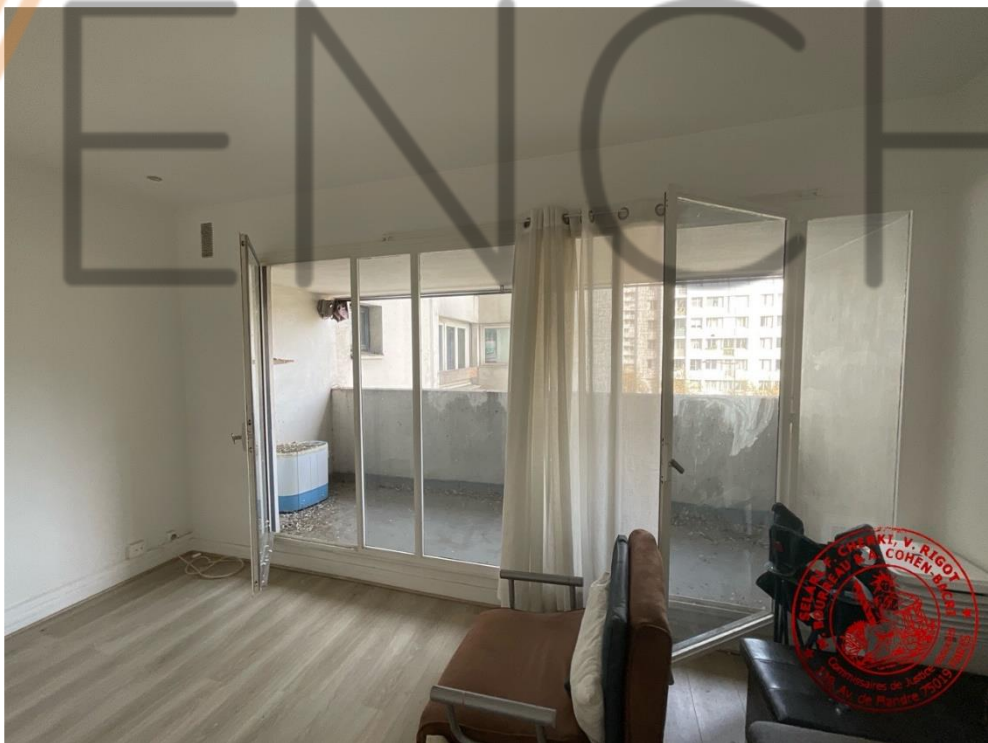
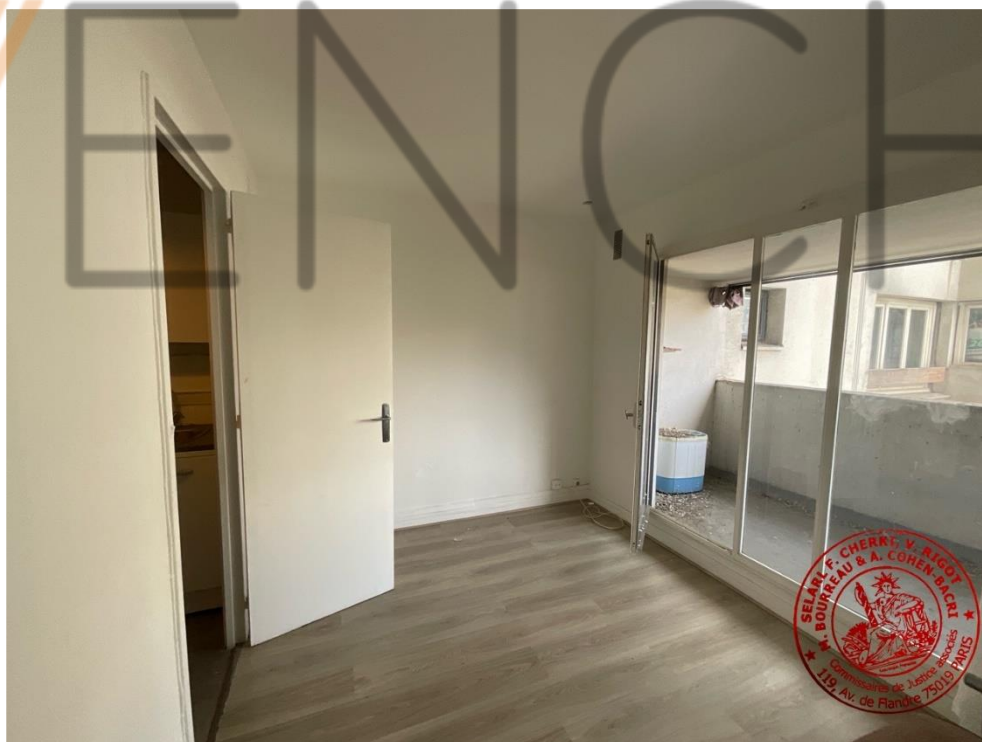
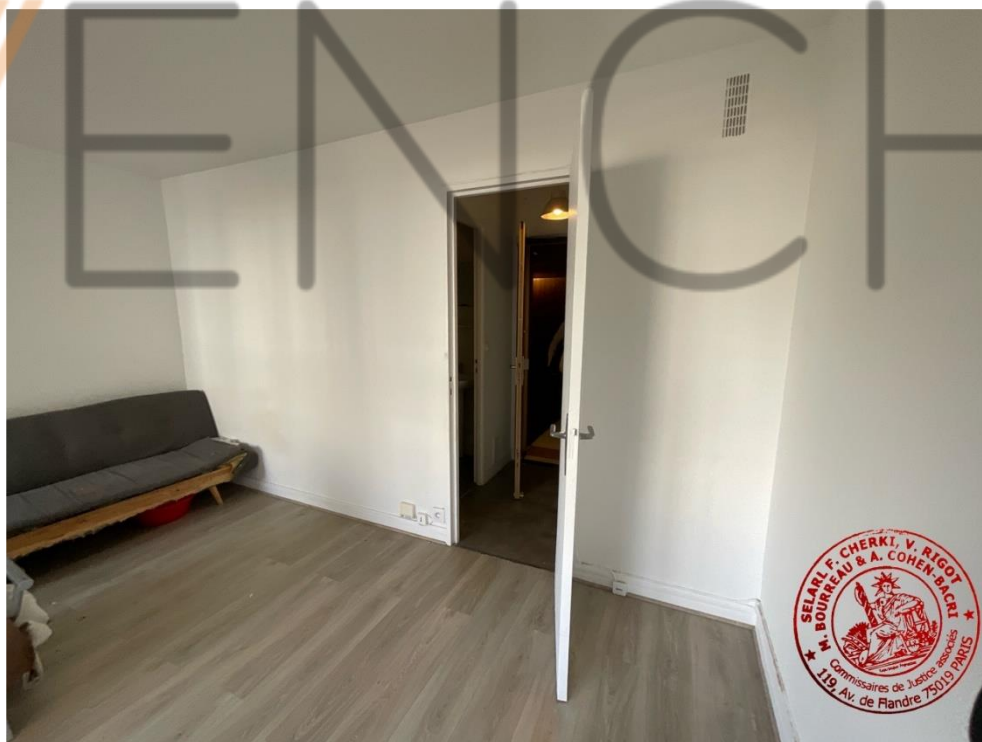
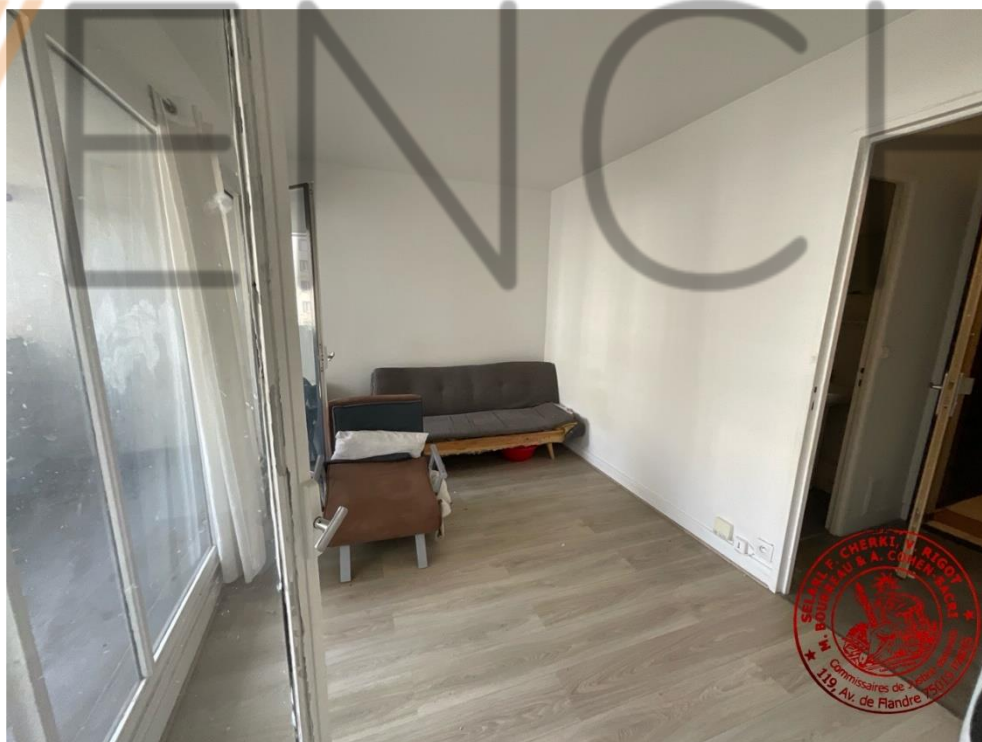
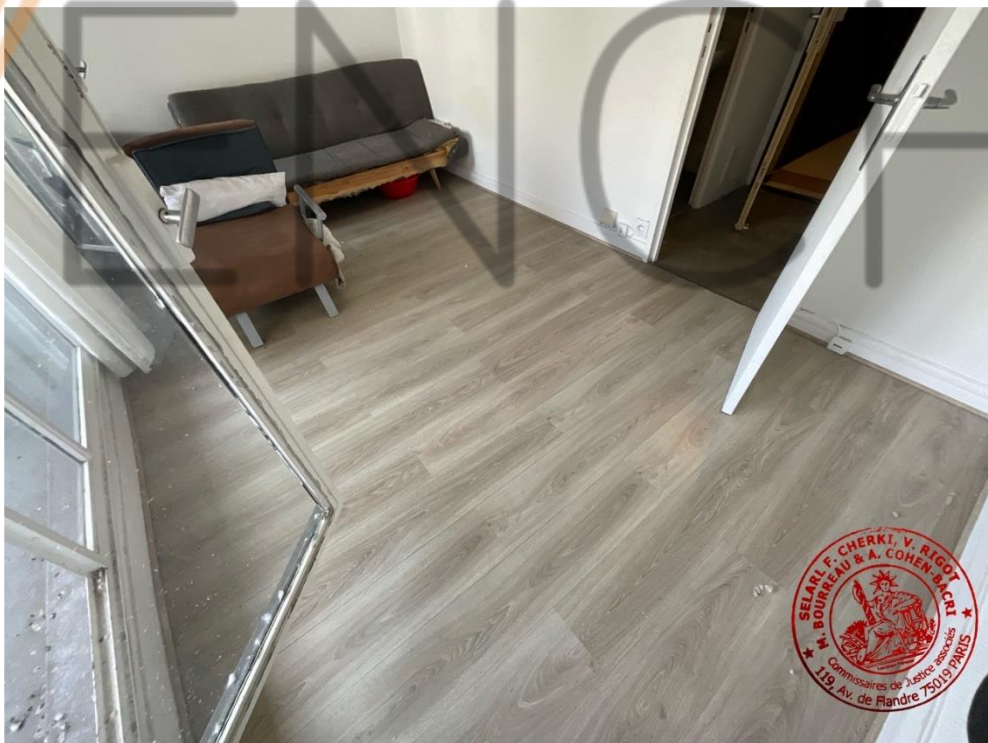
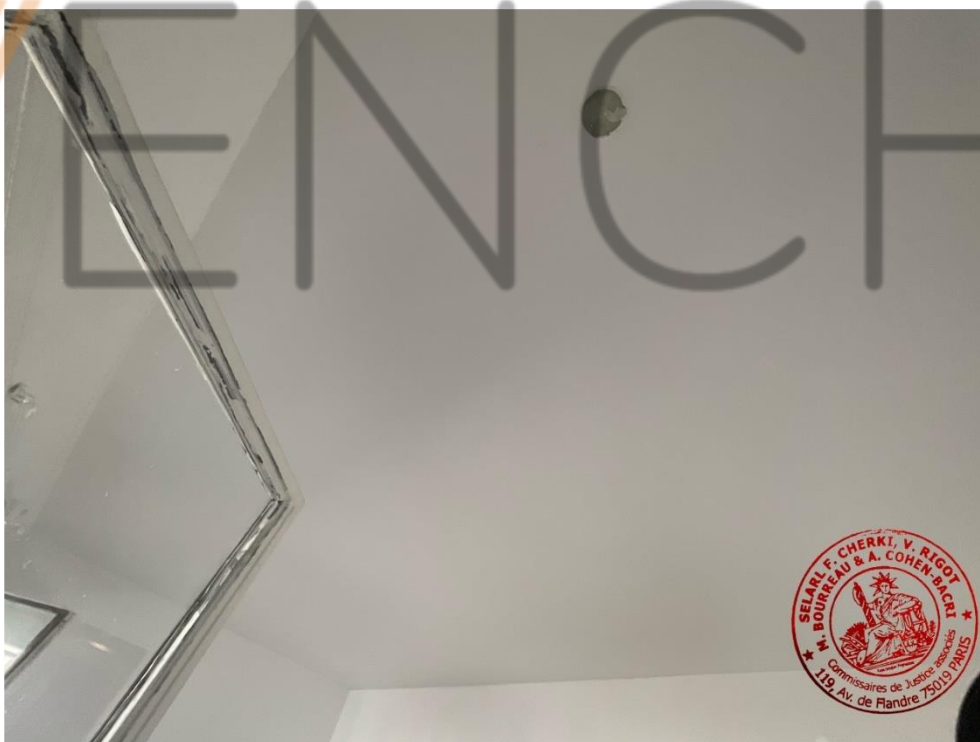
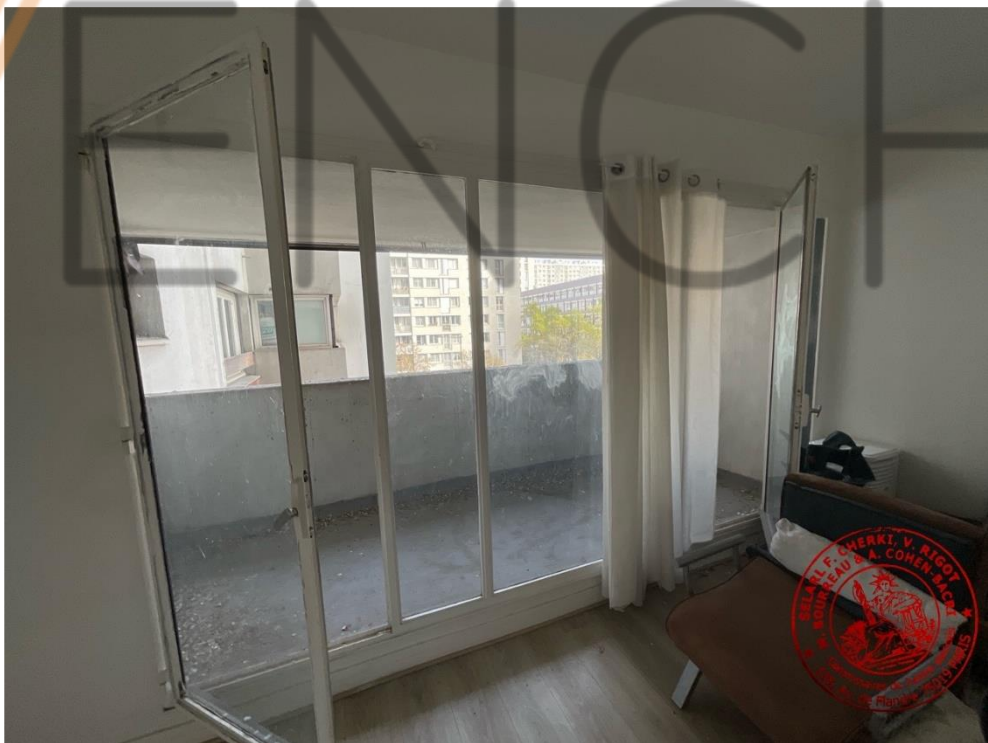
L'accès s'effectue par une porte, simple battant, qui s'ouvre et se ferme correctement. La peinture du battant est légèrement écaillée en partie centrale ainsi qu'en partie haute, à droite.

Le plafond est revêtu d'une peinture de couleur blanche, en bon état général. Je relève toutefois la présence de petites auréoles situées au-dessus de la porte en entrant.

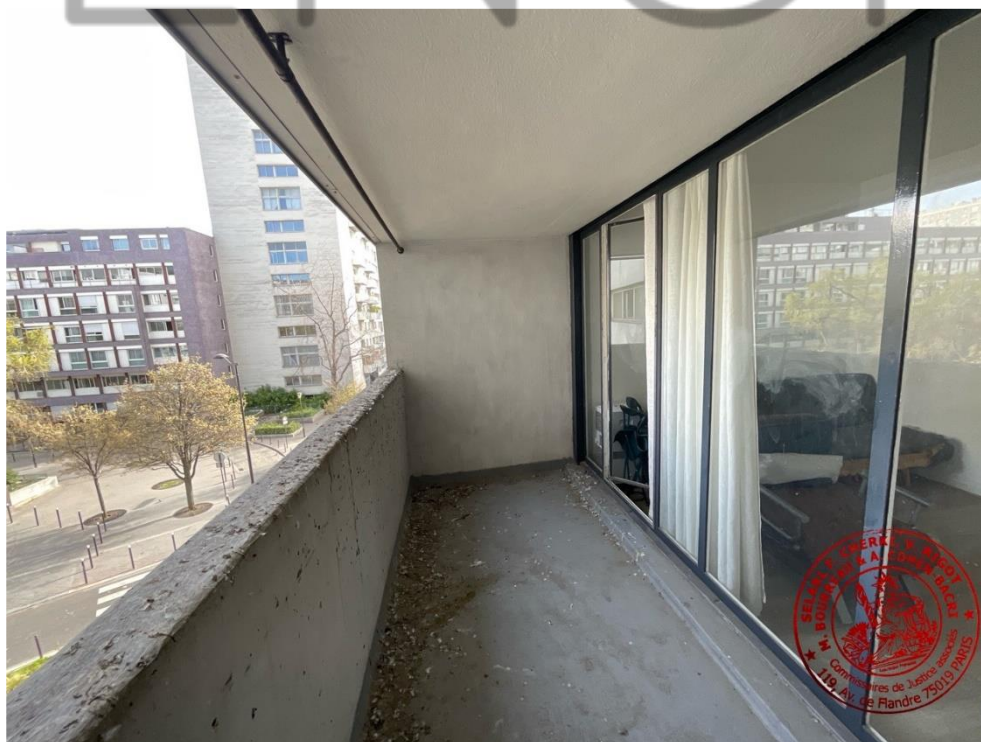
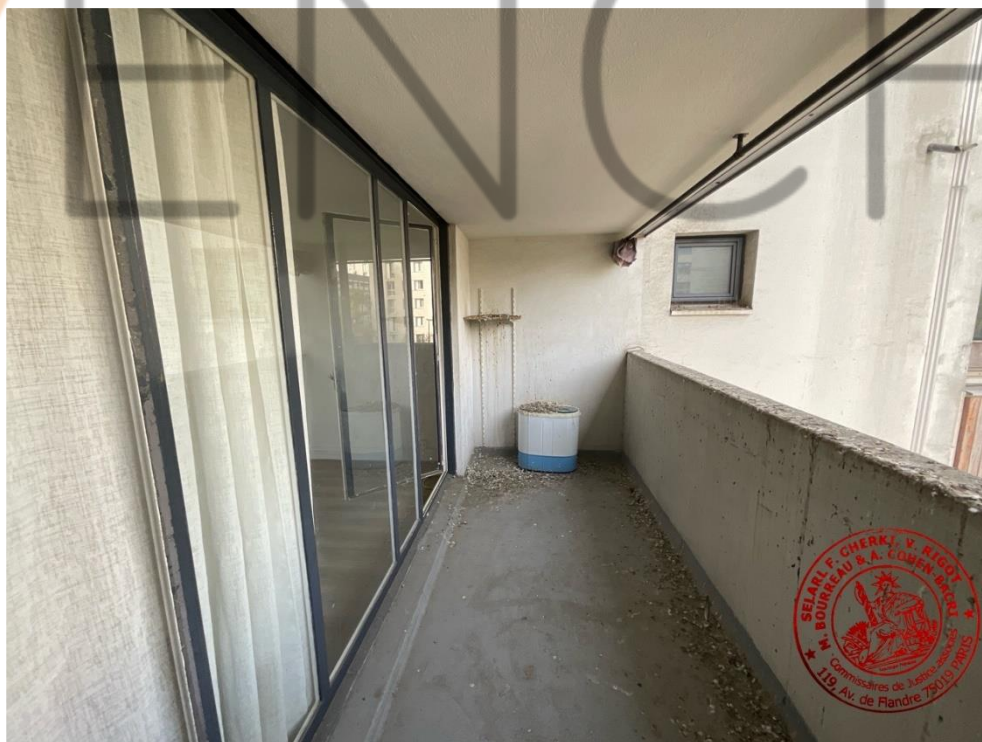
Le balcon est fortement encrassé. Je relève la présence de nombreux excréments d'animaux.
