# PROCES-VERBAL DE DESCRIPTION

# PROCES VERBAL DE CONSTAT

Me suis transporté ce jour sur la commune d'EVRY COURCOURONNES (91000) 26, boulevard Aguado à l'effet de dresser le Procès-Verbal descriptif du dit bien immobilier ci-après désigné et appartenant à :

Sur la commune d'EVRY COURCOURONNES (91000) 26, boulevard Aguado.

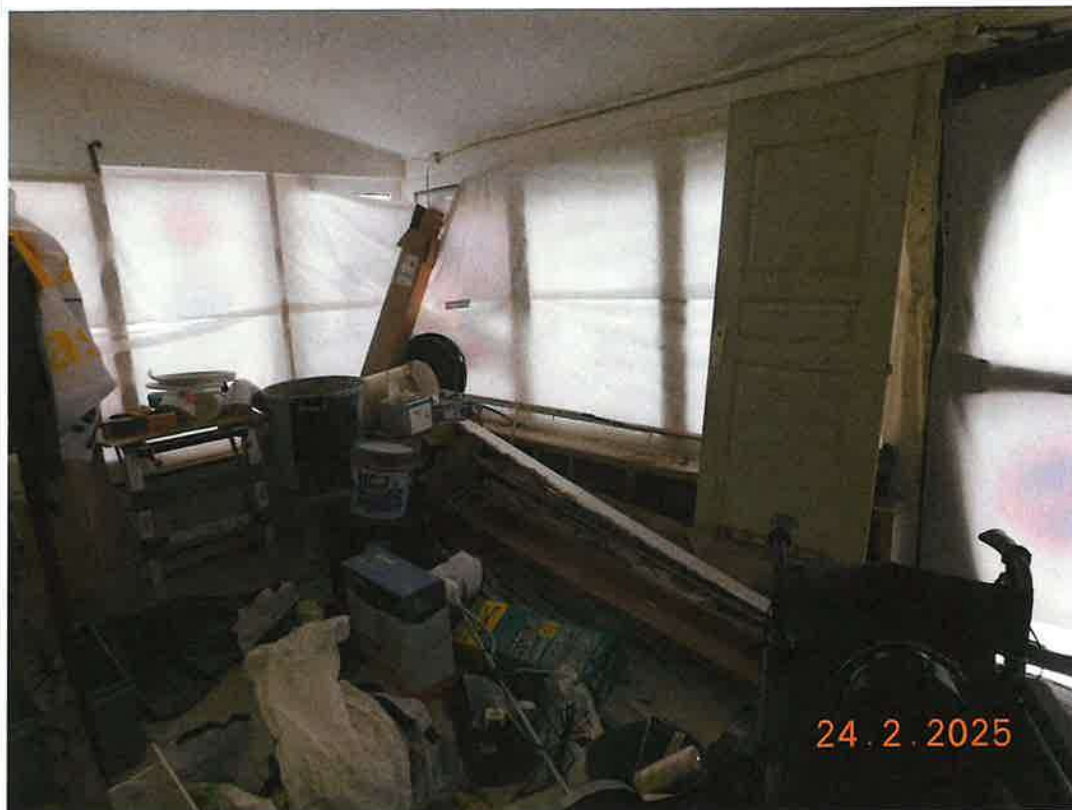
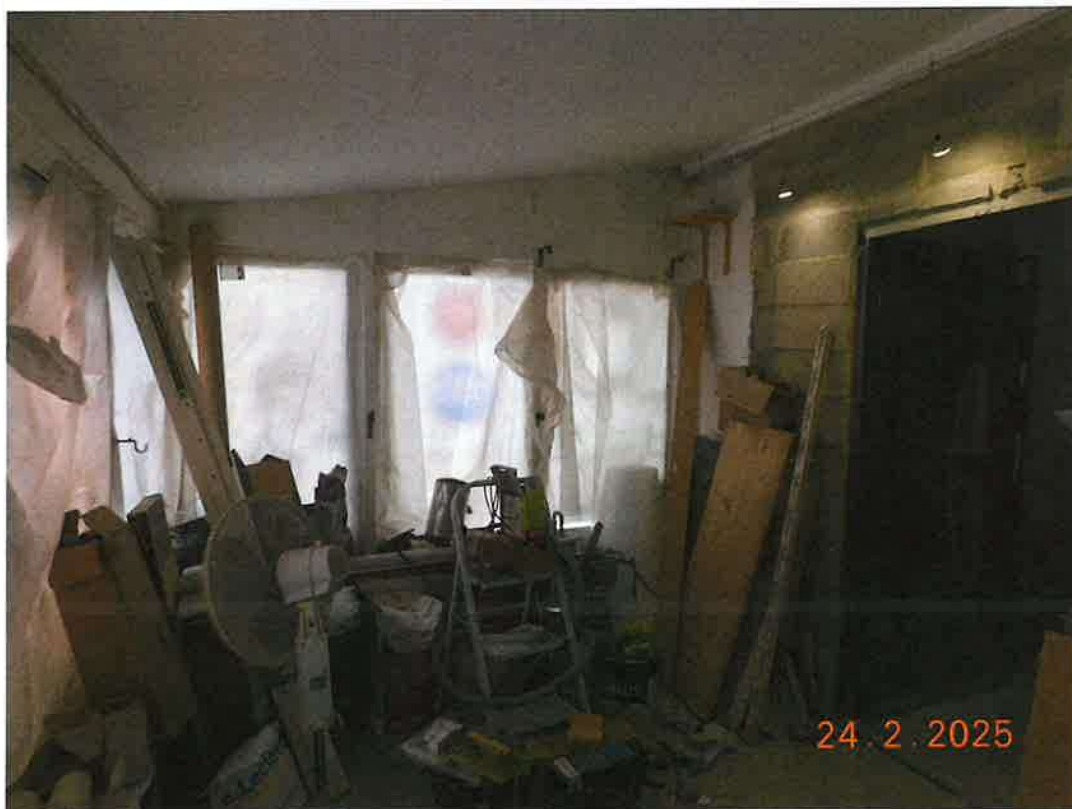
L'accès au local s'effectue par une porte encadrement bois, intérieur vitré.

De part et d'autre de cette porte d'entrée depuis la voie publique à droite et à gauche protégée dans

un coffrage se trouvent des petits radiateurs.

Une rampe recevant des spots.

Le reste est brut, en travaux.

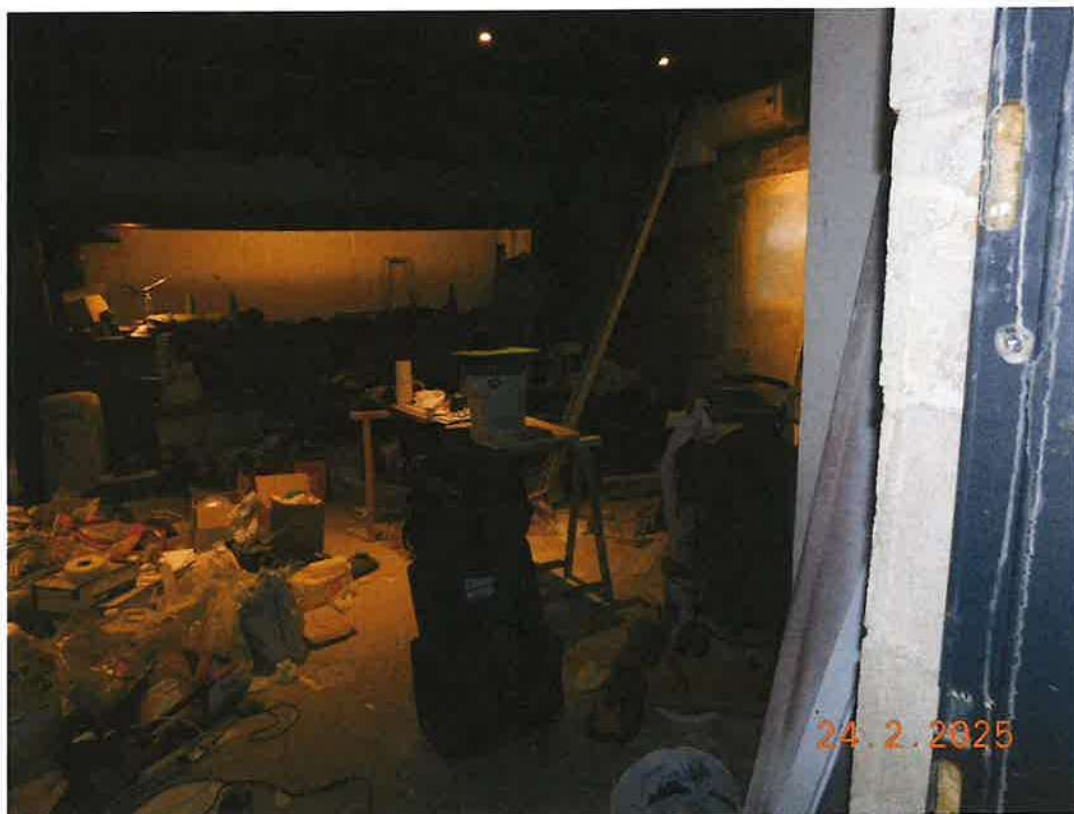
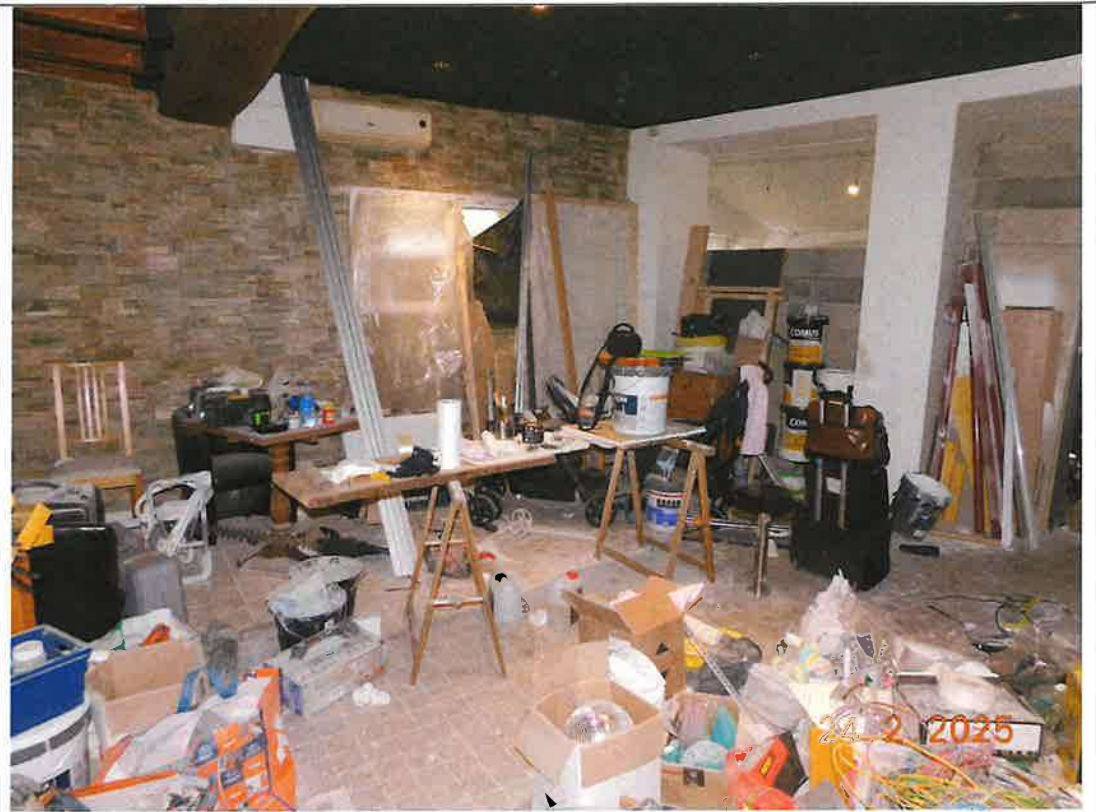
**Salle principale (située en rez-de-chaussée) :**

Cette salle est également en travaux.

Un chauffage réversible en cueillie de plafond lequel n'est pas fonctionnel.

Une porte marron donnant accès sous la cage d'escalier permettant l'accès à l'étage.

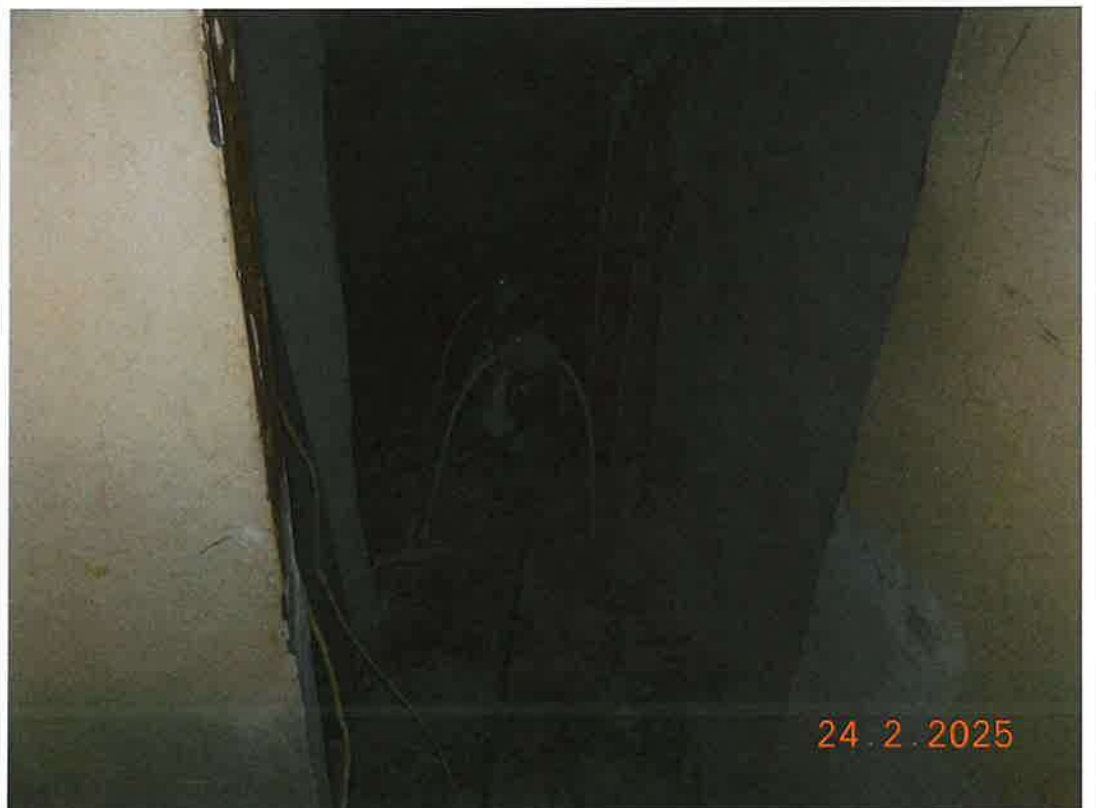
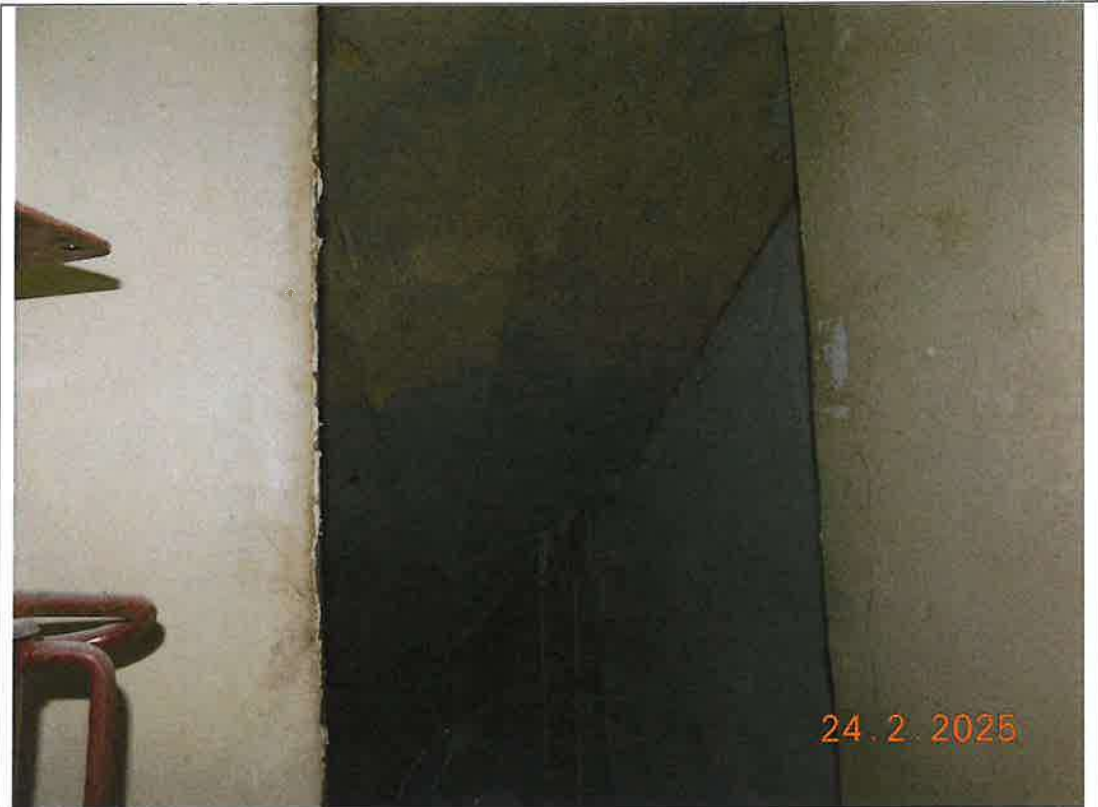
Derrière cette porte se trouve un petit local de rangement tenu sur des étais.

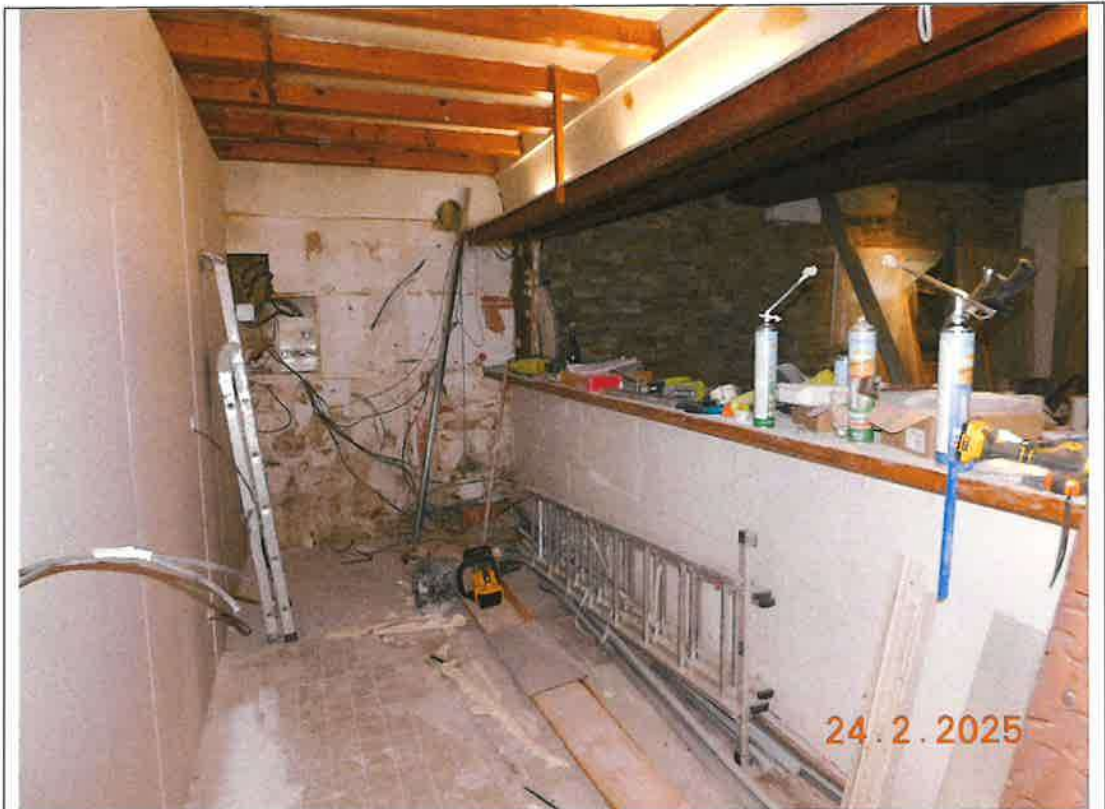
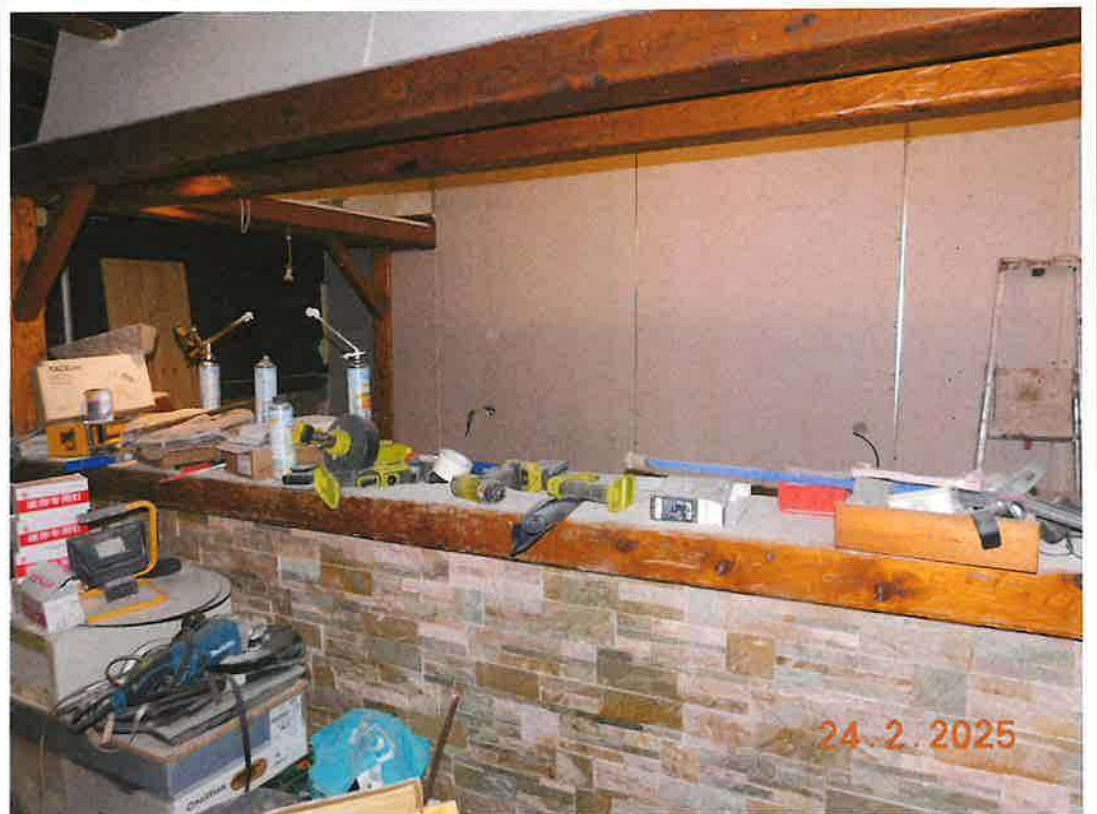
**Ancien comptoir du restaurant (situé face aux sanitaires) :**

Cette pièce est actuellement en travaux.

Ne demeure dans une paroi murale qu'un tableau de fusibles qui n'est plus en état.

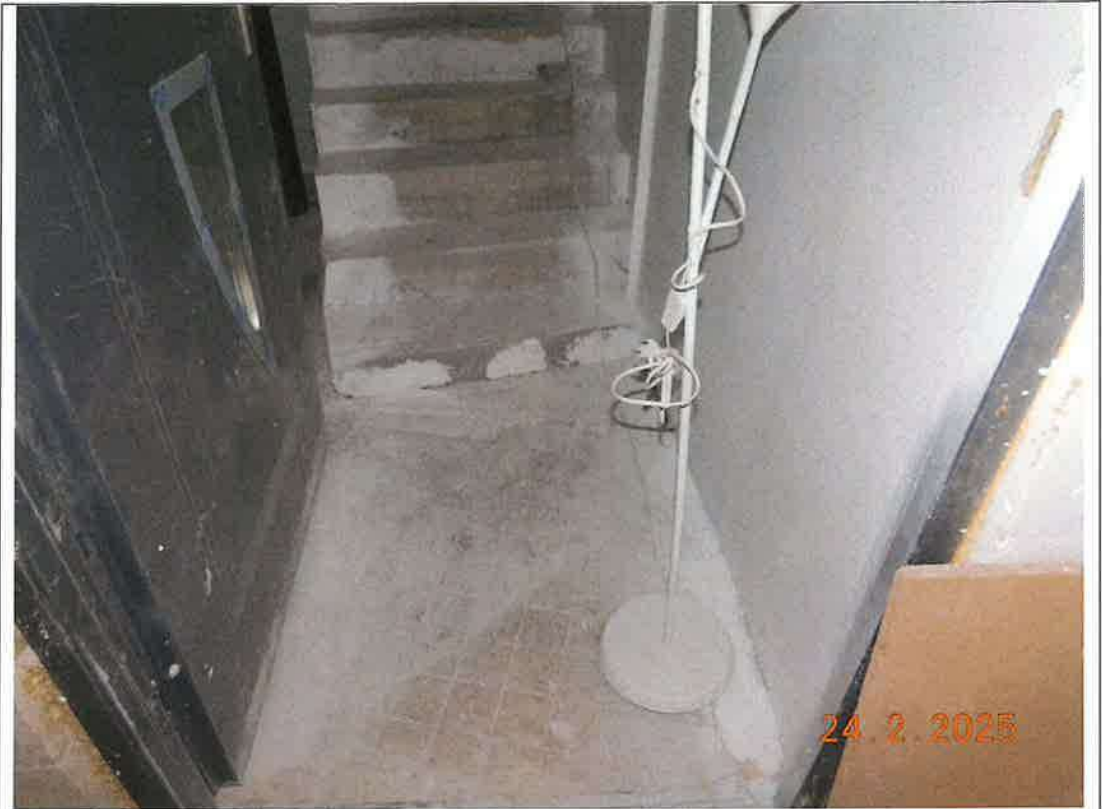
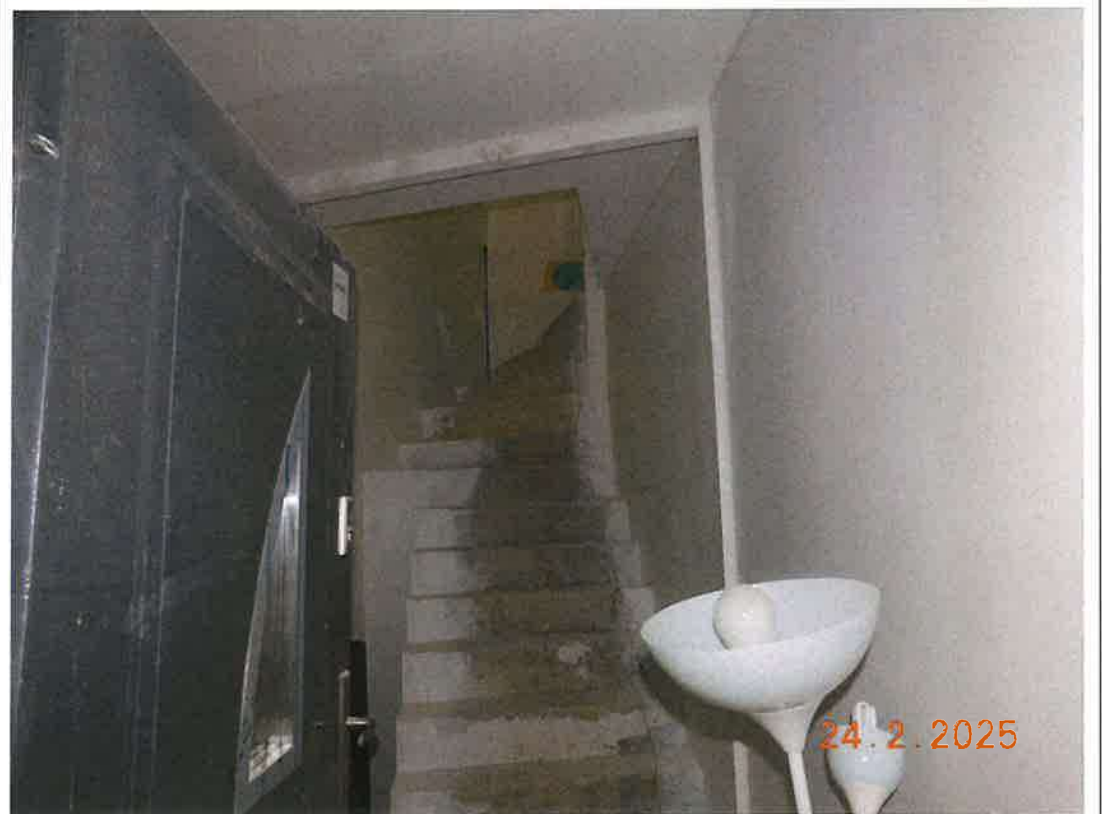
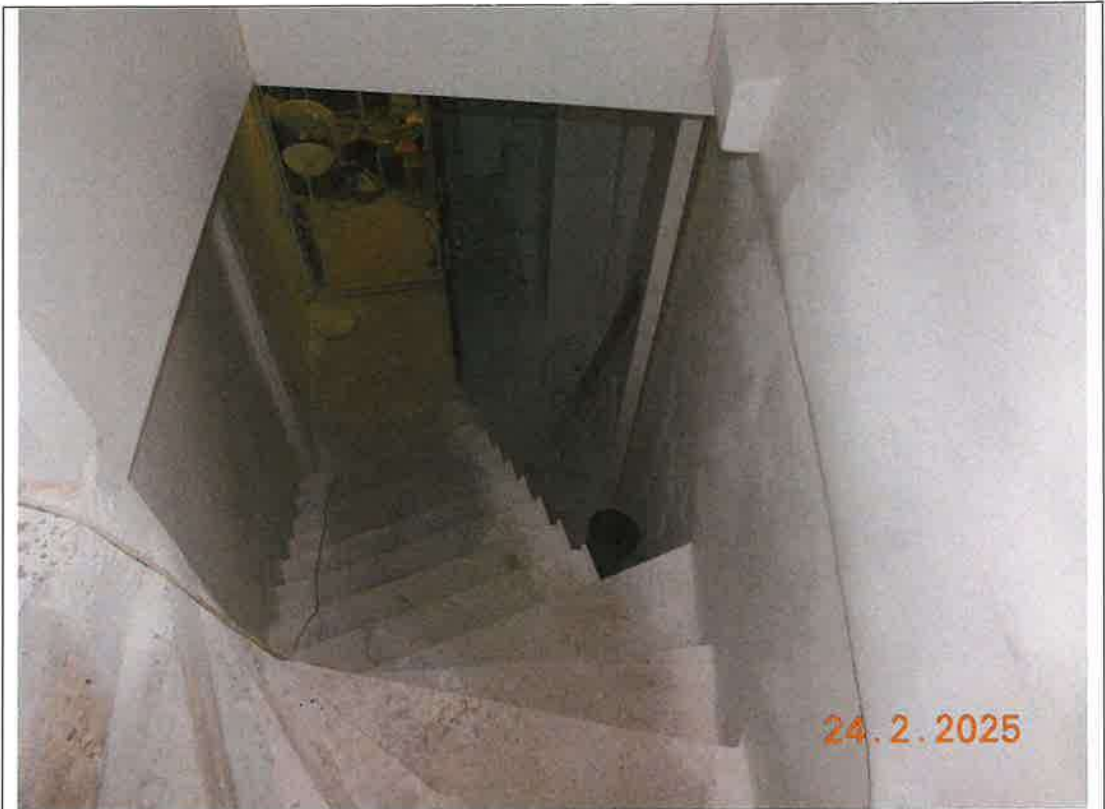
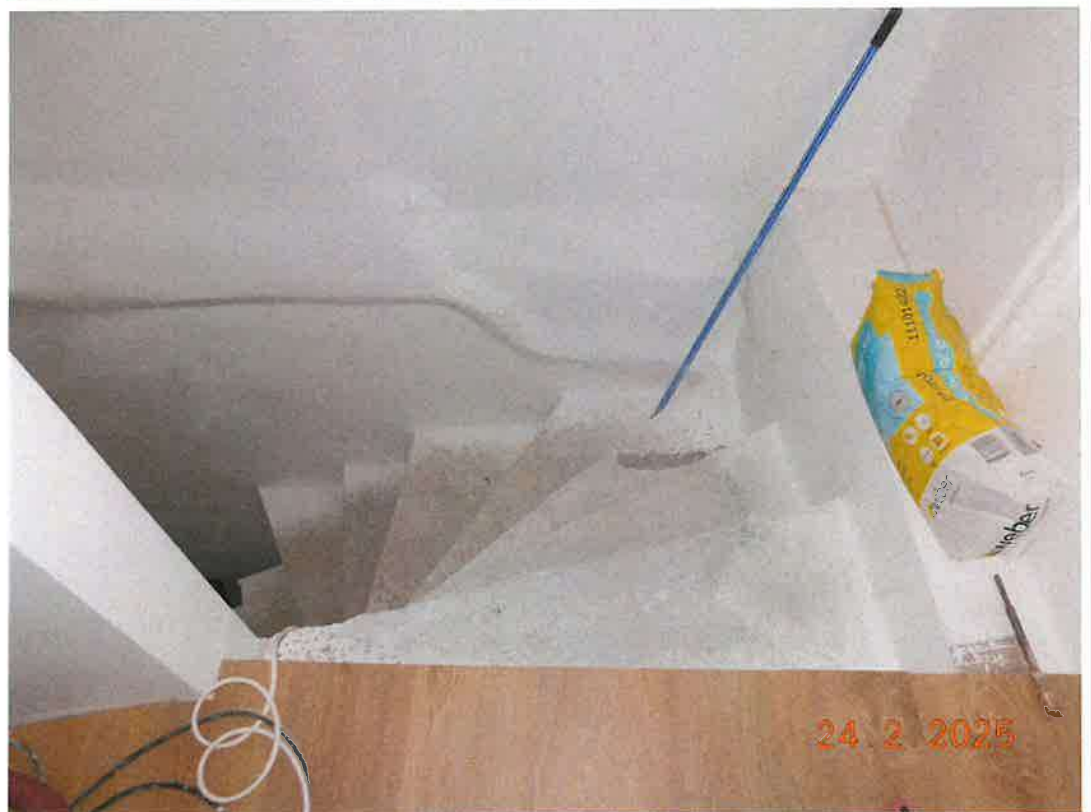
**Cage d'escalier :**

Les marches, les contremarches, les nez de marche sont bruts.

Les travaux sont inachevés l'escalier ne bénéficiant pas de rampe.

Les coffrages sont toujours visibles.

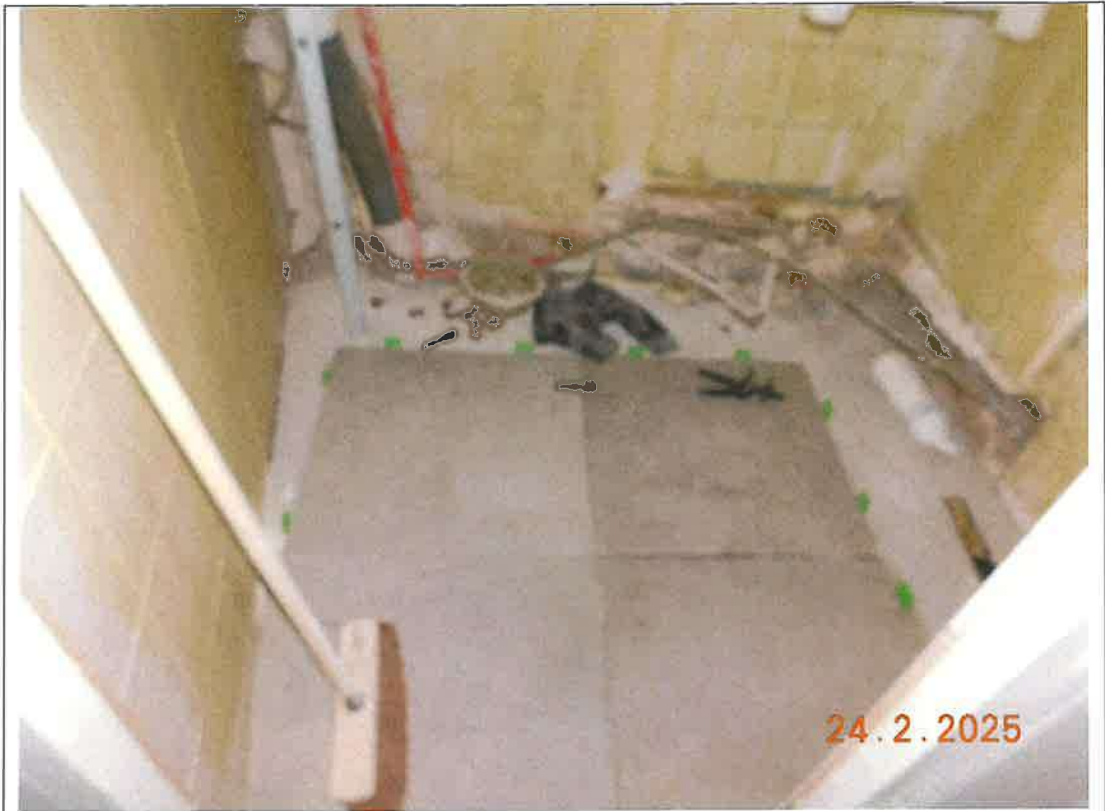
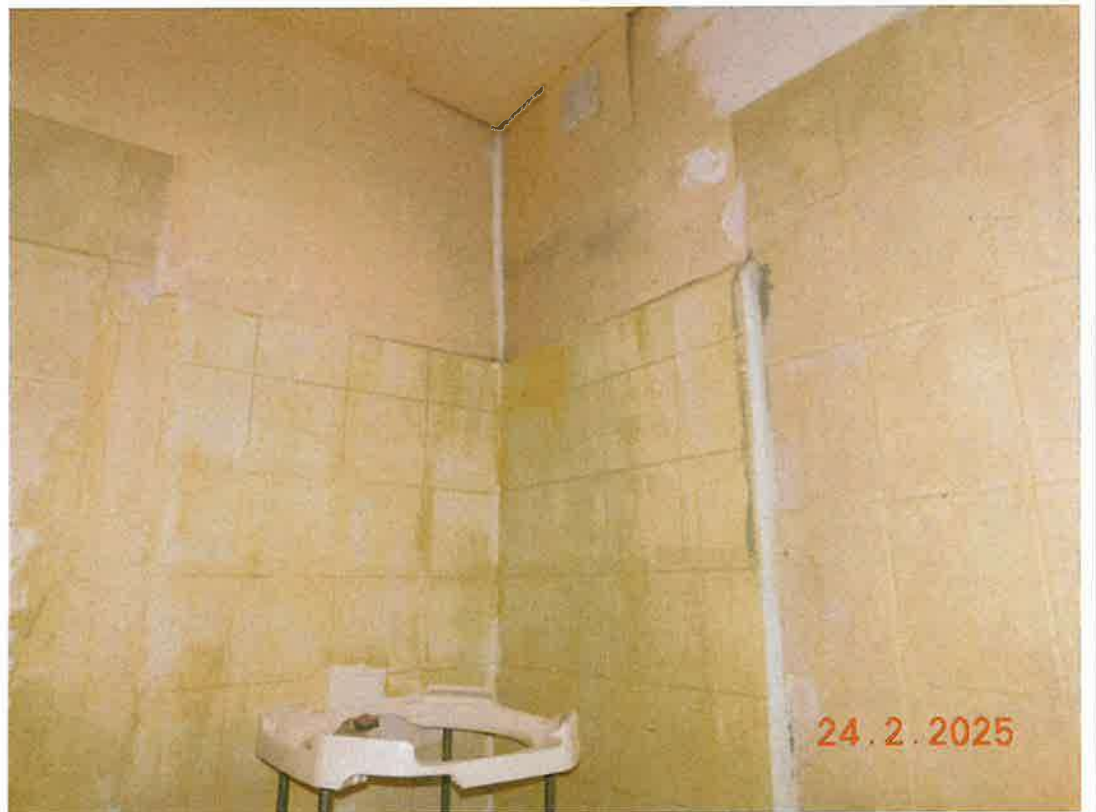
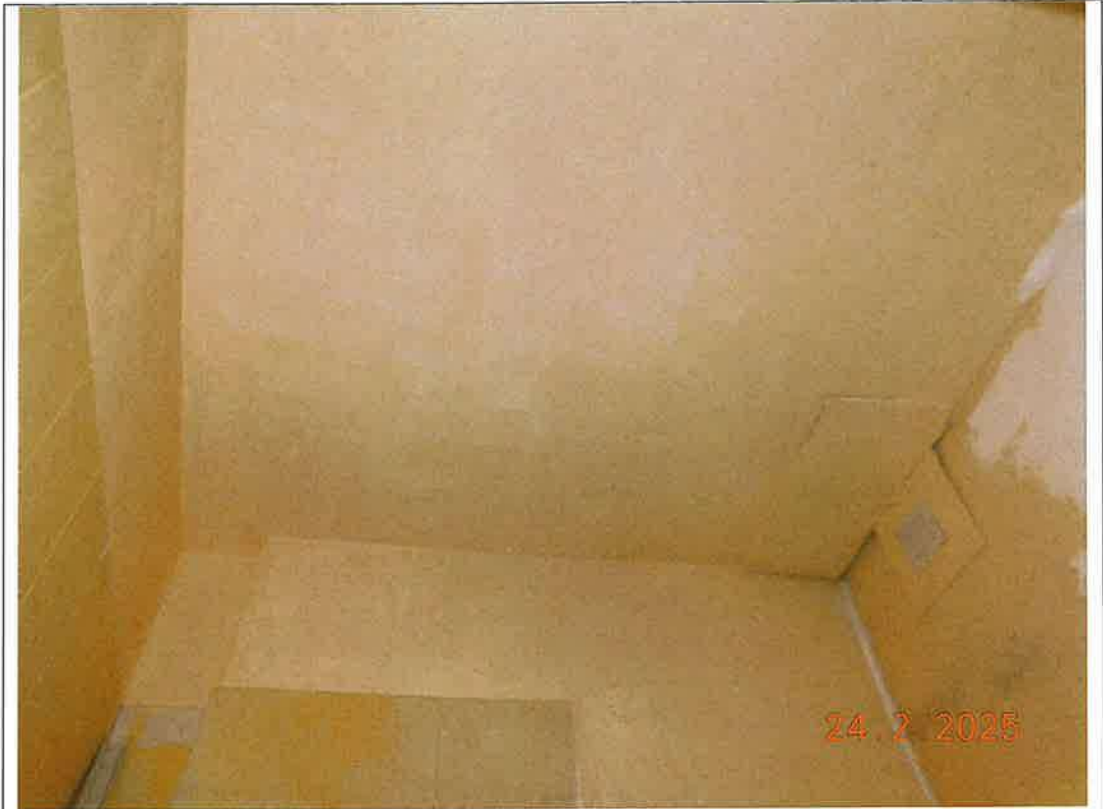
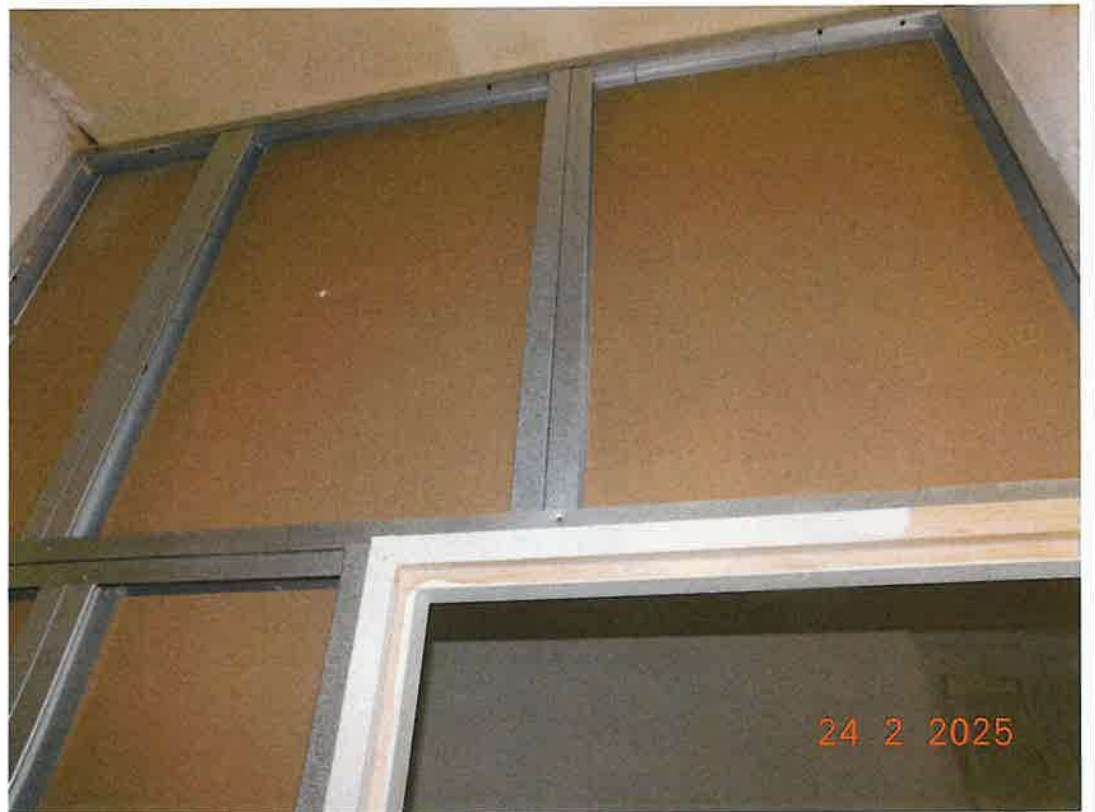
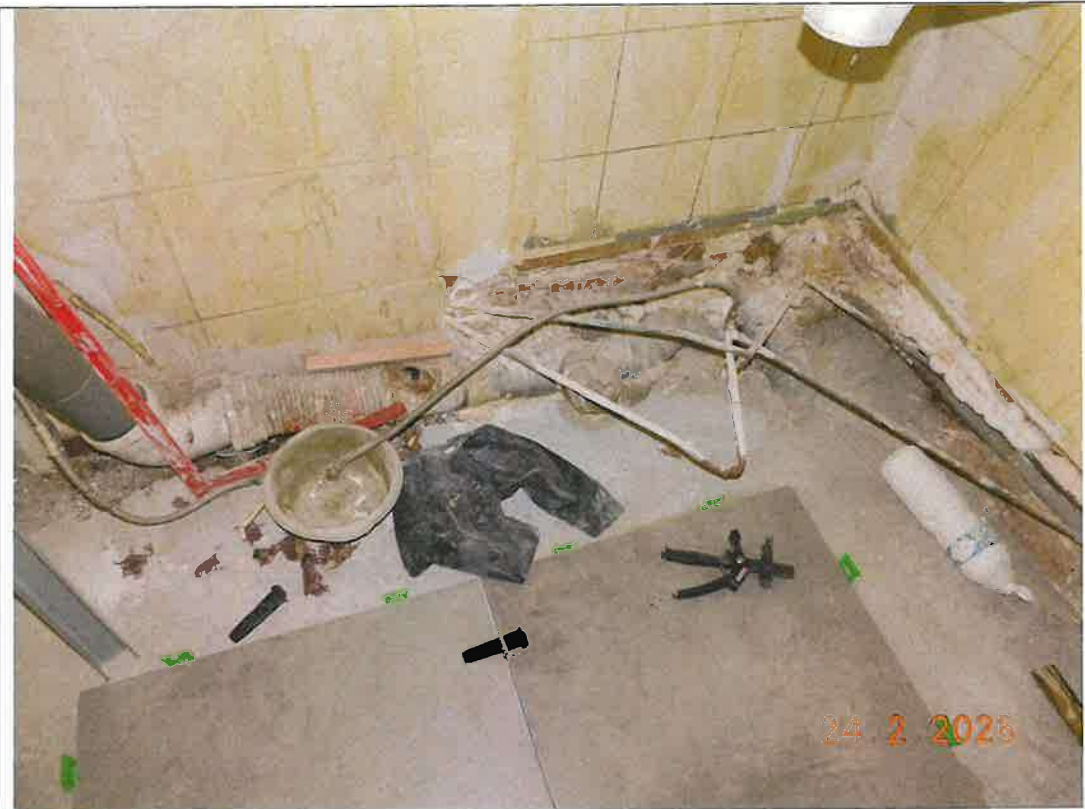
**Pièce à gauche dans un petit renforcement :**

Cette petite pièce est en travaux.

Parois murales et plafond : carrelés de manière inachevée.

Absence de porte de communication.

Absence d'électricité.

Le cloisonnement est inachevé.

Seuls sont posés les rails devant recevoir le placo plâtre.

Absence de point lumineux.

Un radiateur posé contre une cloison sans être branché.
