## PROCÈS-VERBAL DESCRIPTIF

**L'AN DEUX MILLE VINGT-CINQ ET LE VINGT-TROIS JANVIER**  
**DE 13H00 À 18H45**

**SYNDICAT DES COPROPRIETAIRES DE L'IMMEUBLE SIS 11-15, RUE  
ERARD À PARIS (75012),**

Dans un immeuble sis 11-15, rue Erard à PARIS (75012)  
Cadastré CT 23  
Pour une contenance de 41 ares et 31 centiares et 86 centiares

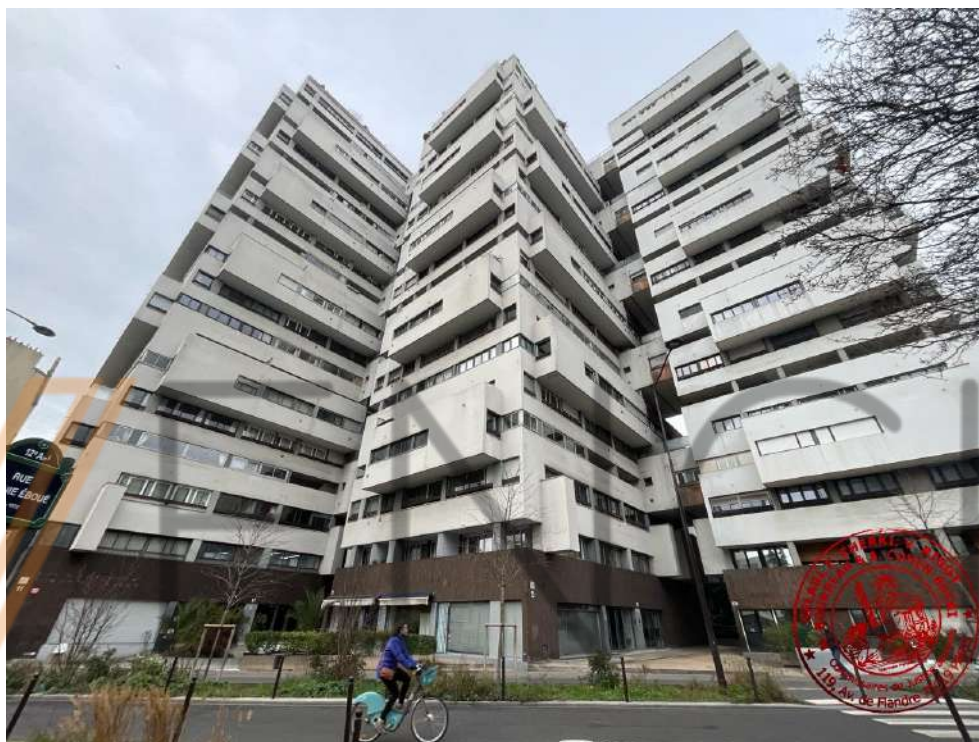
En partie gauche de la devanture, plusieurs briques marron sont manquantes.

Sur la façade grise, des traces noires et traces de coulure sont visibles, entre les différents étages de l'immeuble. En partie droite de la façade, sous le balcon du cinquième étage, je relève un écaillage de peinture.

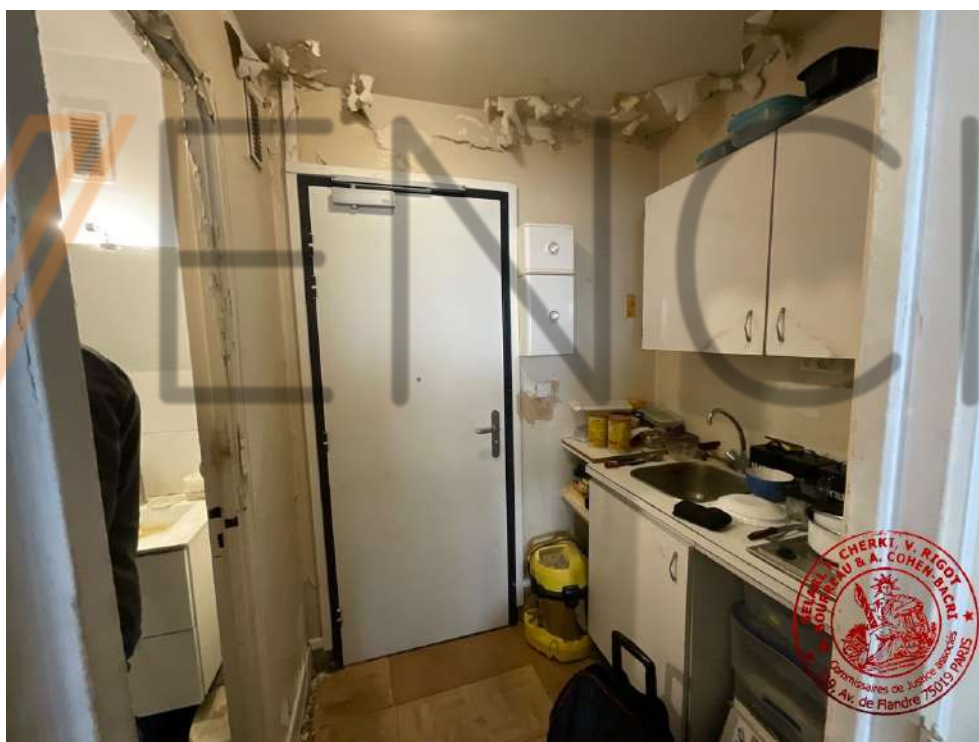
Photographie n°137.

Les revêtements sont hors d'usage.

Présence d'une kitchenette vétuste et en mauvaise état.

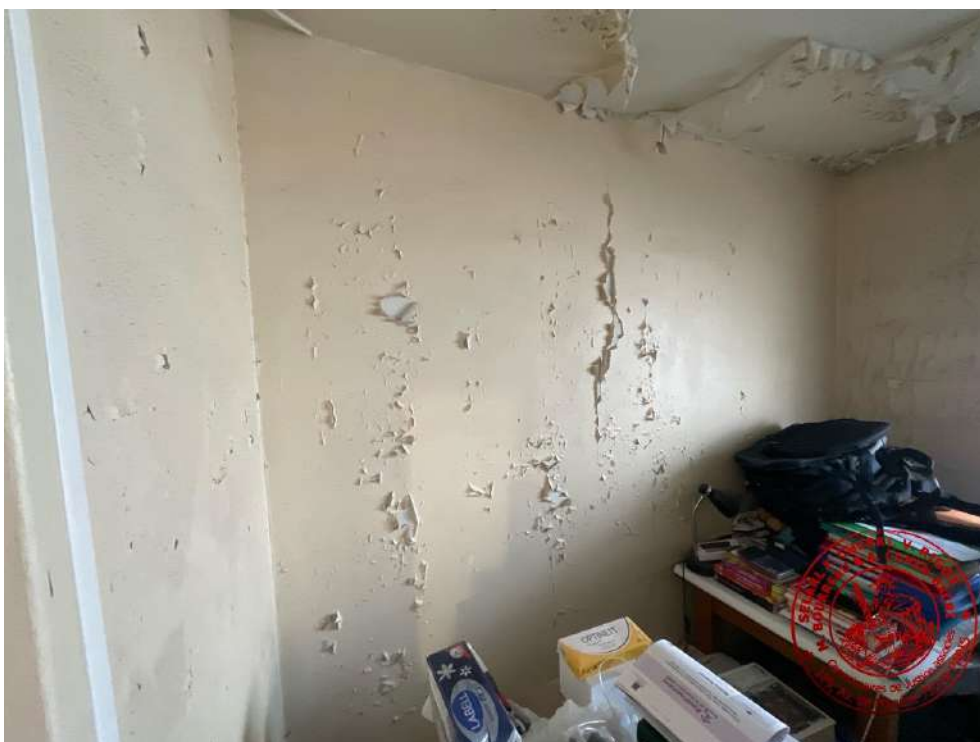
Photographie n°158.

Le sol est revêtu d'une moquette hors d'usage.

Les murs sont revêtus d'une peinture hors d'usage.

Le plafond est revêtu d'une peinture hors d'usage.

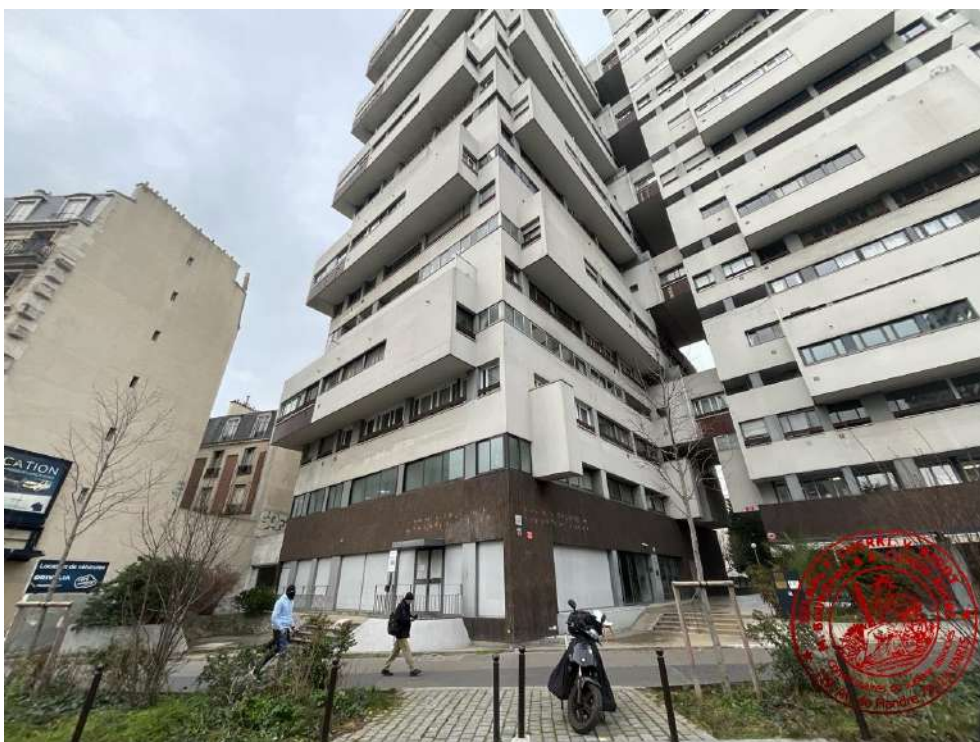
Photographie n°220.

Sur la façade, au niveau du rez-de-chaussée, je relève la présence d'impacts et de traces d'enduit de rebouchage au niveau des briques marron.

Également, des traces noires et traces de coulure sont visibles entre les différents étages de l'immeuble.
