PROCES VERBAL  
DE CONSTAT

**LE VENDREDI VINGT NEUF NOVEMBRE  
DEUX MILLE VINGT QUATRE  
de 09 heures 00 à 13 heures 00.**

24 avenue du Maréchal Foch

92210 SAINT-CLOUD

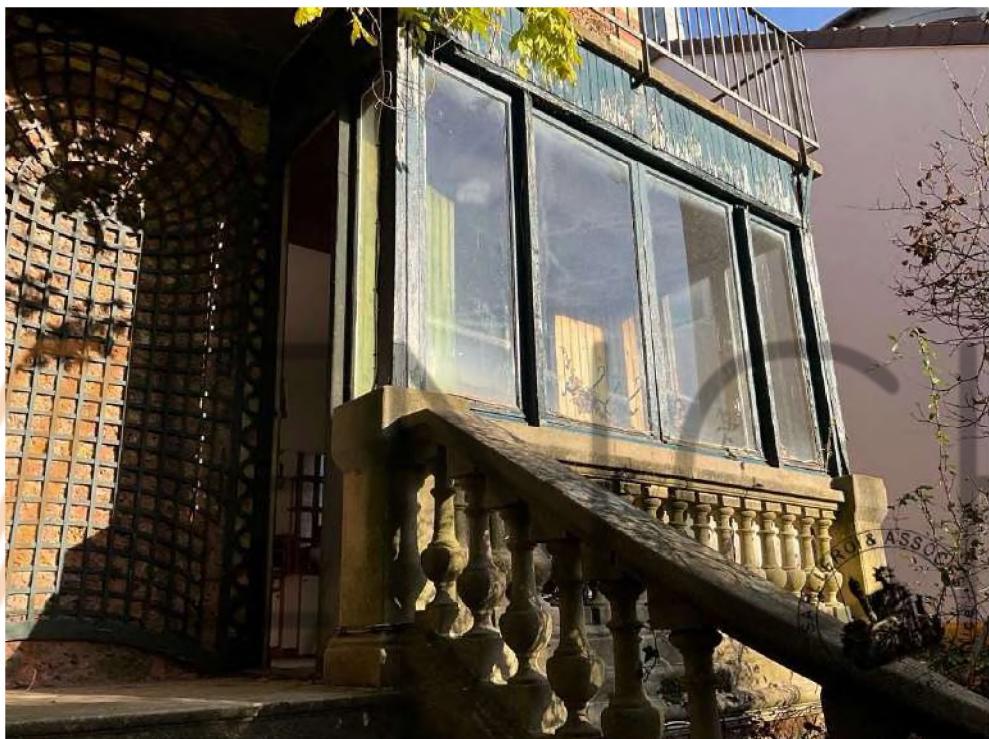
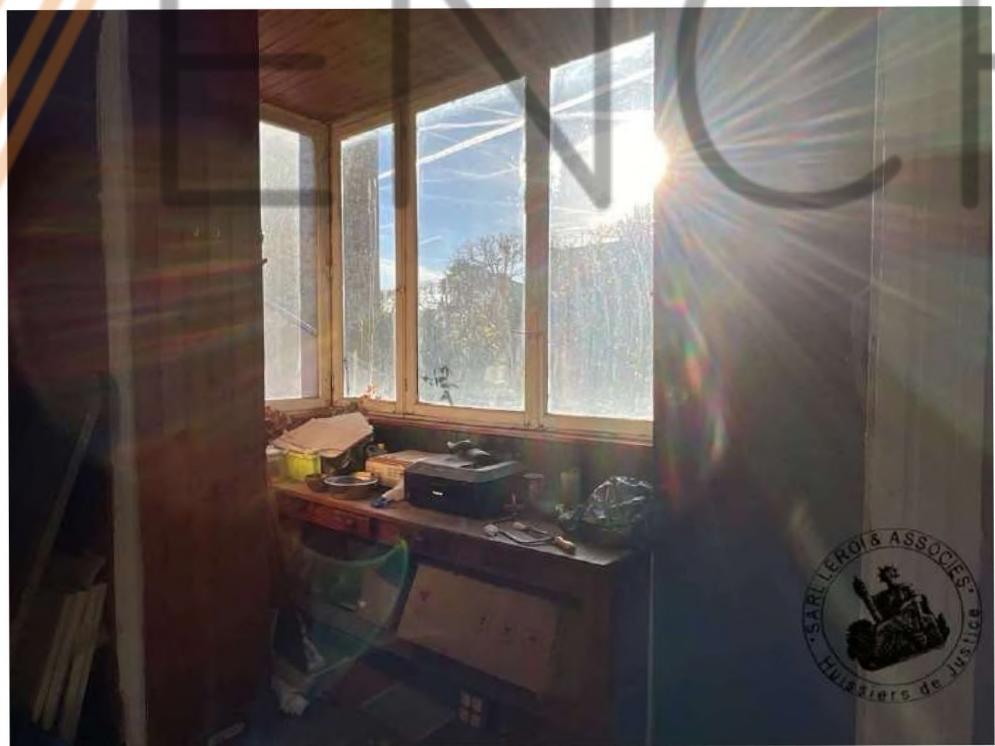
Au sol, je constate la présence d'un parquet ancien, en mauvais état.

Les murs et le plafond supportent un revêtement lambris. Ce dernier est ancien, en mauvais état.

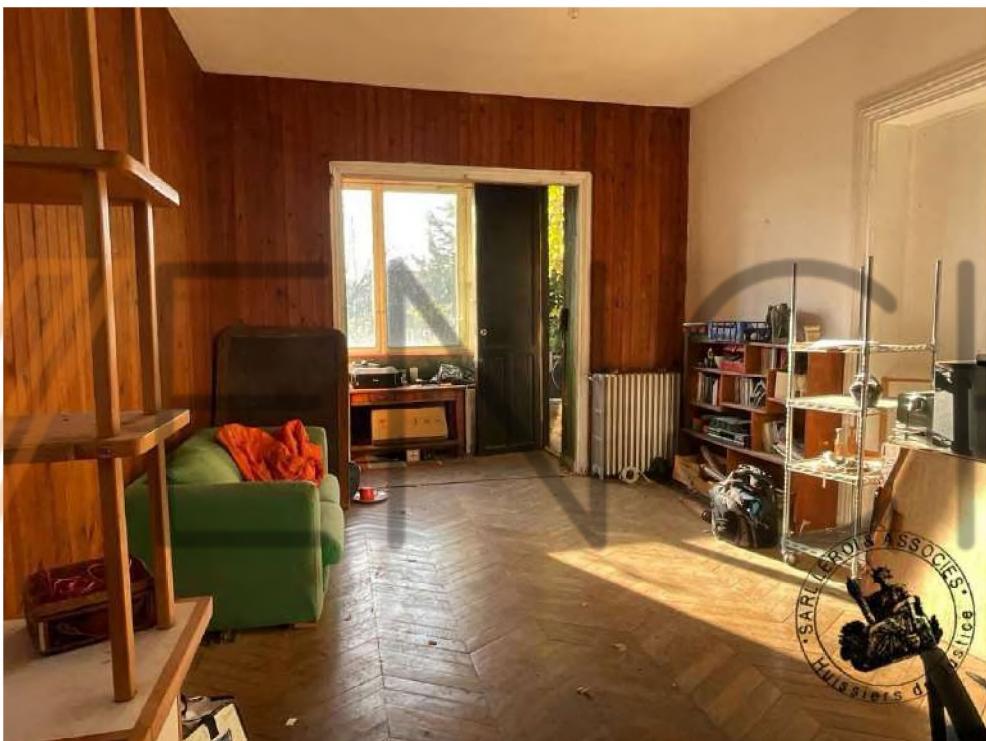
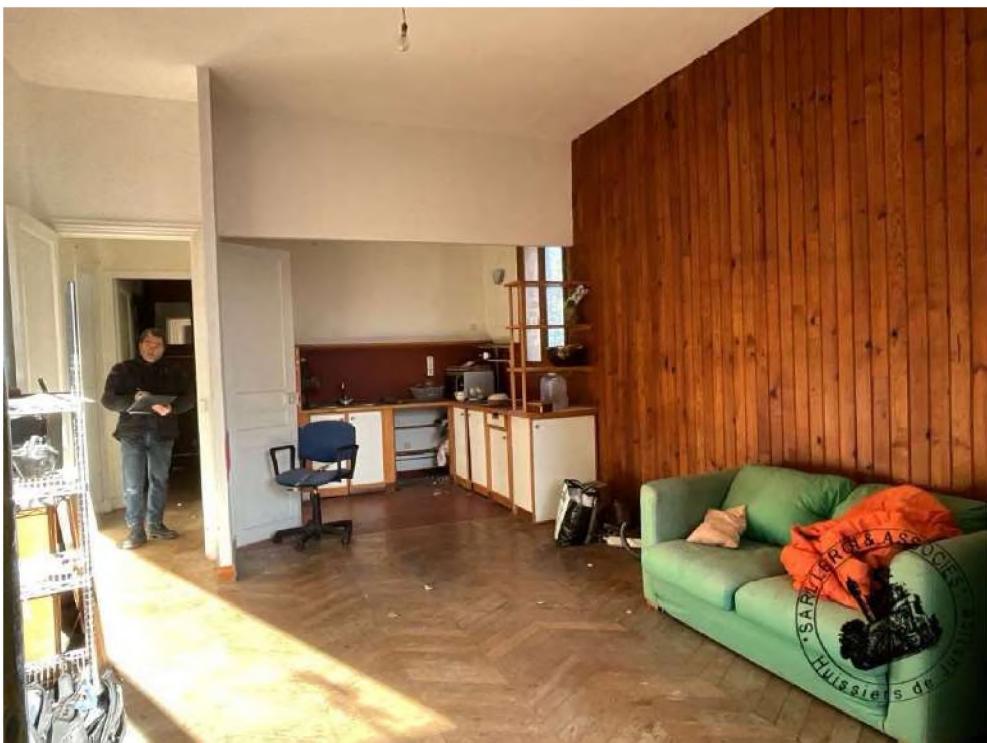
Au sol, je constate la présence d'un parquet à chevrons. Ce dernier est ancien et présente de nombreuses taches.

Les murs, quant à eux, supportent pour partie une peinture en mauvais état et pour partie un revêtement en lambris ancien.

Le plafond supporte une peinture de couleur blanche en mauvais état.

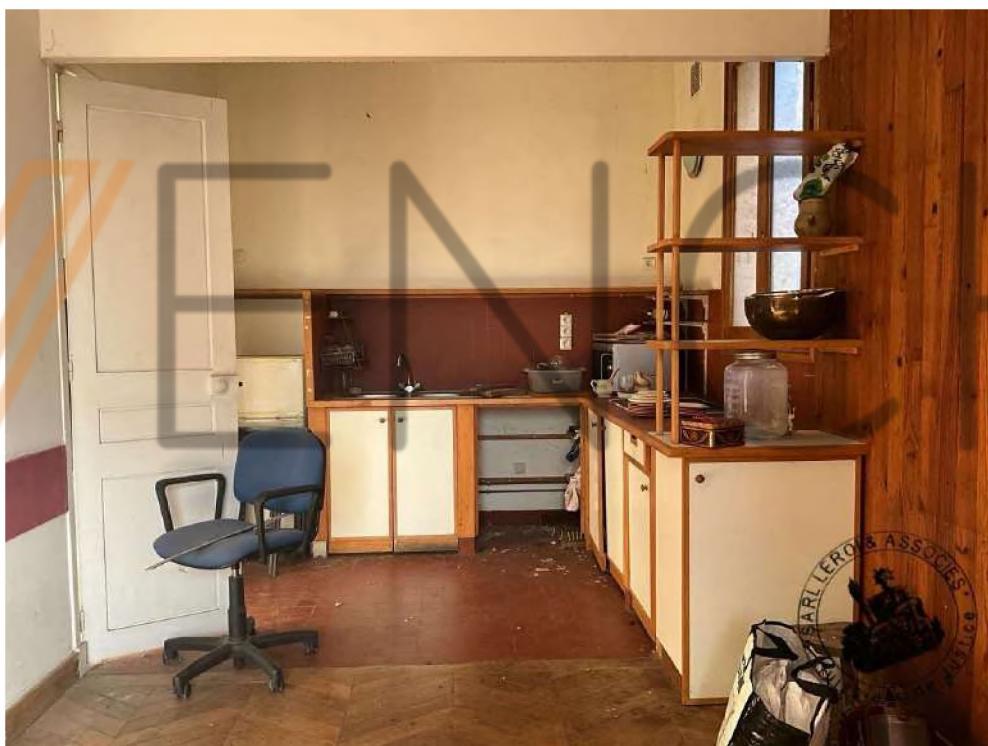
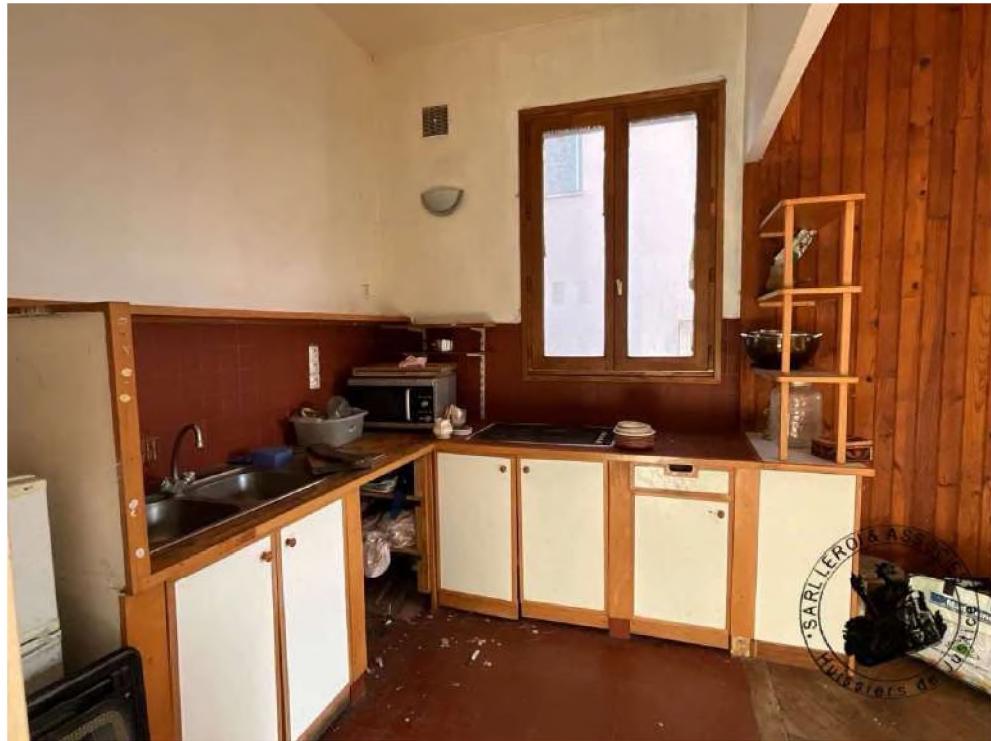
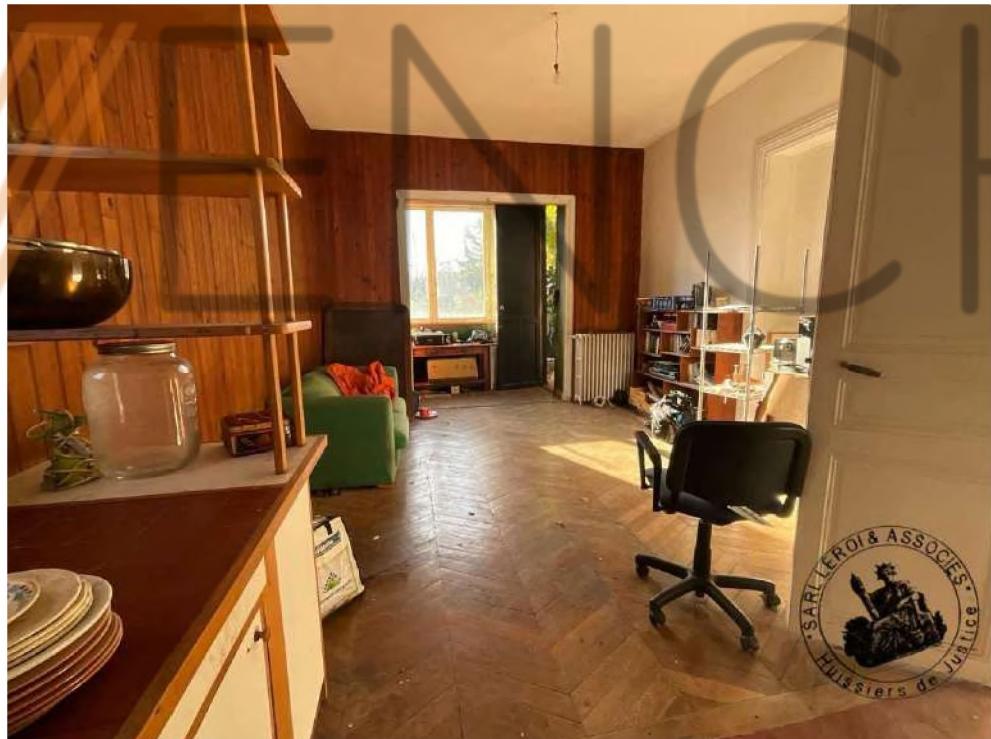
Je note au sol la présence de carreaux anciens.

Les murs supportent une peinture de couleur blanche en mauvais état.

Il est en de même au plafond.

Présence d'une cuisine ancienne.

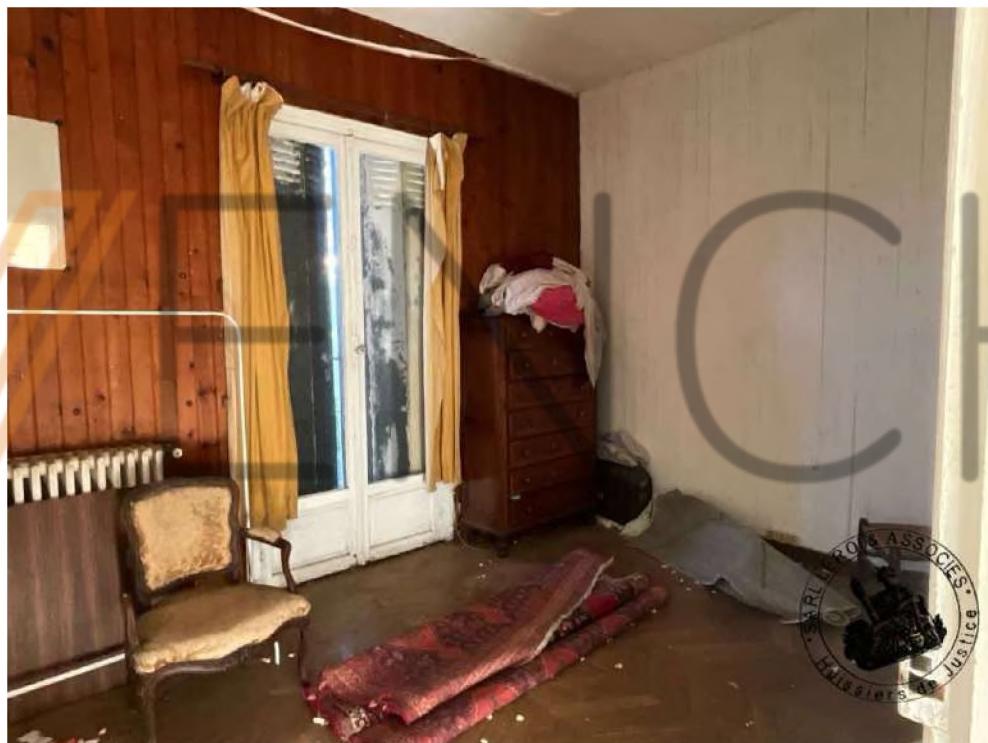
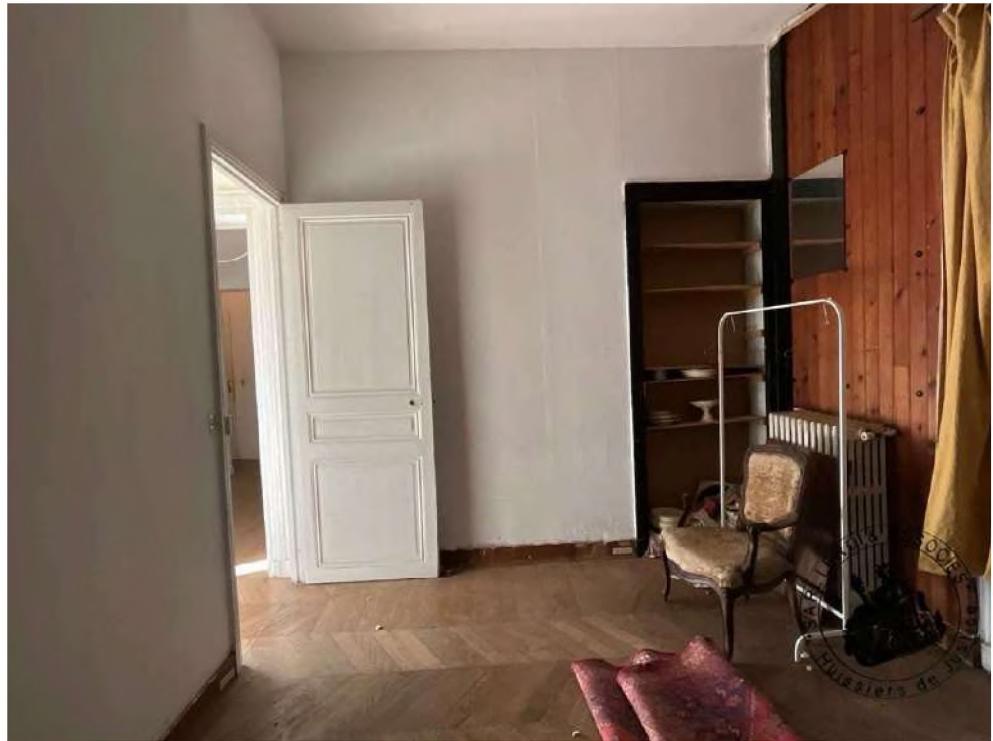
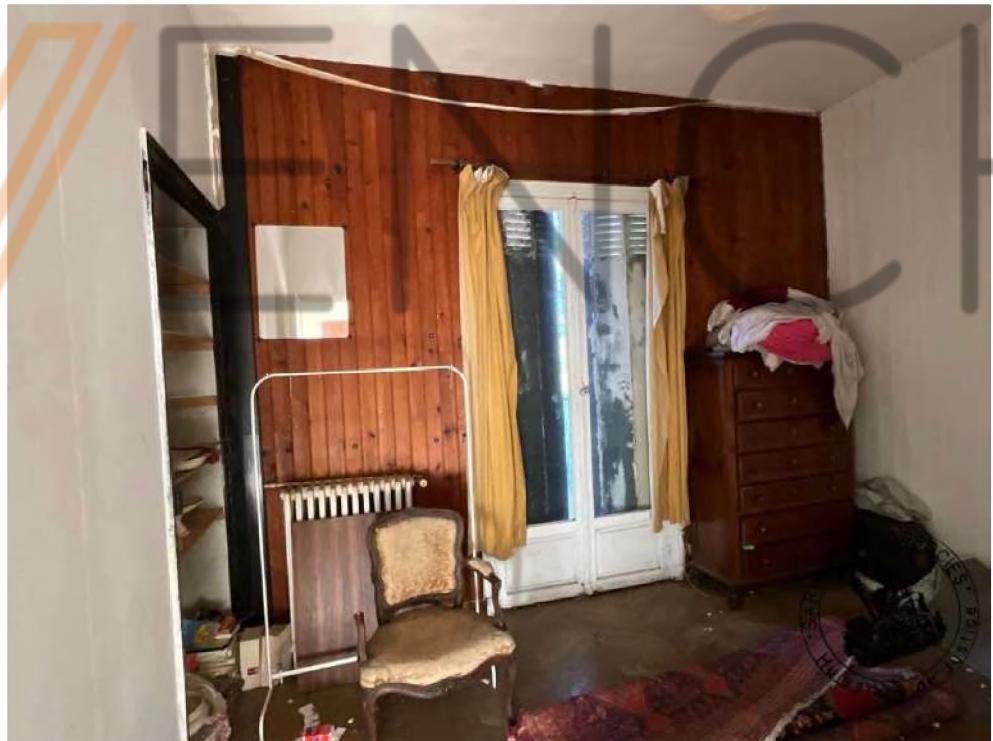
On y accède par une porte en bois dont la poignée est brisée. La peinture de la porte est en mauvais état.

Le sol montre un parquet à chevrons en mauvais état.

Les murs supportent pour partie un revêtement en papier peint en mauvais état et pour partie un lambris peint de couleur blanche et à l'état brut, en mauvais état.

Le plafond supporte une peinture de couleur blanche en mauvais état.

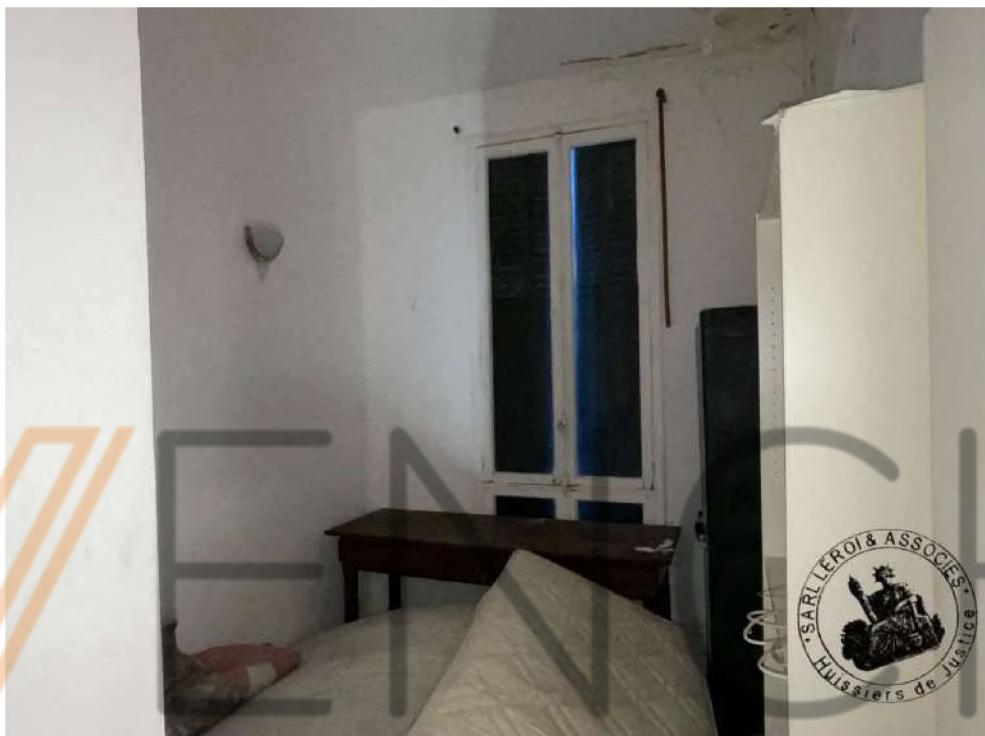
On y accède par une porte en bois dont la peinture est en mauvais état.

Le sol montre pour la partie visible un parquet à lames droites en mauvais état.

Le revêtement des murs et du plafond est hors d'usage.

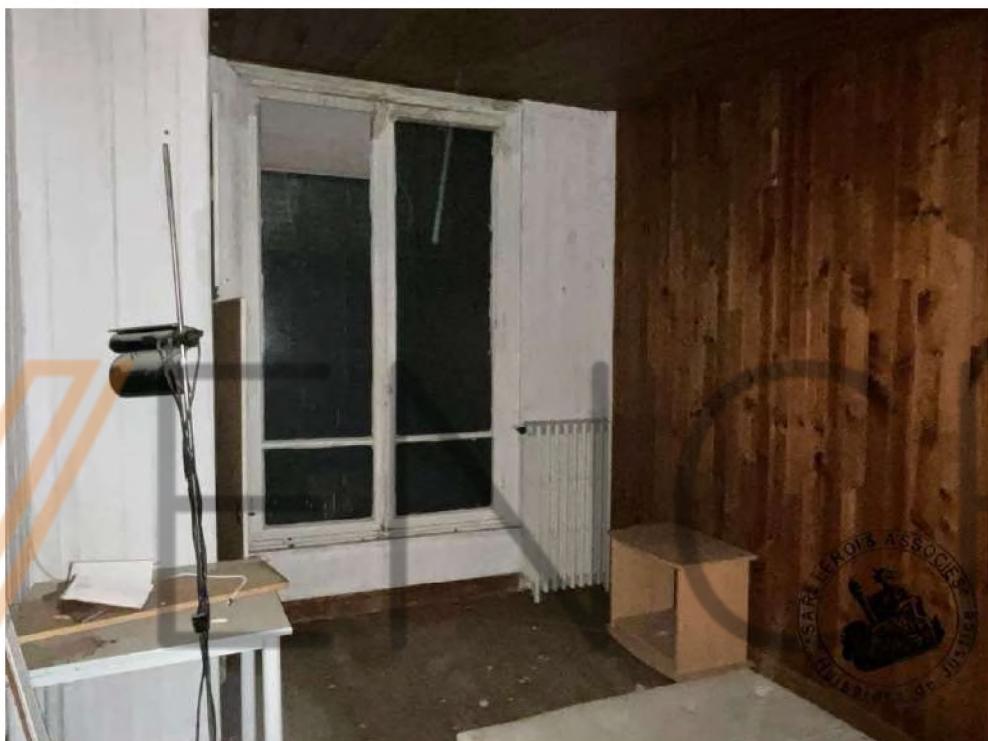
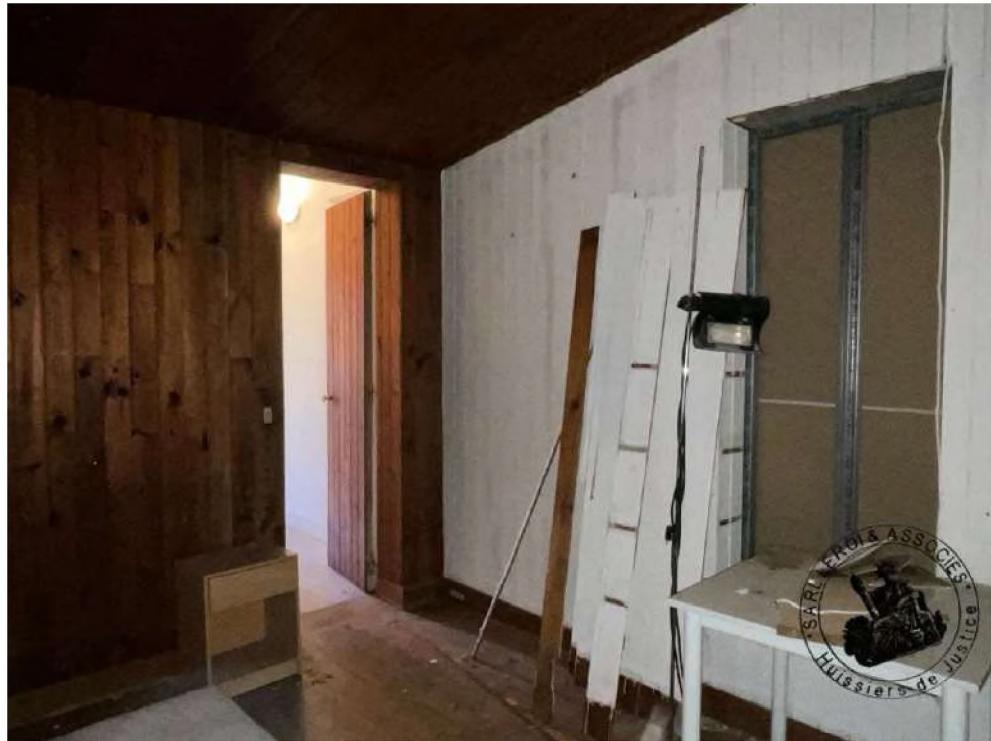
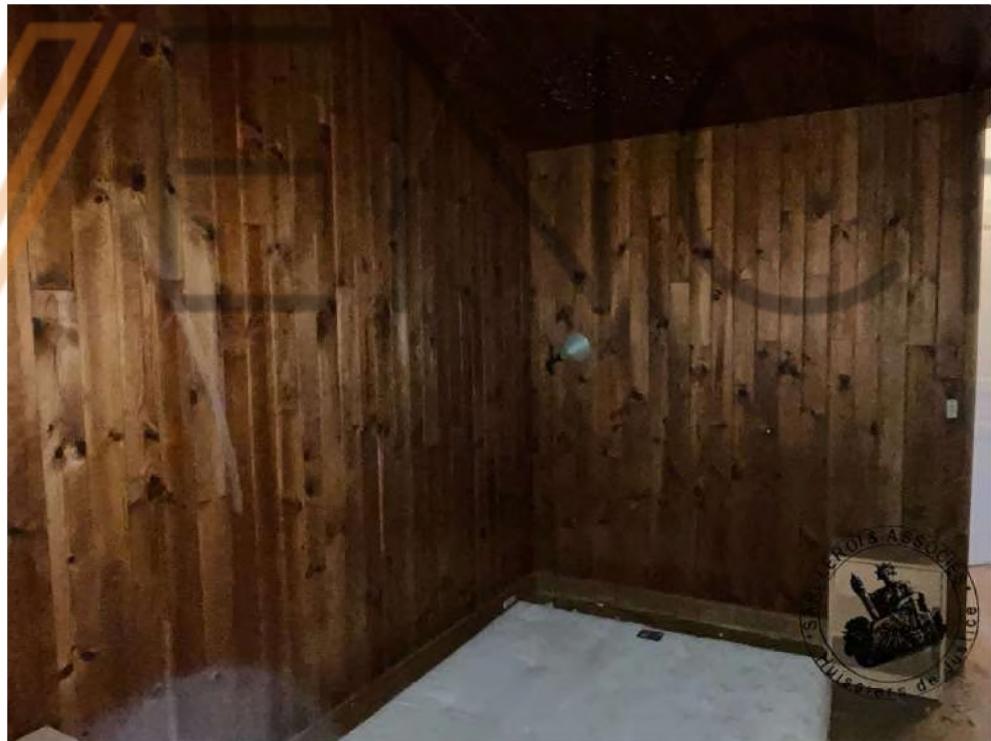
On y accède par une porte en bois en mauvais état.

Les murs supportent un revêtement en lambris en mauvais état.

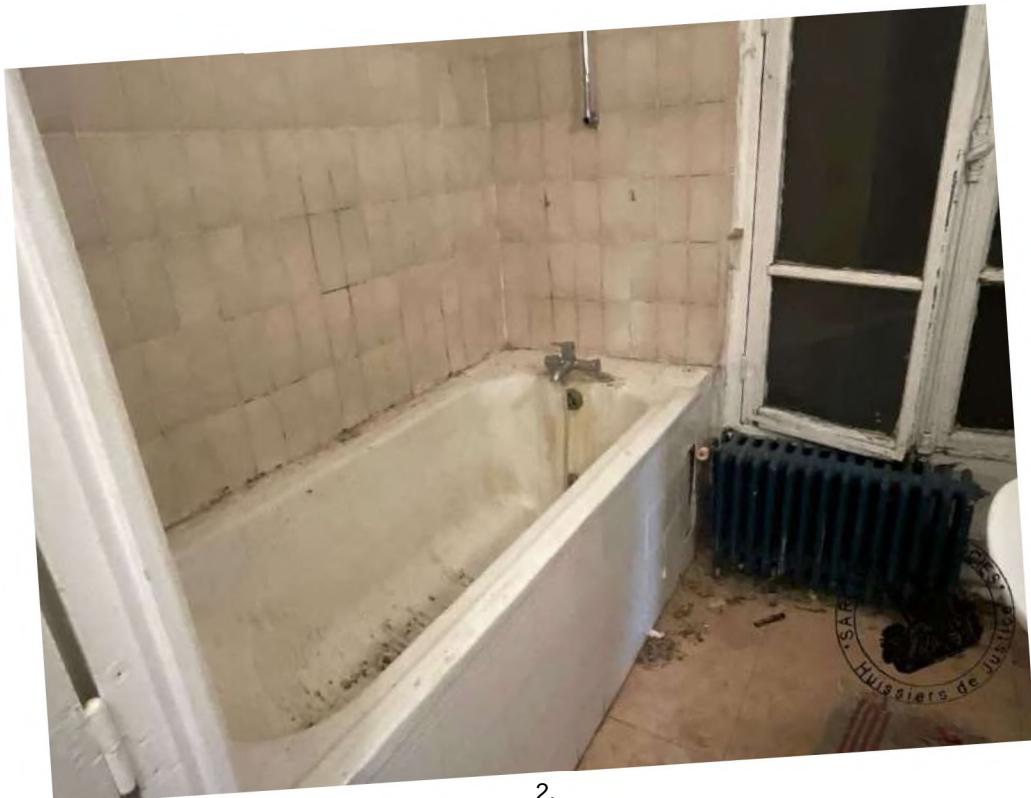
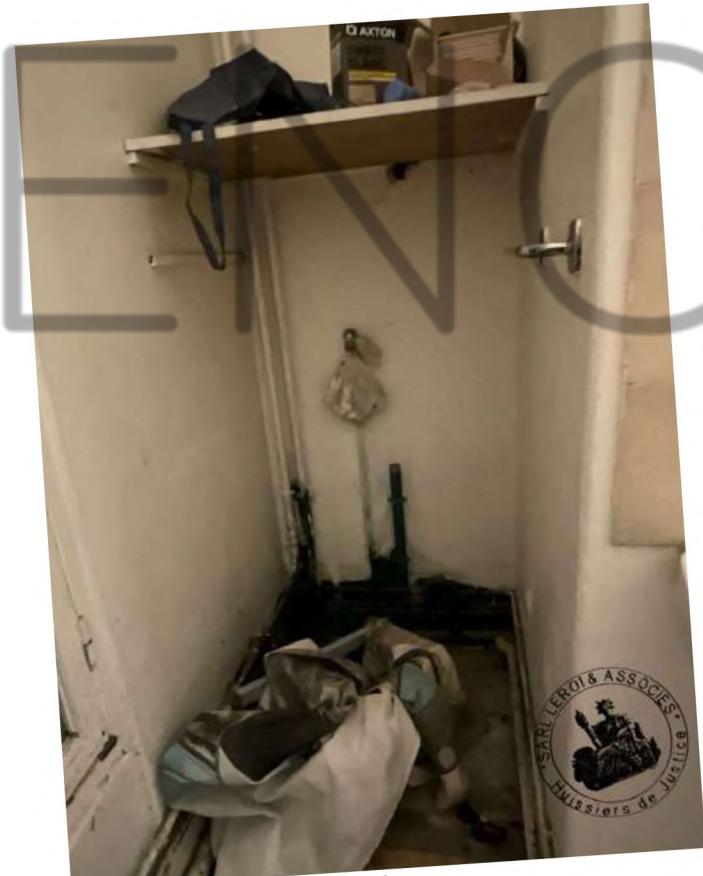
Le sol montre des carreaux en mauvais état.

L'ensemble des murs et plafond supportent un revêtement en mauvais état.

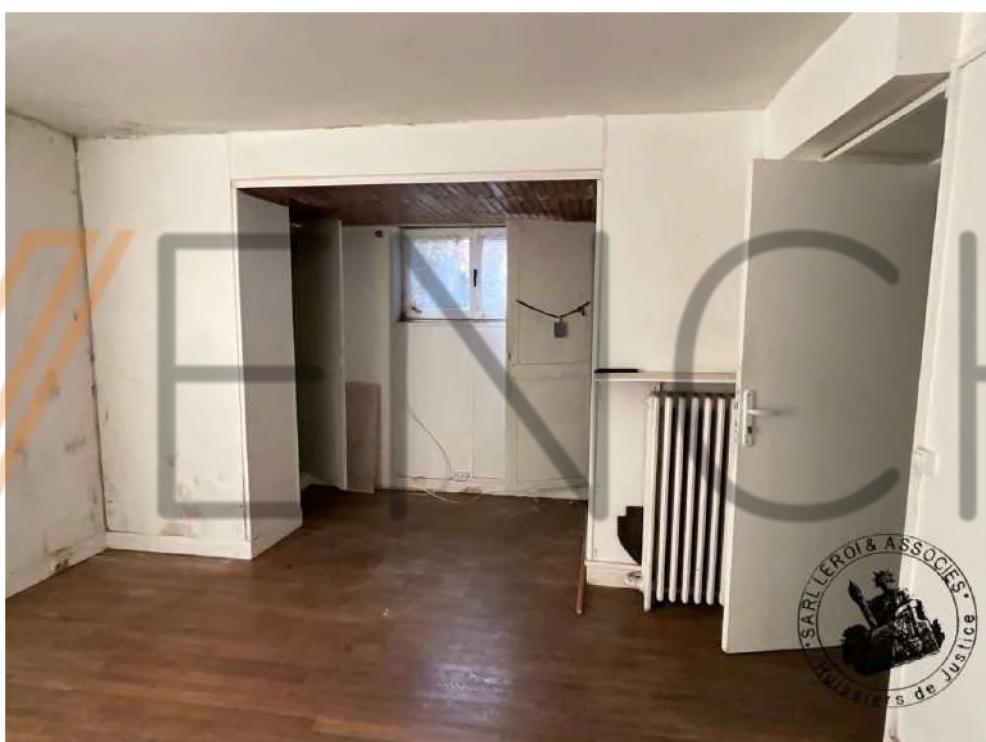
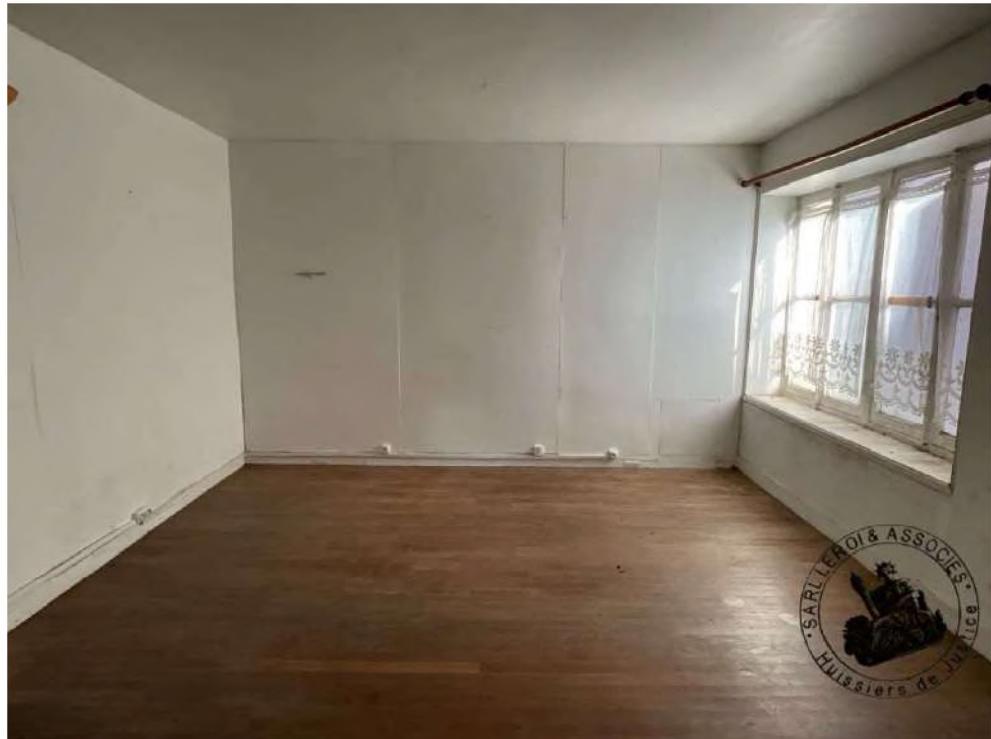
On y accède par une porte en bois dont la peinture est en mauvais état.

Le sol montre un parquet à lames droites. Je constate que ce dernier est gondolé sur la partie gauche de la pièce.

Les murs supportent un revêtement en mauvais état.

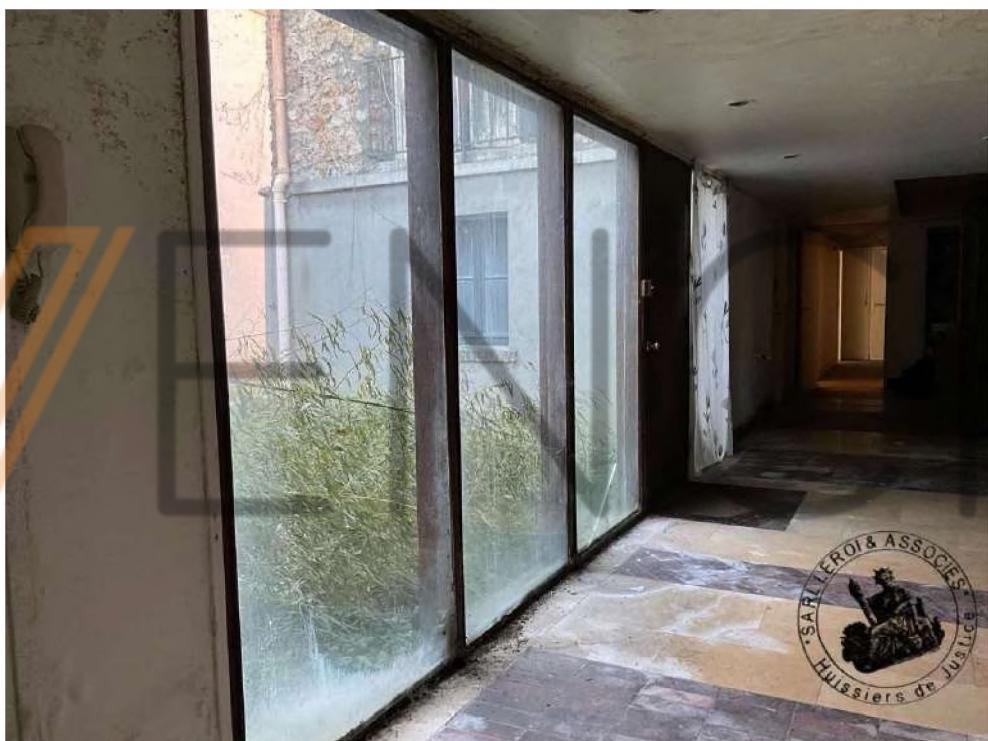
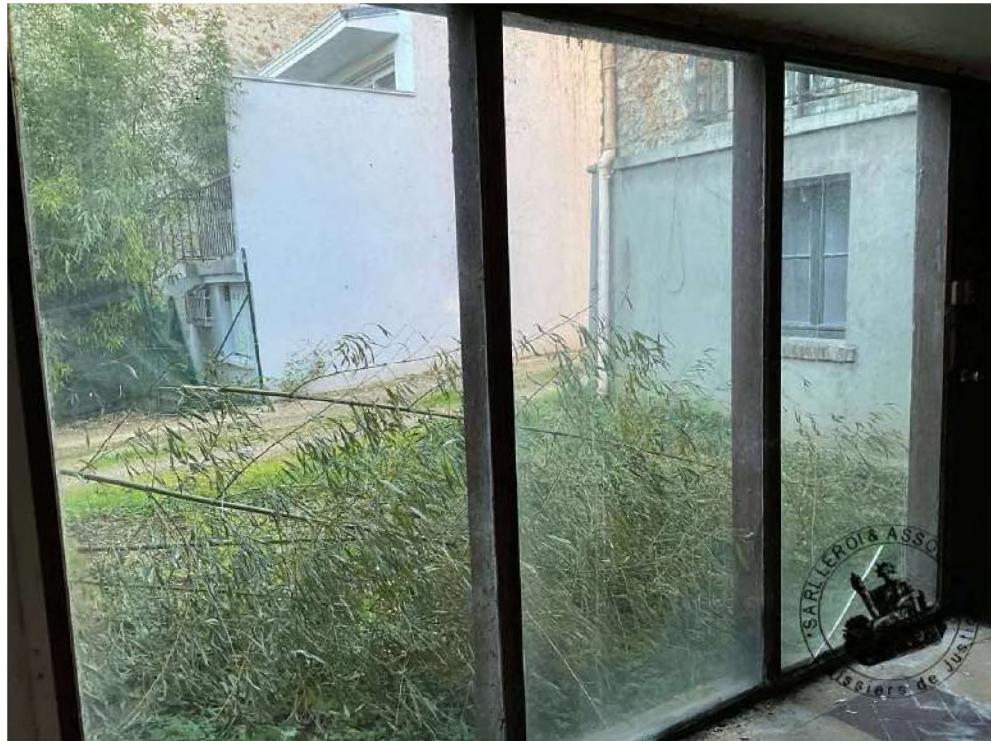
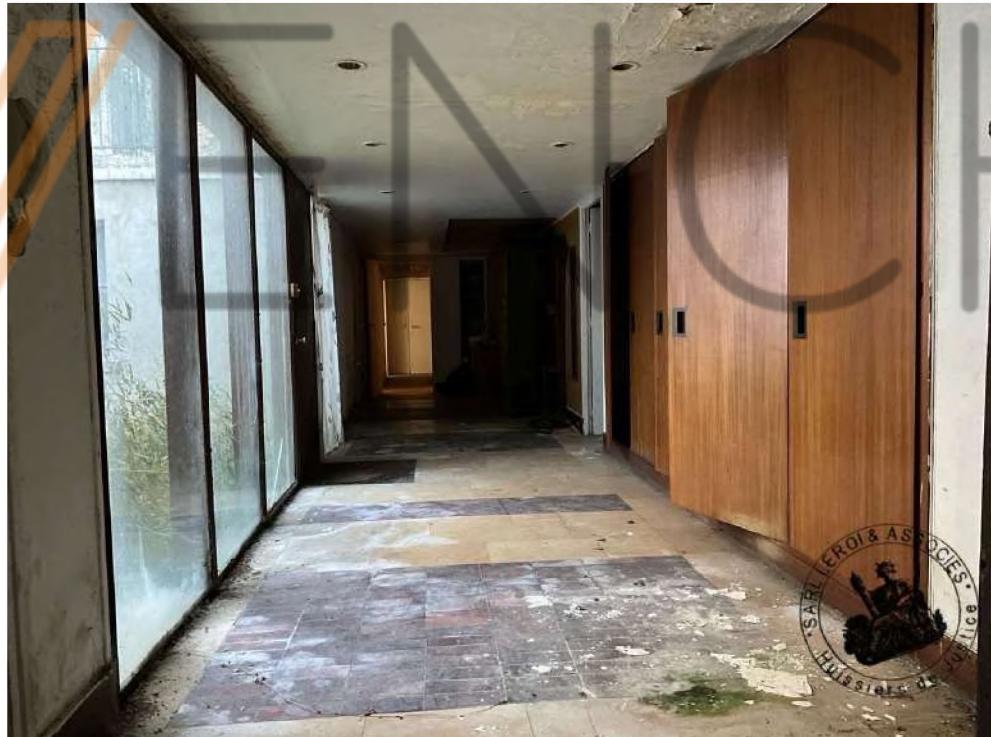
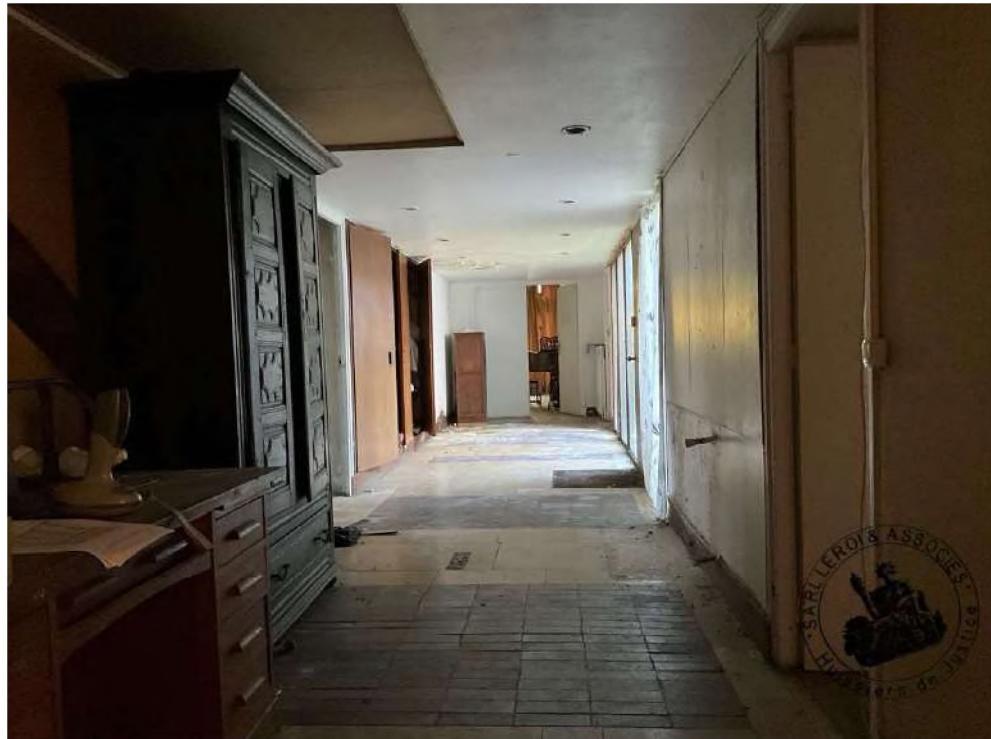
Cette entrée comporte au sol des carreaux anciens, en mauvais état.

Je constate que le revêtement des murs est également en mauvais état.

Il en est de même pour celui du plafond qui montre de larges traces d'humidité.

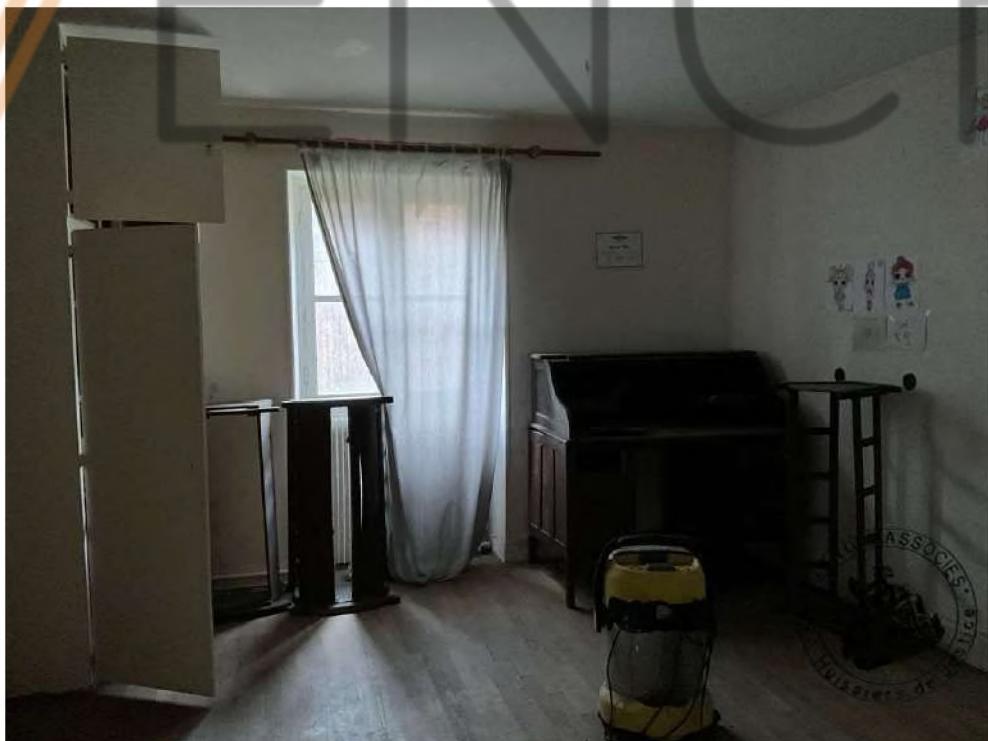
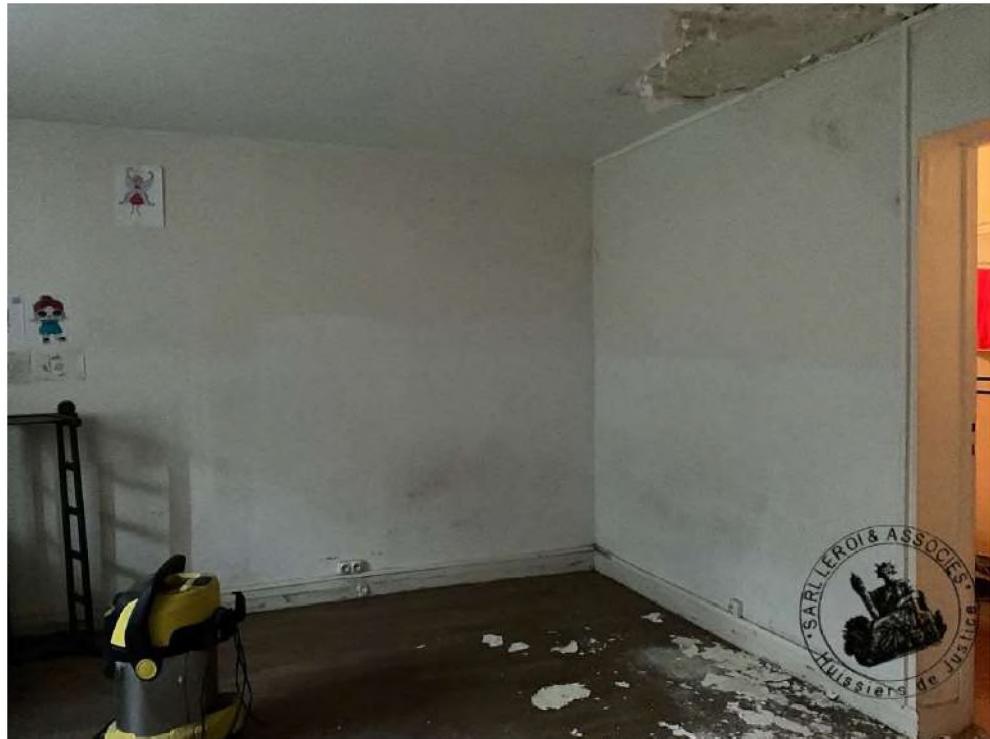
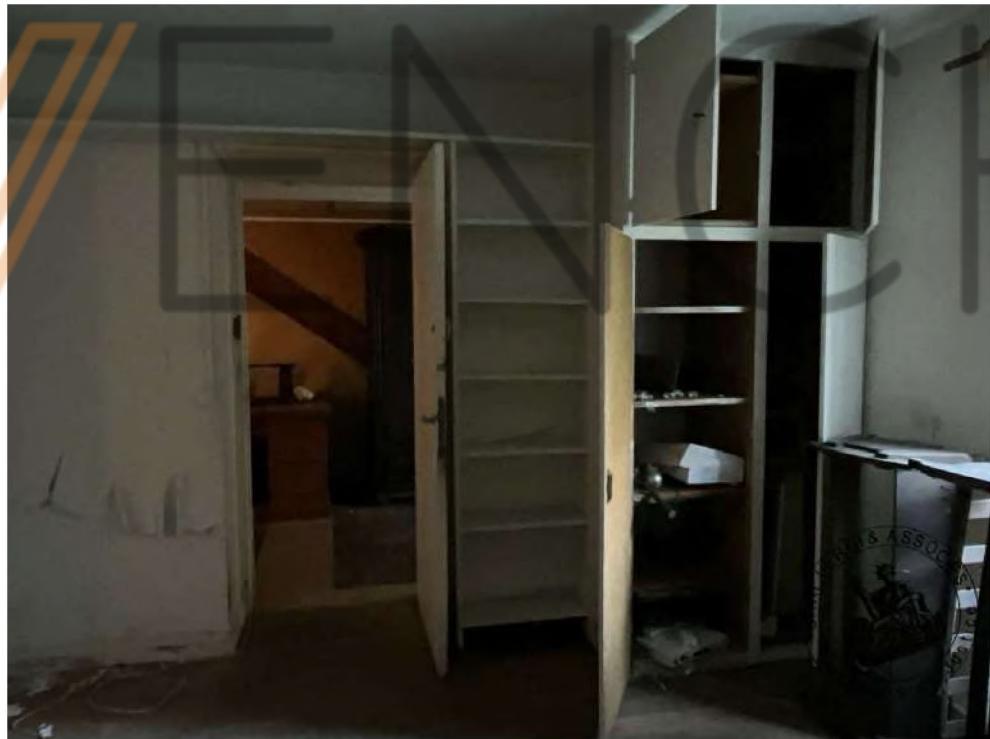
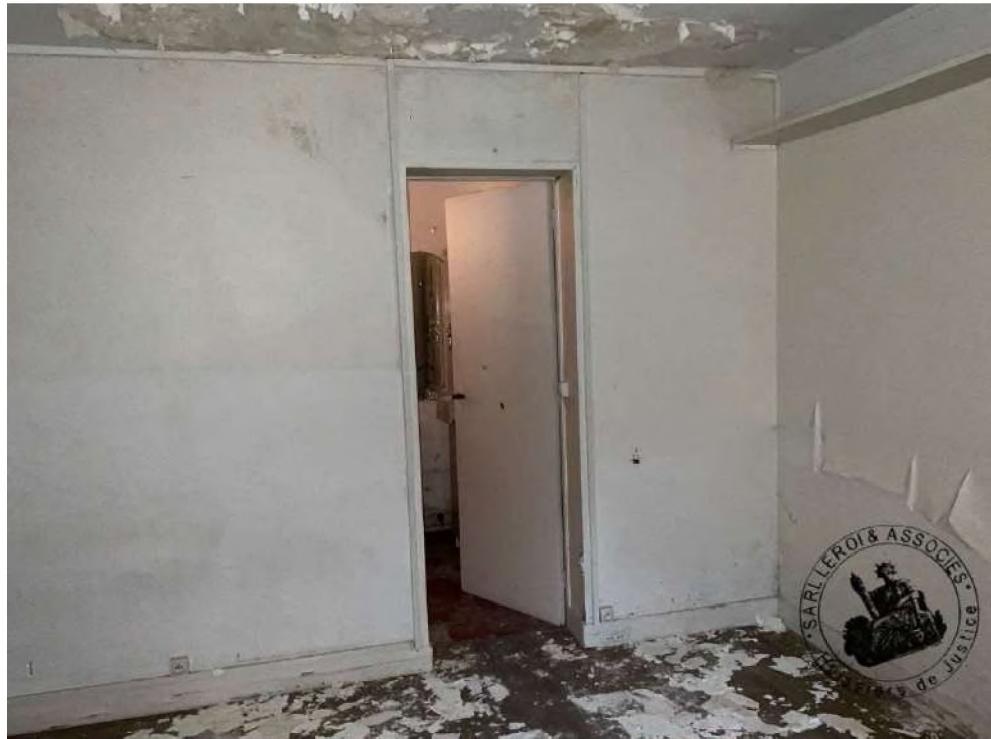
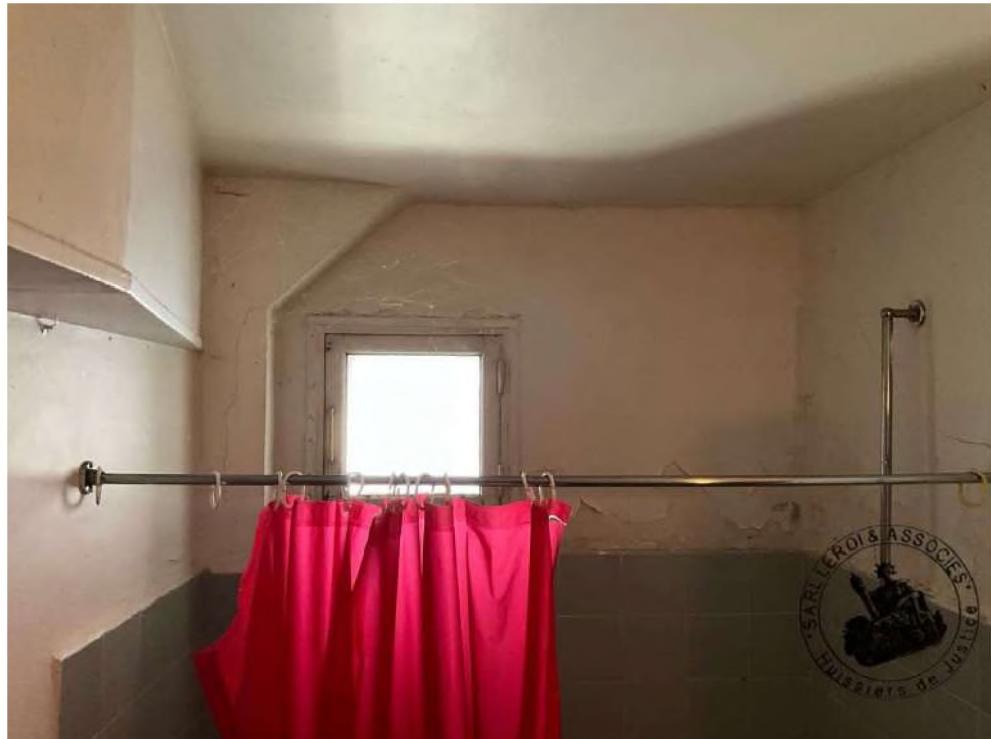
Le sol montre un parquet à lames droites ancien, en mauvais état.

Les murs et le plafond supportent un revêtement hors d'usage. Je constate la présence de larges traces d'humidité.

Le sol montre des carreaux anciens, en mauvais état.

Le revêtement des murs et plafond est hors d'usage.

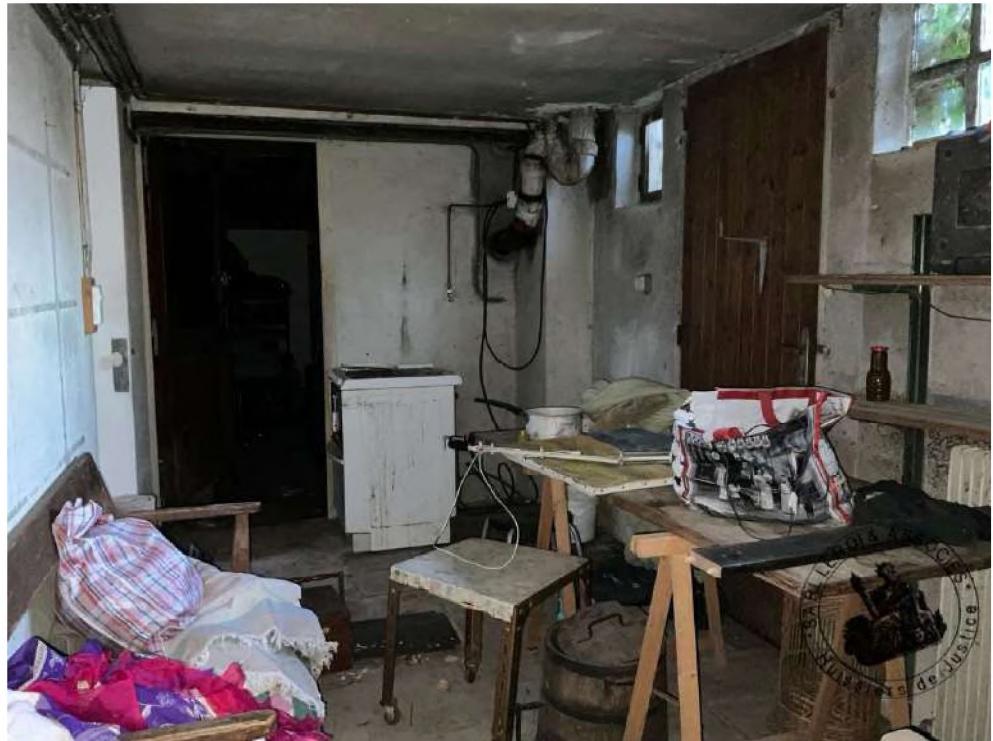
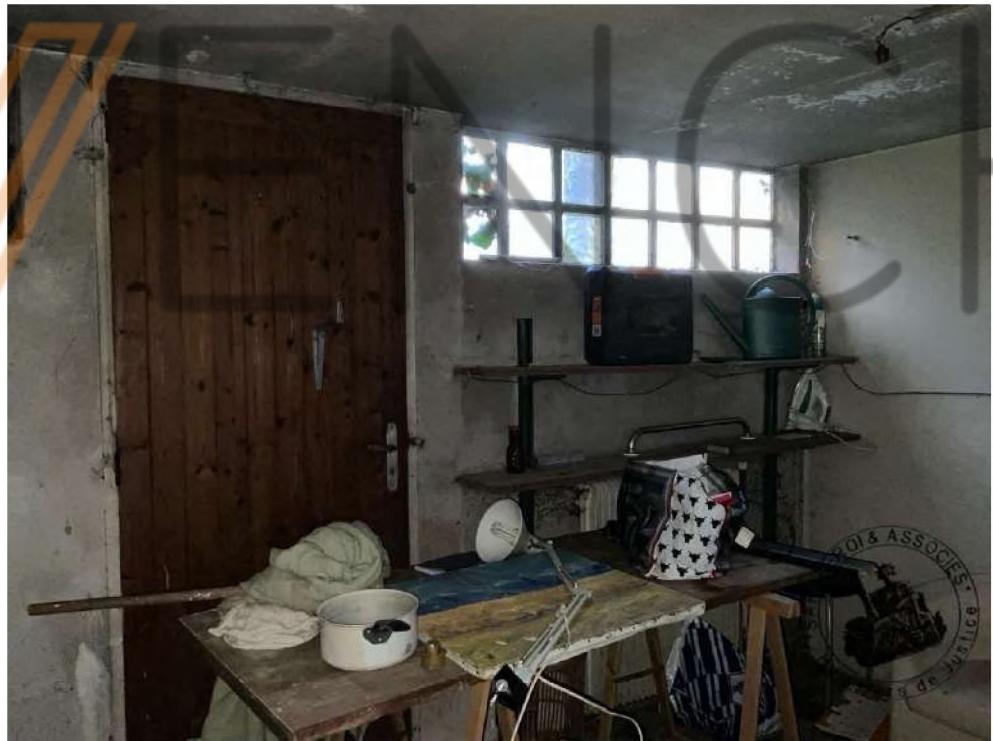
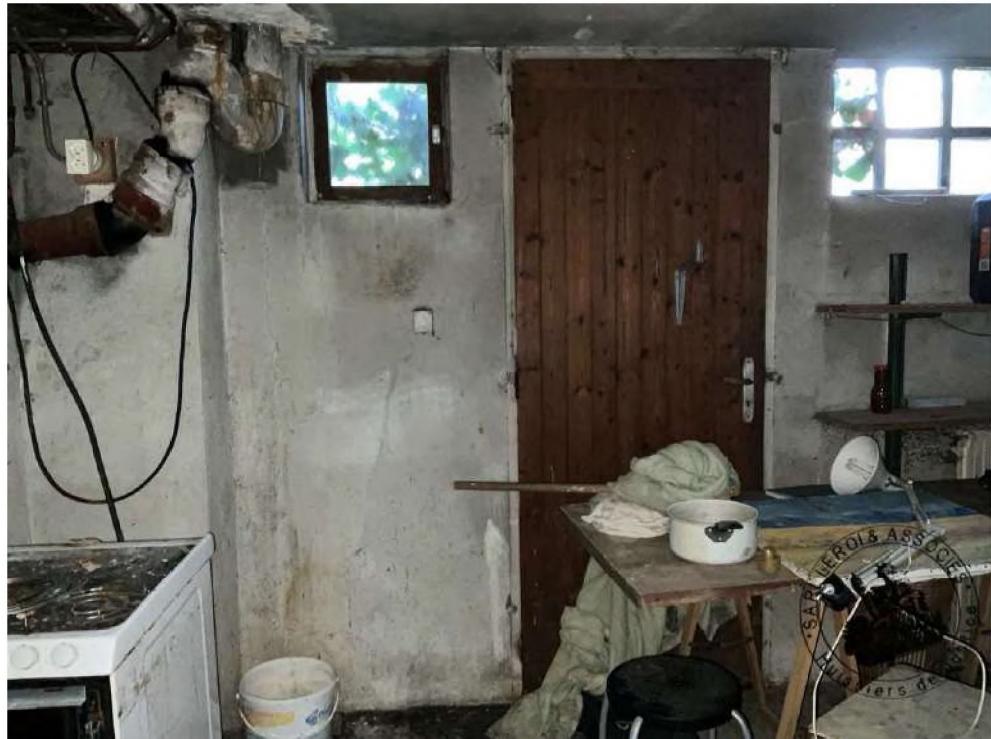
On y accède depuis l'entrée-circulation précédemment constatée. L'accès se fait par une porte en mauvais état.

Le sol montre un revêtement en mauvais état.

Les murs et le plafond supportent un revêtement également en mauvais état.
