PROCES VERBAL  
DE CONSTAT

**LE VENDREDI VINGT NEUF NOVEMBRE  
DEUX MILLE VINGT QUATRE  
de 09 heures 00 à 13 heures 00.**

24 avenue du Maréchal Foch

92210 SAINT-CLOUD

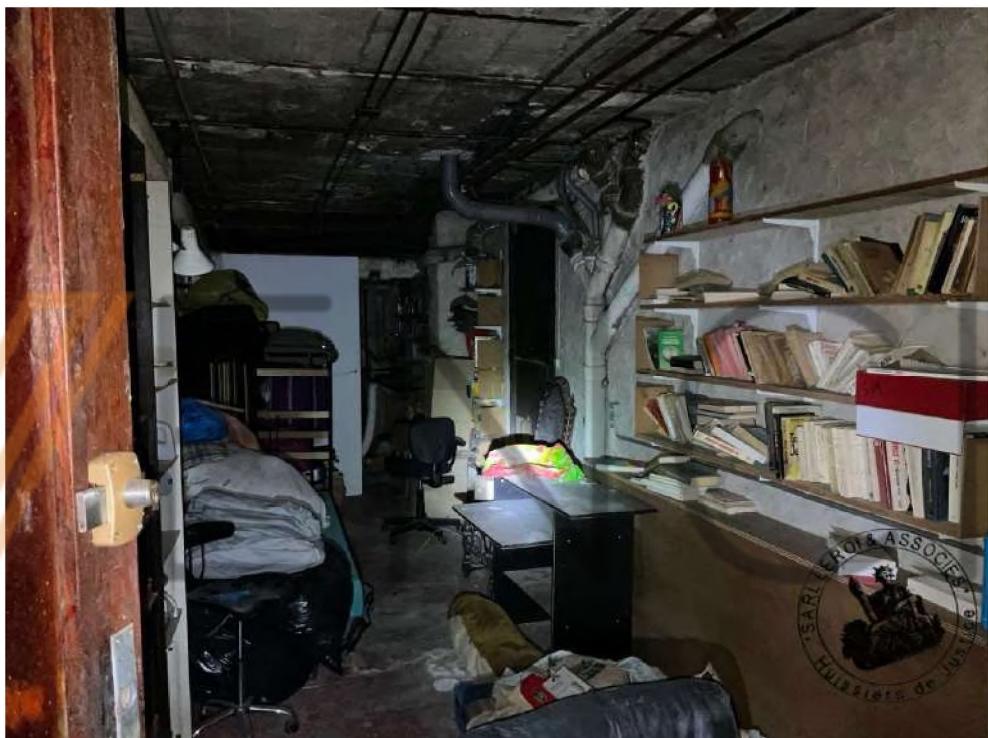
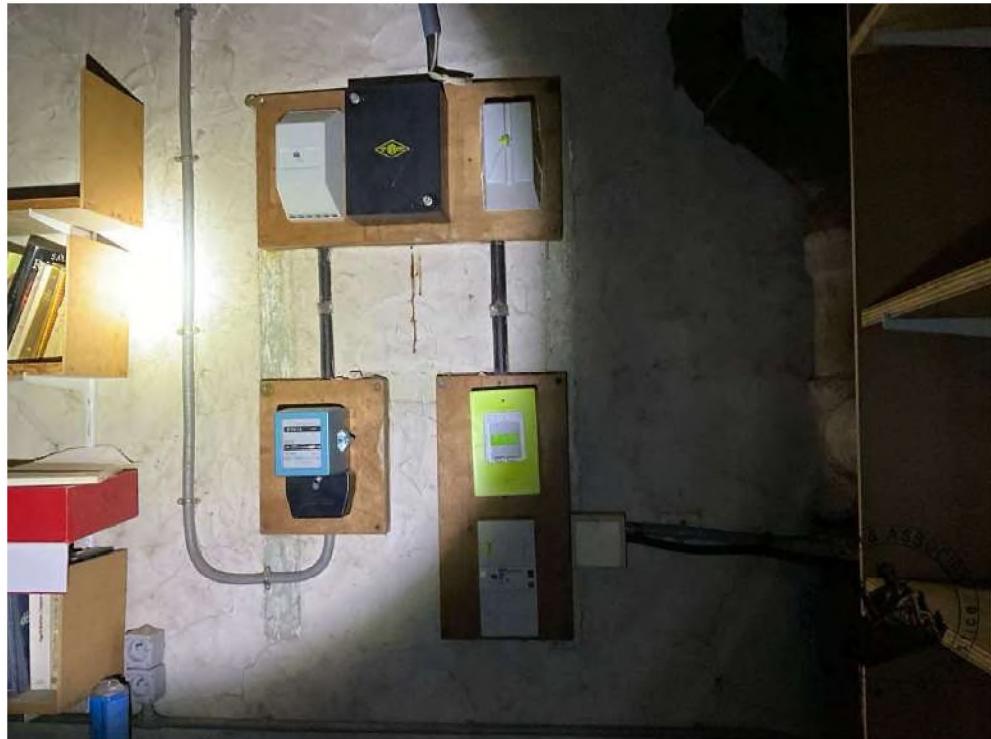
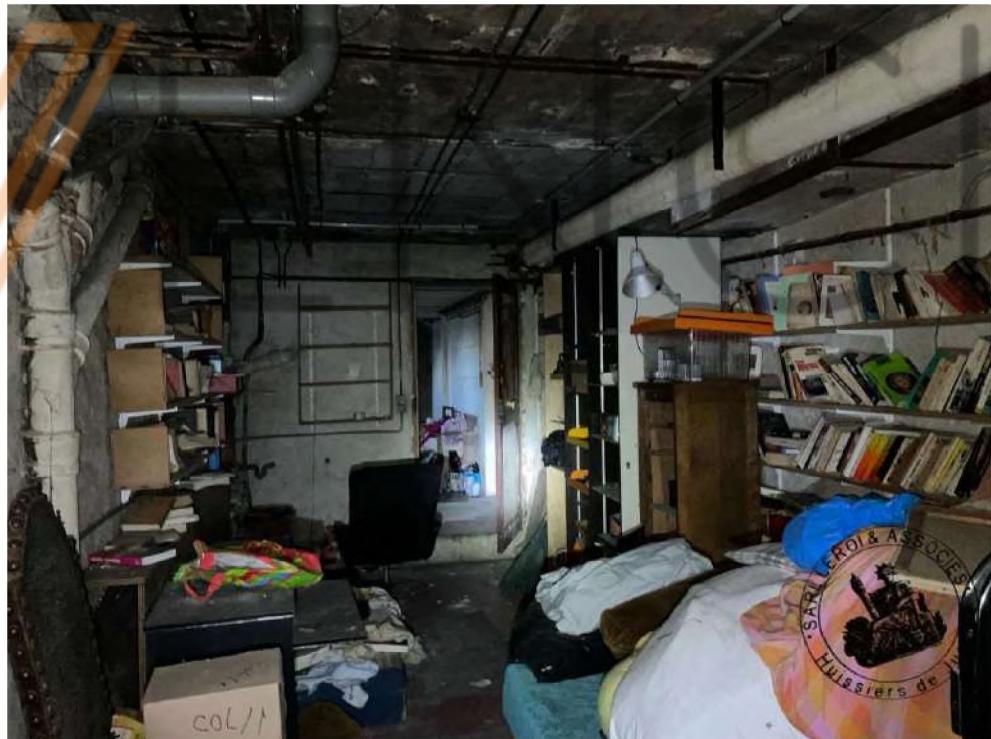
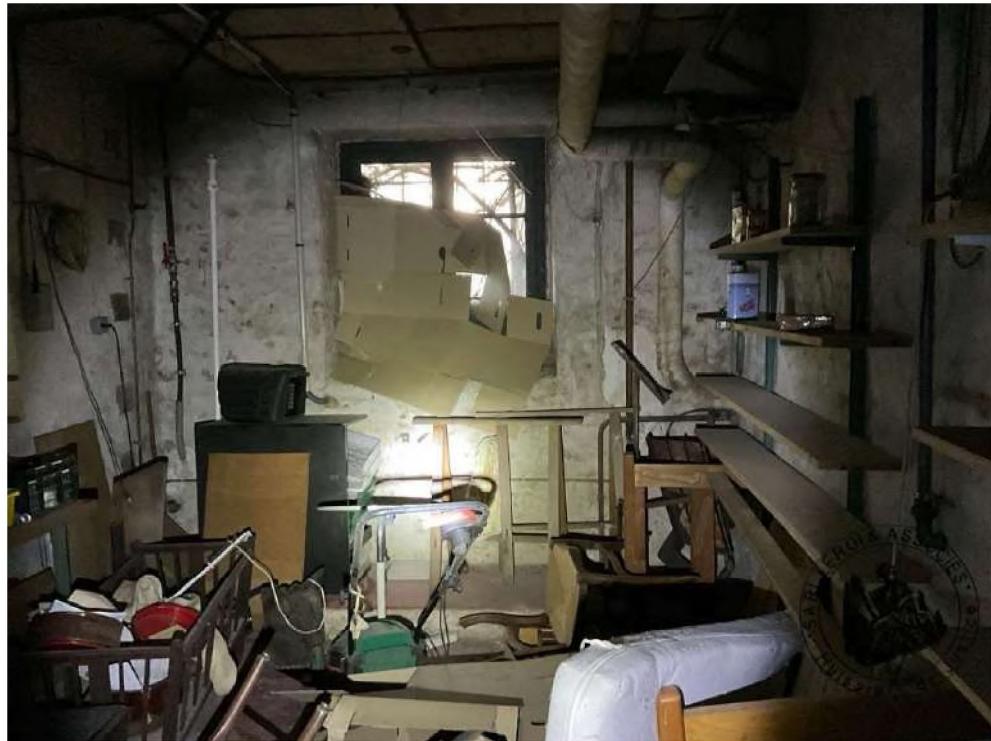
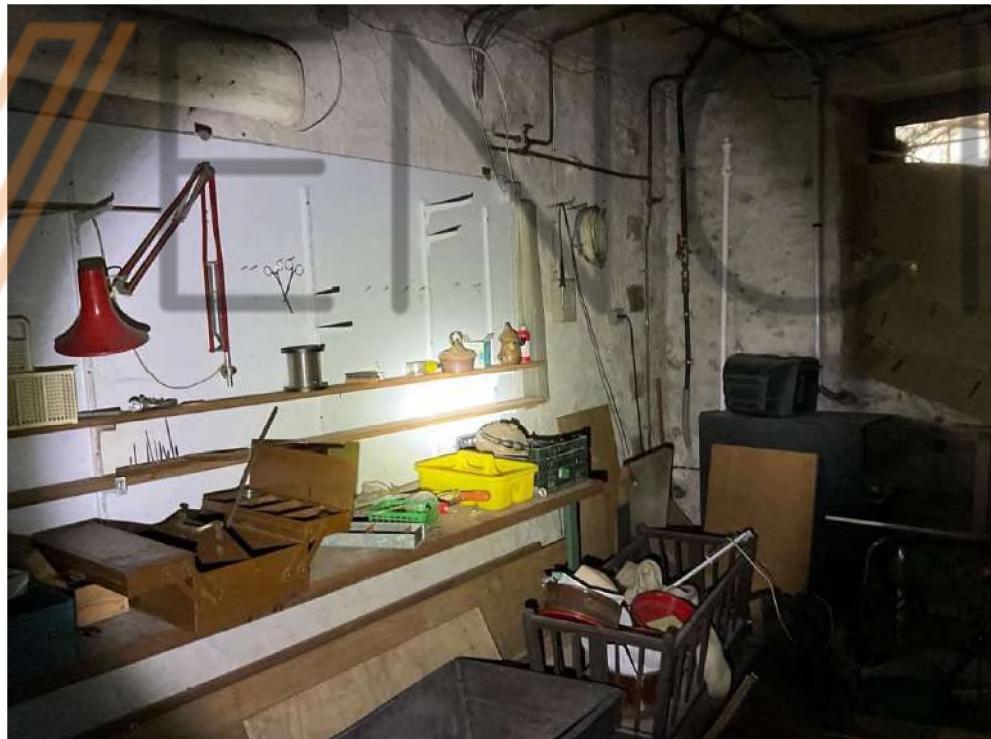
Je constate au sol la présence d'un revêtement en béton ancien. Il est à noter que ce dernier ne présente aucune division physique s'agissant des lots de copropriété.

Les murs supportent un revêtement à l'état brut, en mauvais état.

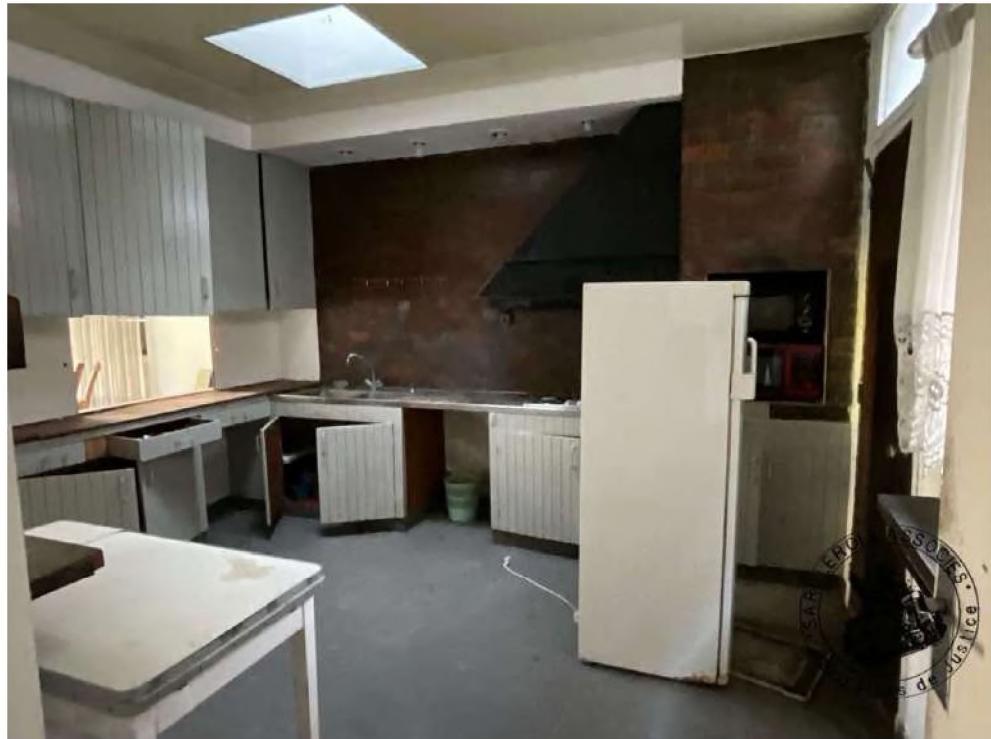
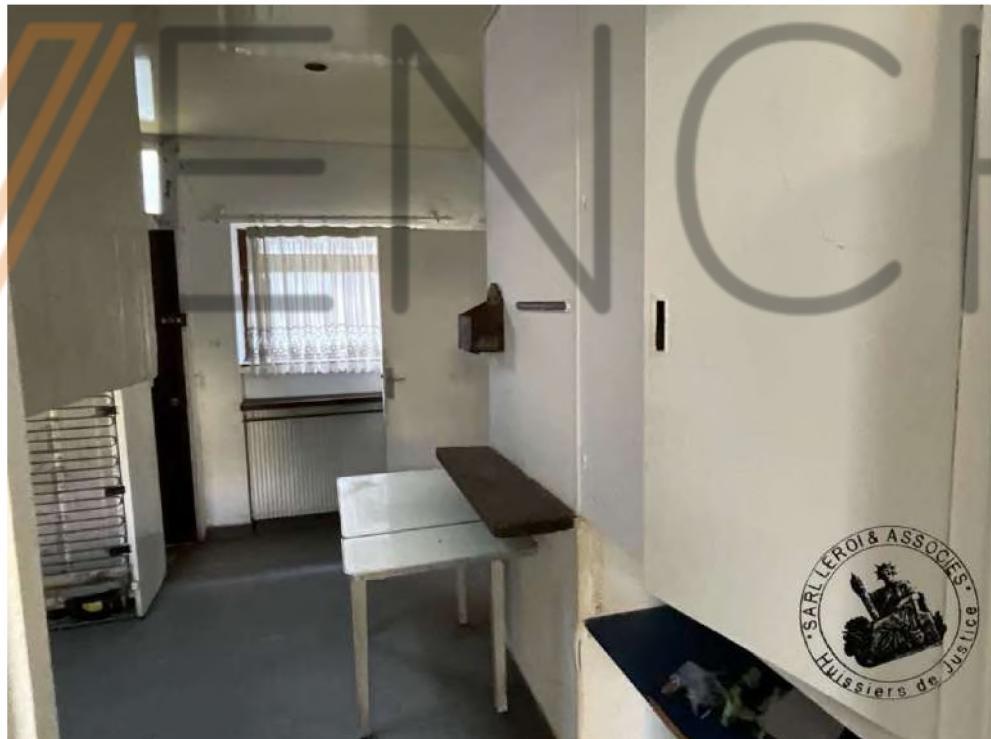
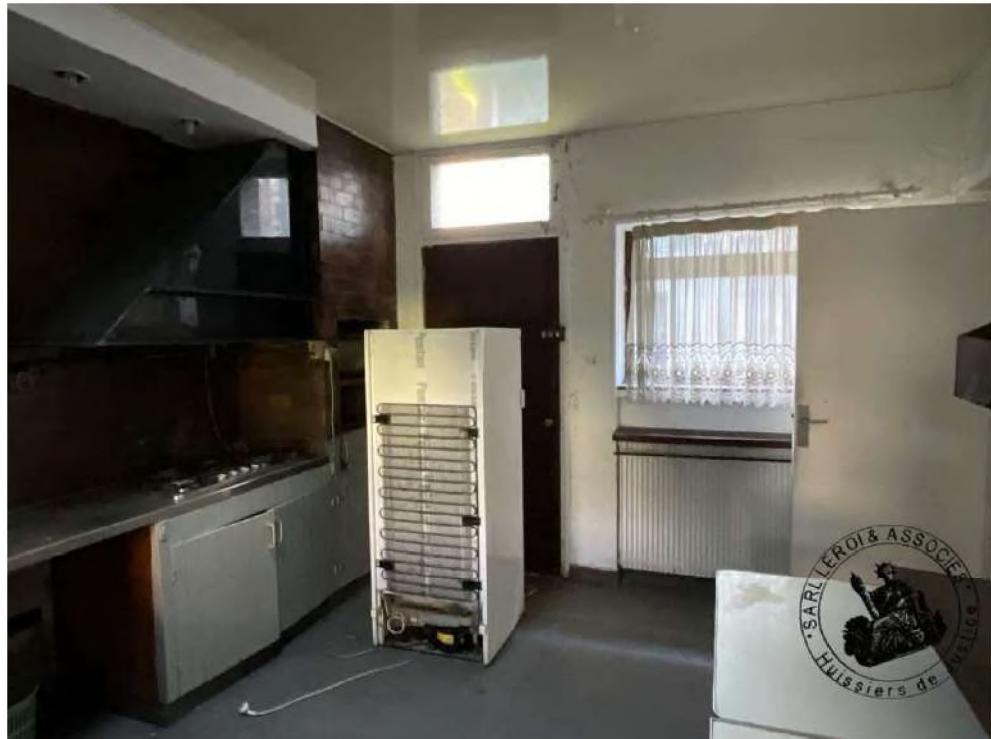
Les murs supportent un revêtement ancien, en mauvais état.

Il en est de même au plafond, lequel montre deux points lumineux, ainsi qu'un puits de lumière.

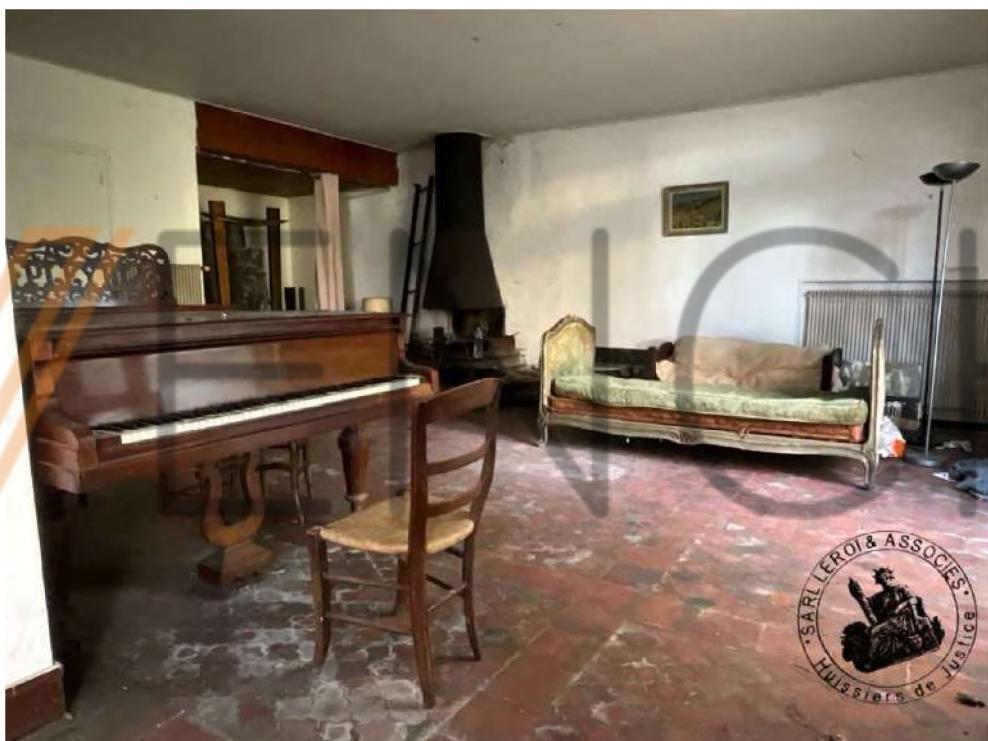
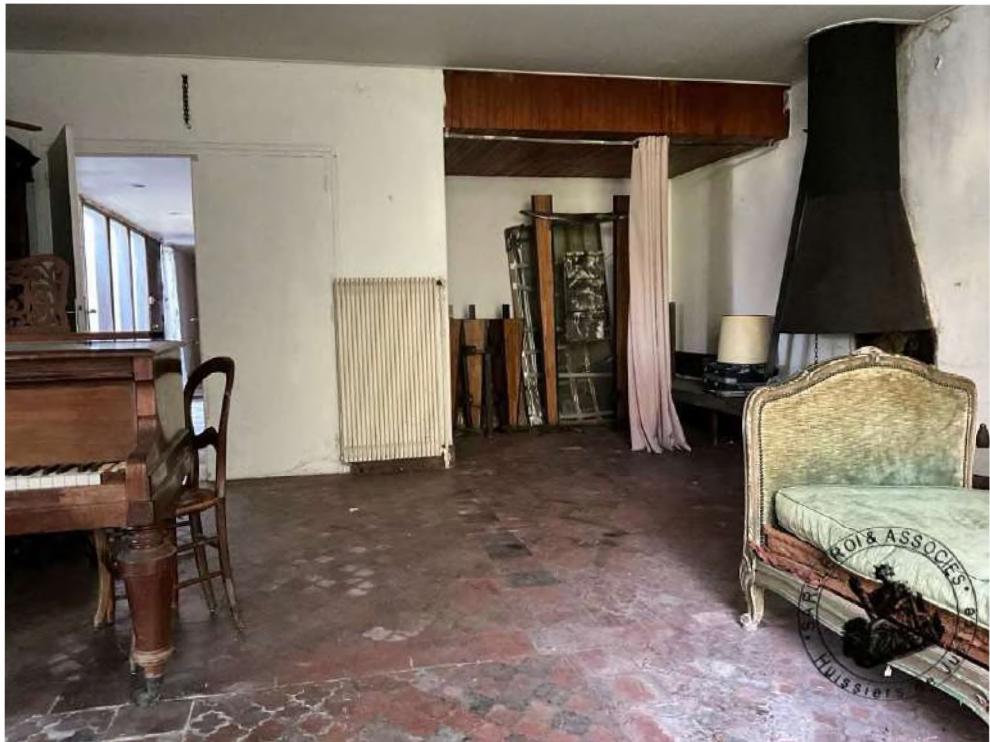
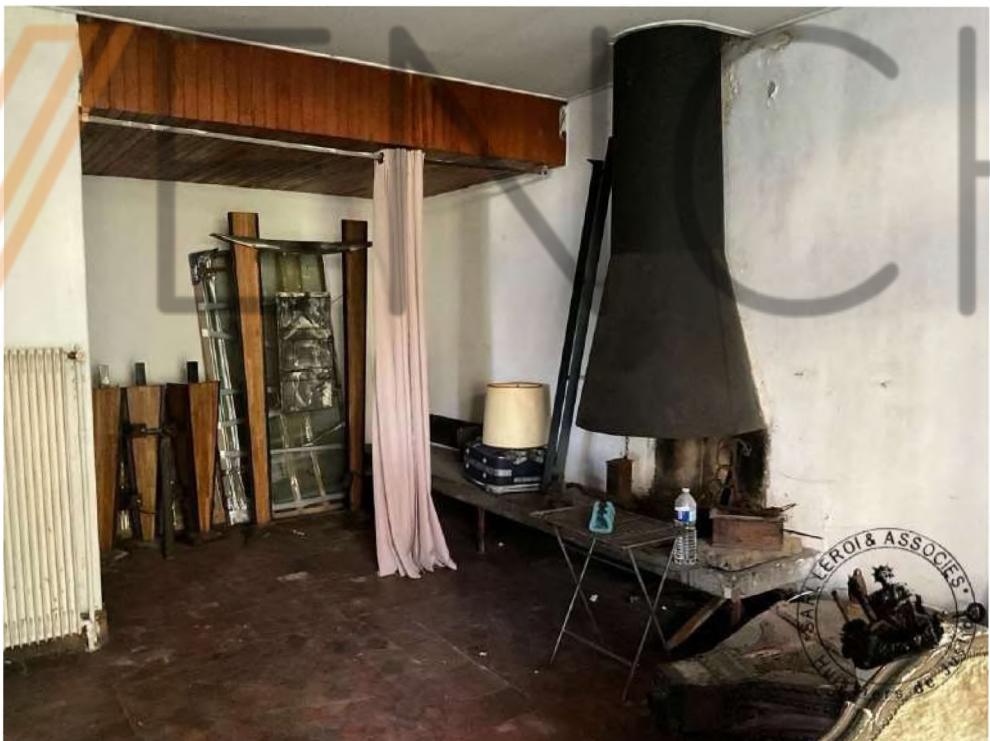
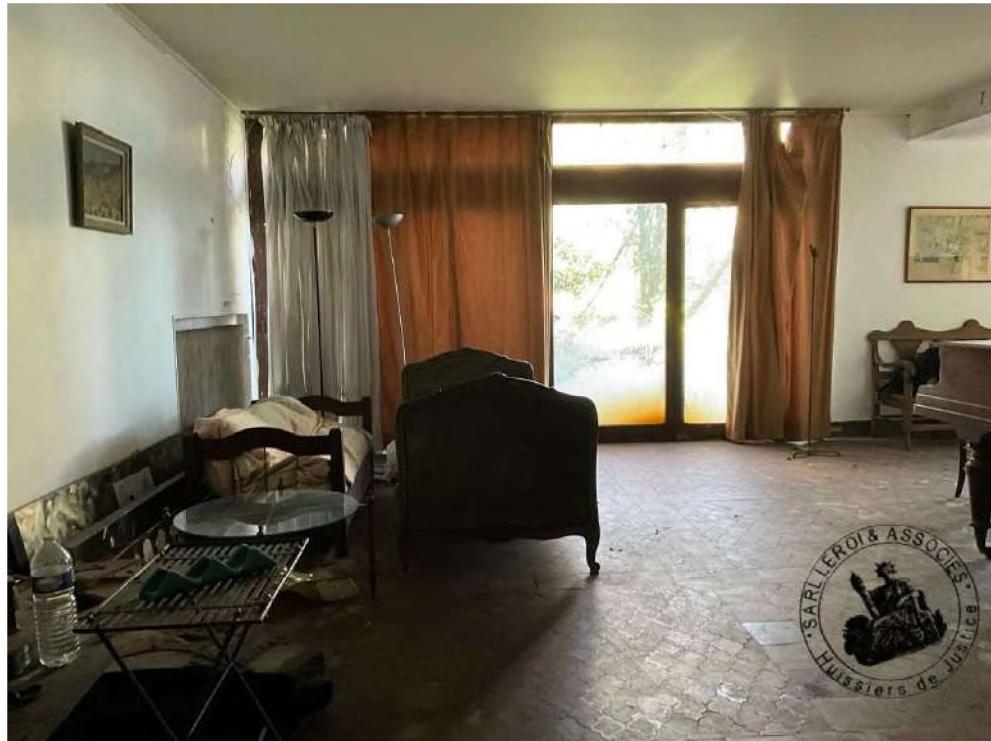
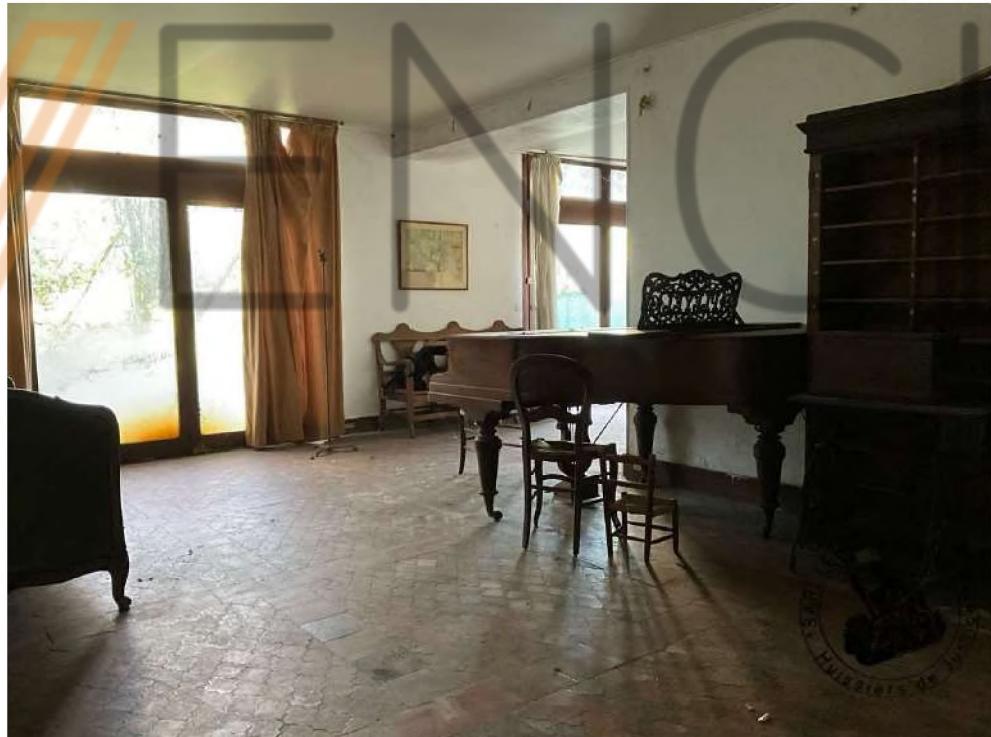
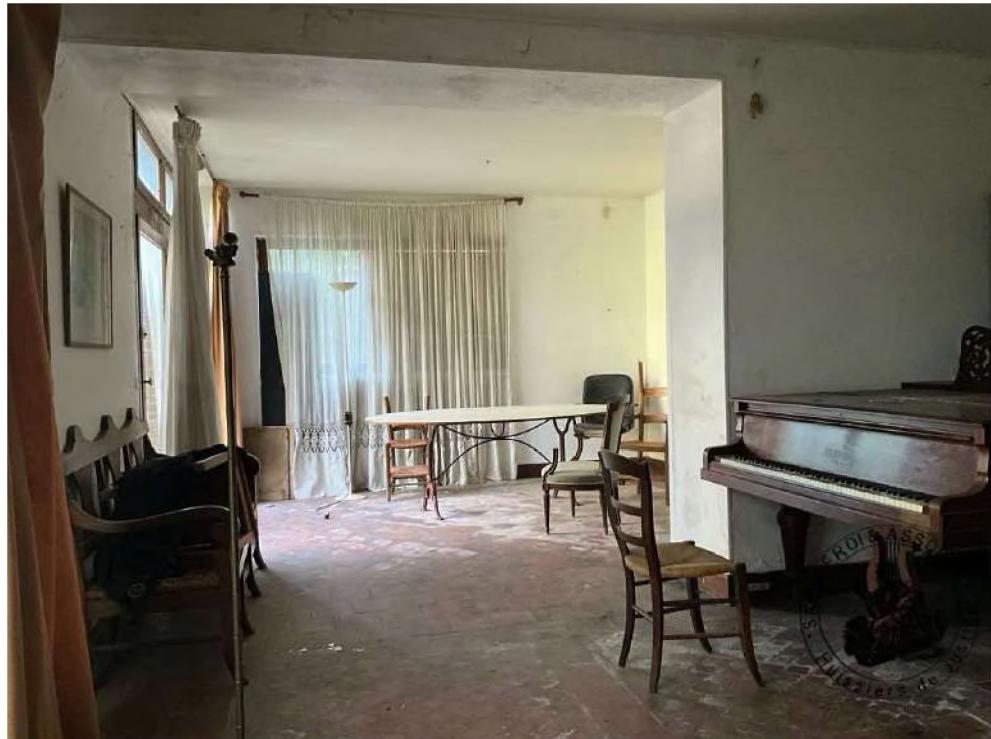
Les murs supportent un revêtement en mauvais état.

Il en est de même au plafond.
