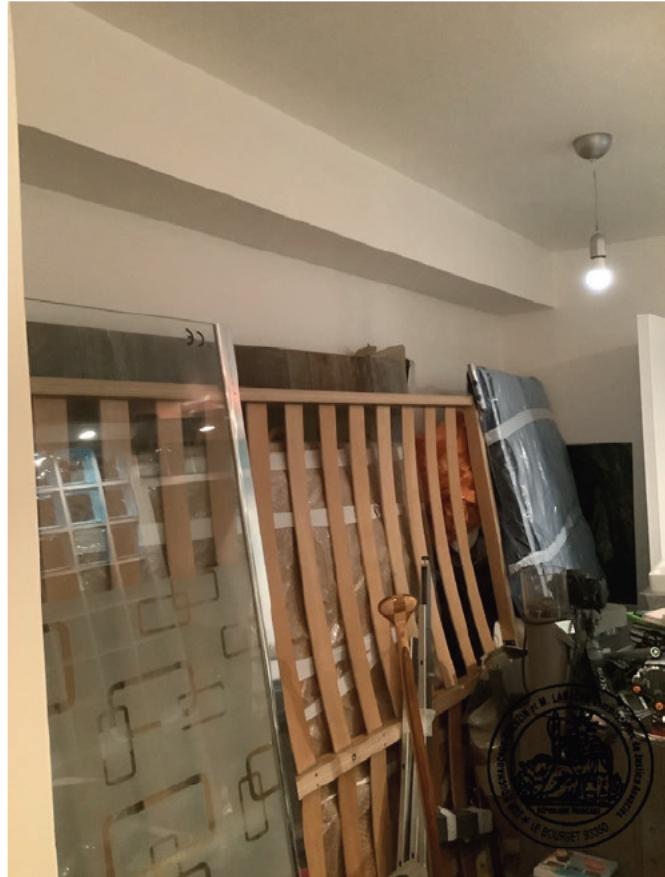
6. Ancienne salle de bains (dans le couloir)

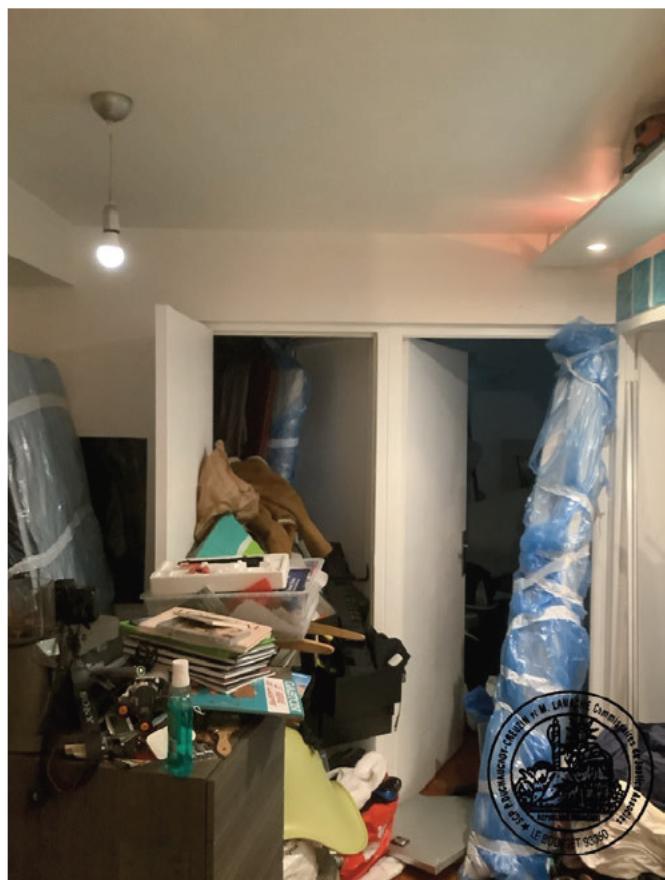
7. Débarras triangulaire à gauche et chambre 1 à droite

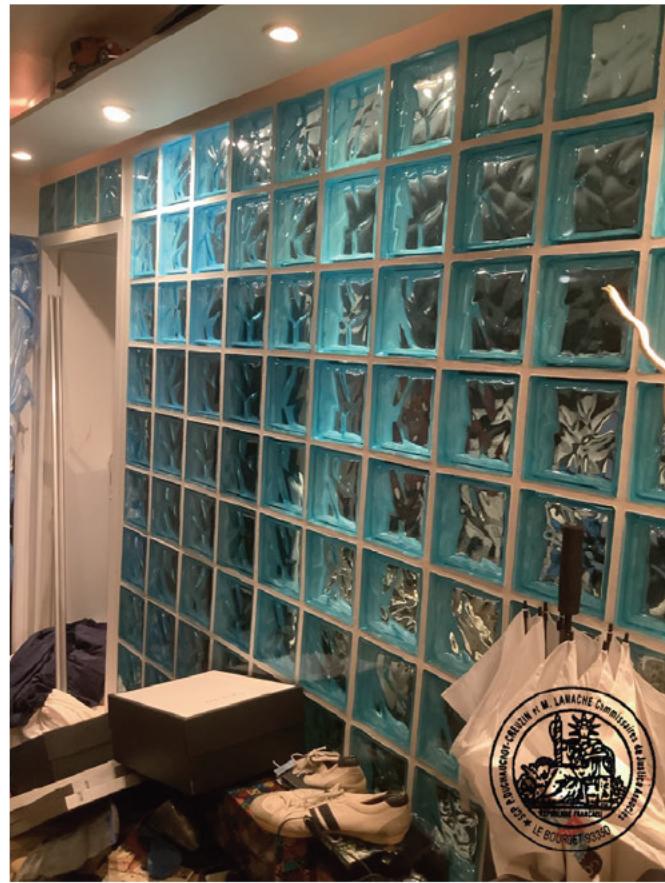
8. Cloison séparative entre le couloir et la chambre 2

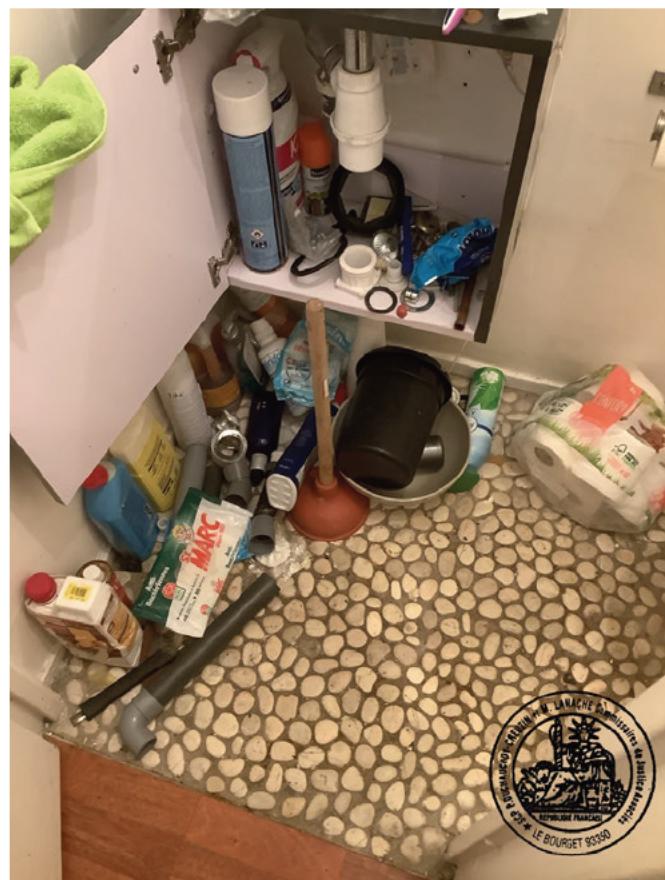
3. Sol du WC

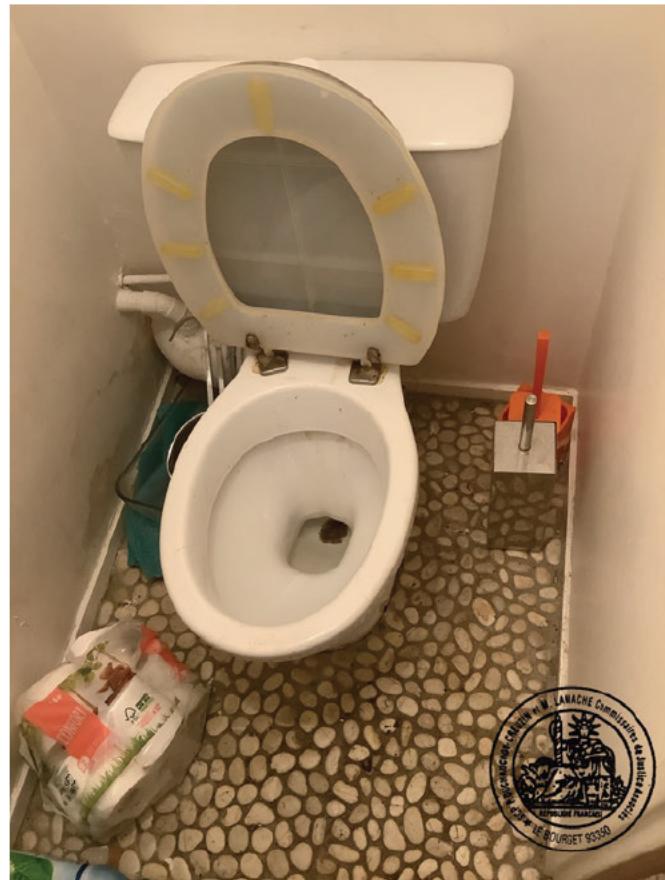
Dans cette pièce, une cuvette WC, sale et entartrée avec chasse d'eau.

4. Cuvette WC

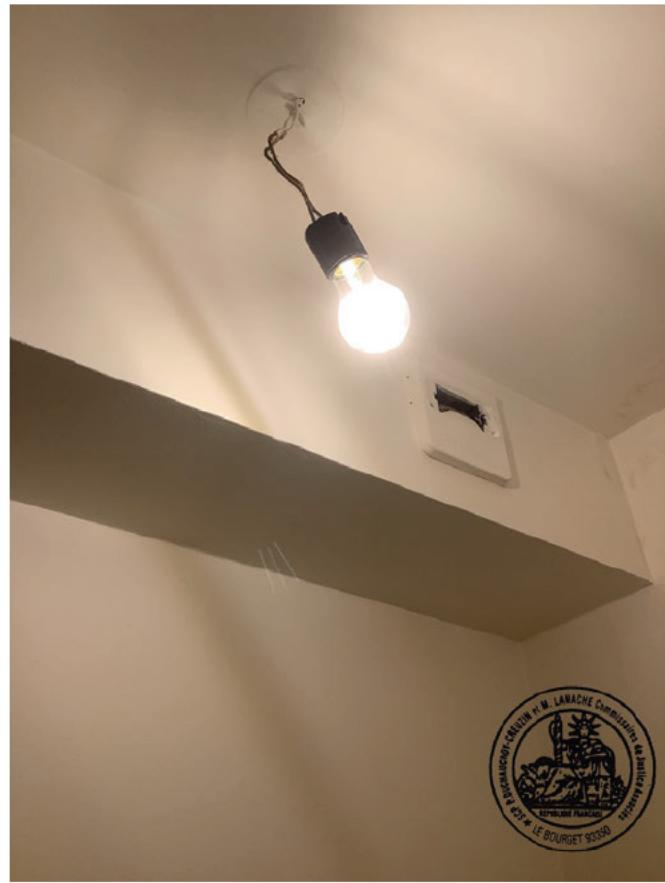
Le **plafond** est recouvert de peinture en mauvais état, fil, douille et ampoule. Il y a des traces d'infiltration à la verticale de la cuvette WC.

6. Plafond du WC et bouche VMC

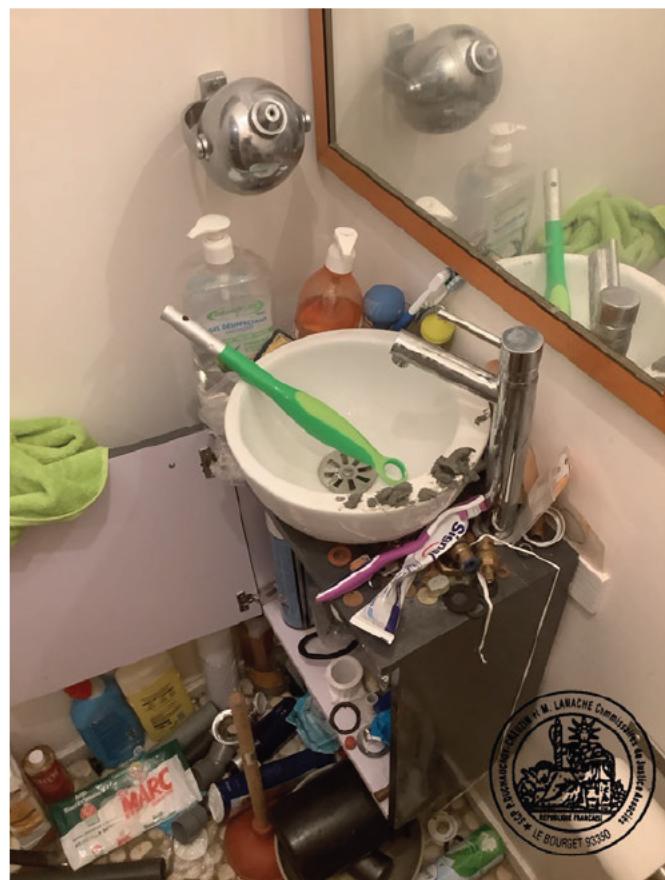
7. Lave-mains du WC
