PROCES-VERBAL DE DESCRIPTION

L'AN DEUX MILLE VINGT QUATRE
ET LE VINGT-TROIS OCTOBRE

Certifie m'être transporté ce jour à 11 heures 30 sis 47 Avenue de la concorde
93270 SEVRAN cadastré section CE n°11

Il s'agit d'un pavillon non mitoyen sis 47 Avenue de la concorde 93270
SEVRAN cadastré section CE n°11

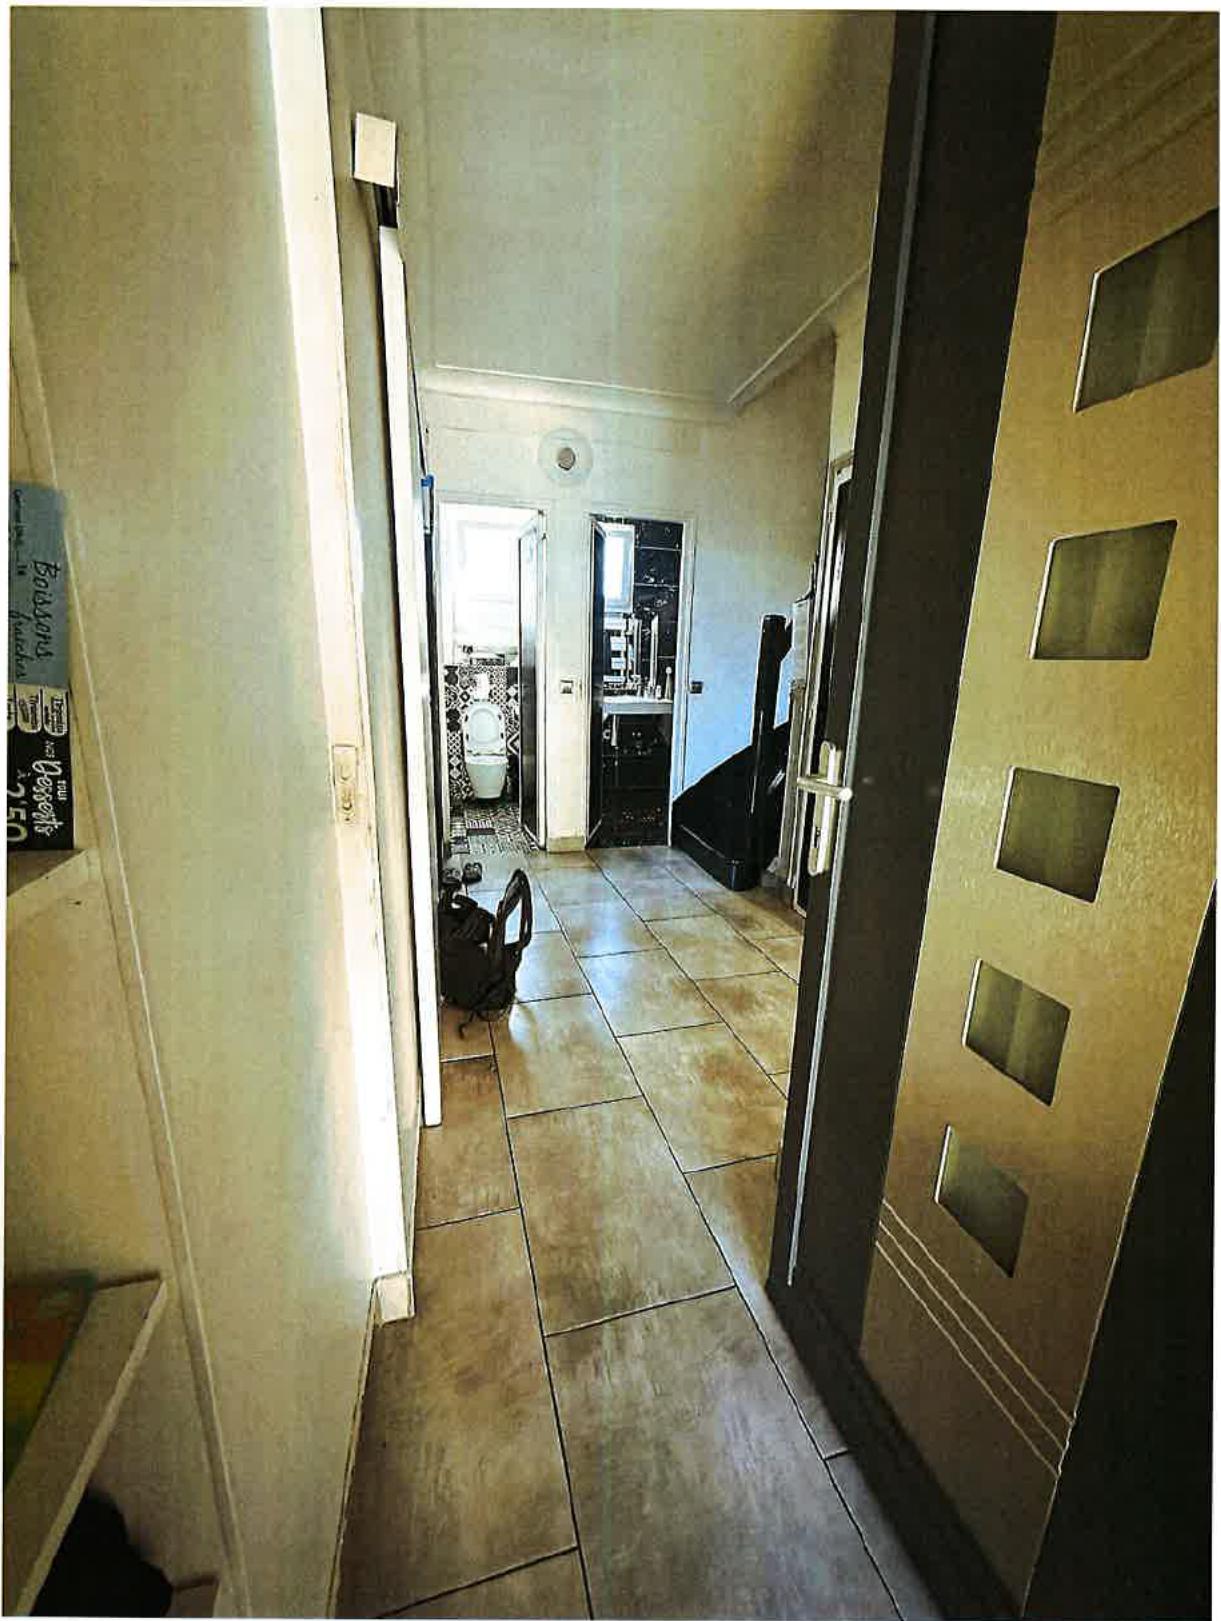
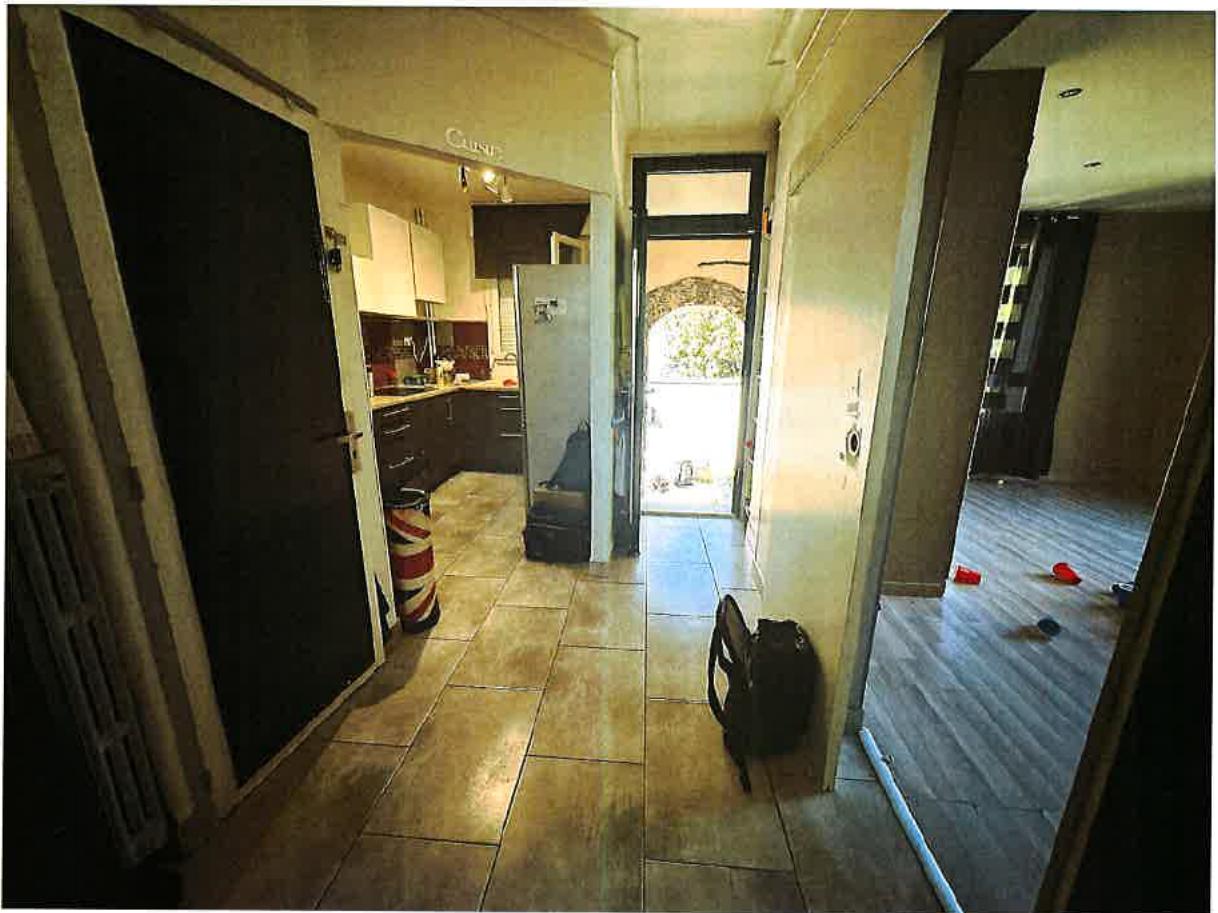
COULOIR :

Sol : le sol est recouvert de carrelage en état d'usage.

Murs : les murs sont recouverts de peinture en état d'usage.

Plafond : le plafond est recouvert de peinture en état d'usage.

Généralités et équipements : présence d'un radiateur.

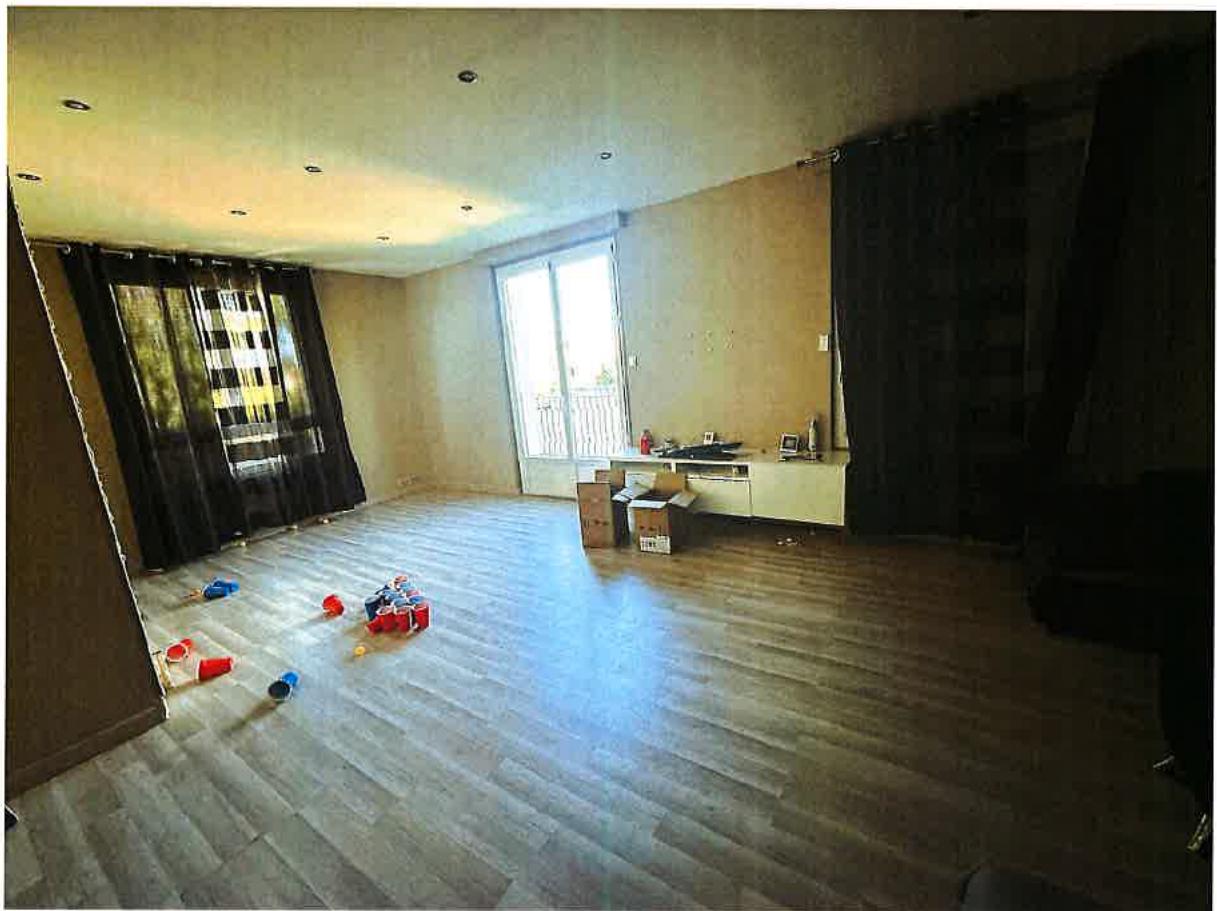
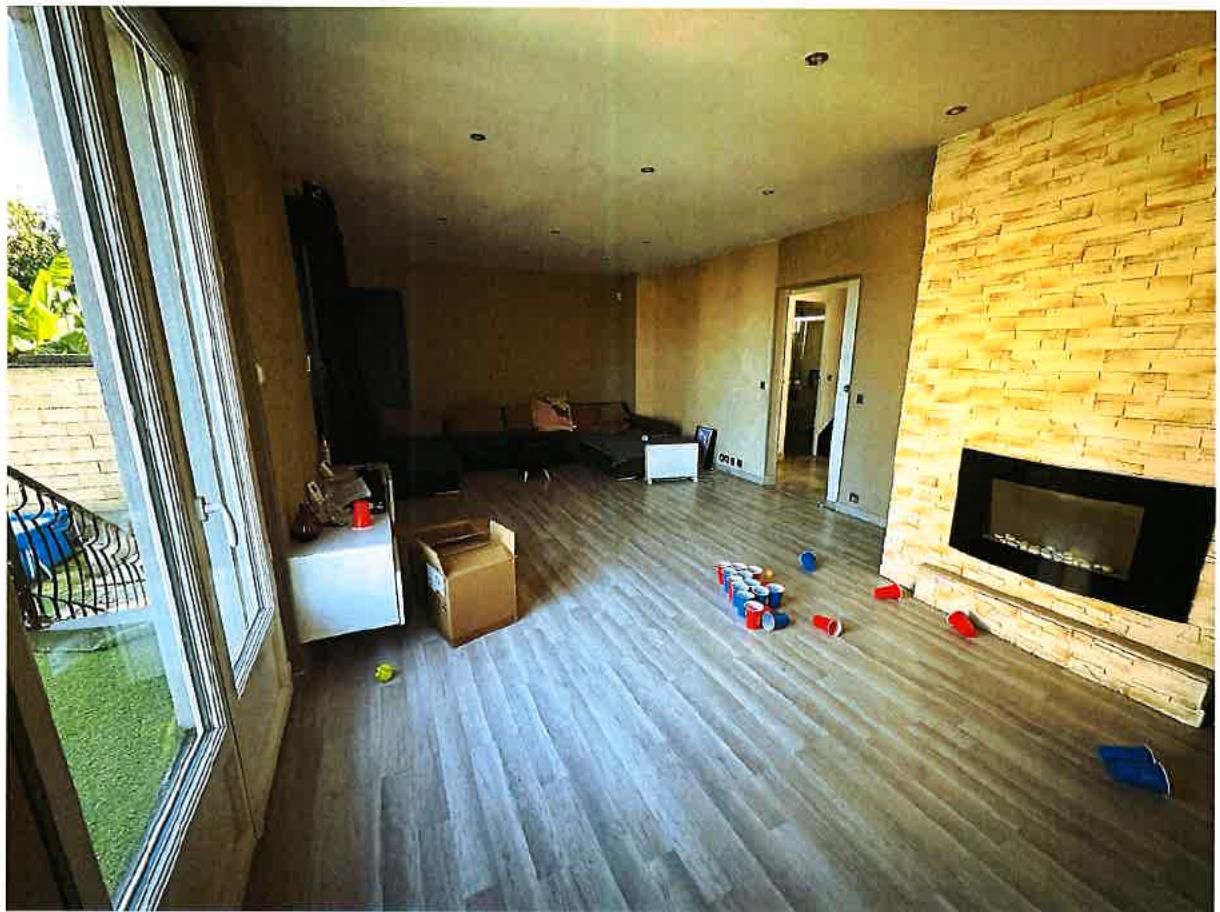
SALON :

L'accès se réalise par une porte coulissante en état d'usage.

Sol : le sol est recouvert de parquet en état d'usage.

Murs : les murs sont recouverts de peinture en état d'usage avec parement pierre.

Plafond : le faux plafond avec spots encastrés est recouvert de peinture en état d'usage.

Fenêtre : présence sur rue d'une fenêtre double vantaux ouvrante en PVC double vitrage en état d'usage avec volets roulants électriques en PVC en état d'usage.

Présence sur le pignon face gauche d'une porte-fenêtre ouvrante double vantaux en PVC double vitrage en état d'usage avec volets roulants électriques en PVC en état d'usage donnant sur une terrasse dallée avec garde-corps métallique en état d'usage.

Présence sur le pignon face gauche d'une fenêtre ouvrante double vantaux en PVC double vitrage en état d'usage avec volets roulants électriques en PVC en état d'usage

Généralités et équipements : présence d'un placard grande dimension deux portes coulissantes en PVC et d'un radiateur.

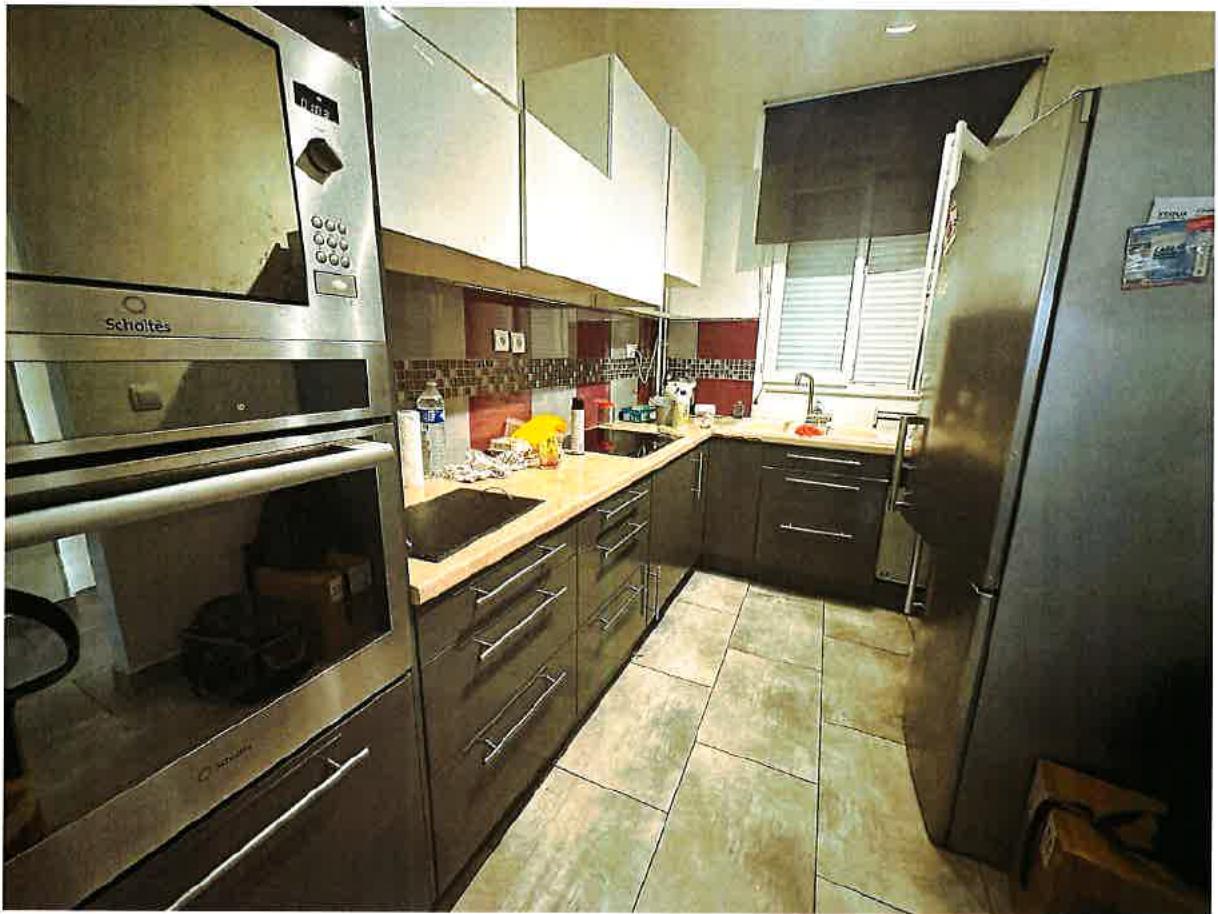
CUISINE OUVERTE SUR LE COULOIR :

La cuisine contemporaine est en état d'usage équipée de meubles bas et hauts en bois avec évier double bac et colonne équipée.

Sol : le sol est recouvert de carrelage en état d'usage.

Murs : les murs sont recouverts de peinture en état d'usage avec crédence recouverte de carrelage en état d'usage.

Plafond : le plafond est recouvert de peinture en état d'usage.

Fenêtre : présence sur rue d'une fenêtre double vantaux ouvrante en PVC double vitrage en état d'usage avec volets roulants électriques en PVC en état d'usage.

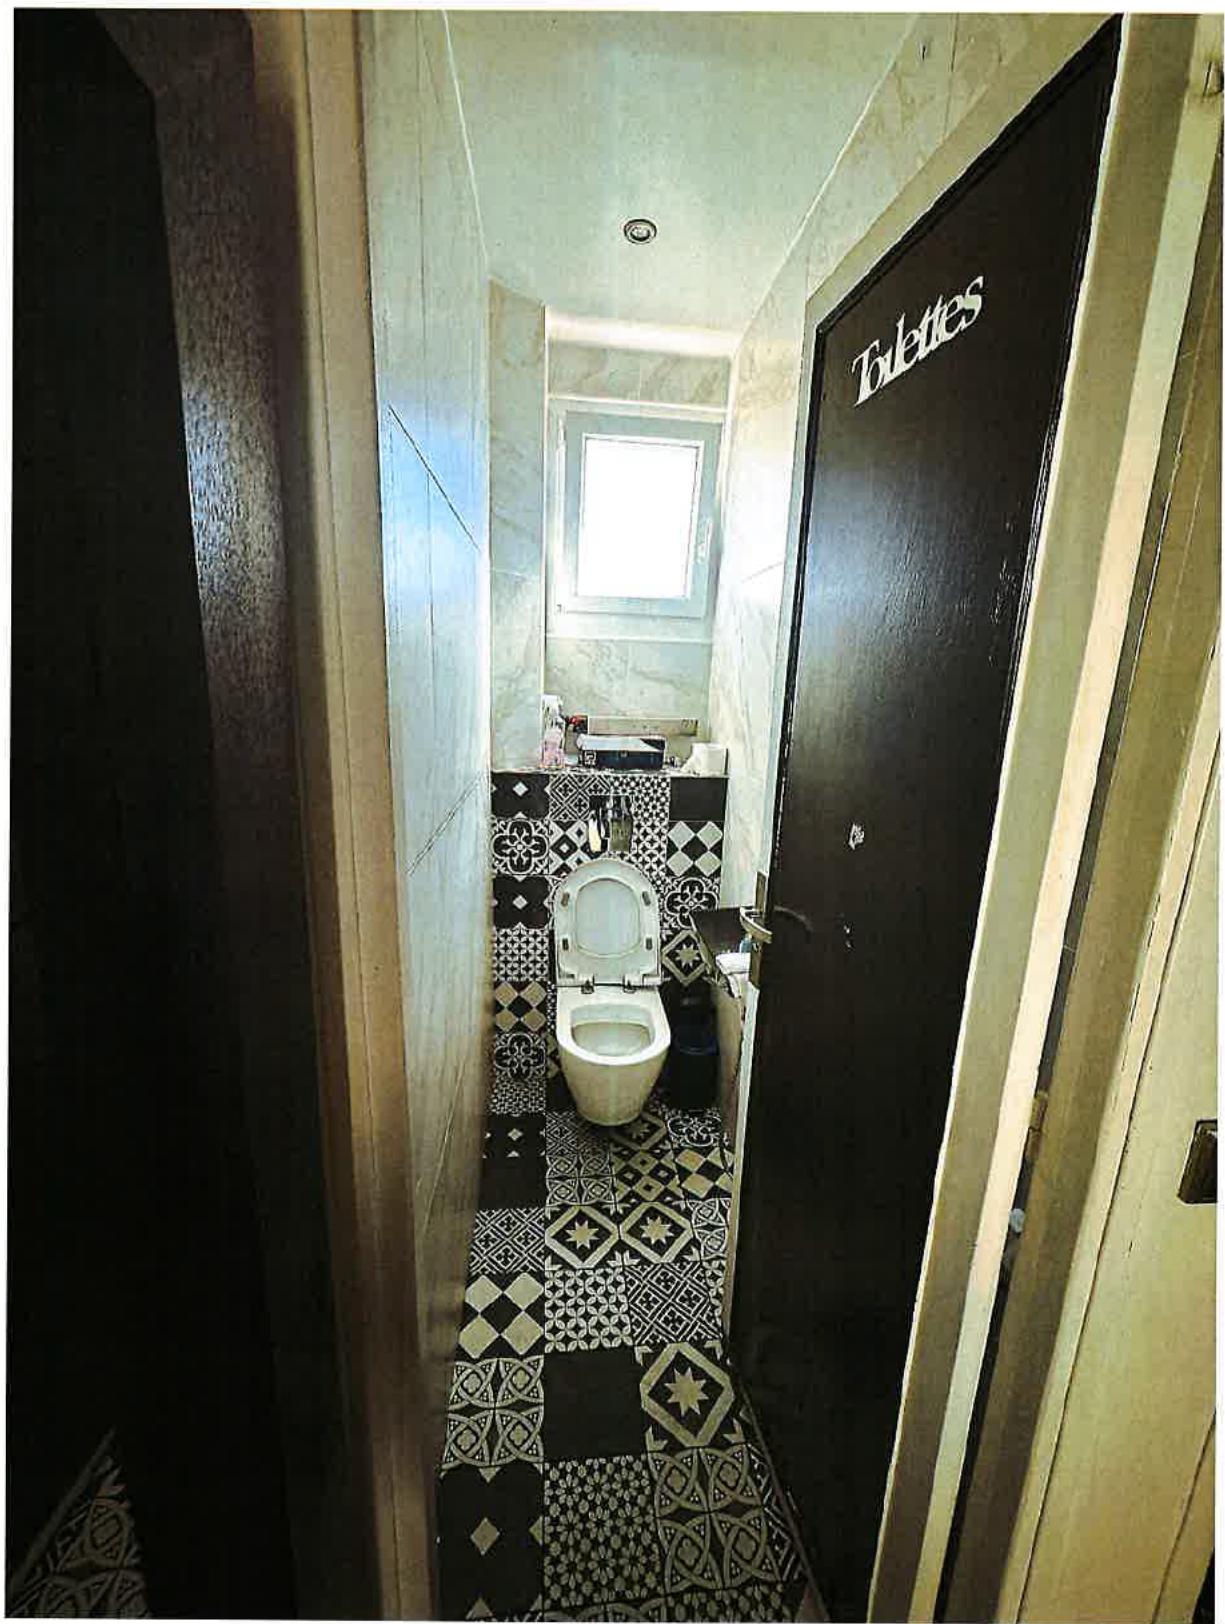
W.C :

L'accès se réalise par une porte en bois en état d'usage.

Sol : le sol est recouvert de carrelage en état d'usage.

Murs : les murs sont recouverts de carrelage sur toute la hauteur en état d'usage.

Plafond : le faux plafond avec spots encastrés est recouvert de peinture en état d'usage.

Généralités et équipements : présence d'un w.c suspendu cuvette à l'anglaise en état d'usage.

Fenêtre : présence d'une fenêtre simple vantail ouvrante double vitrage en PVC carrée de petite dimension en état d'usage.
