ETAGE :

Référence dossier étude : 122024/3927

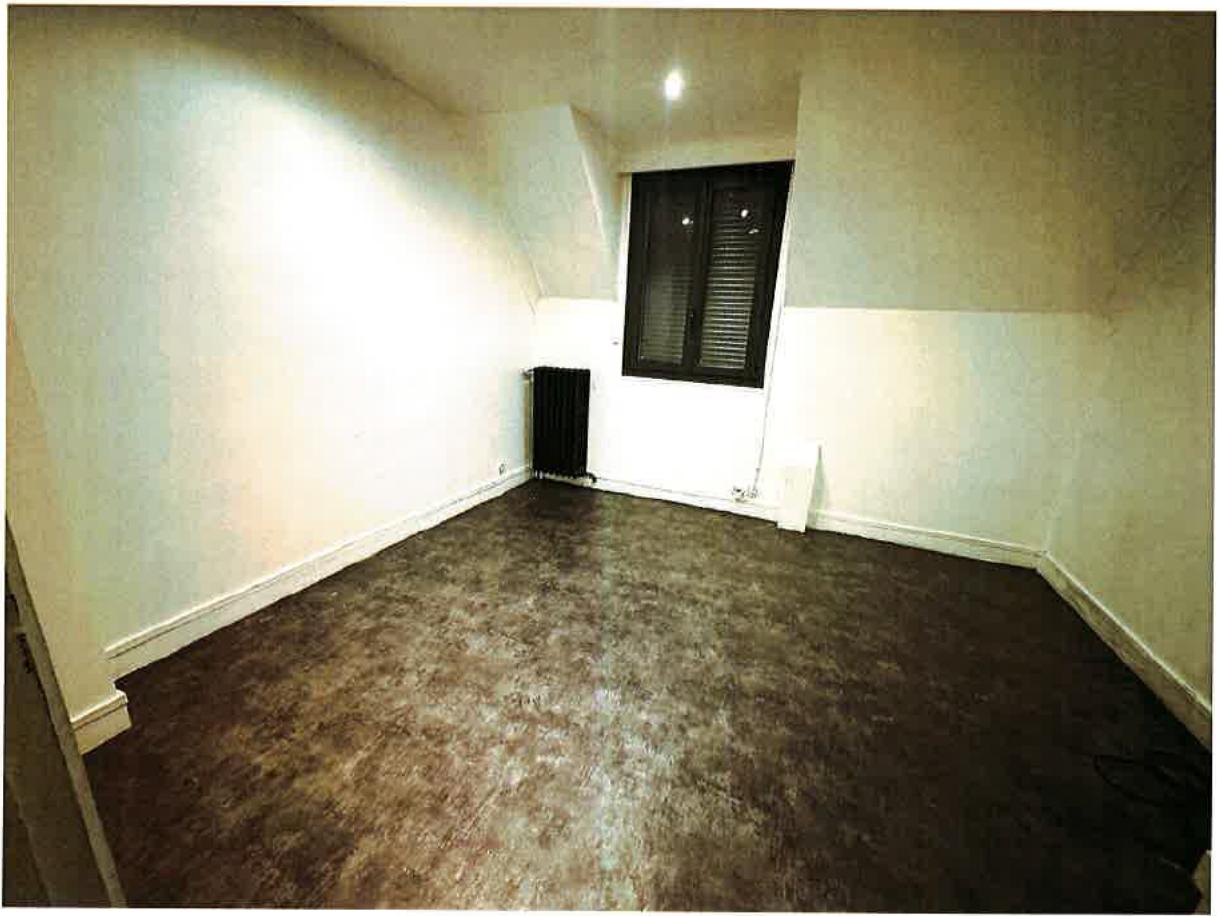
CHAMBRE N° 2 SUR RUE :

L'accès se réalise par une porte en bois en état d'usage.
La pièce est mansardée.

Sol : le sol est recouvert de linoléum en état d'usage.

Murs : les murs sont recouverts de peinture en état d'usage.

Plafond : le faux plafond avec spots encastrés est recouvert de peinture en état d'usage.

Fenêtre : présence sur rue d'une fenêtre ouvrante double vantaux en aluminium avec volets roulants électriques, l'ensemble en état d'usage.
Présence côté pignon face gauche d'une fenêtre ouvrante double vantaux en aluminium avec volets roulants électriques, l'ensemble en état d'usage.

Généralités et équipements : présence d'un radiateur et d'un placard en bois deux portes en état d'usage.

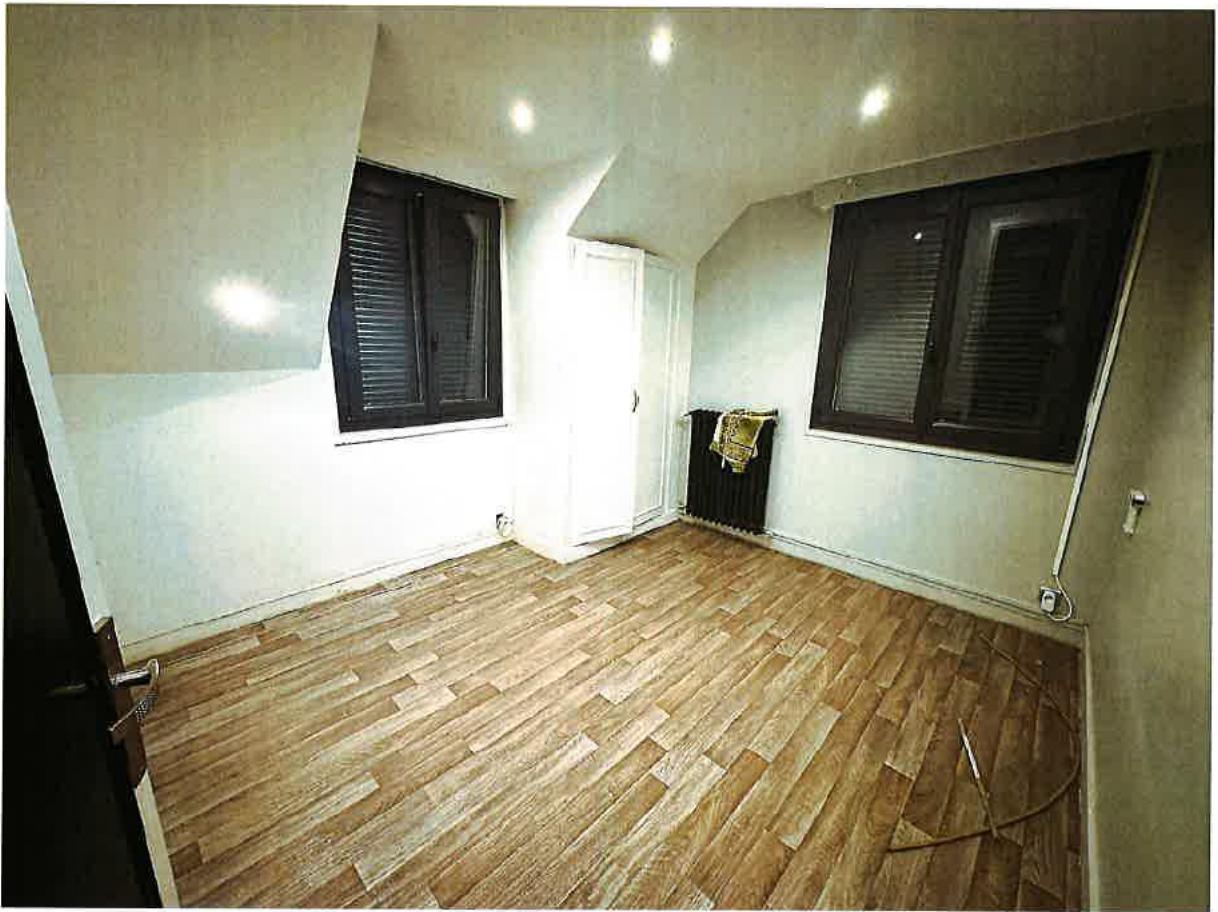
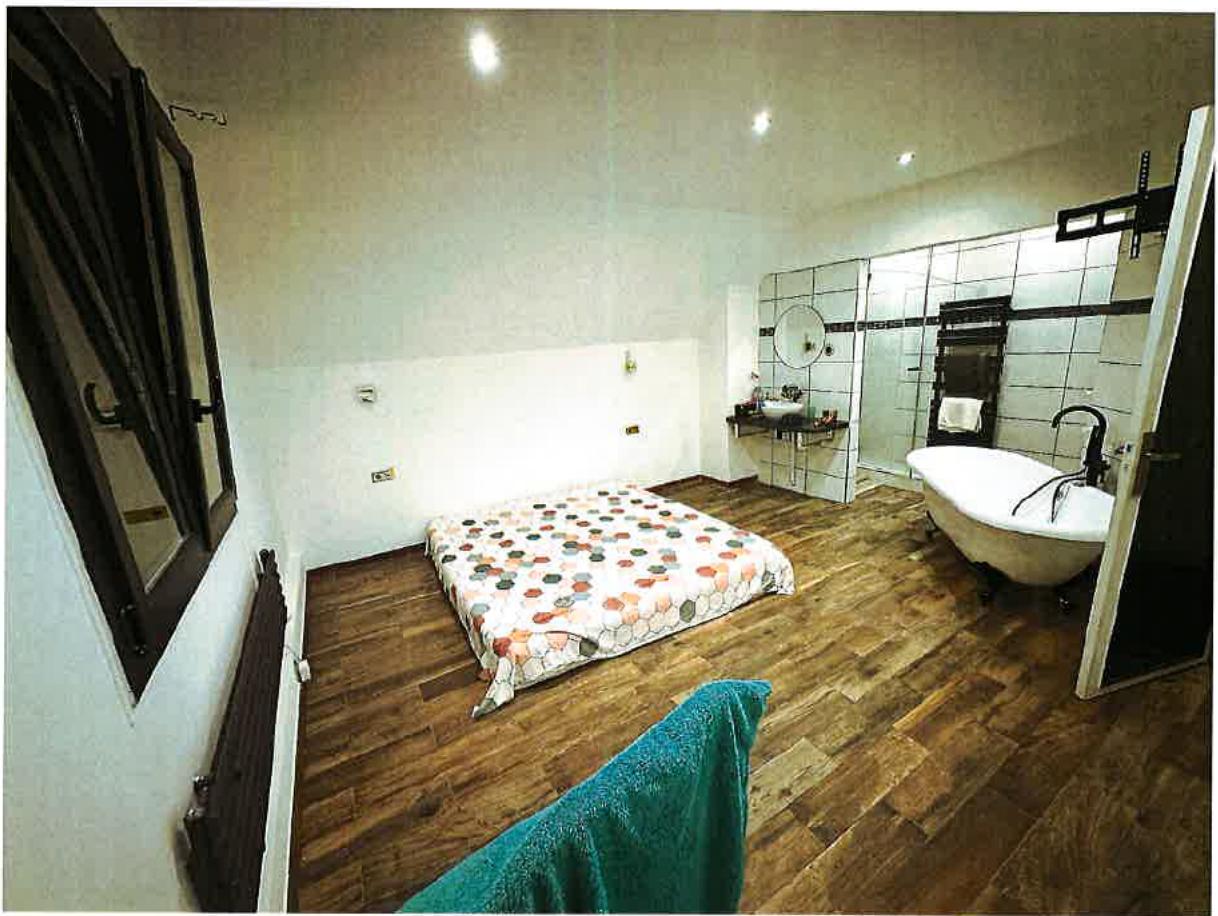
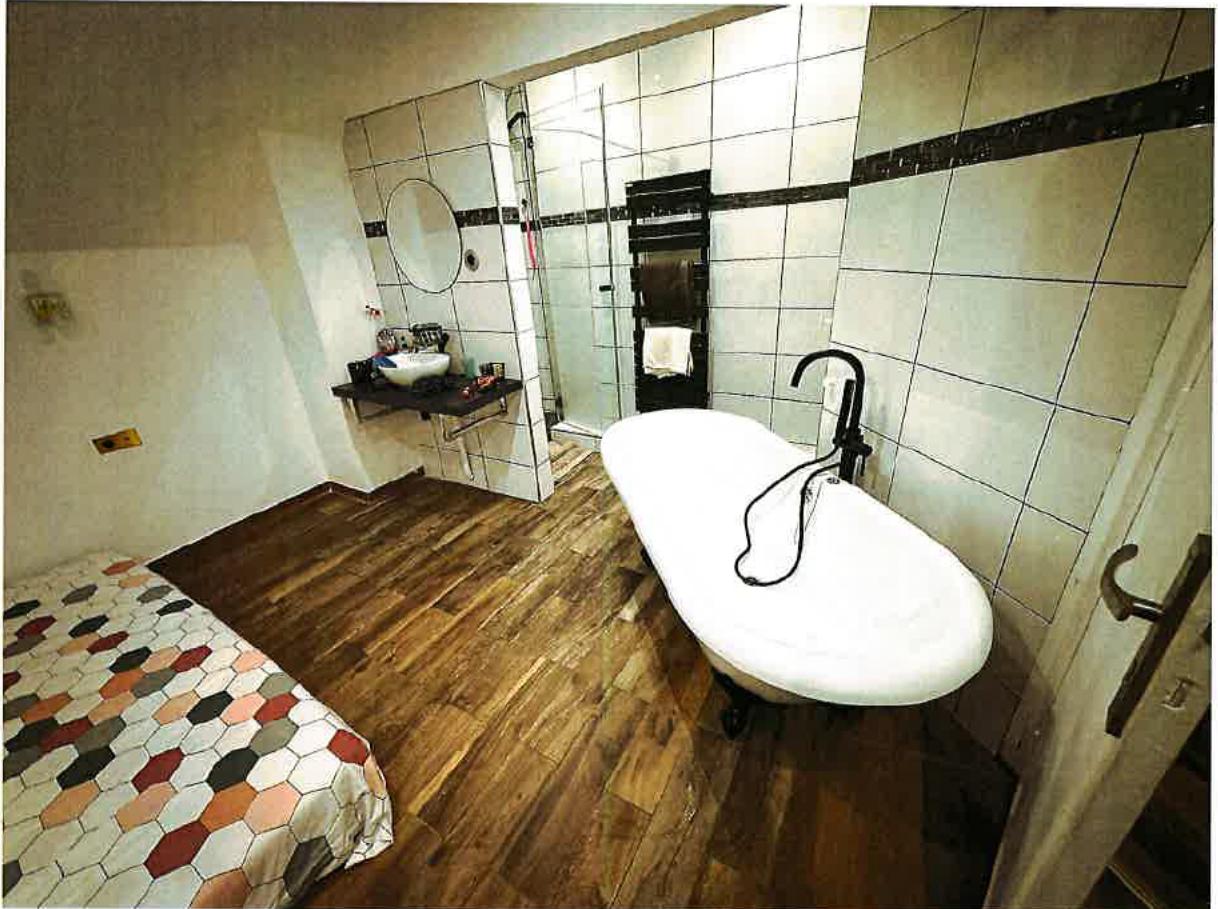
CHAMBRE 3 AVEC SALLE DE BAINS OUVERTE :

L'accès se réalise par une porte en bois en état d'usage.
La pièce est mansardée.

Sol : le sol est recouvert de linoléum en état d'usage.

Murs : les murs sont recouverts de peinture en état d'usage.

Plafond : le faux plafond avec spots encastrés est recouvert de peinture en état d'usage.

Fenêtre : présence côté pignon face gauche d'une fenêtre ouvrante double vantaux en aluminium avec volets roulants électriques, l'ensemble en état d'usage.

La salle de bains est équipée d'une baignoire en îlot et d'une douche avec porte vitrée.

Les murs sont recouverts de carrelage sur toute la hauteur en état d'usage.
Une plan de travail avec une vasque ronde est présent ainsi qu'un radiateur sèche serviettes.

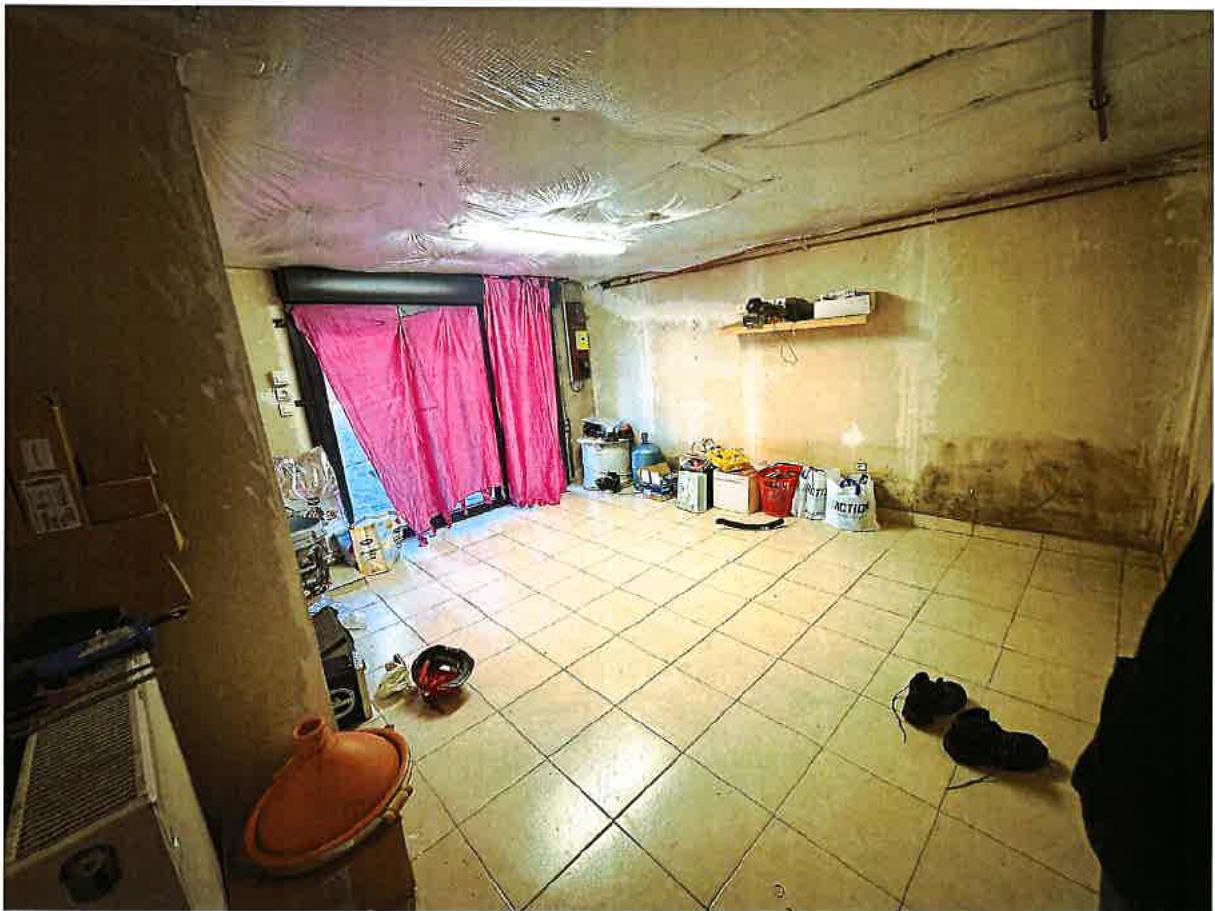
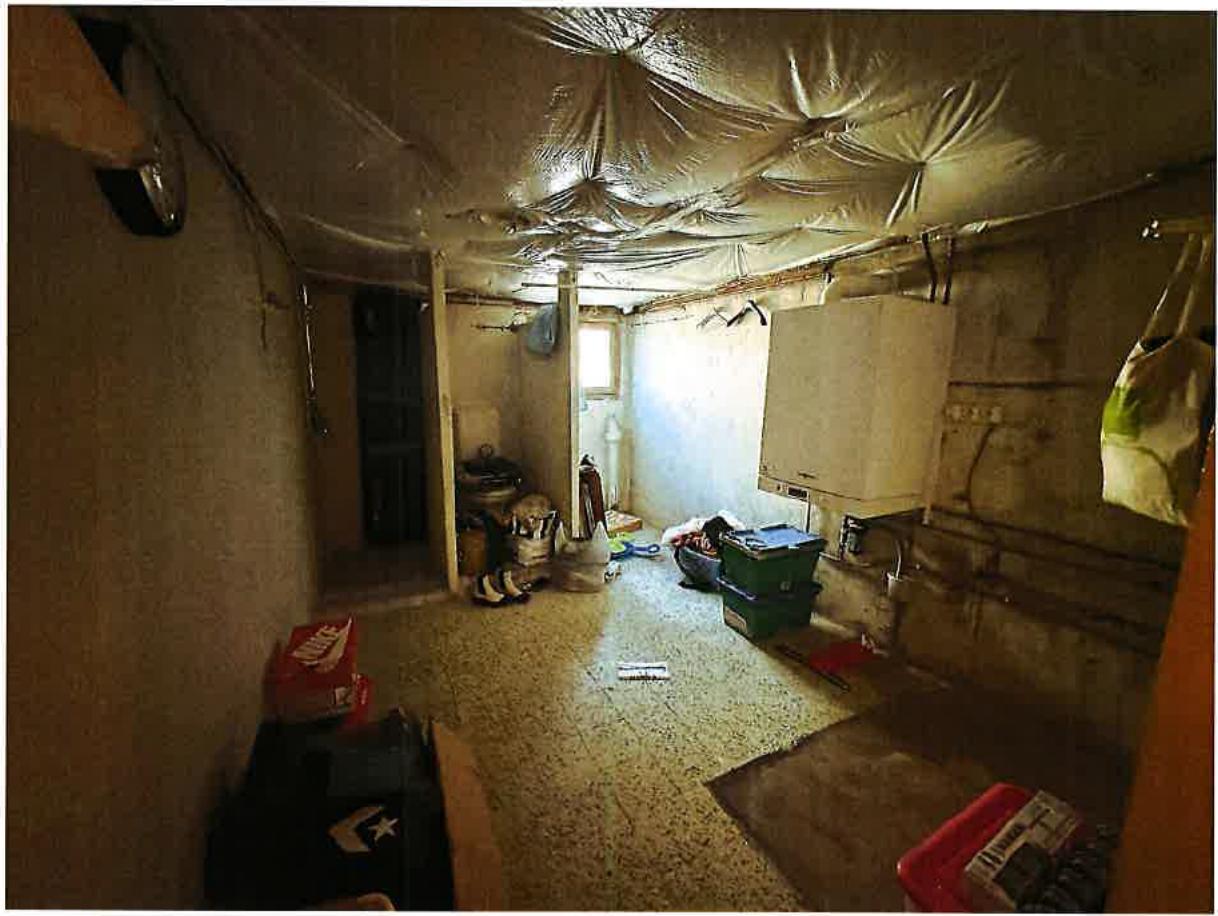
TROISIEME PIECE CHAUFFERIE AVEC W.C ET DOUCHE :

L'accès se réalise par une porte en bois en état d'usage.

Sol : le sol est recouvert de carrelage en état d'usage.

Murs : les murs sont bruts.

Plafond : le plafond est recouvert de matériaux isolants visibles et non achevé

Fenêtre : présence d'une fenêtre double vantaux ouvrante en bois simple vitrage en état d'usage avec grille de sécurité métallique en état d'usage.

Généralités et équipements : présence d'une chaudière gaz de marque VIESSMANN, d'un w.c cuvette à l'anglaise en état d'usage et d'un coin douche non achevé.

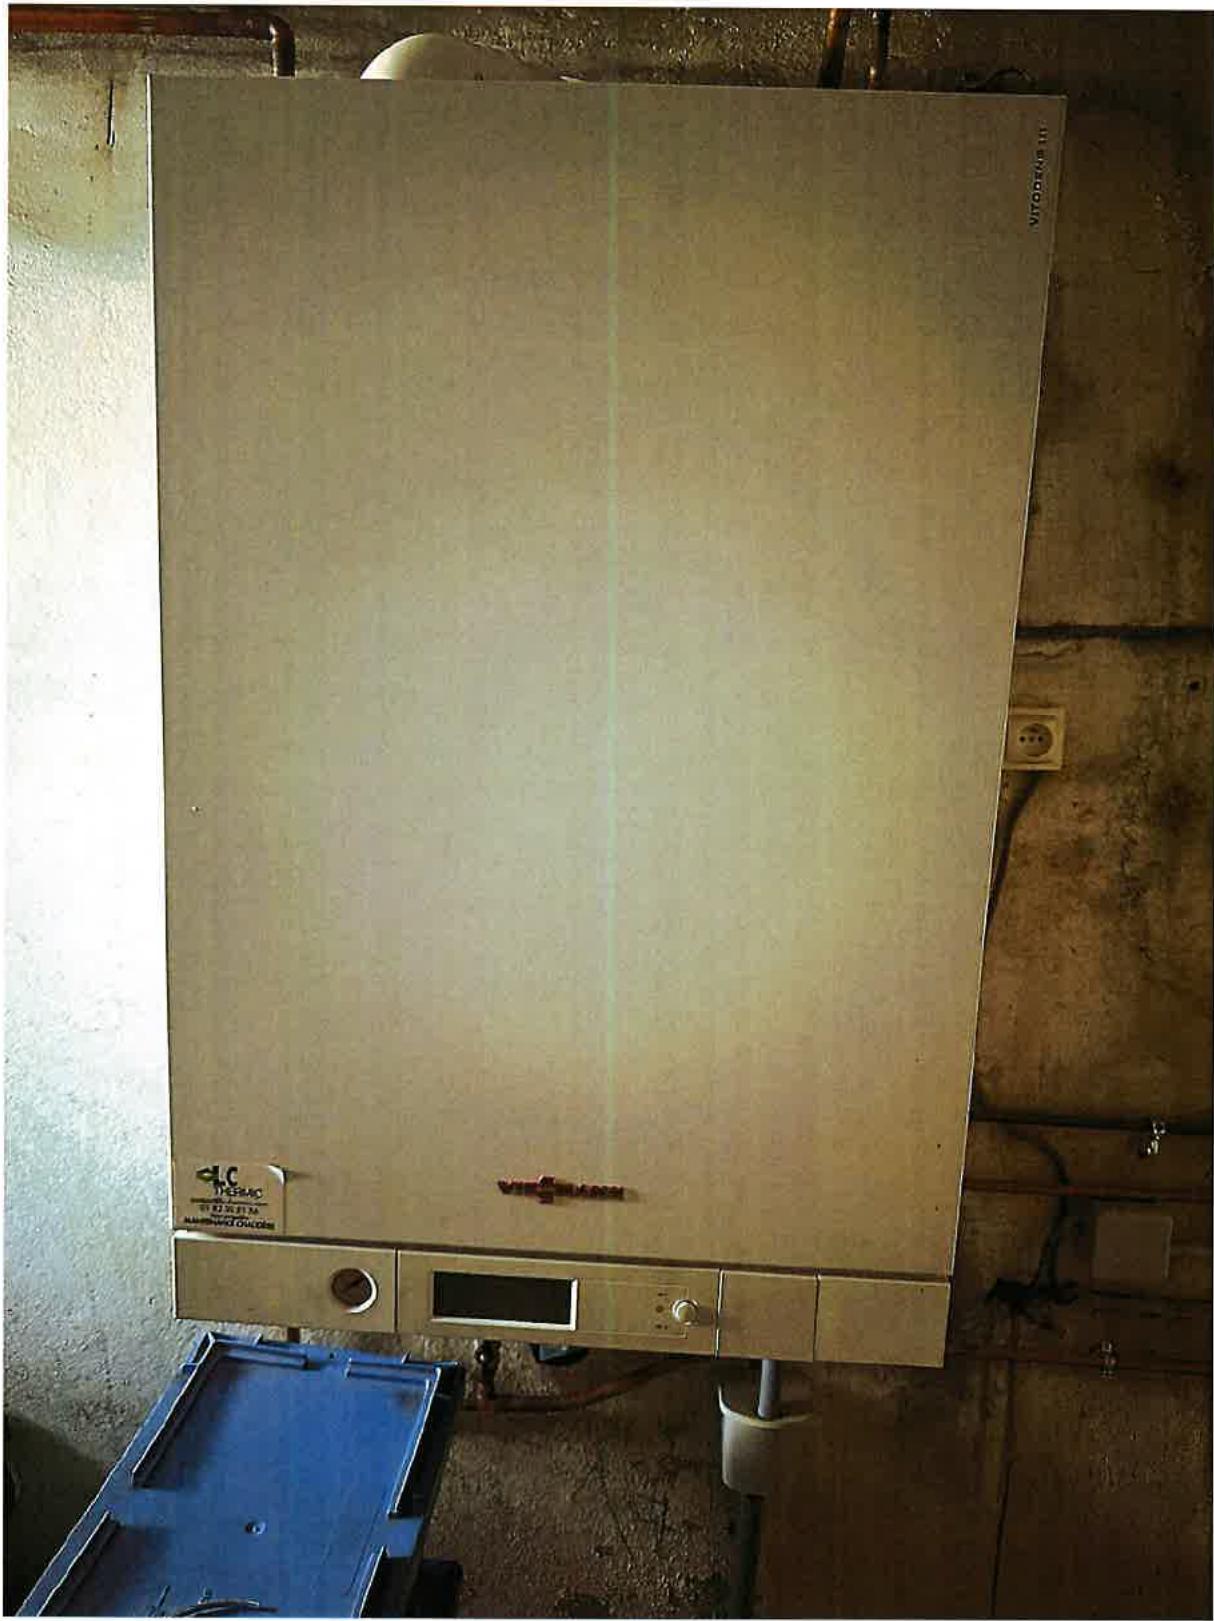
QUATRIEME PIECE :

L'accès se réalise par une porte en bois en état d'usage.
La pièce est aveugle.

Sol : le sol est recouvert de carrelage en état d'usage.

Murs : les murs sont bruts en pierre et moellons en état d'usage.

Plafond : le plafond est constitué d'un voutain en briques en état d'usage.
