PROCES-VERBAL DE DESCRIPTION

**L'AN DEUX MILLE VINGT-TROIS
ET LE DOUZE SEPTEMBRE**

Me suis rendu ce jour, **mardi 12 septembre 2023**, à CRÉTEIL (94000) 47 avenue François Mitterrand

L'appartement se situe au premier étage d'un immeuble de type R+4.

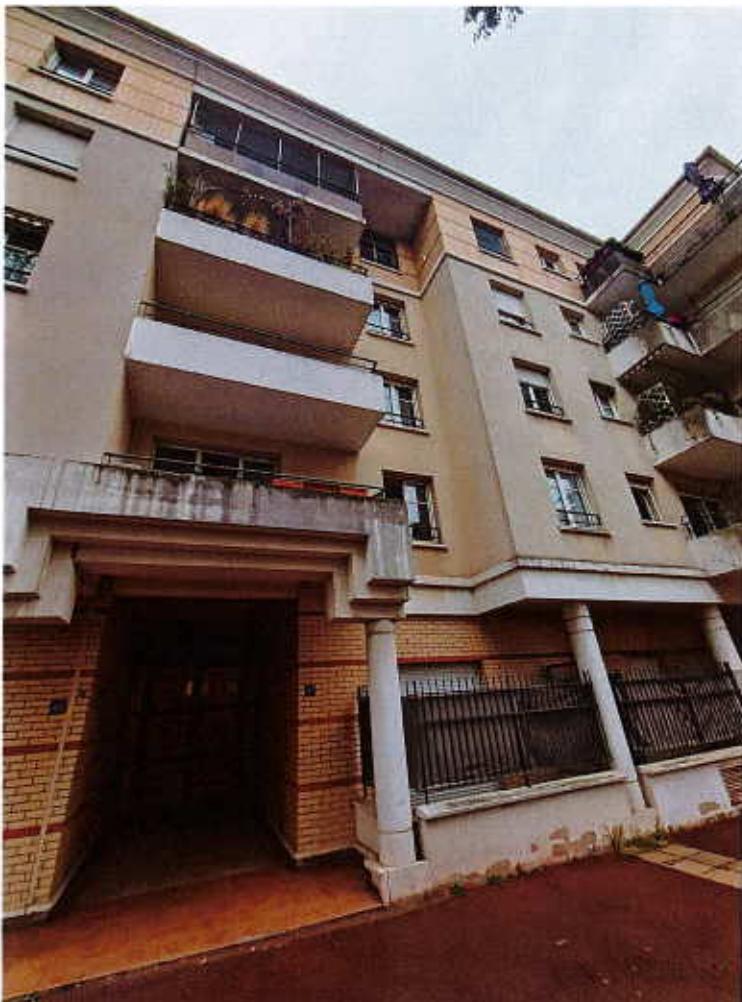
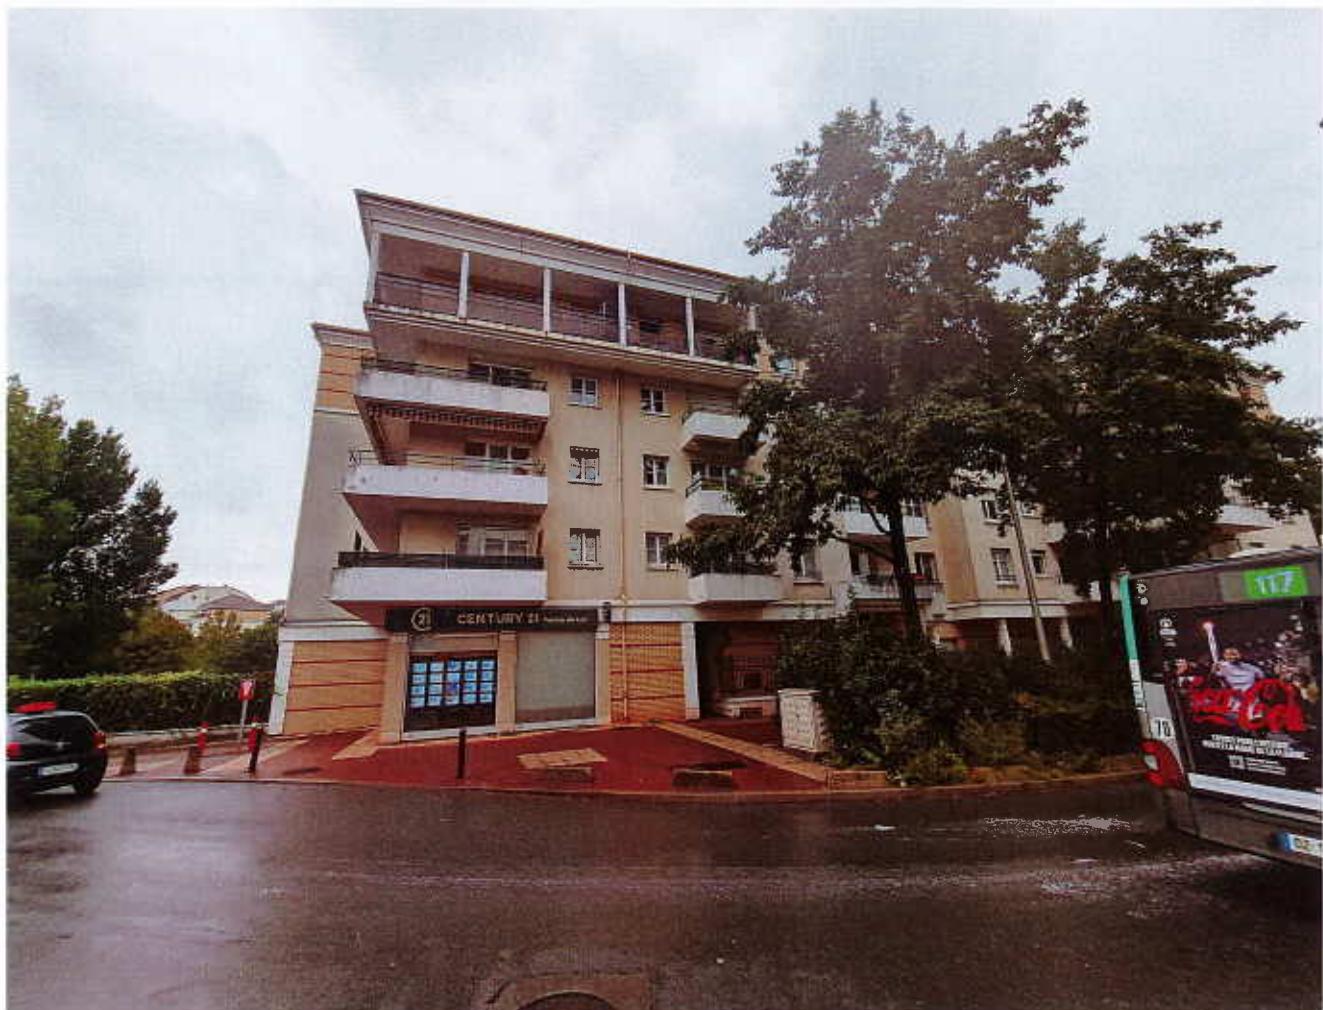
(Photographies n°1 et 2 pour une vue d'ensemble de l'immeuble)

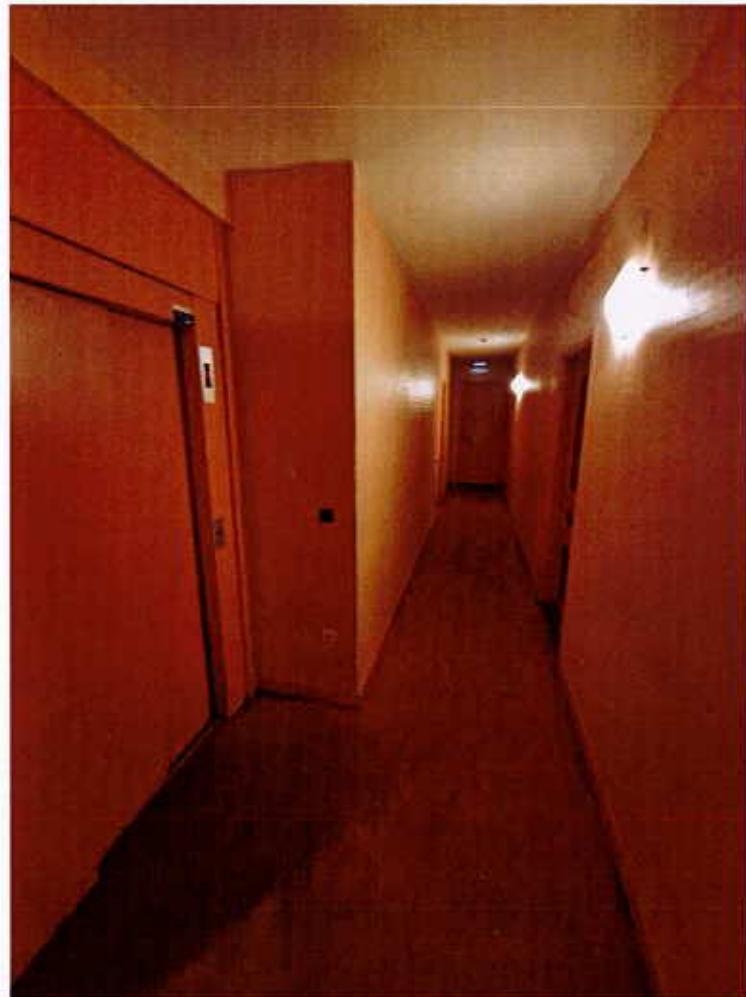
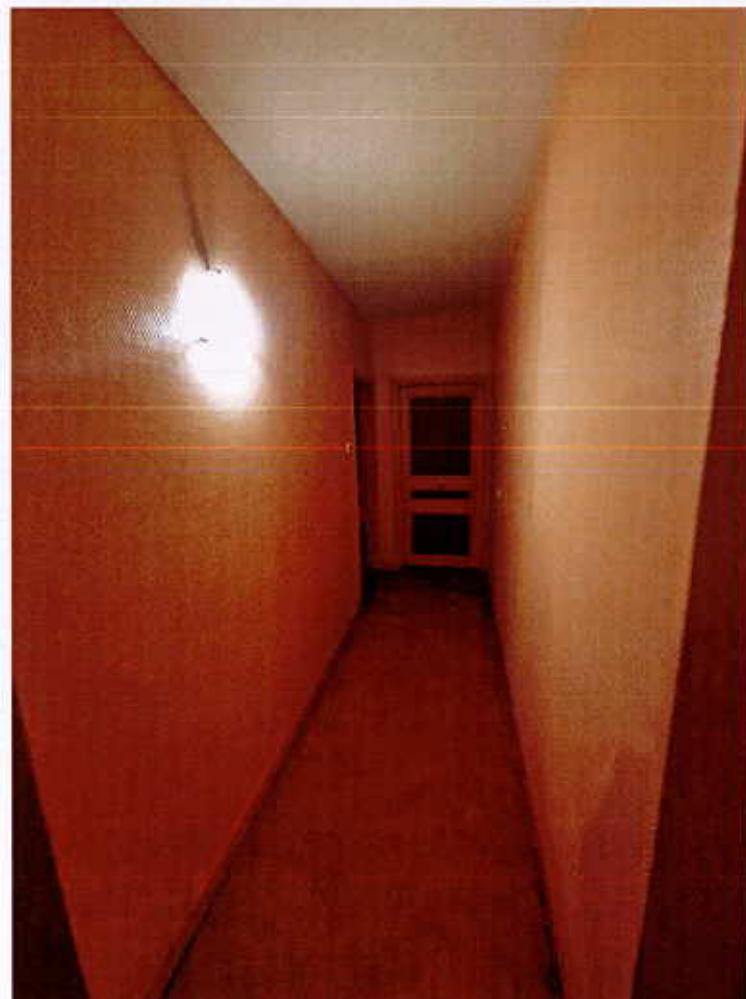
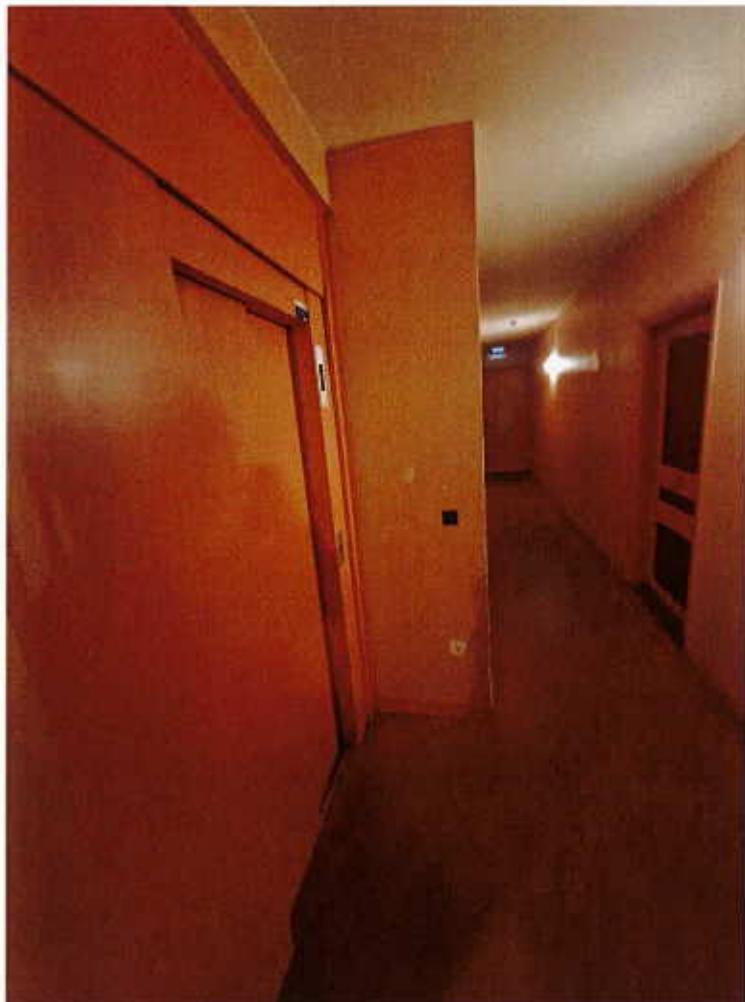
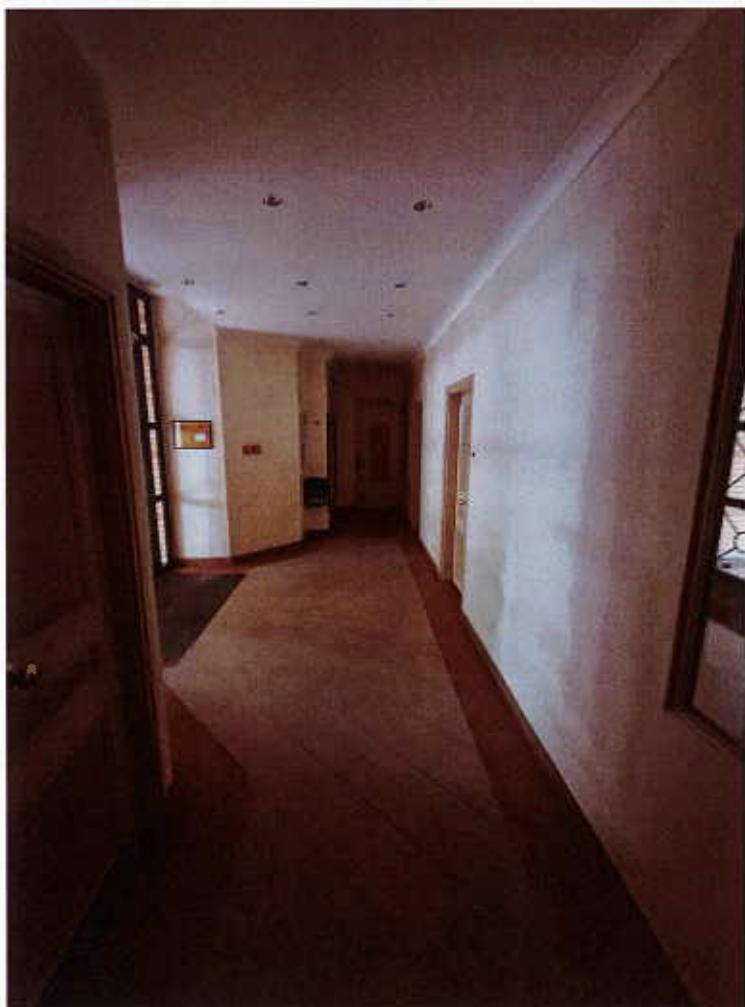
Les parties communes sont en état d'usage et l'immeuble est équipé d'un interphone et d'un ascenseur.

(Photographies n°3 à 6)

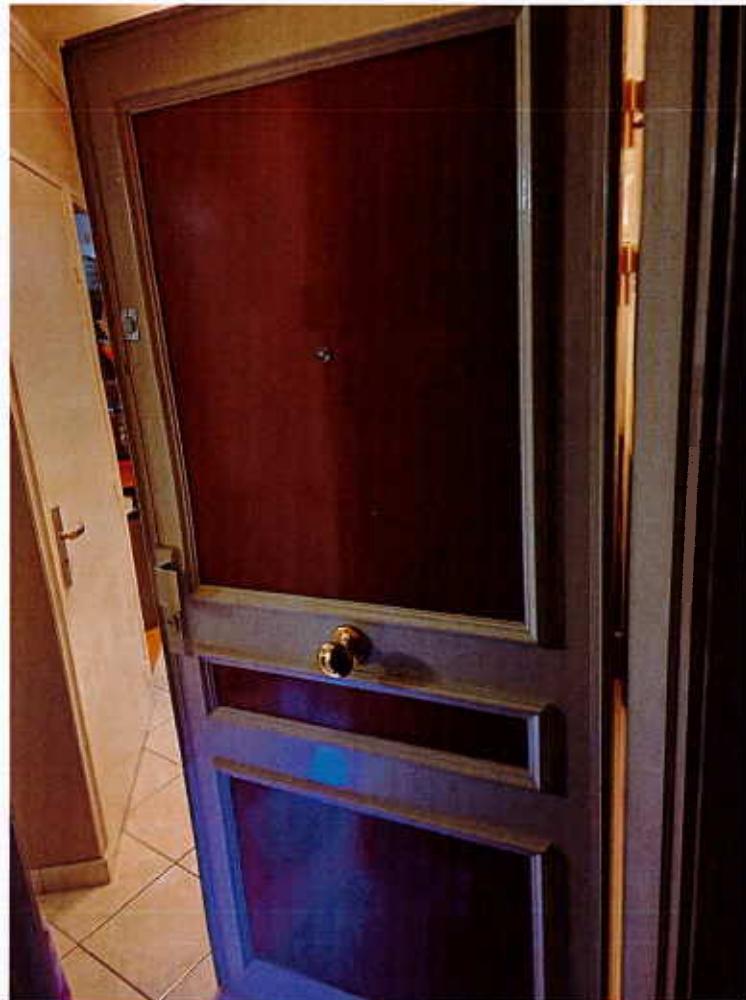
HUISSIERS PARIS-EST NOGENT Photographie n°7

On accède à l'appartement au moyen d'une porte palière en bois, à ouverture à la française, qui ouvre et ferme correctement.

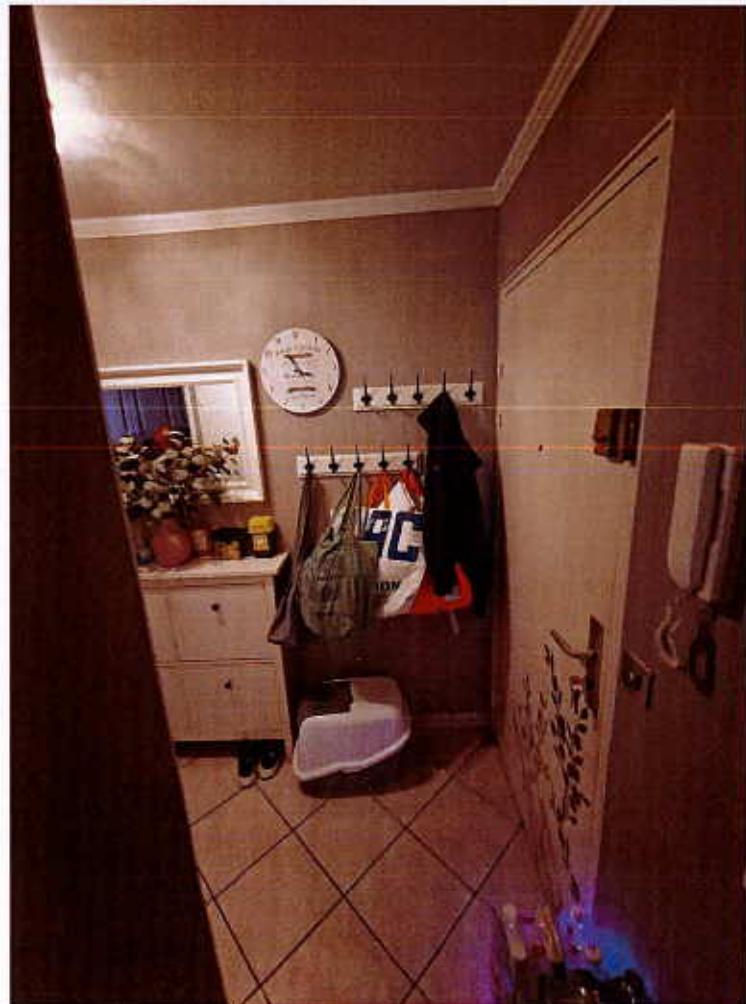
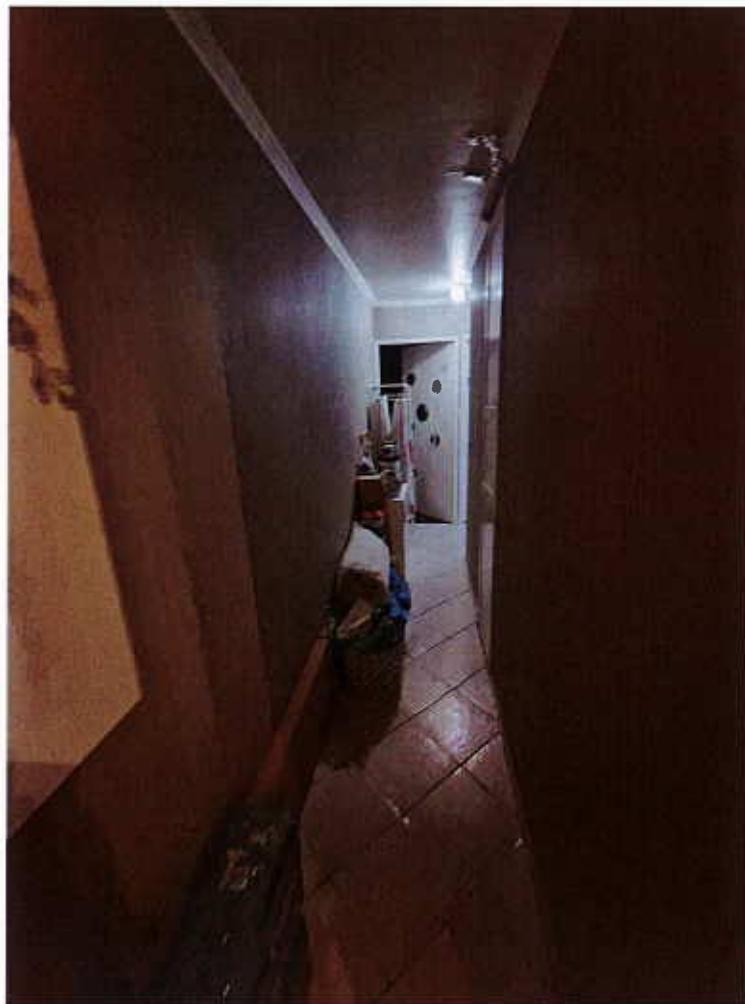
Les murs, toutes faces confondues, sont revêtus d'une tapisserie en très bon état. La peinture de couleur blanche apposée au plafond est en très bon état, si ce n'est à proximité de la partie centrale du pan de couloir situé à gauche de la porte palière, où je relève des boursouflures de peinture.

(Photographies n°8 et 9)

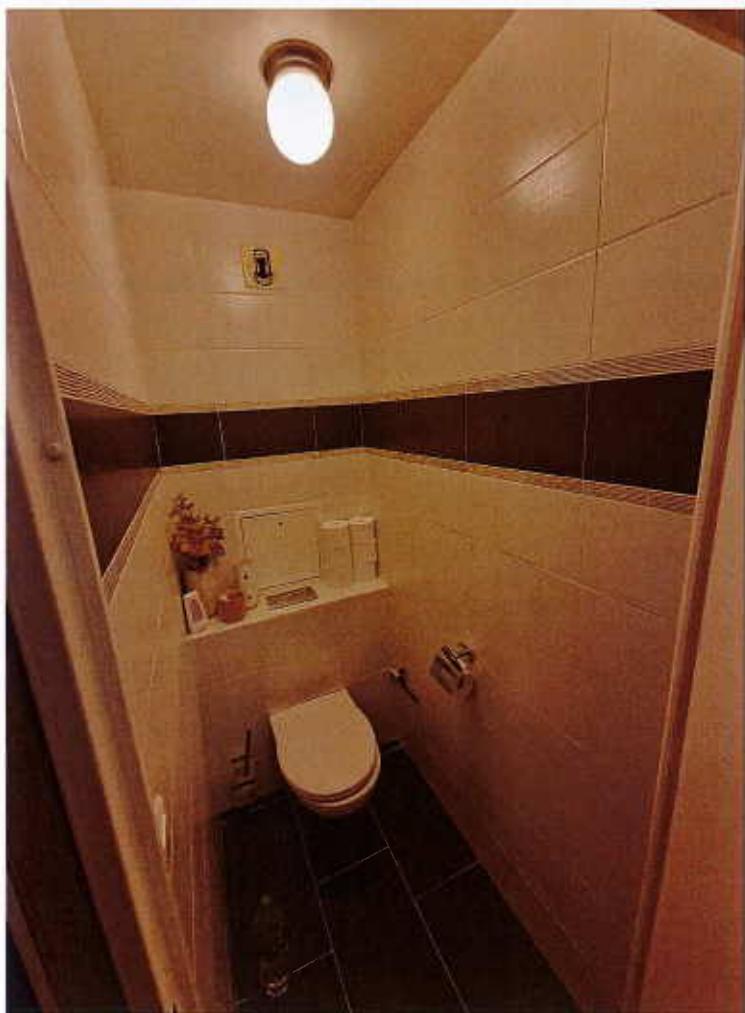
HUISSIERS PARIS-EST NOGENT Photographie n°10

Au sol, est apposé un carrelage de couleur sombre en très bon état.

Les murs, toutes faces confondues, sont revêtus d'un carrelage mural en très bon état.

Cet espace est équipé d'une cuvette de Wc suspendue avec chasse d'eau encastrée.

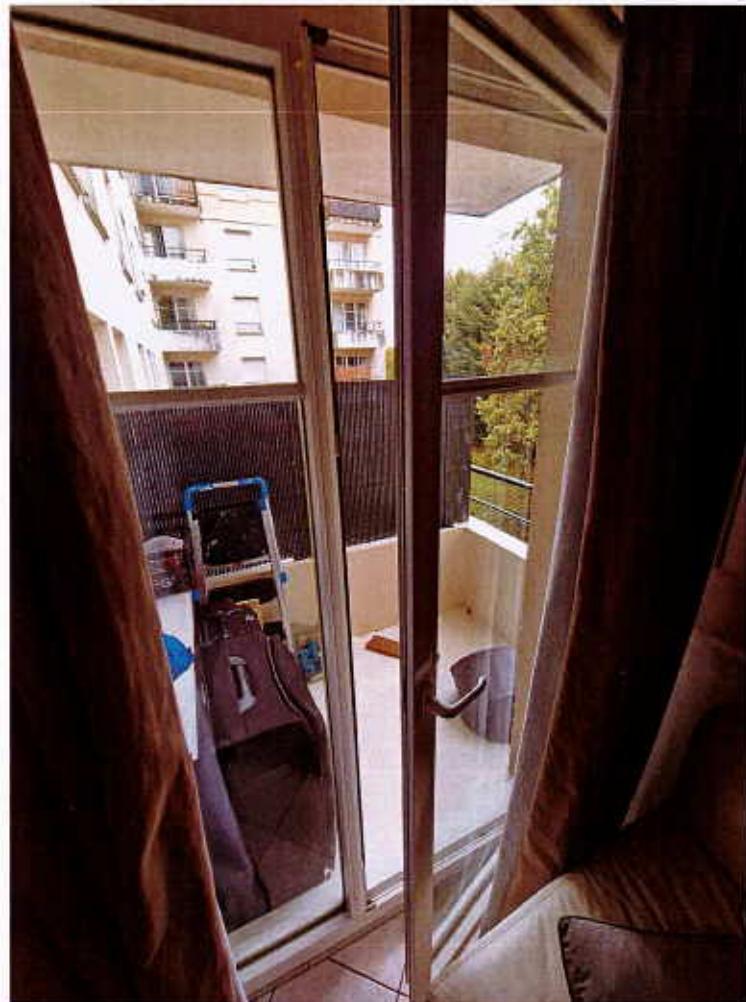
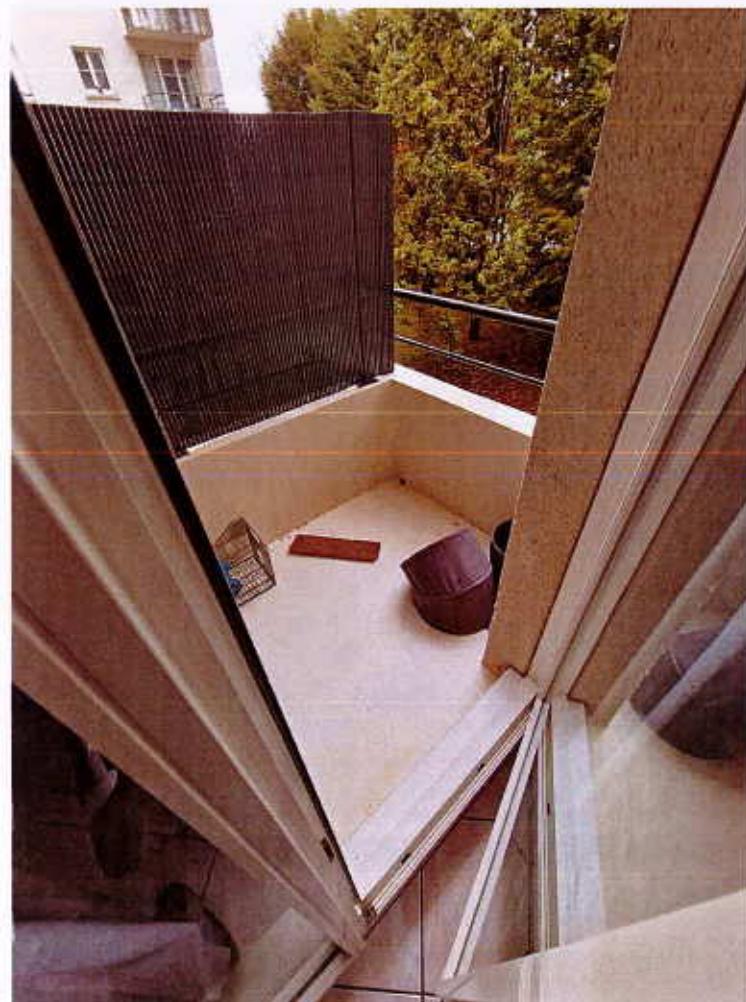
Le sol est revêtu d'un carrelage de couleur claire en très bon état. Les murs, toutes faces confondues sont revêtus d'une peinture de couleur claire en très bon état également.

A gauche de la pièce, se trouve une porte-fenêtre à double battant à ouverture « à la française » qui donne accès à un balconnet, dont le sol et les acrotères sont revêtus d'une peinture en très bon état.

A gauche de cette menuiserie extérieure, est installé un radiateur de chauffage métallique.

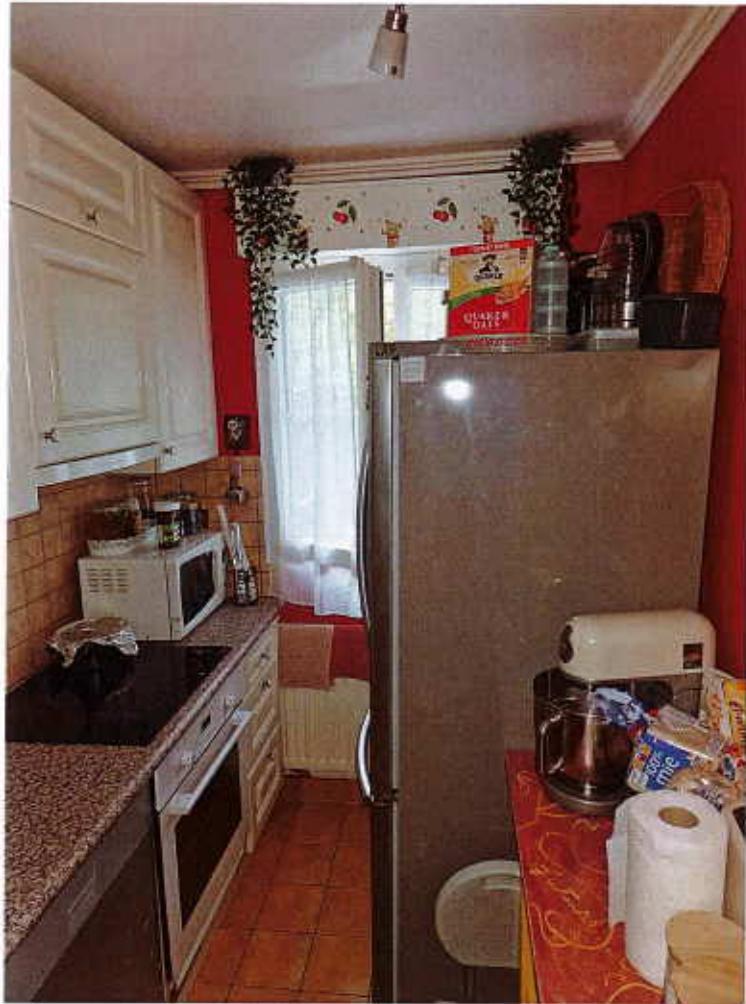
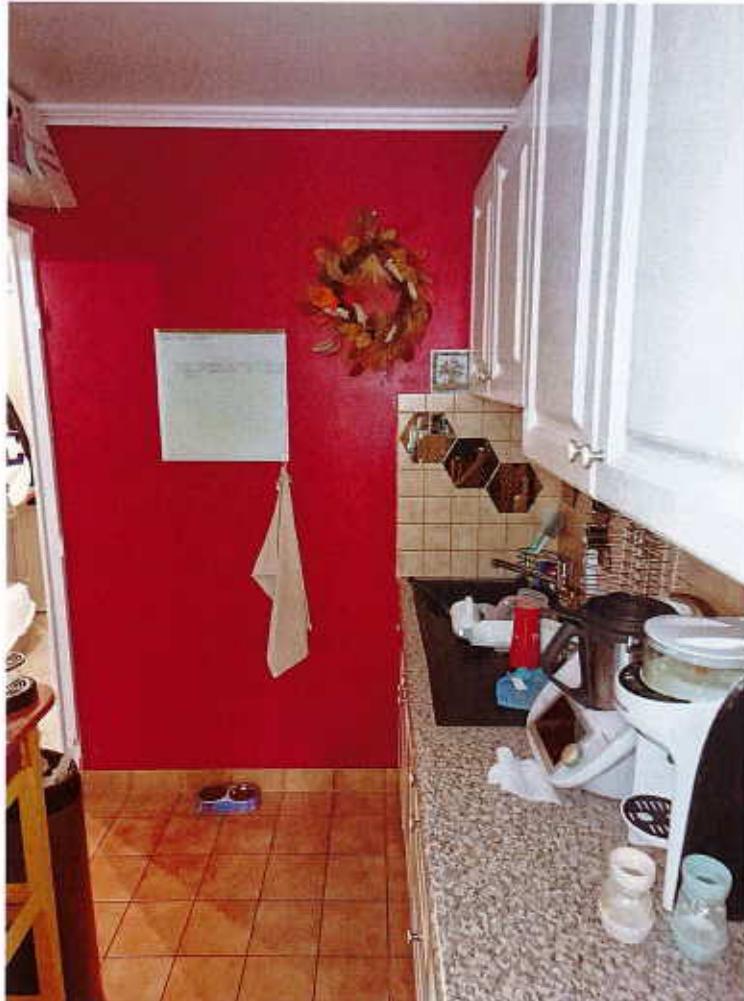
Le sol est revêtu d'un carrelage de couleur beige en bon état.

Les murs, toutes faces confondues, sont revêtus d'une peinture de couleur rouge en bon état. La crédence carrelée est en très bon état.

La peinture de couleur blanche apposée au plafond est en bon état.

L'éclairage naturel est assuré par une fenêtre à double battant en PVC donnant sur le balconnet précédemment décrit.

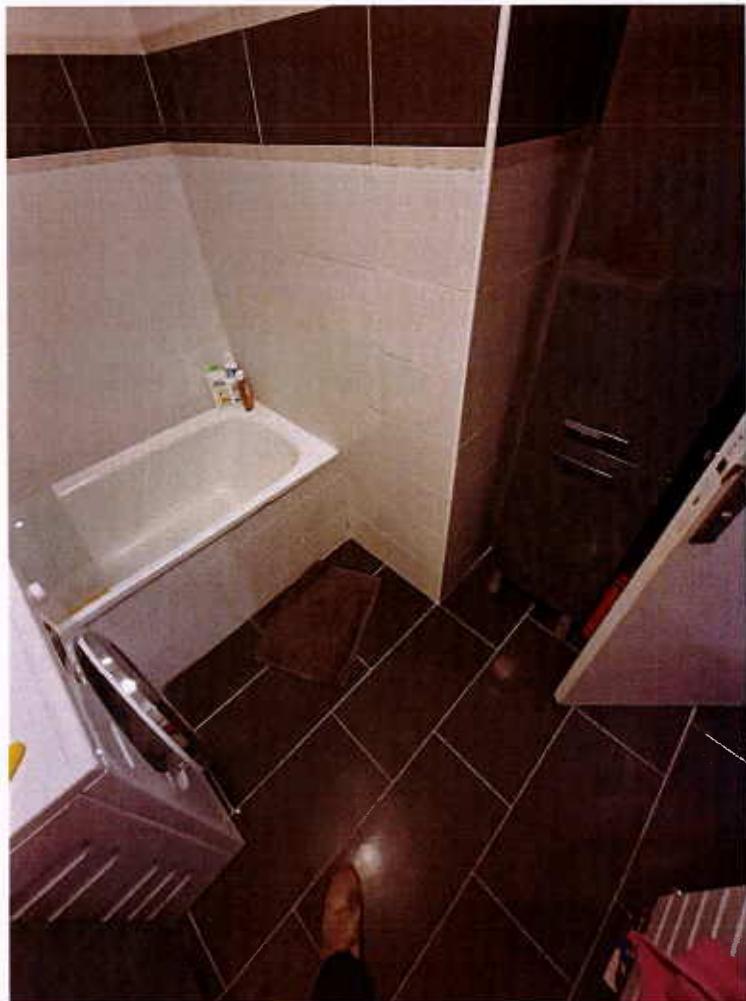
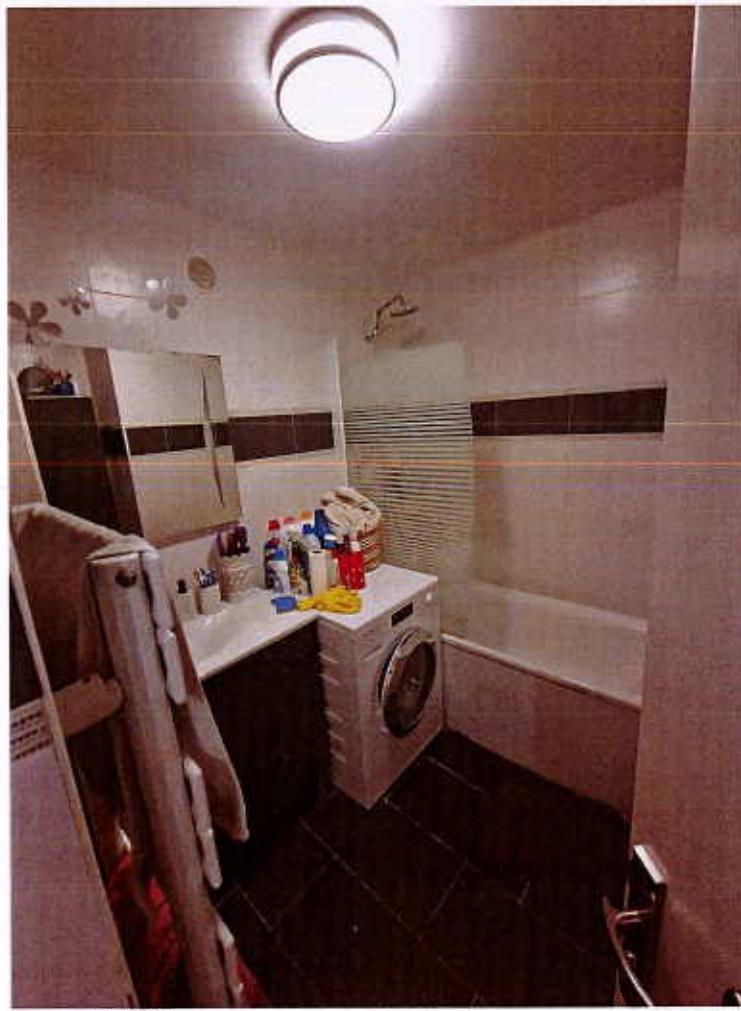
La porte d'accès à la salle de bain est en bois, elle ouvre et ferme correctement.

Le sol est revêtu d'un carrelage de couleur grise en très bon état.

Les murs, toutes faces confondues, sont revêtus d'un carrelage mural de couleur claire en très bon état.

La peinture de couleur blanche apposée au plafond est en très bon état.

Une baignoire ainsi qu'un meuble vasque de lavabo équipent cet espace.
