## PROCES-VERBAL DE DESCRIPTION

L'AN DEUX MILLE VINGT-TROIS  
ET LE HUIT FEVRIER

A 9h35, me suis rendu ce jour, **mercredi 8 février 2023 à 9h30**, à VILLIERS SUR MARNE (94350) 4, allée des Deux Savoies

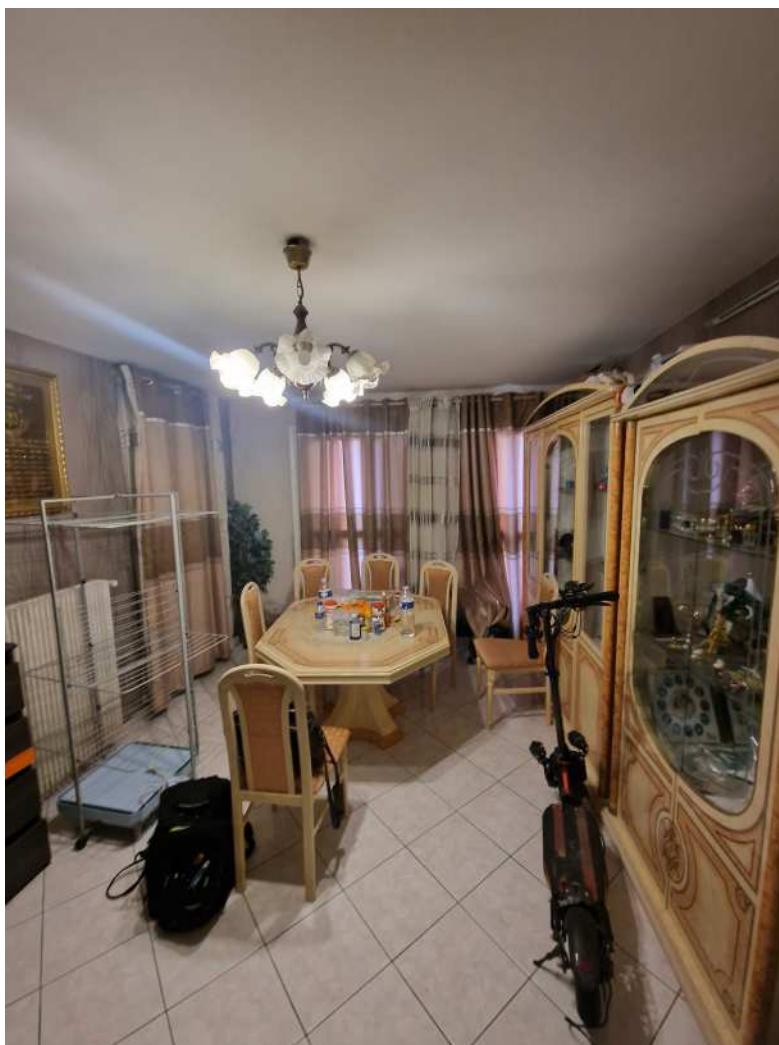
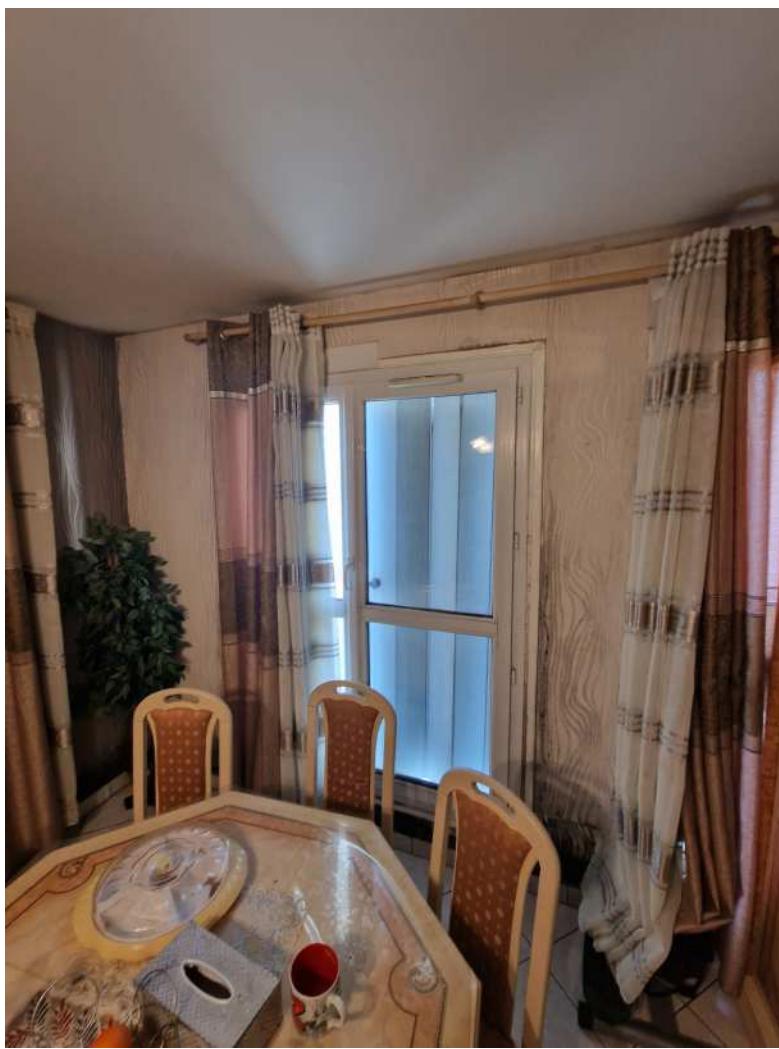
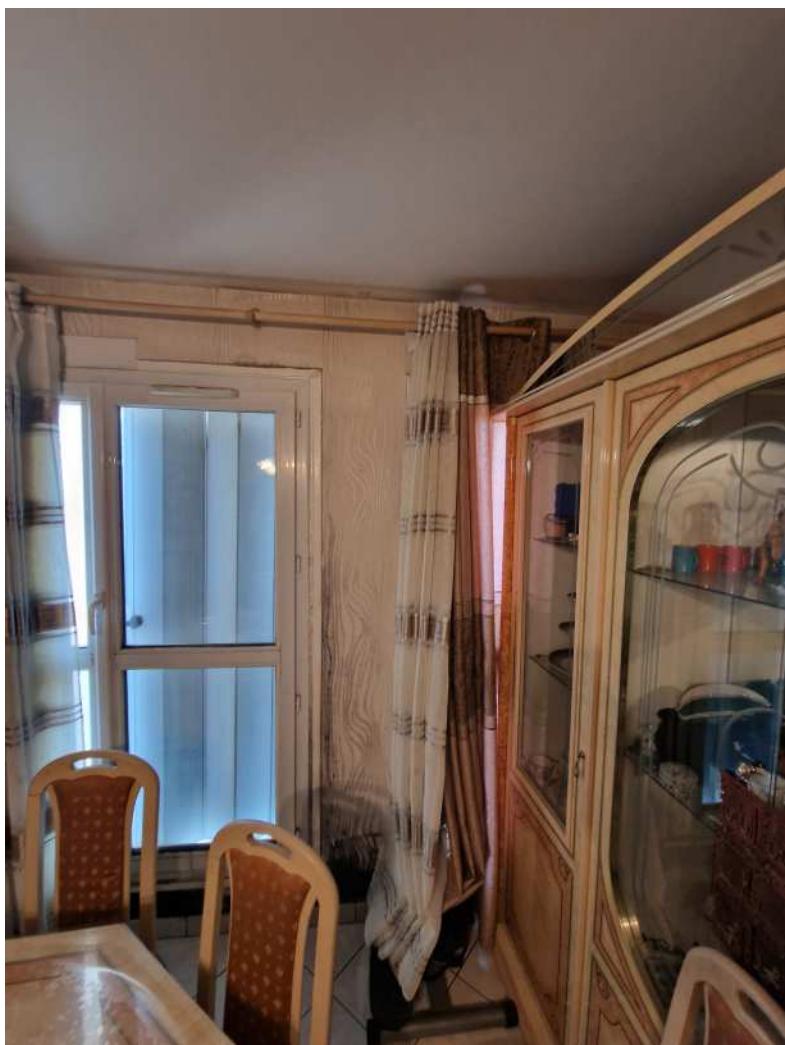
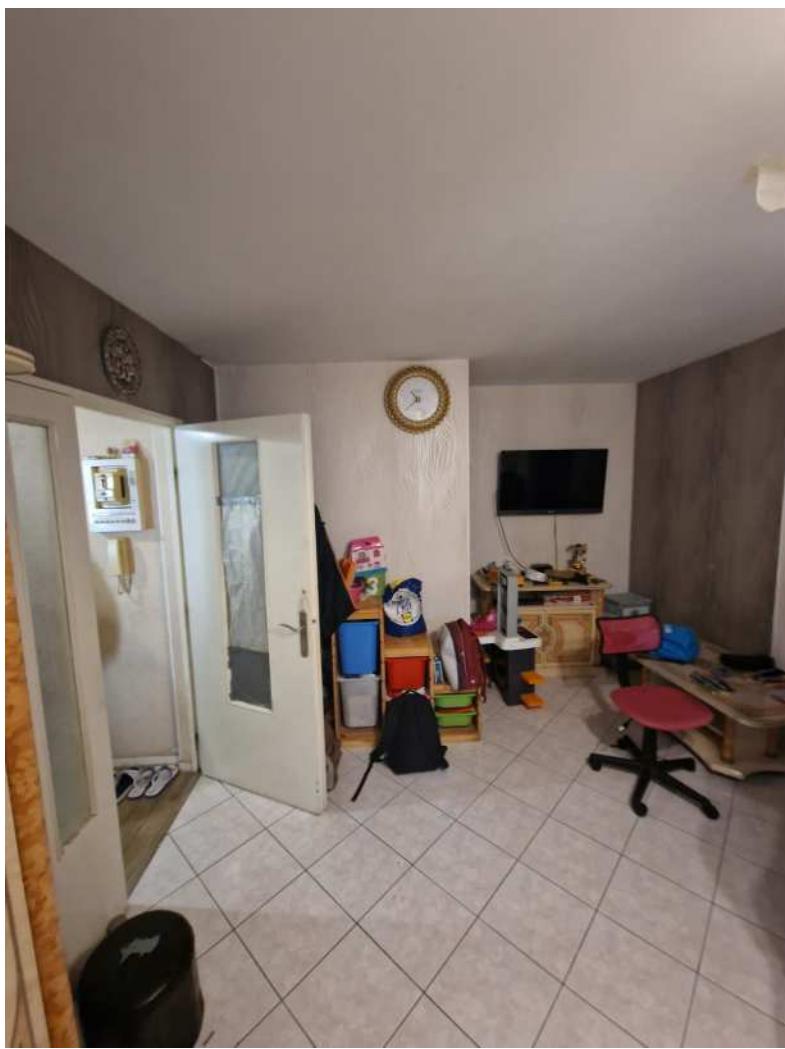
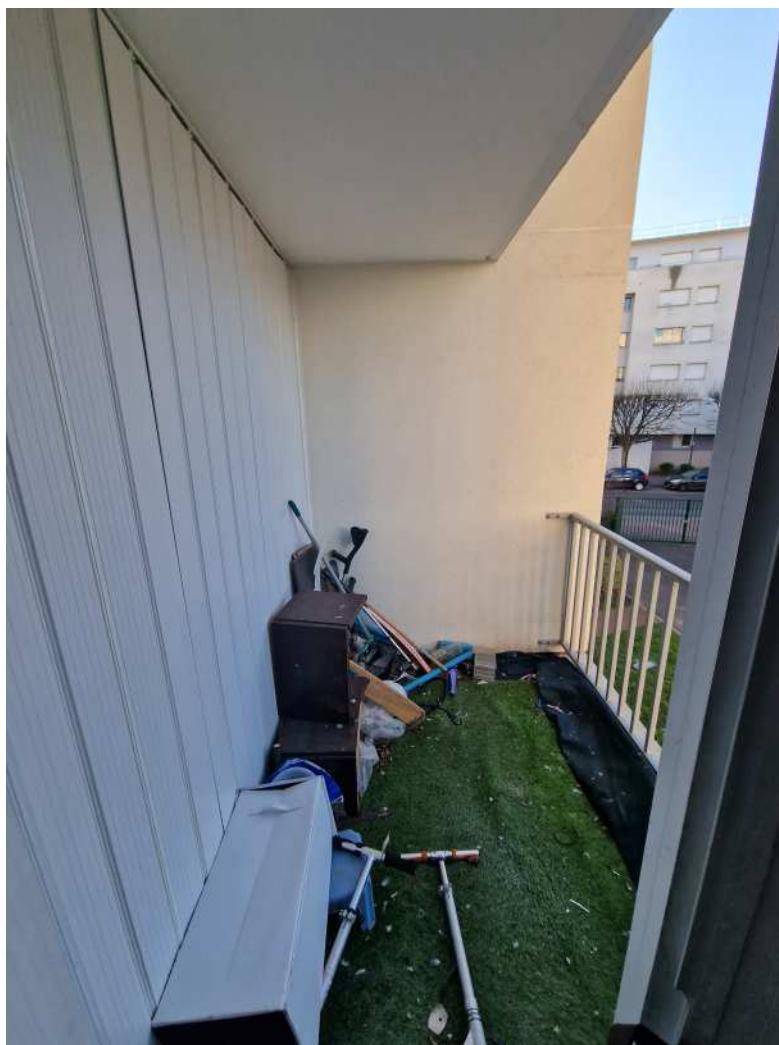
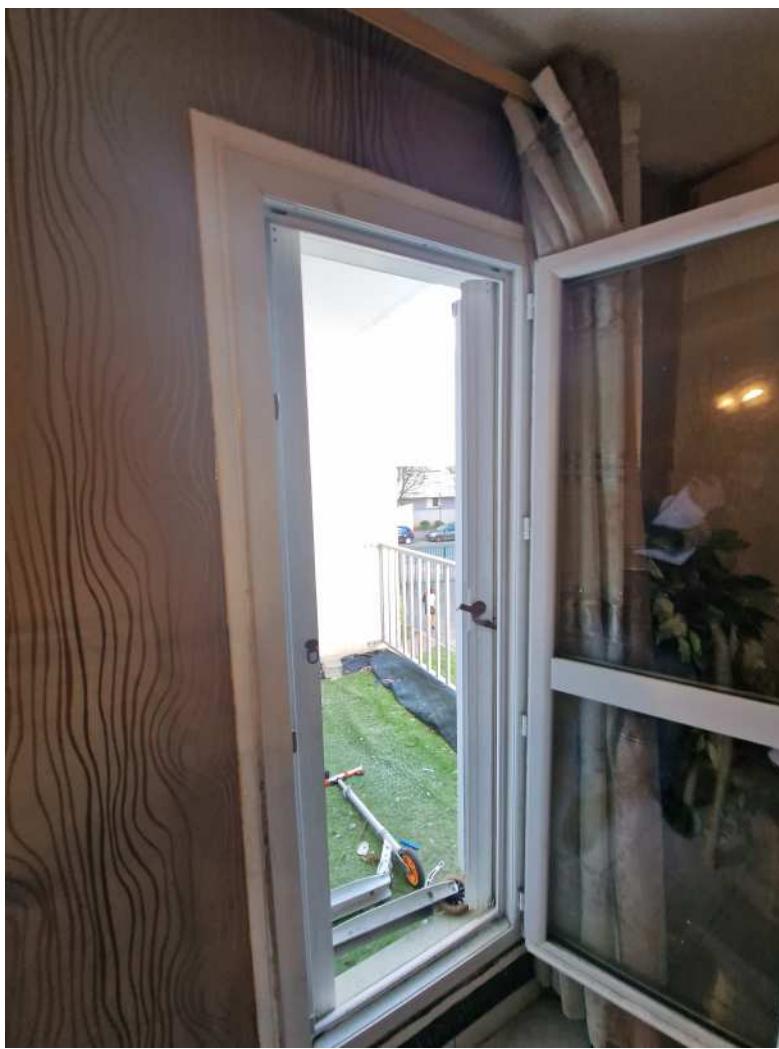
Je constate de multiples traces de moisissure autour des deux portes fenêtres qui ne donnent pas sur le balcon.

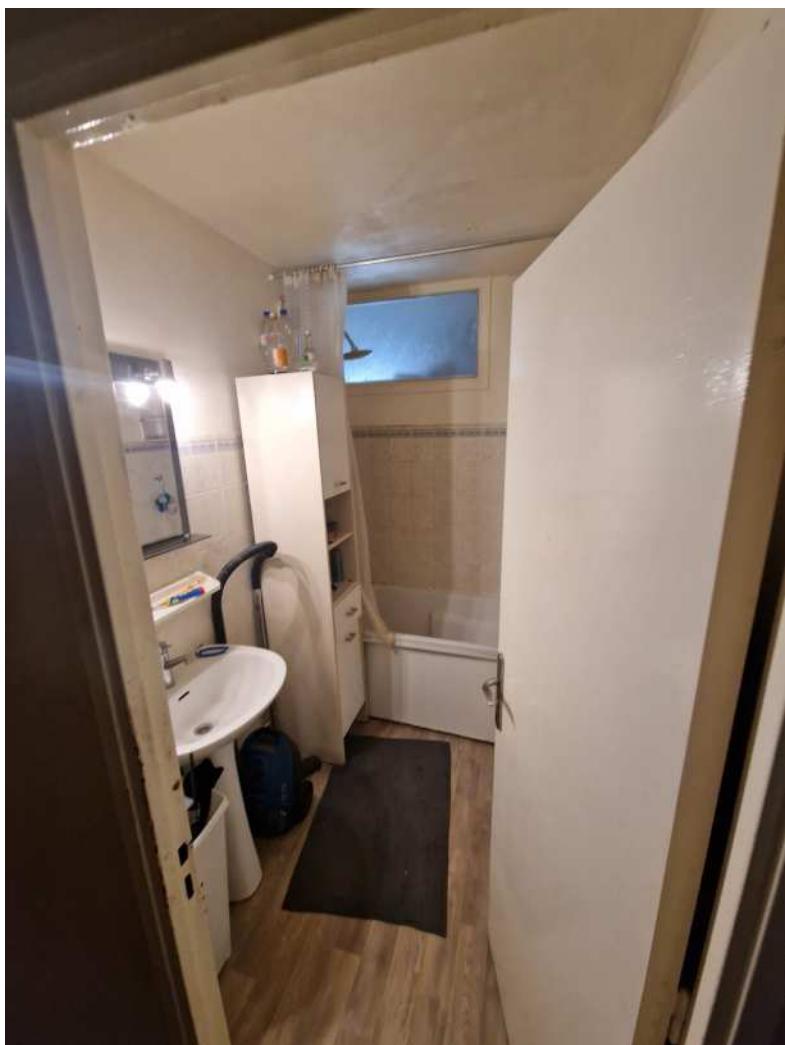
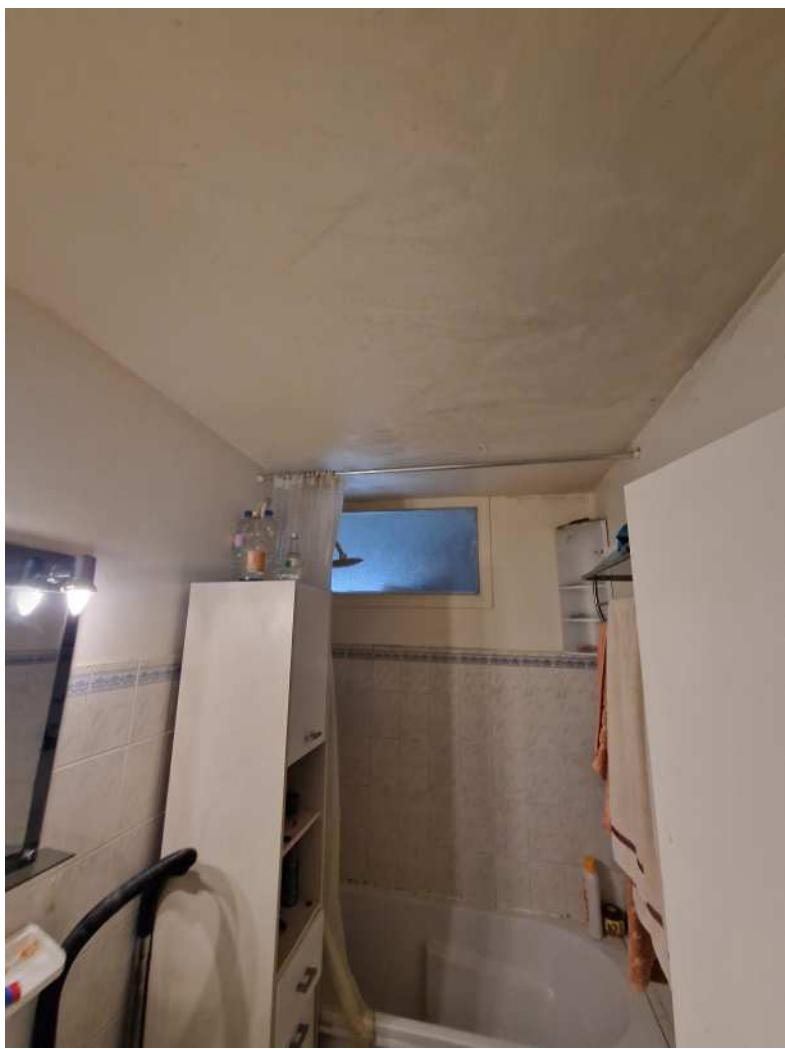
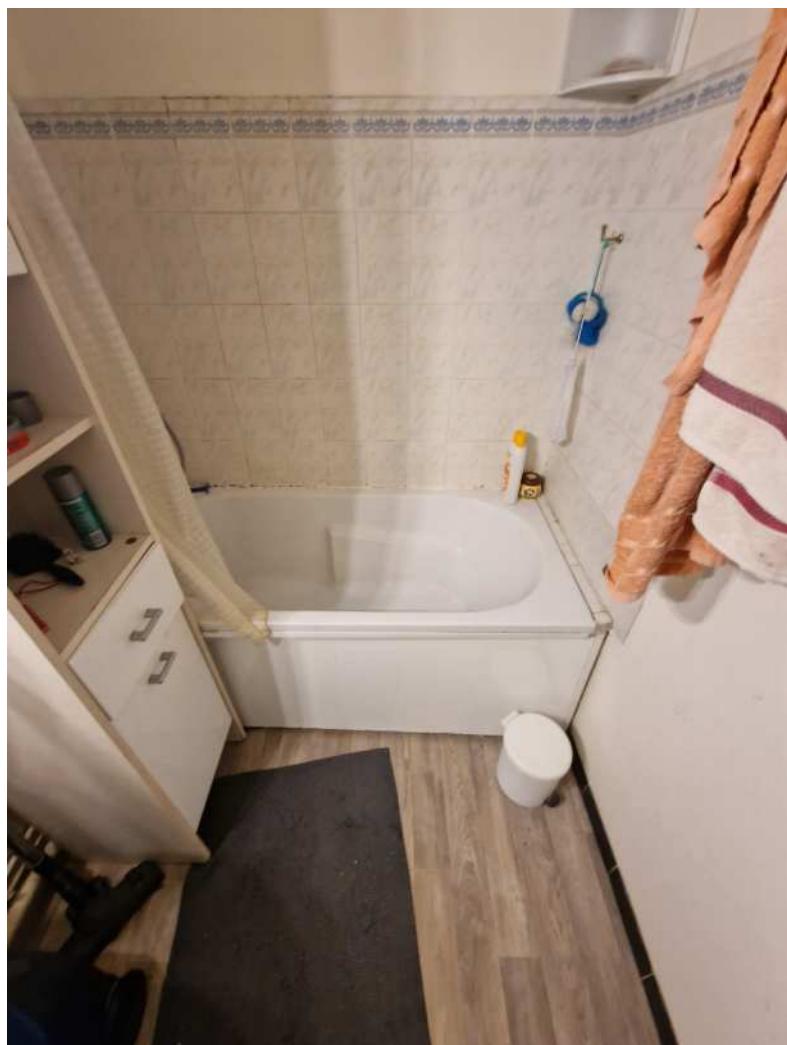
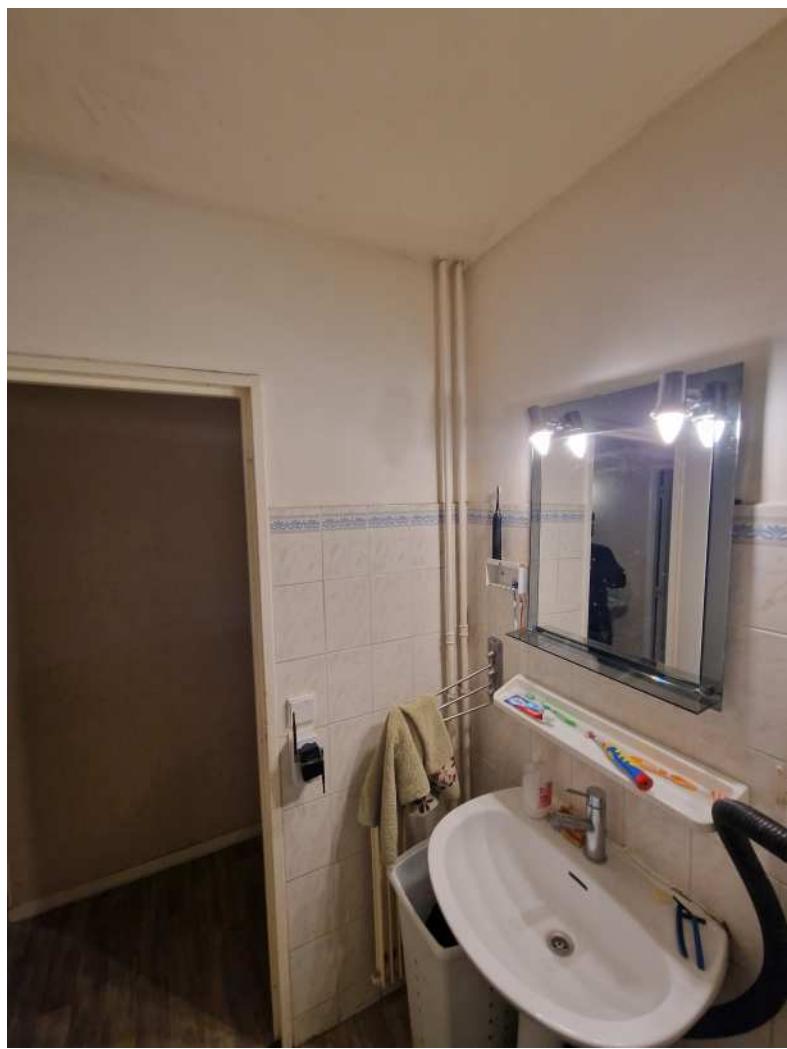
La peinture de couleur claire apposée au plafond est en état d'usage. J'observe néanmoins des traces noirâtres.

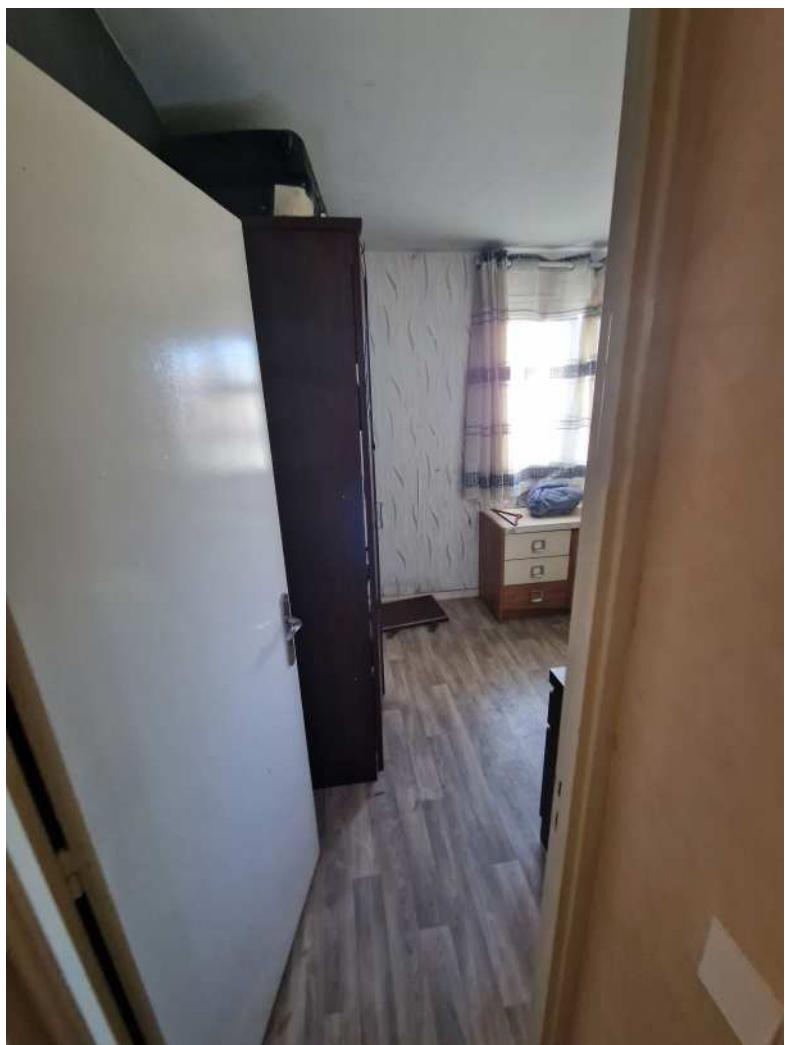
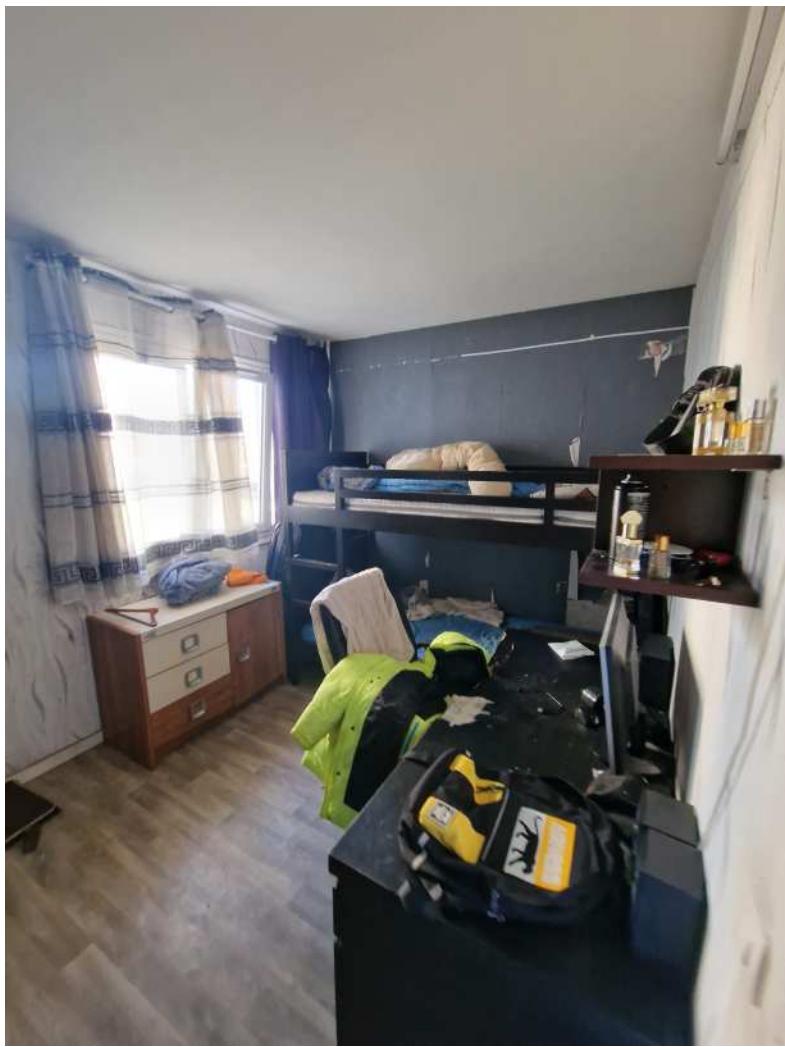
Les murs sont revêtus d'un papier peint en état d'usage. J'observe des traces de moisissure autour de la fenêtre.
