PROCES-VERBAL DE DESCRIPTION

**L'AN DEUX MILLE VINGT CINQ
LE QUATORZE FEVRIER**

Certifie m'être transporté ce jour à 09 heures 00 sis 27 rue Nanteuil 93110
ROSNY-SOUS-BOIS cadastré section AG n°189

Il s'agit d'un appartement dans le bâtiment C lot 201 accessible depuis la contre-allée sis 27 rue Nanteuil 93110 ROSNY-SOUS-BOIS cadastré section AG n°189 lieudit 27 rue Nanteuil cadastré section AG n°298, lieudit 4 rue Jules Ferry cadastré section AG n° 302

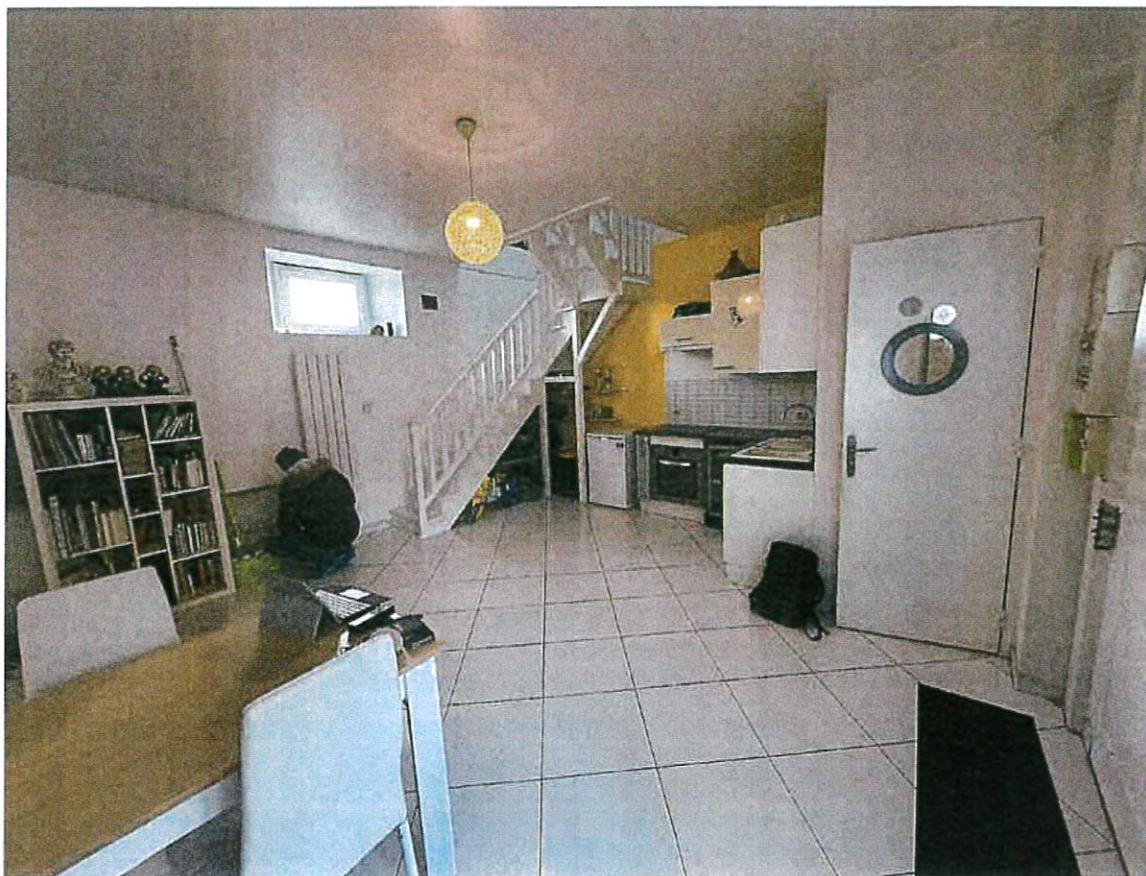
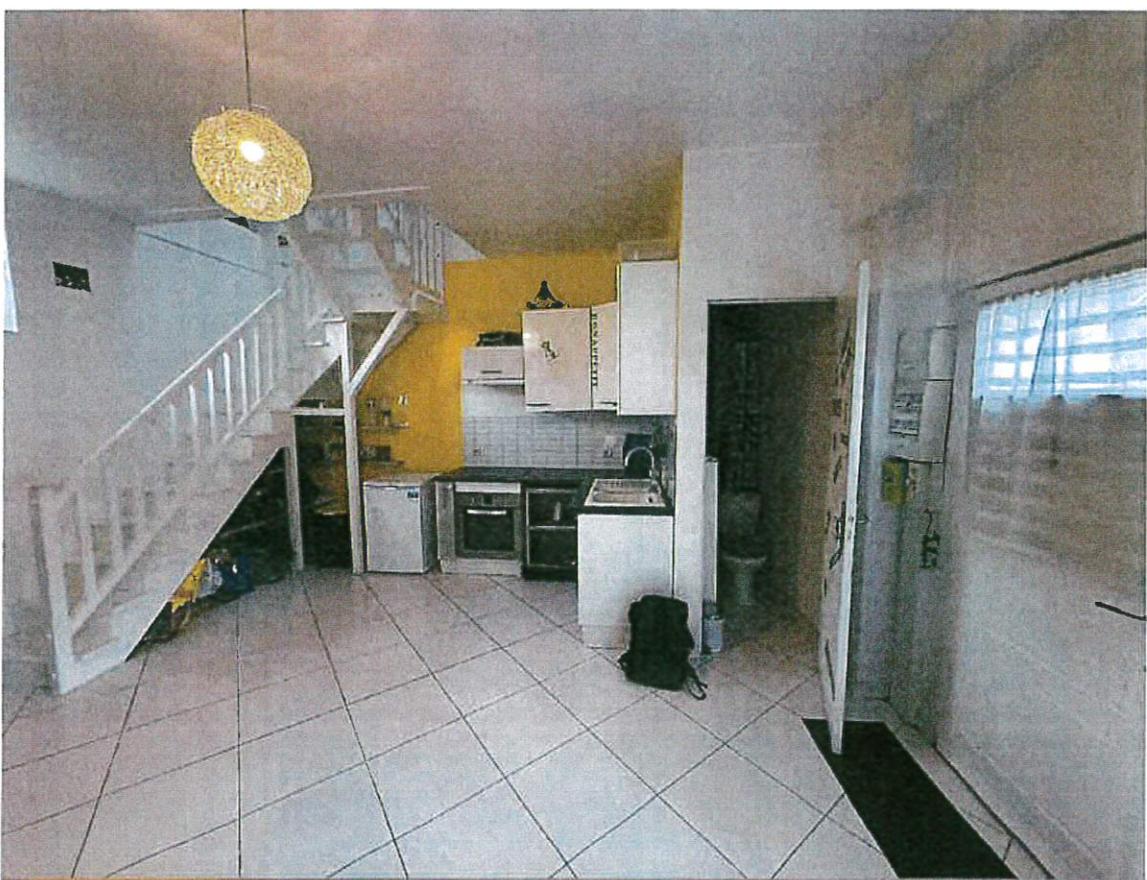
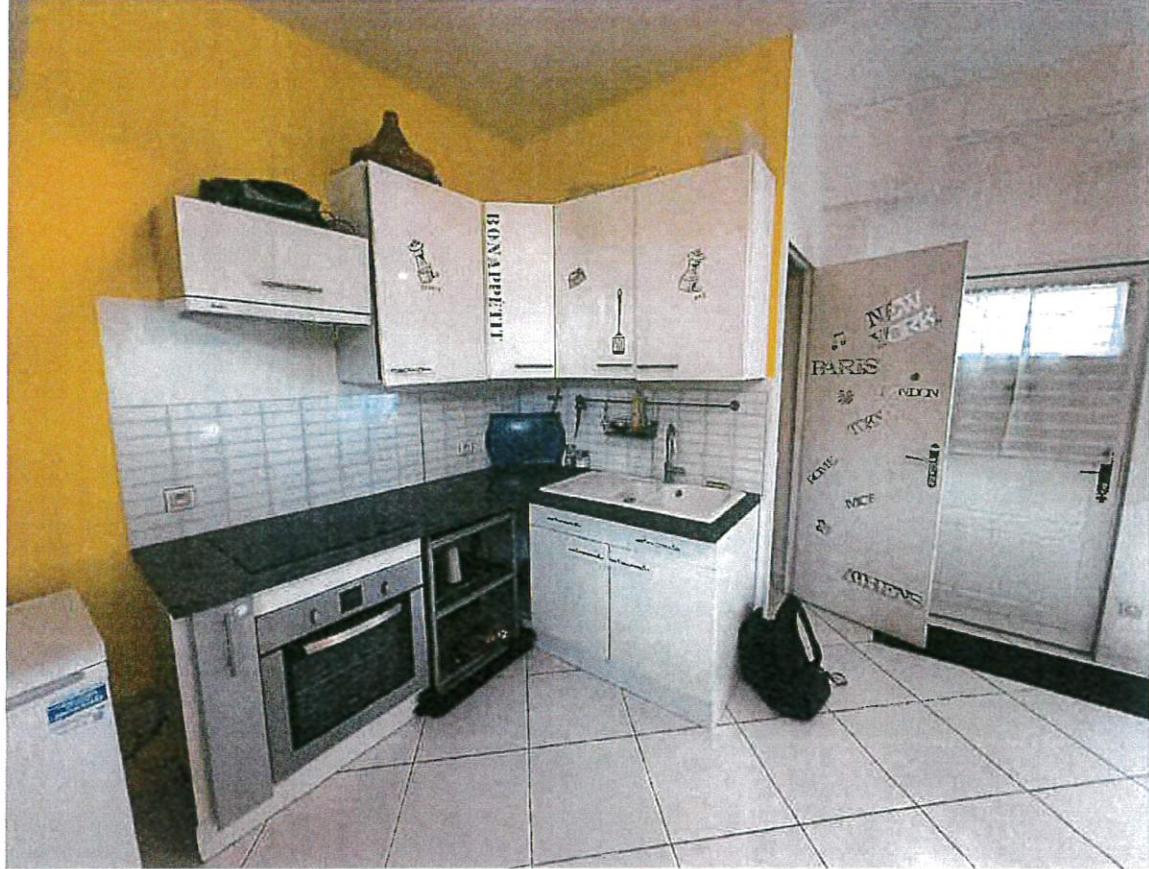
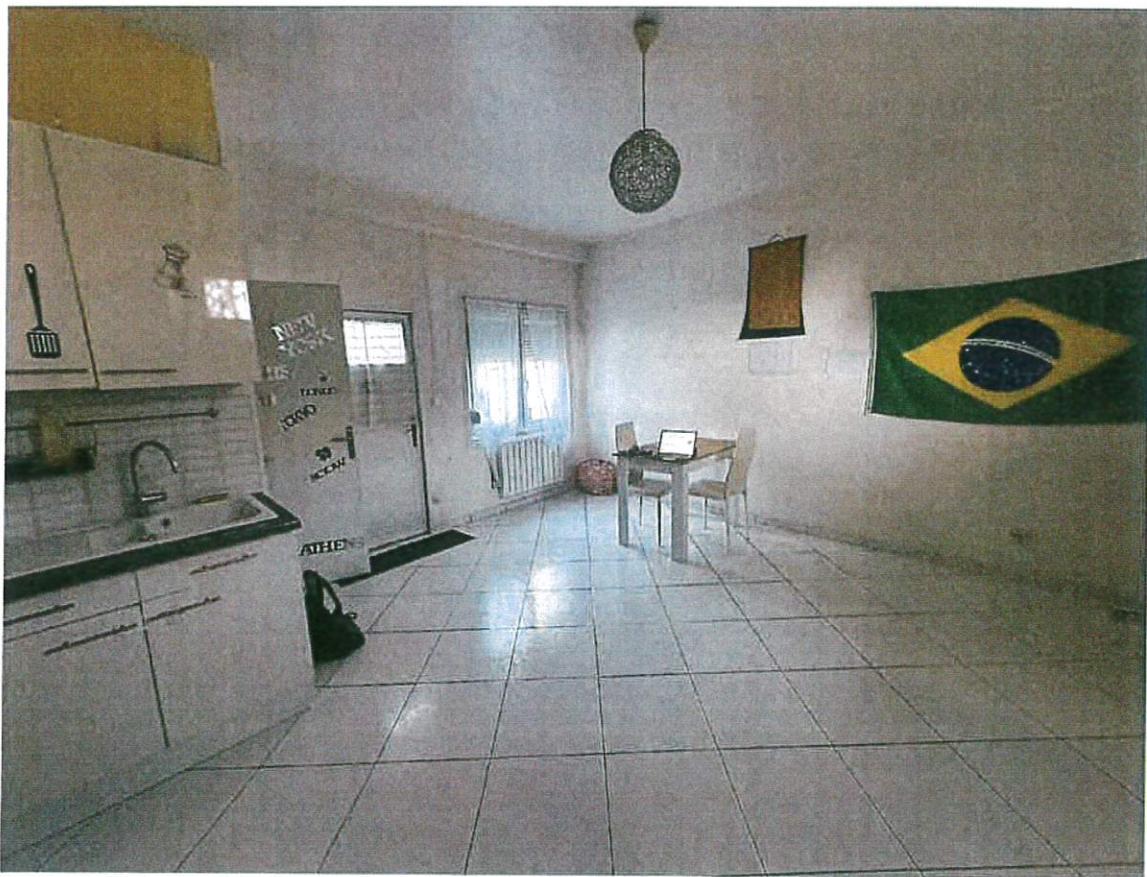
COIN CUISINE EN L OUVERTE SUR LE SEJOUR :

La cuisine est équipée de meubles bas et hauts en bois avec évier double bac en céramique, une plaque électrique et four encastré et hotte aspirante, l'ensemble en état d'usage.

La crédence est recouverte de carrelage mural en état d'usage.

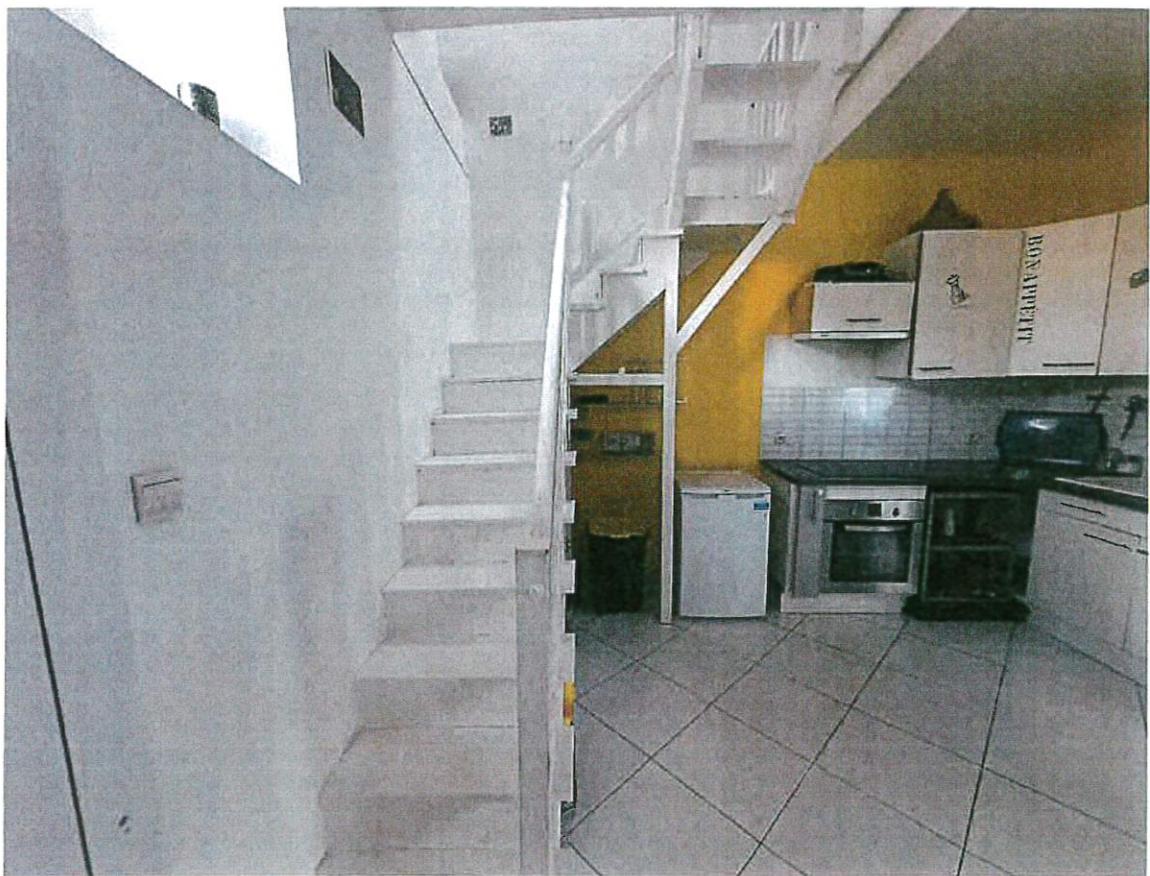
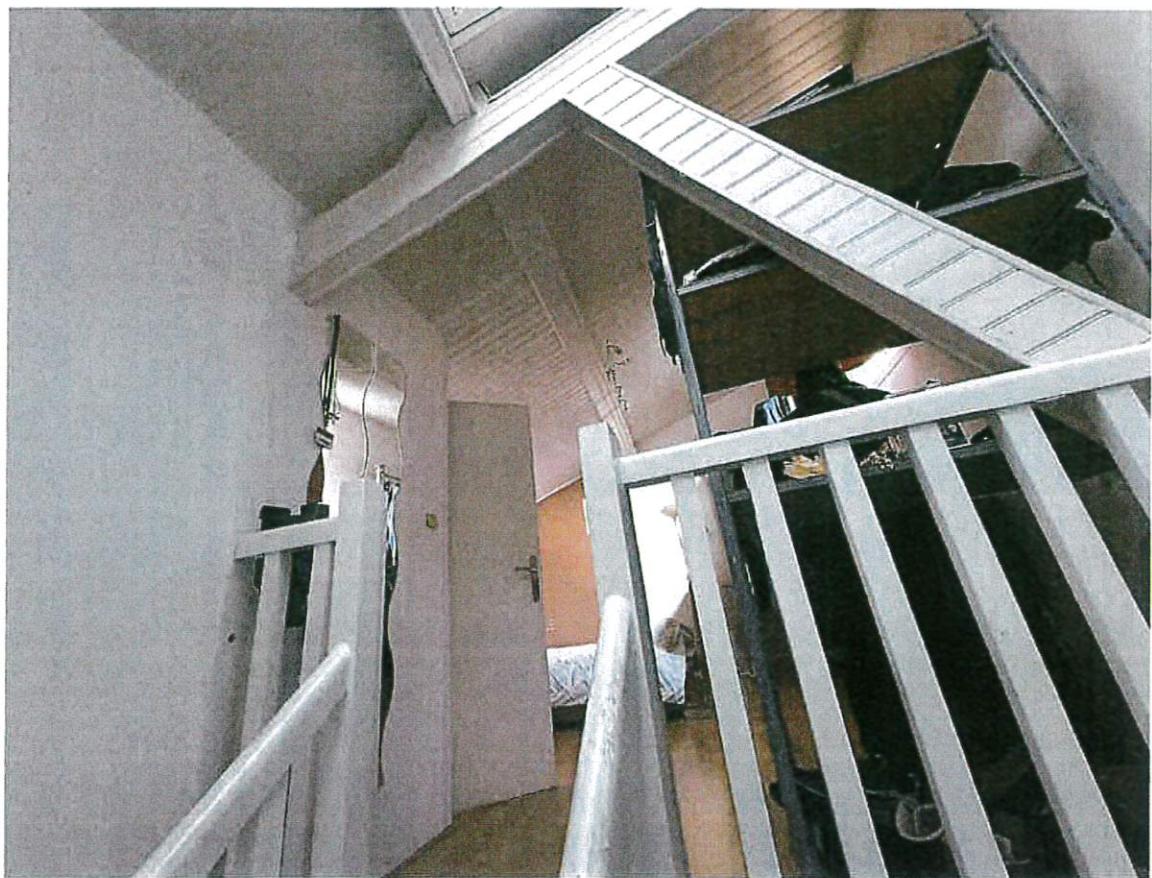
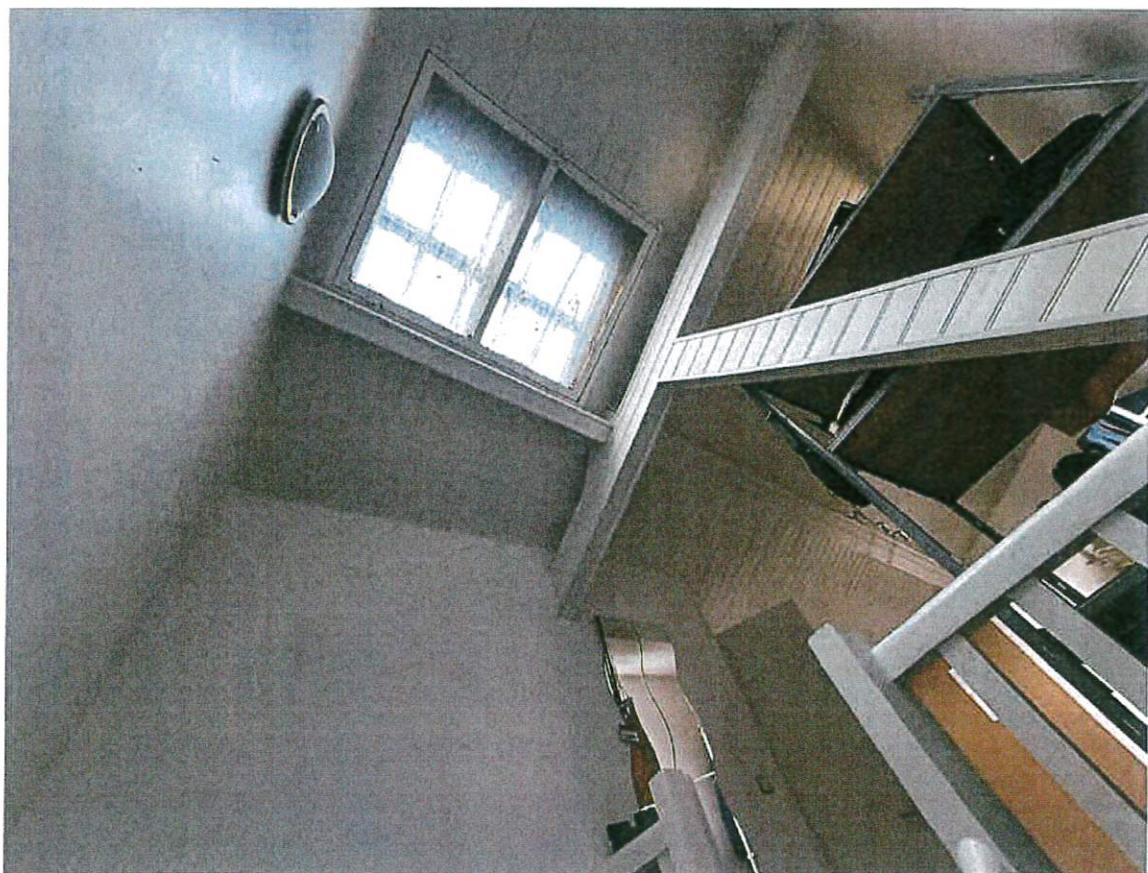
ETAGE MANSARDE :

L'accès se réalise par un escalier en bois quart tournant en état d'usage avec au niveau de la montée des escaliers des tuiles en verre laissant passer de la luminosité. Cette partie de tuiles en verre est fermée par une vitre en bois simple vitrage en état d'usage.

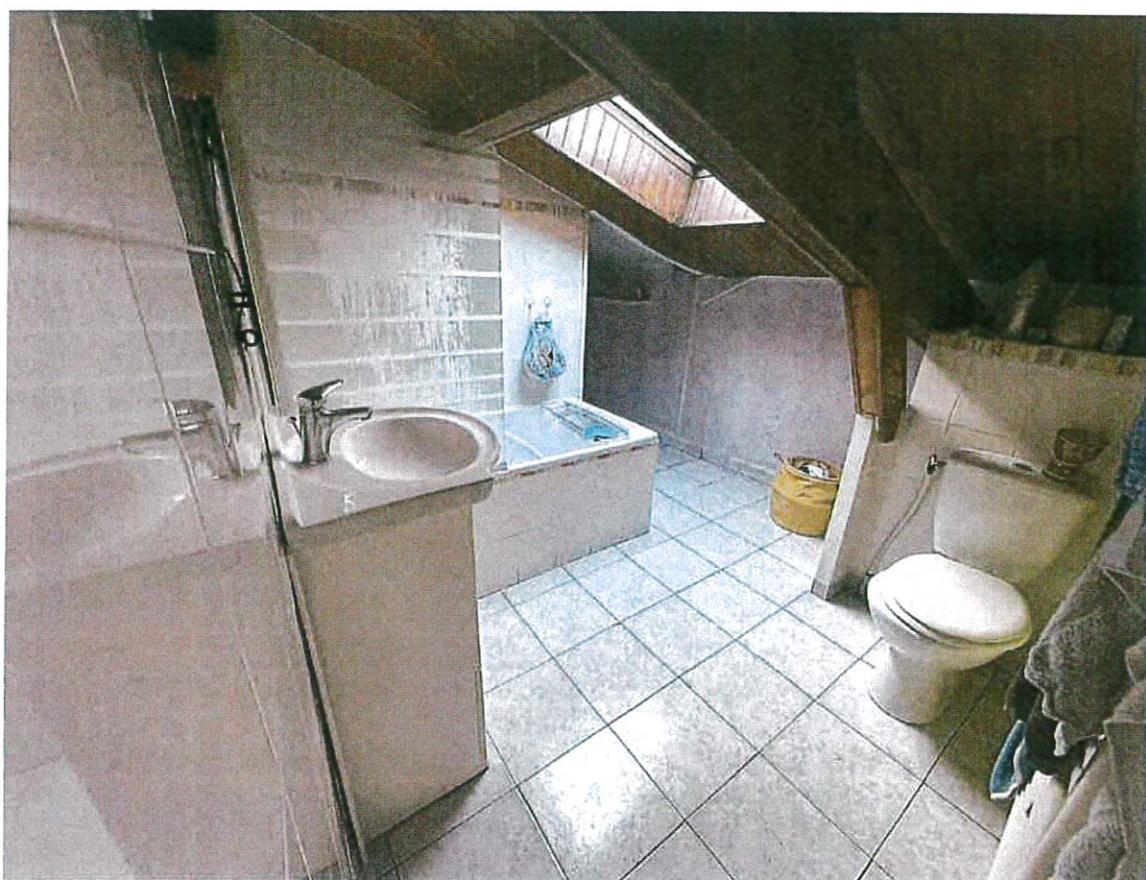
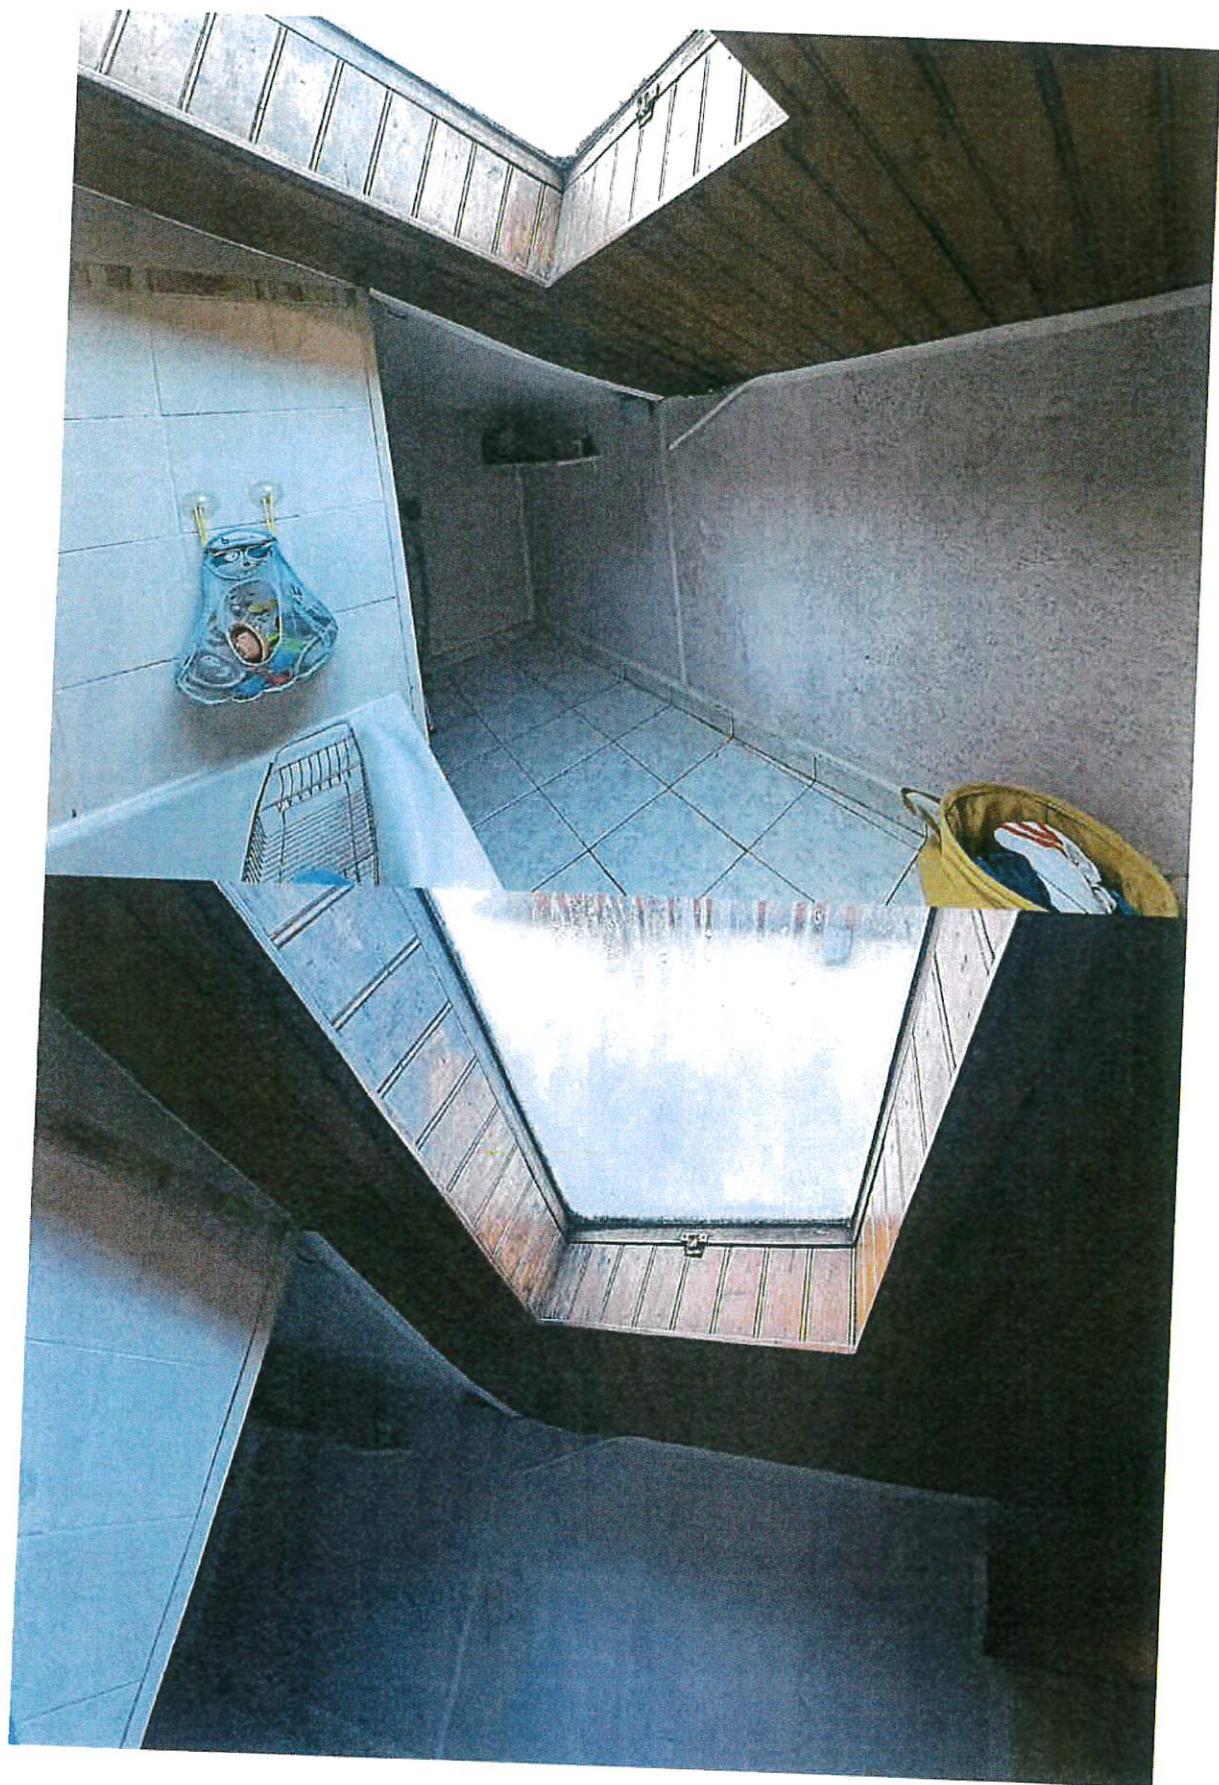
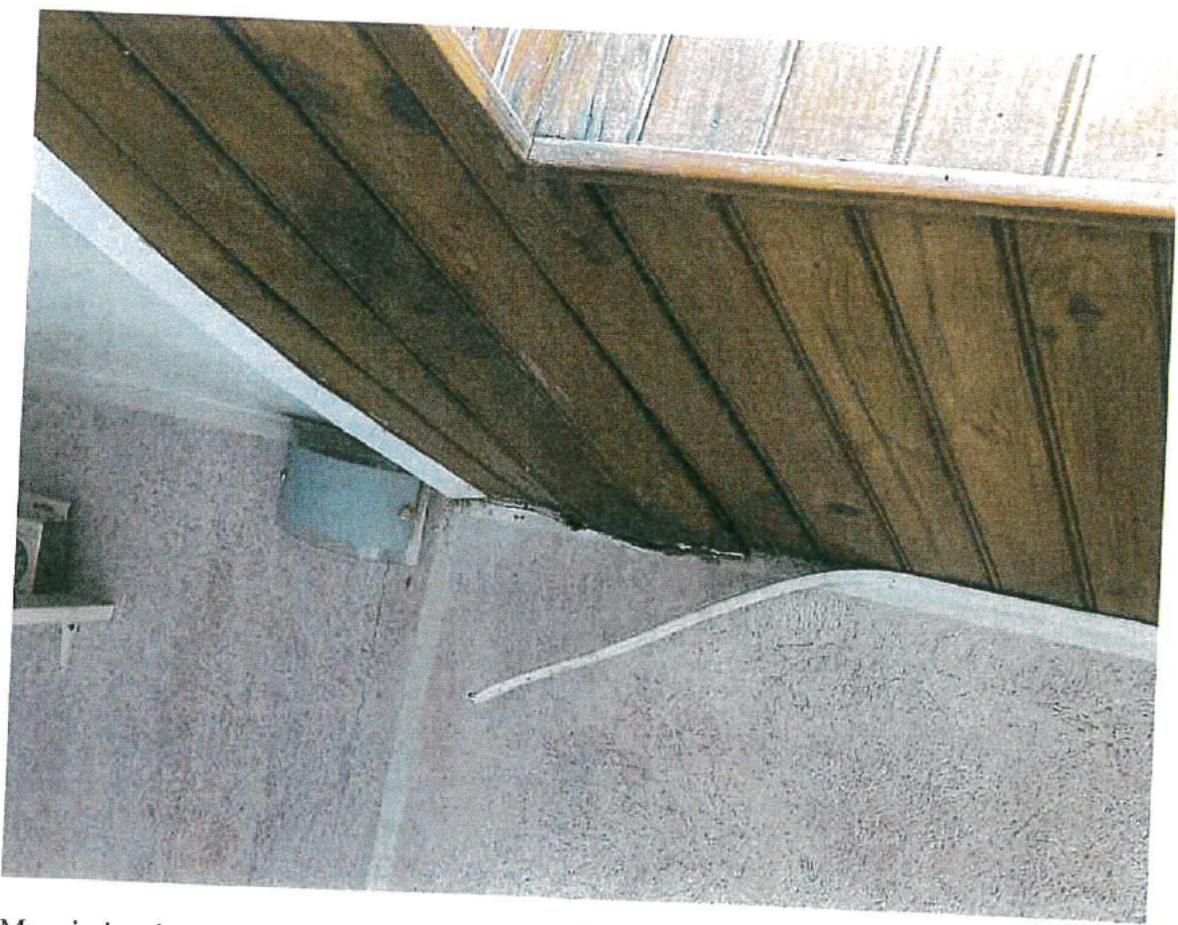
SALLE DE BAINS :

Plafond : le plafond est recouvert de lambris en bois peint en état d'usage avec infiltrations au niveau de la fenêtre de toit et partie de lambris autour détériorée suite à la fenêtre de toit disposant d'une fermeture cassée.
Les poutres de la toiture sont apparentes.

Fenêtre : présence d'une fenêtre de toit de type vélux en bois double vitrage en mauvais état avec fermeture cassée.
