PROCES VERBAL DE CONSTAT DE DESCRIPTION

31/07/2024

7, impasse des Hautes-Bornes – 94200 IVRY SUR SEINE

lots numéros 9, 22, 42 et 66

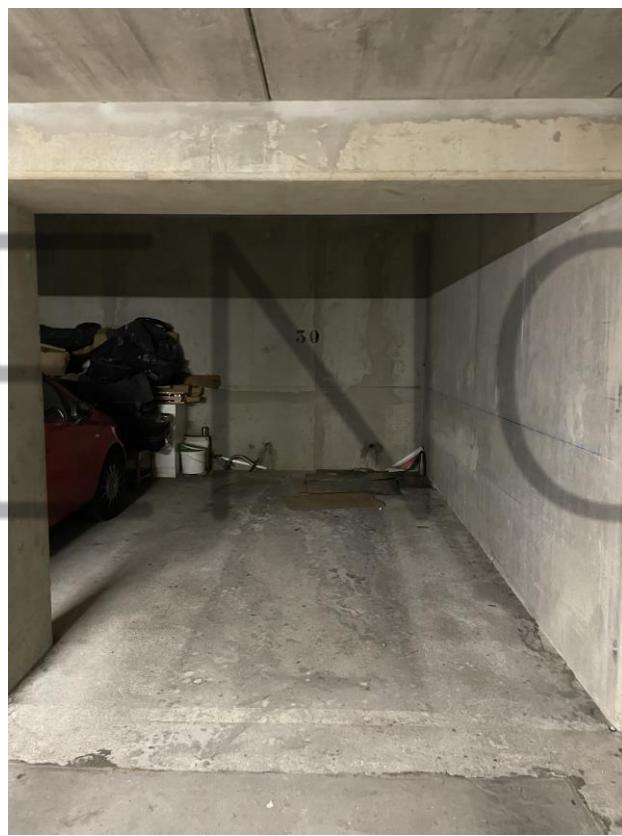
LOT NUMERO 66

Au sous-sol, un parking numéro 30

Il s'agit d'un emplacement ouvert.
