Référence dossier étude : 123285/4346

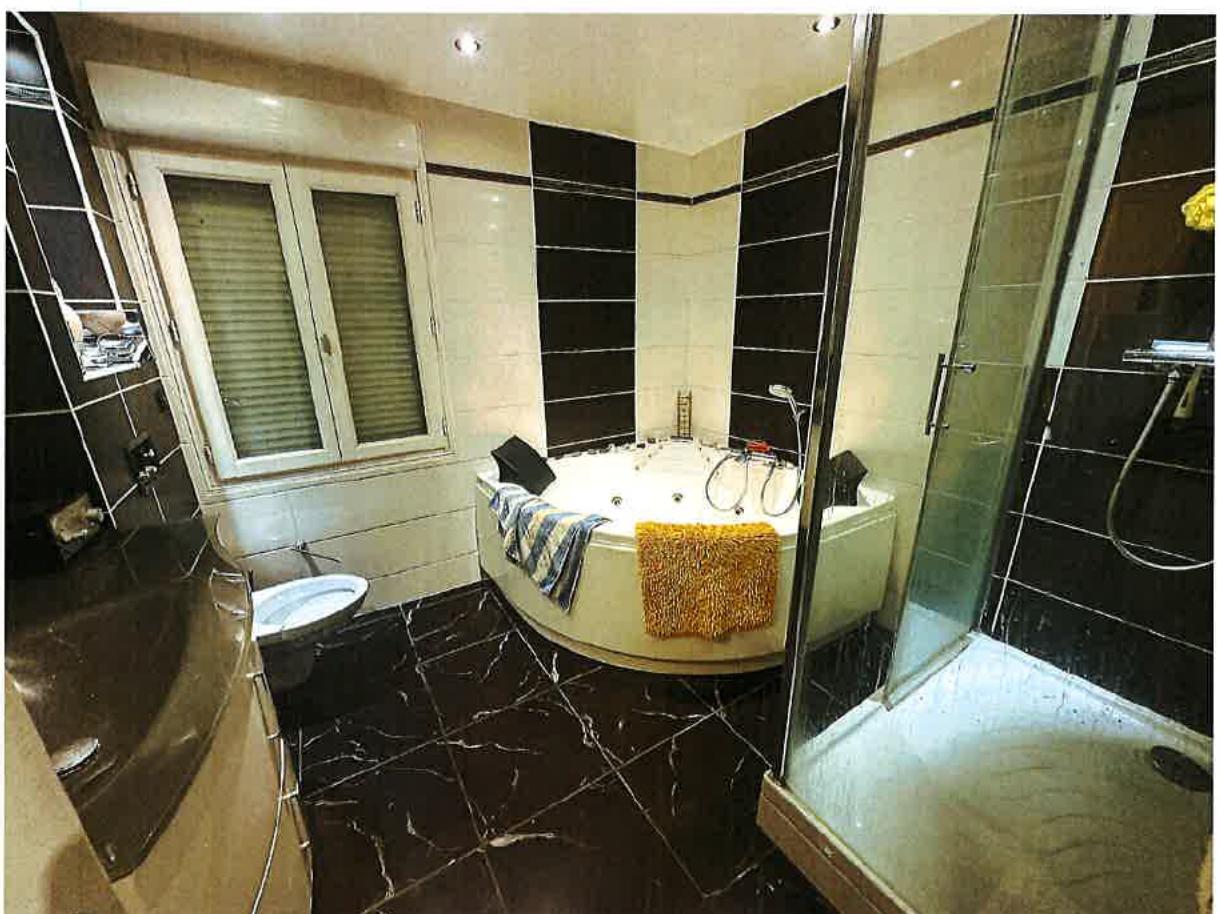
Présence d'une cabine de douche parois vitrées en état d'usage, d'un meuble de salle de bains en bois surmonté d'une vasque en état d'usage, d'un w.c suspendu cuvette à l'anglaise en état d'usage et d'un radiateur sèche serviettes en état d'usage.

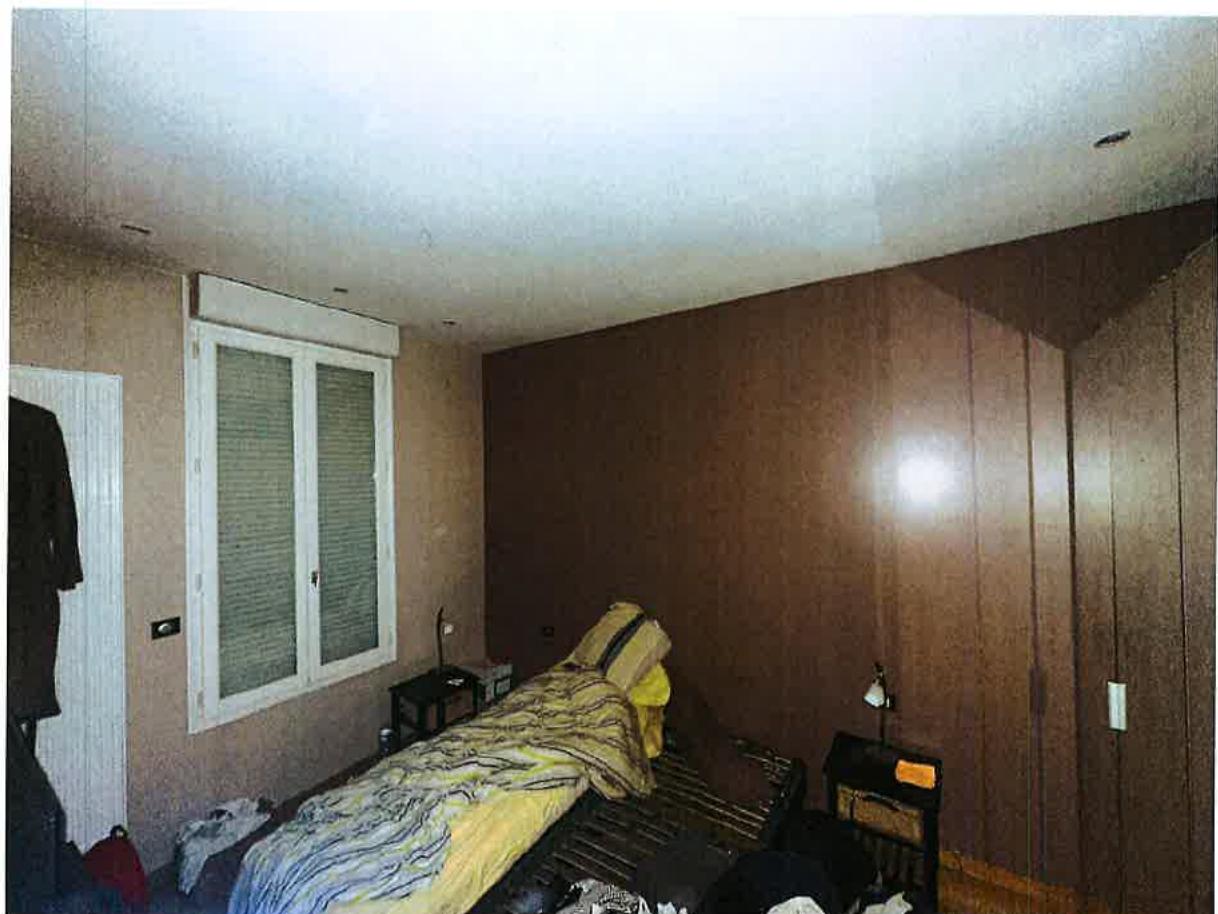
Fenêtre : présence d'une fenêtre double vantaux ouvrante en bois double vitrage en état d'usage avec volets roulants électriques en état d'usage et garde-corps métallique en état d'usage.

Généralités et équipements : présence d'un radiateur.

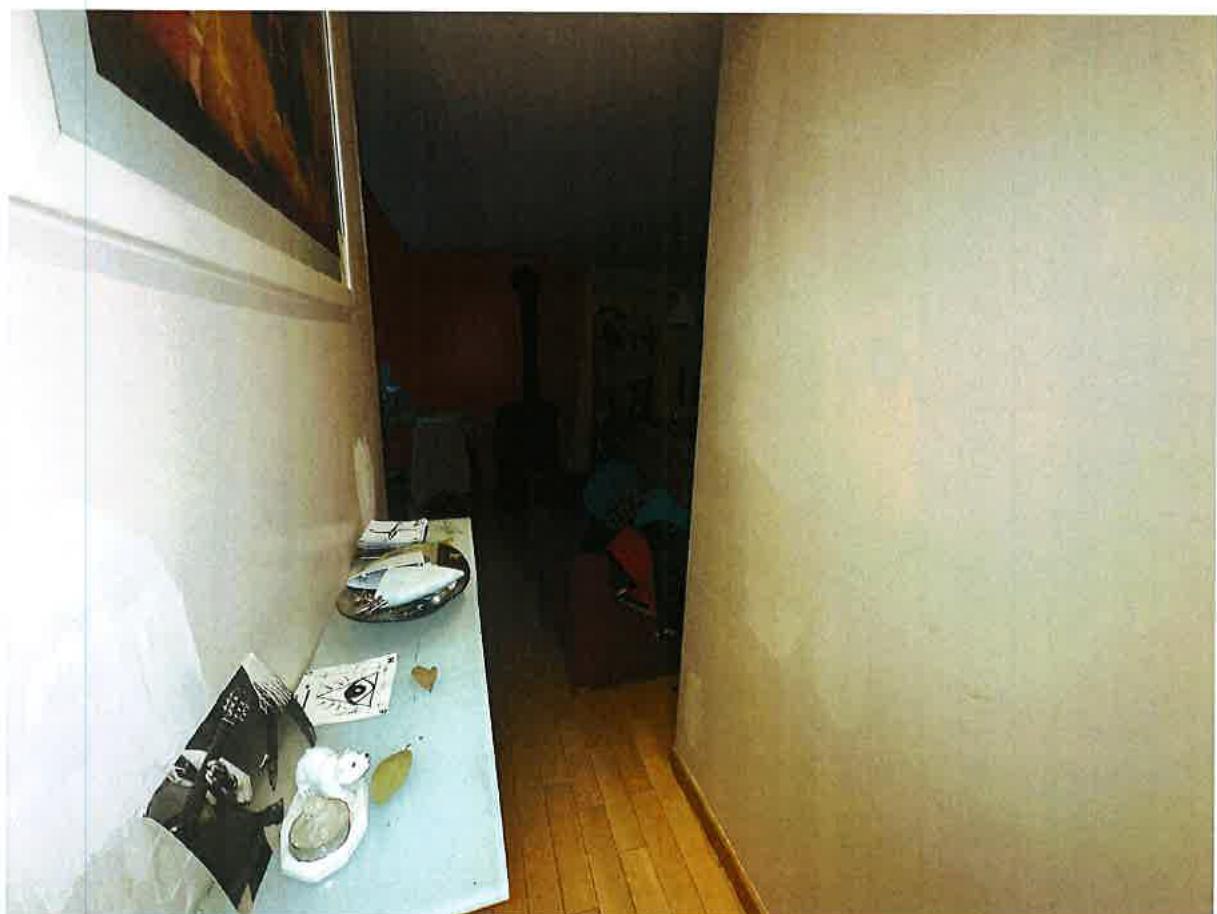
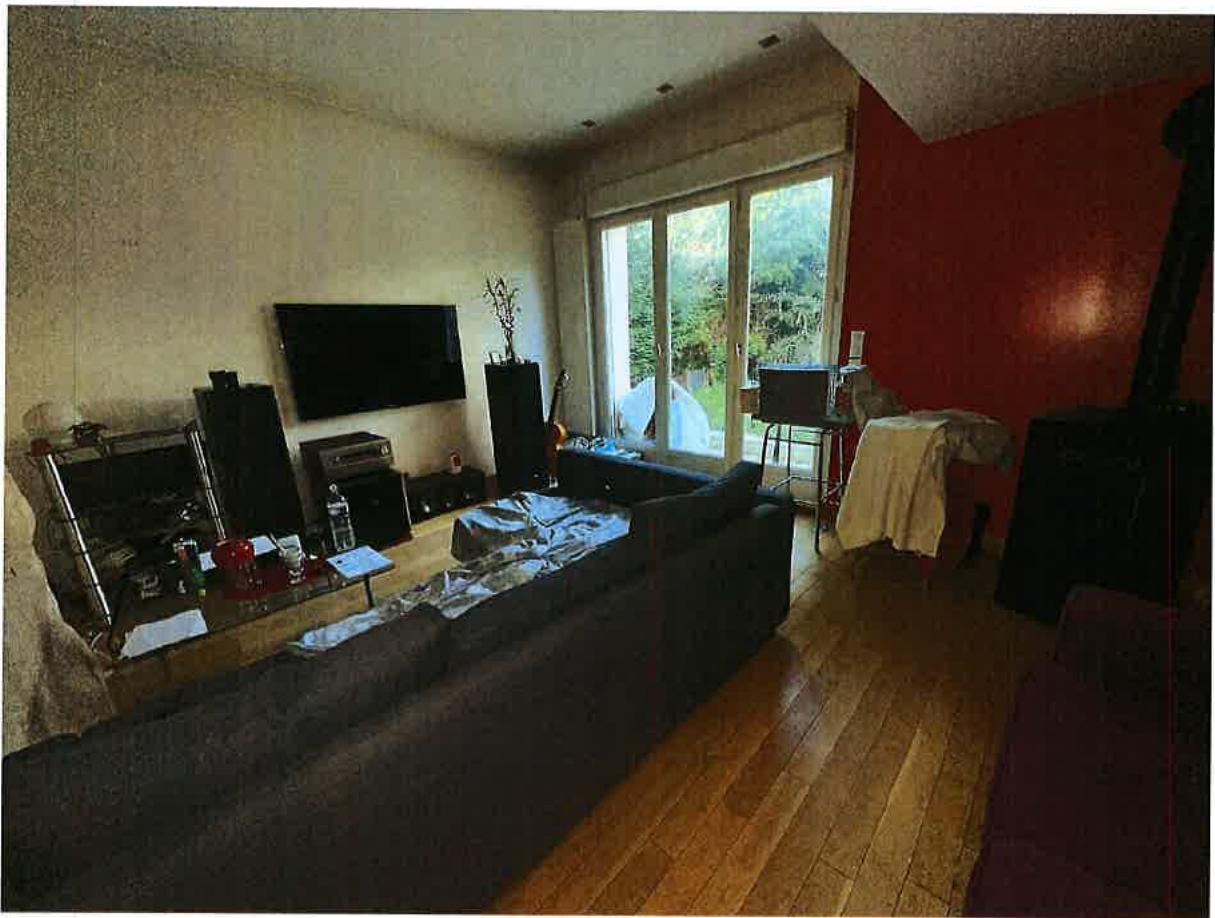
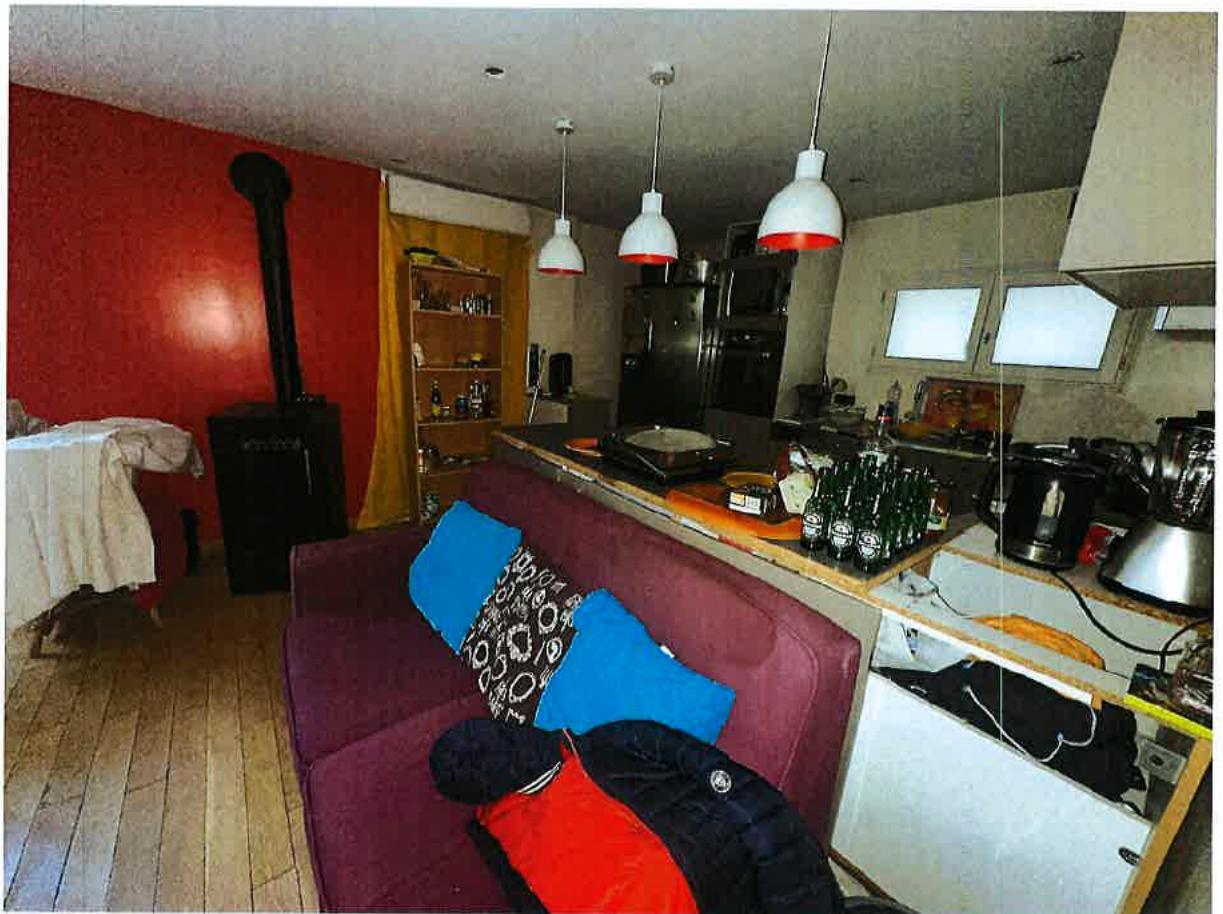
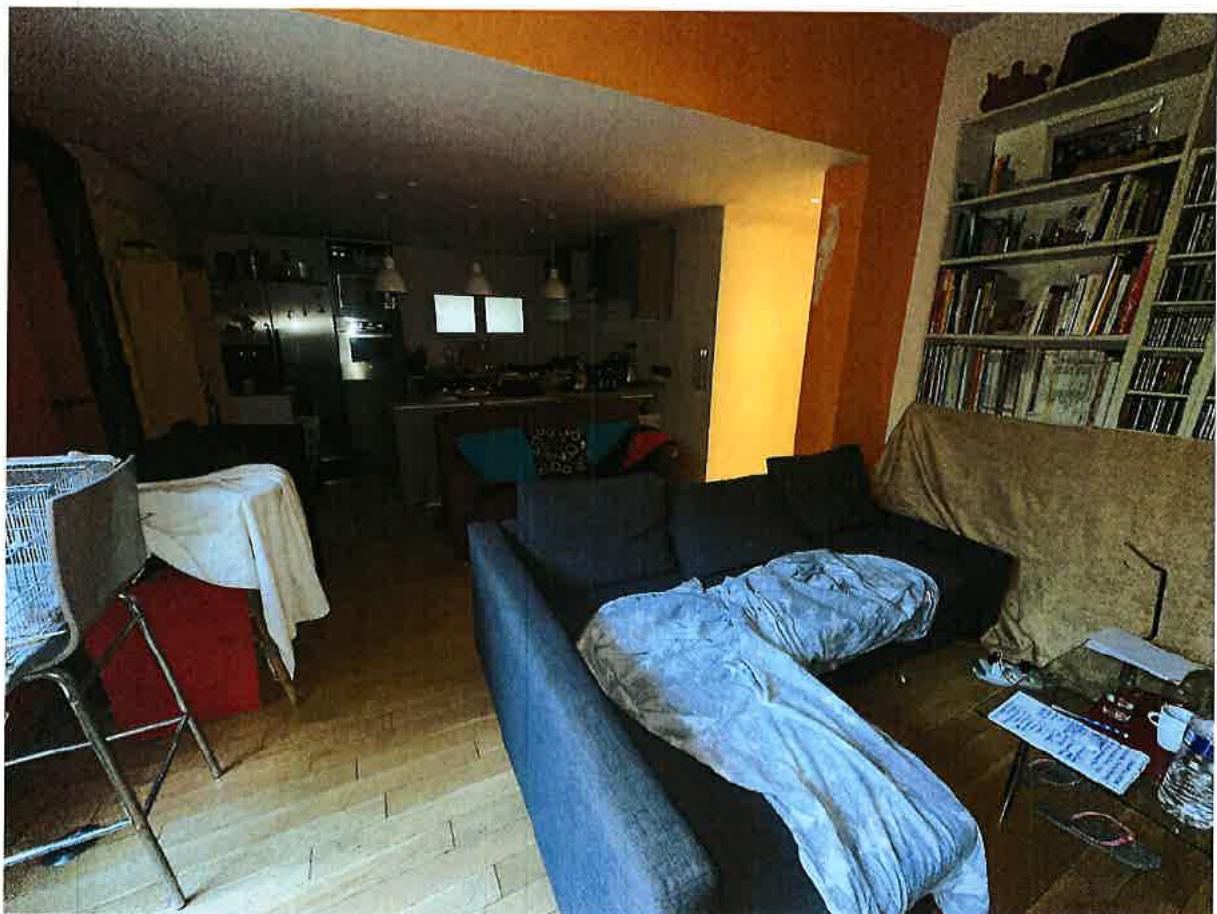
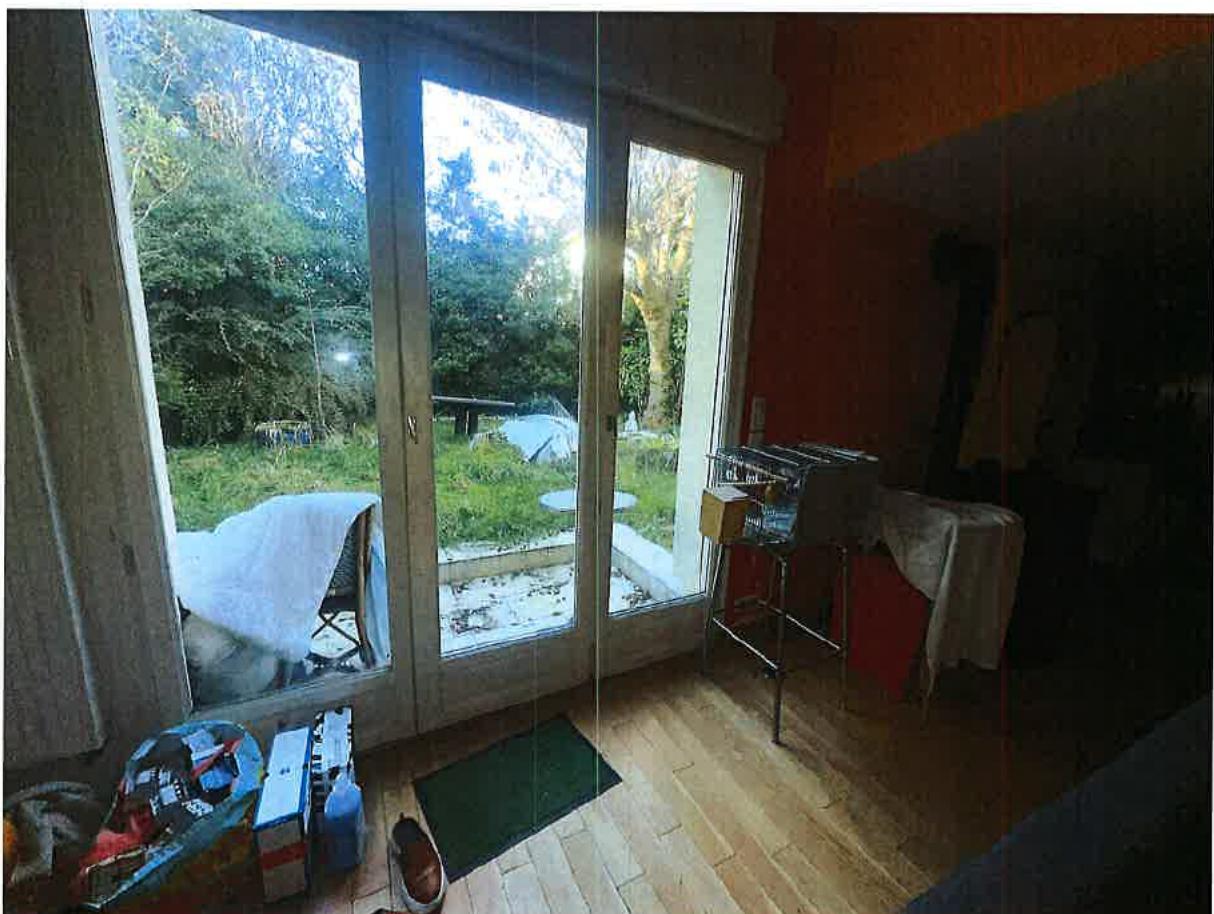
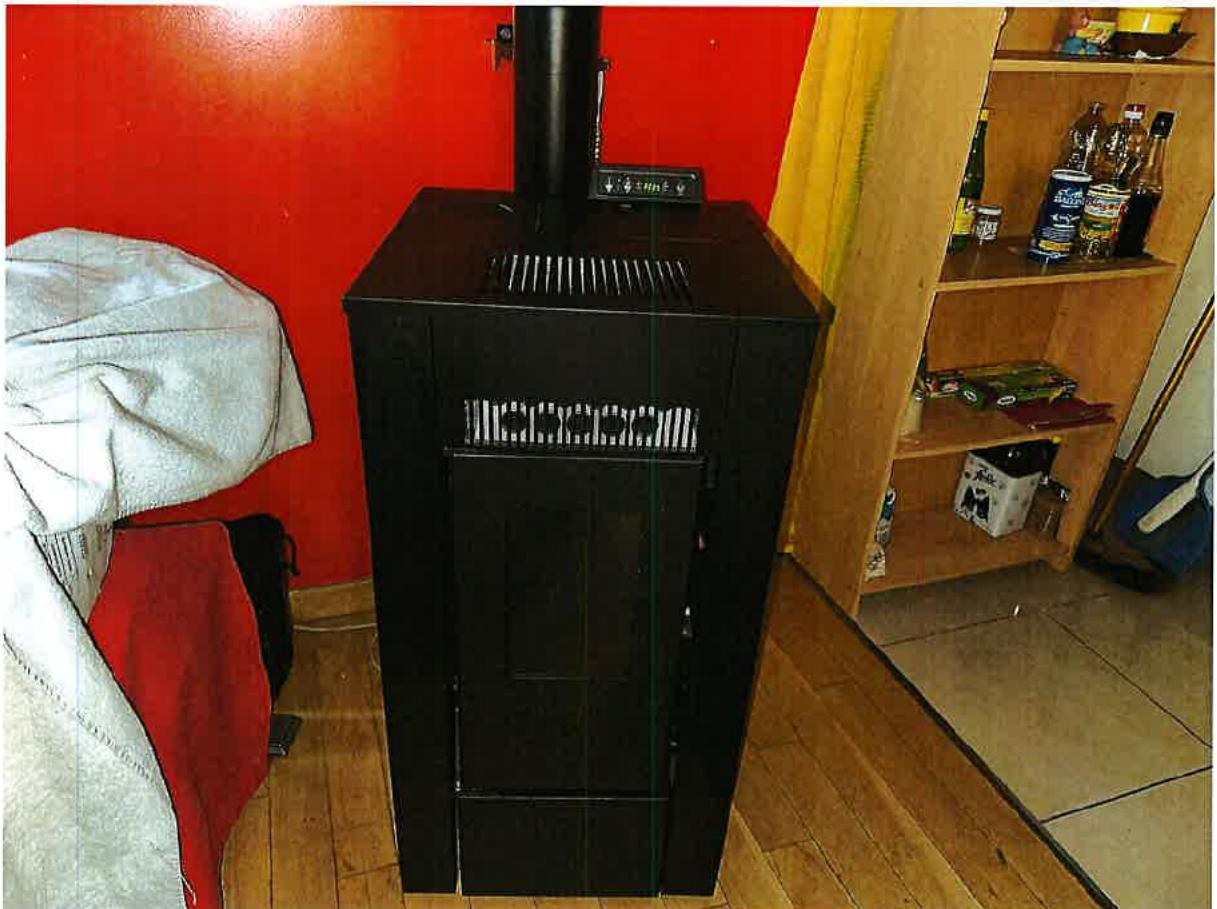
Fenêtre : présence d'une porte-fenêtre double vantaux ouvrante double vitrage en bois en état d'usage et une porte-fenêtre simple vantail ouvrante en bois en état d'usage l'ensemble avec volets roulants électrique en PVC en état d'usage donnant accès au jardin via une terrasse carrelée.

Généralités et équipements : présence d'u radiateur et d'un poele a granulés pellets en état de fonctionnement.

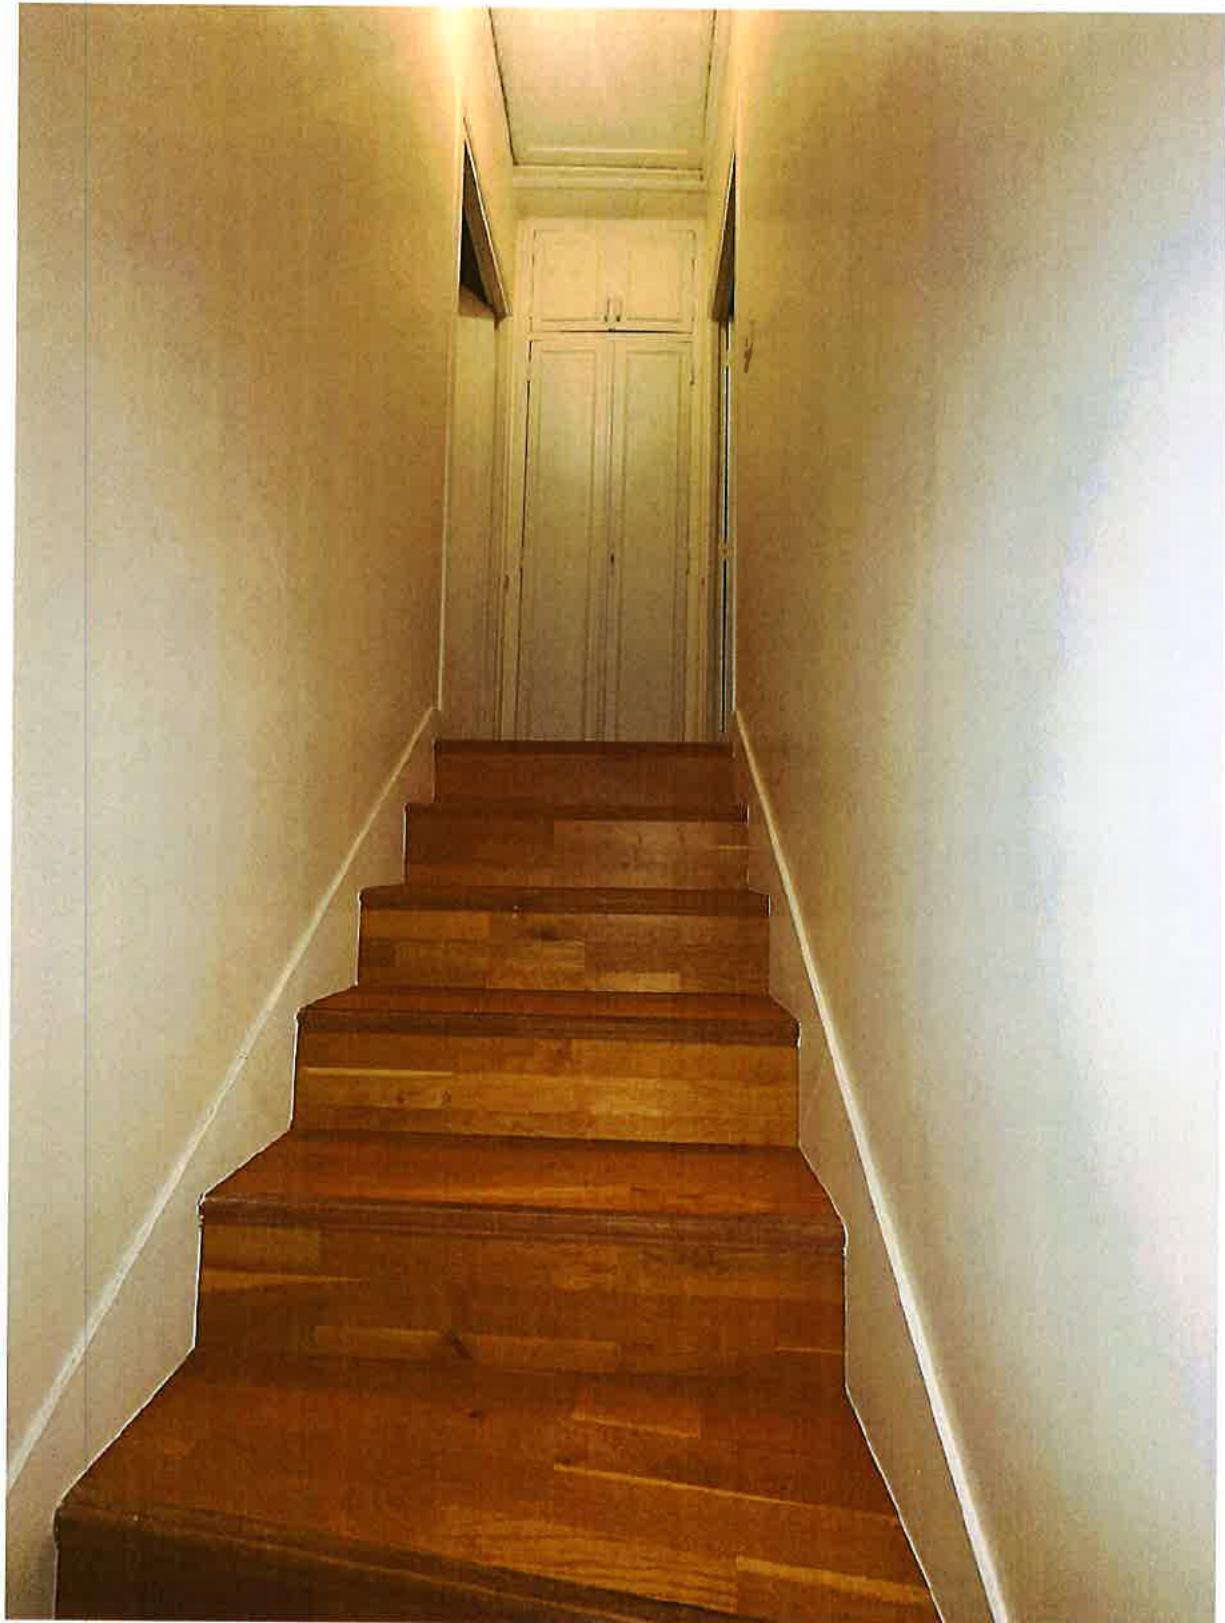
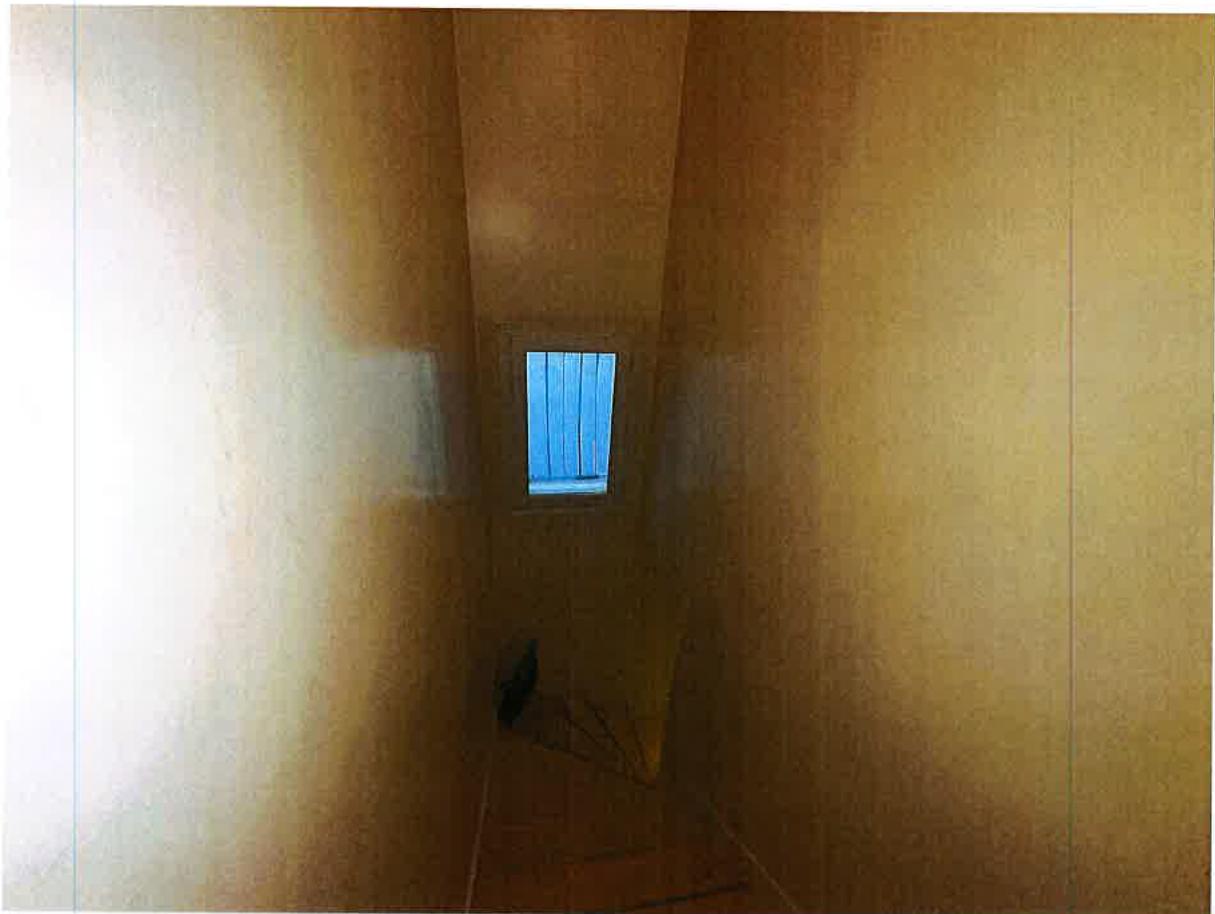
L'accès se réalise par un escalier en bois quart tournant en état d'usage.

Fenêtre : présence d'une fenêtre simple vantail ouvrante en bois double vitrage en état d'usage avec grille de sécurité métallique en état d'usage.

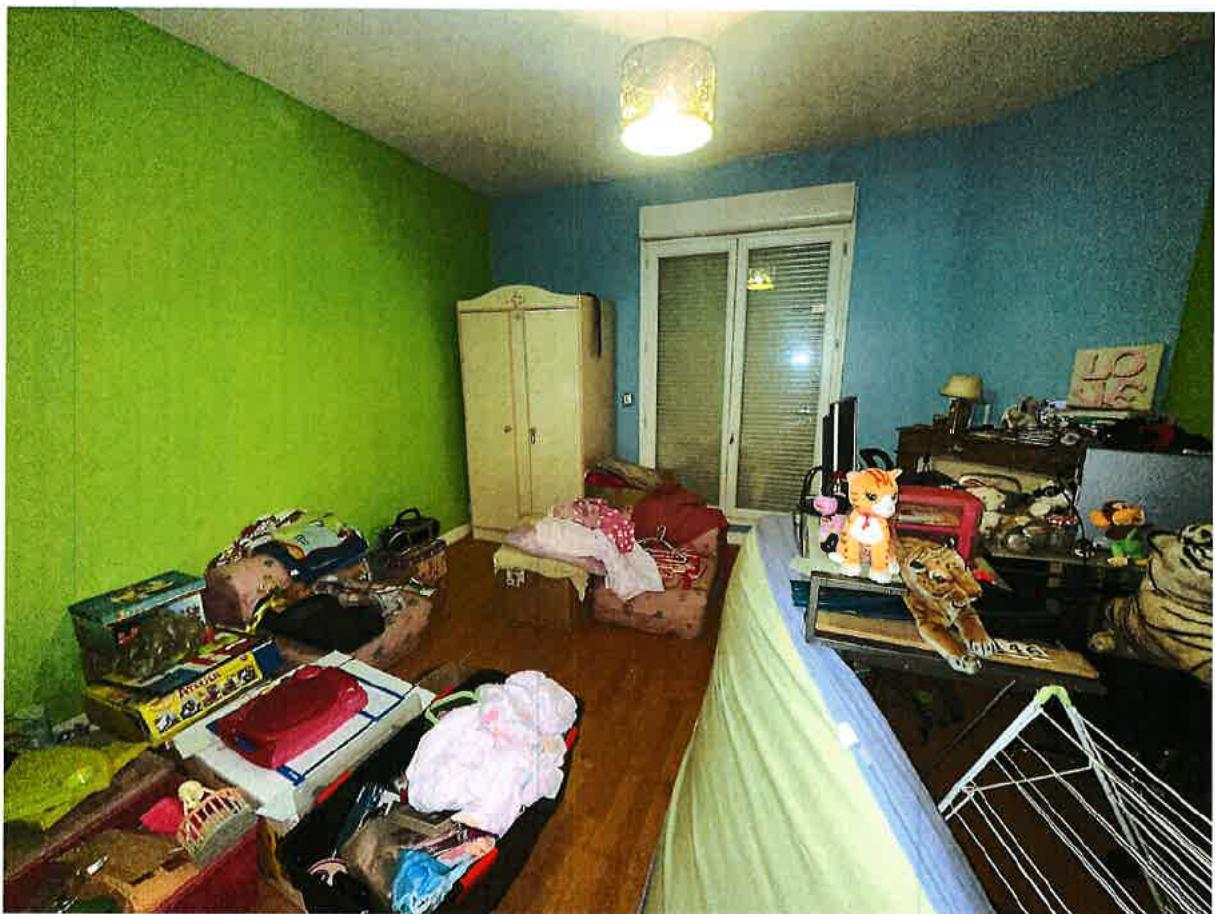
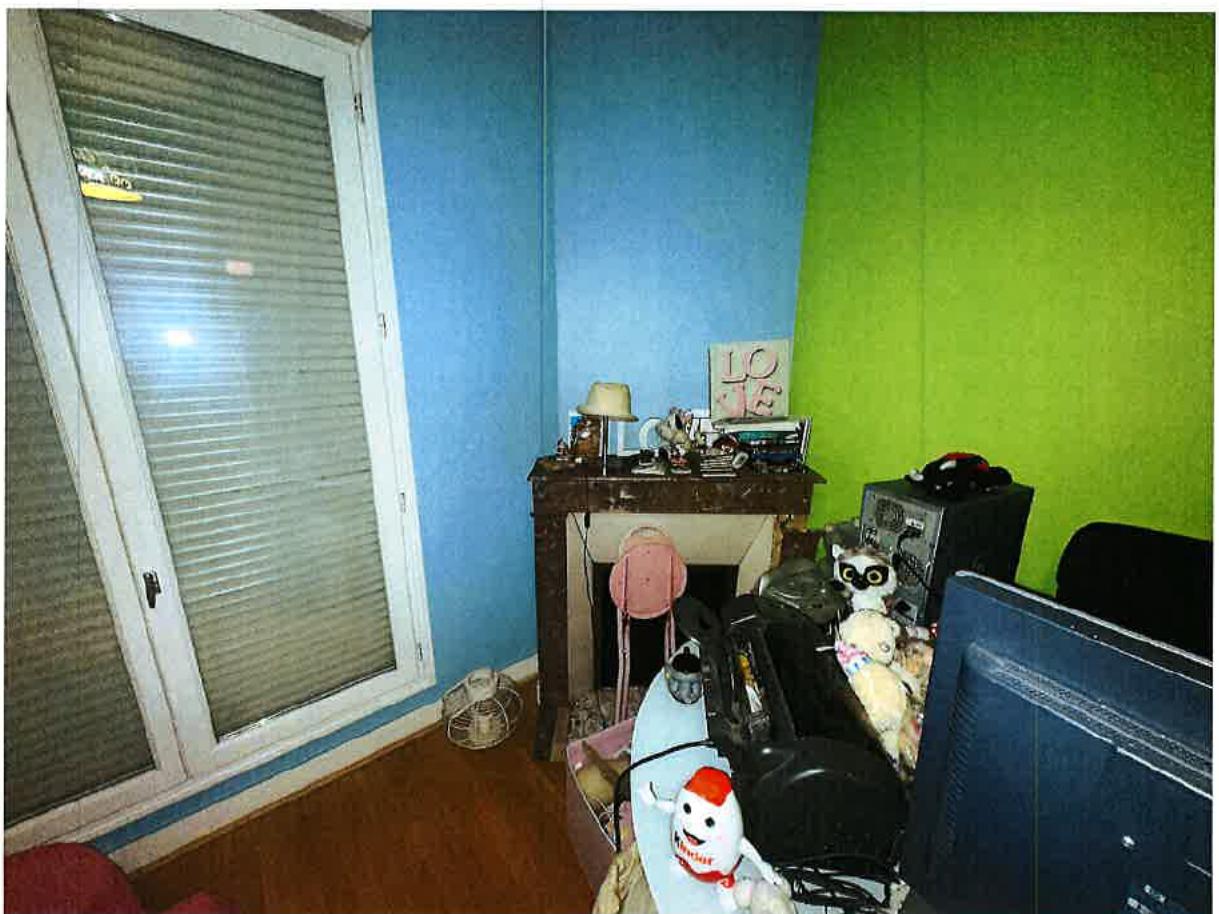
Fenêtre : présence d'une porte-fenêtre double vantaux ouvrante en bois double vitrage en état d'usage avec volets électriques roulants en PVC en état d'usage.

Généralités et équipements : présence d'un radiateur et d'une cheminée.

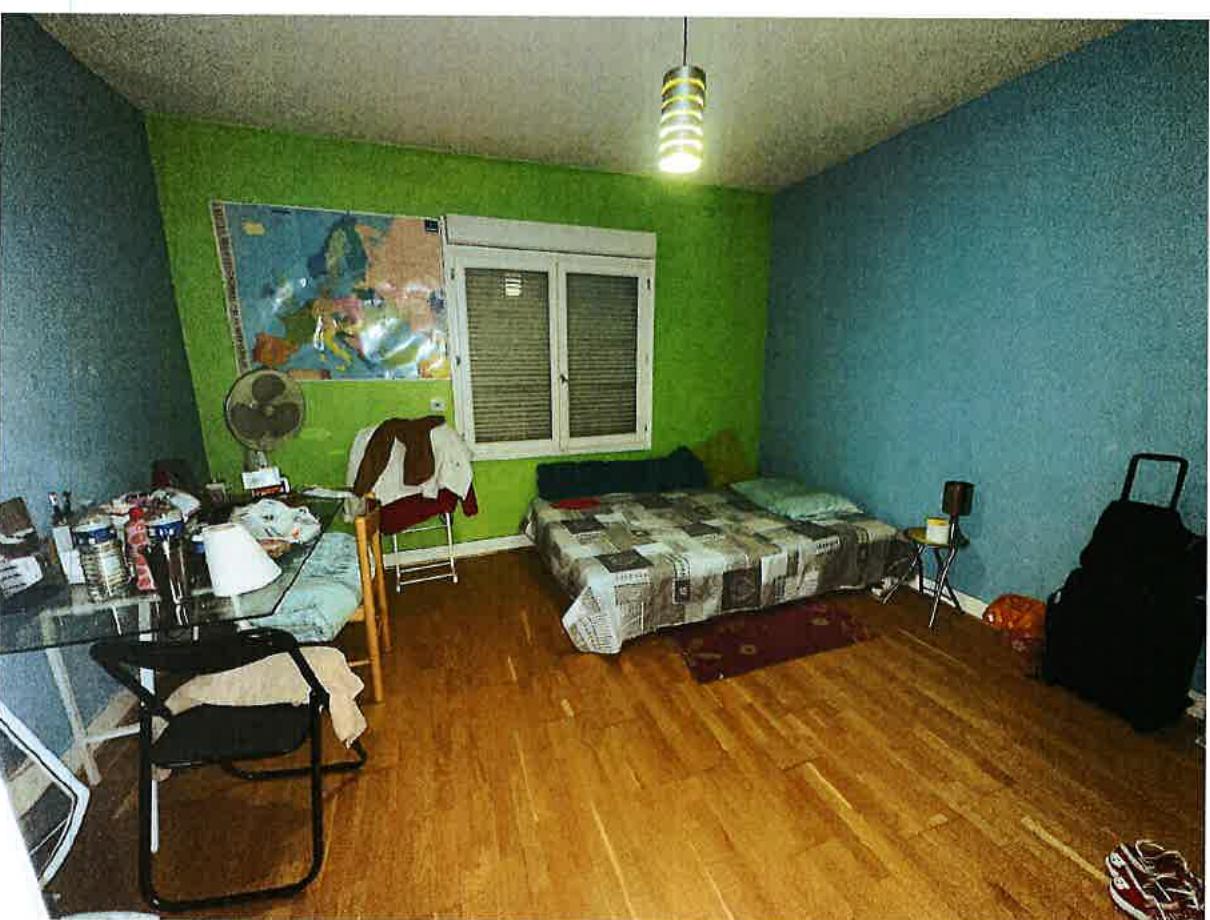
Fenêtre : présence d'une fenêtre double vantaux ouvrante en bois double vitrage en état d'usage avec volets électriques roulants en PVC en état d'usage.

Généralités et équipements : présence d'un radiateur.

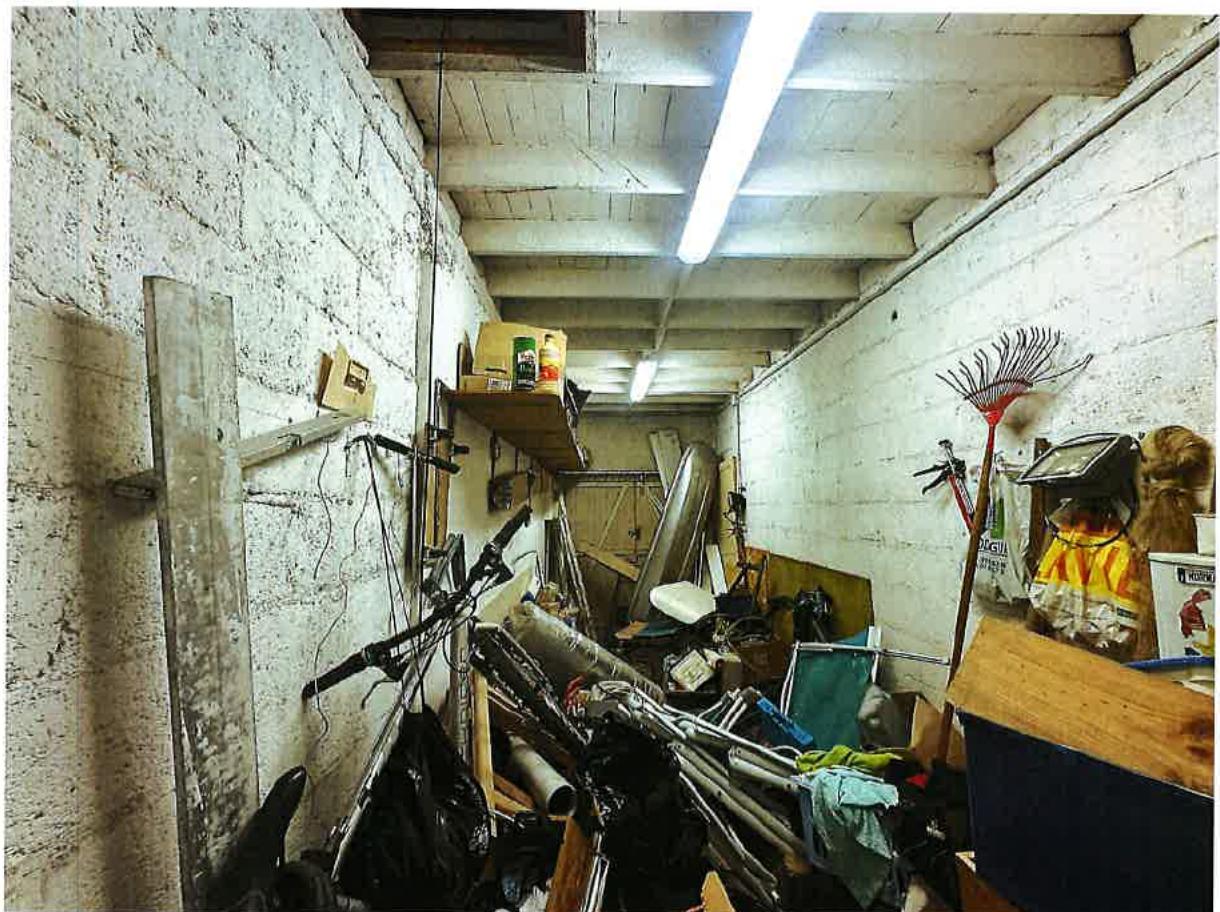
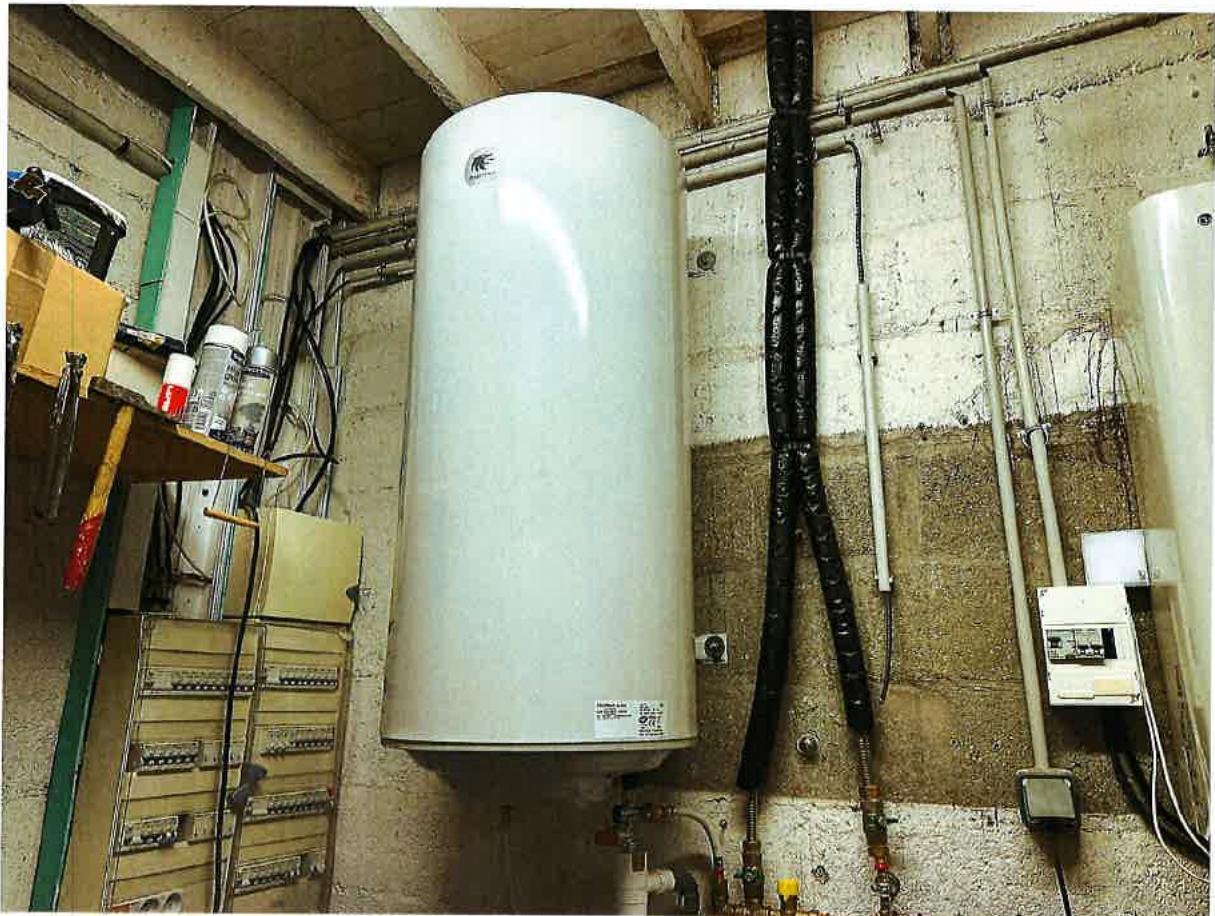
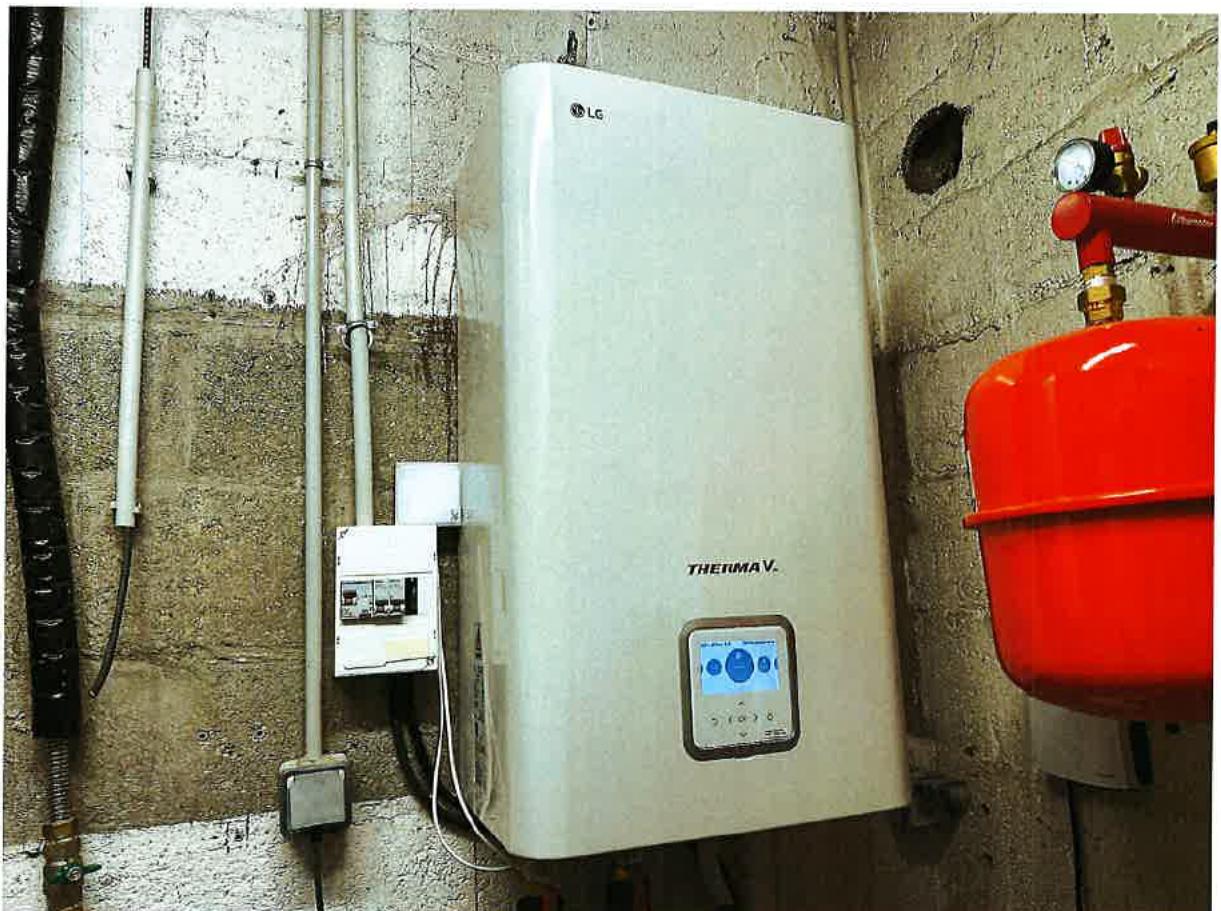
L'accès se réalise par une porte de garage en bois double vantaux en façade avant avec peinture extérieure en mauvais état et écaillée ou par une porte en bois simple vantail en partie arrière.

Généralités et équipements : présence d'un système de pompe à chaleur eau et air de marque LG

Présence d'un ballon d'eau chaude de marque THERMOR de 150 litres.

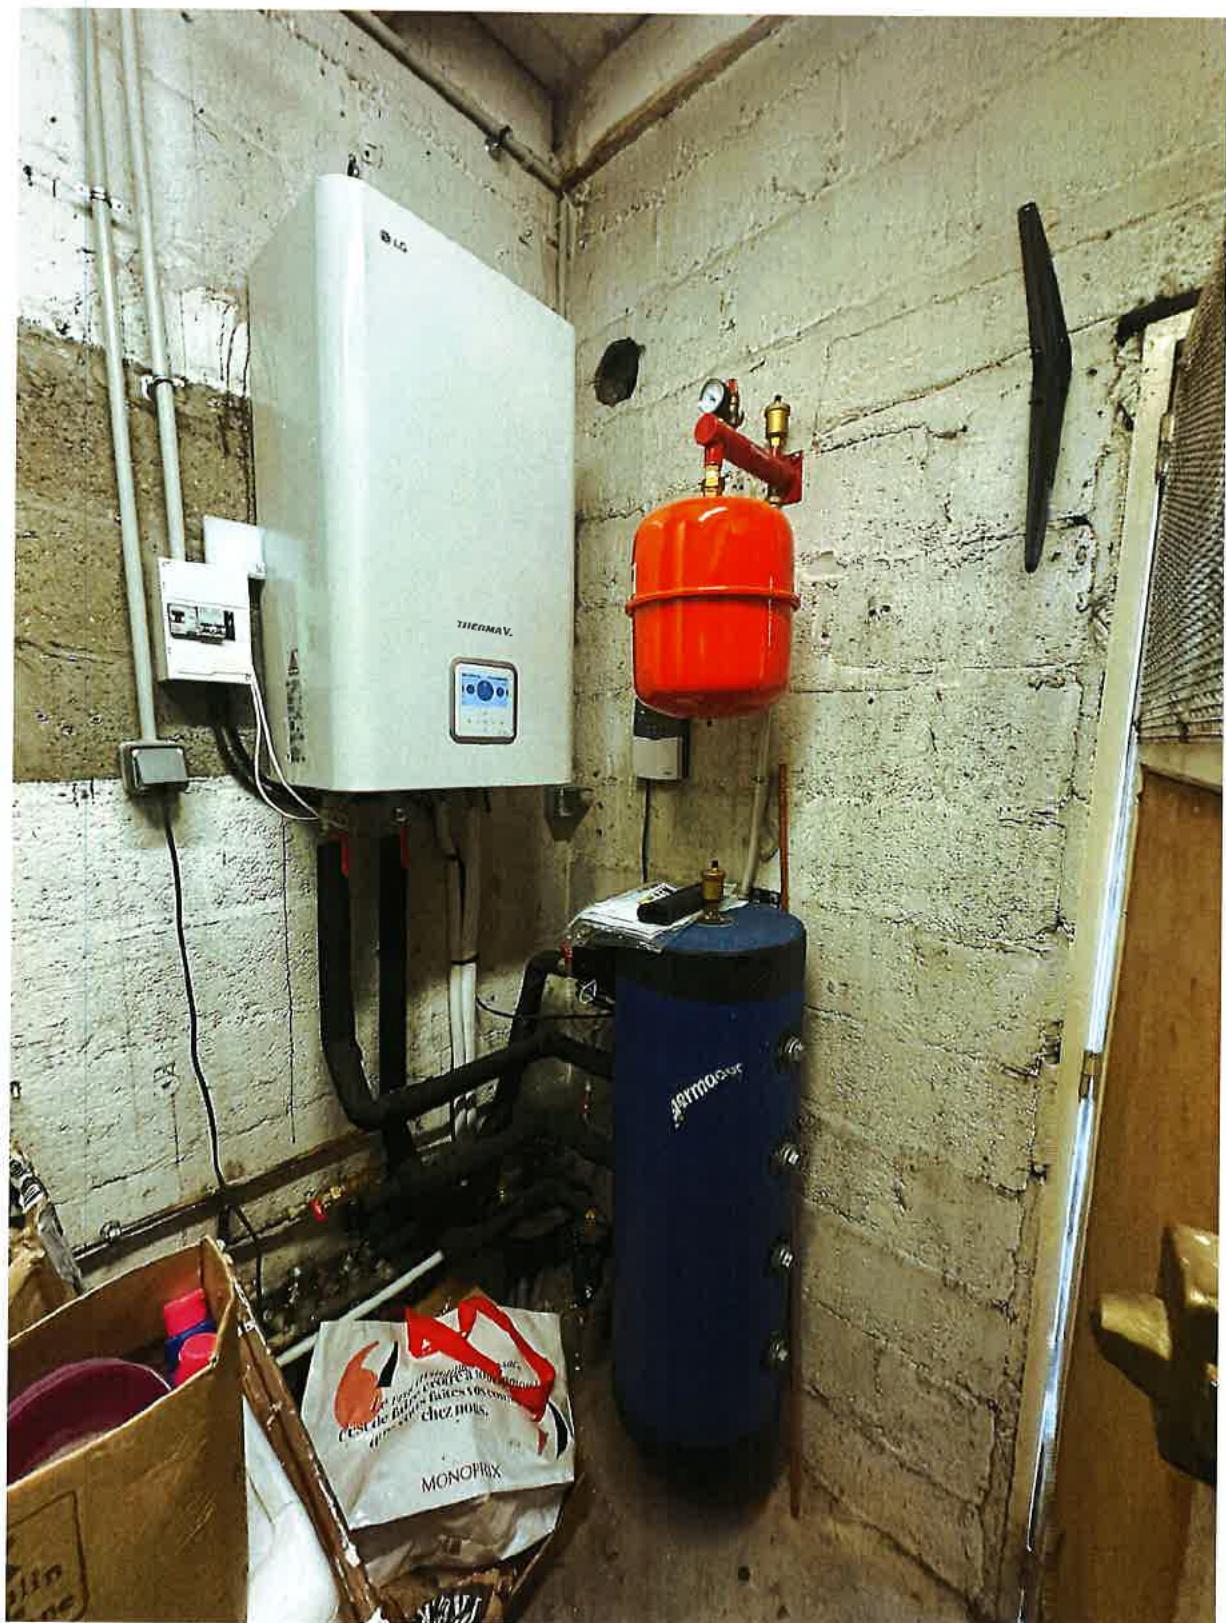
Panneau solaire

Existence sur le toit d'un panneau solaire couplé au système de pompe à chaleur.
