PROCÈS-VERBAL DE DESCRIPTION

Dans un immeuble à Paris 17e arrondissement, 77, avenue de Clichy :

- o Le lot numéro 8, dans le bâtiment sur cour, au premier étage, couloir de gauche, porte au fond du couloir, un appartement comprenant une entrée, une cuisine, une salle à manger, une chambre, une salle d'eau et d'une cabine de w.c.

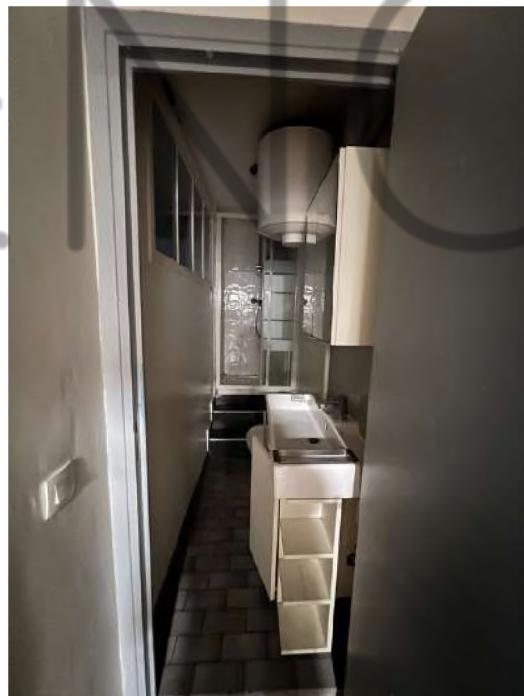
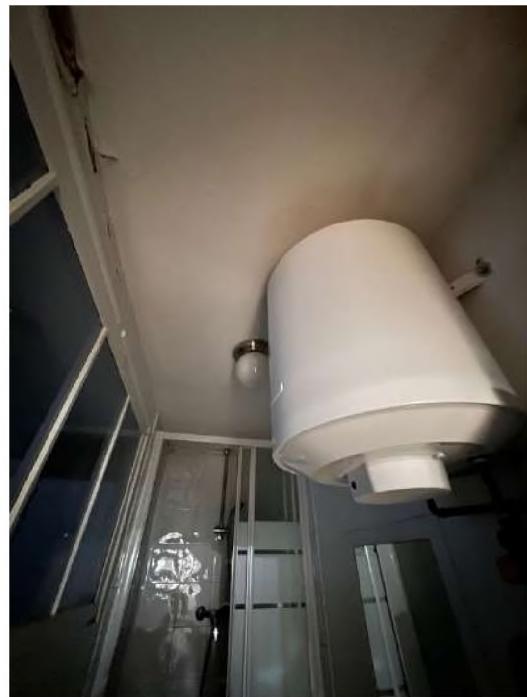
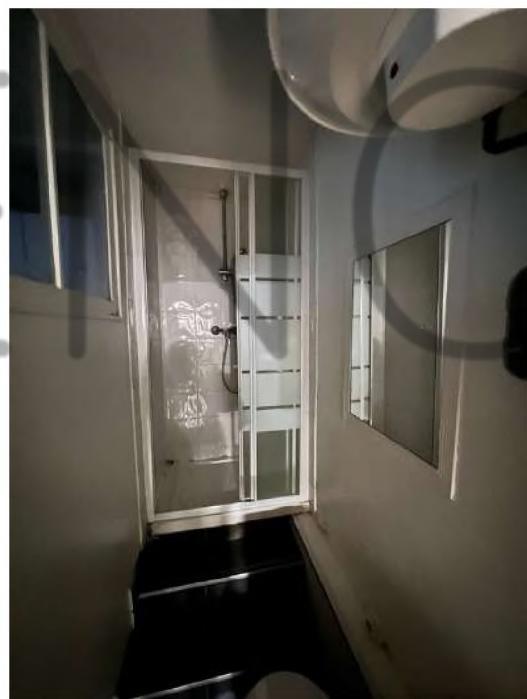
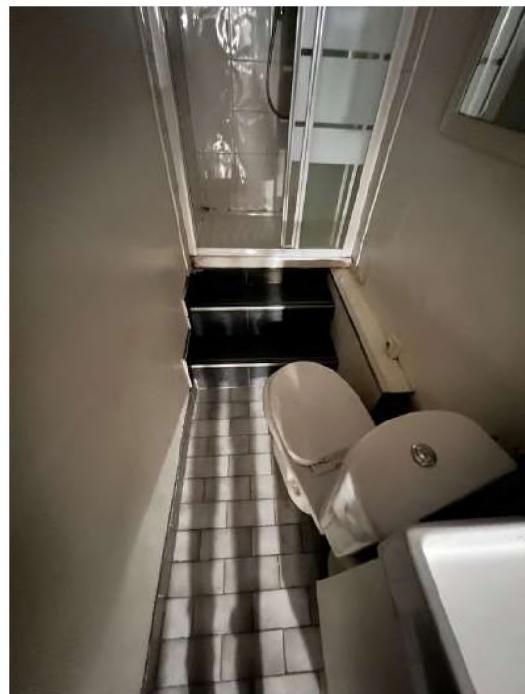
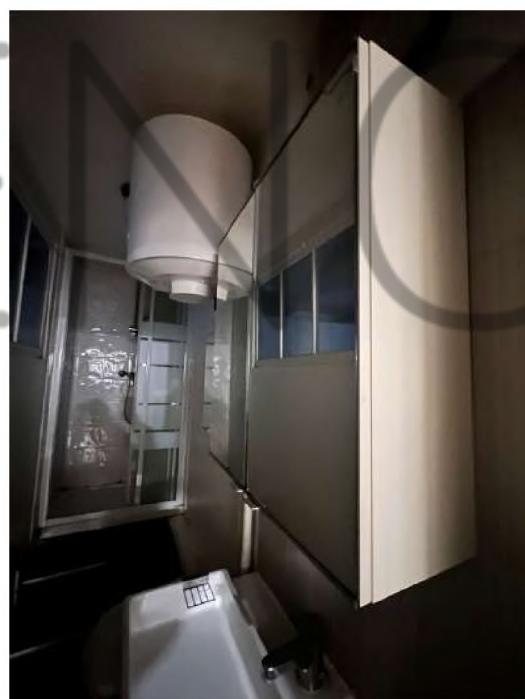
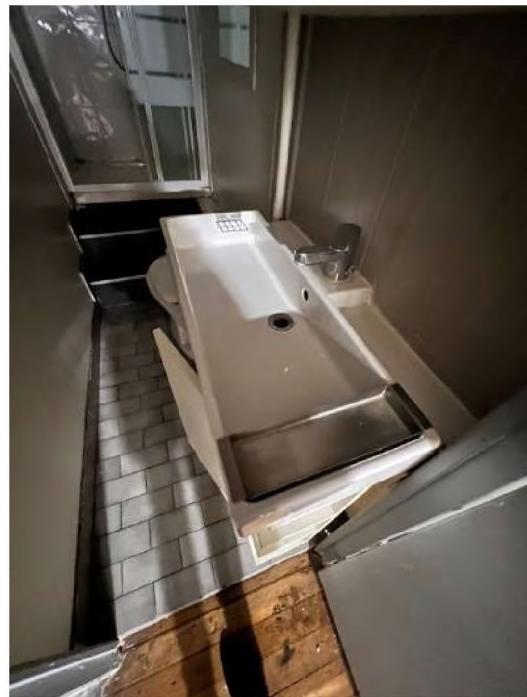
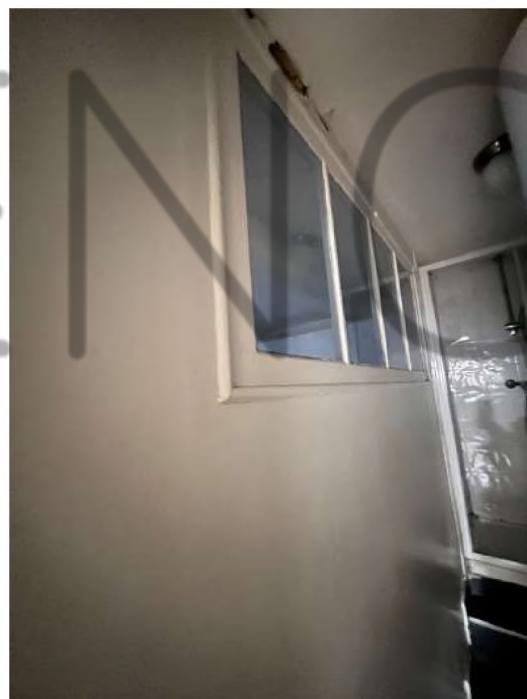
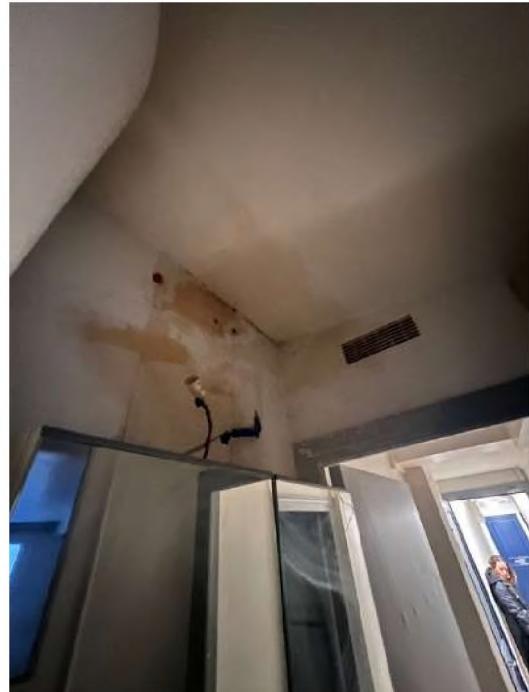
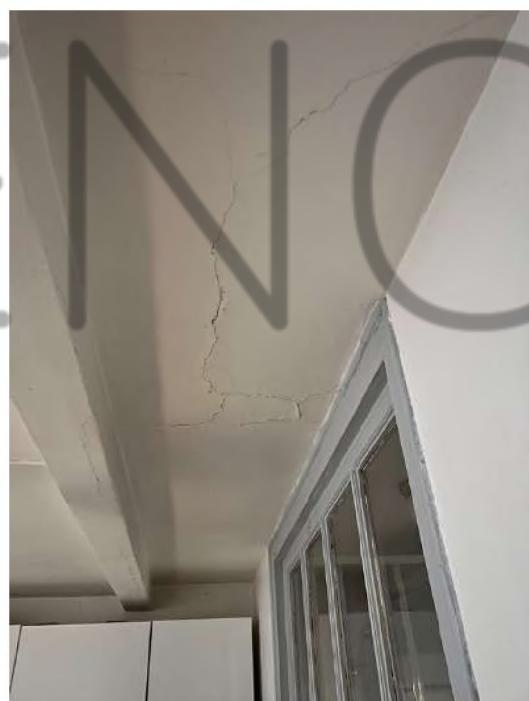
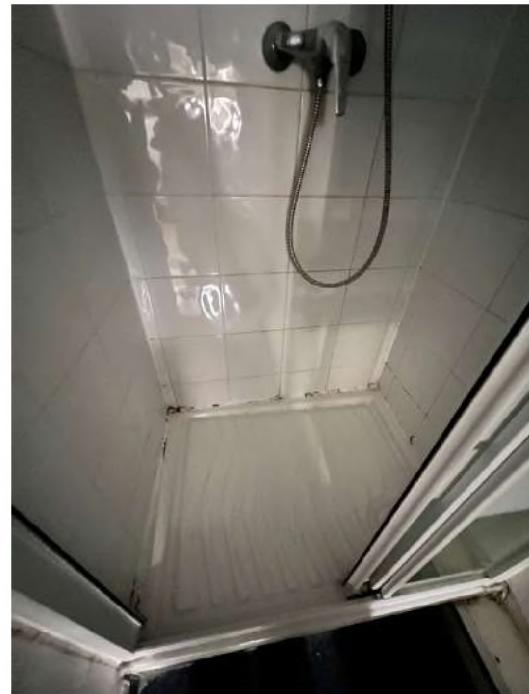
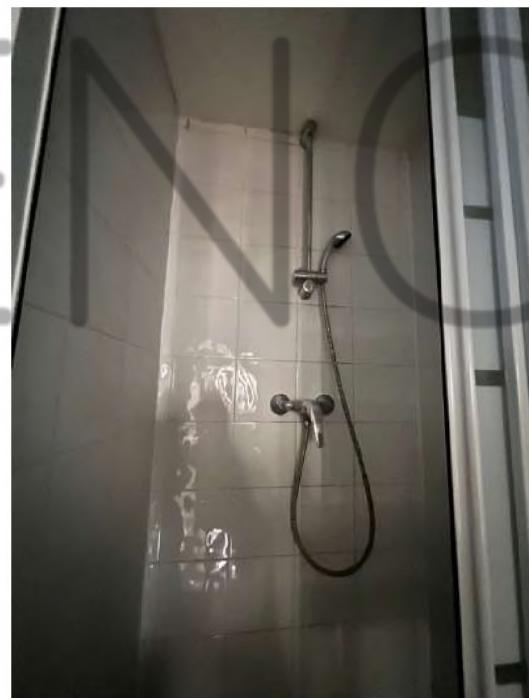
Salle d'eau (illustrations)

Cette pièce a probablement fait l'objet d'un dégât des eaux et d'infiltrations ; des traces sont visibles en plafond, de part et d'autre.

Présence sur la droite, en partie haute du mur et en plafond, de sorties de fil et de traces d'infiltration ou de dégâts des eaux.

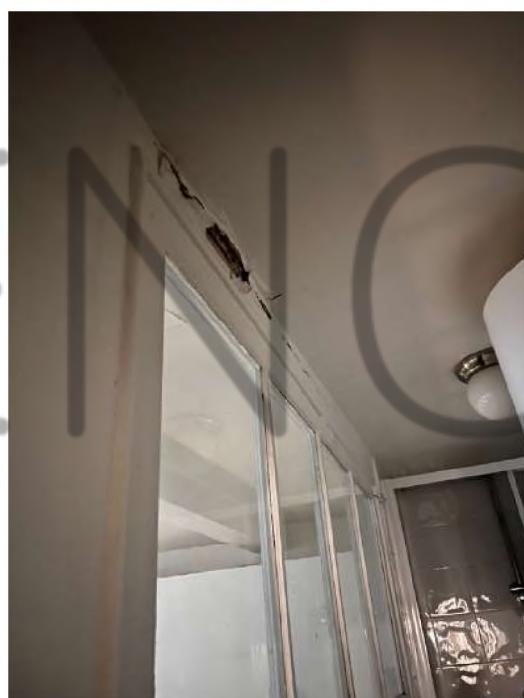
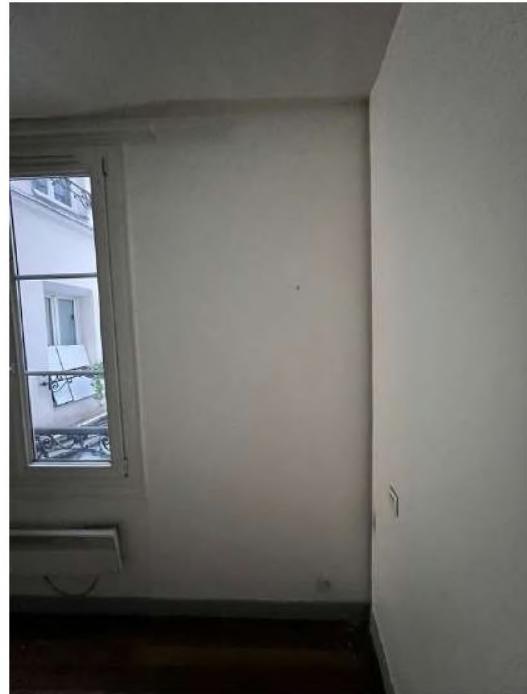
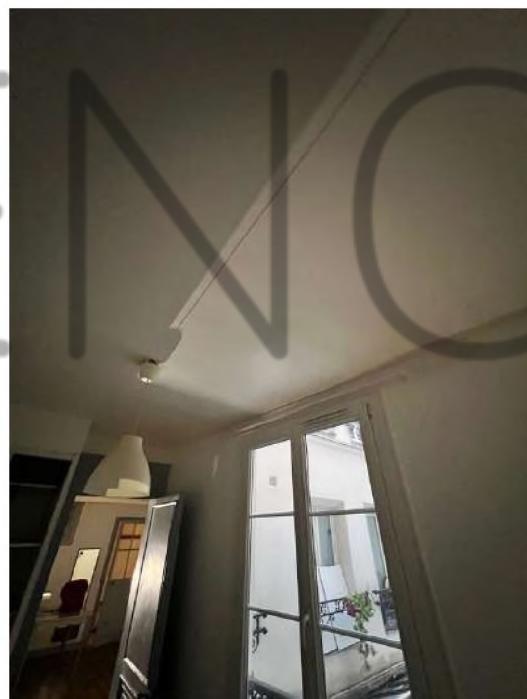
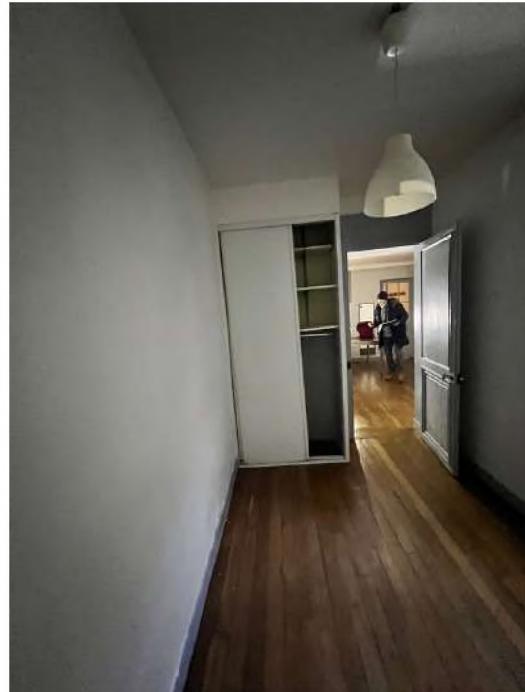
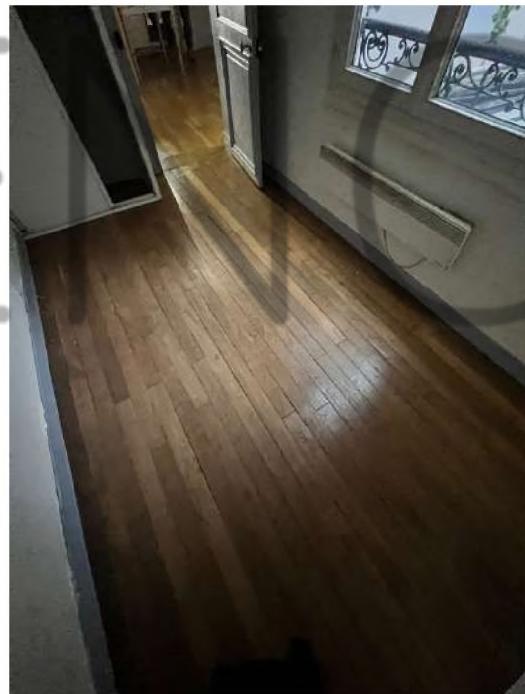
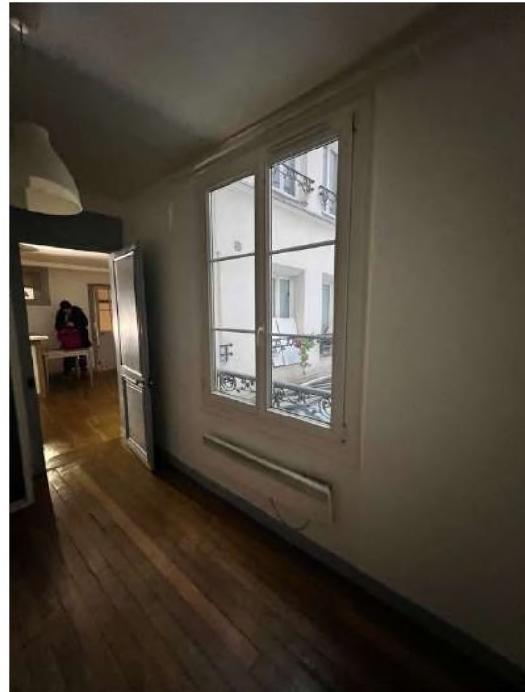
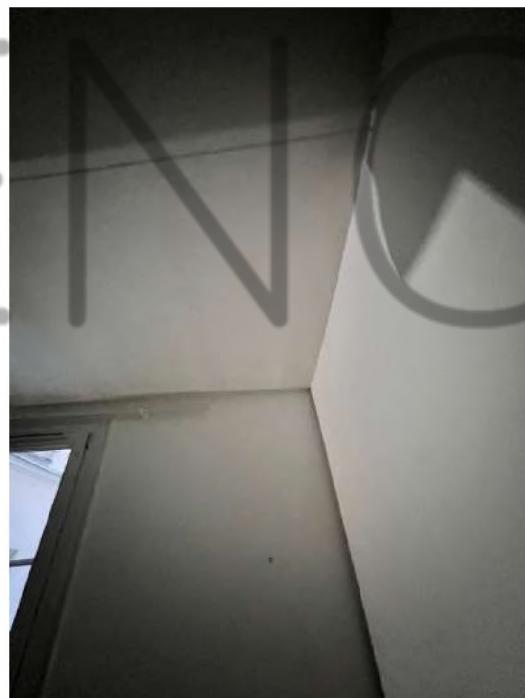
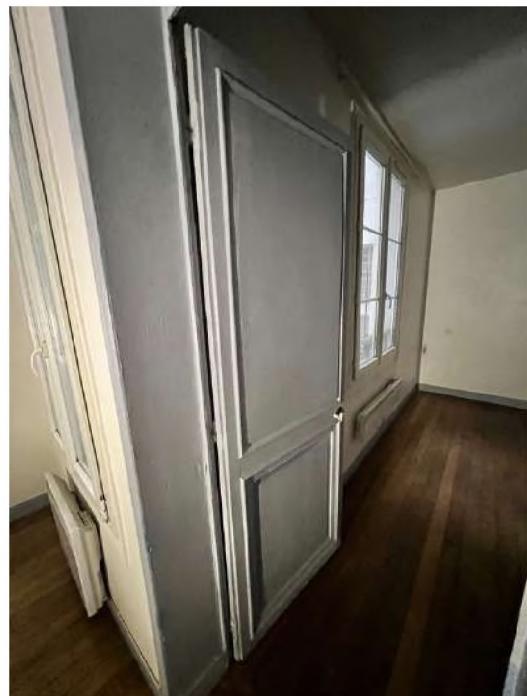
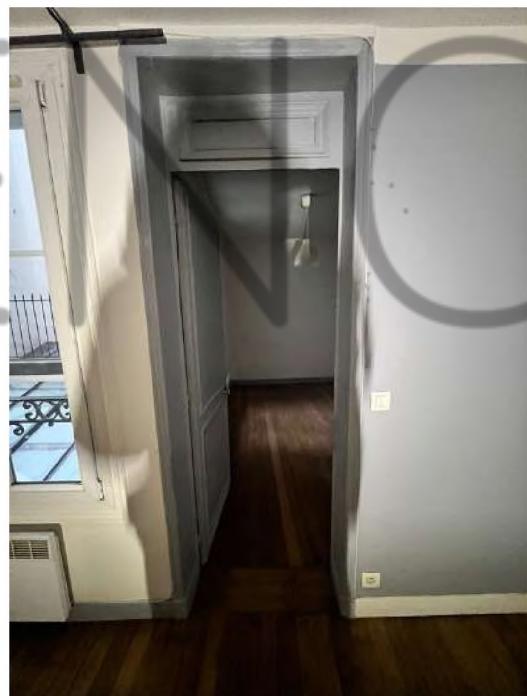
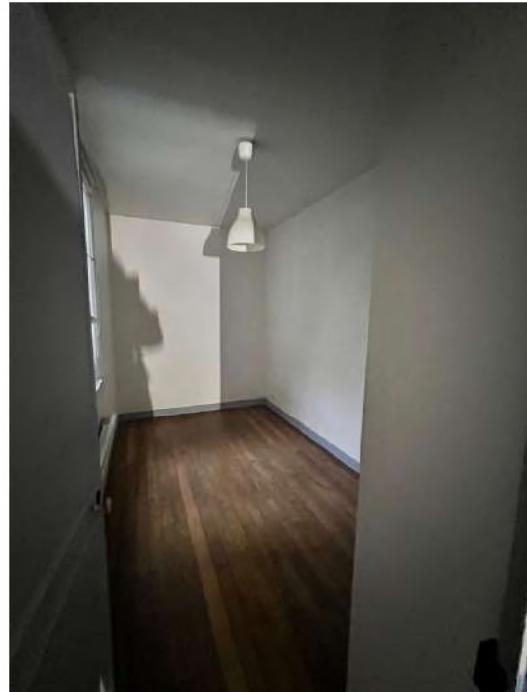
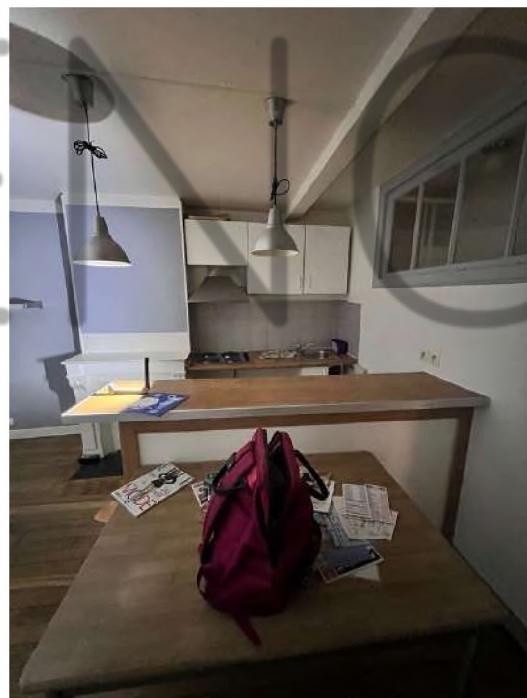
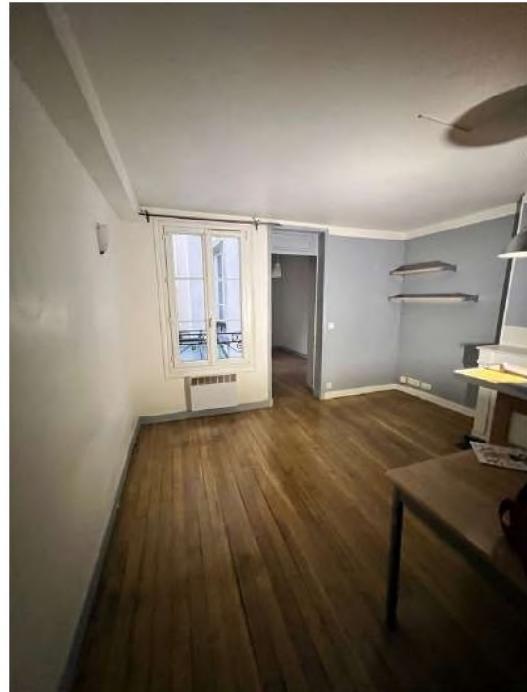
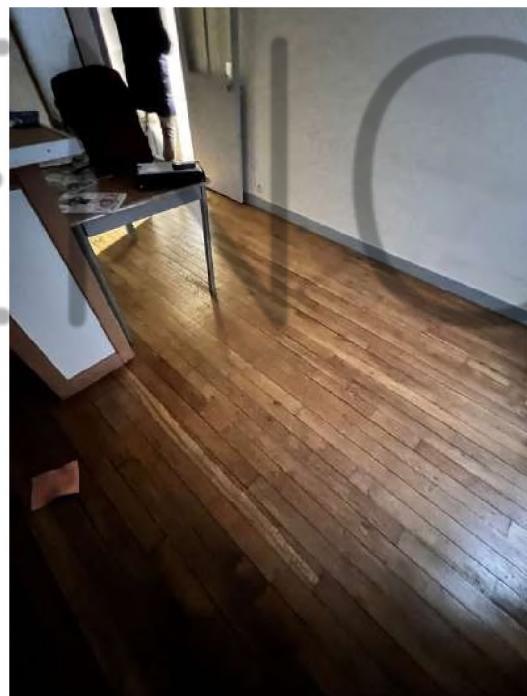
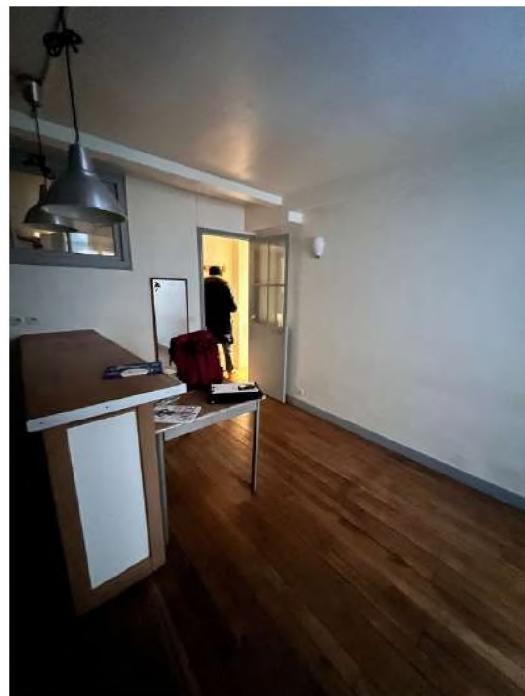
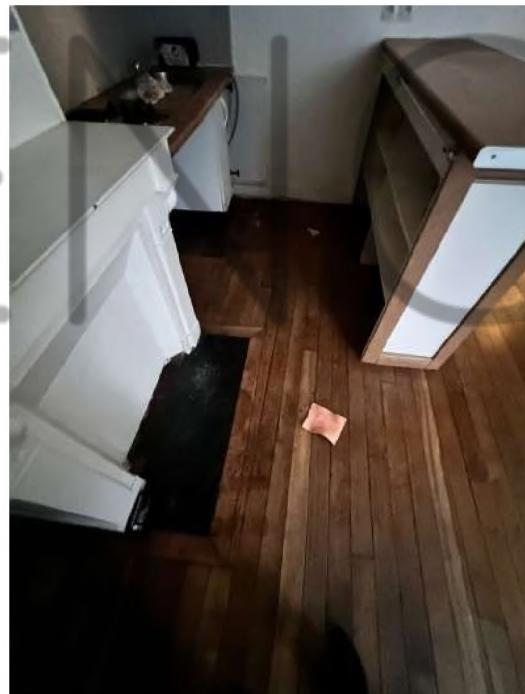
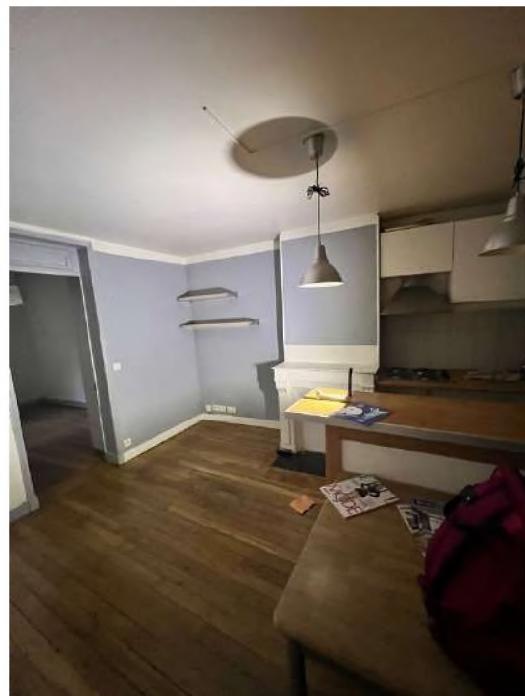
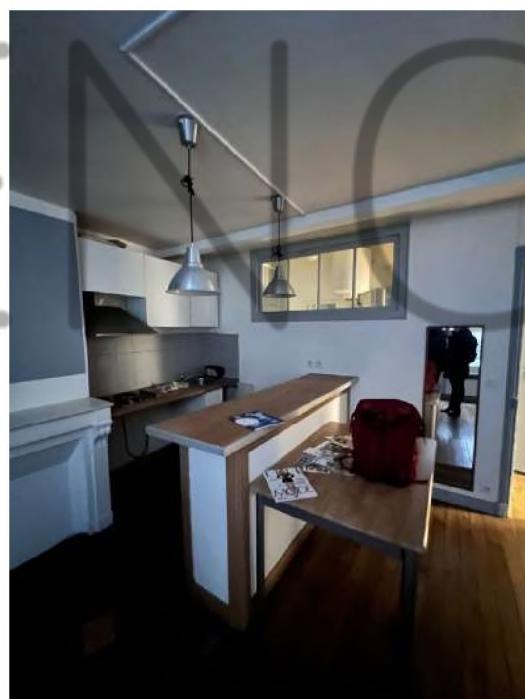
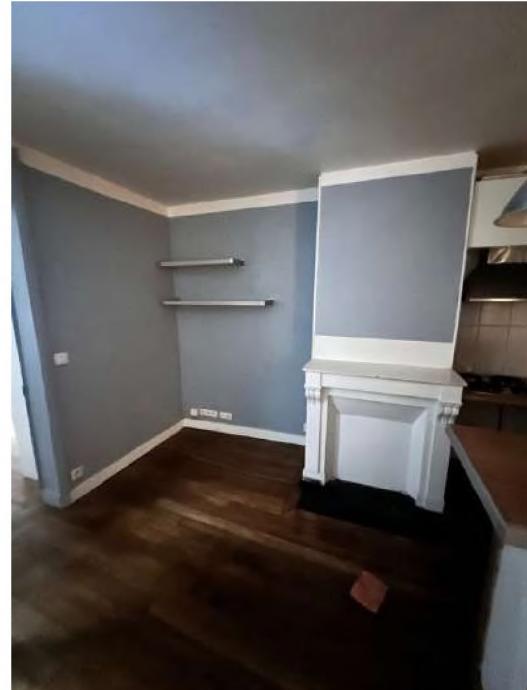
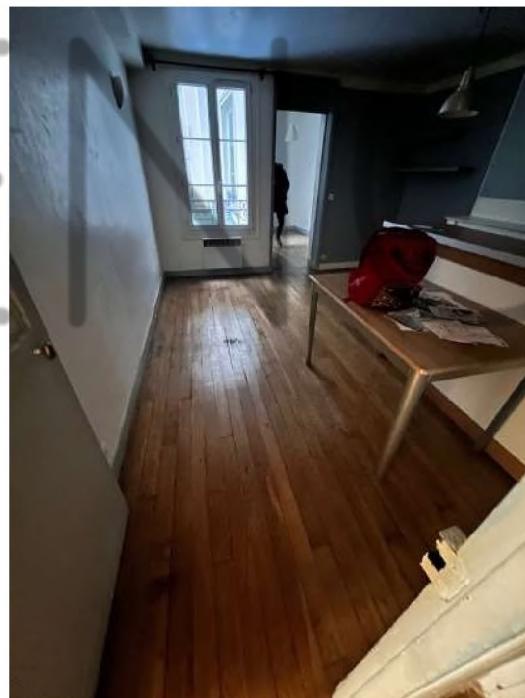
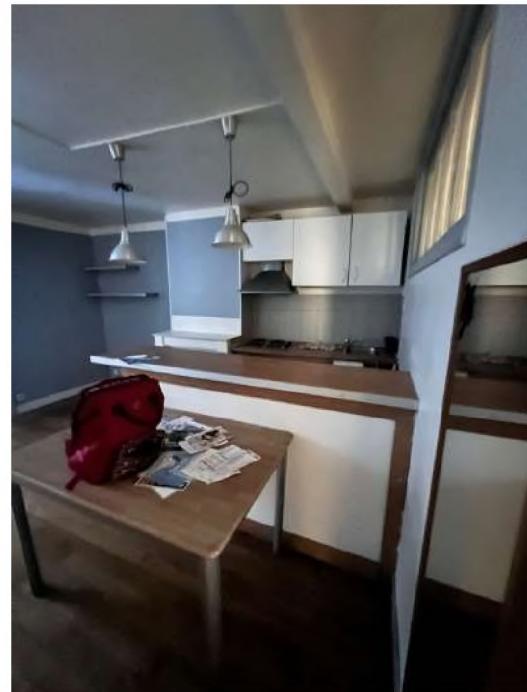
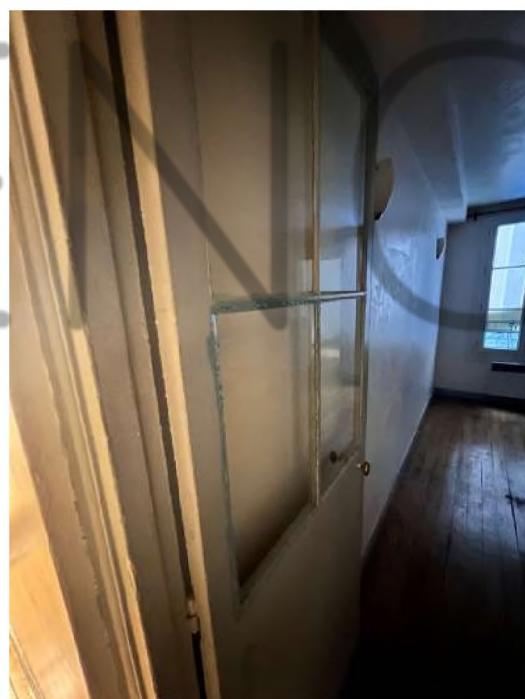
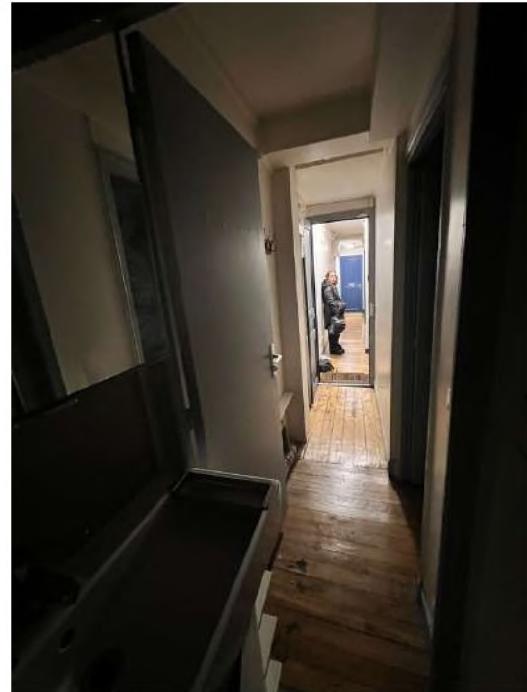
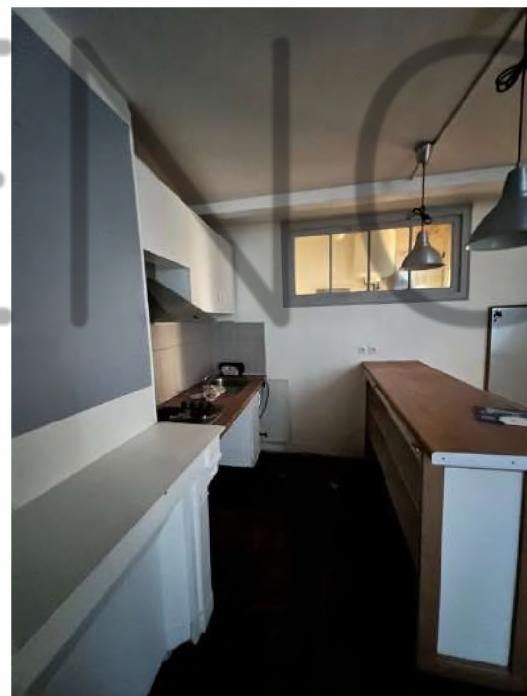
Pièce principale (illustrations)

Je relève toutefois des traces et des fissures sont visibles en plafond, aux abords de la salle de bain, avec décollements de peinture, s'apparentant sans doute à des traces d'infiltrations ou de dégâts des eaux.
