Procès-verbal de **Constat**

**MERCREDI DIX NEUF JUIN DEUX MILLE VINGT QUATRE
à 14 heures 00**

9 rue Chaudron
93200 ST DENIS

Les biens et droits immobiliers ci-après désignés formant les lots numéros 21 et 25 de l'état descriptif de division-règlement de copropriété d'une propriété sise à SAINT DENIS (Seine Saint Denis), Impasse Chaudron n° 9.

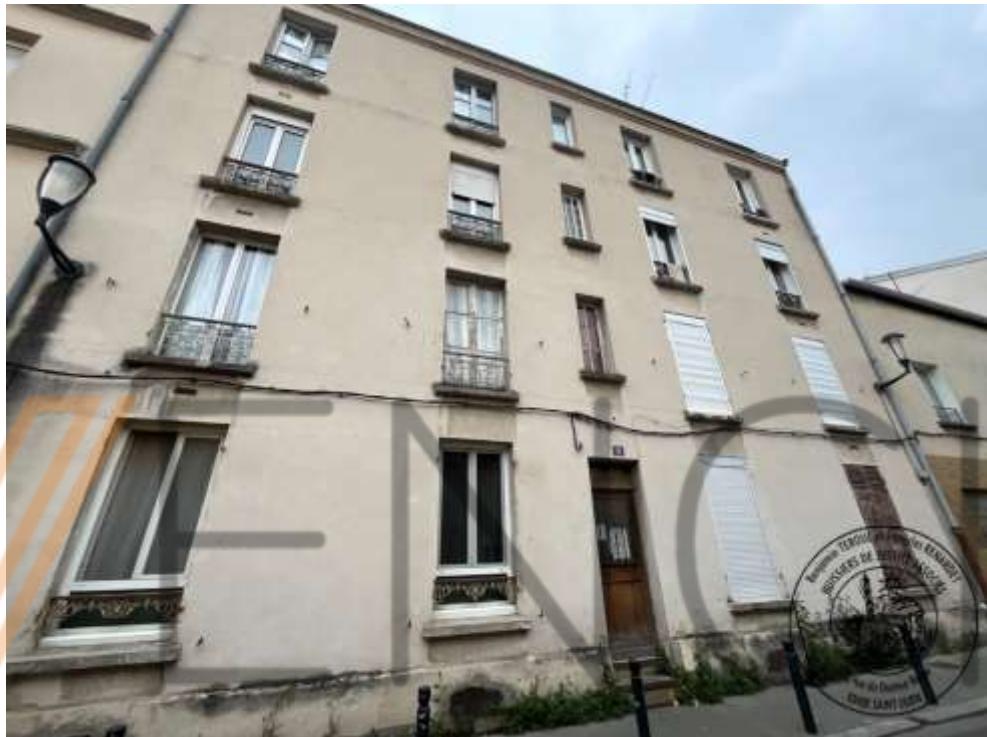
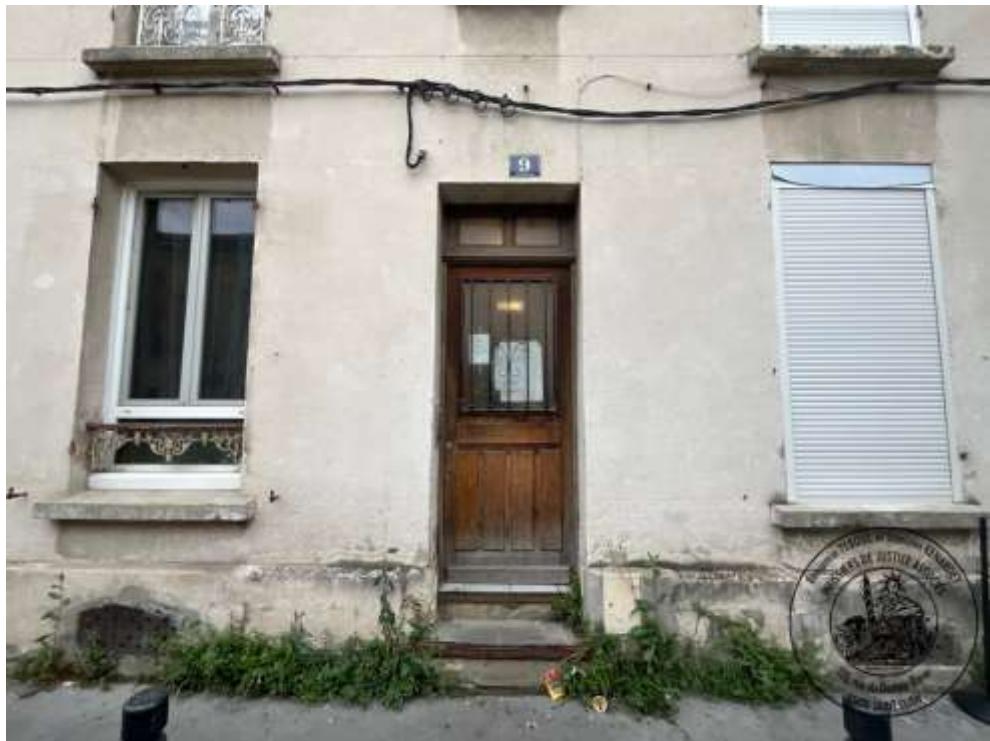
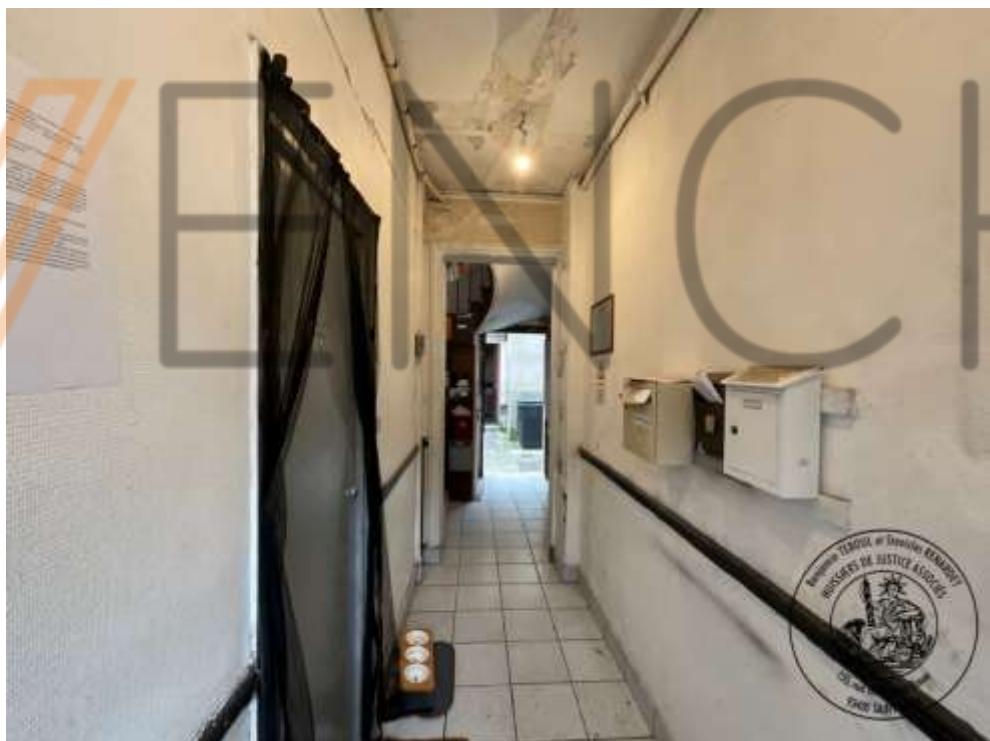
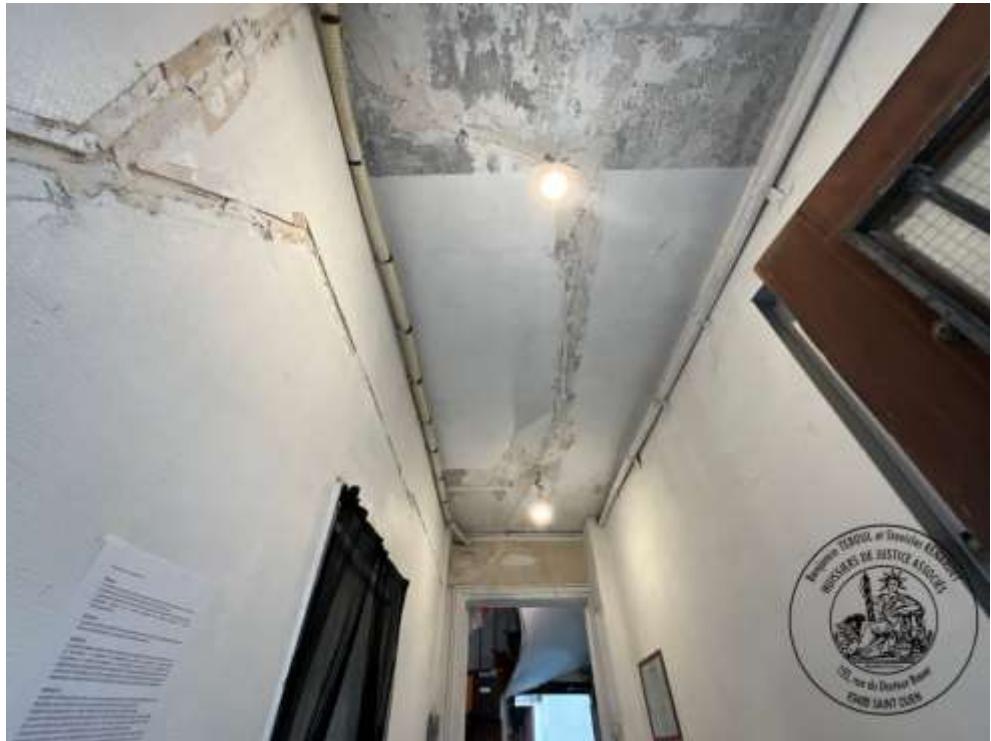
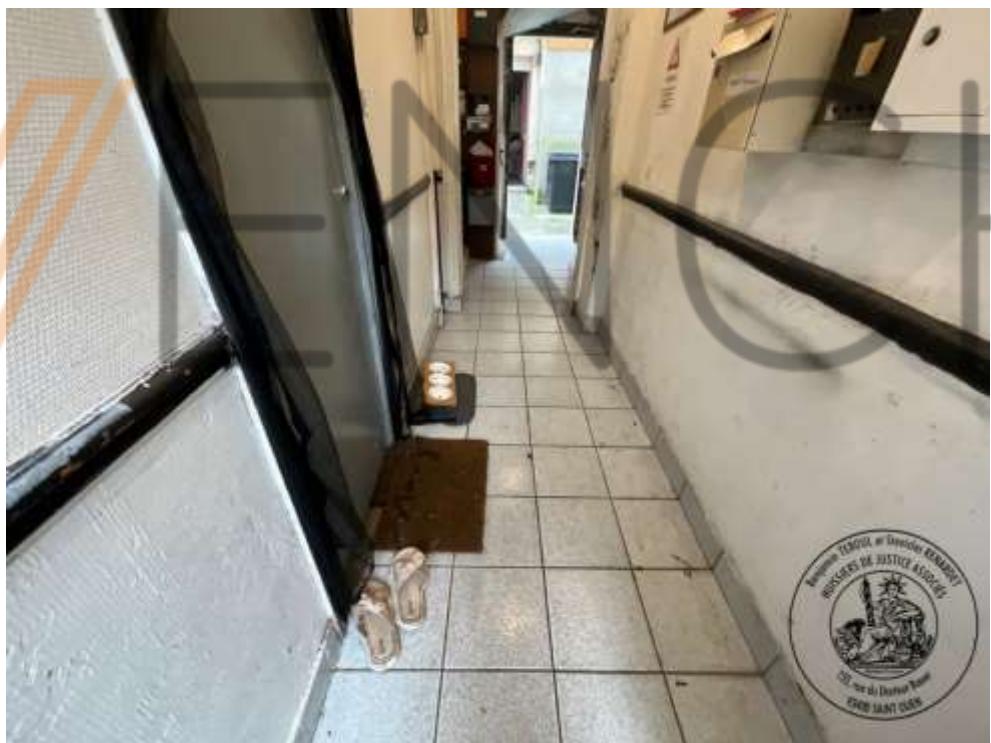
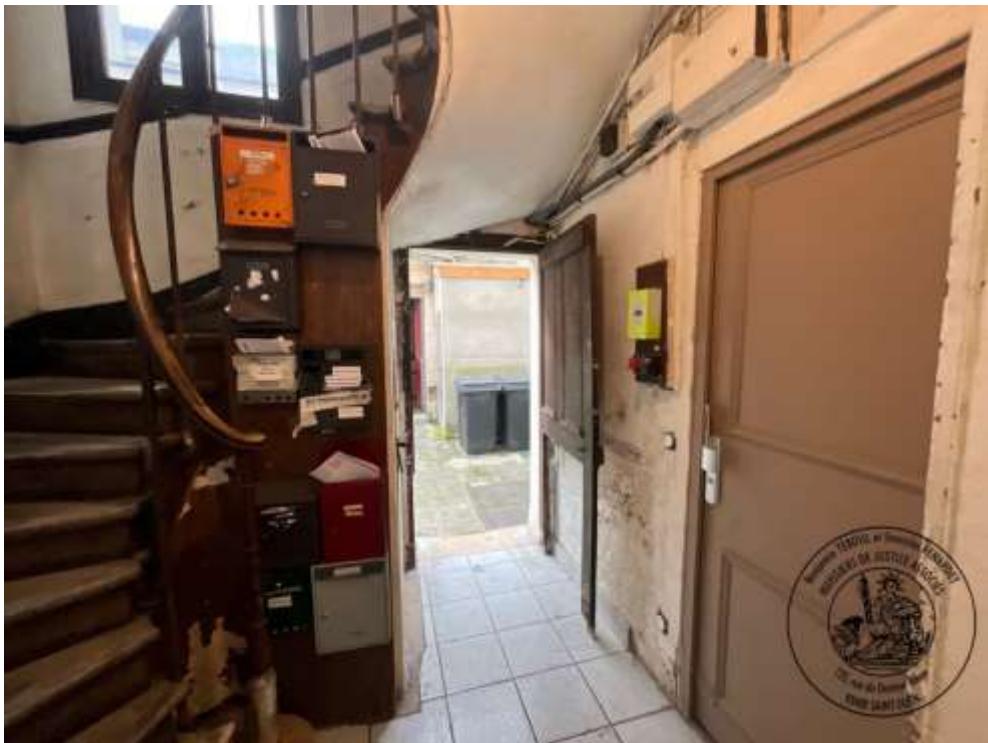
PARTIE COMMUNES DU BÂTIMENT A

Les parties communes sont en mauvais état d'usage. L'accès sur rue se fait à l'aide d'un digicode ou d'un VIGIK fonctionnel.

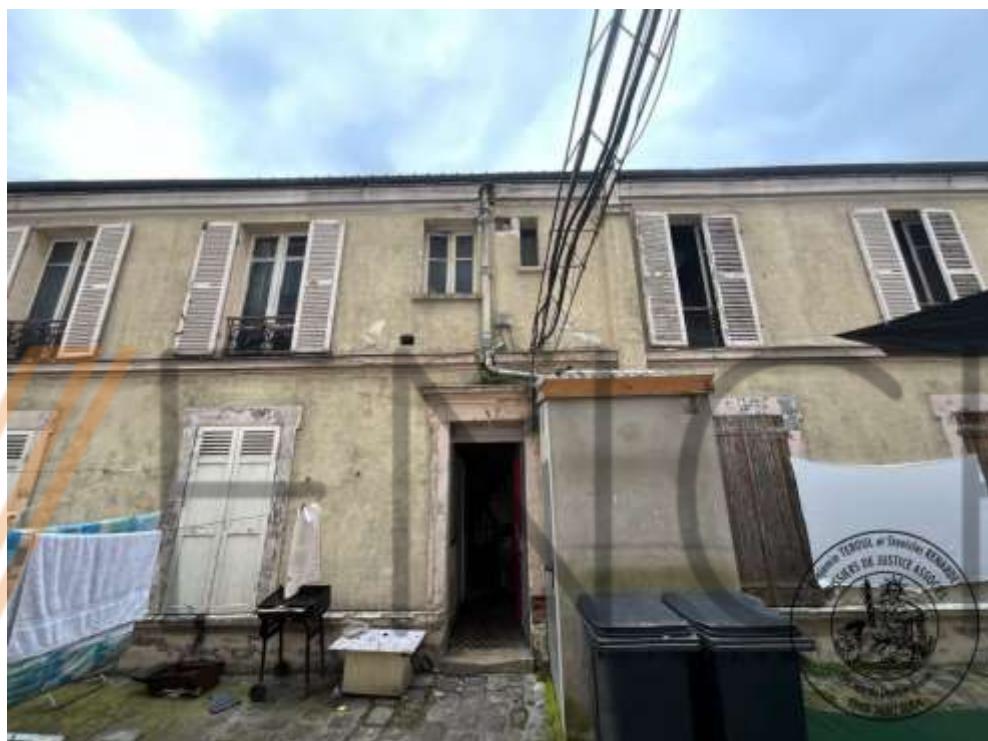
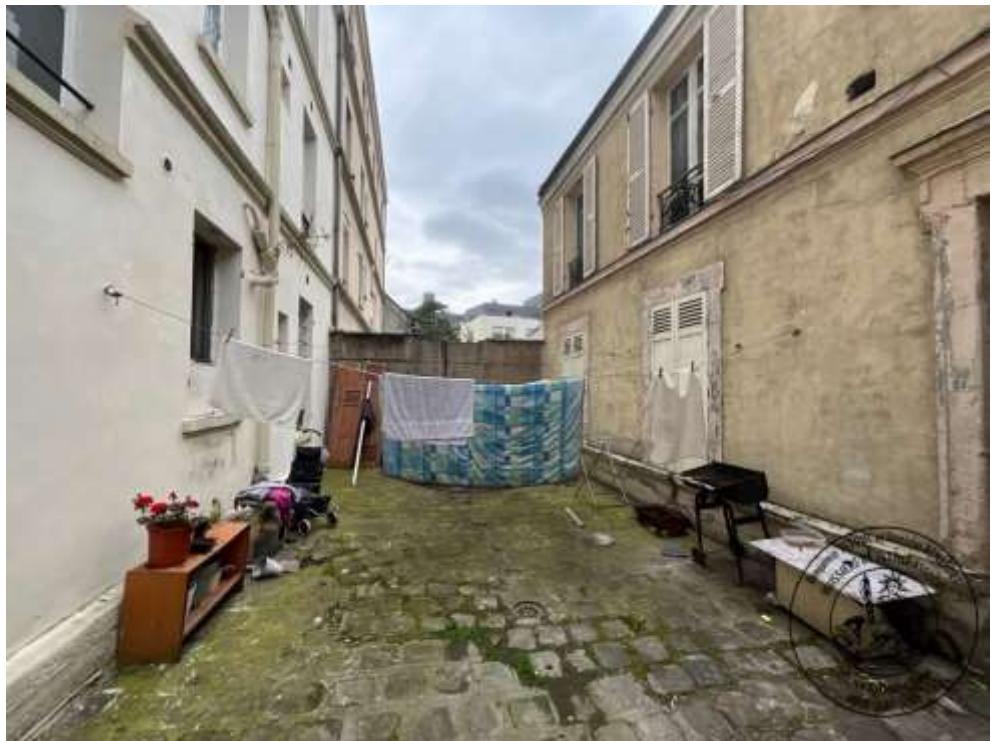
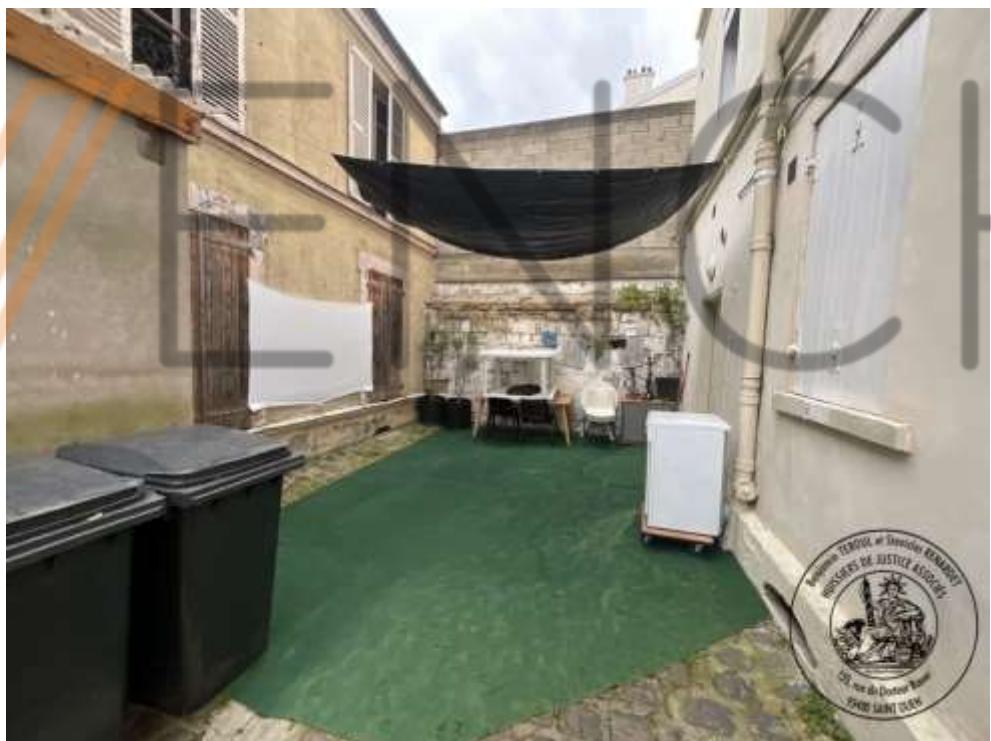
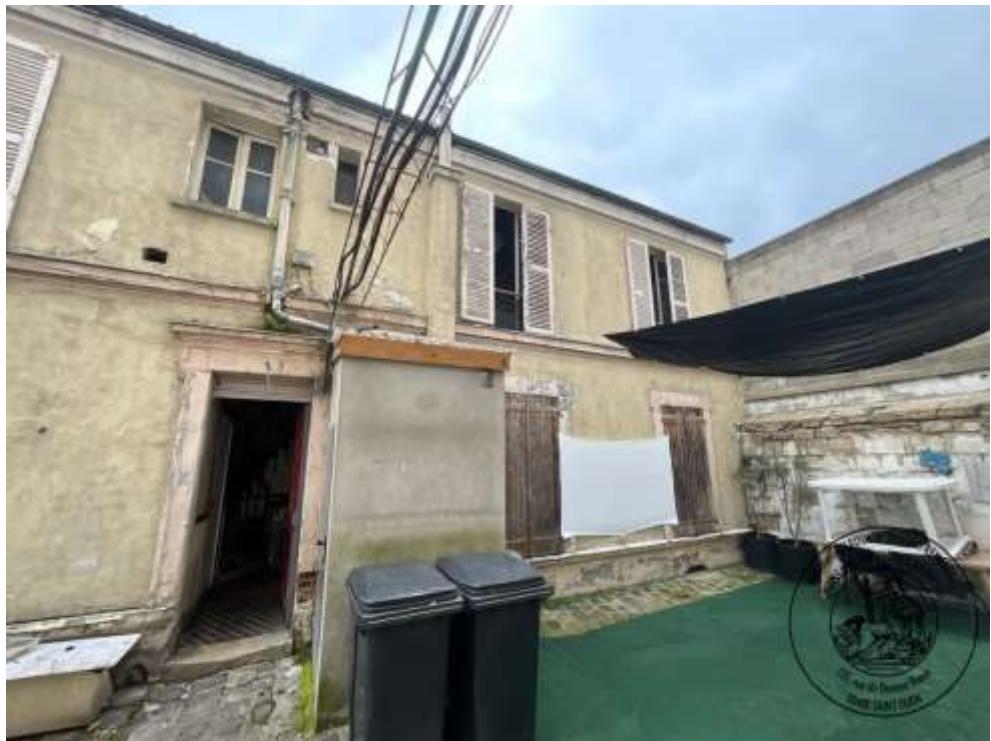
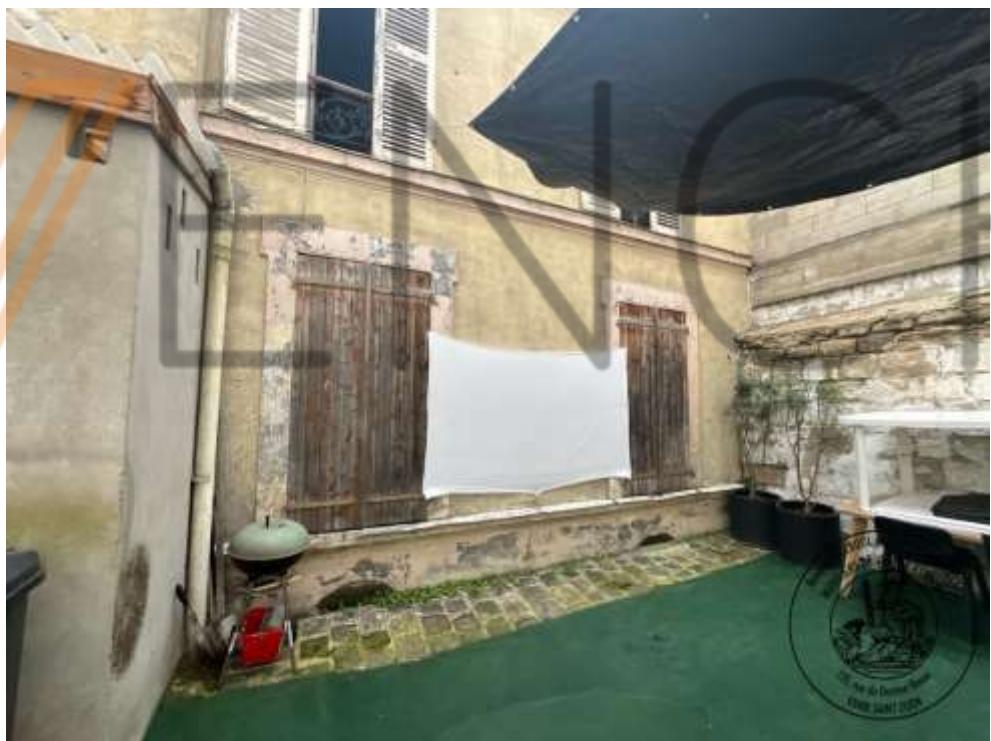
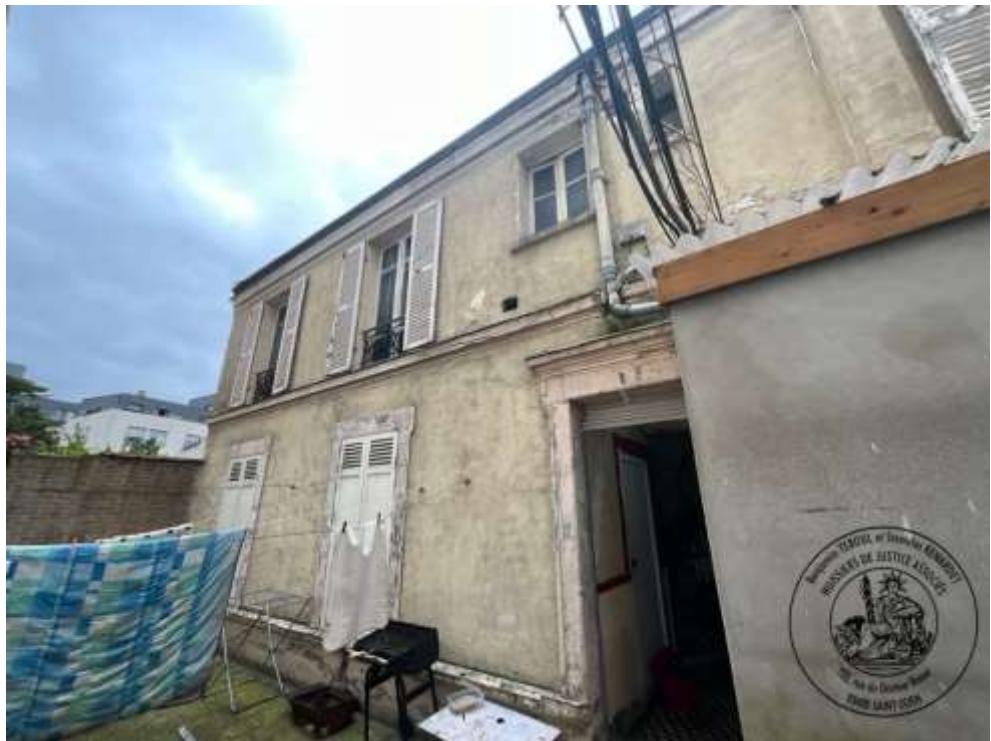
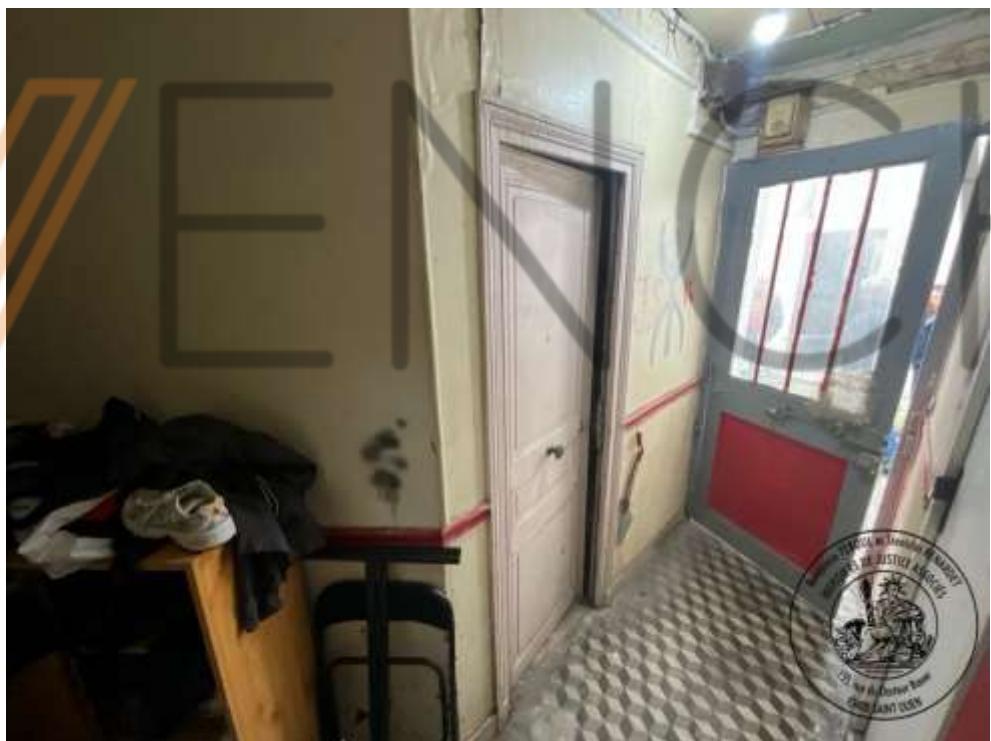
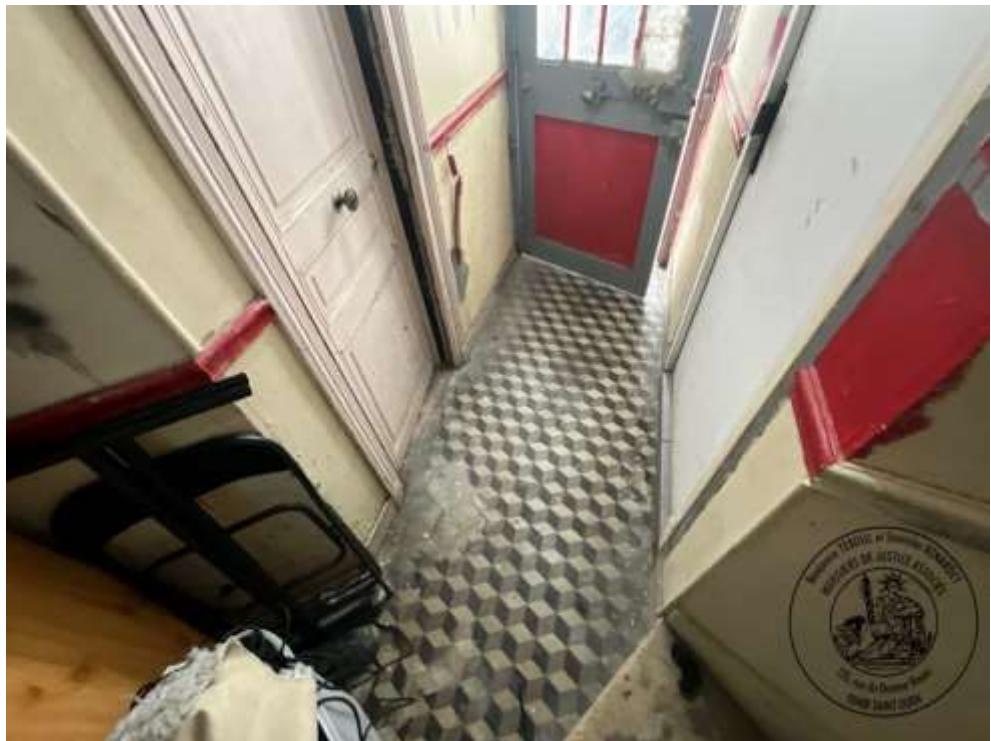
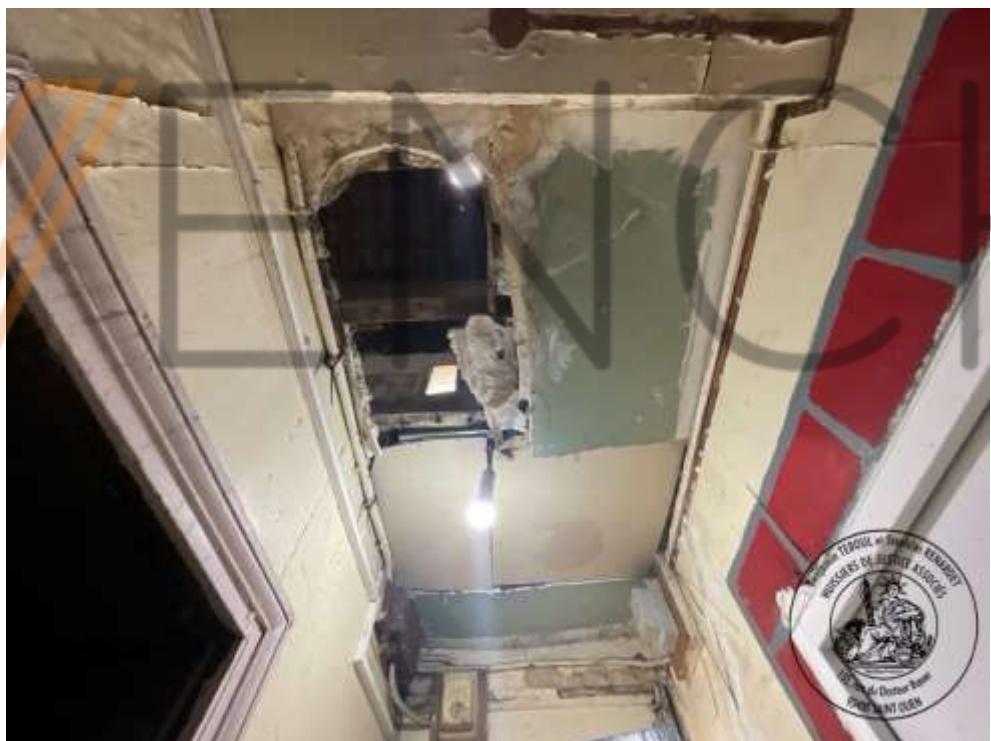
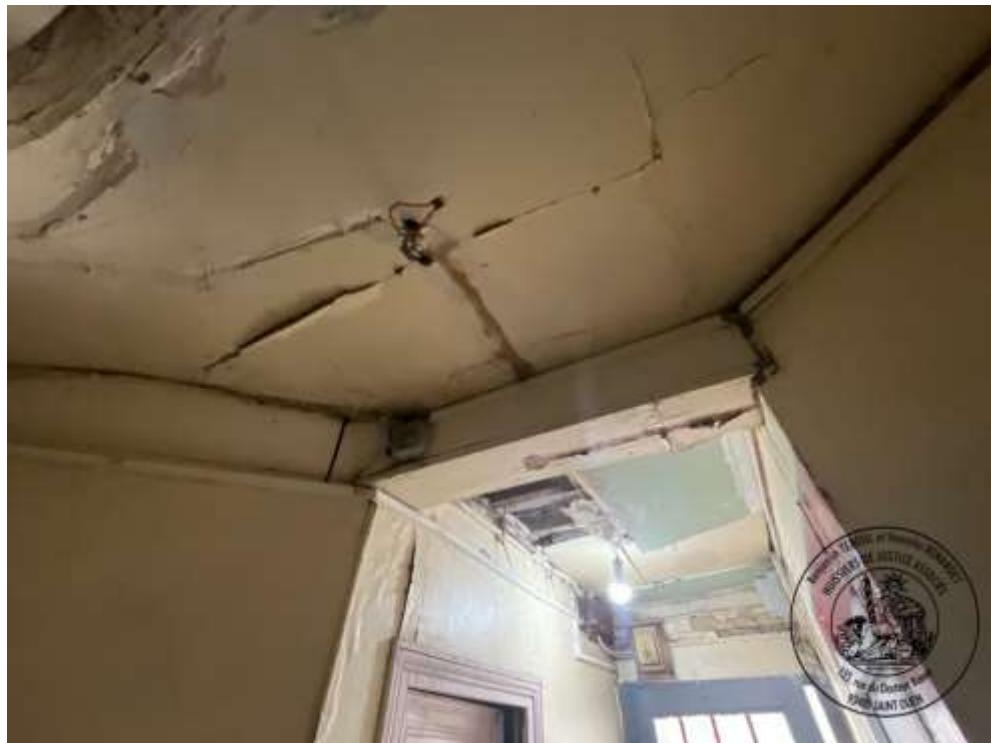
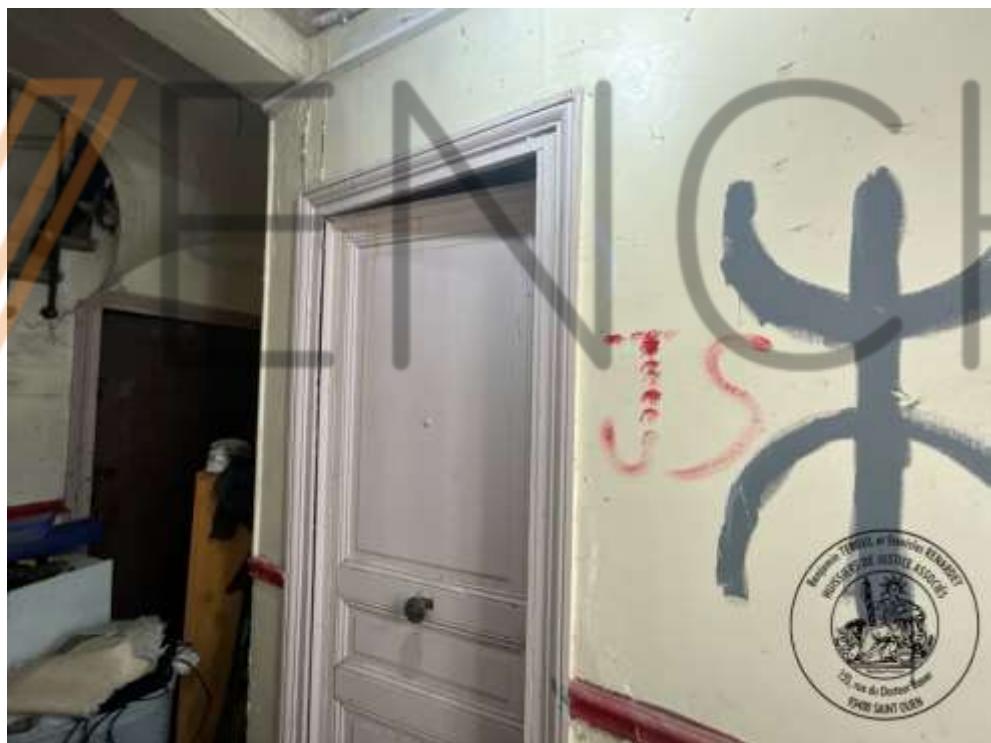
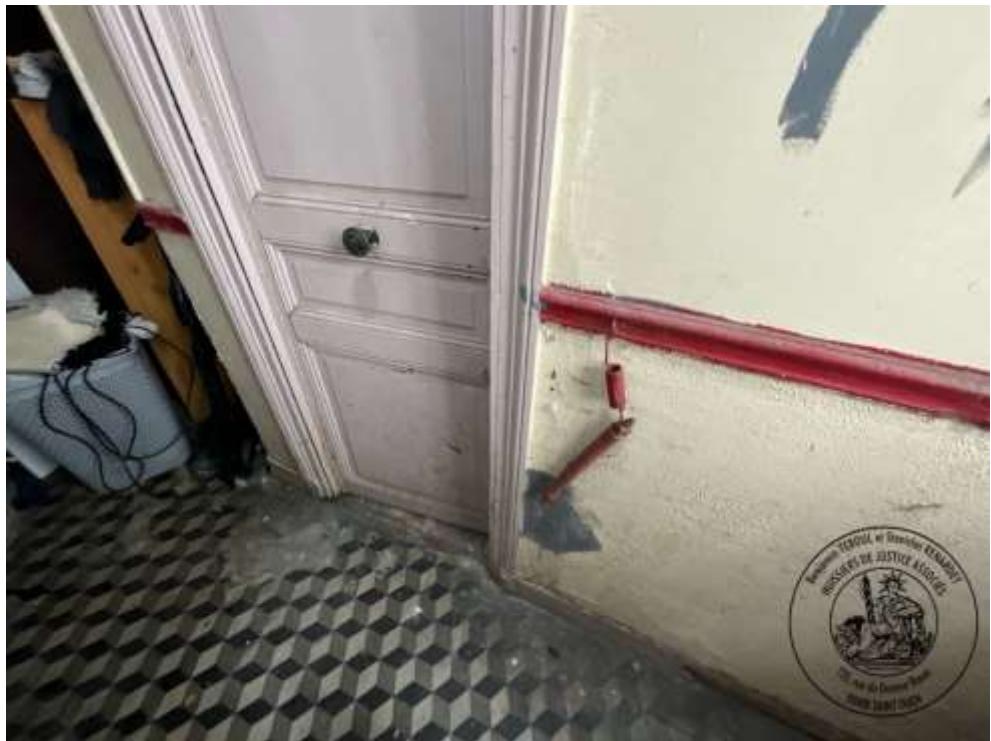
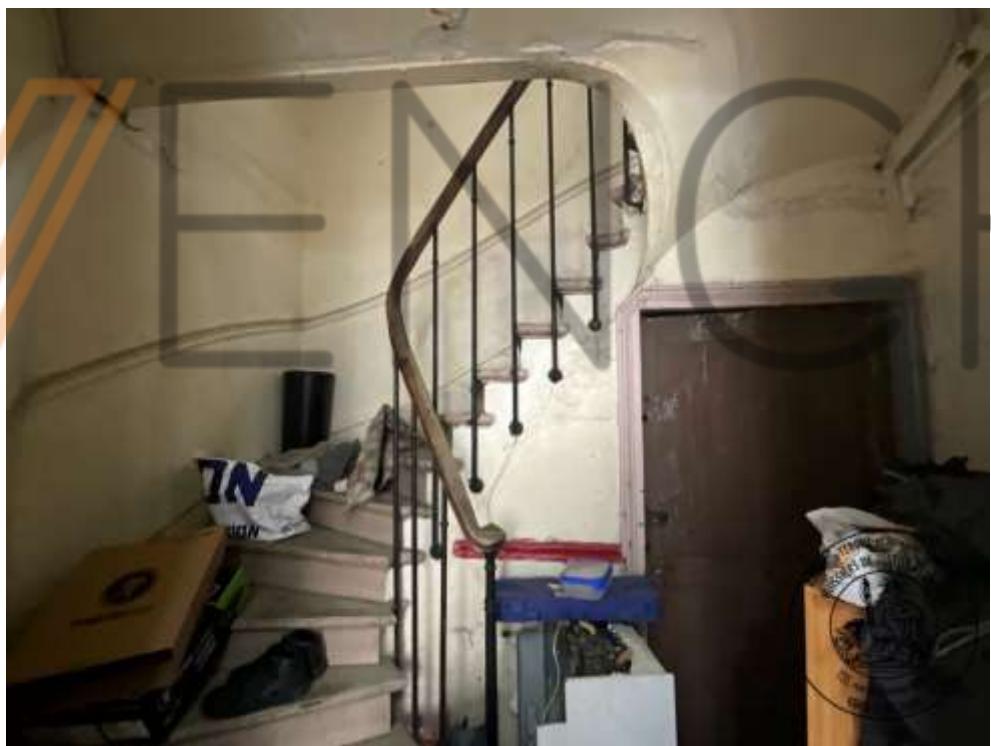
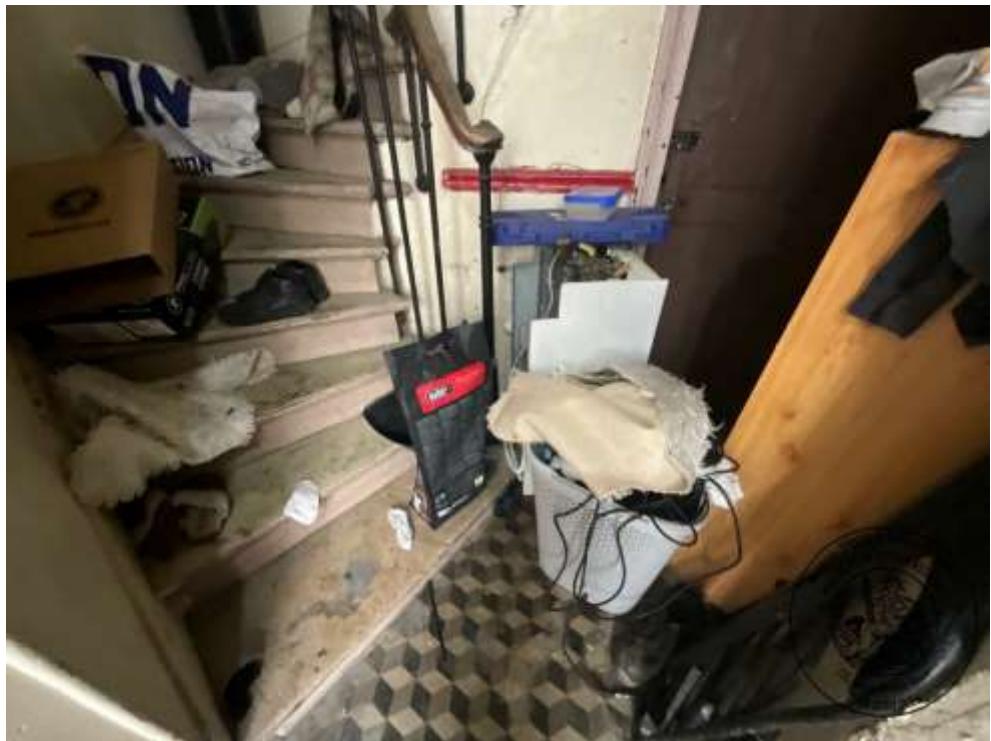
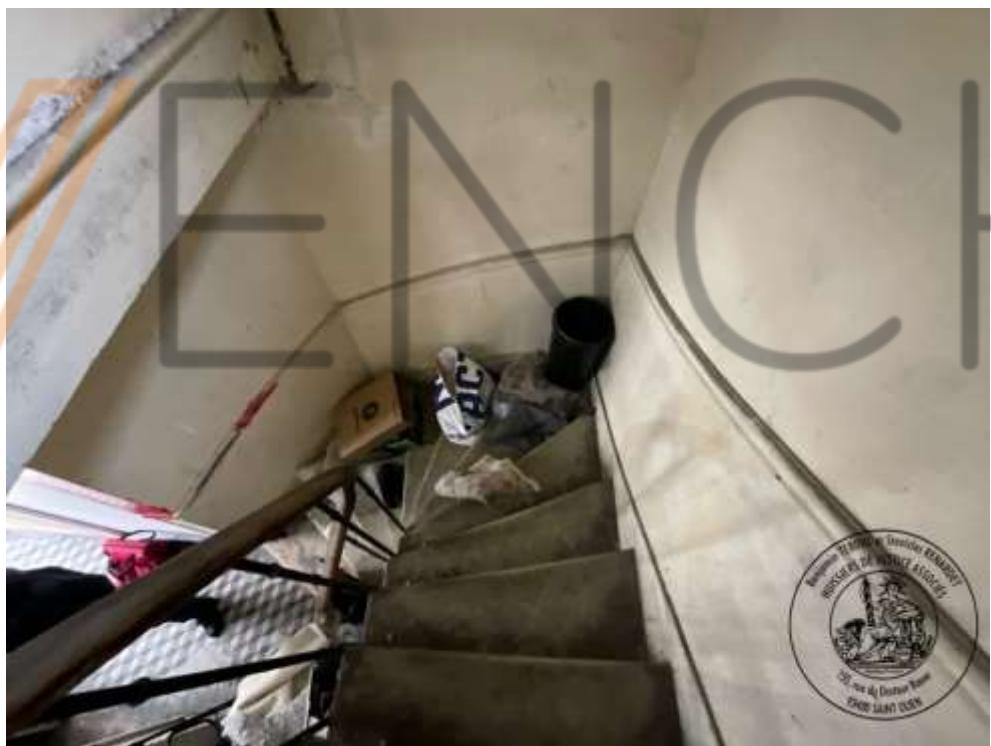
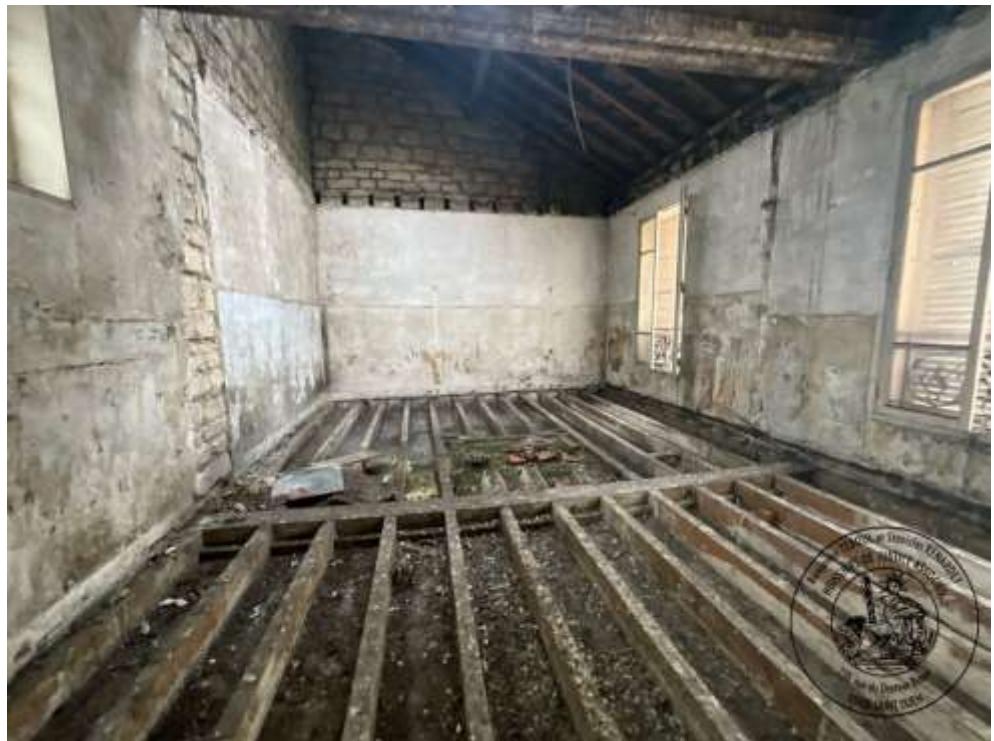
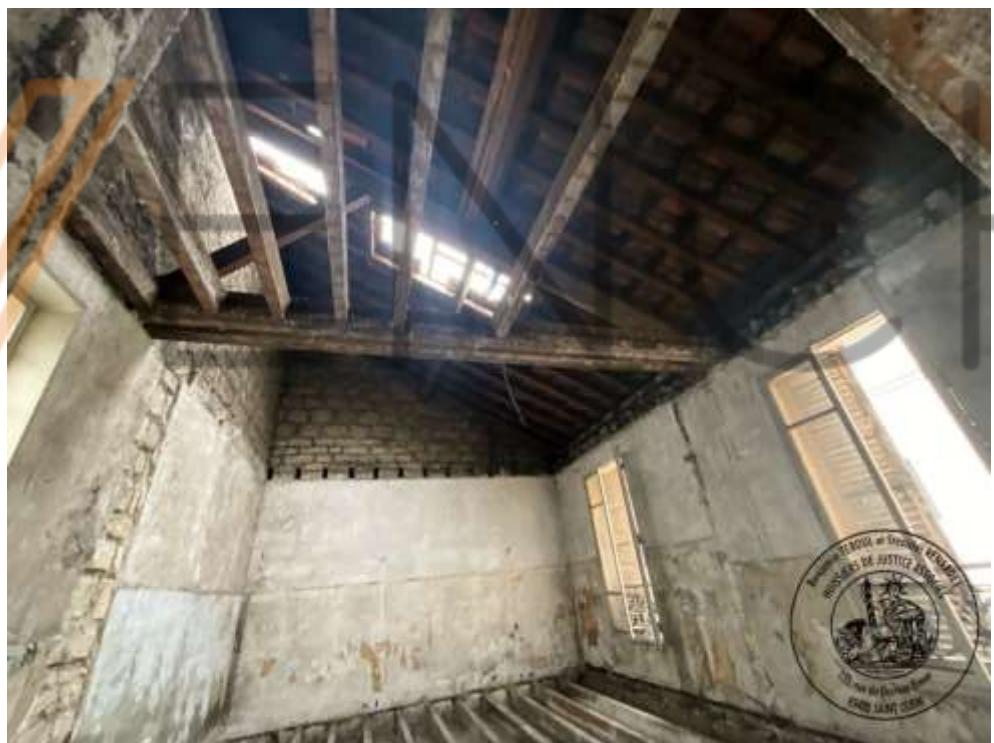
BÂTIMENT B ET COUR INTÉRIEURE

La porte avec oculus vitrée qui permet d'accéder au bâtiment est vieillissante. Le plafond du couloir s'est partiellement effondré, un trou béant permet de voir la toiture de la bâtisse. Des fissures sont visibles dans la seconde partie du plafond. L'accès aux caves en sous-sol est verrouillé. Les parties communes sont encombrées par du mobilier. Des tags et des traces sont présents sur les murs. Le carrelage au sol est en état désuète.

Au premier étage, au-dessus du logement objet des présentes constatations je constate que la pièce est à l'état brut, la charpente de la toiture et du sol sont visibles, les murs en pierres et bétonnés sans revêtement.

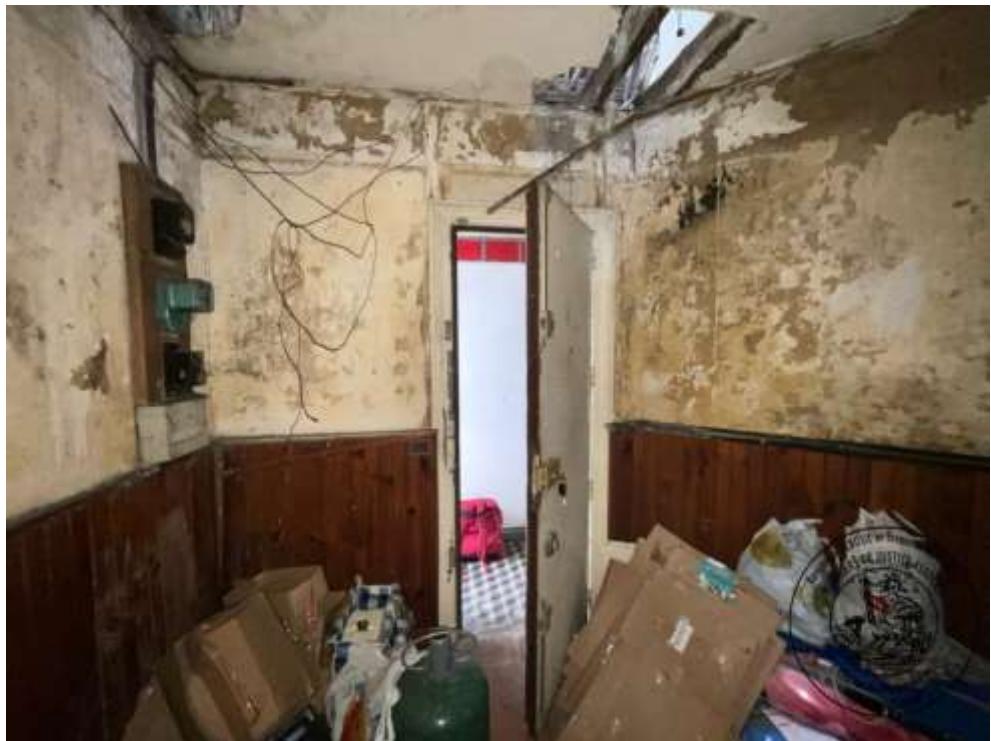
1.

L'accès du logement s'effectue par une porte d'entrée en mauvais état, ouverture battant simple donne directement sur la pièce de vie.

Je constate l'absence d'électricité dans la pièce.

Le plafond est recouvert de peinture hors d'usage, de couleur blanche.

Le plafond comporte plusieurs trous donnant directement sur la pièce du premier étage, sans plancher. Des taches noirâtres sont visibles et de multiples auréoles recouvrent la surface du plafond.

La partie inférieure partie des murs est recouverte de lambris en bois en mauvais état, de couleur marron. La partie supérieure des murs est recouverte de peinture hors d'usage, recouvert de taches et de salissures. Les murs sont en état de délabrement.

Plusieurs fils électrique sont pendents au droit du compteur électrique situé sur le mur côté cour. Ce même pan de mur reçoit une fenêtre et dans la continuité permet d'accéder à la chambre.

Sur la droite se situe un coin cuisine, dans un renfoncement où les murs sont recouverts de carrelage à motif. Un évier est encastré dans un plan de travail fixé sur des tasseaux de bois sur la partie gauche, le plan de travail comporte une découpe sur la droite.

Au droit se trouve la porte d'entrée dans la salle d'eau puis un placard encastré complète la pièce dans un renfoncement qui permet d'accéder à la chambre.

Le sol est recouvert de carrelage en mauvais état, de couleur marron.

L'ensemble est hors d'état d'usage, recouvert de moisissures, de taches noirâtres et se désagrège. Une forte odeur de type humidité se dégage de la pièce. De multiples cartons, sacs plastiques et effets personnels jonchent le sol.

L'éclairage naturel de la pièce est assuré par une fenêtre hors d'usage, de couleur blanche, ouverture battant double, châssis métallique, volet à double battants en bois. Les vitres sont partiellement manquantes avec des morceaux de cartons et celles présents sont fissurées.

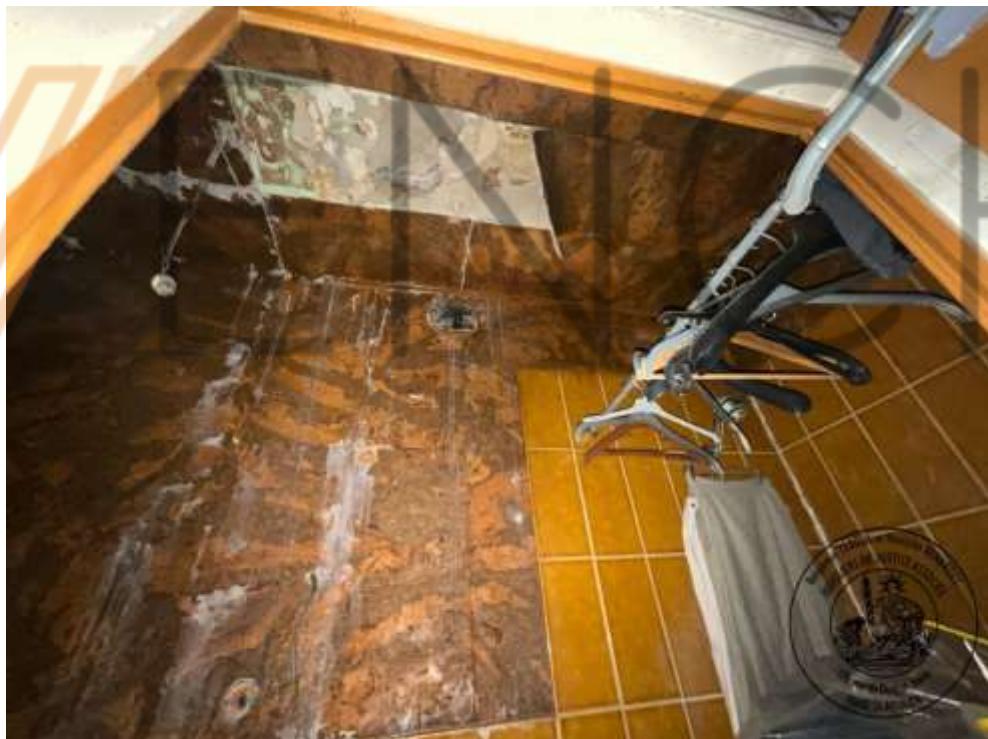
23.

L'accès s'effectue par une porte simple en mauvais état, de couleur blanche, ouverture battant simple.

Le sol est recouvert de carrelage en mauvais état, de couleur marron. De la moisissure recouvre le sol.

Une partie des murs est recouverte de papier peint hors d'usage. Une autre partie des murs est recouverte de carrelage en mauvais état, de couleur marron.

Le plafond est recouvert de papier-peint hors d'usage, de couleur marron.

La pièce se compose d'une douche située à droite de la porte d'entrée. Cette dernière est encombrée et je ne peux constater son état actuel. En face de la porte se situe un lavabo marron sur pied avec robinet, lequel est recouvert de moisissures. Au fond à gauche de la pièce se situe un sanitaire sur pied.

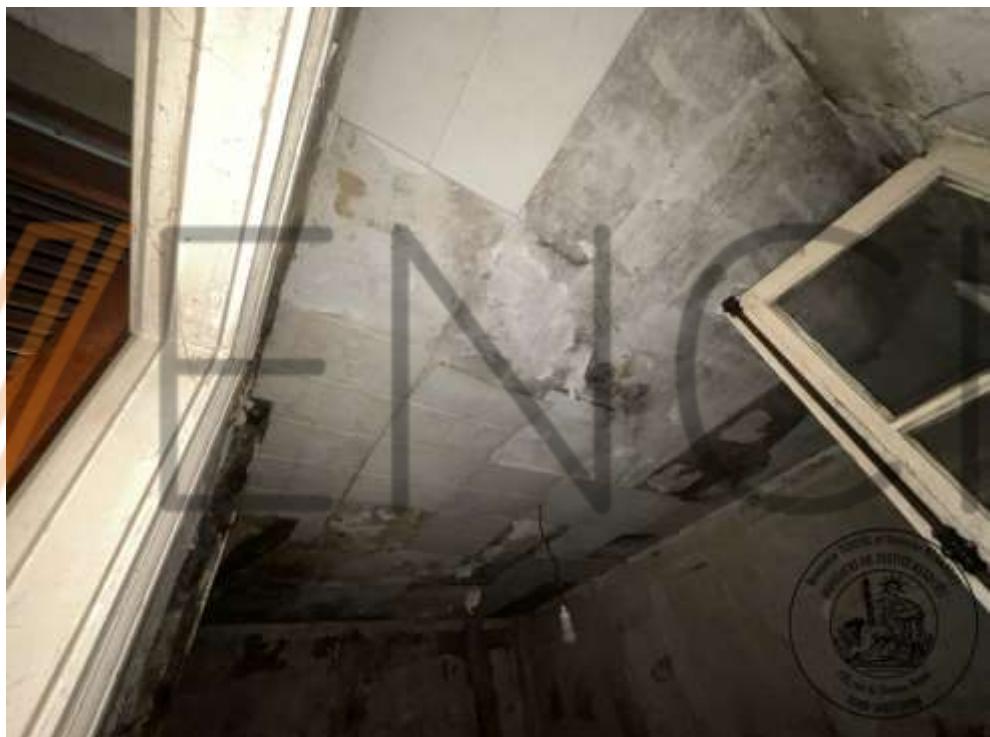
32.

L'accès s'effectue par une porte isoplane en état d'usage normal, de couleur blanche, ouverture battant simple.

Je constate l'absence d'électricité dans la pièce. L'ensemble des sols, mur, plafond, sont en état de délabrement générale et avancé.

Le sol est recouvert d'une chape brute en mauvais état.

Les plinthes sont en bois peintes en mauvais état, de couleur blanche.

Les murs sont recouverts de papier peint hors d'usage. Les taches noirâtres et jaunâtres d'humidité et de moisissure recouvrent les murs et plafonds. Les revêtements se désagrègent.

Le plafond est recouvert de dalles de plafond hors d'usage.

L'éclairage naturel de la pièce est assuré par une fenêtre en mauvais état, de couleur blanche, ouverture battant double, châssis bois, volet à double battants en bois.
