# **PROCÈS-VERBAL DESCRIPTIF**

**L'AN DEUX MILLE VINGT-CINQ ET LE QUINZE JANVIER  
DE 10H00 A 11H50**

Dans un immeuble sis 17-17 bis – 19 rue Danton et 56-58 avenue de Fontainebleau à 94270 Le Kremlin-Bicêtre

**Appartement au 9<sup>ème</sup> étage – porte droite :**

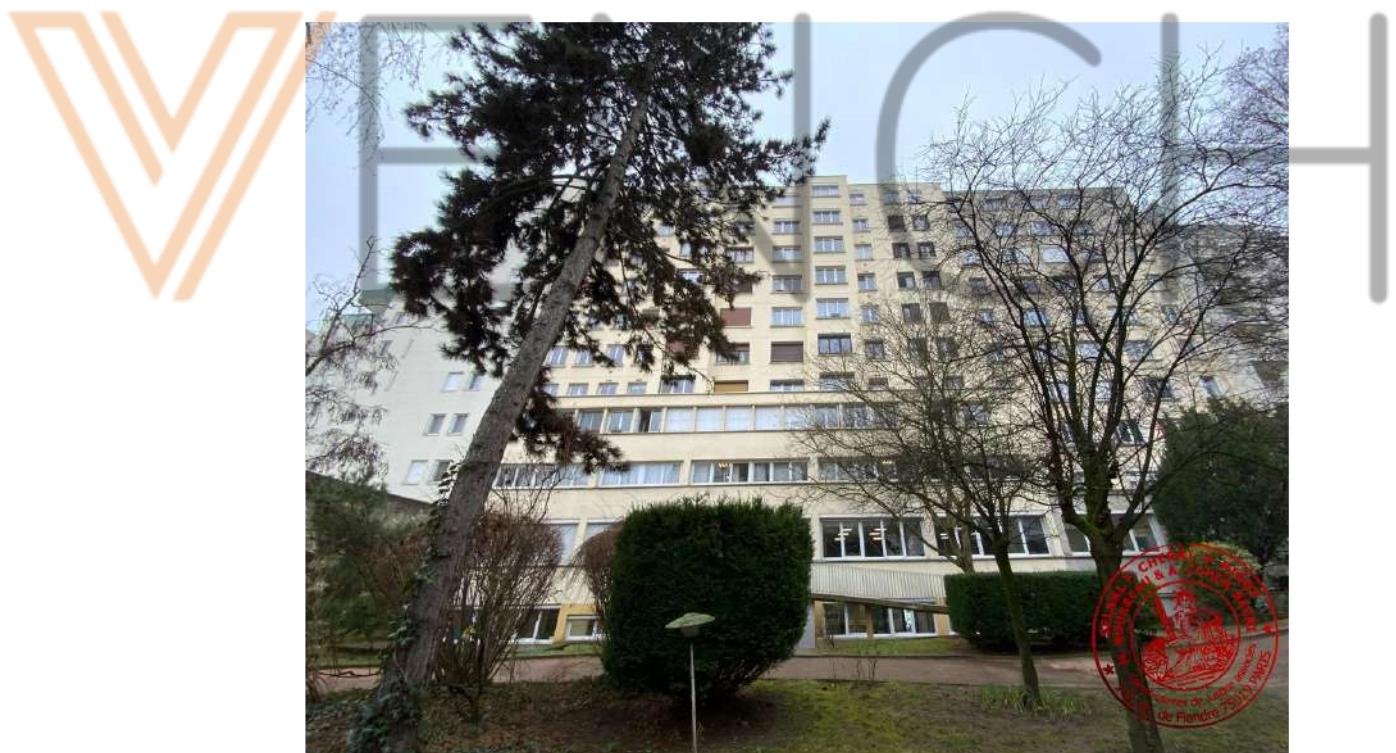
Photographie n°1.

La façade de l'immeuble est à l'état d'usage.

On accède à l'immeuble par une porte métallique, à deux vantaux, équipée d'un système de contrôle d'accès (fonctionnel).

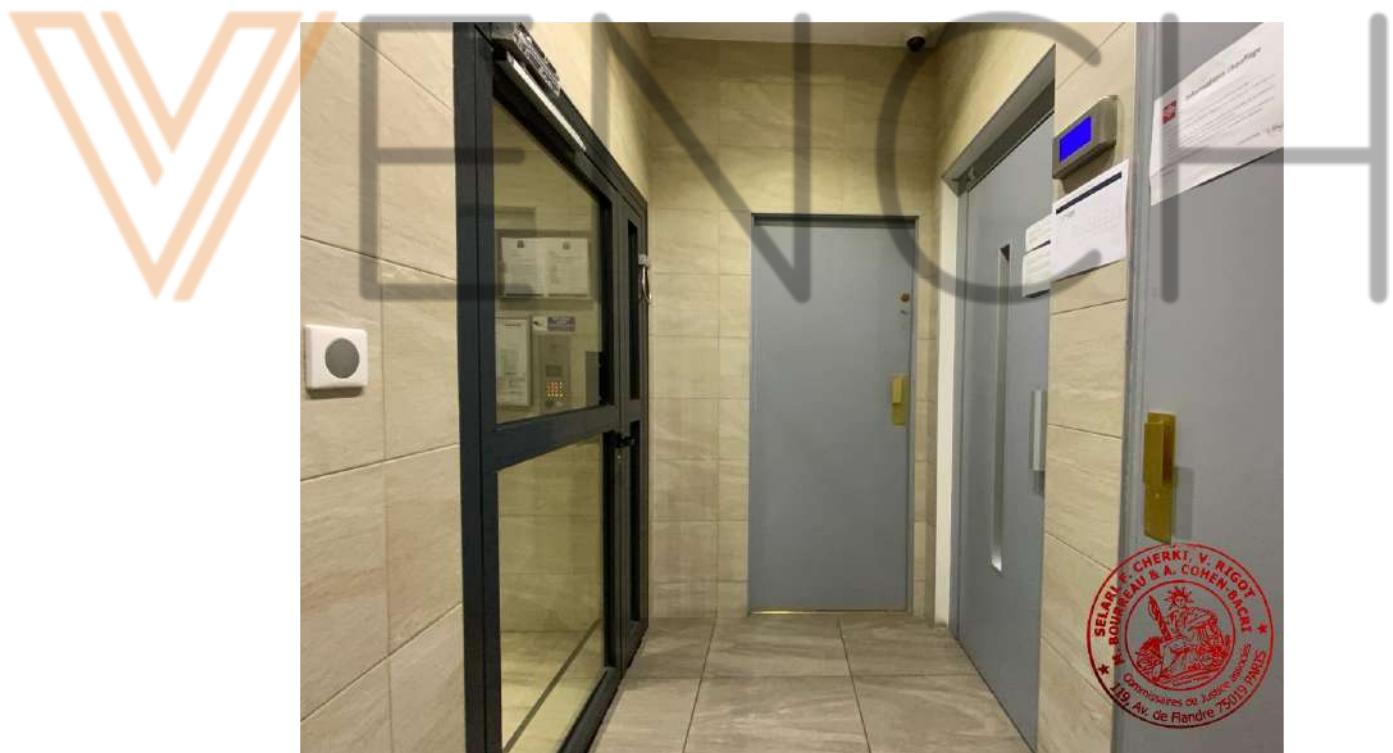
Photographie n°4.

Le plafond est recouvert d'une peinture blanche, d'aspect récent et en très bon état.

Les murs et le sol sont recouverts de carrelage beige, d'aspect récent et en très bon état.

L'ensemble est en très bon état d'entretien.

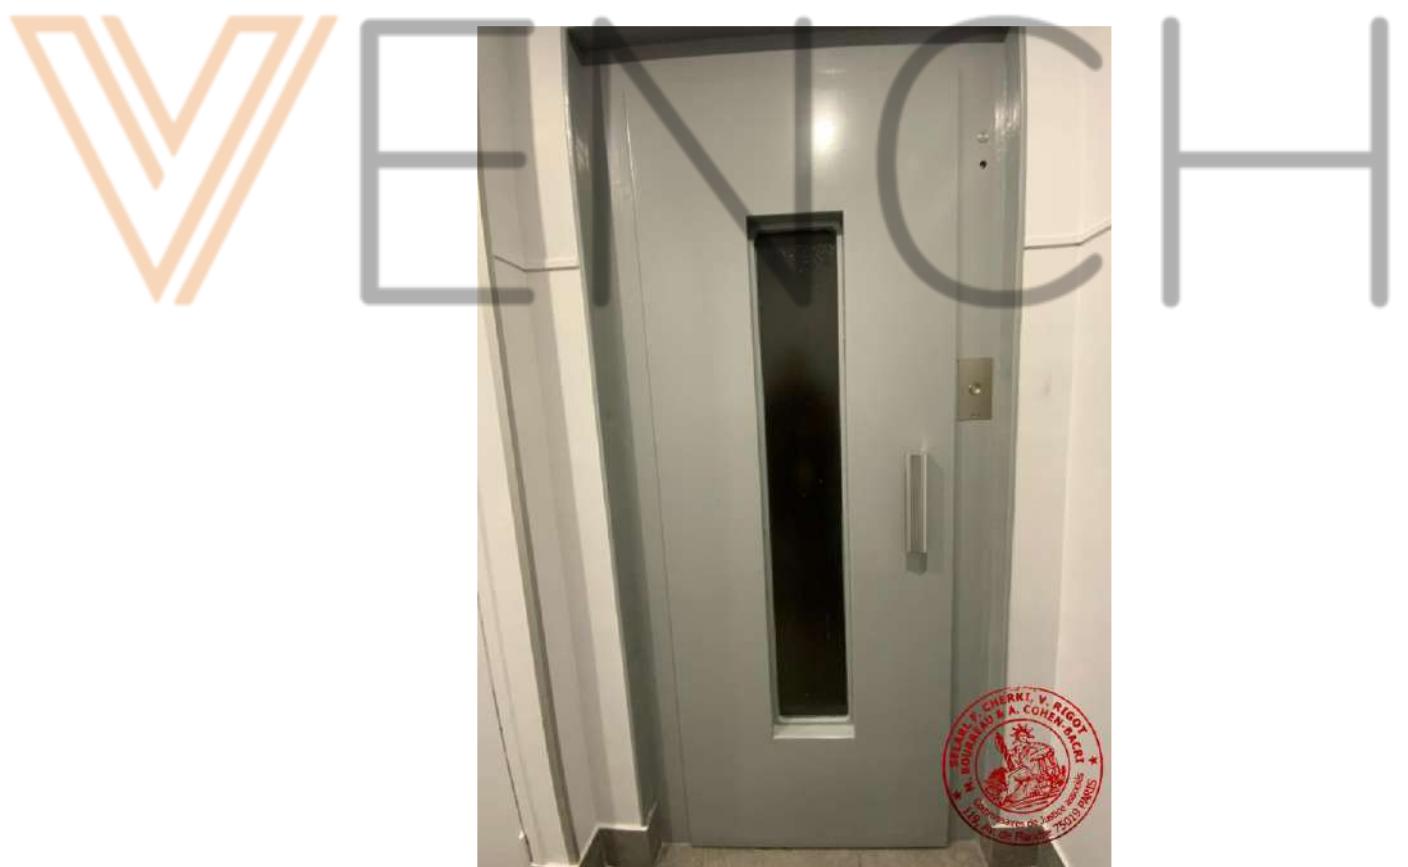
Photographie n°12.

Celui-ci est fonctionnel, et dessert du rez-de-chaussée au 9<sup>ème</sup> étage.

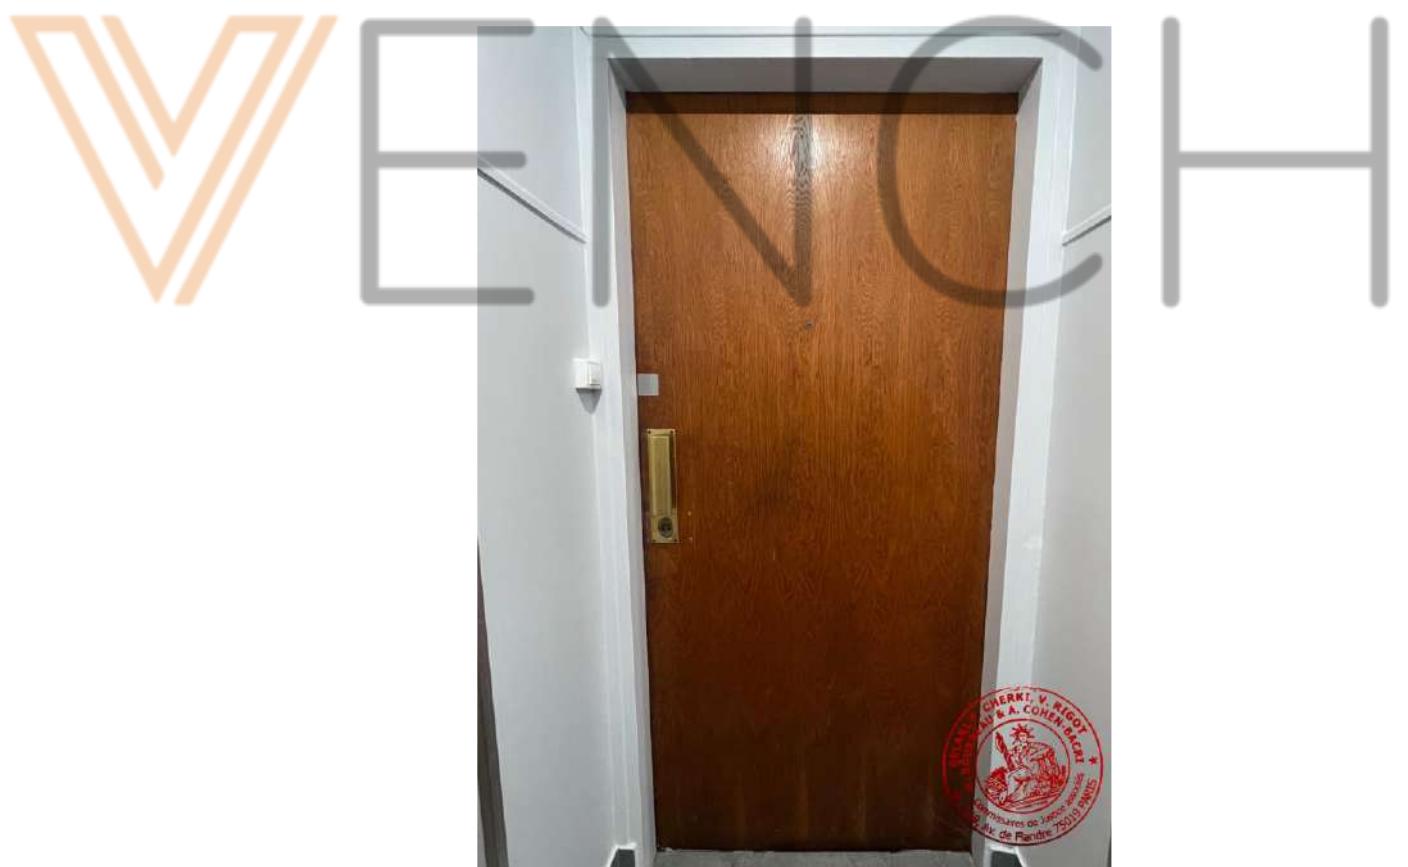
Photographie n°24.

Le plafond et les murs sont recouverts d'un papier peint beige à l'état d'usage.

L'ensemble est ancien et présente de nombreuses traces de salissure.

Le parquet au sol ancien est à l'état d'usage.

Un disjoncteur, un compteur électrique équipé de quatre plombs en porcelaine.

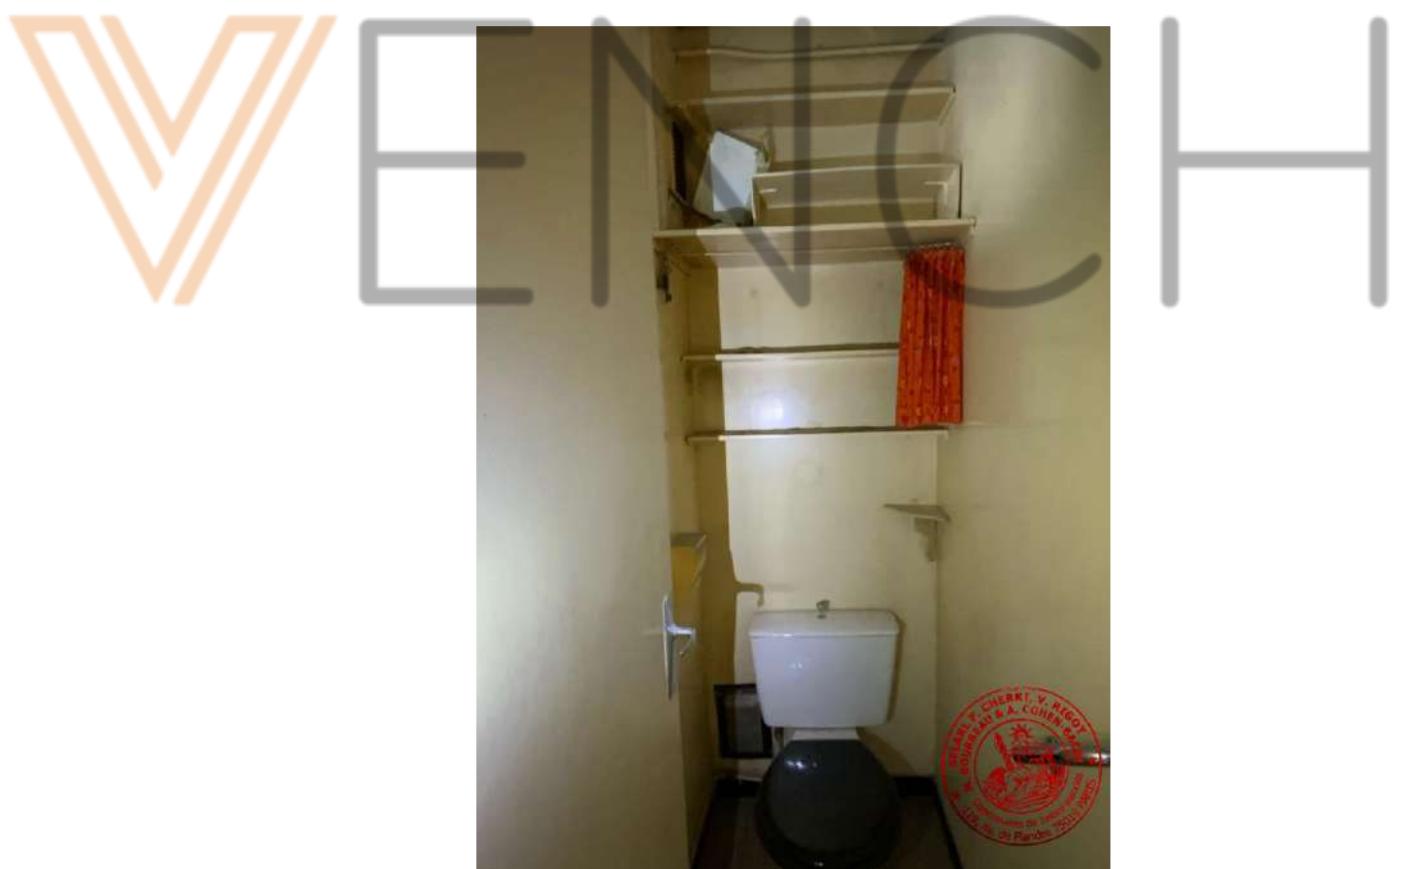
Photographie n°38.

Le plafond et les murs sont recouverts d'une peinture crème laquée hors d'usage.

Je note au plafond d'importantes traces et points de moisissure.

Sur les murs, je note quelques écaillements de peinture.

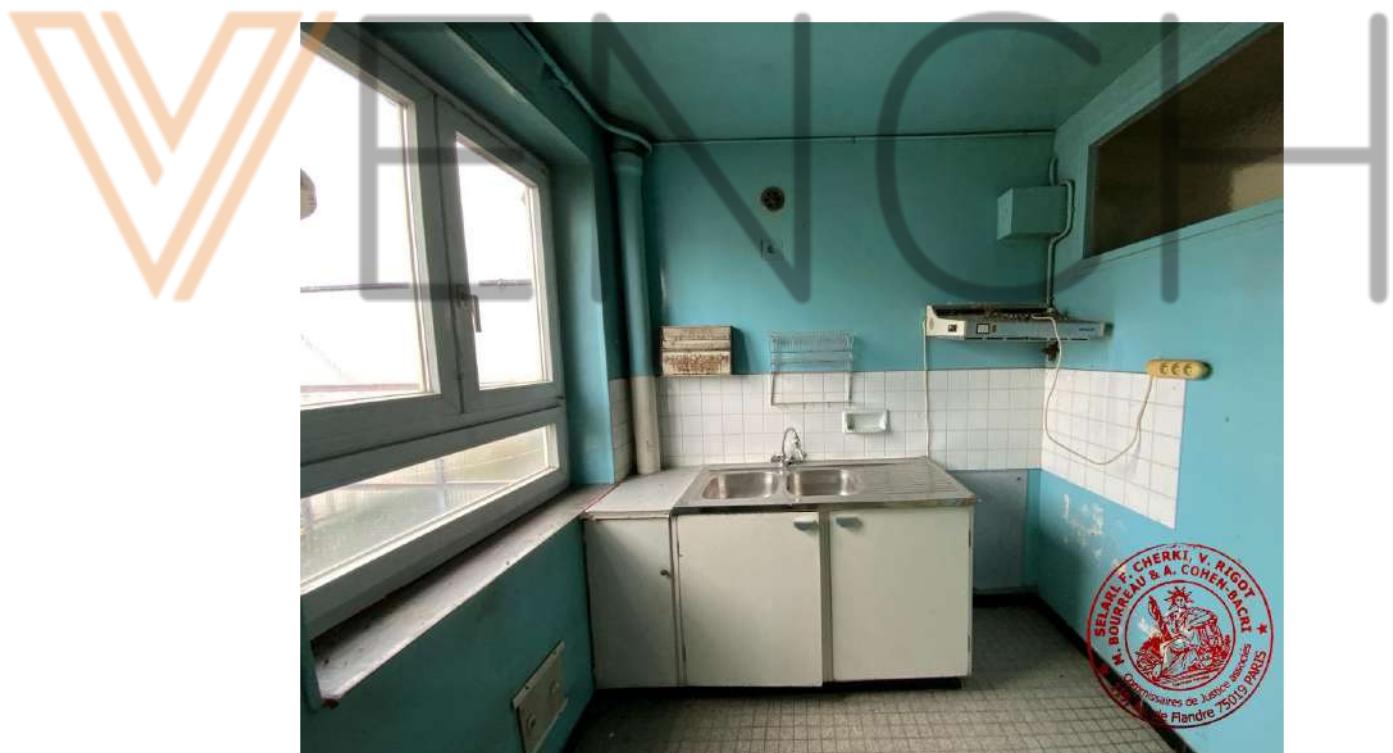
Photographie n°44.

Le plafond et les murs sont recouverts d'une peinture bleue, laquée, ancienne et à l'état d'usage avancé.

A cet égard, je note de nombreuses traces de salissures, taches et différentes teintes.

Les plinthes en carrelage noir brillant sont à l'état d'usage avancé avec de nombreuses taches et traces de salissures.

Au sol, le carrelage gris moucheté, ancien, est à l'état d'usage avec de nombreuses traces de salissures.

La pièce est éclairée par une fenêtre en PVC, deux vantaux, double vitrage, un vitrage en imposte. Les vitrages sont très sales.

Une VMC laquelle est sale et encrassée.

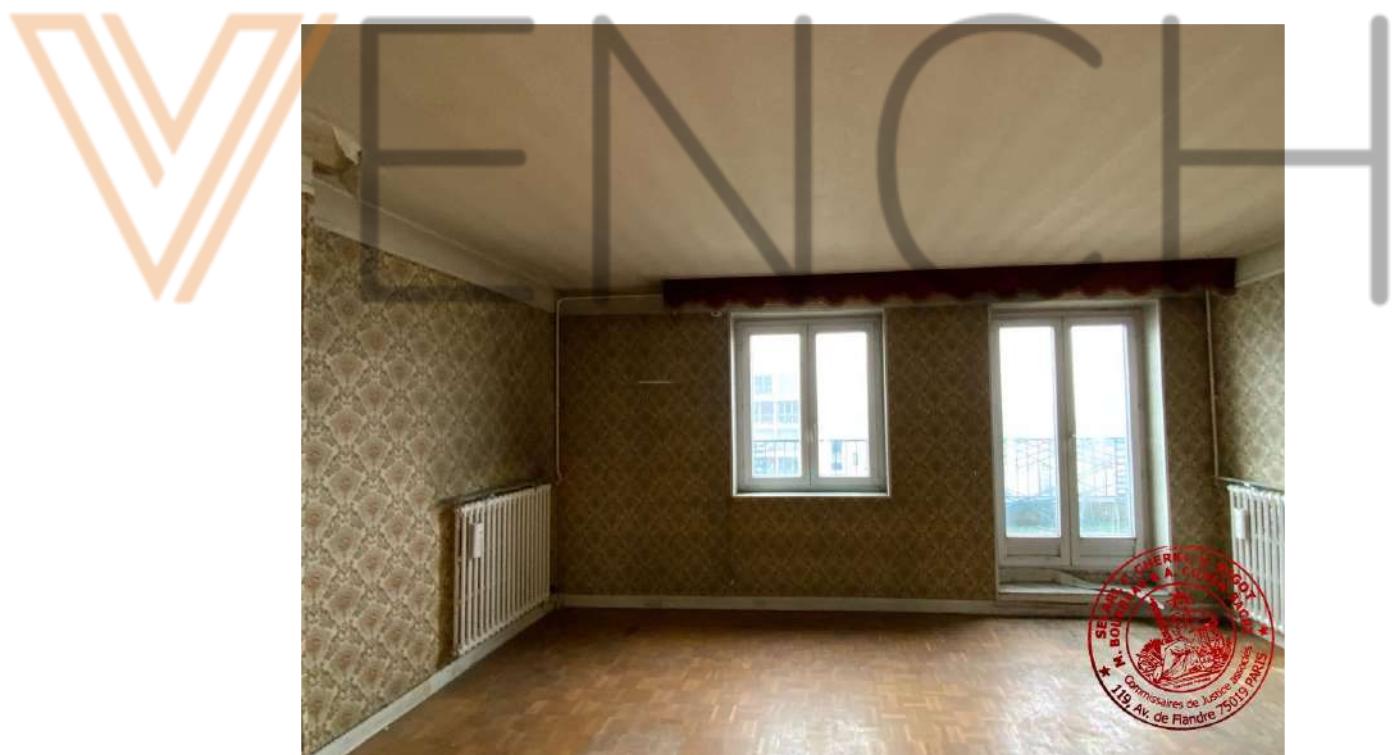
Photographie n°53.

Les murs sont recouverts d'un papier peint à motif ancien et à l'état d'usage avancé.

A cet égard, je note de nombreuses traces de salissures et différences de teintes.

Je note des zones de tâches importantes, notamment dans l'axe du couloir.

Le bandeau en allège est largement dégradé.

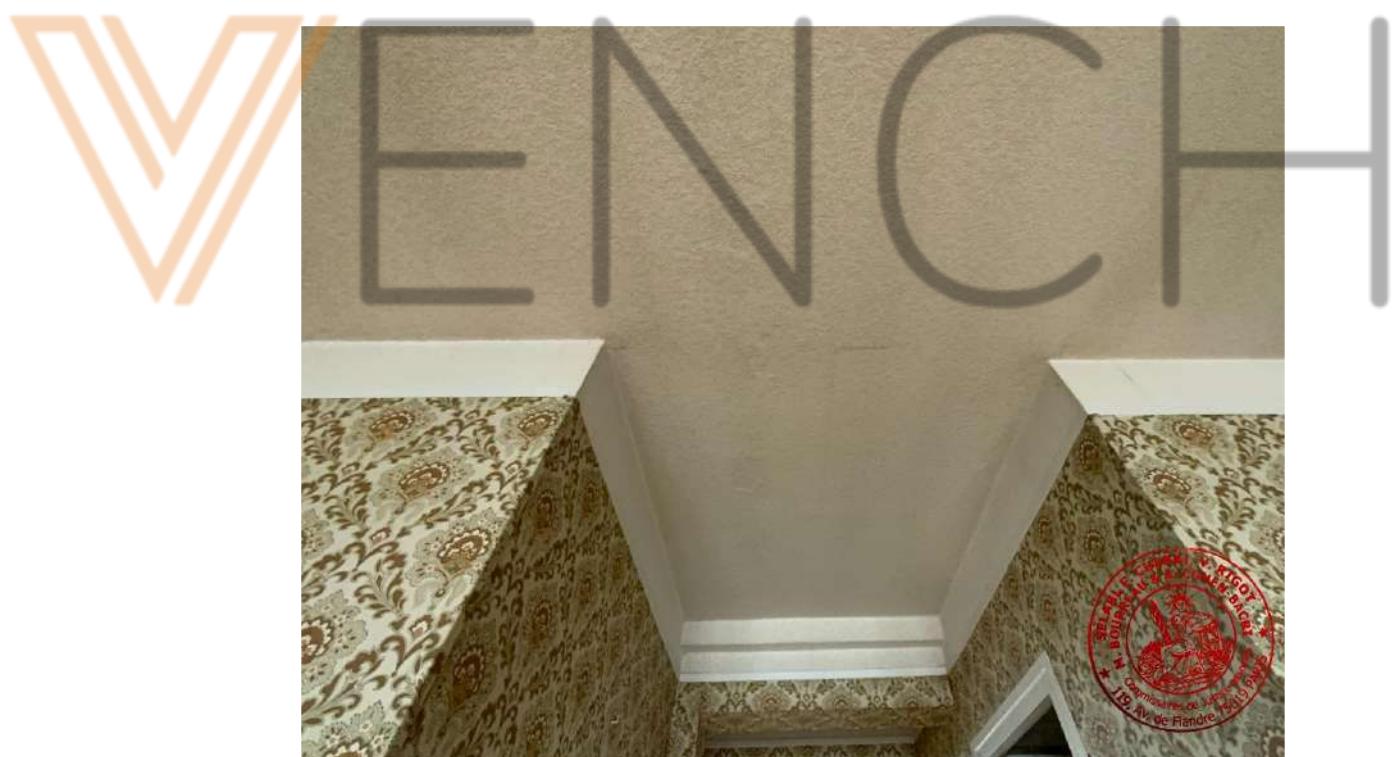
Photographie n°67.

Le plafond est recouvert de papier peint beige à l'état d'usage avancé.

Les murs sont recouverts de papier peint ancien à l'état d'usage avancé.

Un miroir fixé au mur dont le vitrage est intact, néanmoins largement pacifié.

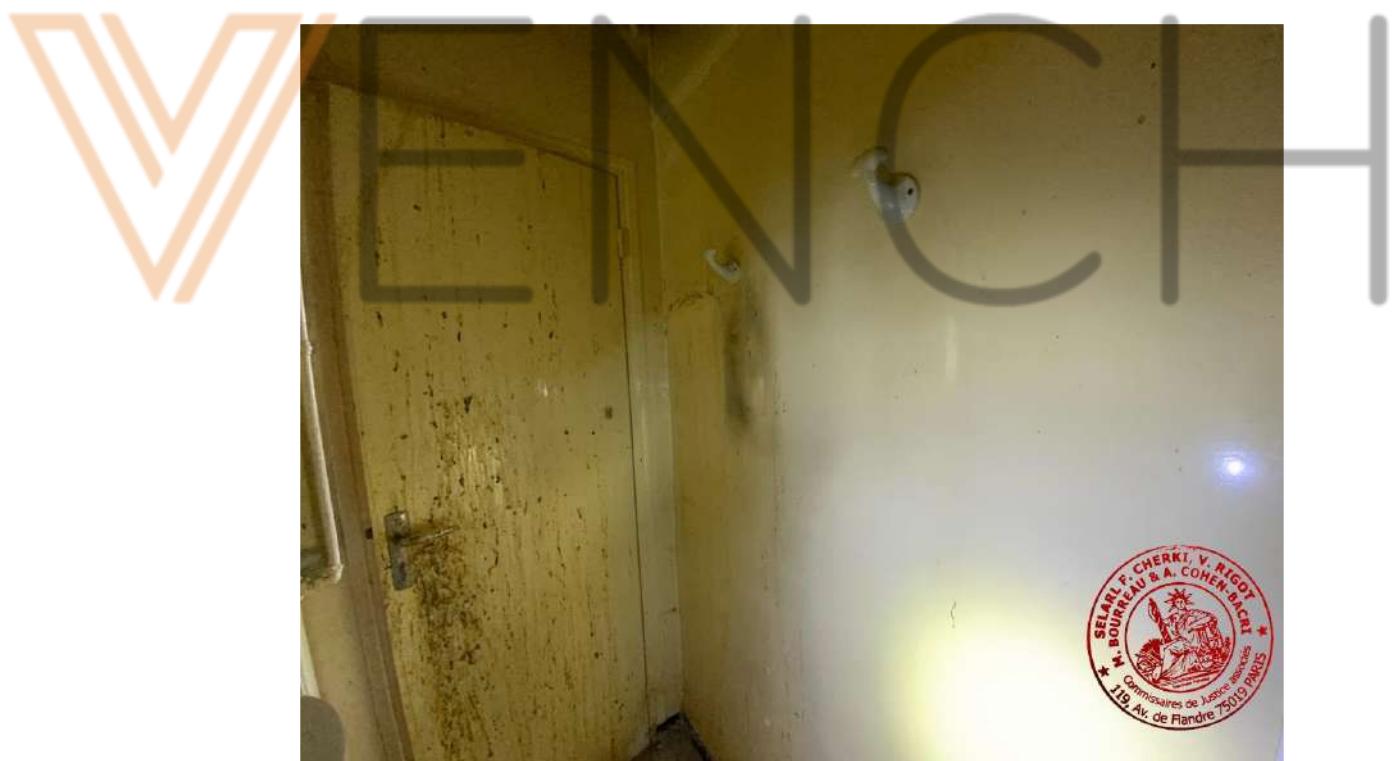
Photographie n°75.

L'ensemble est maculé de déjections de pigeons.

Le plafond et les murs sont recouverts d'une peinture laquée crème, laquelle est hors d'usage.

Je note de nombreuses traces de salissures et de déjections de pigeons.

Les plinthes en carrelage noir brillant sont très sales.

Au sol, le carrelage beige est très sale.

Une baignoire de type sabot équipée d'un robinet mélangeur, flexible douchette. L'ensemble est très sale.

Je note l'absence de grille VMC.

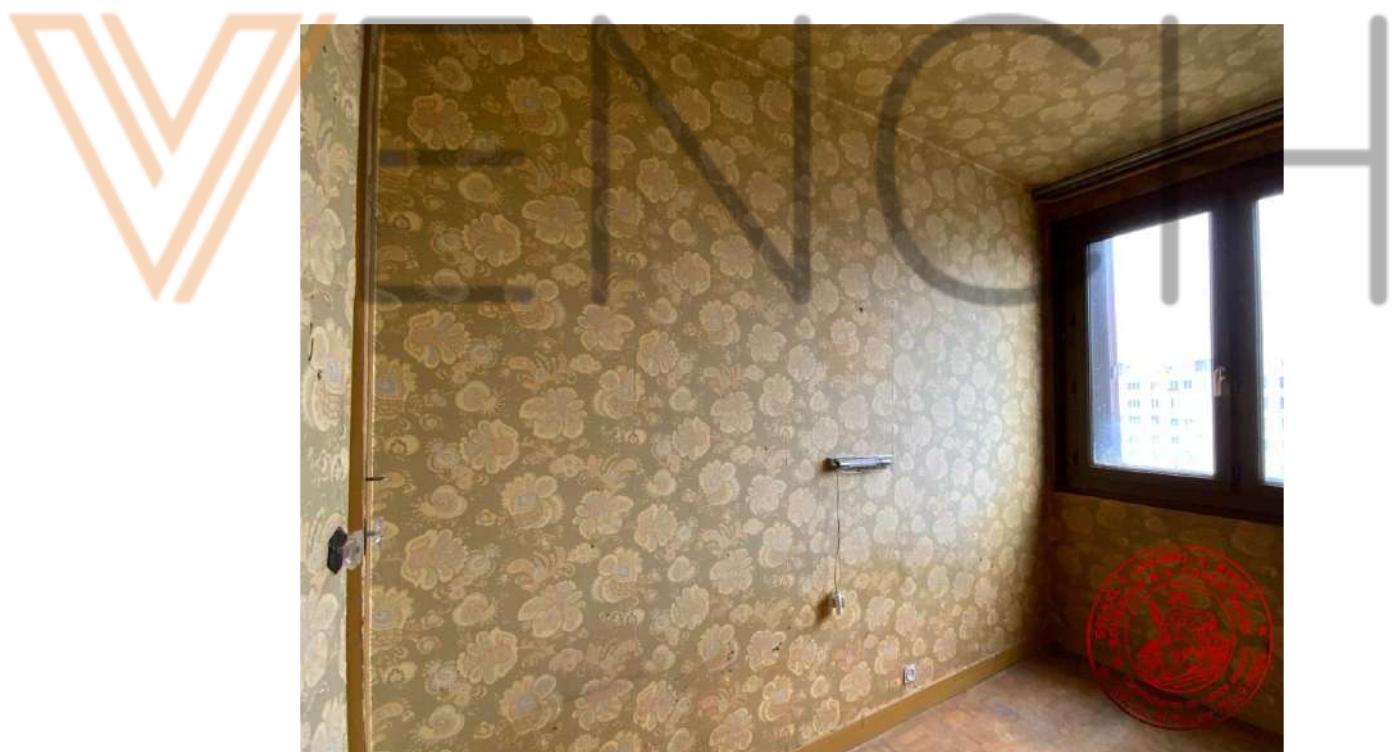
Photographie n°84.

Le plafond et les murs sont entièrement recouverts de papier peint ancien et à l'état d'usage avancé.

L'ensemble est maculé de déjections de pigeons, notamment dans l'axe de la porte d'accès et des placards.

Au sol, le parquet ancien est hors d'usage.

A cet égard, je note de nombreuses tâches, traces de salissures sur l'ensemble de la surface.

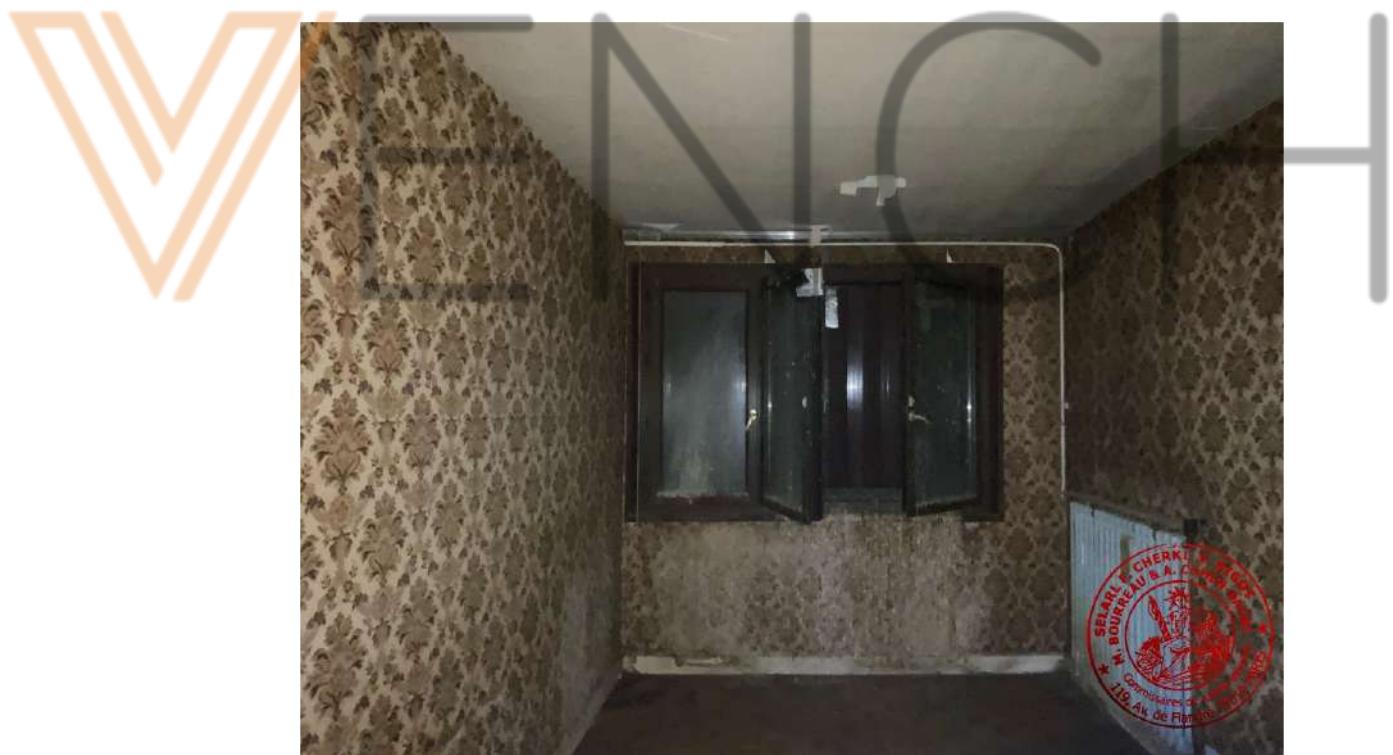
Photographie n°91.

Le plafond est recouvert d'un papier peint beige, ancien, à l'état d'usage avancé.

L'ensemble présente d'importantes traces de salissure.

Les murs sont recouverts d'un papier peint, ancien, et hors d'usage.

À cet égard, je note de nombreuses traces de déjections de pigeons, notamment dans l'axe de la fenêtre.

Au sol, le parquet ancien est hors d'usage. Je note de nombreuses traces de salissure et de déjections de pigeons.

Un radiateur lequel est maculé de déjections de volatiles.

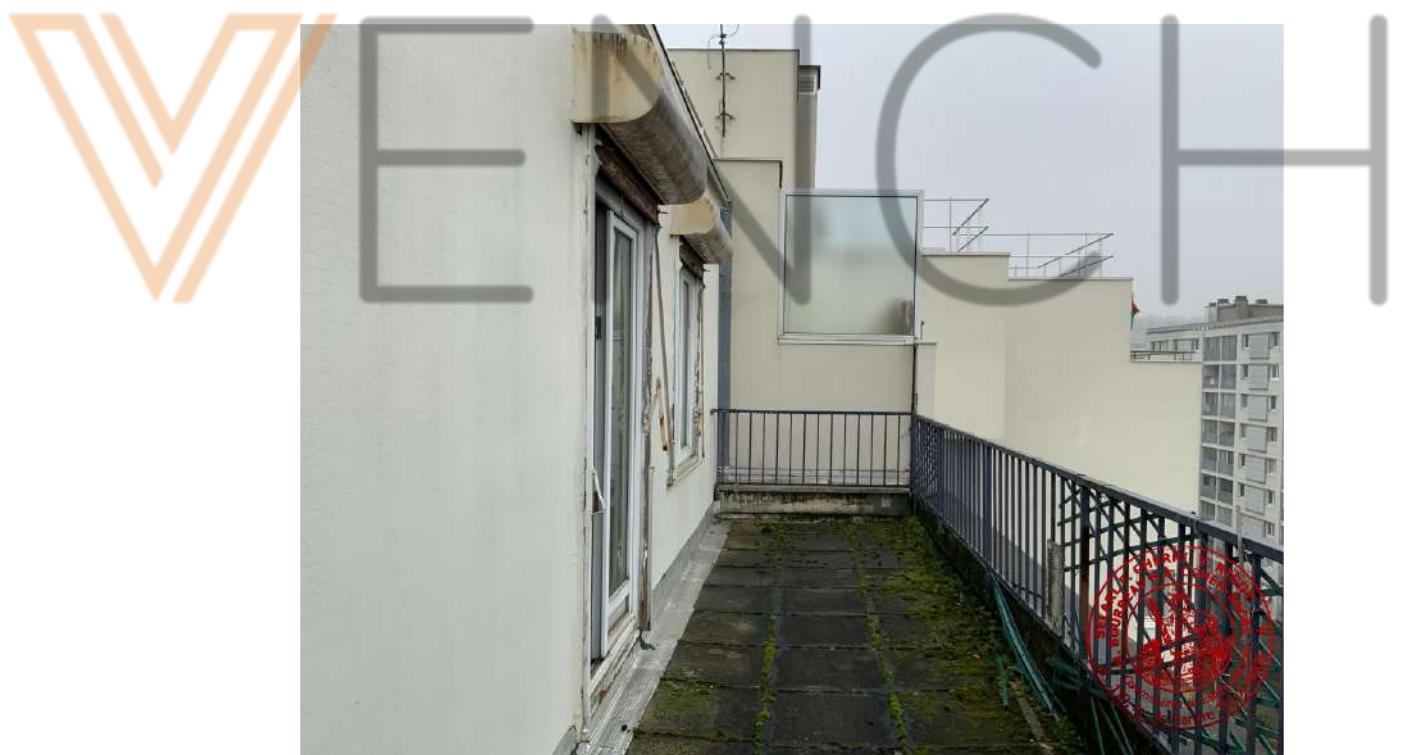
Photographie n°101.

L'ensemble est à l'état d'usage.  
Le garde-corps est correctement fixé, à l'état d'usage.  
Au sol, les dalles sont recouvertes de mousse verdâtre.  
Les coffrages des volets sont très sales.

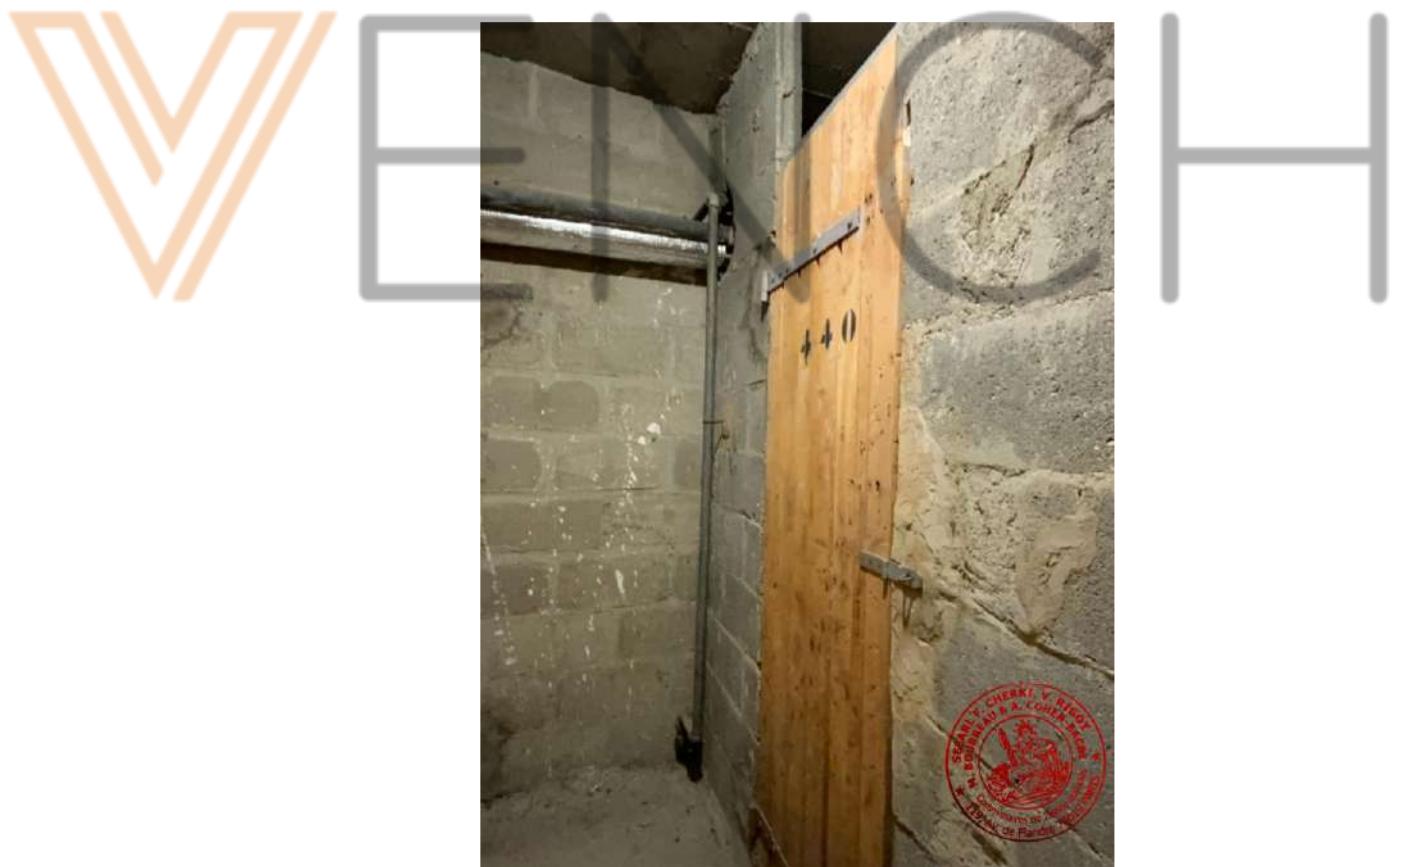
Photographie n°109.

La porte en bois s'ouvre et se ferme correctement.

A l'intérieur, les revêtements sont à l'état brut.
