PROCES-VERBAL DE DESCRIPTION

Là étant sur place, 1 Allée Maryse Hilsz 16^{ème} étage logement lot 96.

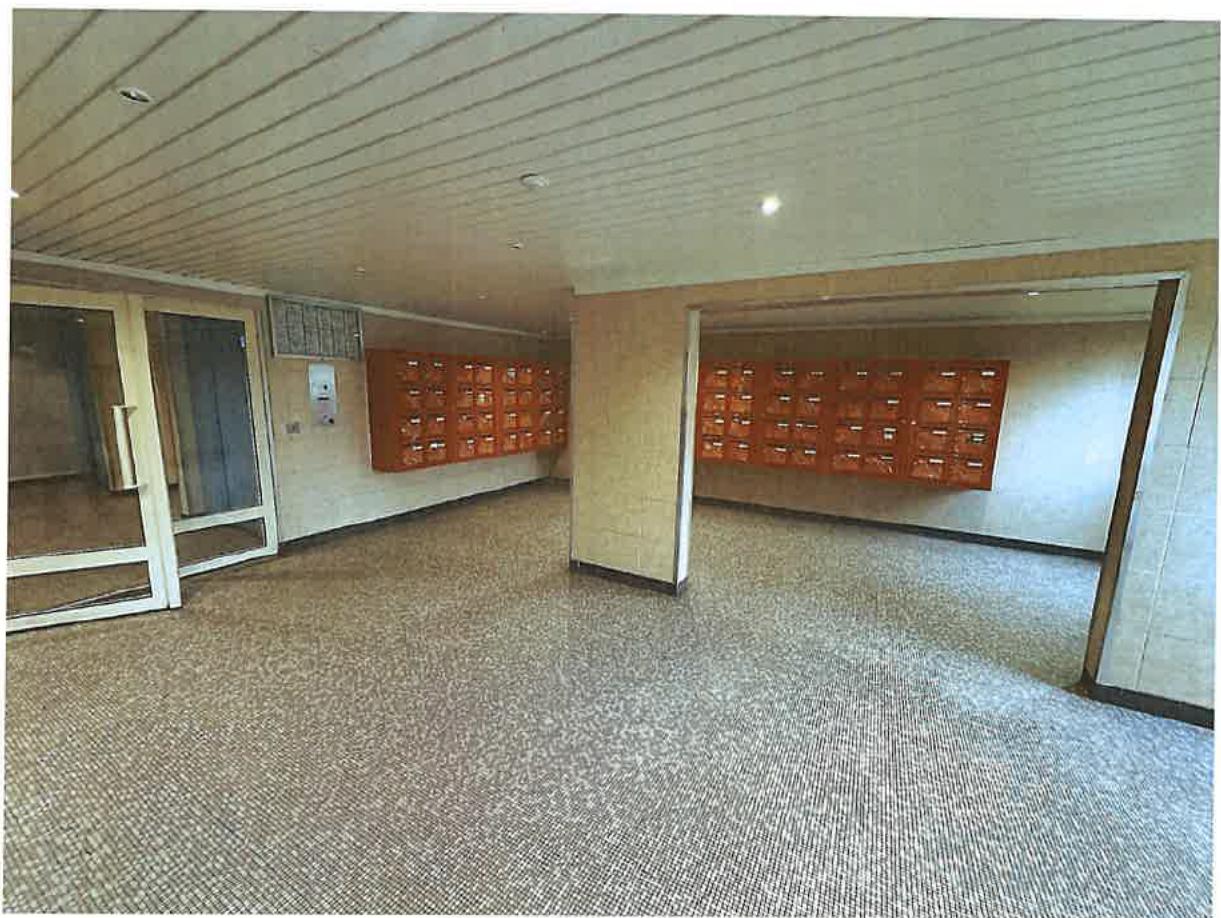
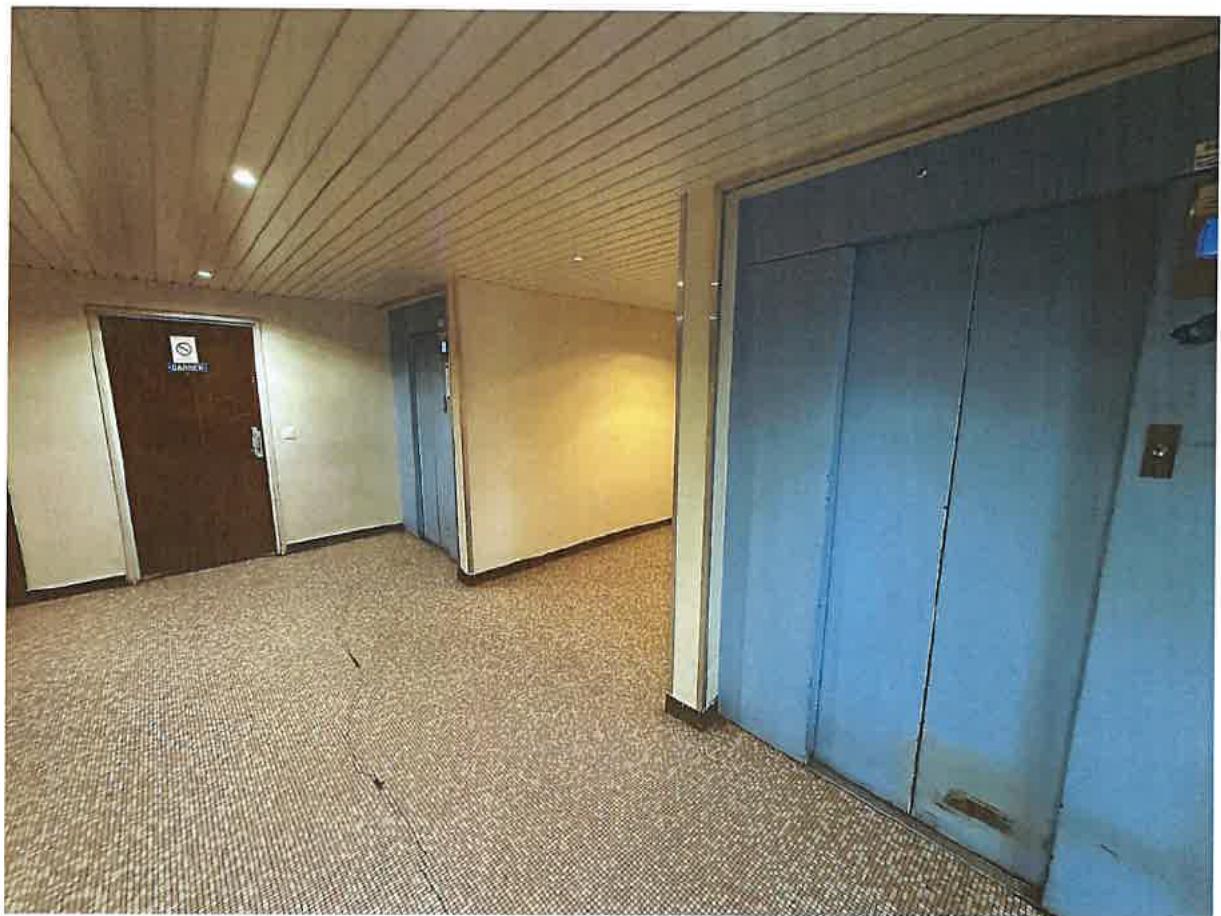
HALL DU REZ-DE-CHAUSSEE :

Sol : le sol est recouvert de carrelage en état d'usage.

Murs : les murs sont recouverts de peinture crépi en état d'usage et de faience murale en état d'usage. Présence sur trois murs de batteries de boîtes aux lettres.

Plafond : le plafond est recouvert de lambris en bois en état d'usage.

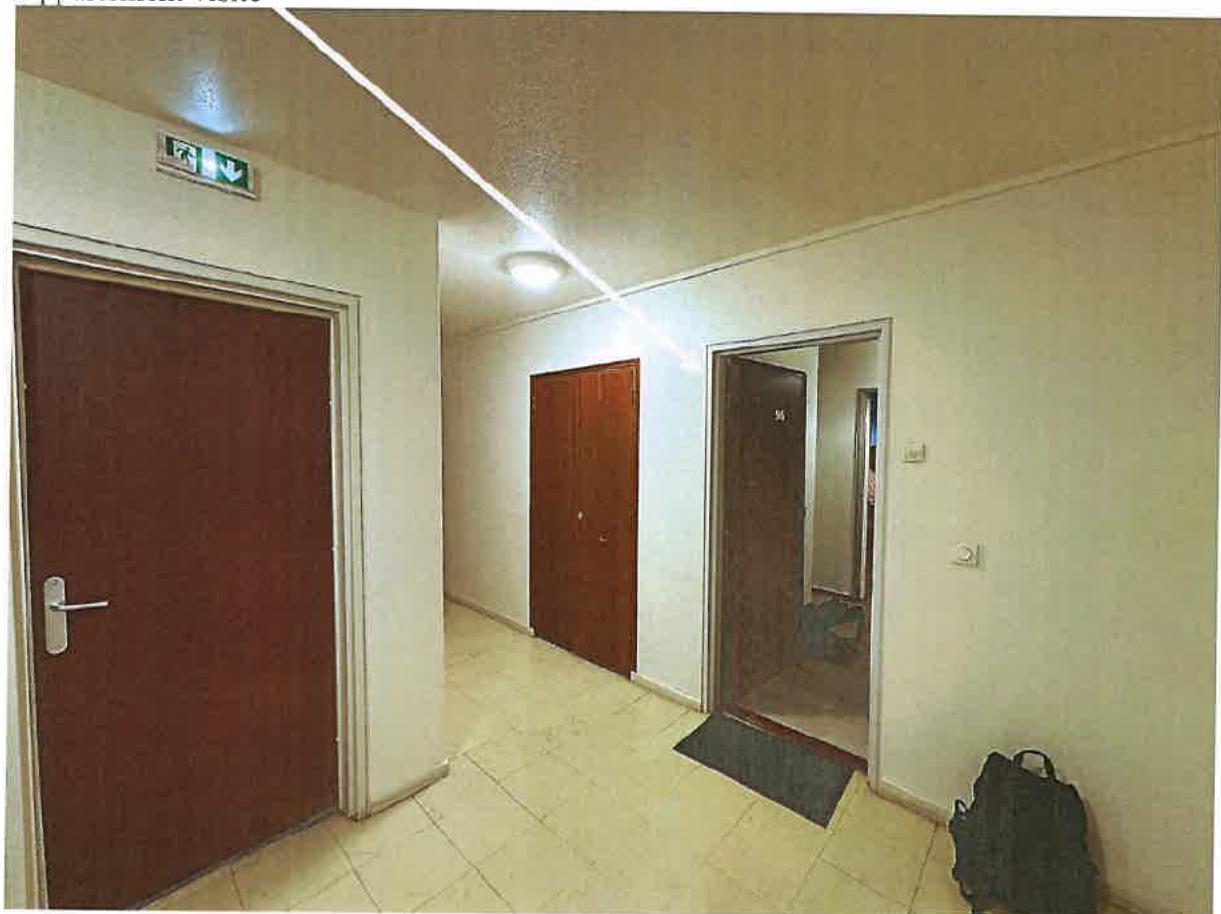
ETAGES :

Sol : le sol est recouvert de linoléum en état d'usage.

Murs : les murs sont recouverts de peinture crépi en état d'usage.

Plafond : le plafond est recouvert de peinture crépi en état d'usage.

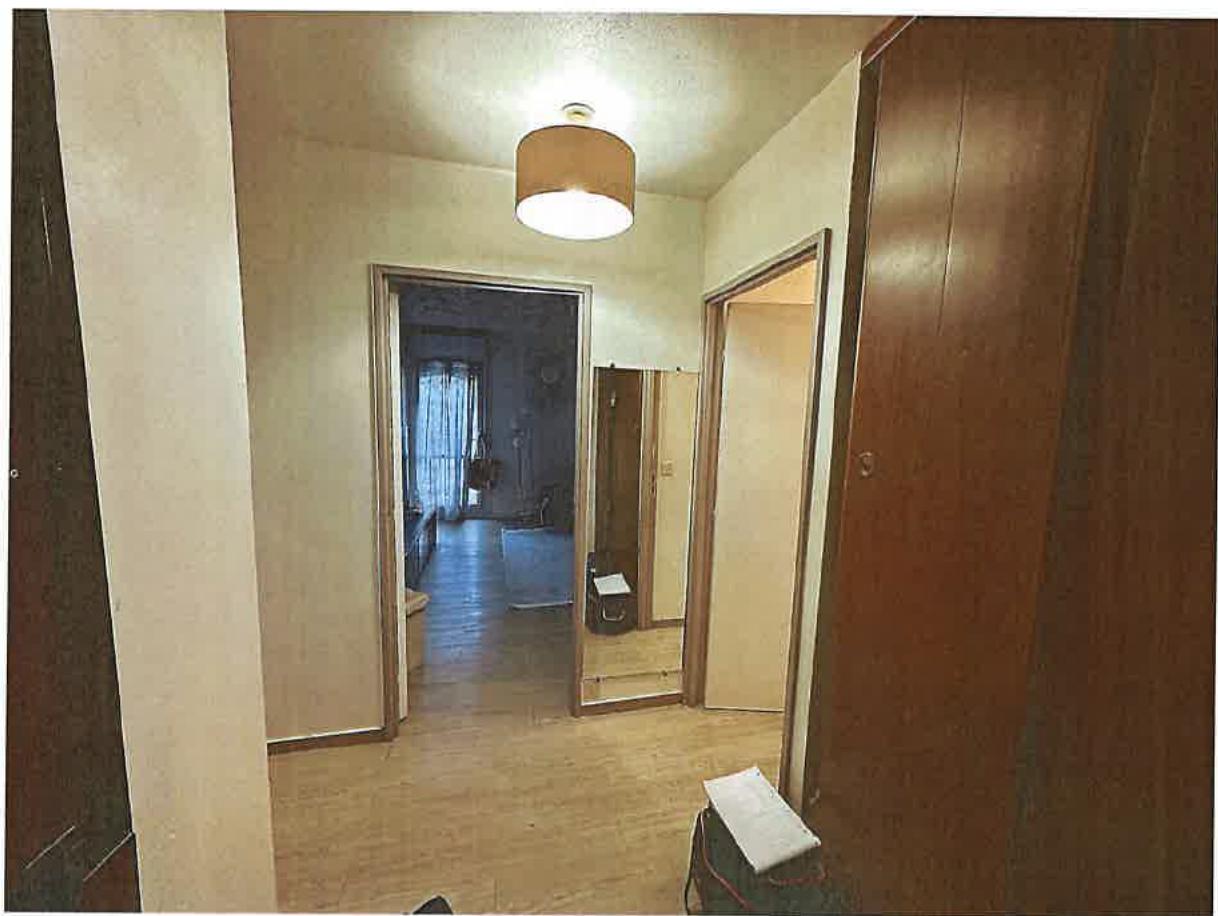
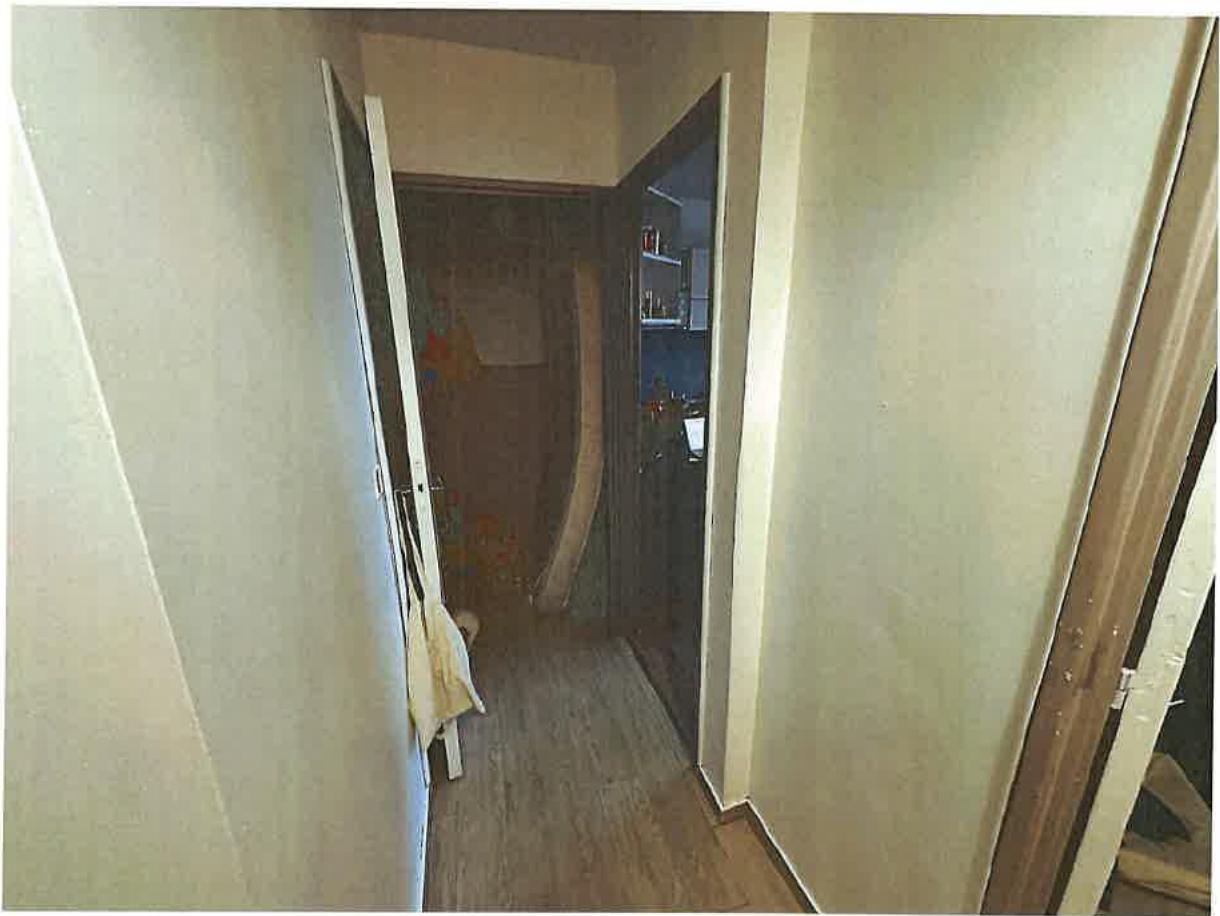
ENTREE ET HALL :

L'entrée se réalise par une porte en bois renforcée avec serrure blindée multi lock 3 points.

Sol : le sol est recouvert de linoléum en état d'usage.

Murs : les murs sont recouverts de peinture en état d'usage.

Présence d'un placard 2 portes coulissantes en PVC en état d'usage.

Plafond : le plafond est recouvert de peinture en état d'usage.

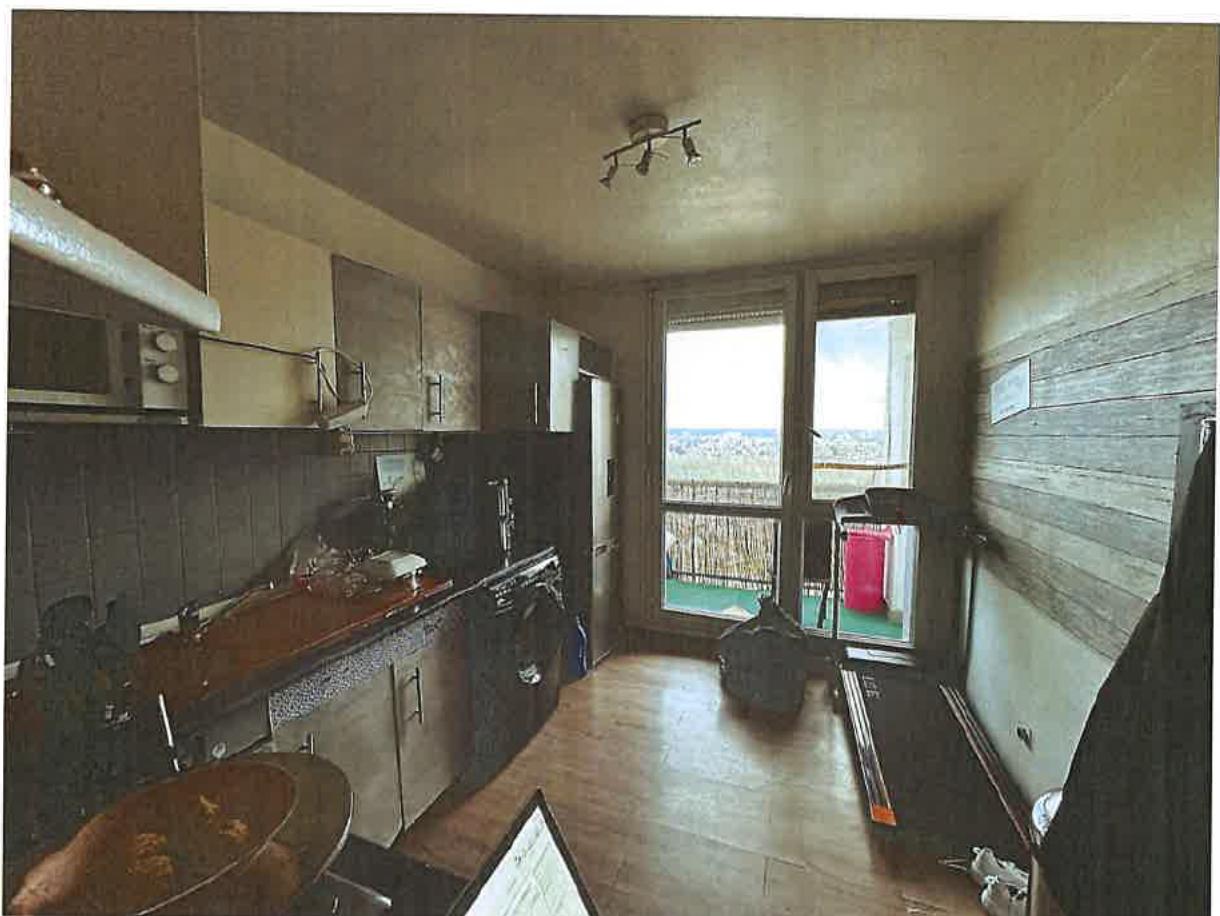
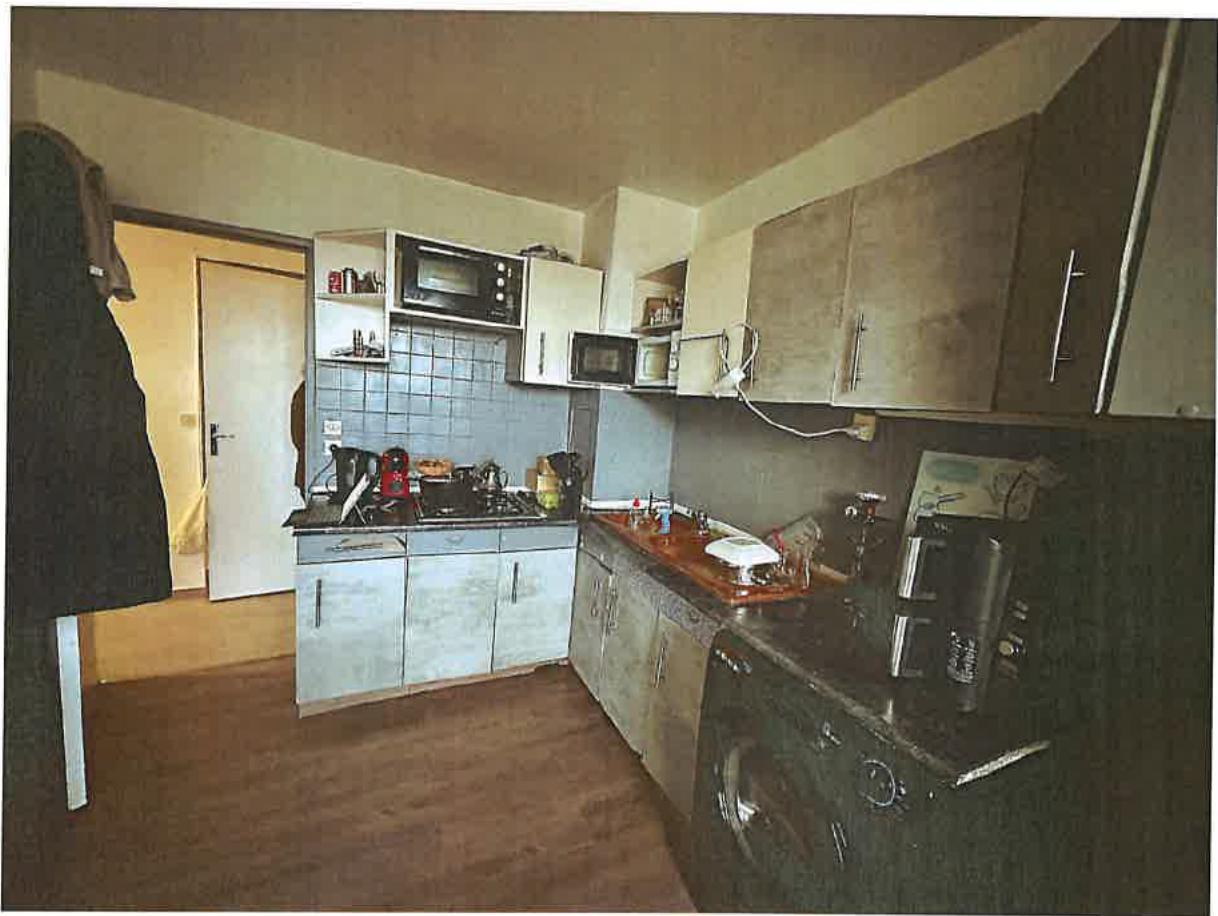
CUISINE :

La cuisine est équipée de meubles bas et hauts en bois vétuste avec évier double en céramique en état d'usage et foyer 4 feux gaz en état d'usage.

Sol : le sol est recouvert de linoléum en état d'usage.

Murs : les murs sont recouverts de peinture en état d'usage, de papier peint en état d'usage et d'une crédence composée de carrelage en état d'usage

Plafond : le plafond est recouvert de peinture en état d'usage.

Fenêtre : présence d'une porte-fenêtre simple vantail ouvrante en PVC double vitrage en état d'usage avec en continuité une fenêtre simple vantail ouvrante en PVC double vitrage en état d'usage avec partie basse fixe en PVC double vitrage.

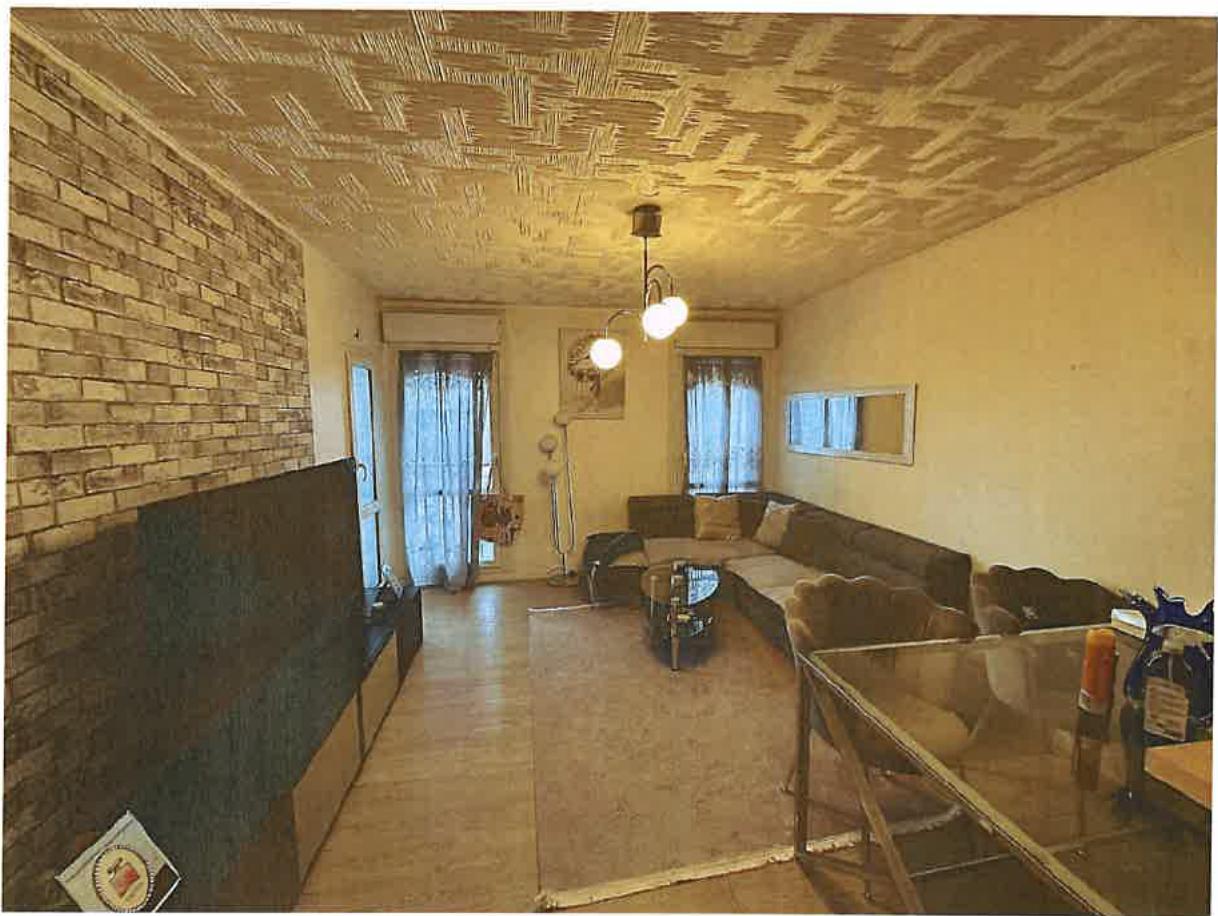
SALON :

Sol : le sol est recouvert de linoléum en état d'usage.

Murs : les murs sont recouverts de peinture et de papier peint en état d'usage.

Plafond : le plafond est recouvert de dalles de polystyrène en état d'usage.

Fenêtre : présence d'une porte-fenêtre simple vantail ouvrante double vitrage en état d'usage en état d'usage donnant accès à un balcon reliant la cuisine.

Présence de deux portes-fenêtres simple vantail ouvrante double vitrage en état d'usage et volets roulant mécanique en PVC en état d'usage.

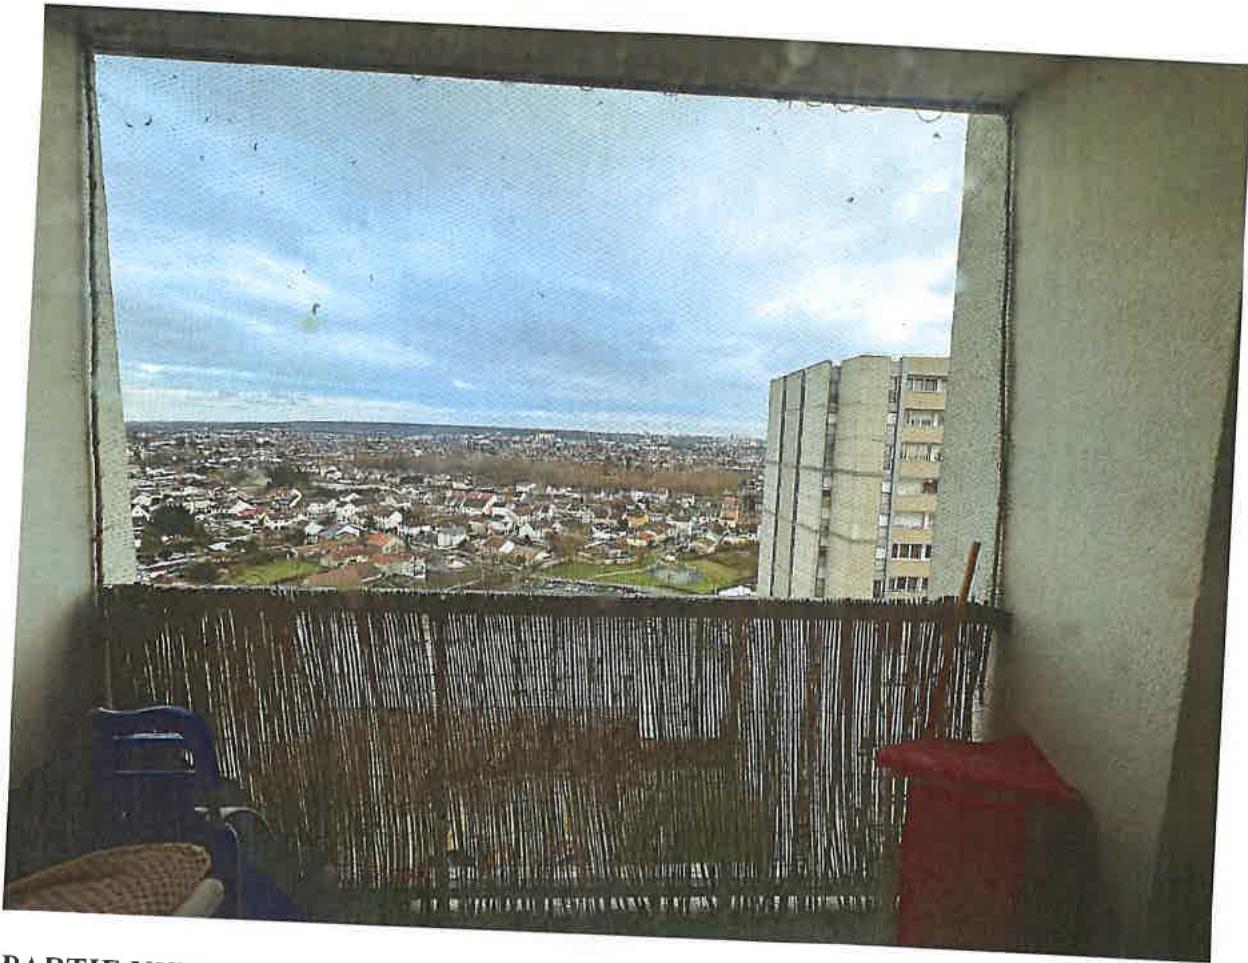
BALCON :

Le sol est recouvert de carrelage en état d'usage avec garde-corps ajouré métallique en état d'usage.

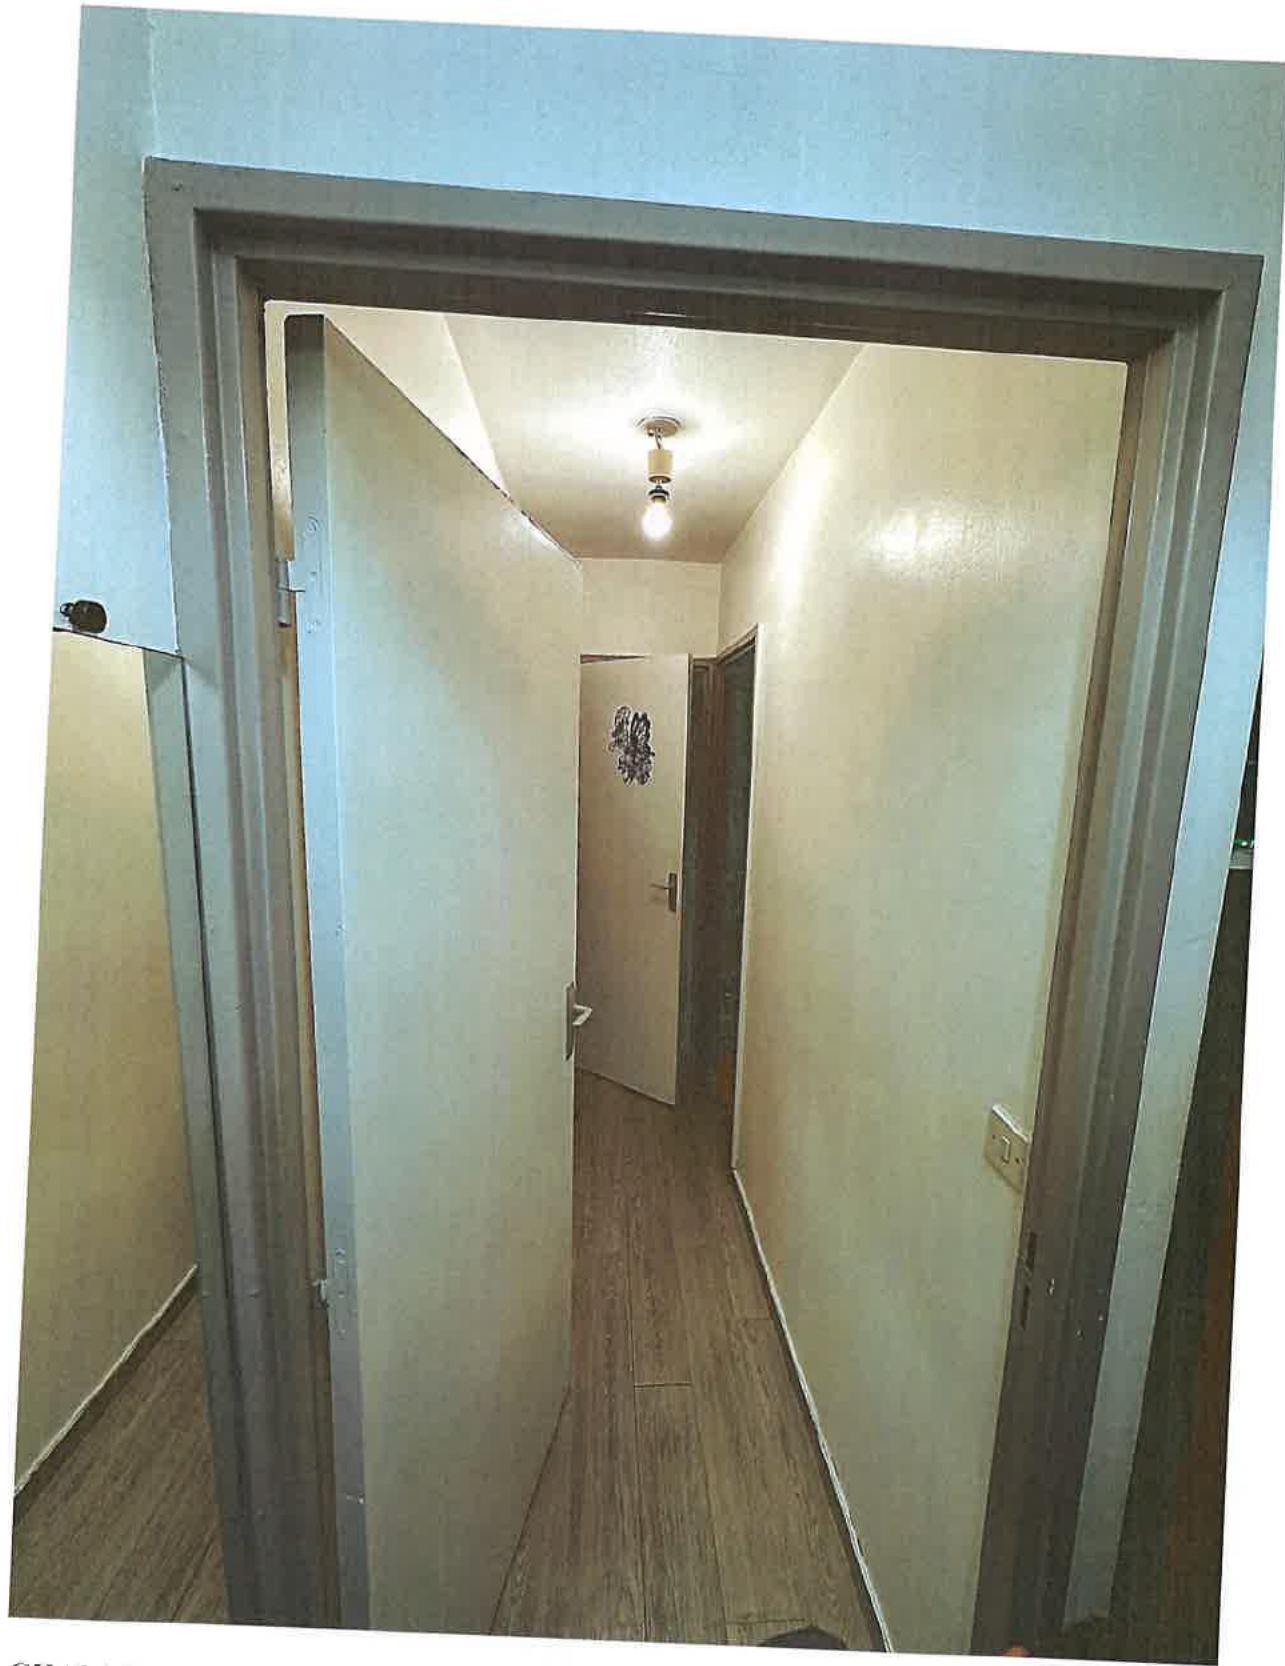
COULOIR :

Sol : le sol est recouvert de linoléum en état d'usage.

Murs : les murs sont recouverts de peinture en état d'usage.

Plafond : le plafond est recouvert de peinture en état d'usage.

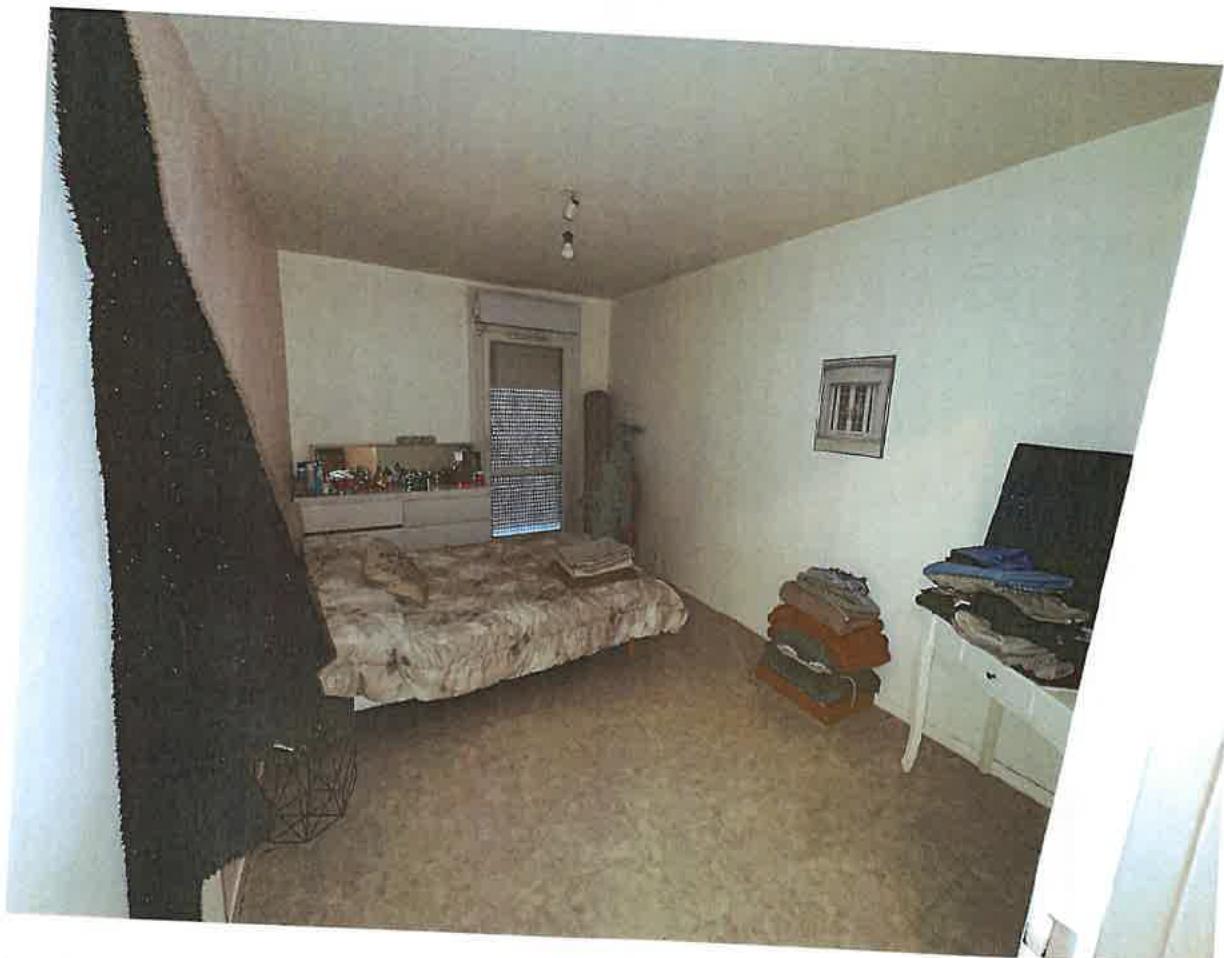
CHAMBRE :

Sol : le sol est recouvert de linoléum en état d'usage.

Murs : les murs sont recouverts de papier peint en état d'usage.

Plafond : le plafond est recouvert de peinture en état d'usage.

Fenêtre : présence d'une porte-fenêtre simple vantail ouvrante en PVC double vitrage en état d'usage avec garde-corps métallique en état d'usage et volets roulants mécaniques en PVC en état d'usage.

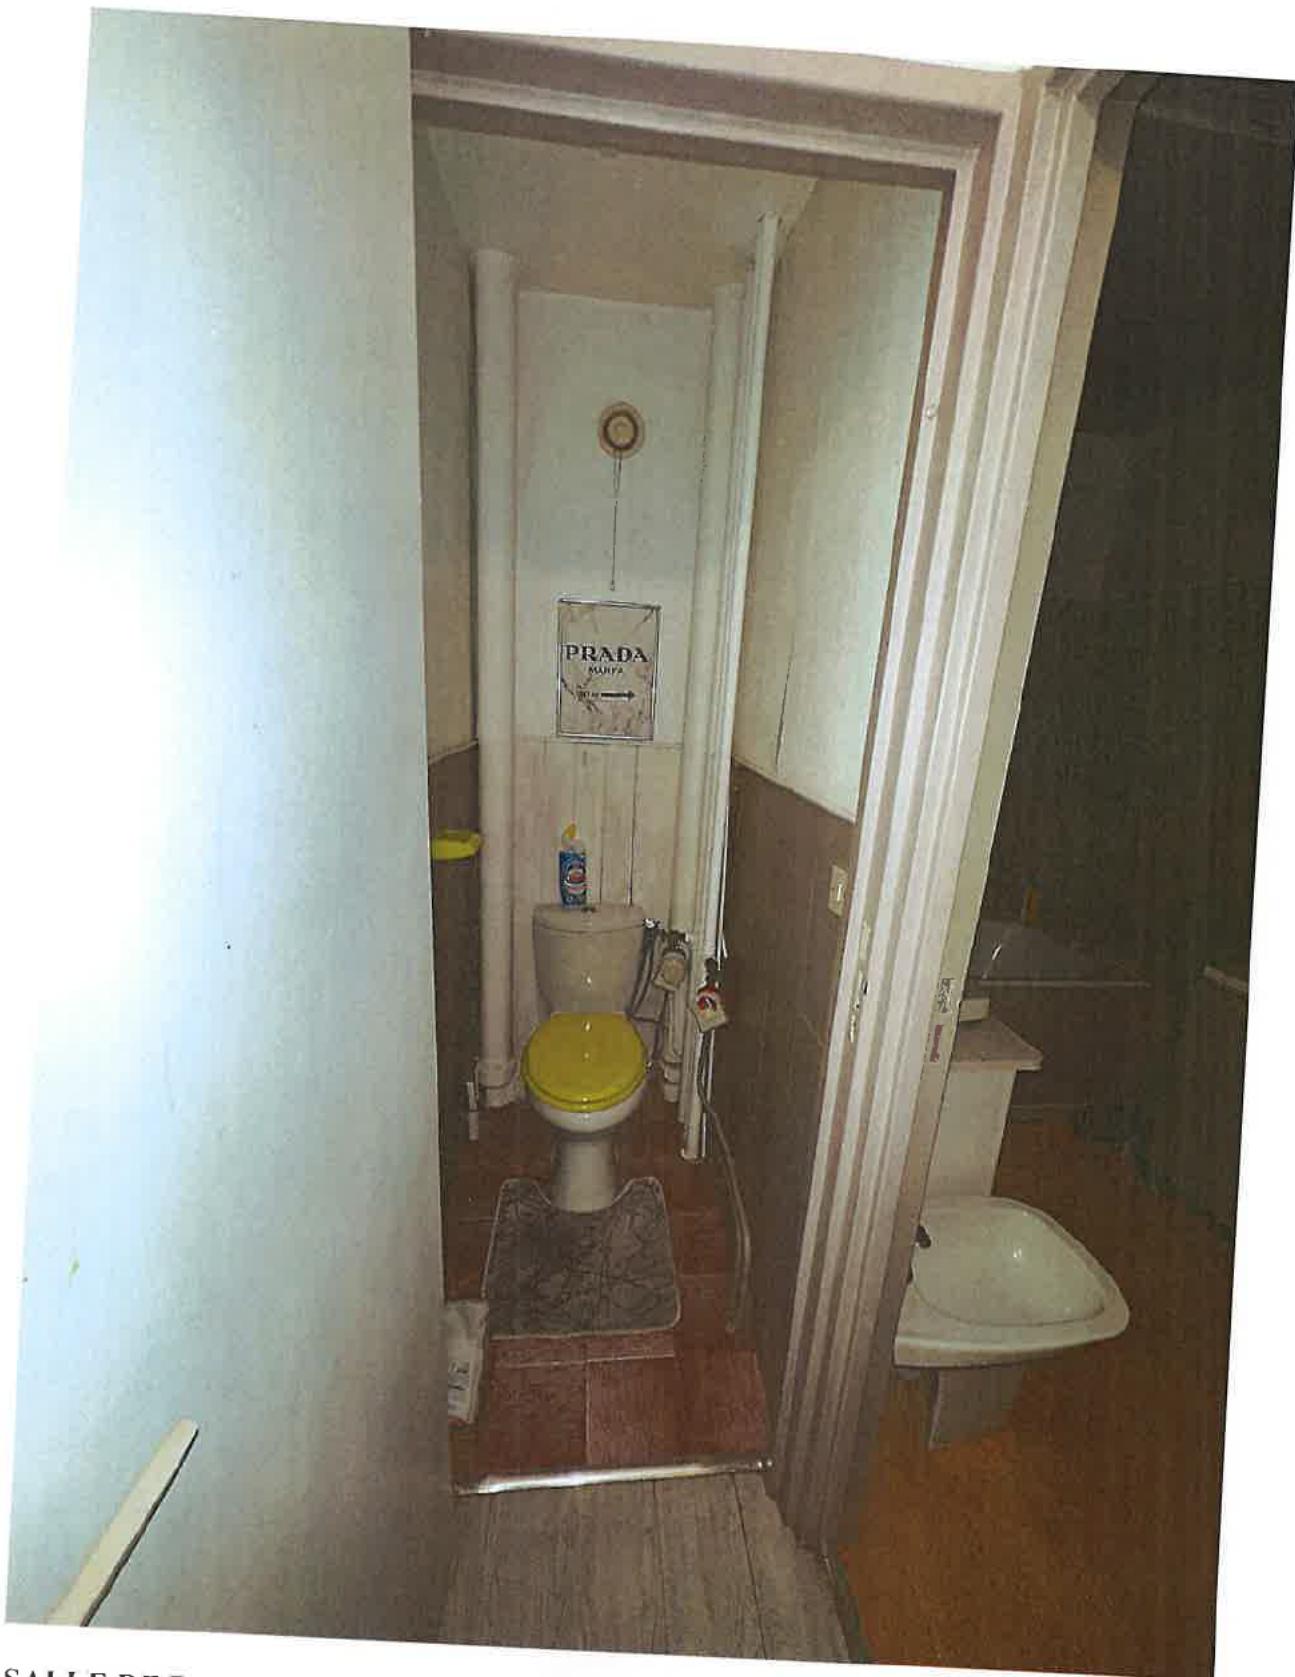
W.C :

Sol : le sol est recouvert de carrelage en état d'usage.

Murs : les murs sont recouverts de carrelage sur la mi-hauteur en état d'usage, de papier peint en état d'usage et de lambris en bois sur la mi-hauteur en état d'usage.

Plafond : le plafond est recouvert de peinture en état d'usage.

Généralités : présence d'un W.C cuvette à l'anglaise en état d'usage.

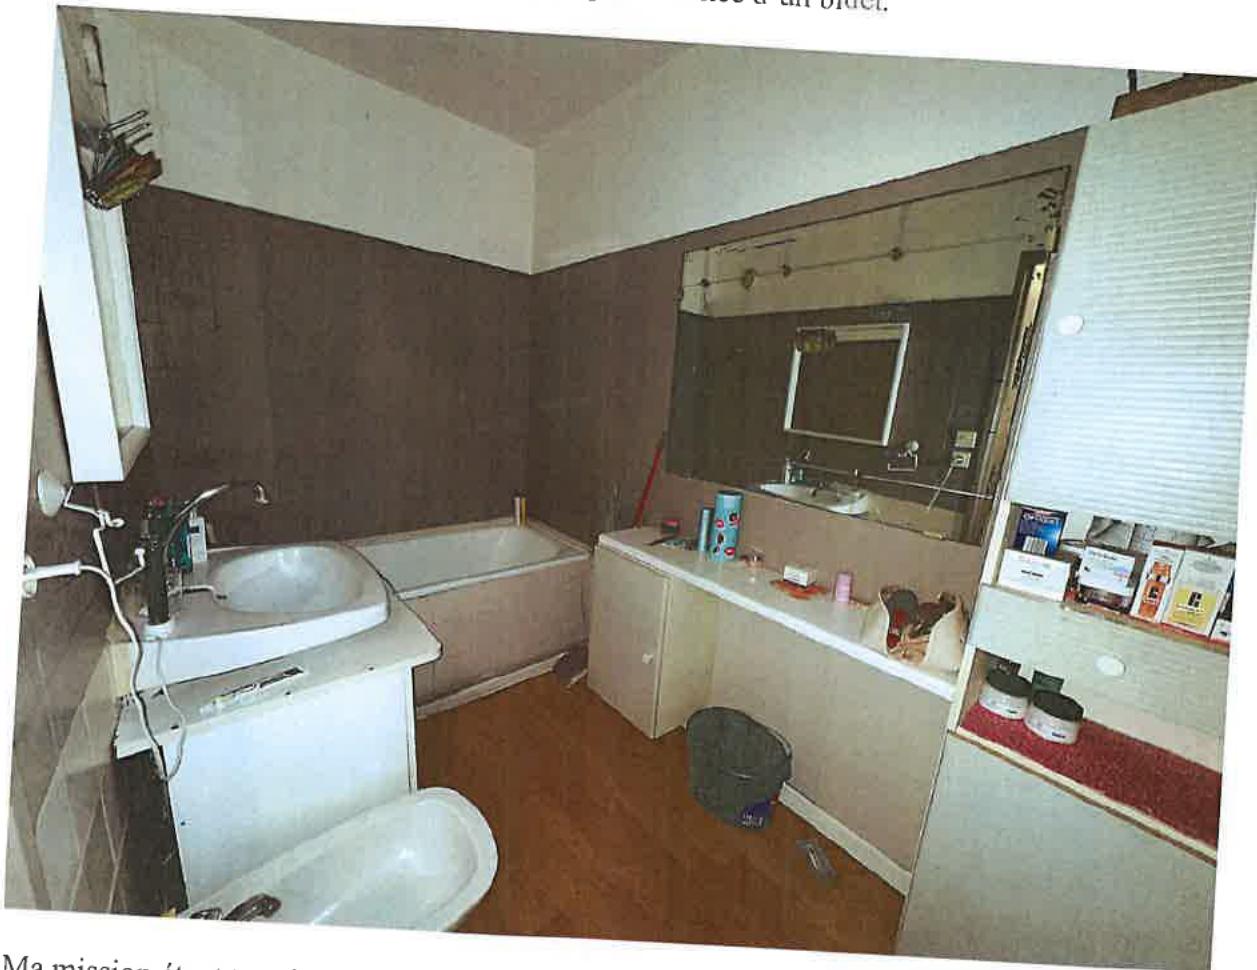
SALLE DE BAINS :

Sol : le sol est recouvert de linoléum en état d'usage.

Murs : les murs sont recouverts de carrelage aux droits de la baignoire et sur le retour du mur face en état d'usage et de peinture en état d'usage.

Plafond : le plafond est recouvert de peinture en état d'usage.

Généralités : présence d'une baignoire en état d'usage, d'un meuble de salle de bains surmonté d'un lavabo en état d'usage. Présence d'un bidet.
