PROCES-VERBAL DE DESCRIPTION

L'AN DEUX MILLE VINGT-CINQ
ET LES DOUZE FEVRIER ET VINGT-TROIS AVRIL

Me suis rendu le **mercredi 12 février 2025**, à SAINT-MAUR-DES-FOSSES (94210)
82 ter, avenue Louis Blanc

CONSTATATIONS RELATIVES A L'APPARTEMENT SITUÉ AU DEUXIÈME ETAGE, PORTE DROITE

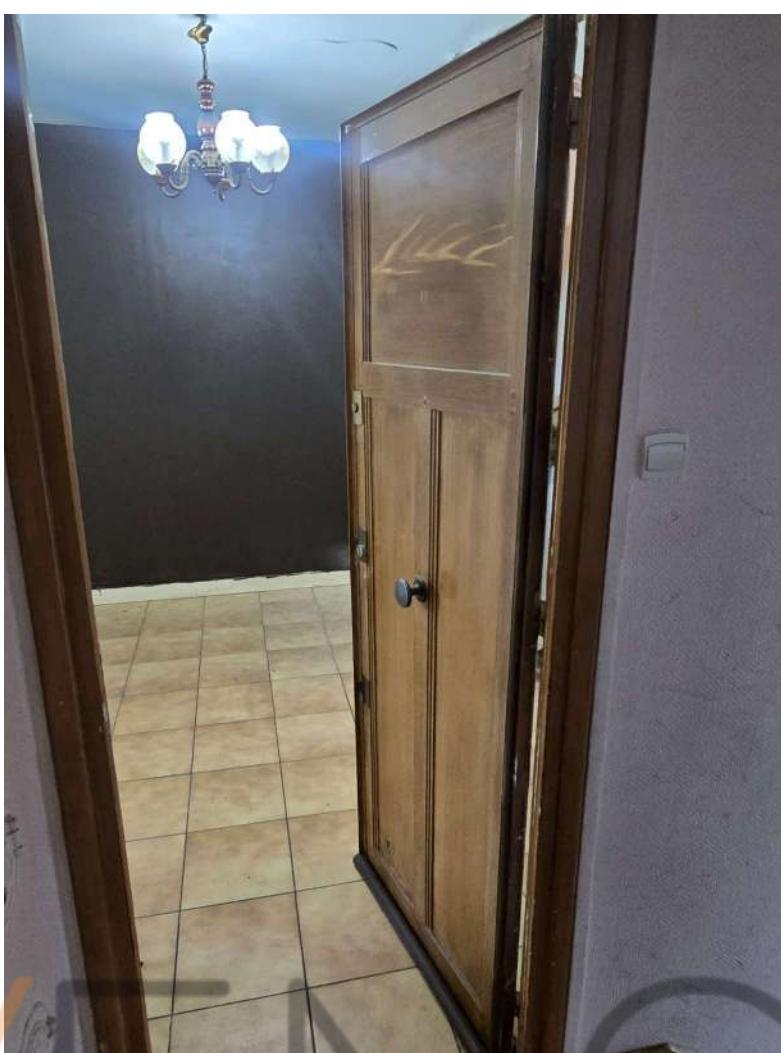
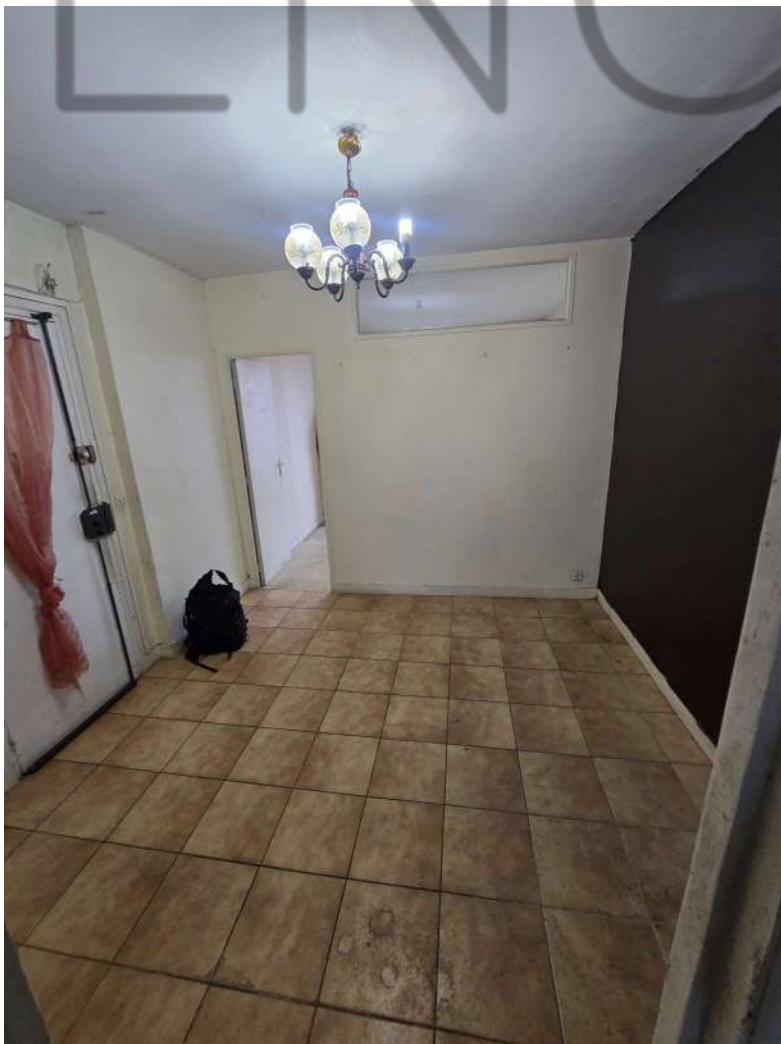
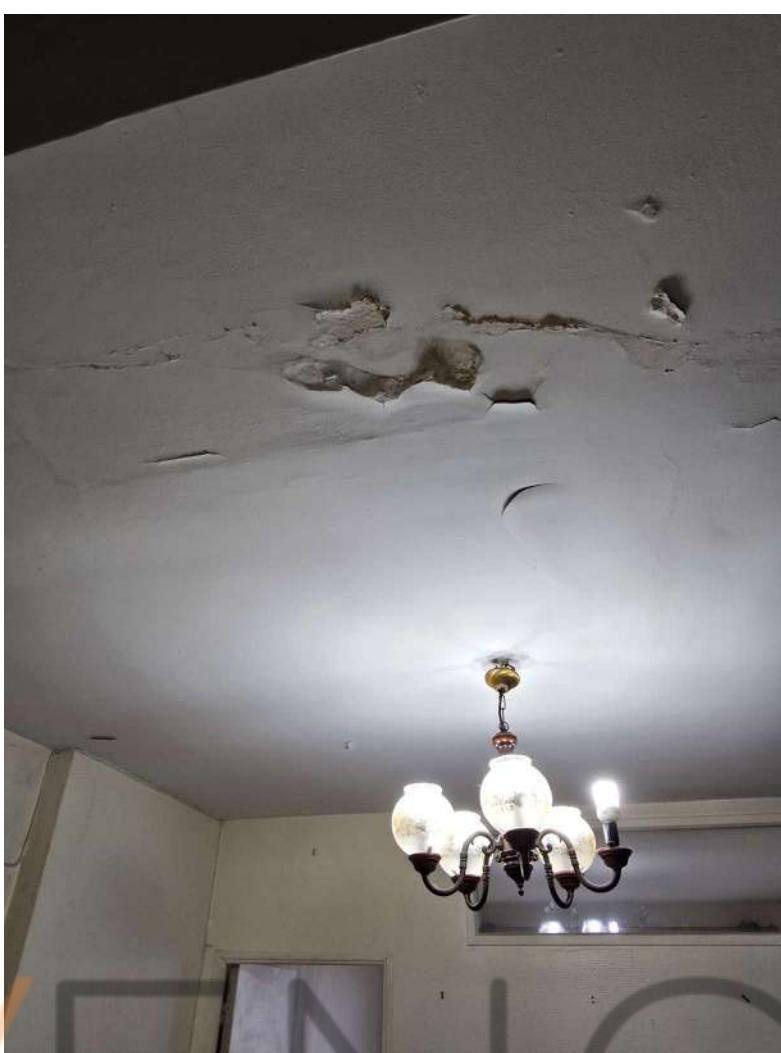
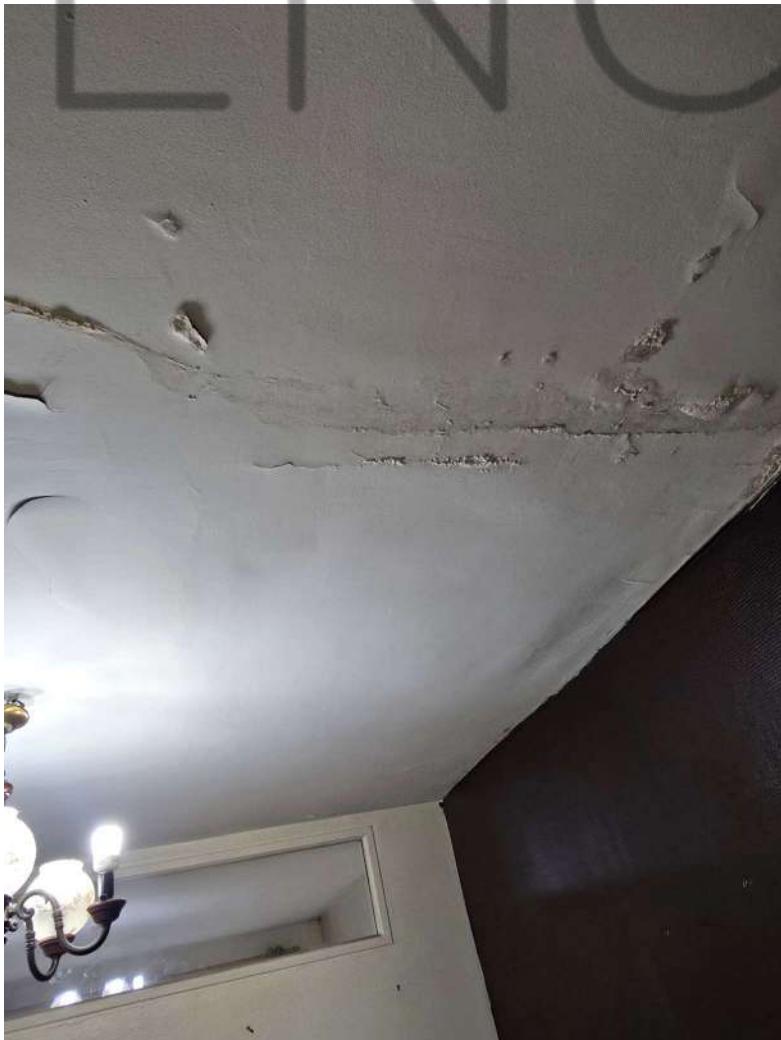
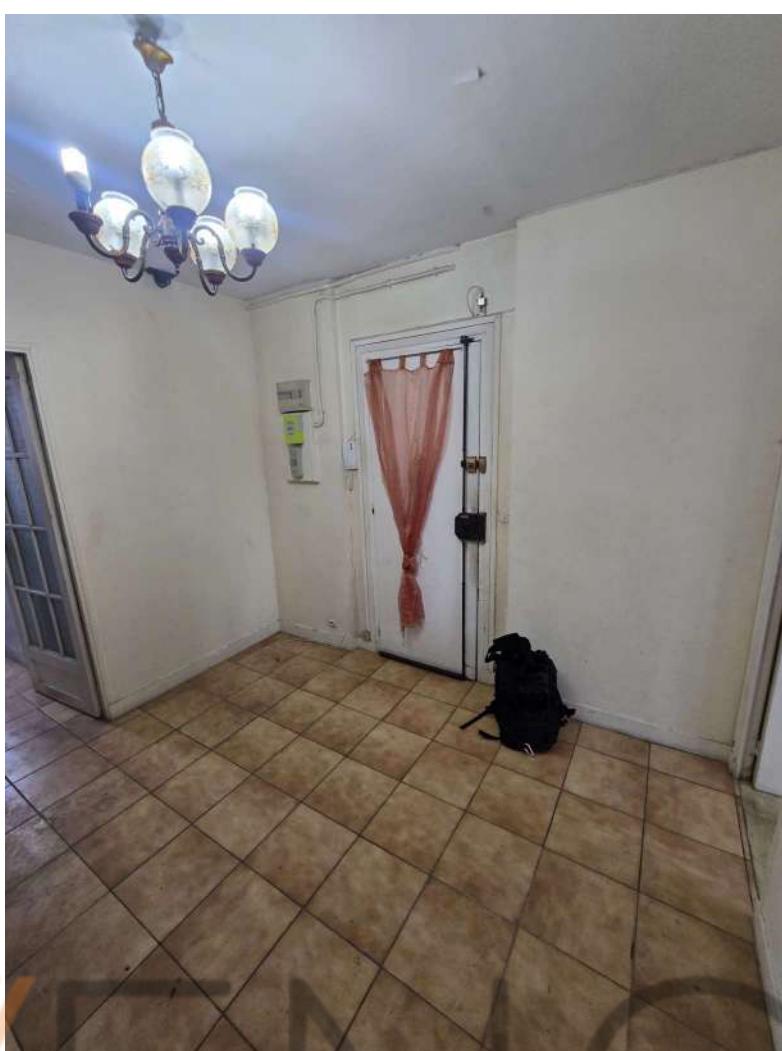
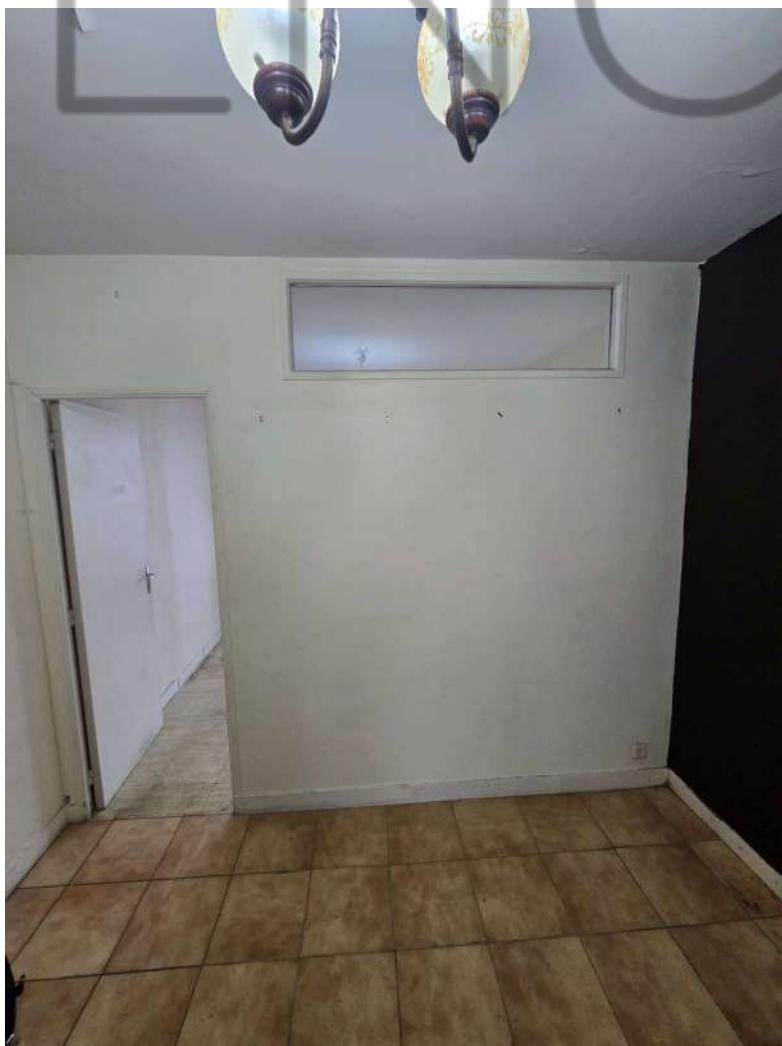
(Photographies n° 1 à 6)

Le sol est revêtu d'un carrelage de couleur beige en état d'usage.

Les murs toutes faces confondues sont revêtus d'un entoilage de fibre de verre, recouvert pour partie d'une peinture de couleur claire d'aspect défraîchi et pour le mur situé à l'opposé de la porte palière, d'une peinture de couleur marron en état d'usage.

La peinture de couleur blanche apposée au plafond est en mauvais état. Je constate en effet d'importants écaillements de peinture accompagnés de traces d'infiltration à proximité de la cuisine.

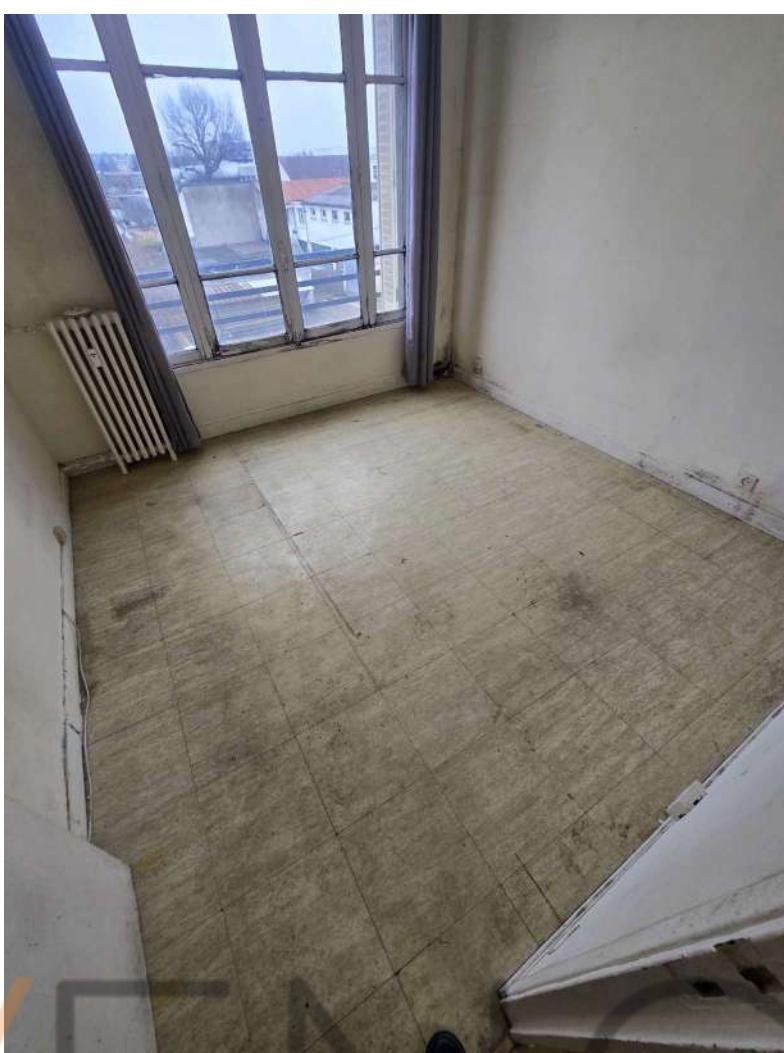
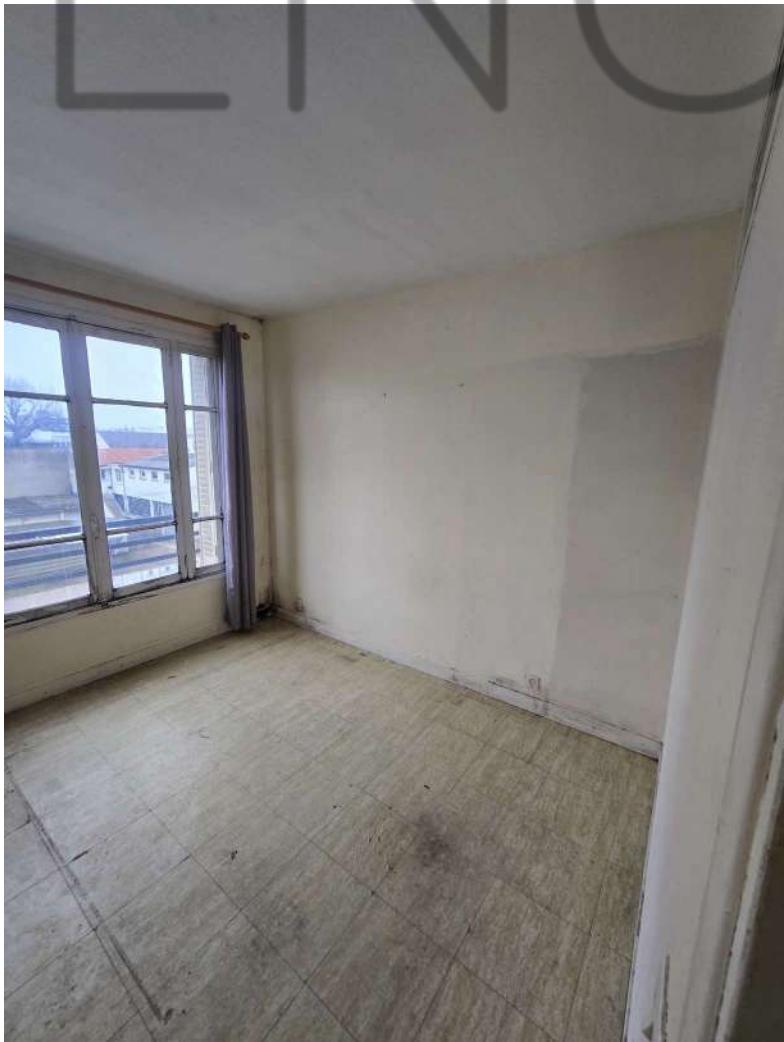
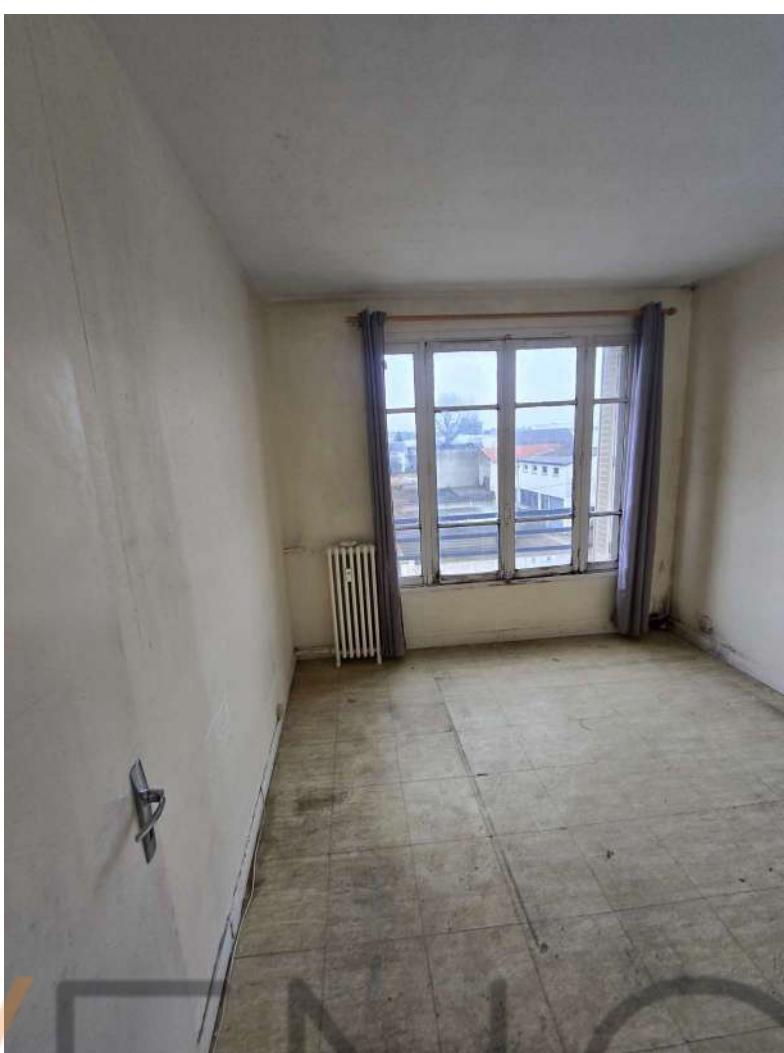
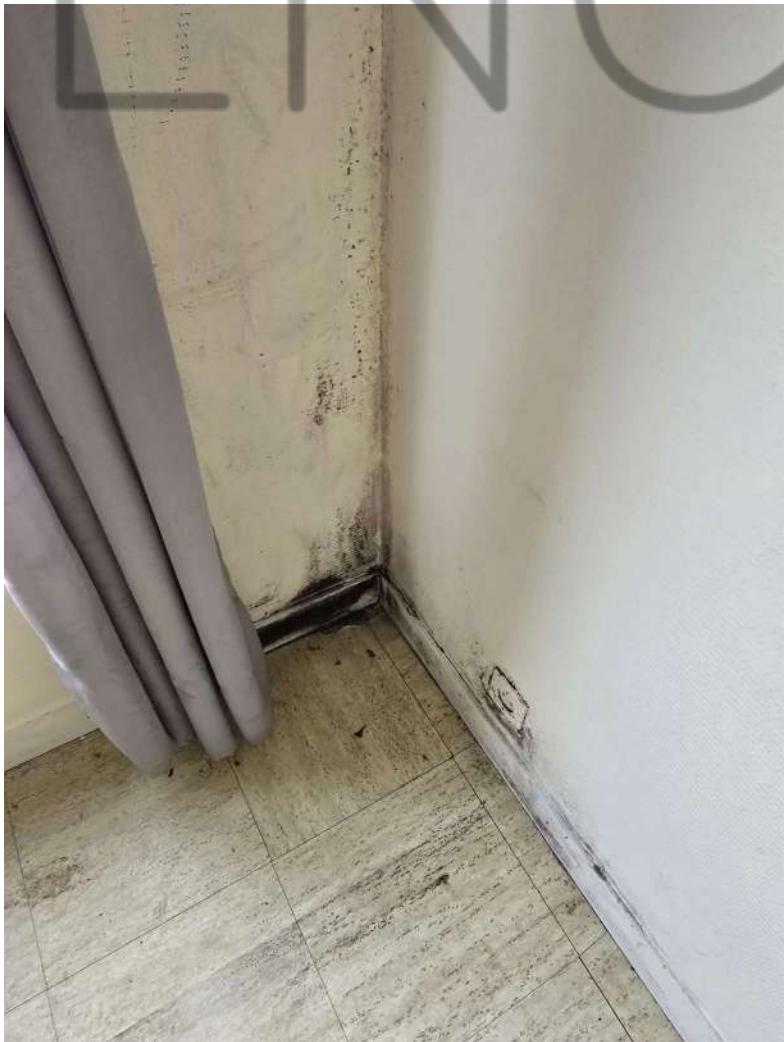
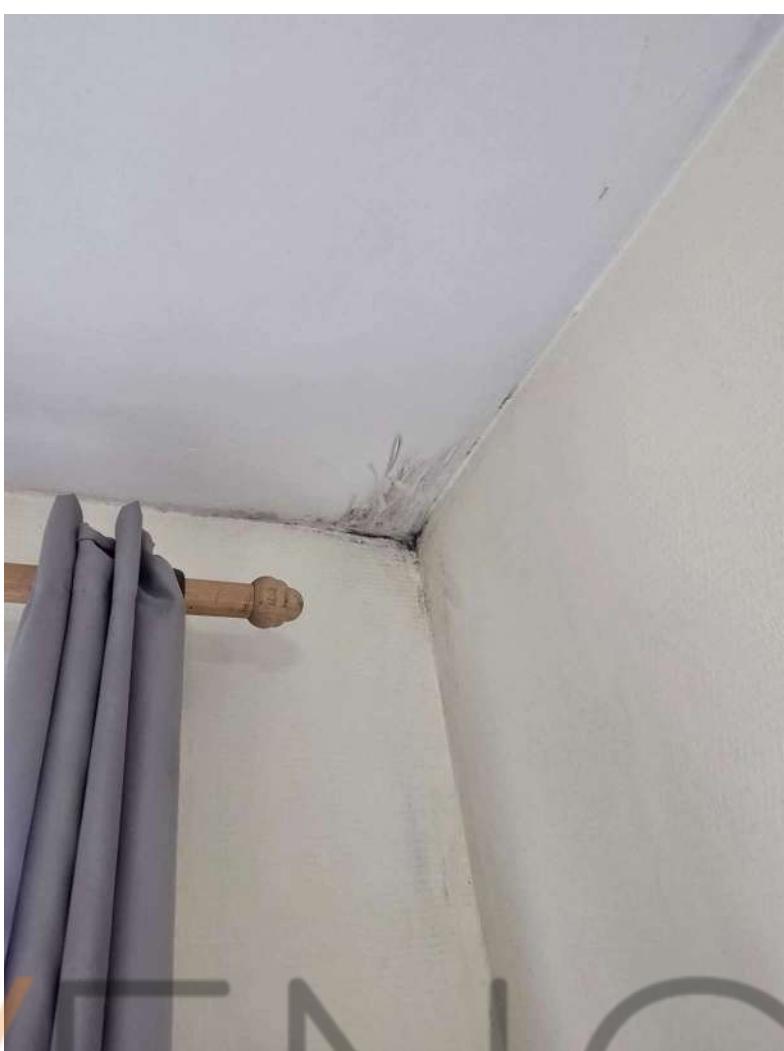
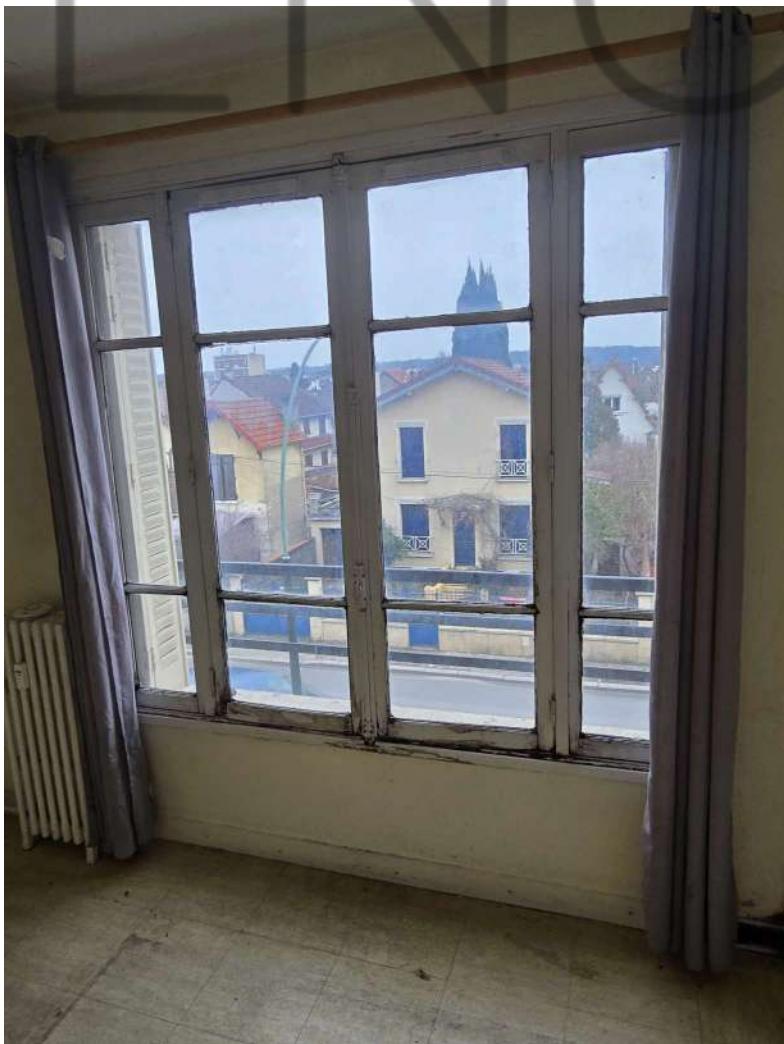
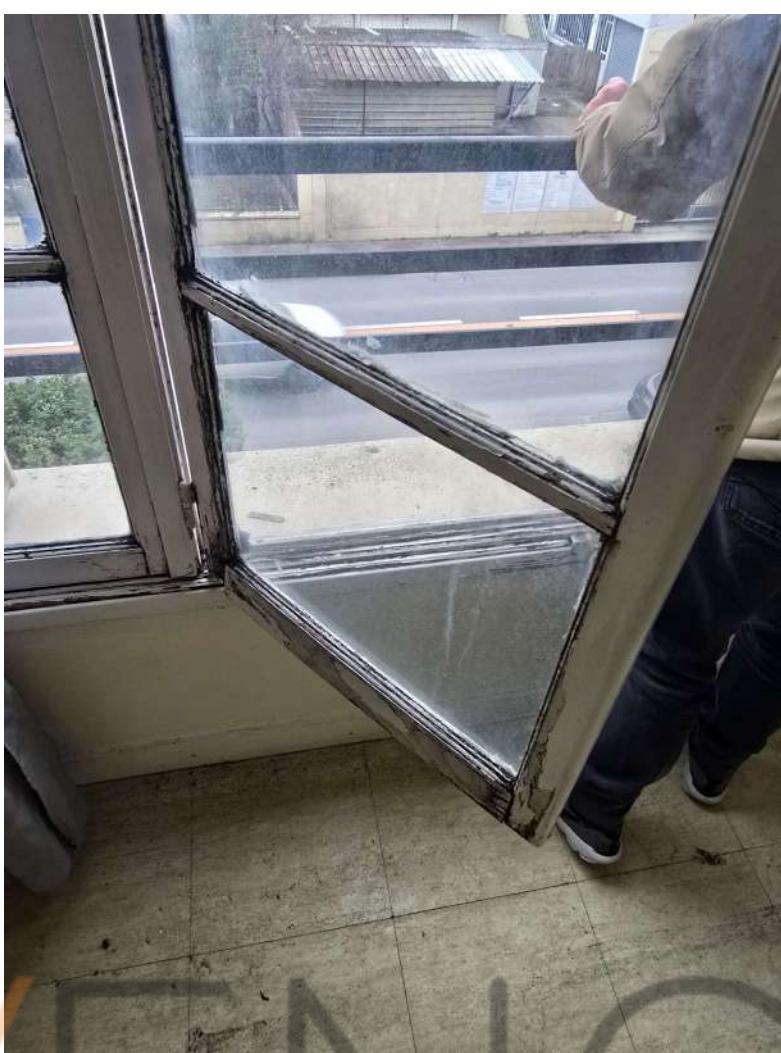
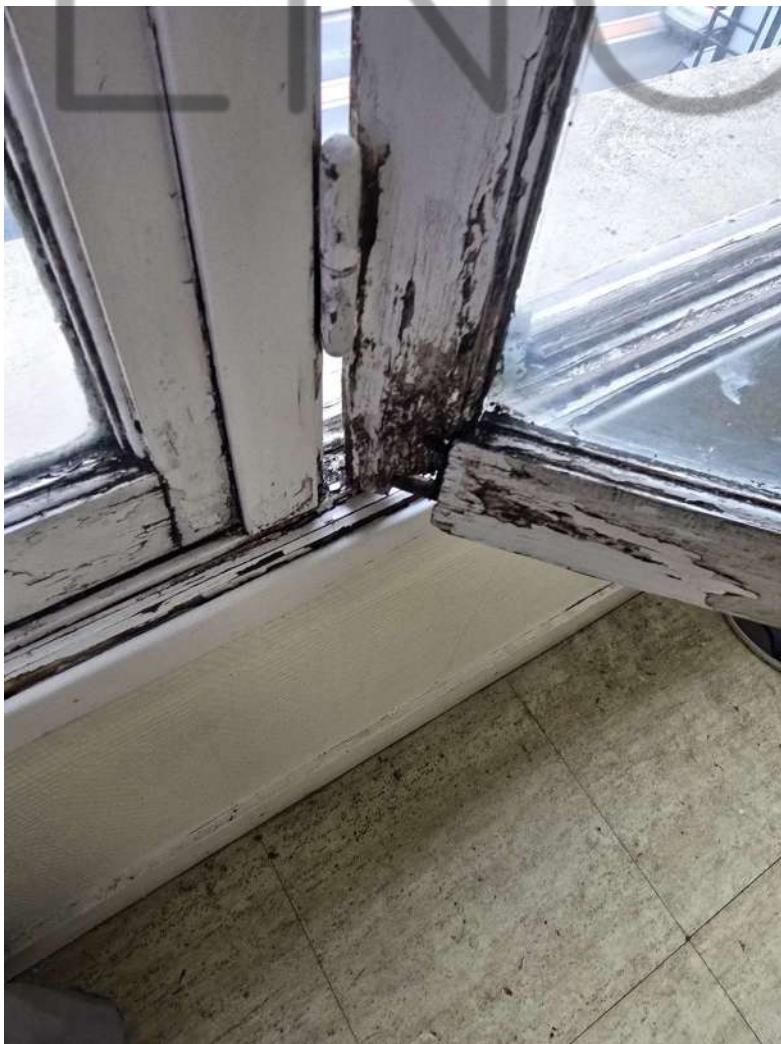
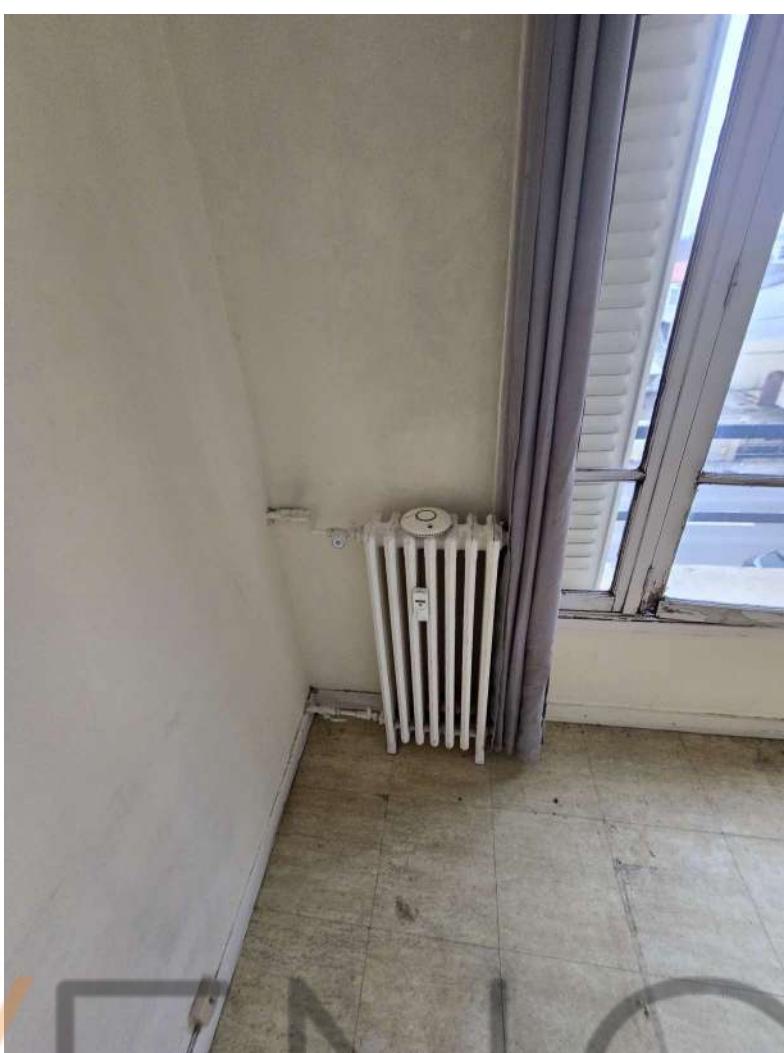
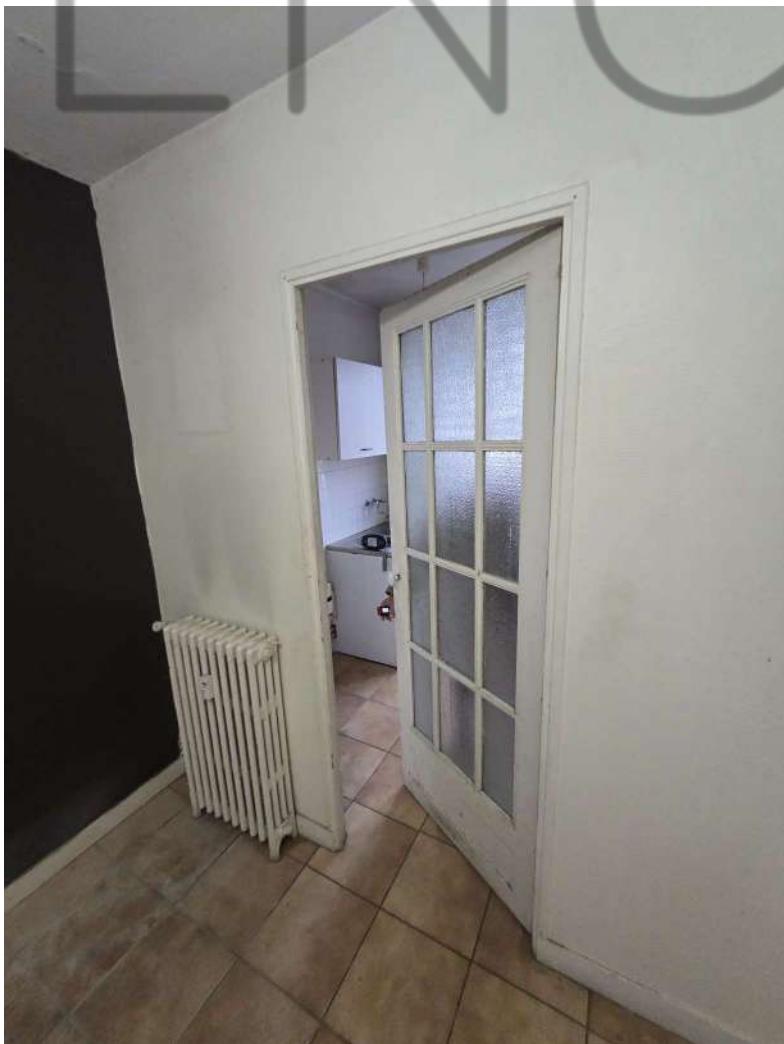
(Photographies n° 7 à 16)

Les dalles de linoléum apposées au sol sont de couleur claire, en mauvais état et encrassées.

Les murs toutes faces confondues sont revêtus d'une peinture de couleur claire d'aspect défraîchi en mauvais état, apposée sur entoilage de fibre de verre.

Je relève d'importantes traces de moisissure en partie basse du mur de façade accueillant la fenêtre. Ces traces de moisissure se poursuivent sur les plinthes.

Je constate des traces de moisissure en cueillie entre la façade et le plafond.

L'éclairage naturel de cette pièce est assuré par une fenêtre en bois à double battant à ouverture « à la française » équipée de vitrages simples, clairs et transparents. La fenêtre est en mauvais état. Elle ouvre et ferme difficilement. Cette fenêtre présente

de multiples traces de moisissure et souffre de dégradations du bois, notamment sur les deux traverses basses de la fenêtre.

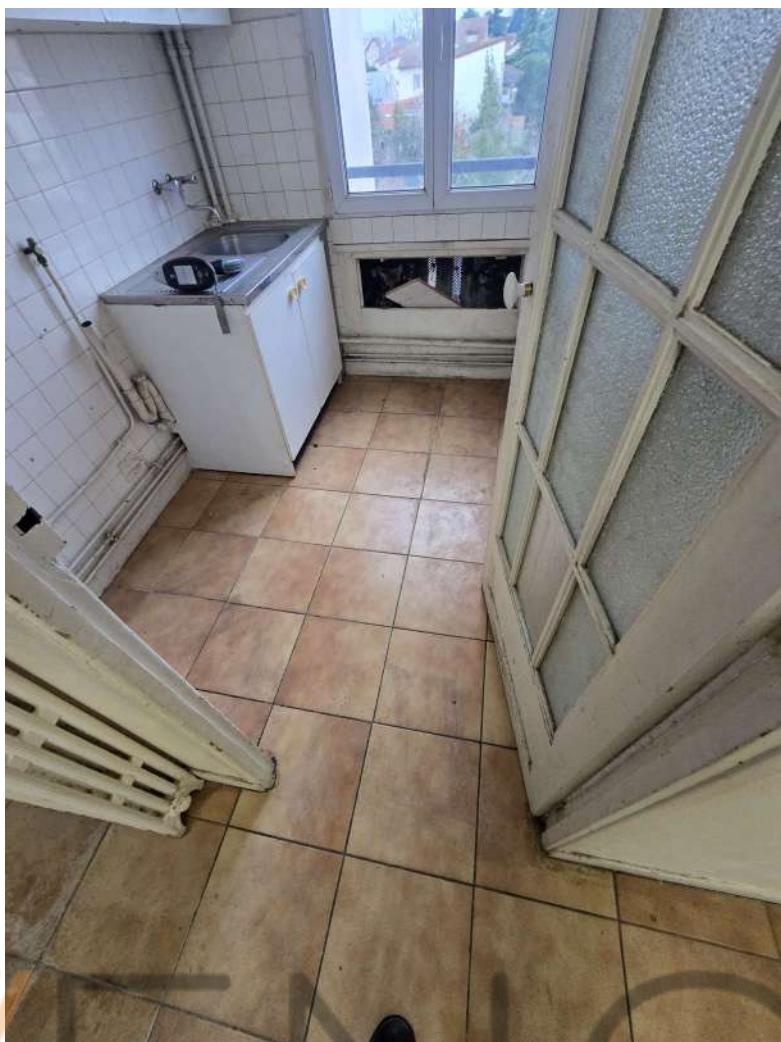
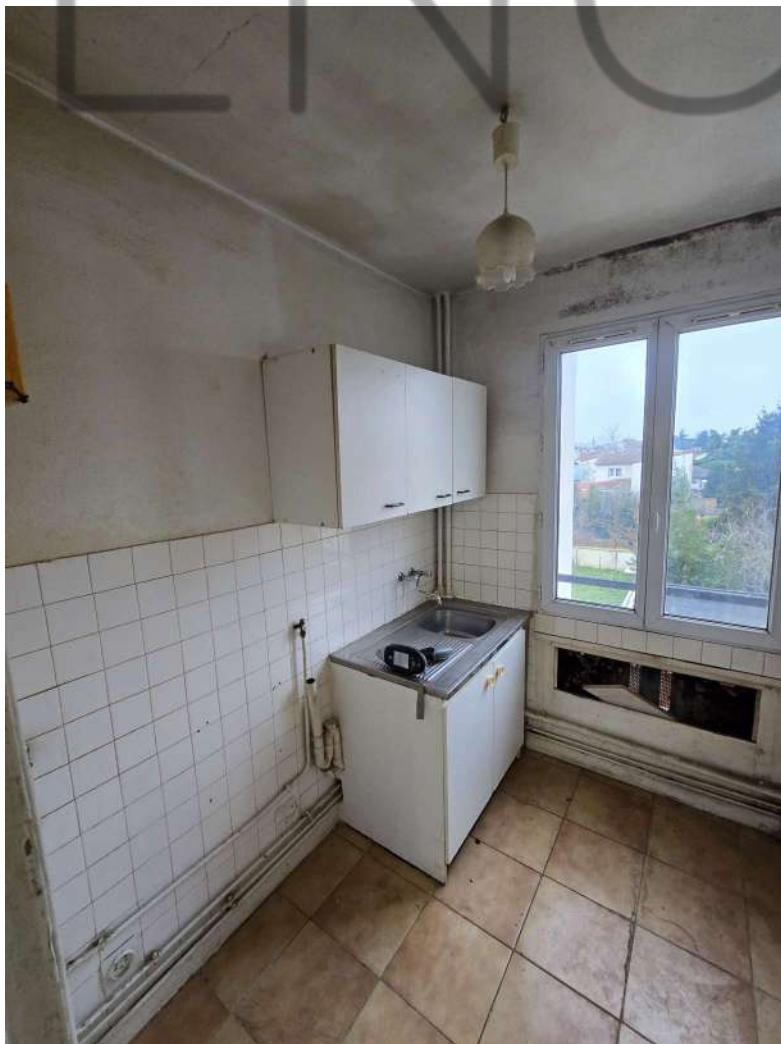
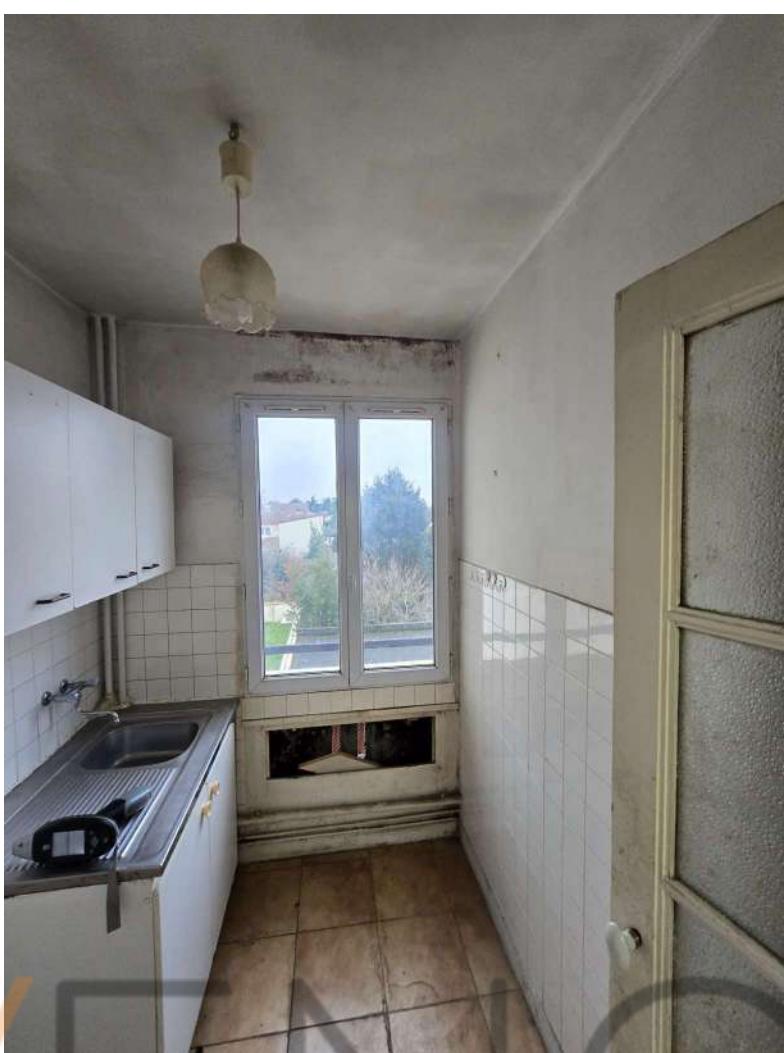
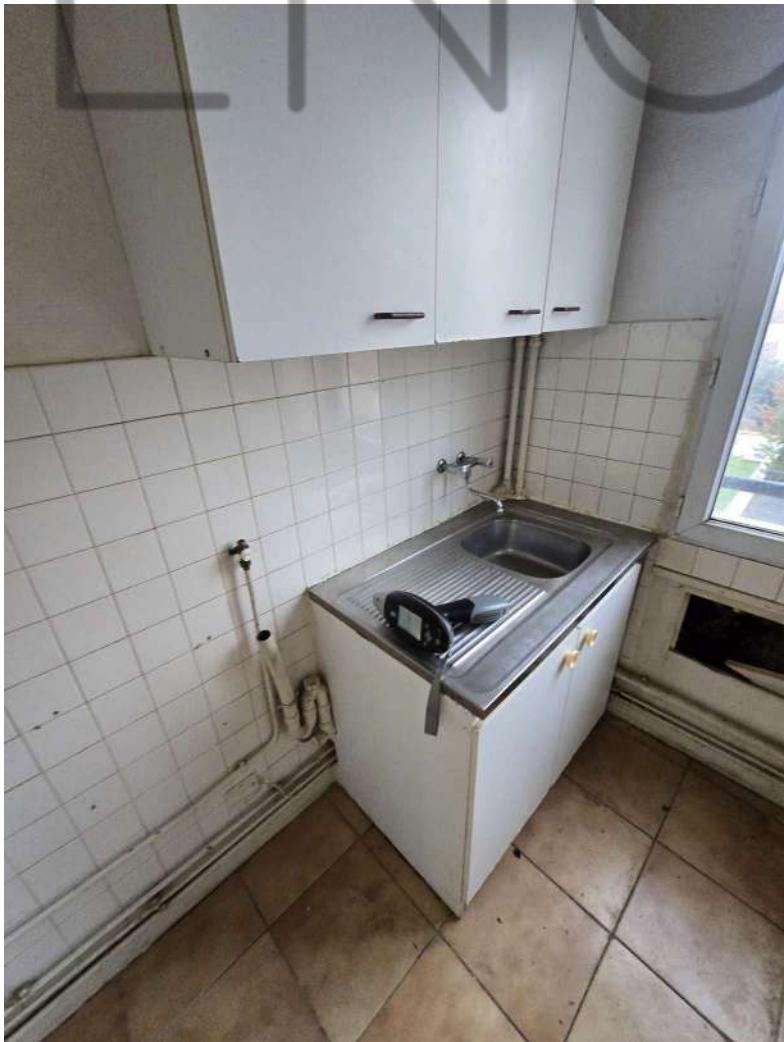
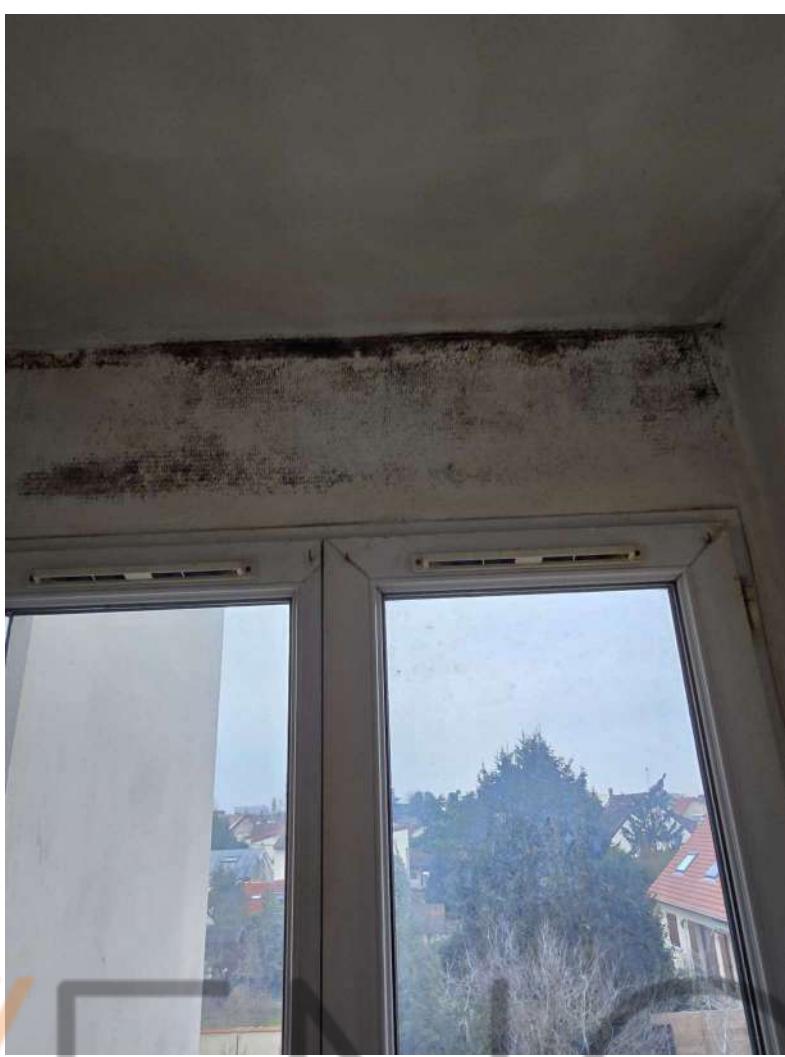
(Photographies n° 17 à 21)

Le sol est revêtu d'un carrelage de couleur beige en état d'usage mais encrassé.

Les murs, toutes faces confondues, sont revêtus d'une peinture de couleur claire d'aspect défraîchi sur toile de fibre de verre et pour le surplus d'un carrelage mural de facture ancienne.

L'éclairage naturel de cette cuisine est assuré par une fenêtre en PVC à double battant à ouverture « à la française », équipée de vitrages doubles, clairs et transparents qui ouvre et ferme correctement. Les vitrages ne présentent aucune dégradation. D'importantes traces de moisissure sont visibles en imposte de cette fenêtre.

En allège de cette fenêtre, il existe un garde-manger dont la porte est descellée de son support.
