PROCES-VERBAL DE DESCRIPTION

L'AN DEUX MILLE VINGT-CINQ
ET LES DOUZE FEVRIER ET VINGT-TROIS AVRIL

Me suis rendu le **mercredi 12 février 2025**, à SAINT-MAUR-DES-FOSSES (94210)
82 ter, avenue Louis Blanc

CONSTATATIONS RELATIVES A L'APPARTEMENT SITUÉ AU DEUXIÈME ETAGE, PORTE DROITE

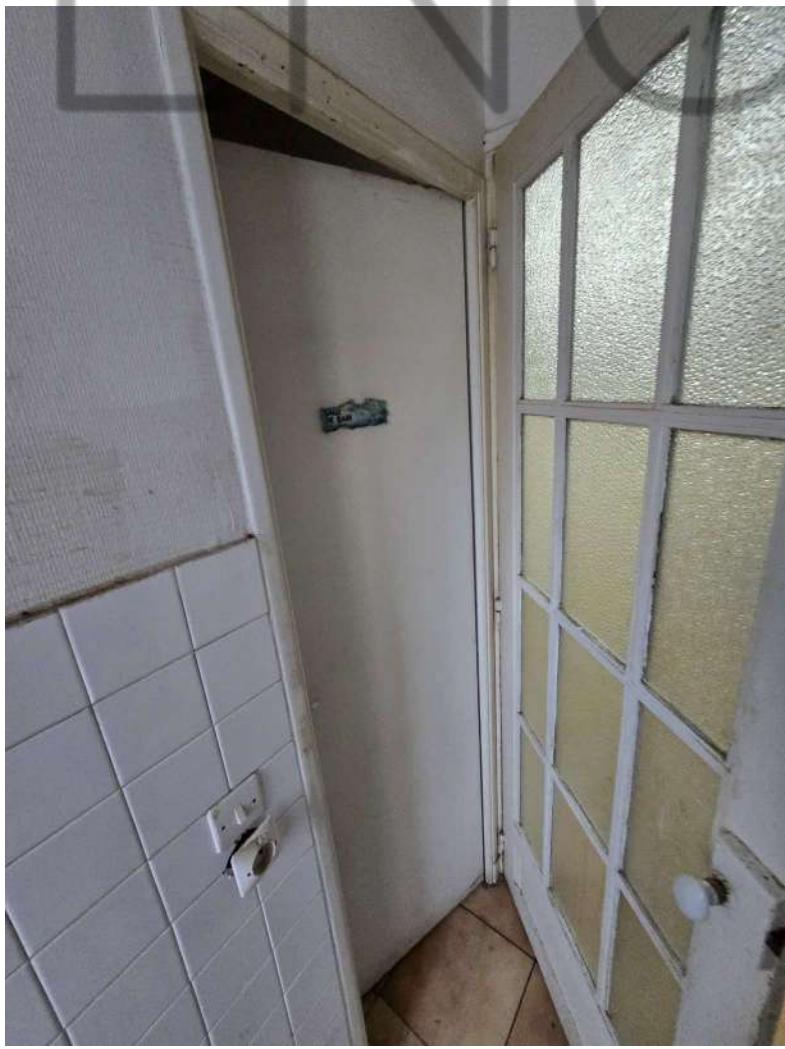
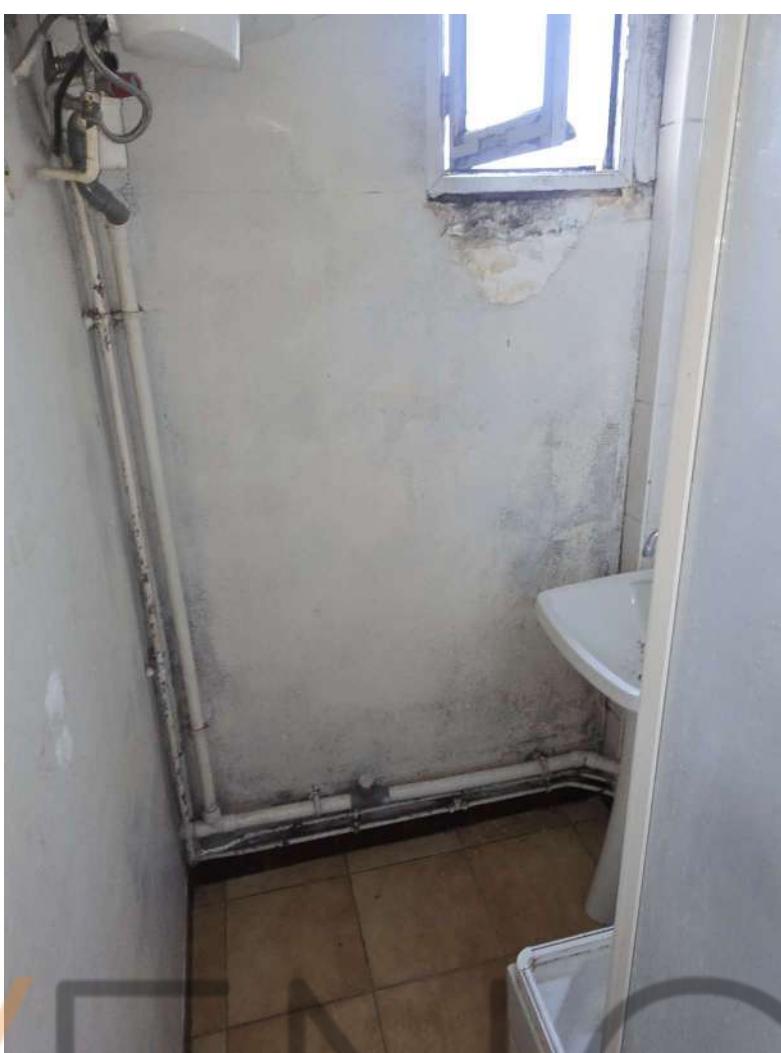
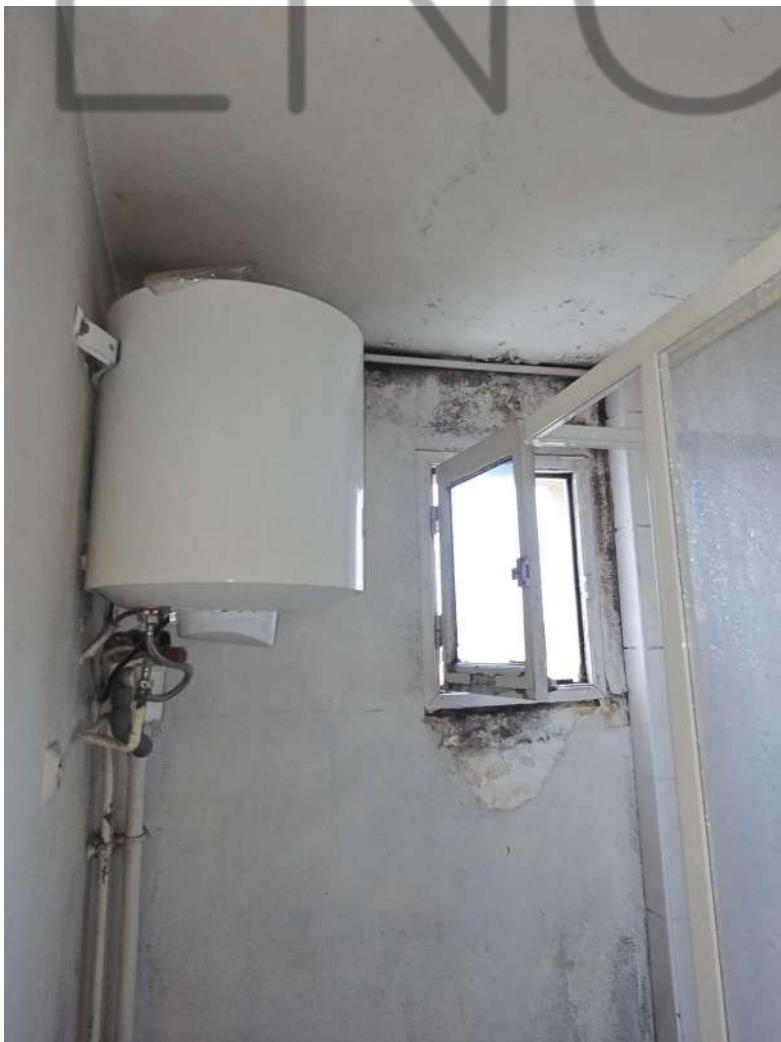
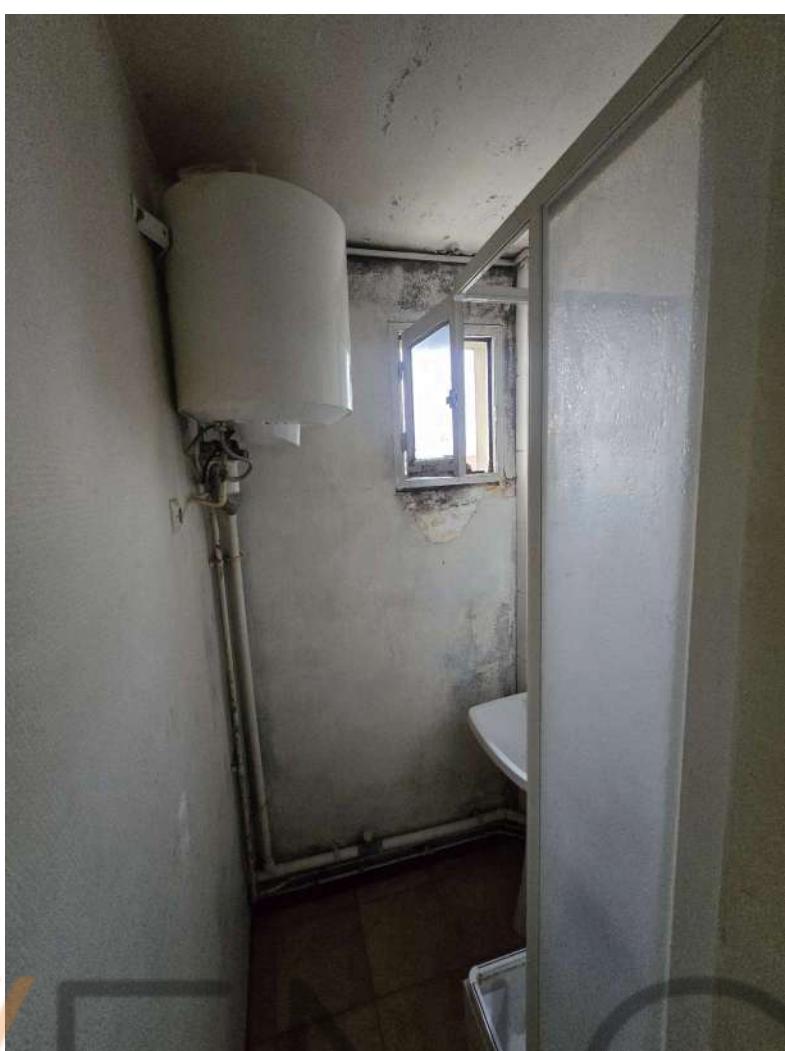
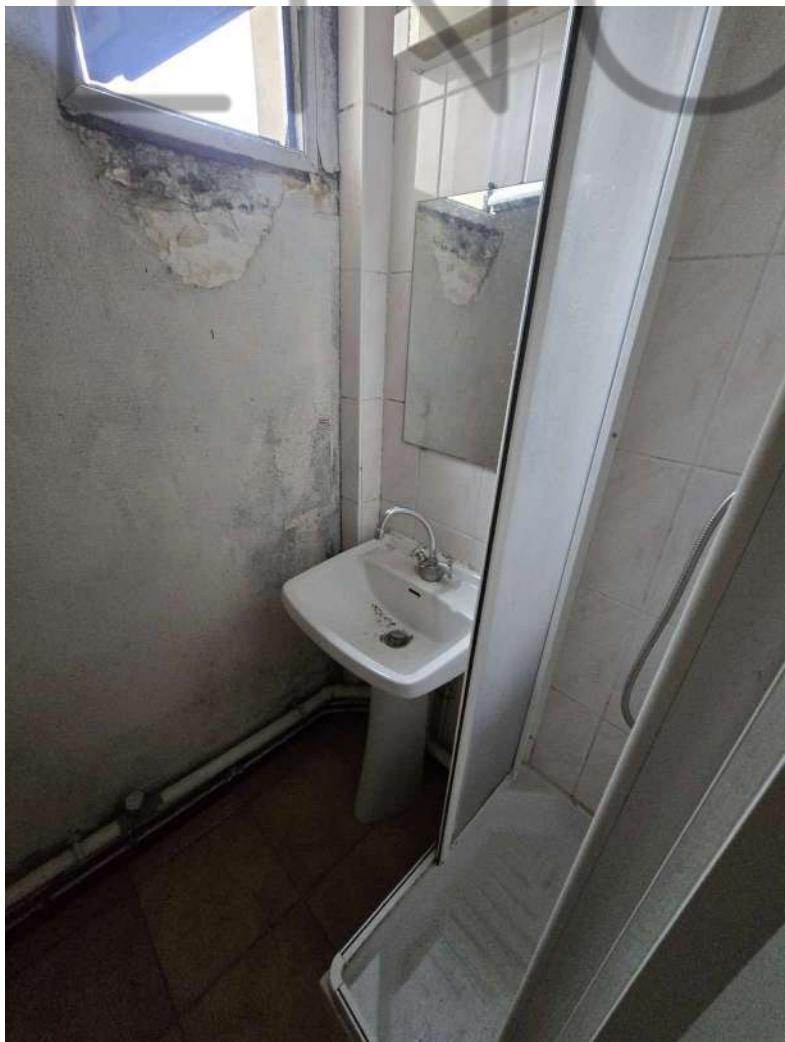
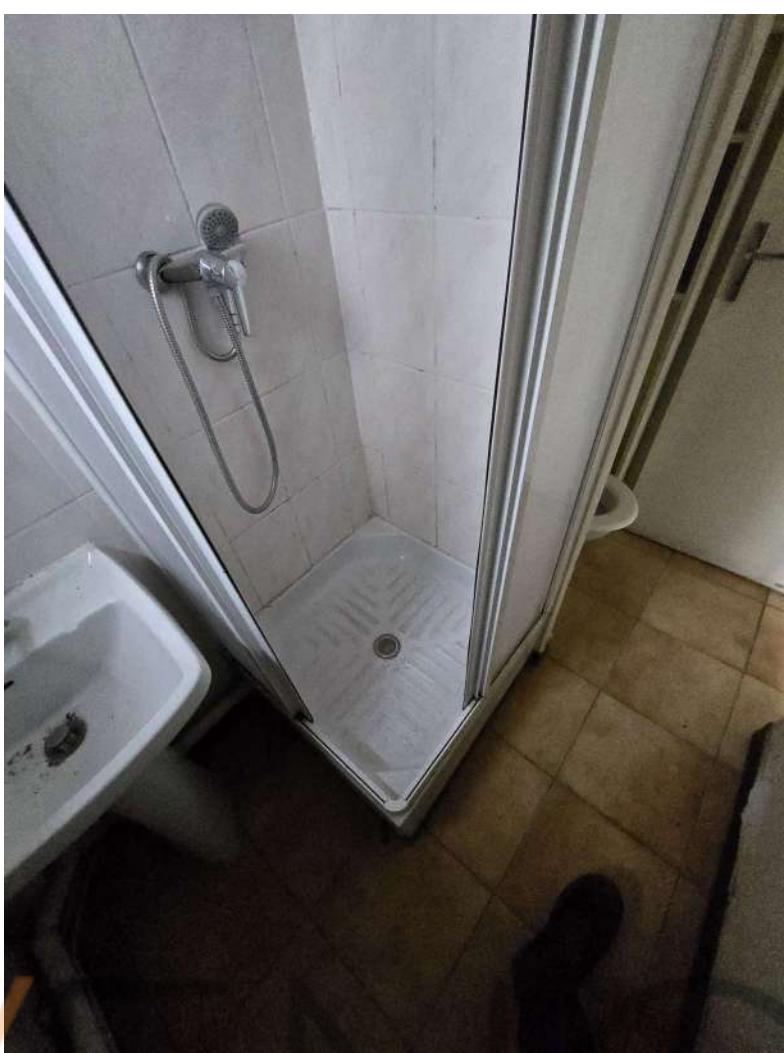
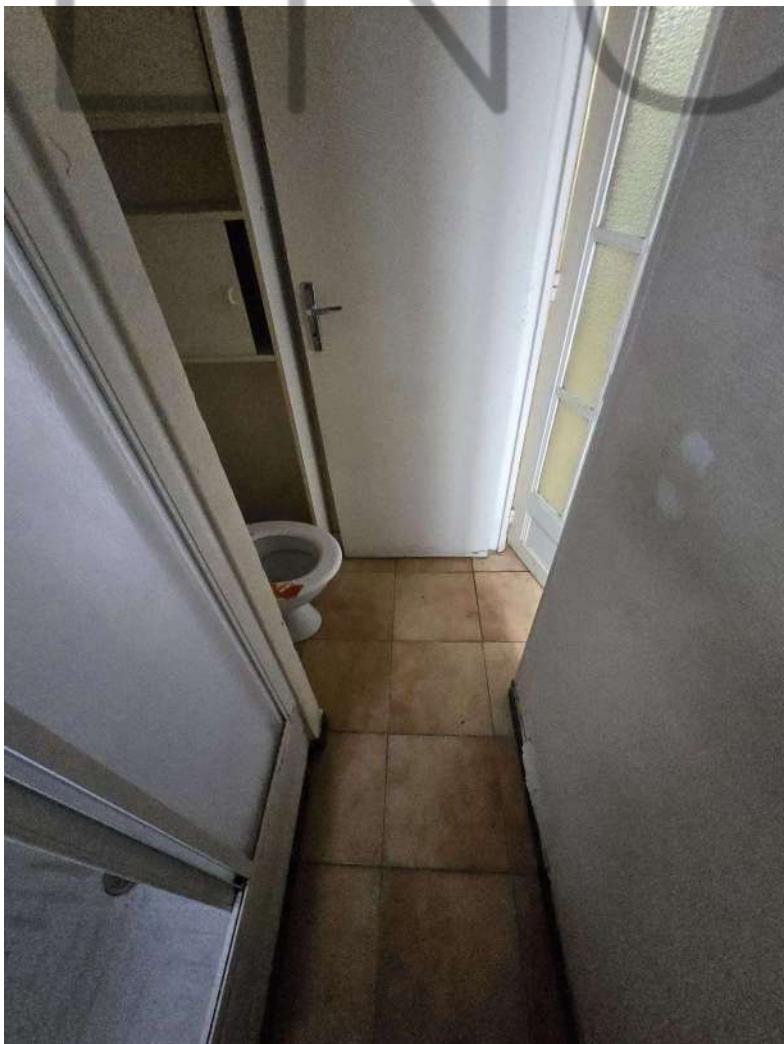
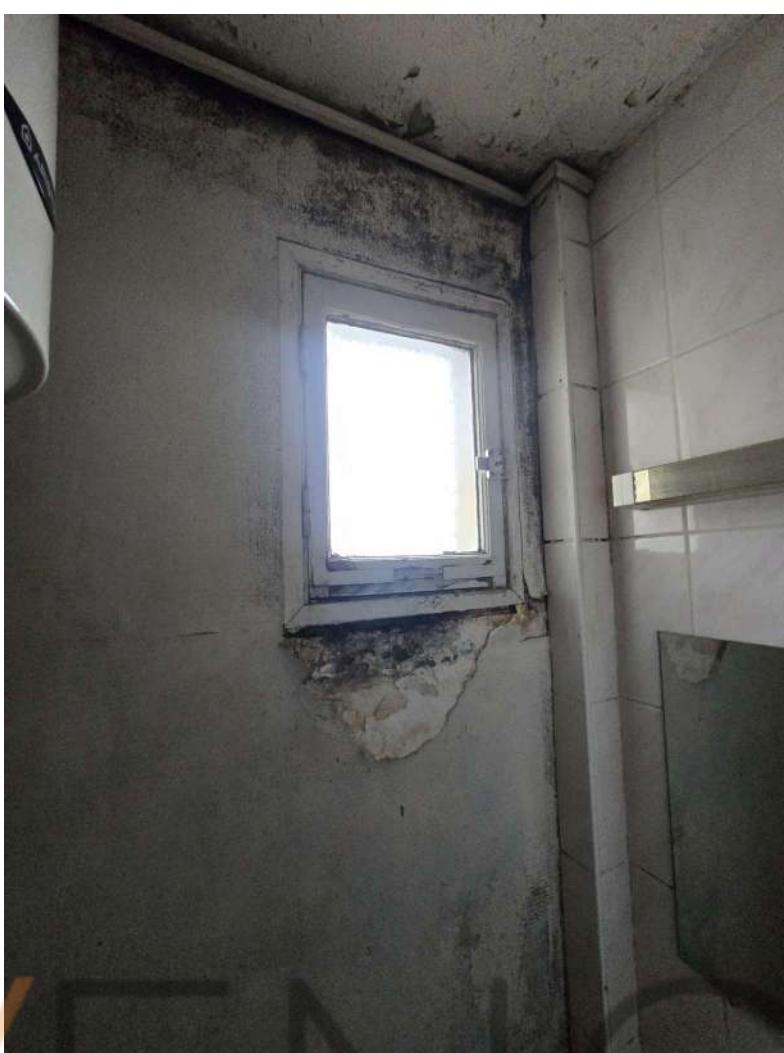
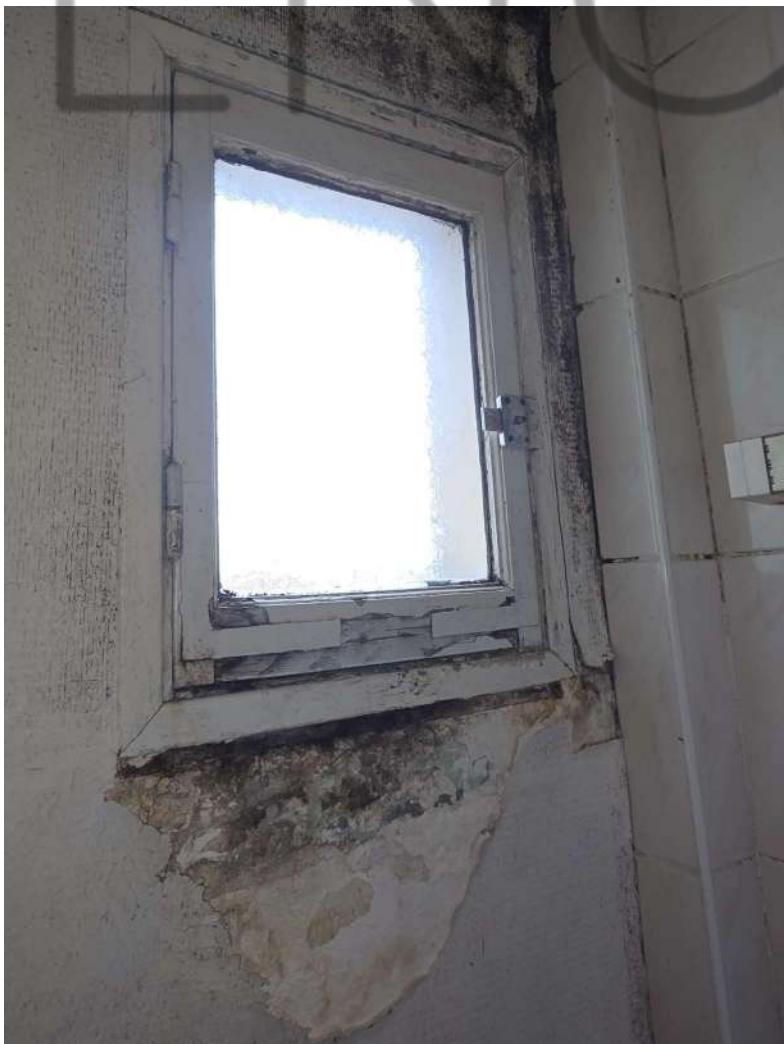
(Photographies n° 22 à 30)

Le carrelage de couleur beige apposé au sol est d'aspect ancien et encrassé.

Les murs, toutes faces confondues, sont revêtus d'une peinture de couleur claire sur entoilage, en mauvais état. Je constate de multiples traces de moisissure sur le mur de façade accueillant la fenêtre.

La peinture de couleur claire apposée au plafond est d'aspect défraîchi et présente de multiples écaillements.

L'éclairage naturel de cette cuisine est assuré par une fenêtre en bois à simple battant, à ouverture « à la française » équipée d'un vitrage simple et dépoli. L'encadrement en bois de la fenêtre est dégradé. Je constate d'importantes dégradations de l'allège de la fenêtre.

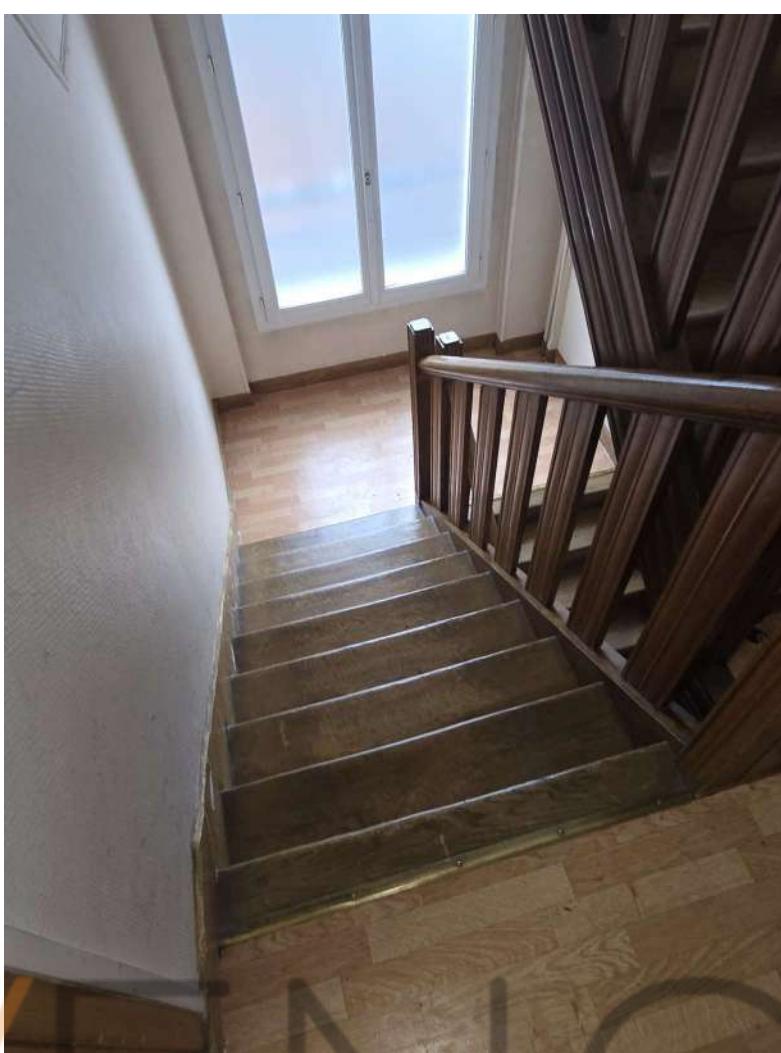
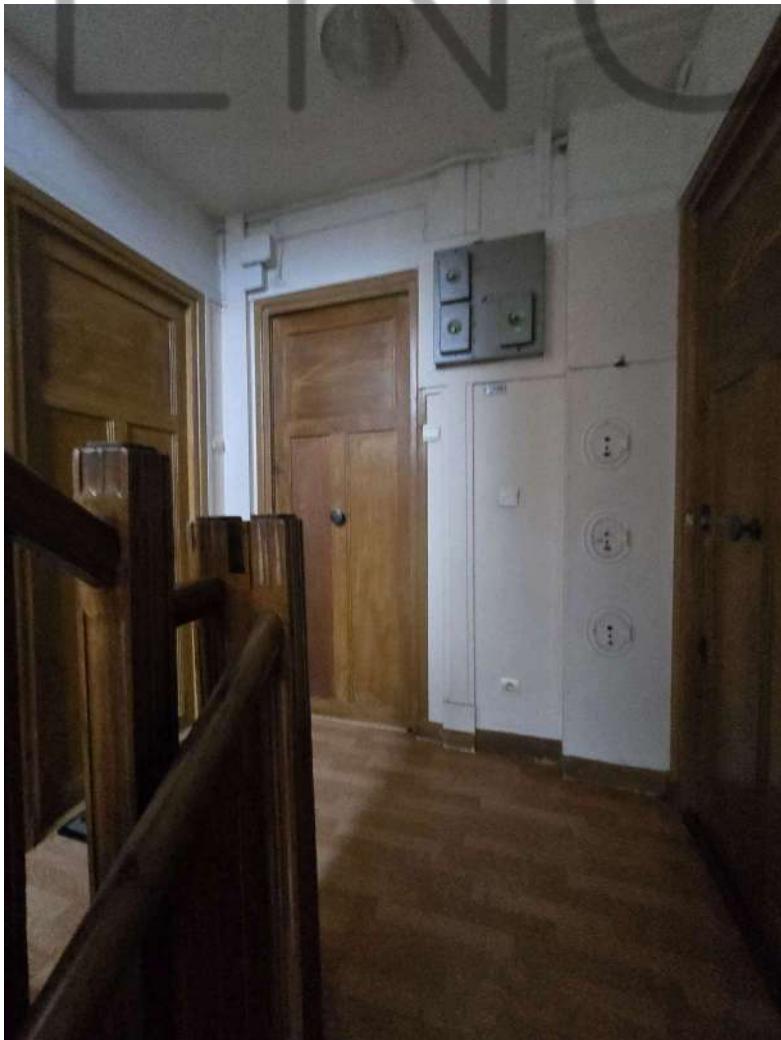
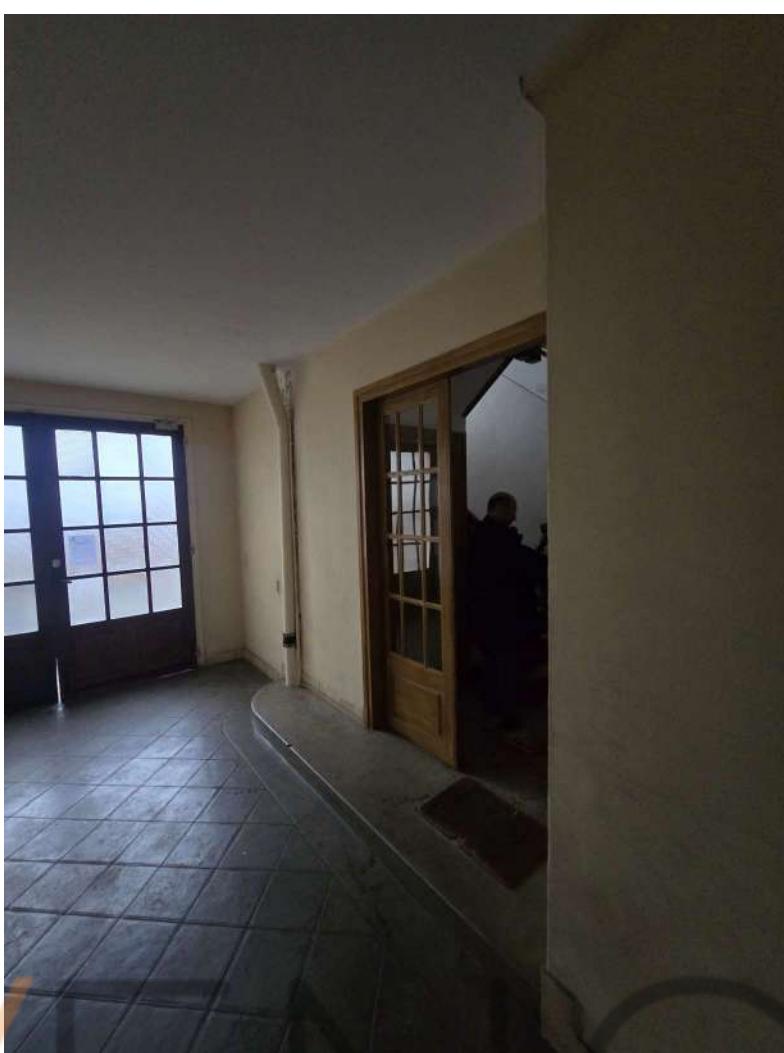
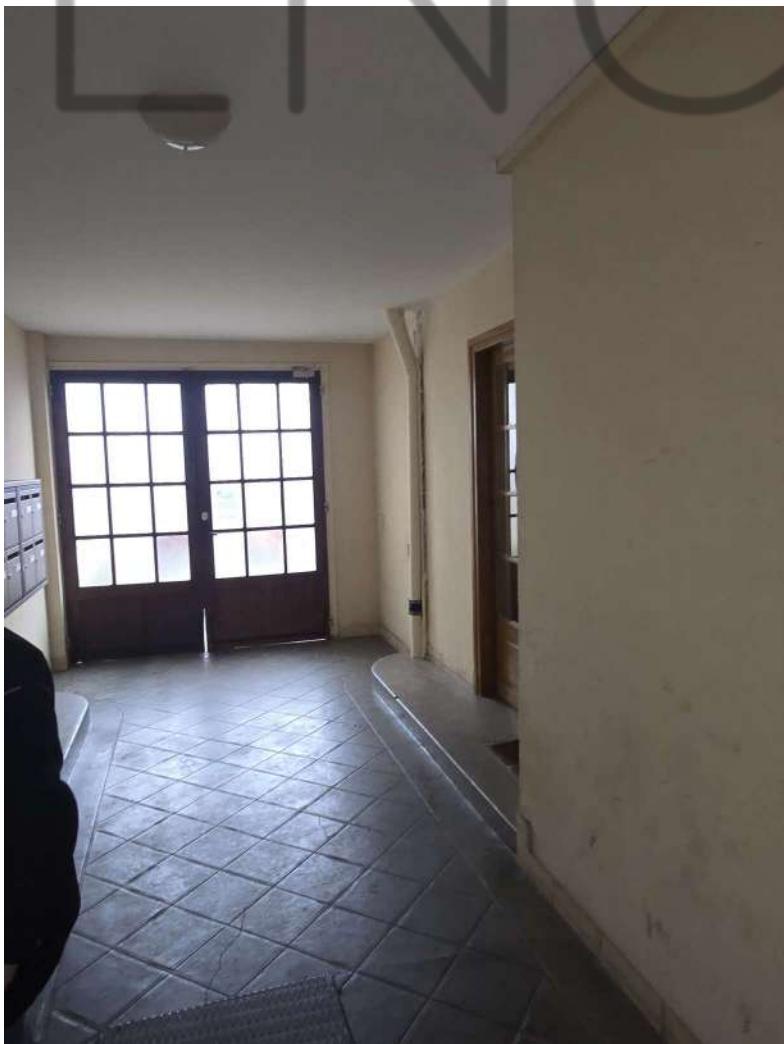
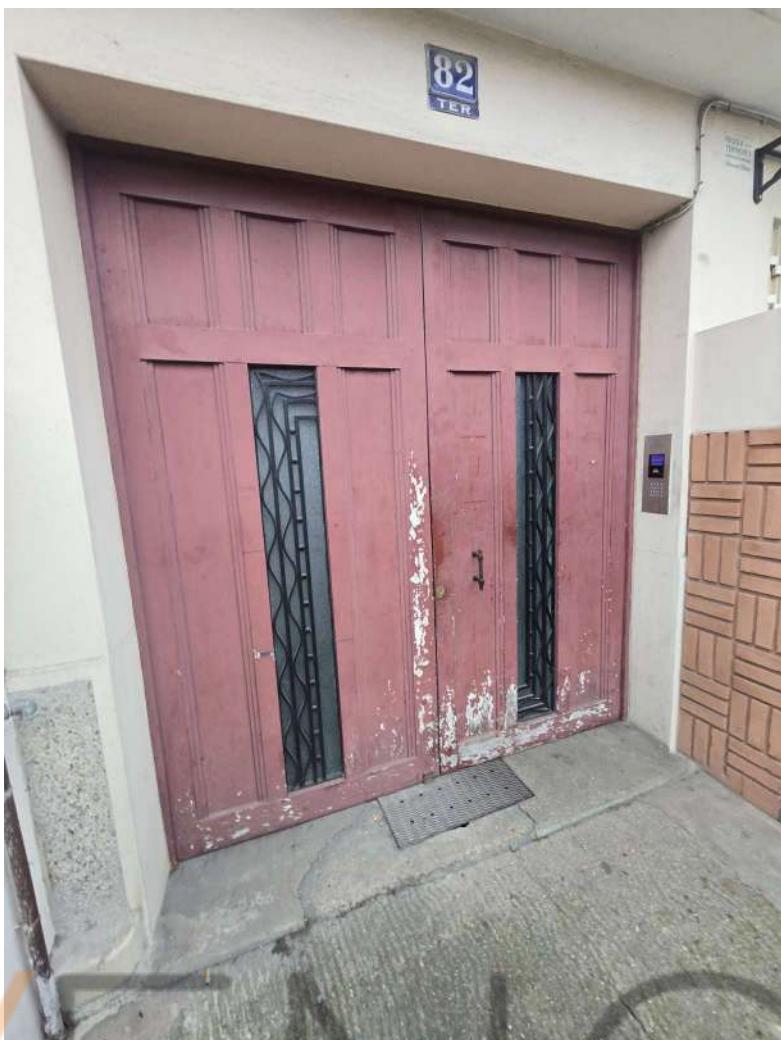
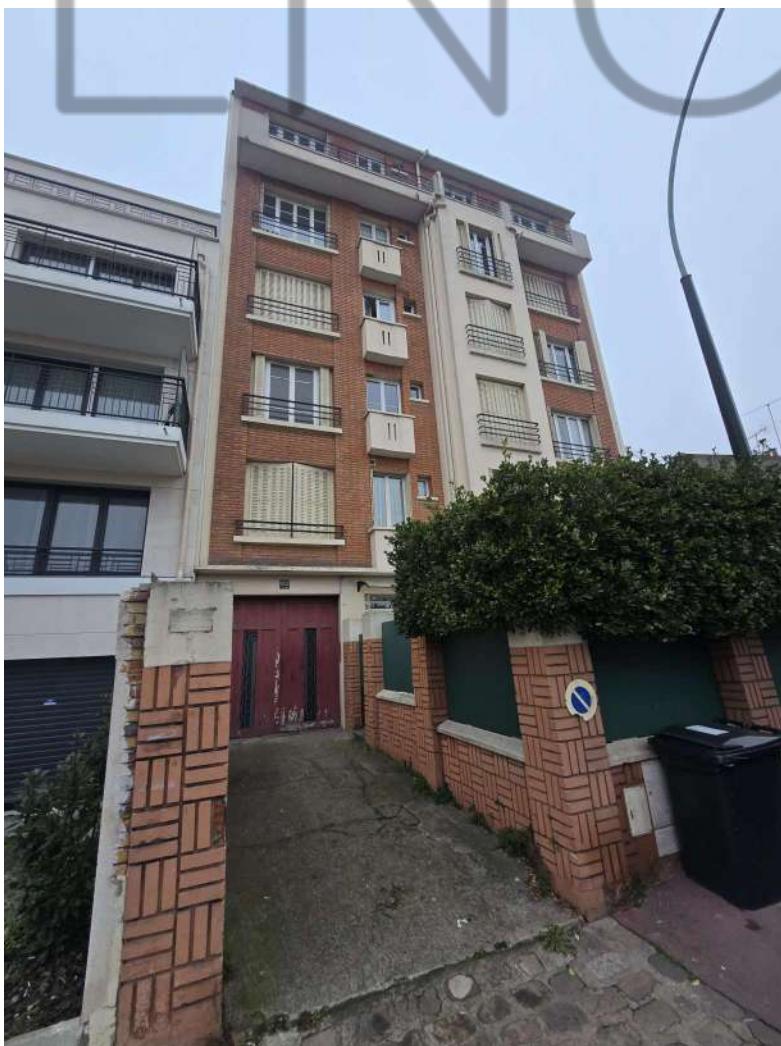
(Photographies n° 31 à 36)

Les parties communes de l'immeuble sont en bon état d'entretien.

L'immeuble est parcouru par un escalier composé de marches et contremarches en bois, **en bon état**.

Les murs situés de part et d'autre de la volée d'escalier sont revêtus d'une peinture de couleur claire en bon état.

Sur les paliers, le sol est revêtu d'un linoléum aspect parquet en bon état.

L'immeuble est de type R+5. Il est composé d'une façade avant en briques en bon état général.

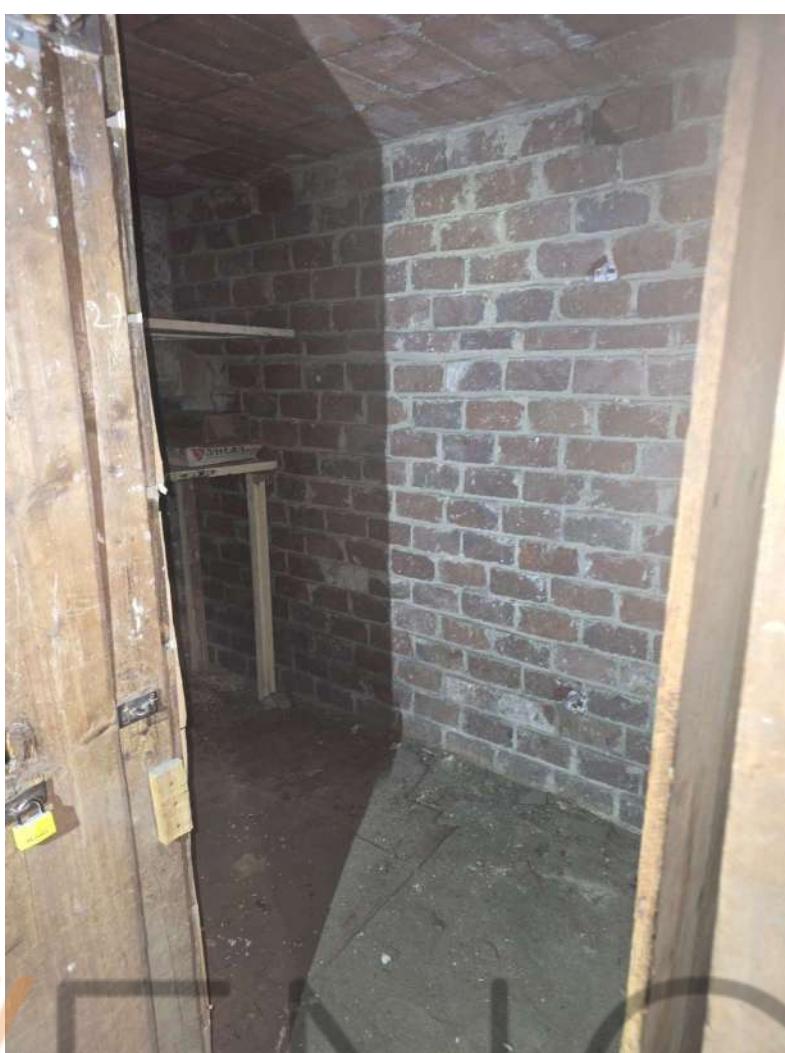
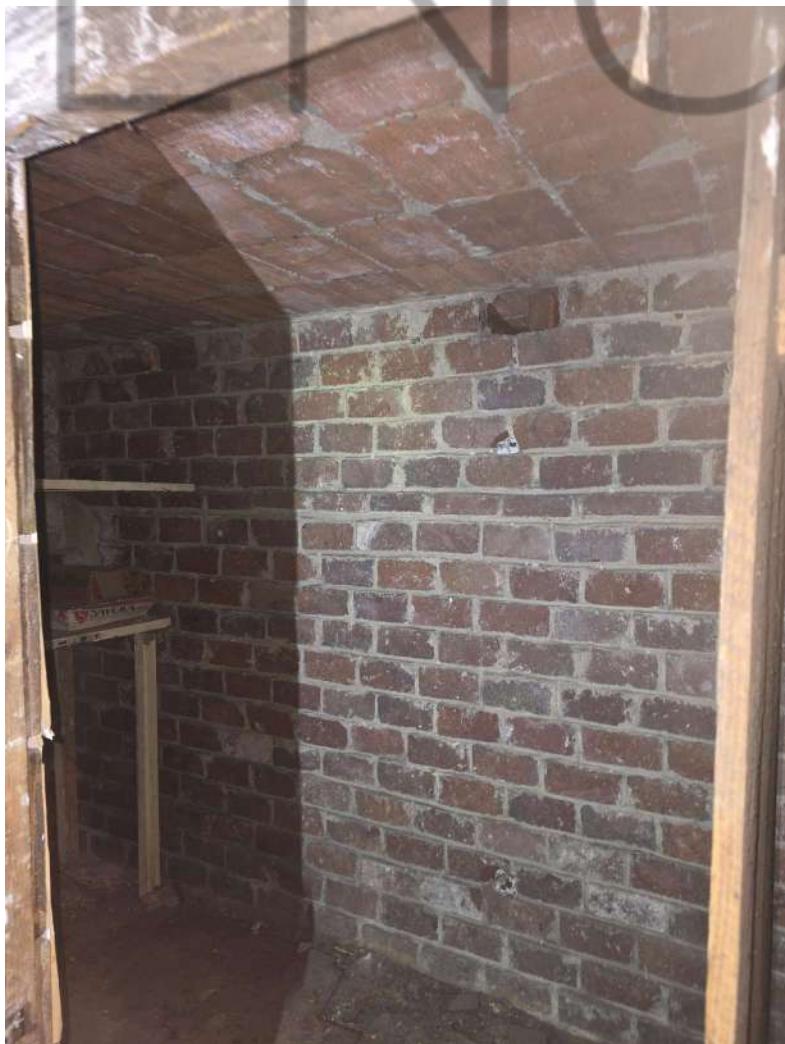
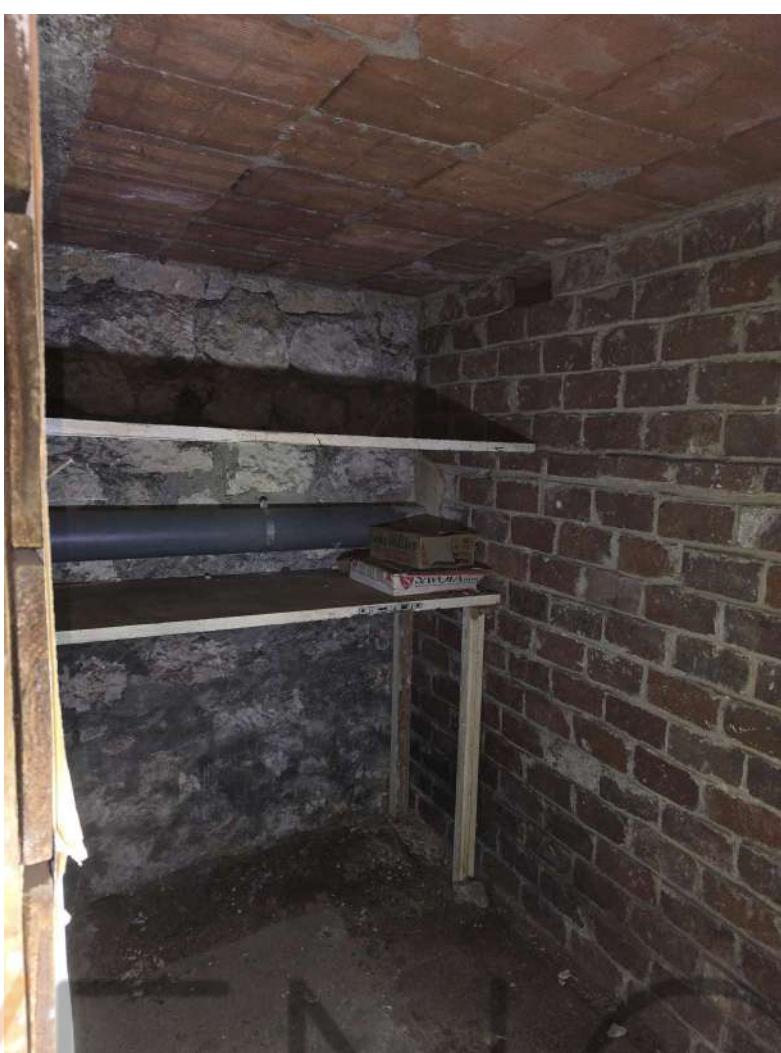
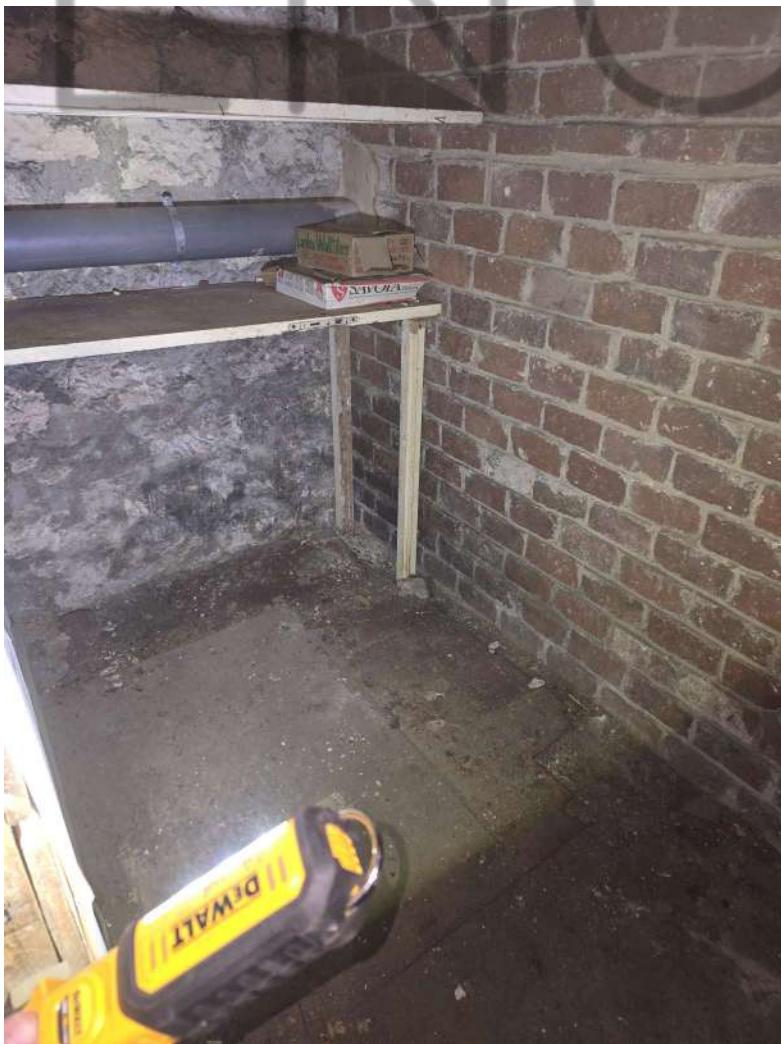
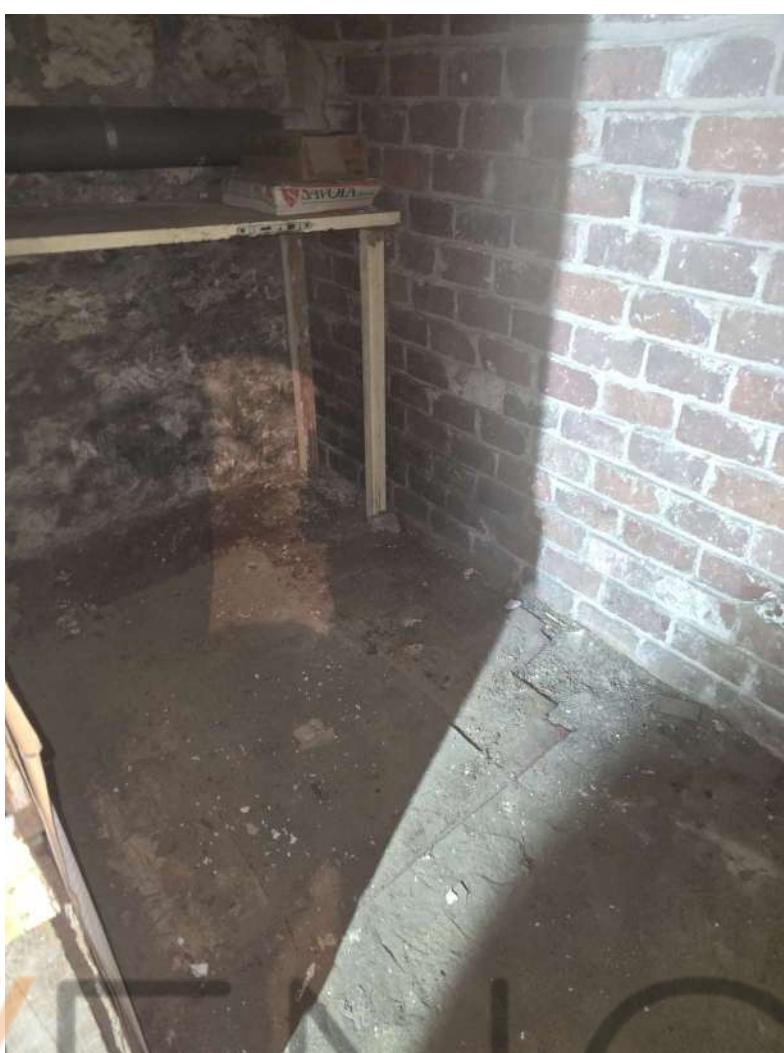
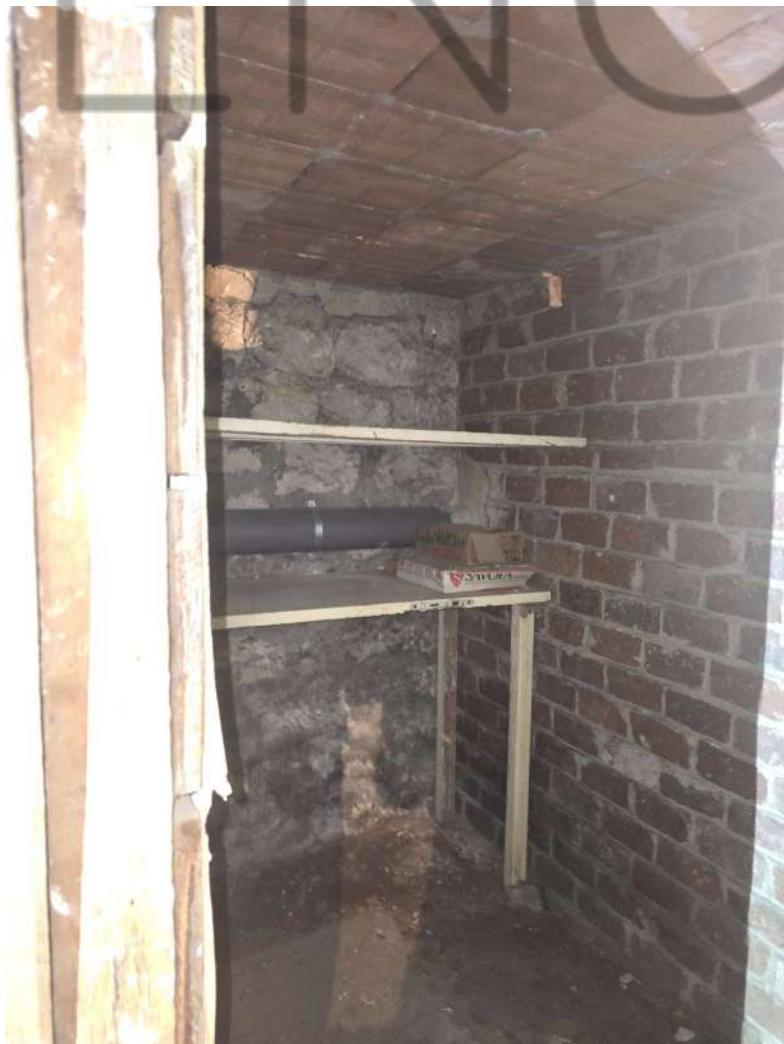
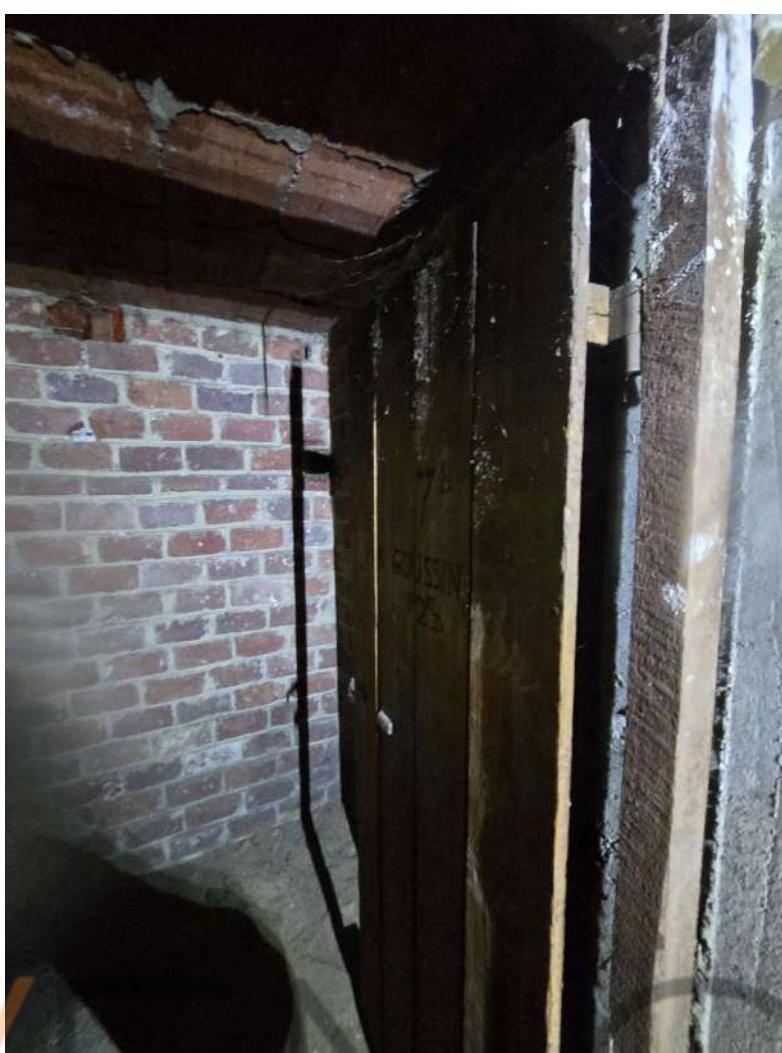
(Photographies n° 37 à 43)

Le sol est en terre tandis que les murs périphériques de cette cave sont en briques ou en pierres brutes pour le mur situé à l'arrière de cet espace.

De manière générale, cette cave est parfaitement vide de tout bien meuble.
