## PROCES-VERBAL DE DESCRIPTION

Qu'elle est indivisaire d'une habitation située 9, rue Sedaine, 93700 DRANCY, dans le cadre d'une indivision successorale.

Je me suis transportée, ce jour **VINGT JUIN DEUX MILLE VINGT-QUATRE, au 9, rue Sedaine à DRANCY (93700)**, et là étant, à 11 Heures, j'ai procédé à la description suivante en présence de :

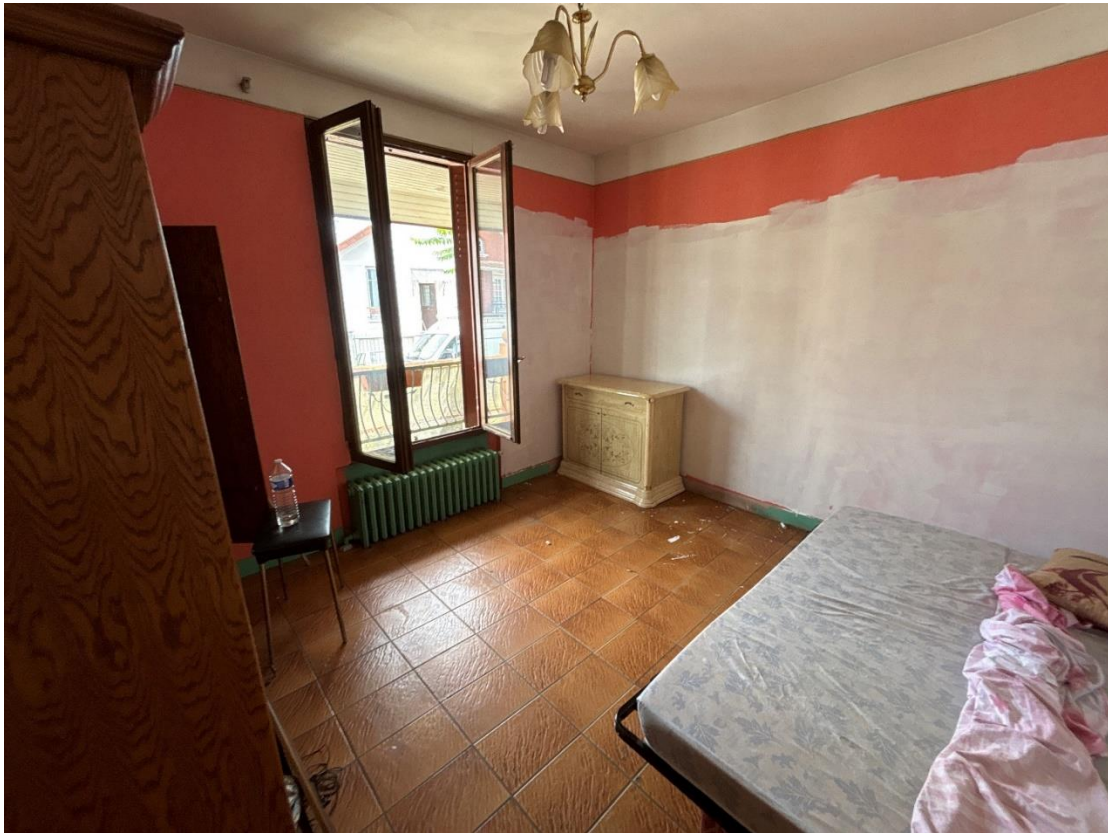
**CHAMBRE – première pièce à gauche :**

Les murs sont barbouillés de peinture, de même que le plafond, le tout est à refaire.

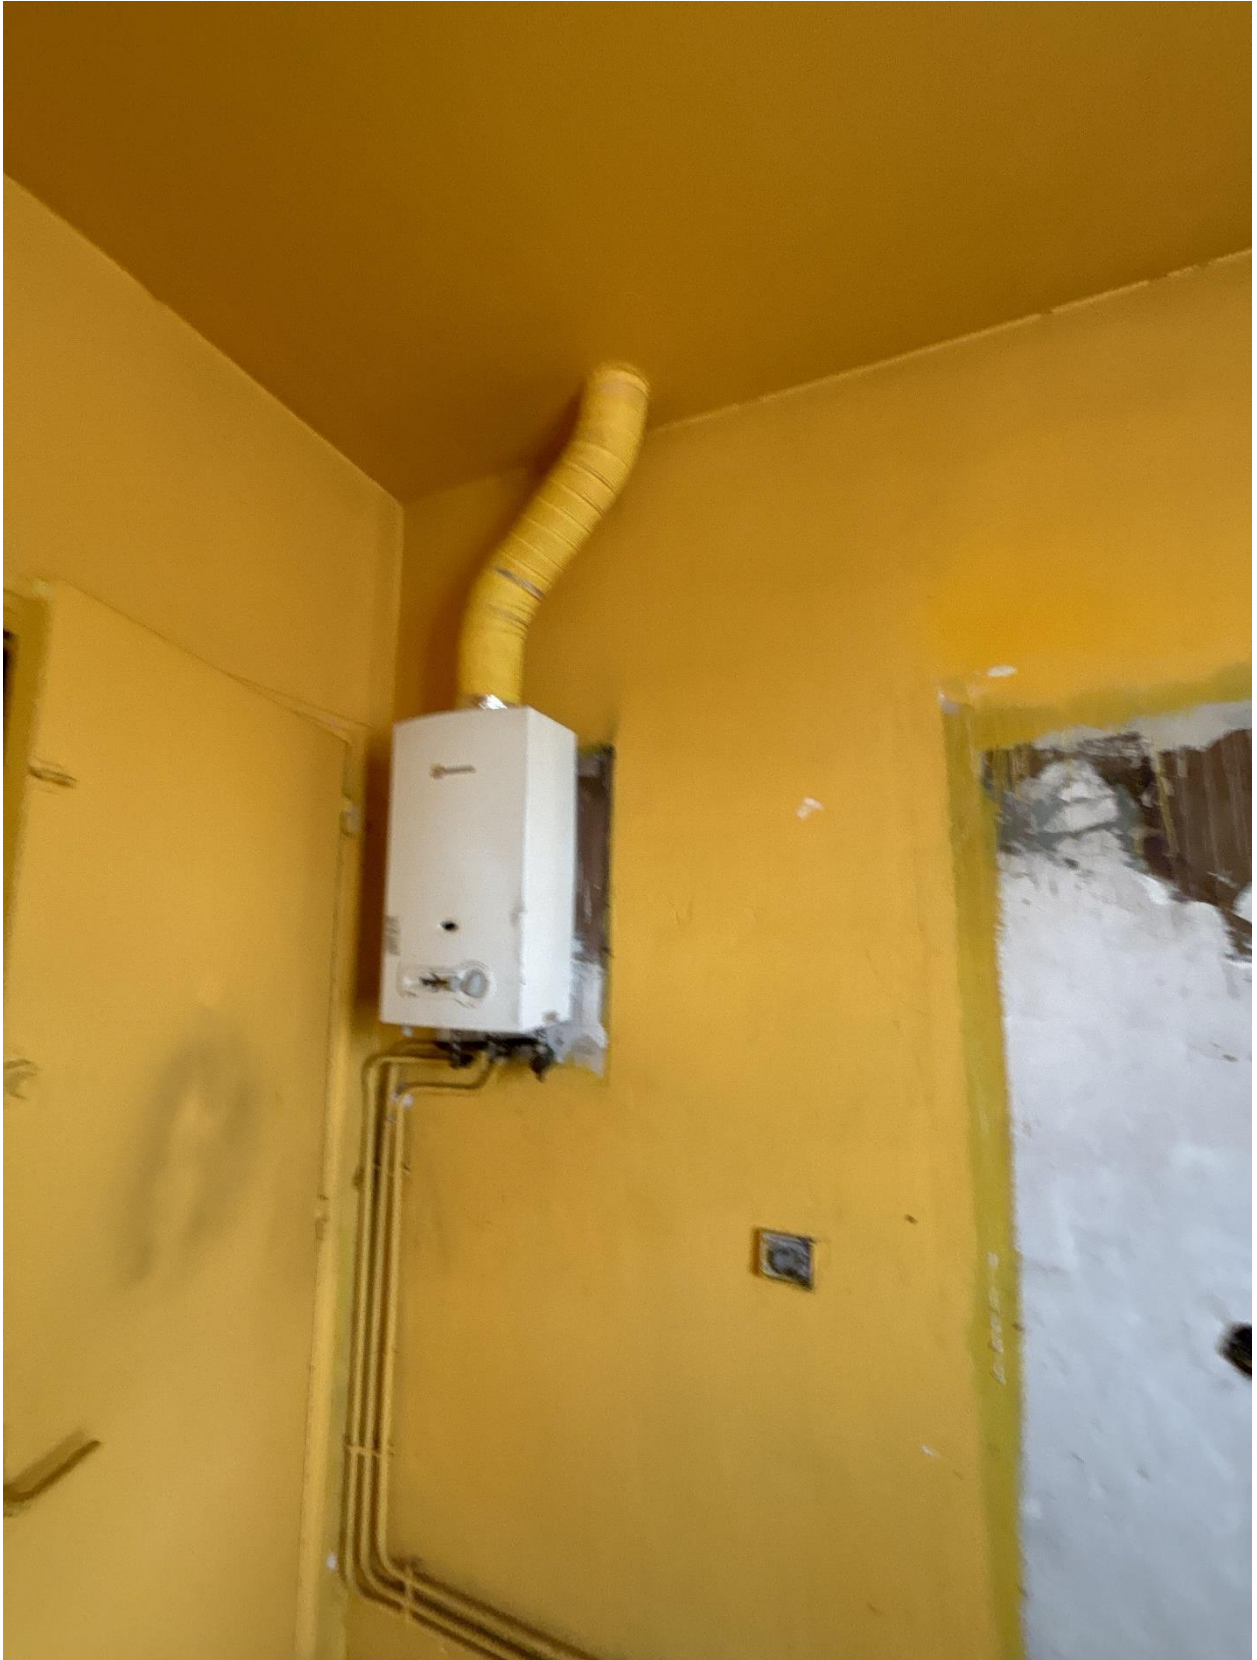
Un vieux chauffe-eau gaz est présent dans la cuisine.

Le logement étant inoccupé et inutilisé, en fait, tout le système de chauffage est non fonctionnel à mon passage

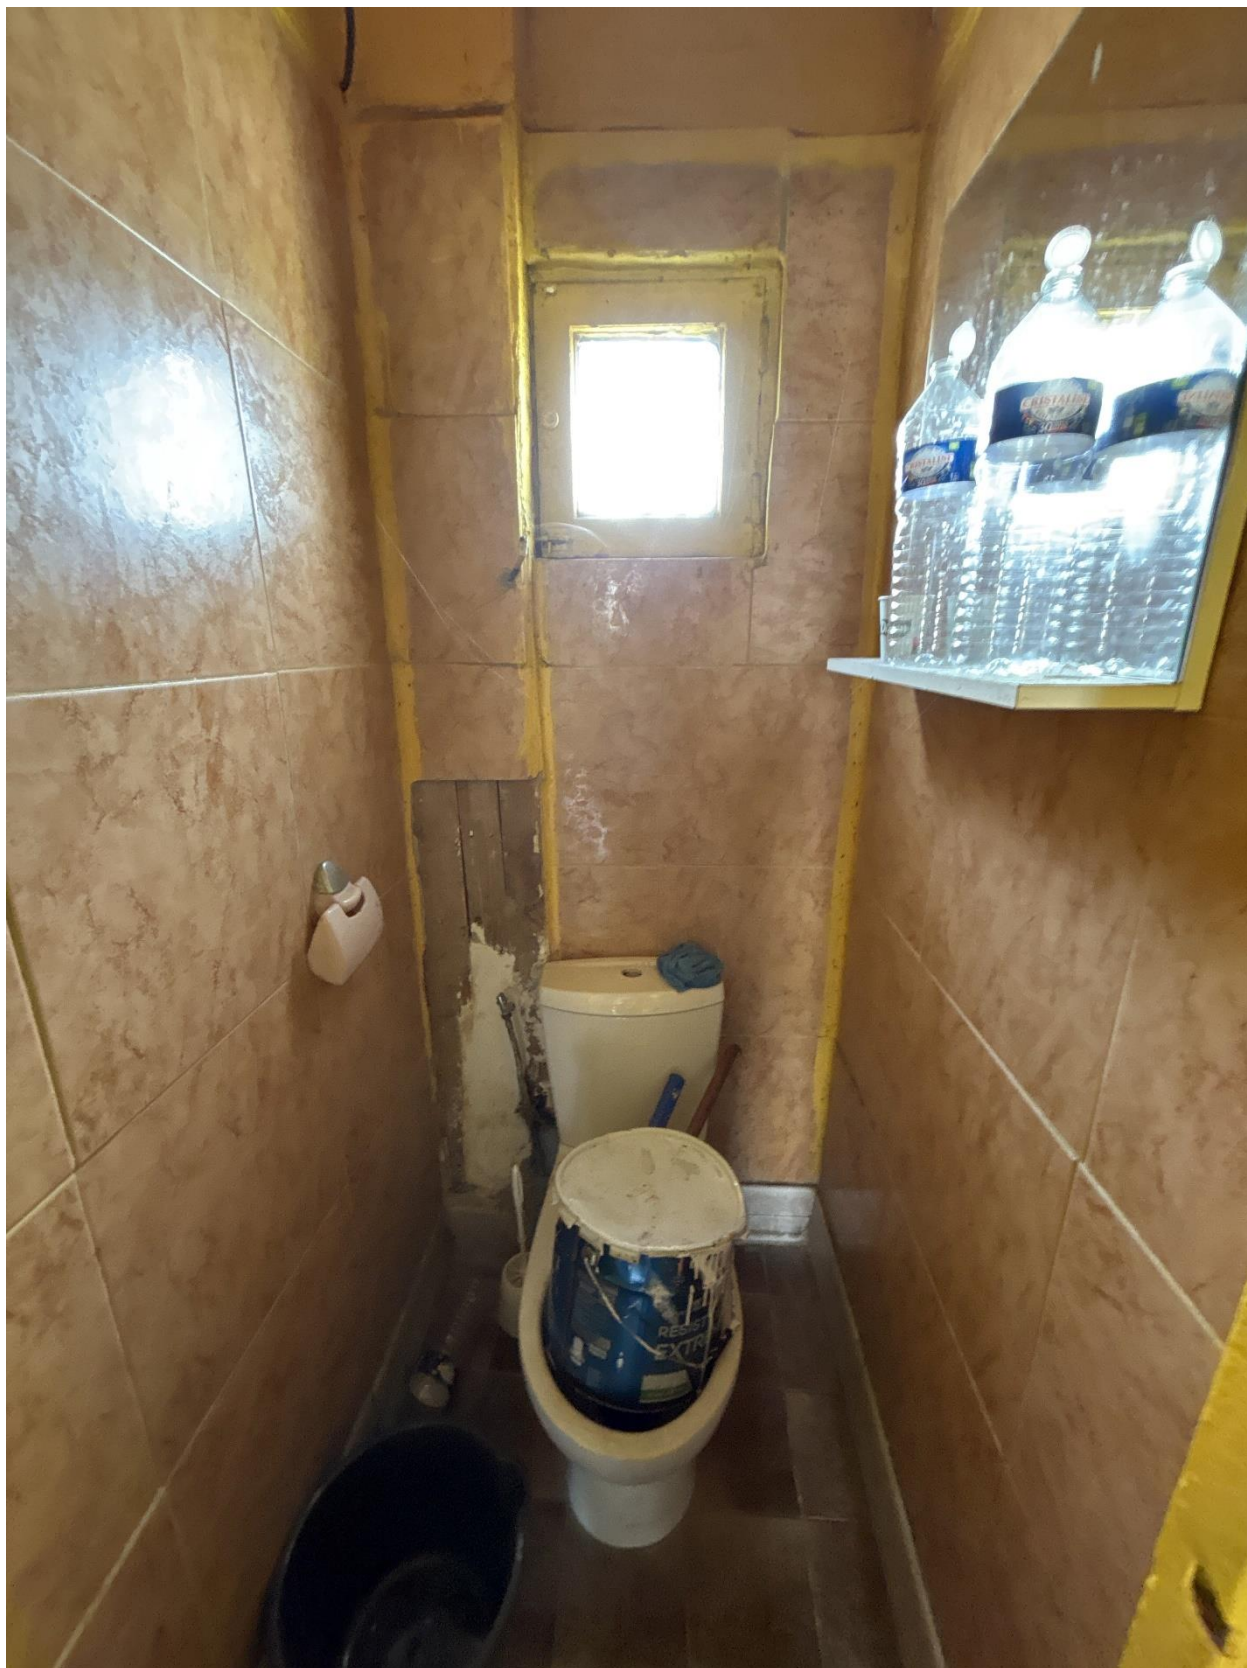
De la faïence murale est apposée presque jusqu'à environ 40 centimètres en dessous du plafond. Le tout est très ancien et nécessite une réfection totale.

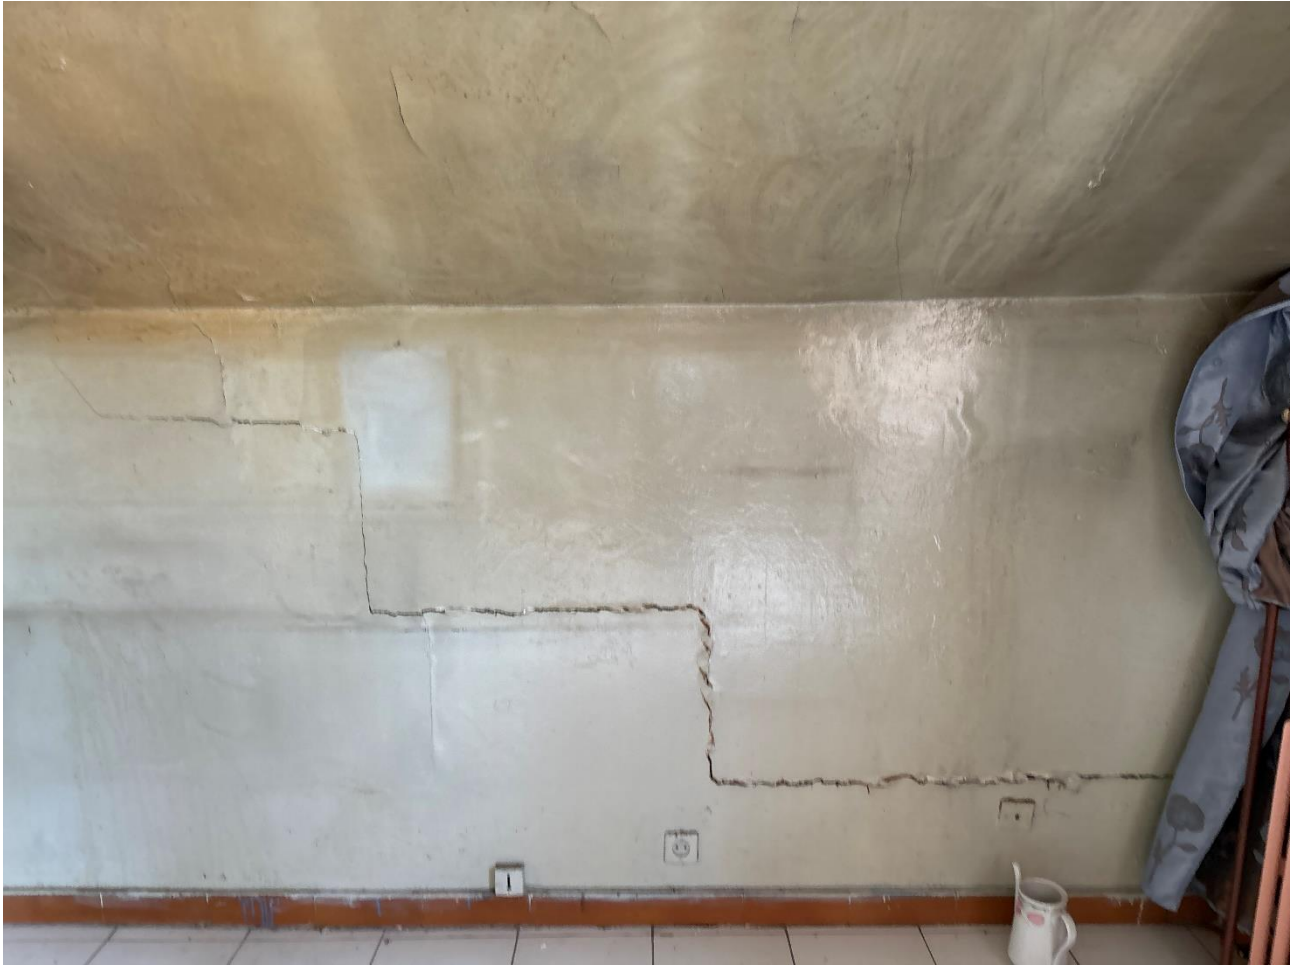
Une grande fissure est existante sur le mur pignon.

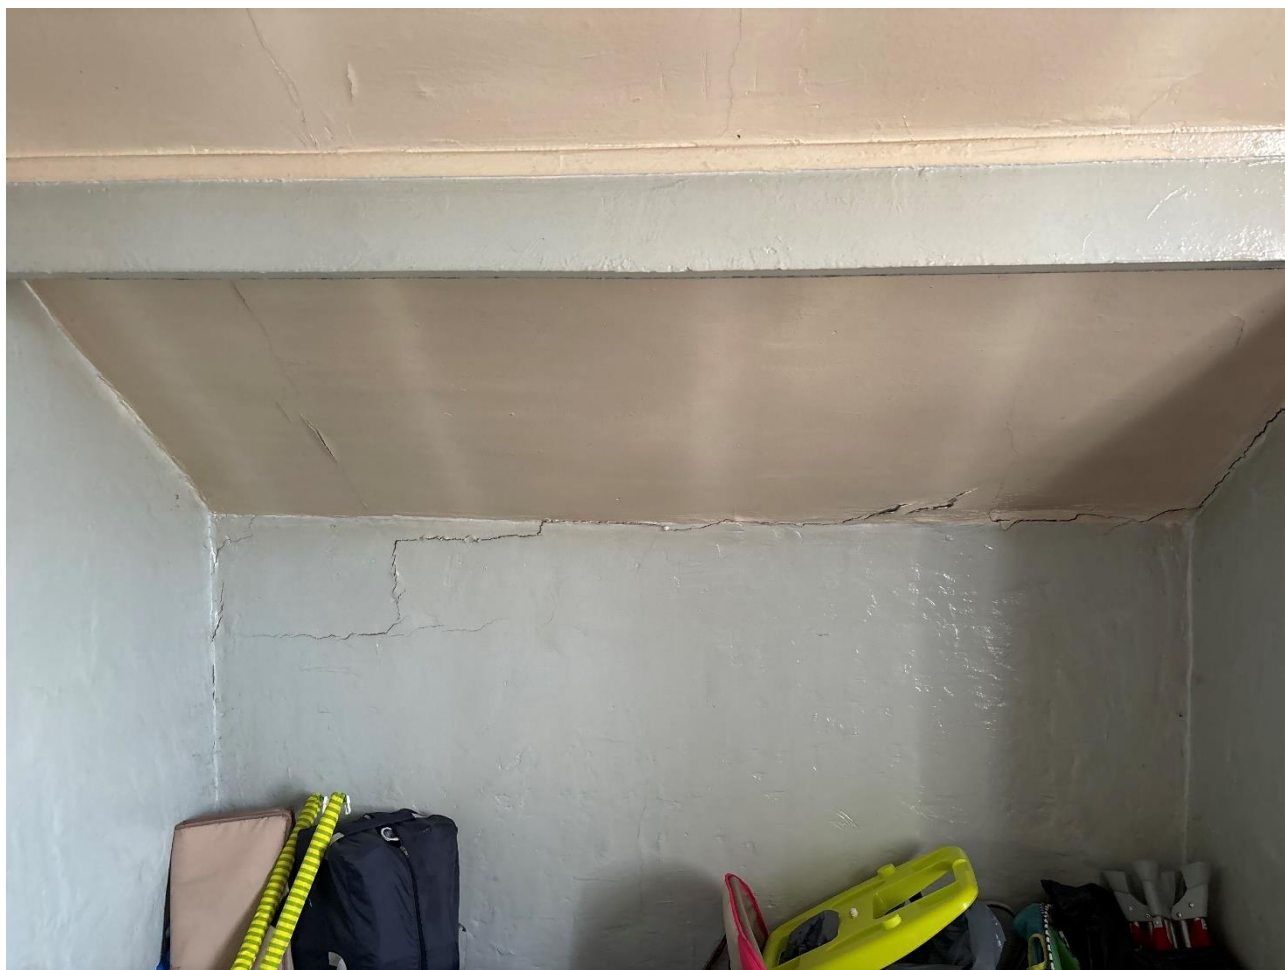
La pièce est en carrelage. Il s'agit d'un carrelage ancien, lequel est abîmé. Certains carreaux sont cassés et méritent une réfection.

La pièce est aménagée sous pente et la peinture est fortement dégradée.

Une grande fissure est existante sous le rampant de gauche lorsqu'on pénètre dans la pièce et sur toute la largeur du mur.

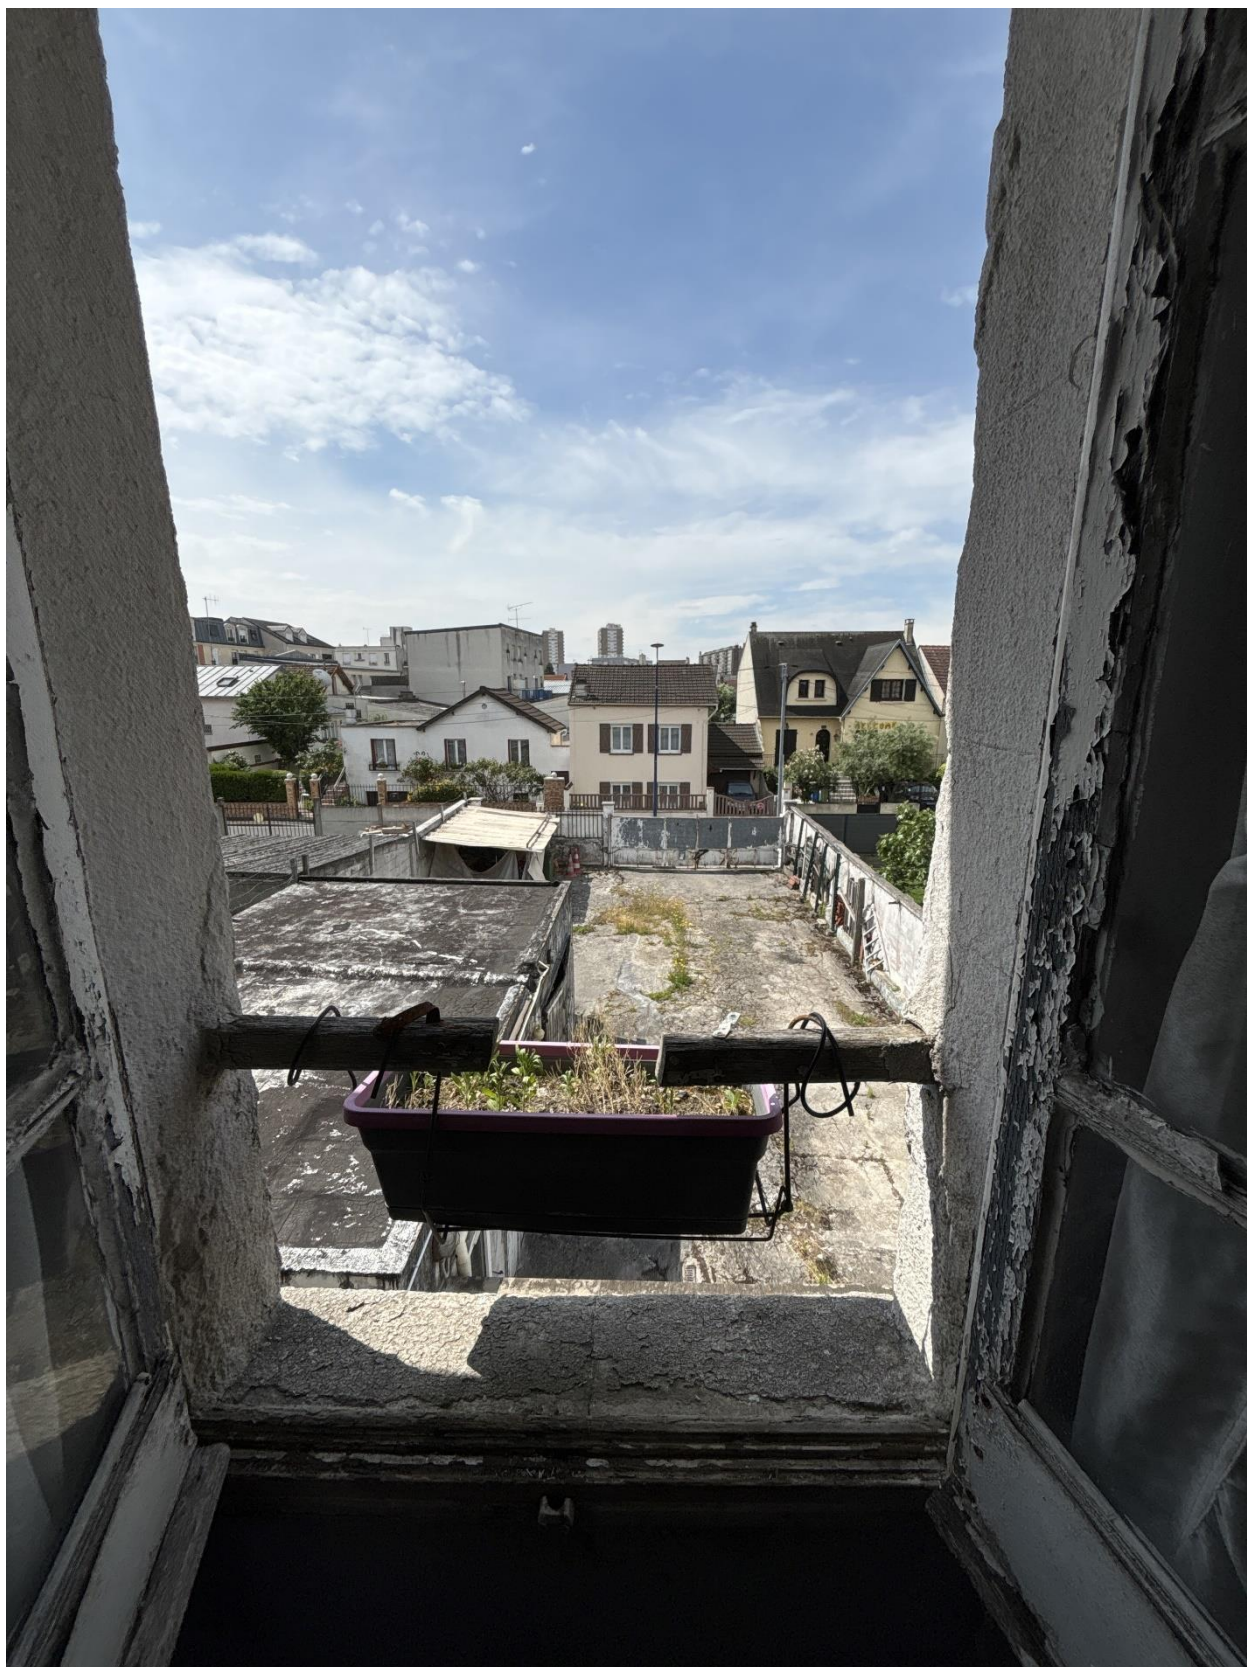
Le garde-corps est défectueux et non conforme.

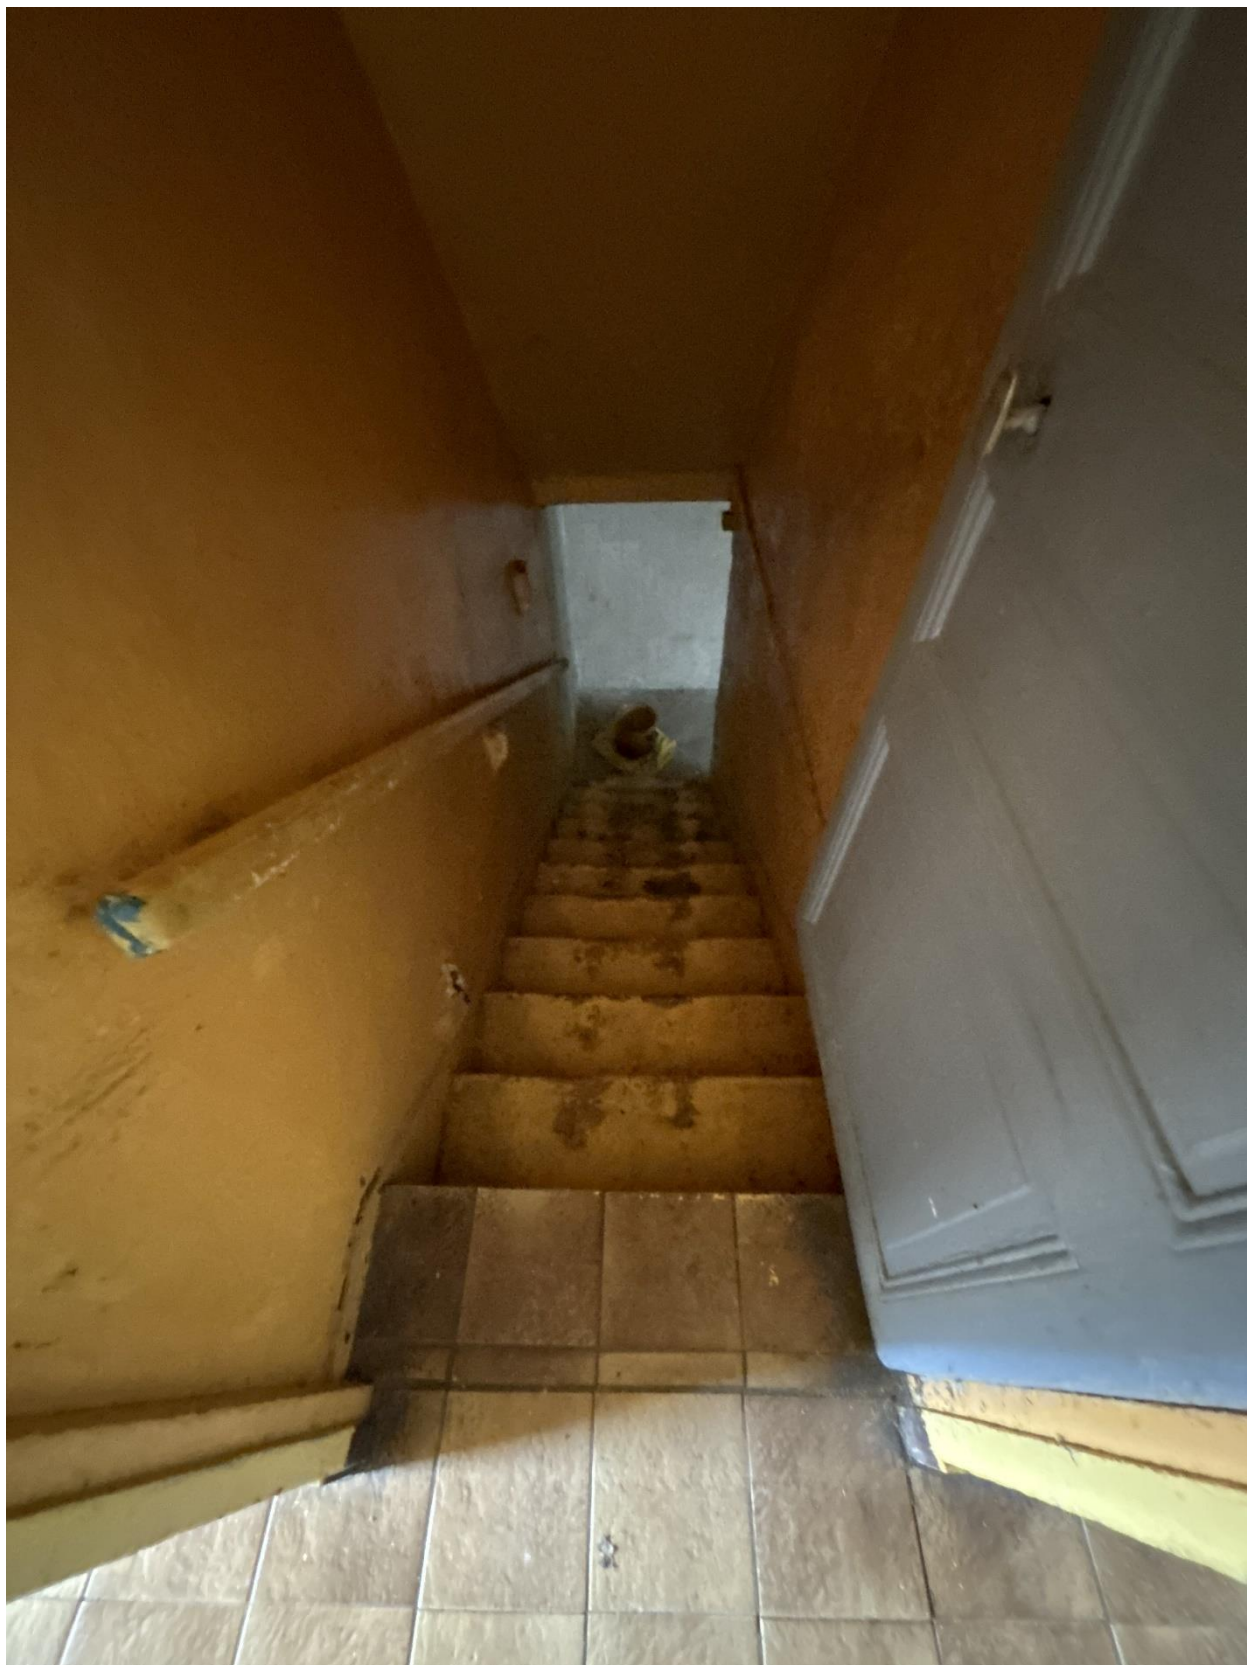
Il s'agit d'un escalier ciment, dont les marches sont usées.

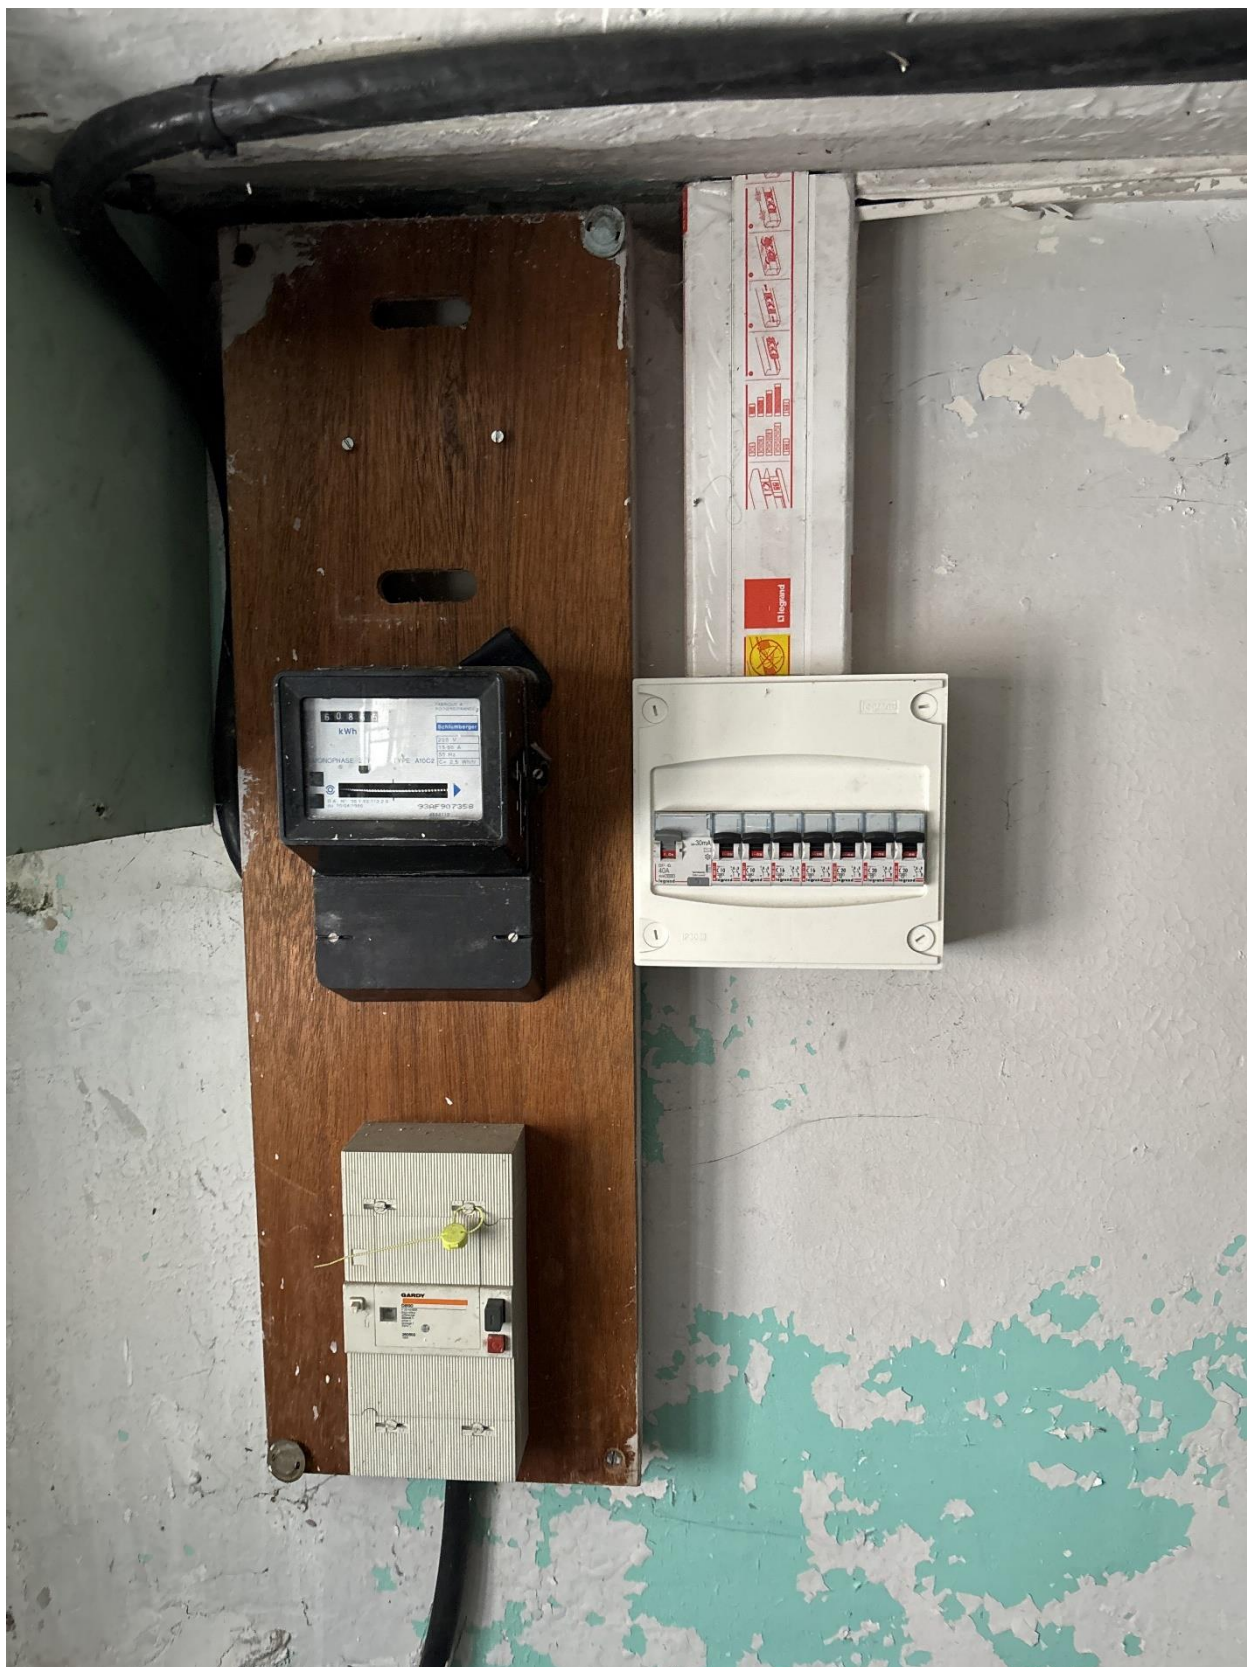
Le compteur électrique se situe dans cette pièce.

Il s'agit d'un ancien système électrique.

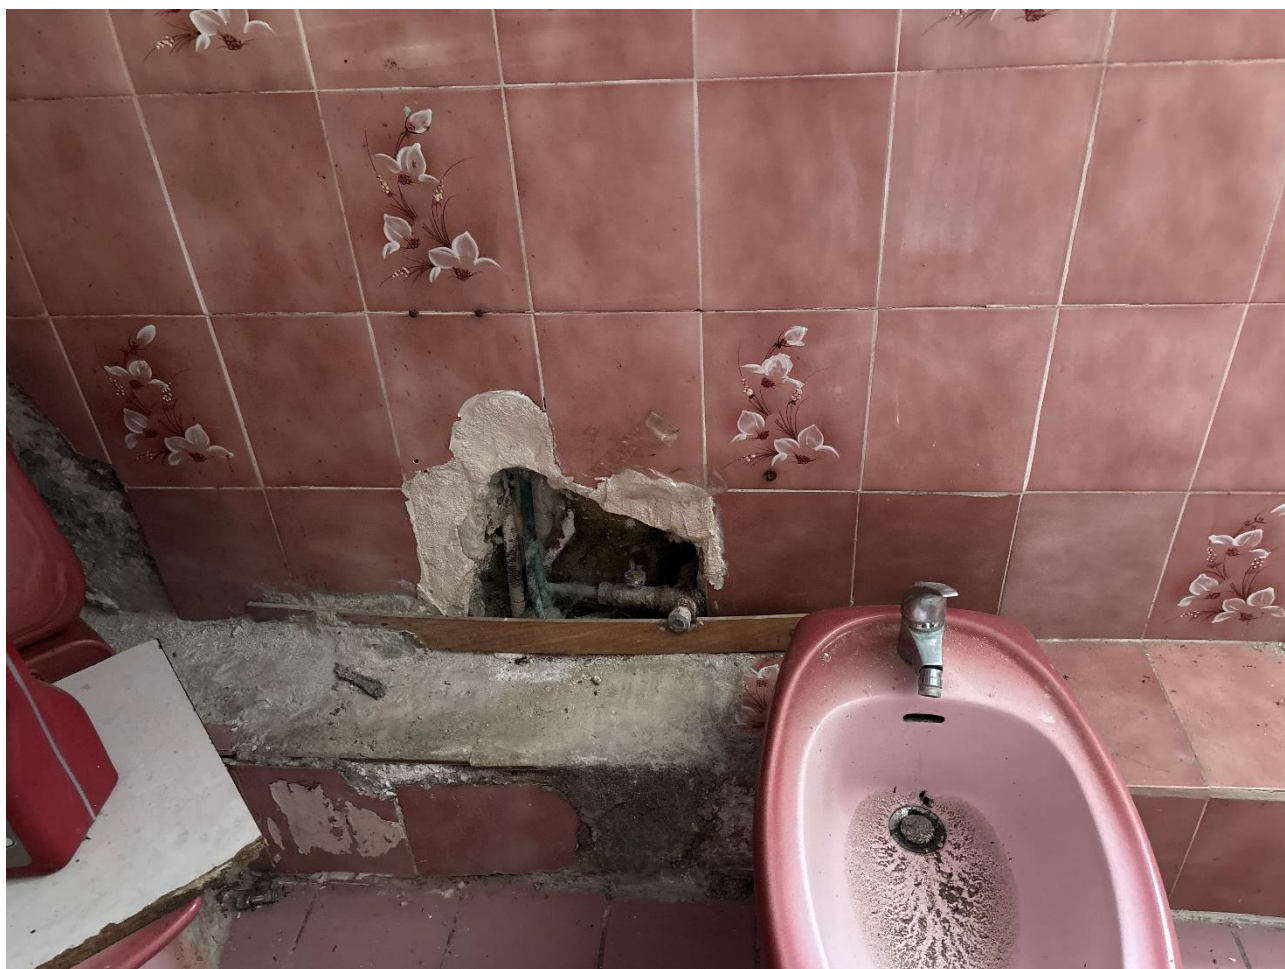
De la faïence murale est apposée partout sur les murs. Le tout est ancien et vétuste.

Une dégradation est présente dans le mur en périphérie des tuyaux d'alimentation.
