## **PROCES VERBAL DE DESCRIPTION**

Ces commandements de payer valant saisie d'une maison d'habitation située au 36 Rue de la Perrière à NOGENT (52800), cadastrée Section AB n°612 pour 11 ares et 08 centiares, et Section AB n°613 pour 03 ares et 56 centiares,

Me suis rendu ce jour le 29 Novembre 2024 à 14 heures 00 au 36 Rue de la Perrière à NOGENT (Haute-Marne).

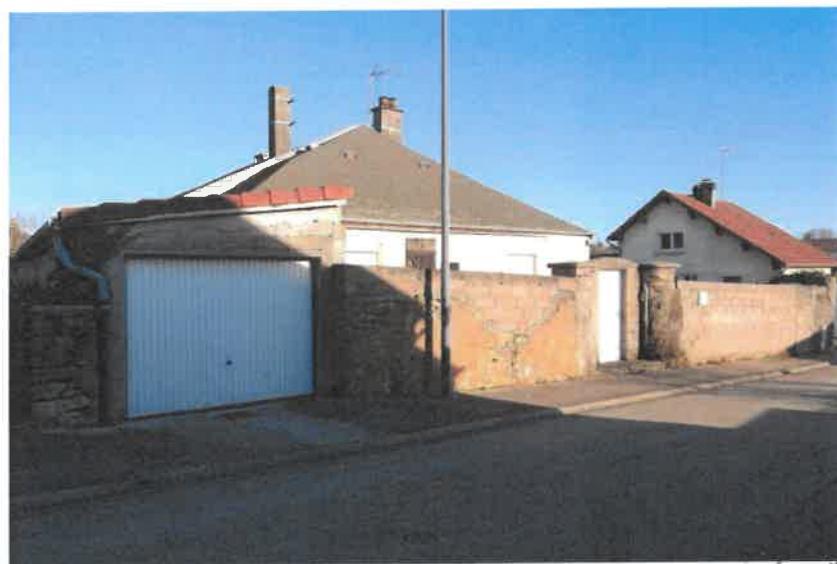
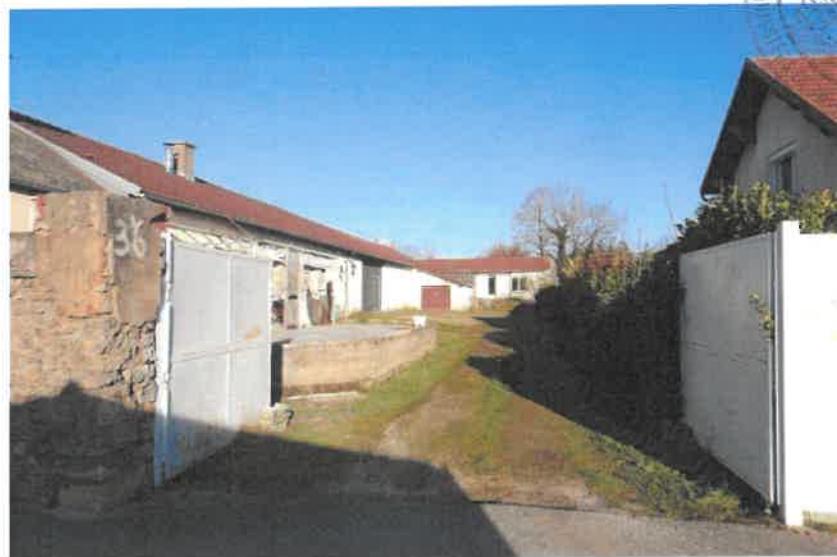
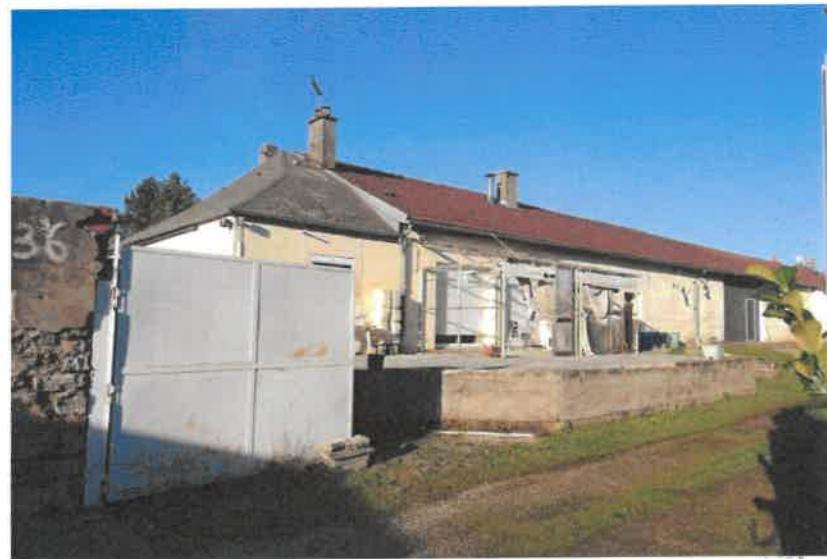
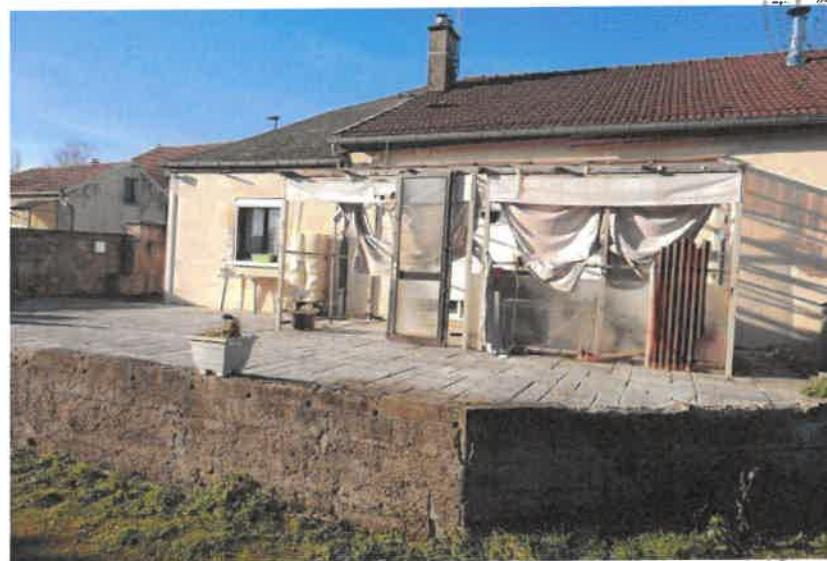
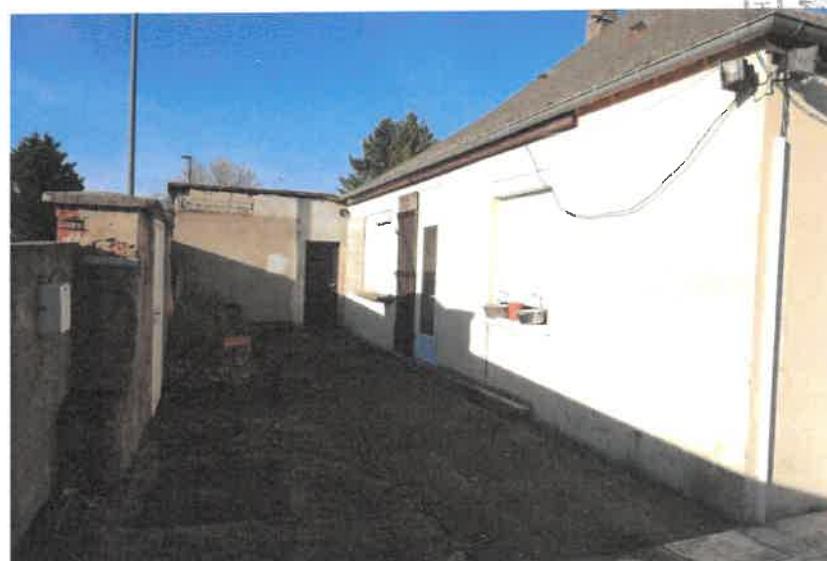
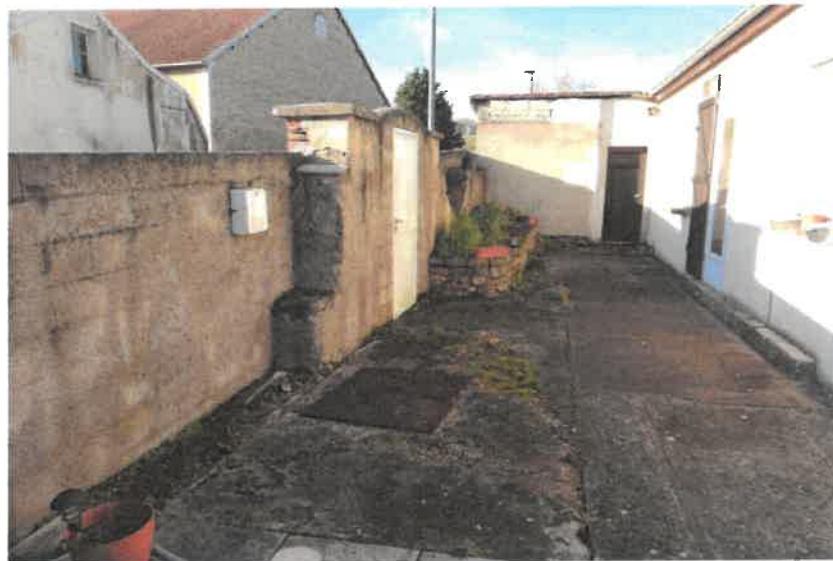
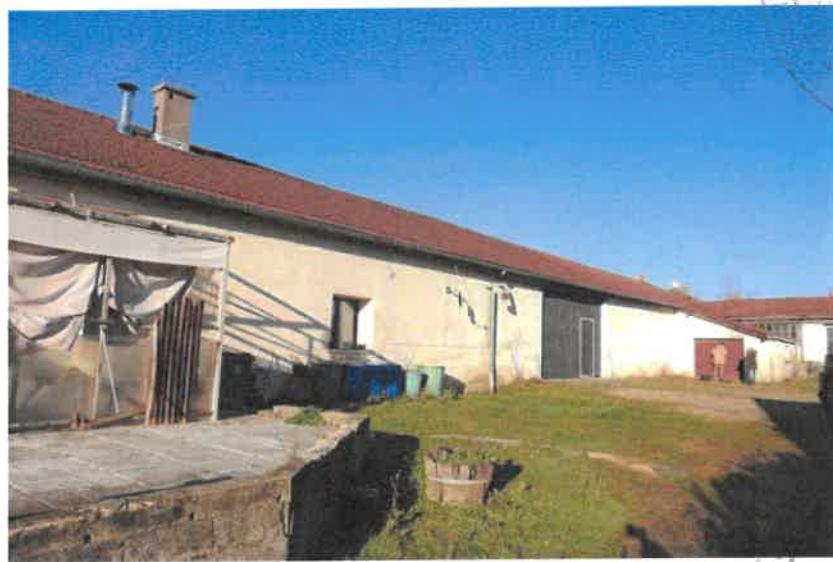
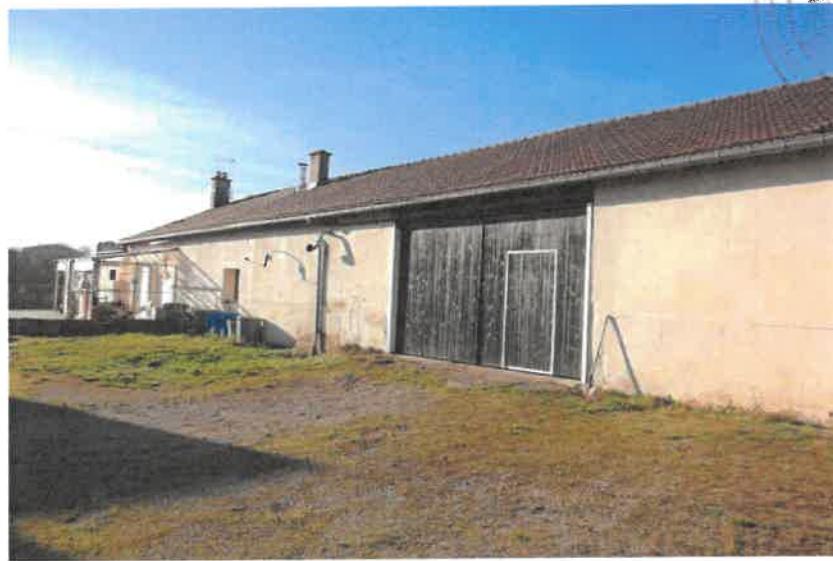
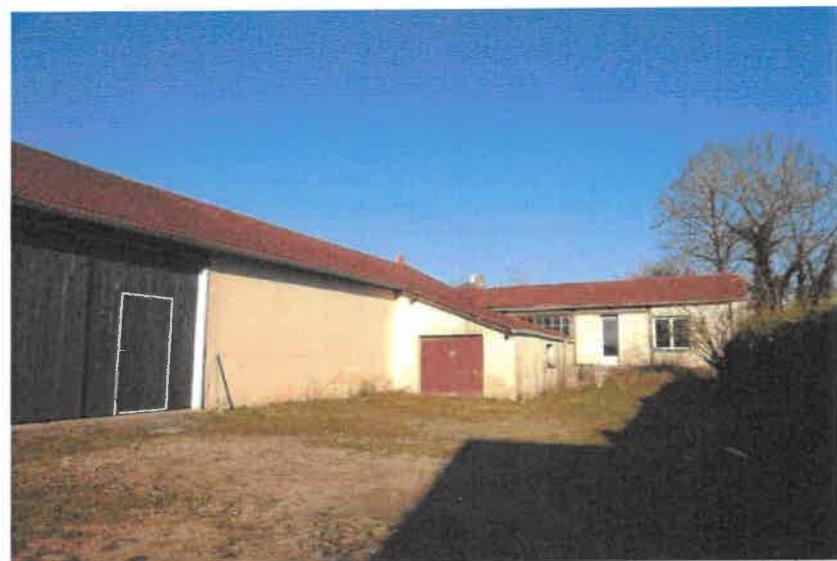
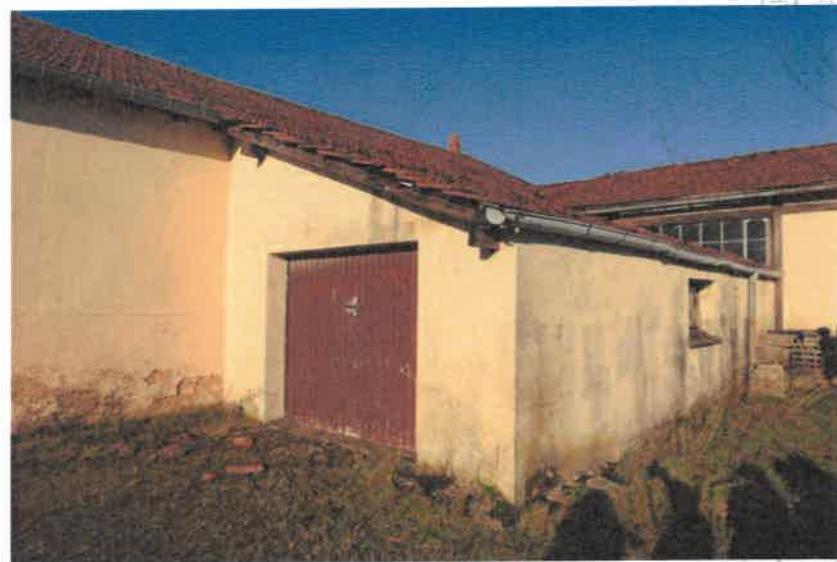
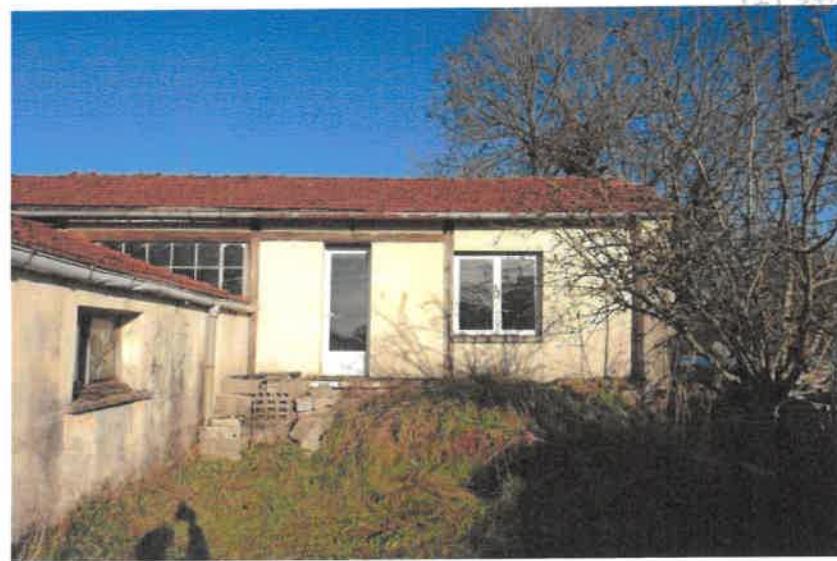
(Photographies n°1 à 11)

Passée un large portail métallique dans le prolongement de murs en béton inachevés, j'accède à cette cour et constate la présence d'une terrasse maçonnée en mauvais état côté cour et en façade Sud-Est de la maison, devant la cuisine et le séjour. L'ensemble bâti est formé de longs bâtiments en enfilade sous forme d'un L sur l'extrémité Nord-Ouest des parcelles. Extérieurement, ils sont sans entretien récent. L'extrémité Sud de la maison possède une toiture avec croupe et une couverture en shingle. Le reste de la couverture est en tuile mécanique. Cette couverture est plus ou moins ancienne avec une réfection partielle côté cour au-dessus de la maison et au début du garage 1, ancienne sur le reste du garage 1, le garage 2 et la remise, ancienne et déformée sur le pan opposé à la cour, côté Ouest. Côté cour, les façades sont enduites, peintes dans les tons beiges, sans entretien récent. Devant la façade côté rue, le sol cimenté est ancien. Ici se trouve l'entrée principale de la maison d'habitation. Sur l'extrémité Nord-Ouest des parcelles, l'ancienne allée est fermée d'une porte de garage côté rue et se couvre de tuiles mécaniques puis de plaques en polycarbonate pour former aujourd'hui un long auvent devant la partie habitation.

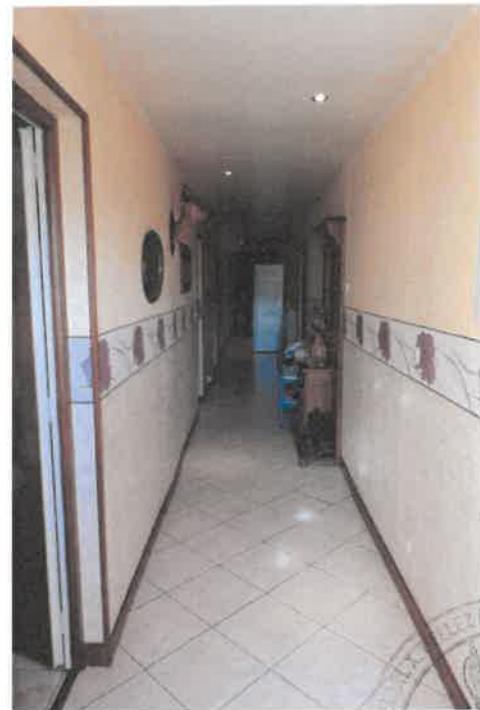
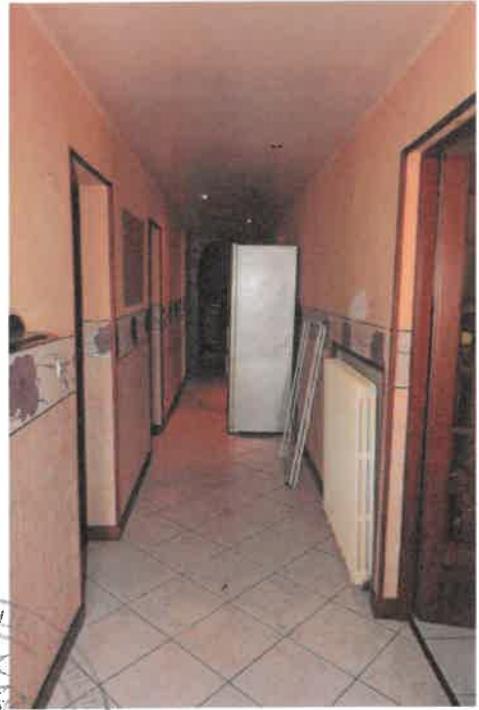
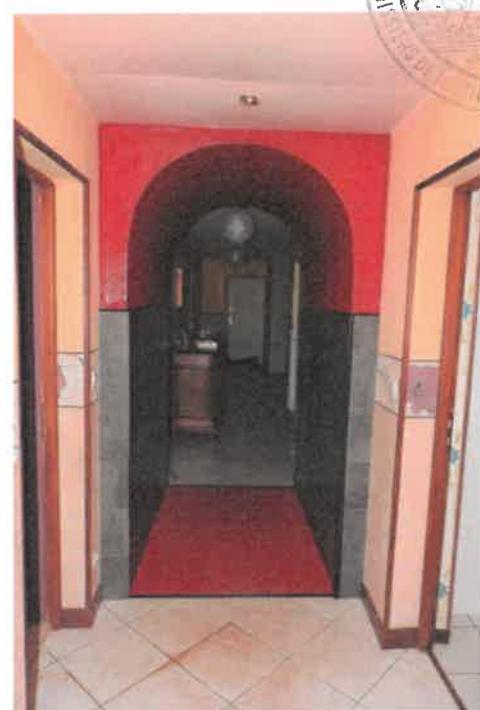
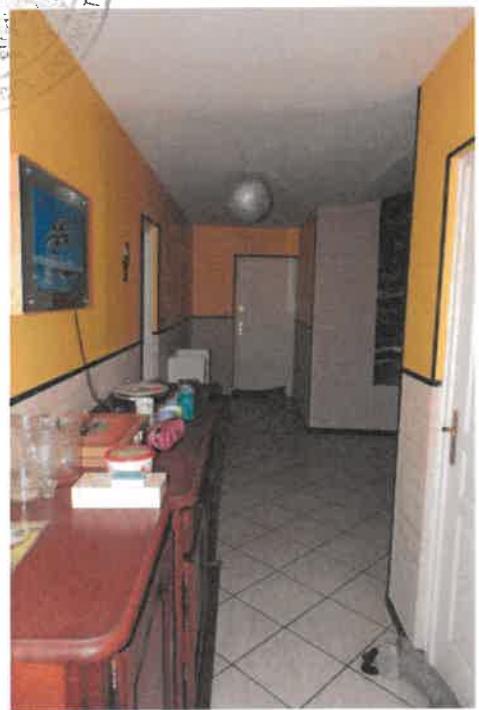
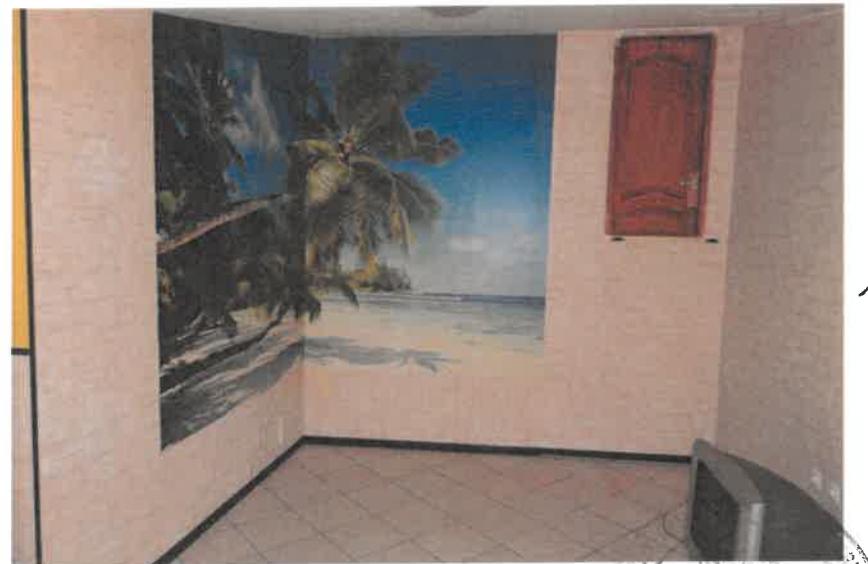
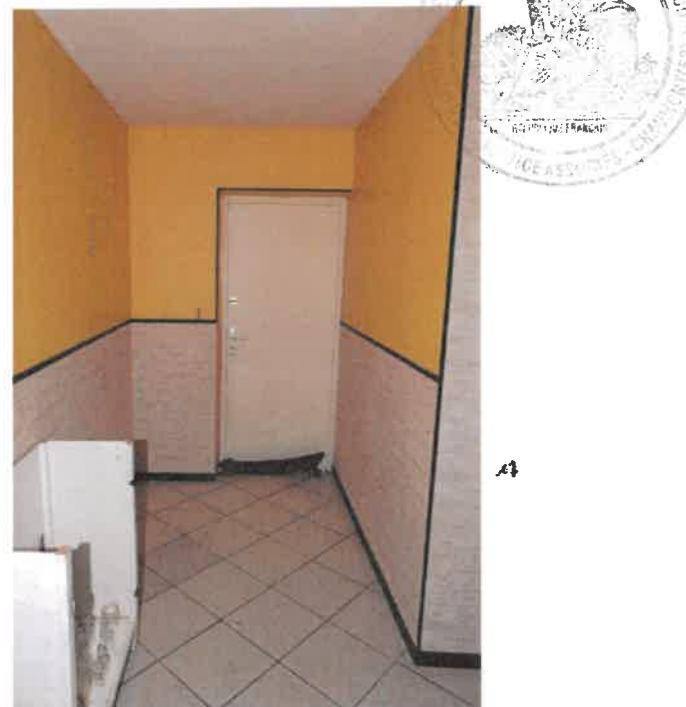
(Photographies n°12 à 17)

Je constate ici que le sol se couvre d'un carrelage dans les tons blancs, que les murs sont tapissés de papiers peints variés et défraîchis, que le plafond est peint en blanc.

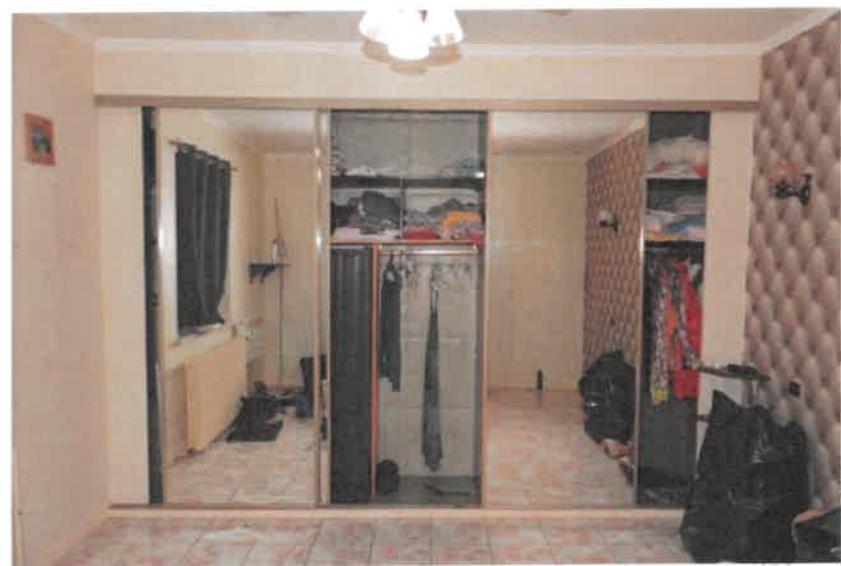
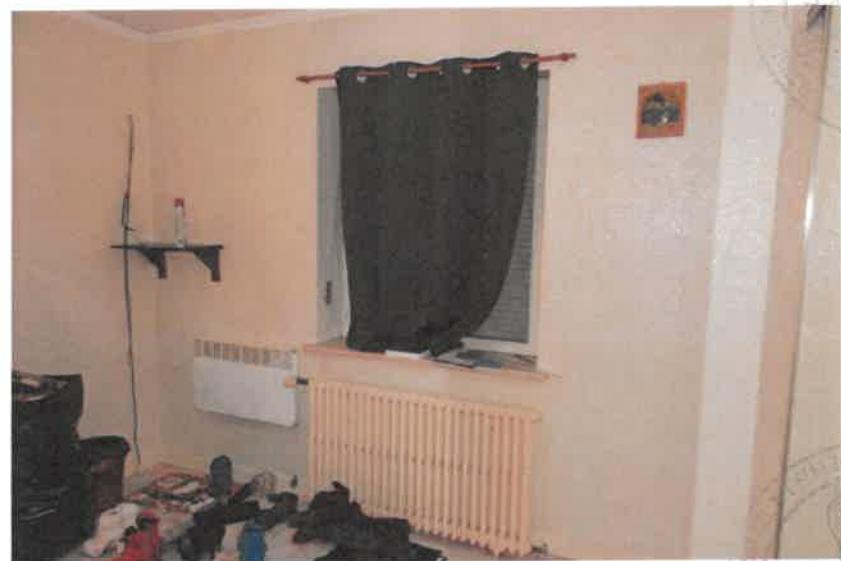
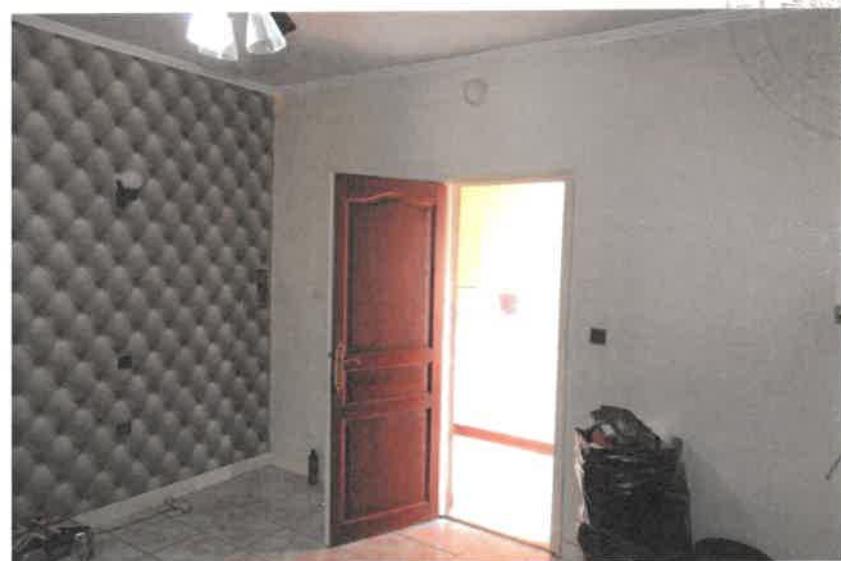
(Photographies n°18 à 20)

Dans cette première chambre de 16,17 mètres<sup>2</sup>, passée une porte en bois, je constate que le sol possède un revêtement carrelage dans les tons beiges, que les murs sont tapissés de papiers peints et peints dans les tons blancs, que le plafond est peint en blanc. Côté rue, le mur s'ouvre par une fenêtre, deux vantaux, double vitrage, peinte en blanc, volet roulant. Sous cette fenêtre, je trouve, côté à côté, un radiateur à eau chaude en fonte et un radiateur électrique. Un dressing, avec portes coulissantes en miroir, bouche l'ouverture d'une fenêtre sur l'auvent. La menuiserie de cette fenêtre en bois est toujours apparente côté auvent.

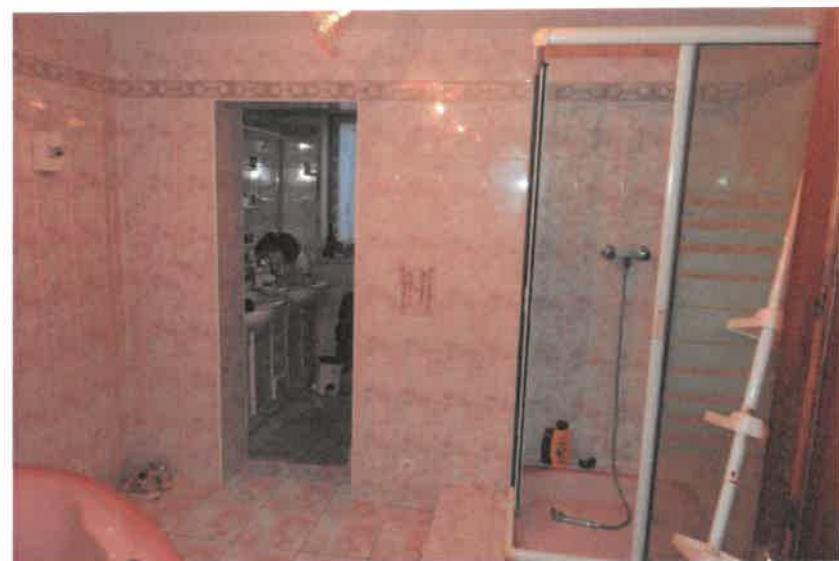
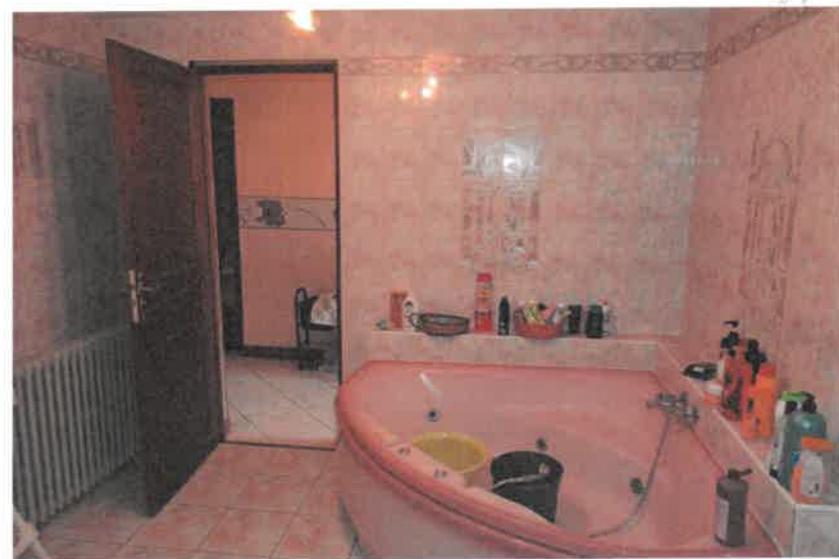
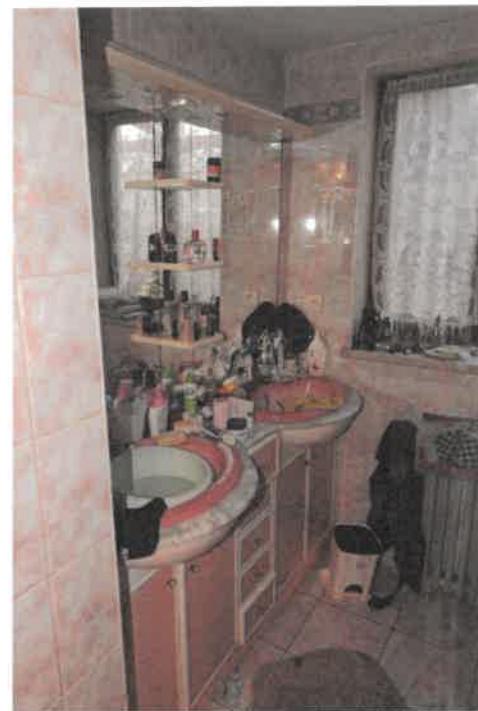
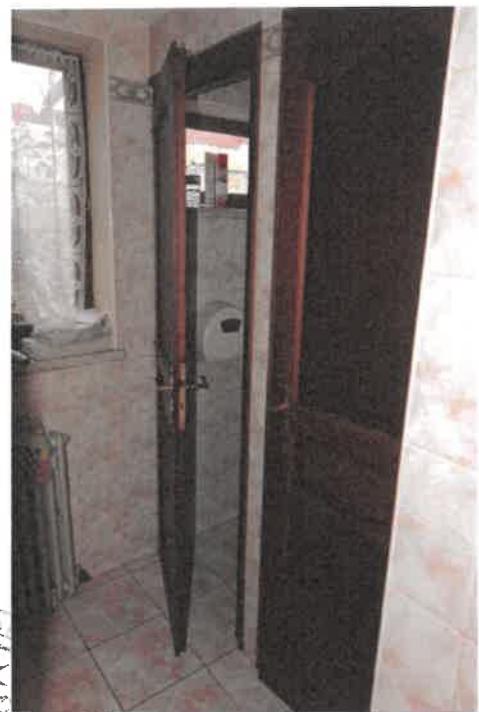
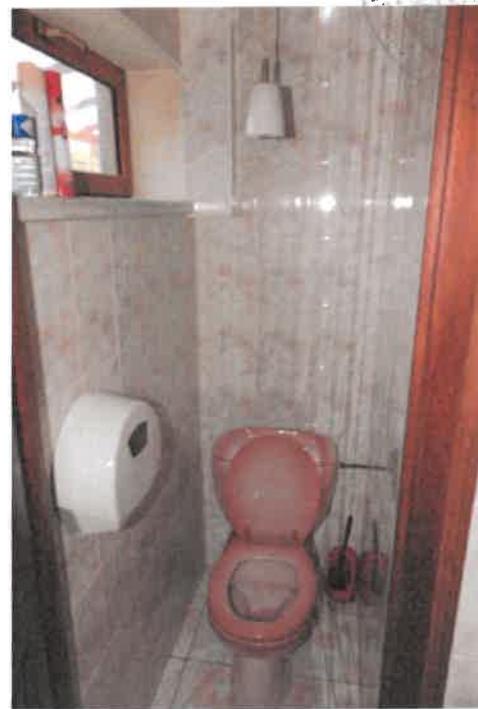
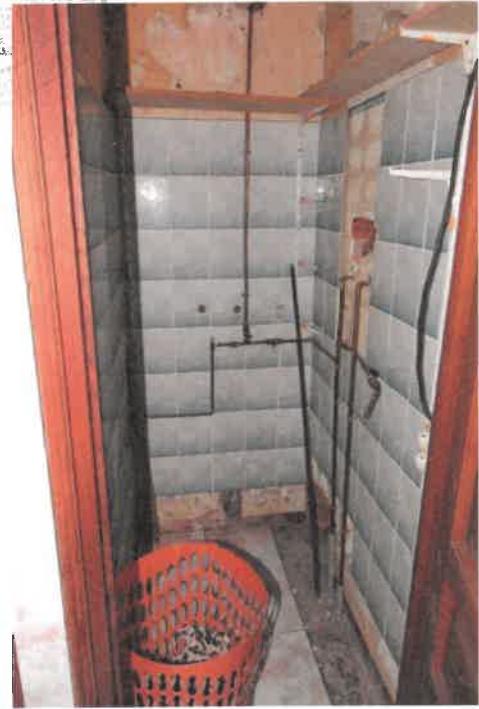
(Photographies n°21 à 26)

A la suite de la chambre 1, passée une porte en bois, j'accède à cette salle de bains de 10,05 mètres<sup>2</sup> avec W.C. de 0,78 mètre<sup>2</sup> et ancienne douche de 1,03 mètre<sup>2</sup>. Dans la salle de bains, je constate que le sol possède un revêtement carrelage dans les tons beiges, que les murs sont intégralement faïencés dans les tons beiges, que le plafond est peint en blanc. Elle est équipée d'une douche avec bac receveur carré dans les tons rosés, portes vitrées coulissantes, robinetterie mélangeur inox, d'une baignoire d'angle balnéo dans les tons rosés avec robinetterie mélangeur inox, d'un meuble avec placards, tiroirs, miroirs, deux lavabos encastrés avec robinets mitigeurs inox. Je trouve ici deux radiateurs à eau chaude en fonte et une fenêtre bois, double vitrage, deux vantaux, qui ouvre le mur côté auvent. Les W.C. sont entièrement carrelés et faïencés. Une petite fenêtre bois, un vantail, double vitrage, ouvre le mur sous plafond côté auvent. La douche ancienne en travaux inachevés est hors d'usage. Ces deux pièces sont fermées de portes en bois.

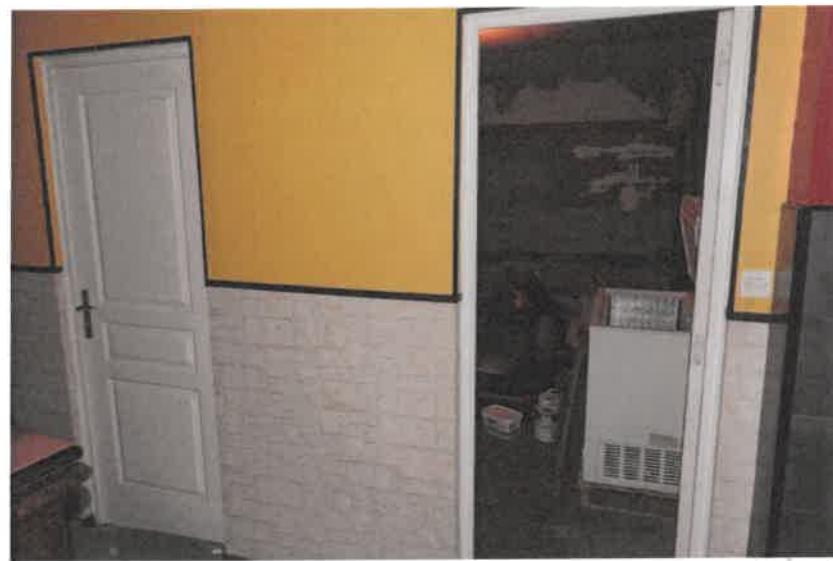
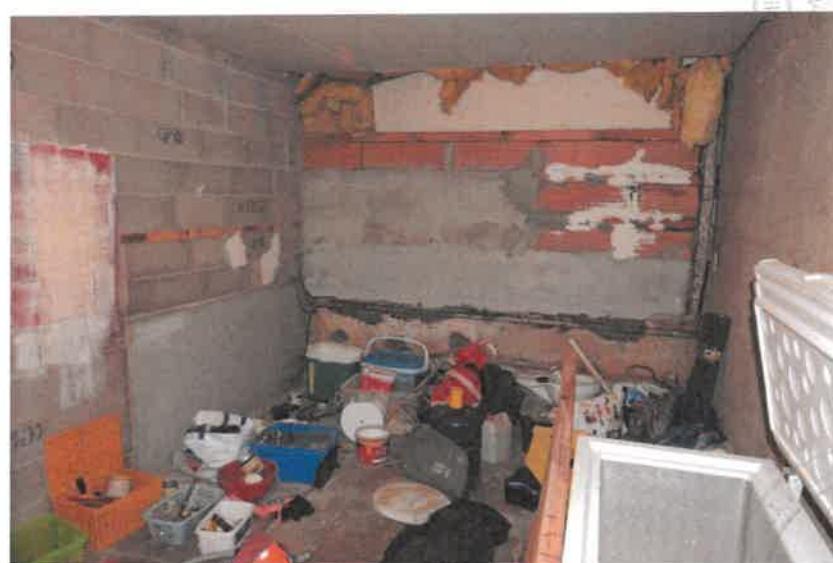
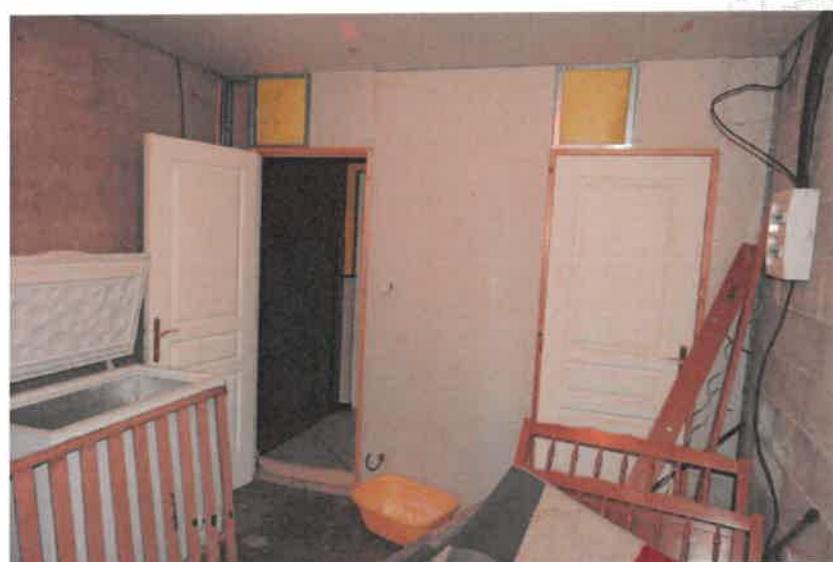
(Photographies n°40 à 42)

Par deux portes postformée blanches, j'accède à ce local en travaux inachevés de 13,48 mètres<sup>2</sup>. J'y constat que le sol est cimenté, que les murs sont en aggloméré béton, brique, cimentés et plaques de plâtre, que le plafond est habillé de plaques de plâtre. Cette pièce est actuellement sans affectation précise.

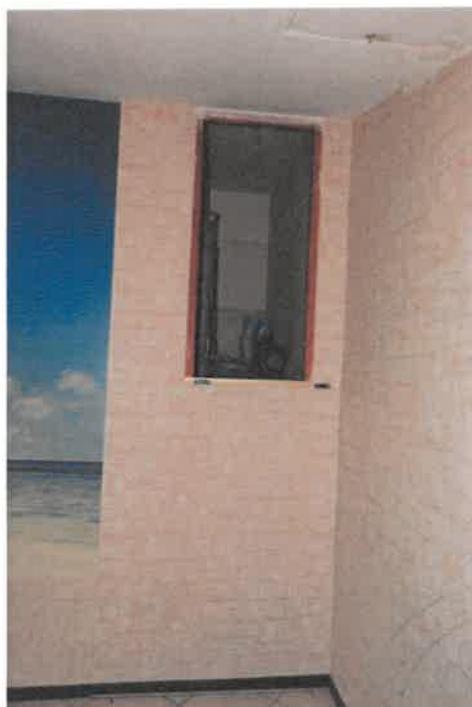
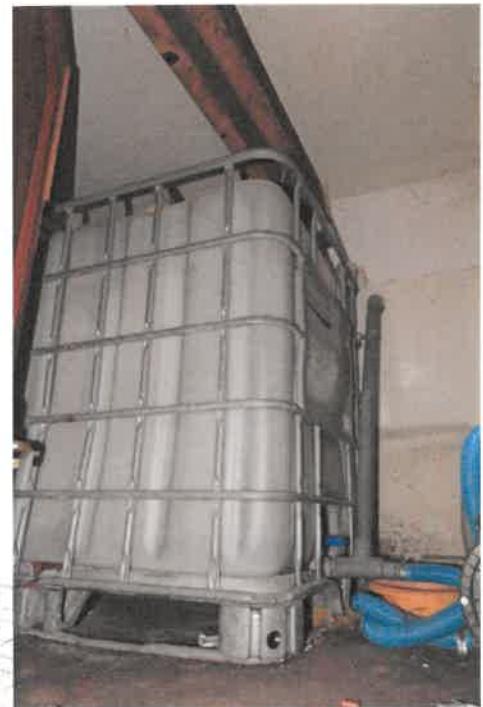
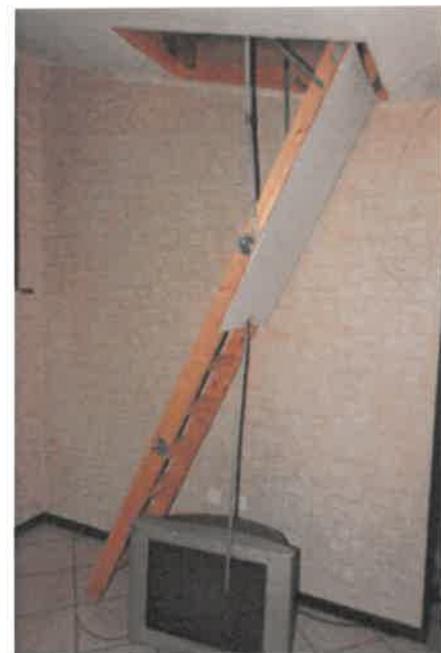
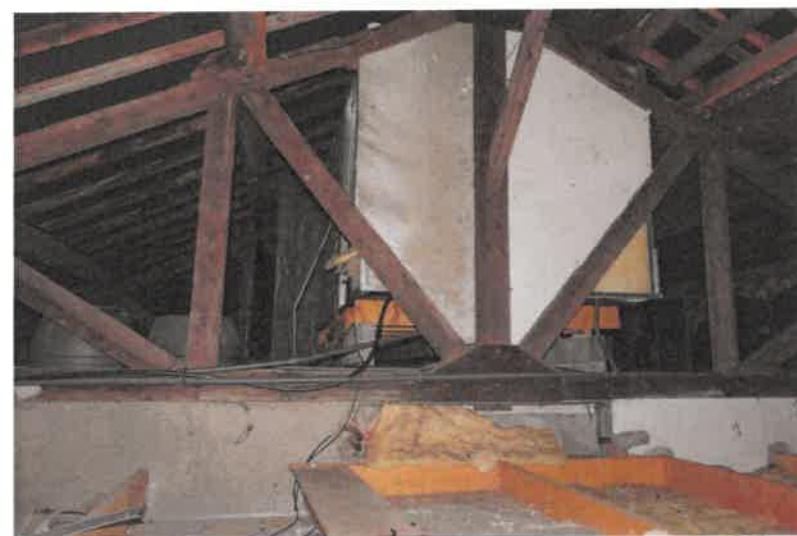
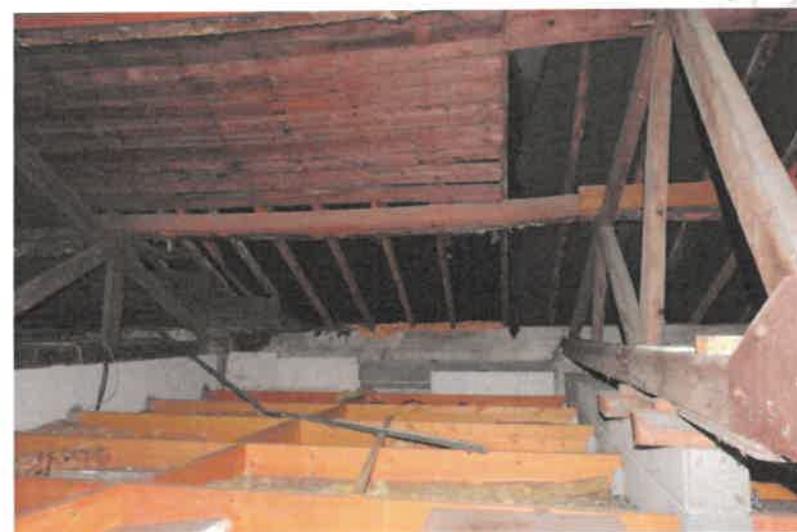
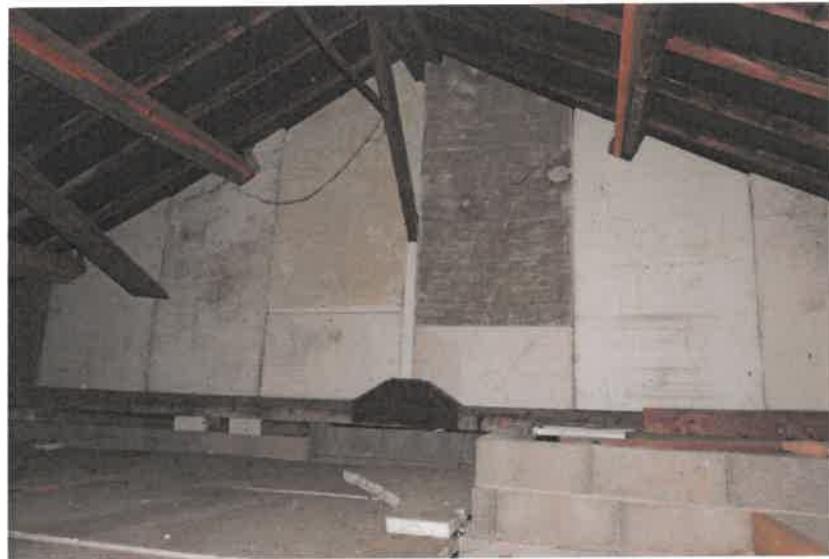
(Photographies n°53 à 58)

Un premier espace est identifié dans l'élargissement du couloir avant le garage par la présence d'une porte sous plafond qui ferme un local dans lequel se trouve un conteneur IBC. Le second espace correspond aux combles au-dessus de la partie habitation. Ces derniers combles sont accessibles par une trappe de visite dans le couloir et par un escalier bois escamotable en bois. En haut de cet escalier, je constate qu'il s'agit de combles perdus avec une isolation partielle au sol sans plancher.

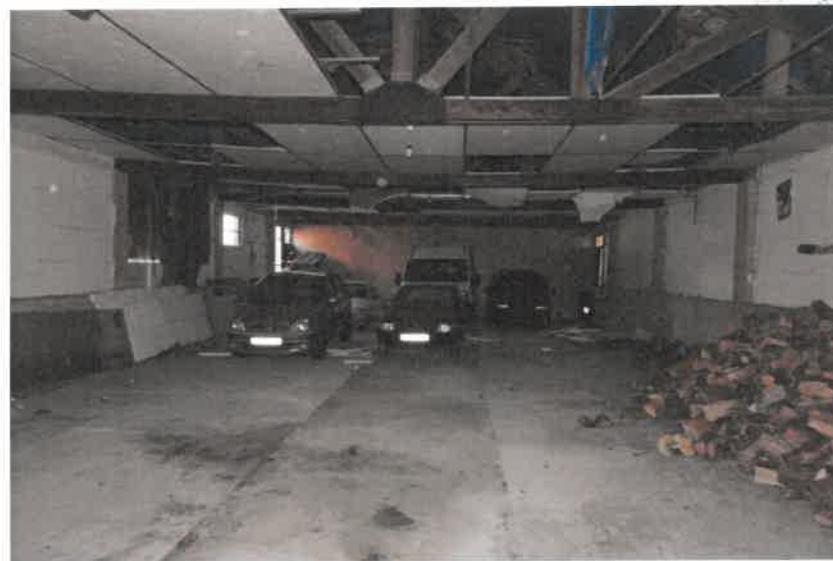
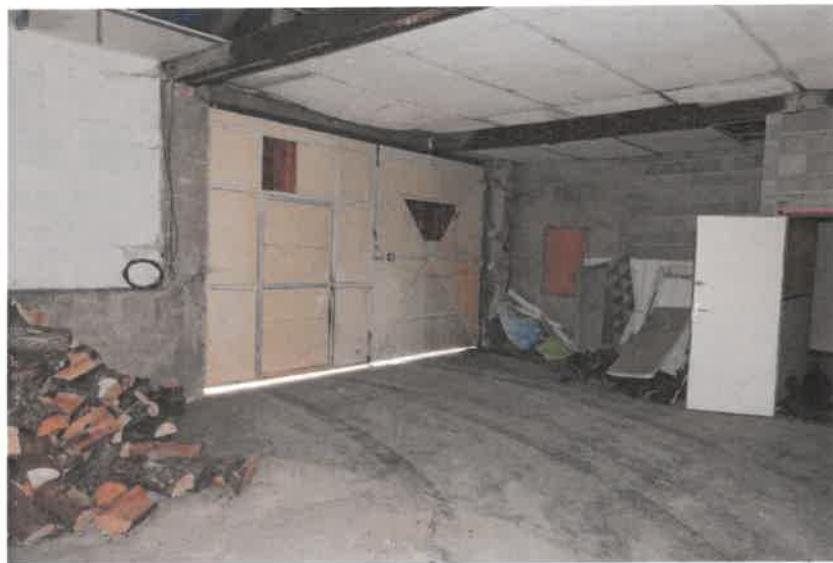
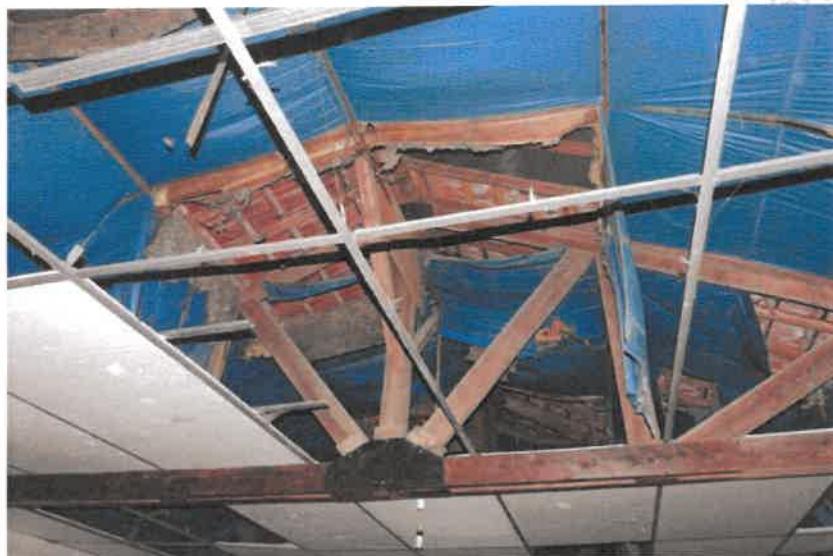
(Photographies n°59 à 61)

Depuis le couloir central de la maison d'habitation en franchissant une porte plane, ou par la cour en franchissant une imposante porte de grange en bois, deux vantaux, j'accède à ce garage de 257,08 mètres<sup>2</sup> dans lequel je constate que le sol est cimenté, que les murs en béton sont partiellement doublés d'une isolation dégradée, que la charpente bois de la toiture à la suite de l'effondrement partiel du faux plafond en dalles suspendues. Ce garage distribue la remise sur son extrémité Nord-Est.
