## **PROCES-VERBAL DE DESCRIPTION**

**L'AN DEUX MILLE VINGT QUATRE  
ET LE DOUZE DECEMBRE**

Il s'agit d'un immeuble sur cour situé au ■■■■■■ ■■■■ ■■■■ ■■■■  
■■■■■ ■■■■ cadastré section E n° 181

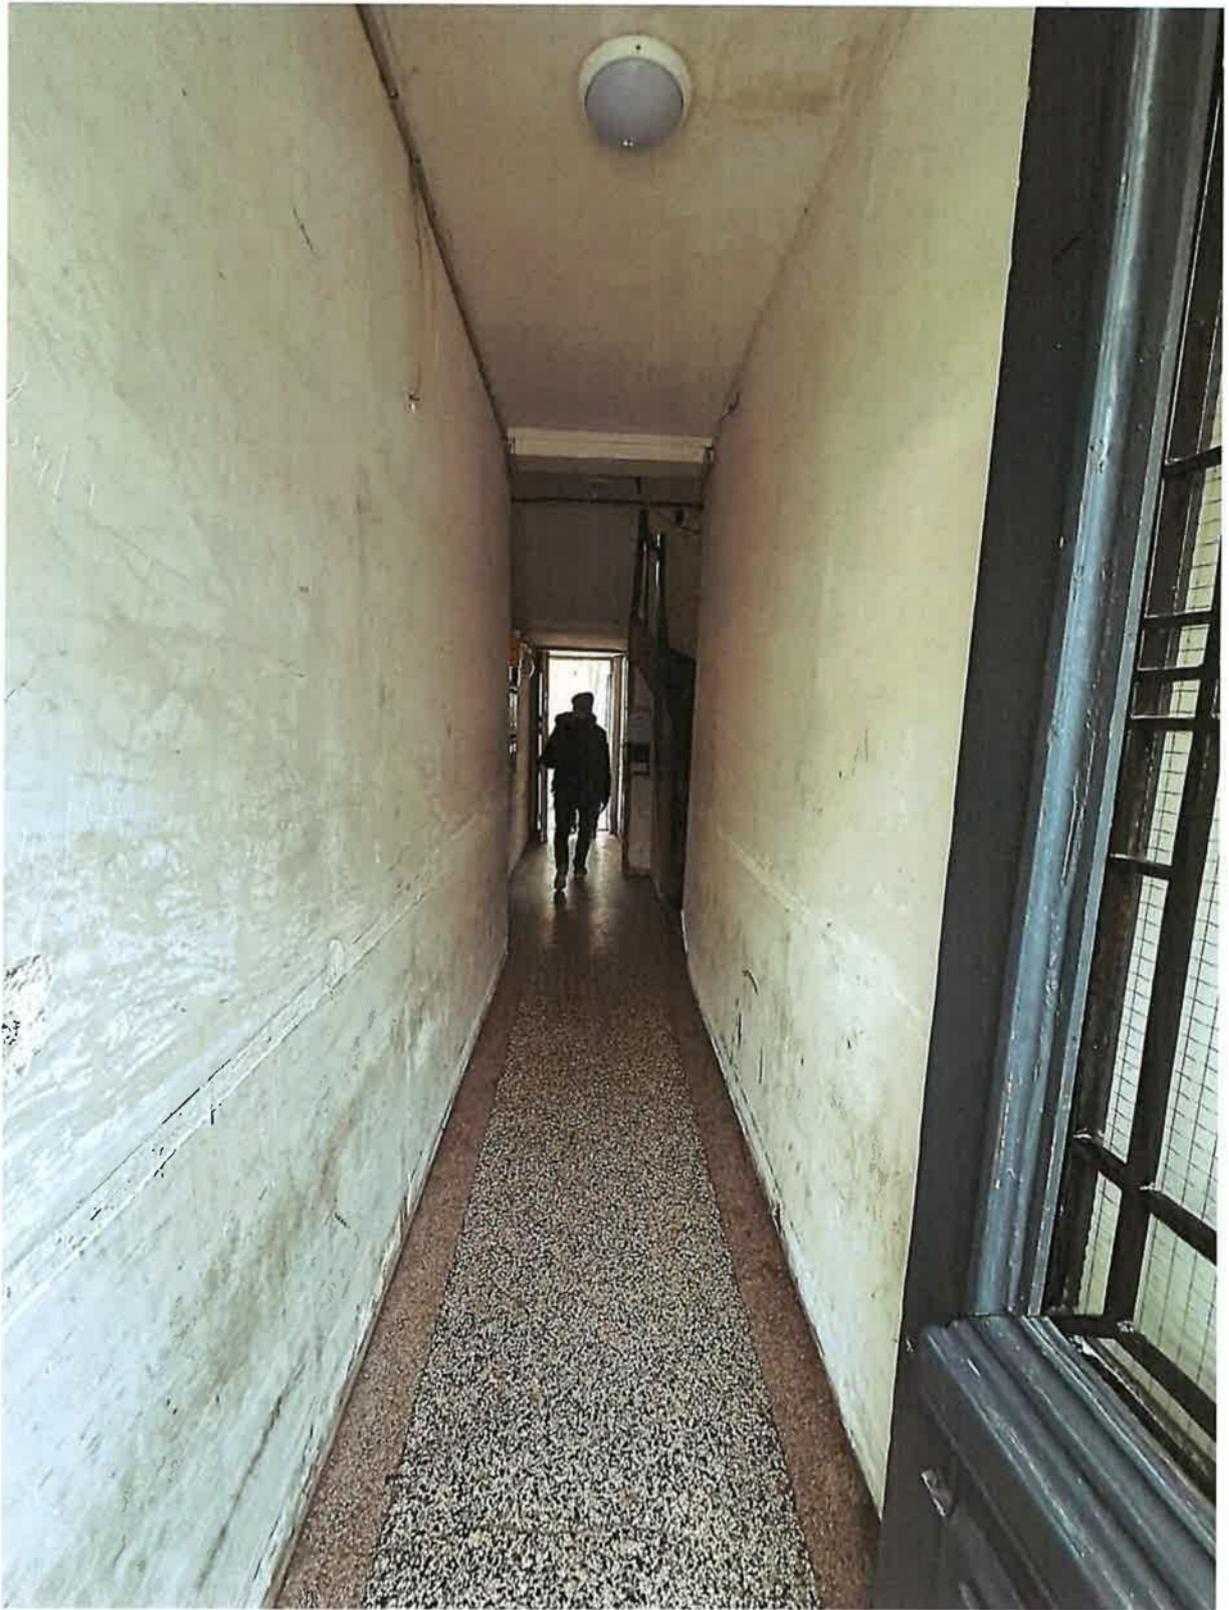
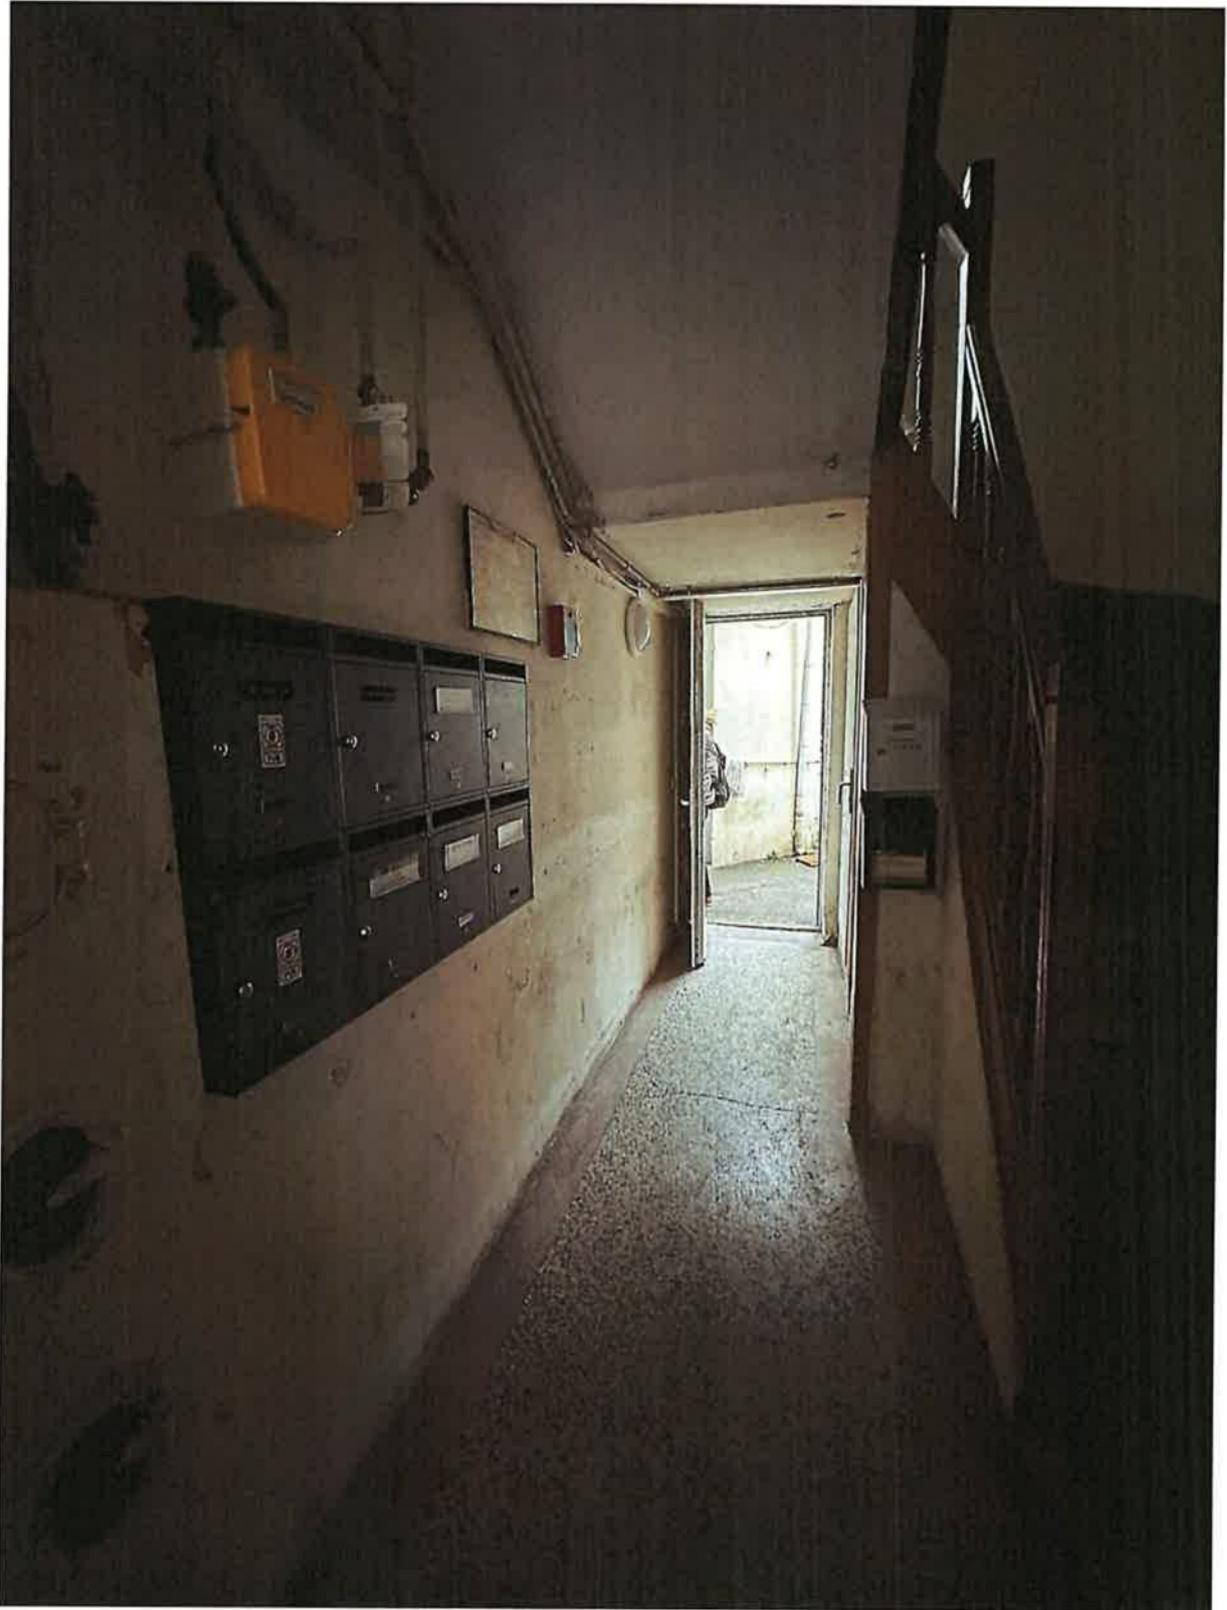
#### Rez-de-chaussée couloir d'accès à la cour :

Sol : le sol est recouvert de carrelage et revêtement de type terrazzo granité en état d'usage.

Murs : les murs sont recouverts de peinture vétuste à rénover.

Plafond : le plafond est recouvert de peinture vétuste à rénover.

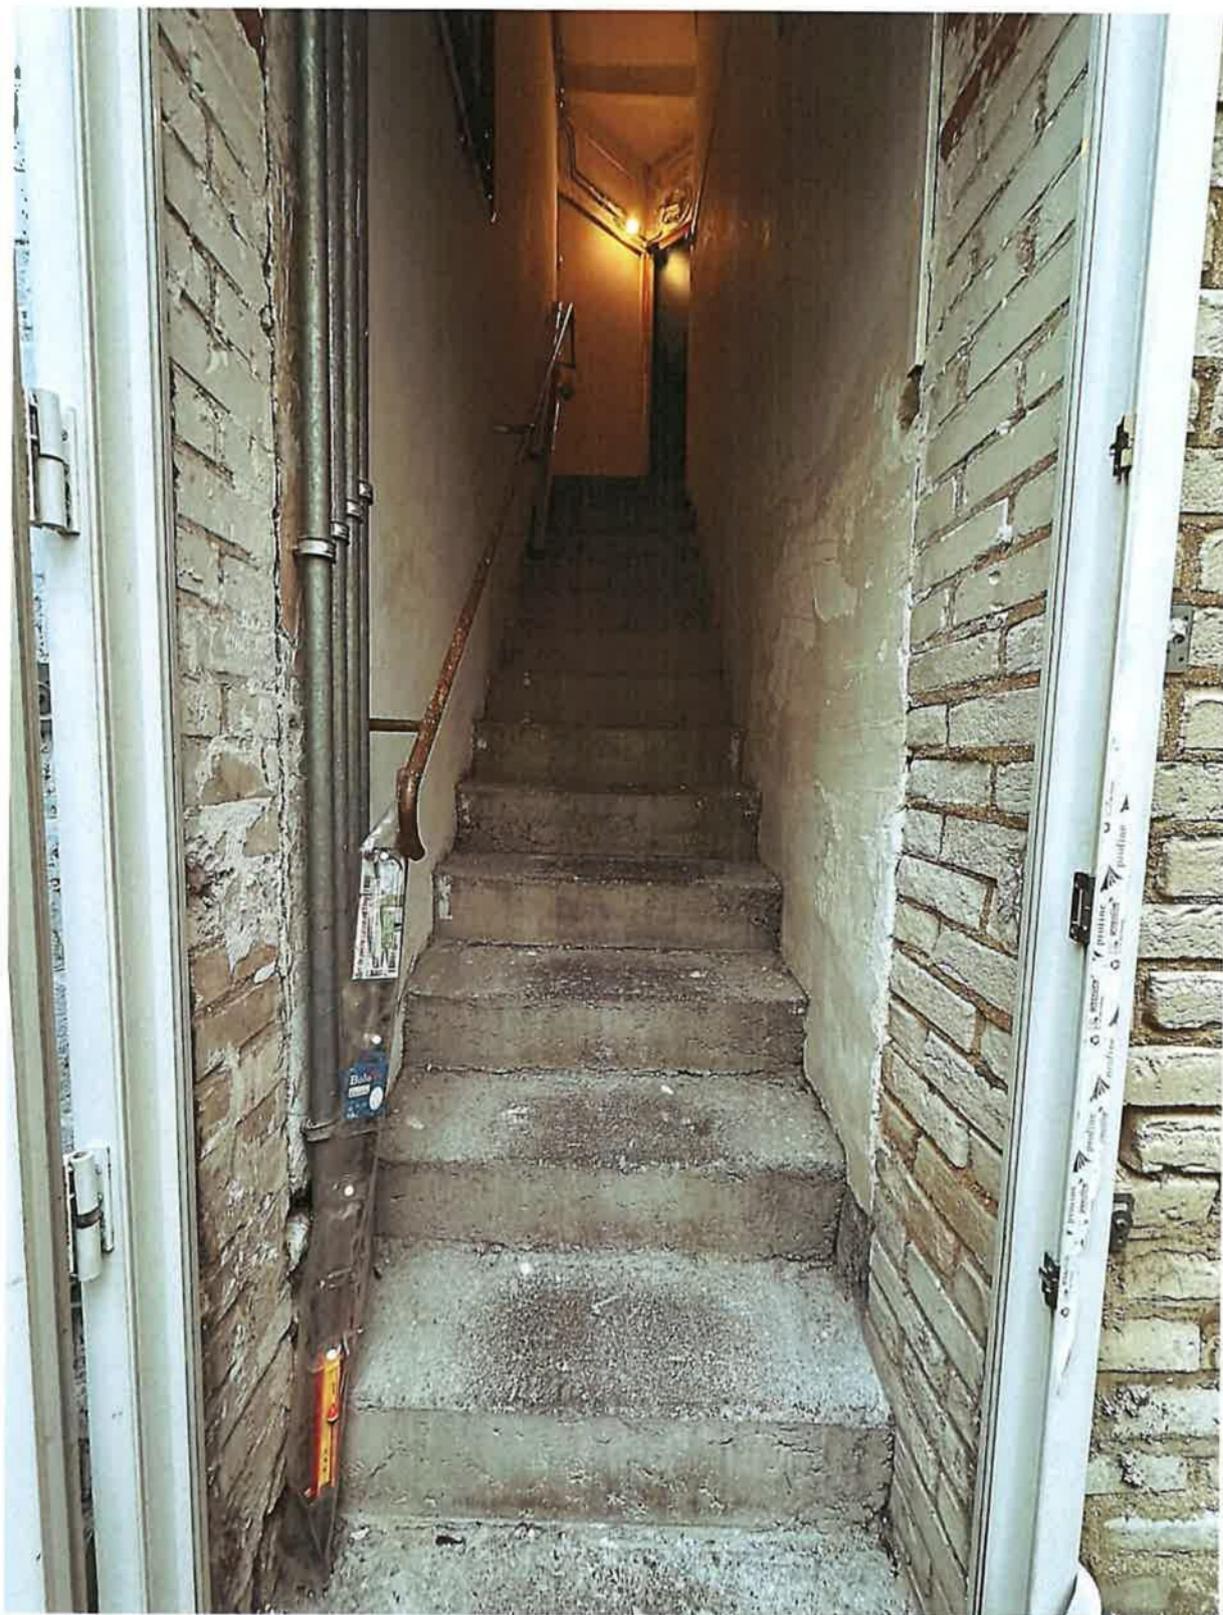
**Accès à l'Etage du bâtiment sur cour :**

Sol : l'escalier est maçonné brut en état d'usage.

Murs : Les murs sont recouverts de peinture vétuste à rénover.

Plafond : le plafond est recouvert de peinture vétuste à rénover.

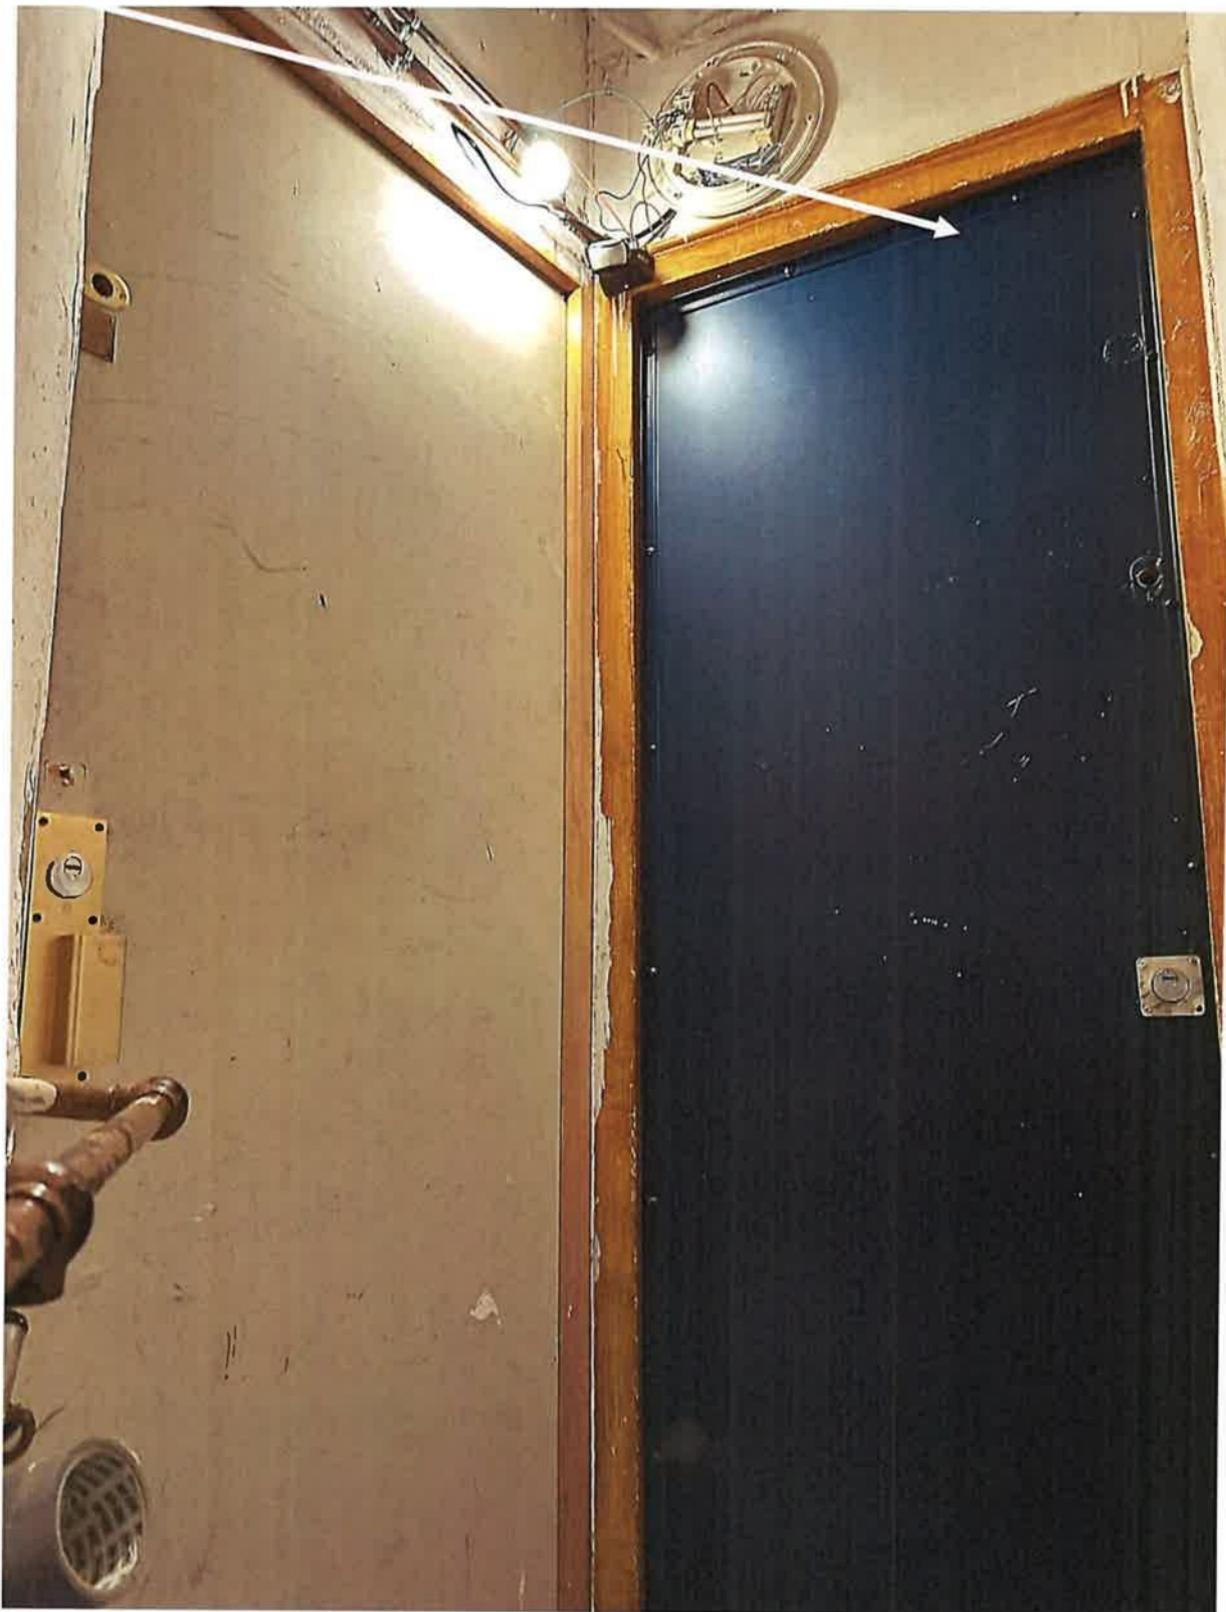
Porte d'appartement

L'accès se réalise directement depuis la porte d'entrée blindée renforcée avec serrure renforcée en état d'usage.

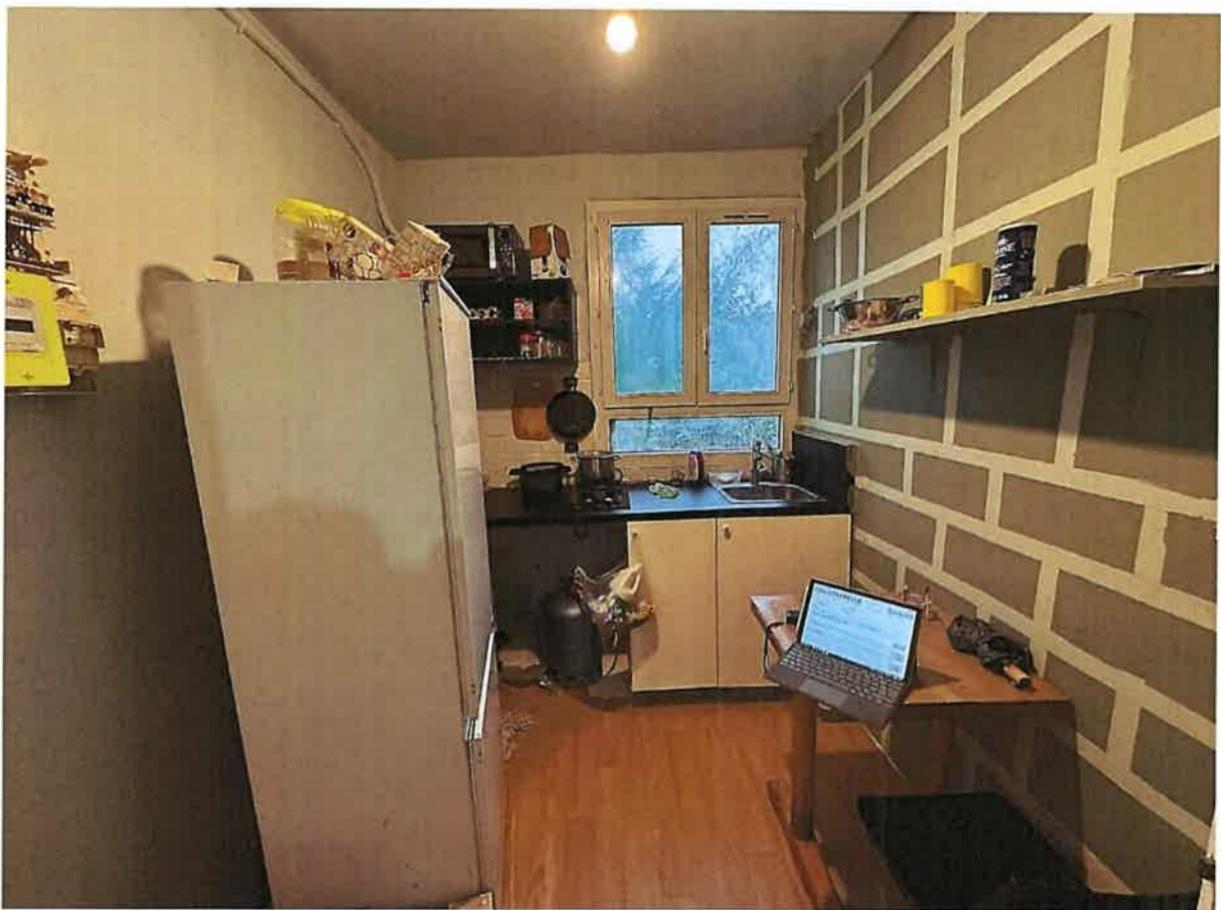
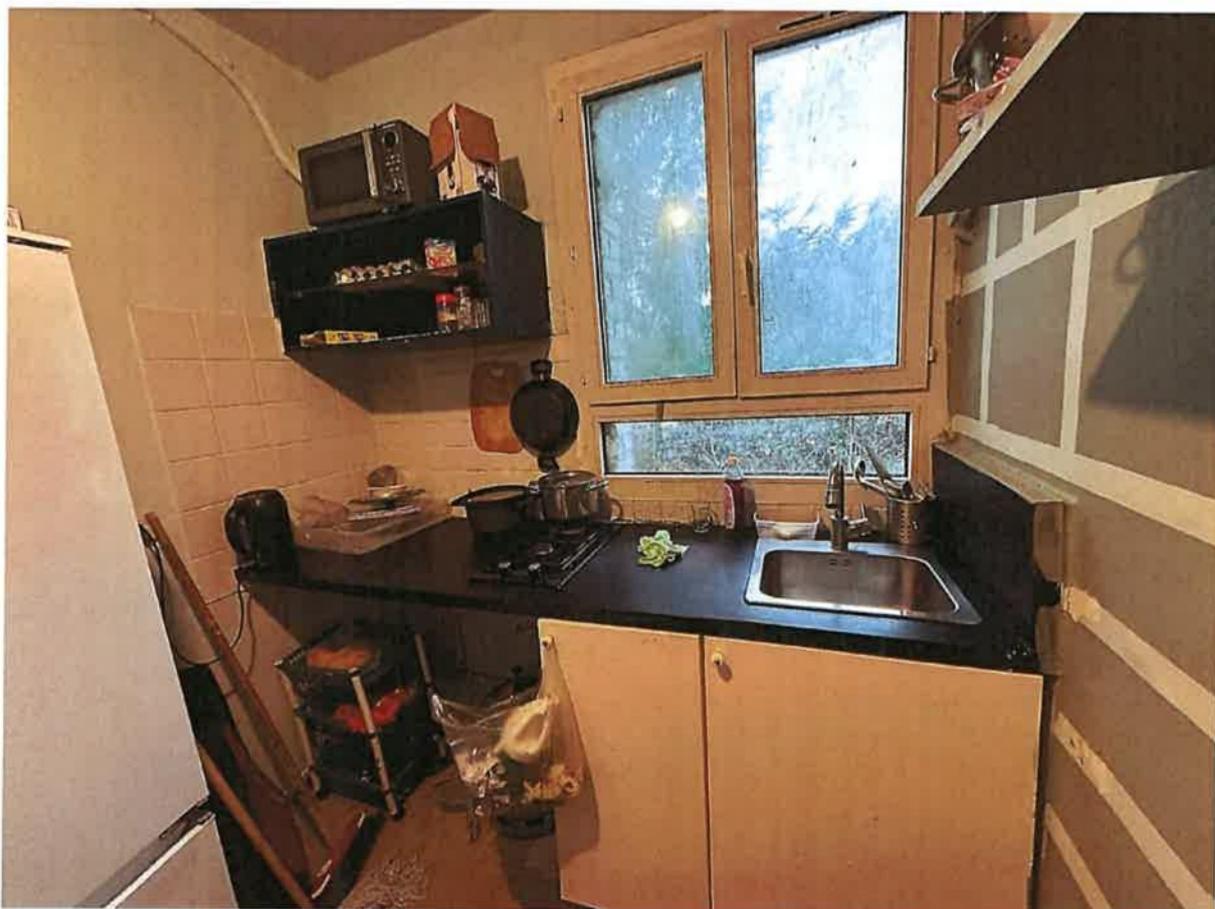
La cuisine est modestement équipée d'un meuble bas en bois avec plan de travail en bois et évier un bac et paque de cuisson deux feux alimentée par une bonbonne de gaz.

Sol : le sol est recouvert de linoléum en état d'usage.

Murs : les murs sont recouverts de toile de verre peinte en état d'usage avec présence d'une crédence en carrelage en état d'usage.

Plafond : le plafond est recouvert de peinture tâchée et sale.

Fenêtre : présence d'une fenêtre double vantaux ouvrante en PVC double vitrage avec bandeau fixe en PVBC double vitrage en partie basse en état d'usage.

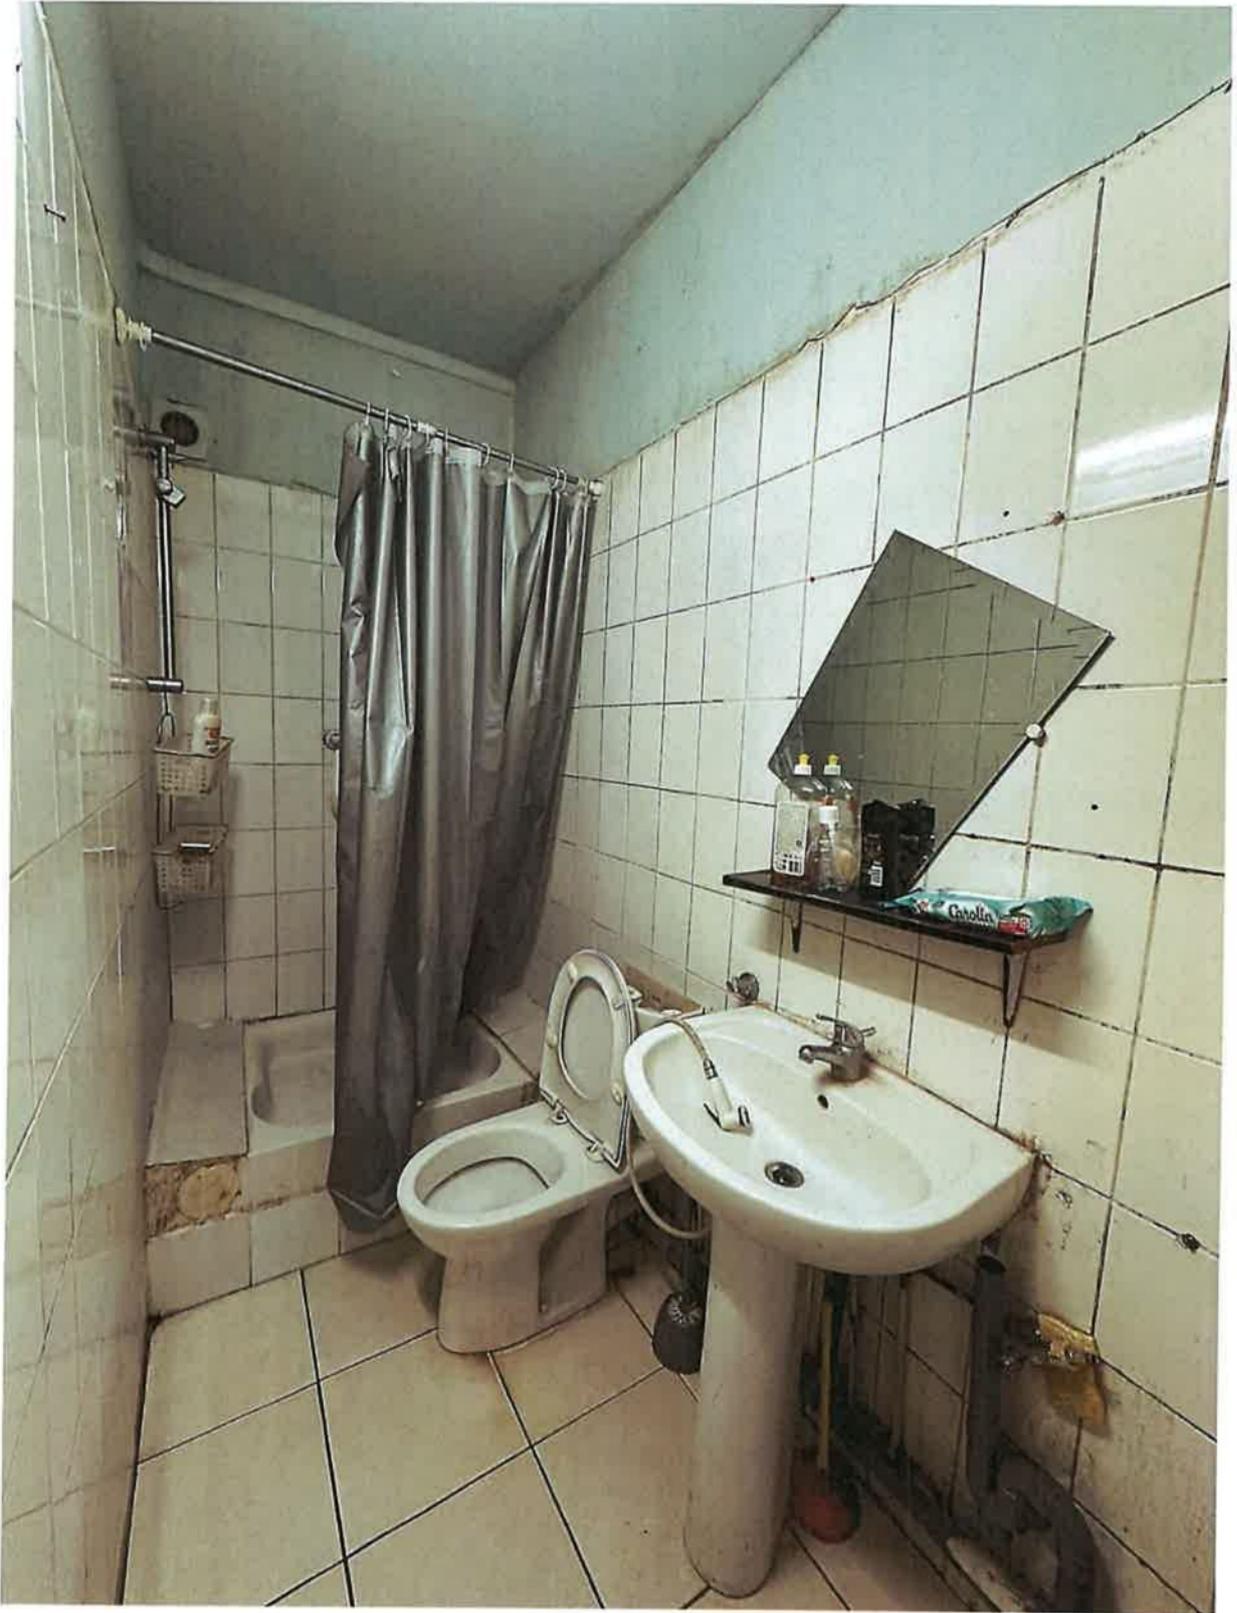
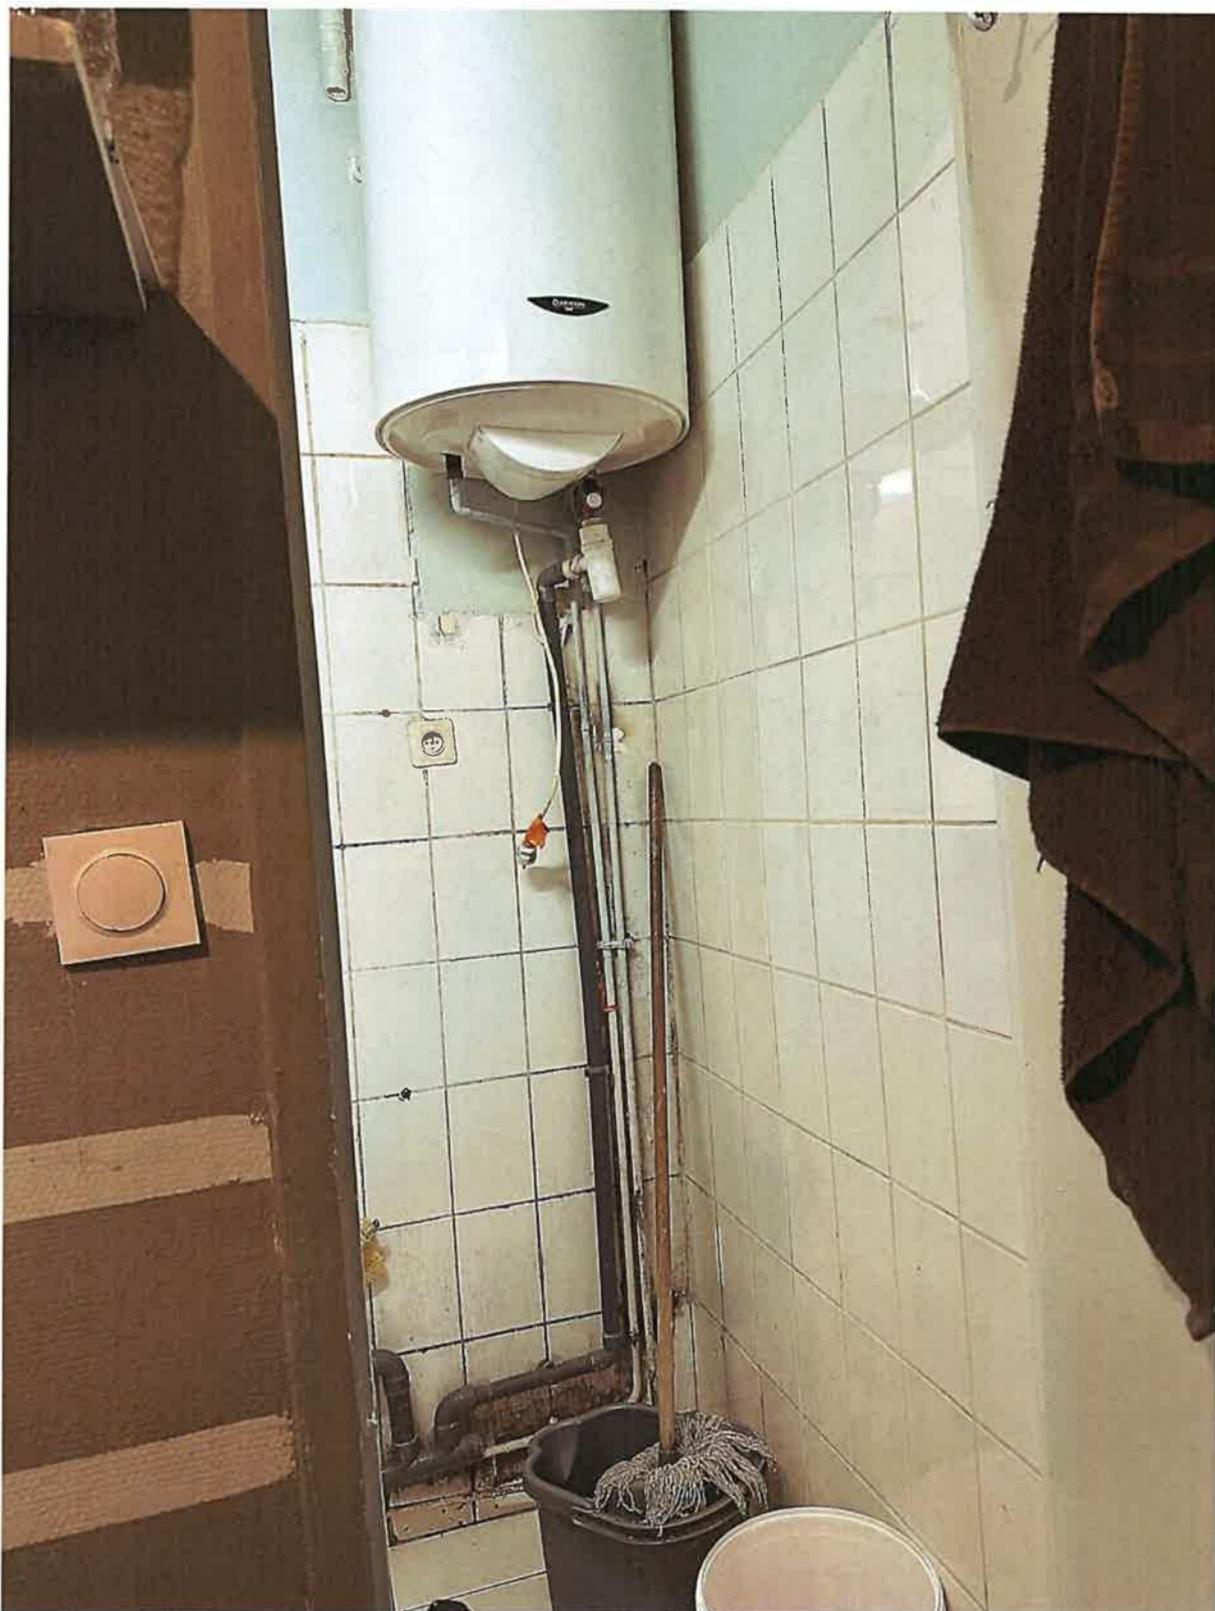
### **SALLE D'EAU :**

La pièce est aveugle.  
L'accès se réalise par une porte en bois en état d'usage.

Sol : le sol est recouvert de carrelage en état d'usage.

Murs : les murs sont recouverts de carrelage mural sur environ 2 mètres en état d'usage et de papier peint hors d'usage décollé en certains endroits avec moisissure.

Plafond : le plafond est recouvert de peinture en mauvais état avec moisissure.

Généralités : présence d'un bac à douche surélevé avec rideau de douche ( joints sales recouverts de moisissure ), d'un w.c cuvette à l'anglaise complet en état d'usage, d'un lavabo sale avec joints hors d'usage et d'un ballon d'eau chaude 100 litres de marque ARISTON.

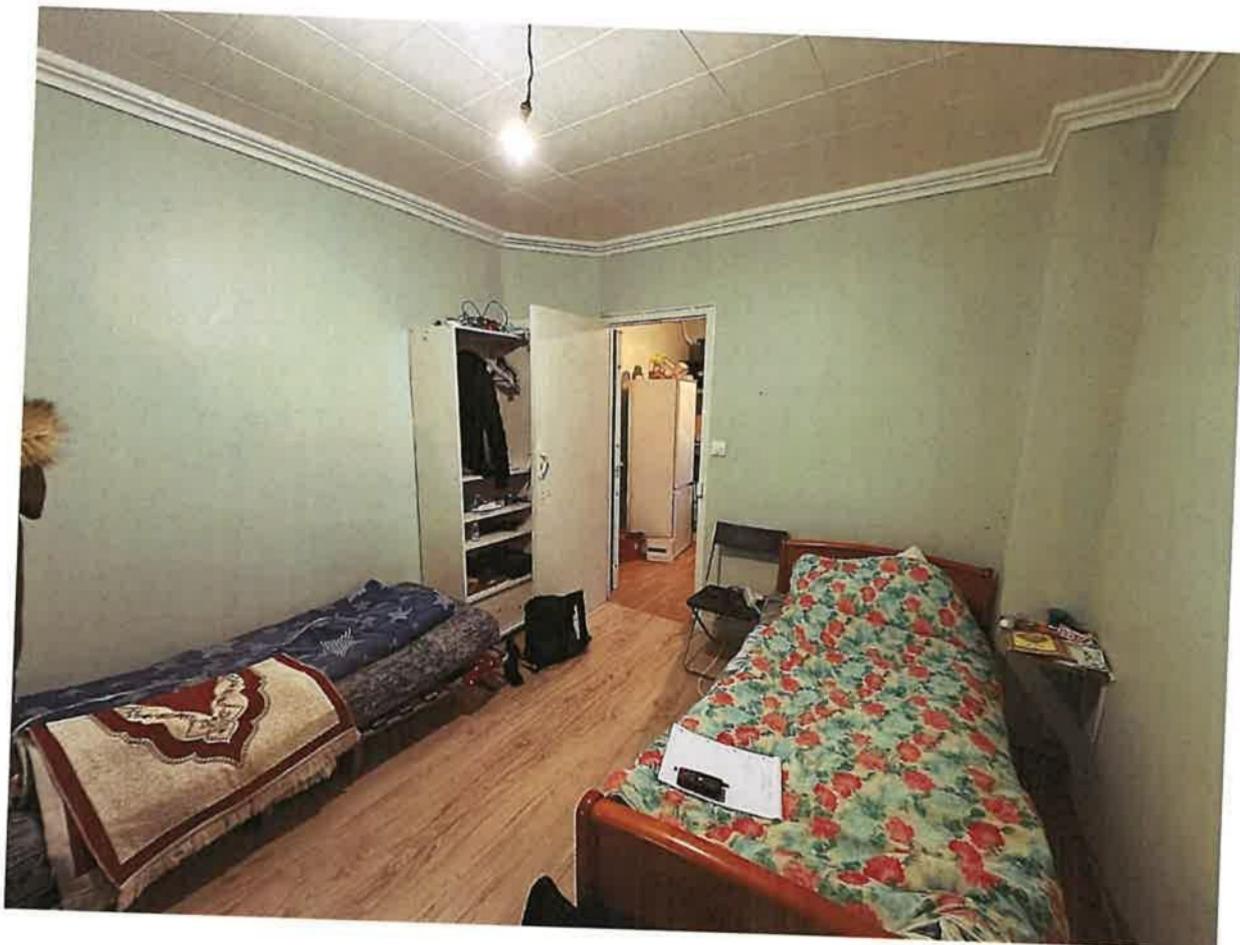
**PIECE SUR COUR :**

L'accès se réalise par une porte en bois en état d'usage.

Sol : le sol est recouvert de parquet en état d'usage.

Murs : les murs sont recouverts de toile de verre peinte en état d'usage.  
Présence d'un placard une porte.

Plafond : le plafond est recouvert de dalles de type composite en carton dur en état d'usage.

Fenêtre : présence d'une fenêtre double vantaux ouvrante double vitrage en PVC en état d'usage avec une partie basse fixe avec un cadre de fenêtre supplémentaire ne disposant pas de vitrage venant en excroissance de la façade avec volets roulants en PVC.
