PROCES-VERBAL DE DESCRIPTION

L'AN DEUX MILLE VINGT TROIS
ET LE VINGT DECEMBRE

Là étant sur place, sis 17 Avenue Léon Blum 93190 LIVREY GARGAN cadastré section F n° 3976

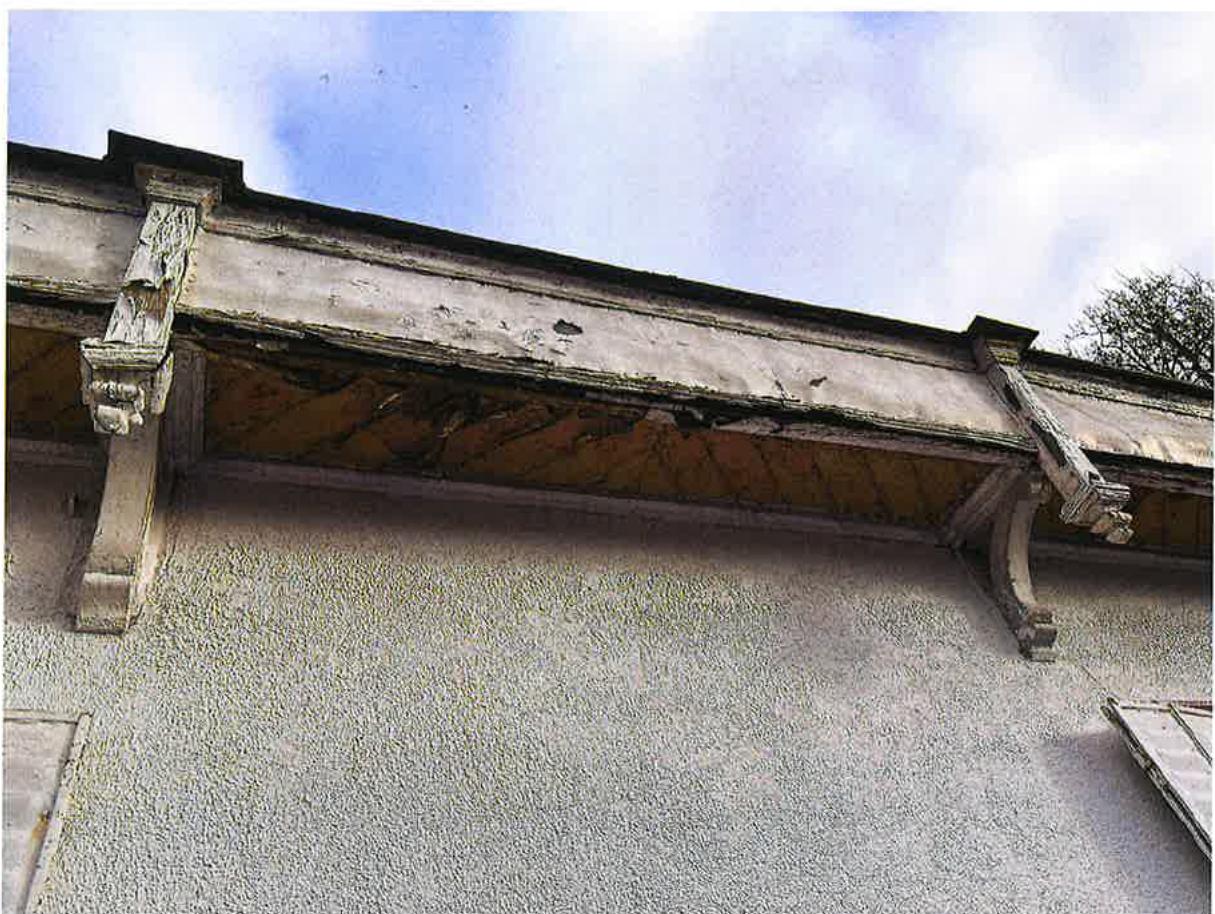
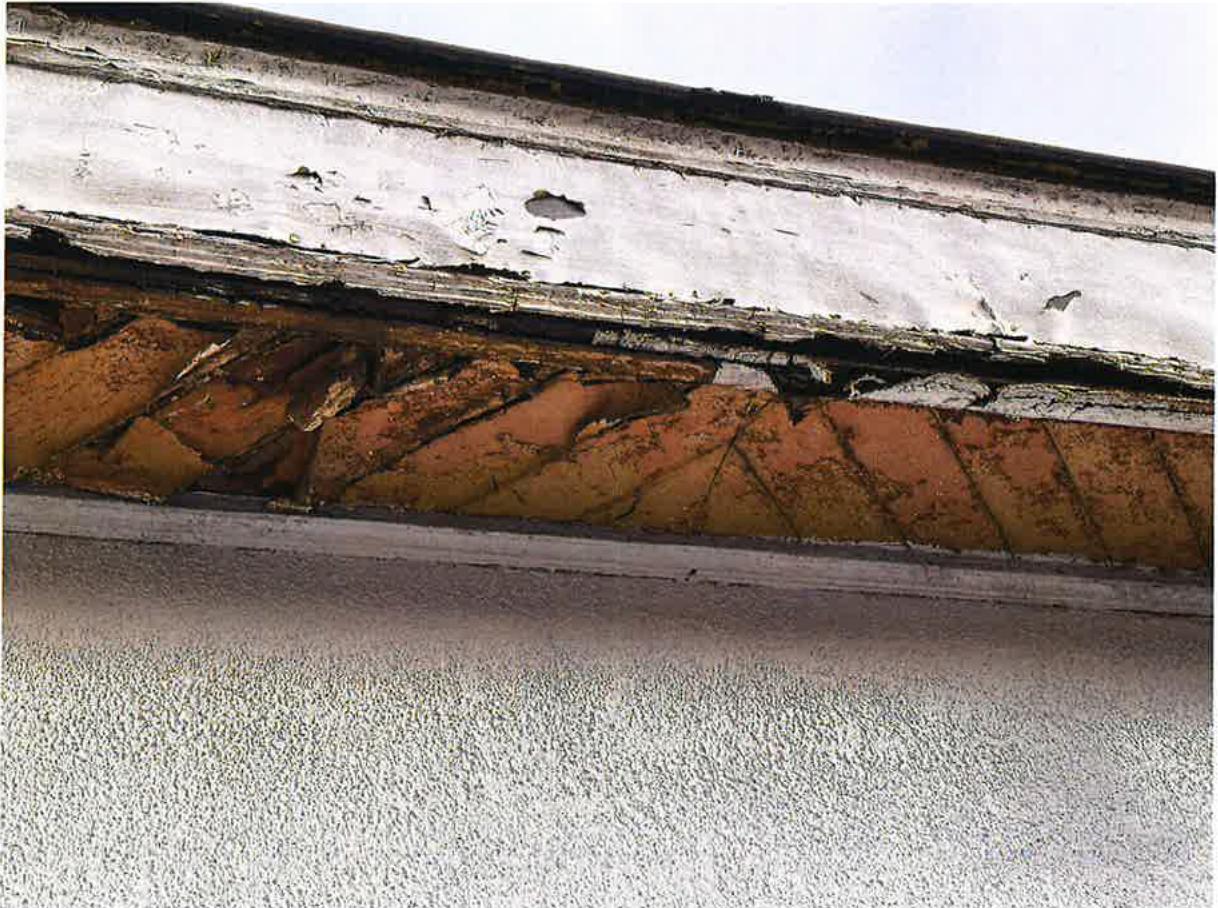
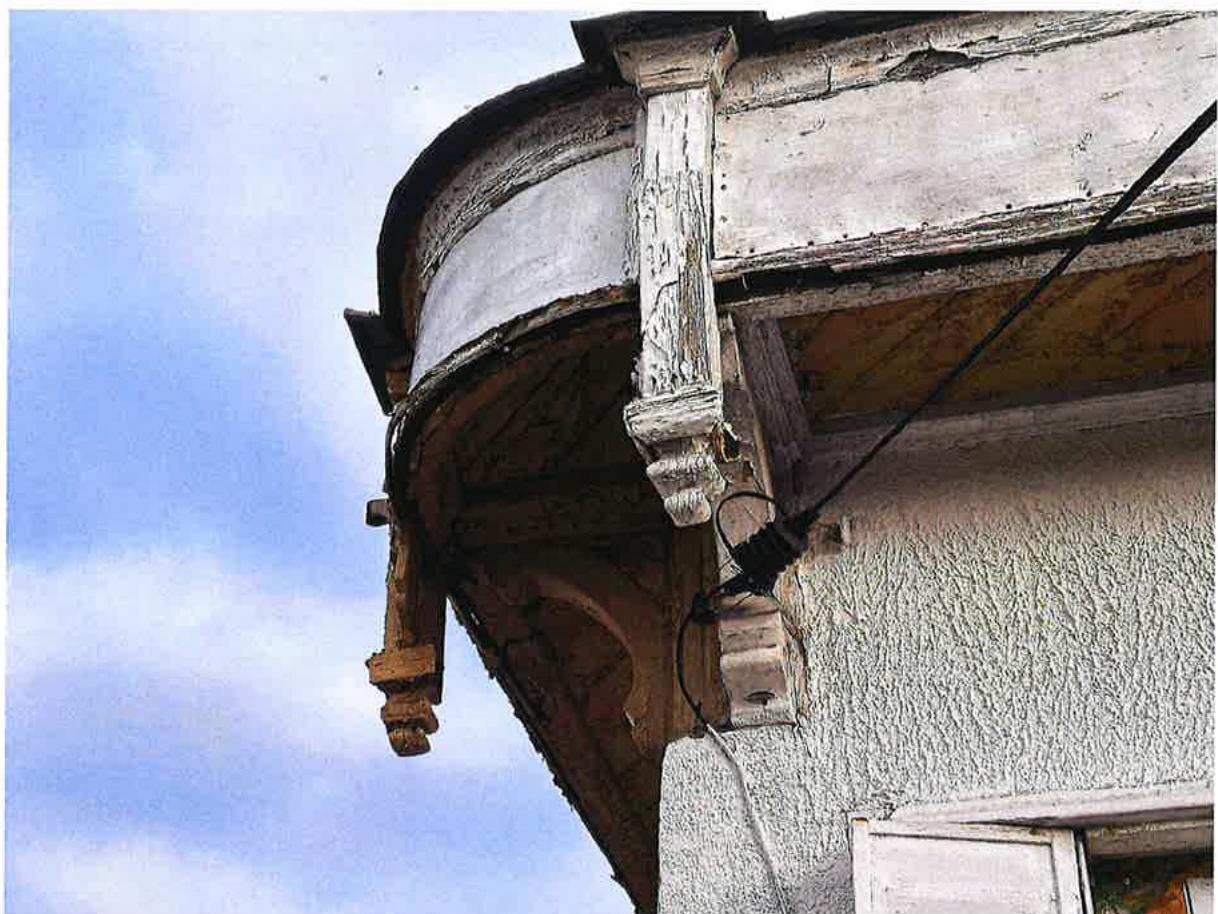
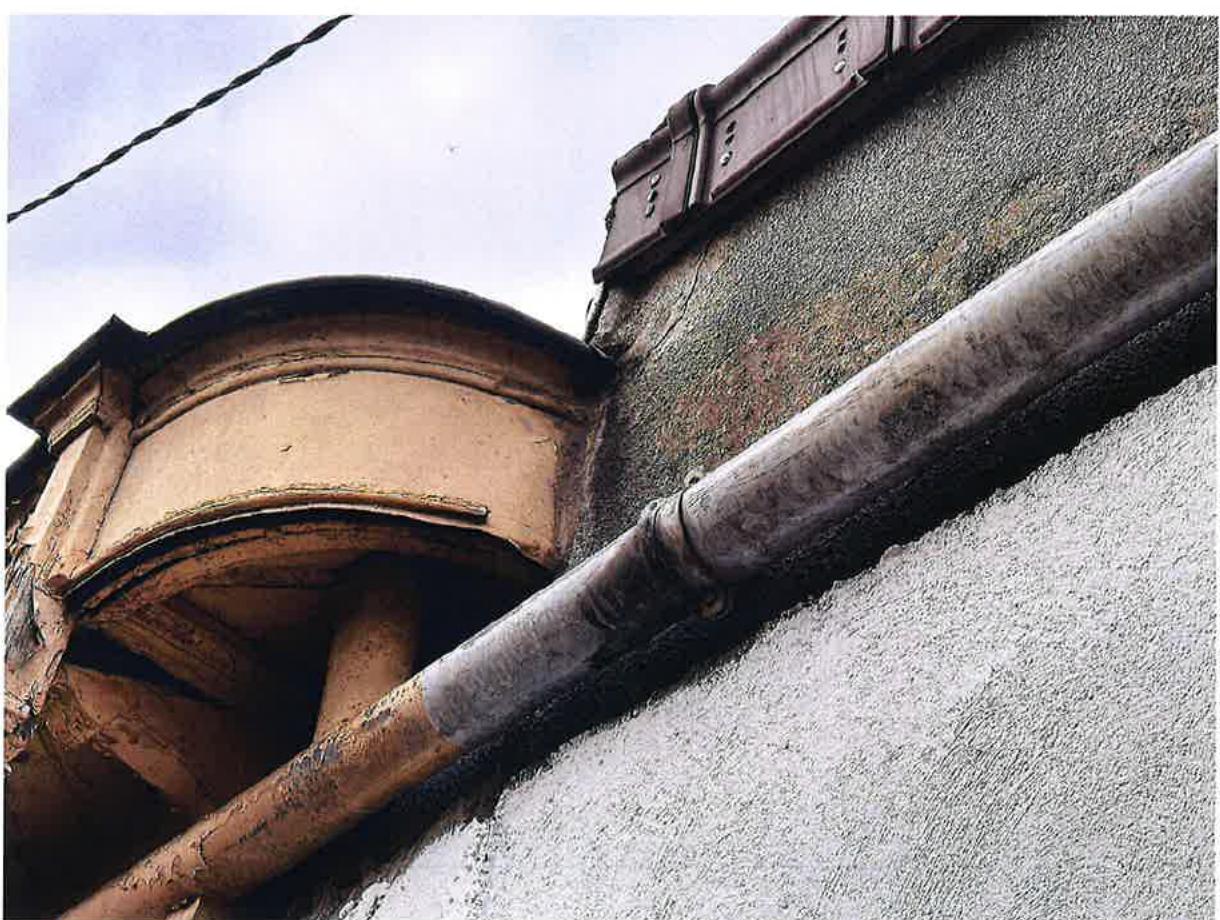
Le pavillon de plain-pied est édifié de maçonnerie sous enduit avec une toiture en zinc en première partie de pavillon et une partie arrière concernant l'extension en tuiles mécaniques sur une charpente en bois. La toiture est en mauvais état et des fuites sont fréquentes selon les déclarations de l'occupante [REDACTED]

Le pavillon est entretenu en intérieur mais en état médiocre en partie extérieure et notamment au niveau des rives et planches de rives de la toiture.

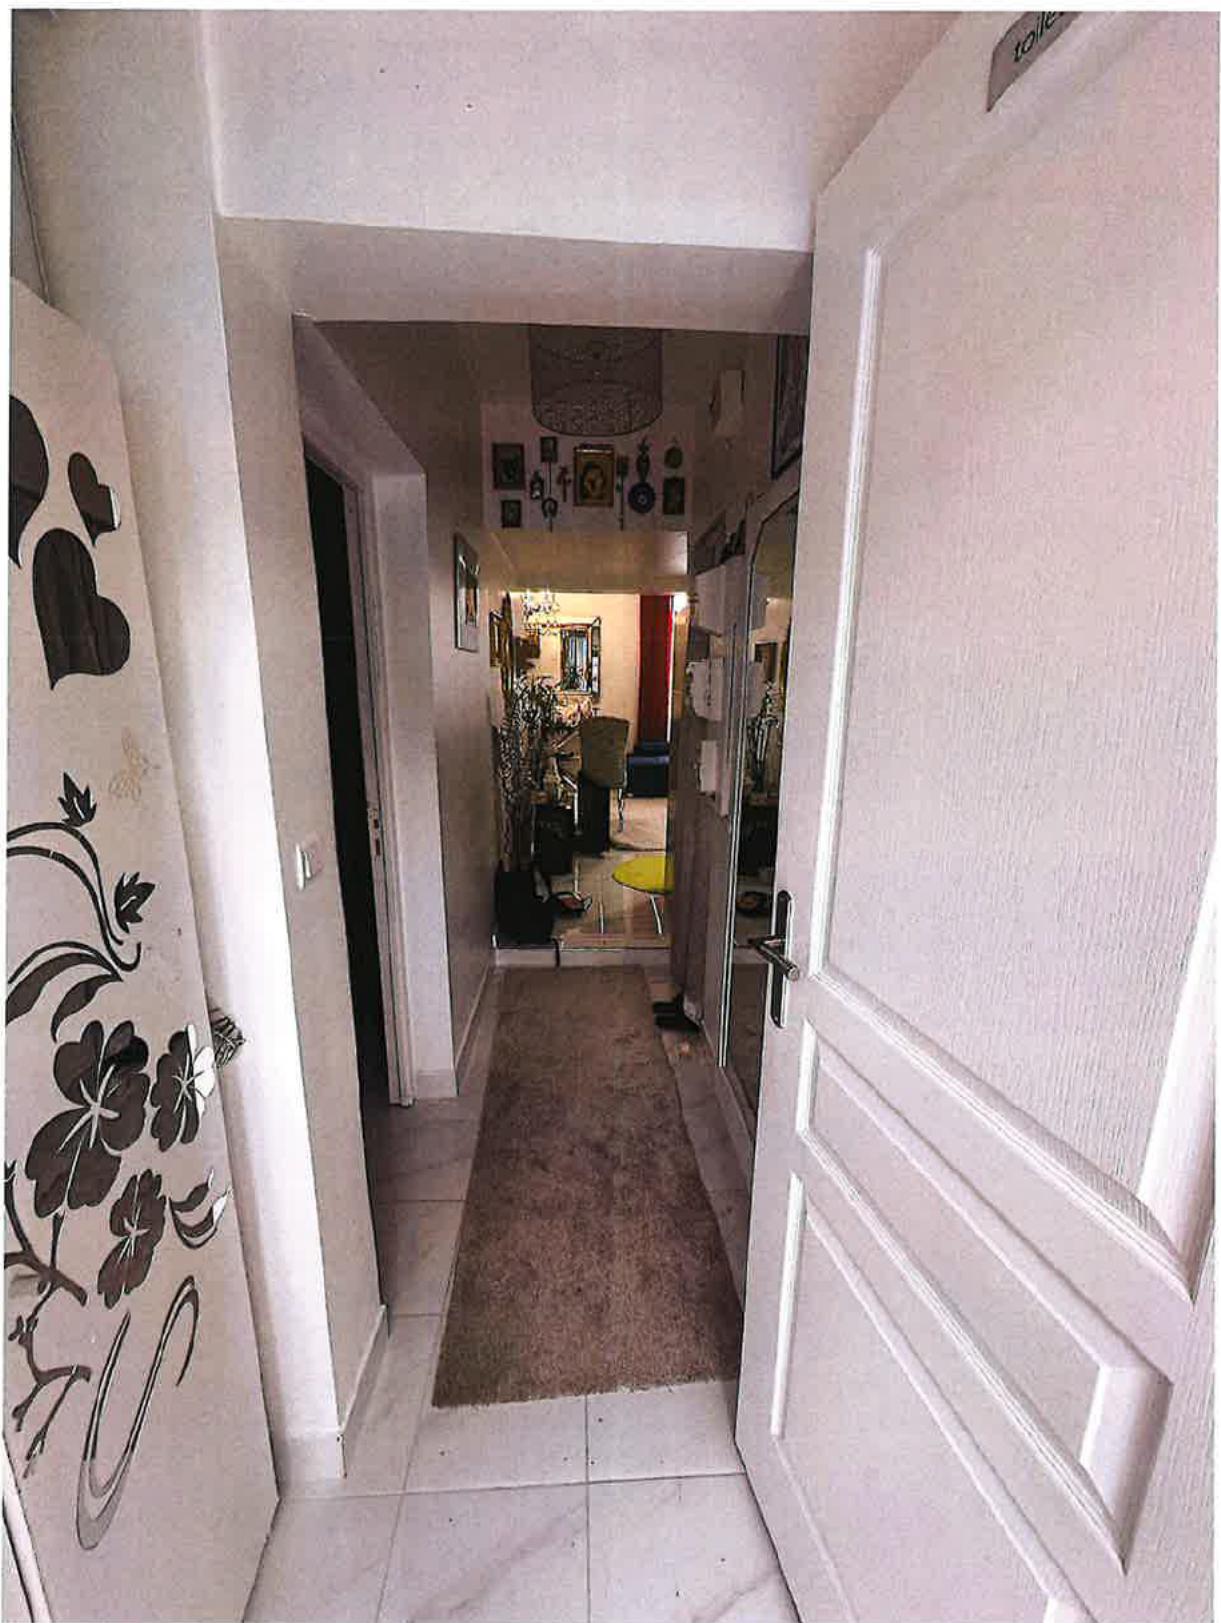
ENTREE ET COULOIR :

L'entrée se réalise par une porte métallique pleine avec serrure renforcée en état d'usage.

Sol : le sol est recouvert de carrelage en état d'usage.

Murs : les murs sont recouverts de peinture en état d'usage.
Présence de 3 pavés de verre en état d'usage.

Plafond : le plafond est recouvert de peinture en état d'usage.

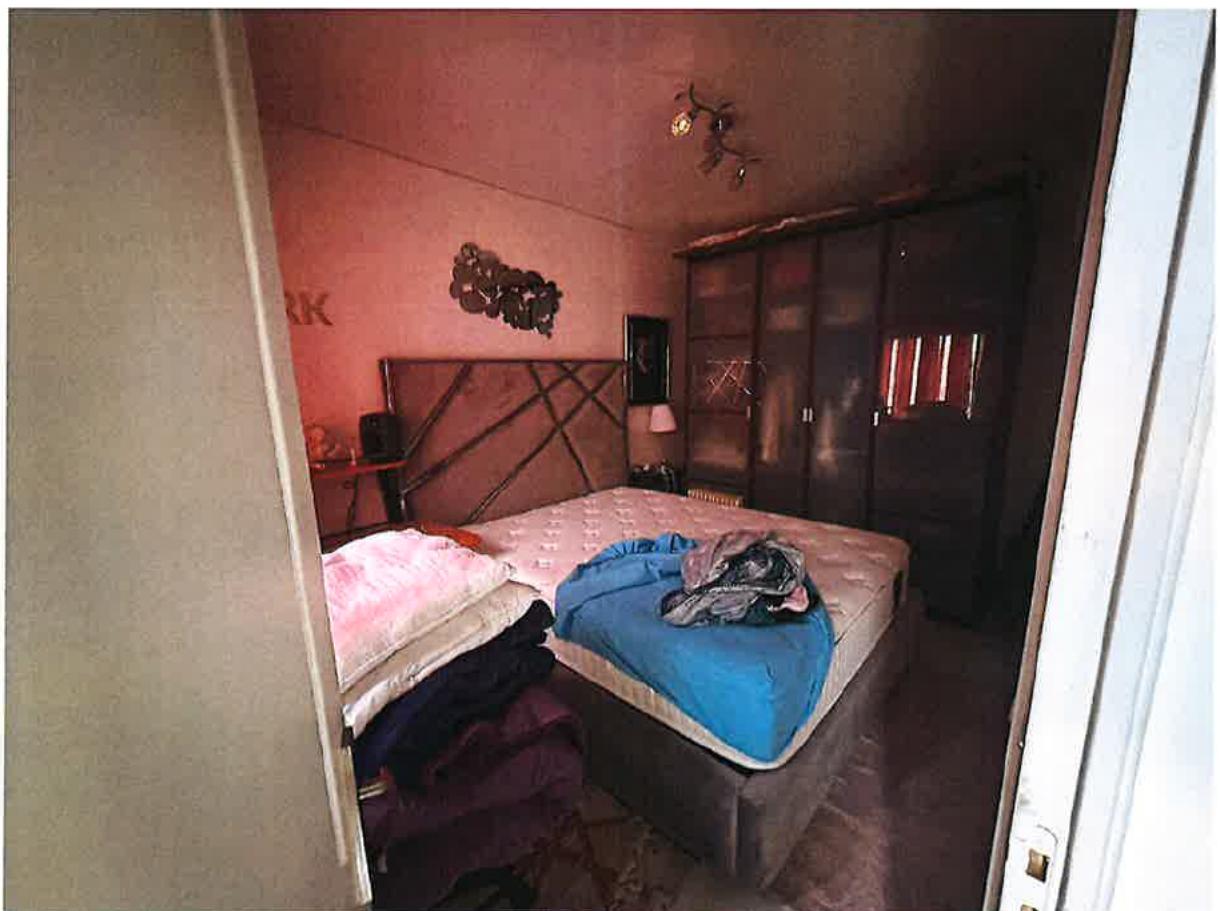
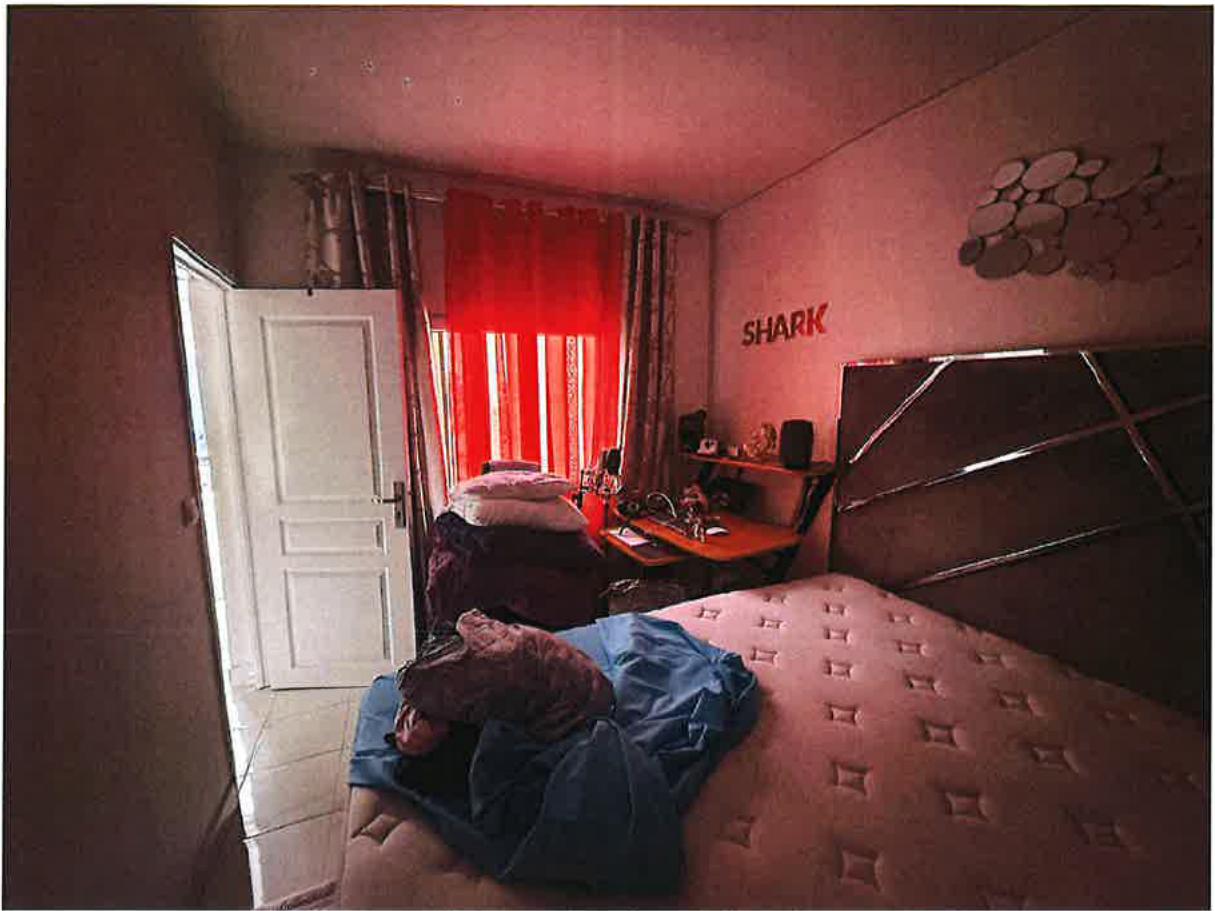
CHAMBRE :

L'accès se réalise par une porte en bois en bon état d'usage.
La chambre se situe en partie arrière, partie agrandie du pavillon.

Sol : le sol est recouvert de carrelage en état d'usage.

Murs : les murs sont recouverts de peinture en état d'usage.

Plafond : le plafond est recouvert de peinture en état d'usage.

Fenêtre : Présence d'une fenêtre double vantaux ouvrante double vitrage en PVC en état d'usage et volets persiennes métalliques vétuste.

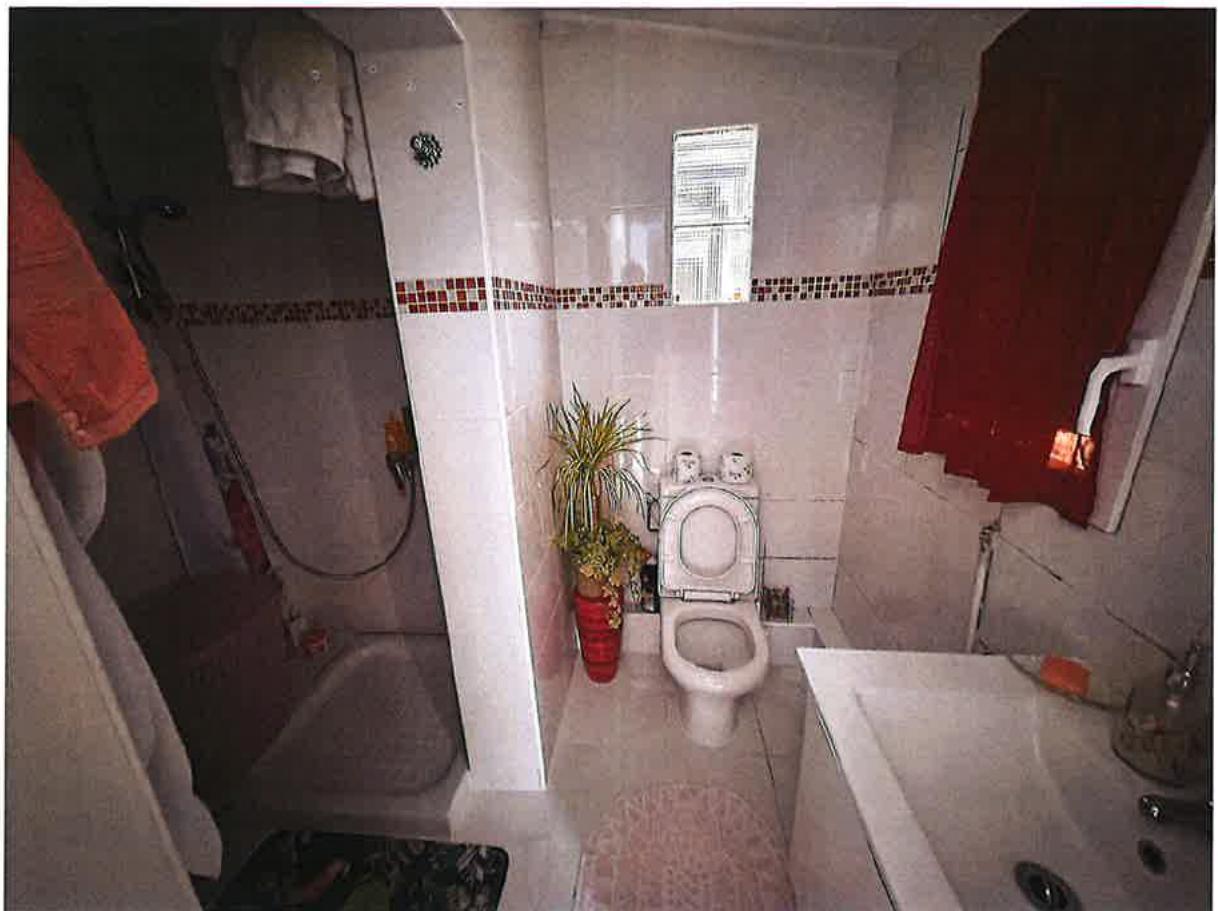
SALLE D'EAU :

L'accès se réalise par une porte en bois en état d'usage.

Sol : le sol est recouvert de carrelage en bon état d'usage.

Murs : les murs sont recouverts de carrelage mural sur toute la hauteur en état d'usage.

Plafond : le plafond est recouvert de peinture en état d'usage.

Fenêtre : présence d'une fenêtre simple vantail ouvrante en PVC double vitrage en état d'usage mais présentant des contours mal finis en état médiocre.

Présence d'un jour constitué de deux pavés de verre en état d'usage sur le côté face gauche du pavillon.

Généralités : présence d'un bac de douche en état d'usage avec rideau de protection, d'un w.c cuvette à l'anglaise complet en état d'usage, d'un meuble de salle de bains deux portes surmonté d'un lavabo en état d'usage, d'un radiateur sèche-serviettes en état d'usage.

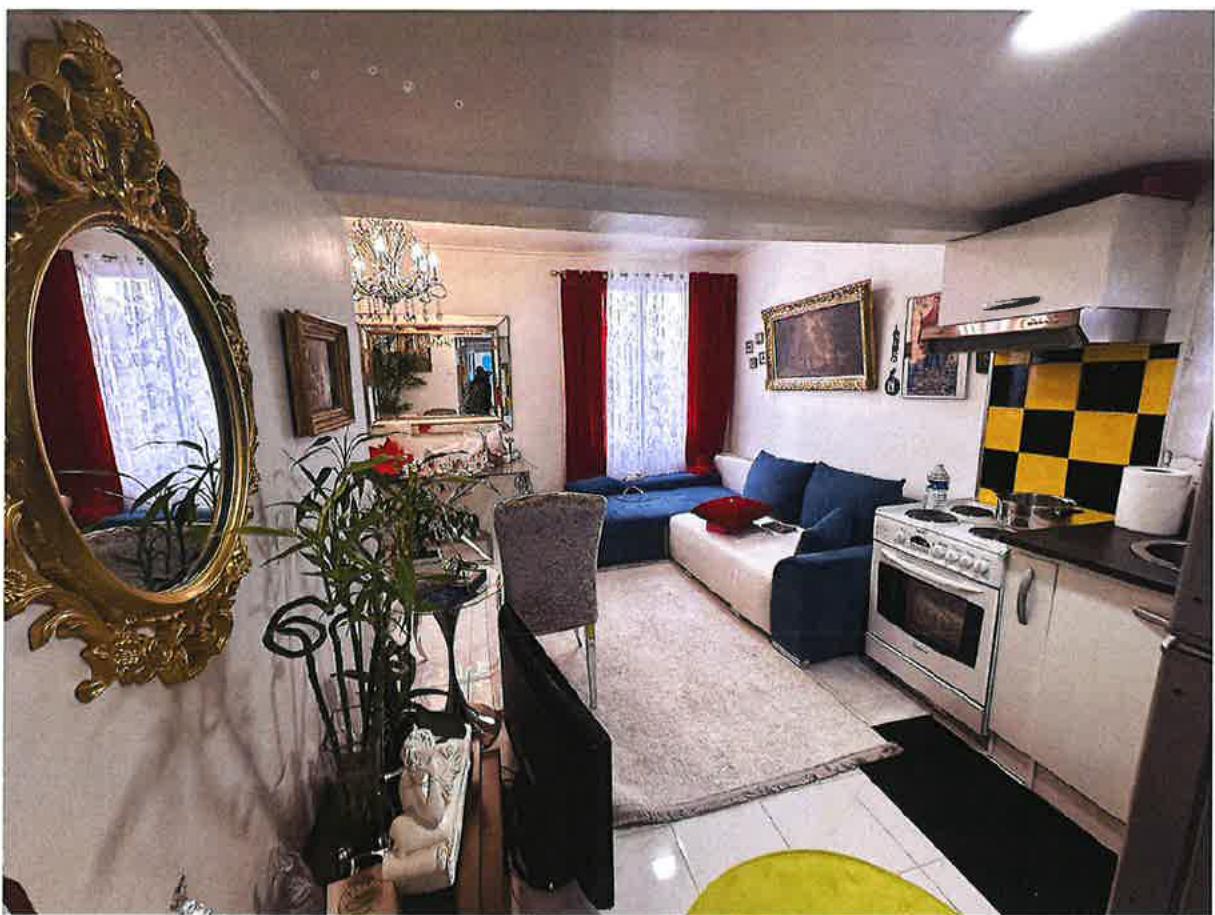
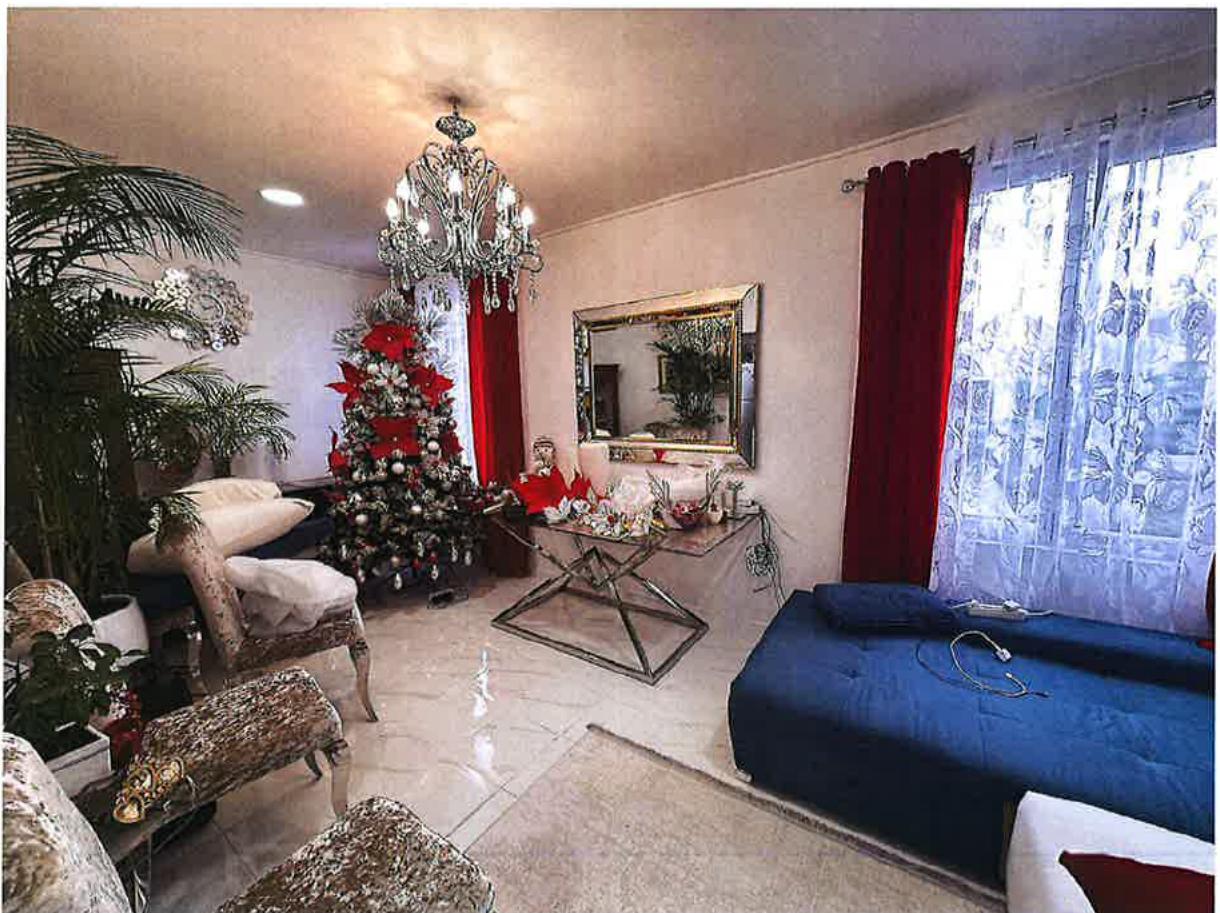
SALON ET CUISINE OUVERTE :

L'accès se réalise directement depuis le couloir.

Sol : le sol est recouvert de carrelage en état d'usage.

Murs : les murs sont recouverts de peinture en état d'usage. Existence d'une crédence en carrelage en état d'usage au niveau de la cuisine.

Plafond : le plafond est recouvert de peinture en état d'usage.

Fenêtre : présence en façade avant du pavillon de deux fenêtres doubles vantaux ouvrantes en PVC double vitrage en état d'usage avec volets persiennes métalliques vétustes.

Présence d'une fenêtre sur le côté face gauche du pavillon au niveau de la cuisine double vantaux ouvrante en PVC double vitrage en état d'usage.

Généralités : présence d'un radiateur.

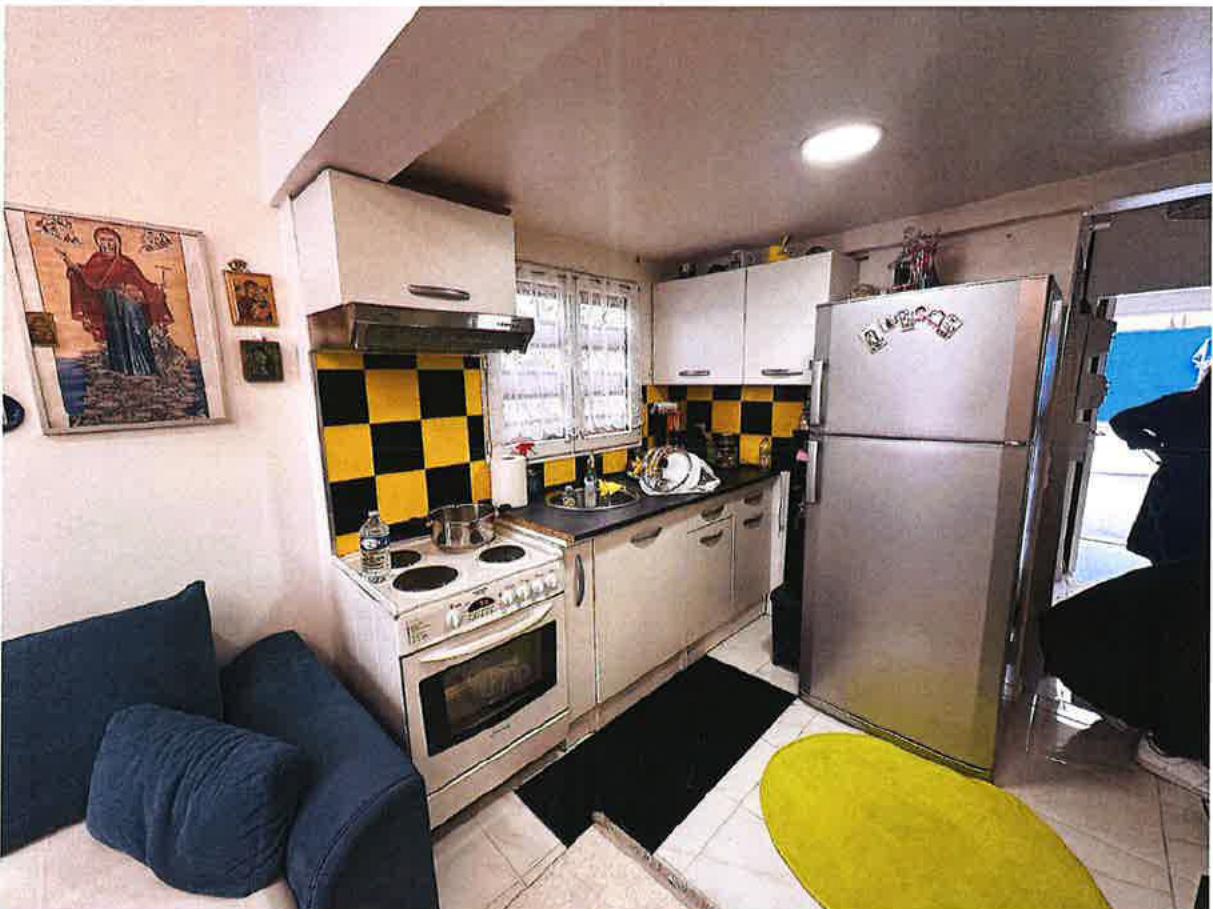
CUISINE OUVERTE :

La cuisine est équipée de meubles bas et hauts en bois avec évier rond en inox et hotte aspirante.
