Résumé de l'expertise n° AS-5836

Adresse :..... **17 Avenue Léon Blum**

Commune :..... **93190 LIVRY GARGAN**

Rapport de mission de repérage des matériaux et produits contenant de l'amiante pour l'établissement du constat établi à l'occasion de la vente d'un immeuble bâti (listes A et B de l'annexe 13-9 du Code de la Santé publique)

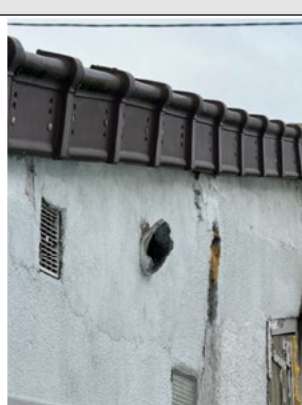
Localisation	Identifiant + Description	Conclusion (justification)	Etat de conservation** et préconisations*	Photo
Rez de chaussée - Jardin	Identifiant: M001 Description: Conduit en fibres-ciment Liste selon annexe.13-9 du CSP: B	Présence d'amiante (Sur jugement de l'opérateur)	Matériau dégradé (étendue ponctuelle) Résultat AC1** Préconisation : Il est recommandé de réaliser une action corrective de premier niveau.

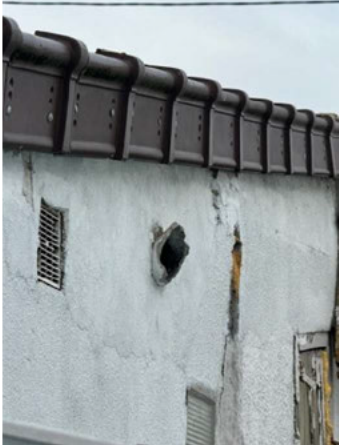
<p>Photo n° PhA001 Localisation : Rez de chaussée - Jardin Ouvrage : 6 - Conduits et accessoires intérieurs - Conduits de fluides (air, eau, vapeur, fumée, échappement, autres fluides) Partie d'ouvrage : Conduit en fibres-ciment Description : Conduit en fibres-ciment</p>
---	---
