PROCES-VERBAL DE CONSTAT

L'AN DEUX MILLE VINGT DEUX ET LE LUNDI DOUZE SEPTEMBRE

- Une maison d'habitation de type 4 sise 2 rue de la gendarmerie,
- Une maison d'habitation de type 4 sise 4 rue de la gendarmerie,
- Un immeuble sis 4 allée des lilas comprenant 4 garages en sous-sol, 2 appartements T4 et T5 au premier étage, 2 appartements T4 et T5 au deuxième étage,

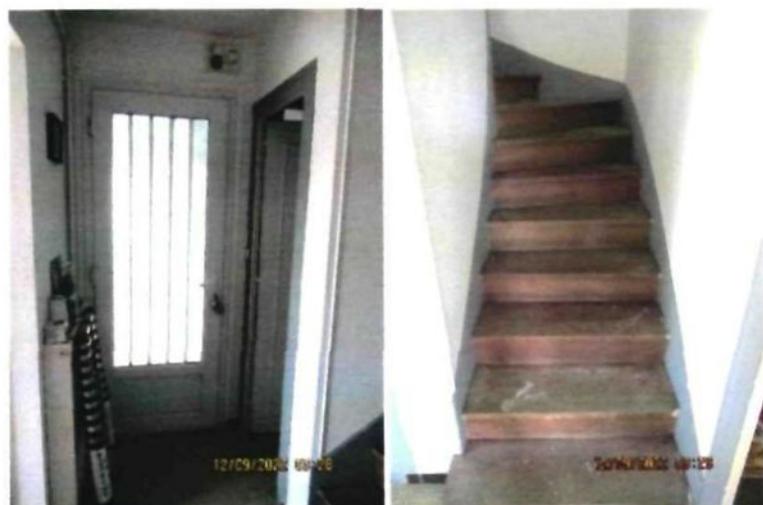
ENTREE

Sol : carrelage en état d'usage / plinthes carrelage en état d'usage à usagé.

Murs : peinture en état moyen à usagé.

Plafond : peinture en état moyen.

Equipements : une porte d'entrée PVC vitrée, double vitrage, état d'usage ; Un radiateur en tôle, état moyen ; Un escalier d'accès au premier étage en bois massif, aspect dégradé, traces de peinture, rayures ; installation électrique en état d'usage apparent.

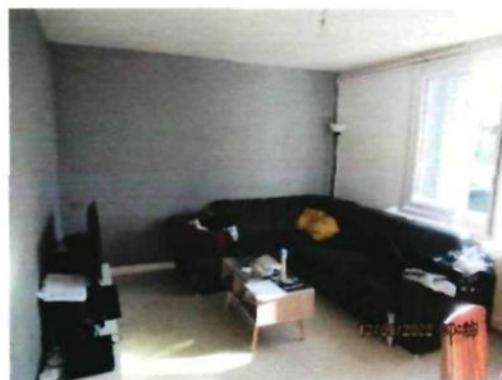
PIECE DE VIE

Sol : dalles pvc, état d'usage à usagé.

Murs : peinture usagée.

Plafond : peinture usagée également.

Equipements : Une baie vitrée PVC, trois vantaux, double vitrage, état d'usage avec volet métallique laissant apparaître de nombreuses traces de rouille ; un radiateur en tôle, aspect ancien à usagé ; installation électrique en état d'usage apparent.

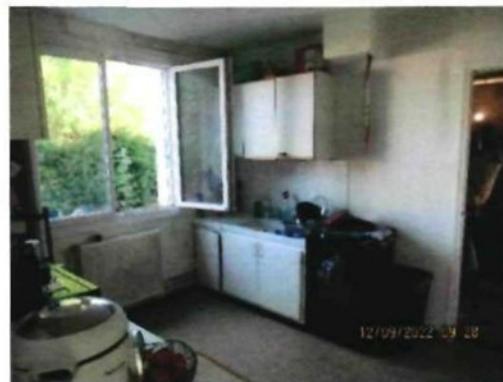
CUISINE

Sol : revêtement carrelage, état d'usage à usagé, traces d'impacts ; plinthes carrelage avec traces de peinture, état moyen à usagé.

Murs : peinture ou toile de verre peinte en périphérie, état moyen à usagé.

Plafond : peinture, état moyen à usagé.

Equipements : Une baie vitrée double vantail PVC double vitrage, état d'usage avec volet métallique portant de nombreuses traces de rouille ; un radiateur en tôle aspect ancien, état aspect usagé ; un bloc évier un bac avec égouttoir sur placard trois portes, l'ensemble est ancien et usagé ; trois éléments hauts avec placards en mauvais état ; Installation électrique en état d'usage apparent.

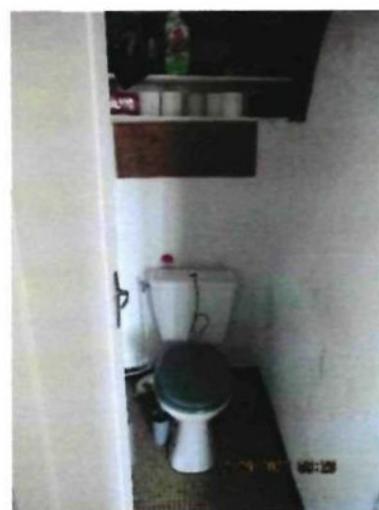
WC

Sol : carrelage en état d'usage à usagé ; plinthes carrelage avec traces de peinture.

Murs : papier peint usagé.

Plafond : bois, les wc étant aménagés sous l'escalier, état d'usage.

Equipements : une porte isoplane, peinture usagée ; une petite fenêtre châssis bois, simple vantail, simple vitrage, peinture à l'état usagé ; un bloc wc avec chasse manifestement cassée, lunette et abattant ; installation électrique en état d'usage apparent.

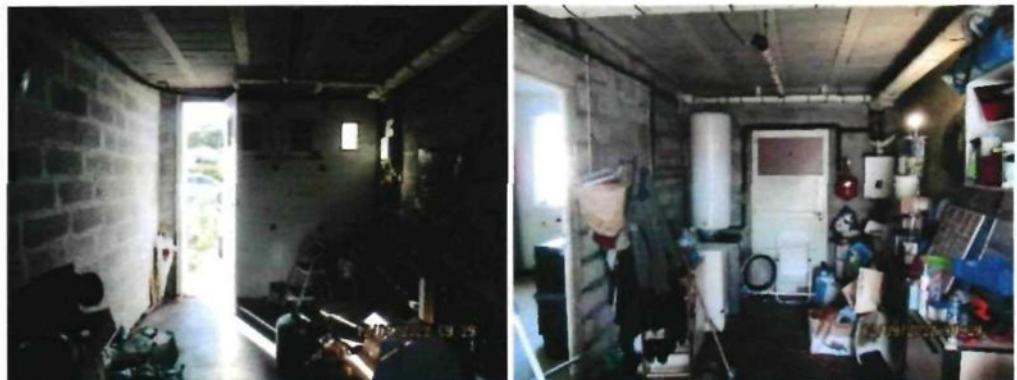
GARAGE

Sol : dalle béton tachée et encrassée, forte odeur d'animaux.

Murs : parpaings bruts.

Plafond : plancher houardis béton, état d'usage.

Equipements : une porte de garage coulissante PVC, état usagé et bricolé ; une porte extérieure, châssis bois, état moyen, rapiécée, bricolée ; un chauffe-eau vertical de marque ATLANTIC, état d'usage apparent ; installation électrique en état d'usage apparent comprenant notamment une chaudière électrique de marque GIALIX.

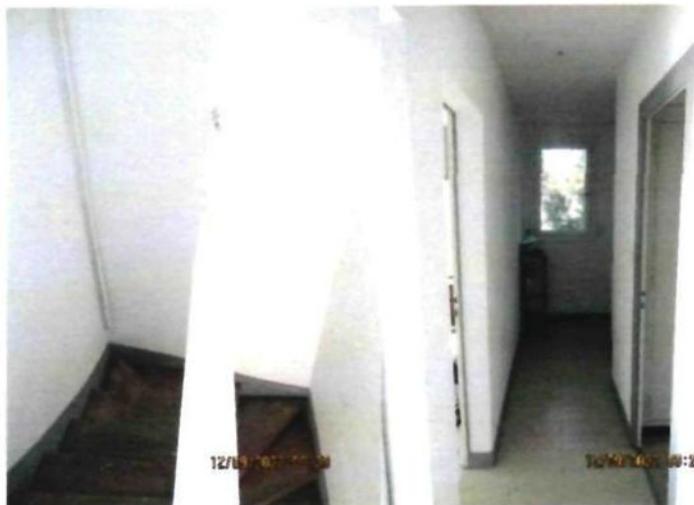
CAGE D'ESCALIER – PALIER

Escalier en bois massif non entretenu, nombreuses taches de peinture ; dalles PVC au niveau du palier, état usagé ; plinthes bois, peinture usagée.

Murs : peinture usagée.

Plafond : peinture usagée également.

Equipements : une fenêtre PVC double vitrage, simple vantail, état d'usage ; Installation électrique en état d'usage apparent, manifestement ancienne.

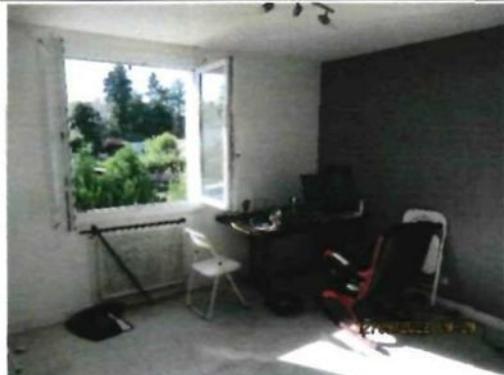
CHAMBRE N° 1

Sol : dalles pvc, aspect usagé, nombreuses rayures ; plinthes bois, peinture usagée.

Murs : peinture usagée.

Plafond : peinture passée, état moyen.

Equipements : une baie vitrée double vantail PVC double vitrage, avec volet métallique laissant apparaître de nombreuses traves de rouille ; une porte intérieure type isoplane, peinture passée, état d'usage au surplus ; un radiateur en tôle, manifestement ancien, état d'usage apparent ; installation électrique en état d'usage apparent.

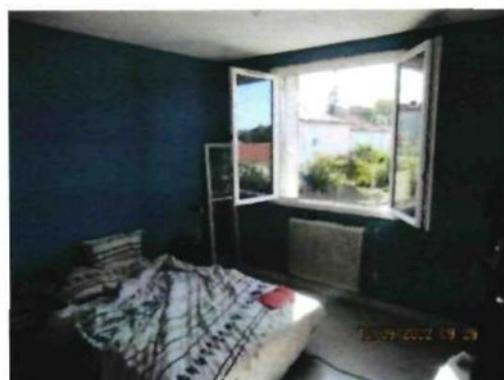
CHAMBRE N° 2

Sol : dalles pvc, aspect usagé, nombreuses rayures ; plinthes bois, peinture usagée.

Murs : peinture usagée.

Plafond : peinture passée, état moyen.

Equipements : une baie vitrée double vantail PVC double vitrage, avec volet métallique laissant apparaître de nombreuses traves de rouille ; une porte intérieure type isoplane, peinture passée, état d'usage au surplus ; un radiateur en tôle, manifestement ancien, état d'usage apparent ; installation électrique en état d'usage apparent.

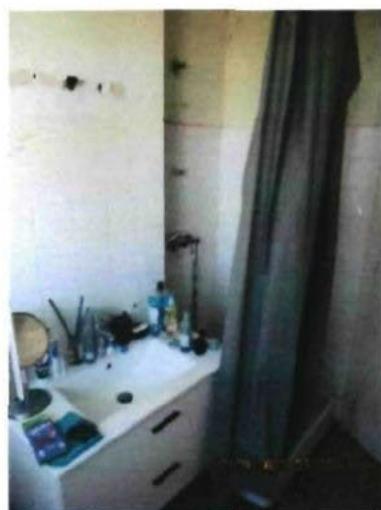
SALLE D'EAU

Sol : carrelage ancien, à peu près en état d'usage.

Murs : peinture murale hors d'âge, faïence murale au niveau de la douche et de la vasque.

Plafond : peinture usagée, traces de salpêtre et peinture passée en de nombreux endroits.

Equipements : une baie vitrée double vantail PVC, double vitrage avec volet métallique laissant apparaître de nombreuses traces de rouille ; une porte intérieure type isoplane, peinture usagée ; deux grands placards double porte, revêtement intérieur hors d'âge, peinture passée pour les portes ; un radiateur en tôle, aspect ancien ; un receveur de douche aménagé dans l'angle avec robinet eau chaude/eau froide ; un petit meuble suspendu avec vasque, le tout étant manifestement ancien et usagé.

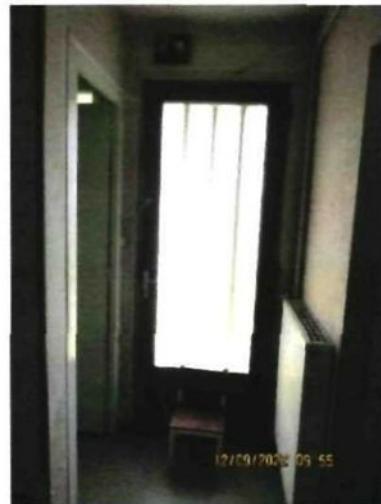
ENTREE

Sol : carrelage laissant apparaître quelques impacts ; plinthes carrelage, état usagé.

Murs : papier peint ou toile de verre usagée, peinture usagée.

Plafond : plâtrerie état brut, multiples impacts.

Equipements : une porte d'entrée, châssis bois vitré, état ; le vantail étant vissé à son support, la porte est de fait condamnée et manifestement hors d'usage ; un radiateur en tôle avec robinet simple, manifestement ancien ; installation électrique en état d'usage apparent.

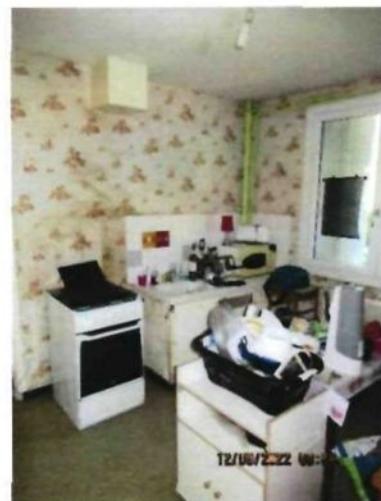
CUISINE

Sol : carrelage ancien, état d'usage à usagé, présence d'impacts ; plinthes carrelage, aspect usagé.

Murs : papier peint, état d'usage avec nombreuses traces ou taches néanmoins ; faïence murale autour de l'évier, état moyen.

Plafond : peinture usagée avec présence de projections et taches.

Equipements : une baie vitrée PVC double vantail, double vitrage, état d'usage avec volet métallique laissant apparaître de multiples traces de rouille ; une porte isoplane peinture usagée côté entrée ; une porte isoplane sans poignée côté garage, peinture usagée, multiples impacts ; un évier avec égouttoir avec rangement trois portes en dessous, aspect ancien à usagé ; un radiateur en tôle, manifestement très ancien ; installation électrique en état d'usage apparent.

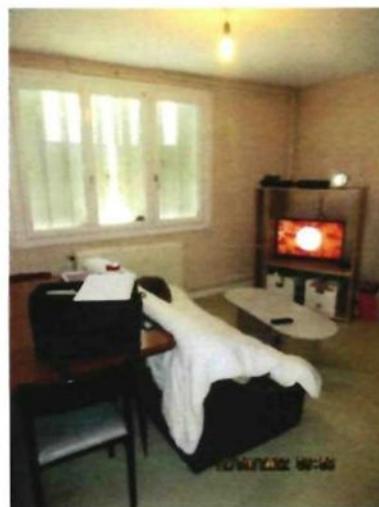
SALON

Sol : revêtement en dalles manifestement anciennes, multiples traces ou rayures, taches de peinture ; plinthes bois, peinture usagée.

Murs : papier peint usagé.

Plafond : multiples impacts, peinture usagée.

Equipements : une porte isoplane côté entrée, multiples impacts, peinture usagée ; une baie vitrée PVC double vitrage, triple vantail, état d'usage avec volet métallique laissant apparaître de multiples traces de rouille ; un radiateur en tôle, peinture écaillée et usagée ; installation électrique en état d'usage apparent.

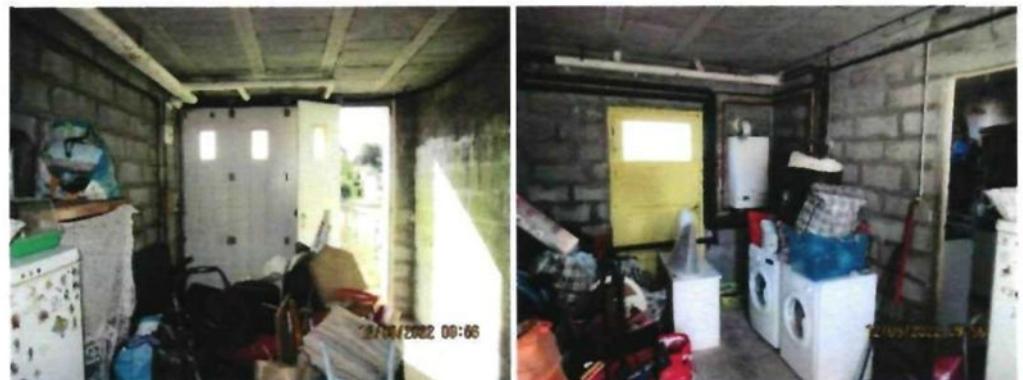
GARAGE

Sol : dalle béton tachée et usagée.

Murs : parpaings bruts.

Plafond : plancher hourdis béton, état d'usage.

Equipements : une porte de garage PVC, état d'usage apparent ; une porte châssis bois vitré, en fond de garage, aspect ancien ; une chaudière de marque VIESSMANN modèle Vitodens 100, état d'usage apparent ; installation électrique en état d'usage apparent.

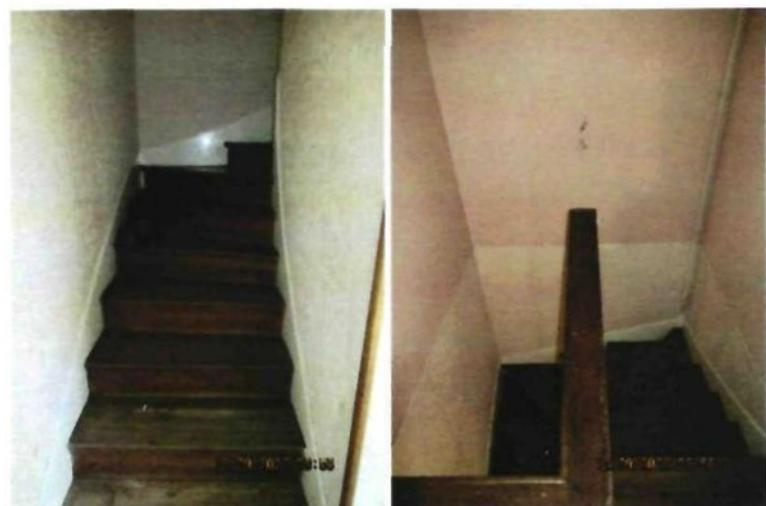
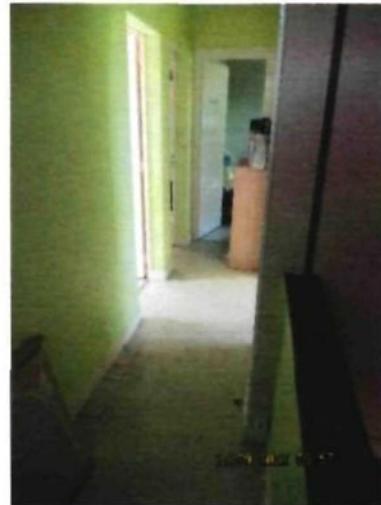
CAGE D'ESCALIER – PALIER

Sol : Escalier bois massif, aspect passé et taché par endroits, état d'usage à usagé ; dalles pvc au niveau du palier, état usagé avec coulures, impacts... ; plinthes bois peint, état moyen.

Murs : papier peint ou toile de verre peinte, état d'usage à usagé voire très usagé par endroits, griffures, coulures, traces de frottement.

Plafond : peinture en état d'usage à usagé, traces de doigts et traces de peinture.

Equipements : une fenêtre PVC simple vantail, double vitrage, état d'usage ; installation électrique en état d'usage apparent.

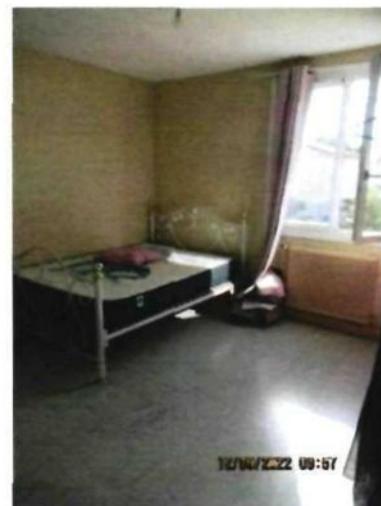
CHAMBRE N° 1

Sol : dalles PVC au sol, état moyen à usagé, traces de frottement, rayures, taches ; plinthes bois, peinture passée et usagée.

Murs : papier peint usagé, déchiré par endroits.

Plafond : peinture état moyen avec traces d'impacts.

Equipements : une porte intérieure type isoplane, peinture usagée ; une baie vitrée PVC double vitrage, double vantail, état d'usage avec volet métallique laissant apparaître de multiples traces de rouille ; un radiateur en tôle manifestement ancien, état d'usage apparent ; installation électrique en état d'usage apparent.

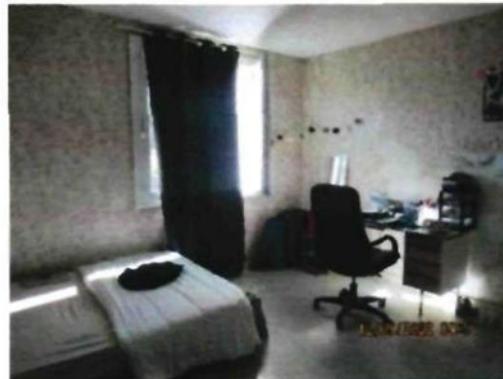
CHAMBRE N° 2

Sol : dalles PVC au sol, état moyen à usagé, traces de frottement, rayures, taches ; plinthes bois, peinture passée et usagée.

Murs : papier peint usagé, déchiré par endroits.

Plafond : peinture état moyen avec traces d'impacts.

Equipements : une porte intérieure type isoplane, peinture usagée ; une baie vitrée PVC double vitrage, double vantail, état d'usage avec volet métallique laissant apparaître de multiples traces de rouille ; un radiateur en tôle manifestement ancien, état d'usage apparent ; installation électrique en état d'usage apparent.

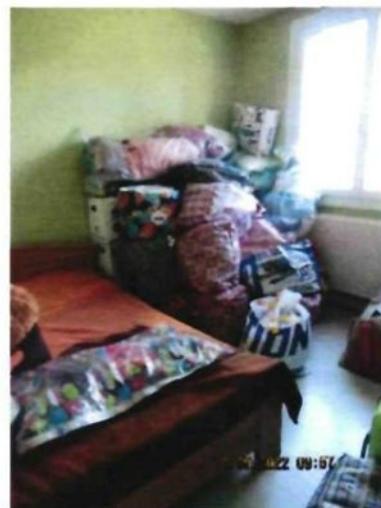
CHAMBRE N° 3

Sol : dalles PVC au sol, état moyen à usagé, traces de frottement, rayures, taches ; plinthes bois, peinture passée et usagée.

Murs : papier peint usagé, déchiré par endroits.

Plafond : peinture état moyen avec traces d'impacts.

Equipements : une porte intérieure type isoplane, sans poignet et peinture usagée ; une baie vitrée PVC double vitrage, double vantail, état d'usage avec volet métallique laissant apparaître de multiples traces de rouille ; un placard double porte avec revêtement intérieur usagé, une étagère ; un radiateur en tôle manifestement ancien, état d'usage apparent ; installation électrique en état d'usage apparent.

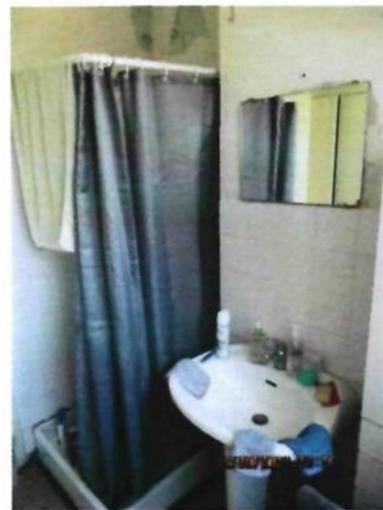
SALLE D'EAU

Sol : revêtement carrelage ancien, état d'usage à usagé par endroits ; plinthes carrelage, état usagé.

Murs : revêtements muraux hors d'usage.

Plafond : peinture à l'état usagé.

Equipements : une porte intérieure type isoplane avec présence d'impacts, état usagé ; une baie vitrée, PVC double vitrage, double vantail avec volet métallique laissant apparaître de multiples traces de rouille ; un radiateur en tôle manifestement ancien ; un receveur de douche avec robinet eau chaude/eau froide, le tout est manifestement ancien ; faïence murale très usagée ; lavabo sur colonne avec robinet avec mitigeur, état d'usage ; installation électrique en état d'usage apparent.

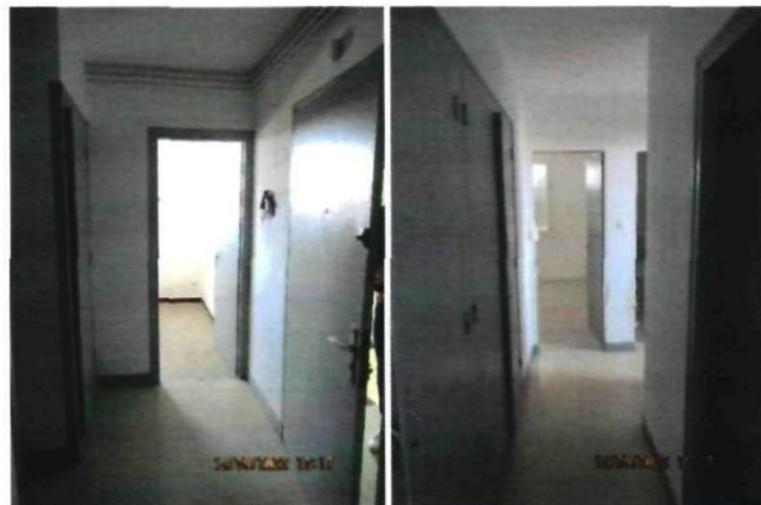
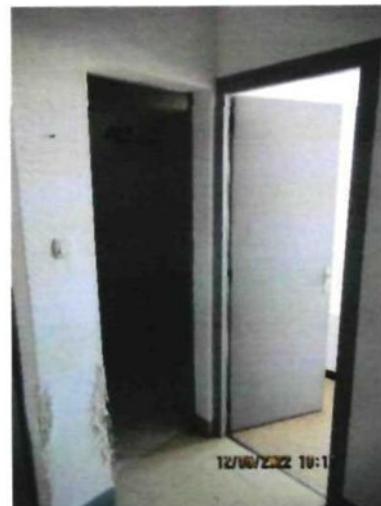
ENTREE – COULOIR

Sol : dalles manifestement anciennes et usagées par endroits avec impacts, accrocs, quelques traces de rayures ; plinthes bois, peinture en état moyen à usagé.

Murs : revêtements muraux hors d'usage avec griffures multiples au niveau des arêtes des murs.

Plafond : peinture en état moyen à usagé.

Equipements : une porte d'entrée, aspect usagé à proximité de la poignée de porte ; un premier placard avec à l'intérieur revêtement vétuste, hors d'âge ; deux placards à double porte aménagés dans le couloir (le premier accueille un chauffe-eau de marque VIESSMANN modèle Vitocell 100, le second contient des étagères avec revêtement intérieur hors d'usage) ; un petit radiateur en tôle, peinture hors d'usage, manifestement ancien ; installation électrique en état d'usage apparent.

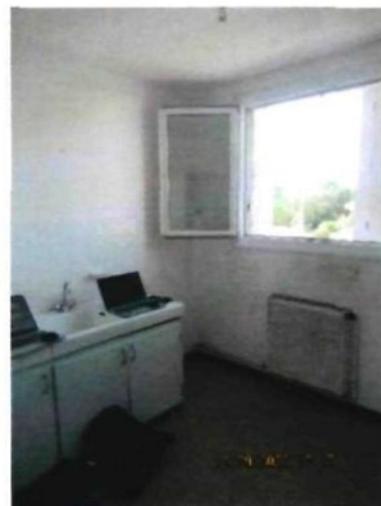
CUISINE

Sol : carrelage en état d'usage à usagé ; plinthes carrelage, manifestement anciennes, traces de peinture ou éclats.

Murs : toile de verre peinte, usagée à hors d'usage.

Plafond : peinture usagée, présence de taches.

Equipements : une porte intérieure type isoplane, peinture usagée ; une baie vitrée PVC double vitrage, double vantail avec volet PVC en état d'usage pour l'ensemble ; un évier avec multiples éclats, plus égouttoir sur

placards trois portes, l'ensemble est vétuste et dépourvu de tout entretien ; un radiateur en tôle, peinture hors d'usage, traces de rouille ; installation électrique en état d'usage apparent.

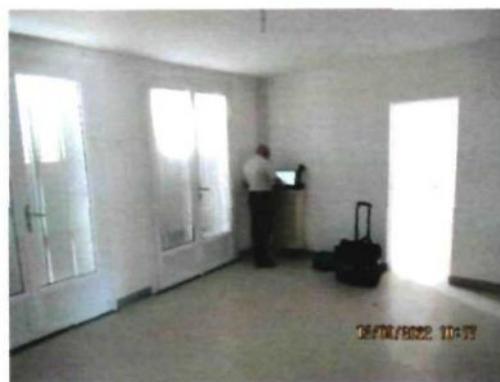
SALON

Sol : revêtement dalles usagées ; plinthes bois, peinture usagée.

Murs : peinture usagée.

Plafond : peinture usagée.

Equipements : deux baies vitrées constituées chacune de deux vantaux vitrés avec double vitrage PVC, et volets métalliques, peinture usagée avec traces de rouille ; un radiateur en tôle, aspect ancien à usagé ; installation électrique en état d'usage apparent ; accès à un petit balcon avec garde-corps métallique rouillé.

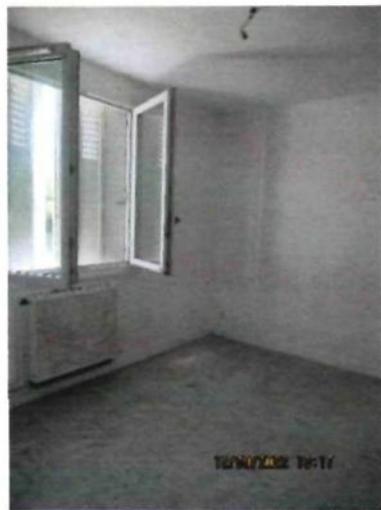
CHAMBRE N°1 (accès depuis le salon)

Sol : dalles pvc, état moyen à usagé par endroits ; plinthes bois, peinture usagée.

Murs : peinture usagée.

Equipements : une porte isoplane, peinture usagée ; une baie vitrée, double vantail, PVC double vitrage, état d'usage avec une paire de volets métalliques, peinture usagée et traces de rouille ; un radiateur en tôle usagé, multiples impacts ; installation électrique en état d'usage apparent.

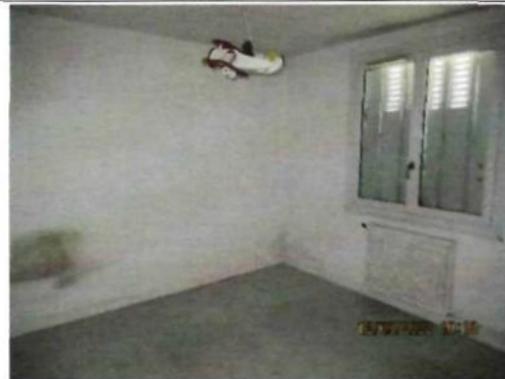
CHAMBRE N° 2 (accès depuis le couloir)

Equipements : une porte isoplane, peinture usagée ; une baie vitrée, double vantail, PVC double vitrage, état d'usage avec une paire de volets métalliques, peinture usagée et traces de rouille ; un radiateur en tôle usagé, multiples impacts ; installation électrique en état d'usage apparent.

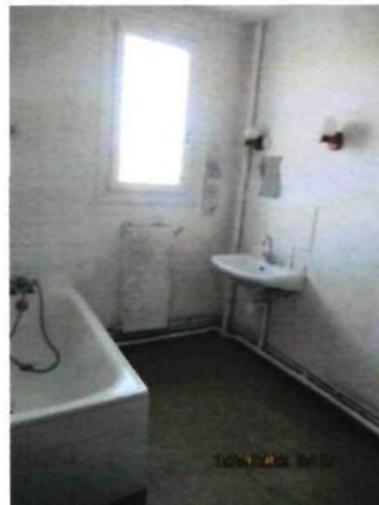
SALLE DE BAINS

Equipements : une porte intérieure type isoplane, peinture usagée ; une fenêtre PVC double vitrage, simple vantail avec volet PVC, état d'usage apparent ; un radiateur en tôle hors d'âge, traces de rouille ; une baignoire avec mitigeur, flexible, douchette, multiples impacts, faïence murale à proximité laissant apparaître de multiples traces de moisissure ; un lavabo suspendu avec robinet eau chaude/eau froide, état moyen avec un carreau manquant au niveau de la faïence murale ; installation électrique en état d'usage apparent.

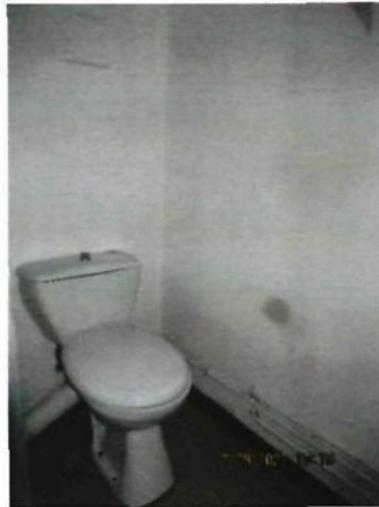
WC

Equipements : une porte intérieure type isoplane, état moyen ; un wc complet, chasse, lunette, abattant, état d'usage apparent ; installation électrique en état d'usage apparent.

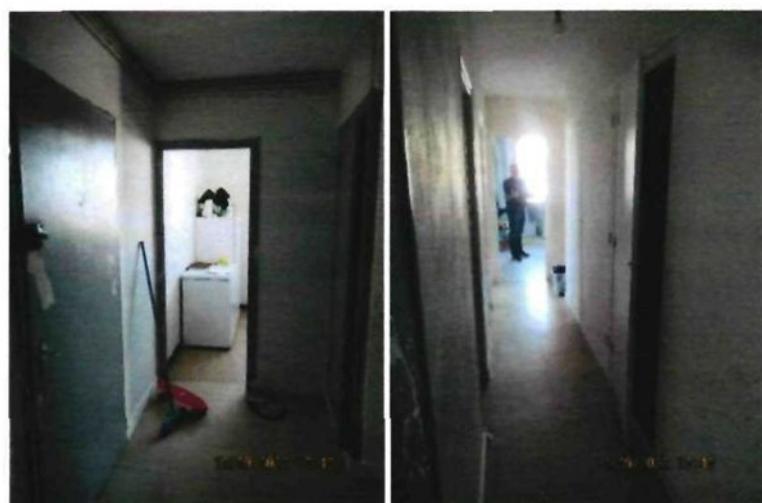
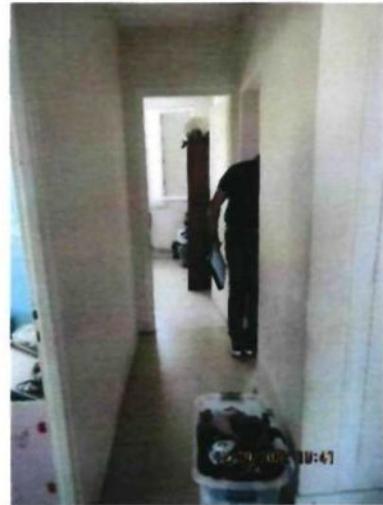
Equipements : une porte d'entrée, peinture hors d'usage, enfoncee par endroits ; un placard avec porte intérieure, revêtements muraux hors d'usage ; un deuxième placard à double porte contenant un chauffe-eau modèle Vitocell 100B de marque VIESSMANN ; un second placard avec étagères intérieures, revêtements muraux hors d'âge ; un radiateur en tôle, peinture usagée ; installation électrique en état d'usage apparent.

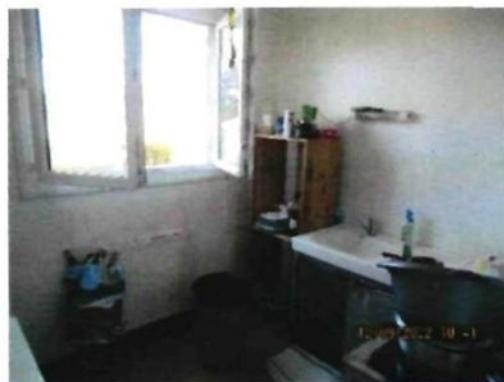
CUISINE

Murs : peinture hors d'usage, multiples impacts, salissures et moisissures.

Equipements : absence de porte ; une fenêtre PVC double vitrage, double vantail, état d'usage avec volet PVC état d'usage apparent ; un radiateur en tôle, hors d'usage ; un évier avec égouttoir en grès laissant apparaître de multiples impacts sur un petit meuble à trois portes, état usagé ; installation électrique en état d'usage apparent.

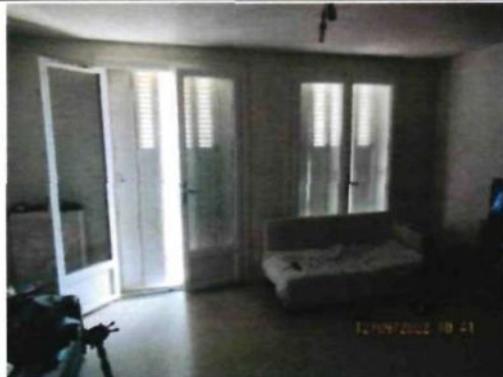
SALON

Equipements : une porte intérieure type isoplane, peinture usagée ; deux baies vitrées PVC double vantail, double vitrage, état d'usage avec pour chacune une paire de volets métalliques laissant apparaître de multiples traces de rouille ; accès depuis le salon à un petit balcon avec garde-corps métallique rouillé ; un radiateur en tôle, peinture usagée ; installation électrique en état d'usage apparent.

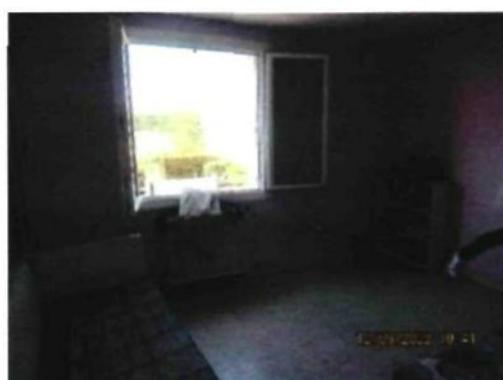
CHAMBRE N° 1

Equipements : une porte isoplane côté couloir, peinture hors d'âge ; une baie vitrée, double vantail, PVC double vitrage, aspect récent avec paire de volets métalliques laissant apparaître de multiples traces de rouille ; un radiateur en tôle, peinture hors d'âge ; installation électrique en état d'usage apparent.

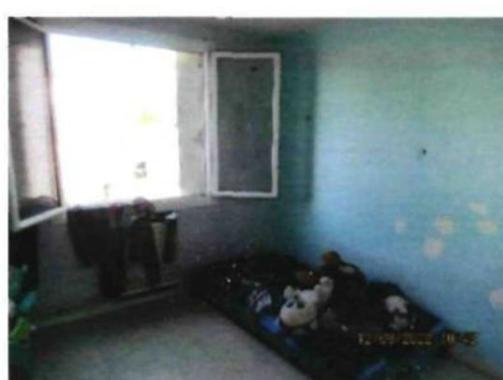
CHAMBRE N° 2

Equipements : une porte isoplane côté couloir, peinture hors d'âge ; une baie vitrée, double vantail, PVC double vitrage, aspect récent avec paire de volets métalliques laissant apparaître de multiples traces de rouille ; un radiateur en tôle, peinture hors d'âge, manifestement ancien ; installation électrique en état d'usage apparent.

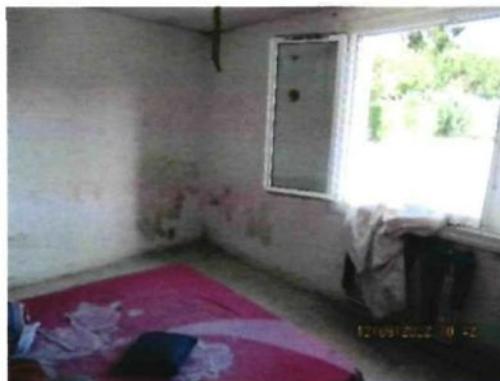
CHAMBRE N° 3

Equipements : une porte isoplane côté couloir, peinture hors d'âge ; une baie vitrée, double vantail, PVC double vitrage, aspect récent avec paire de volets métalliques laissant apparaître de multiples traces de rouille ; un radiateur en tôle, peinture hors d'âge, manifestement ancien ; installation électrique en état d'usage apparent.

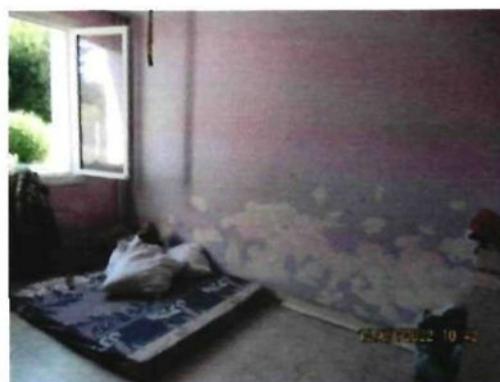
CHAMBRE N° 4

Equipements : une porte isoplane côté couloir, peinture hors d'âge ; une baie vitrée, double vantail, PVC double vitrage, aspect récent avec paire de volets métalliques laissant apparaître de multiples traces de rouille ; un radiateur en tôle, peinture hors d'âge, manifestement ancien.

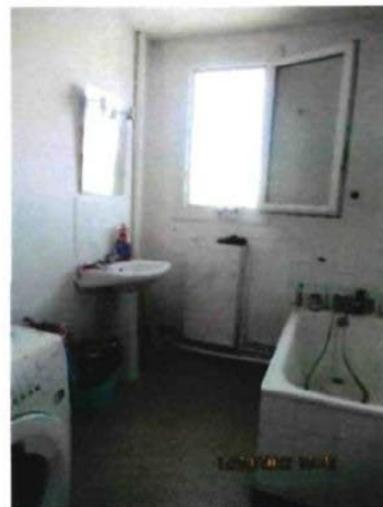
SALLE DE BAINS

Equipements : une porte isoplane, peinture hors d'usage ; une fenêtre PVC simple vantail, double vitrage avec volet PVC, état d'usage ; un radiateur en tôle hors d'âge, manifestement ancien ; une baignoire avec mitigeur, flexible, douchette, le tout est ancien et usagé ; un lavabo sur colonne, descellé de son support, robinet cassé ; installation électrique en état d'usage apparent.

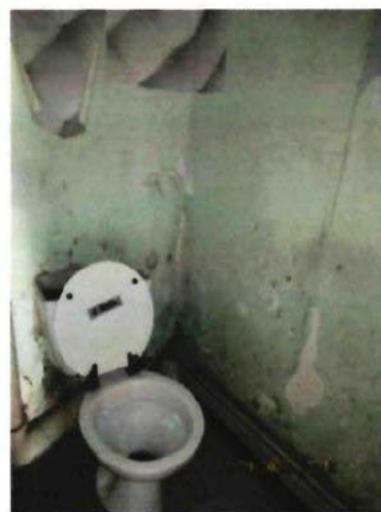
WC

Equipements : une porte isoplane, peinture usagée ; un wc avec chasse et lunette manifestement usagés avec chasse dépourvue de capot ; un lavabo sur fixation murale avec robinet eau chaude/eau froide, état moyen ; installation électrique en état d'usage apparent.

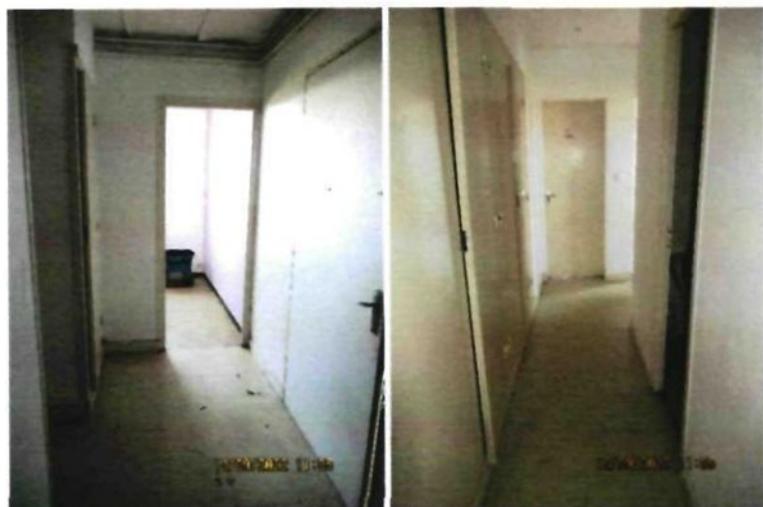
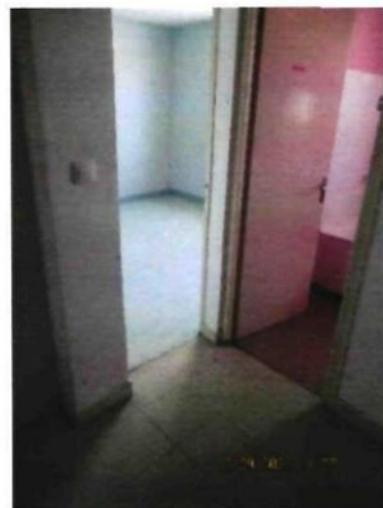
Equipements : une porte d'entrée avec poignée cassée, état moyen ; un premier placard avec penderie, revêtements muraux intérieurs et peinture usagés ; un second placard double porte, contenant un chauffe-eau modèle Vitocell 100 de marque VIESSMANN, état d'usage apparent ; un second placard avec étagères, double porte, revêtements muraux intérieurs hors d'âge, peinture des portes usagée avec impacts ; un petit radiateur en tôle, peinture hors d'usage à proximité de la porte ; installation électrique paraît manifestement ancienne.

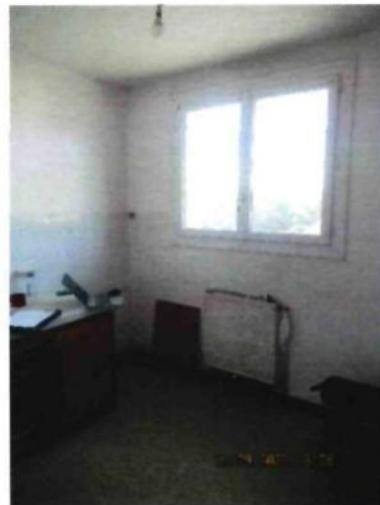
CUISINE

Equipements : absence de porte ; une fenêtre PVC double vitrage, double vantail, état d'usage avec paire de volets PVC, état d'usage apparent ; un radiateur en tôle, manifestement très ancien, peinture hors d'usage, robinet thermostatique posé à côté ; un évier en grès avec égouttoir, multiples impacts sur meuble trois portes, hors d'usage ; installation électrique en état d'usage apparent.

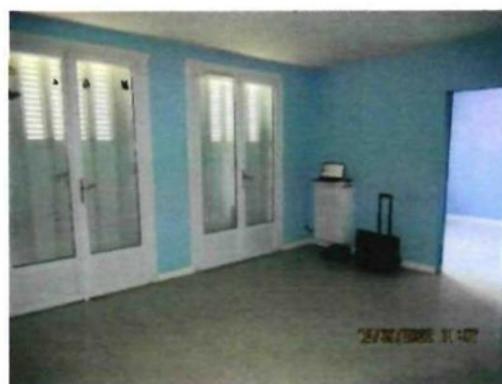
SALON

Equipements : une porte intérieure type isoplane côté entrée, peinture état usagé ; deux baies vitrées constituées chacune de deux portes vitrées, double vantail, double vitrage, état d'usage avec paire de volets métalliques pour chacune, laissant apparaître des traces de rouille en plusieurs endroits, lesdites baies donnant sur un petit balcon avec garde-corps métallique laissant apparaître des traces de rouille ; un radiateur en tôle, peinture hors d'usage ; installation électrique en état d'usage apparent.

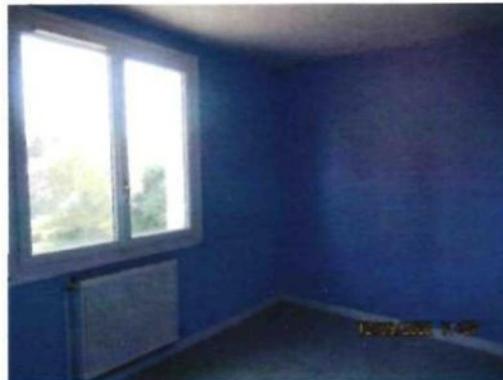
CHAMBRE N° 1

en tôle, usagé ; installation électrique en état moyen à usagé avec présence de plusieurs prises manquantes et fils apparents dénudés.

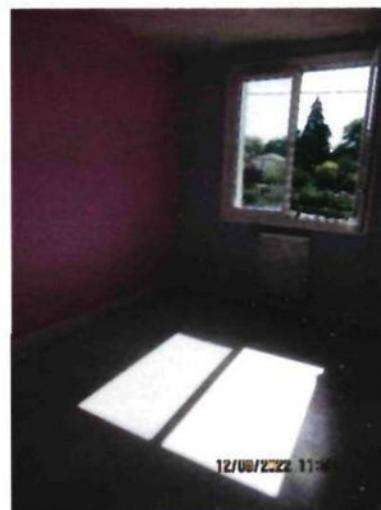
CHAMBRE N° 2

Equipements : une porte intérieure type isoplane, peinture état moyen ; une baie vitrée, double vantail, double vitrage, PVC, état d'usage avec paire de volets métalliques laissant apparaître des traces de rouille ; un radiateur en tôle, usagé ; installation électrique en état moyen à usagé avec présence de plusieurs prises manquantes et fils apparents dénudés.

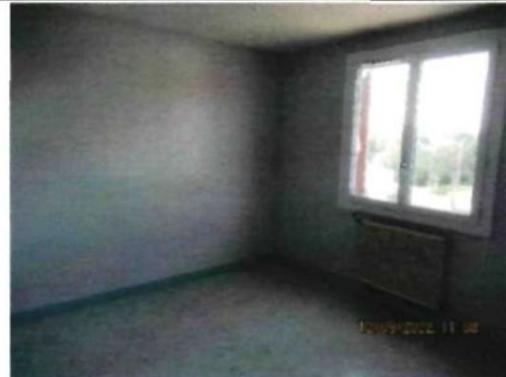
CHAMBRE N° 3

Equipements : une porte intérieure type isoplane, peinture état moyen ; une baie vitrée, double vantail, double vitrage, PVC, état d'usage avec paire de volets métalliques laissant apparaître des traces de rouille ; un radiateur en tôle, usagé ; installation électrique en état moyen à usagé avec présence de plusieurs prises manquantes et fils apparents dénudés.

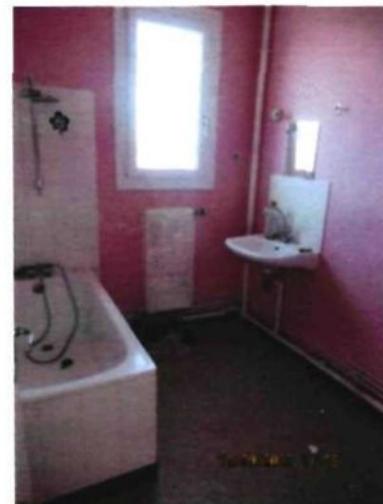
SALLE DE BAINS

Equipements : une porte intérieure type isoplane, peinture usagée ; une fenêtre PVC simple vantail avec paire de volets PVC, état d'usage ; un radiateur en tôle usagé, peinture hors d'usage avec robinet thermostatique ; une baignoire avec mitigeur, flexible, douchette, état d'usage ; un lavabo avec robinet col de cygne, eau chaude/eau froide globalement en état d'usage ; installation électrique en état d'usage apparent.

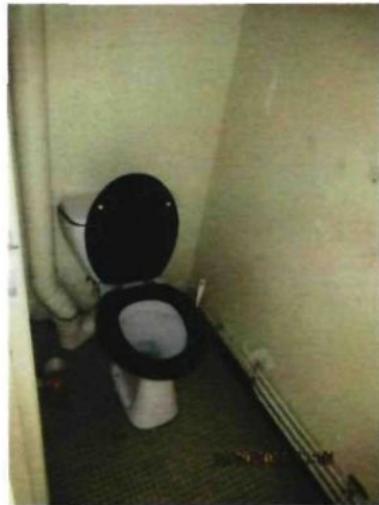
WC

Equipements : une porte isoplane, peinture passée et usagée ; un wc complet avec chasse, lunette et abattant, cuvette entartrée, état d'usage au surplus ; installation électrique en état d'usage apparent, mention faite de prise et interrupteur descellés avec câbles apparents.

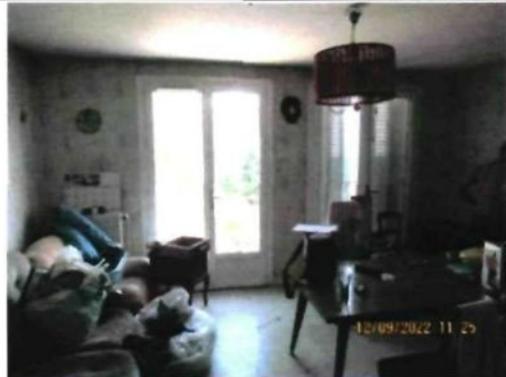
SALON

Plafond : peinture usagée avec projections, piqûres de moisissure.

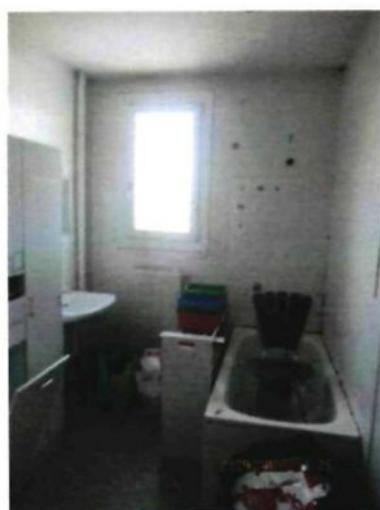
SALLE DE BAINS

Murs : peinture hors d'usage ; côté baignoire, les joints de la faïence murale sont noircis par les moisissures et il manque deux carreaux.

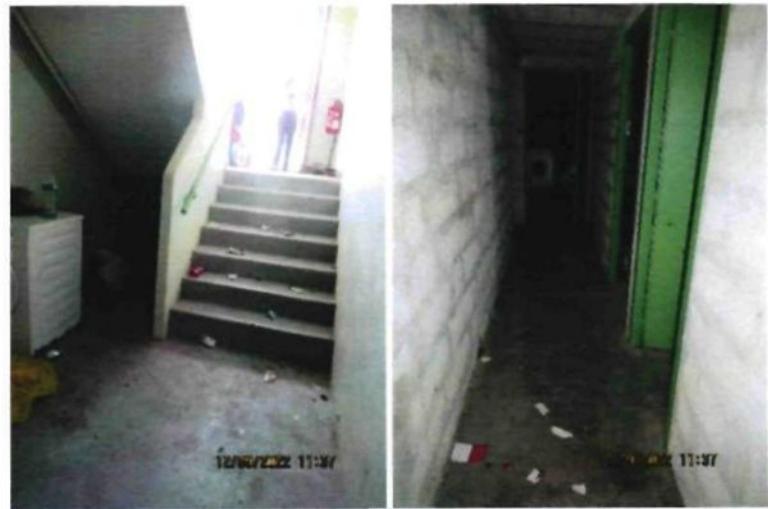
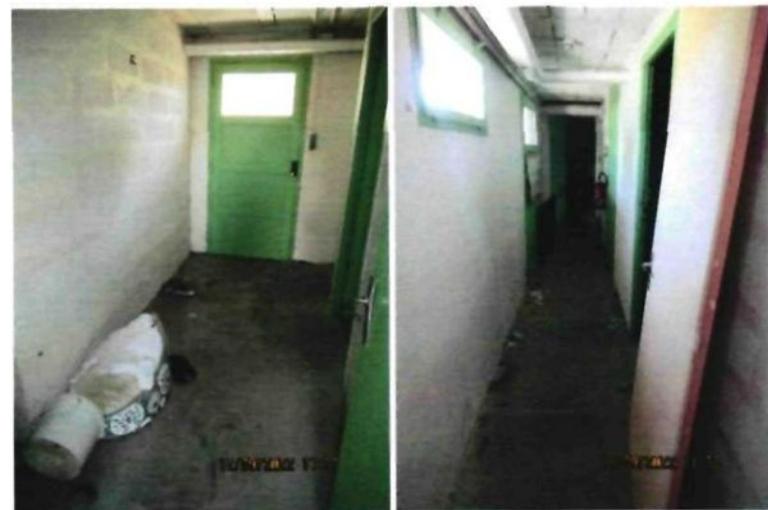
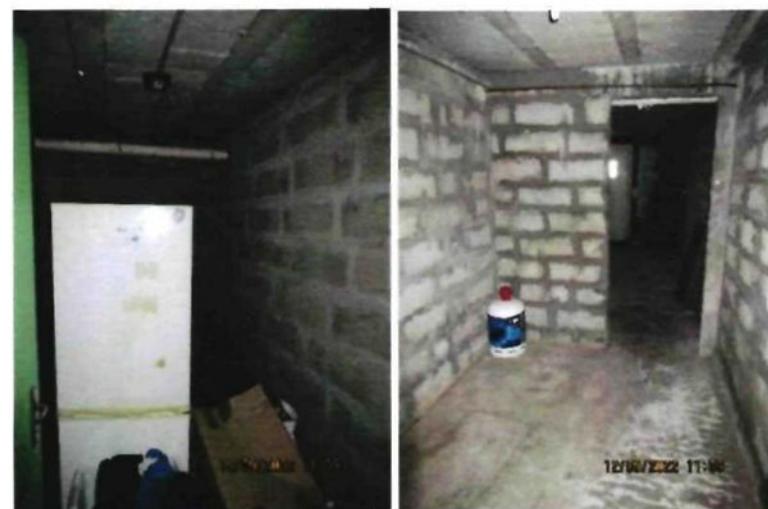
GARAGES, CAVES ET CHAUFFERIE :

Les menuiseries intérieures et extérieures sont toutes en très mauvais état (portes intérieures et extérieures, portes de garage, fenêtres), quand elles ne sont pas dépourvues de serrures ou déjà fracturées.
