# Dossier de Diagnostic Technique

**HUIS\_38333\_** [REDACTED]

Département : ... **Deux-Sèvres**  
Adresse : ..... **2 Allée des lilas**  
Commune : ..... **79130 SECONDIGNY**  
Section cadastrale AB, Parcellle(s) n°  
**412**

- Constat amiante avant-vente
- Diag. Installations Gaz
- Métrage (Surface Habitable)
- Etat des Risques et Pollutions
- Diag. Installations Electricité
- Diagnostic de Performance Energétique

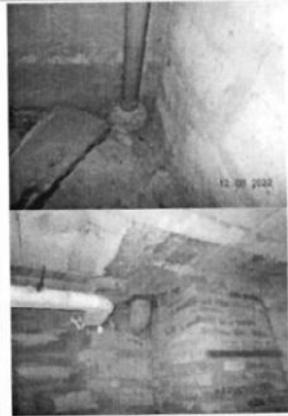
Sous-Sol - Garage 11	<u>Identifiant:</u> M001 <u>Description:</u> Conduit en fibres-ciment <u>Composant de la construction:</u> 6 - Conduits et accessoires intérieurs - Conduits de fluides (air, eau, vapeur, fumée, échappement, autres fluides) <u>Partie à sonder:</u> Conduit en fibres-ciment <u>Liste selon annexe.13-9 du CSP:</u> B <u>Localisation sur croquis:</u> M001 <u>Sondage:</u> Visuel	Présence d'amiante (sur jugement de l'opérateur)	Matériau non dégradé  <u>Résultat</u> EP**  <u>Préconisation :</u> Il est recommandé de réaliser une évaluation périodique.

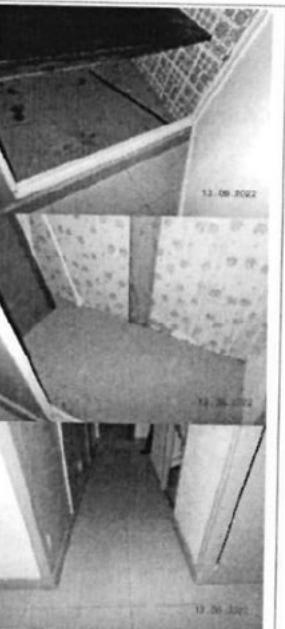
<b>Logement 11 RDC - Entrée + Placards</b>	<p><u>Identifiant:</u> M004</p> <p><u>Description:</u> Dalle de sol</p> <p><u>Composant de la construction:</u> 5 - Planchers et planchers techniques - Revêtements de sols</p> <p><u>Partie à sonder:</u> Dalle de sol</p> <p><u>Liste selon annexe.13-9 du CSP:</u> B</p> <p><u>Localisation sur croquis:</u> M004</p> <p><u>Sondage:</u> Visuel</p>	Présence d'amiante (sur jugement de l'opérateur)	<p>Matériau dégradé (étendue ponctuelle)</p> <p><b>Résultat</b> EP**</p> <p><b>Préconisation :</b> Il est recommandé de réaliser une évaluation périodique.</p>

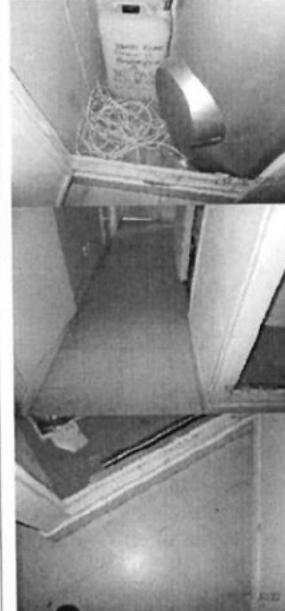
<b>Logement 21 Etage - Entrée+Placards</b>	<u>Identifiant:</u> M015 <u>Description:</u> Dalle de sol <u>Composant de la construction:</u> 5 - Planchers et planchers techniques - Revêtements de sols <u>Partie à sonder:</u> Dalle de sol <u>Liste selon annexe.13-9 du CSP:</u> B <u>Localisation sur croquis:</u> M015 <u>Sondage:</u> Visuel	Présence d'amiante (sur jugement de l'opérateur)	<b>Matériau dégradé (étendue ponctuelle)</b>  <b>Résultat</b> EP**  <b>Préconisation :</b> Il est recommandé de réaliser une évaluation périodique.

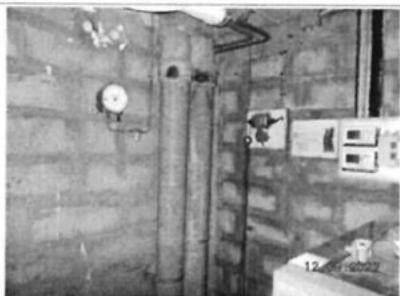
Photo n° PhA003

<b>Sous-Sol - Chaufferie</b>	<p><u>Identifiant:</u> M003</p> <p><u>Description:</u> Conduit en fibres-ciment</p> <p><u>Composant de la construction:</u> 6 - Conduits et accessoires intérieurs - Conduits de fluides (air, eau, vapeur, fumée, échappement, autres fluides)</p> <p><u>Partie à sonder:</u> Conduit en fibres-ciment</p> <p><u>Liste selon annexe.13-9 du CSP:</u> B</p> <p><u>Localisation sur croquis:</u> M003</p> <p><u>Sondage:</u> Visuel</p>	Présence d'amiante (sur jugement de l'opérateur)	<p>Matériau non dégradé</p> <p><b>Résultat</b> EP**</p> <p><b>Préconisation :</b> Il est recommandé de réaliser une évaluation périodique.</p>

Description : Conduit en fibres-ciment

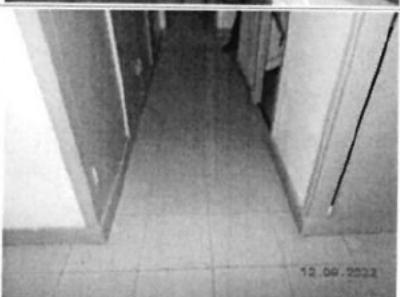
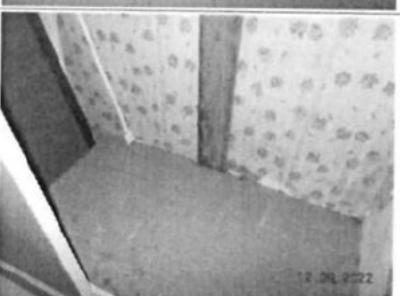
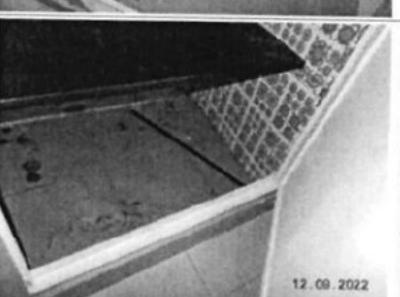
Photo n° PhA004

Description : Dalle de sol

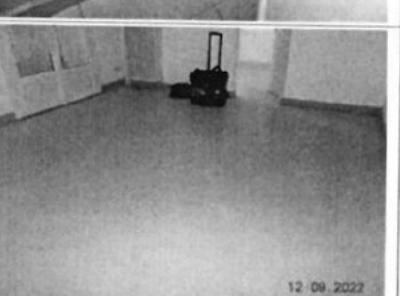
Photo n° PhA005

Localisation	Identifiant + Description	Conclusion (justification)	Etat de conservation** et préconisations*	Photo
Logement 11 RDC - Séjour	<u>Identifiant:</u> M005 <u>Description:</u> Dalle de sol <u>Composant de la construction:</u> 5 - Planchers et planchers techniques - Revêtements de sols <u>Partie à sonder:</u> Dalle de sol <u>Liste selon annexe.13-9 du CSP:</u> B <u>Localisation sur croquis:</u> M005 <u>Sondage:</u> Visuel	Présence d'amiante (sur jugement de l'opérateur)	<p>Matériau dégradé (étendue ponctuelle)</p> <p><b>Résultat</b> EP**</p> <p><b>Préconisation :</b> Il est recommandé de réaliser une évaluation périodique.</p>

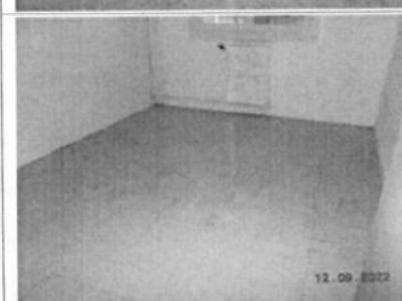
Logement 11 RDC - Chambre 1	<u>Identifiant:</u> M007 <u>Description:</u> Dalle de sol <u>Composant de la construction:</u> 5 - Planchers et planchers techniques - Revêtements de sols <u>Partie à sonder:</u> Dalle de sol <u>Liste selon annexe.13-9 du CSP:</u> B <u>Localisation sur croquis:</u> M007 <u>Sondage:</u> Visuel	Présence d'amiante (sur jugement de l'opérateur)	<p>Matériau dégradé (étendue ponctuelle)</p> <p><b>Résultat</b> EP**</p> <p><b>Préconisation :</b> Il est recommandé de réaliser une évaluation périodique.</p>

Photo n° PhA007  
Localisation : Logement 11 RDC - Chambre 1  
Ouvrage : 5 - Planchers et planchers techniques - Revêtements de sols  
Partie d'ouvrage : Dalle de sol  
Description : Dalle de sol  
Localisation sur croquis : M007

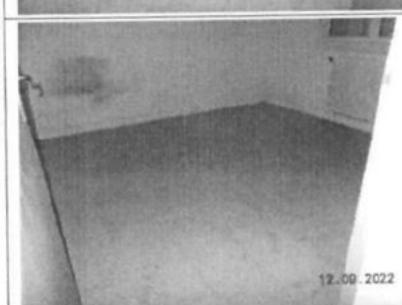
Logement 11 RDC - Chambre 2	<u>Identifiant:</u> M008 <u>Description:</u> Dalle de sol <u>Composant de la construction:</u> 5 - Planchers et planchers techniques - Revêtements de sols <u>Partie à sonder:</u> Dalle de sol <u>Liste selon annexe.13-9 du CSP:</u> B <u>Localisation sur croquis:</u> M008 <u>Sondage:</u> Visuel	Présence d'amiante (sur jugement de l'opérateur)	<p>Matériau dégradé (étendue ponctuelle)</p> <p><b>Résultat</b> EP**</p> <p><b>Préconisation :</b> Il est recommandé de réaliser une évaluation périodique.</p>

Photo n° PhA008  
Localisation : Logement 11 RDC - Chambre 2  
Ouvrage : 5 - Planchers et planchers techniques - Revêtements de sols  
Partie d'ouvrage : Dalle de sol  
Description : Dalle de sol  
Localisation sur croquis : M008

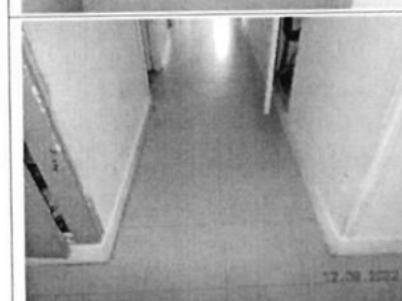
Localisation	Identifiant + Description	Conclusion (justification)	Etat de conservation** et préconisations*	Photo
<b>Logement 12 RDC - Entrée+ Placards</b>	<u>Identifiant:</u> M009 <u>Description:</u> Dalle de sol <u>Composant de la construction:</u> 5 - Planchers et planchers techniques - Revêtements de sols <u>Partie à sonder:</u> Dalle de sol <u>Liste selon annexe.13-9 du CSP:</u> B <u>Localisation sur croquis:</u> M009 <u>Sondage:</u> Visuel	Présence d'amiante (sur jugement de l'opérateur)	<p>Matériaux dégradés (étendue ponctuelle)</p> <p><b>Résultat</b> EP**</p> <p><b>Préconisation :</b> Il est recommandé de réaliser une évaluation périodique.</p>

Photo n° PhA009  
Localisation : Logement 12 RDC - Entrée+ Placards  
Ouvrage : 5 - Planchers et planchers techniques - Revêtements de sols  
Partie d'ouvrage : Dalle de sol  
Description : Dalle de sol  
Localisation sur croquis : M009

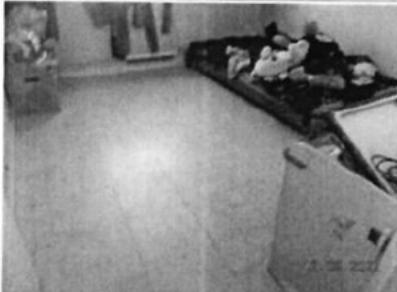
<b>Logement 12 RDC - Chambre 2</b>	<u>Identifiant:</u> M011 <u>Description:</u> Dalle de sol <u>Composant de la construction:</u> 5 - Planchers et planchers techniques - Revêtements de sols <u>Partie à sonder:</u> Dalle de sol <u>Liste selon annexe.13-9 du CSP:</u> B <u>Localisation sur croquis:</u> M011 <u>Sondage:</u> Visuel	Présence d'amiante (sur jugement de l'opérateur)	<p>Matériaux dégradés (étendue ponctuelle)</p> <p><b>Résultat</b> EP**</p> <p><b>Préconisation :</b> Il est recommandé de réaliser une évaluation périodique.</p>

<p>Photo n° PhA011 Localisation : Logement 12 RDC - Chambre 2 Ouvrage : 5 - Planchers et planchers techniques - Revêtements de sols Partie d'ouvrage : Dalle de sol Description : Dalle de sol Localisation sur croquis : M011</p>

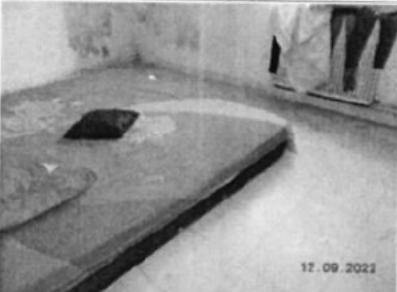
<b>Logement 12 RDC - Chambre 3</b>	<u>Identifiant:</u> M012 <u>Description:</u> Dalle de sol <u>Composant de la construction:</u> 5 - Planchers et planchers techniques - Revêtements de sols <u>Partie à sonder:</u> Dalle de sol <u>Liste selon annexe.13-9 du CSP:</u> B <u>Localisation sur croquis:</u> M012 <u>Sondage:</u> Visuel	Présence d'amiante (sur jugement de l'opérateur)	<p>Matériaux dégradés (étendue ponctuelle)</p> <p><b>Résultat</b> EP**</p> <p><b>Préconisation :</b> Il est recommandé de réaliser une évaluation périodique.</p>

<p>Photo n° PhA012 Localisation : Logement 12 RDC - Chambre 3 Ouvrage : 5 - Planchers et planchers techniques - Revêtements de sols Partie d'ouvrage : Dalle de sol Description : Dalle de sol Localisation sur croquis : M012</p>

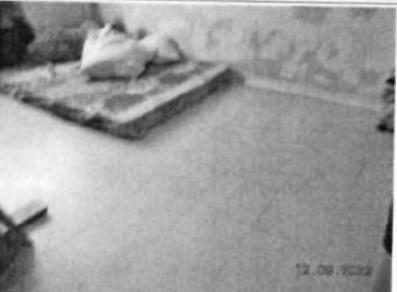
Localisation	Identifiant + Description	Conclusion (justification)	Etat de conservation** et préconisations*	Photo
<b>Logement 12 RDC - Chambre 4</b>	<u>Identifiant:</u> M013 <u>Description:</u> Dalle de sol <u>Composant de la construction:</u> 5 - Planchers et planchers techniques - Revêtements de sols <u>Partie à sonder:</u> Dalle de sol <u>Liste selon annexe.13-9 du CSP:</u> B <u>Localisation sur croquis:</u> M013 <u>Sondage:</u> Visuel	Présence d'amiante (sur jugement de l'opérateur)	<b>Matériau dégradé (étendue ponctuelle)</b>  <b>Résultat</b> EP**  <b>Préconisation :</b> Il est recommandé de réaliser une évaluation périodique.

<p>Photo n° PhA013 Localisation : Logement 12 RDC - Chambre 4 Ouvrage : 5 - Planchers et planchers techniques - Revêtements de sols Partie d'ouvrage : Dalle de sol Description : Dalle de sol Localisation sur croquis : M013</p>

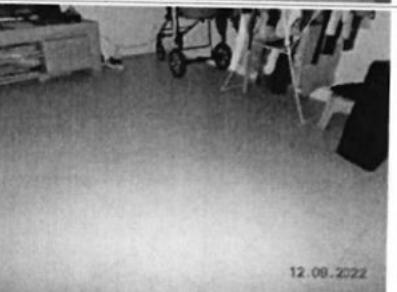
<b>Logement 12 RDC - Séjour</b>	<u>Identifiant:</u> M014 <u>Description:</u> Dalle de sol <u>Composant de la construction:</u> 5 - Planchers et planchers techniques - Revêtements de sols <u>Partie à sonder:</u> Dalle de sol <u>Liste selon annexe.13-9 du CSP:</u> B <u>Localisation sur croquis:</u> M014 <u>Sondage:</u> Visuel	Présence d'amiante (sur jugement de l'opérateur)	<b>Matériau dégradé (étendue ponctuelle)</b>  <b>Résultat</b> EP**  <b>Préconisation :</b> Il est recommandé de réaliser une évaluation périodique.

<p>Photo n° PhA014 Localisation : Logement 12 RDC - Séjour Ouvrage : 5 - Planchers et planchers techniques - Revêtements de sols Partie d'ouvrage : Dalle de sol Description : Dalle de sol Localisation sur croquis : M014</p>

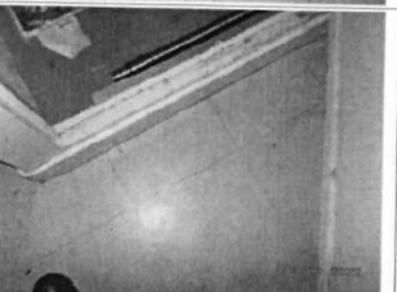
<p>Photo n° PhA015 Localisation : Logement 21 Etage - Entrée+Placards Ouvrage : 5 - Planchers et planchers techniques - Revêtements de sols Partie d'ouvrage : Dalle de sol Description : Dalle de sol Localisation sur croquis : M015</p>

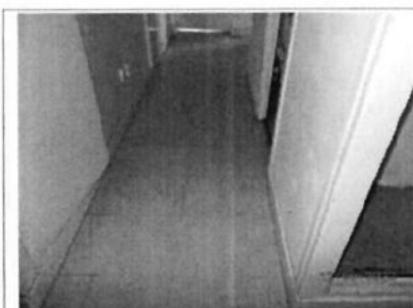
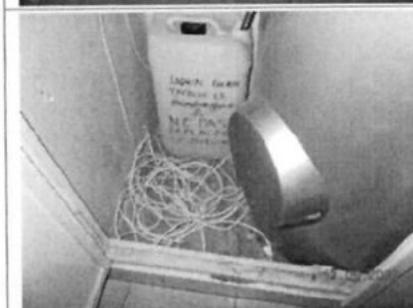
Photo n° PhA015

Localisation : Logement 21 Etage - Entrée+Placards  
Ouvrage : 5 - Planchers et planchers techniques - Revêtements de sols  
Partie d'ouvrage : Dalle de sol  
Description : Dalle de sol  
Localisation sur croquis : M015

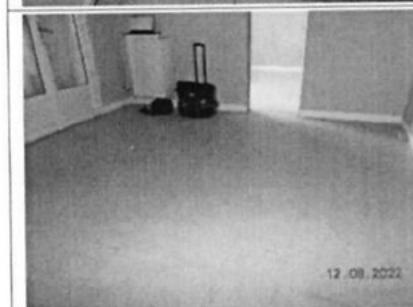
Photo n° PhA016

Localisation	Identifiant + Description	Conclusion (justification)	Etat de conservation** et préconisations*	Photo
<b>Logement 21</b> <b>Etage -</b> <b>Séjour</b>	<u>Identifiant:</u> M016 <u>Description:</u> Dalle de sol <u>Composant de la construction:</u> 5 - Planchers et planchers techniques - Revêtements de sols <u>Partie à sonder:</u> Dalle de sol <u>Liste selon annexe.13-9 du CSP:</u> B <u>Localisation sur croquis:</u> M016 <u>Sondage:</u> Visuel	Présence d'amiante (sur jugement de l'opérateur)	<p>Matériau dégradé (étendue ponctuelle)</p> <p><b>Résultat</b> EP**</p> <p><b>Préconisation :</b> Il est recommandé de réaliser une évaluation périodique.</p>

Localisation : Logement 21 Etage - Séjour  
Ouvrage : 5 - Planchers et planchers techniques - Revêtements de sols  
Partie d'ouvrage : Dalle de sol  
Description : Dalle de sol  
Localisation sur croquis : M016

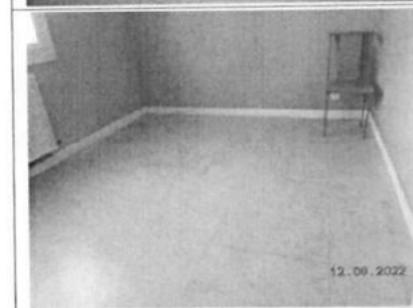
Photo n° PhA017

<b>Logement 21</b> <b>Etage -</b> <b>Salon</b>	<u>Identifiant:</u> M017 <u>Description:</u> Dalle de sol <u>Composant de la construction:</u> 5 - Planchers et planchers techniques - Revêtements de sols <u>Partie à sonder:</u> Dalle de sol <u>Liste selon annexe.13-9 du CSP:</u> B <u>Localisation sur croquis:</u> M017 <u>Sondage:</u> Visuel	Présence d'amiante (sur jugement de l'opérateur)	<p>Matériau dégradé (étendue ponctuelle)</p> <p><b>Résultat</b> EP**</p> <p><b>Préconisation :</b> Il est recommandé de réaliser une évaluation périodique.</p>

Localisation : Logement 21 Etage - Salon  
Ouvrage : 5 - Planchers et planchers techniques - Revêtements de sols  
Partie d'ouvrage : Dalle de sol  
Description : Dalle de sol  
Localisation sur croquis : M017

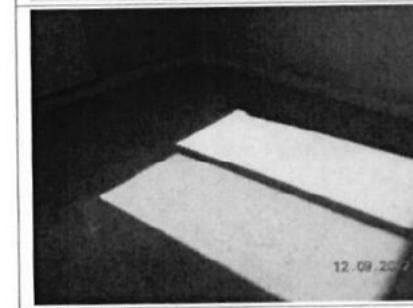
Photo n° PhA018

<b>Logement 21</b> <b>Etage -</b> <b>Chambre 1</b>	<u>Identifiant:</u> M018 <u>Description:</u> Dalle de sol <u>Composant de la construction:</u> 5 - Planchers et planchers techniques - Revêtements de sols <u>Partie à sonder:</u> Dalle de sol <u>Liste selon annexe.13-9 du CSP:</u> B <u>Localisation sur croquis:</u> M018 <u>Sondage:</u> Visuel	Présence d'amiante (sur jugement de l'opérateur)	<p>Matériau dégradé (étendue ponctuelle)</p> <p><b>Résultat</b> EP**</p> <p><b>Préconisation :</b> Il est recommandé de réaliser une évaluation périodique.</p>

Localisation : Logement 21 Etage - Chambre 1  
Ouvrage : 5 - Planchers et planchers techniques - Revêtements de sols  
Partie d'ouvrage : Dalle de sol  
Description : Dalle de sol  
Localisation sur croquis : M018
