SALON SEJOUR AVEC COIN CUISINE

DEGAGEMENT - W-C - REZ-DE-CHAUSSEE

ESCALIER - PALIER ETAGE

CHAMBRE GAUCHE - ETAGE

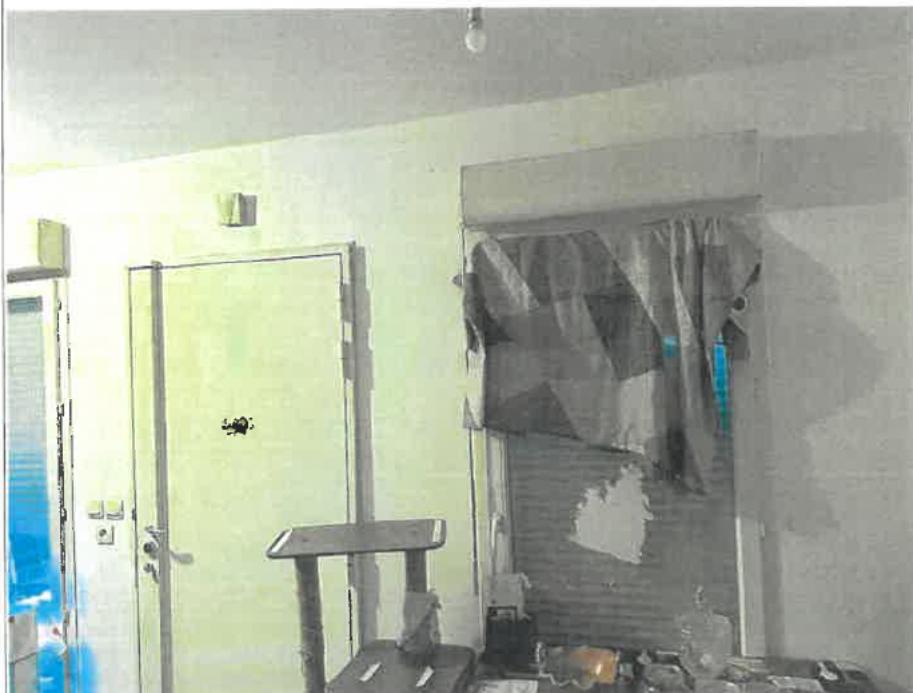
Au sol, revêtement en linoléum aspect parquet en état d'usage sur la surface de la pièce hormis au niveau du coin-cuisine où nous avons un carrelage de couleur grise en état d'usage.

Aux murs, plinthes sur le pourtour de la pièce, en état d'usage.
Peinture blanche au-dessus en état d'usage, outre une crédence dans le coin cuisine.

Au plafond, la peinture blanche est en état d'usage hormis les marques de retrait d'une cloison au plafond au centre de la pièce.

Nous avons un raccord au plafond de la cuisine, une gaine sans finition traversant le coin cuisine.

La porte renforcée est fonctionnelle en état d'usage, la peinture présente des traces.

Une porte-fenêtre avec volet roulant face à la cuisine, en état d'usage. Le volet roulant est hors service. Il y a une double porte-fenêtre avec deux ouvrant et un vitrage fixe, côté salon, avec volet roulant PVC fonctionnel.

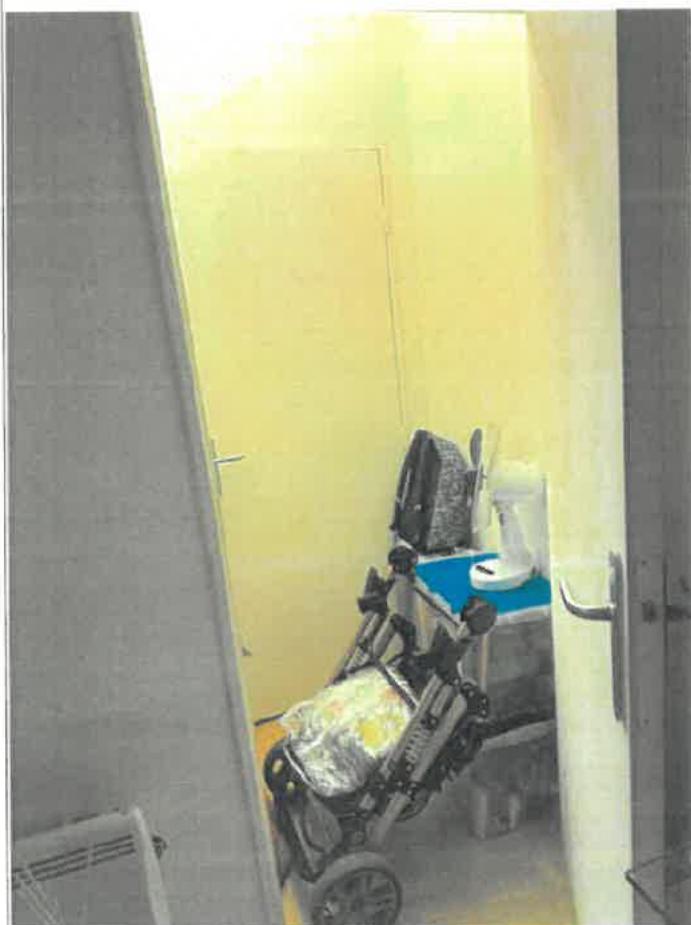
Aux murs, peinture blanche présentant des traces sur les murs et une douille avec ampoule au plafond. La peinture au plafond est en bon état.

Une première porte donne sur le séjour et une seconde sur le sanitaire. Les portes sont en bon état mais les peintures usagées avec des traces.

Au plafond, la peinture du W-C cloque, également au niveau du décrochement avec la bouche de ventilation. Un dégât des eaux est également visible à ce niveau dans la salle de bains située au-dessus.

Un WC sans abattant, de couleur blanche, en état d'usage, un lavabo sur colonne avec robinetterie en place en état d'usage.

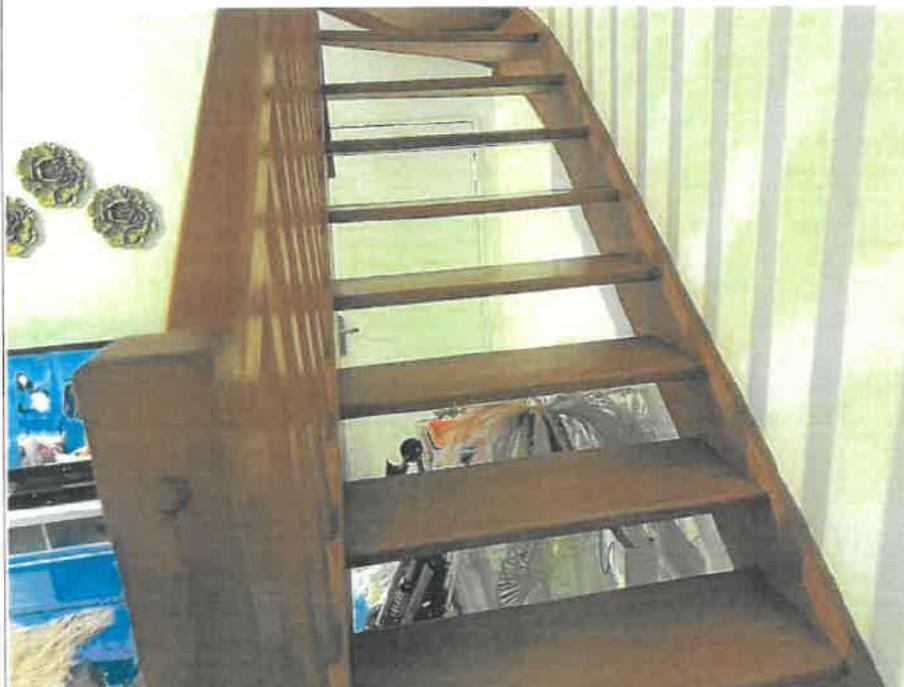
L'escalier en bois, sans contremarche, est en bon état, avec quelques traces.
Au sol sur le palier de l'étage, un revêtement en PVC de couleur claire en état d'usage.

La peinture blanche sur les murs présente des traces grisâtres.
La douille avec ampoule dans la montée d'escalier n'est pas fonctionnelle.

Les portes des deux chambres et de la salle d'eau sont en état d'usage, avec des traces sur la peinture.
